## Raport z oględzin pojazdu

| Numer raportu | 13036/8/26-15201 | Data raportu | 14-08-2026 |

| Numer identyfikacyjny (VIN) | <b>TMBJJ7NE9K0107050</b> |
| Marka, model | SKODA Octavia III Kombi 17-20 |

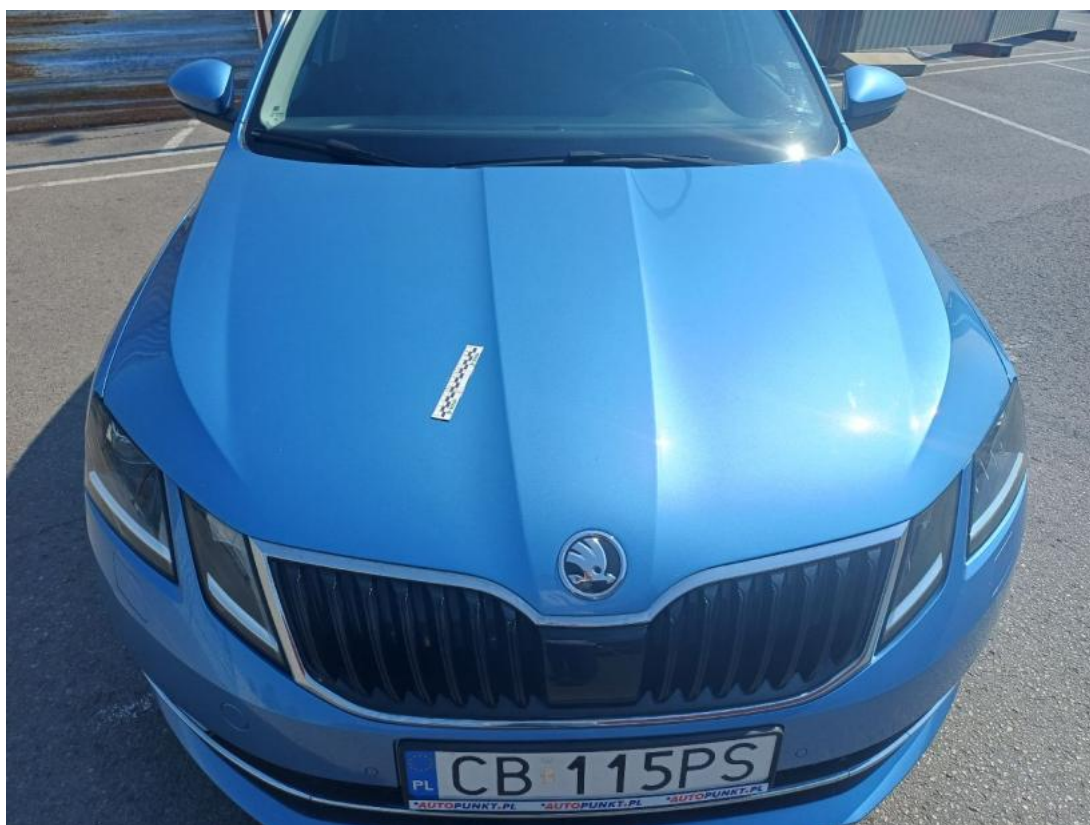
**Fot. 38**

| Poz. | Nazwa części | Przedział grubości powłoki lakierowej [µm] |
|---|---|---|
| 1 | Pokrywa komory silnika | 150 - 500 |

Pokrywa komory silnika - zdjęcie poglądowe 1

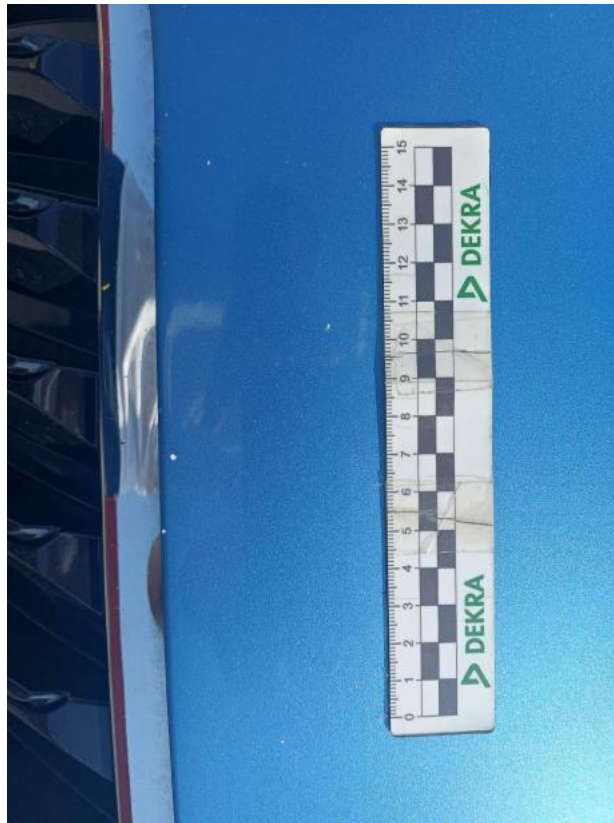
**Fot. 39**

Pokrywa komory silnika - zdjęcie poglądowe 2

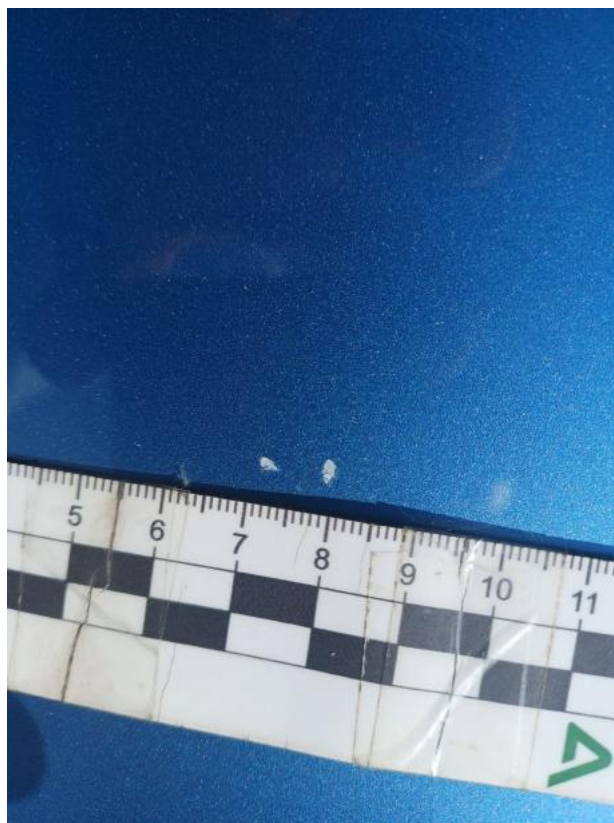
**Fot. 40**

Pokrywa komory silnika - Rysa/odprysk 1

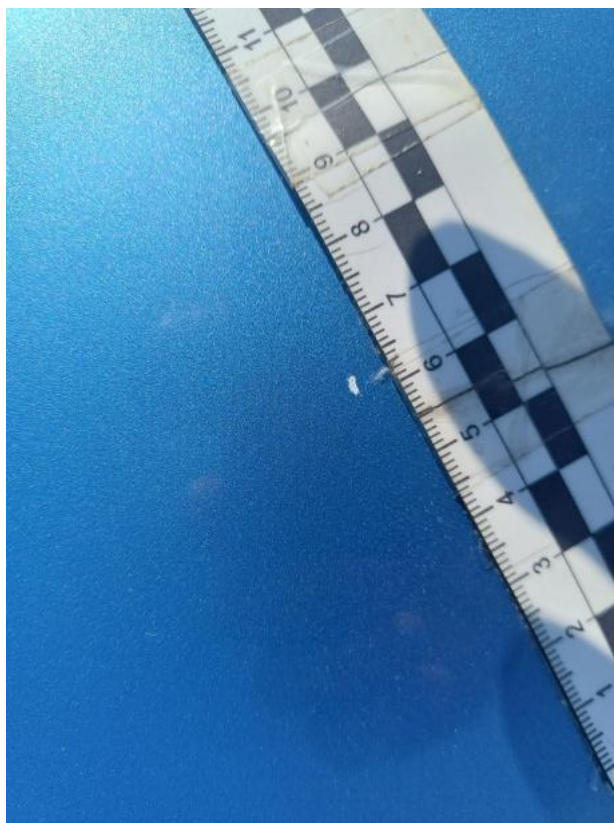
**Fot. 41**

Pokrywa komory silnika - Rysa/odprysk 2

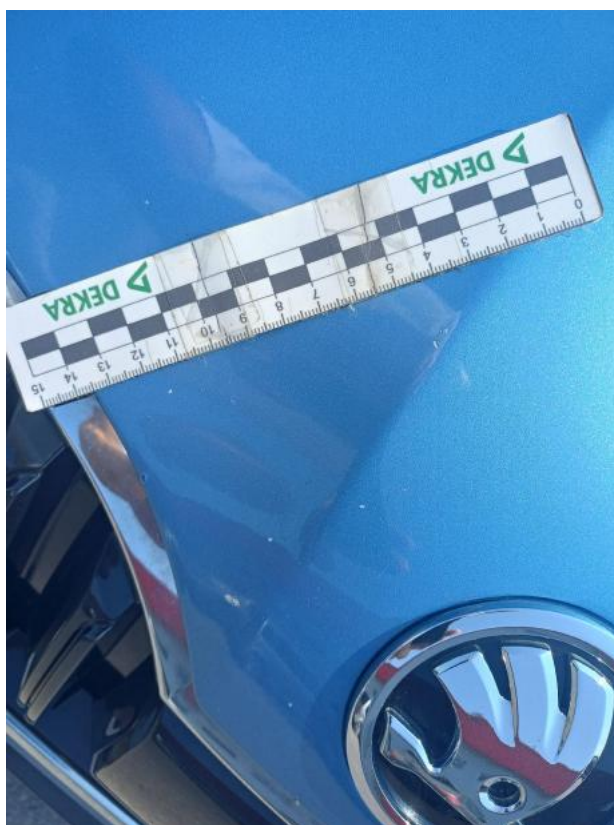
**Fot. 42**

Pokrywa komory silnika() - Rysa/odprysk 3

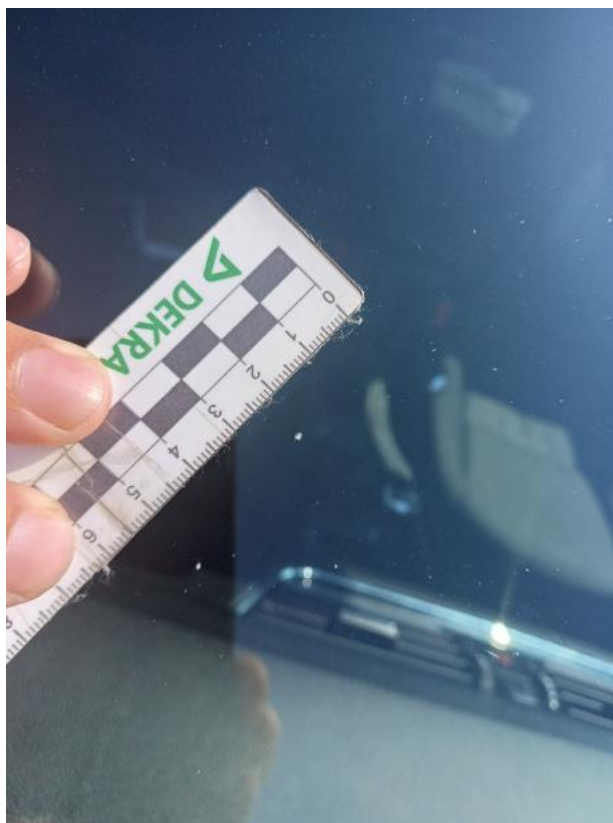
**Fot. 45**

Szyba czołowa - Rysa/odprysk 2

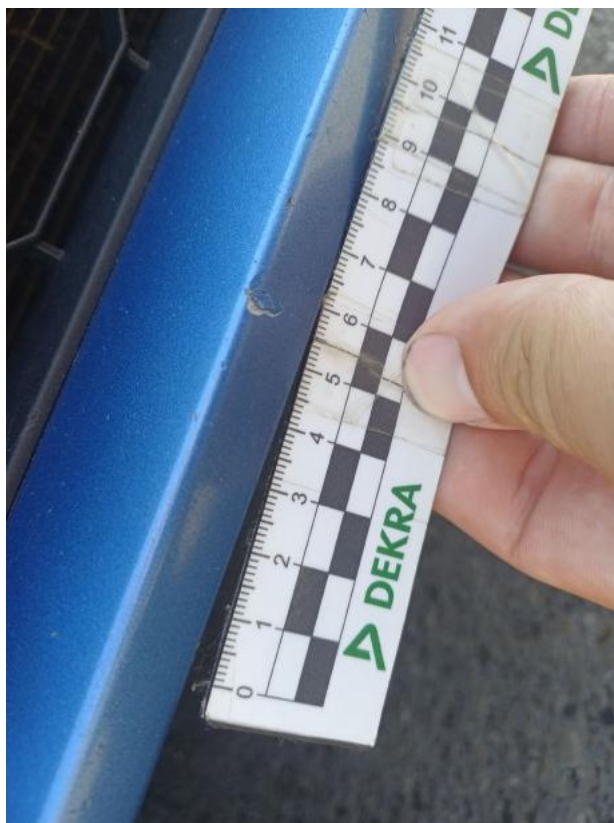
**Fot. 47**

Zderzak przedni cz dolna - Rysa/odprysk 1

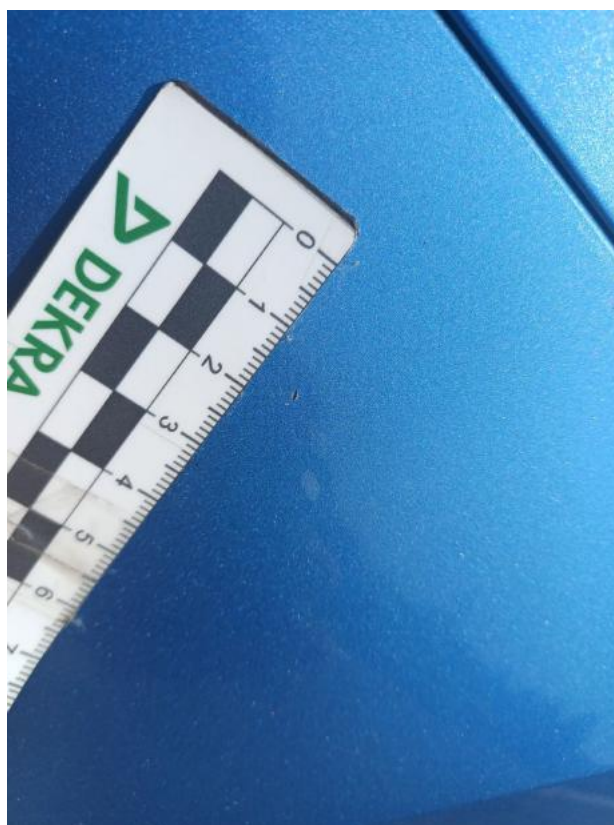
**Fot. 50**

Zderzak przedni cz L - Rysa/odprysk 2

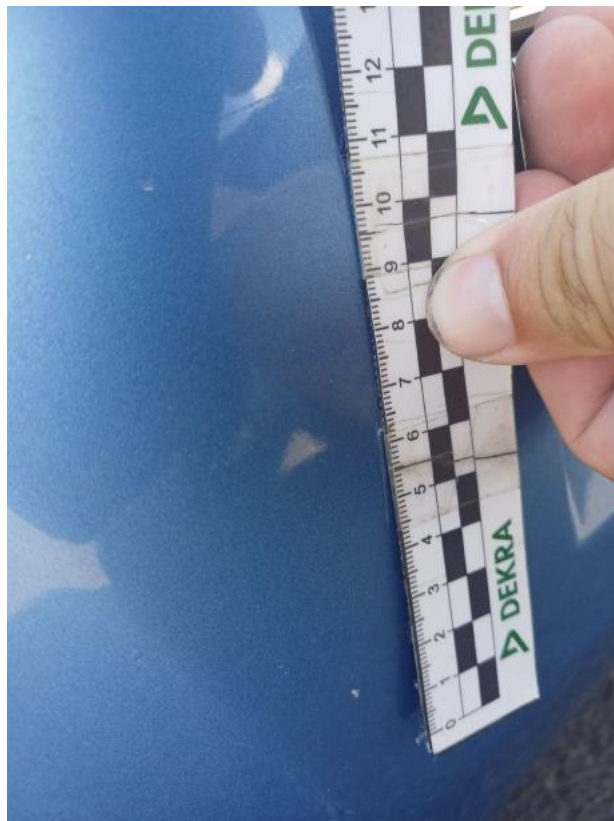
**Fot. 52**

Zderzak przedni cz P - Rysa/odprysk 1

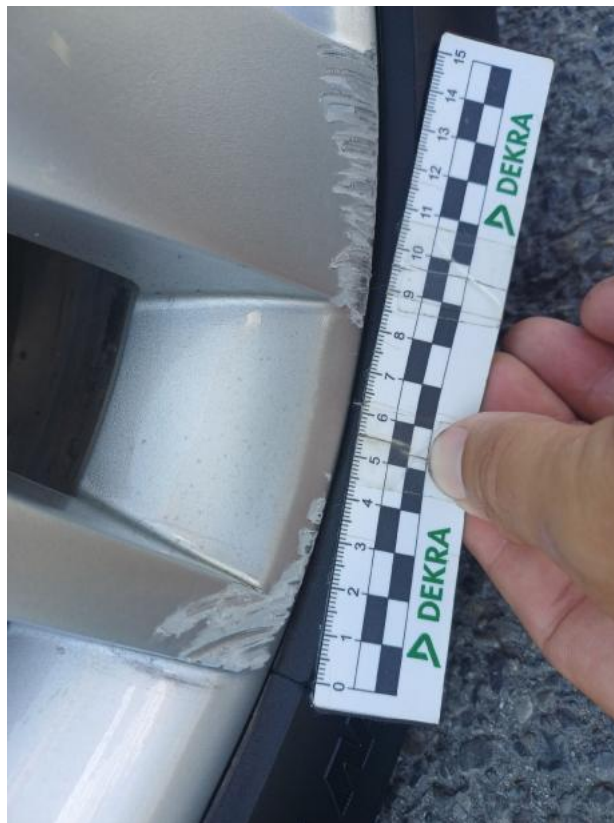
**Fot. 56**

Felga aluminiowa przednia P - Rysa/odprysk 1

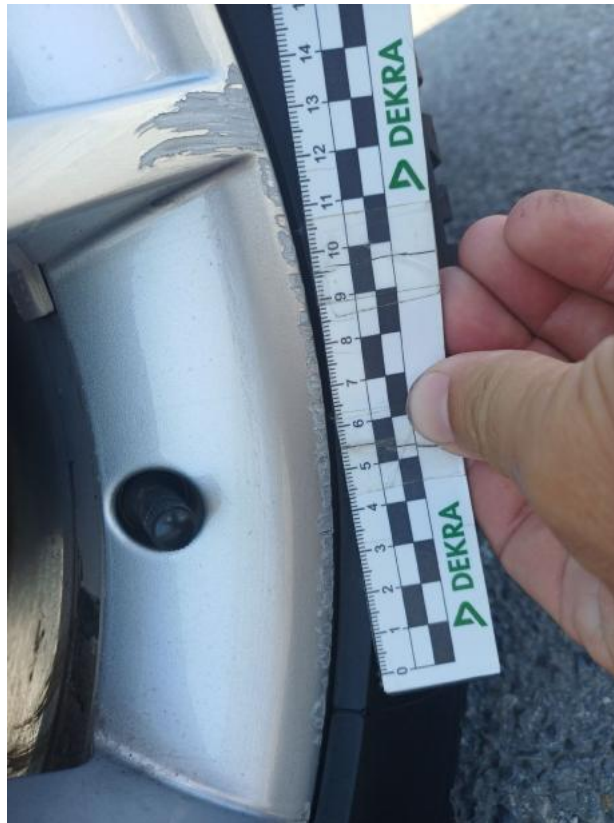
**Fot. 57**

Felga aluminiowa przednia P - Rysa/odprysk 2

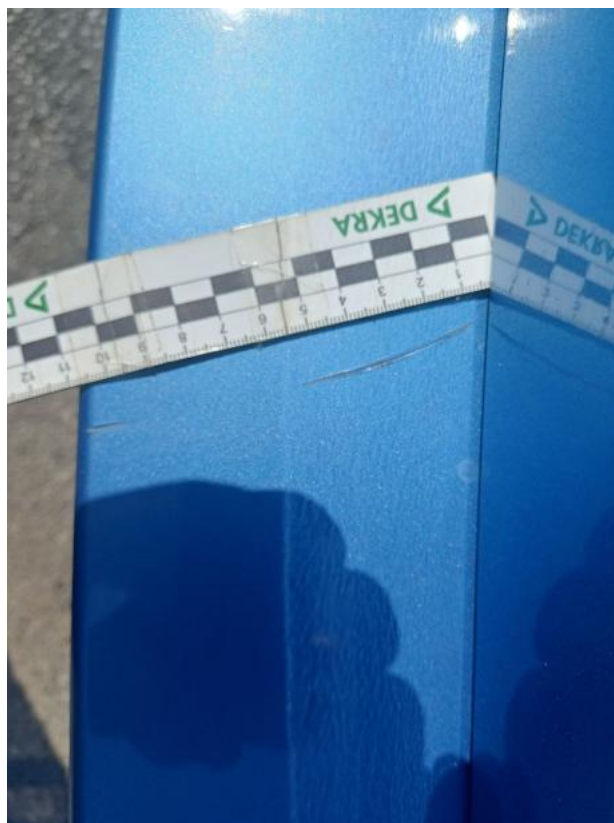
**Fot. 70**

Zderzak tylny cz górna - Rysa/odprysk 1

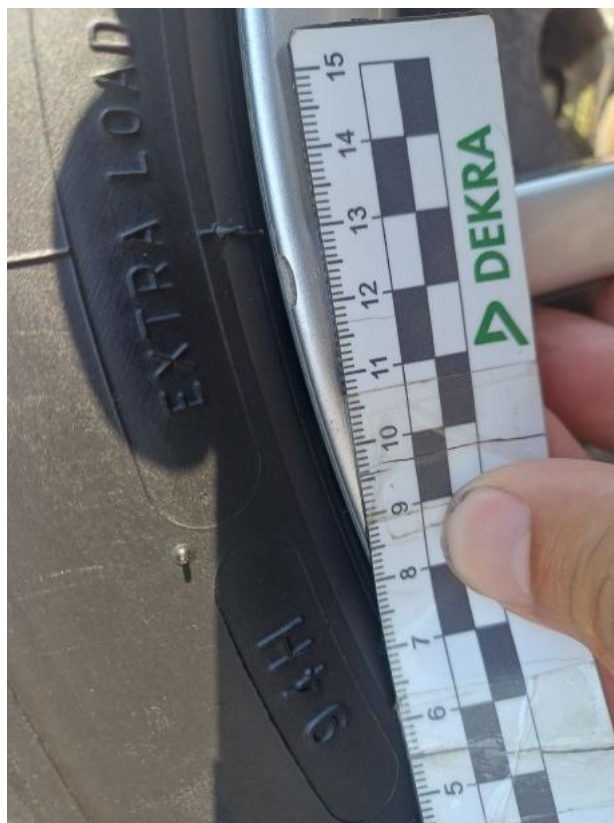
**Fot. 84**

Felga aluminiowa tylna L - Rysa/odprysk 1

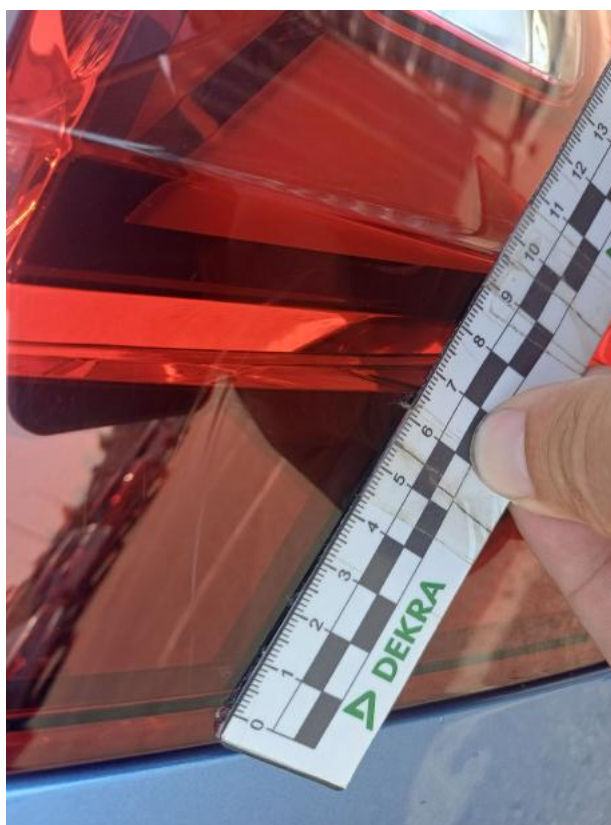
**Fot. 86**

Lampa tylna zew L - Rysa/odprysk 1

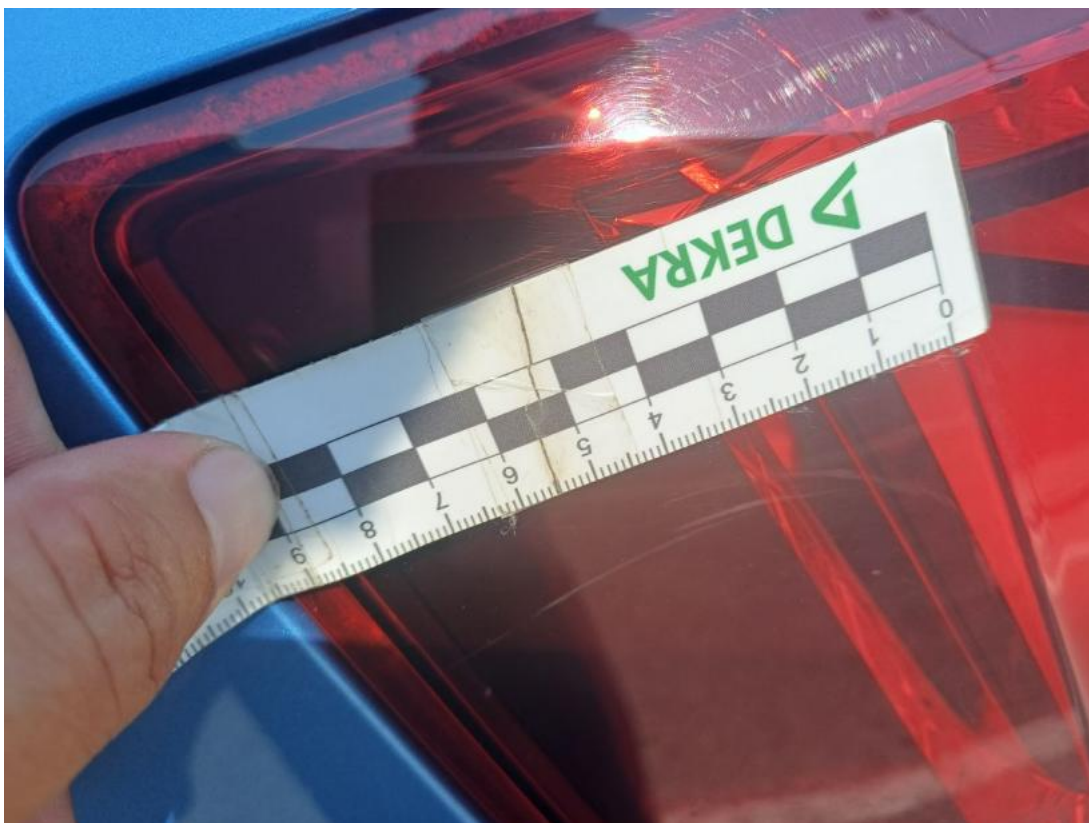
**Fot. 87**

Lampa tylna zew L - Rysa/odprysk 2

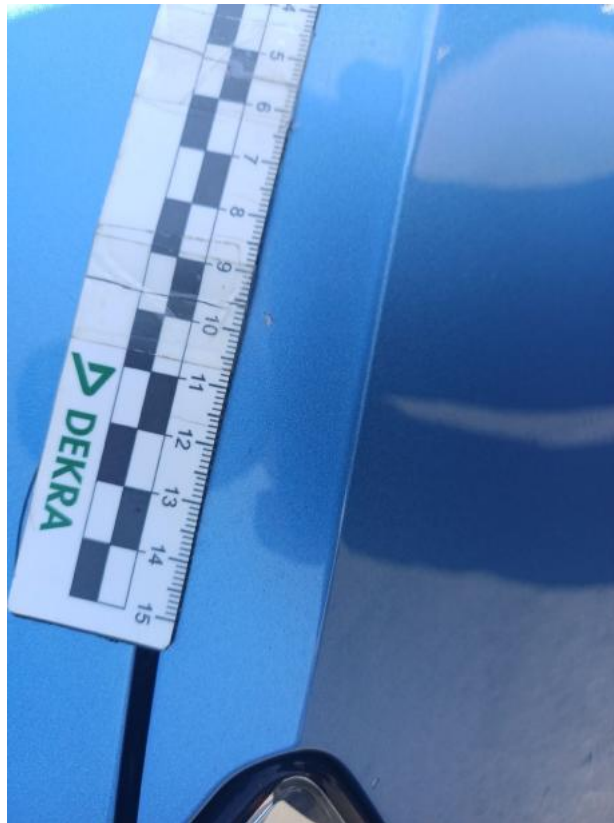
**Fot. 93**

Błotnik przedni L - Rysa/odprysk 1

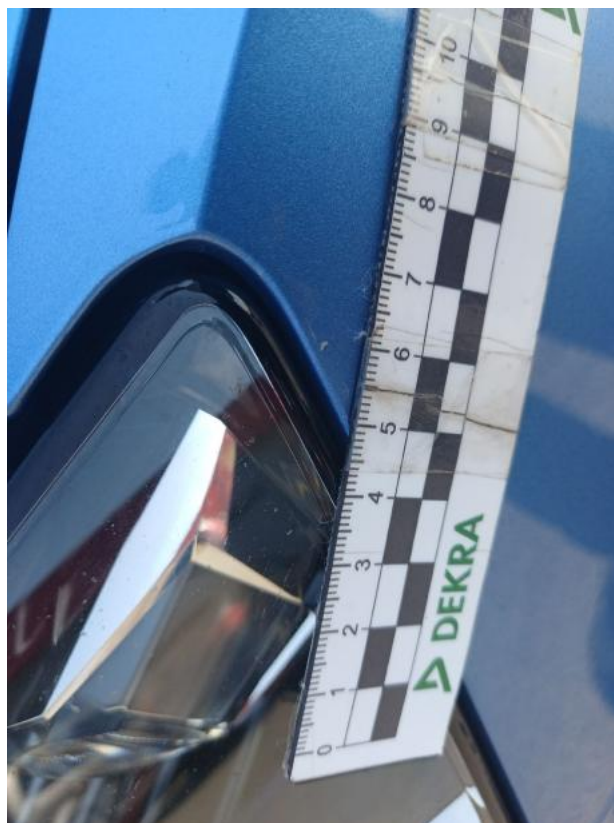
**Fot. 94**

Błotnik przedni L - Rysa/odprysk 2

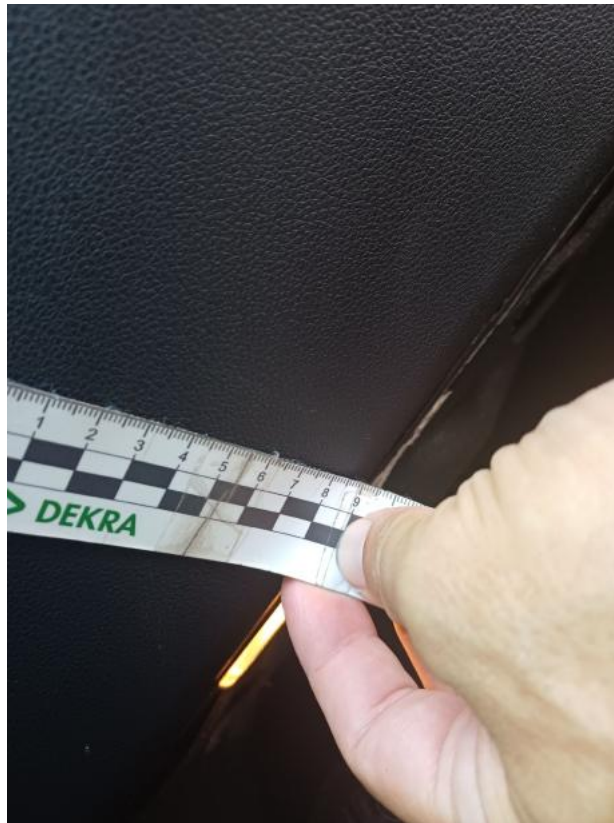
**Fot. 97**

Pokrywa schowka deski rozdzielczej - Rysa/odprysk 2

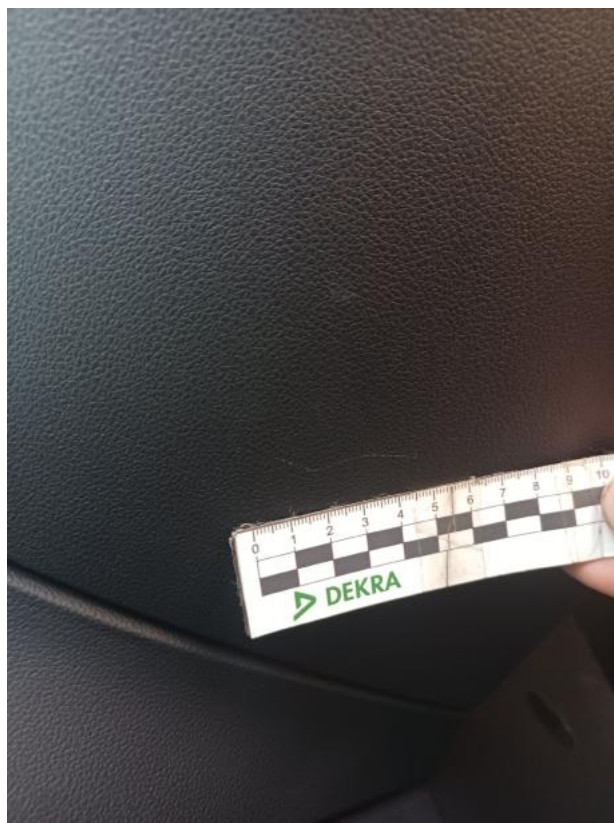
**Fot. 98**

Pokrywa schowka deski rozdzielczej - Rysa/odprysk 3

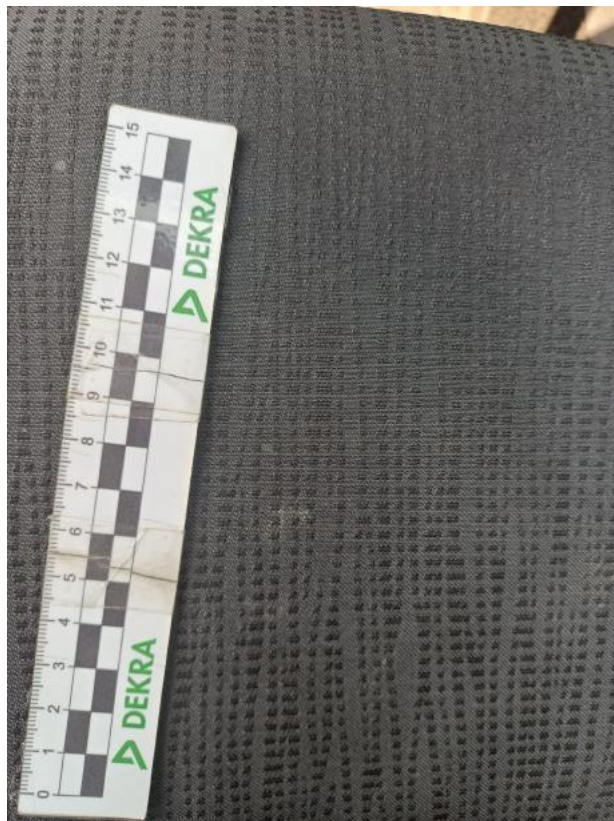
**Fot. 100**

Fotel prz. lew. - Inne 1

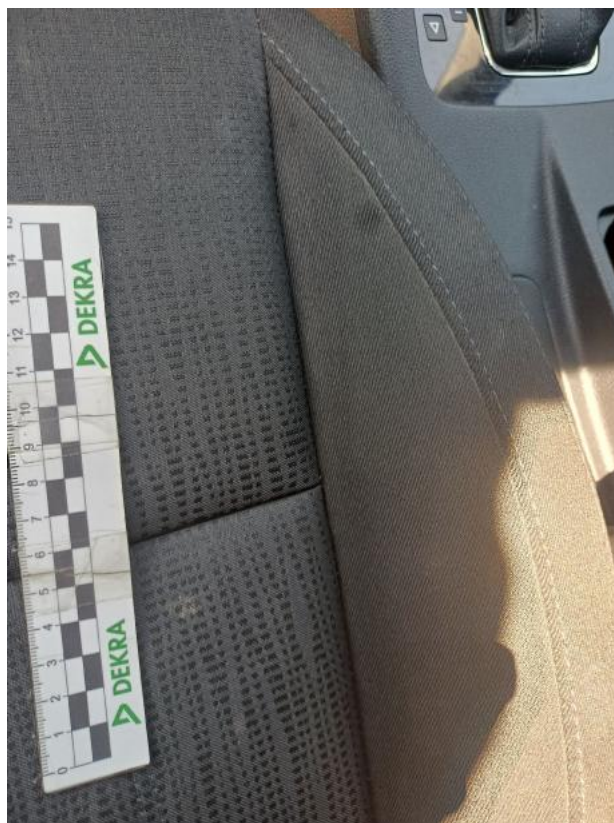
**Fot. 101**

Fotel prz. lew. - Inne 2

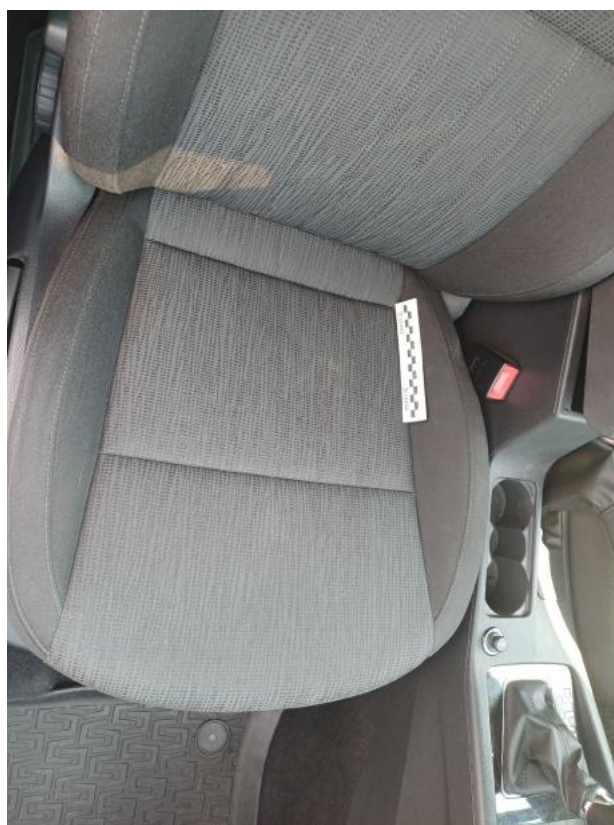
**Fot. 102**

Fotel prz. praw. - zdjęcie poglądowe 1

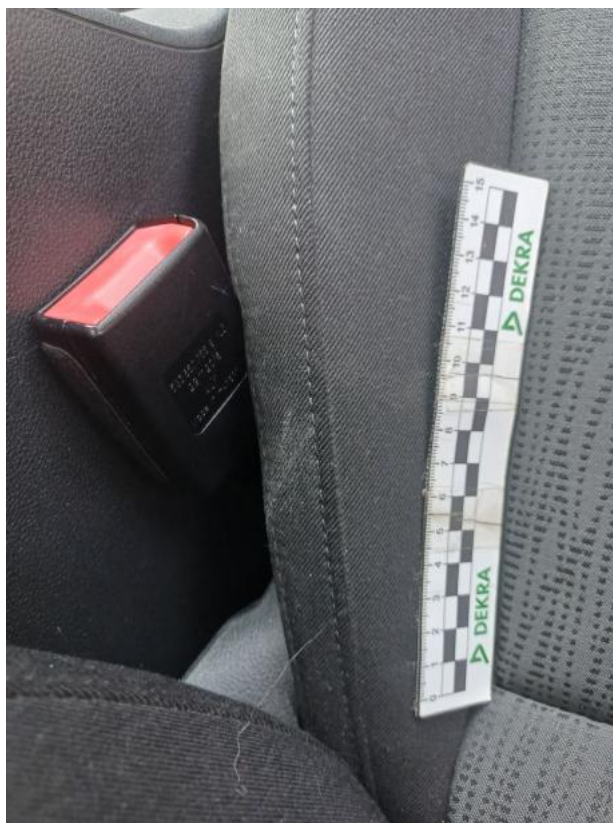
**Fot. 103**

Fotel prz. praw. - Inne 1

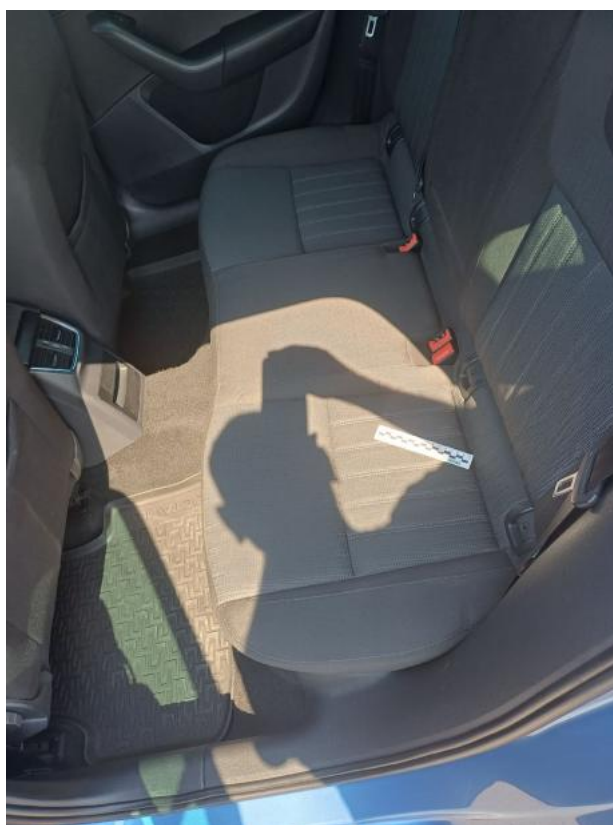
**Fot. 104**

Kanapa tyl. - zdjęcie poglądowe 1

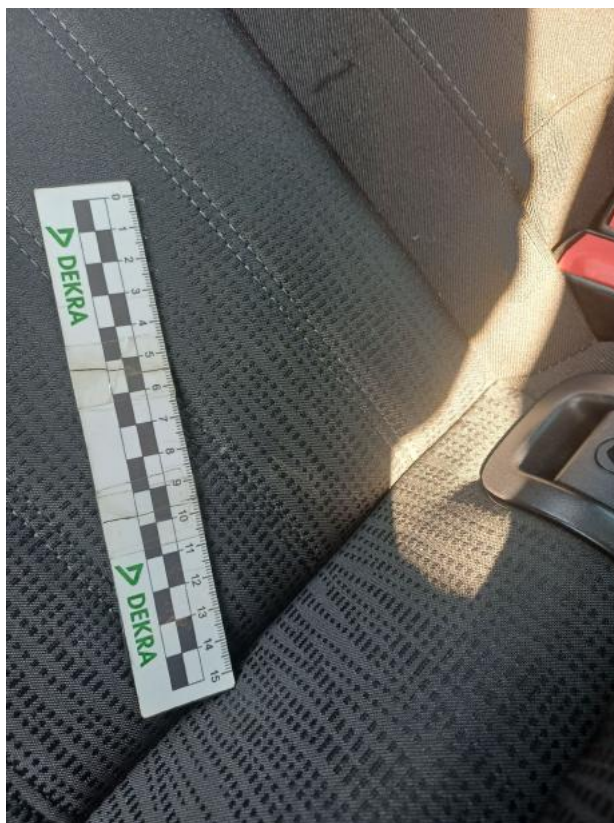
**Fot. 105**

Kanapa tyl. - Inne 1

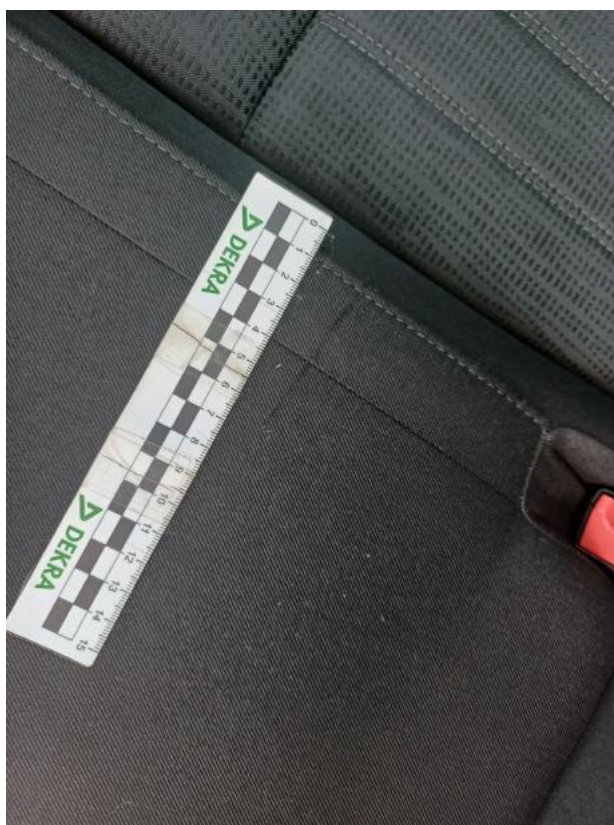
**Fot. 106**

Kanapa tyl. - Inne 2
