## Raport z oględzin pojazdu

| Numer raportu | 219884/7/26-11401 | Data raportu | 10-07-2026 |

| Marka, model | PEUGEOT Partner 1.6 BlueHD... |
| Numer rejestracyjny | WD7822R |

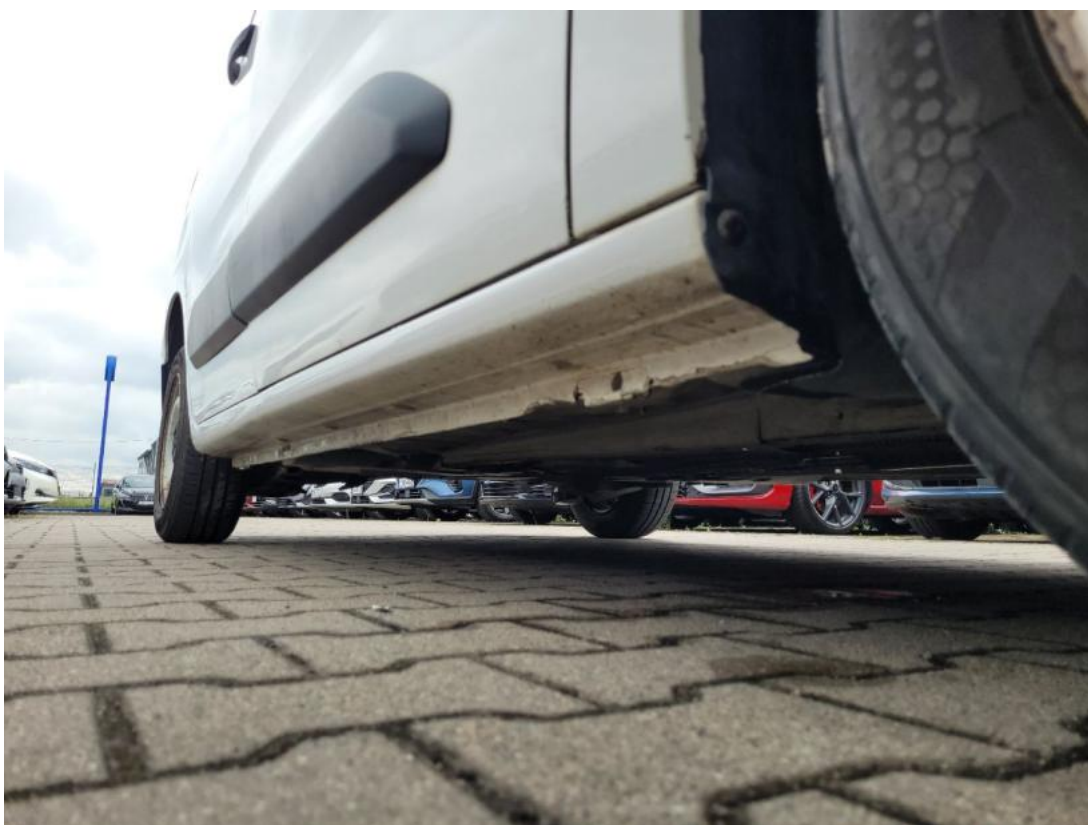
**Fot. 4**

| 8 | Próg R | rysa/odprysk, wgniecenie/odkształcenie | NA | 0.7 |

Próg prawy (widok od przodu)

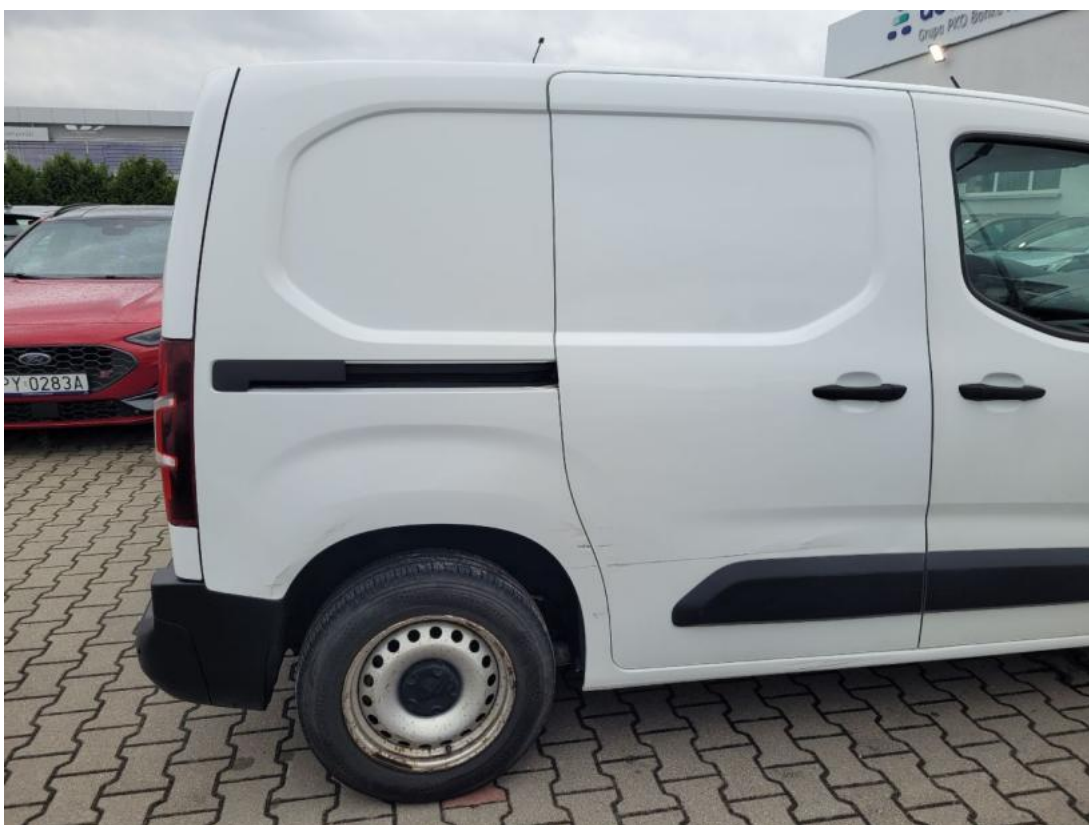
**Fot. 6**

| 9 | Światnik tylny R | rysa/odprysk, wgniecenie/odkształcenie | NA | 2 |

Bok prawy z tyłu

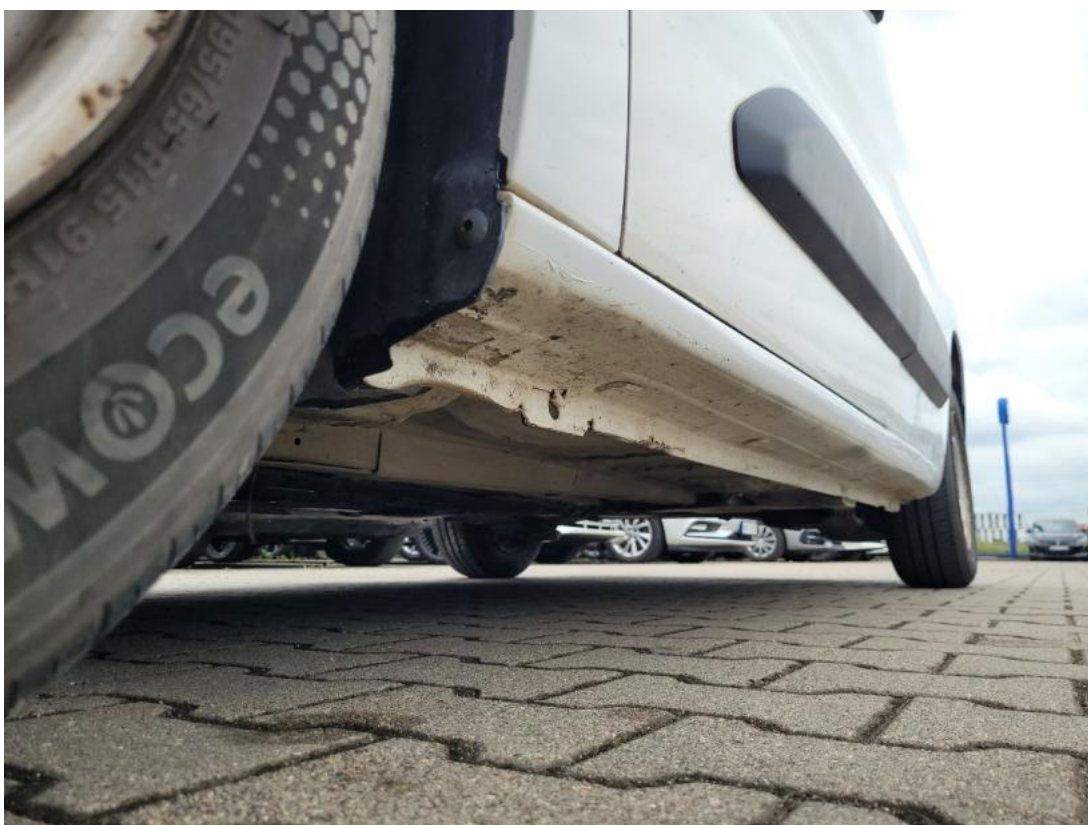
**Fot. 12**

| 7 | Próg L | rysa/odprysk, pęknięcia powłoki lakierowej, wgniecenie/odkształcenie | NA | 1 |

Próg lewy (widok od przodu)

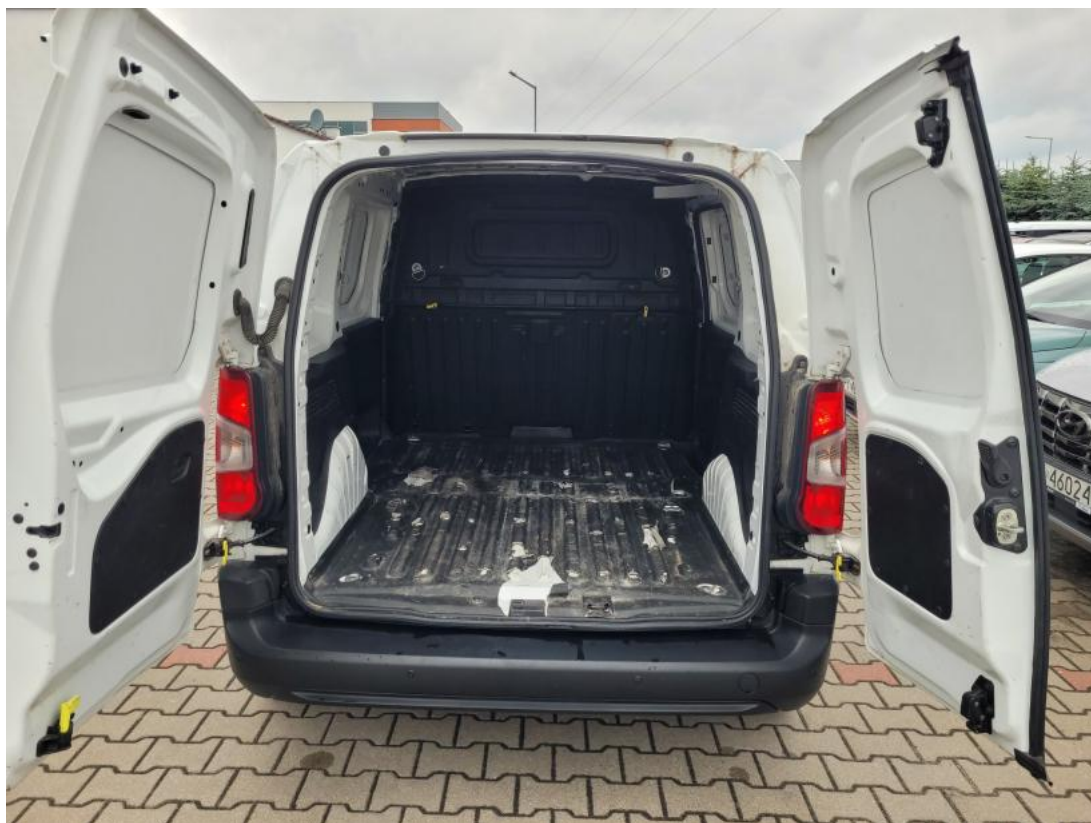
| Poz. | Nazwa pozycji | Opis uszkodzeń | Kwalifik. | Naprawa [rbg] |
|---|---|---|---|---|
| 2 | Dywaniki bagażnika | rozerwanie | WY | 0.2 |

**Fot. 25**  
Bagażnik

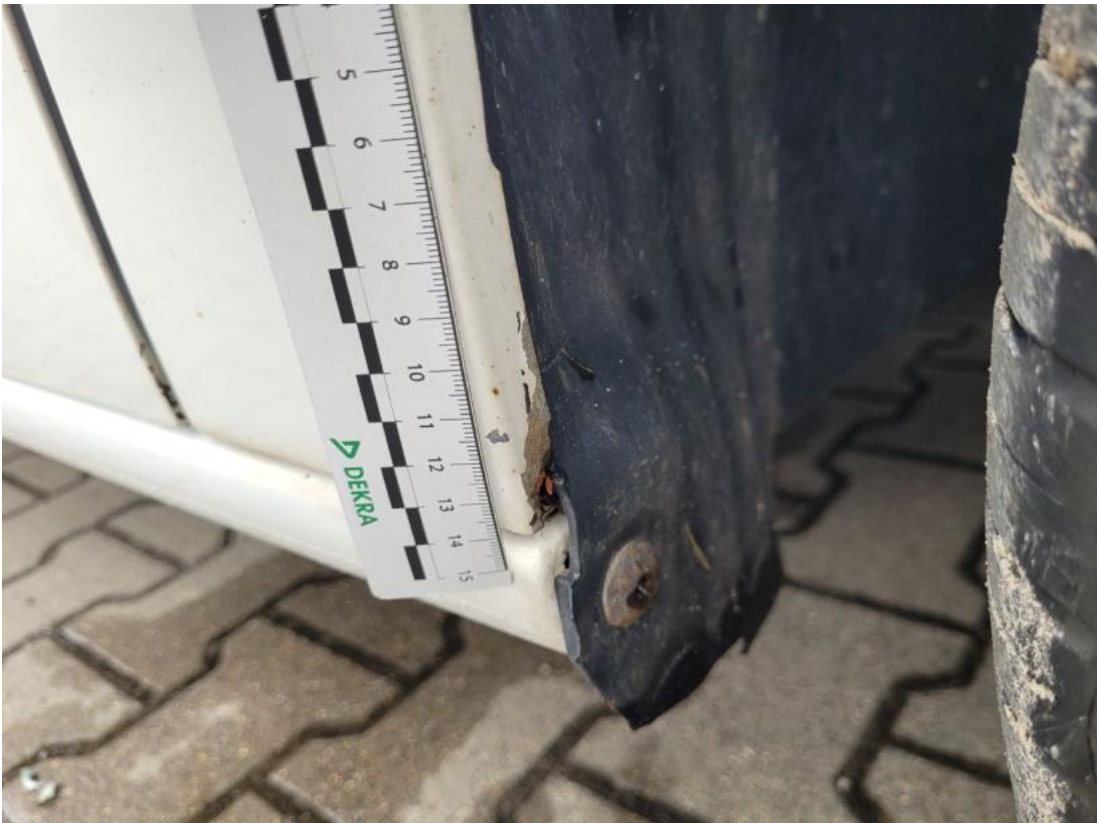
**Fot. 39**

| 3 | Światnik przedni R | rysa/odprysk, ślady korozji | NA | 0.5 |

Błotnik przedni P - zdjęcie pogładowe 2

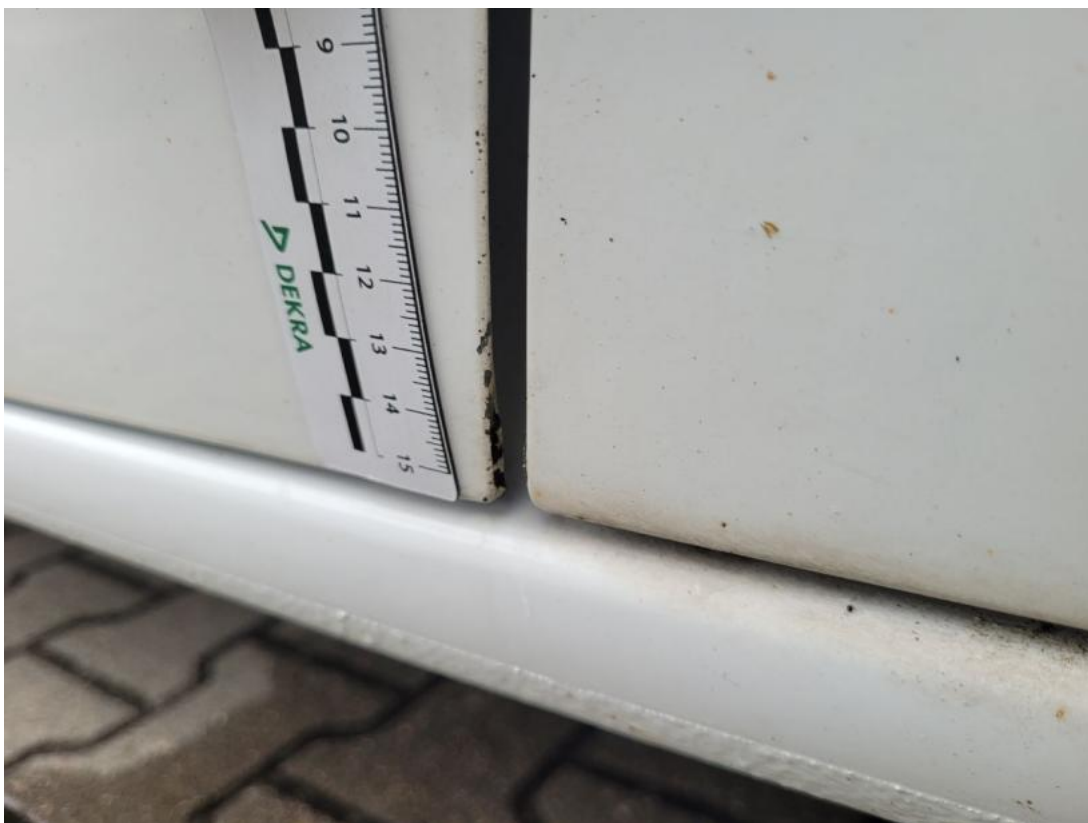
**Fot. 41**

Drzwi przednie P - zdjęcie poglądowe 2

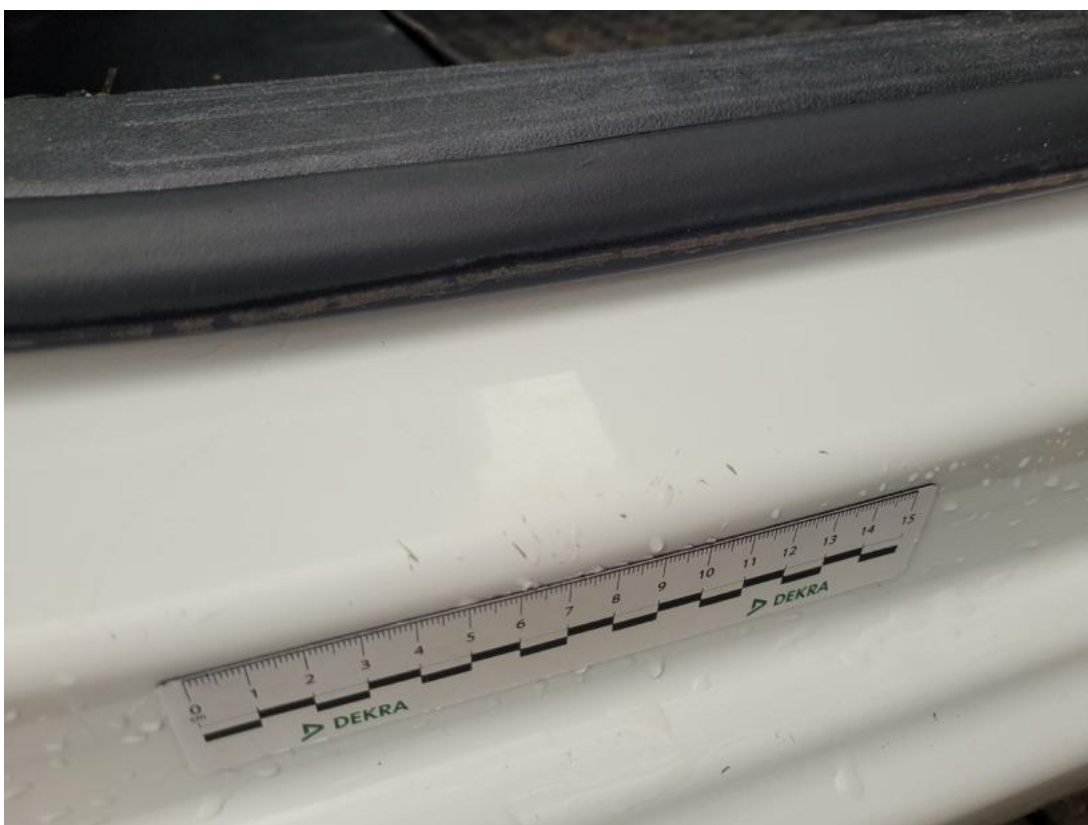
**Fot. 48**

Próg P - zdjęcie poglądowe 1

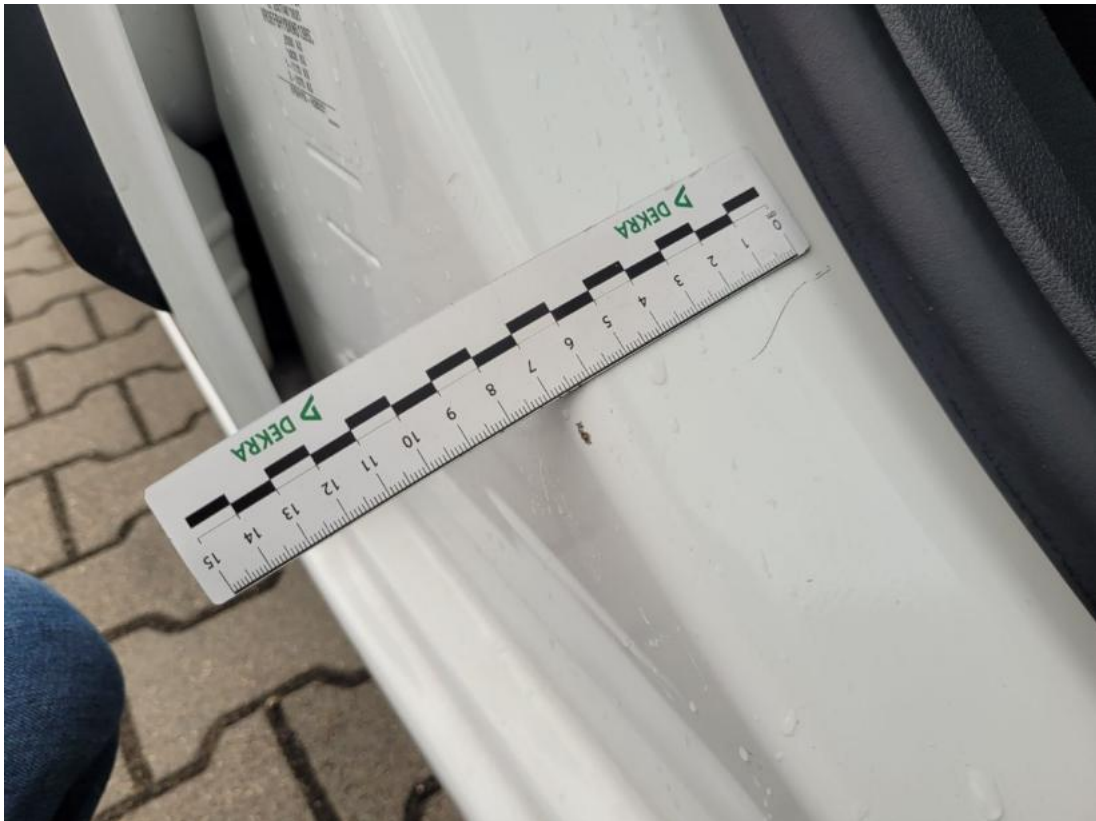
**Fot. 49**

Próg P - zdjęcie poglądowe 2

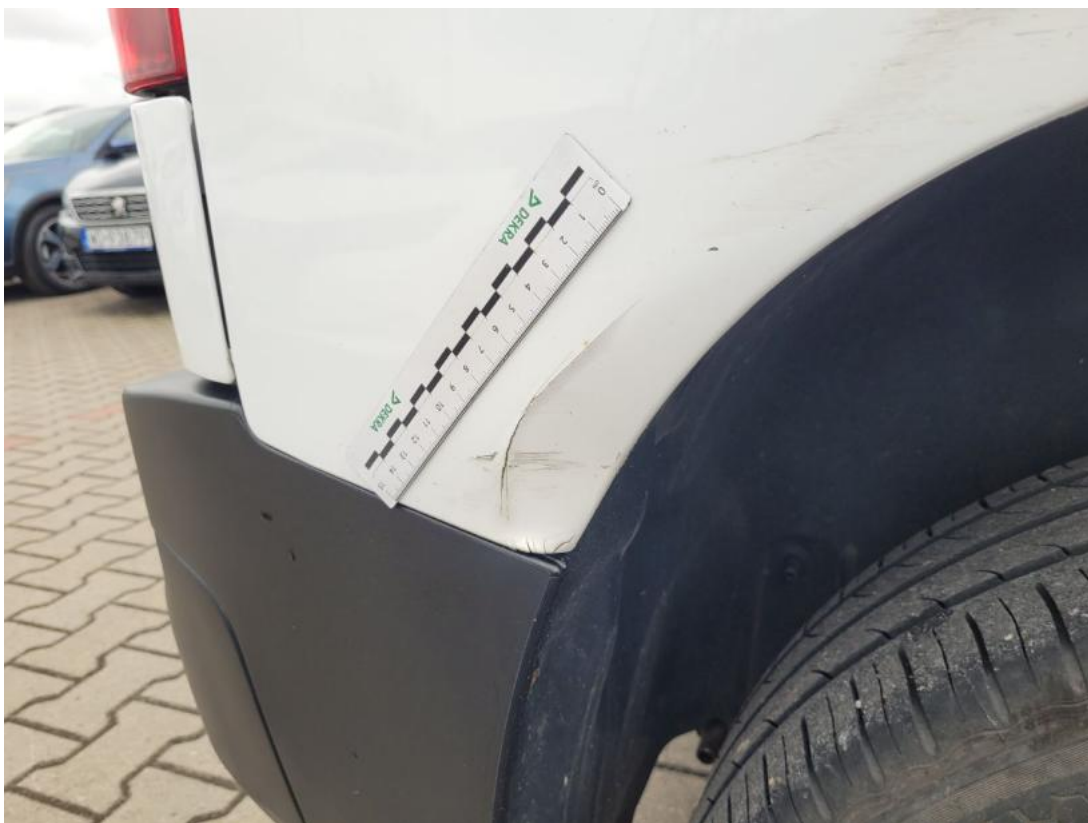
**Fot. 55**

Błotnik tylny P / Ściana boczna P - Wgniecenie/odkształcenie 2

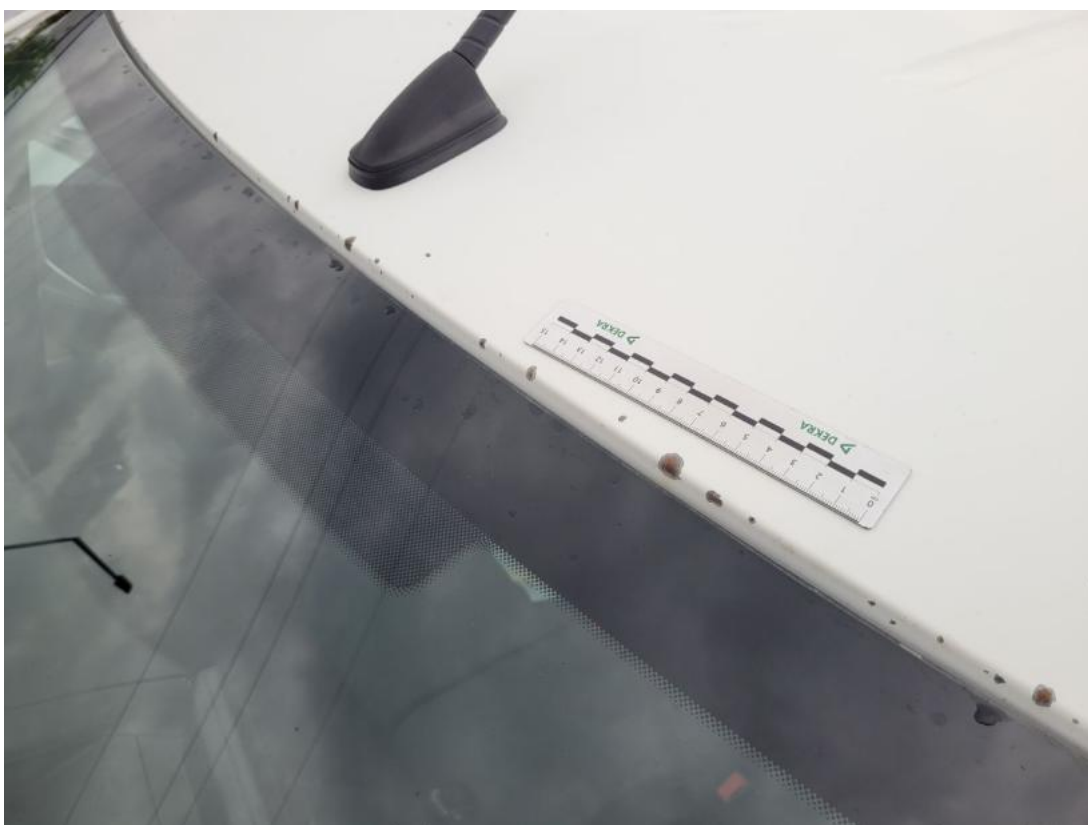
**Fot. 56**

| 5 | Dach | rysa/odprysk, ślady korozji | NA | 0.3 |

Dach - zdjęcie poglądowe 1

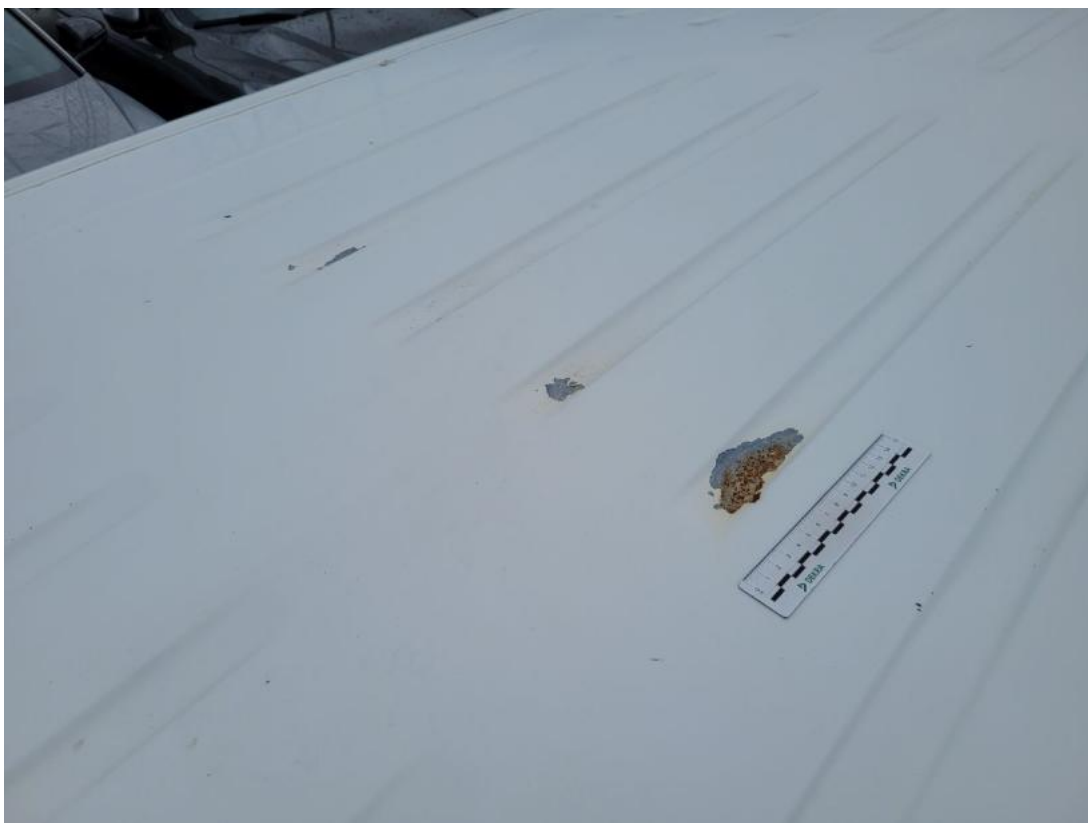
**Fot. 57**

Dach - zdjęcie poglądowe 2

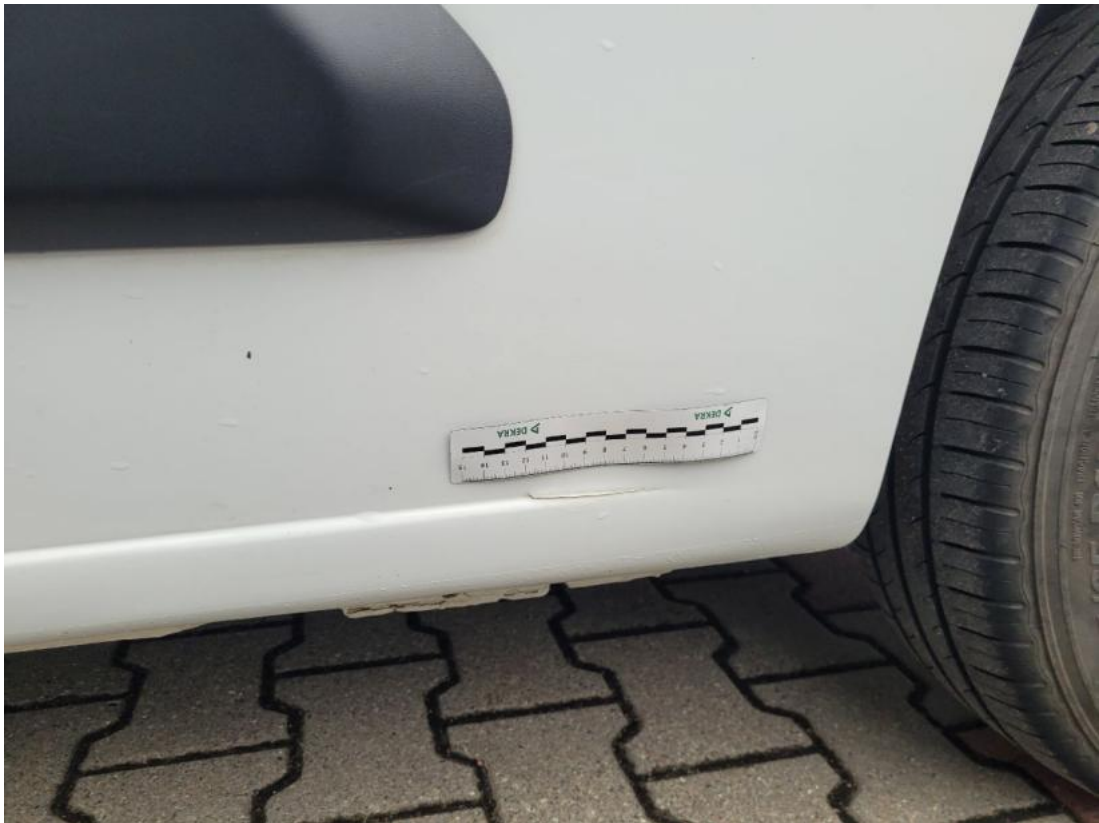
**Fot. 59**

Błotnik tylny L / Ściana boczna L - zdjęcie poglądowe 2

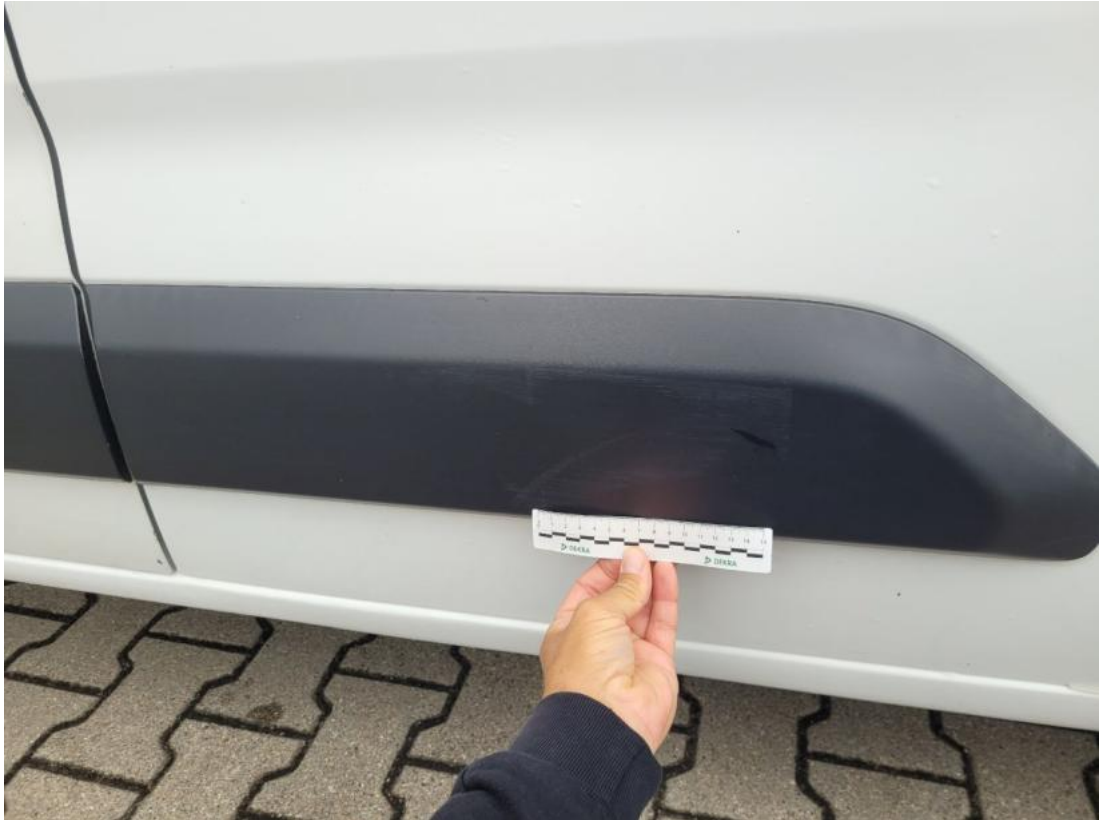
**Fot. 61**

Listwa krawędzi błotnika tyl L - zdjęcie poglądowe 2

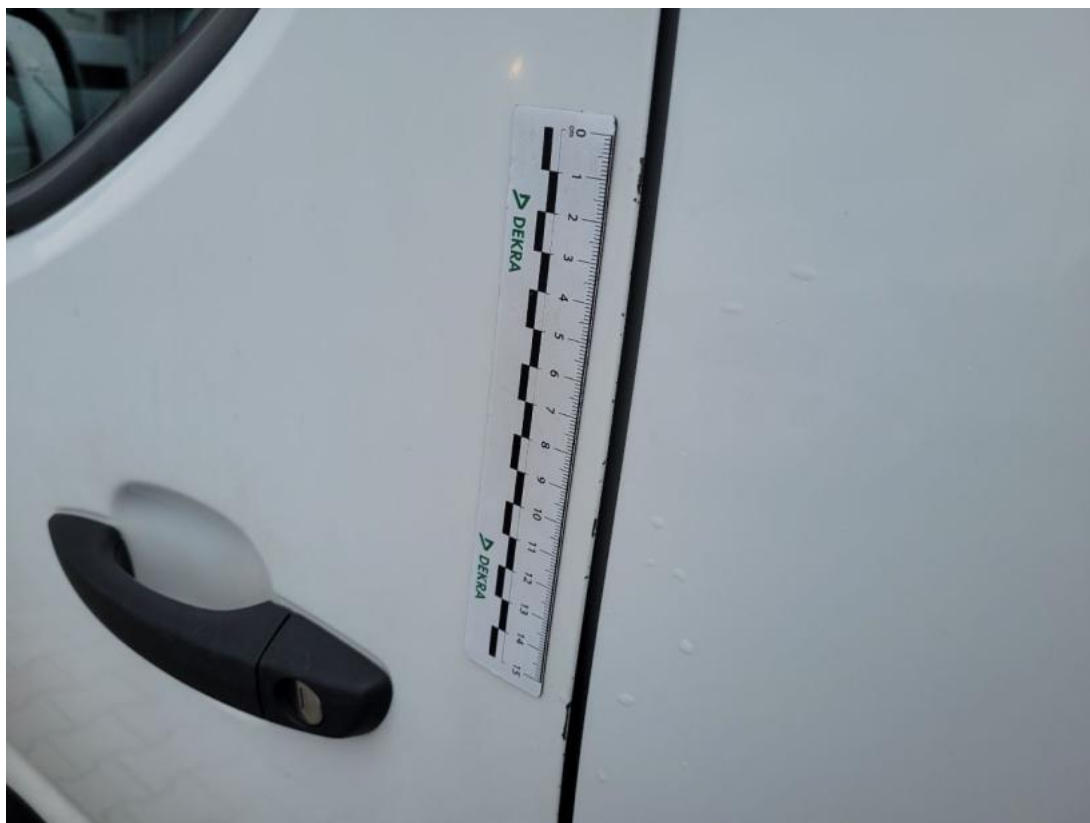
**Fot. 63**

Drzwi przed L - zdjęcie poglądowe 2

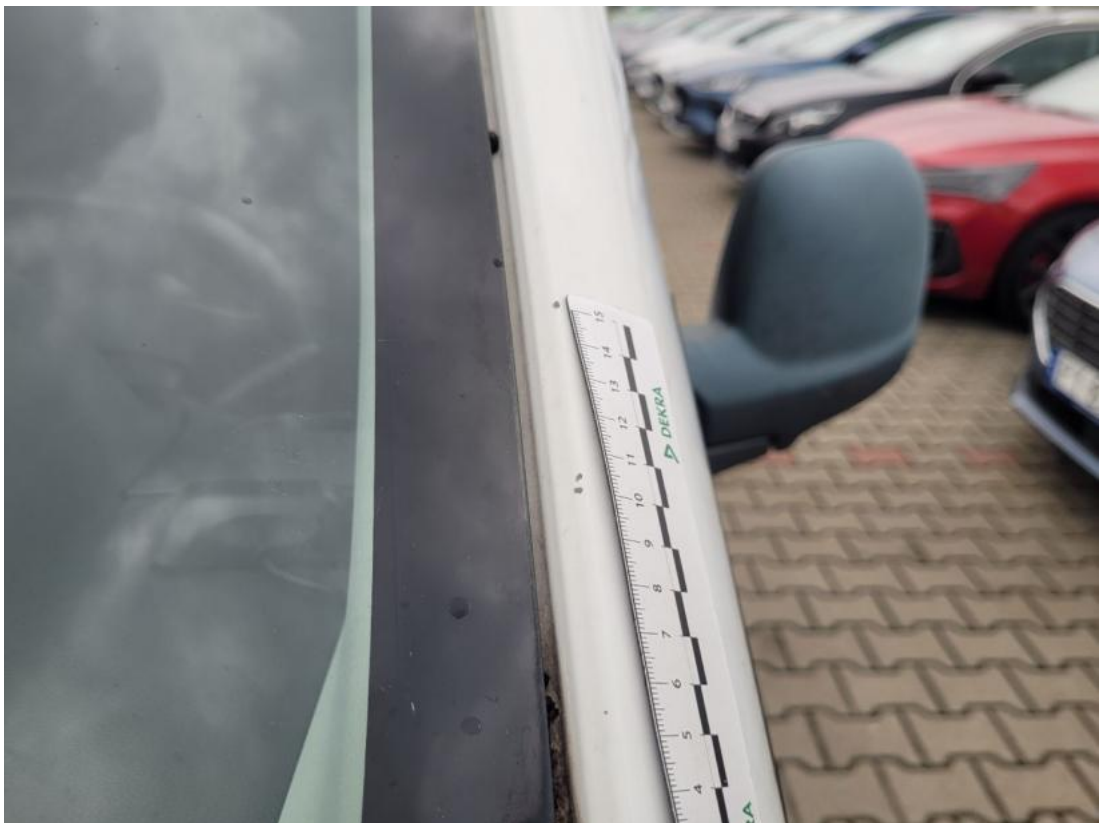
**Fot. 66**

Słupiek przedni L - zdjęcie poglądowe 2

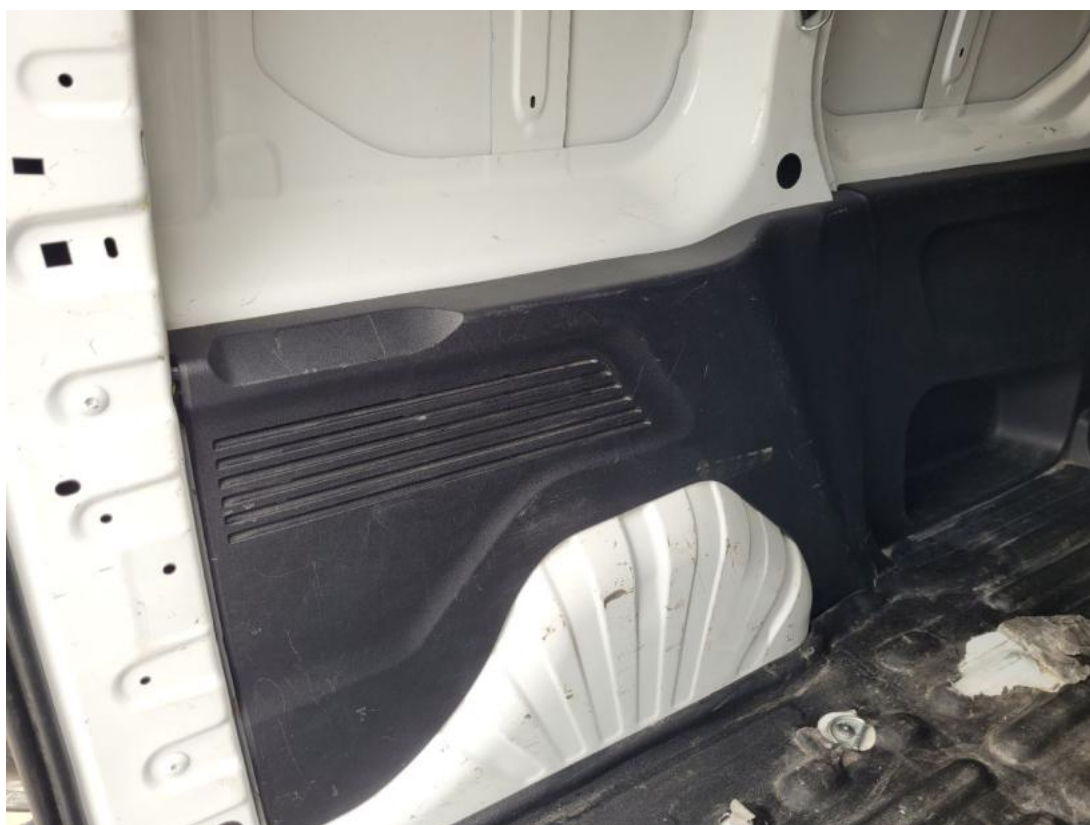
**Fot. 68**

Wykładzina podłogi - zdjęcie poglądowe 1

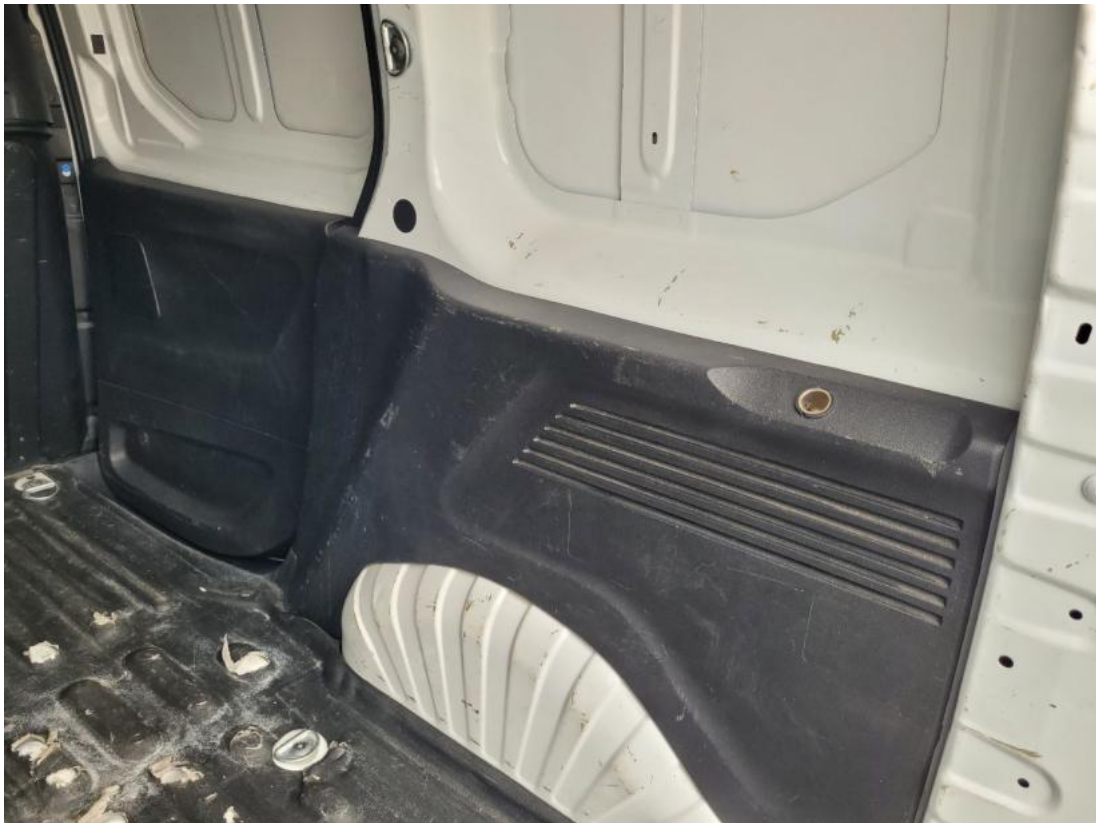
**Fot. 69**

Wykładzina podłogi - zdjęcie pogładowe 2

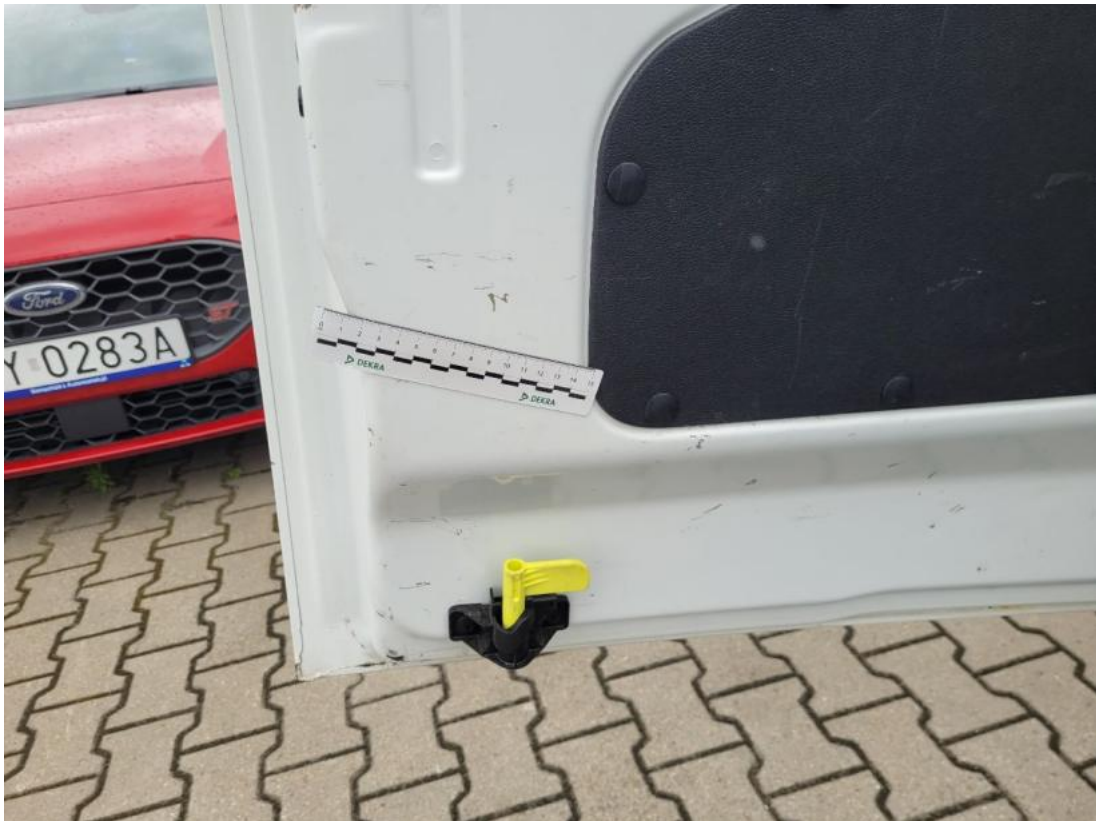
**Fot. 71**

Drzwi tyłu lewe - zdjęcie pogładowe 2

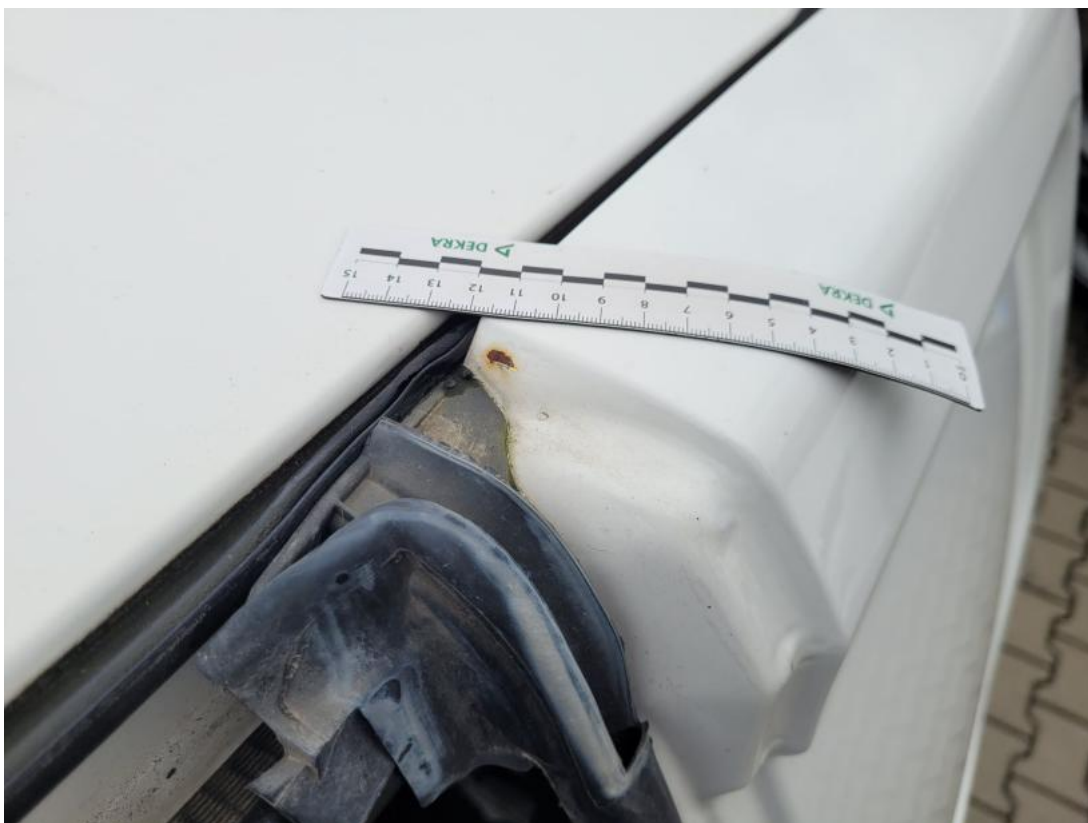
**Fot. 73**

| 11 | Drzwi tylne, skrzydło prawe R | rysa/odprysk, ślady korozji | NA | 0.5 |

Drzwi tyłu prawe - Rysa/odprysk 1
