## Raport z oględzin pojazdu

| Numer raportu | 439236/8/26-9544 | Data raportu | 17-08-2026 |

| Marka, model | SUZUKI Swift 20-24 |
| Numer rejestracyjny | WD7293S |

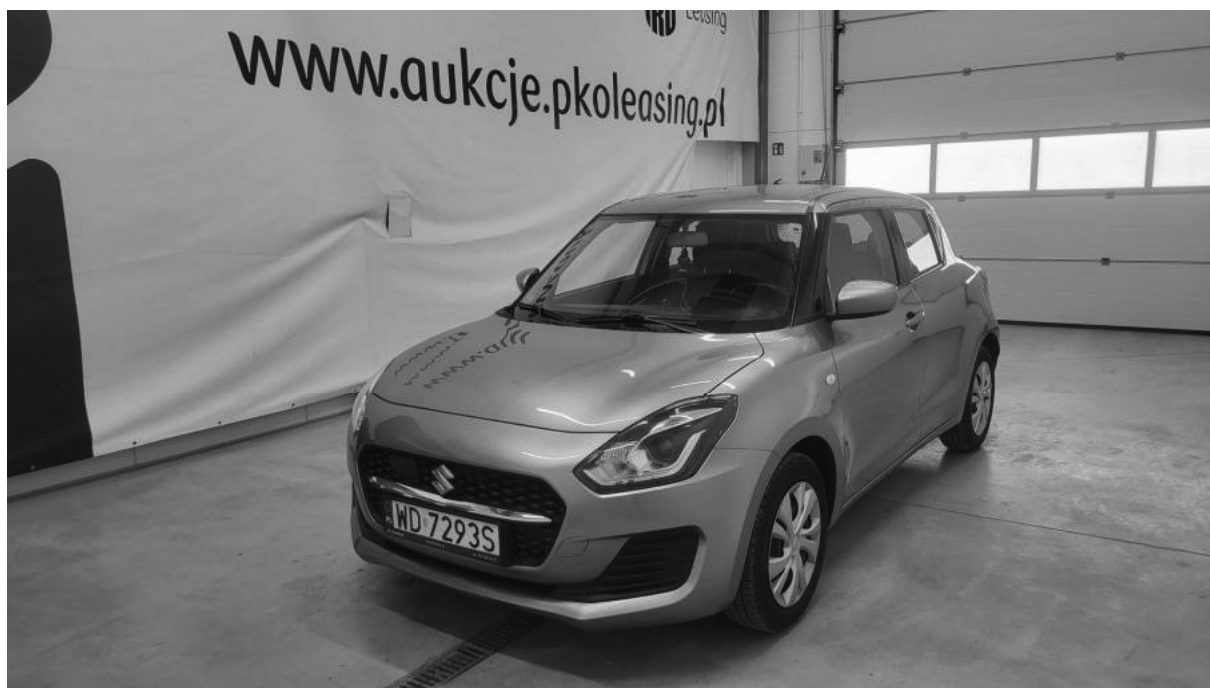
**Fot. 1**

Przekątna przednia lewa

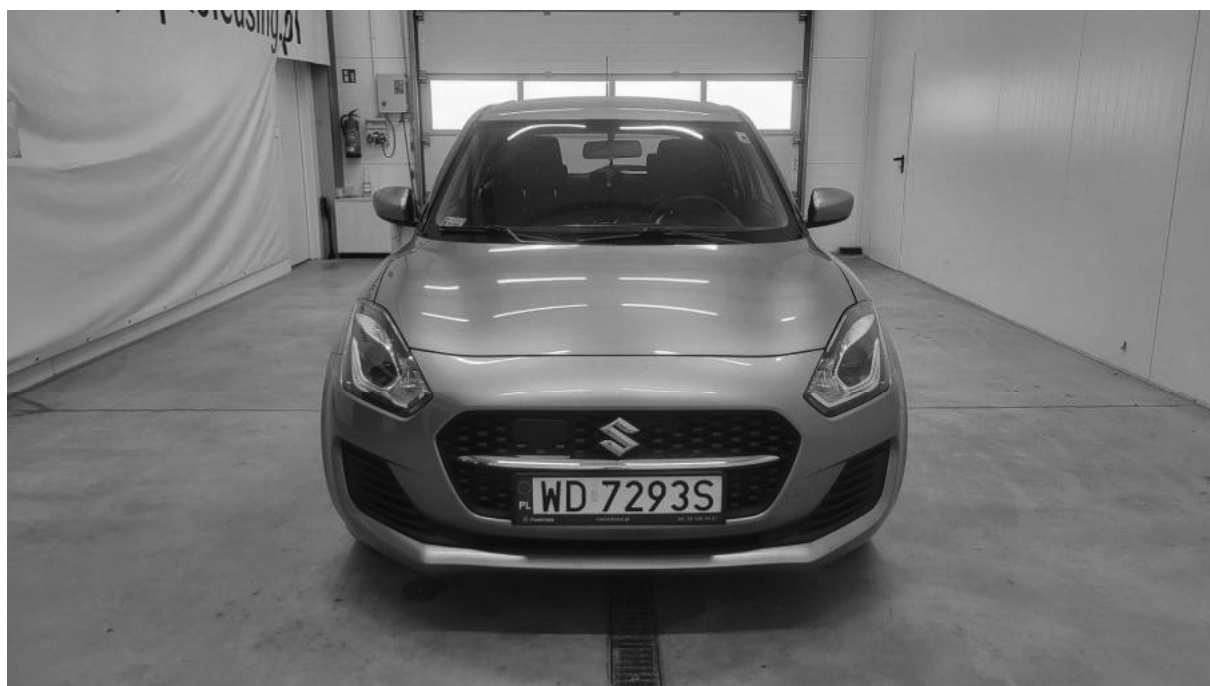
**Fot. 2**

Przód

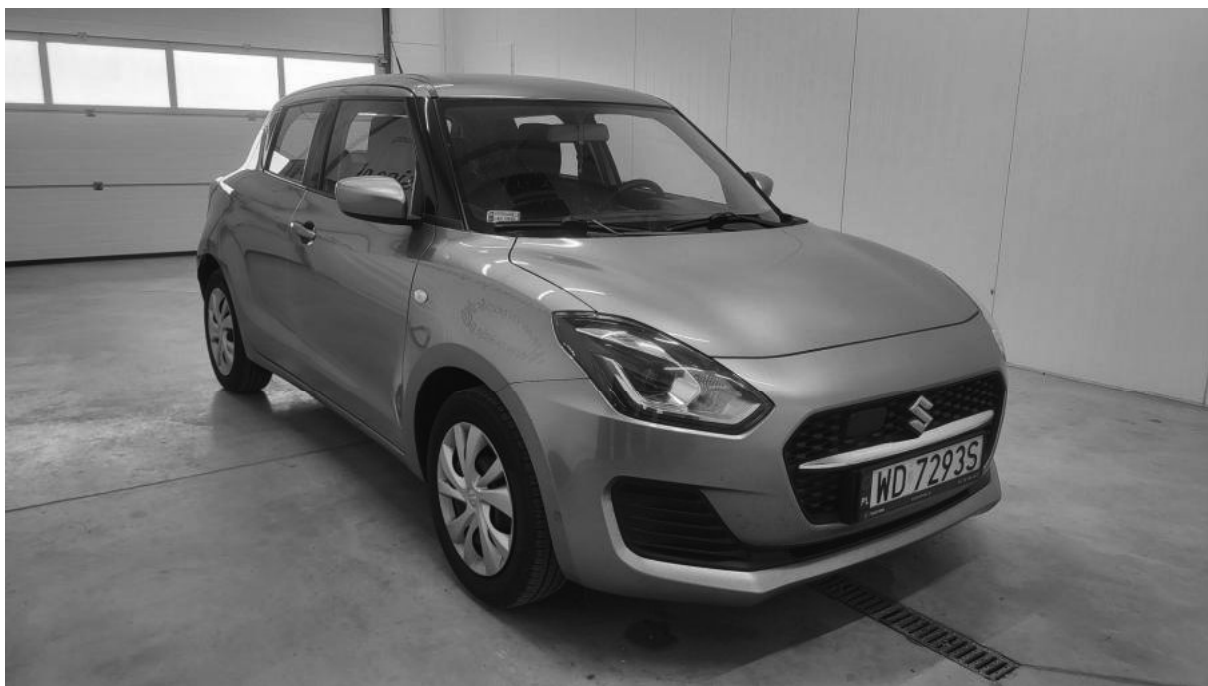
**Fot. 3**

Przekątna przednia prawa

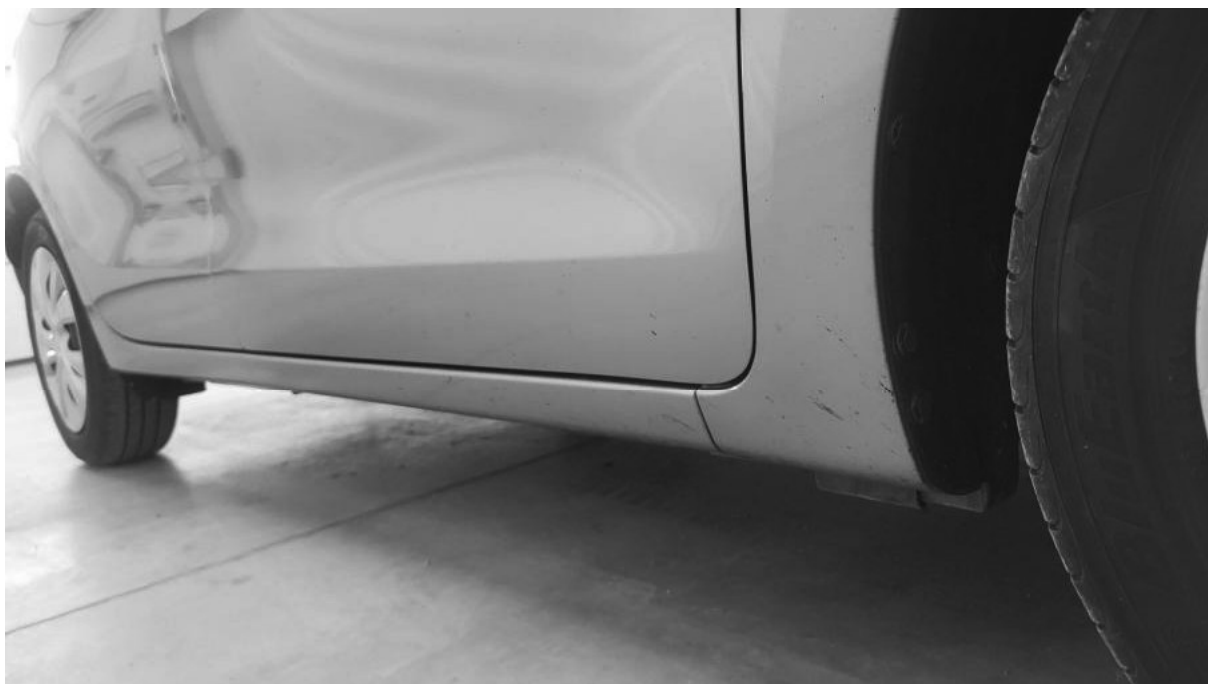
**Fot. 4**

Próg prawy (widok od przodu)

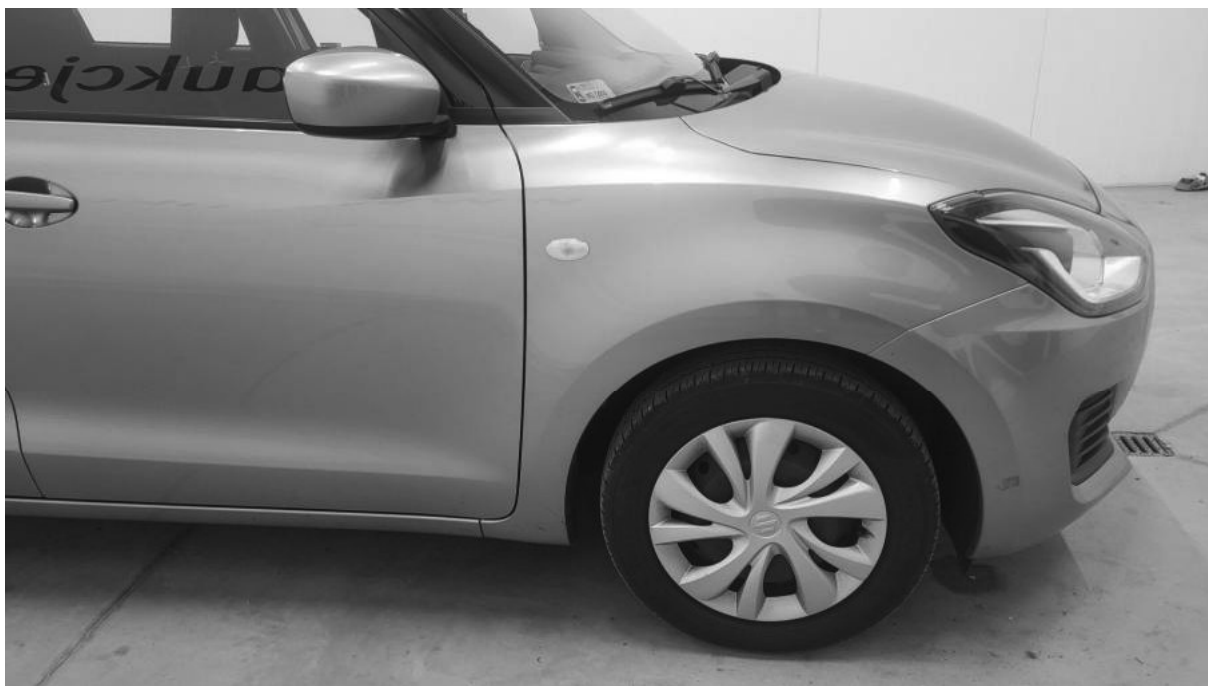
**Fot. 5**

Bok prawy z przodu

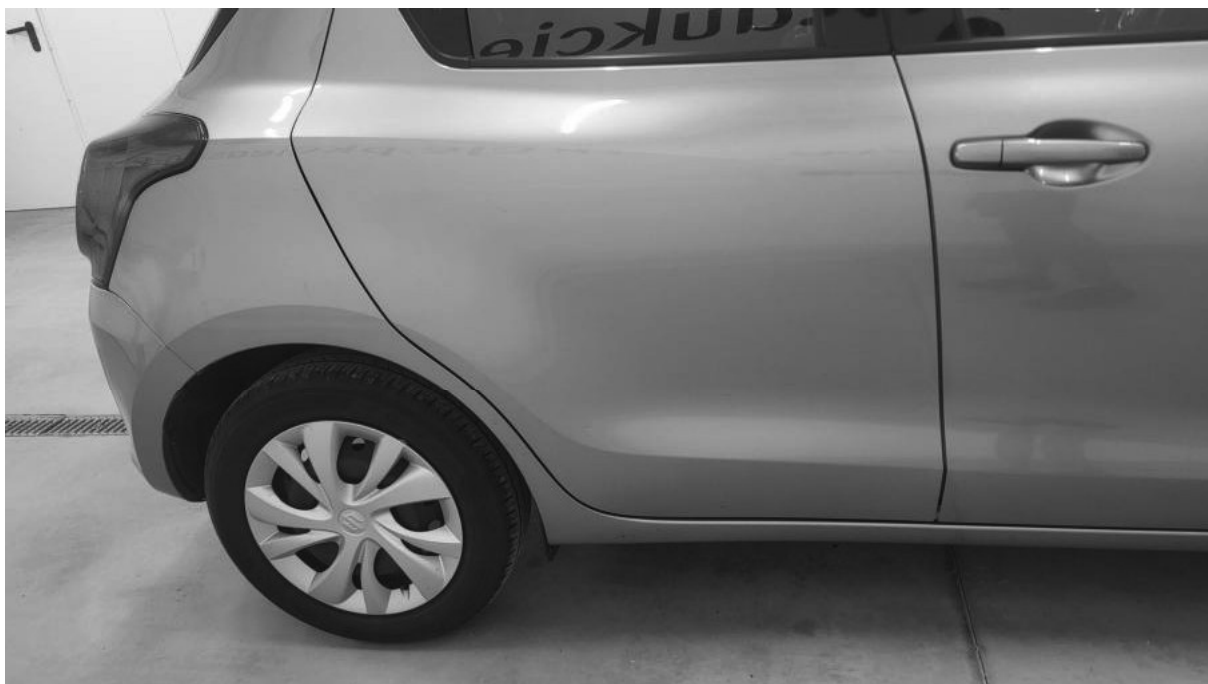
**Fot. 6**

Bok prawy z tyłu

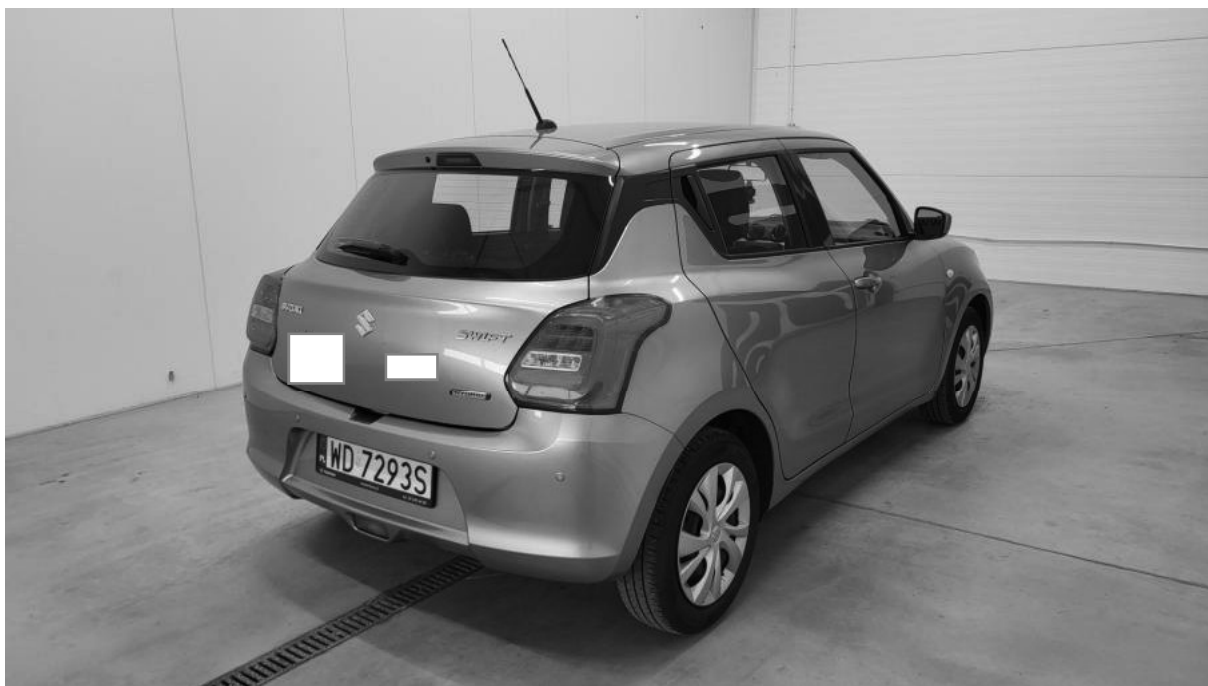
**Fot. 7**

Przekątna tylna prawa

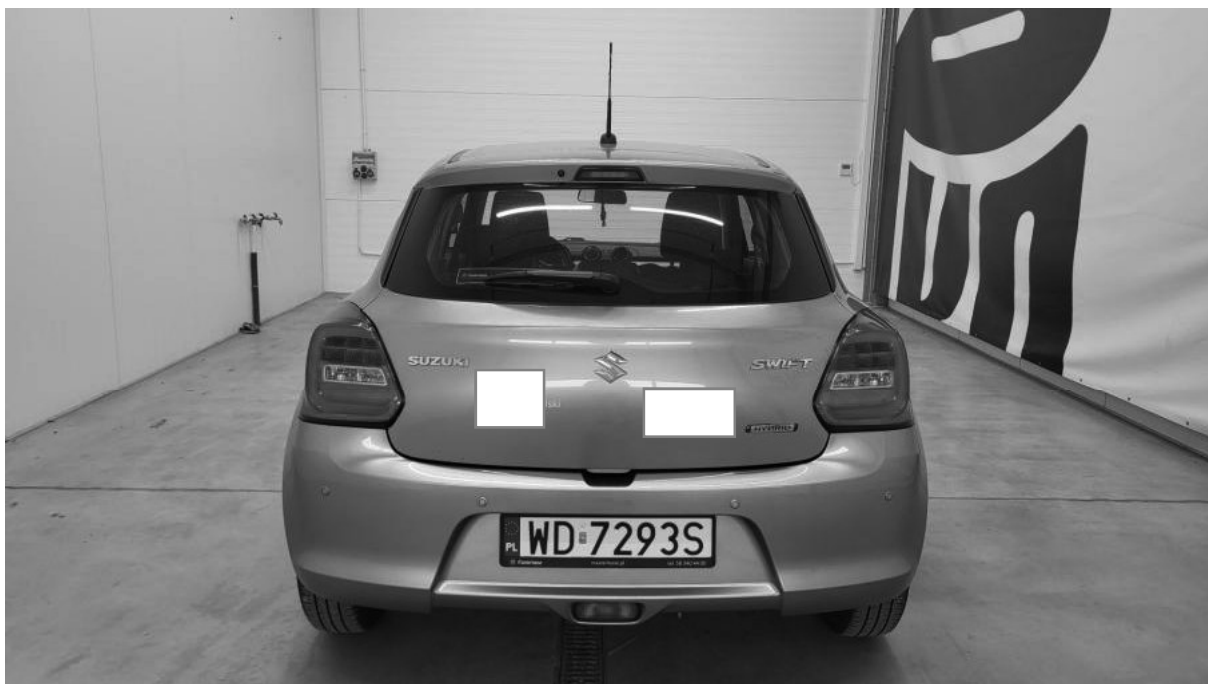
**Fot. 8**

Tył

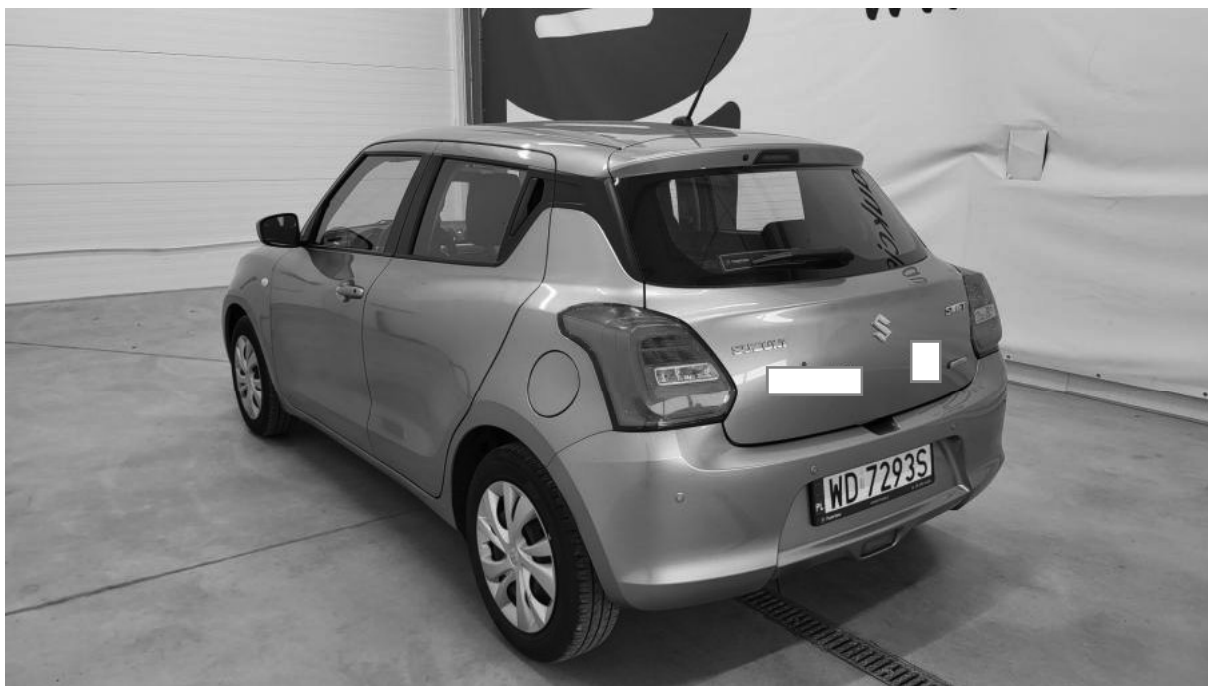
**Fot. 9**

Przekątna tylna lewa

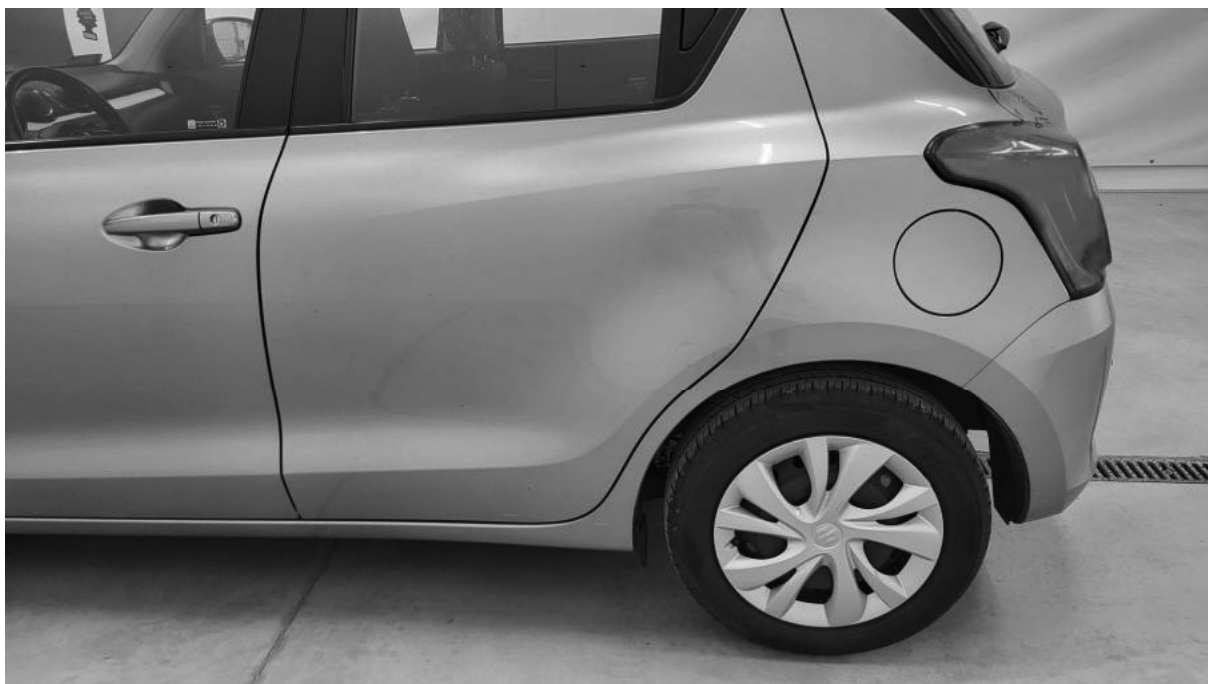
**Fot. 10**

Bok lewy z tyłu

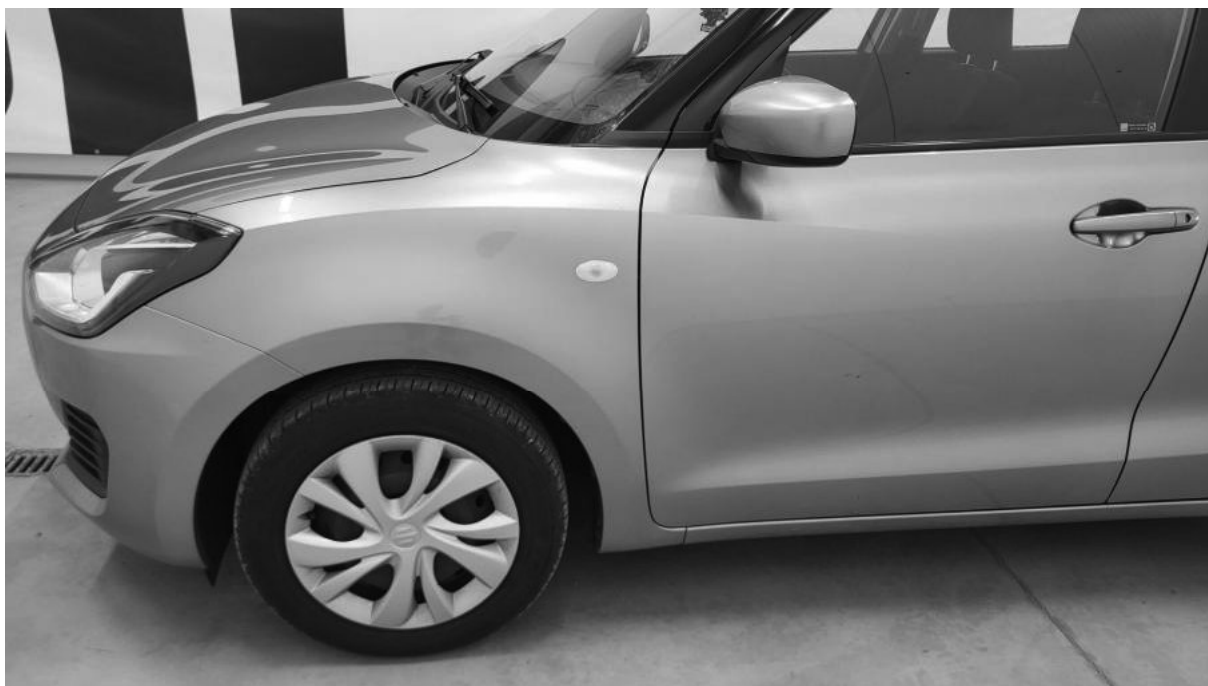
**Fot. 11**

Bok lewy z przodu

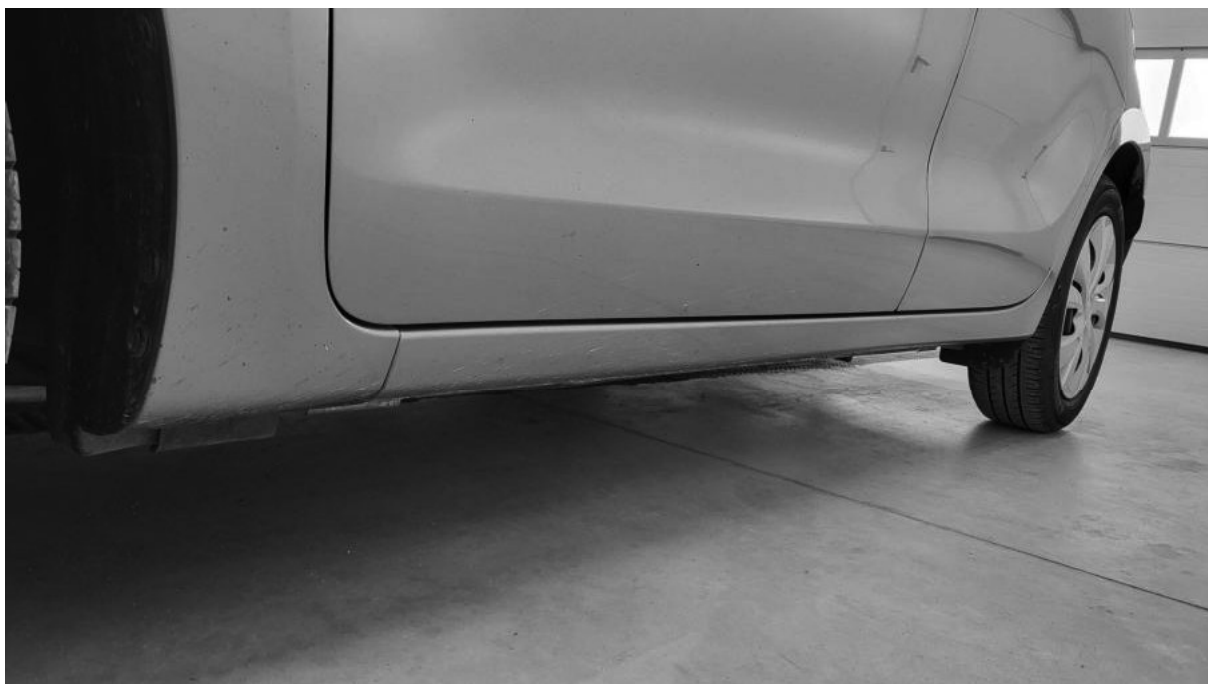
**Fot. 12**

Próg lewy (widok od przodu)

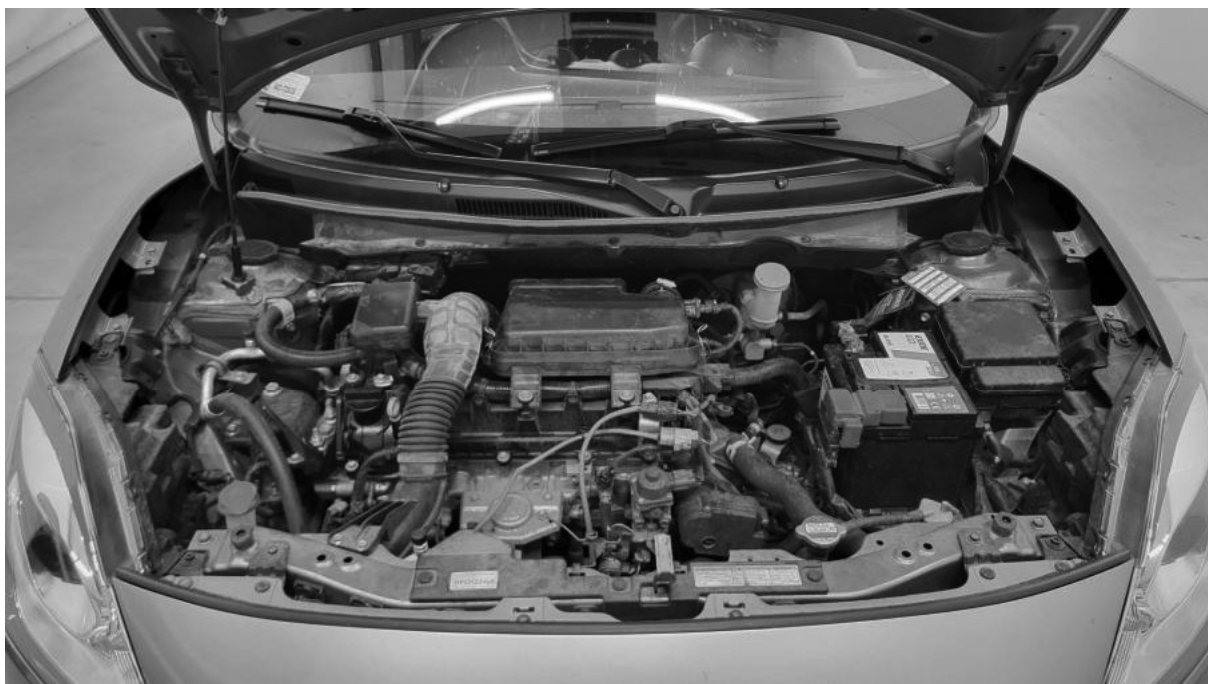
**Fot. 24**

Komora silnika

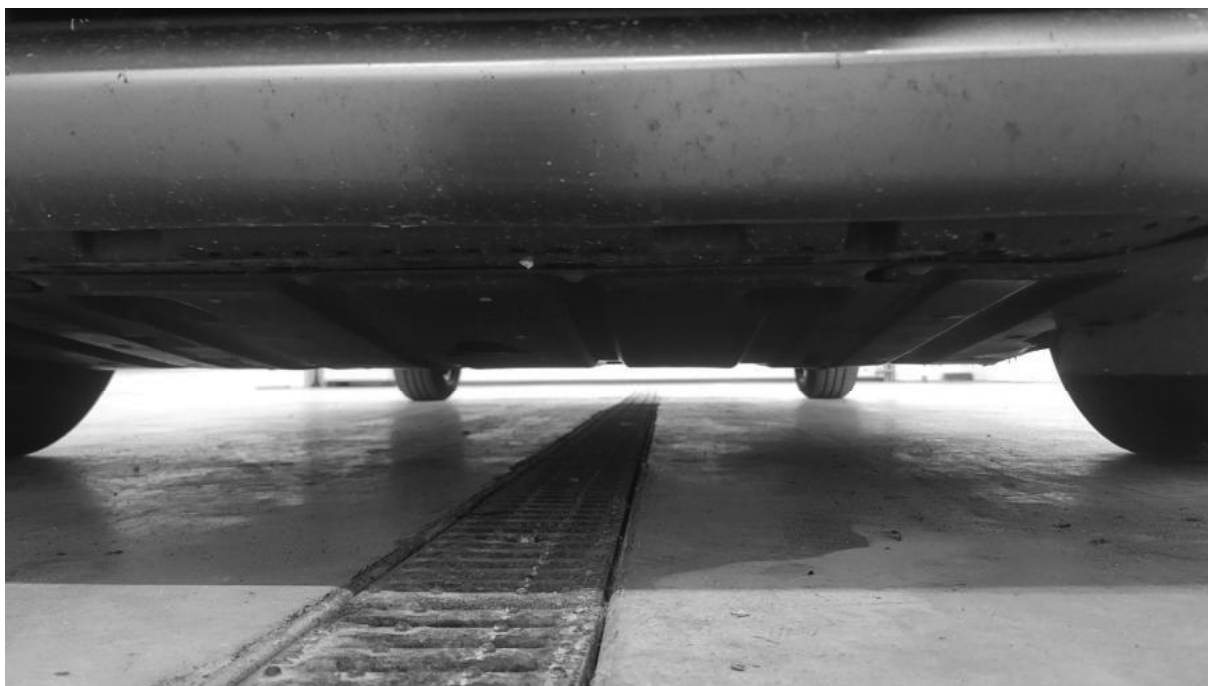
**Fot. 27**

Spód pojazdu przód

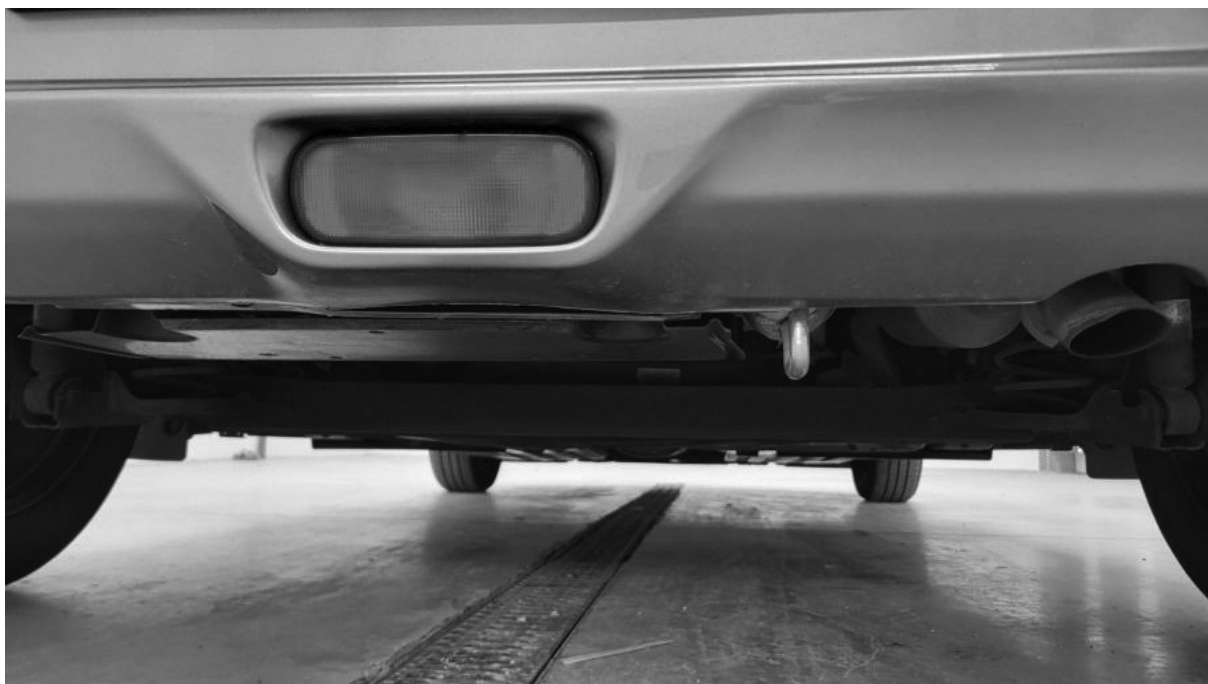
**Fot. 28**

Spód pojazdu tył

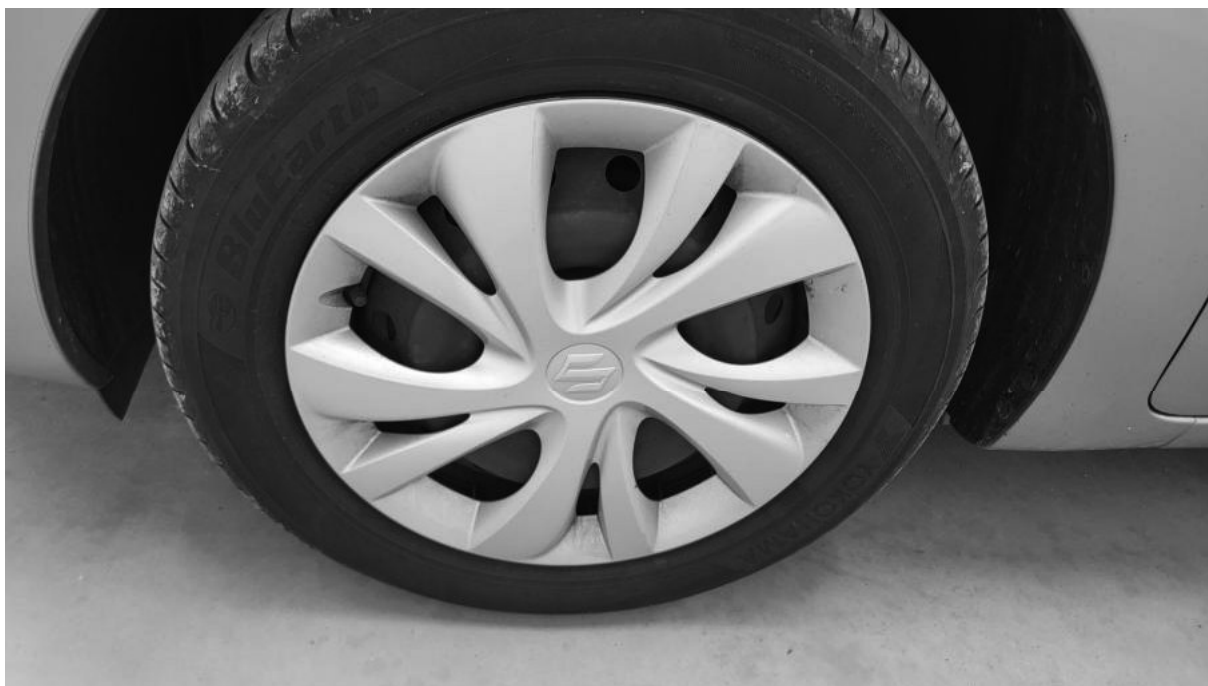
**Fot. 29**

Tarcza hamulcowa przednia lewa

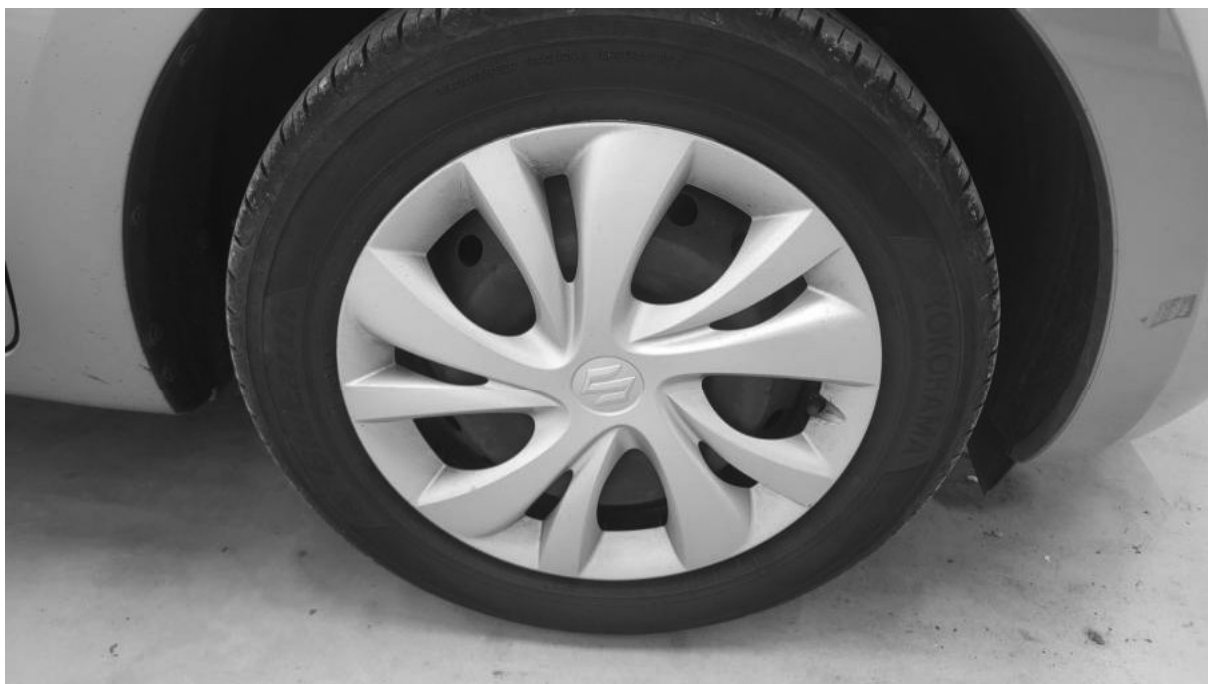
**Fot. 30**

Tarcza hamulcowa przednia prawa

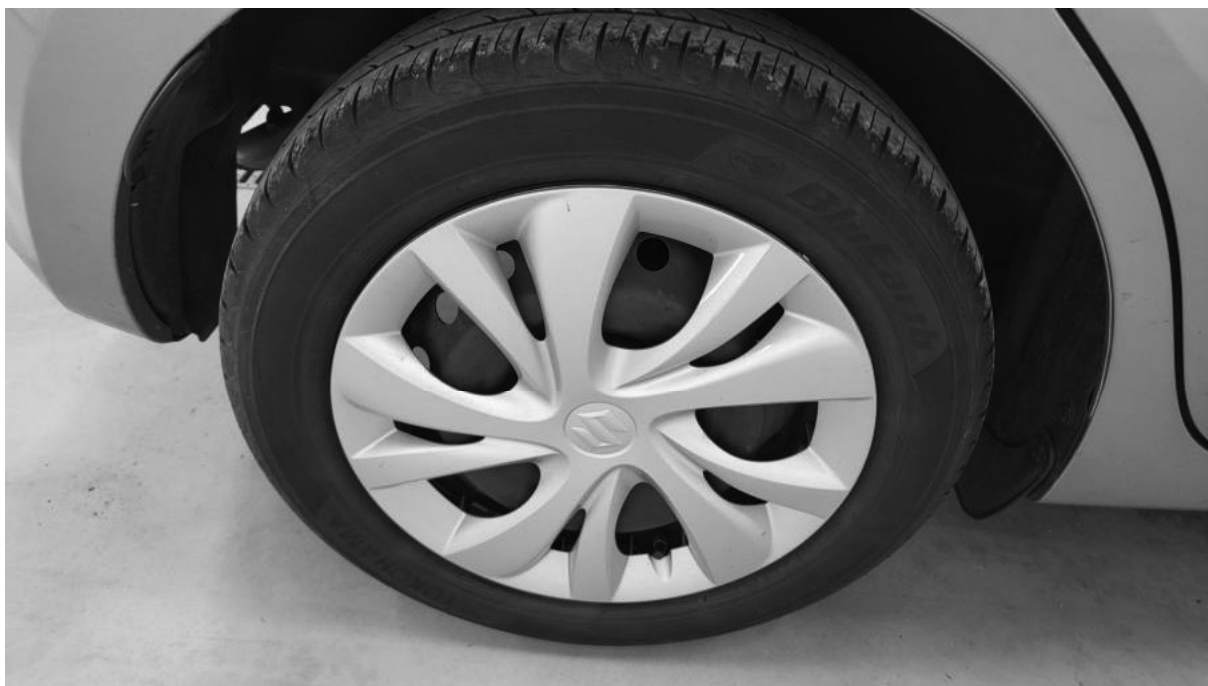
**Fot. 31**

Tarcza hamulcowa tylna prawa

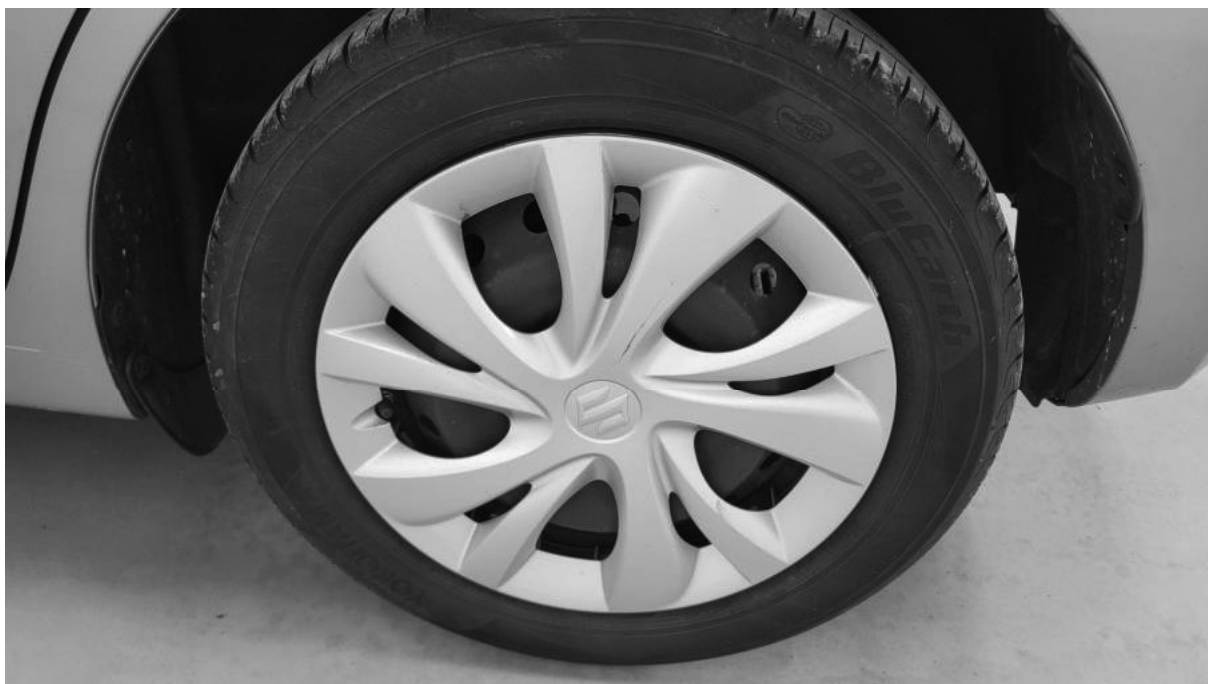
**Fot. 32**

Tarcza hamulcowa tylna lewa

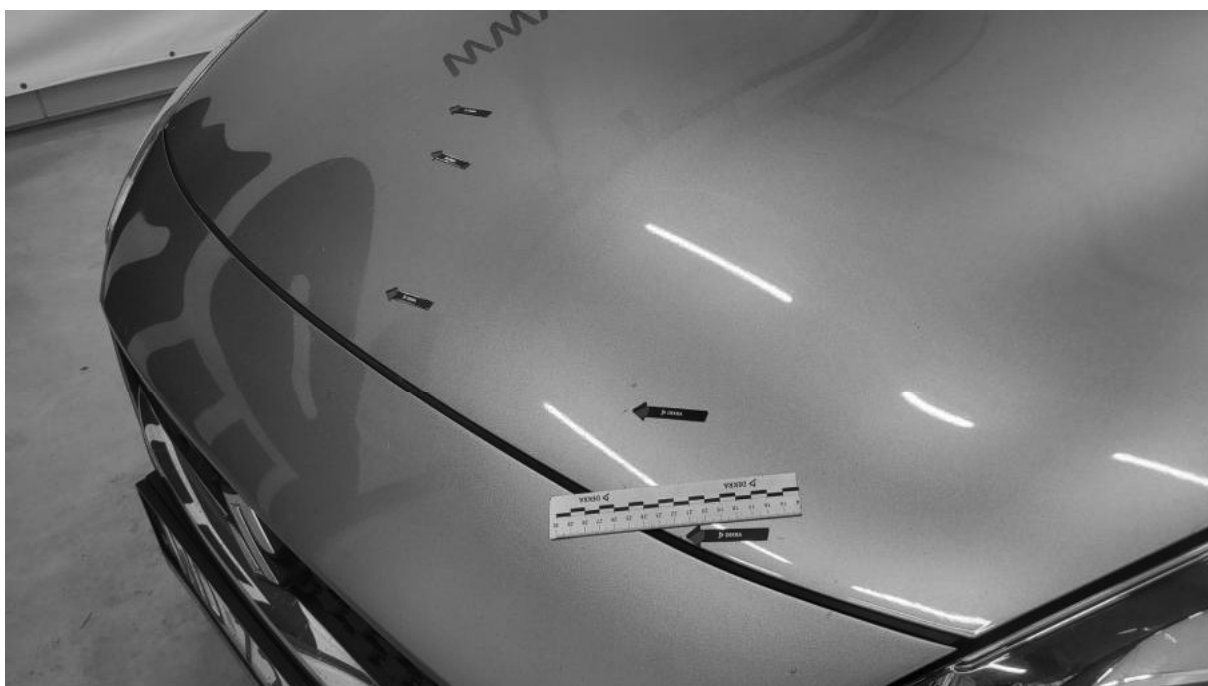
**Fot. 40**

Pokrywa komory silnika - zdjęcie poglądowe 1

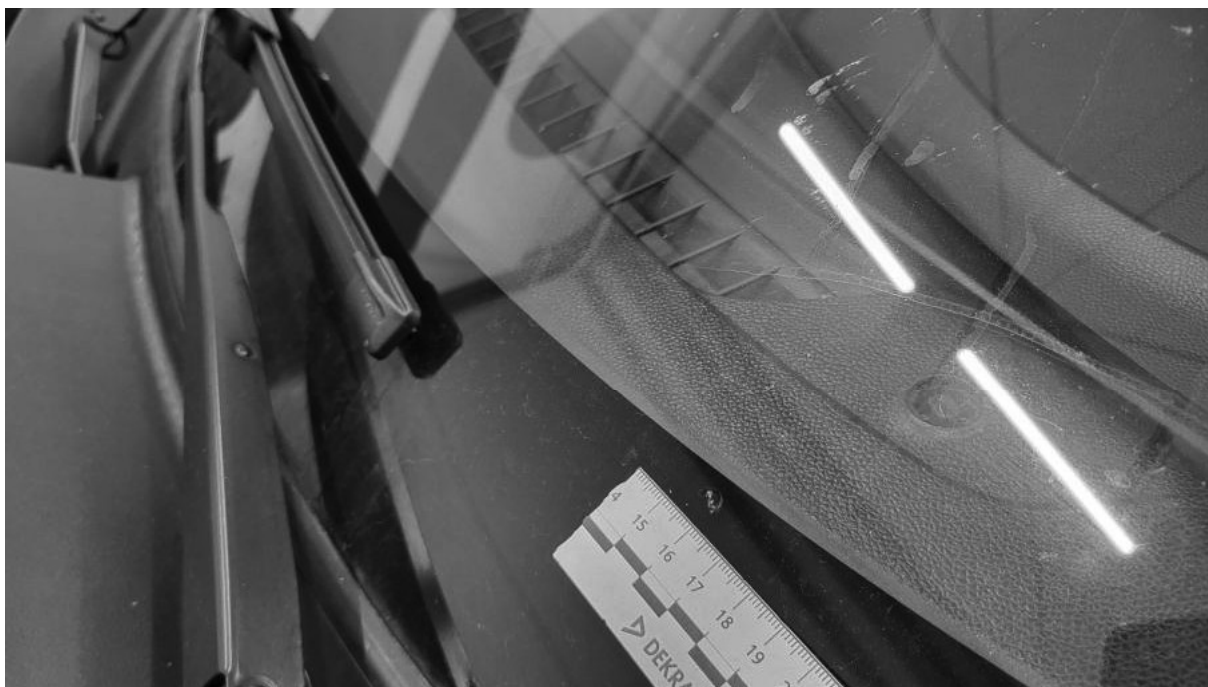
**Fot. 42**

| Poz. | Nazwa pozycji | Opis uszkodzeń | Kwalifik. | Naprawa [rbg] |
|---|---|---|---|---|
| 1 | Szyba przednia barwiona | pęknięcie | WY | 2.5 |

Szyba czołowa - zdjęcie poglądowe 1

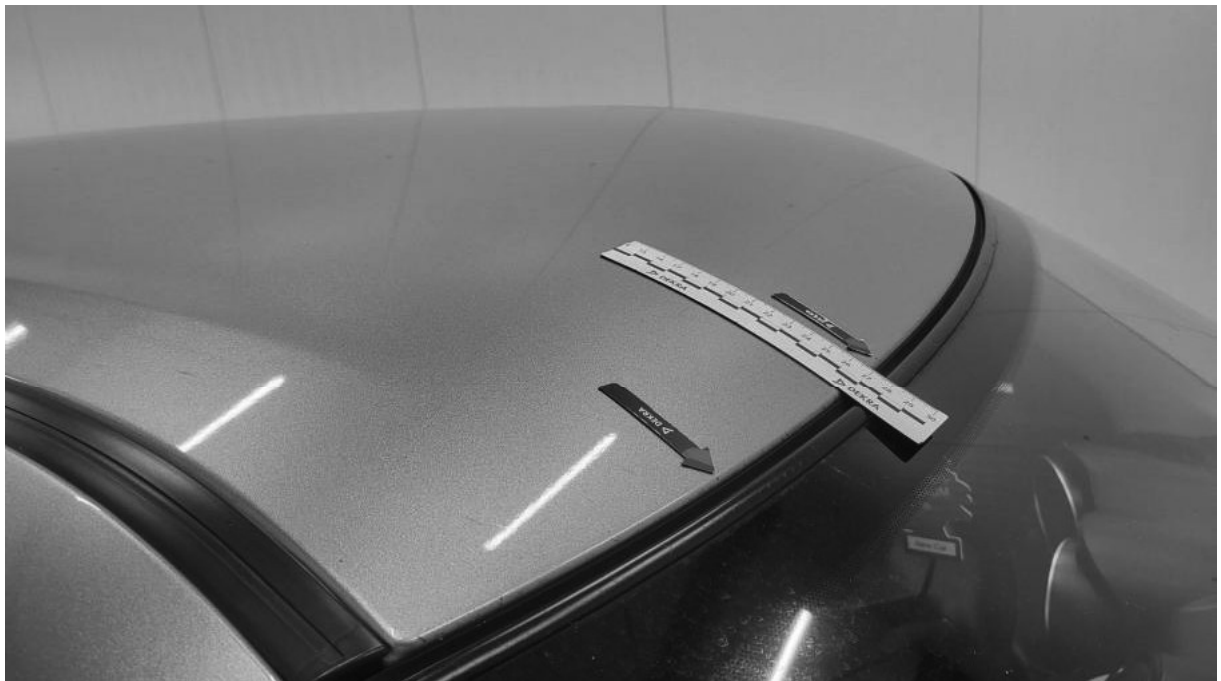
**Fot. 58**

| Poz. | Nazwa pozycji | Opis uszkodzeń | Kwalifik. | Naprawa [rbg] |
|---|---|---|---|---|
| 4 | Dach | ślady korozji | NA | 0.5 |

Dach - zdjęcie pogładowe 1

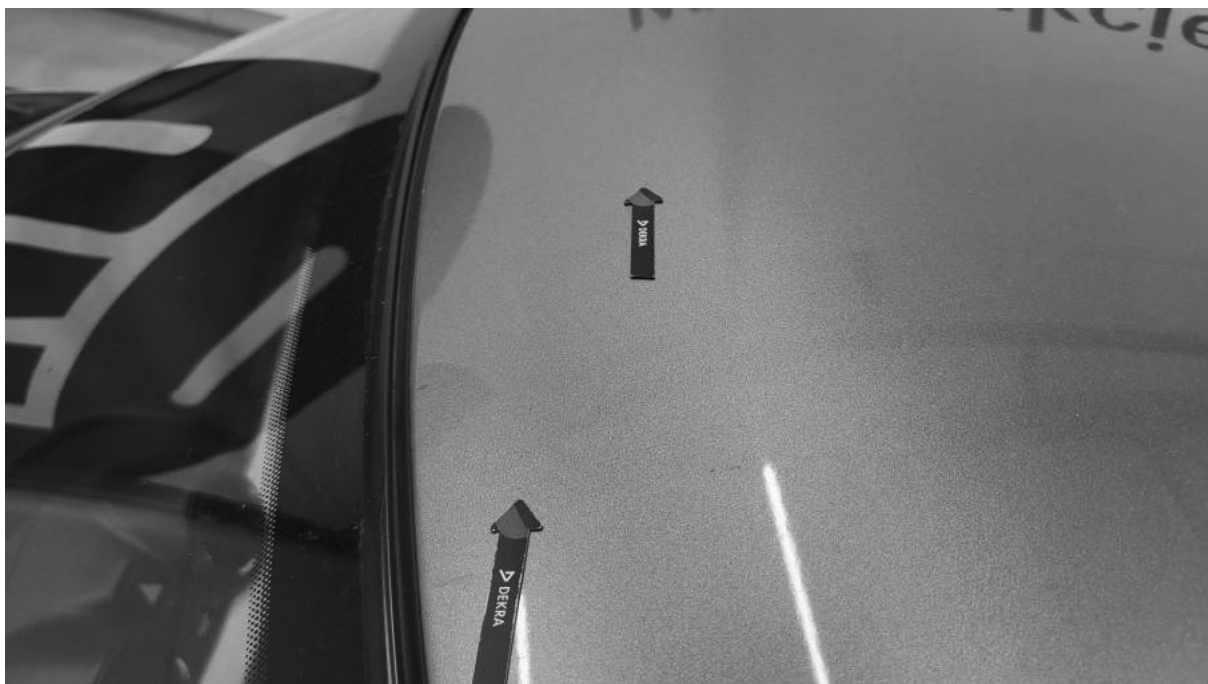
**Fot. 60**

Dach - Inne 2

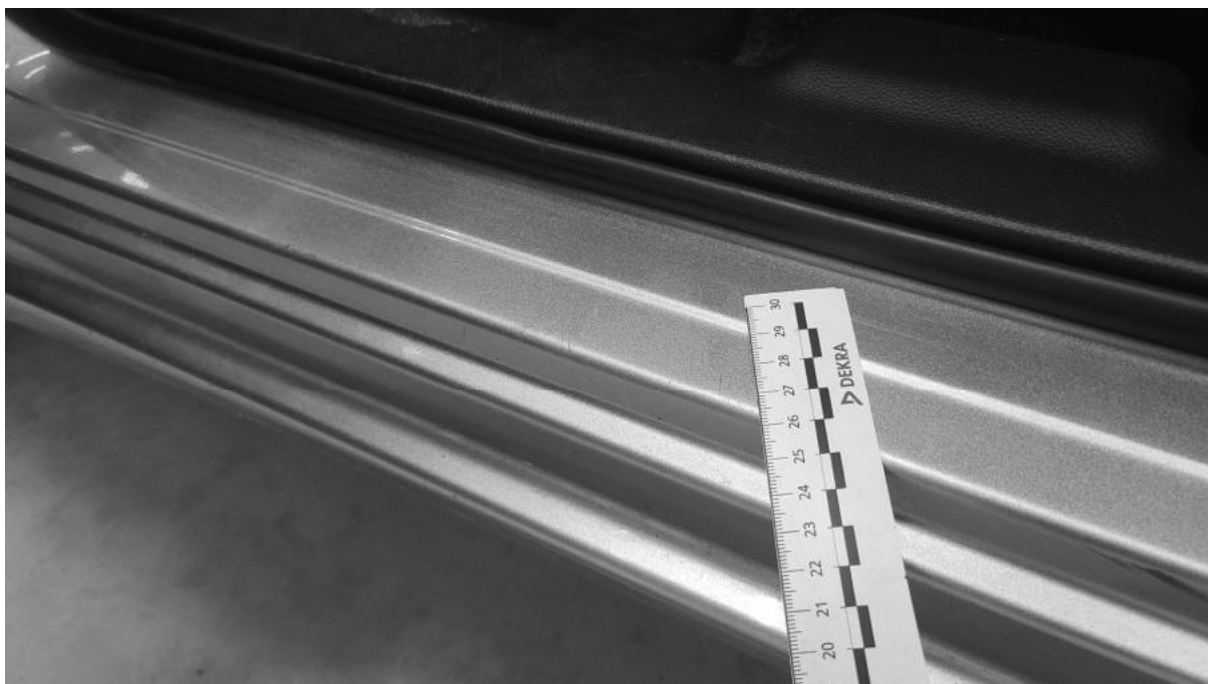
**Fot. 66**

Próg L - Rysa/odprysk 1

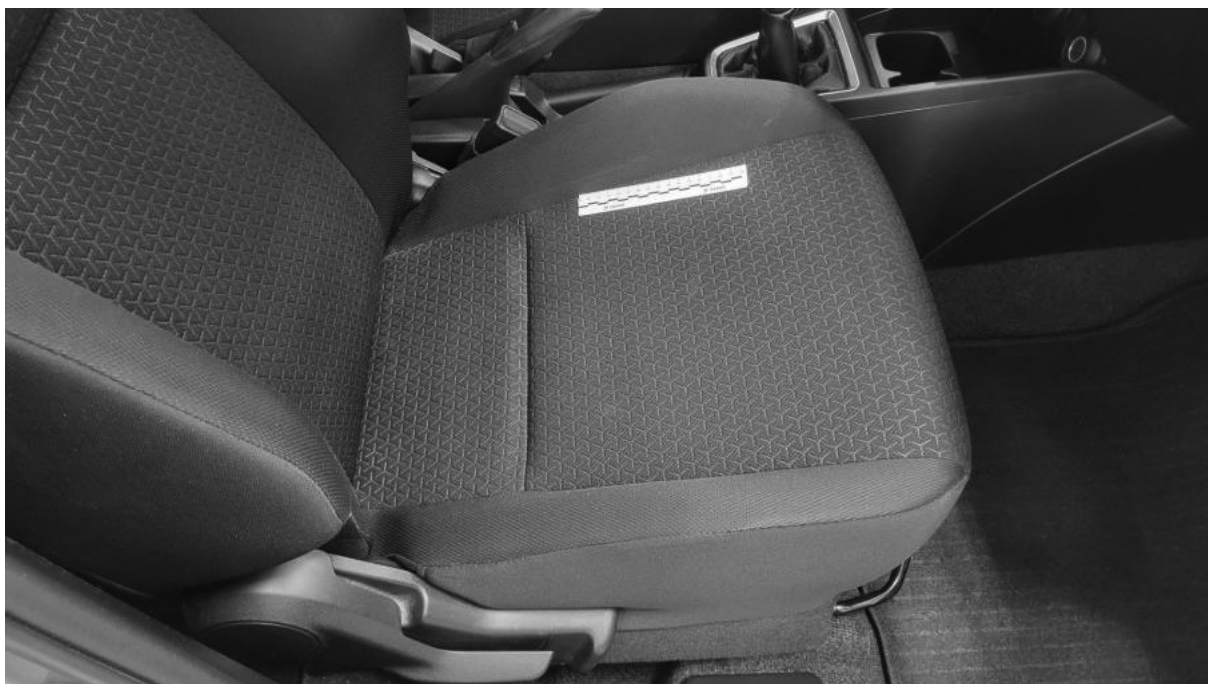
**Fot. 68**

Fotel prz. praw. - Inne 1

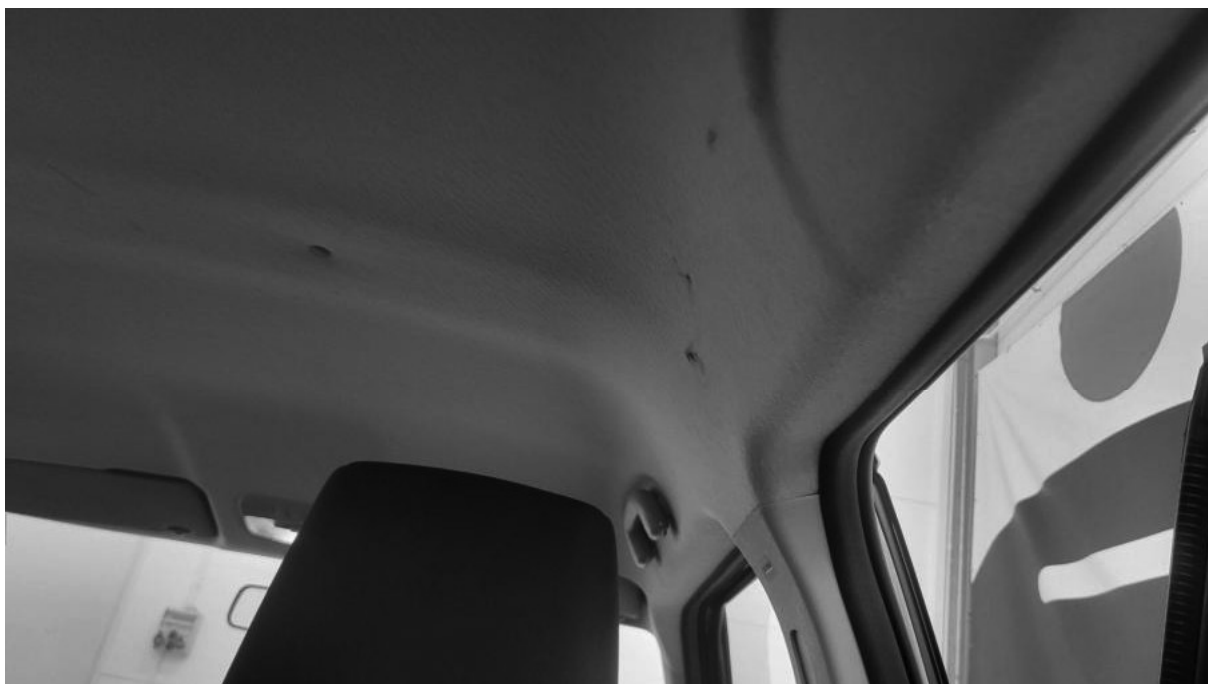
**Fot. 70**

Podsufitka - Inne 2

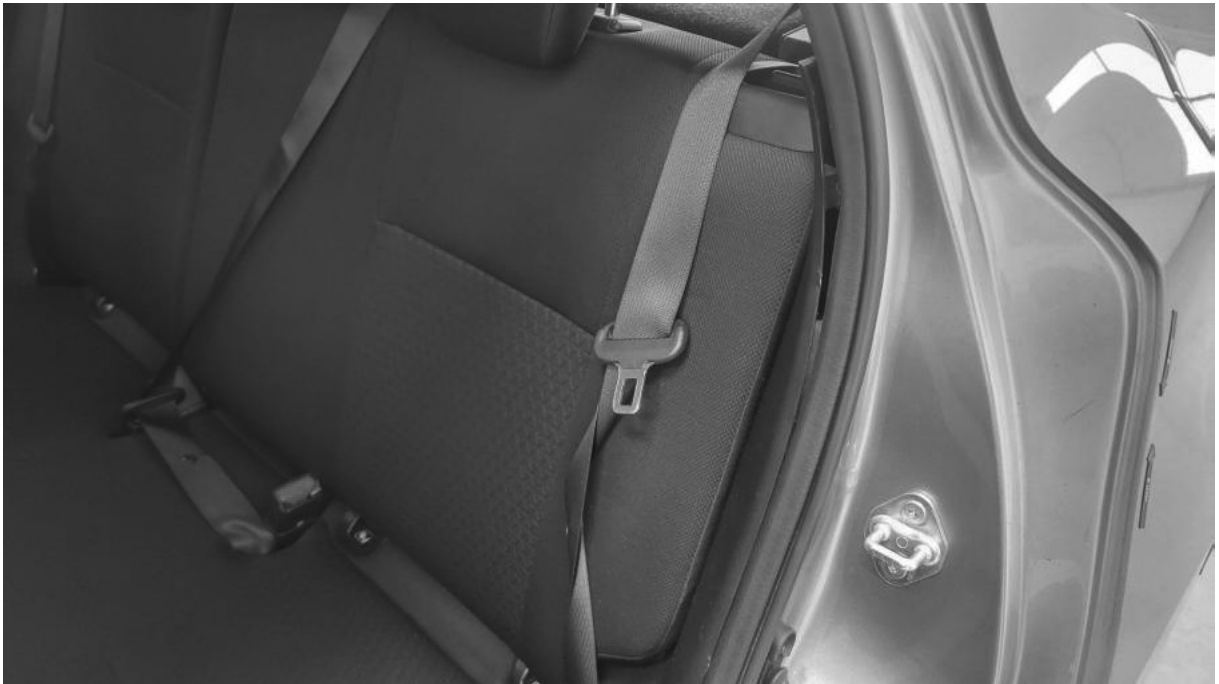
**Fot. 71**

Wykładzina(y) słupka tylnego L - zdjęcie poglądowe 1
