## Raport z oględzin pojazdu

| Numer raportu | 216918/10/25-11401 | Data raportu | 27-10-2025 |

| Numer identyfikacyjny (VIN) | <b>VF72RHNPMM4150268</b> |
| Marka, model | CITROEN C3 Aircross 21-24 |

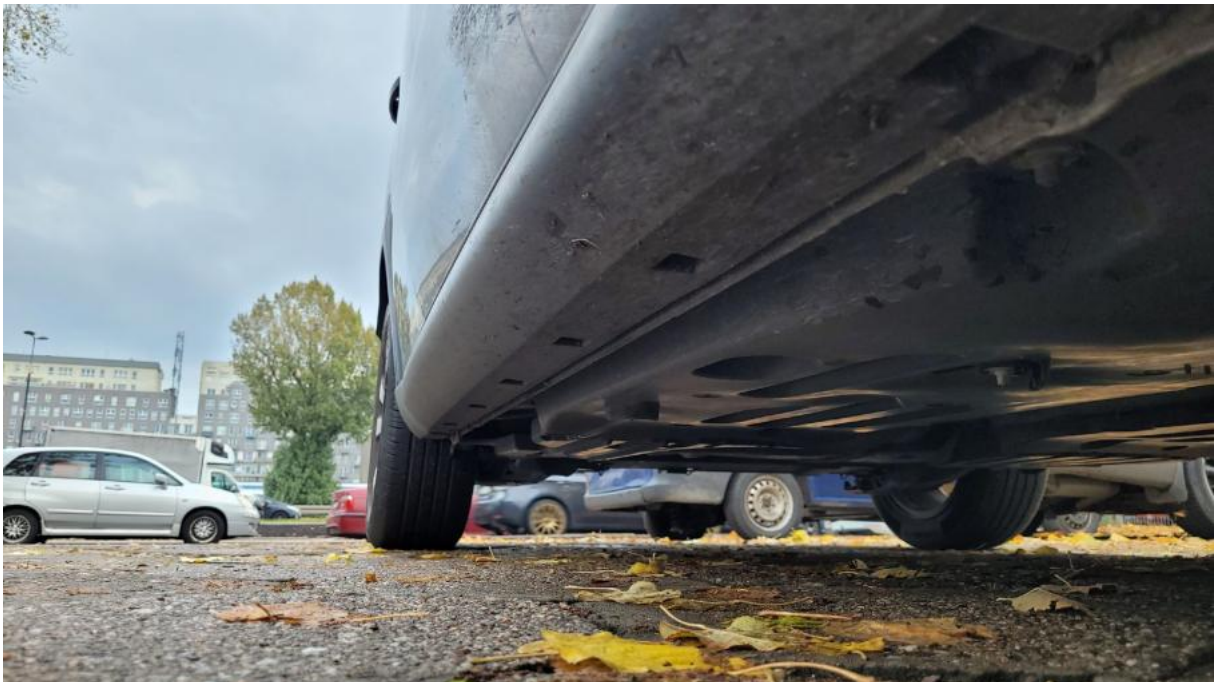
**Fot. 4**

| Poz. | Nazwa pozycji | Opis uszkodzeń | Kwalifik. | Naprawa [rbg] |
|---|---|---|---|---|
| 3 | Próg R | rysa/odprysk, wgniecenie/odkształcenie | NA | 0.5 |

Próg prawy (widok od przodu)

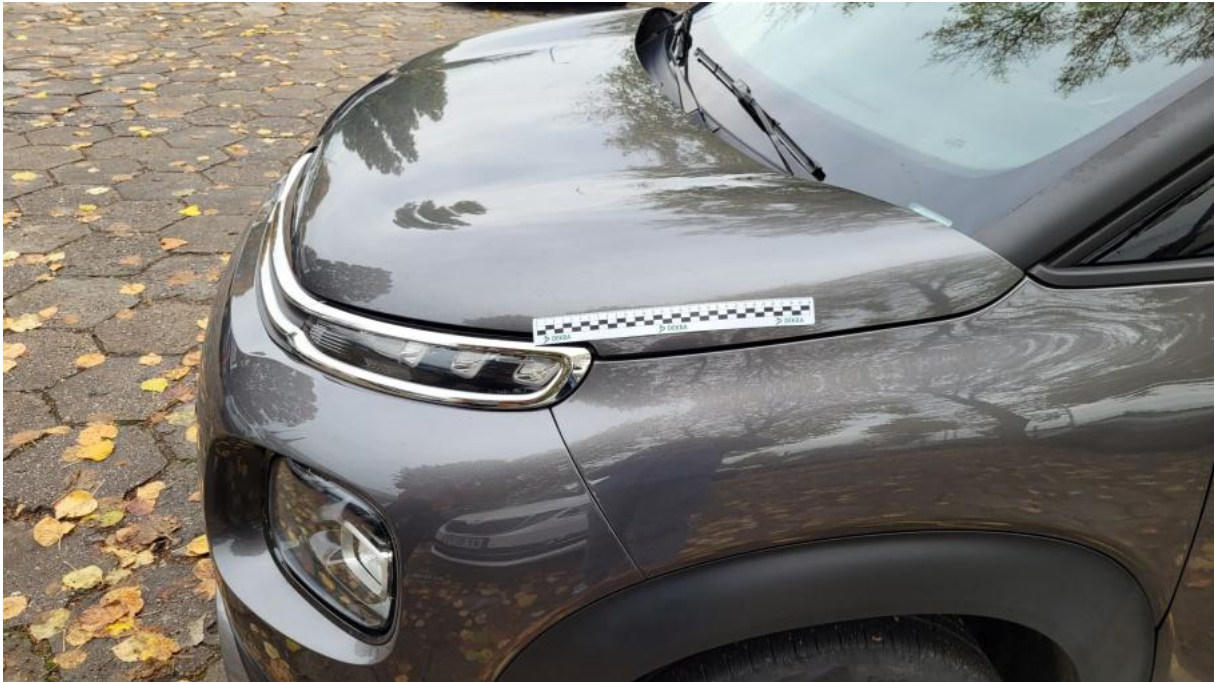
**Fot. 35**

| Poz. | Nazwa pozycji | Opis uszkodzeń | Kwalifik. | Naprawa [rbg] |
|---|---|---|---|---|
| 7 | Pokrywa przednia | rysa/odprysk | | |

Pokrywa komory silnika - zdjęcie poglądowe 1

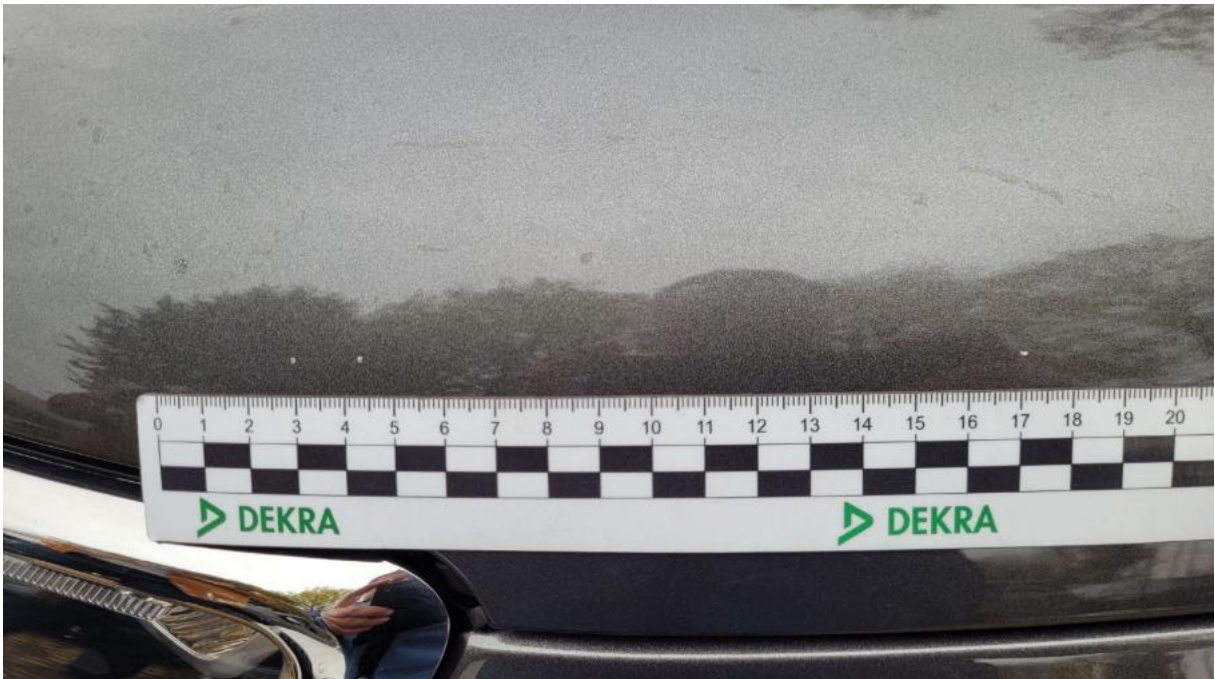
**Fot. 36**

Pokrywa komory silnika - zdjęcie poglądowe 2

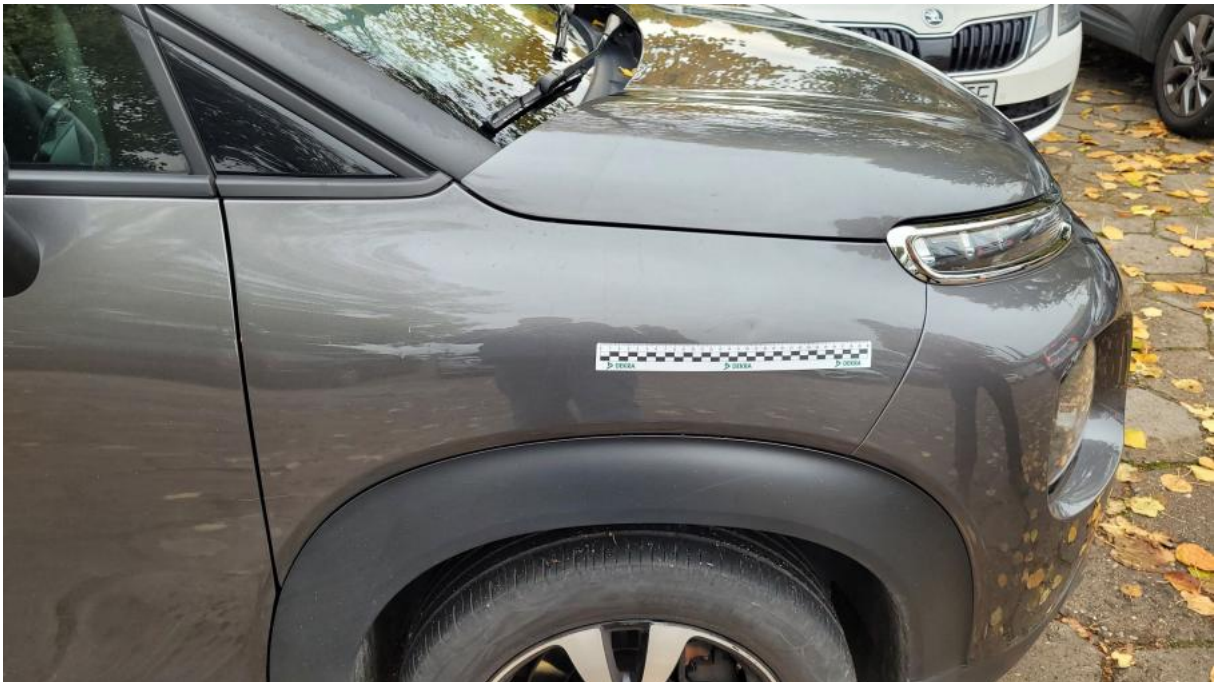
**Fot. 40**

Łotnik przedni P - zdjęcie poglądowe 1

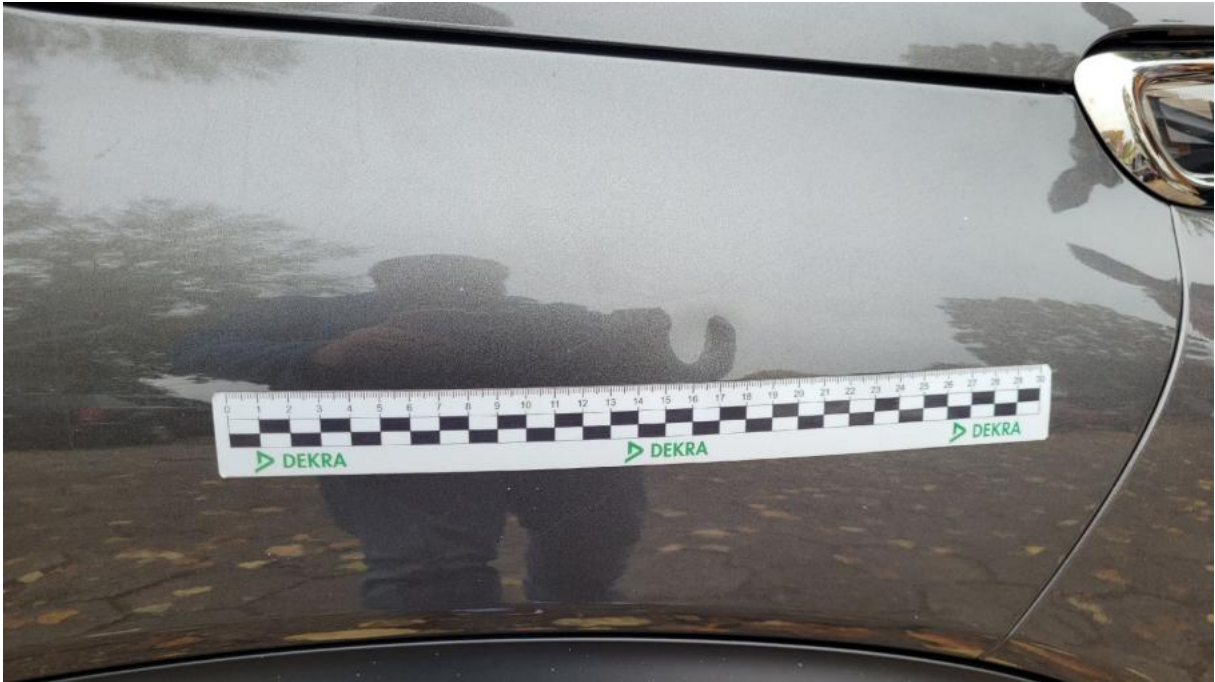
Błotnik przedni P - zdjęcie poglądowe 2

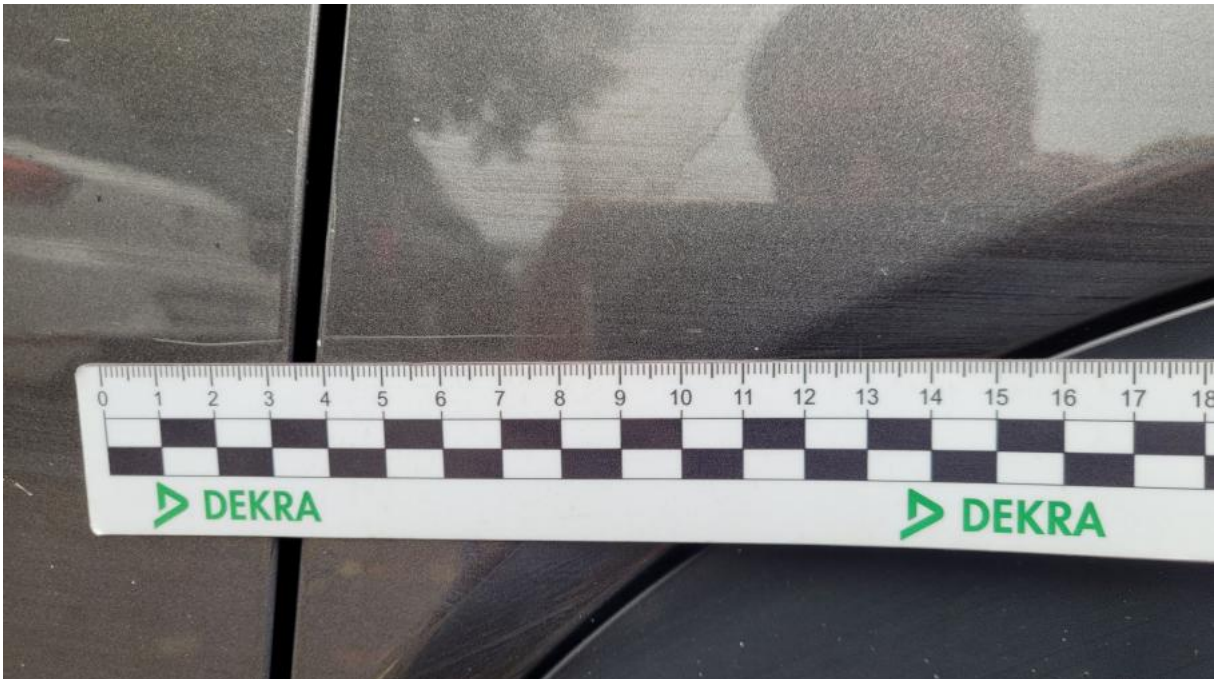
**Fot. 42**

| Poz. | Nazwa pozycji | Opis uszkodzeń | Kwalifik. | Naprawa [rbg] |
|---|---|---|---|---|
| 1 | Błotnik przedni R | rysa/odprysk, wgniecenie/odkształcenie | NA | 0.7 |

Błotnik przedni P - Rysa/odprysk 1

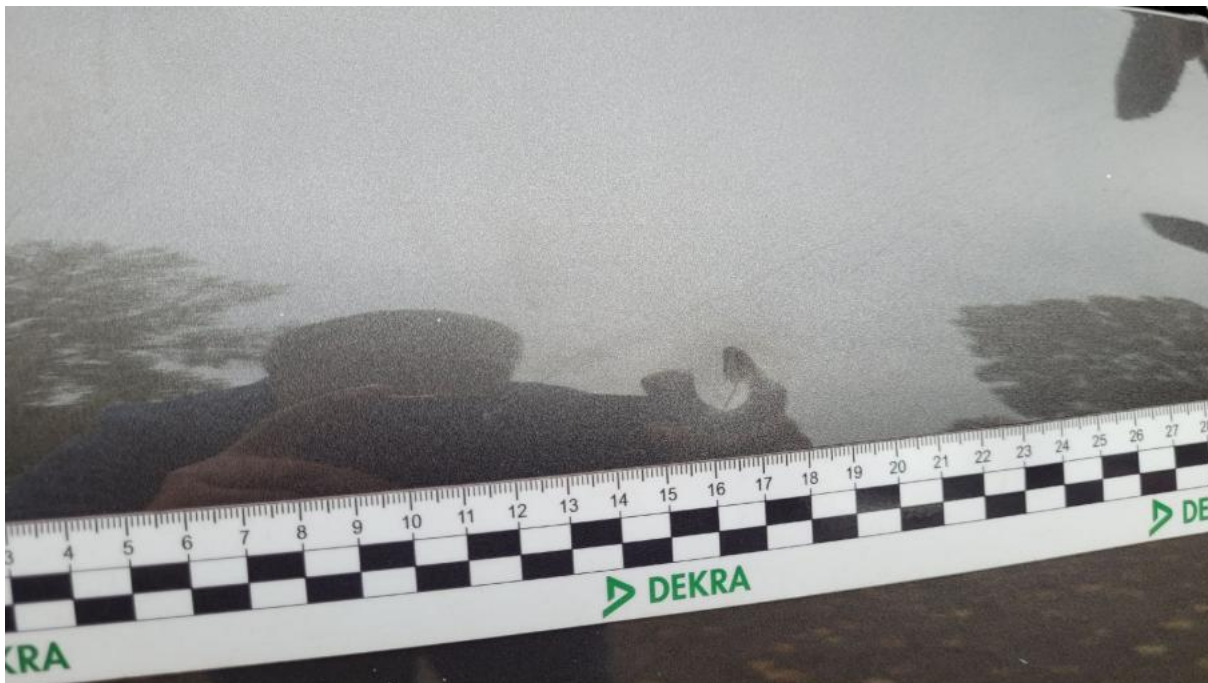
**Fot. 45**

Błotnik przedni P - Wgniecenie/odkształcenie 1

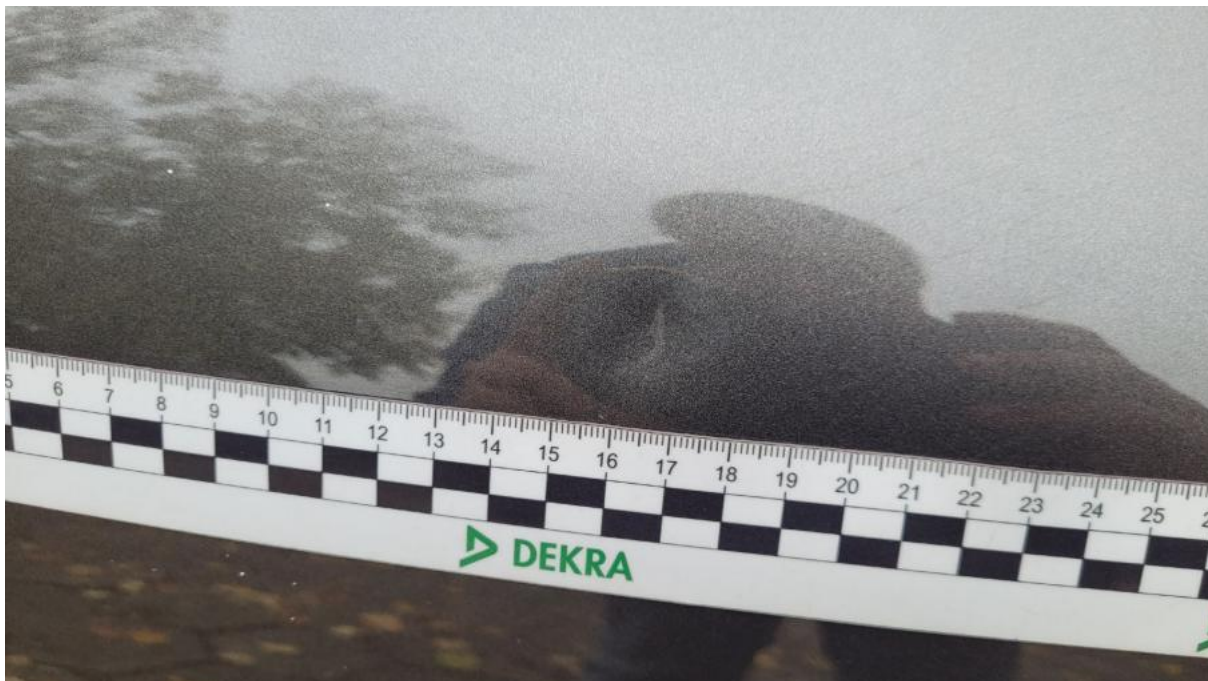
**Fot. 46**

Błotnik przedni P - Wgniecenie/odkształcenie 2

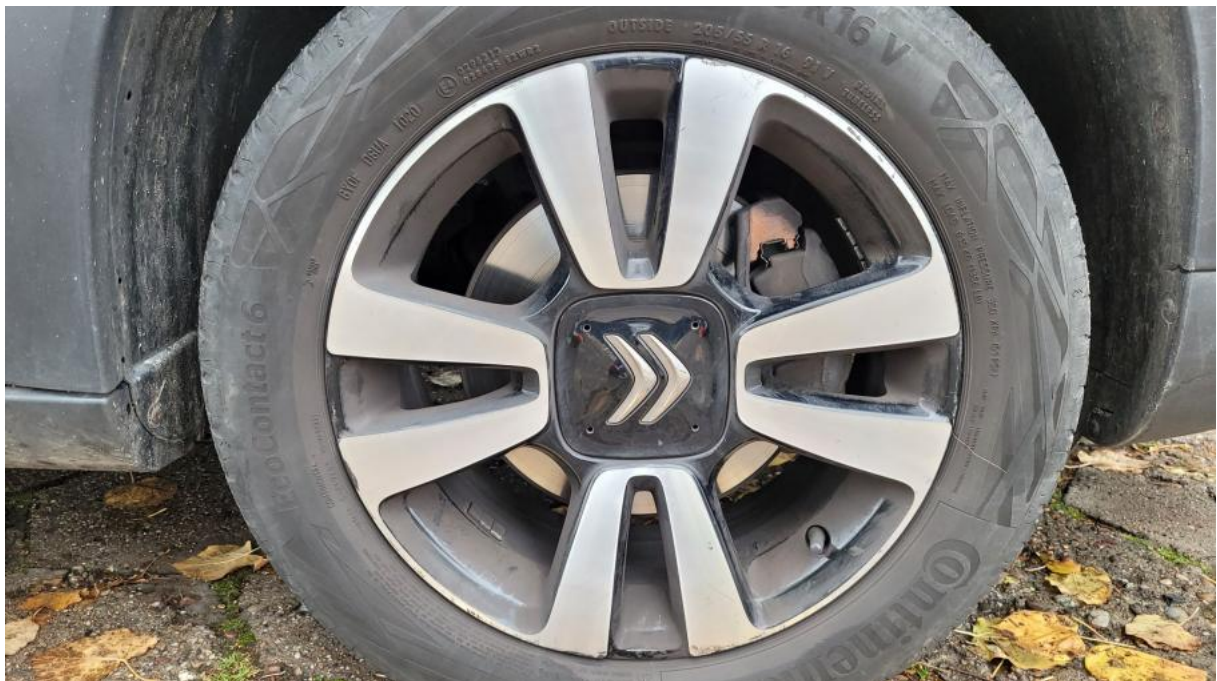
**Fot. 48**

| Poz. | Nazwa pozycji | Opis uszkodzeń | Kwalifik. | Naprawa [rbg] |
|---|---|---|---|---|
| 6 | Tarcza koła aluminiowa przód R | rysa/odprysk, ubytki materiału | NA | 2 |

Felga aluminiowa przednia P - zdjęcie poglądowe 1

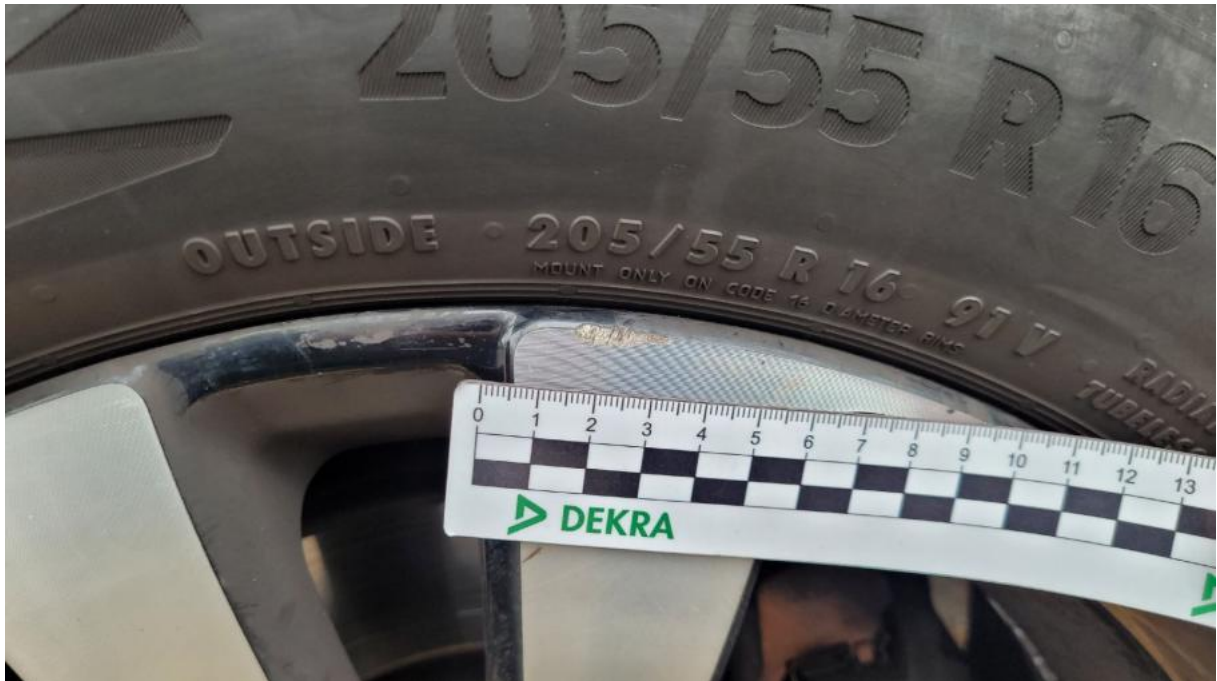
**Fot. 49**

Felga aluminiowa przednia P - zdjęcie pogładowe 2

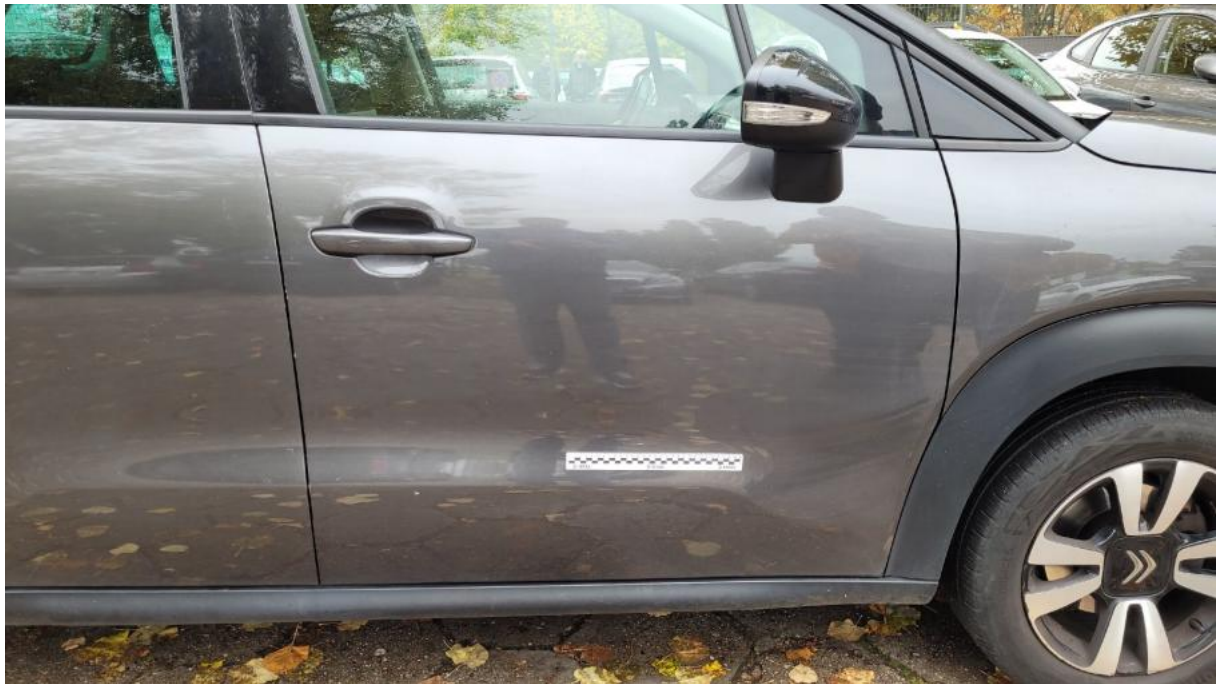
**Fot. 51**

Drzwi przednie P - zdjęcie pogładowe 1

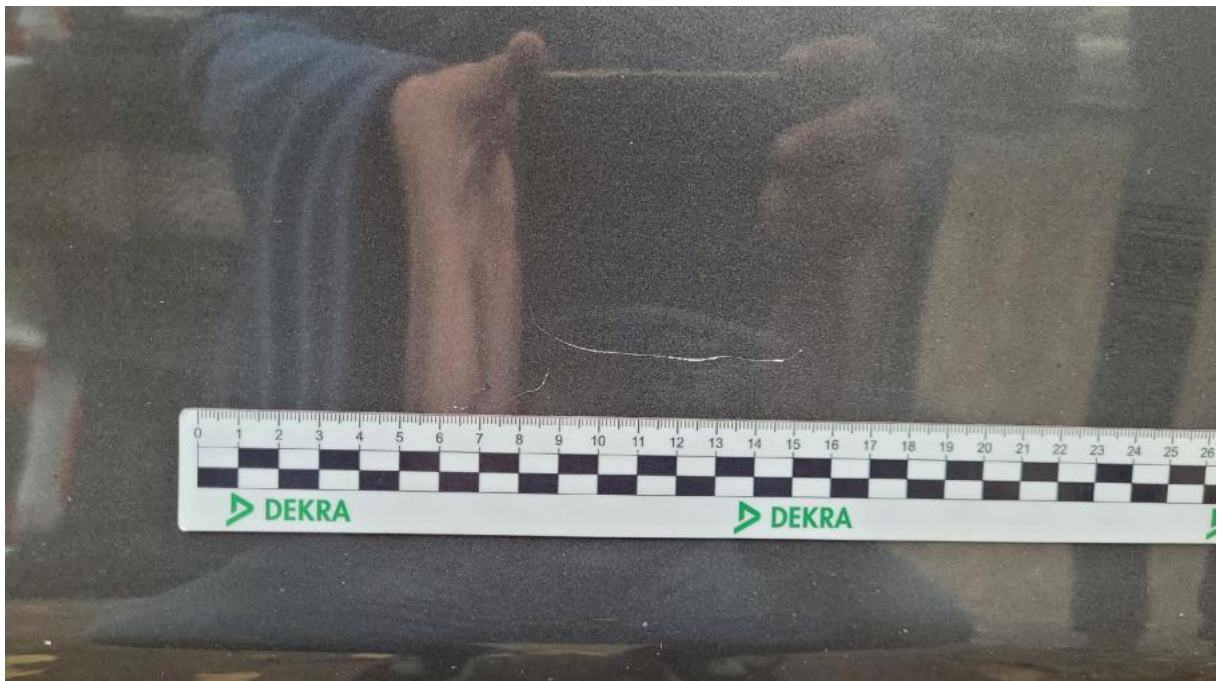
**Fot. 52**

Drzwi przednie P - zdjęcie pogładowe 2

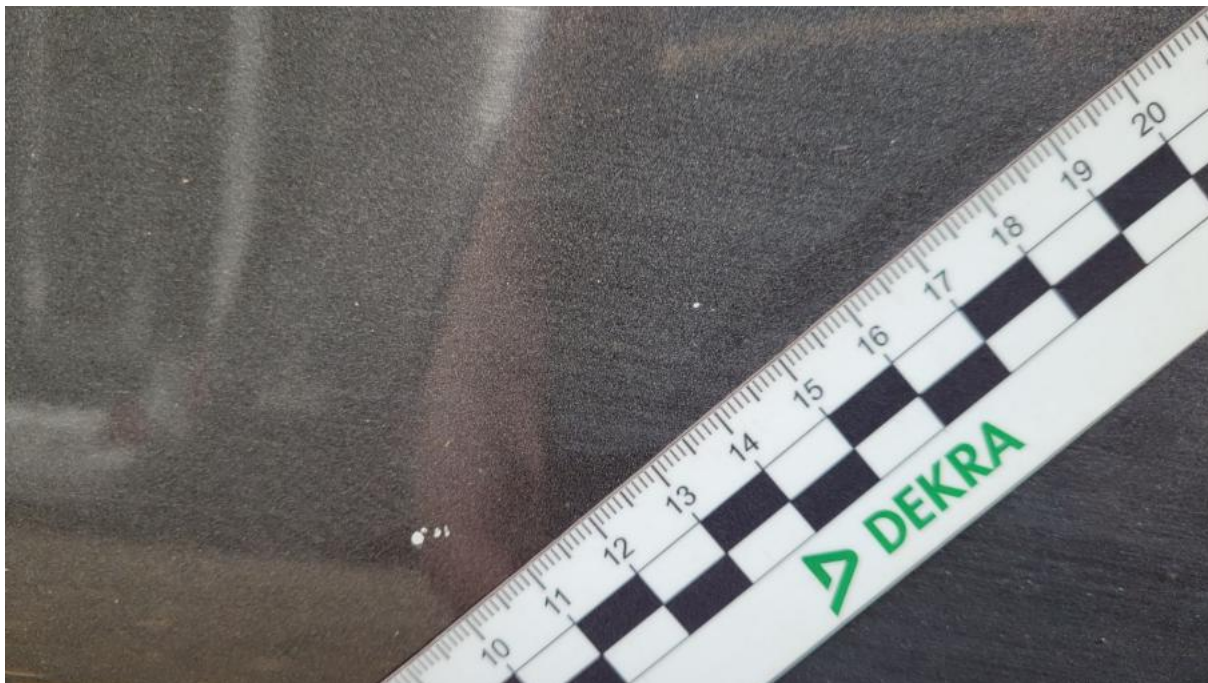
**Fot. 55**

Drzwi przednie P() - Rysa/odprysk 3

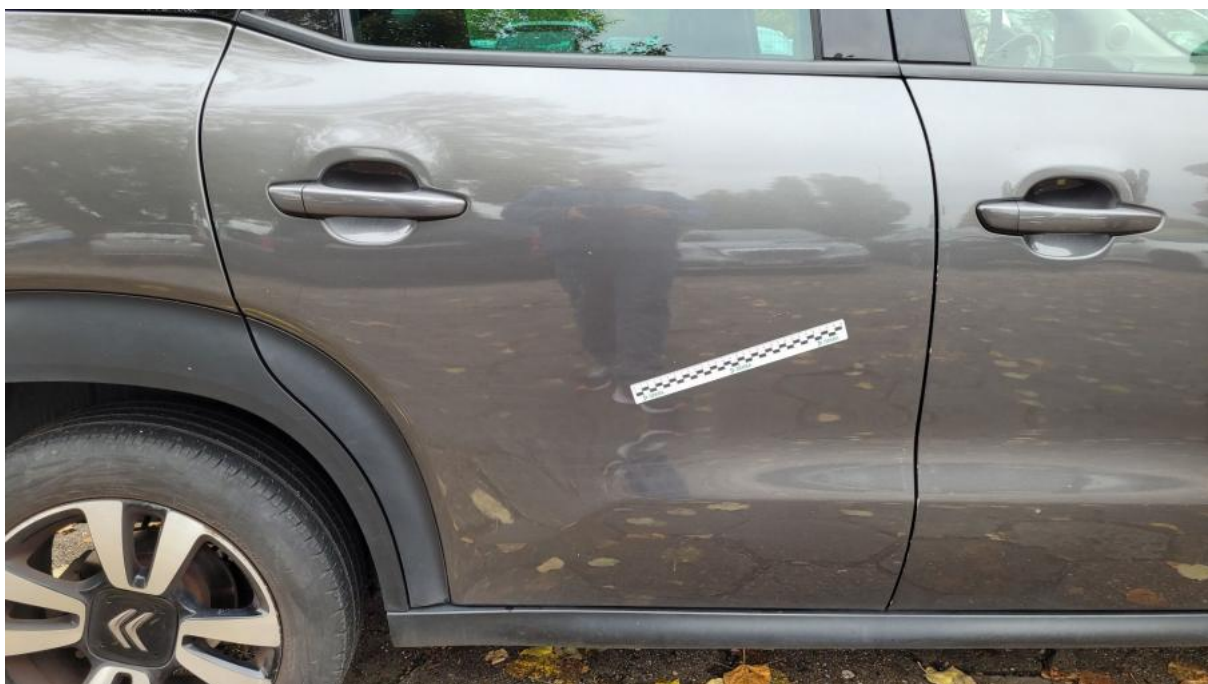
**Fot. 58**

Drzwi tylne P - zdjęcie poglądowe 1

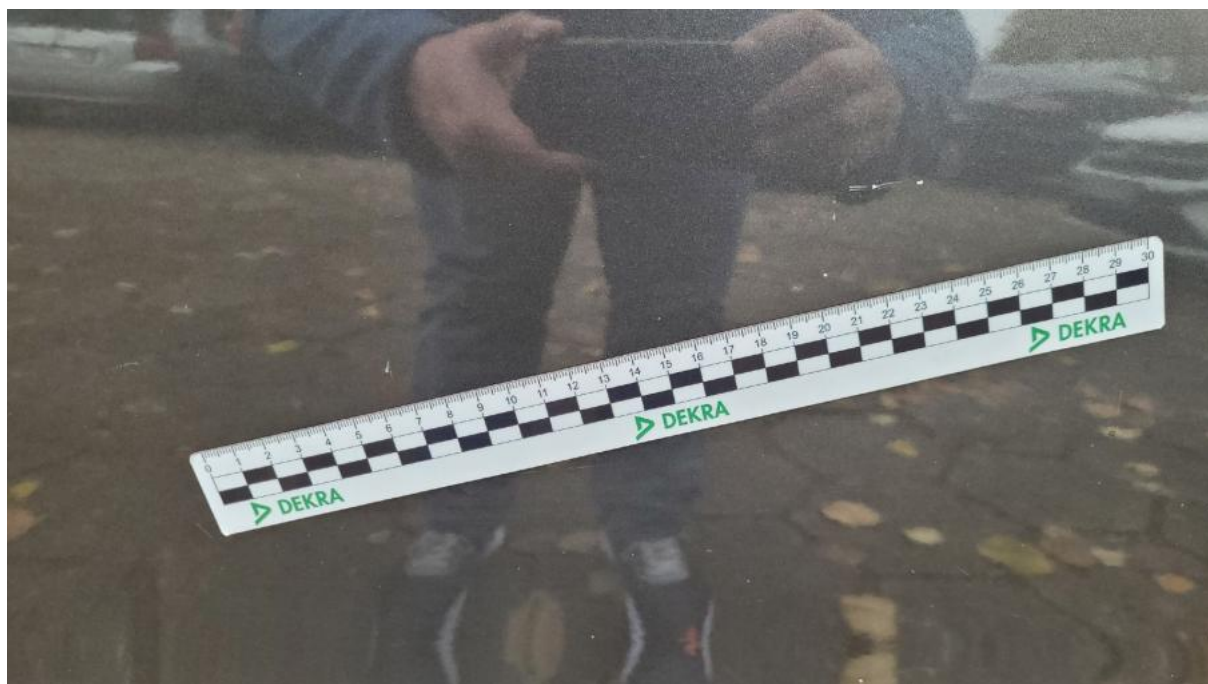
**Fot. 59**

Drzwi tylne P - zdjęcie poglądowe 2

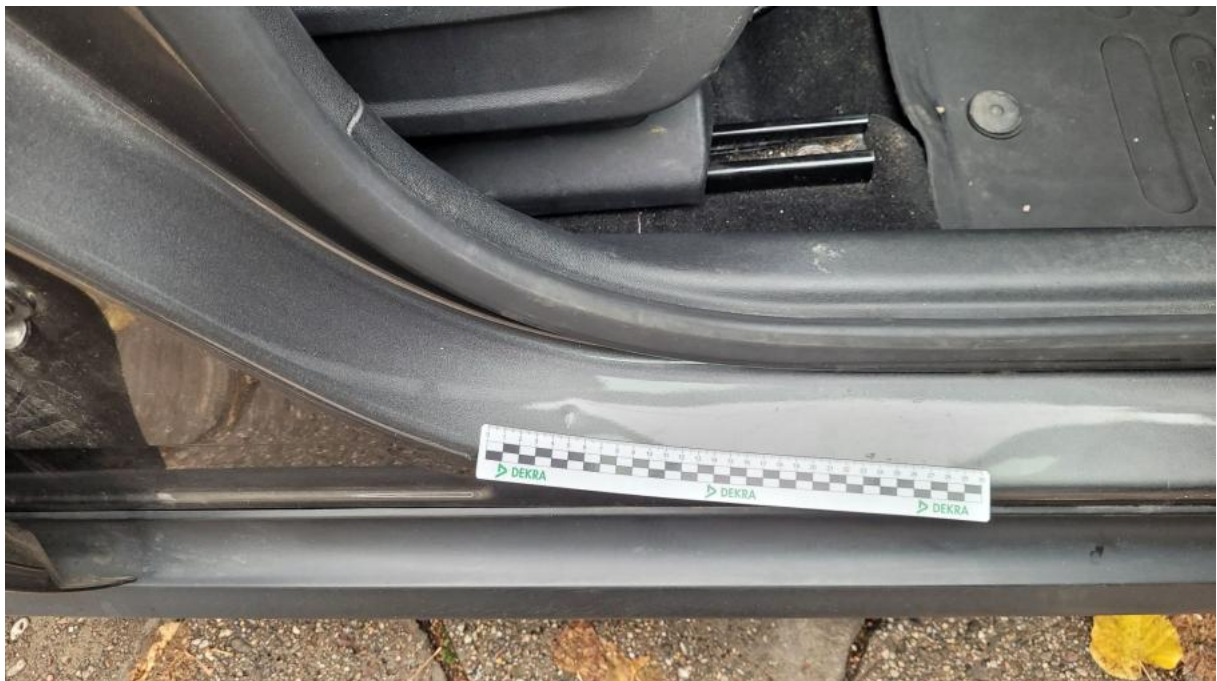
**Fot. 62**

Próg P - zdjęcie pogładowe 1

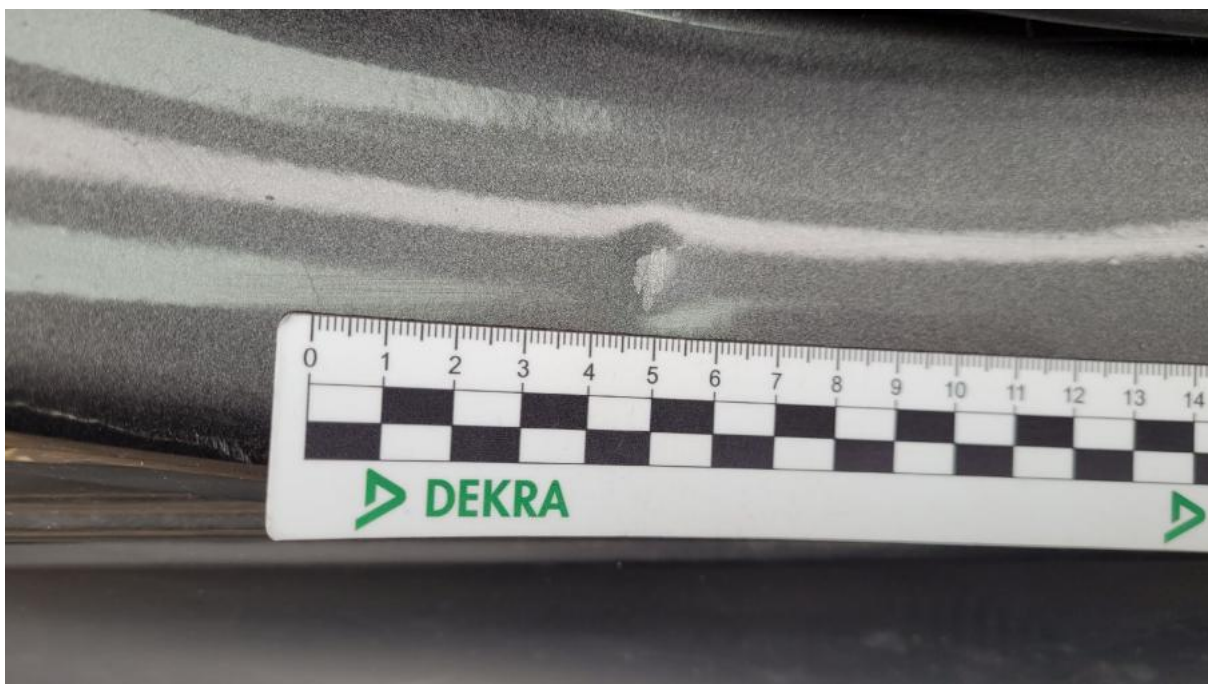
**Fot. 63**

Próg P - zdjęcie poglądowe 2

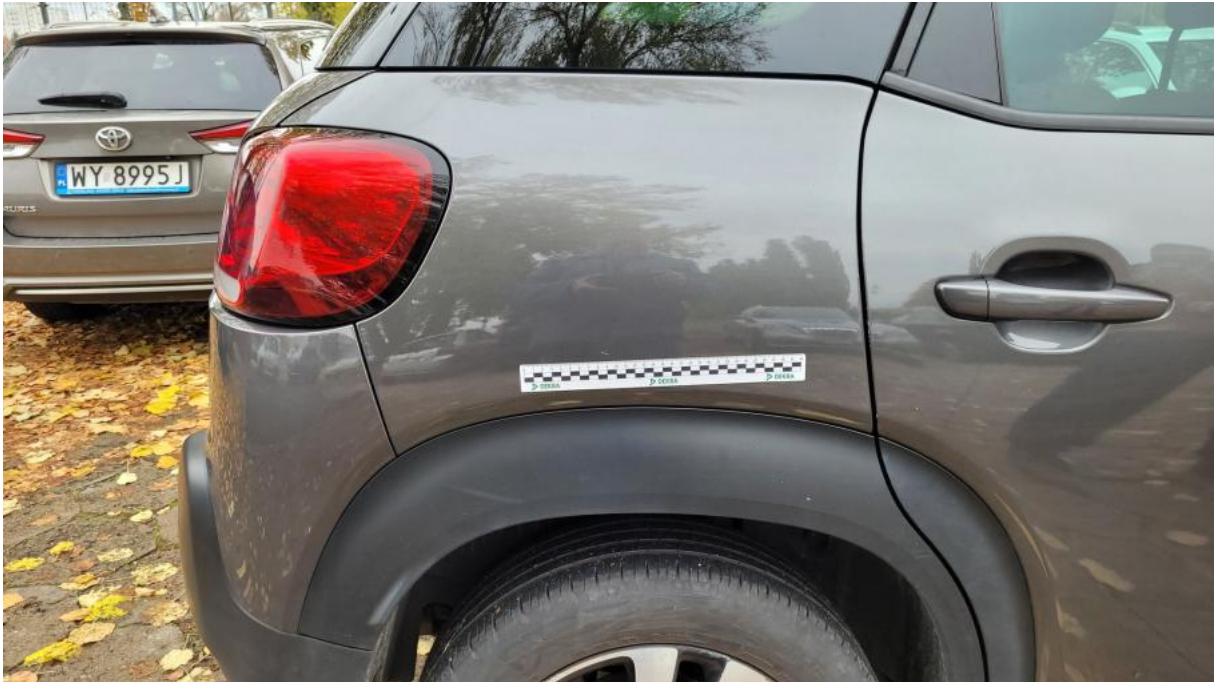
**Fot. 65**

Łotnik tylny P / Ściana boczna P - zdjęcie pogładowe 1

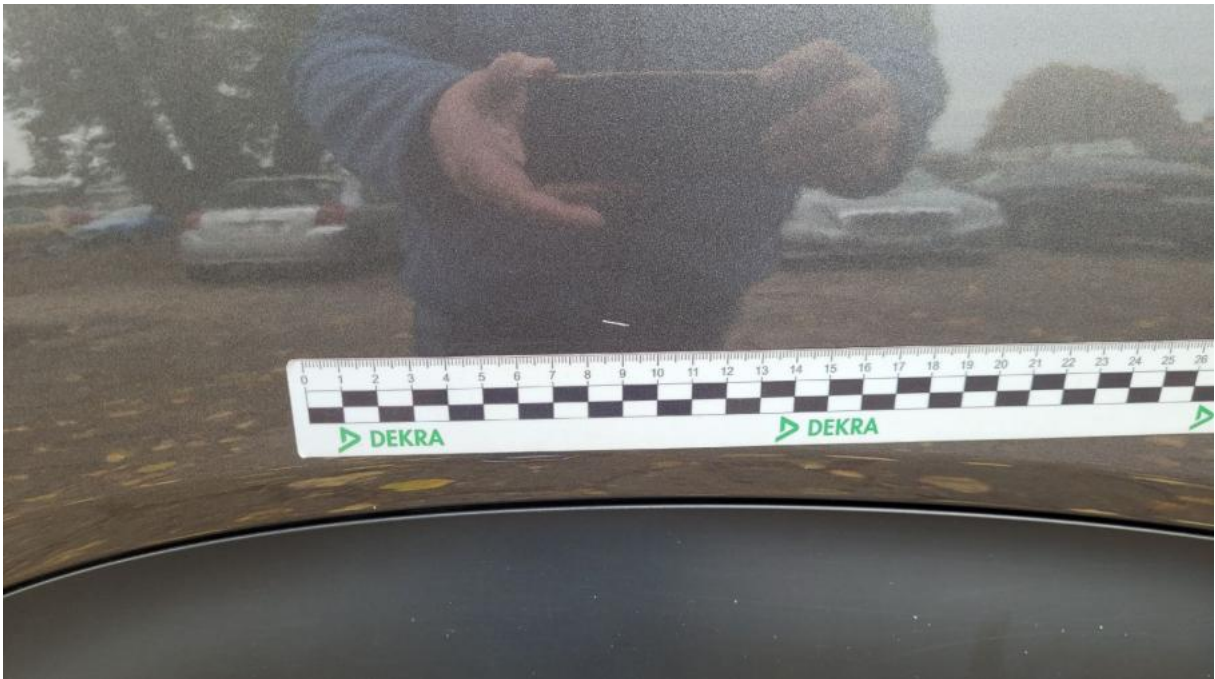
**Fot. 66**

Łotnik tylny P / Ściana boczna P - zdjęcie pogładowe 2

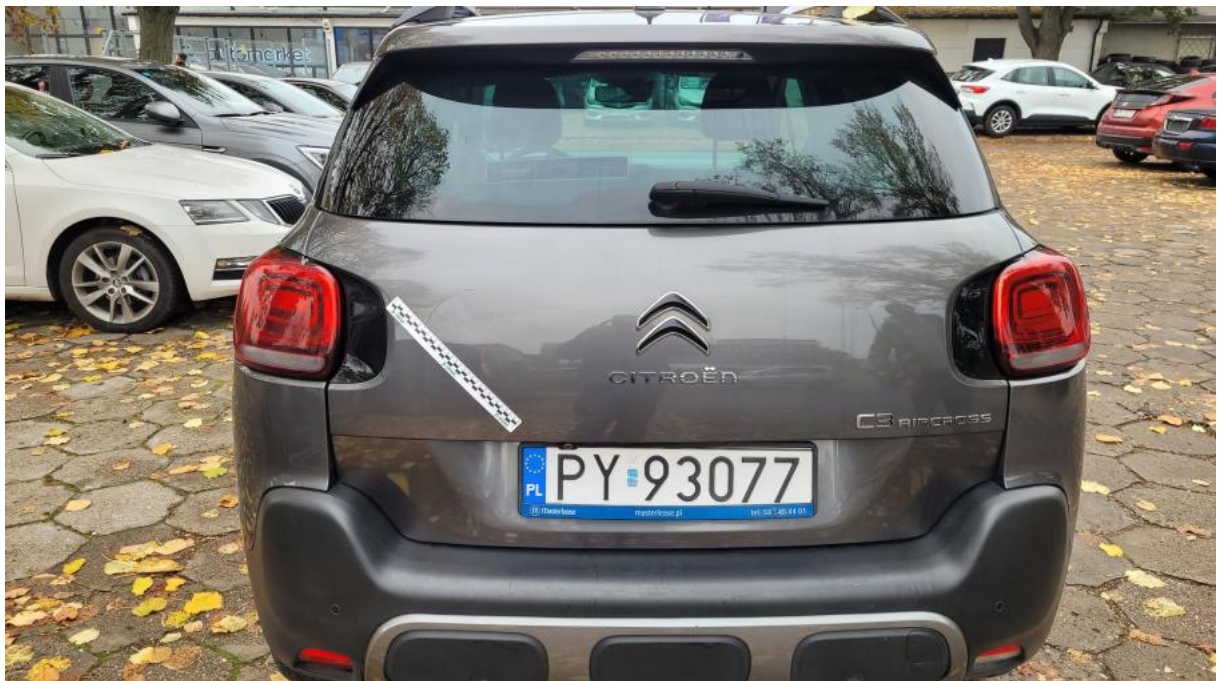
**Fot. 68**

Pokrywy bagażnika - zdjęcie poglądowe 1

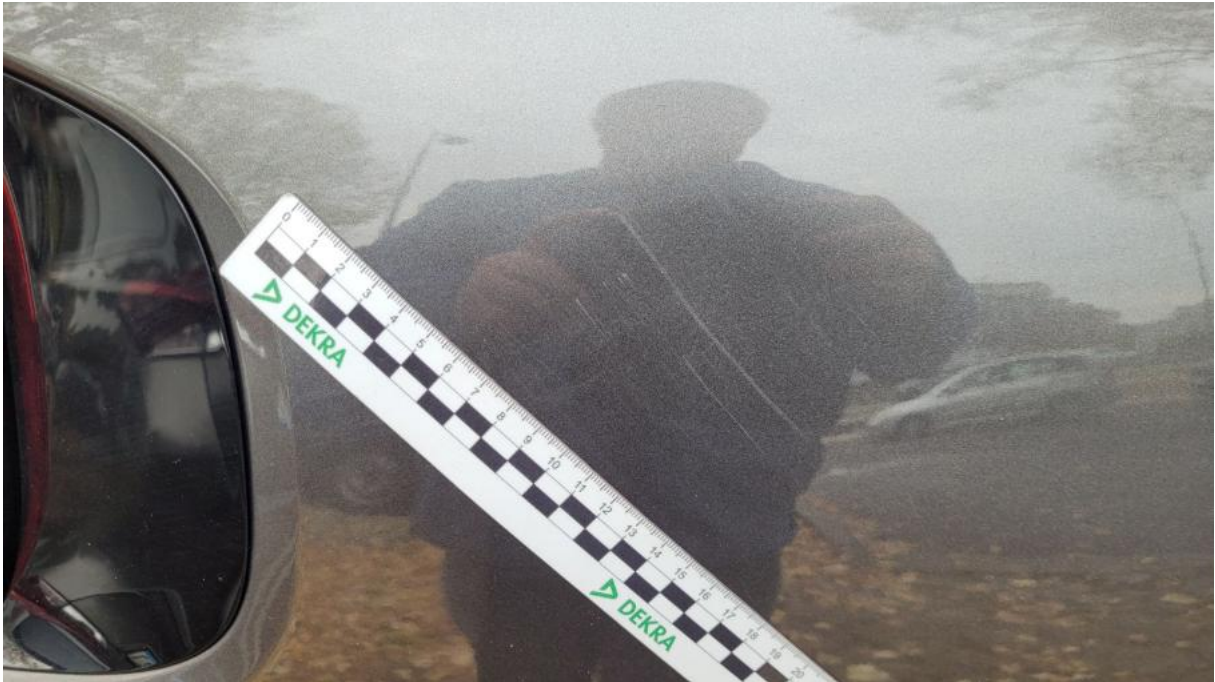
**Fot. 69**

Pokrywy bagażnika - zdjęcie poglądowe 2

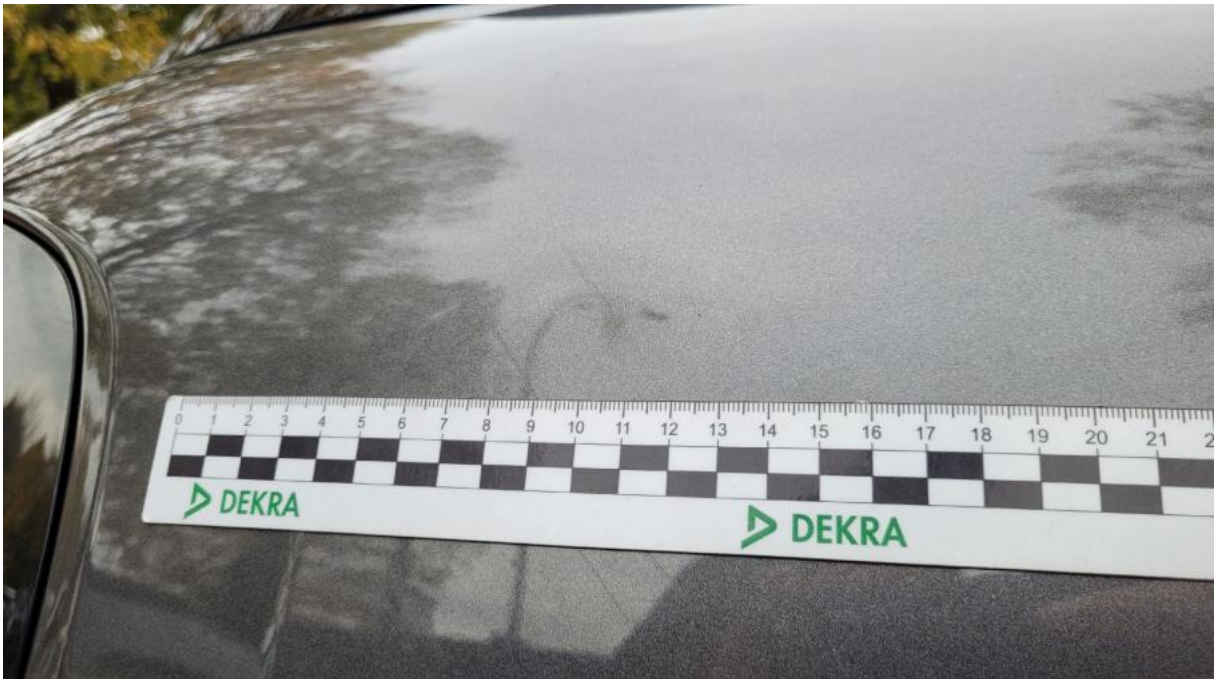
**Fot. 72**

Pokrywy bagażnika - Wgniecenie/odkształcenie 1

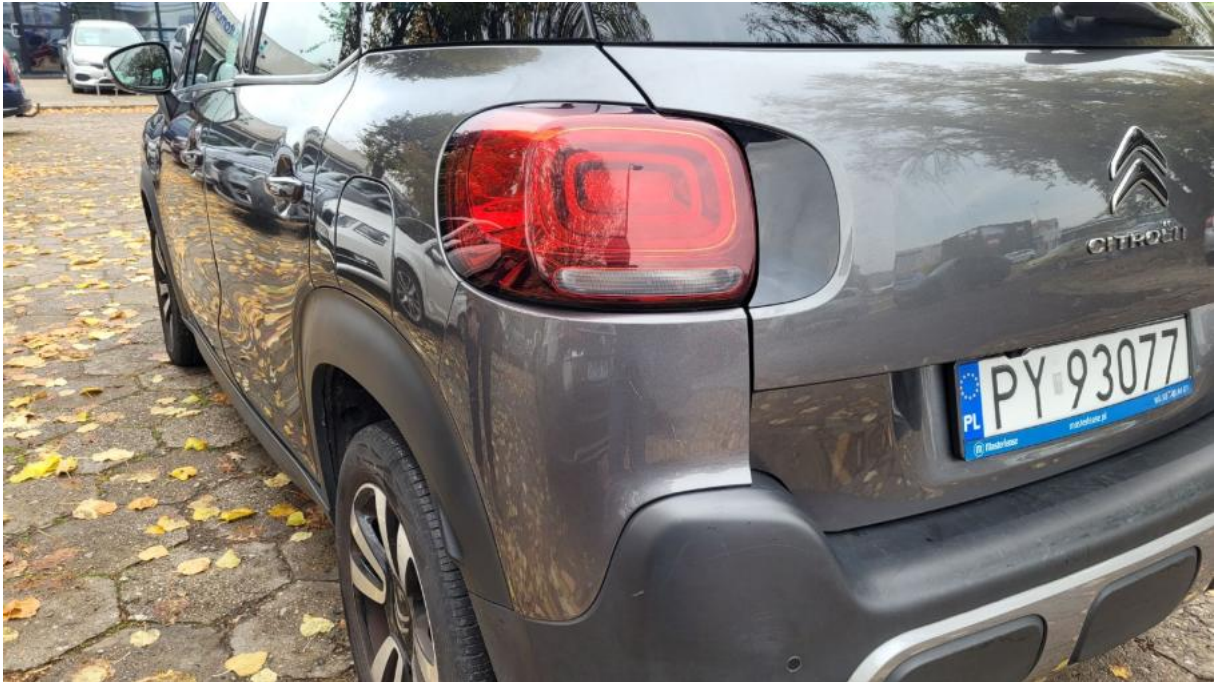
**Fot. 75**

Zderzak tylny cz L - zdjęcie poglądowe 1

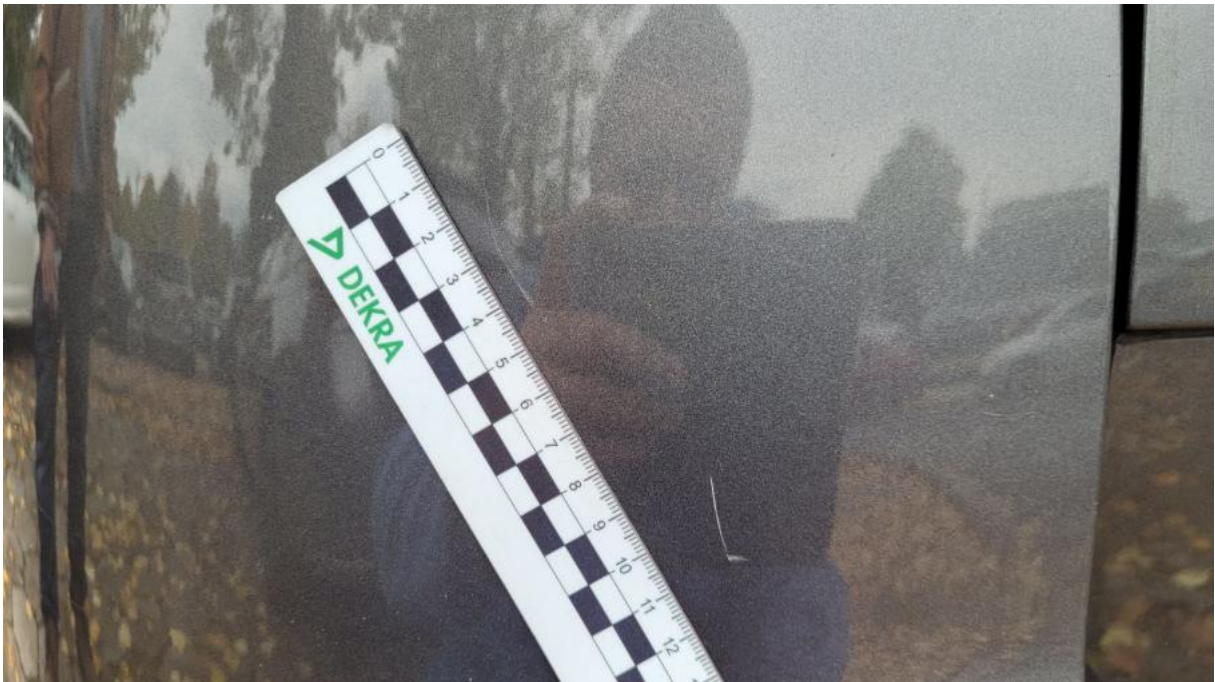
**Fot. 76**

Zderzak tylny cz L - zdjęcie poglądowe 2

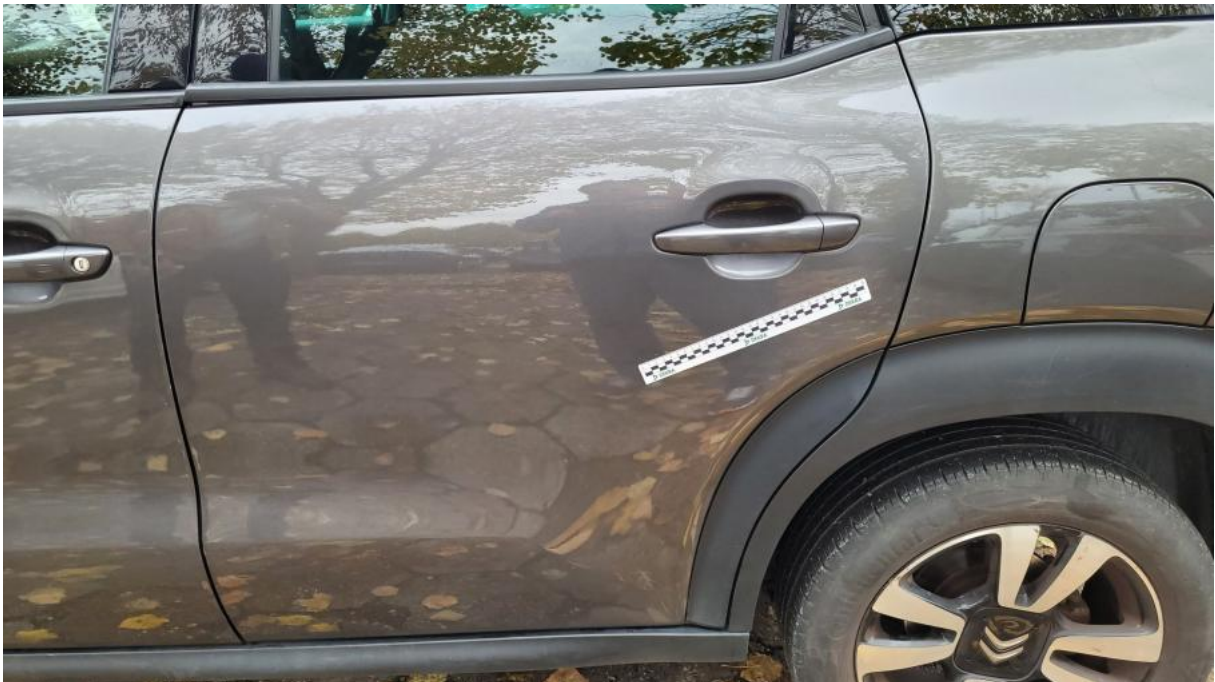
**Fot. 80**

Drzwi tylne L - zdjęcie poglądowe 1

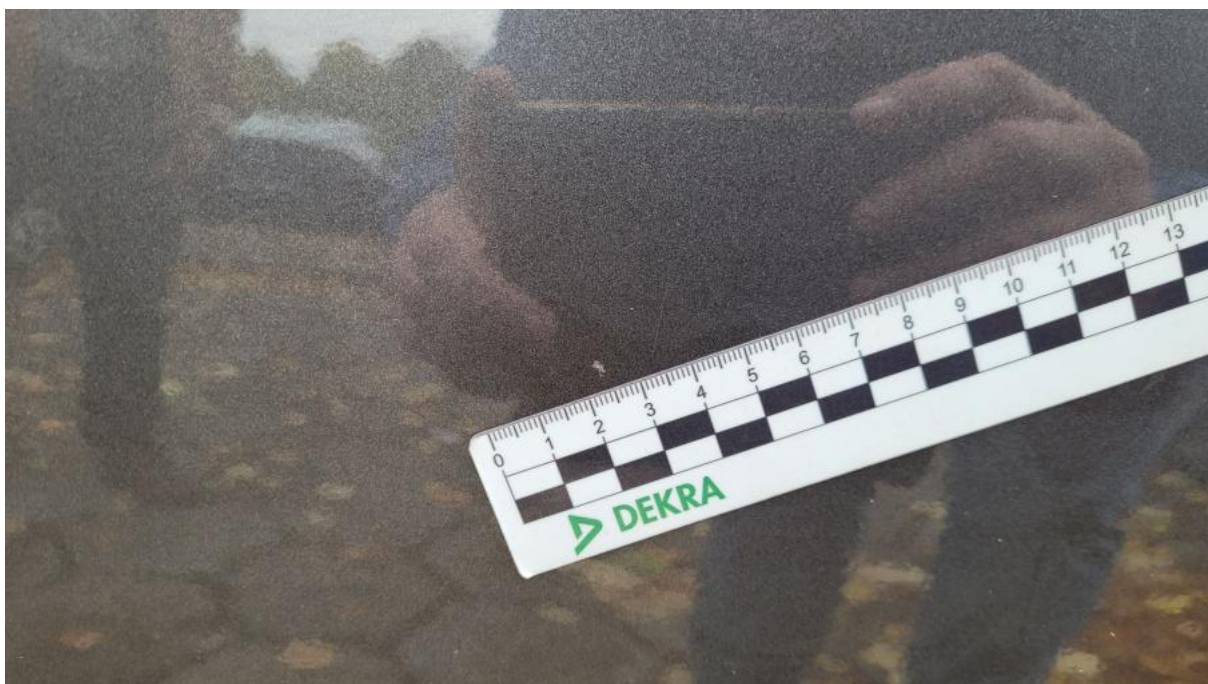
**Fot. 81**

Drzwi tylne L - zdjęcie poglądowe 2

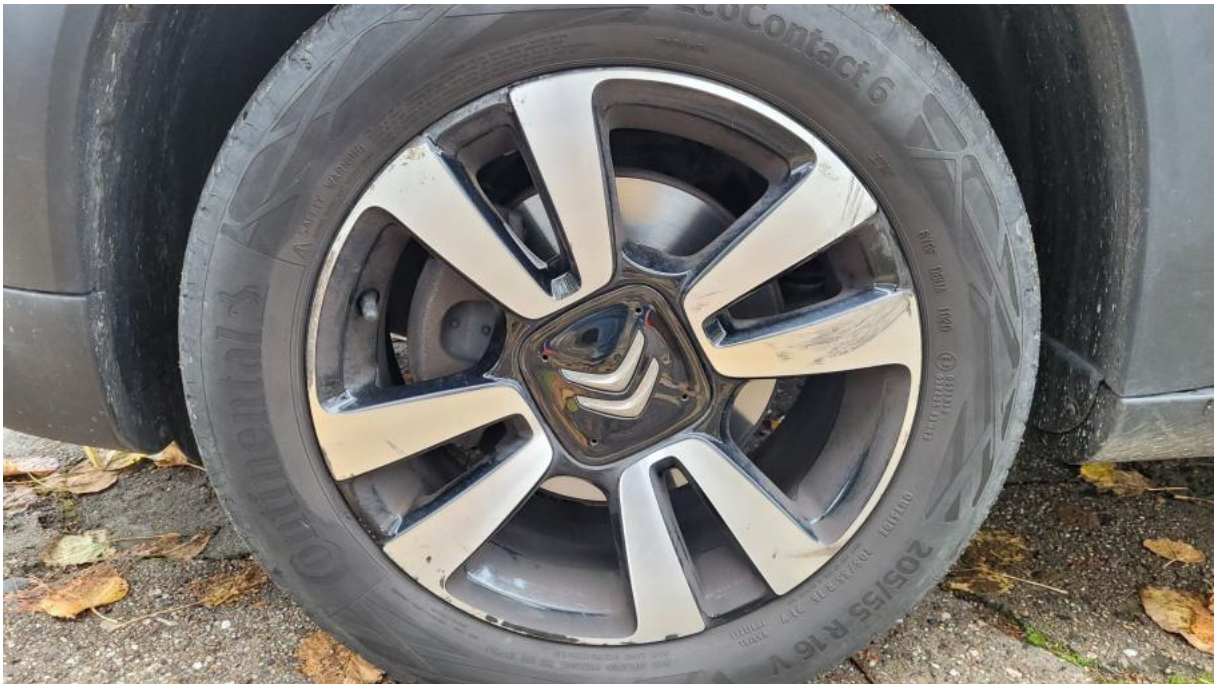
**Fot. 83**

| Poz. | Nazwa pozycji | Opis uszkodzeń | Kwalifik. | Naprawa [rbg] |
|---|---|---|---|---|
| 5 | Tarcza koła aluminiowa przód L | rysa/odprysk, ubytki materiału | NA | 2 |

Felga Aluminiowa przednia L - zdjęcie pogładowe 1
