## Raport z oględzin pojazdu

| Numer raportu | 216918/10/25-11401 | Data raportu | 27-10-2025 |

| Numer identyfikacyjny (VIN) | <b>VF72RHNPMM4150268</b> |
| Marka, model | CITROEN C3 Aircross 21-24 |

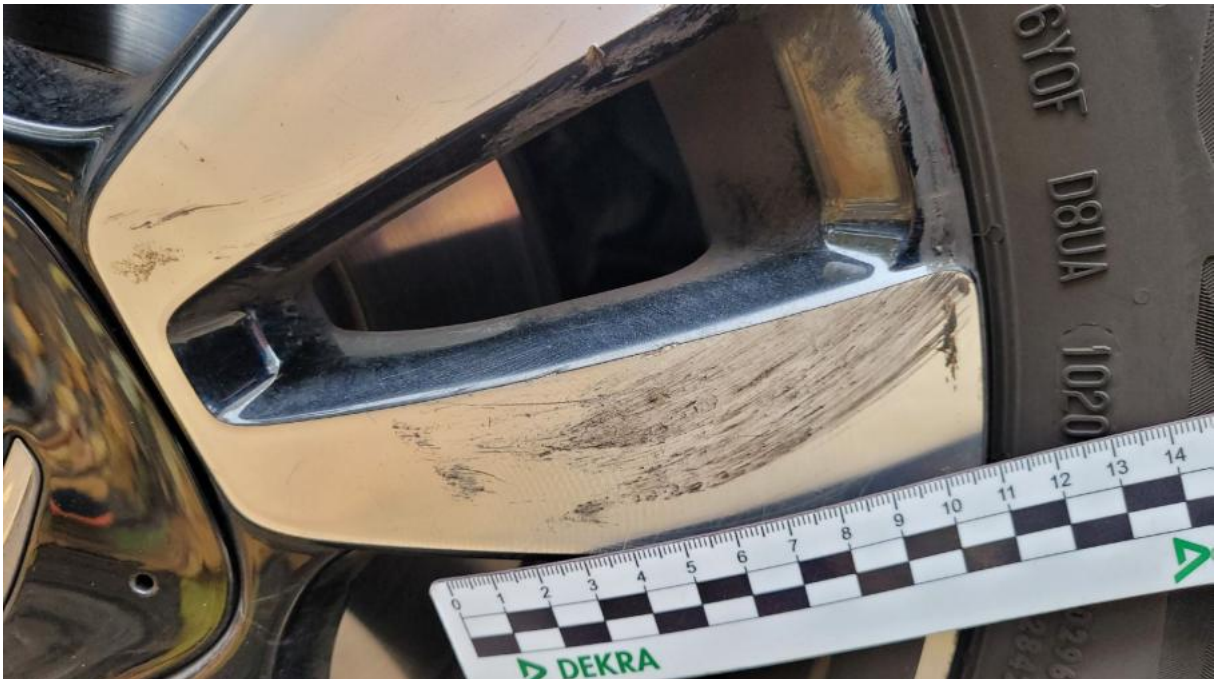
**Fot. 84**

| Poz. | Nazwa pozycji | Opis uszkodzeń | Kwalifik. | Naprawa [rbg] |
|---|---|---|---|---|
| 5 | Tarcza koła aluminiowa przód L | rysa/odprysk, ubytki materiału | NA | 2 |

Felga Aluminiowa przednia L - zdjęcie pogładowe 2

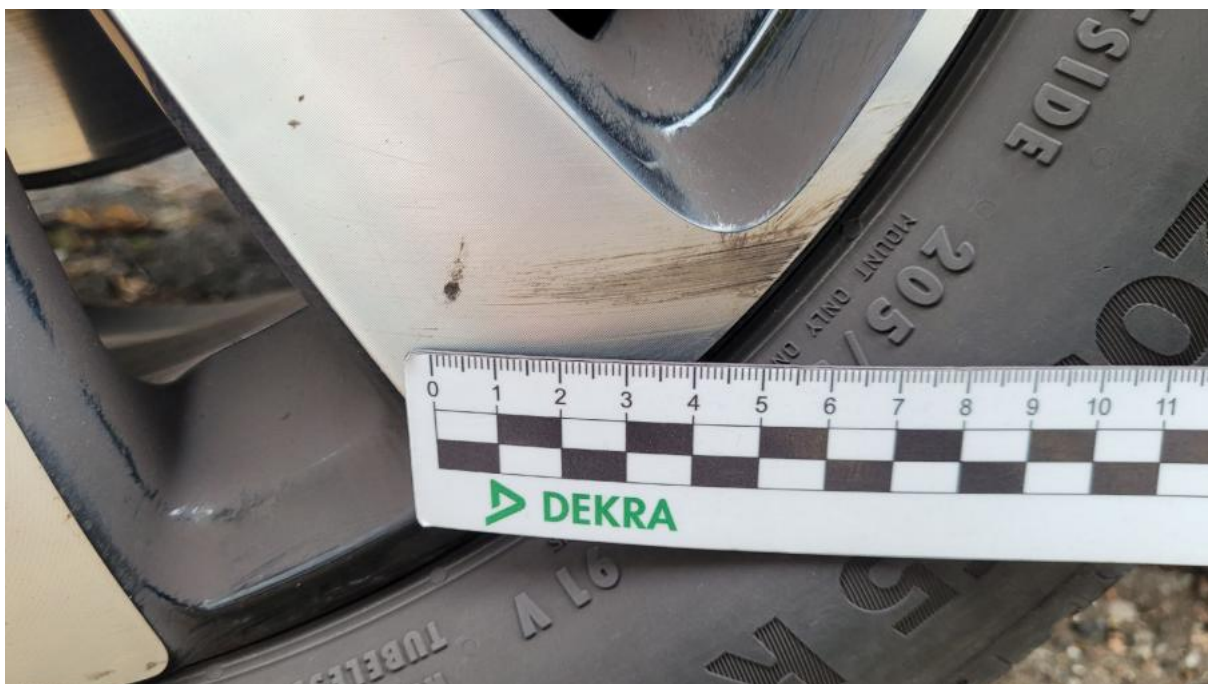
**Fot. 86**

Felga Aluminiowa przednia L - Rysa/odprysk 2
