## Raport z oględzin pojazdu

| Numer raportu | 219714/6/26-11401 | Data raportu | 30-06-2026 |

| Marka, model | OPEL Movano CDTI Euro 6 21... |
| Numer rejestracyjny | WJ8348L |

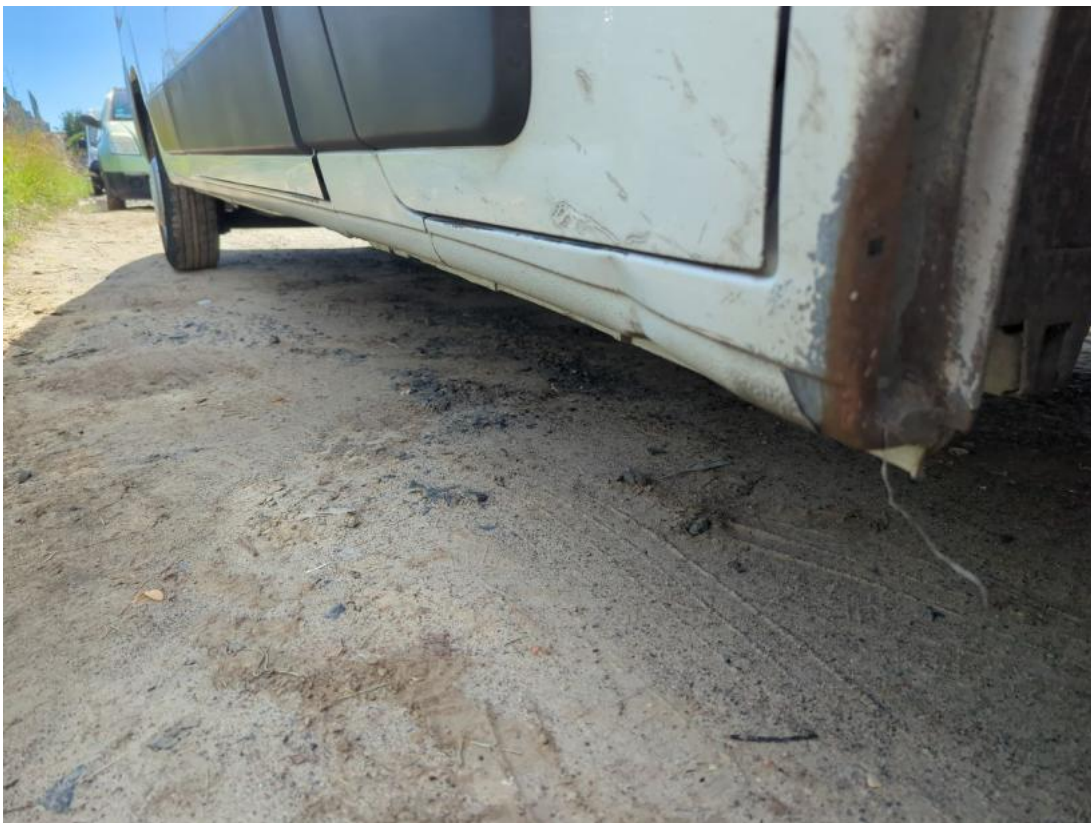
**Fot. 4**

| Poz. | Nazwa pozycji | Opis uszkodzeń | Kwalifik. | Naprawa [rbg] |
|---|---|---|---|---|
| 16 | Próg R | rysa/odprysk, ślady korozji | NA | |

Próg prawy (widok od przodu)

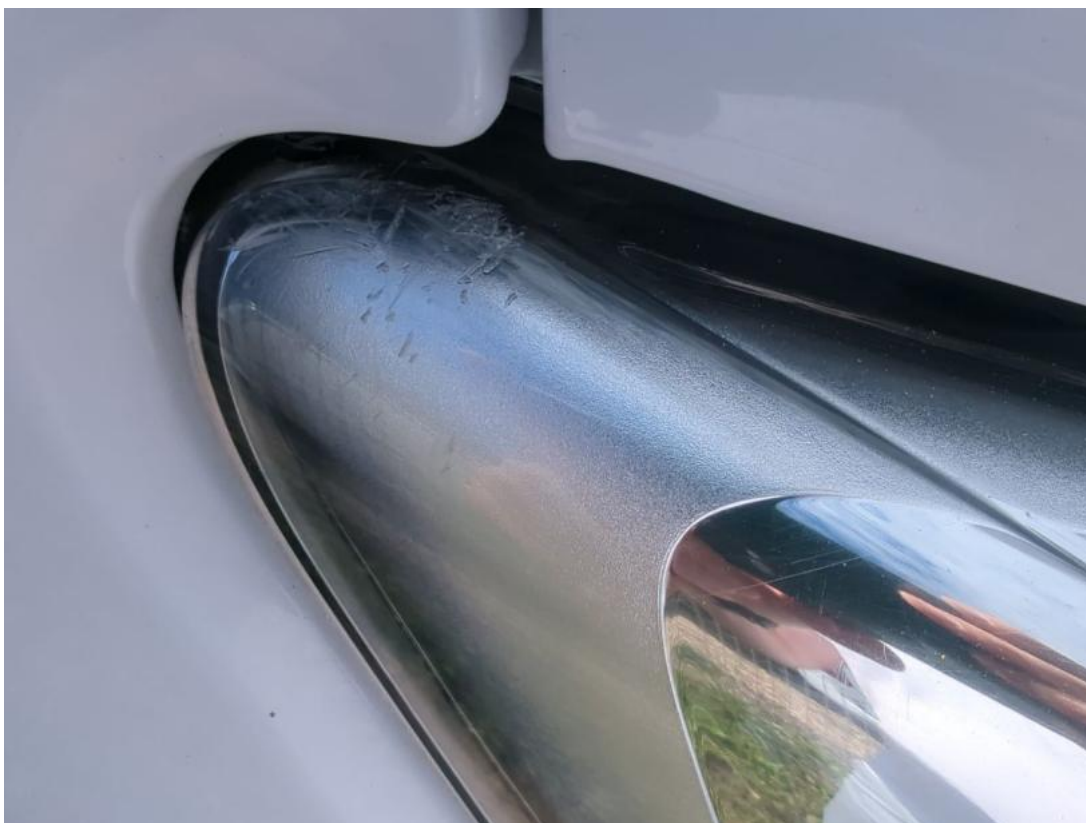
**Fot. 47**

Reflektor P - Rysa/odprysk 1

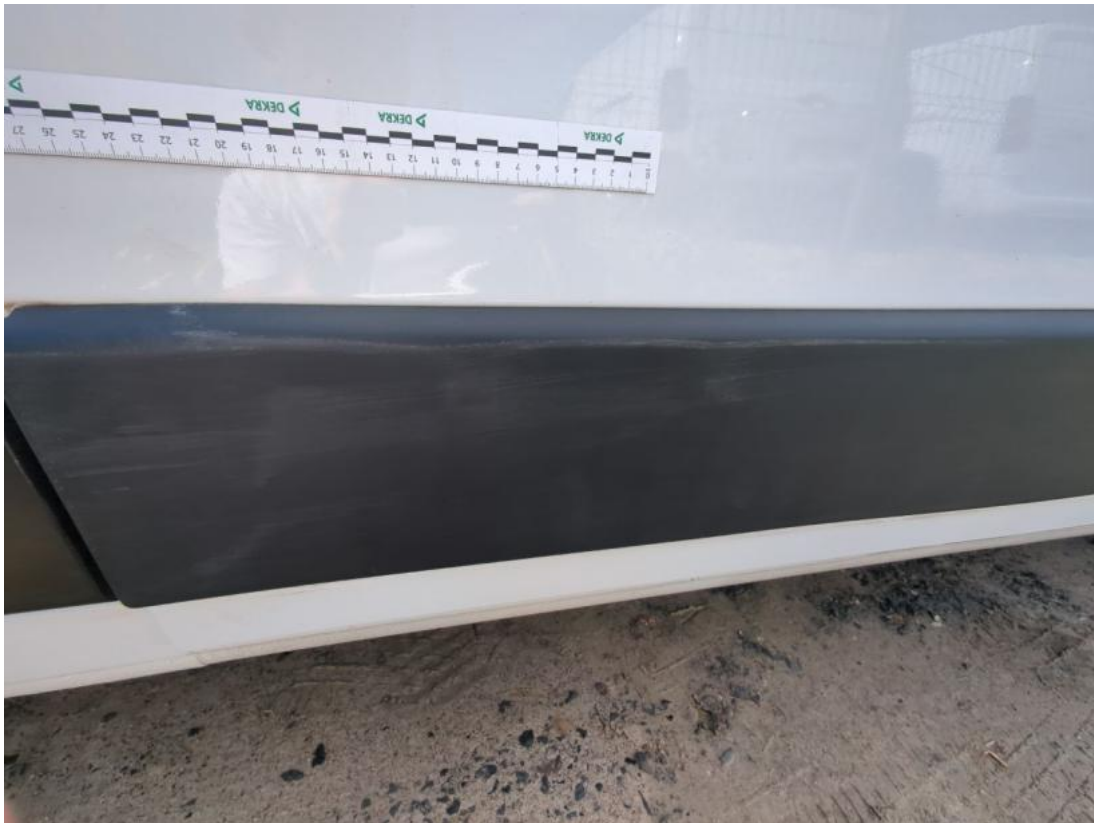
**Fot. 55**

Listwa drzwi tylnych P - zdjęcie pogładowe 1

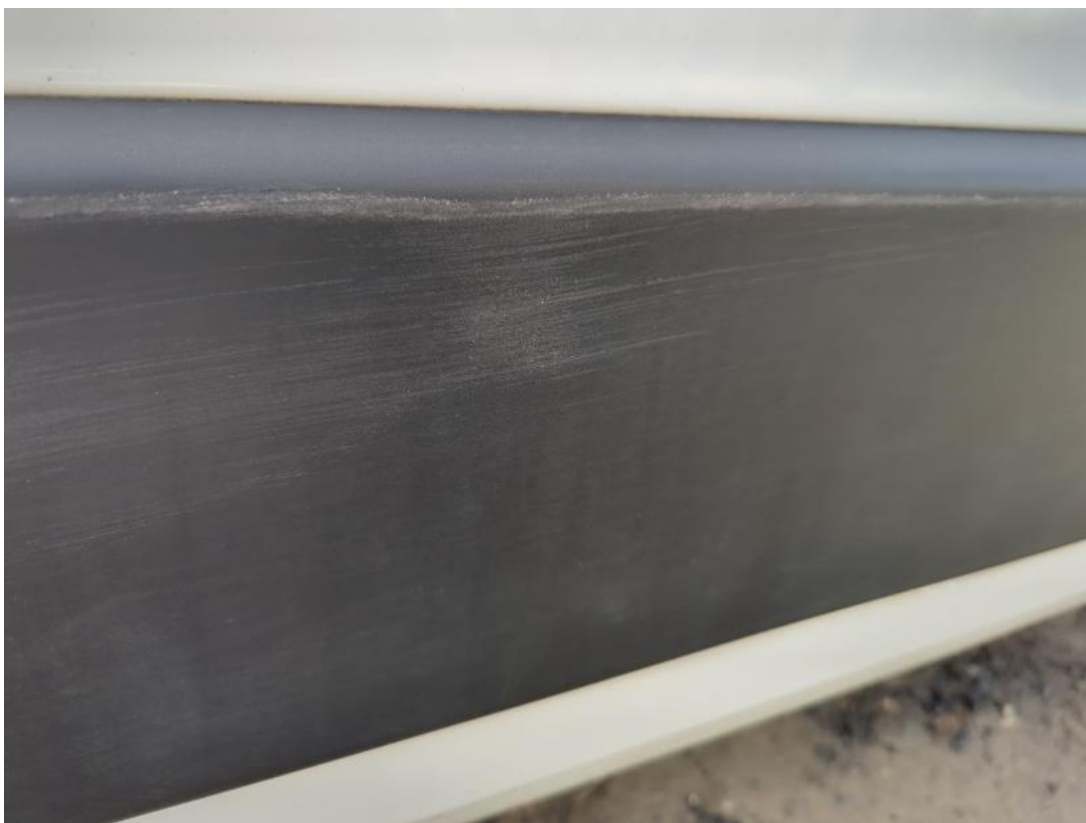
**Fot. 57**

Listwa drzwi tylnych P - Rysa/odprysk 2

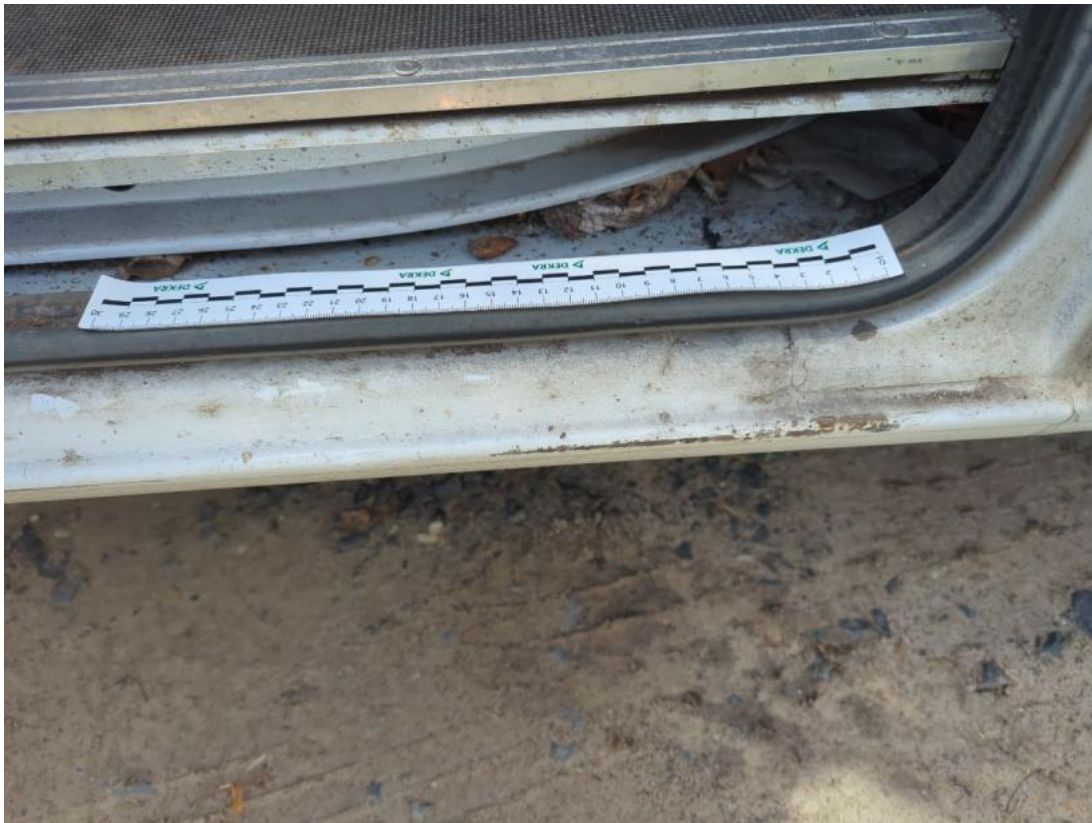
**Fot. 59**

Próg P - zdjęcie poglądowe 1

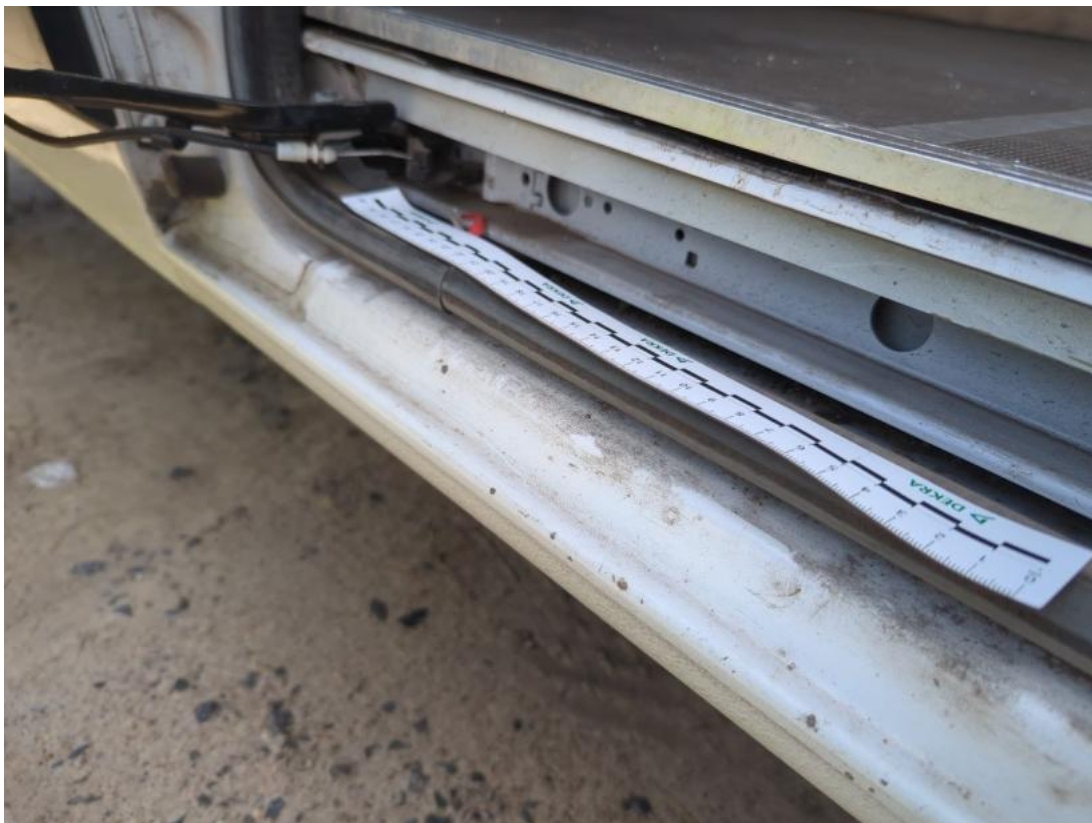
**Fot. 60**

Próg P - zdjęcie poglądowe 2

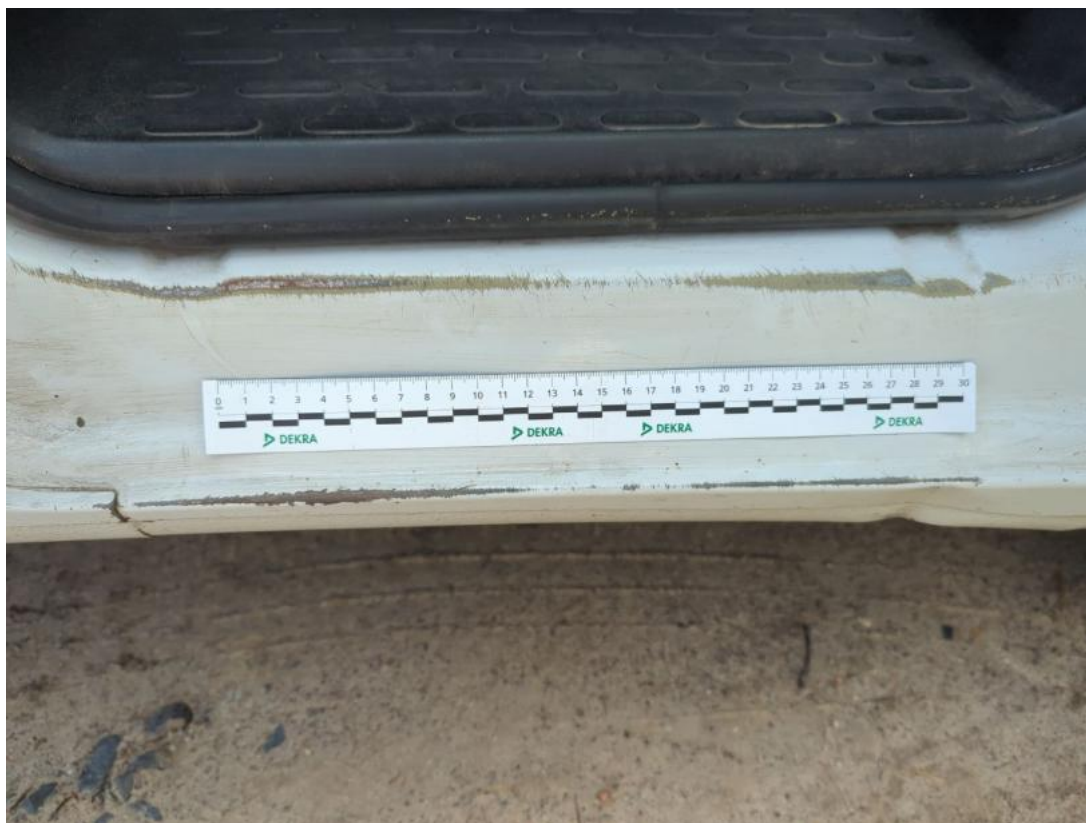
**Fot. 61**

Próg P - Rysa/odprysk 1

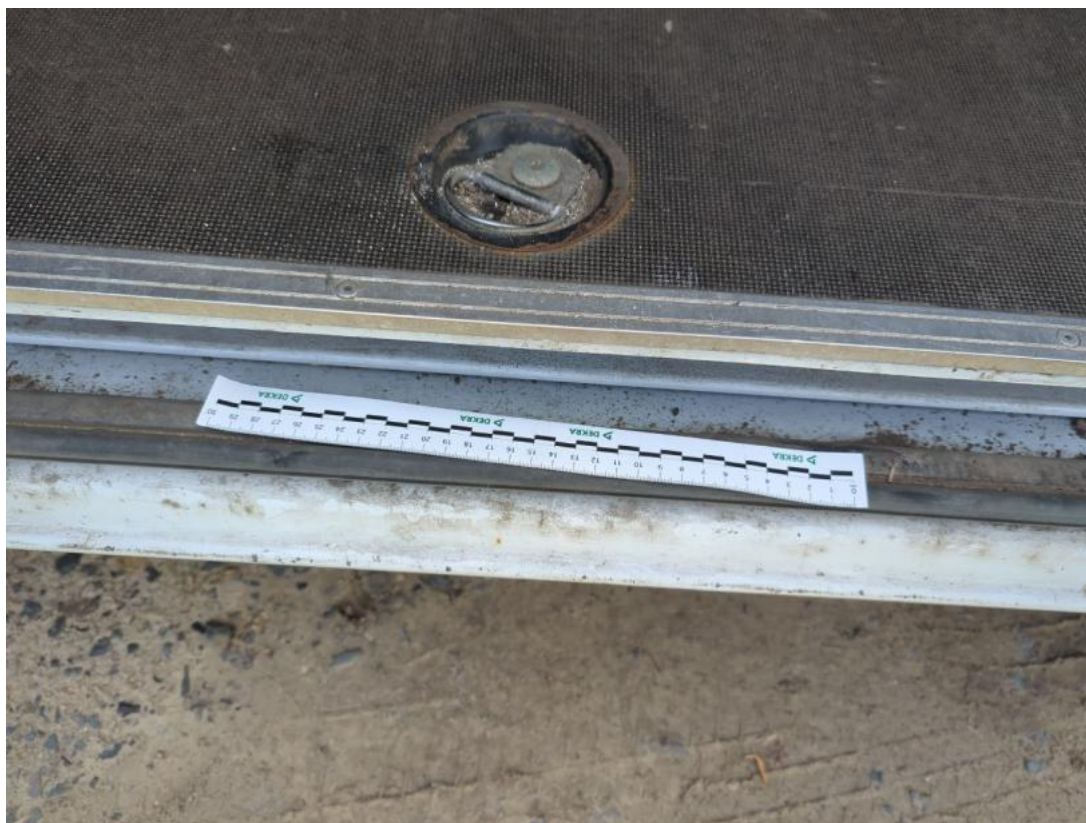
**Fot. 63**

Próg P() - Rysa/odprysk 3

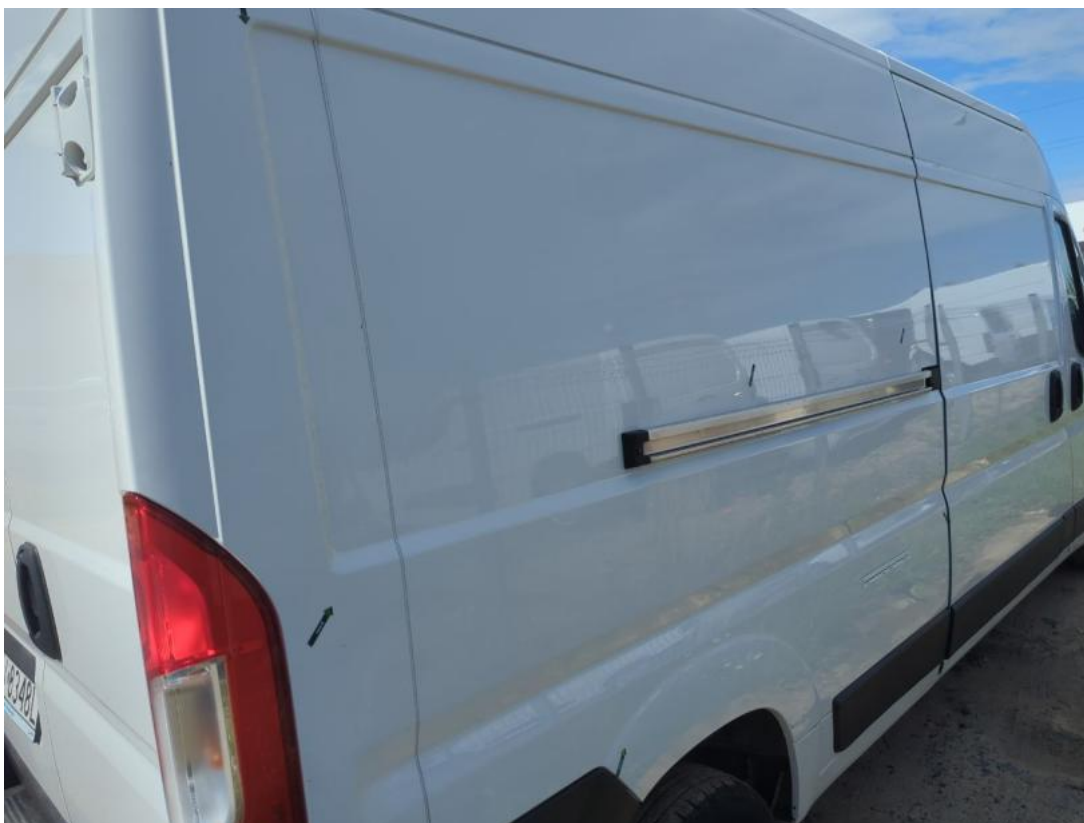
**Fot. 65**

Błotnik tylny P / Ściana boczna P - zdjęcie pogładowe 1

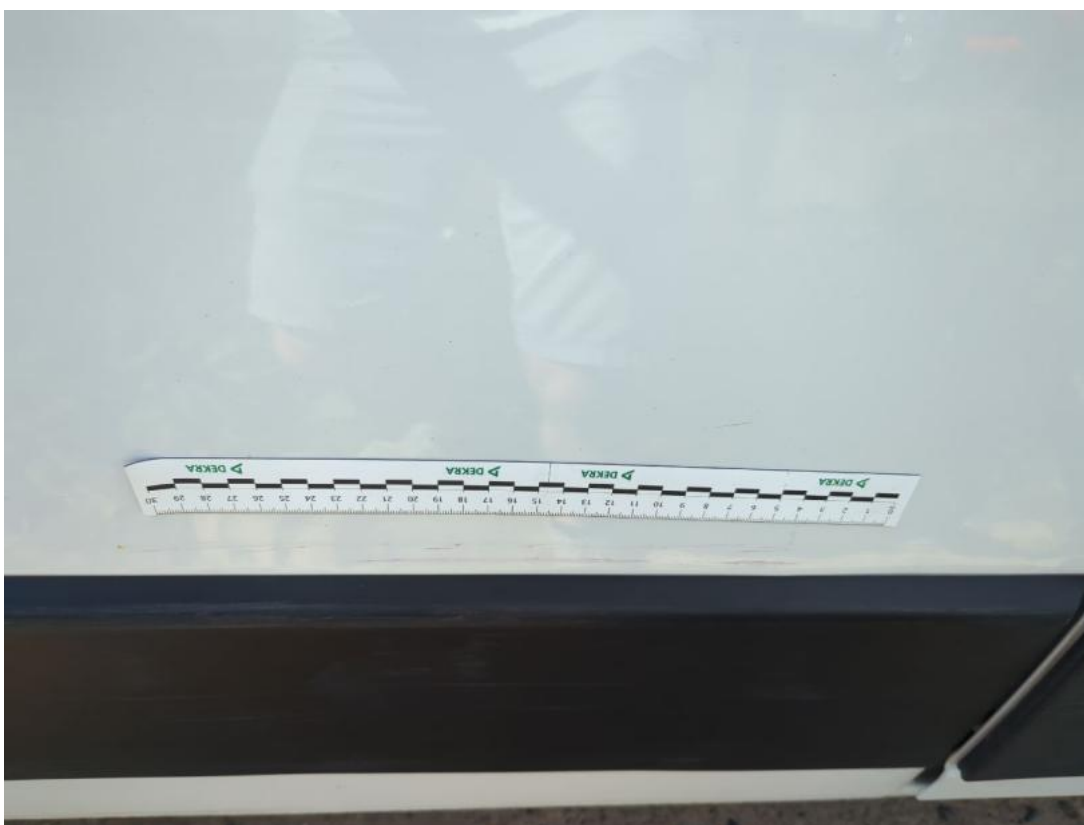
**Fot. 66**

| Poz. | Nazwa pozycji | Opis uszkodzeń | Kwalifik. | Naprawa [rbg] |
|---|---|---|---|---|
| 13 | Błotnik tylny R | rysa/odprysk, wgniecenie/odkształcenie, ślady korozji | NA | 1.5 |

Błotnik tylny P / Ściana boczna P - Rysa/odprysk 1

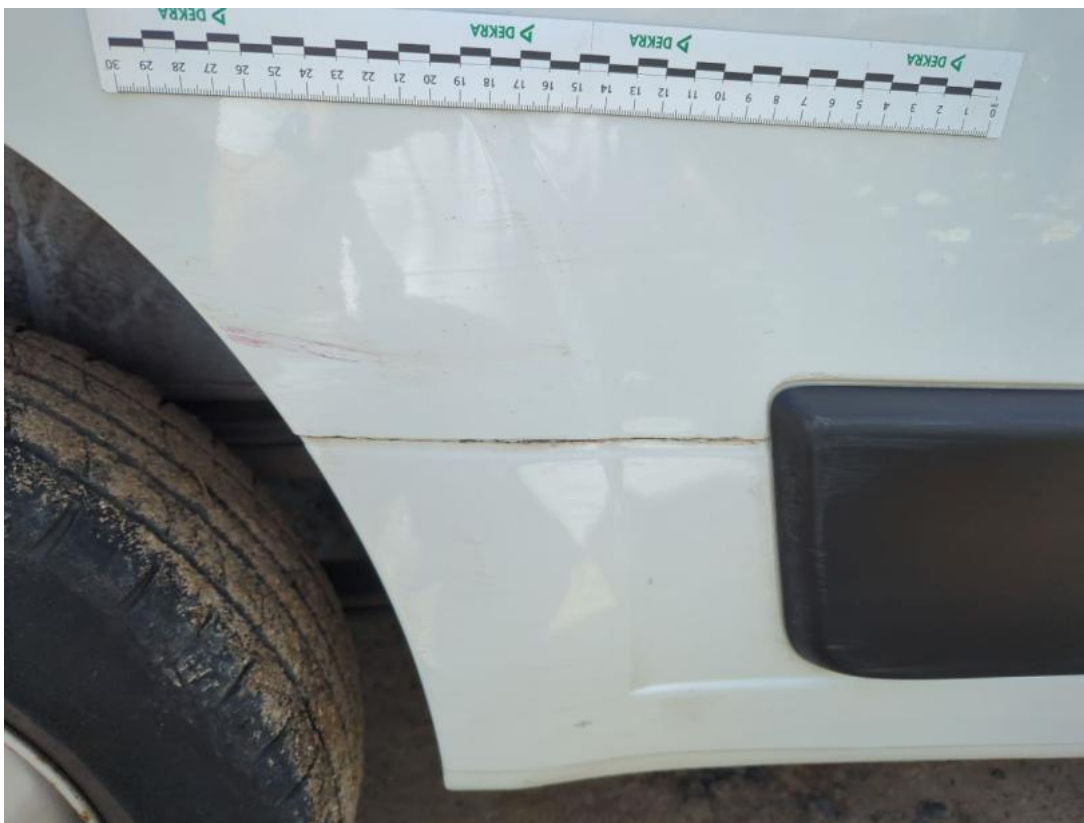
**Fot. 67**

Błotnik tylny P / Ściana boczna P - Rysa/odprysk 2

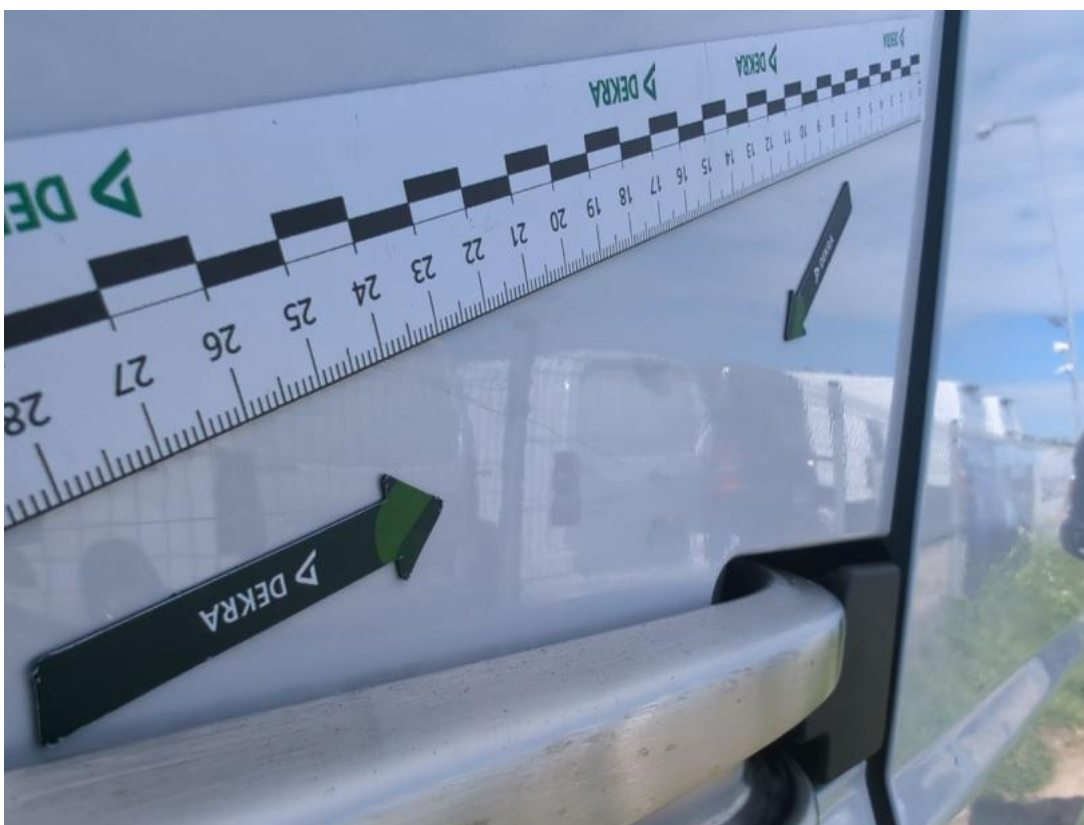
**Fot. 68**

Błotnik tylny P / Ściana boczna P - Wgniecenie/odkształcenie 1

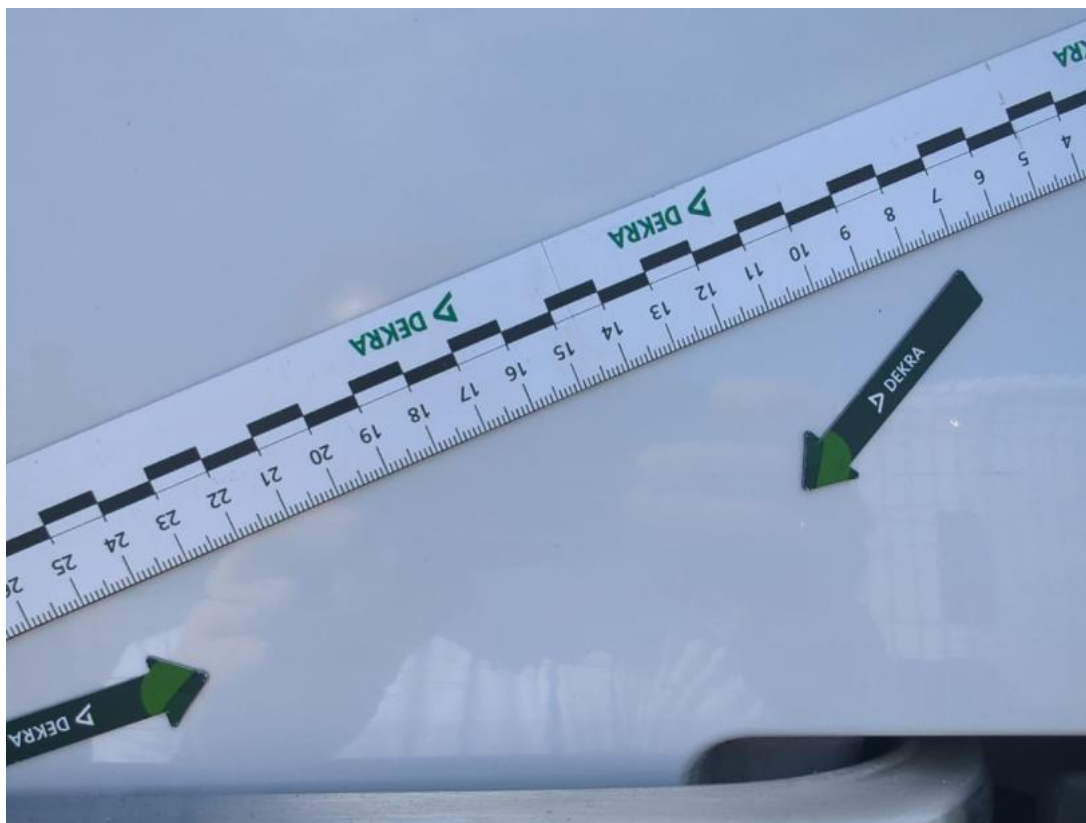
**Fot. 69**

Błotnik tylny P / Ściana boczna P - Wgniecenie/odkształcenie 2

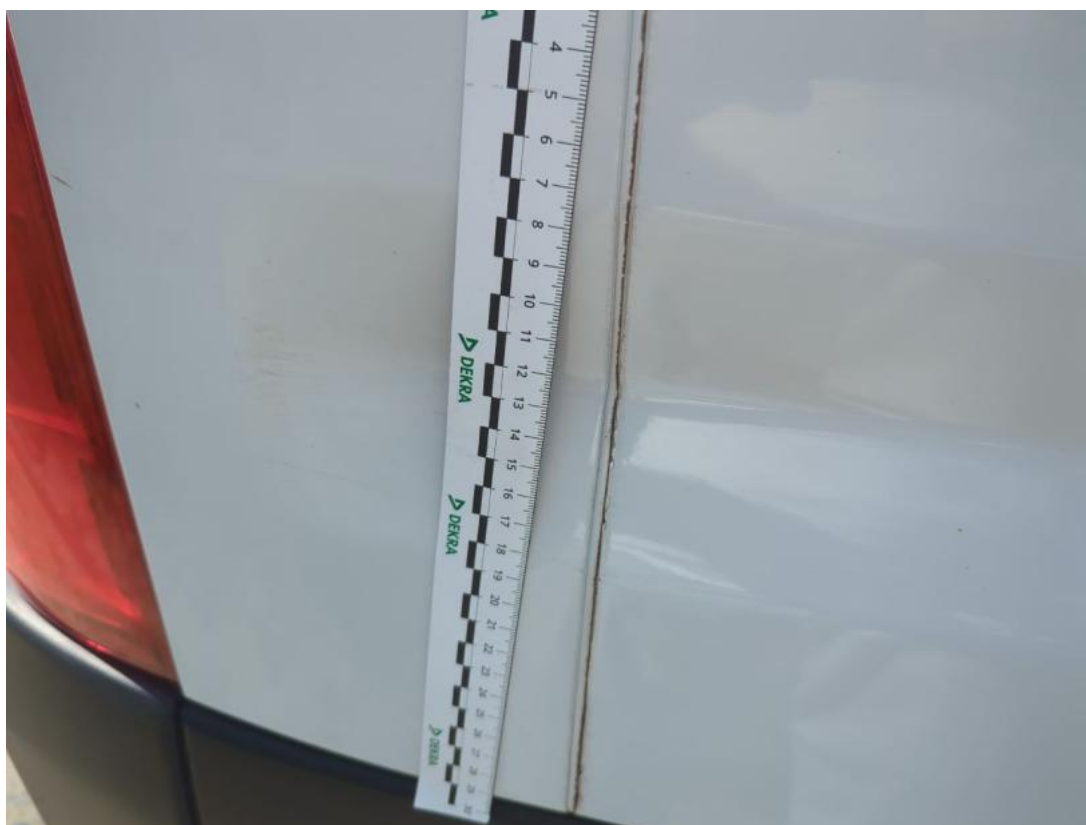
**Fot. 70**

Błotnik tylny P / Ściana boczna P - Inne 1

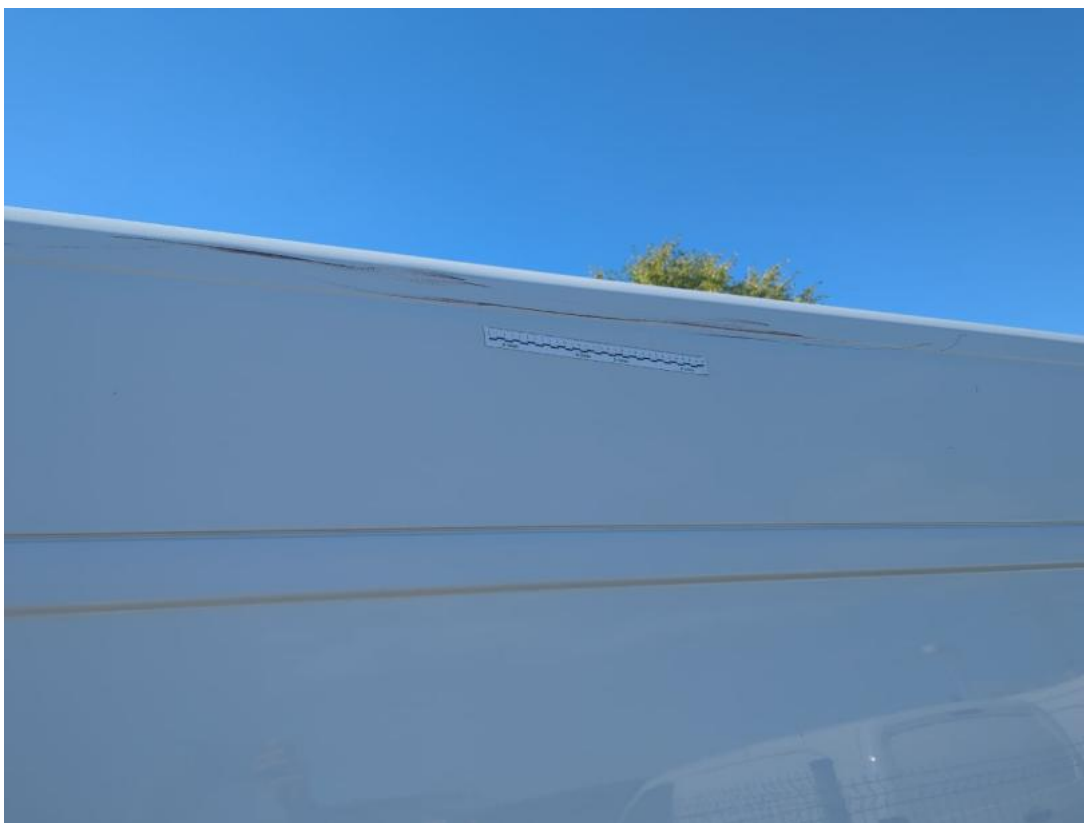
**Fot. 71**

Błotnik tylny P / Ściana boczna P() - Inne 3

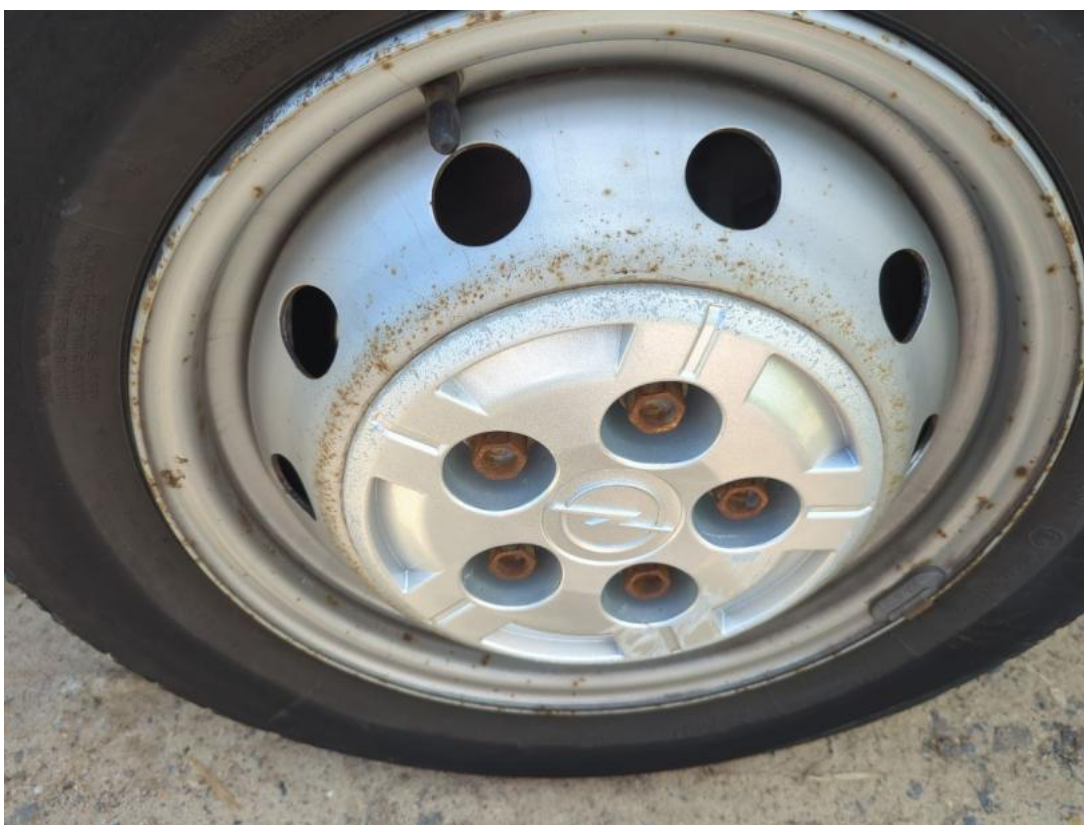
**Fot. 72**

Felga tylna P - Rysa/odprysk 1

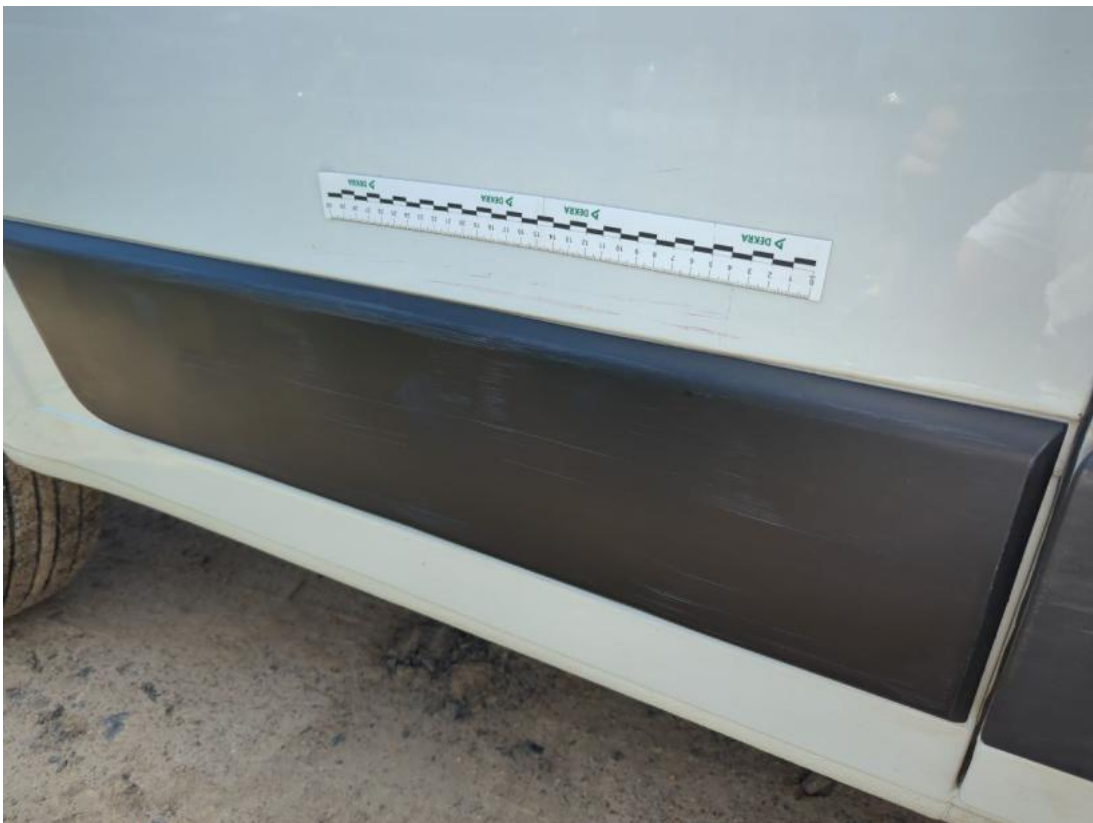
**Fot. 74**

Listwa krawędzi błotnika tyl P - zdjęcie poglądowe 1

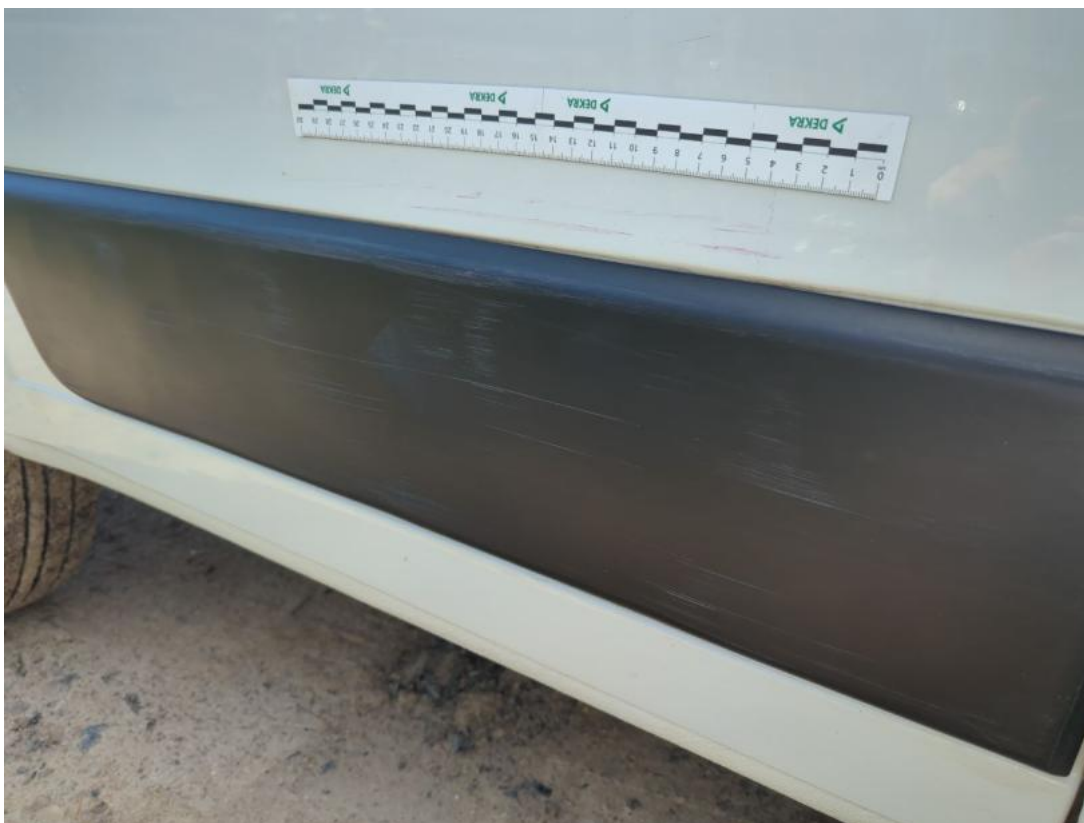
**Fot. 75**

Listwa krawędzi błotnika tyl P - Rysa/odprysk 1

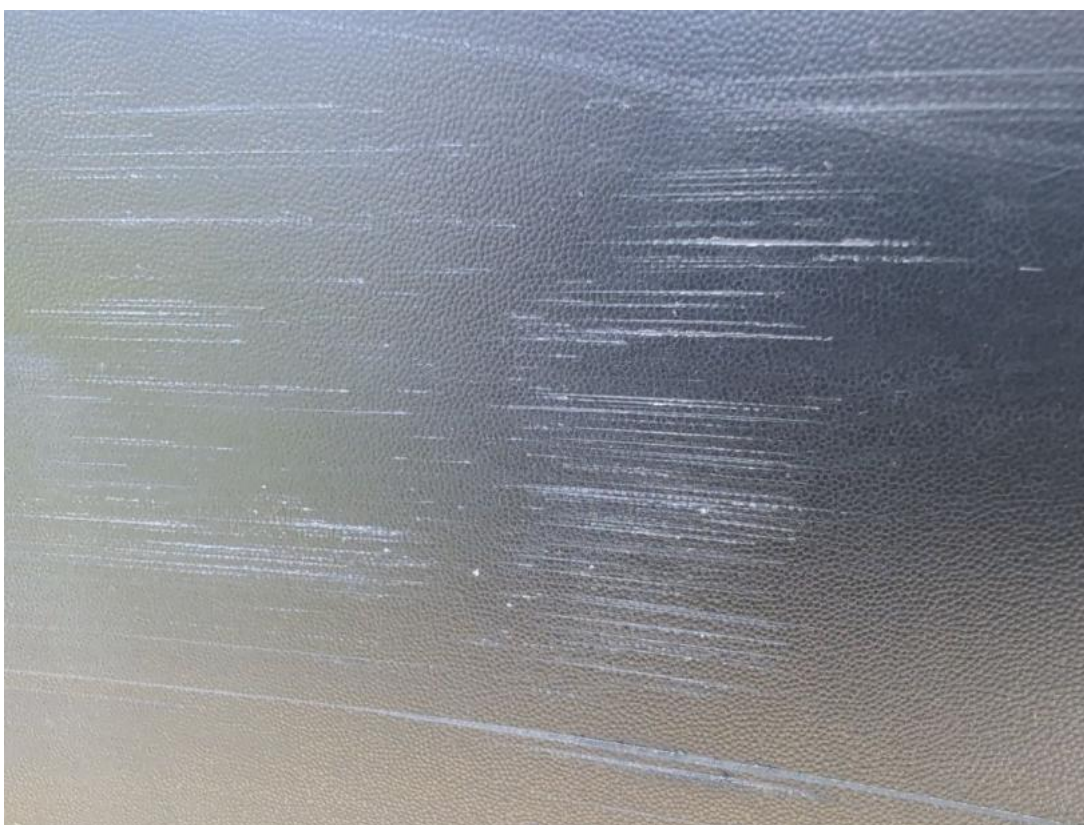
**Fot. 76**

Listwa krawędzi błotnika tyl P - Rysa/odprysk 2

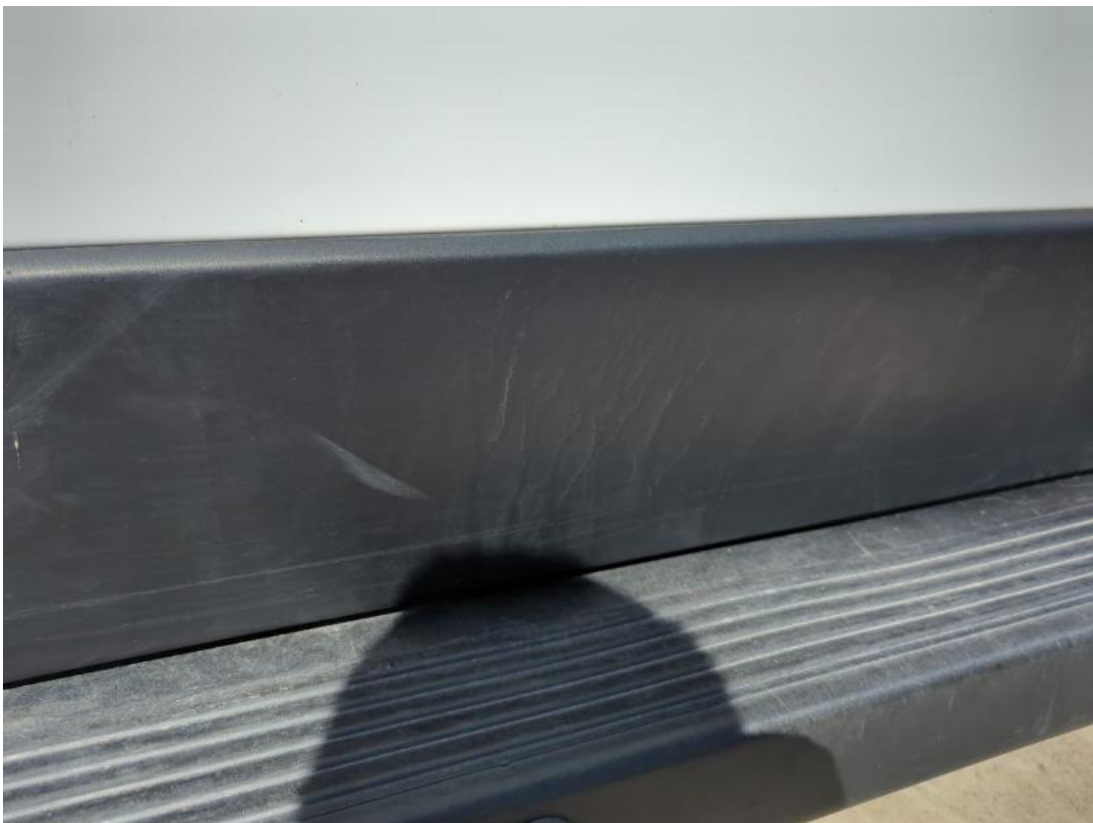
**Fot. 78**

Listwa śr zderzaka tylnego - zdjęcie poglądowe 1

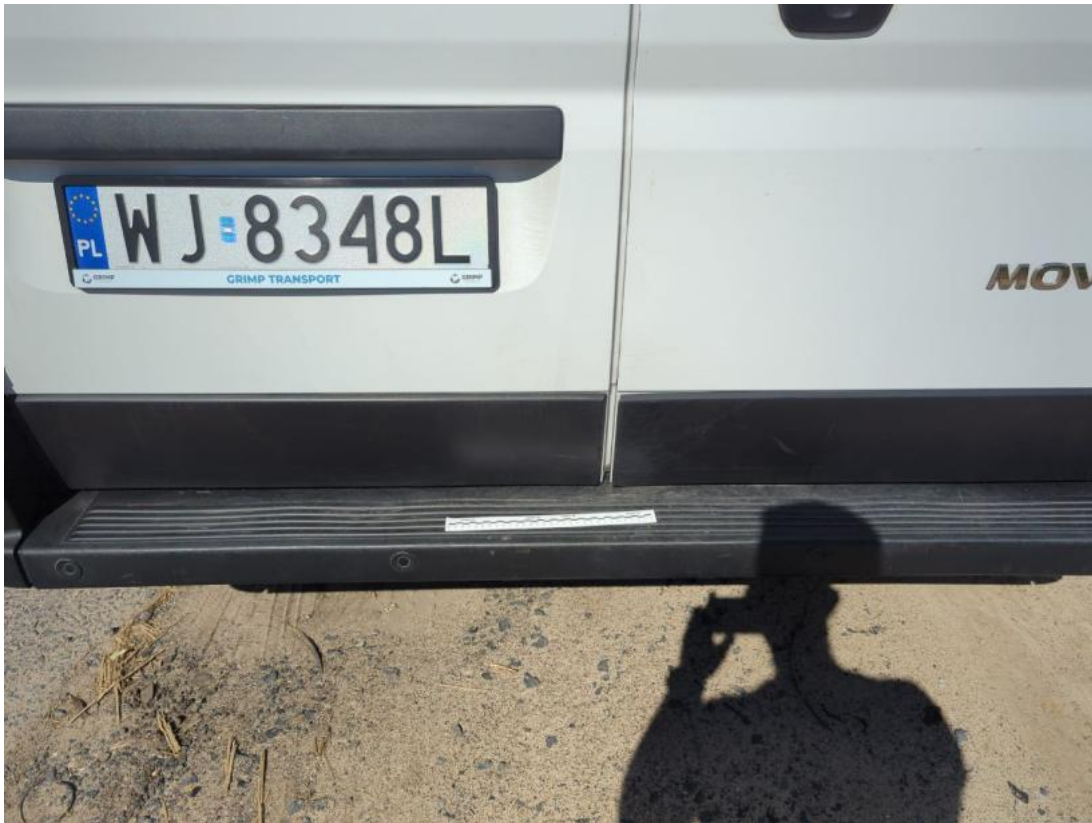
**Fot. 79**

Listwa śr zderzaka tylnego - zdjęcie pogładowe 2

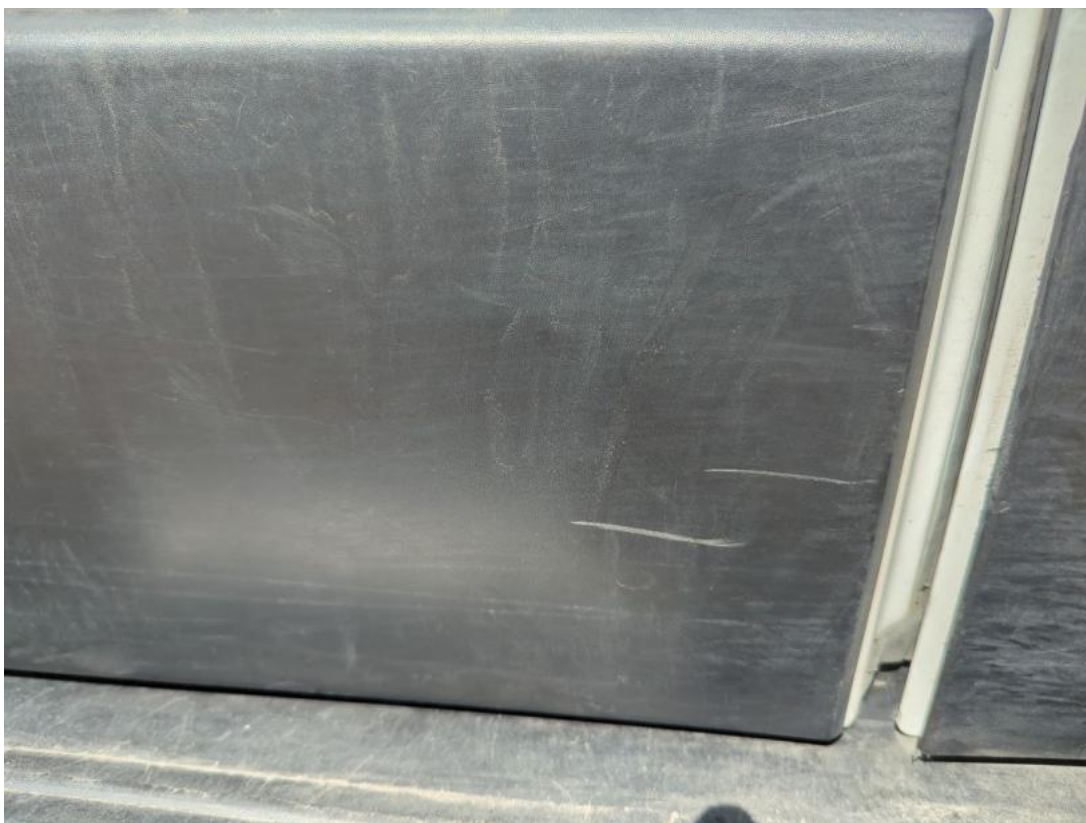
**Fot. 81**

Listwa śr zderzaka tylnego - Rysa/odprysk 2

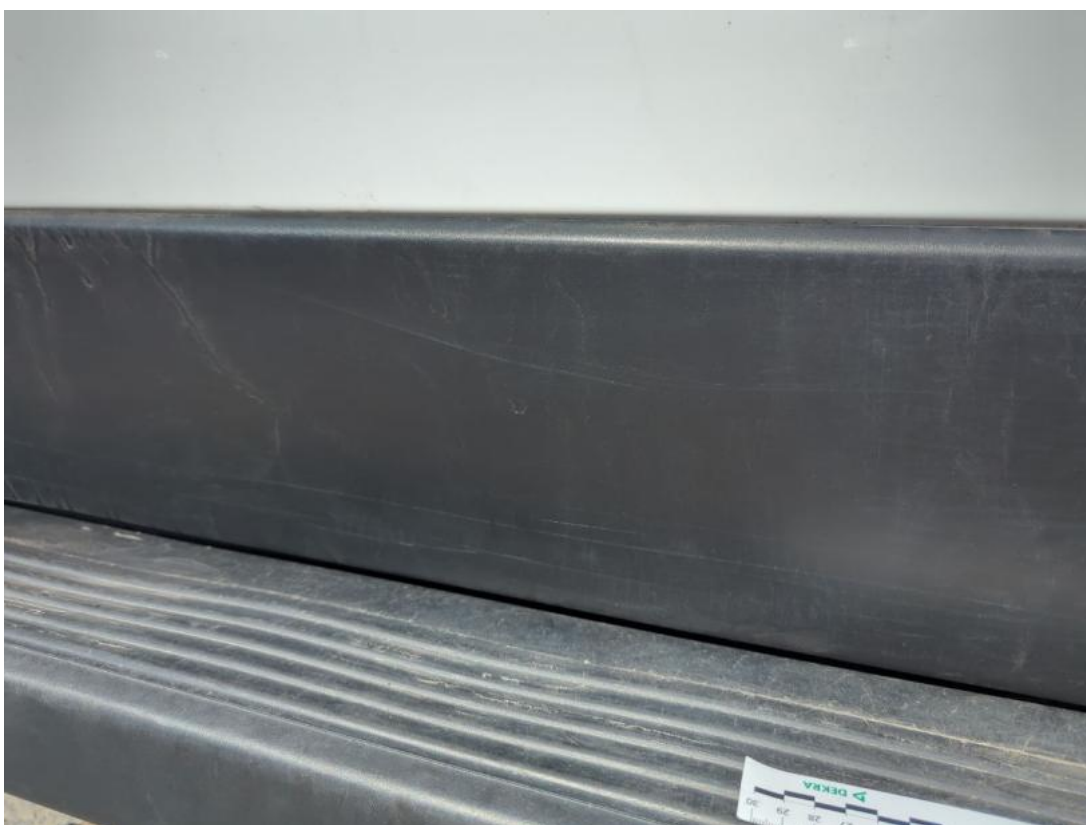
**Fot. 82**

Listwa śr zderzaka tylnego() - Rysa/odprysk 3

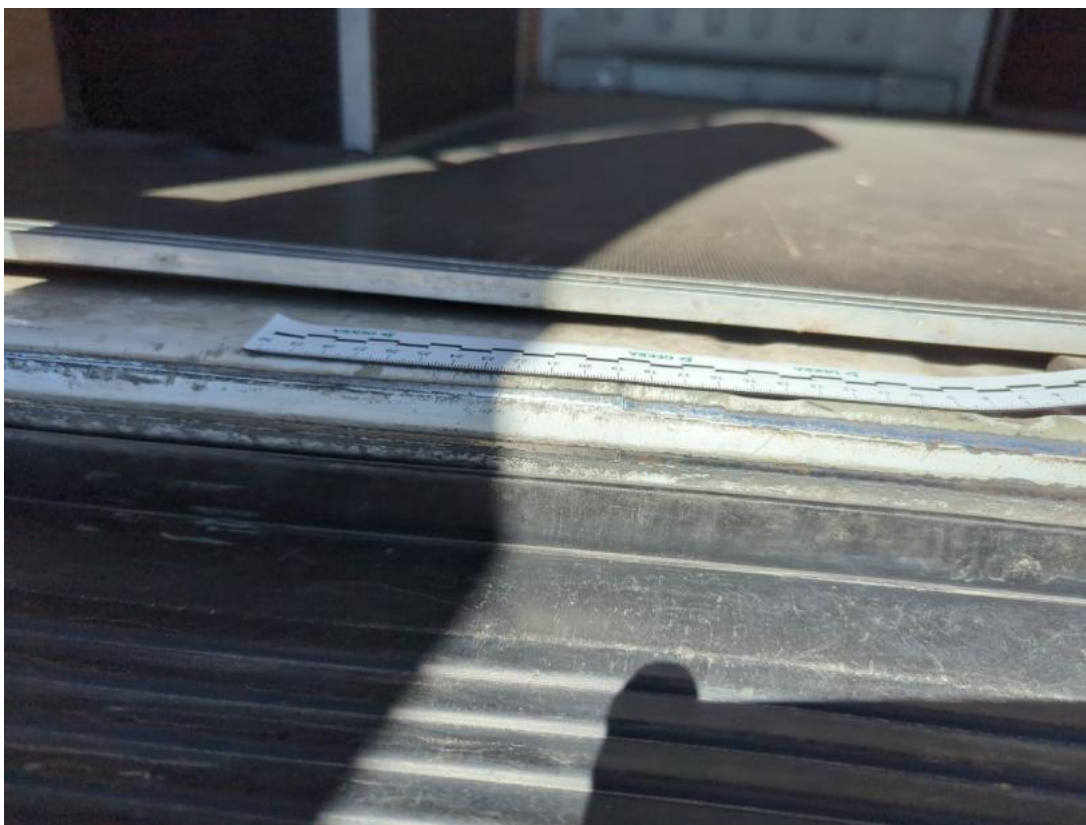
**Fot. 83**

Pas tylny - Rysa/odprysk 1

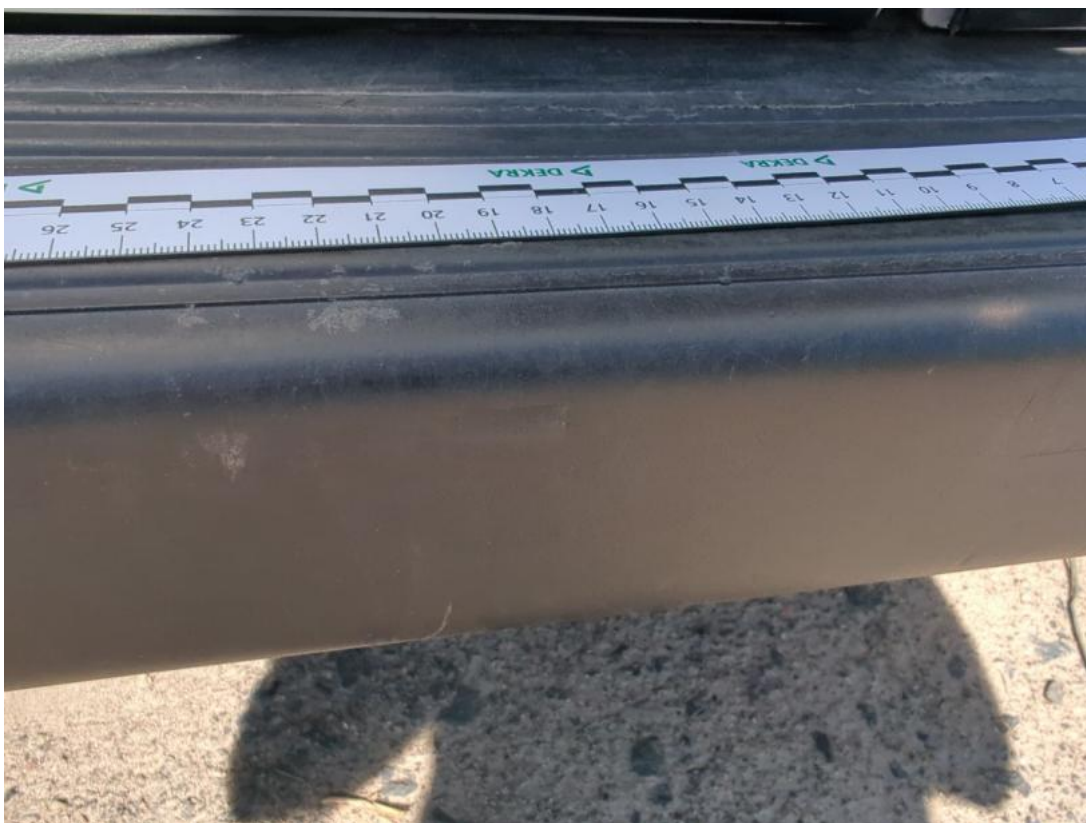
**Fot. 89**

Zderzak tylny() - Rysa/odprysk 3
