## Raport z oględzin pojazdu

| Numer raportu | 219714/6/26-11401 | Data raportu | 30-06-2026 |

| Marka, model | OPEL Movano CDTI Euro 6 21... |
| Numer rejestracyjny | WJ8348L |

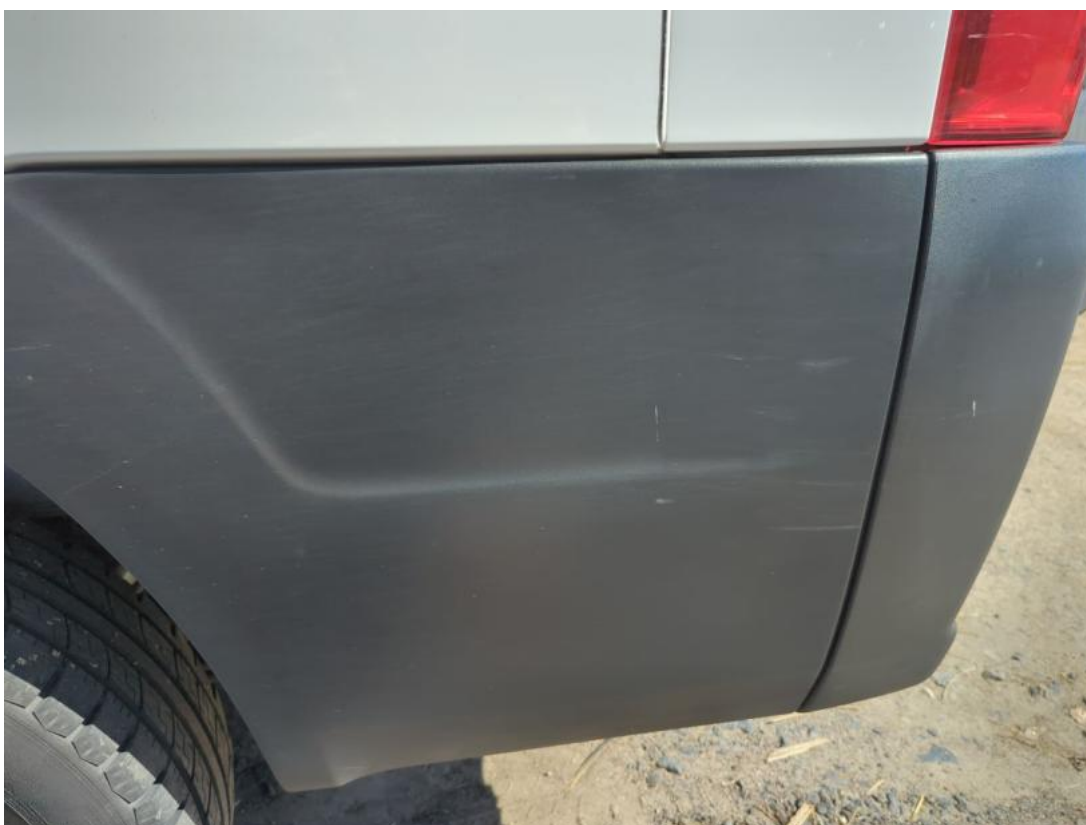
**Fot. 90**

Zderzak tylny cz L - zdjęcie poglądowe 1

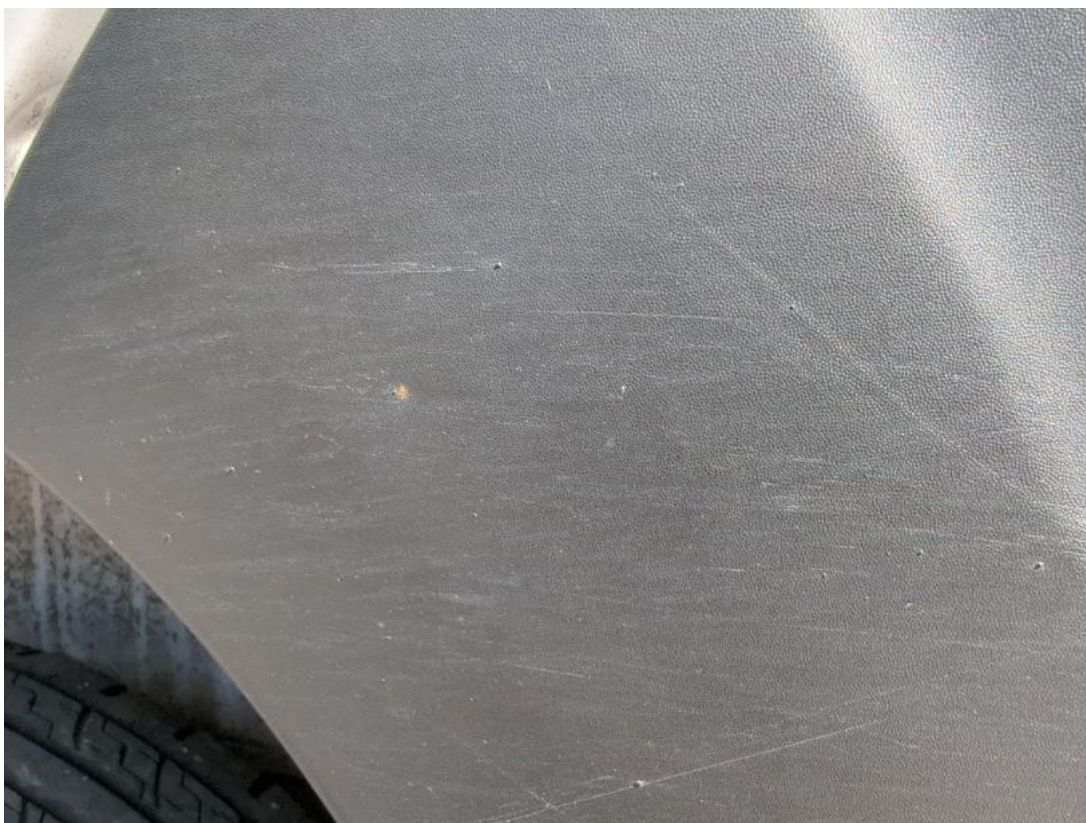
**Fot. 91**

Zderzak tylny cz L - Rysa/odprysk 1

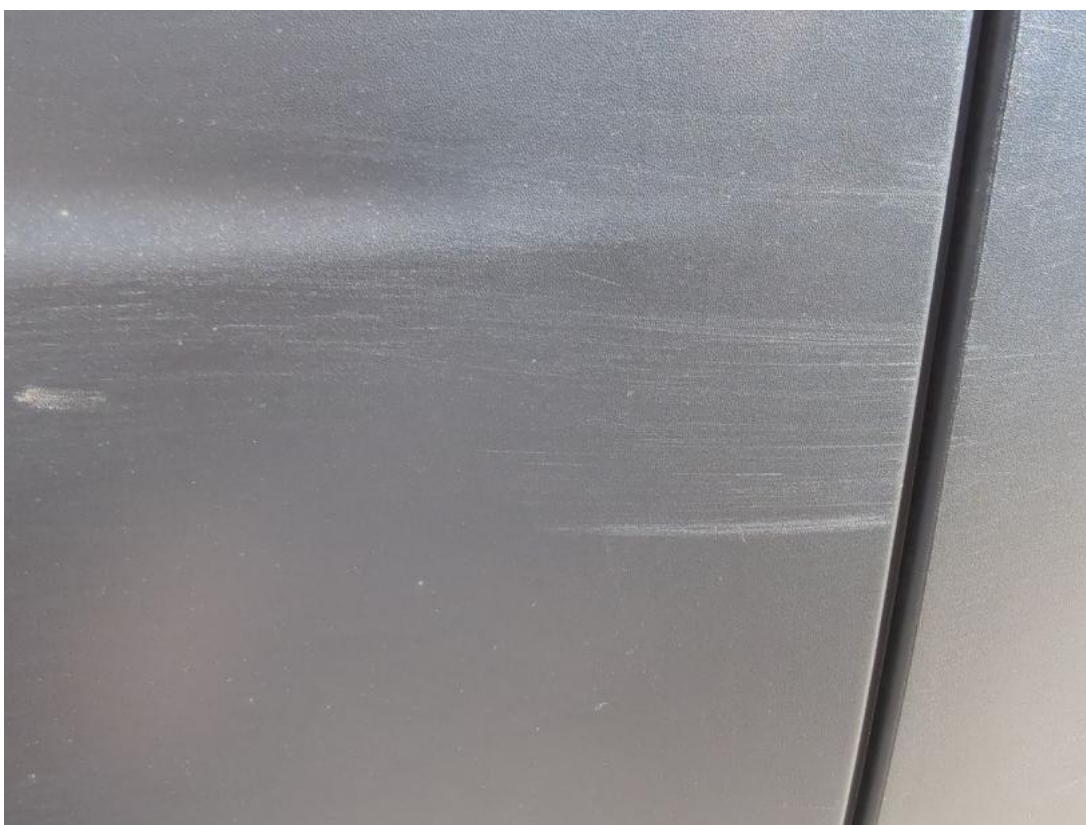
**Fot. 92**

Zderzak tylny cz L - Rysa/odprysk 2

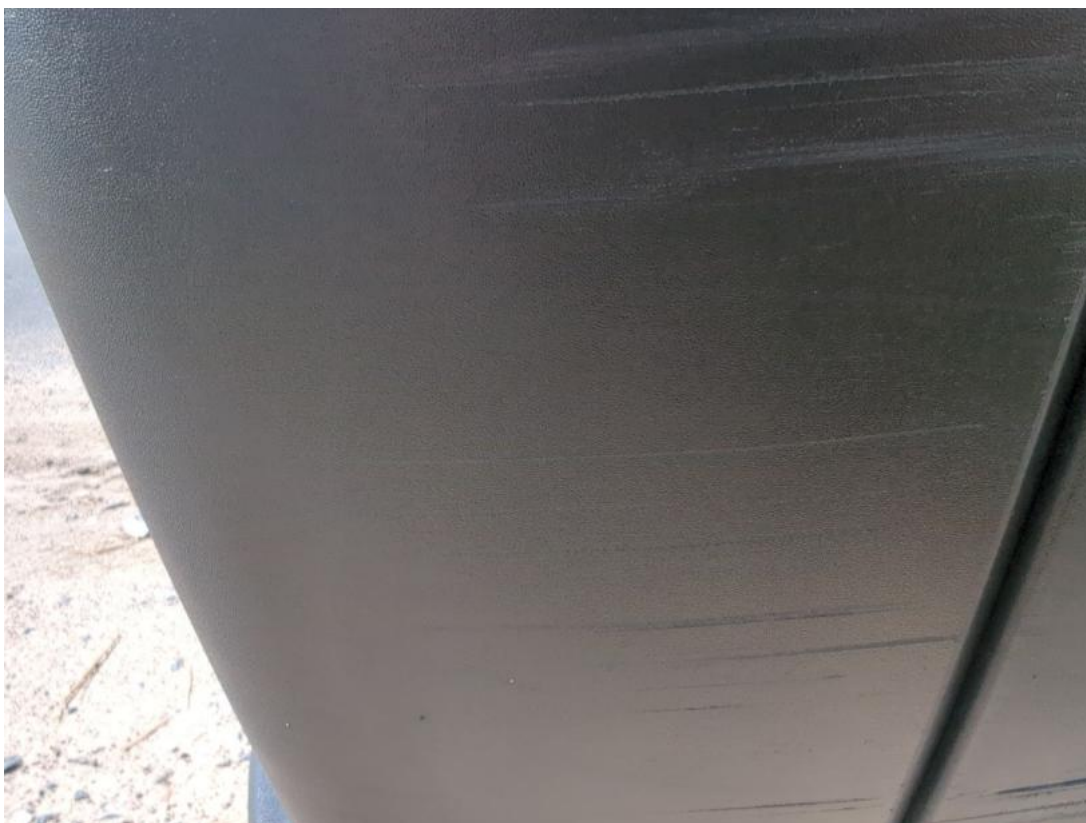
**Fot. 93**

Zderzak tylny cz P - zdjęcie poglądowe 1

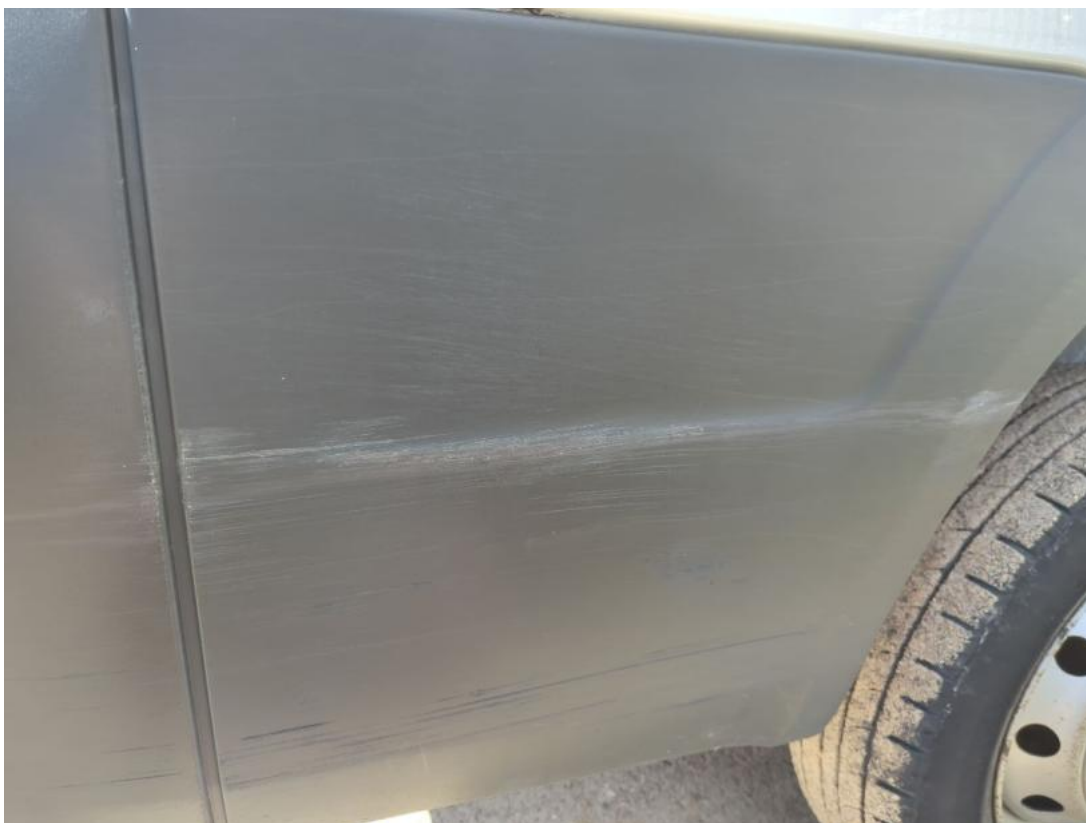
**Fot. 95**

Zderzak tylny cz P - Rysa/odprysk 2

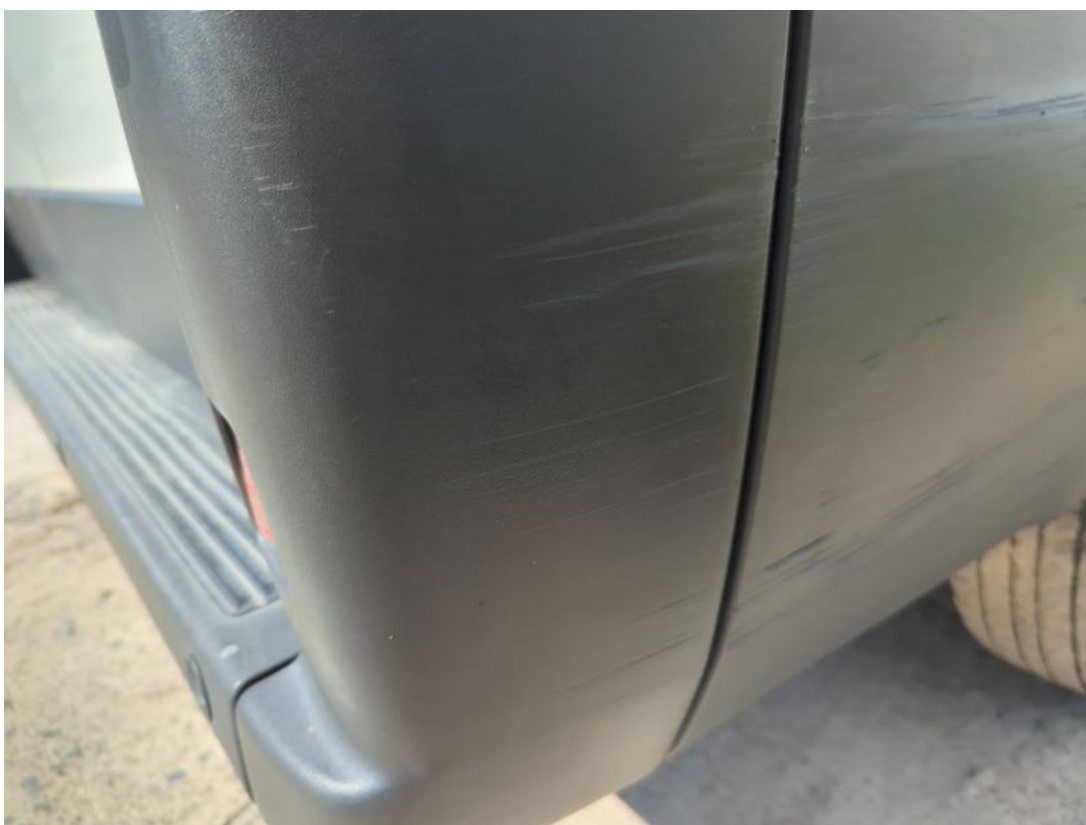
**Fot. 96**

Zderzak tylny cz P() - Rysa/odprysk 3

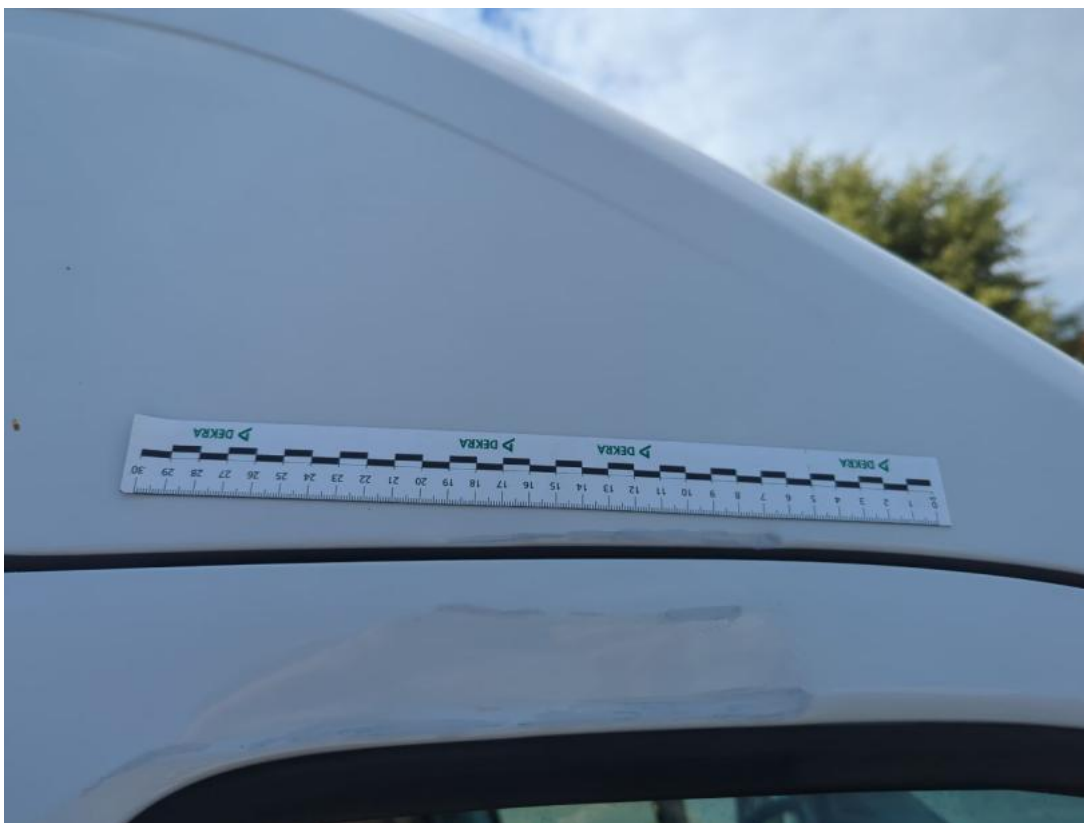
**Fot. 97**

Rama dachu P - Wgniecenie/odkształcenie 1

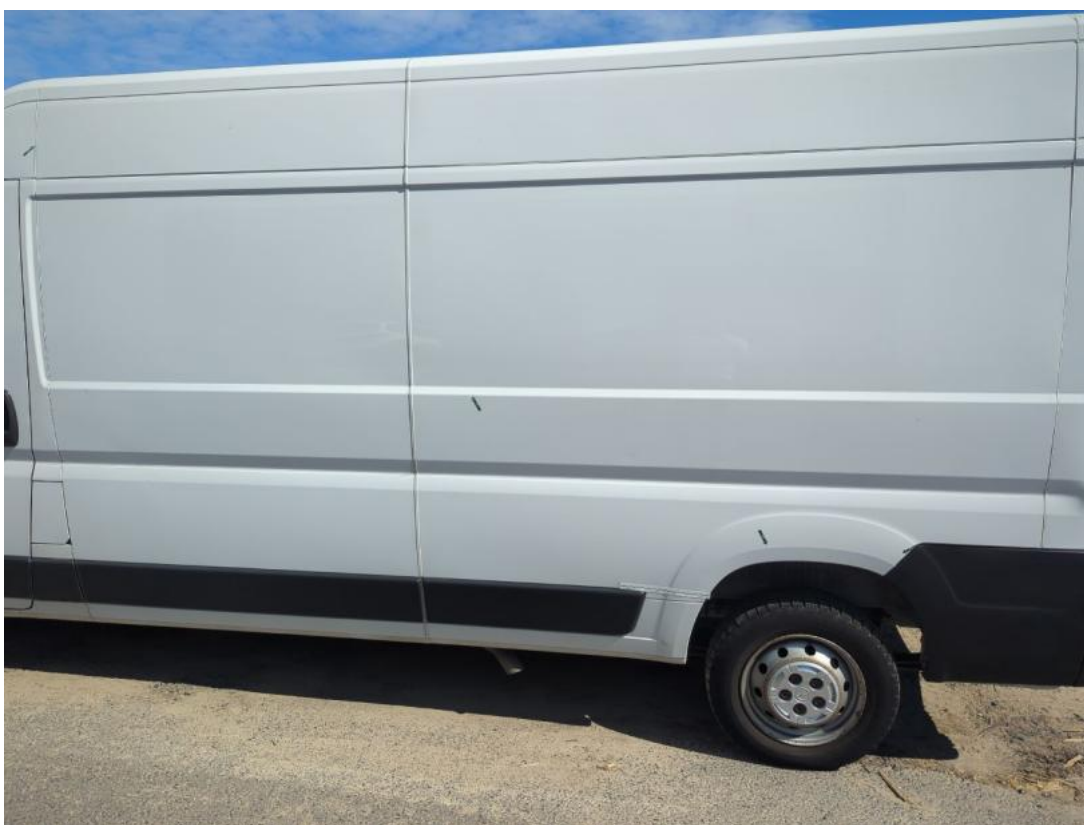
**Fot. 98**

Błotnik tylny L / Ściana boczna L - zdjęcie poglądowe 1

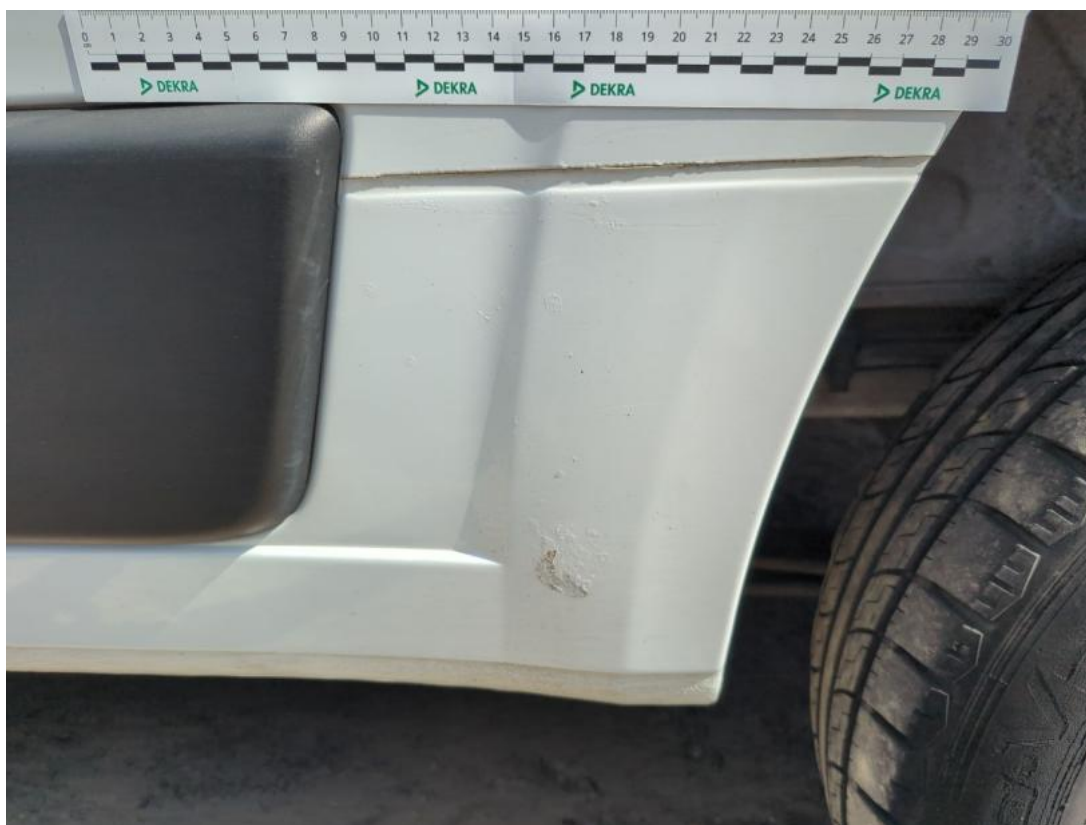
**Fot. 99**

| Poz. | Nazwa pozycji | Opis uszkodzeń | Kwalifik. | Naprawa [rbg] |
|---|---|---|---|---|
| 14 | Błotnik tylny L | rysa/odprysk, wgniecenie/odkształcenie, ślady korozji | NA | 0.5 |

Błotnik tylny L / Ściana boczna L - Rysa/odprysk 1

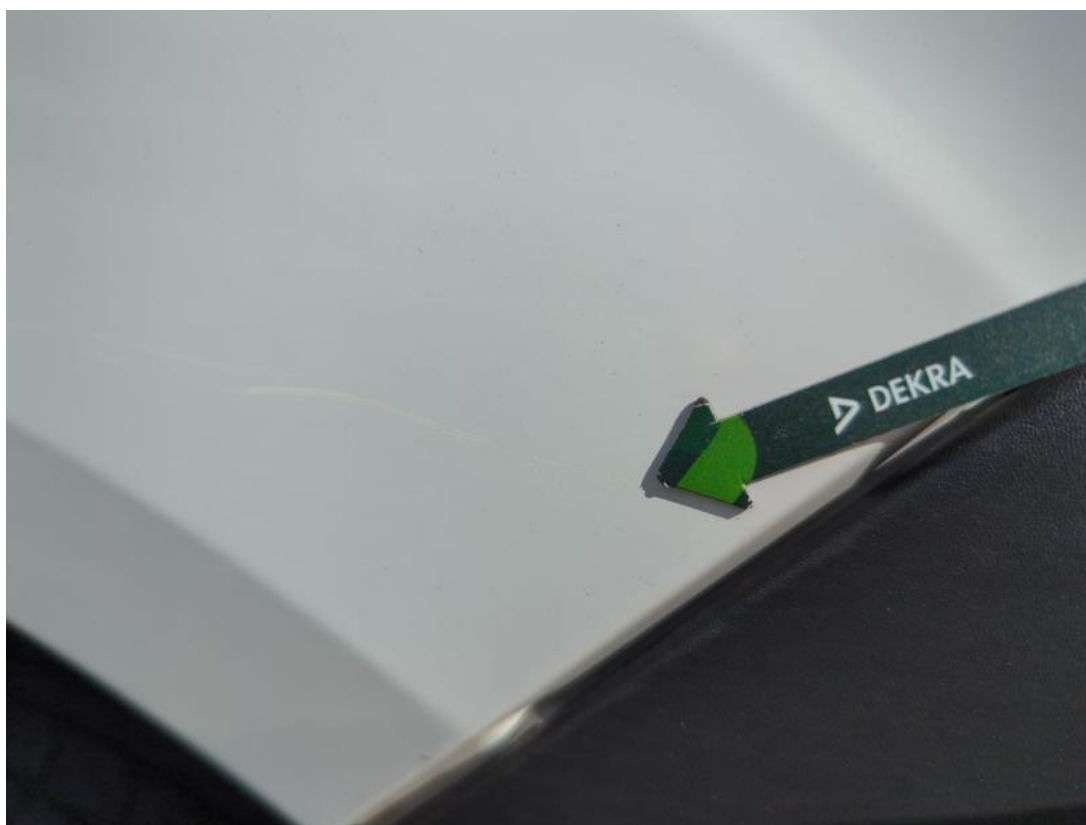
**Fot. 100**

Błotnik tylny L / Ściana boczna L - Rysa/odprysk 2

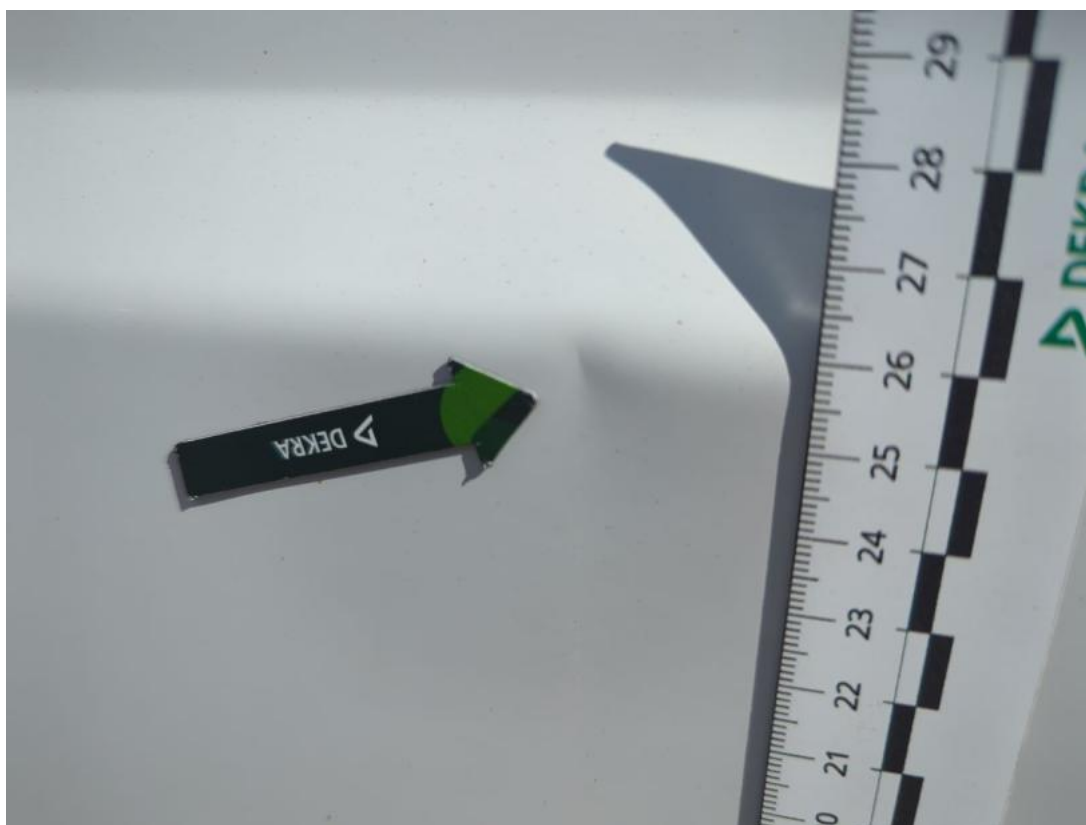
**Fot. 101**

Błotnik tylny L / Ściana boczna L - Wgniecenie/odkształcenie 1

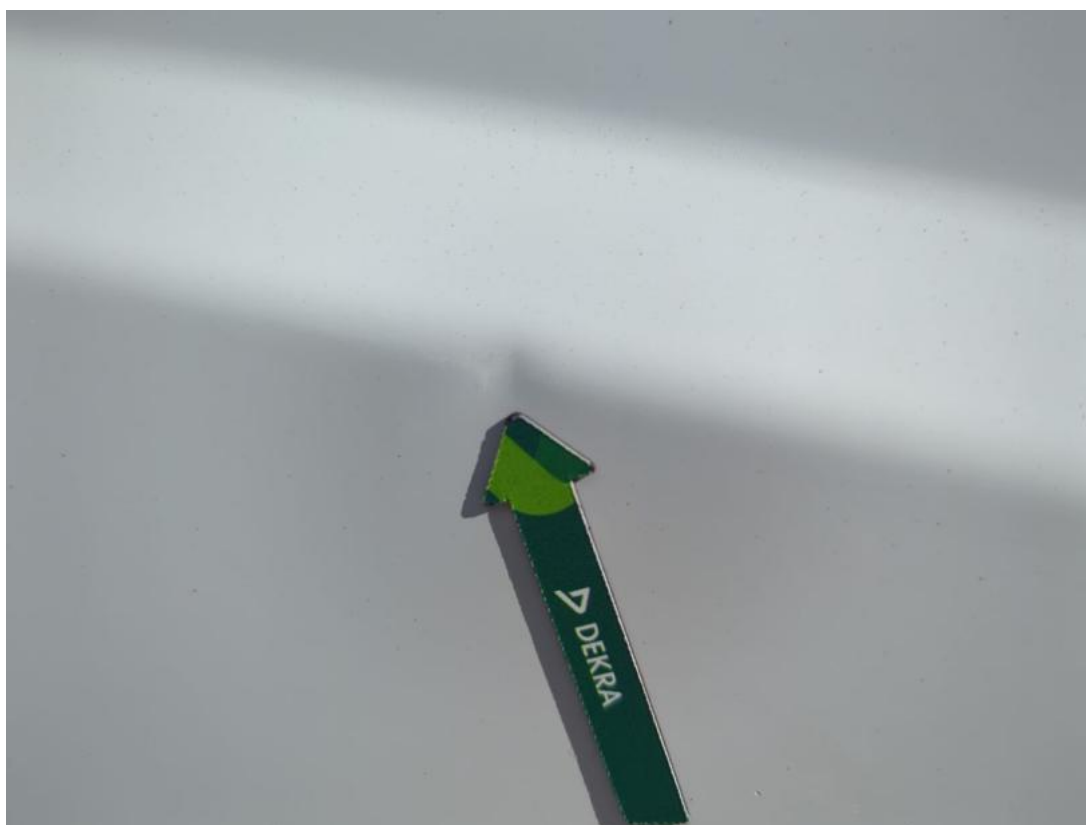
**Fot. 102**

Błotnik tylny L / Ściana boczna L - Wgniecenie/odkształcenie 2

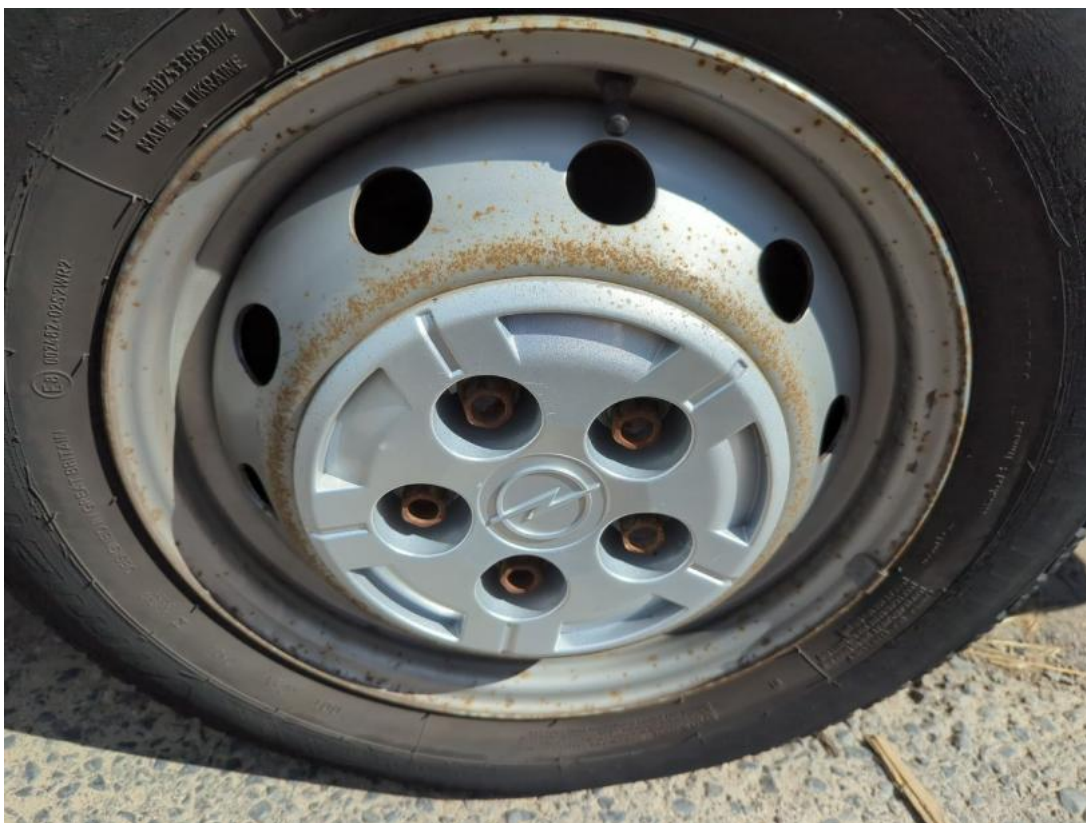
**Fot. 103**

Felga tylna L - Rysa/odprysk 1

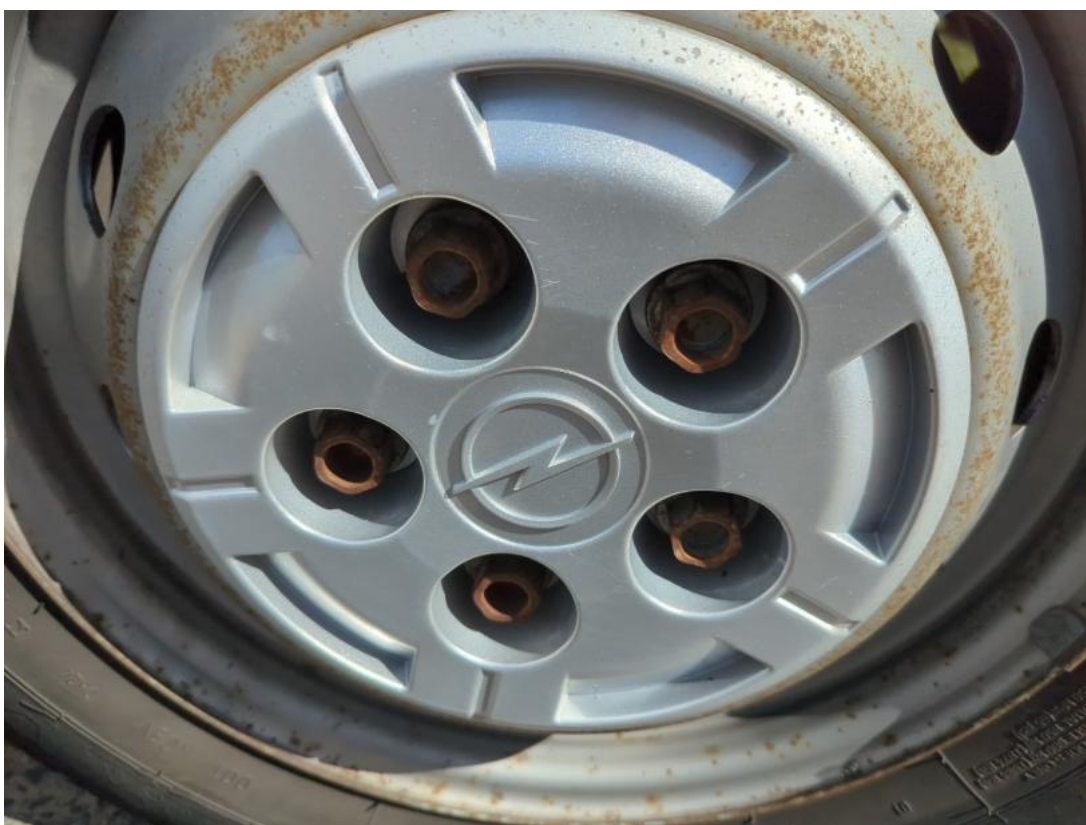
**Fot. 104**

Kołpak tylny L - Rysa/odprysk 1

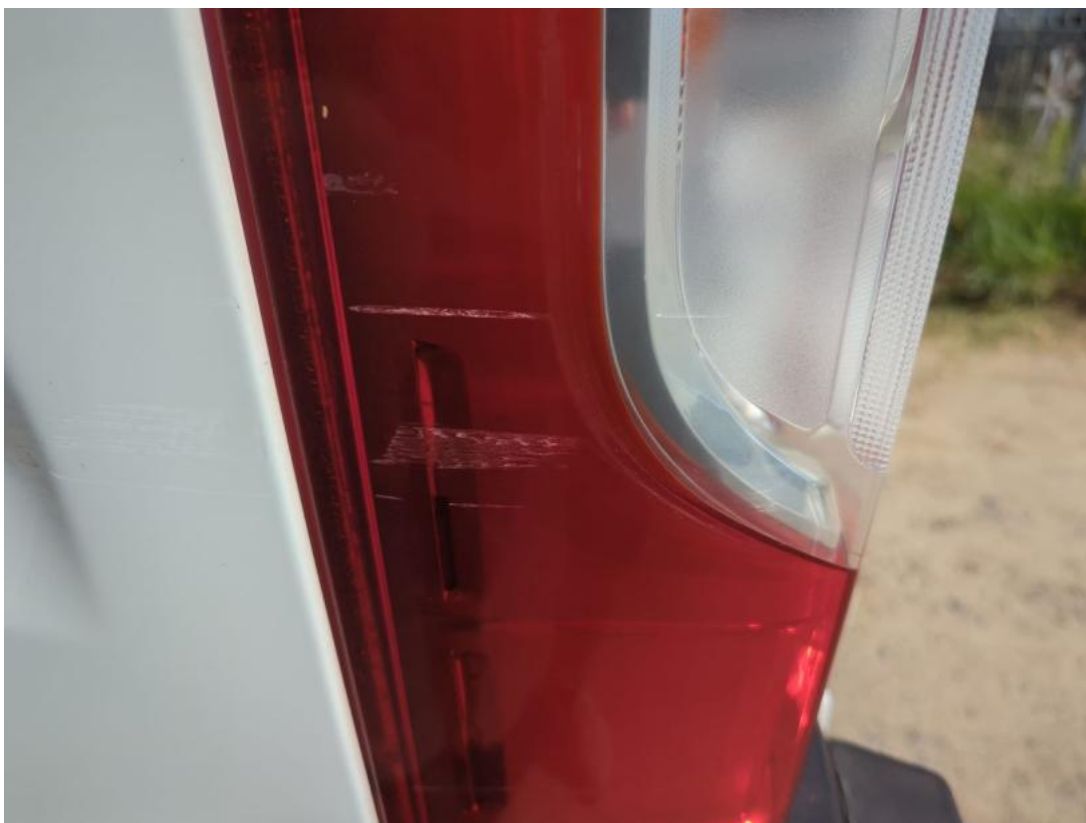
**Fot. 105**

Lampa tylna zew L - Rysa/odprysk 1

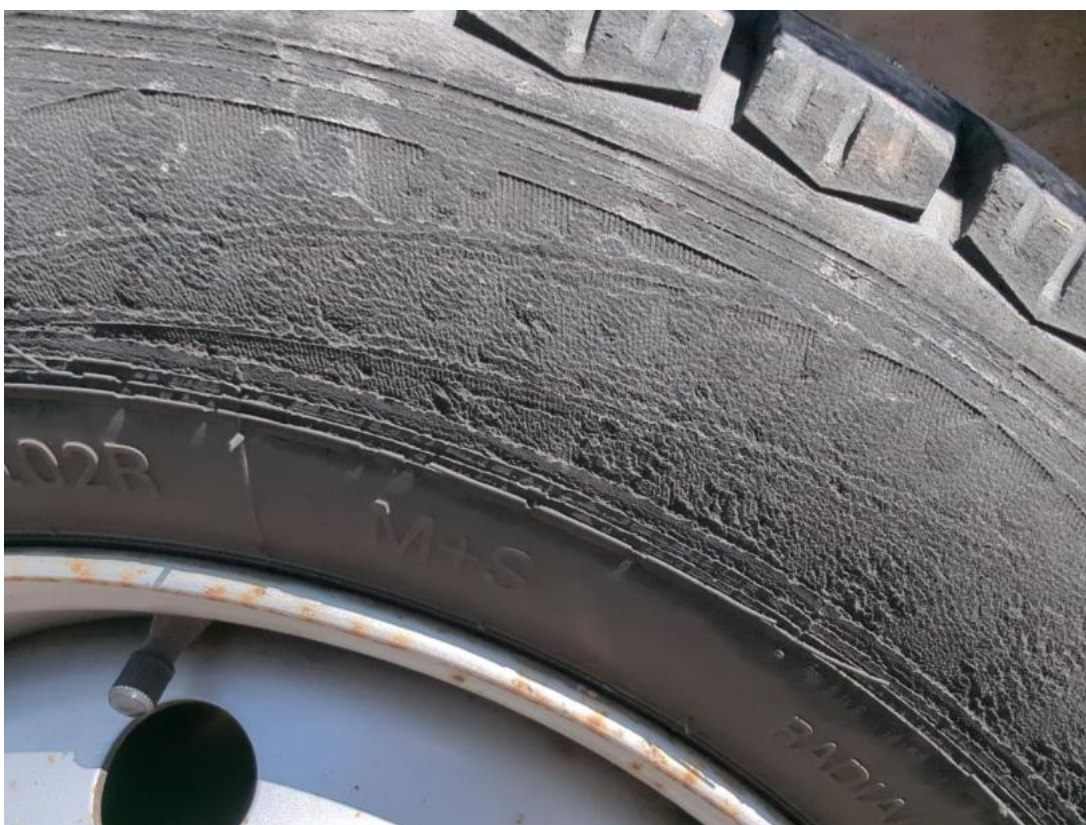
**Fot. 106**

Opona tylna L - Inne 1

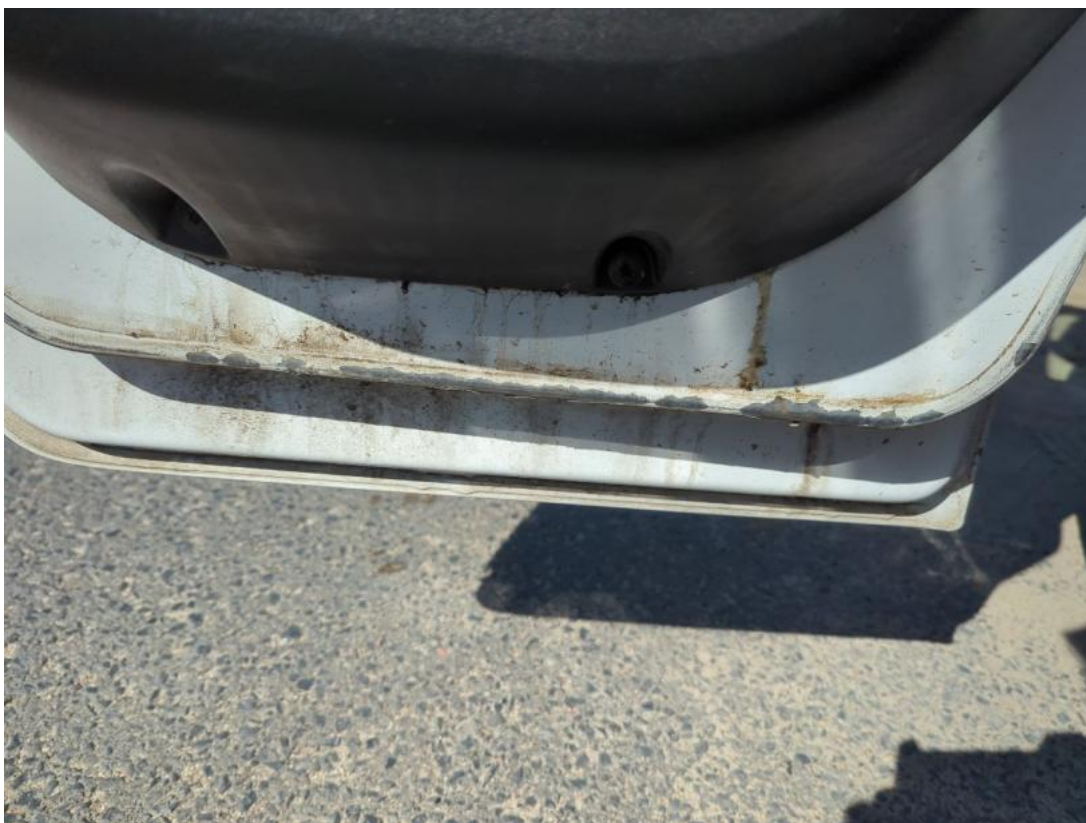
**Fot. 107**

| Poz. | Nazwa pozycji | Opis uszkodzeń | Kwalifik. | Naprawa [rbg] |
|---|---|---|---|---|
| 10 | Drzwi przednie (nieuzbrojone) L | rysa/odprysk, ślady korozji | NA | 0.5 |

Drzwi przed L - Rysa/odprysk 1

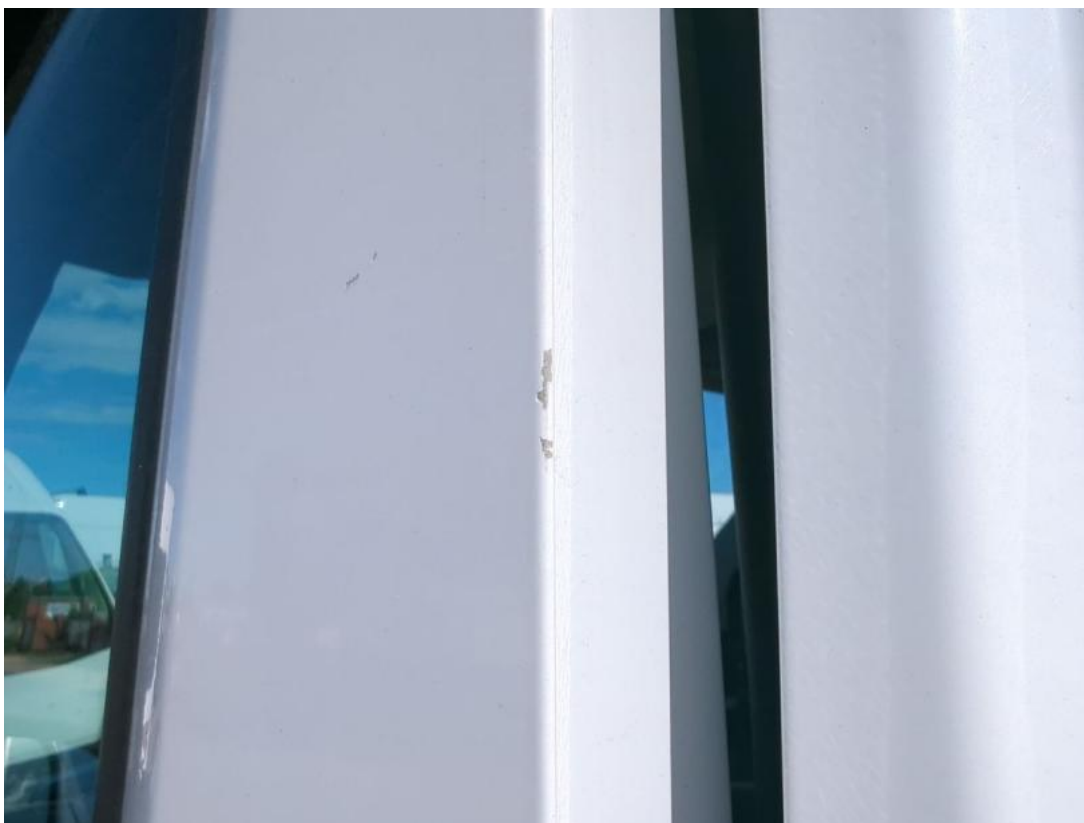
**Fot. 108**

Drzwi przed L - Rysa/odprysk 2

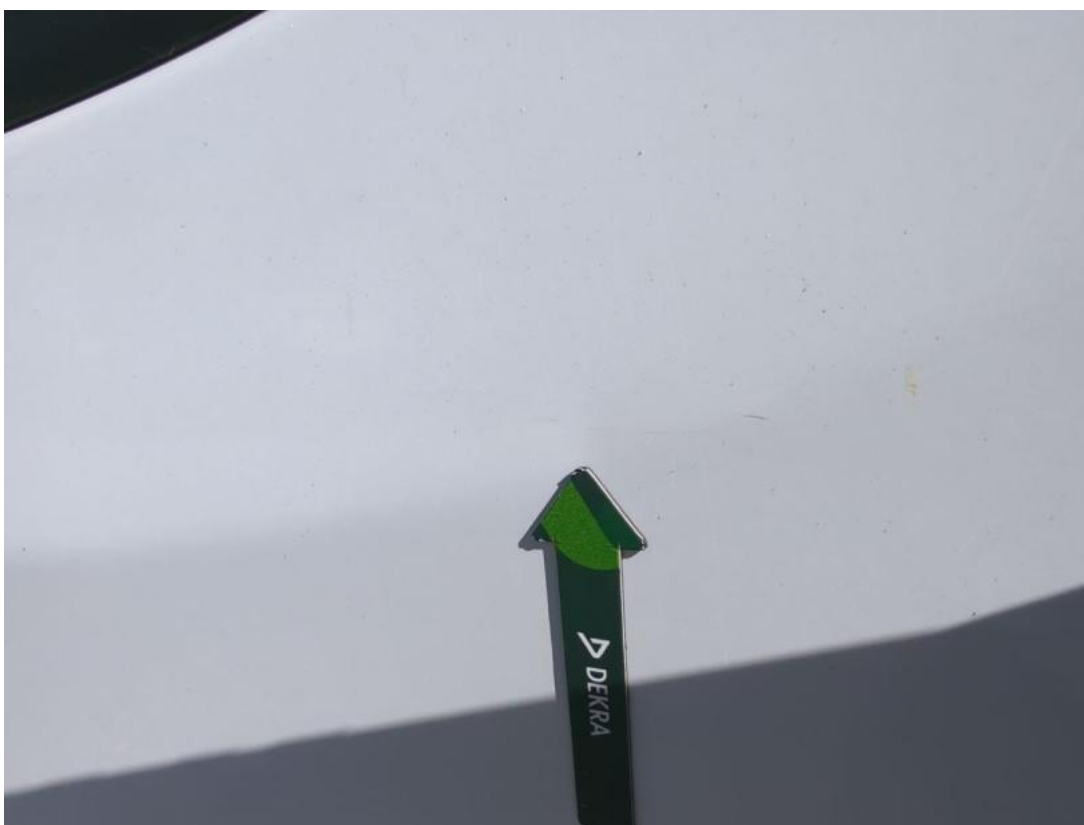
**Fot. 109**

Drzwi przed L() - Rysa/odprysk 3

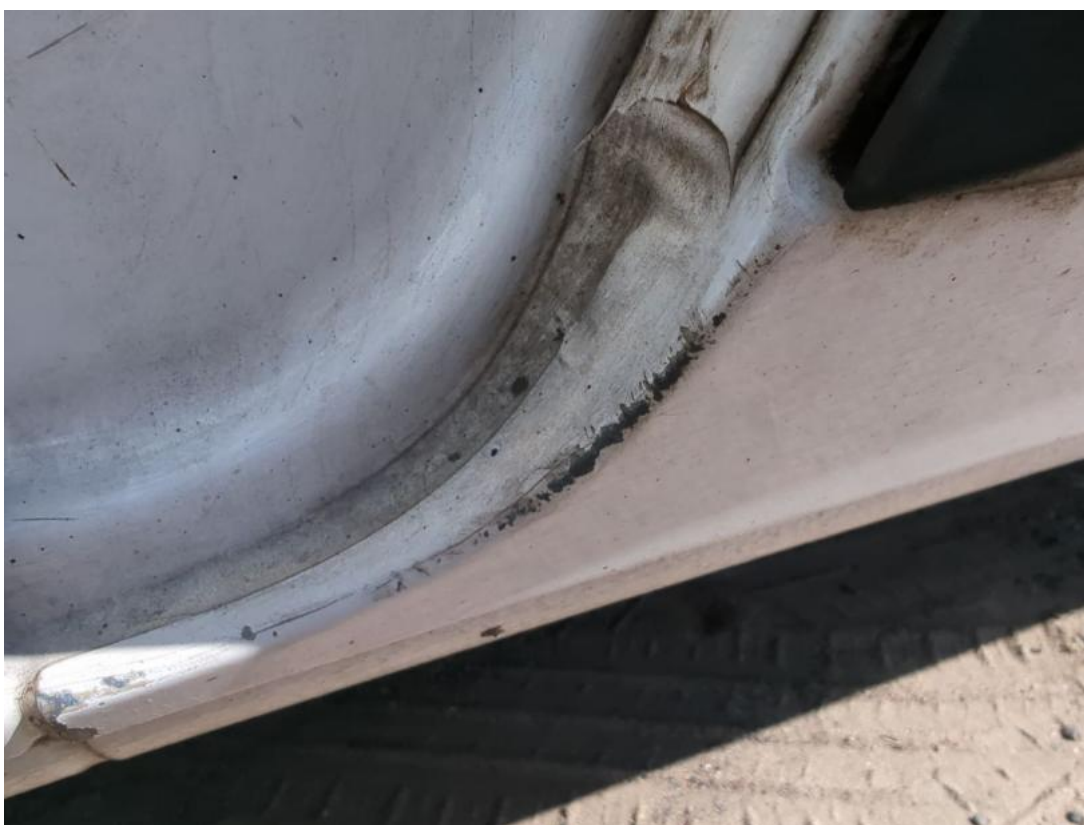
**Fot. 111**

Próg L - Rysa/odprysk 1

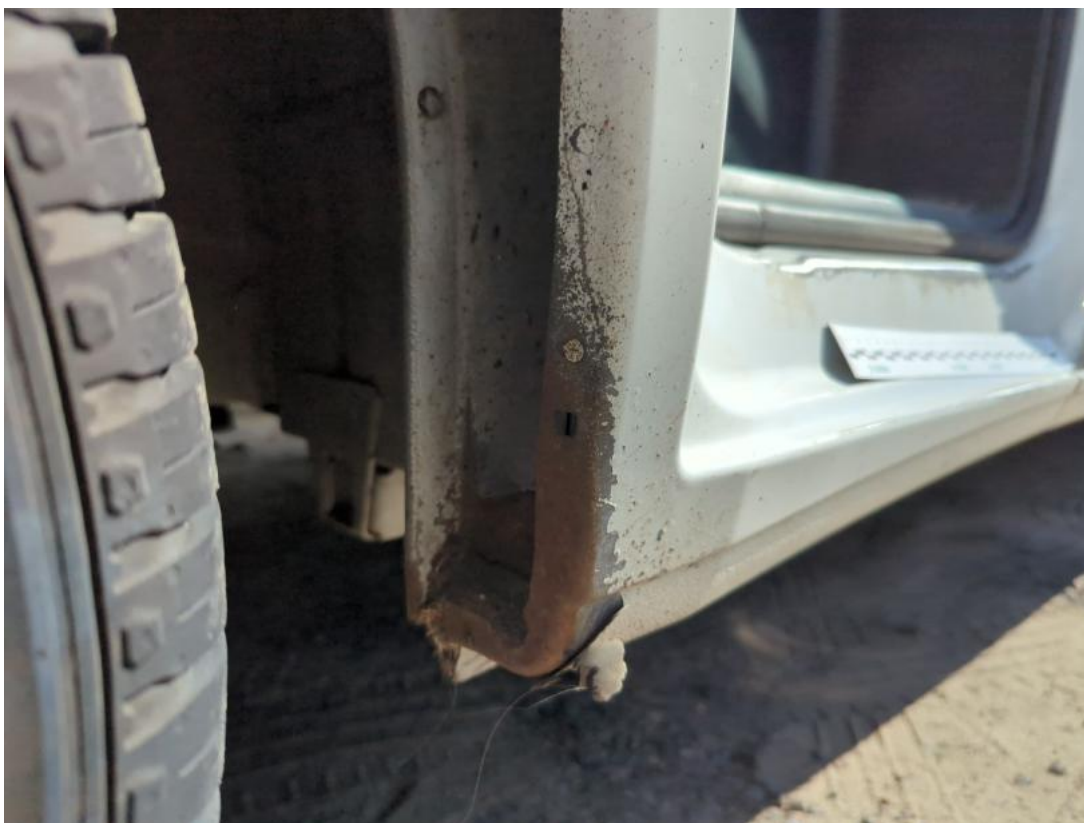
**Fot. 112**

Próg L - Rysa/odprysk 2

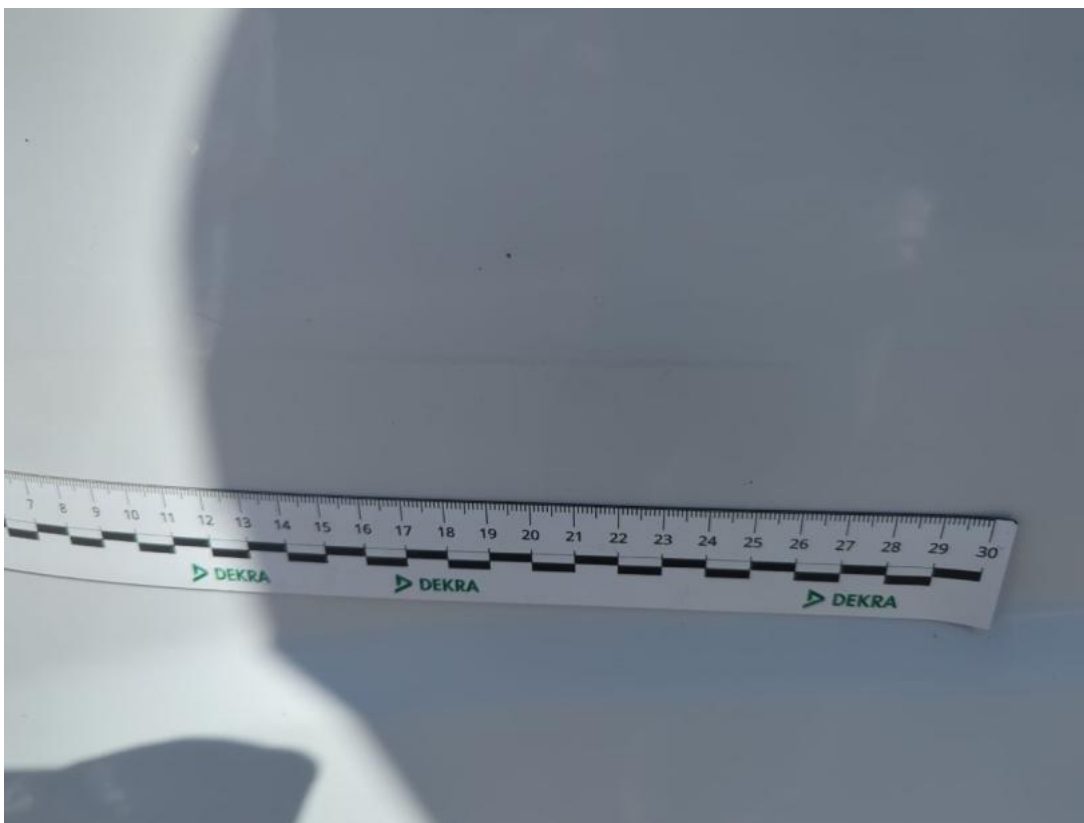
**Fot. 114**

Błotnik przedni L - zdjęcie poglądowe 1

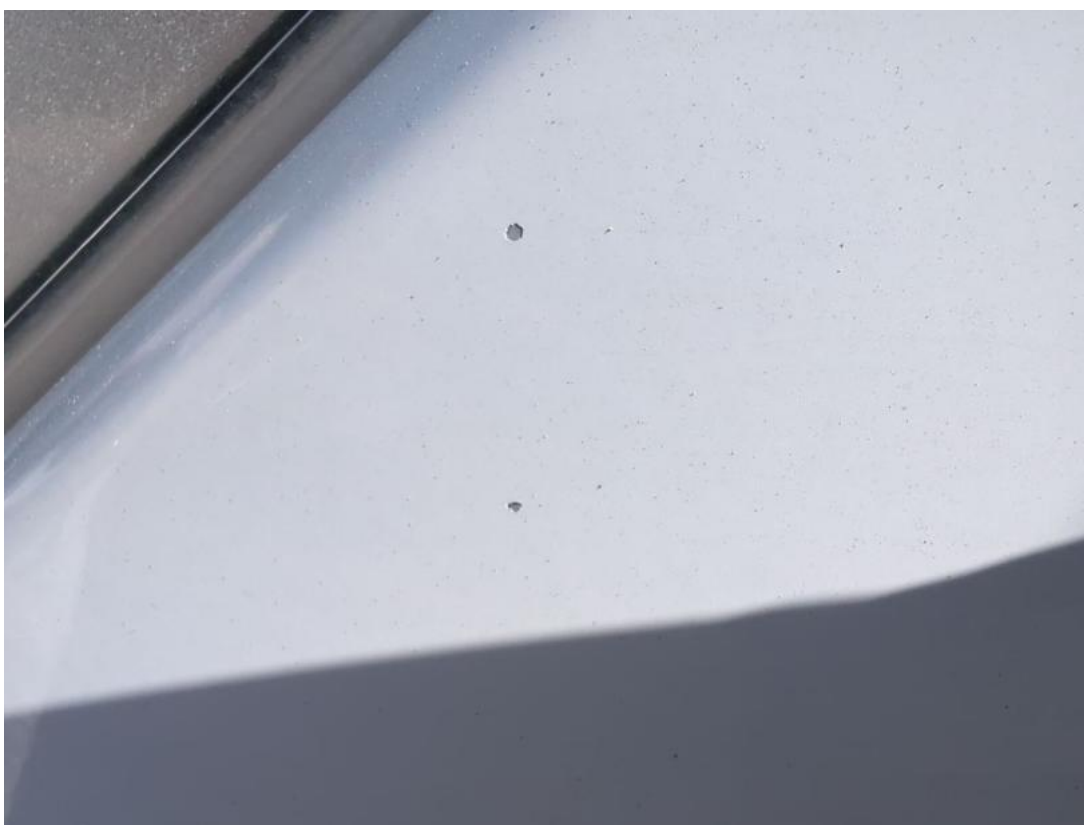
**Fot. 115**

Błotnik przedni L - Rysa/odprysk 1

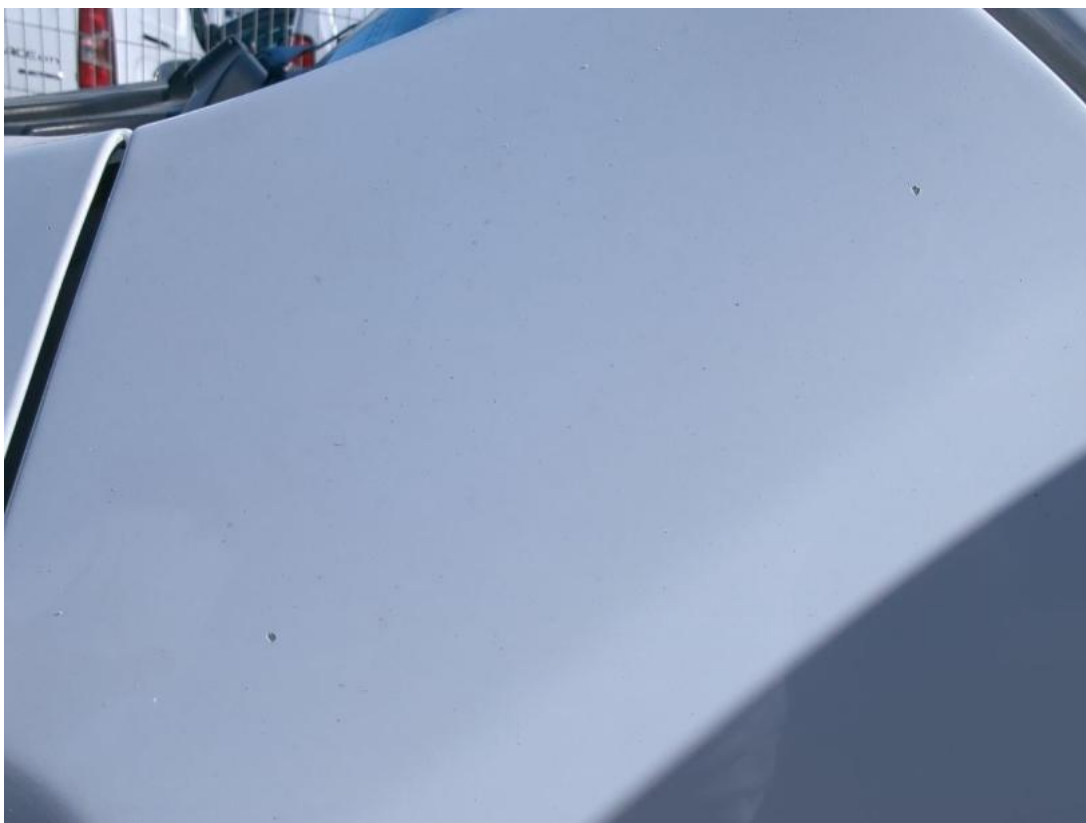
**Fot. 116**

Błotnik przedni L - Rysa/odprysk 2

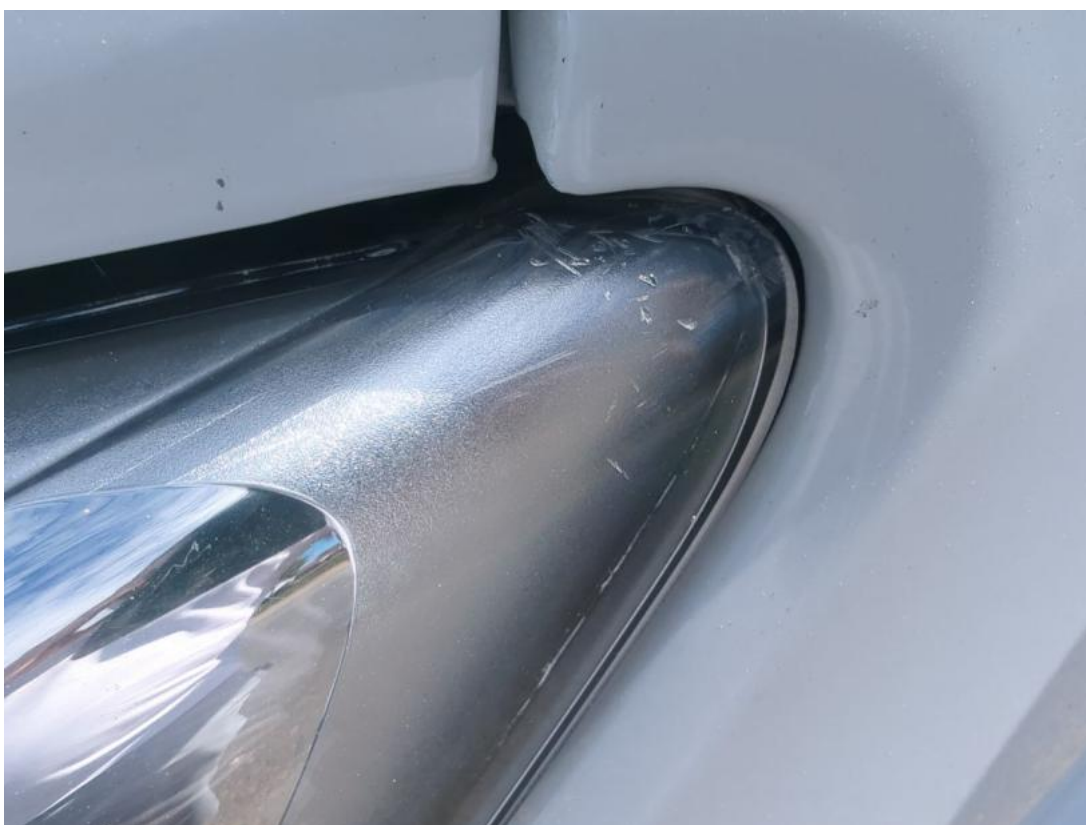
**Fot. 117**

Błotnik przedni L() - Rysa/odprysk 3
