## Raport z oględzin pojazdu

| Numer raportu | 219714/6/26-11401 | Data raportu | 30-06-2026 |

| Marka, model | OPEL Movano CDTI Euro 6 21... |
| Numer rejestracyjny | WJ8348L |

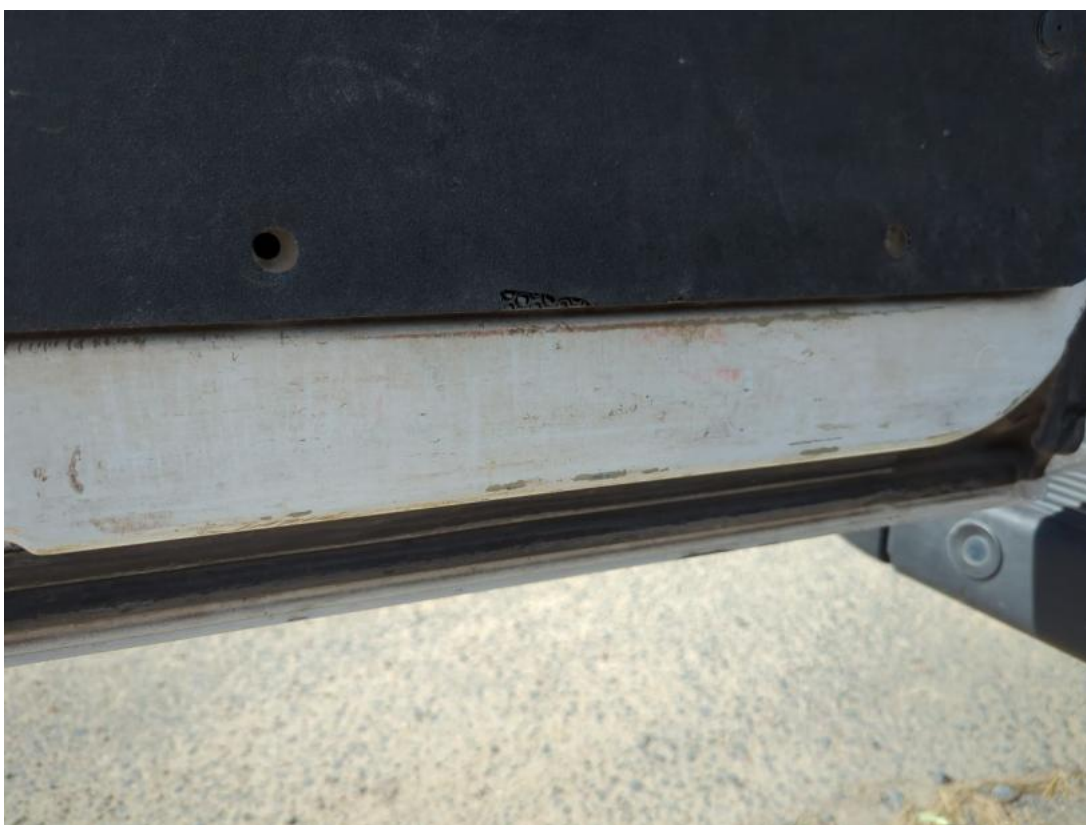
**Fot. 123**

Podsufitka - Pęknięcie/rozerwanie 2

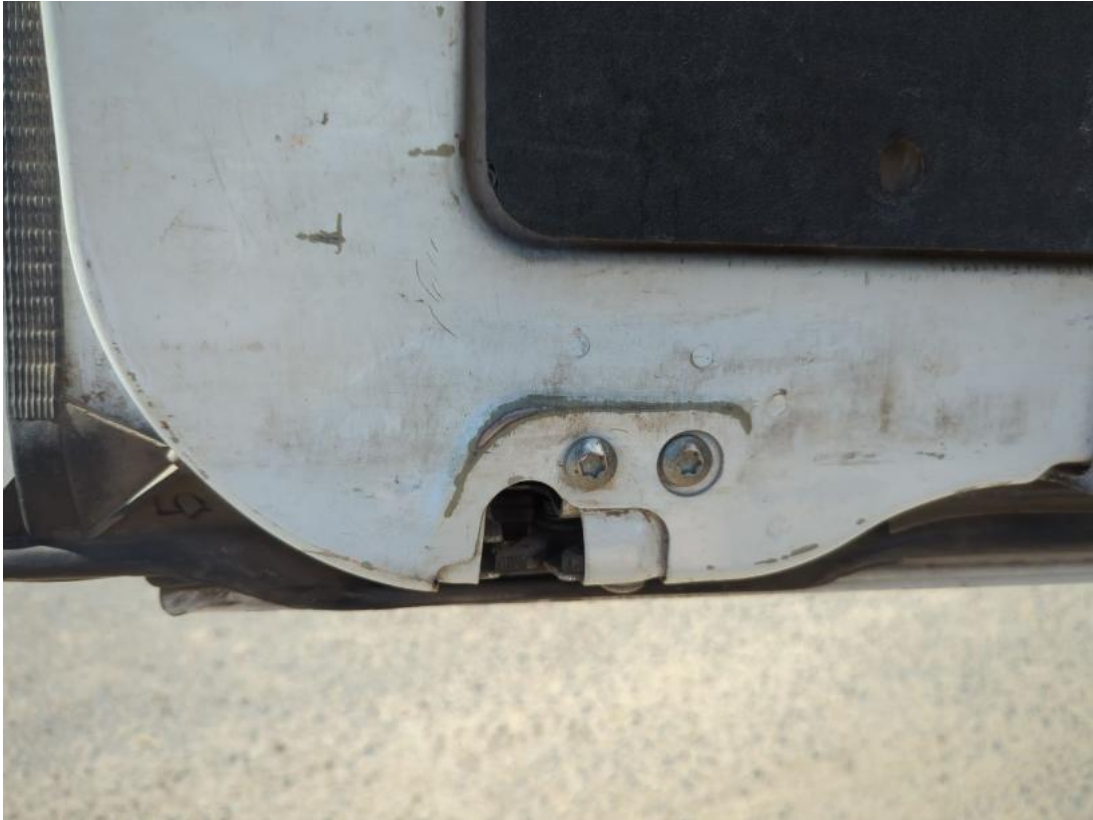
**Fot. 124**

Drzwi tyłu lewe - zdjęcie poglądowe 1

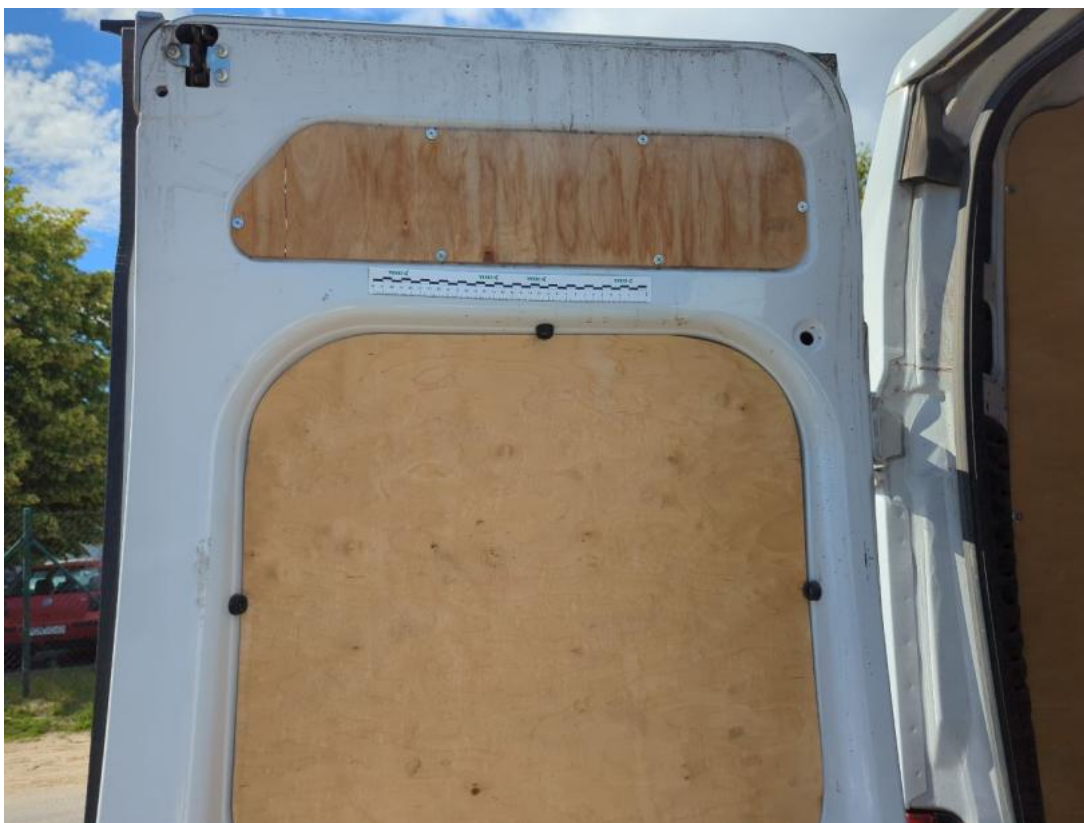
**Fot. 126**

Drzwi tyłu lewe - Rysa/odprysk 1

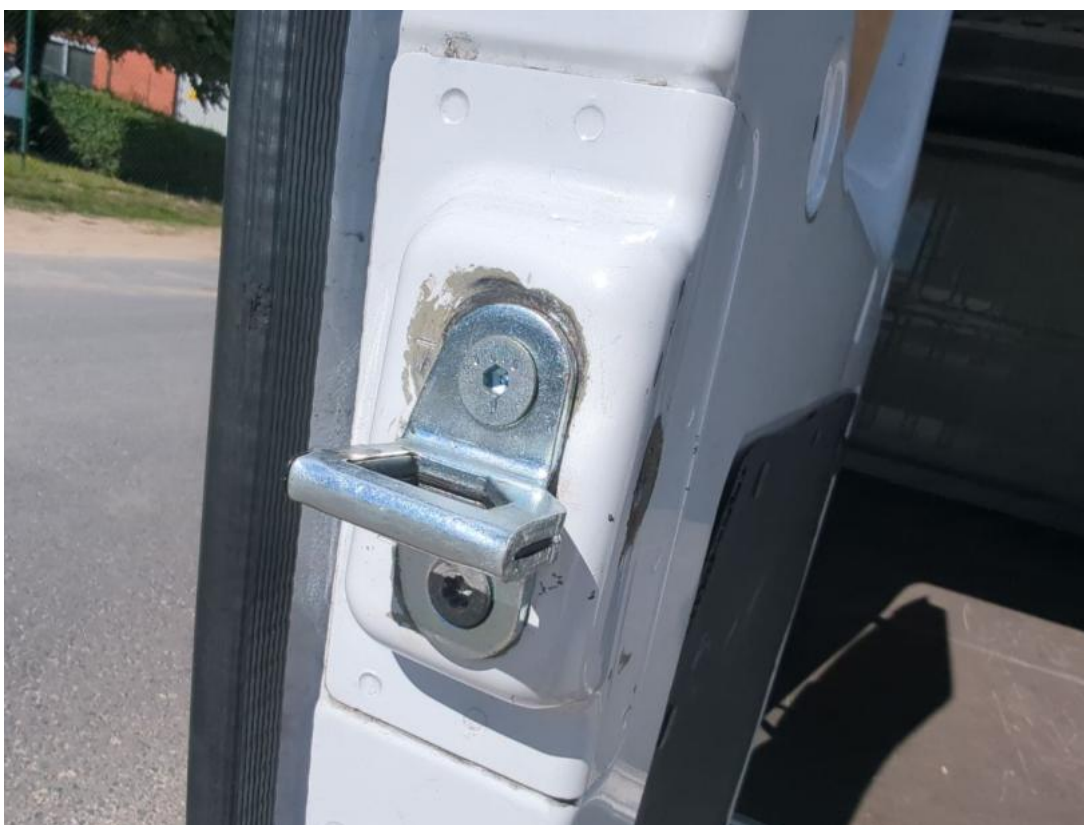
**Fot. 127**

Drzwi tyłu lewe - Rysa/odprysk 2

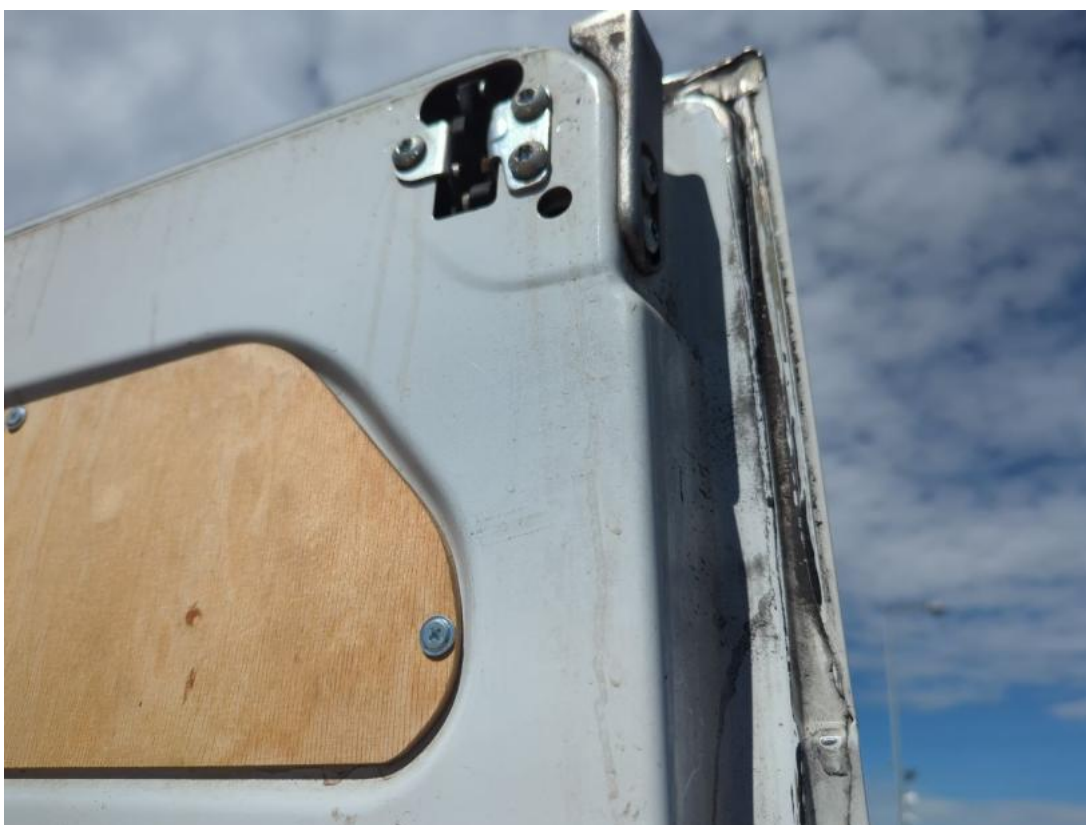
**Fot. 129**

Drzwi tyłu lewe - Pęknięcie/rozerwanie 1

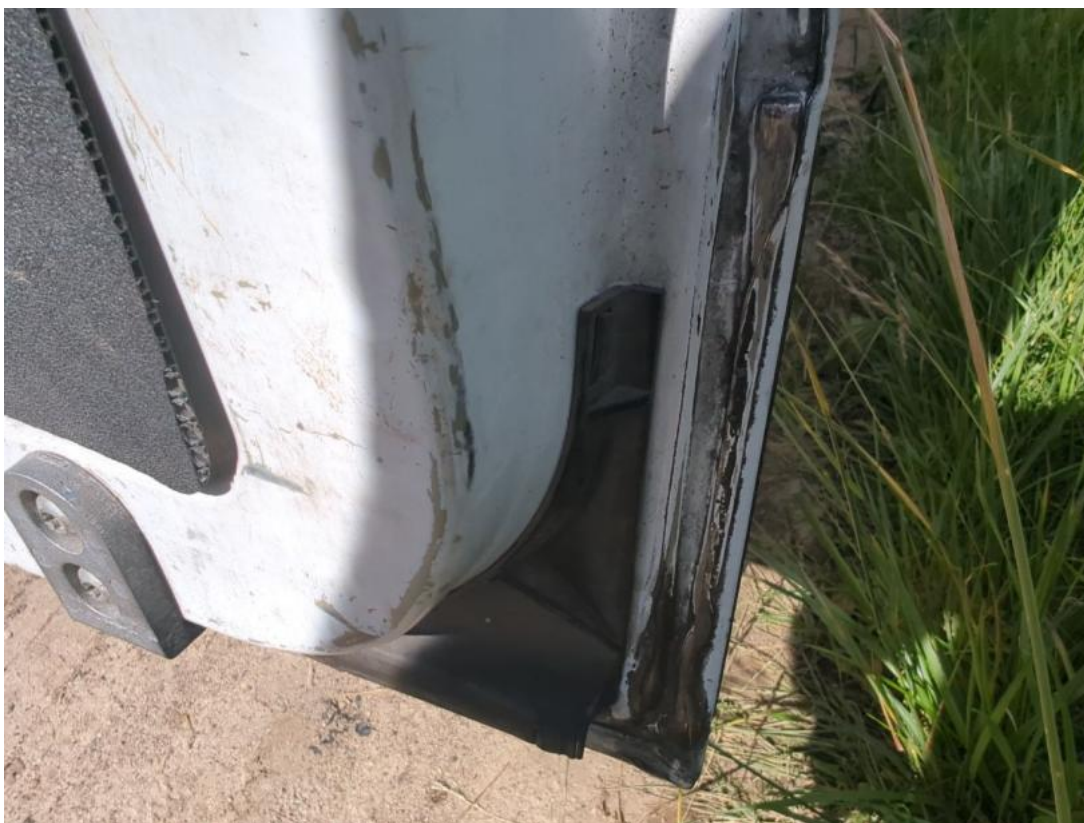
**Fot. 132**

Drzwi tyłu prawe - Rysa/odprysk 2

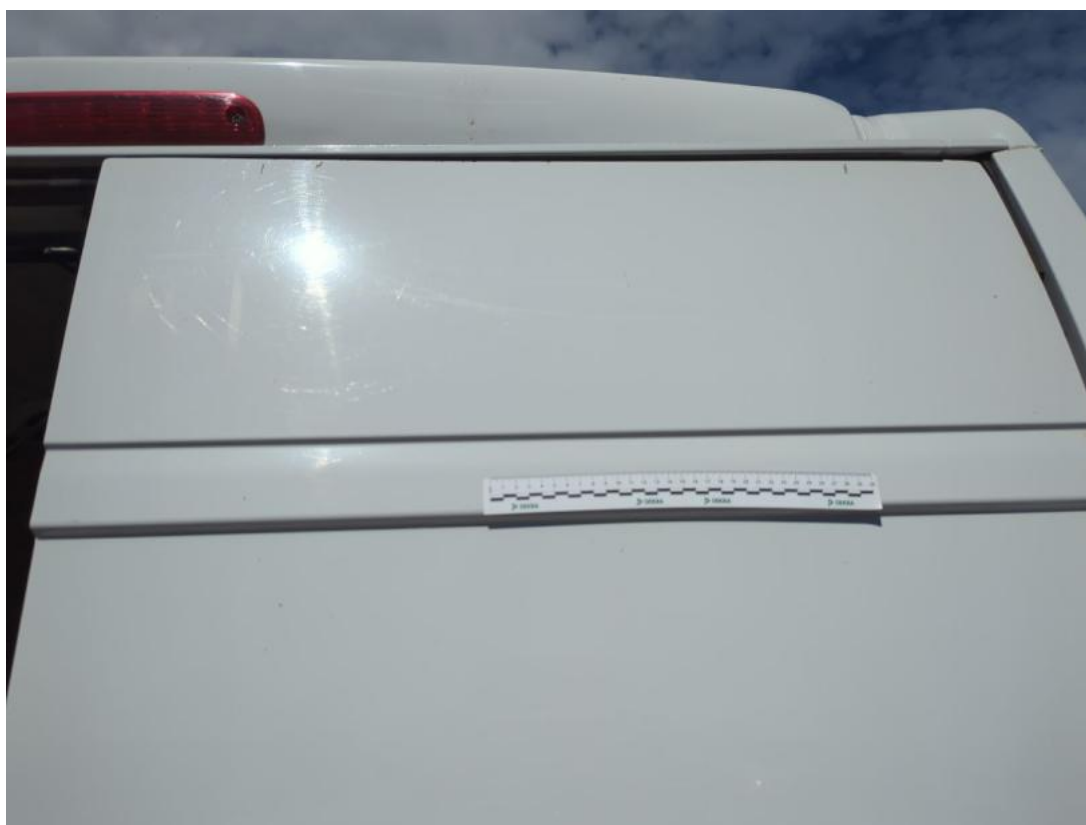
**Fot. 137**

Drzwi tyłu prawe - Inne 1

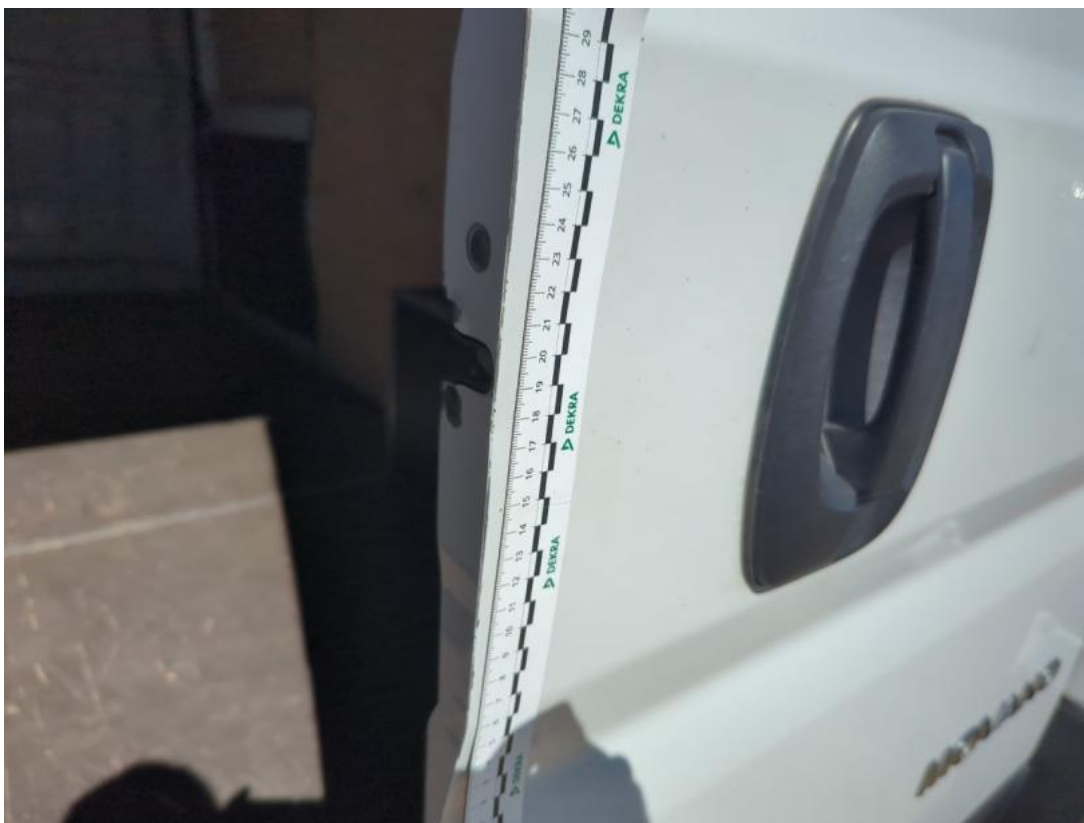
**Fot. 138**

Drzwi tyłu prawe - Inne 2

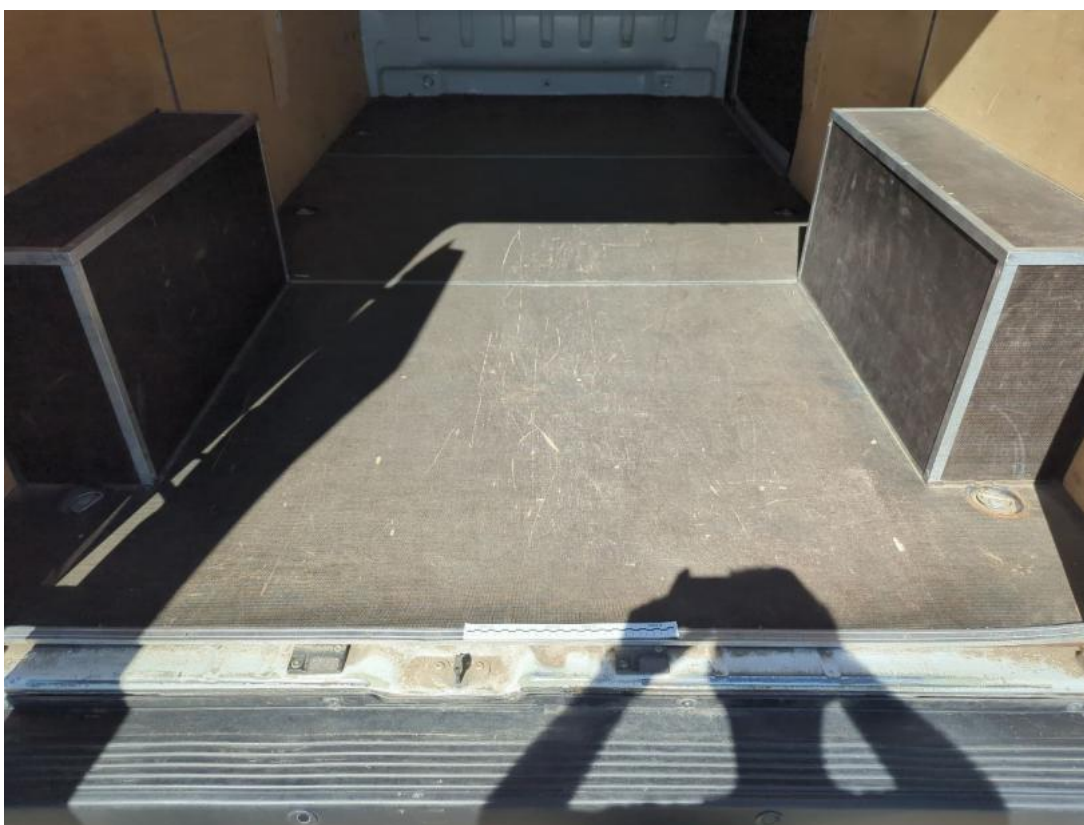
**Fot. 139**

Drzwi tyłu prawe() - Inne 3

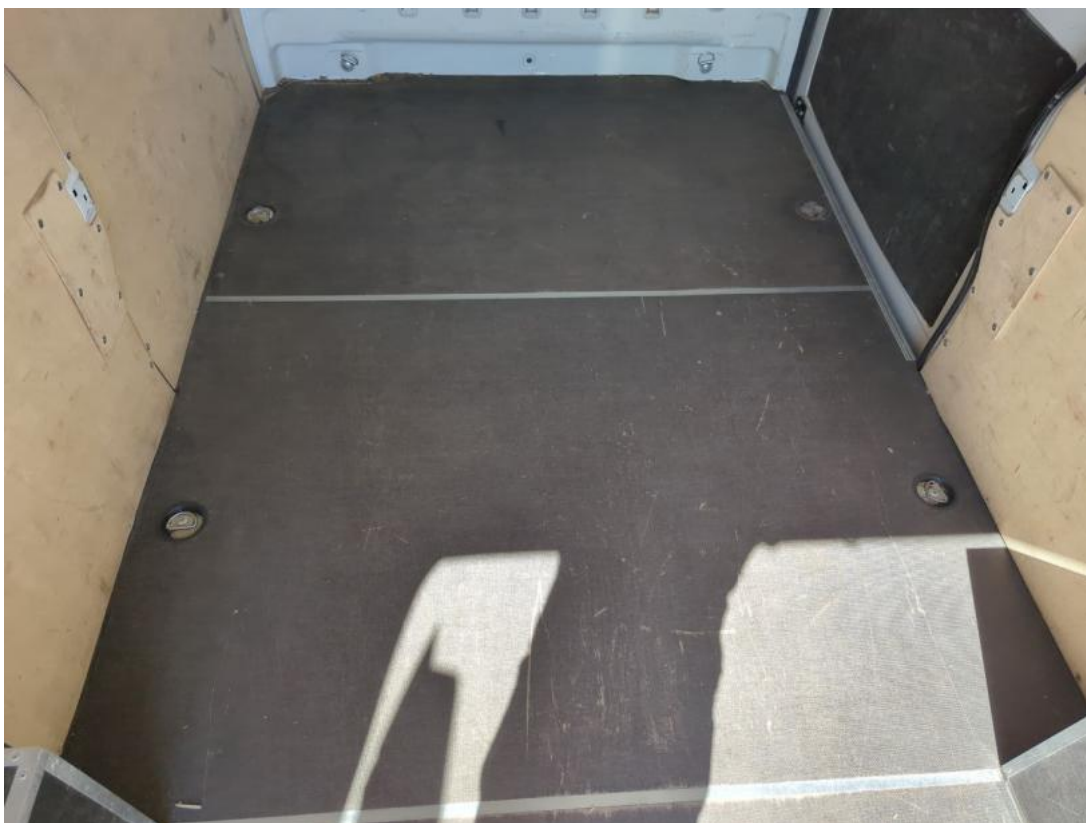
**Fot. 140**

Podłoga - Rysa/odprysk 1

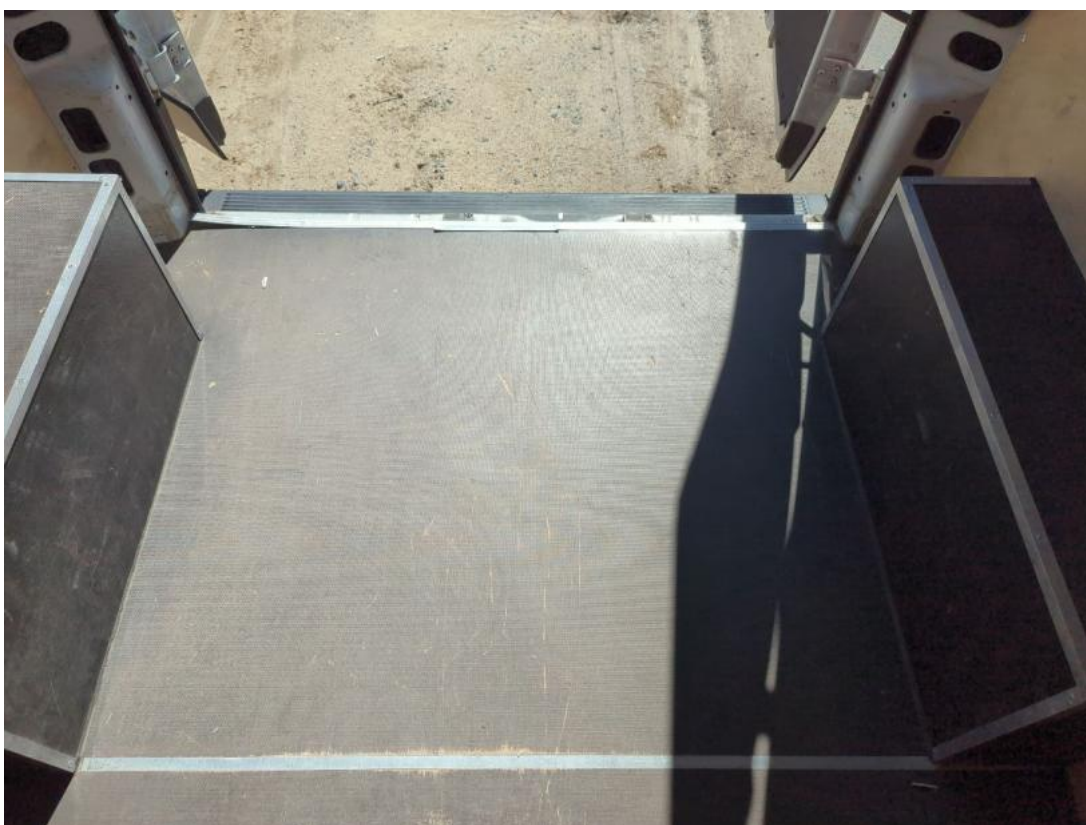
**Fot. 141**

Podłoga - Rysa/odprysk 2

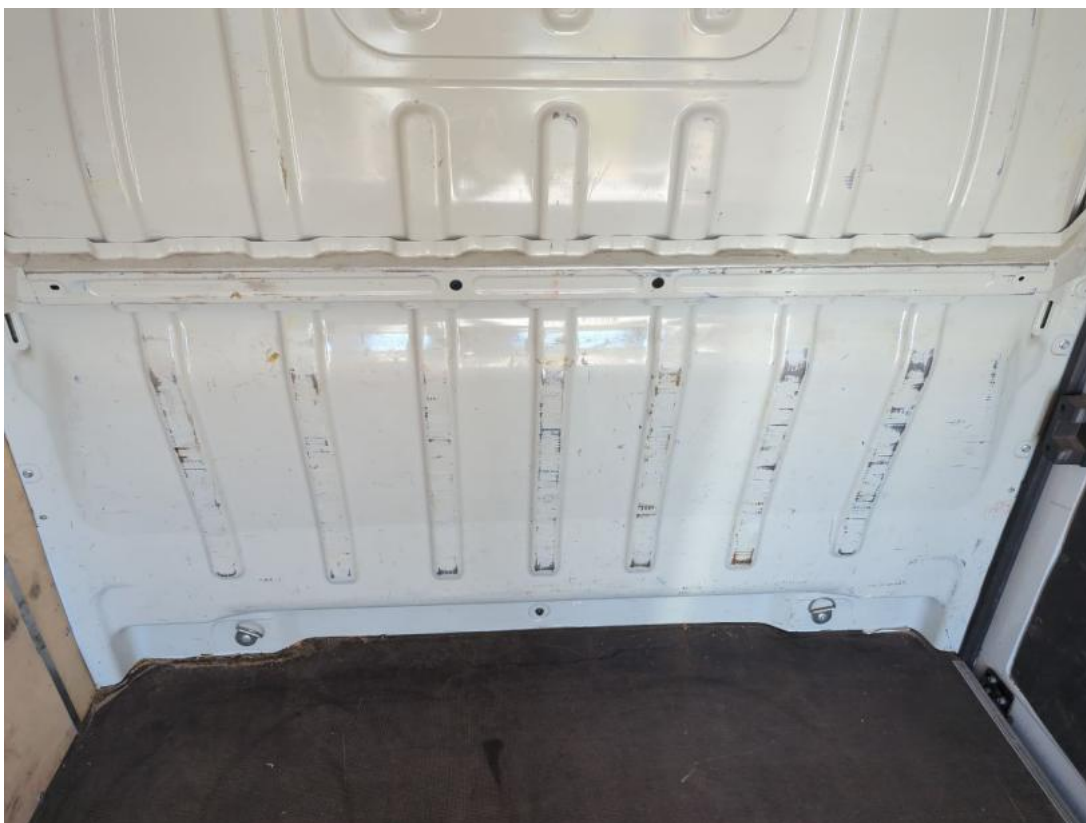
**Fot. 142**

Podłoga() - Rysa/odprysk 3

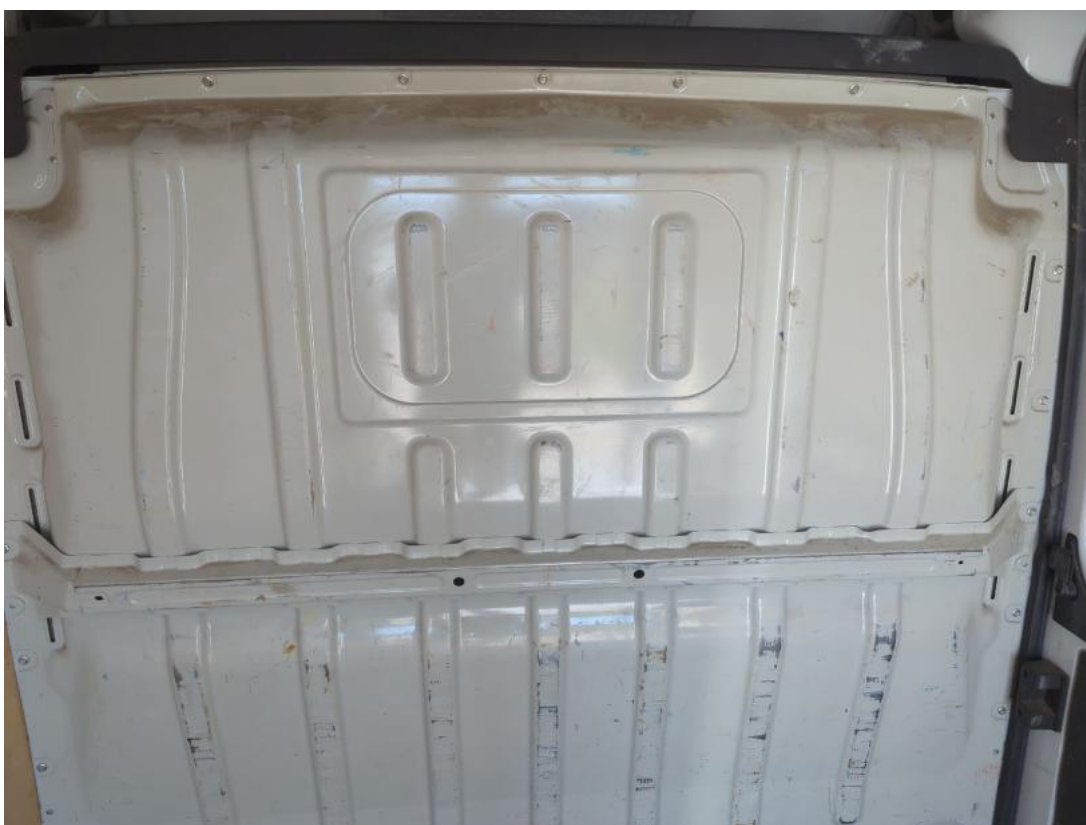
**Fot. 143**

Ściana działowa - Rysa/odprysk 1

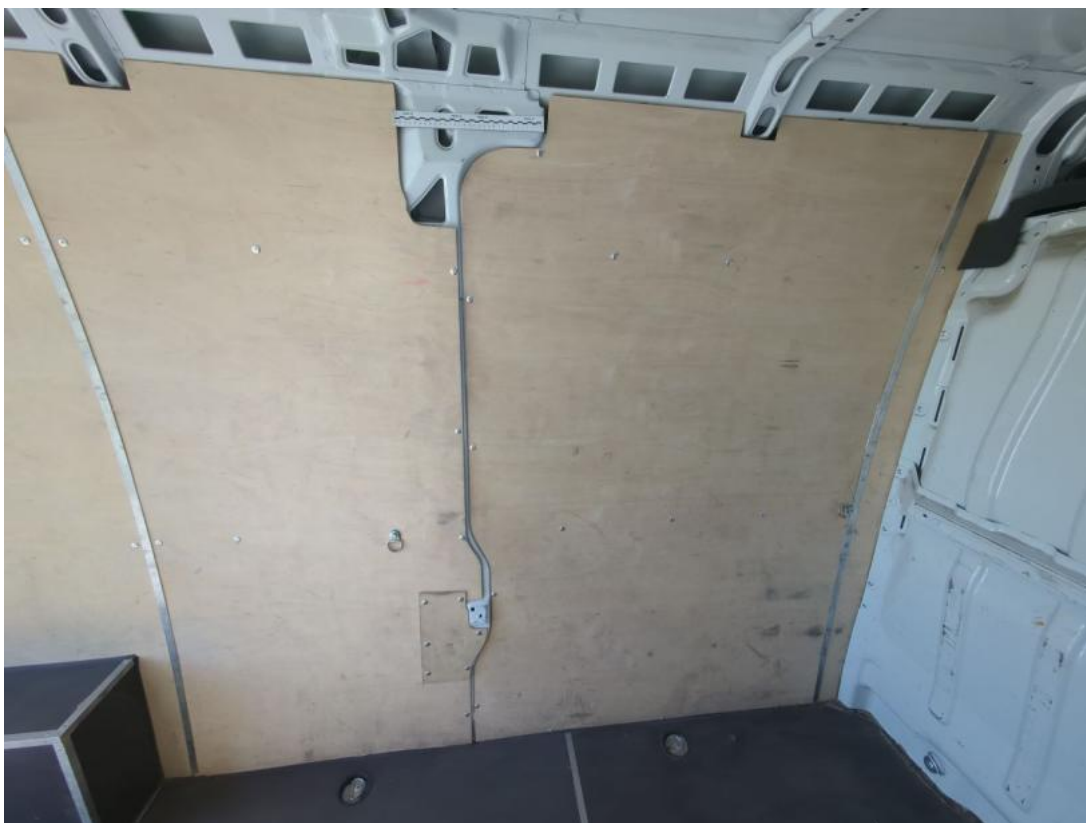
**Fot. 144**

Ściana działowa - Rysa/odprysk 2

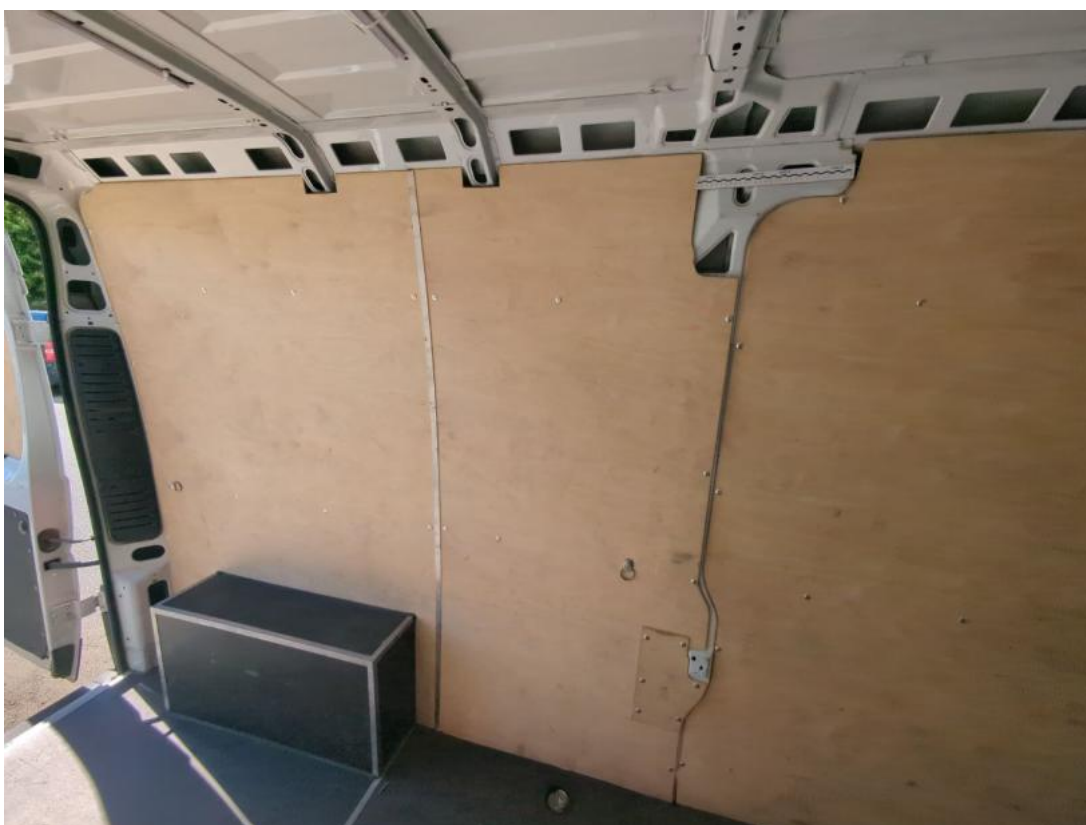
**Fot. 145**

Ściana lewa - Rysa/odprysk 1

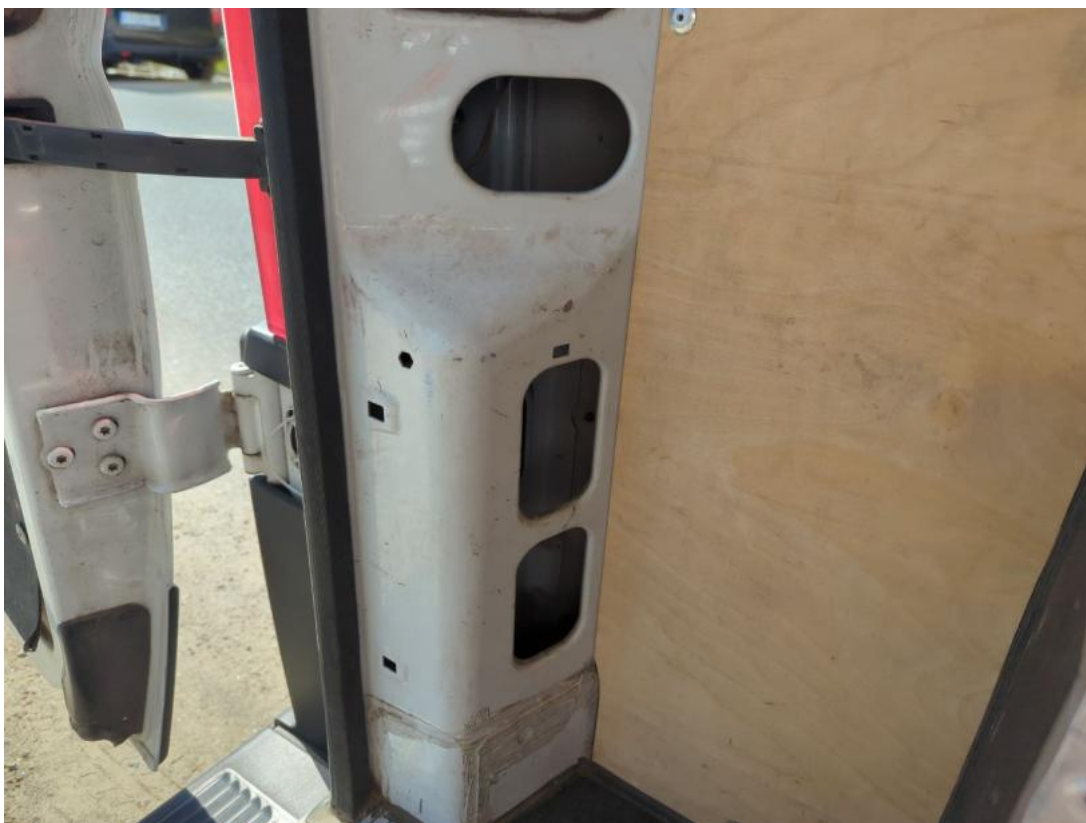
**Fot. 146**

Ściana lewa - Rysa/odprysk 2

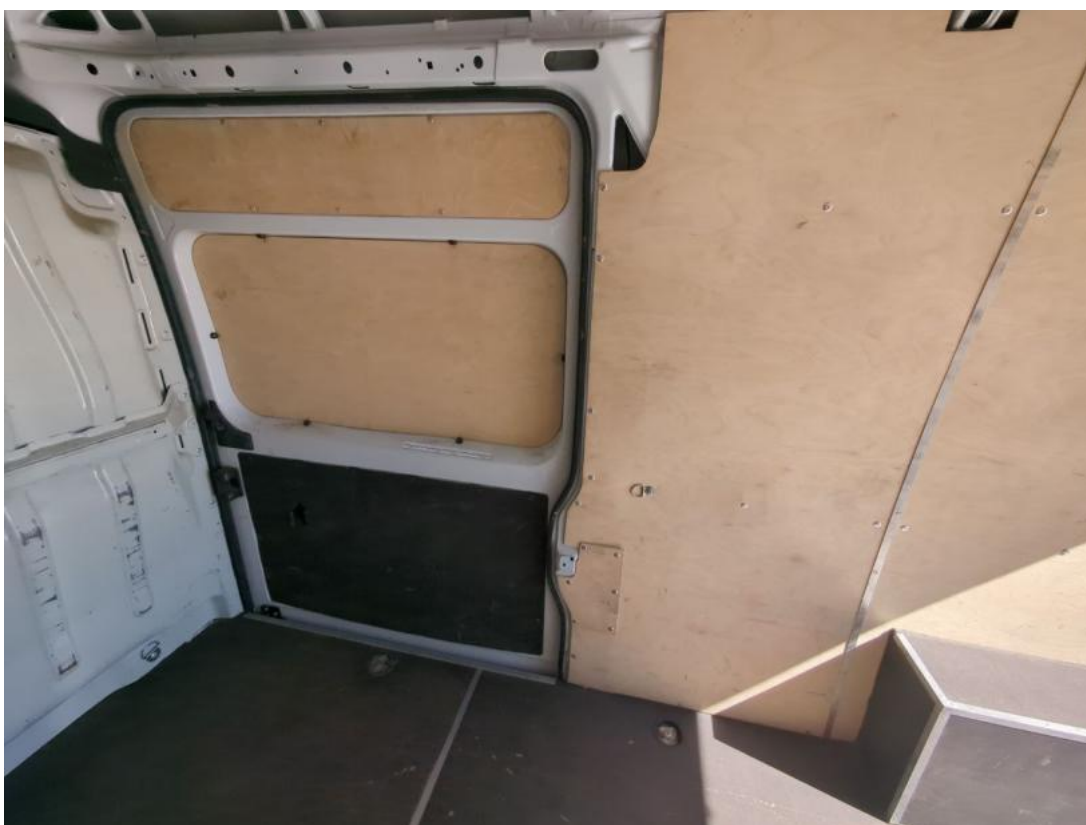
**Fot. 147**

Ściana lewa() - Rysa/odprysk 3

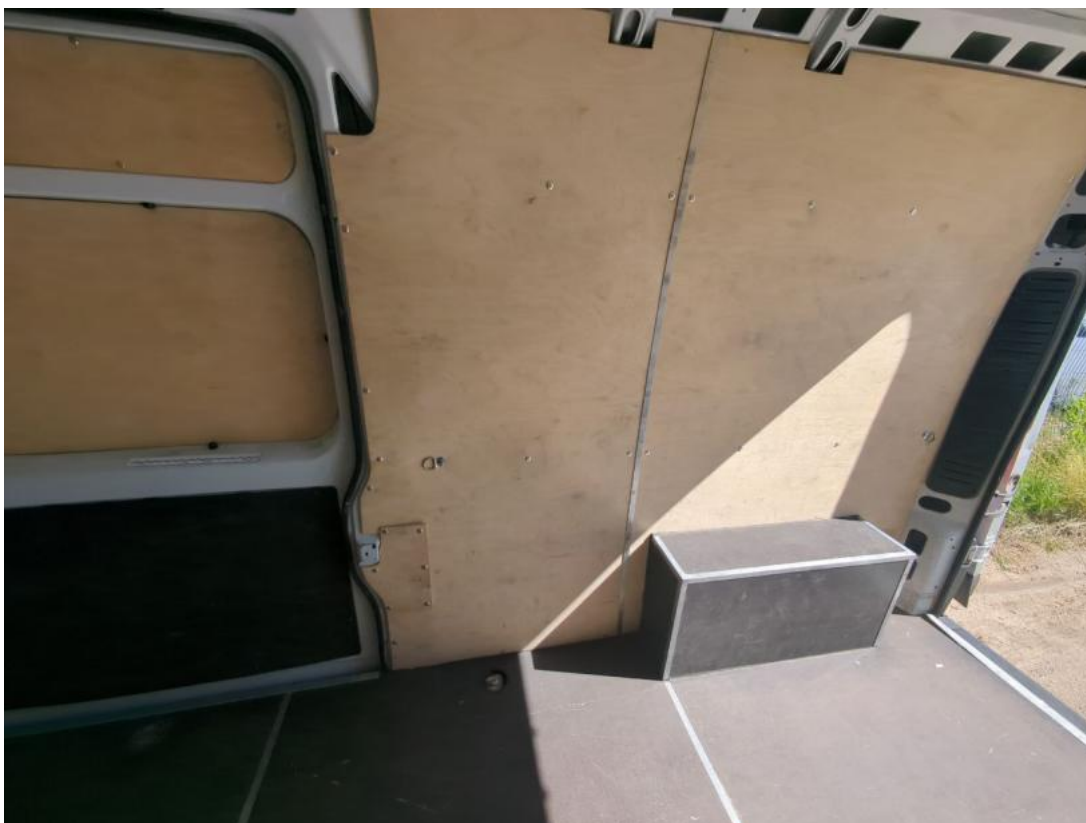
**Fot. 148**

Ściana prawa - Rysa/odprysk 1

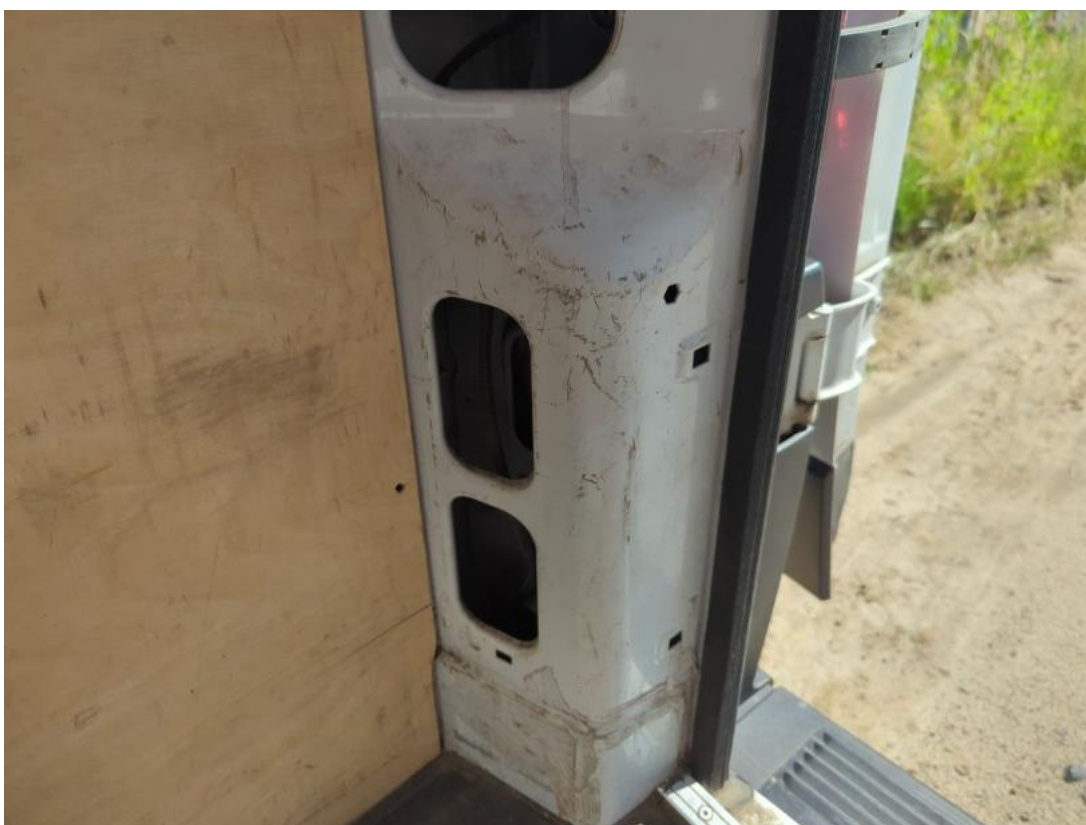
**Fot. 149**

Ściana prawa - Rysa/odprysk 2
