## Raport z oględzin pojazdu

| Numer raportu | 218549/3/26-11401 | Data raportu | 11-03-2026 |

| Numer identyfikacyjny (VIN) | YV1XZA6VCL2217496 |
| Marka, model | VOLVO XC40 17-21 |

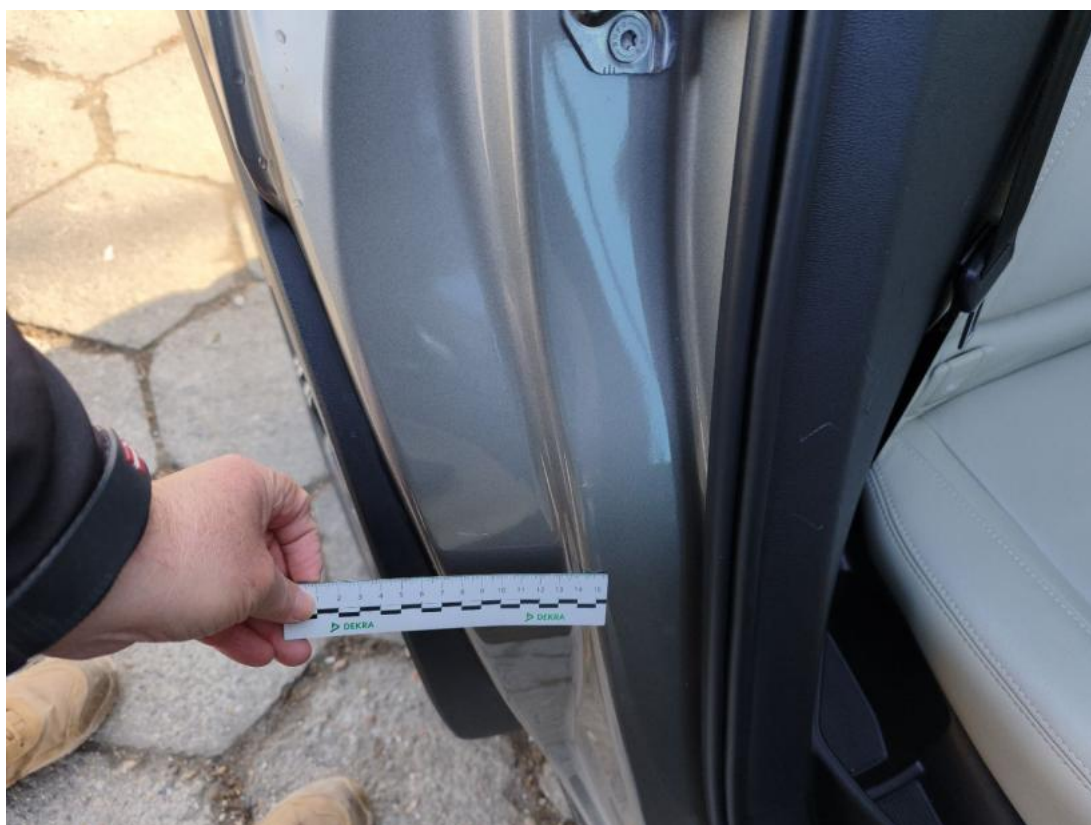
**Fot. 46**

| Poz. | Nazwa pozycji | Opis uszkodzeń | Kwalifik. | Naprawa [rbg] |
|---|---|---|---|---|
| 11 | Błotnik tylny R | rysa/odprysk, wgniecenie/odkształcenie | | |

Błotnik tylny P / Ściana boczna P - zdjęcie poglądowe 1

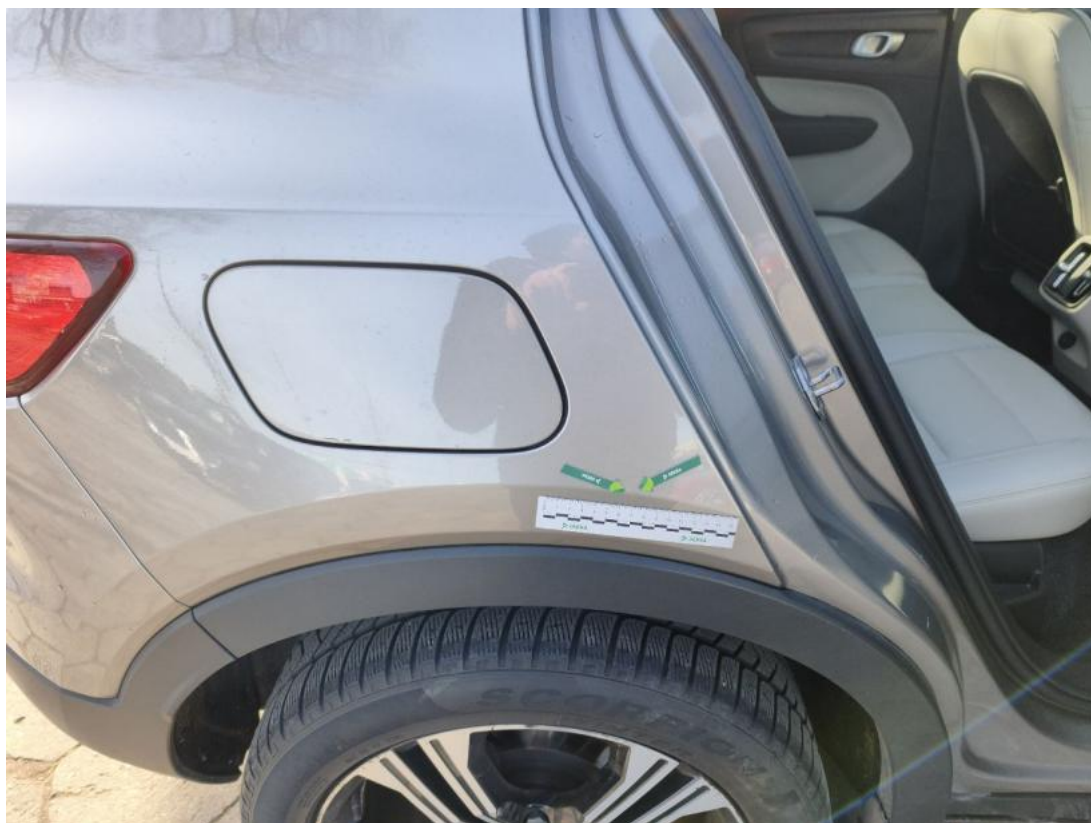
**Fot. 47**

Błotnik tylny P / Ściana boczna P - zdjęcie poglądowe 2

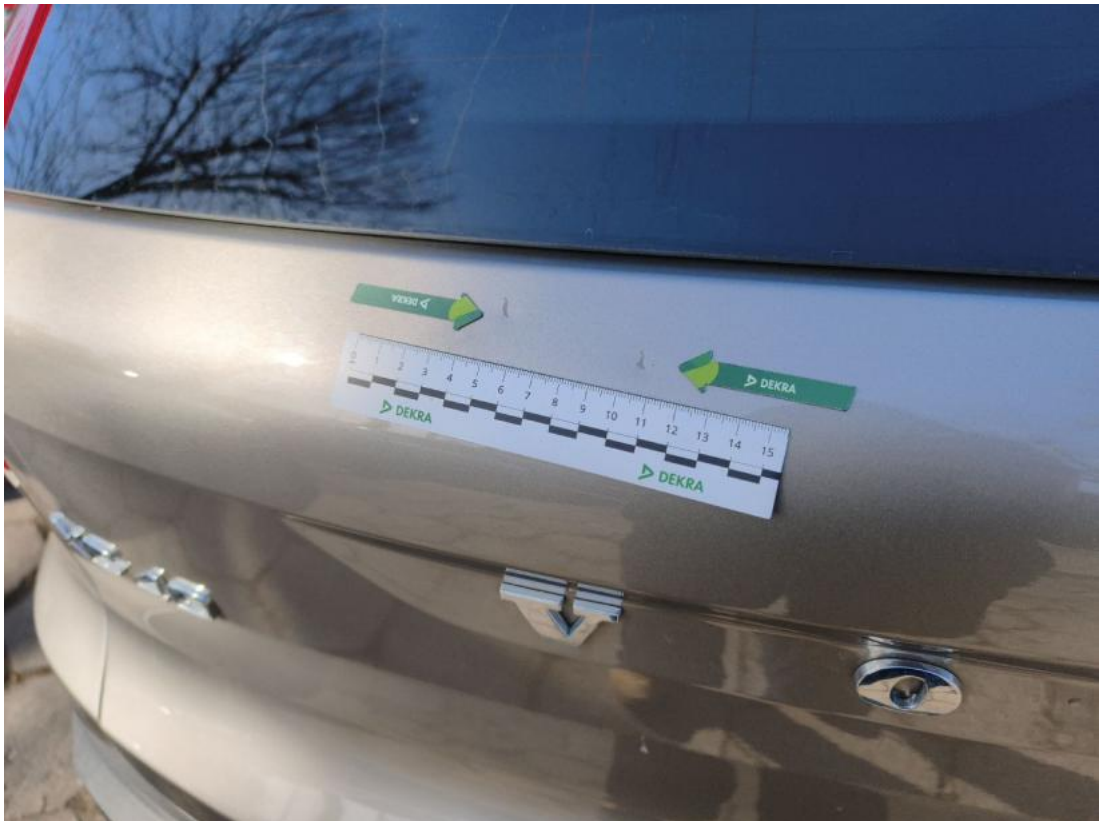
**Fot. 53**

Pokrywy bagażnika - zdjęcie pogładowe 2

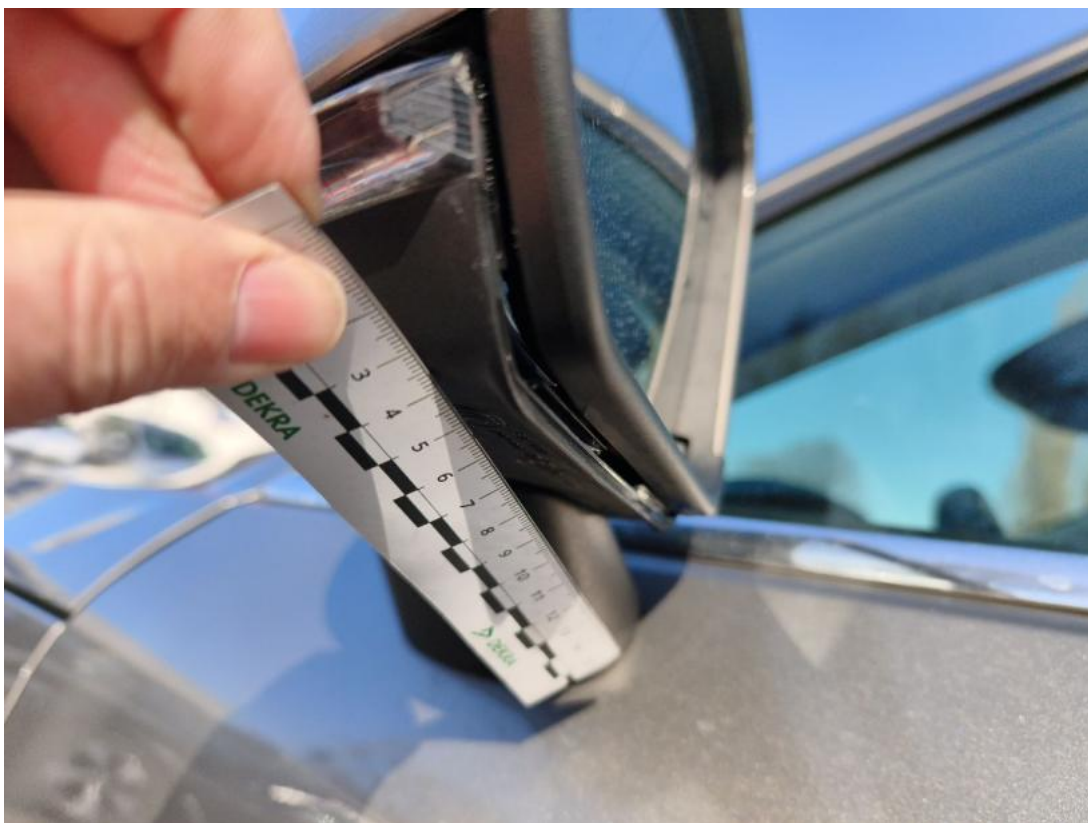
**Fot. 65**

Obudowa lusterka zew L - zdjęcie poglądowe 2

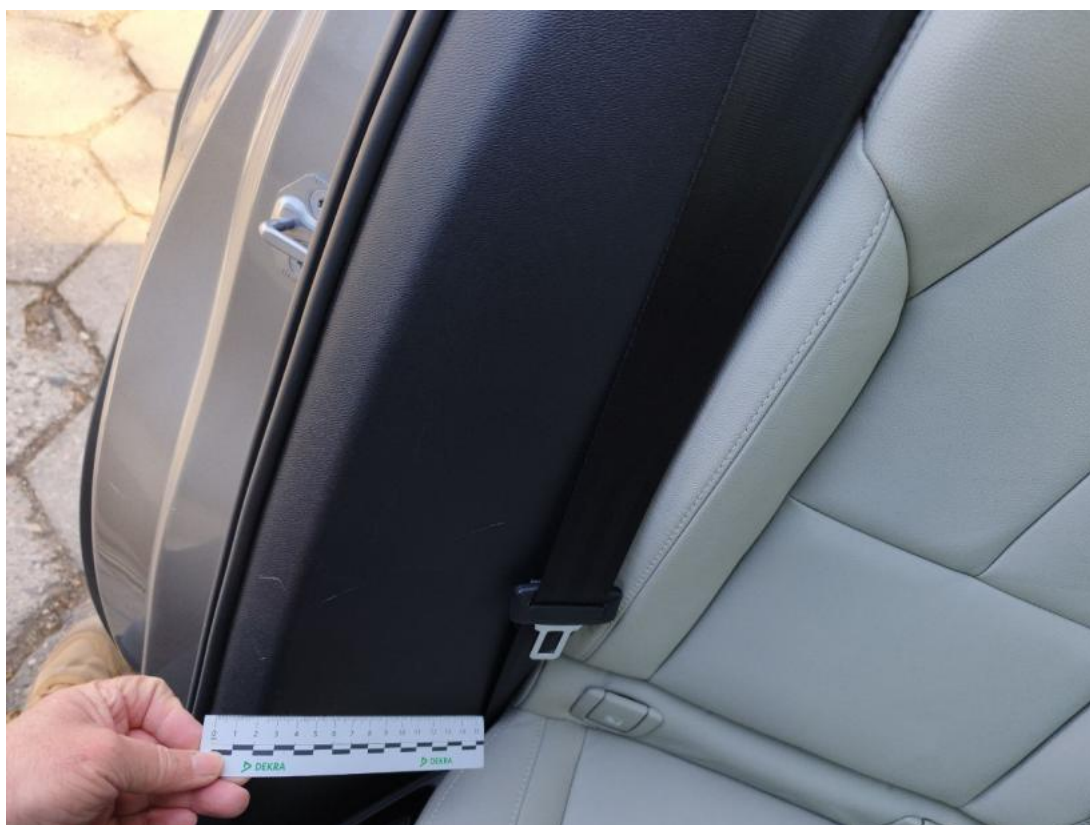
**Fot. 68**

Ostony kanapy tyl. - zdjęcie poglądowe 2
