## Raport z oględzin pojazdu

| Numer raportu | 219792/7/26-11401 | Data raportu | 03-07-2026 |

| Marka, model | OPEL Movano CDTI Euro 6 21... |
| Numer rejestracyjny | WJ8478L |

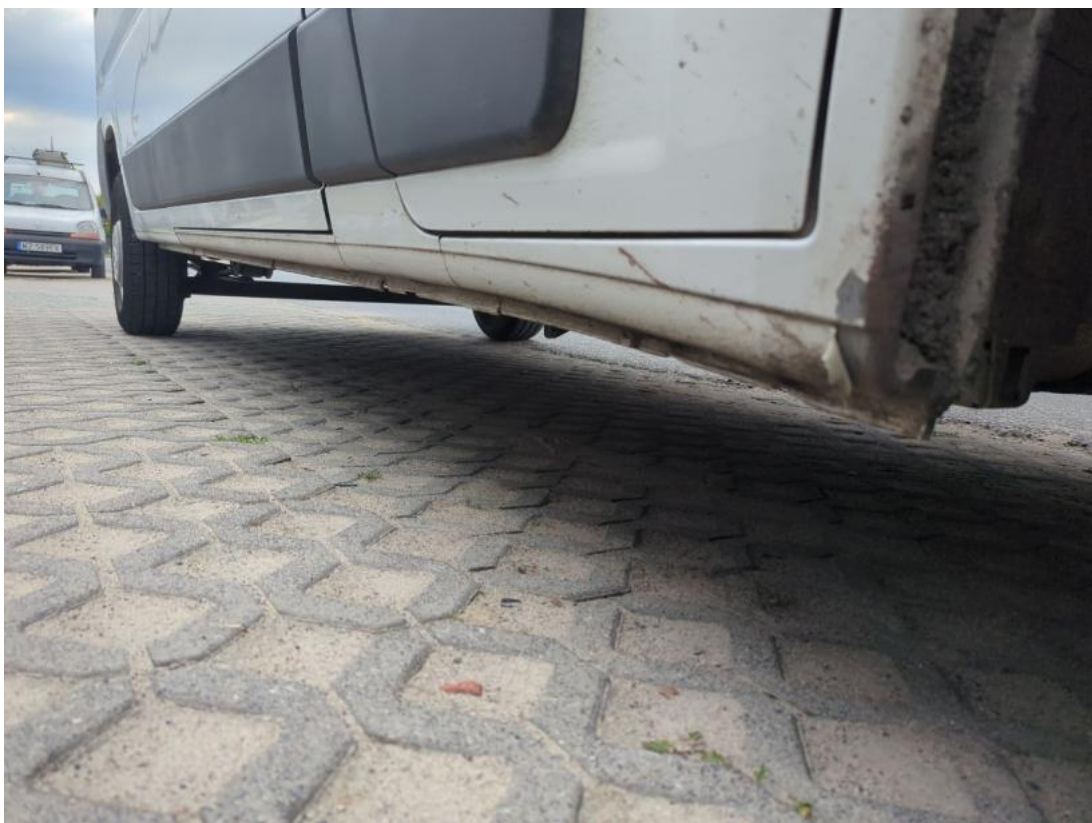
**Fot. 4**

| 10 | Próg R | rysa/odprysk, ślady korozji | NA | 0.5 |

Próg prawy (widok od przodu)

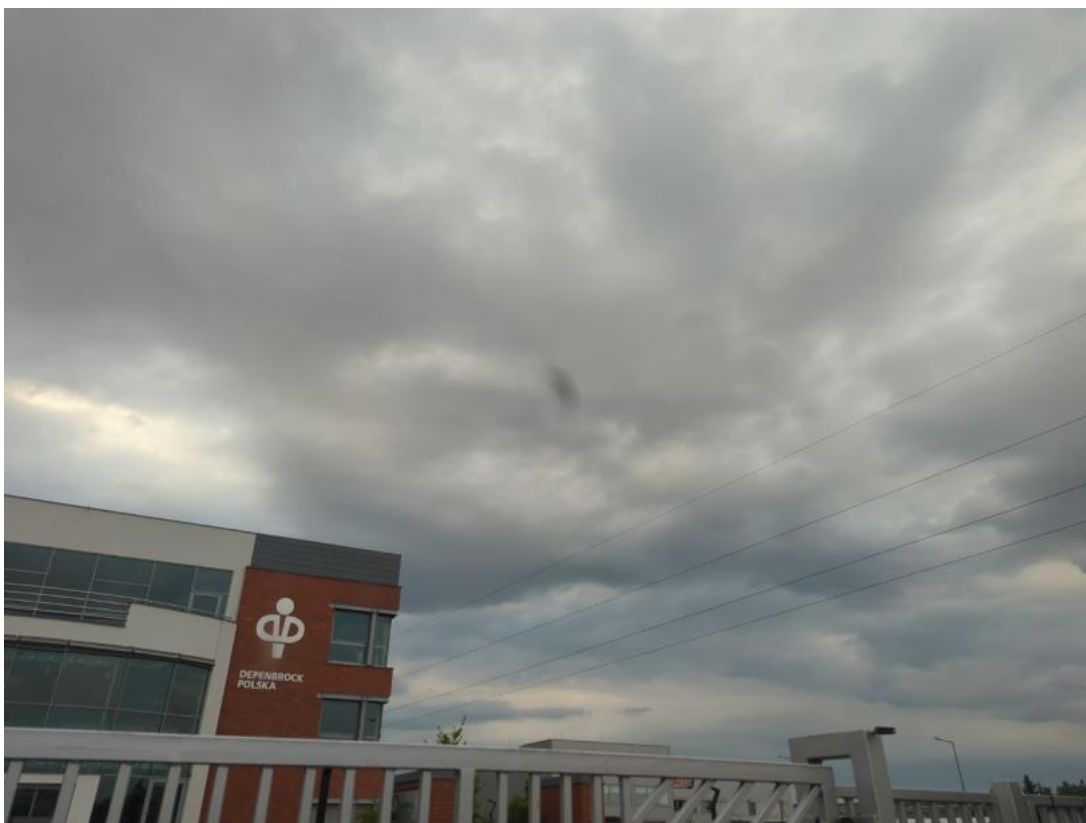
**Fot. 39**

| 16 | Szyba przednia barwiona | rysa/odprysk | | |

Szyba czołowa - zdjęcie poglądowe 2

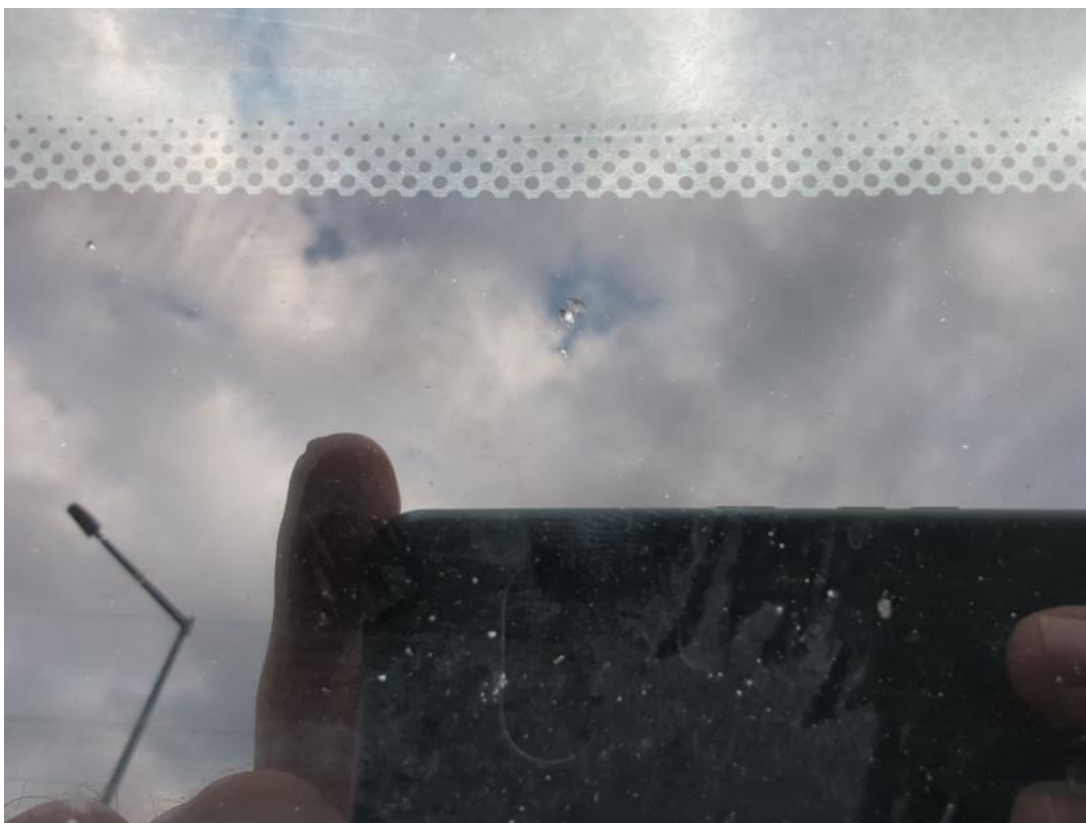
**Fot. 41**

Szyba czołowa - Rysa/odprysk 2

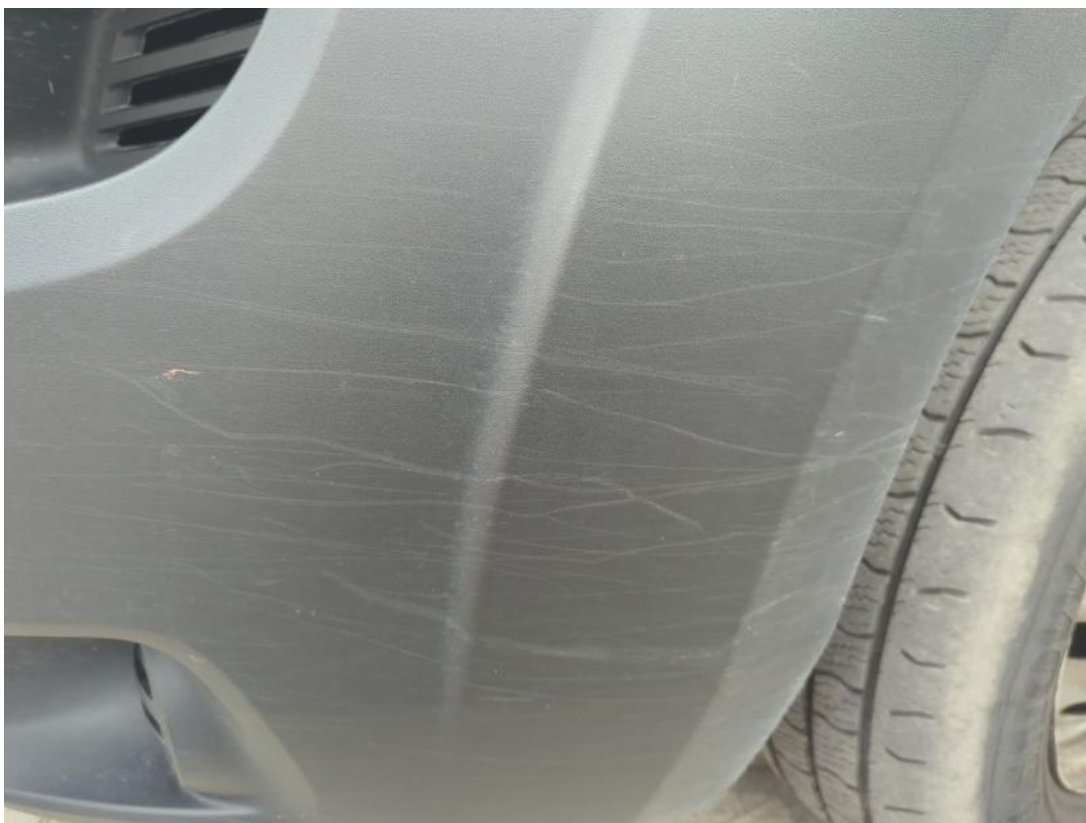
**Fot. 43**

| 2 | Zderzak, środek | zarysowanie, wgniecenie/odkształcenie, pęknięcie | WY | 0.6 |

Zderzak - Rysa/odprysk 1

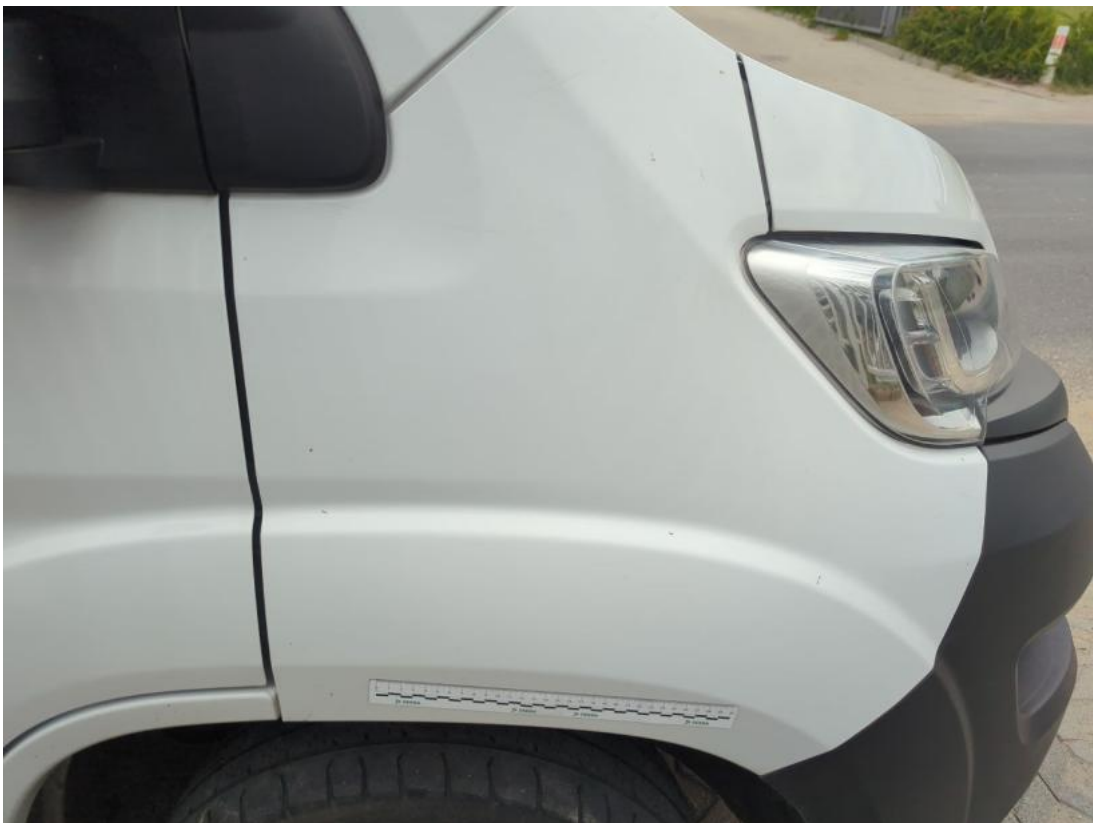
**Fot. 46**

| 15 | Światnik przedni R | rysa/odprysk | | |

Błotnik przedni P - zdjęcie poglądowe 1

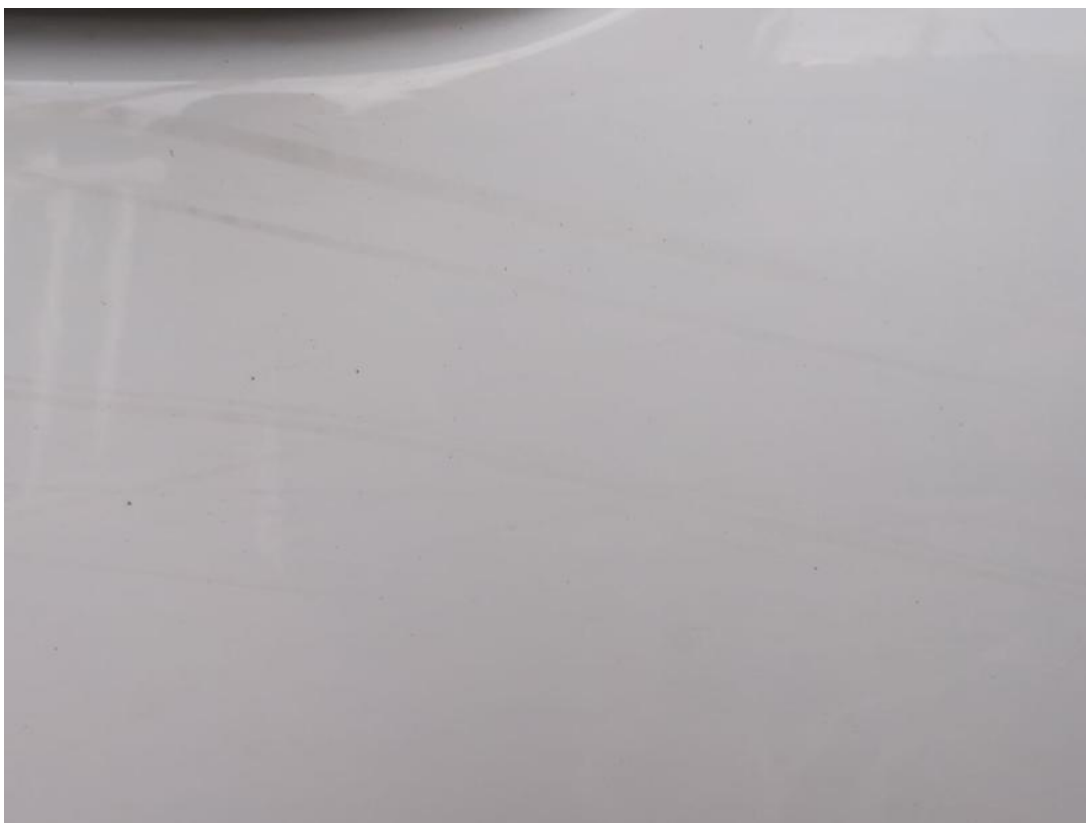
**Fot. 47**

Błotnik przedni P - Rysa/odprysk 1

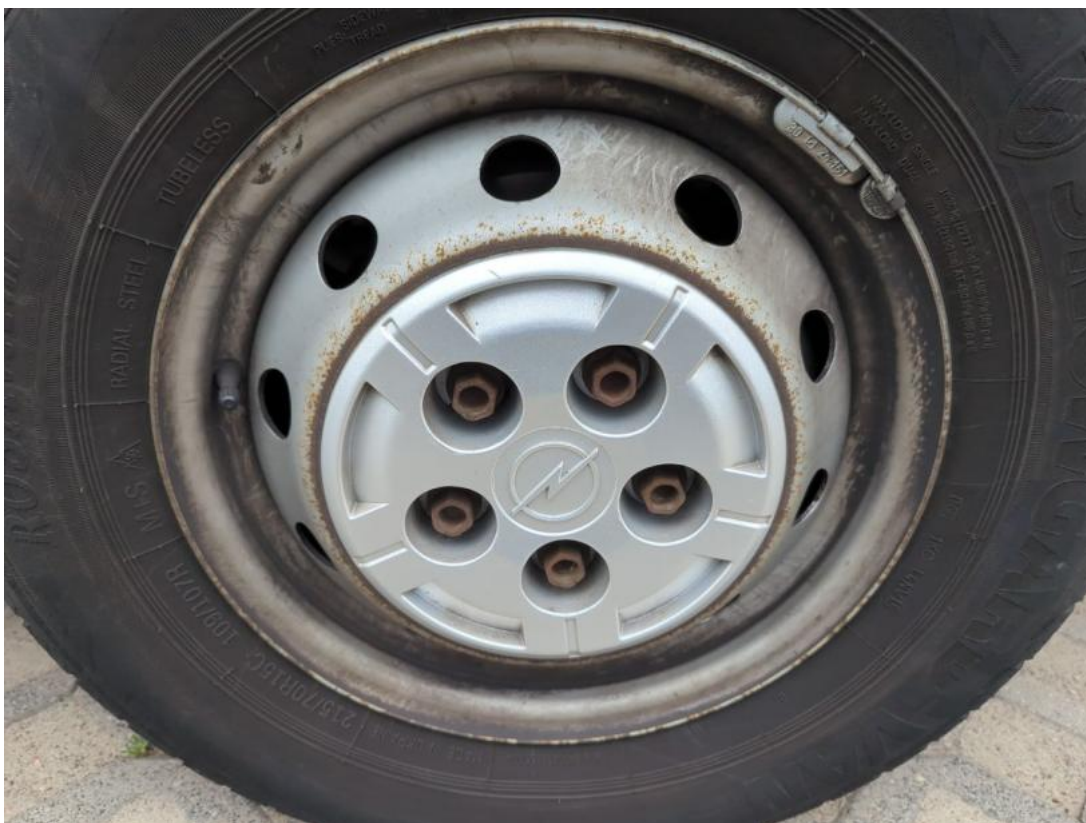
**Fot. 49**

Felga przednia P - Rysa/odprysk 1

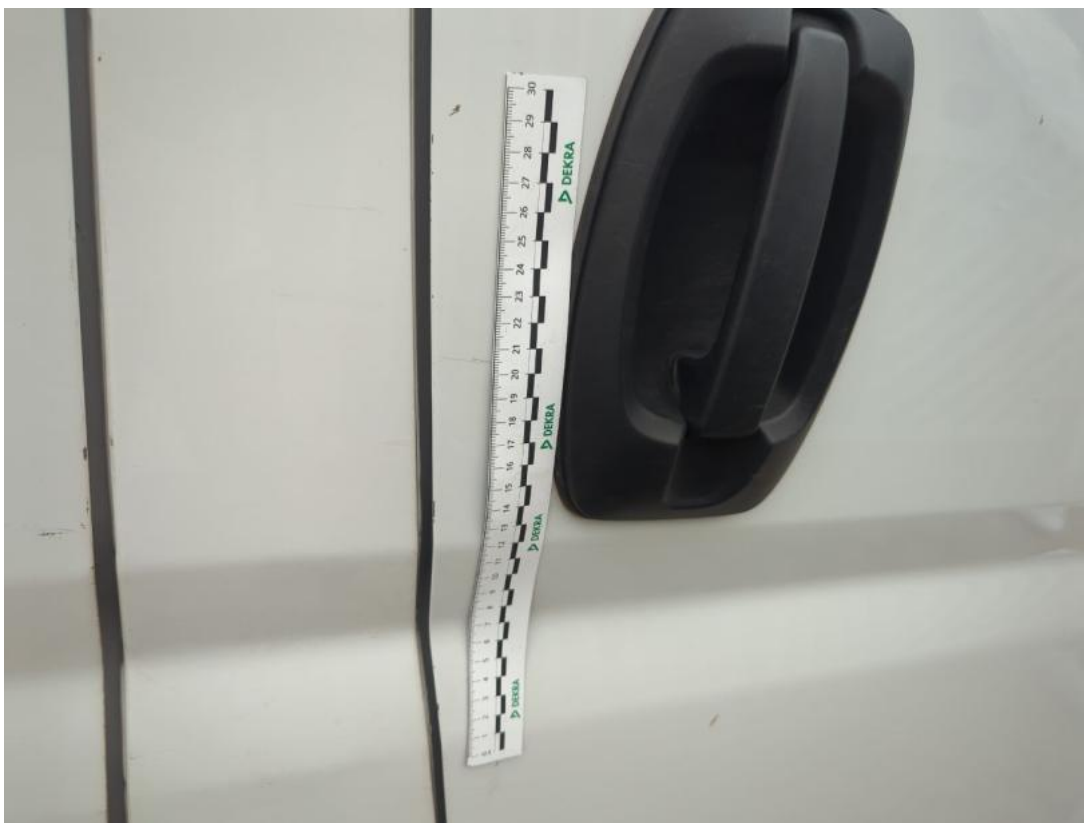
**Fot. 53**

| 6 | Drzwi przednie (nieuzbrojone) R | rysa/odprysk, ślady korozji | NA | 0.5 |

Drzwi przednie P - Rysa/odprysk 2

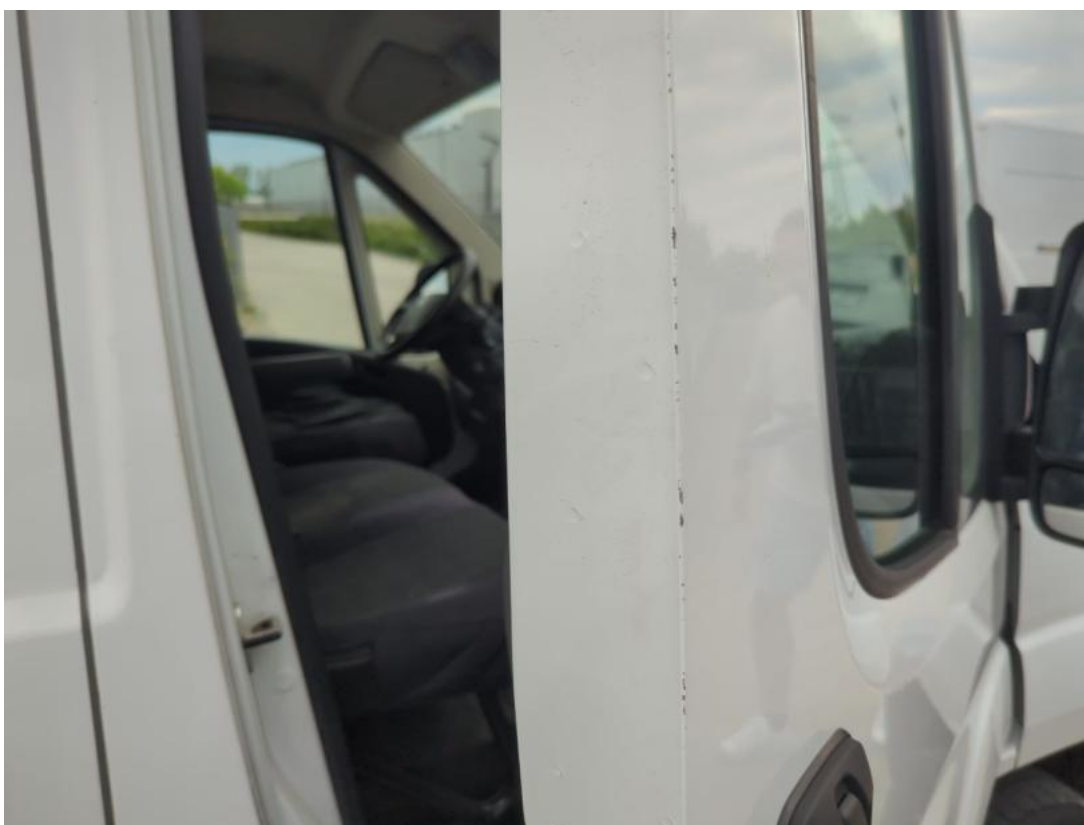
**Fot. 54**

Drzwi przednie P() - Rysa/odprysk 3

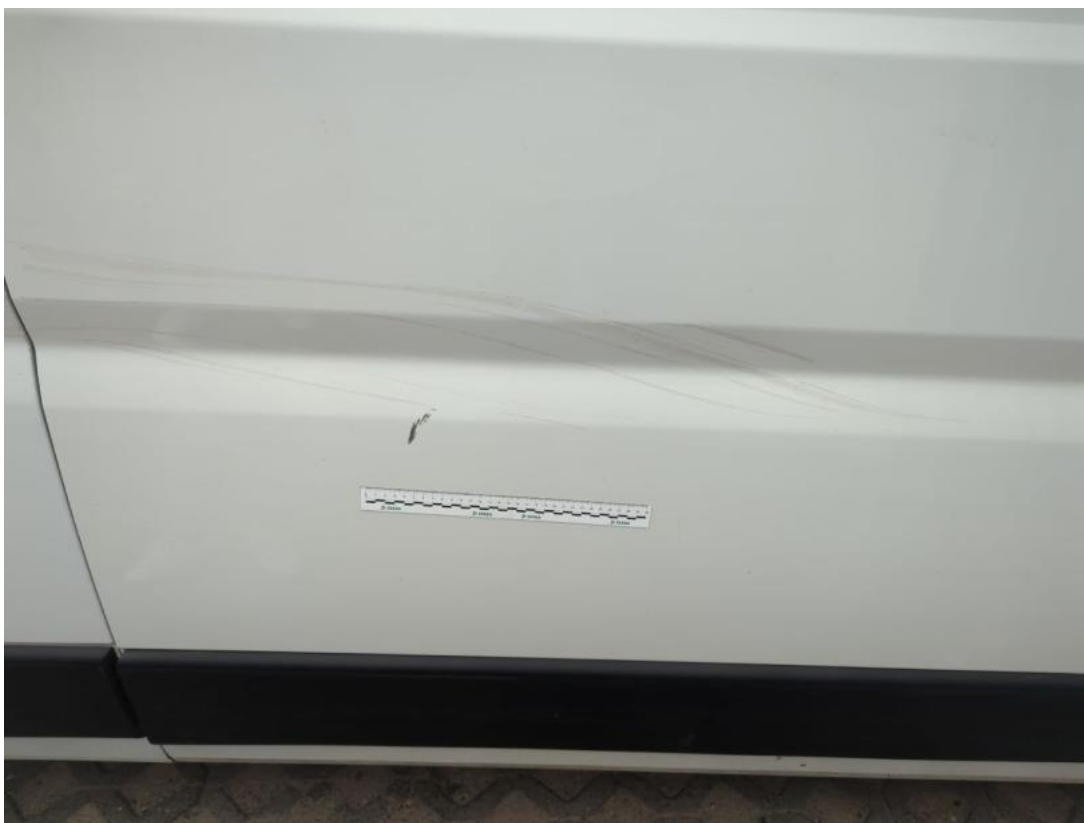
**Fot. 57**

Drzwi tylne P - Rysa/odprysk 1

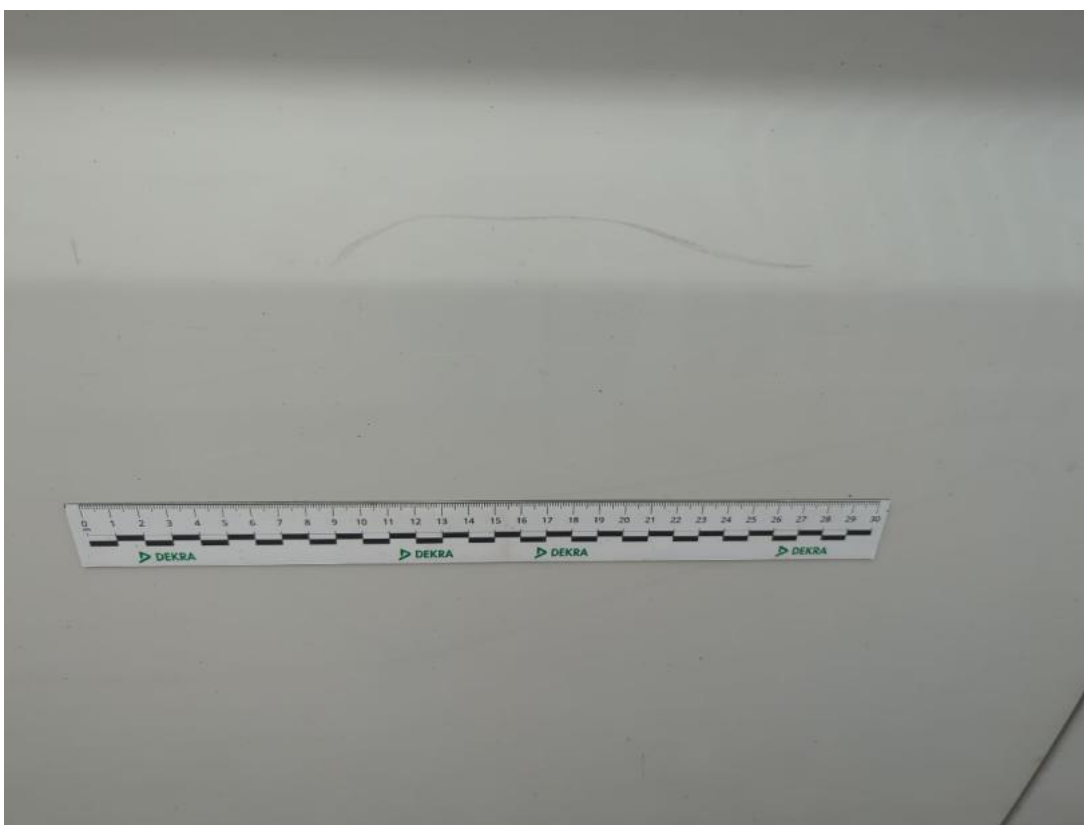
**Fot. 58**

Drzwi tylne P - Rysa/odprysk 2

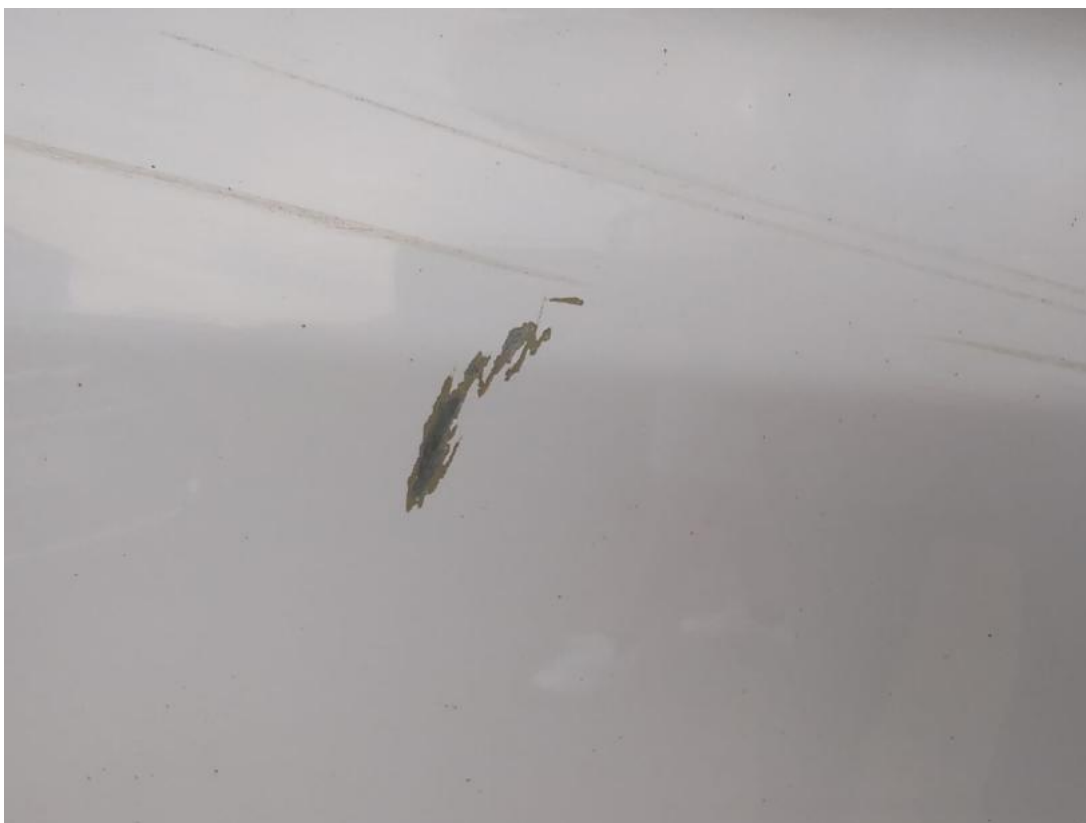
**Fot. 59**

Drzwi tylne P() - Rysa/odprysk 3

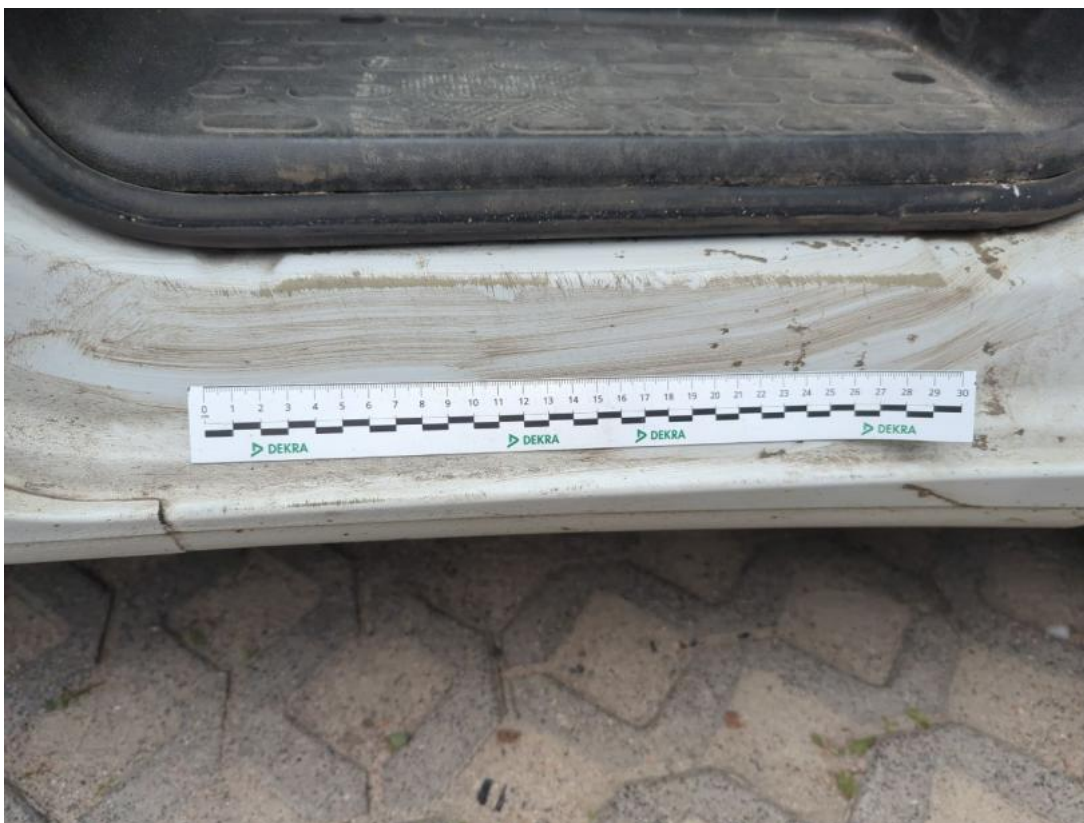
**Fot. 61**

Próg P - Rysa/odprysk 1

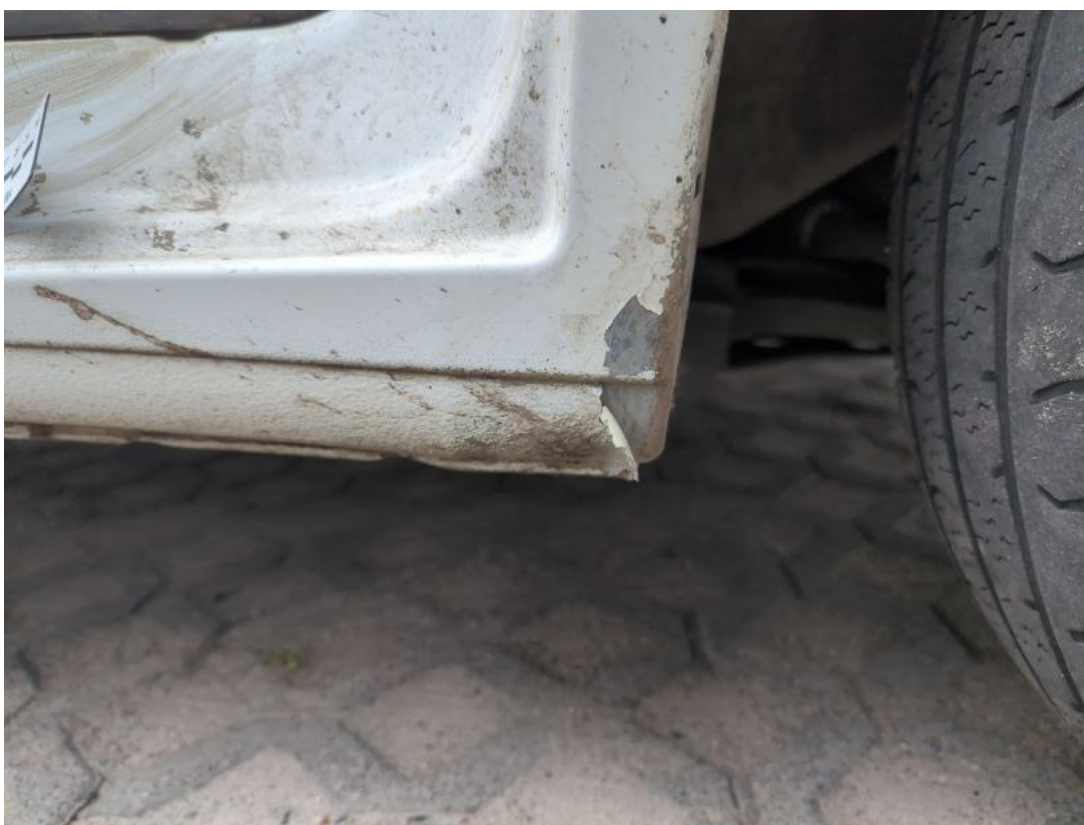
**Fot. 62**

Próg P - Rysa/odprysk 2

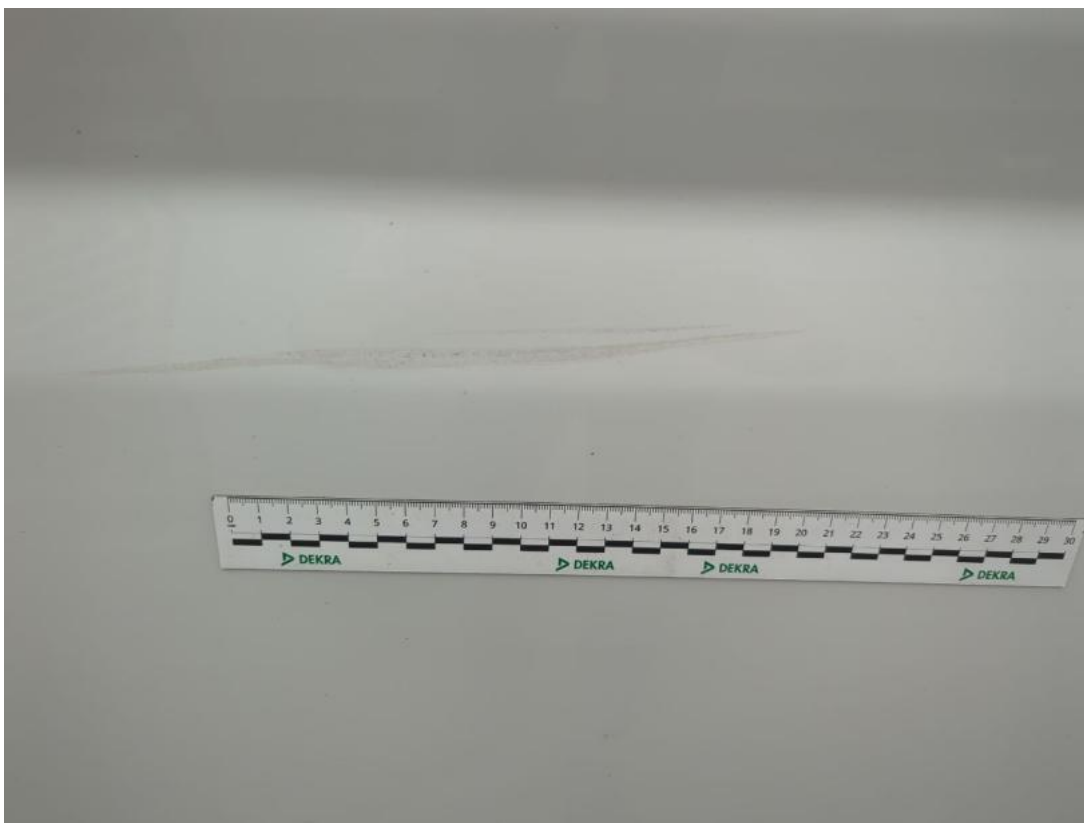
**Fot. 67**

Błotnik tylny P / Ściana boczna P - Rysa/odprysk 1

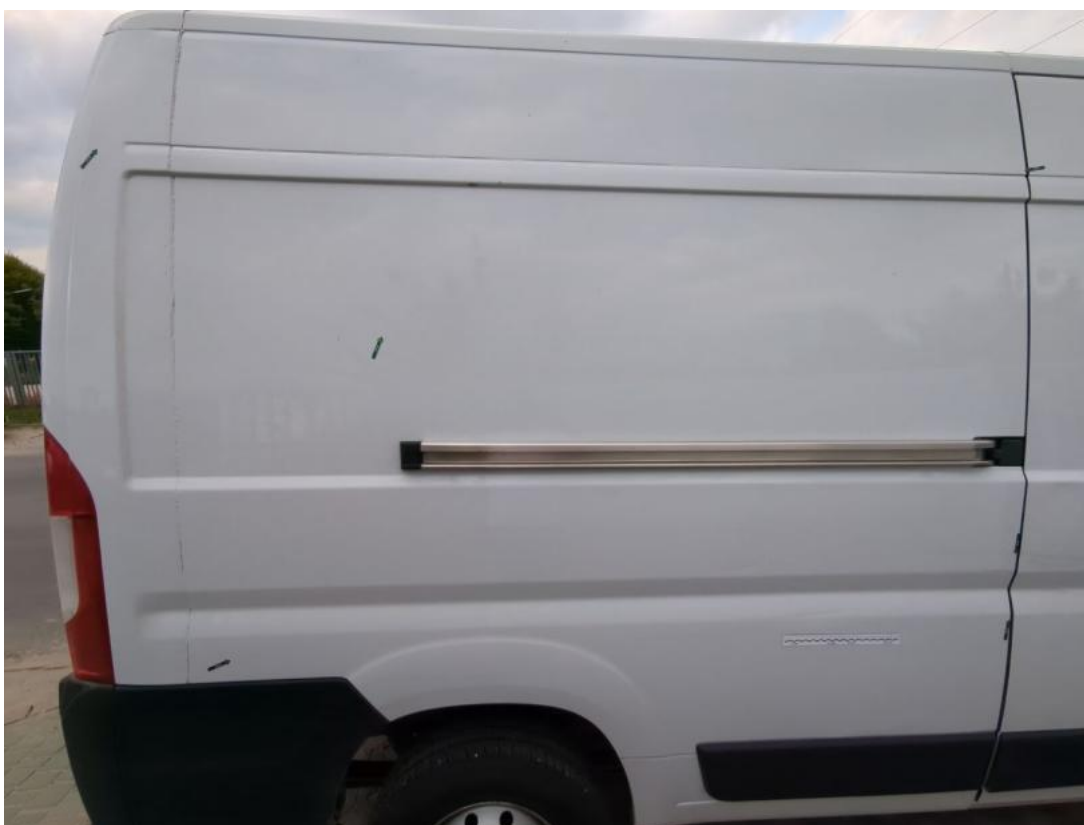
**Fot. 68**

Błotnik tylny P / Ściana boczna P - Rysa/odprysk 2

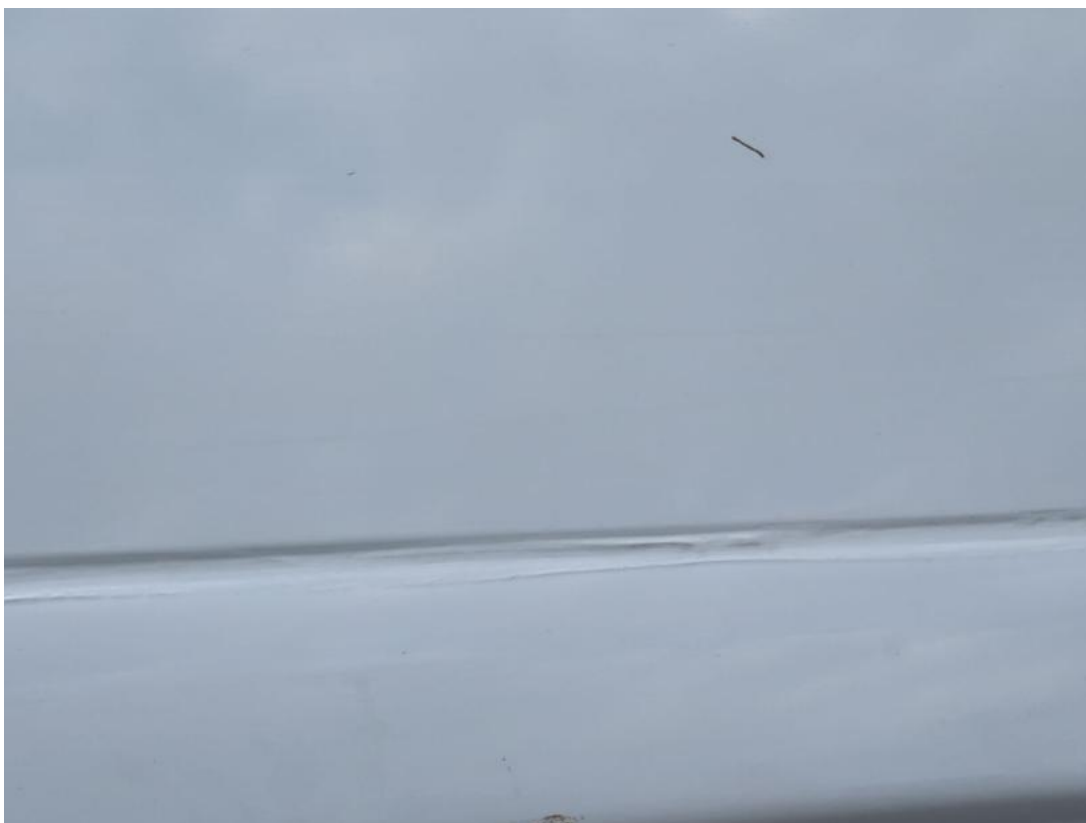
**Fot. 69**

Błotnik tylny P / Ściana boczna P() - Rysa/odprysk 3

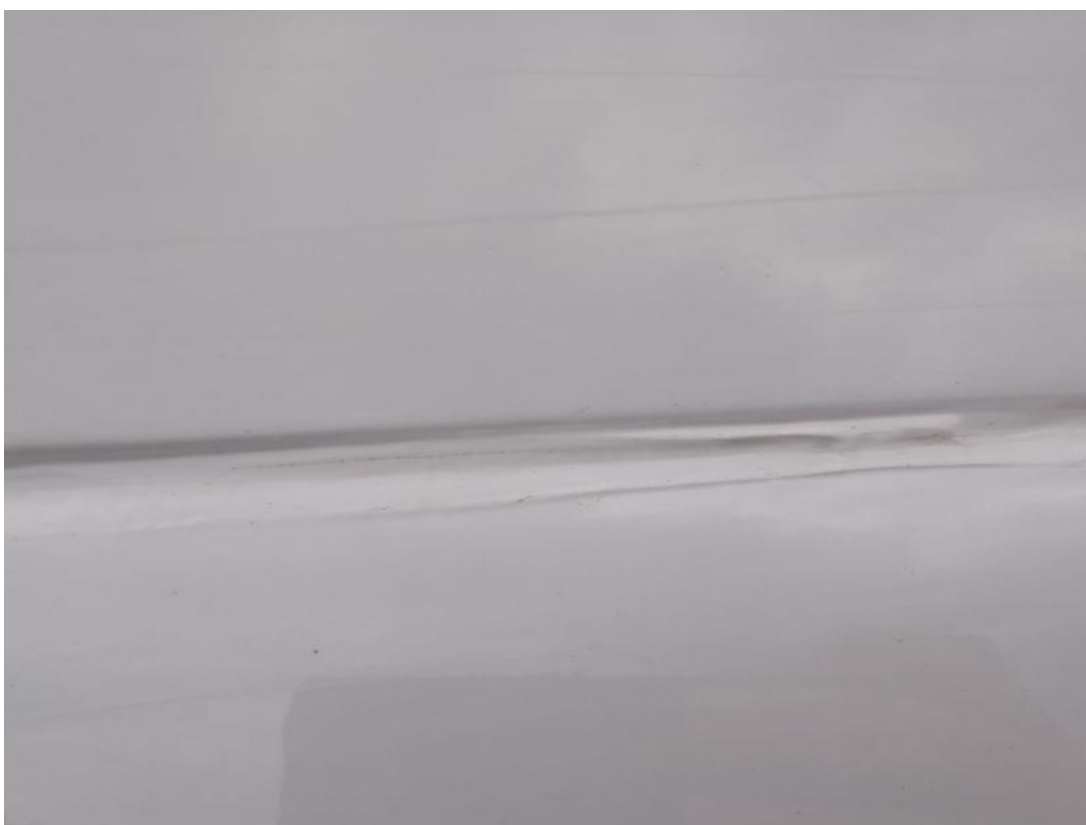
**Fot. 70**

Błotnik tylny P / Ściana boczna P - Inne 1

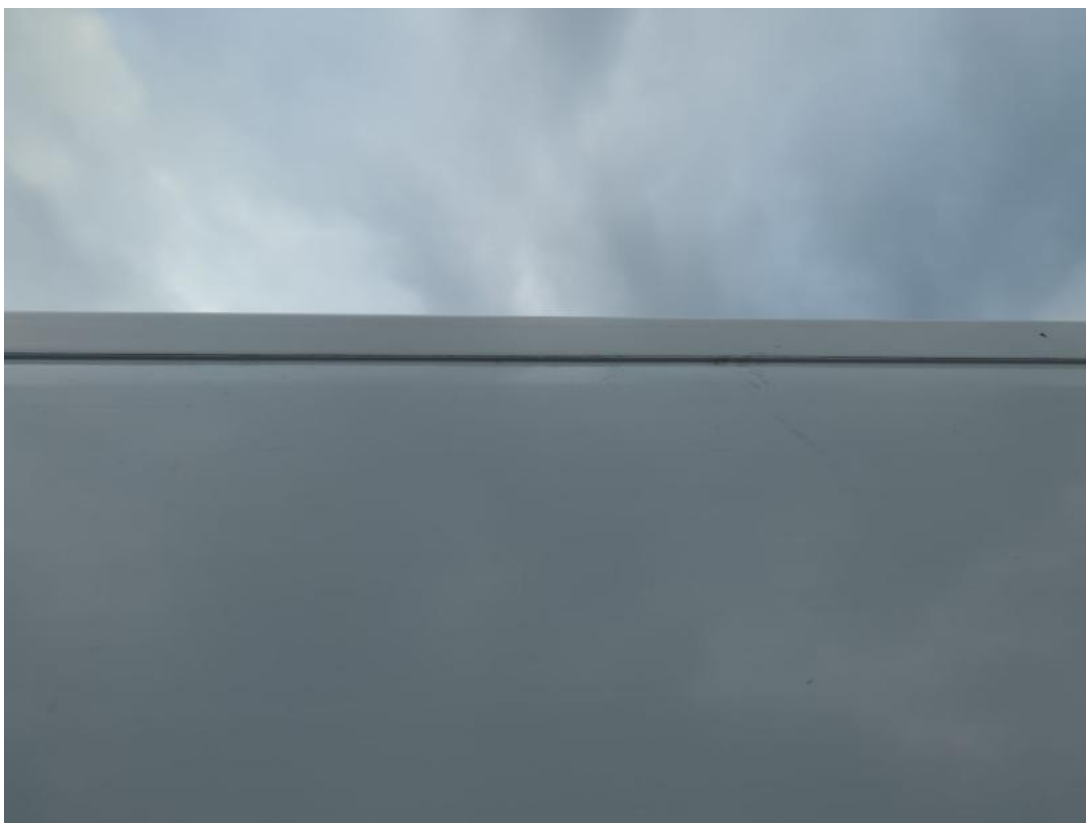
**Fot. 71**

Błotnik tylny P / Ściana boczna P - Inne 2

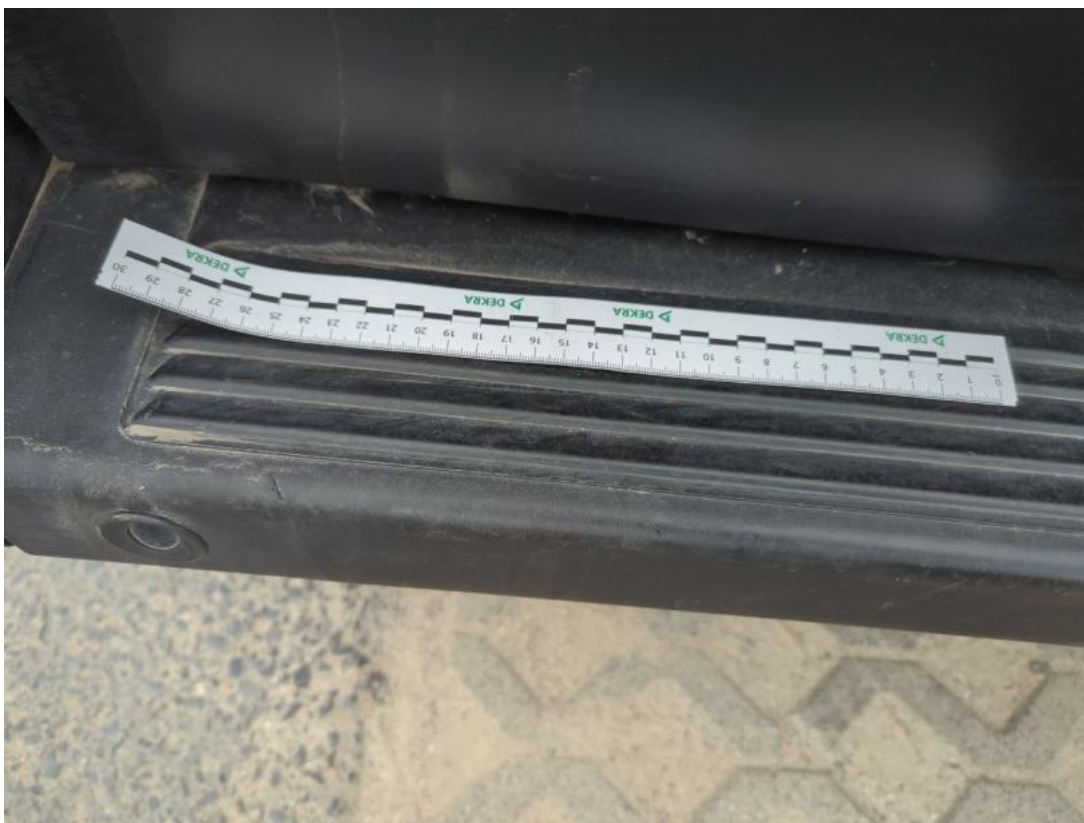
**Fot. 75**

Zderzak tylny - Rysa/odprysk 2

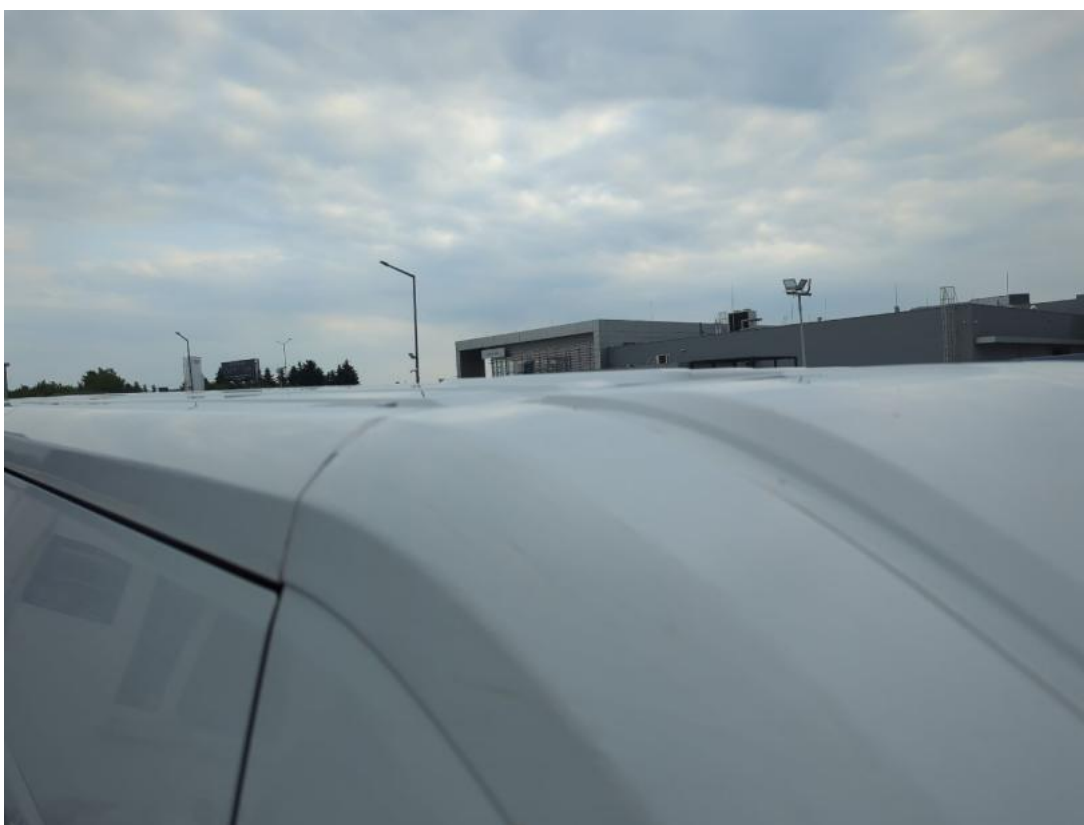
**Fot. 78**

Dach - Rysa/odprysk 2

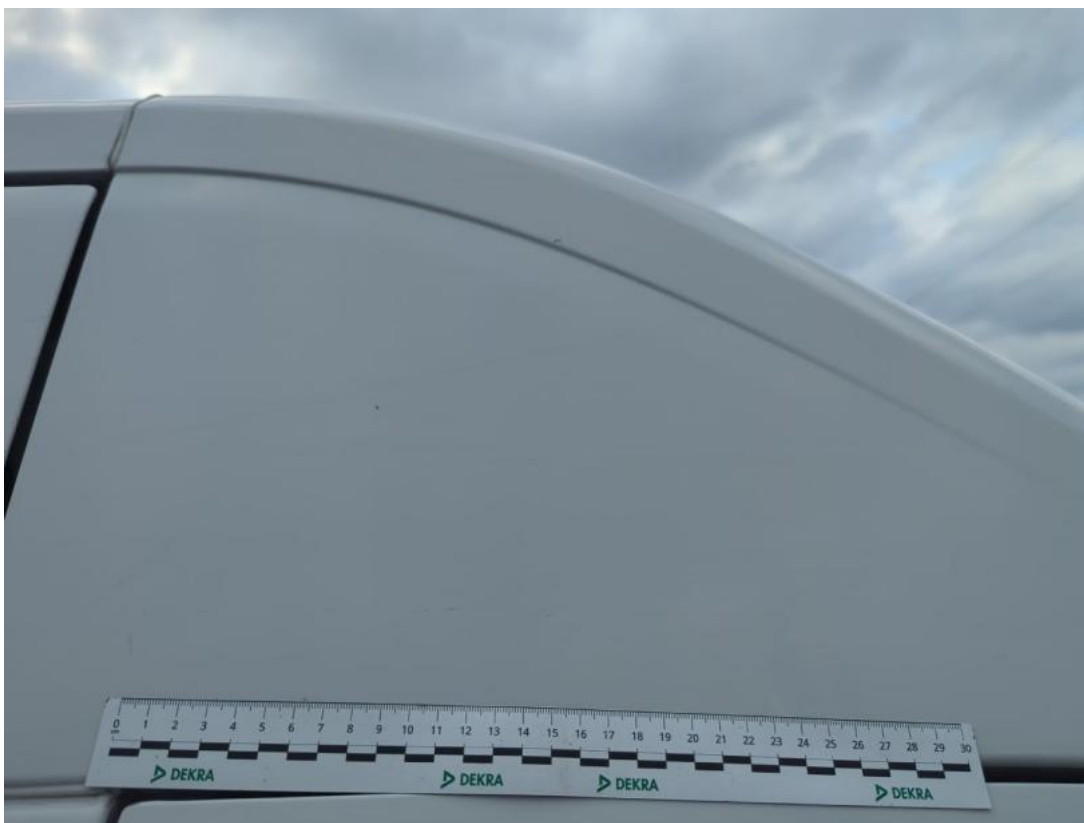
**Fot. 79**

Rama dachu P - Rysa/odprysk 1

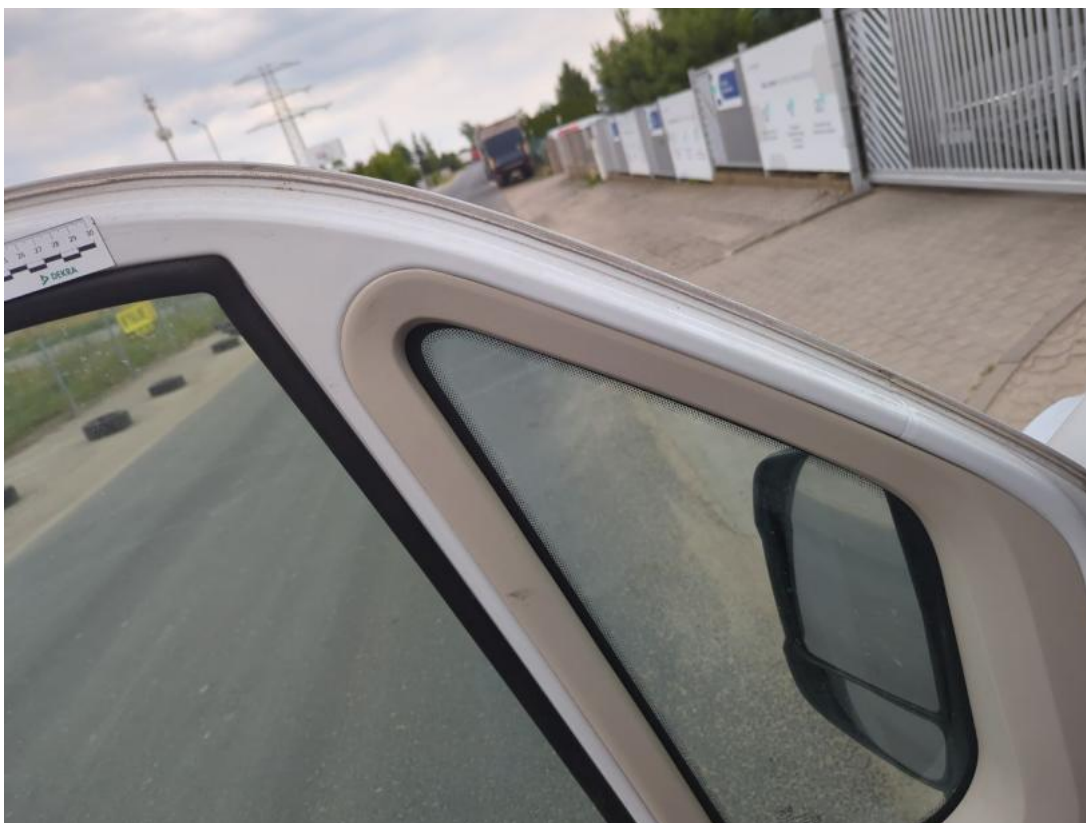
**Fot. 91**

| 5 | Drzwi przednie (nieuzbrojone) L | rysa/odprysk, ślady korozji | NA | 0.5 |

Drzwi przed L() - Rysa/odprysk 3

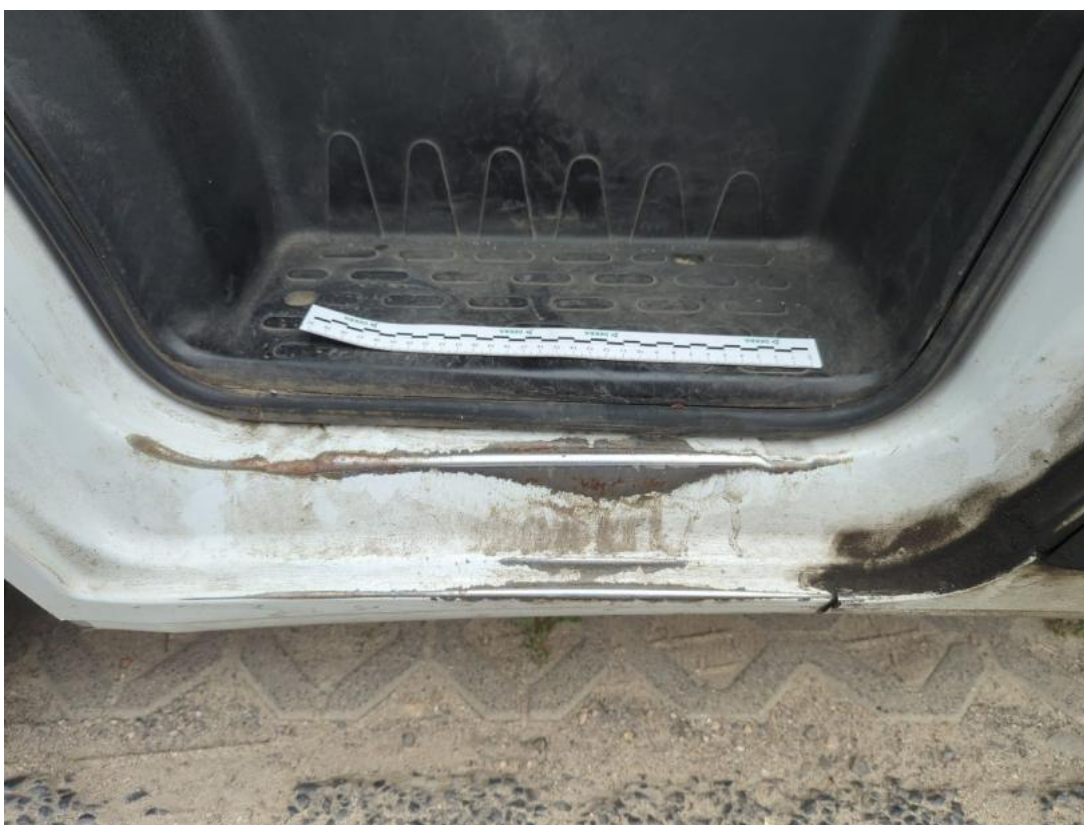
**Fot. 94**

Próg L - Rysa/odprysk 1

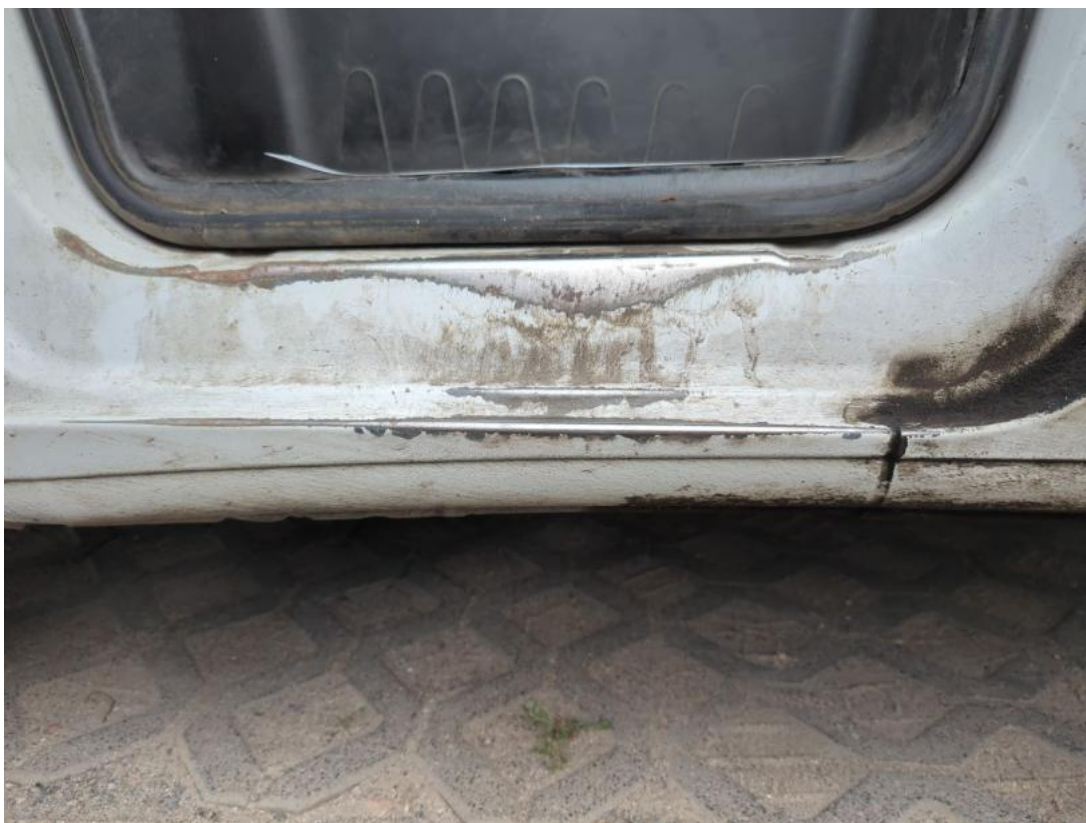
**Fot. 95**

Próg L - Rysa/odprysk 2
