## Raport z oględzin pojazdu

| Numer raportu | 219792/7/26-11401 | Data raportu | 03-07-2026 |

| Marka, model | OPEL Movano CDTI Euro 6 21... |
| Numer rejestracyjny | WJ8478L |

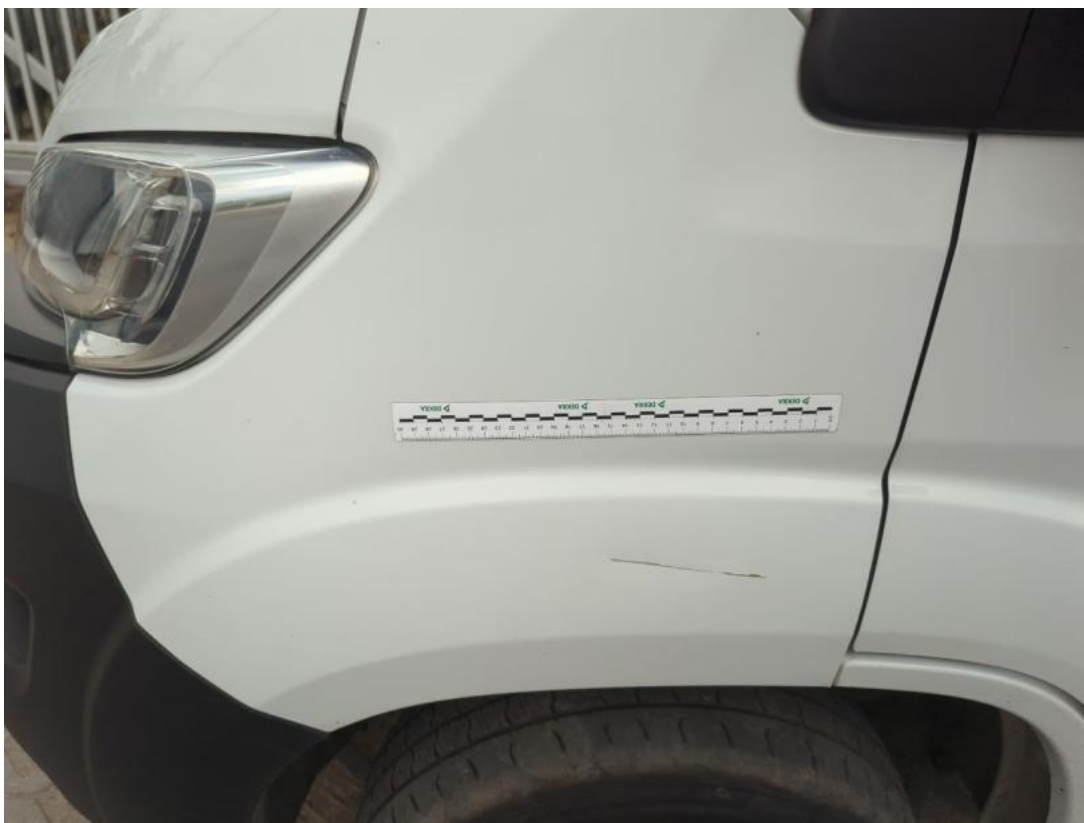
**Fot. 99**

Błotnik przedni L - Rysa/odprysk 1

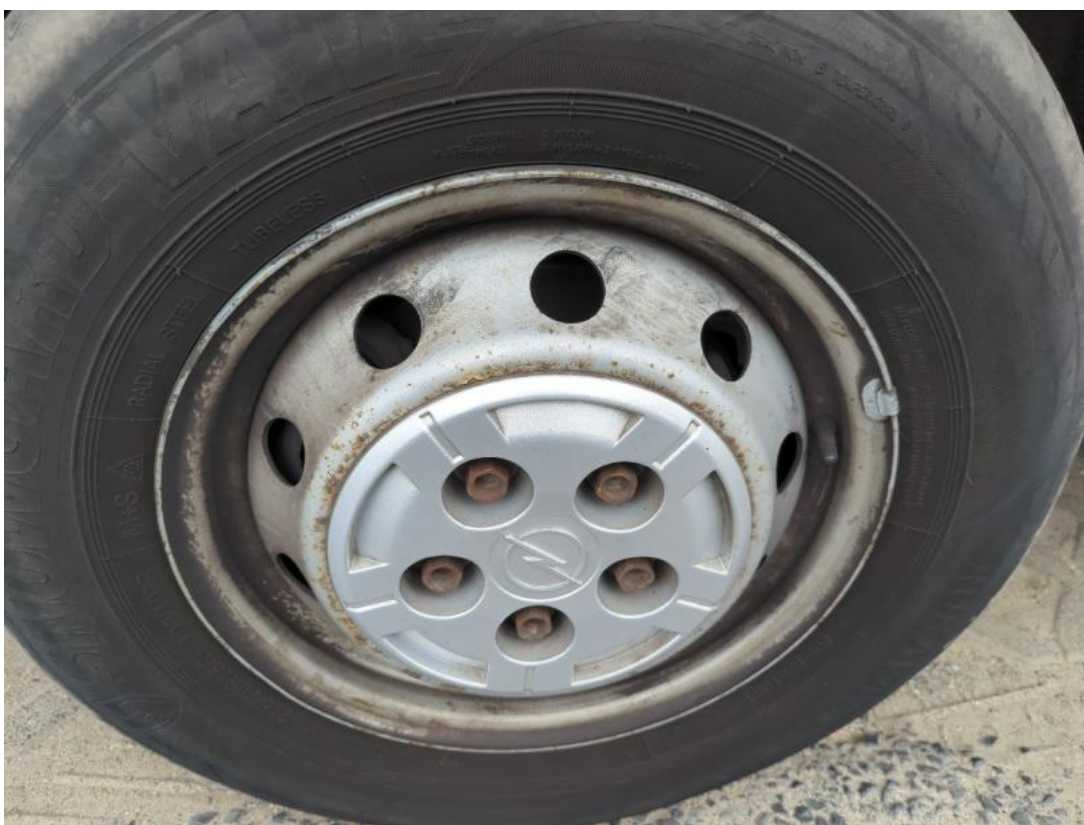
**Fot. 100**

Felga przednia L - Rysa/odprysk 1

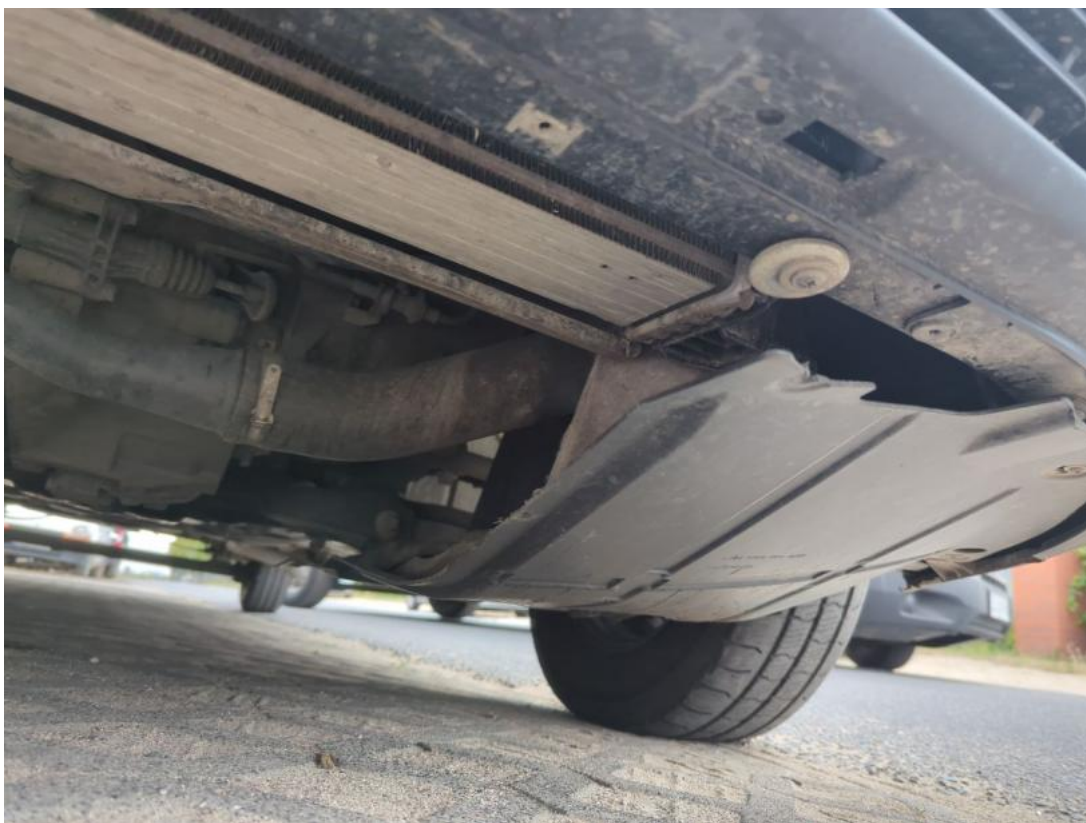
**Fot. 101**

Nadkole przednie L - Inne 1

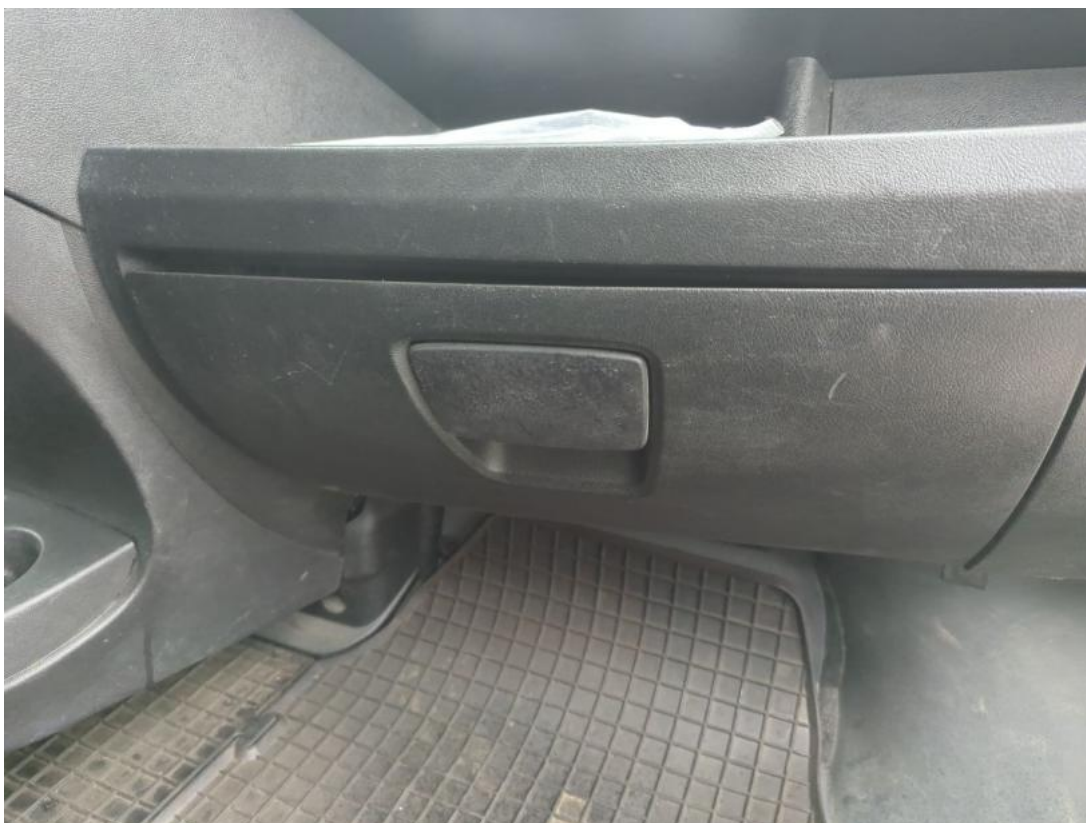
**Fot. 103**

Pokrywa schowka deski rozd. - Inne 1

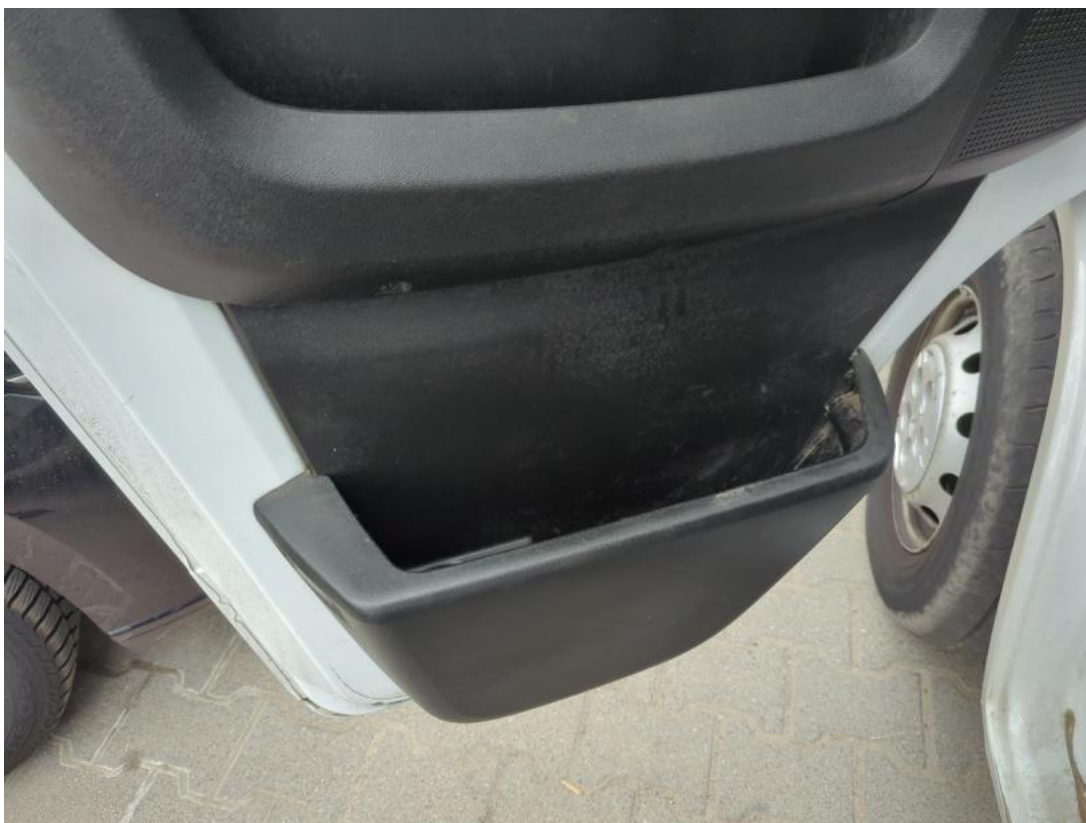
**Fot. 107**

Tapicerka drzwi przednich L - Rysa/odprysk 2

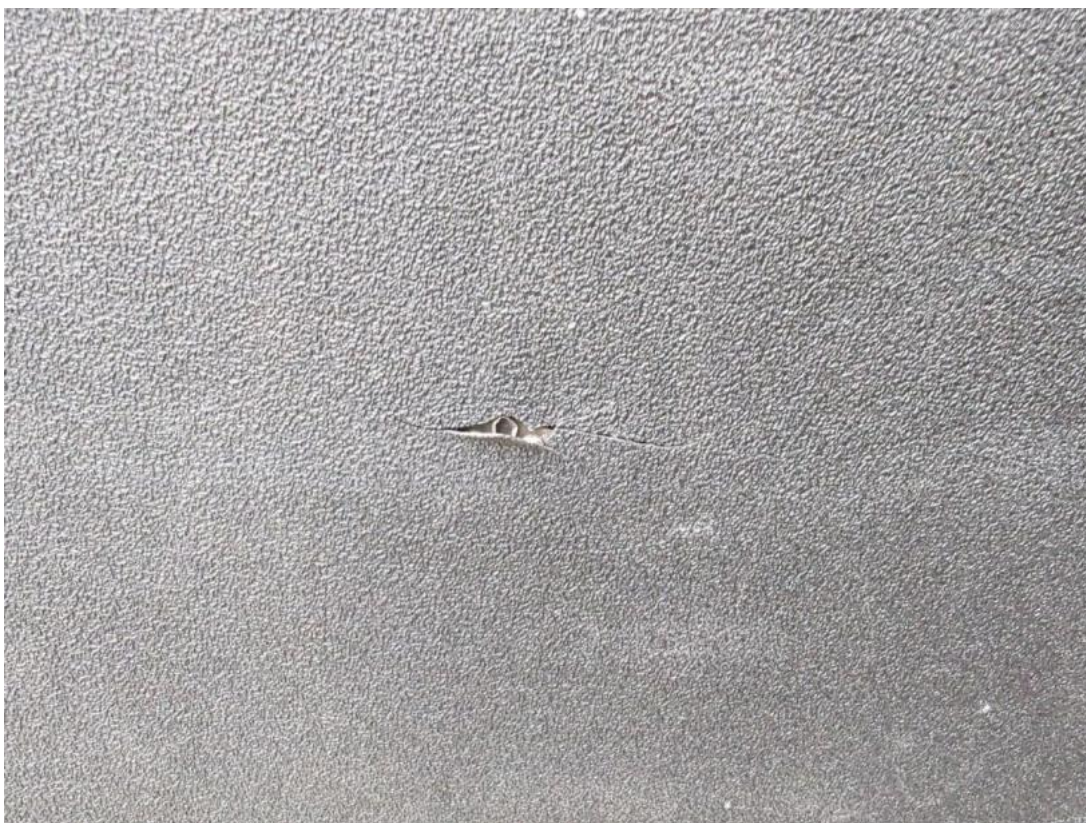
**Fot. 116**

Drzwi - Inne 1

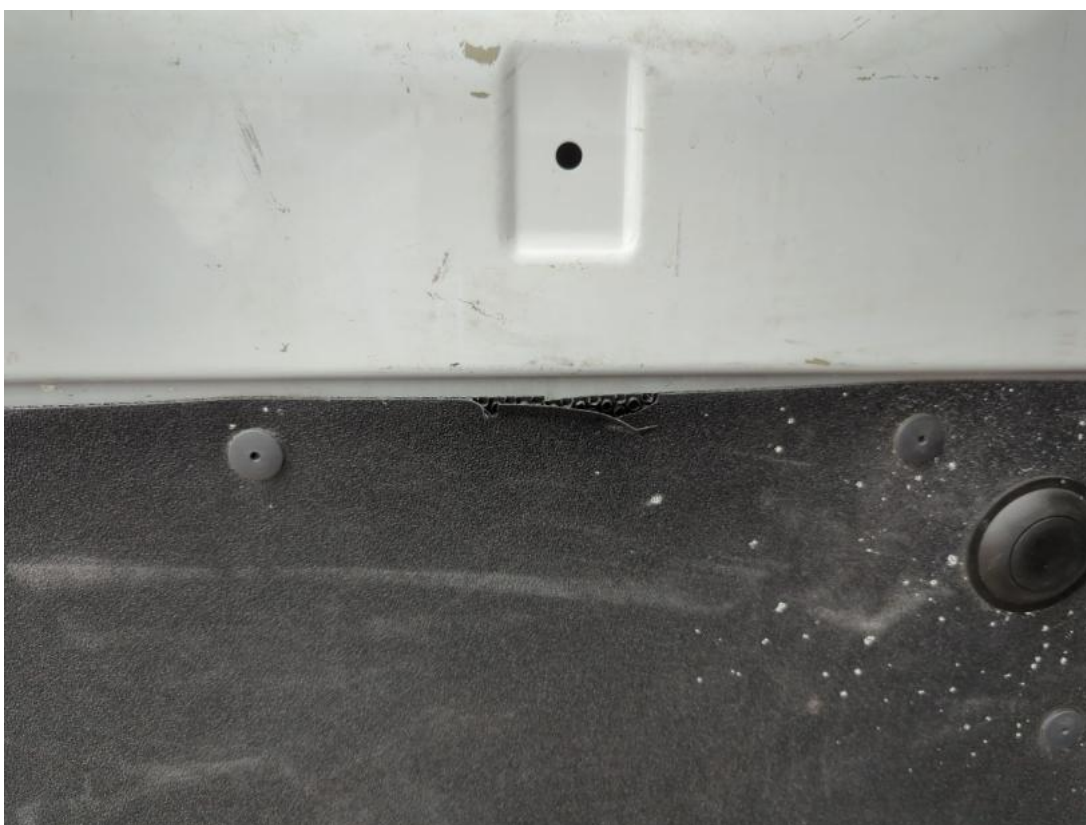
**Fot. 117**

Drzwi - Inne 2

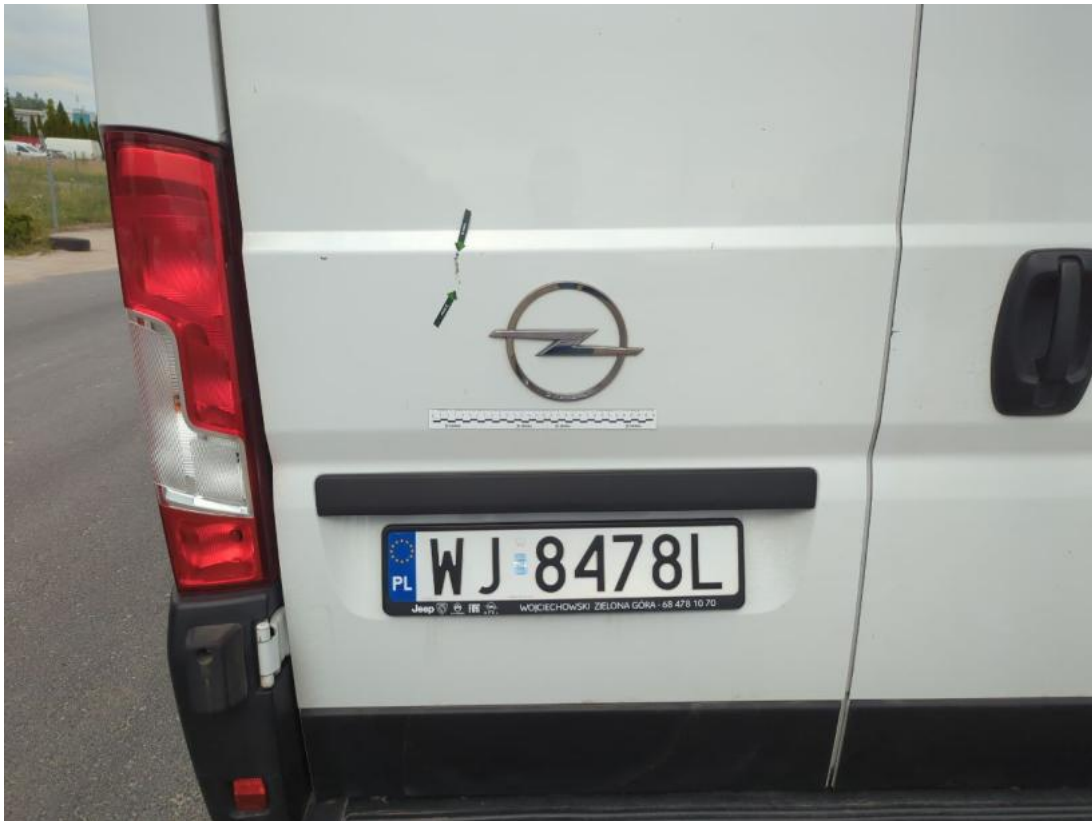
**Fot. 118**

Drzwi() - Inne 3

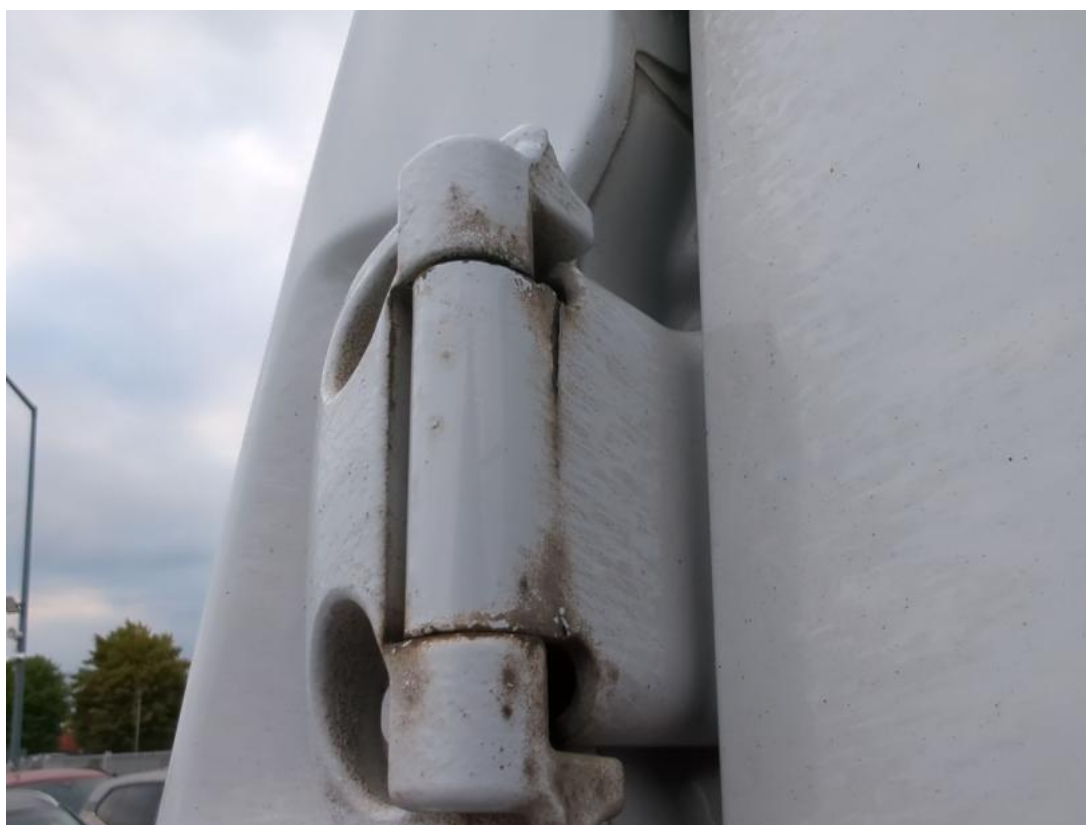
**Fot. 121**

Drzwi tyłu lewe - Rysa/odprysk 1

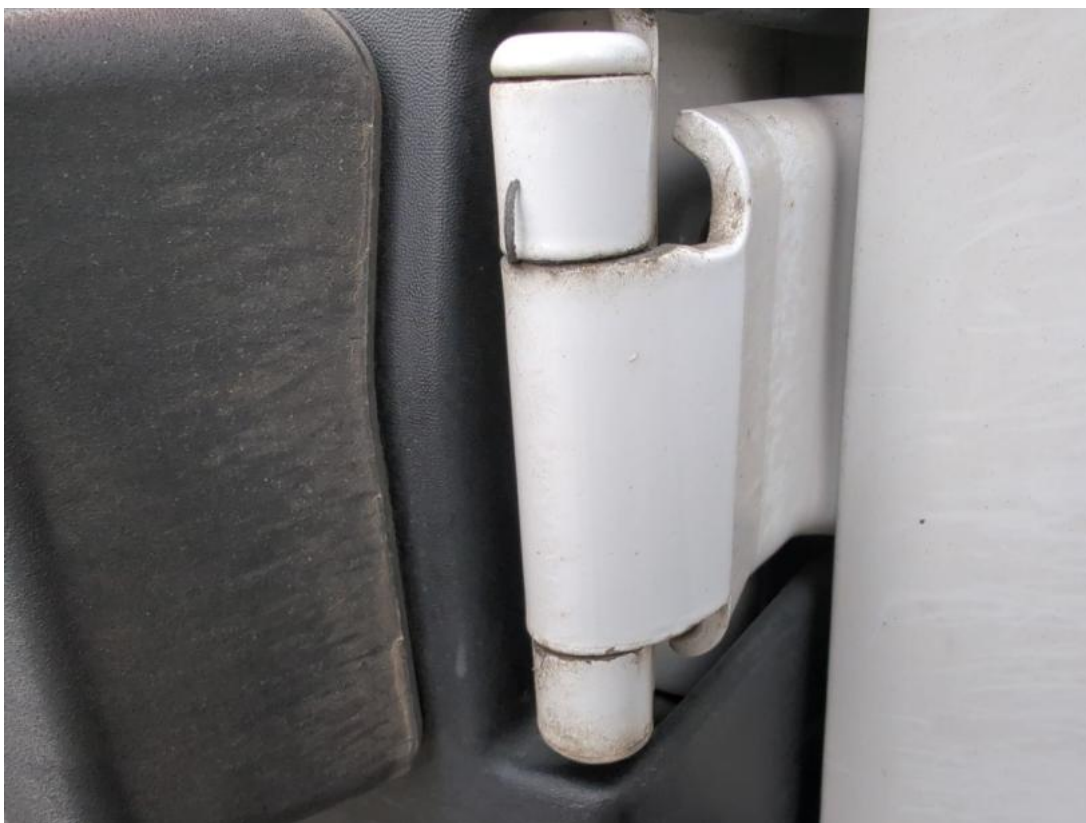
**Fot. 122**

Drzwi tyłu lewe - Rysa/odprysk 2

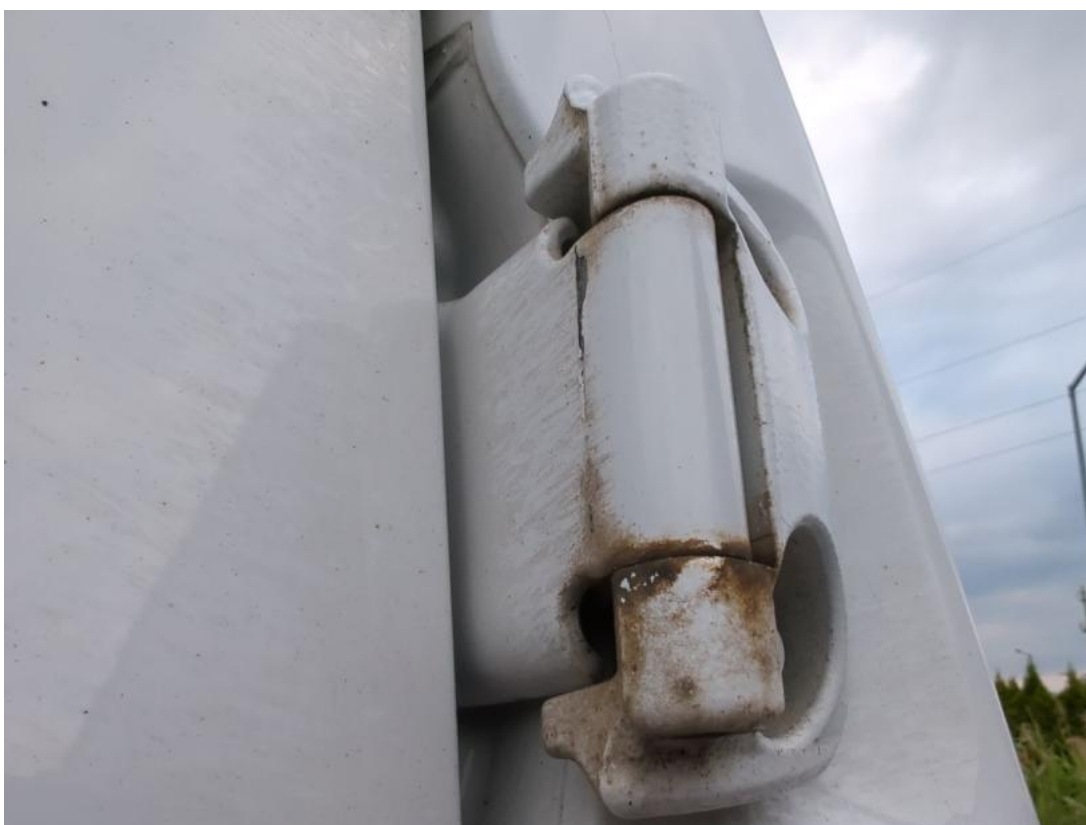
**Fot. 123**

Drzwi tyłu lewe() - Rysa/odprysk 3

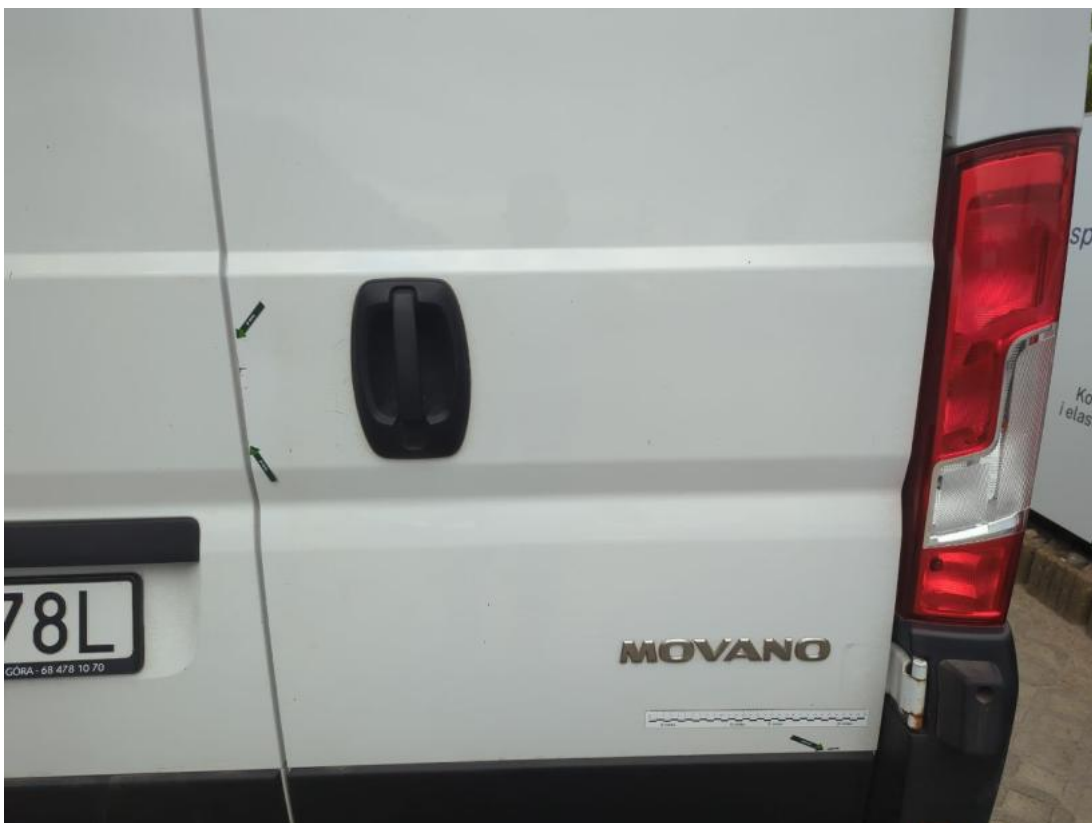
**Fot. 125**

Drzwi tyłu lewe - Inne 2

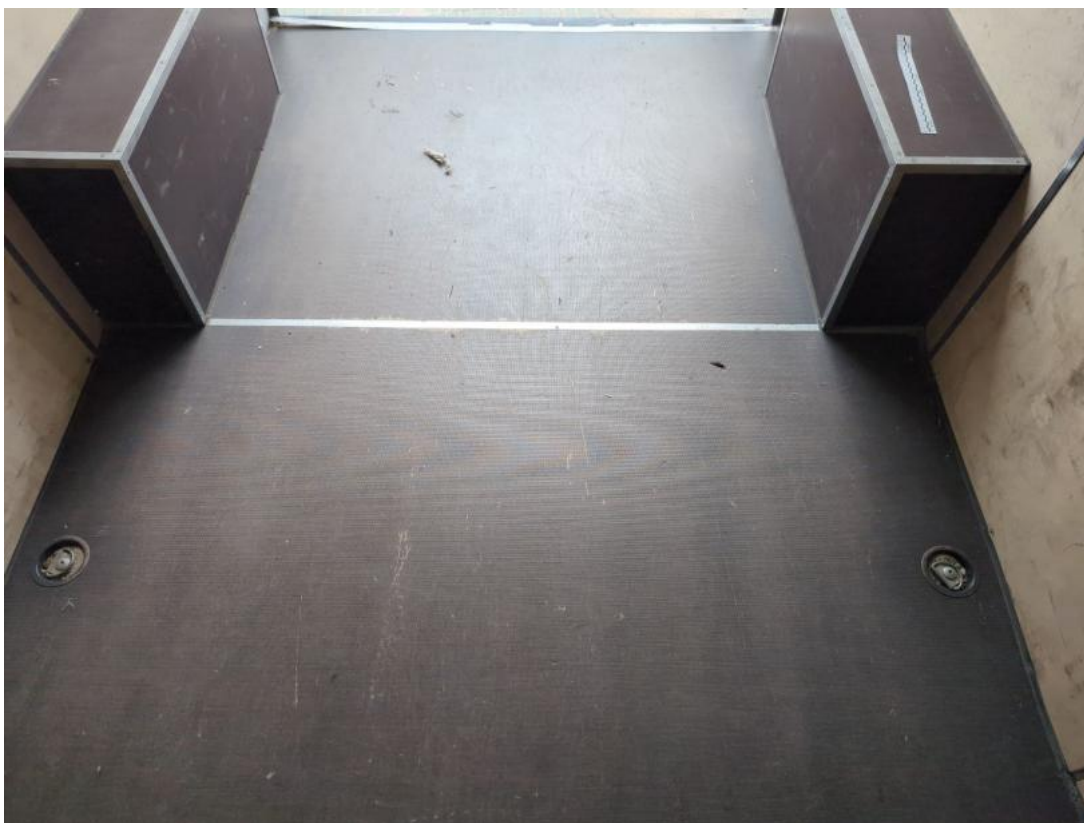
**Fot. 132**

Podłoga - Rysa/odprysk 1

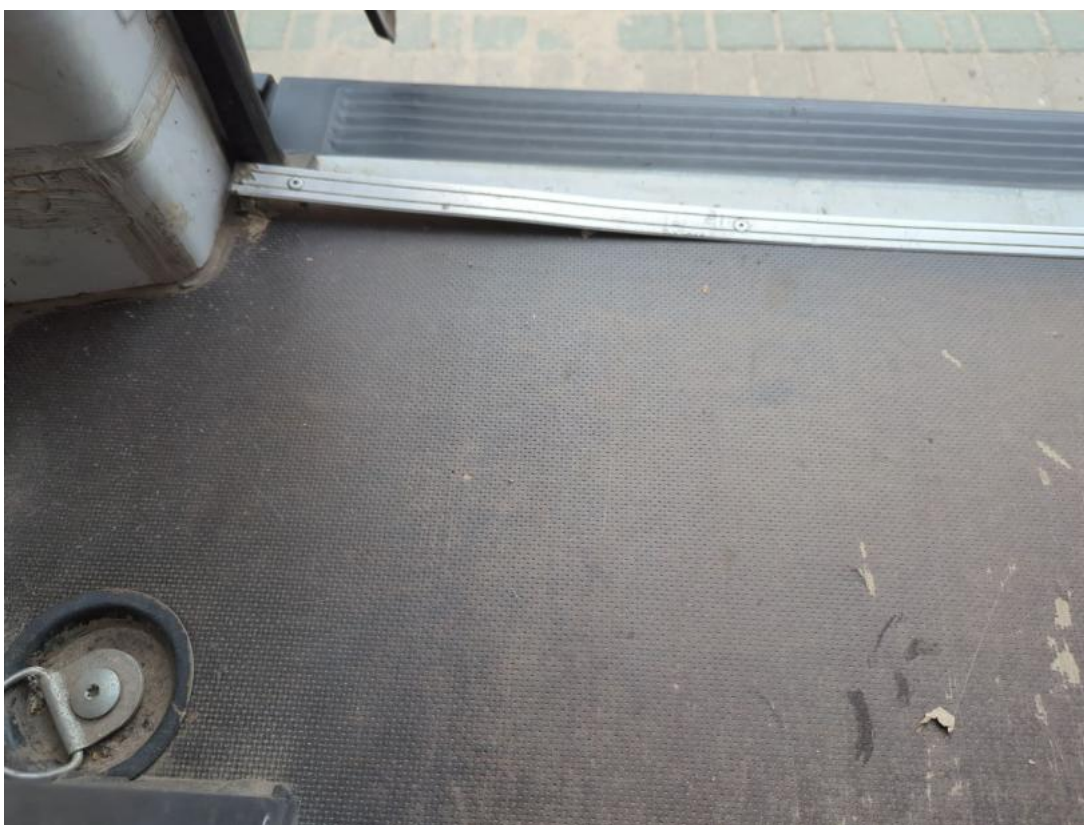
**Fot. 133**

Podłoga - Rysa/odprysk 2

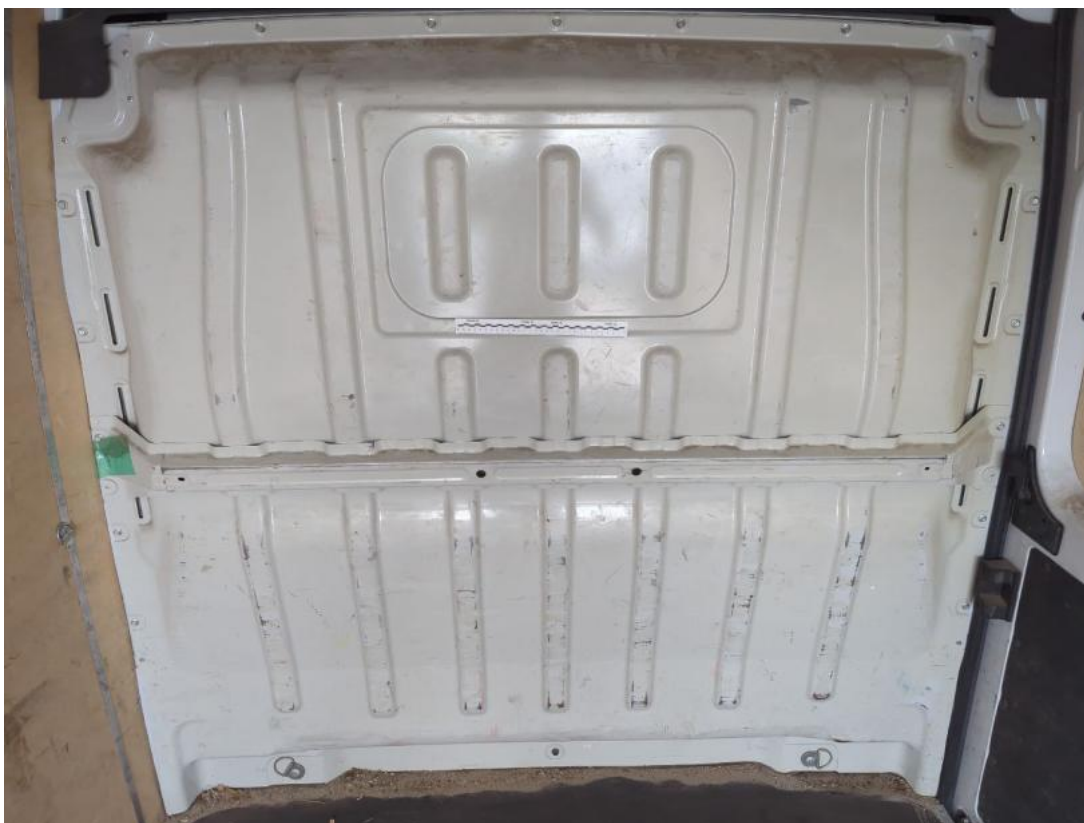
**Fot. 134**

Podłoga() - Rysa/odprysk 3

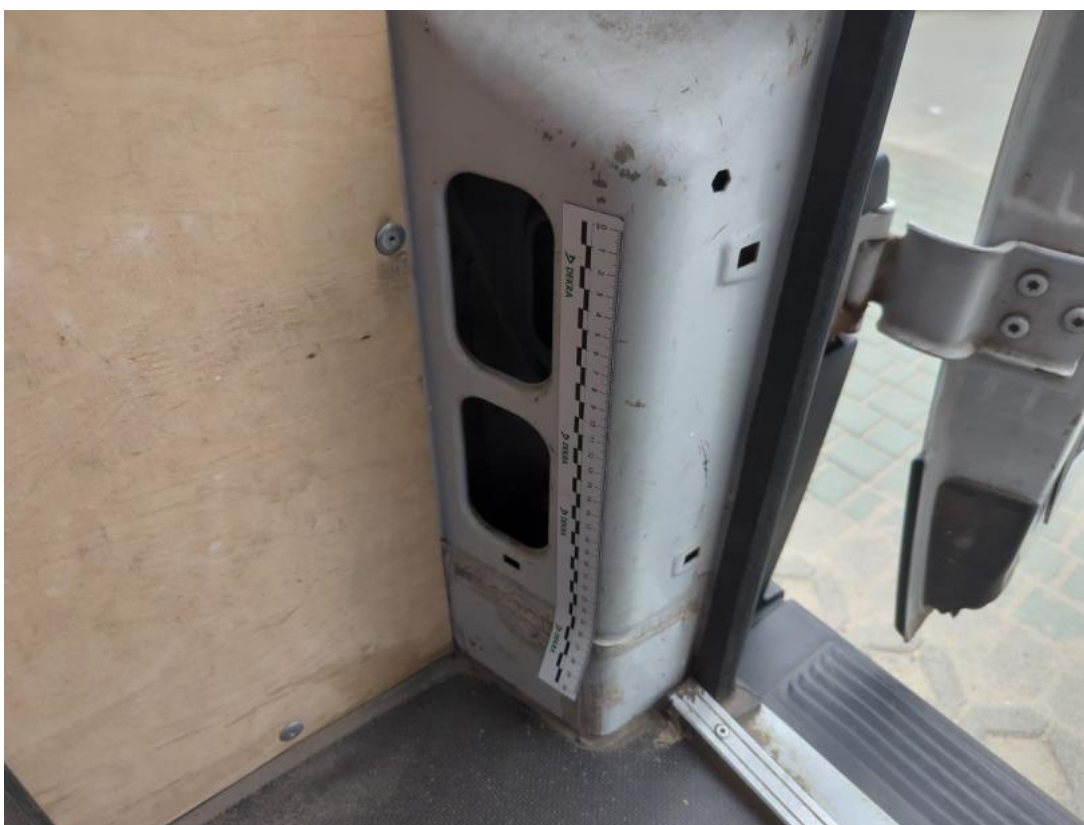
**Fot. 135**

Ściana działowa - Rysa/odprysk 1

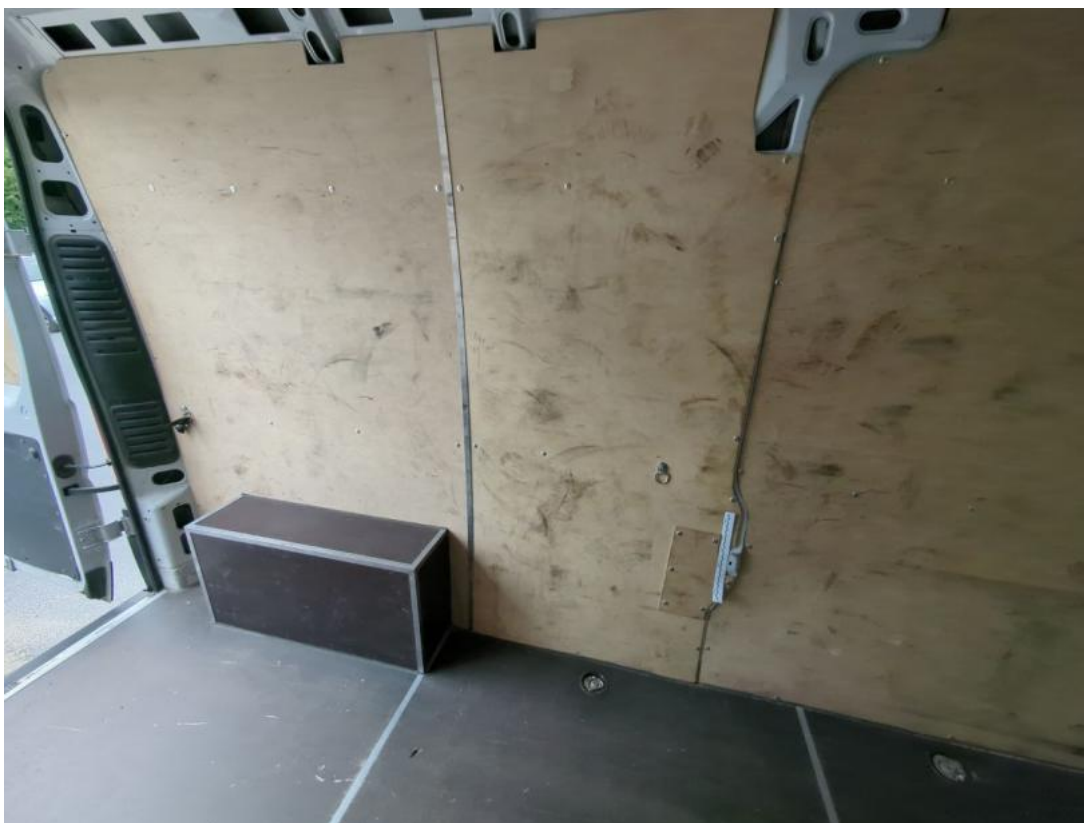
**Fot. 138**

Ściana lewa - Rysa/odprysk 1

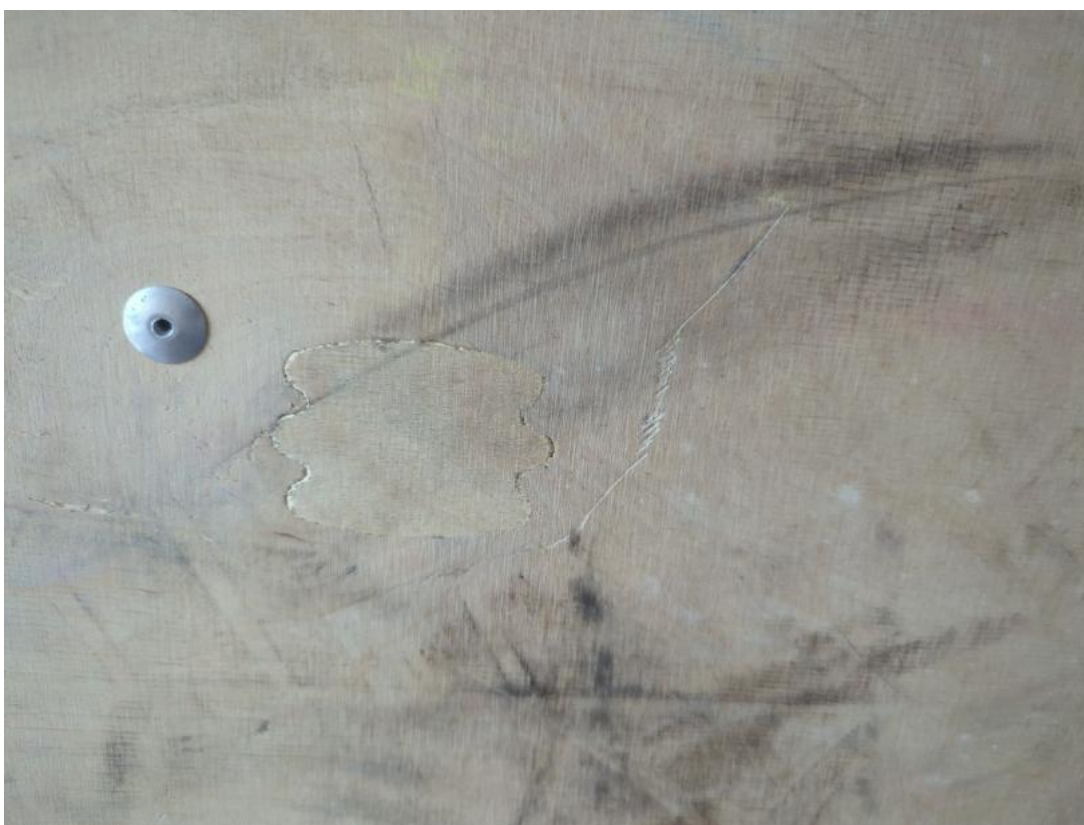
**Fot. 139**

Ściana lewa - Rysa/odprysk 2

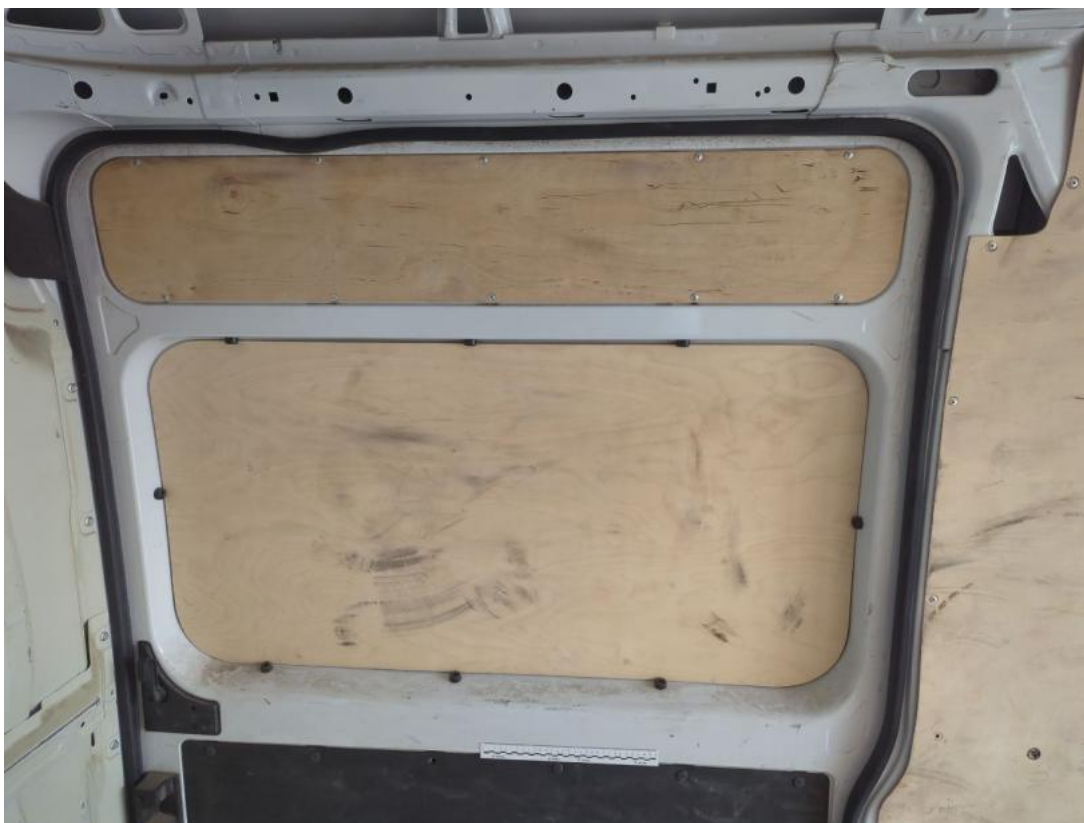
**Fot. 140**

Ściana lewa() - Rysa/odprysk 3

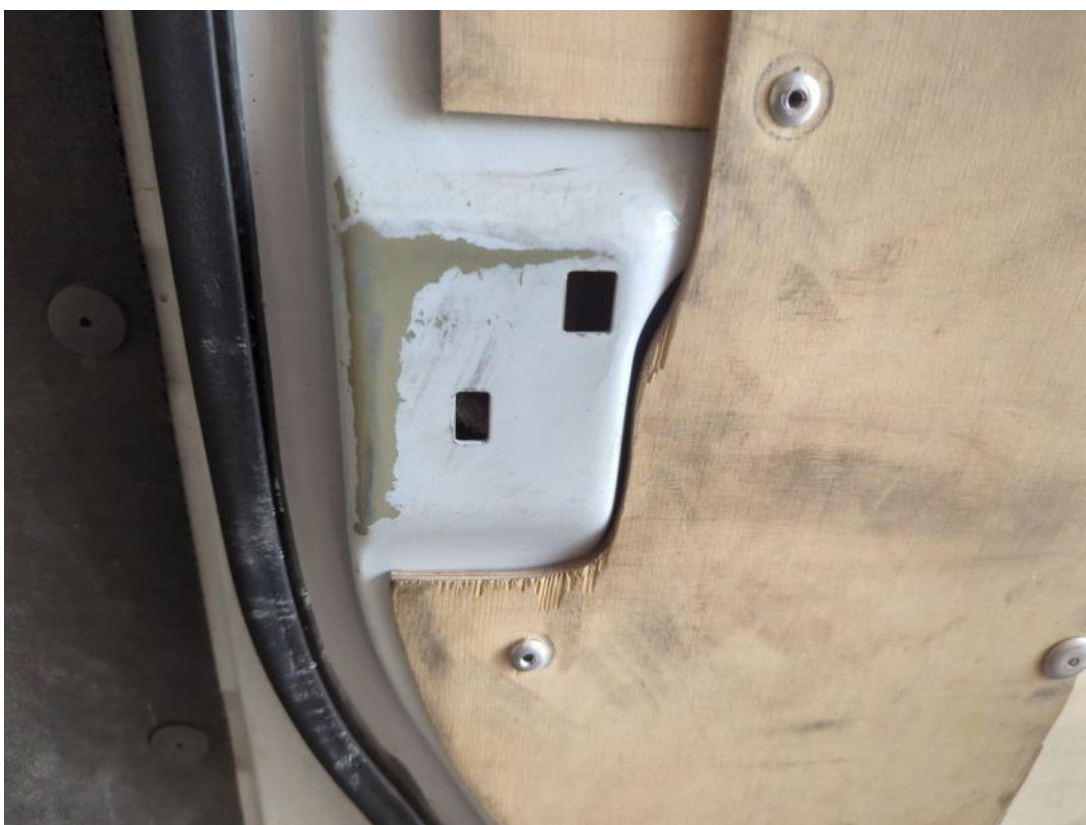
**Fot. 143**

Ściana prawa - Rysa/odprysk 1
