## Raport z oględzin pojazdu

| Numer raportu | 13033/8/26-15201 | Data raportu | 13-08-2026 |

| Marka, model | AUDI Q5 20-24 |
| Typ, wersja | Q5 40 TDI mHEV Quattro S tro... |

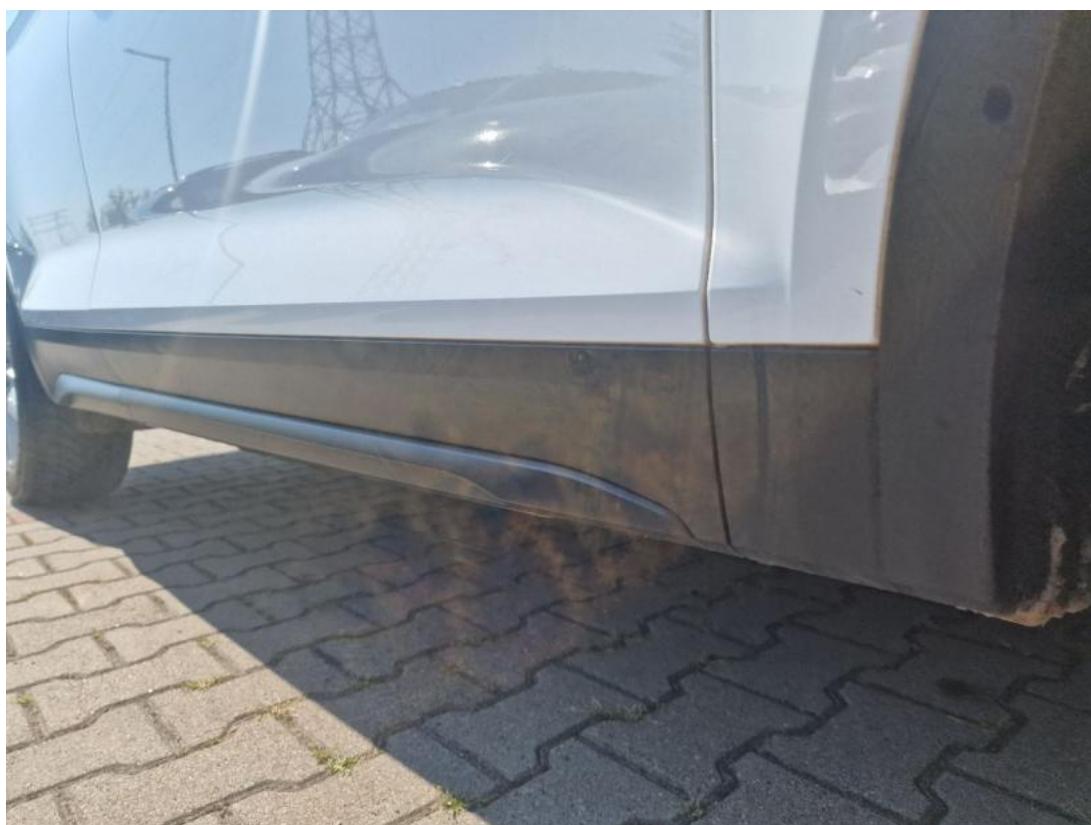
**Fot. 4**

Próg prawy (widok od przodu)

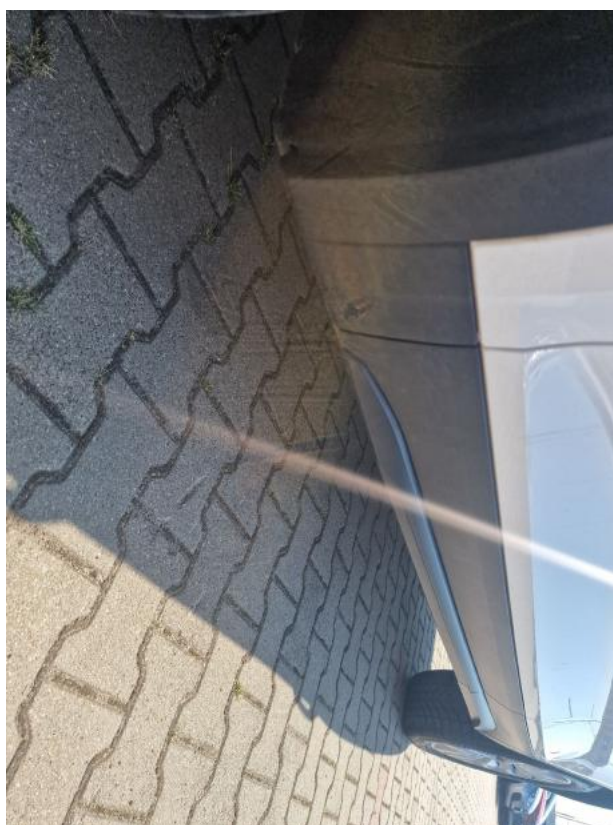
**Fot. 12**

Próg lewy (widok od przodu)

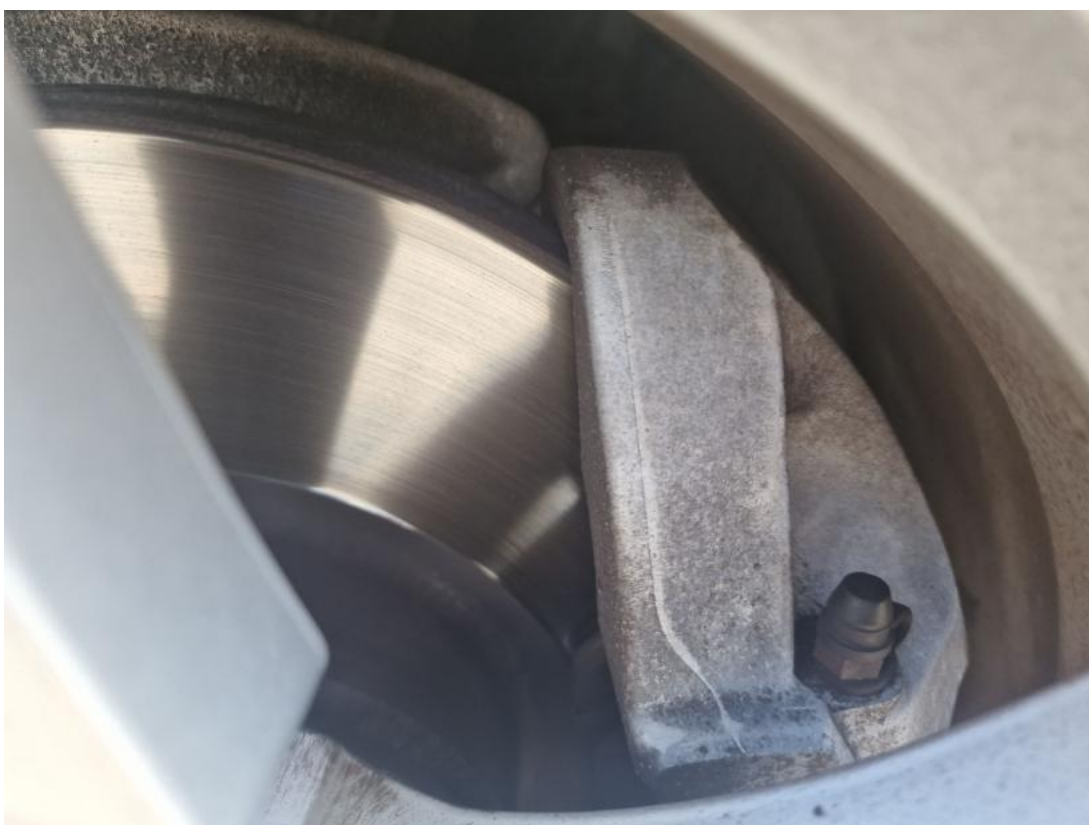
**Fot. 28**

Tarcza hamulcowa przednia lewa

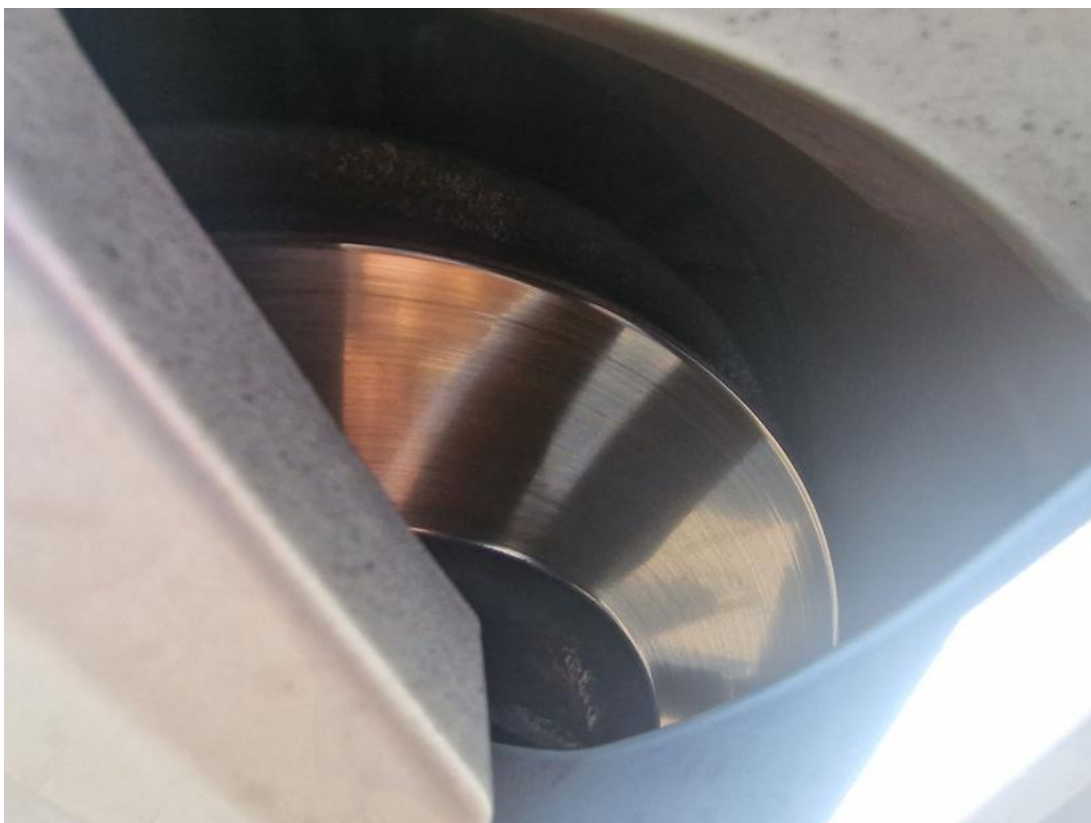
**Fot. 29**

Tarcza hamulcowa przednia prawa

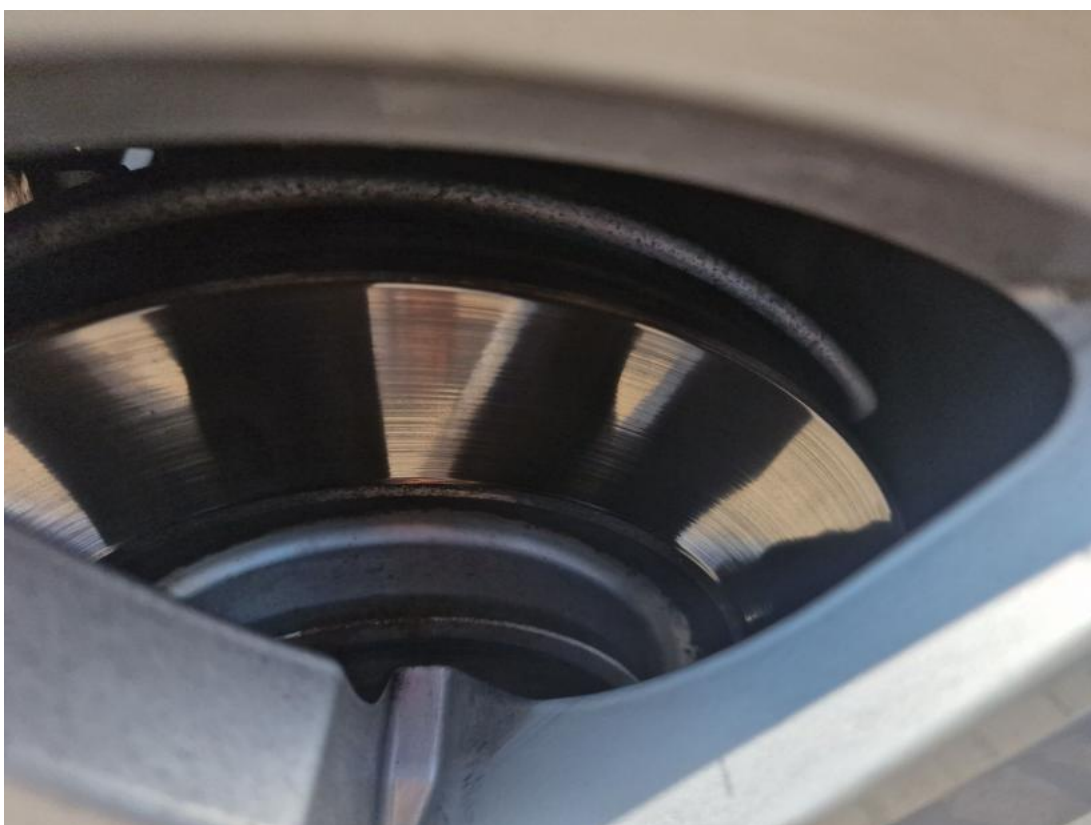
**Fot. 30**

Tarcza hamulcowa tylna prawa

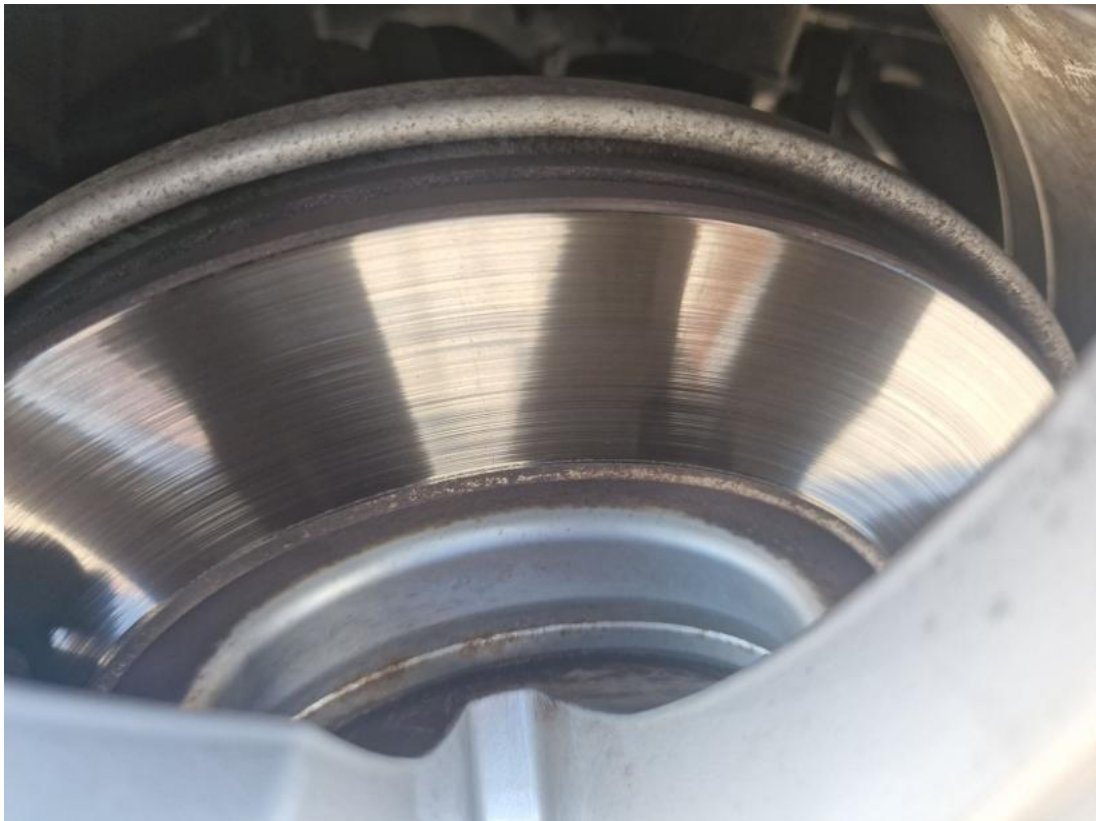
**Fot. 31**

Tarcza hamulcowa tylna lewa

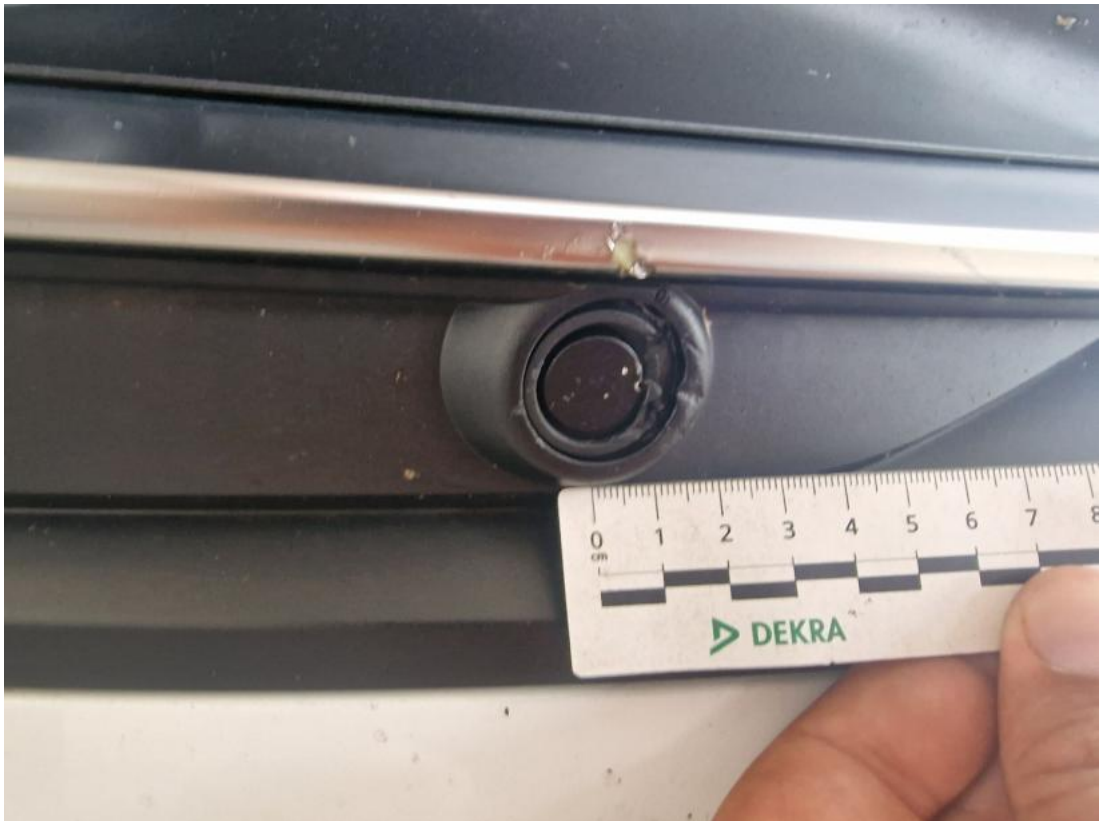
**Fot. 37**

| 2 | Czujnik odstępu przedni R | wgniecenie | WY | |

Czujniki parkowania przód - zdjęcie pogładowe 1

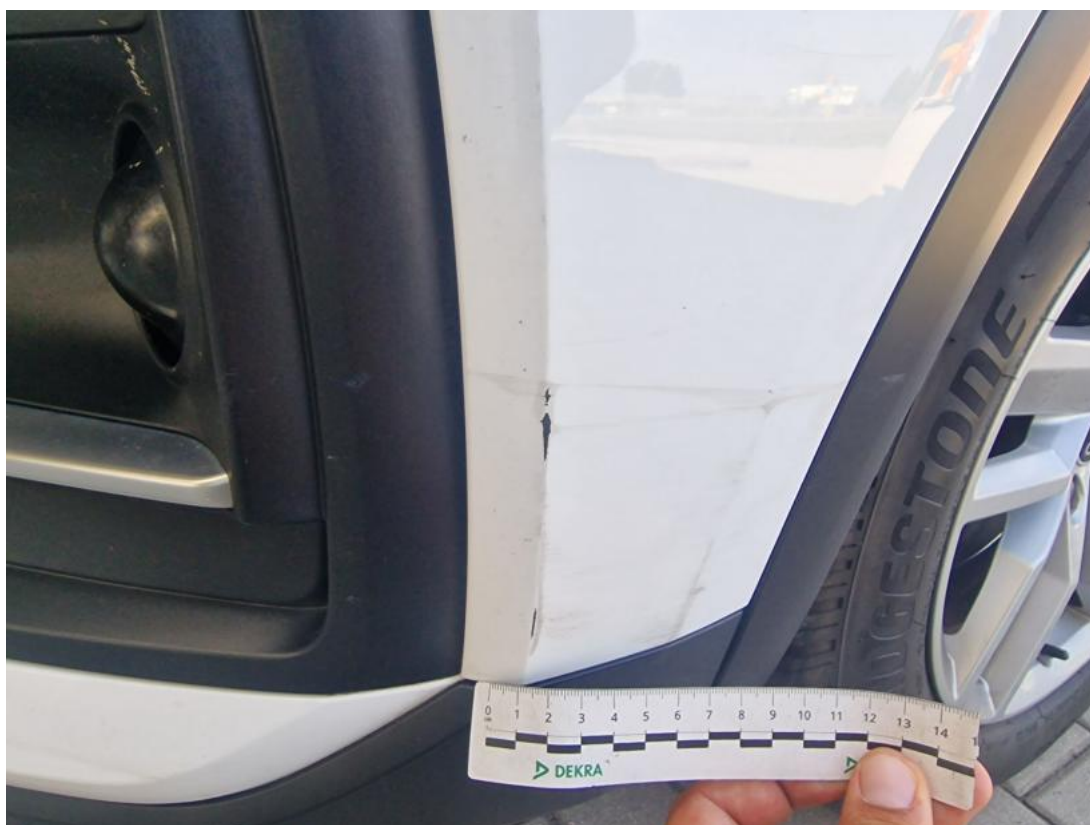
**Fot. 40**

| 4 | Okładzina zderzaka przedniego | zarysowanie | NA | |

Zderzak - zdjęcie poglądowe 1

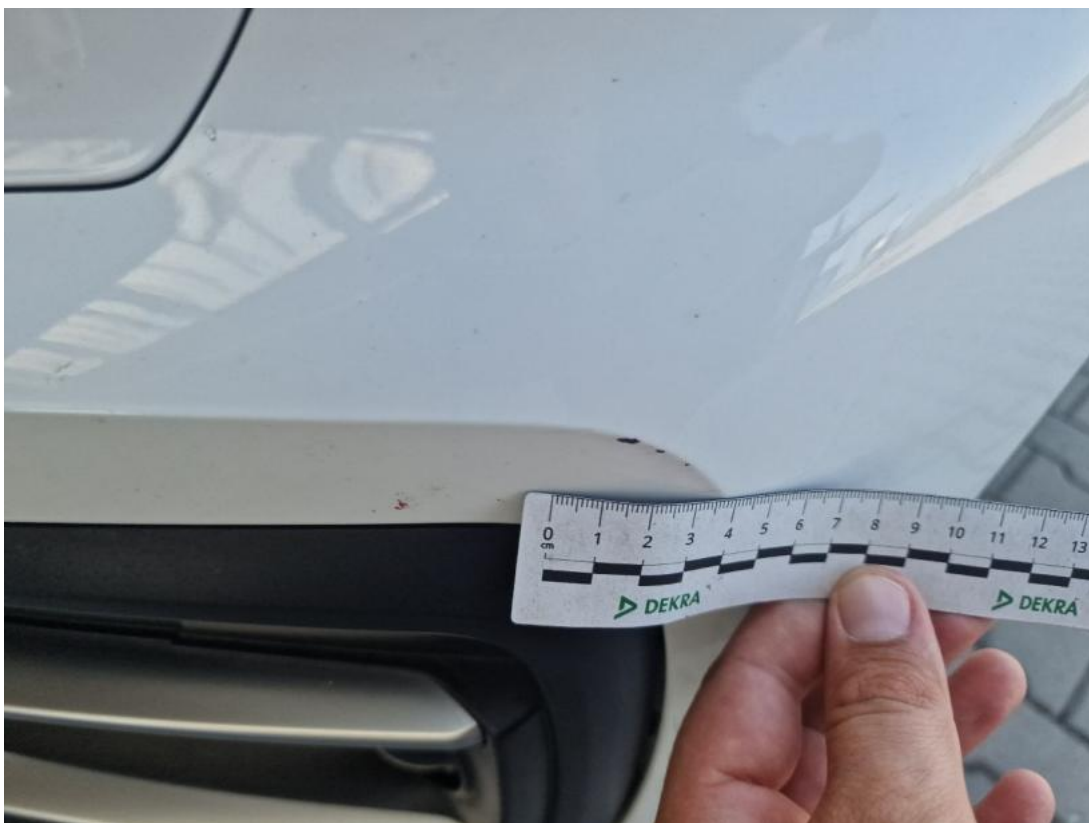
**Fot. 41**

Zderzak - zdjęcie pogładowe 2

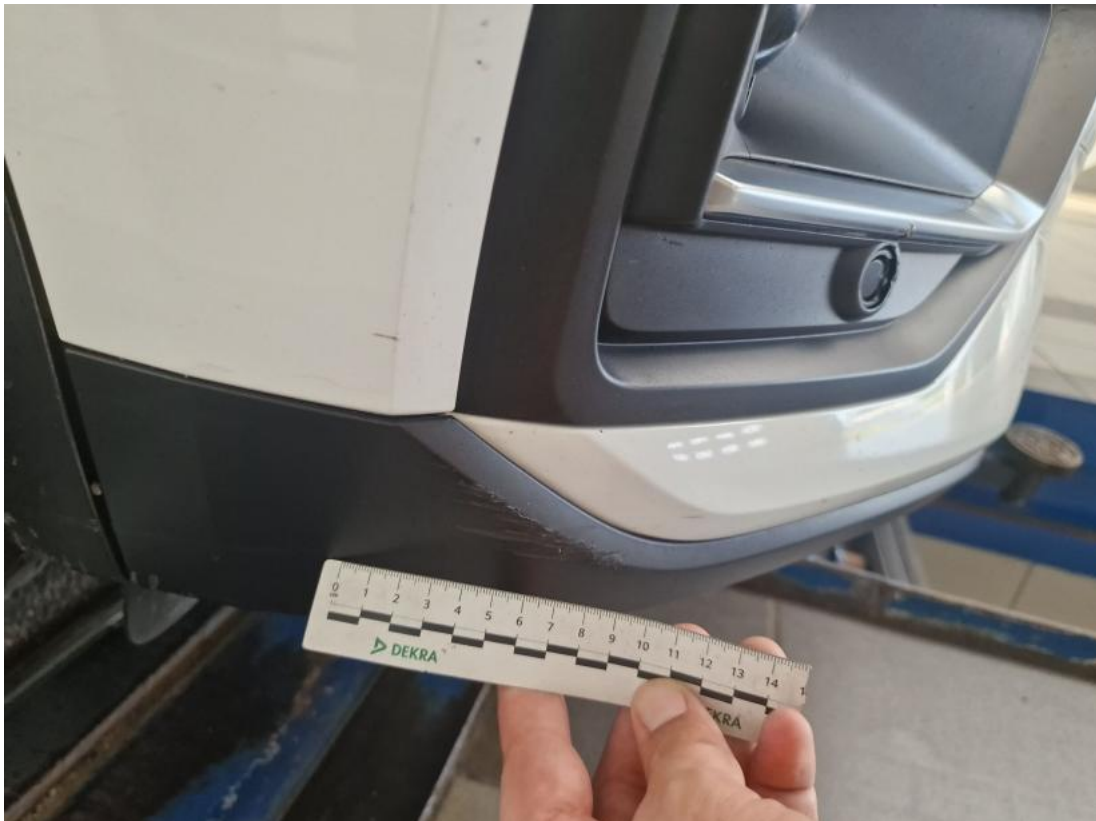
**Fot. 45**

Zderzak przedni cz dolna - zdjęcie poglądowe 1

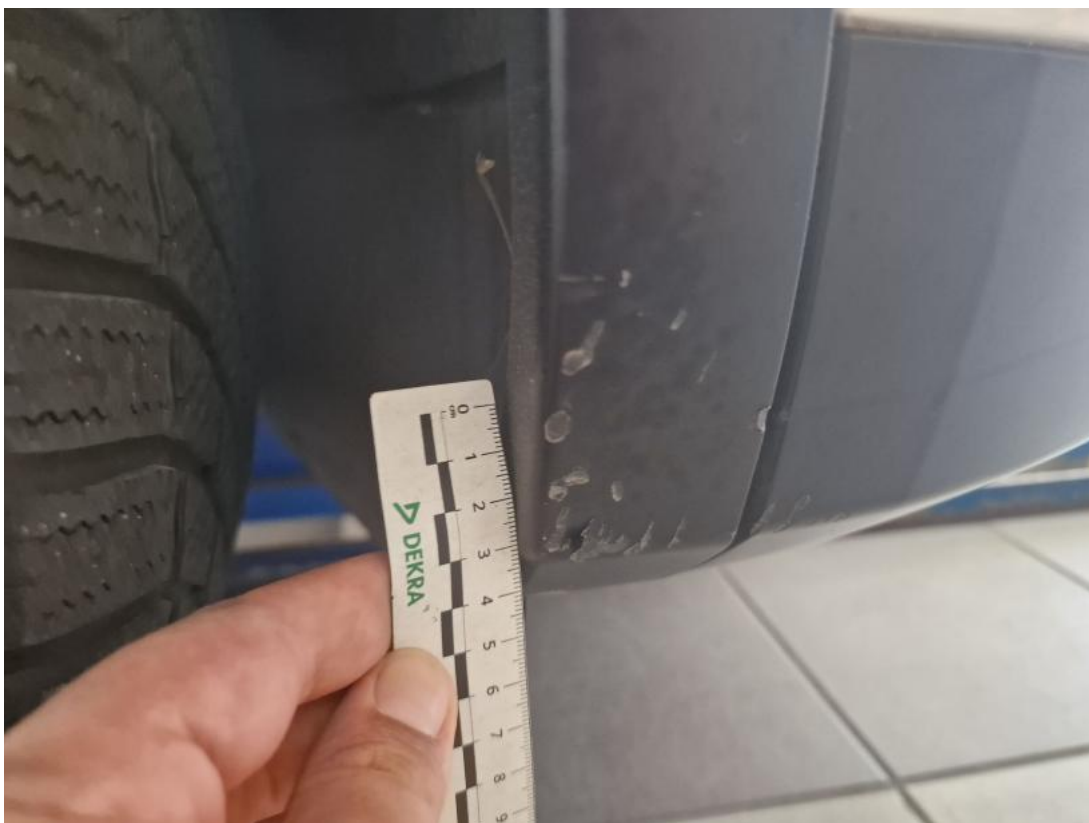
**Fot. 47**

Nadkole przednie P - zdjęcie pogładowe 1

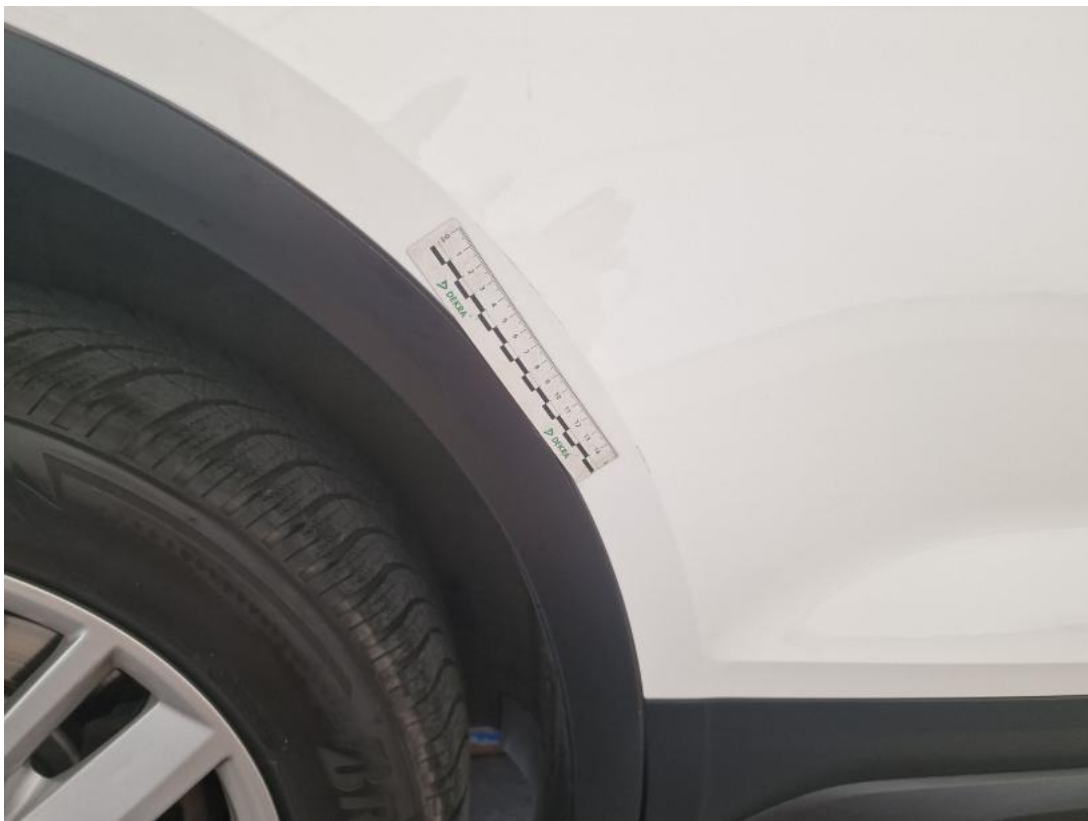
**Fot. 49**

Drzwi tylne P - zdjęcie poglądowe 1

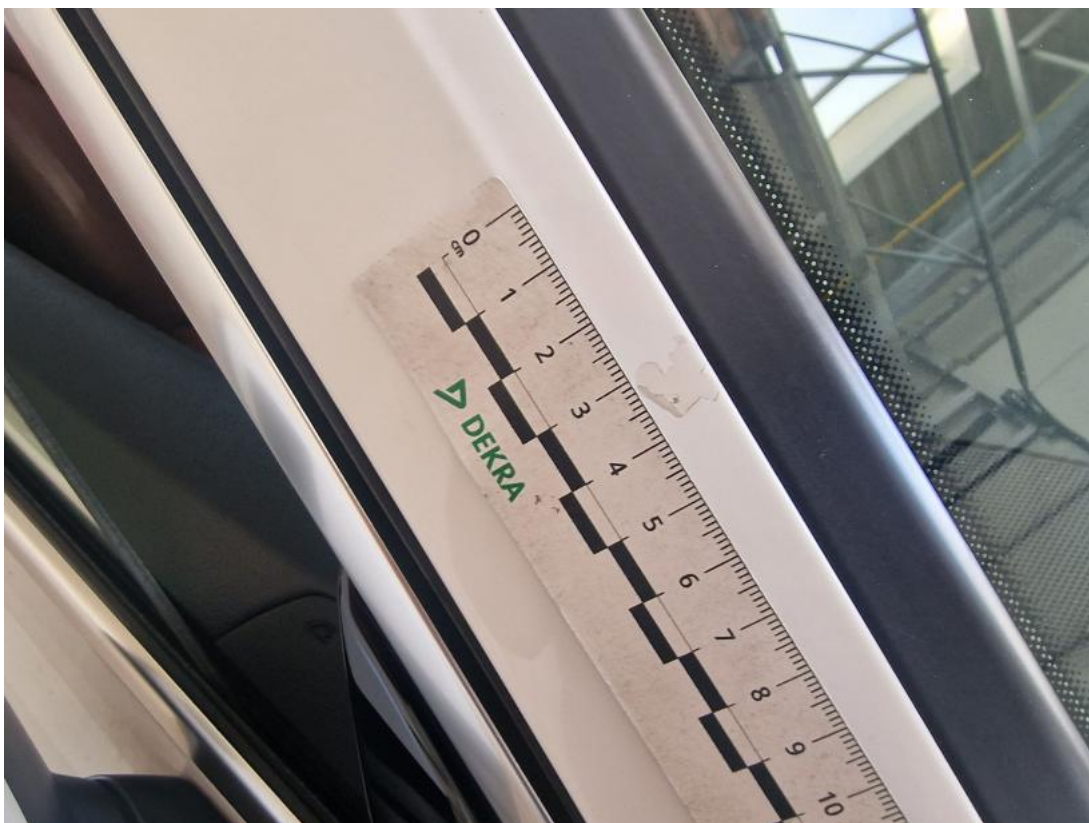
**Fot. 51**

Słupek przedni P - zdjęcie pogładowe 1

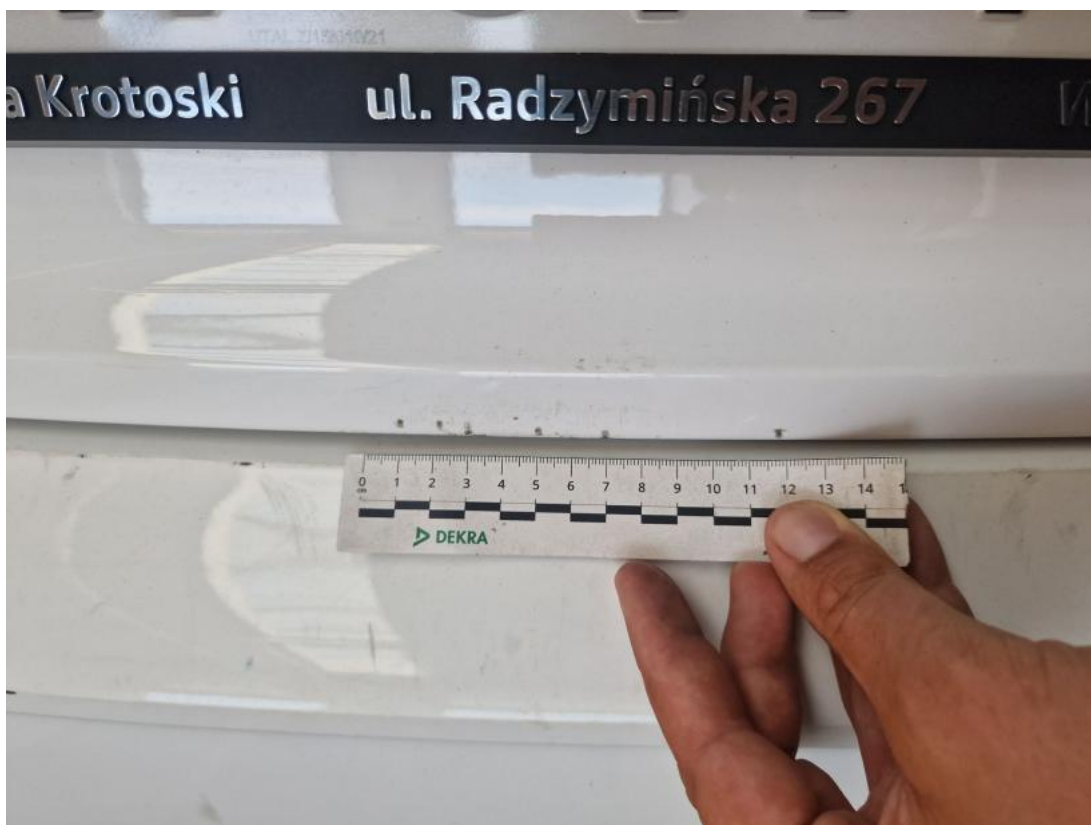
**Fot. 53**

Pokrywy bagażnika - zdjęcie pogładowe 1

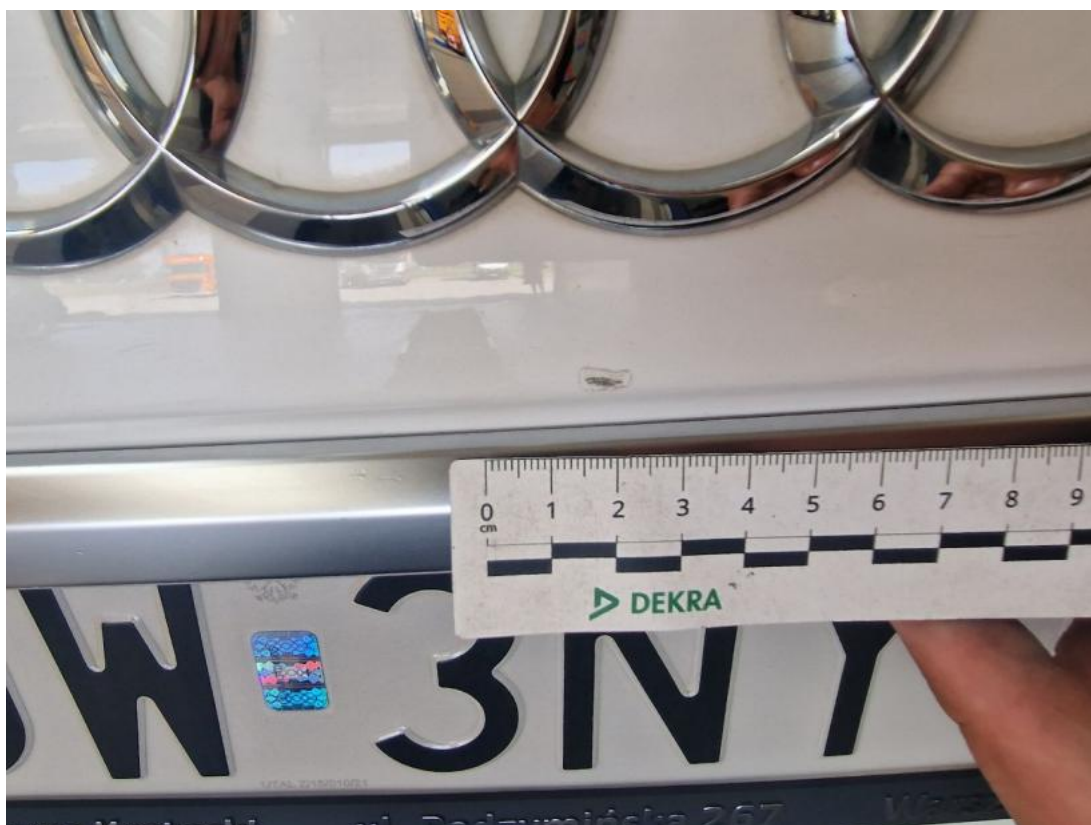
**Fot. 54**

Pokrywy bagażnika - zdjęcie pogładowe 2

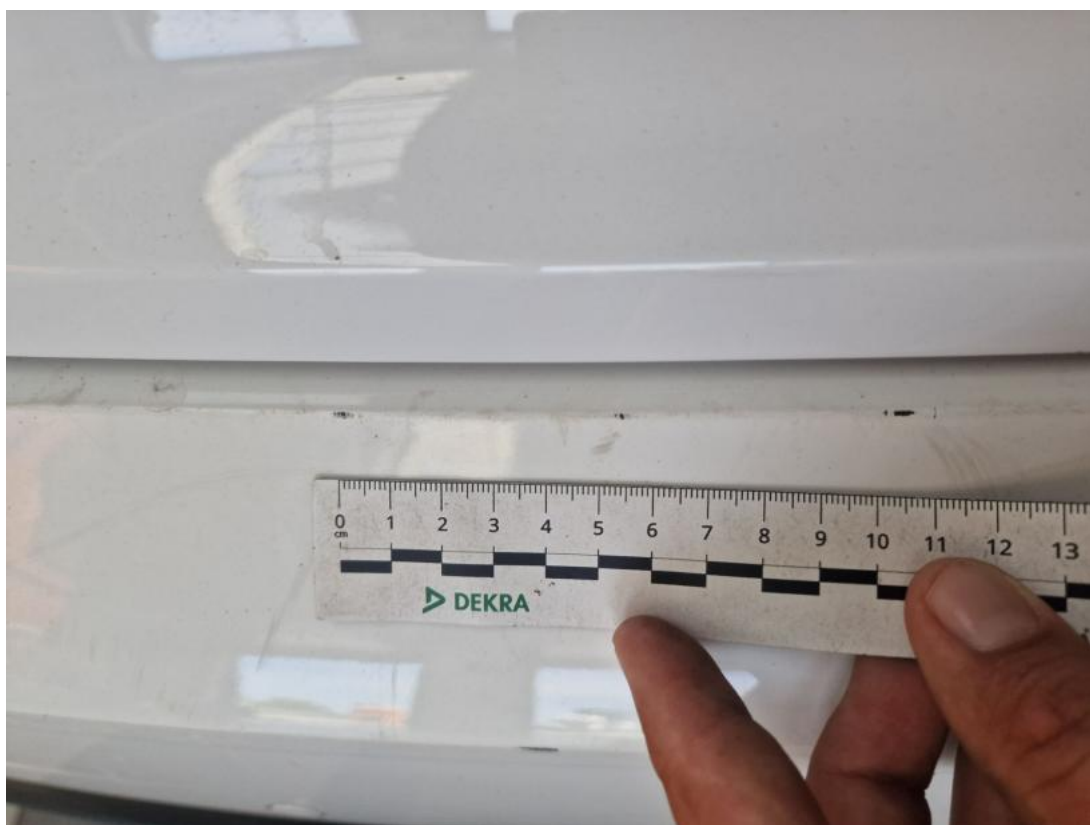
**Fot. 56**

Zderzak tylny - zdjęcie poglądowe 1

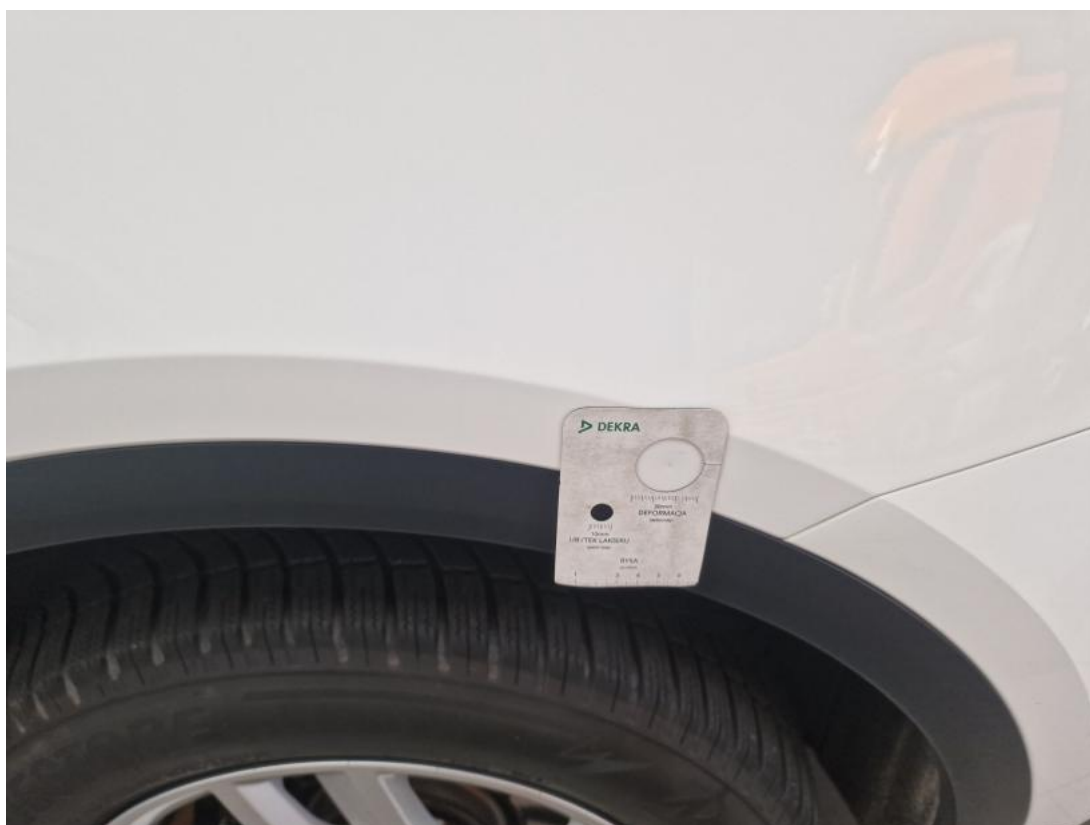
**Fot. 58**

Błotnik tylny L / Ściana boczna L - zdjęcie poglądowe 1

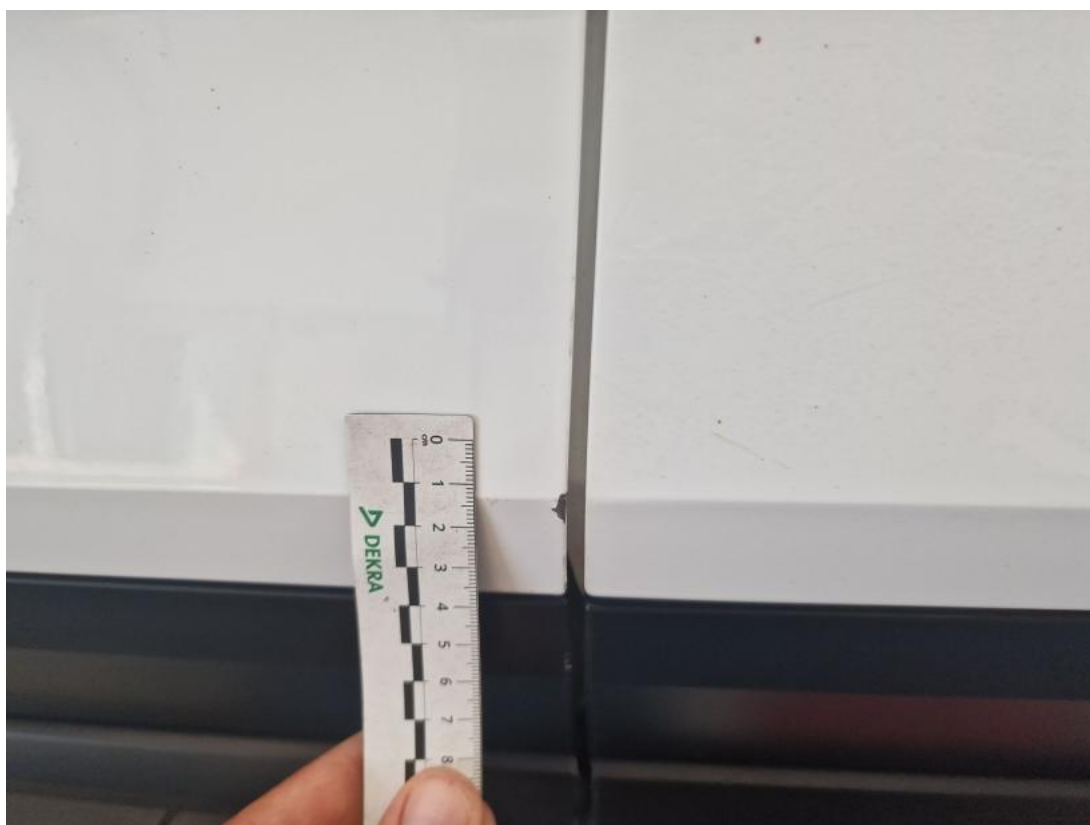
**Fot. 60**

Drzwi przed L - zdjęcie poglądowe 1

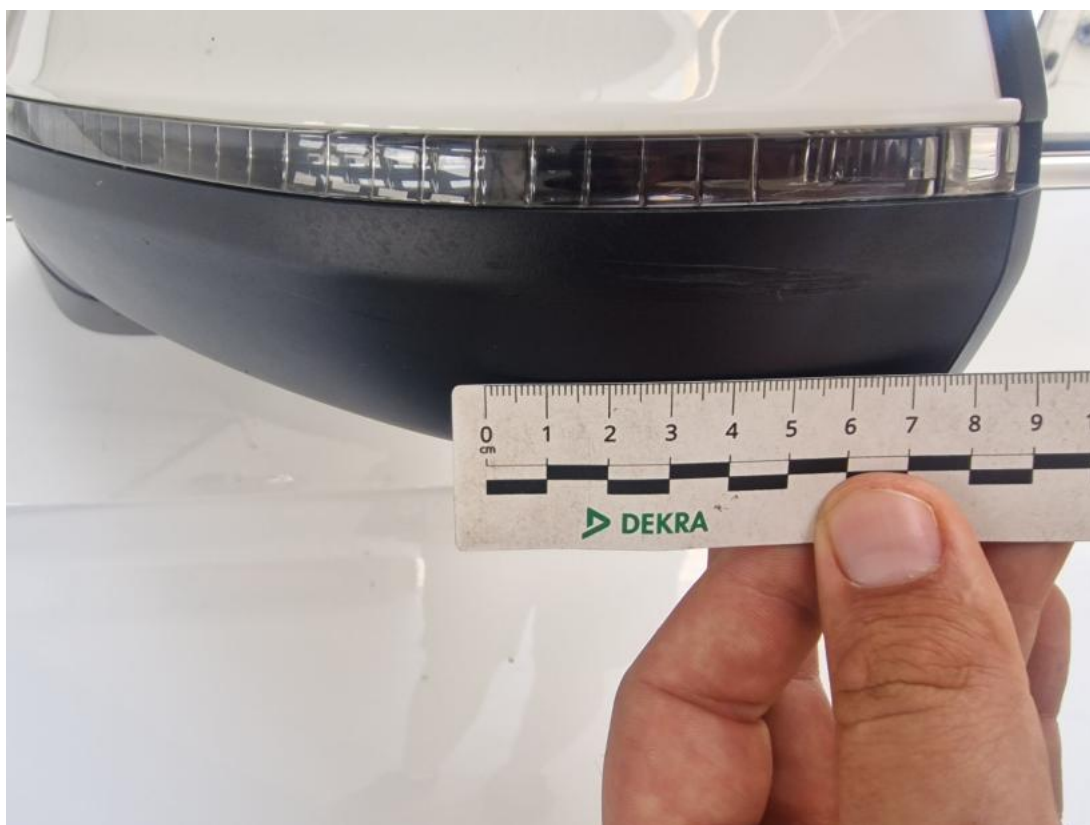
**Fot. 62**

Lusterko zew L - zdjęcie poglądowe 1

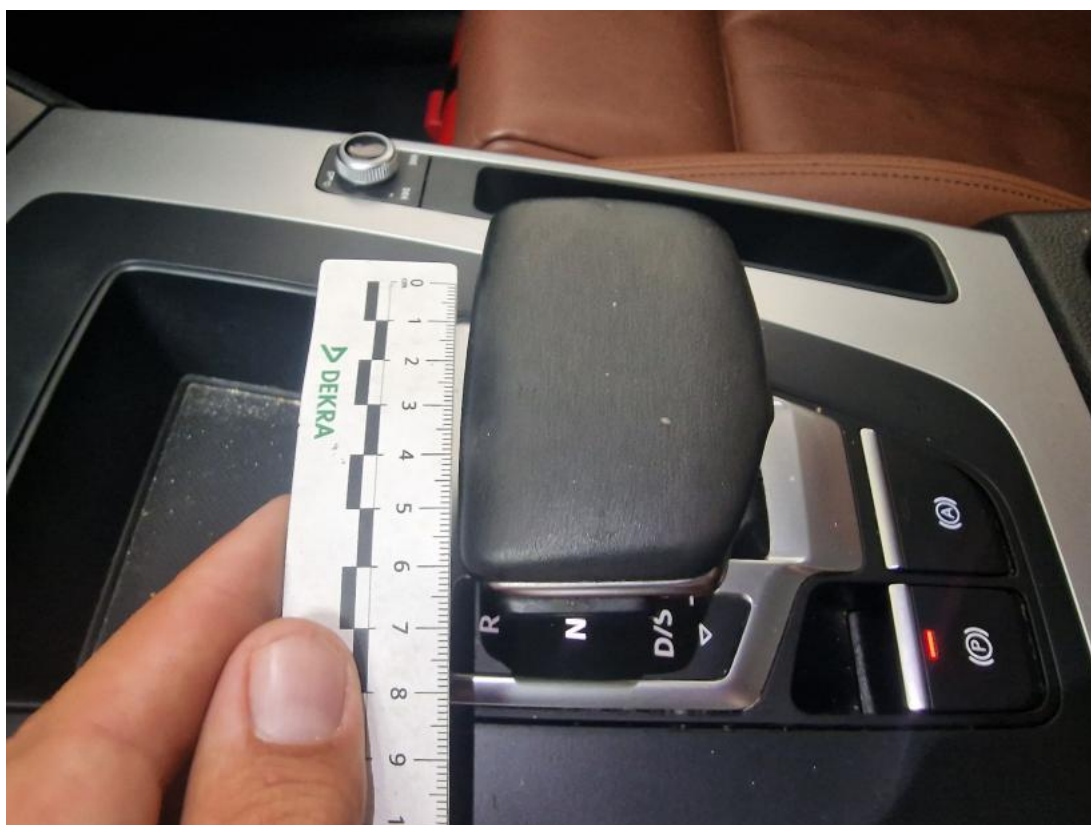
**Fot. 64**

Gałka dźwigni zmiany biegów - zdjęcie pogładowe 1

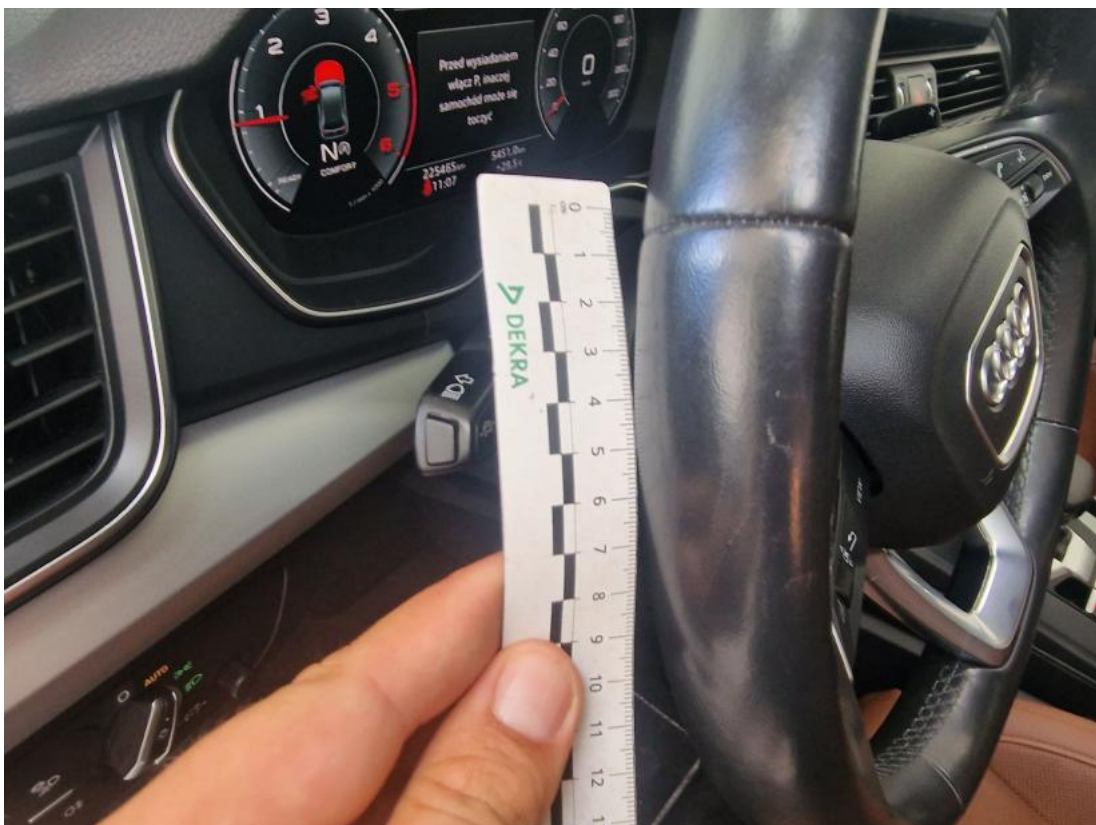
**Fot. 66**

Koło kierownicy - zdjęcie poglądowe 1

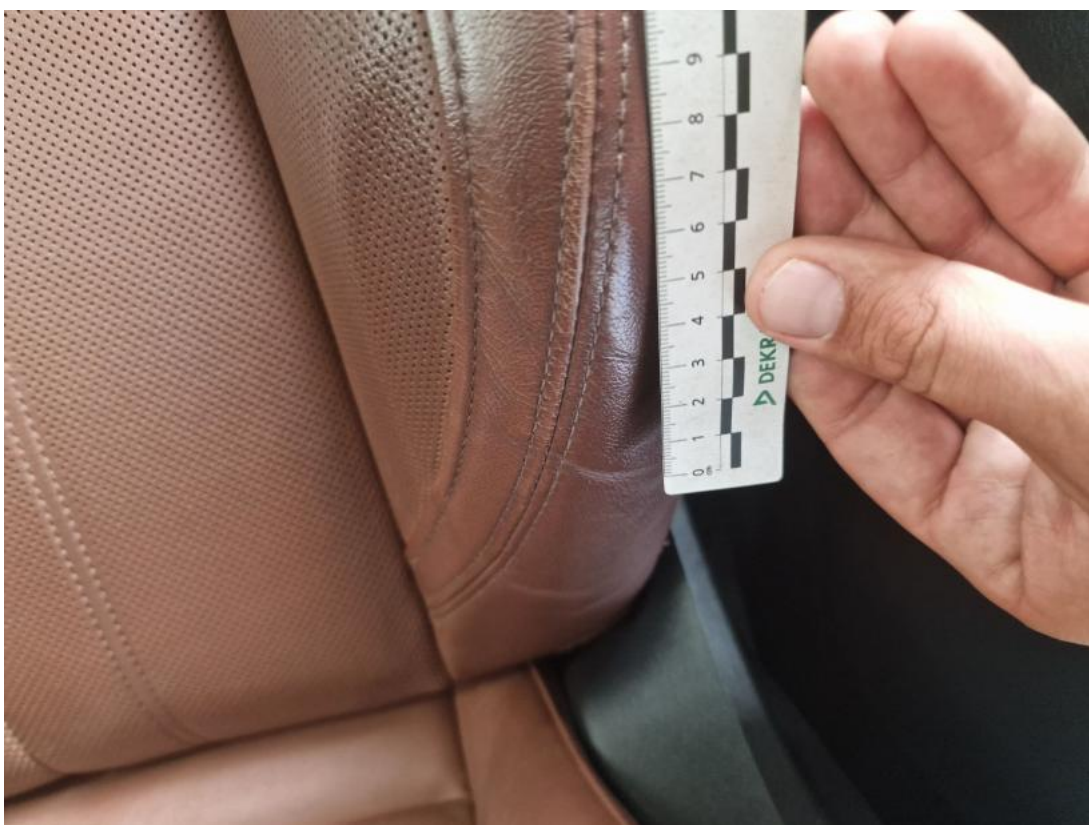
**Fot. 68**

Fotel prz. lew. - zdjęcie poglądowe 1

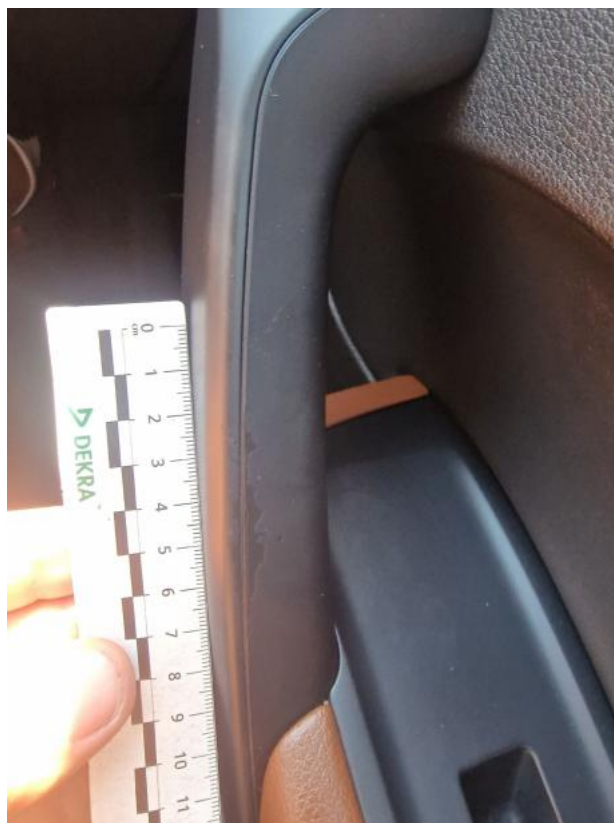
**Fot. 70**

Klamka wew drzwi prz P - zdjęcie poglądowe 1

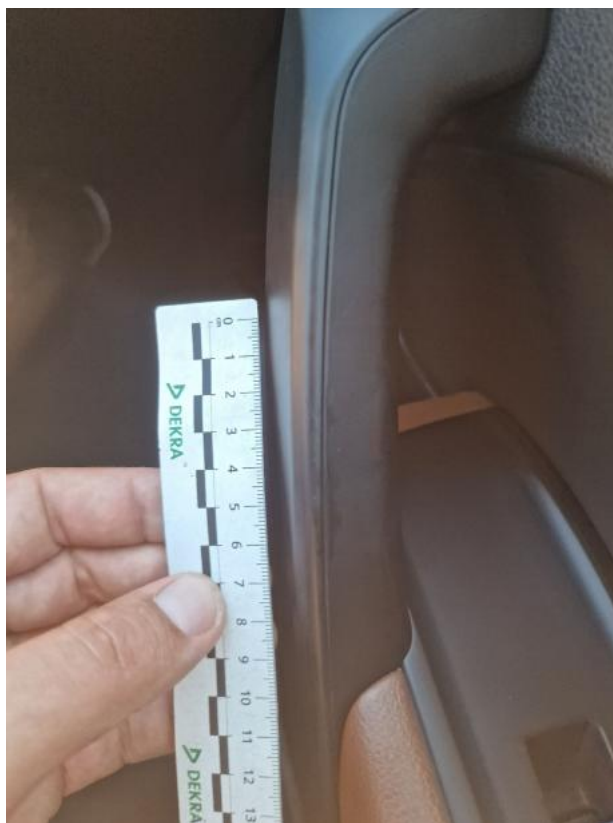
**Fot. 71**

Klamka wew drzwi prz P - Rysa/odprysk 1
