## Raport z oględzin pojazdu

| Numer raportu | 219674/6/26-11401 | Data raportu | 26-06-2026 |

| Marka, model | VOLKSWAGEN Crafter 35 TDI... |
| Numer rejestracyjny | WD9853P |

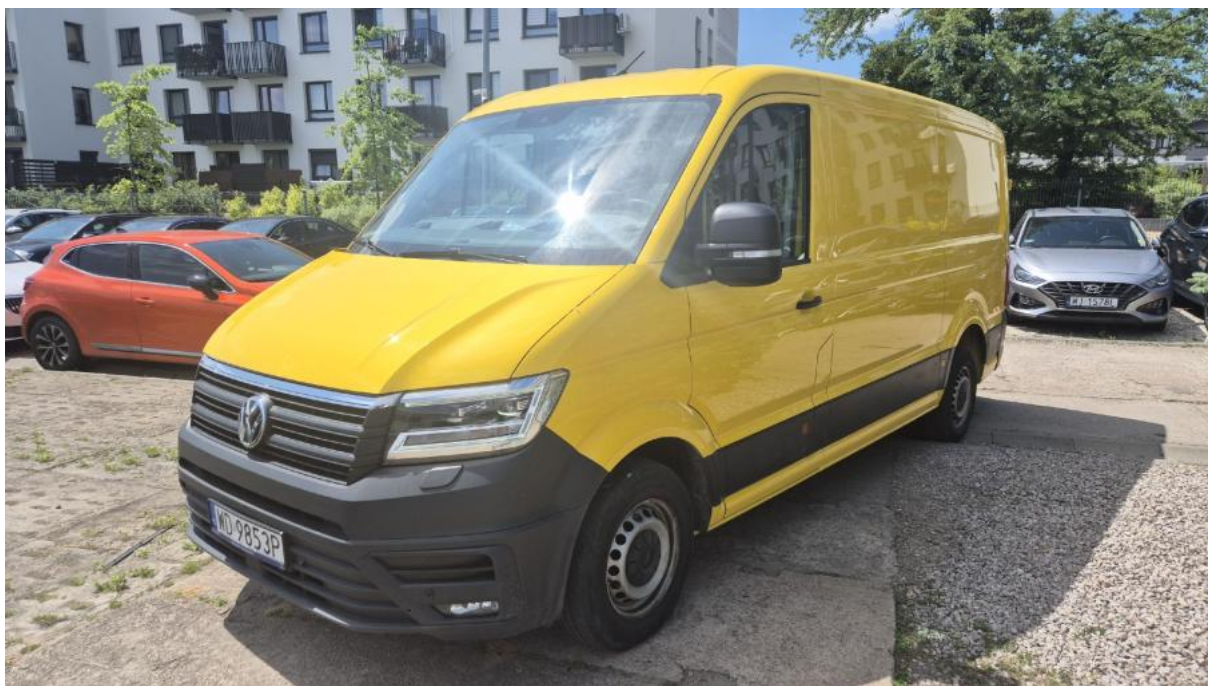
**Fot. 1**

Przekątna przednia lewa

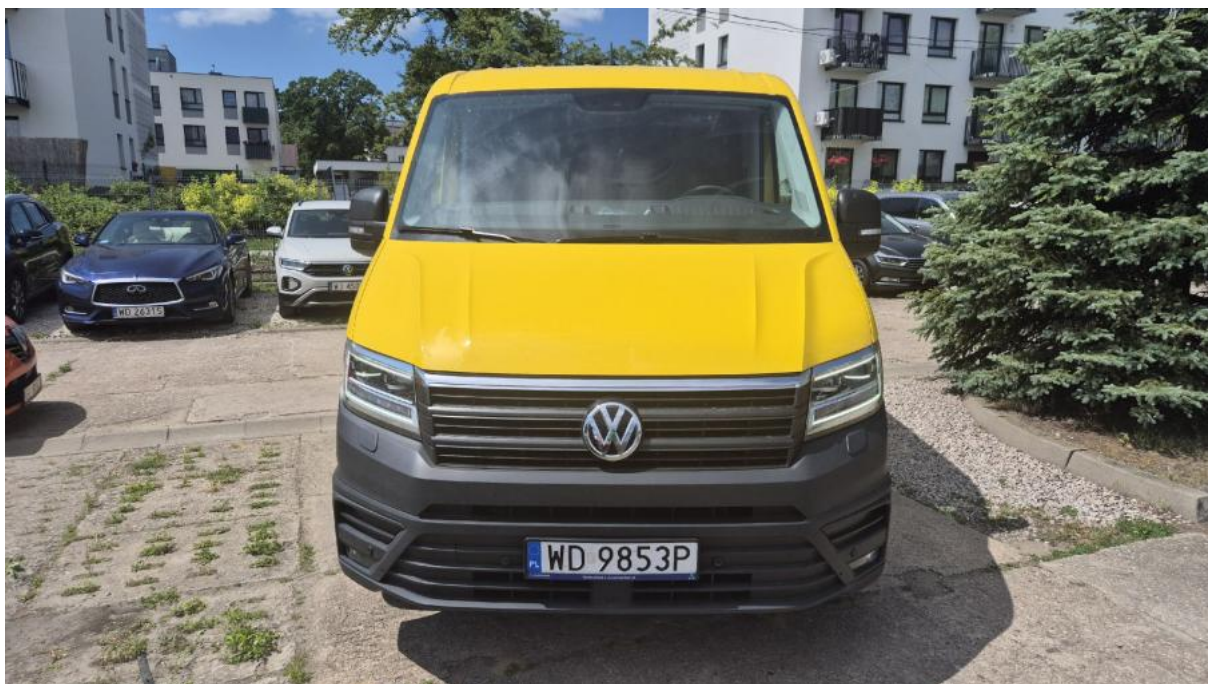
**Fot. 2**

Przód

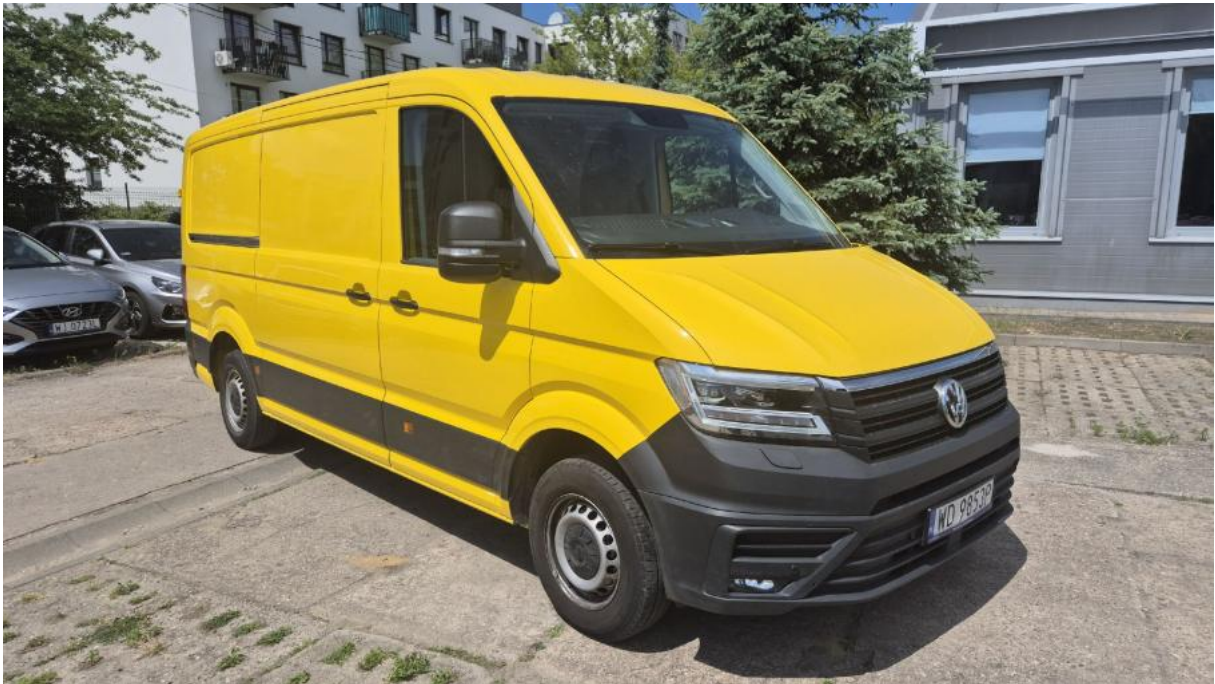
**Fot. 3**

Przekątna przednia prawa

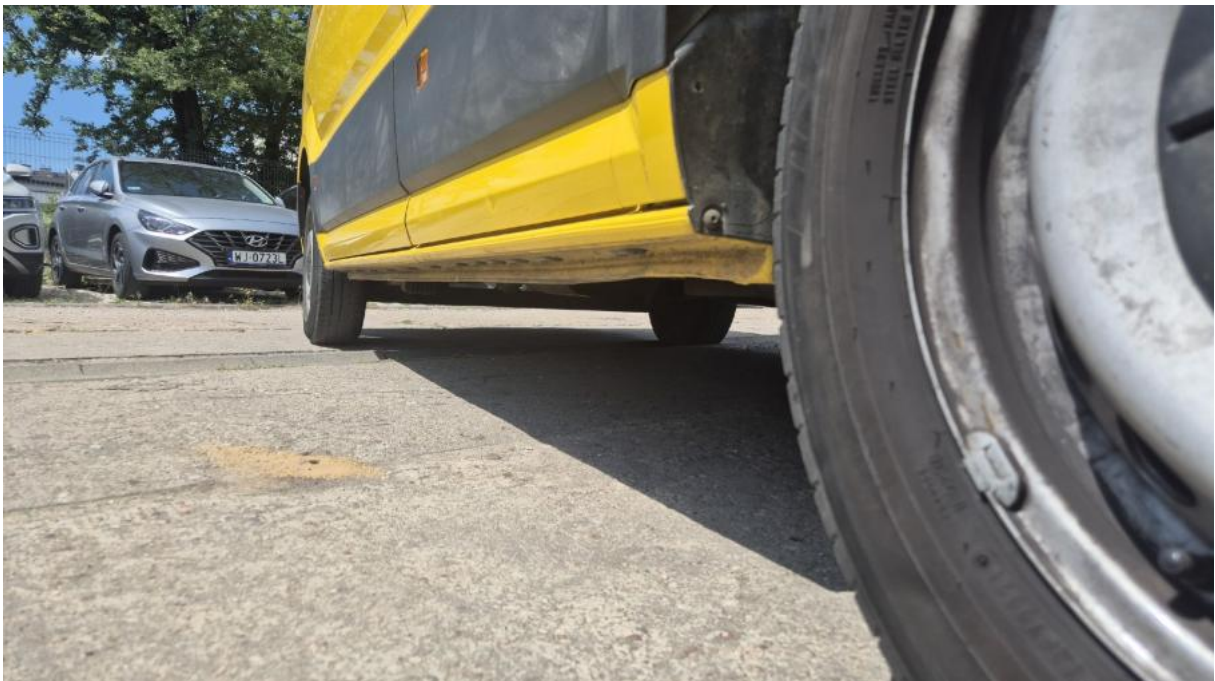
**Fot. 4**

Próg prawy (widok od przodu)

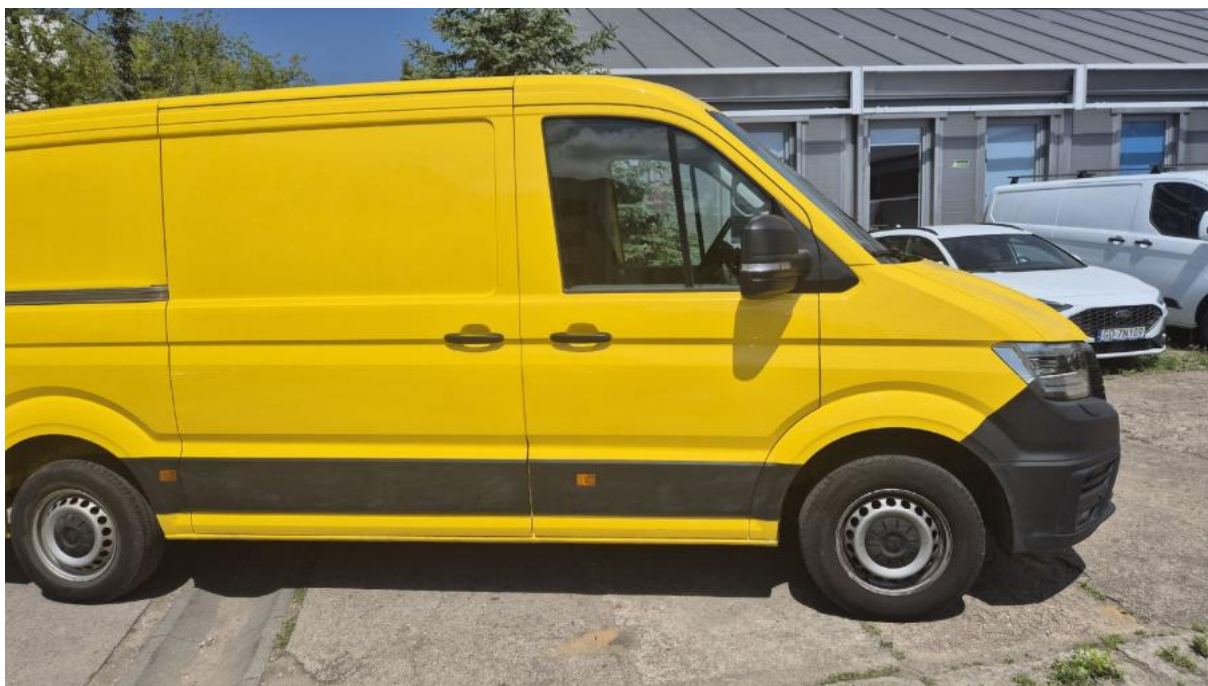
**Fot. 5**

Bok prawy z przodu

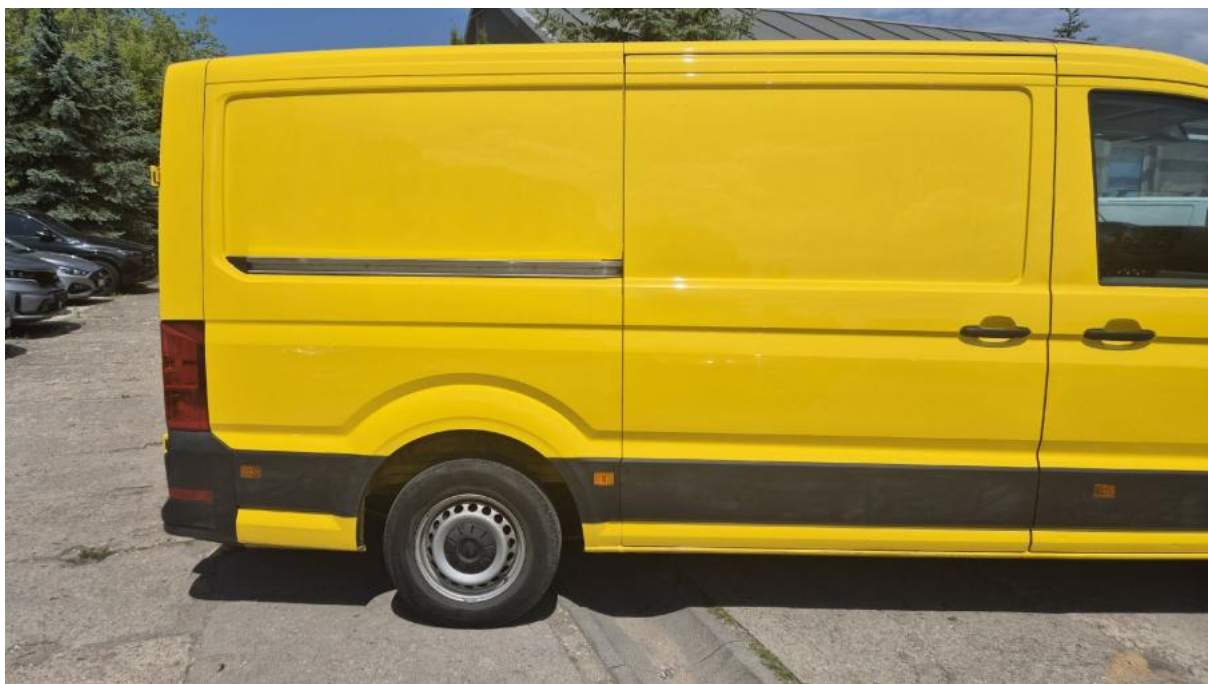
**Fot. 6**

Bok prawy z tyłu

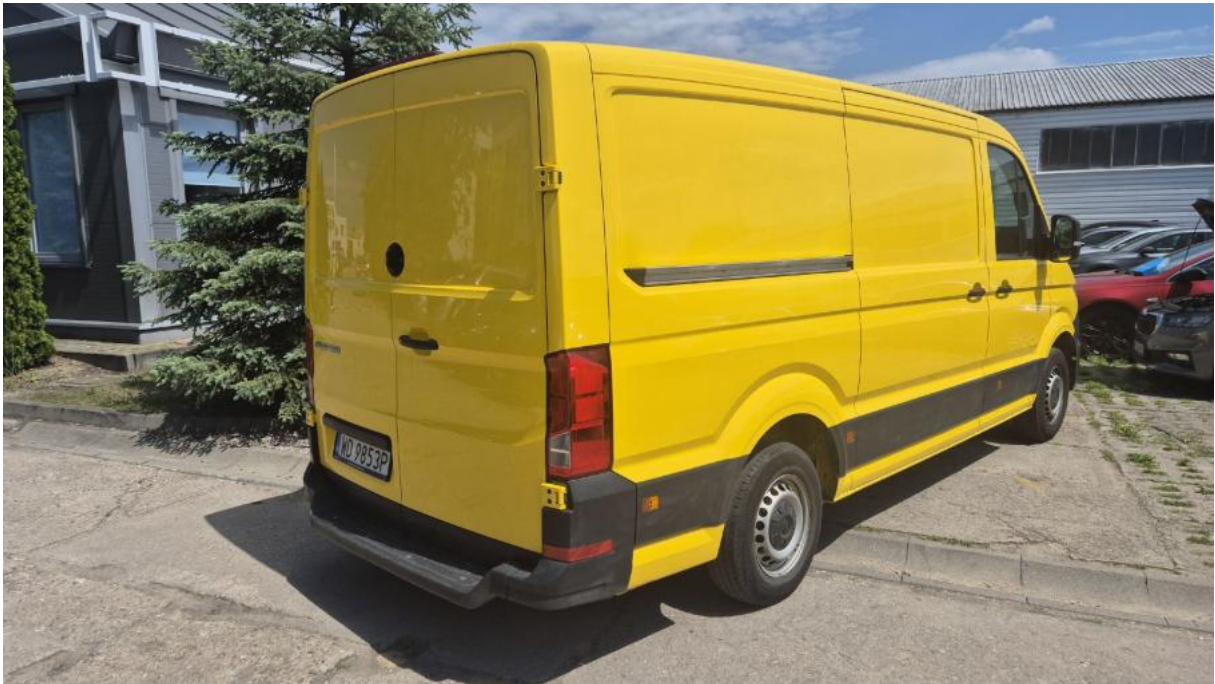
**Fot. 7**

Przekątna tylna prawa

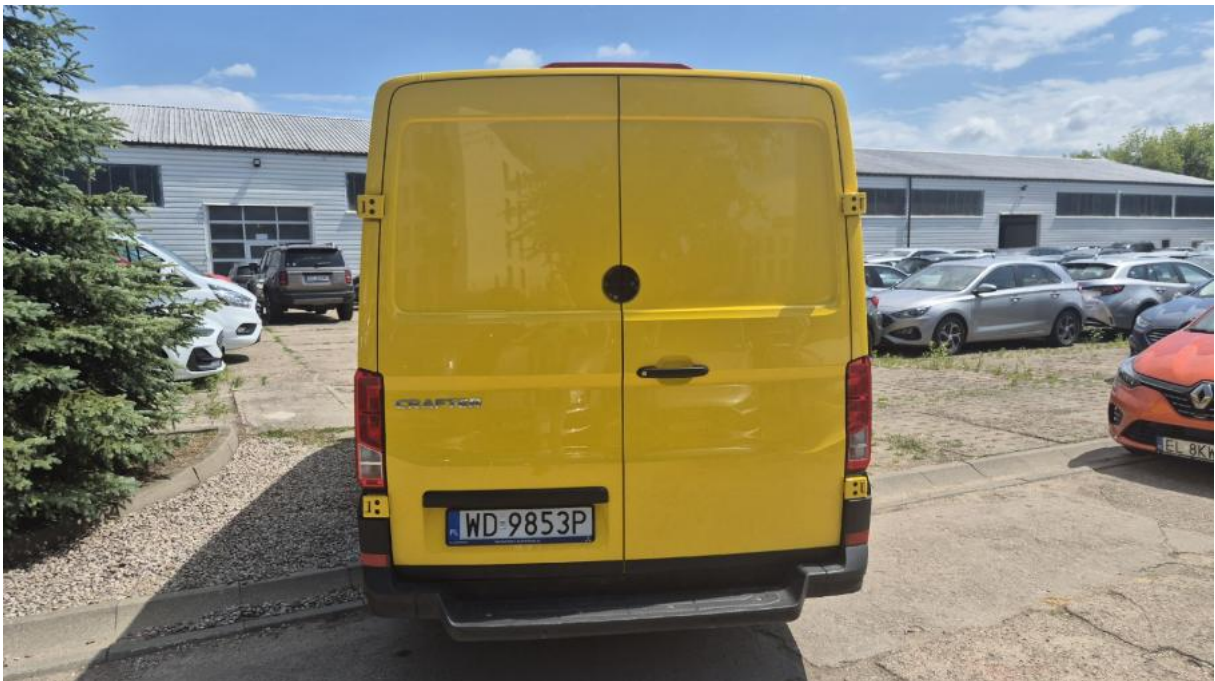
**Fot. 8**

Tył

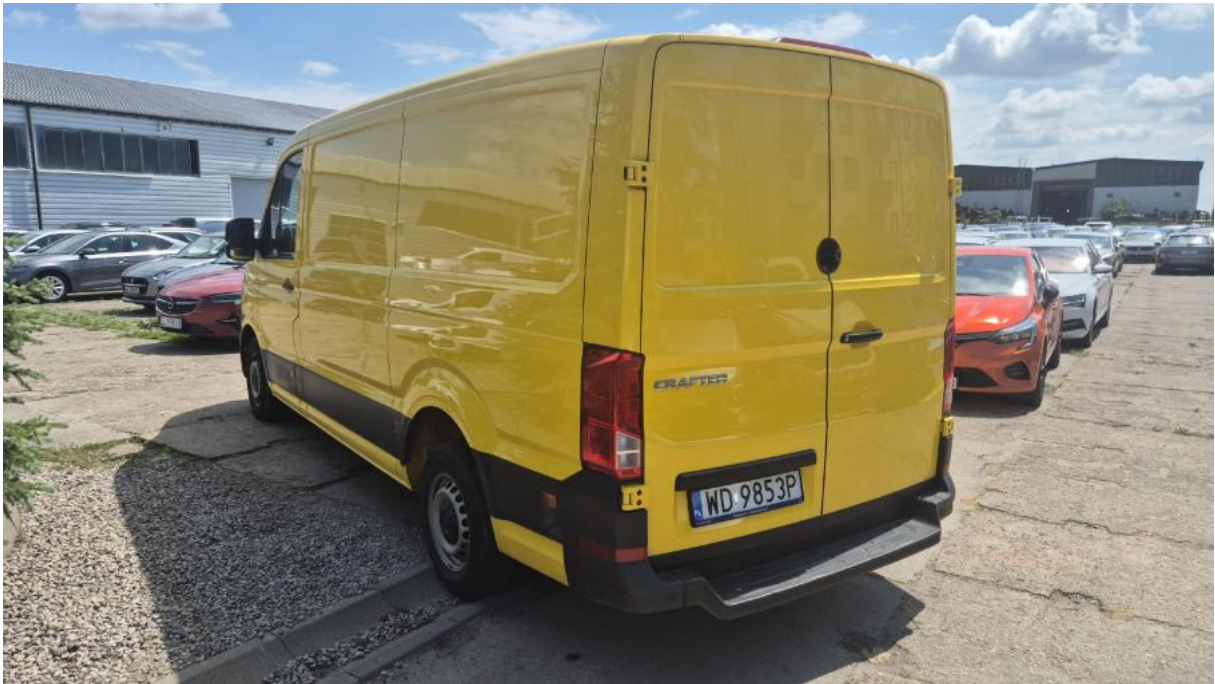
**Fot. 9**

Przekątna tylna lewa

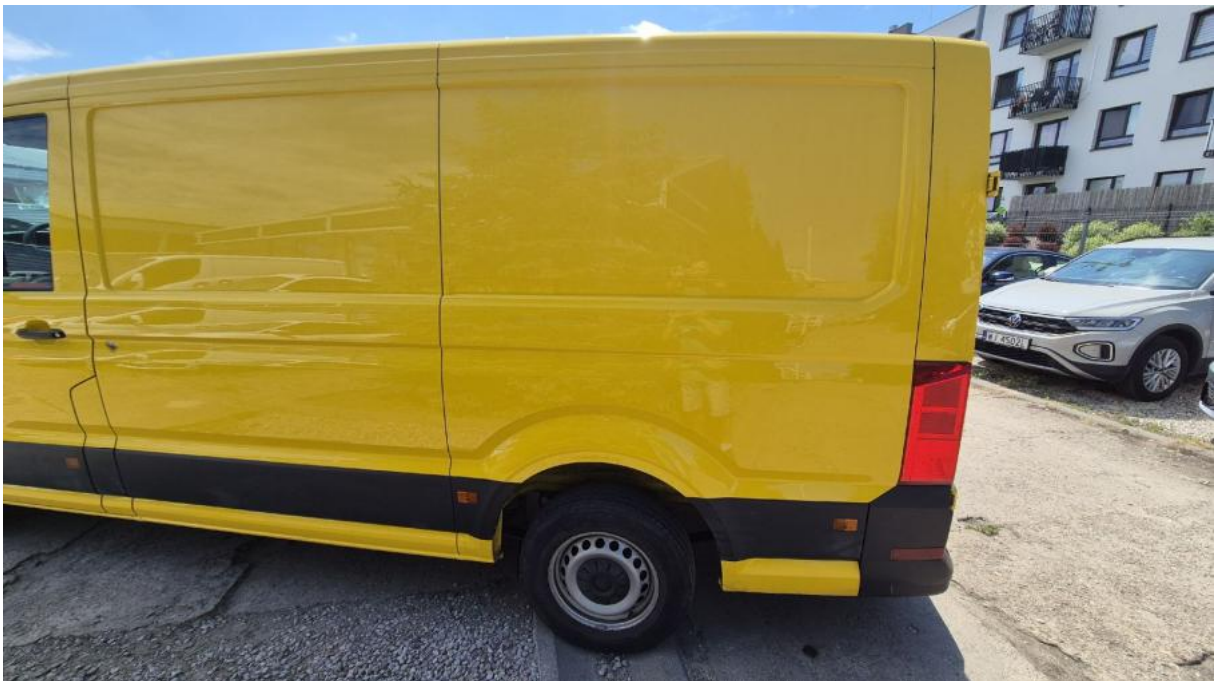
**Fot. 10**

Bok lewy z tyłu

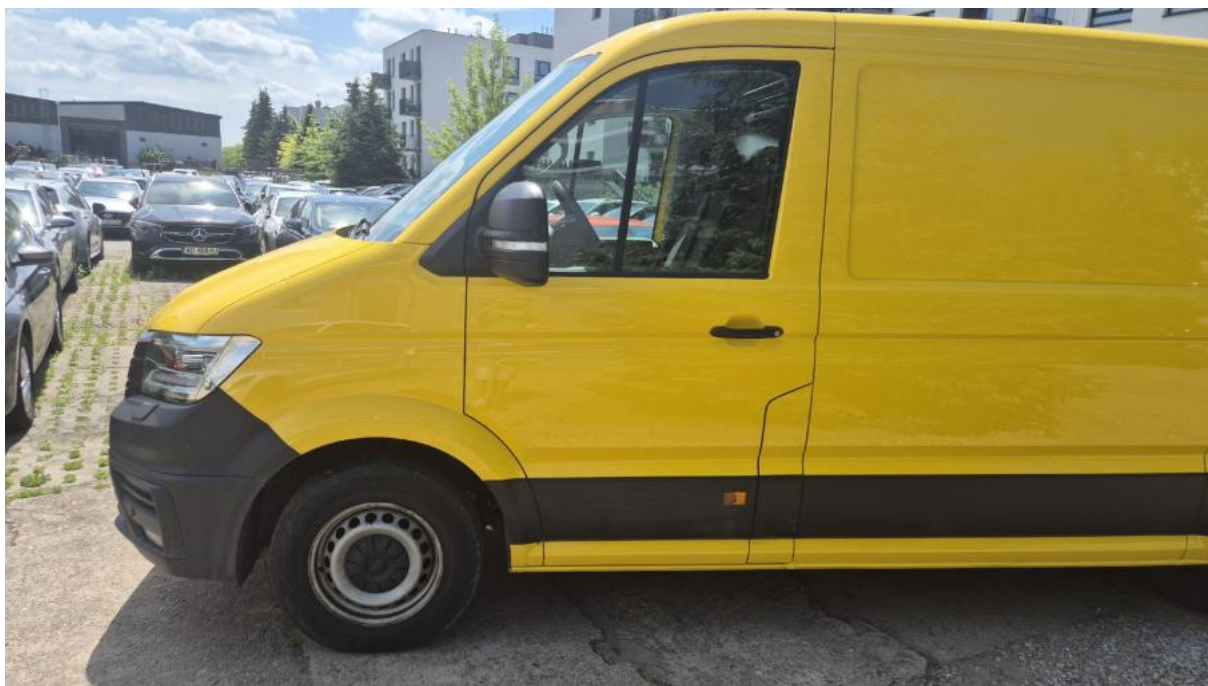
**Fot. 11**

Bok lewy z przodu

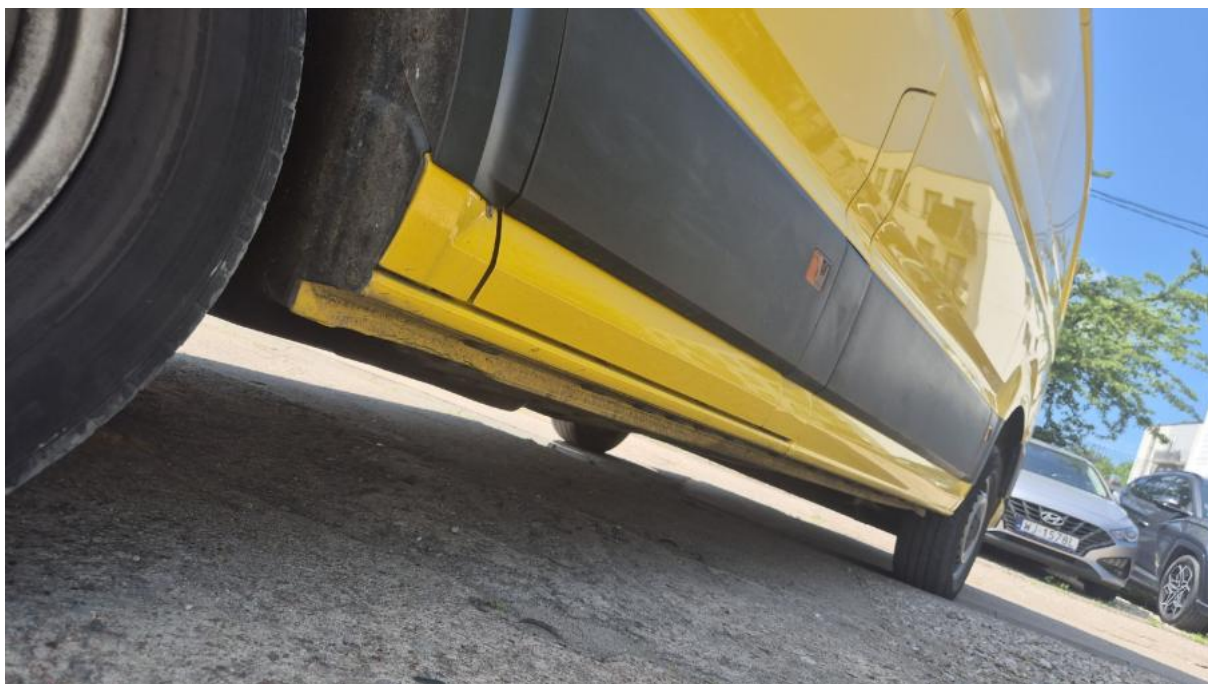
**Fot. 12**

Próg lewy (widok od przodu)

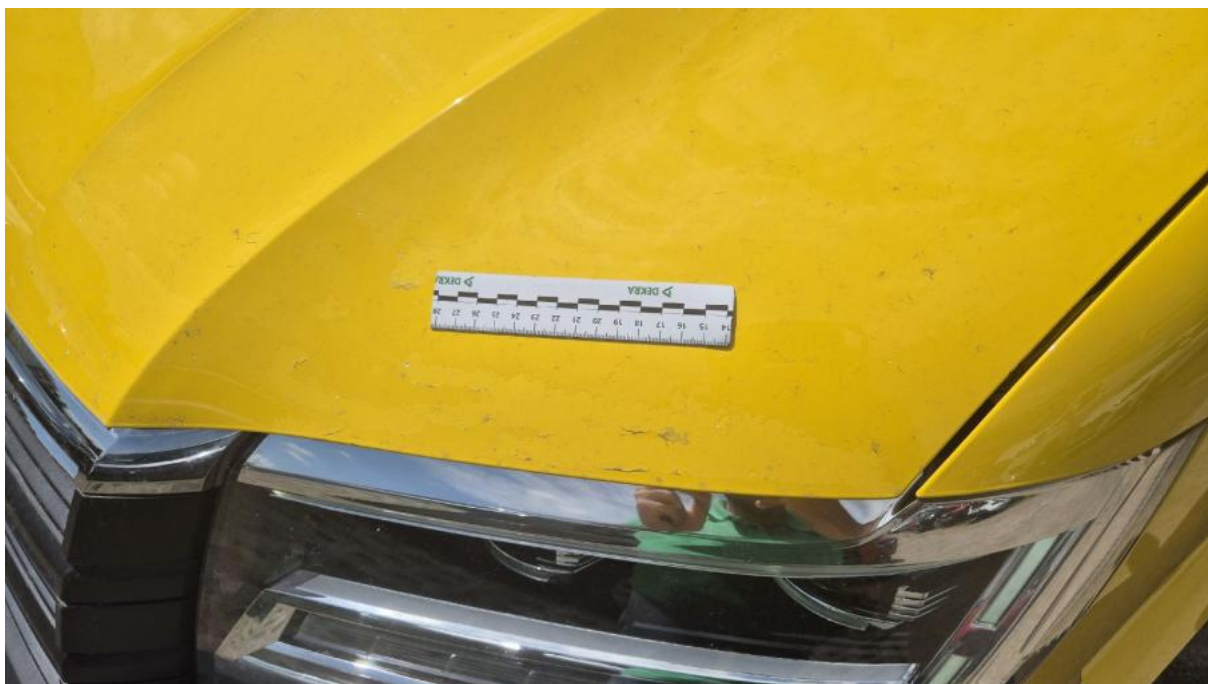
**Fot. 44**

Pokrywa komory silnika - Rysa/odprysk 2

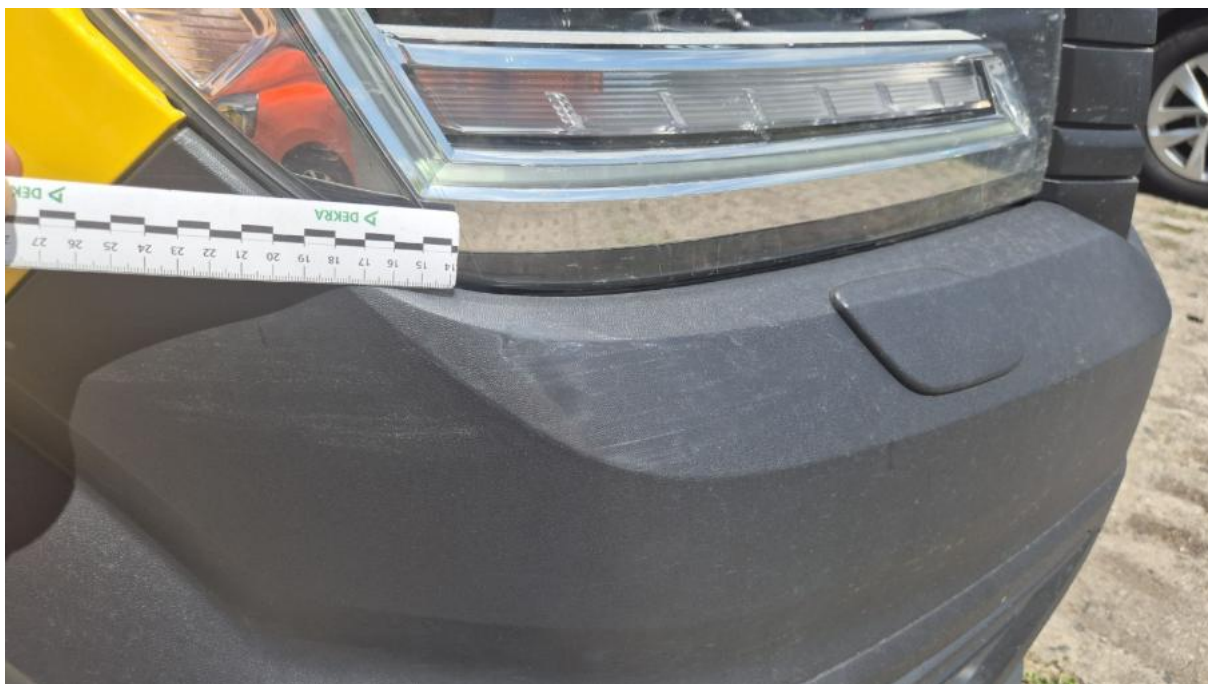
**Fot. 46**

Zderzak - Rysa/odprysk 1

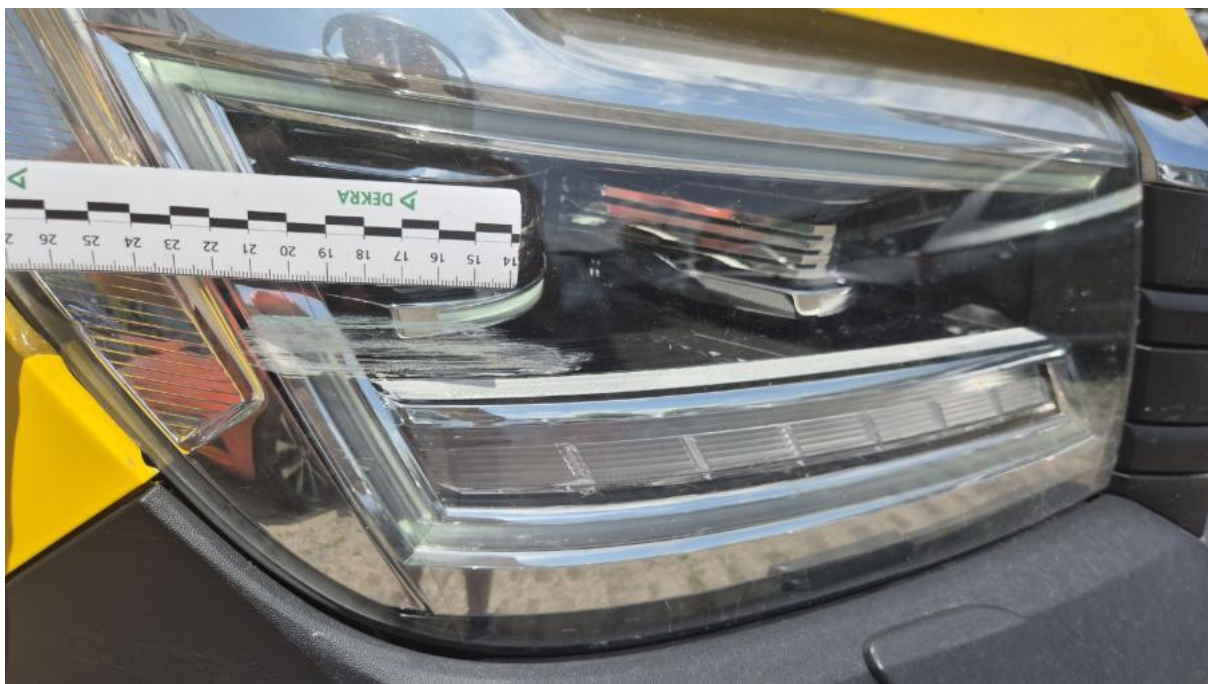
**Fot. 48**

Reflektor P - Rysa/odprysk 1

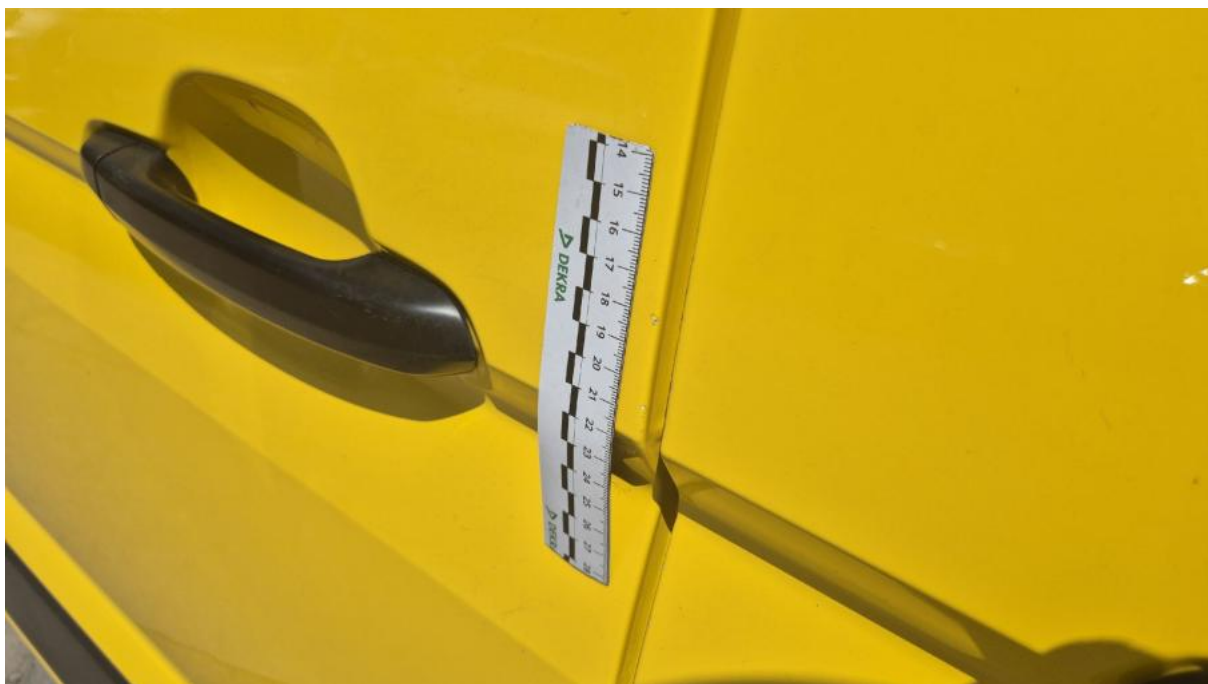
**Fot. 54**

Drzwi tylne P - Rysa/odprysk 1

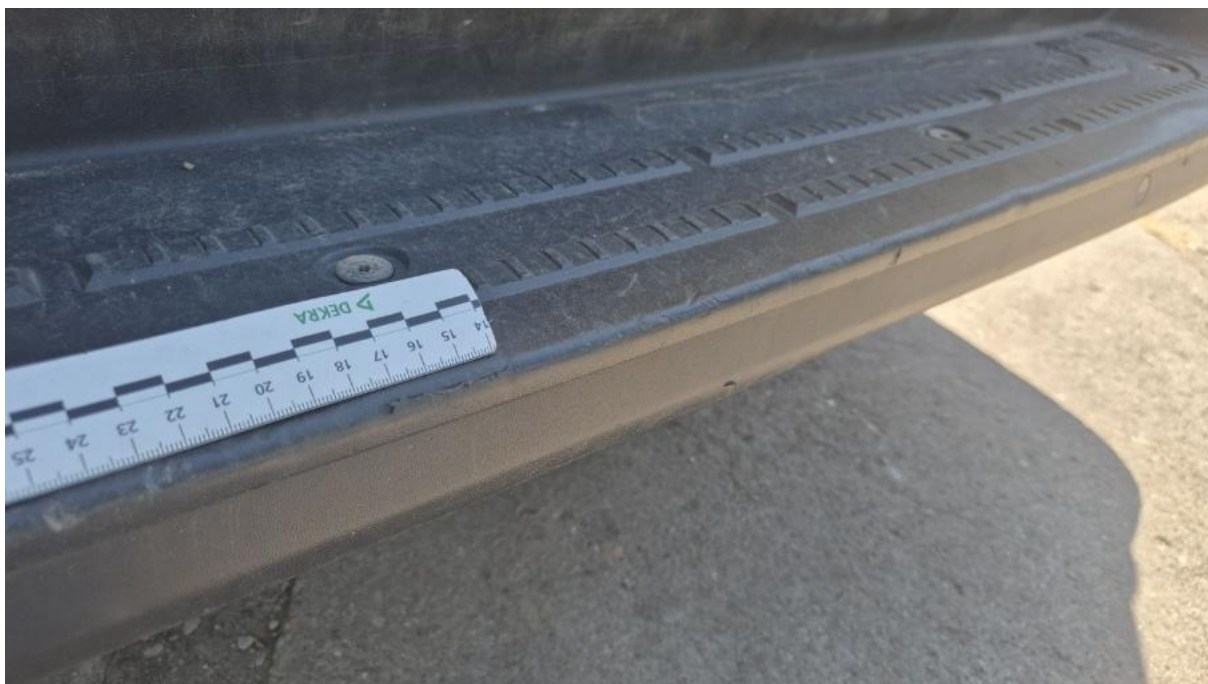
**Fot. 60**

Zderzak tylny - Rysa/odprysk 1

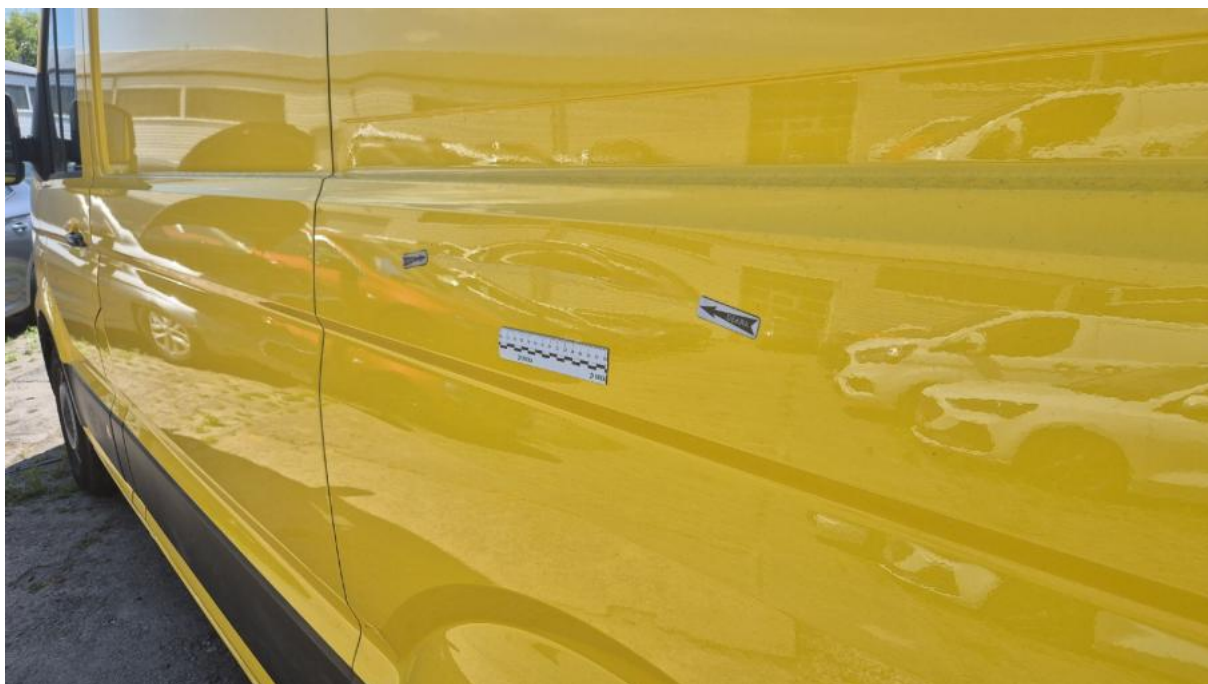
**Fot. 64**

Błotnik tylny L / Ściana boczna L - Wgniecenie/odkształcenie 1

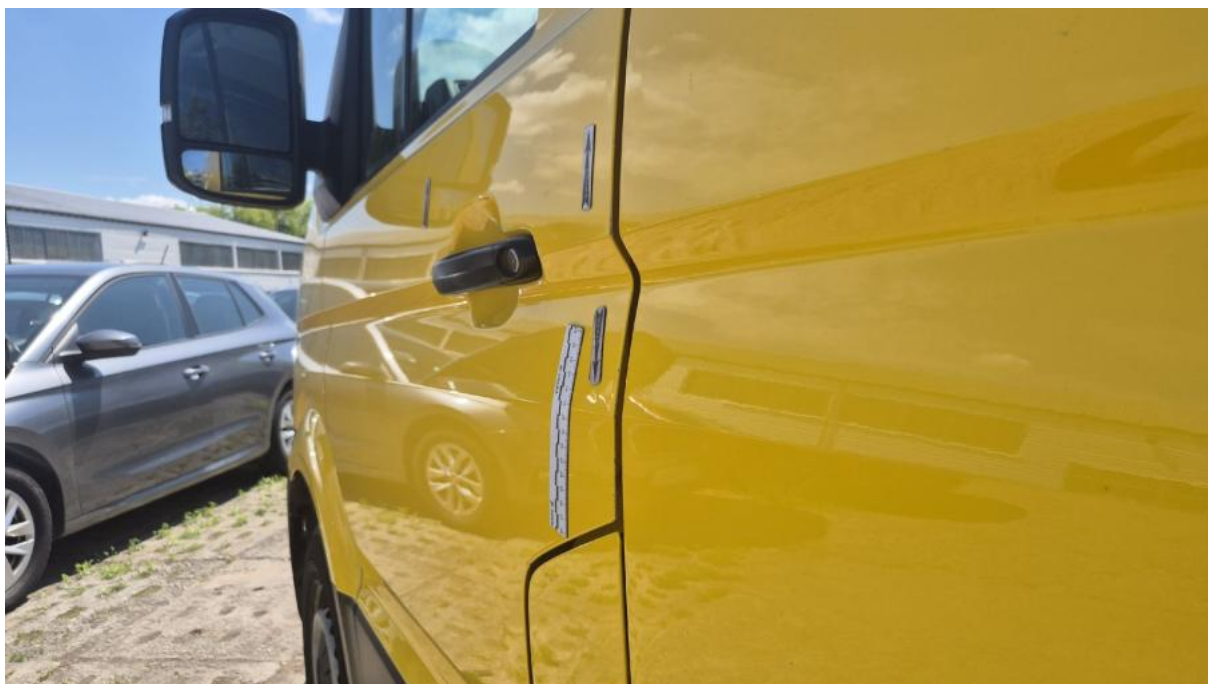
**Fot. 68**

Drzwi przed L - Wgniecenie/odkształcenie 1
