## Raport z oględzin pojazdu

| Numer raportu | 13021/8/26-15201 | Data raportu | 12-08-2026 |

| Marka, model | OPEL Astra V Sports Tourer 1... |
| Numer rejestracyjny | GD817UT |

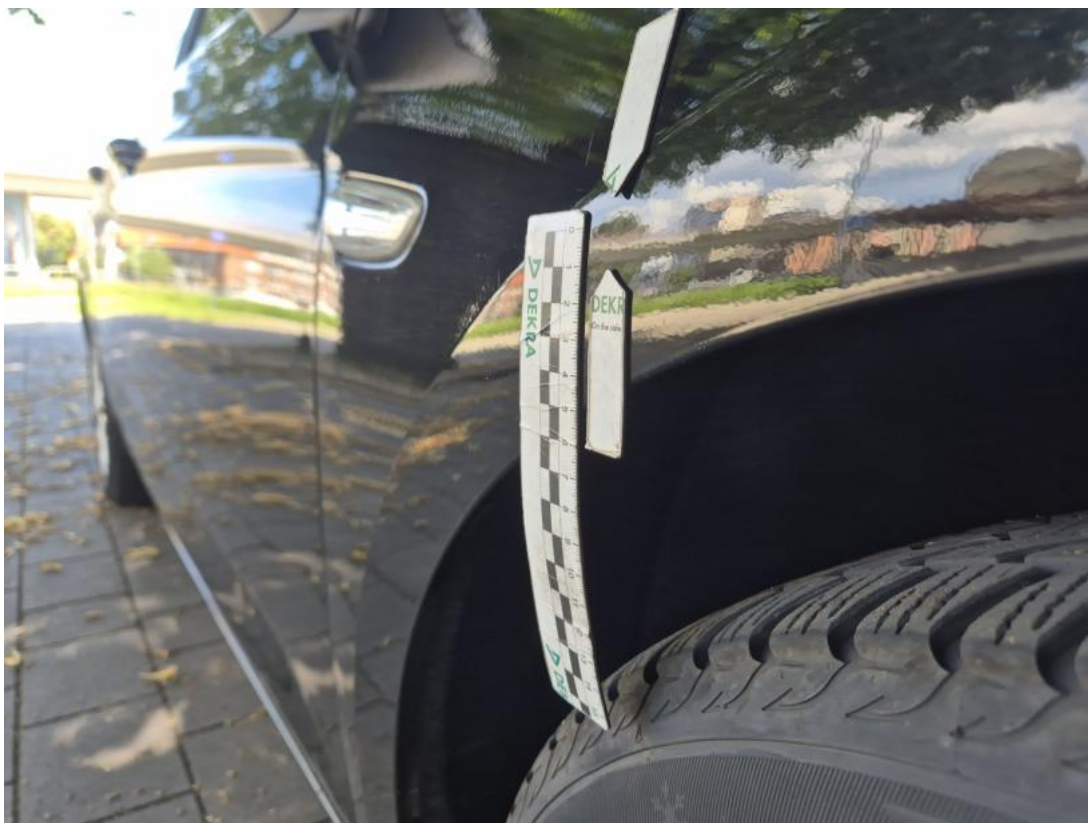
**Fot. 47**

| 14 | Łotnik przedni R | zarysowanie, wgniecenie | | |

Błotnik przedni P - Wgniecenie/odkształcenie 1

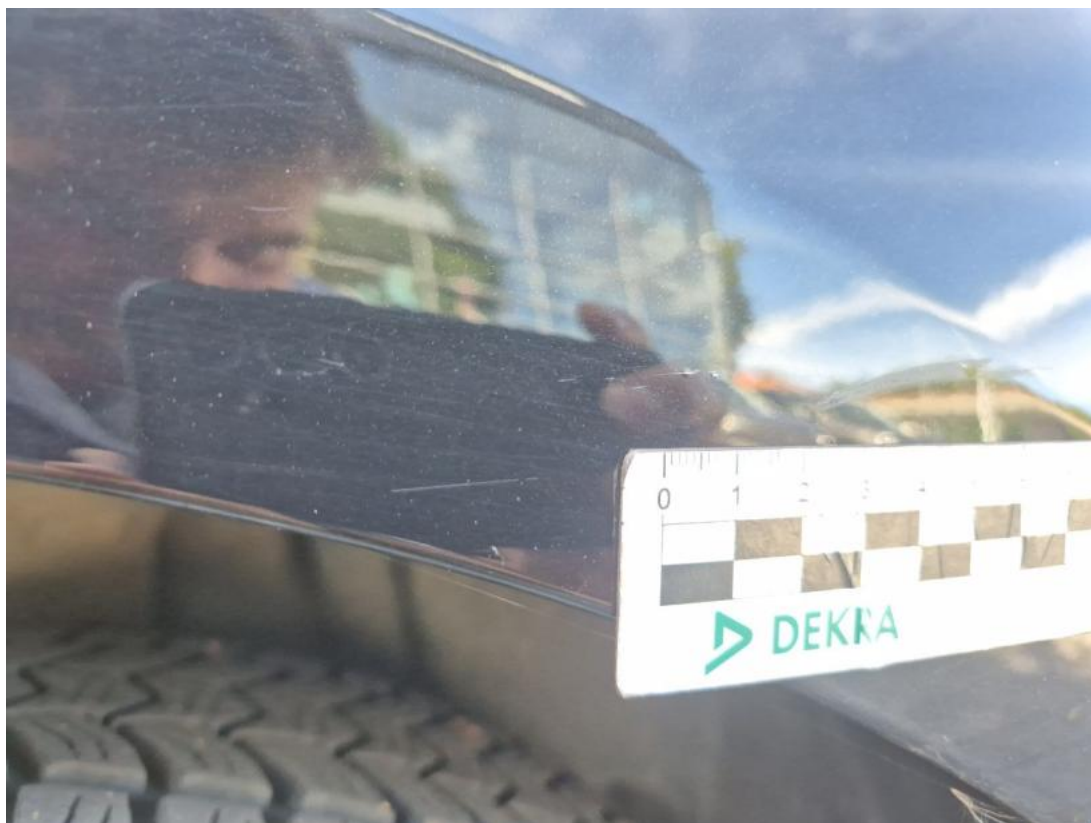
**Fot. 65**

| 10 | Łotnik tylny L | odpryski lakieru, zarysowanie | NA | |

Błotnik tylny L / Ściana boczna L - zdjęcie pogładowe 1

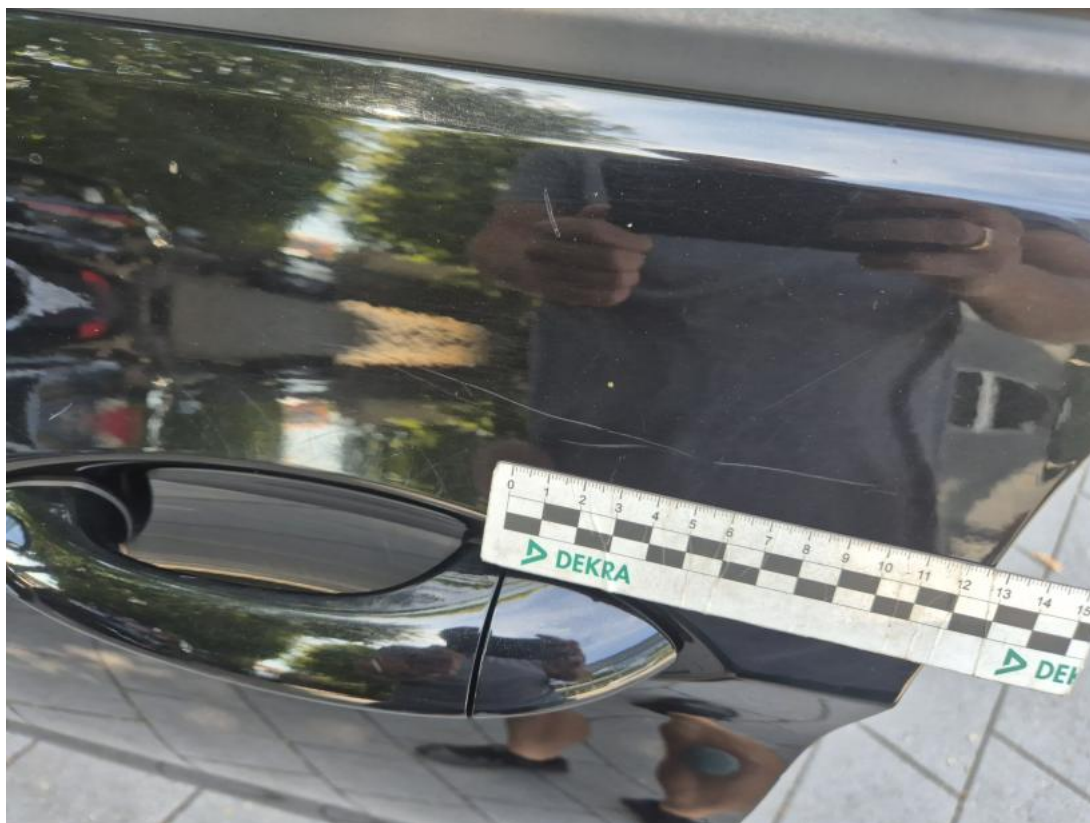
**Fot. 71**

| 8 | Drzwi przednie (nieuzbrojone) L | odpryski lakieru, zarysowanie | NA | |

Drzwi przed L() - Rysa/odprysk 3

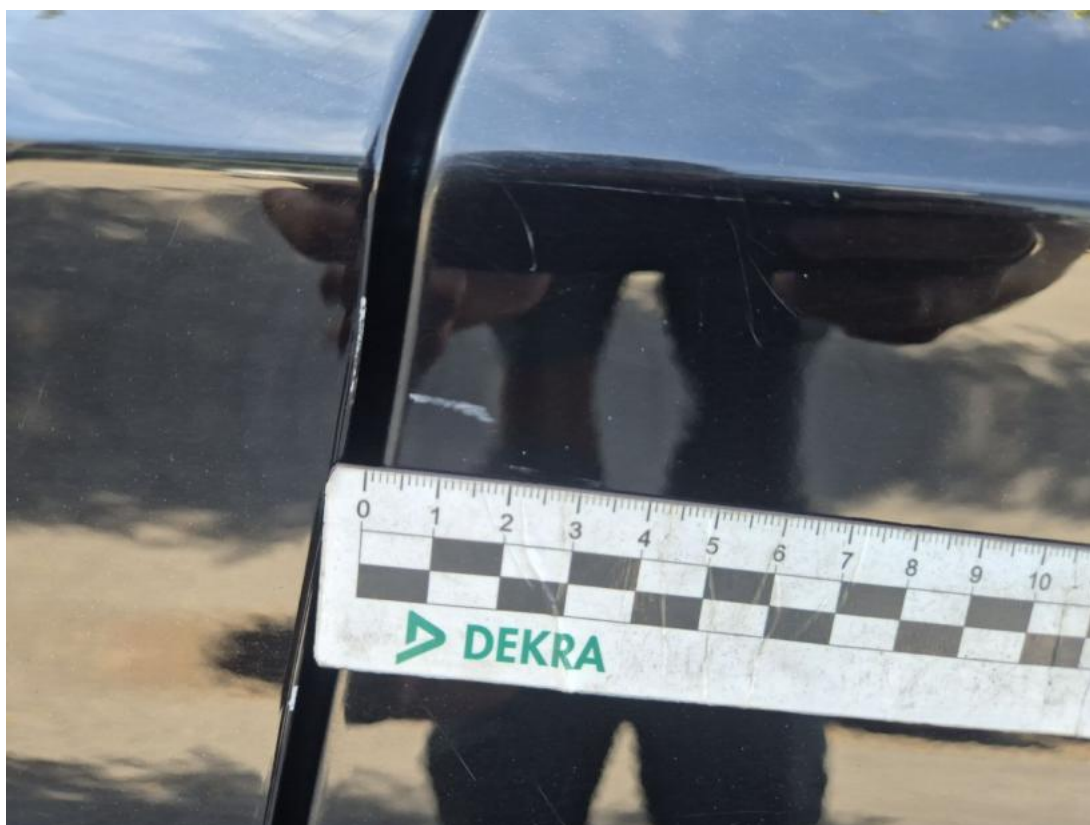
**Fot. 72**

| 20 | Drzwi tylne (nieuzbrojone) L | odpryski lakieru, zarysowanie, wgniecenie | | |

Drzwi tylne L - zdjęcie poglądowe 1

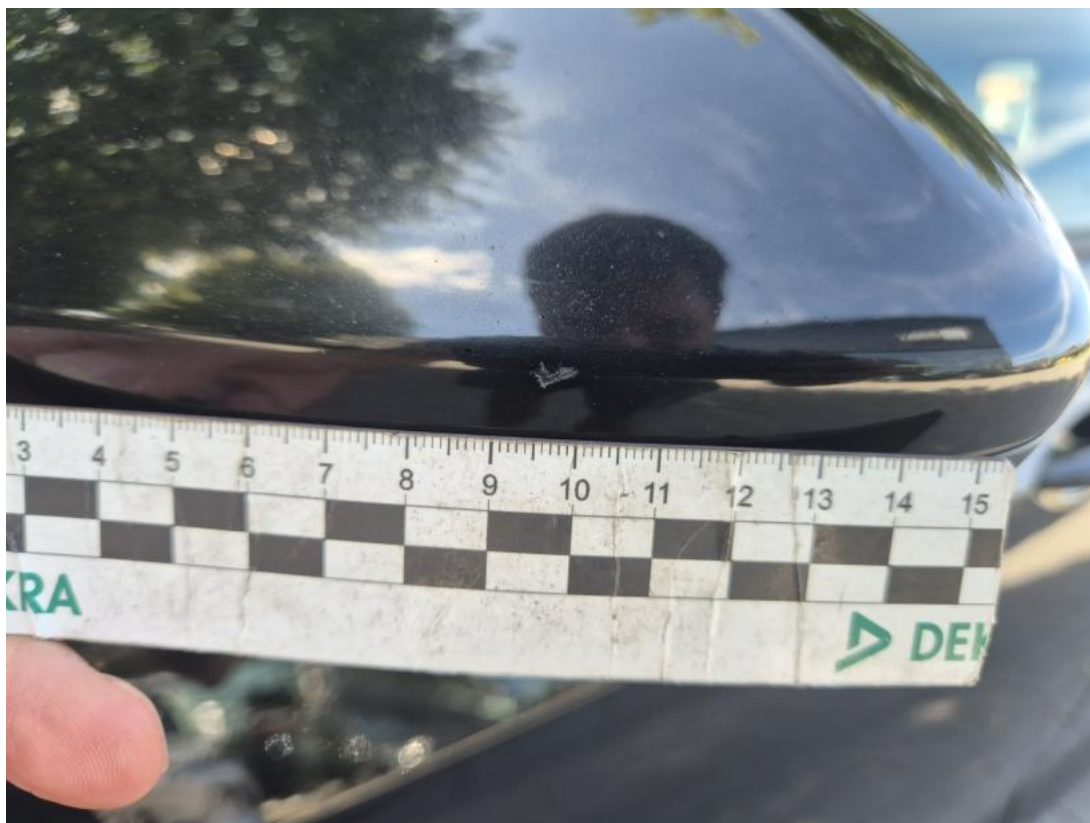
**Fot. 77**

Obudowa lusterka zew L - Rysa/odprysk 1

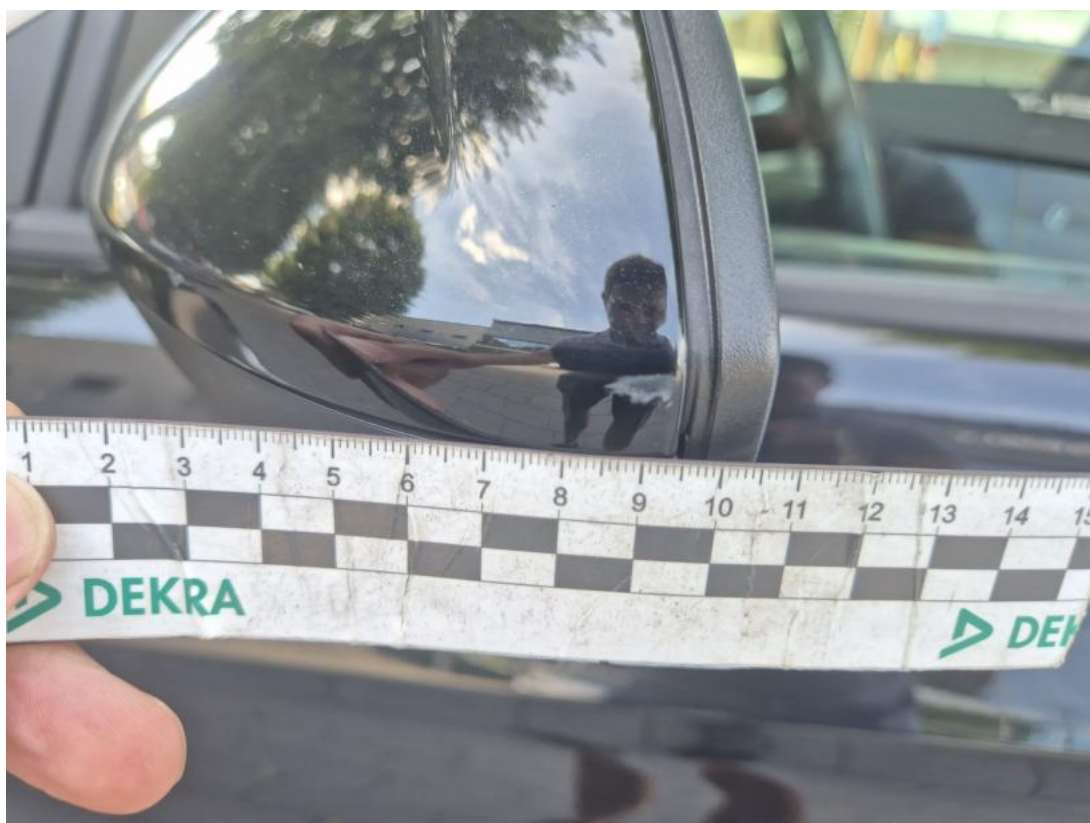
**Fot. 78**

Obudowa lusterka zew L - Rysa/odprysk 2

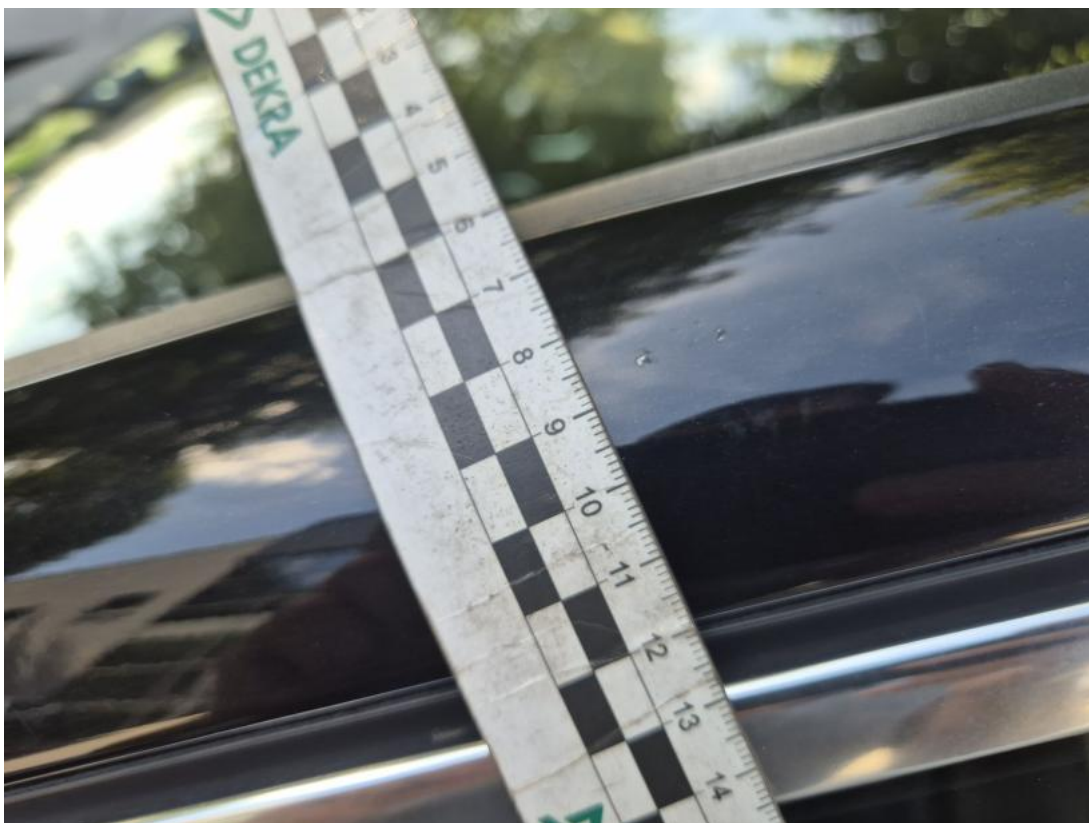
**Fot. 79**

Słupek przedni L - Rysa/odprysk 1

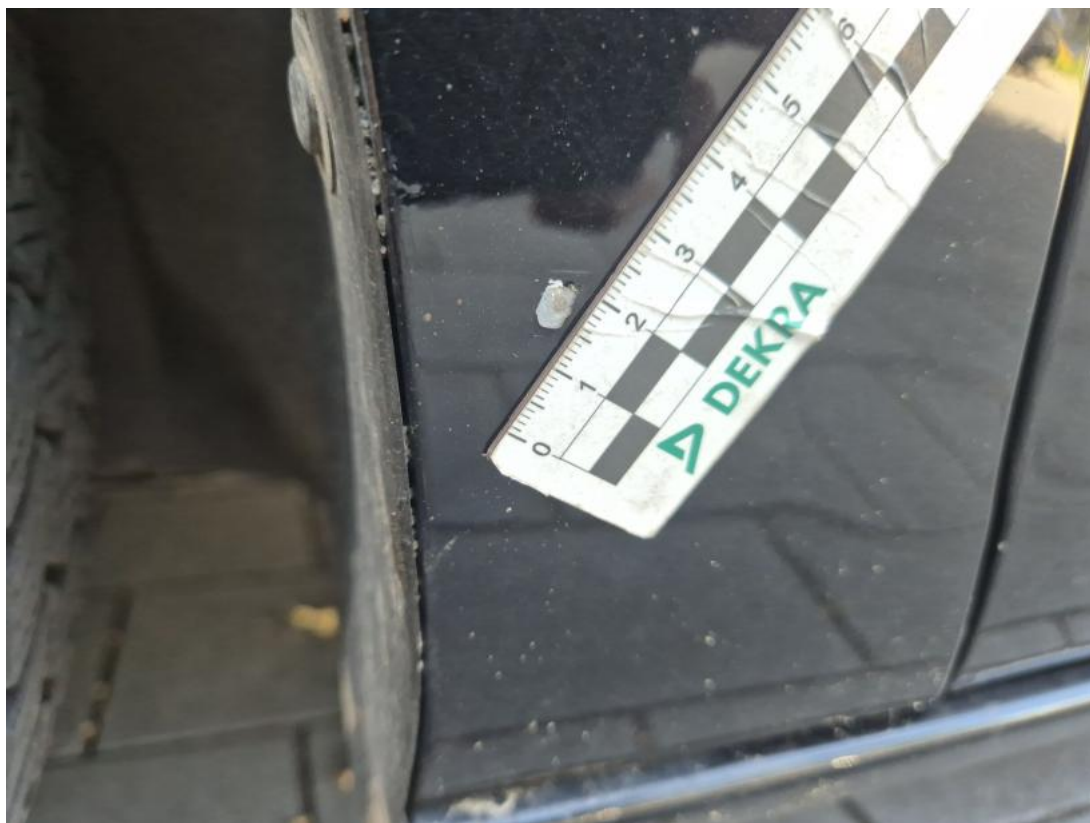
**Fot. 81**

Błotnik przedni L - Rysa/odprysk 1

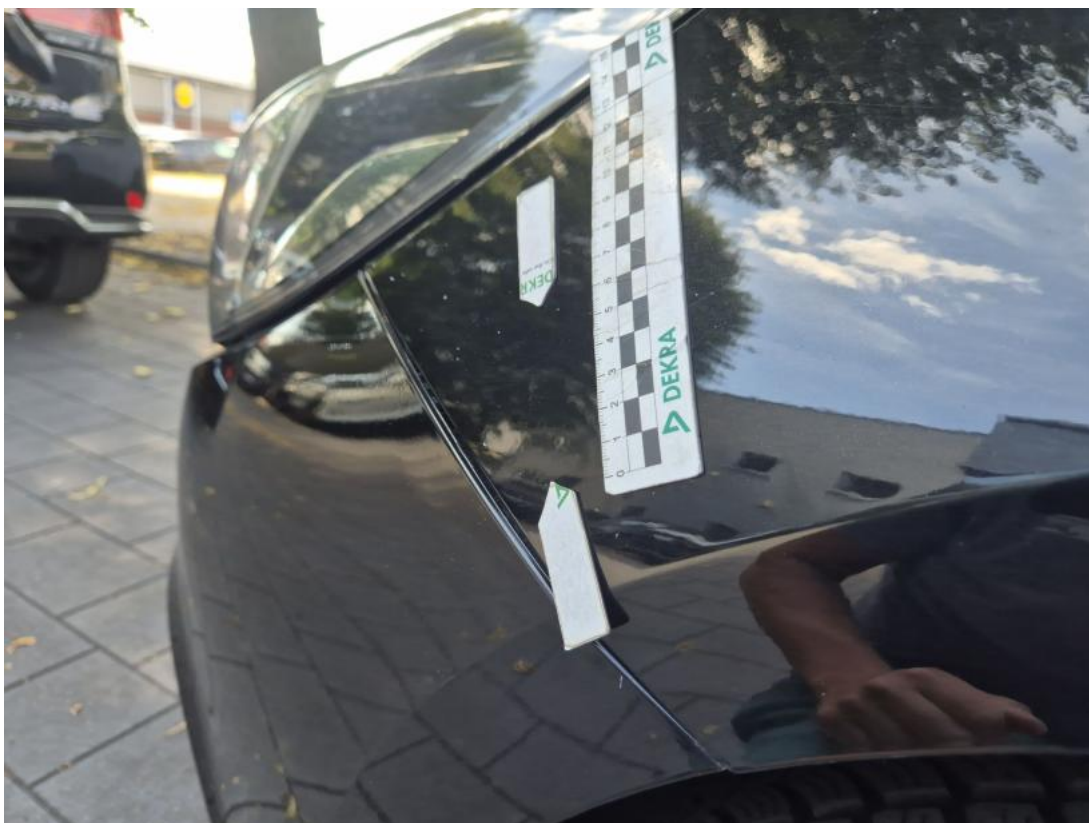
**Fot. 83**

Błotnik przedni L - Wgniecenie/odkształcenie 1

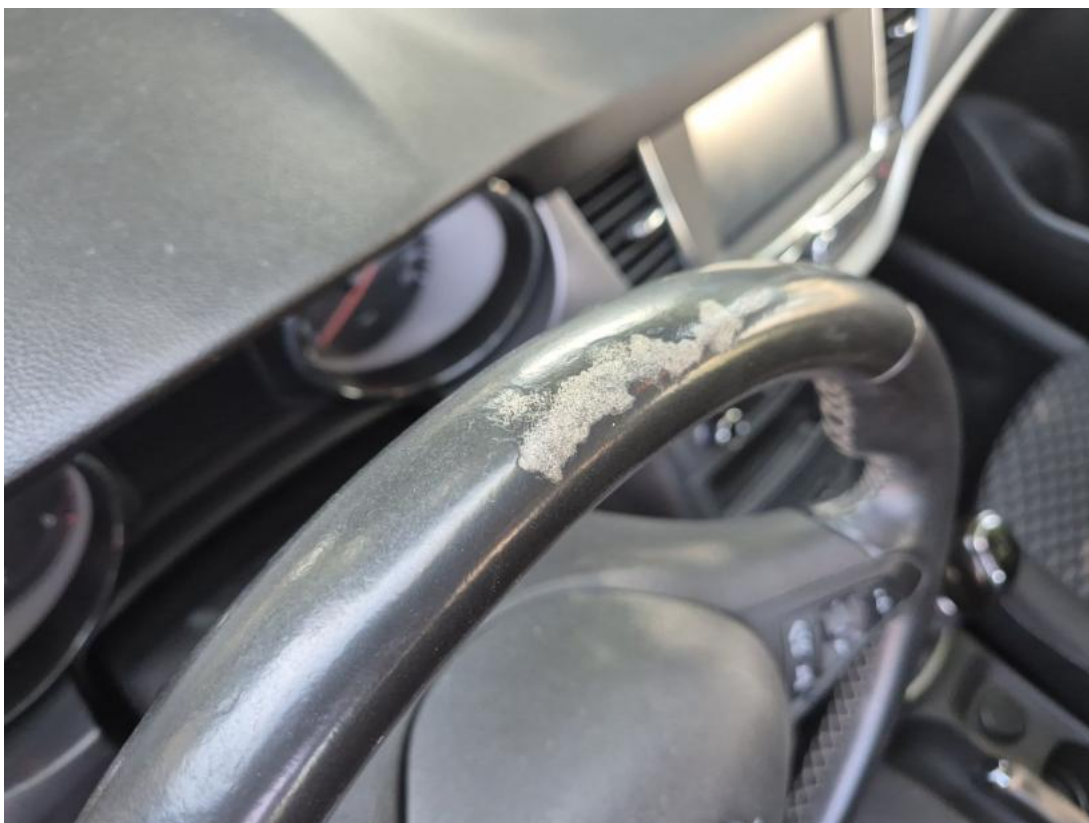
**Fot. 85**

Koło kierownicy - Rysa/odprysk 1
