## Raport z oględzin pojazdu

| Numer raportu | 13176/8/26-15201 | Data raportu | 18-08-2026 |

| Marka, model | FORD Mondeo Kombi 14-19 |
| Numer rejestracyjny | LU558ST |

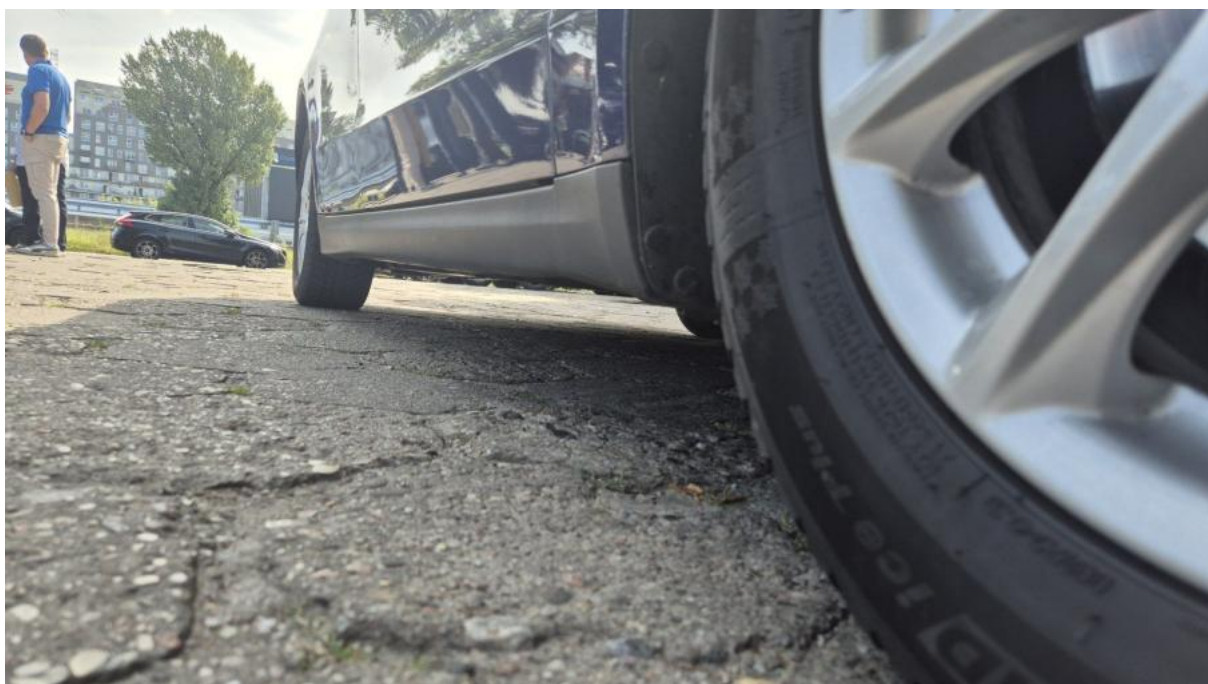
**Fot. 4**

| Poz. | Nazwa pozycji | Opis uszkodzeń | Kwalifik. | Naprawa [rbg] |
|---|---|---|---|---|
| 15 | Próg R | wgniecenie | | |

Próg prawy (widok od przodu)

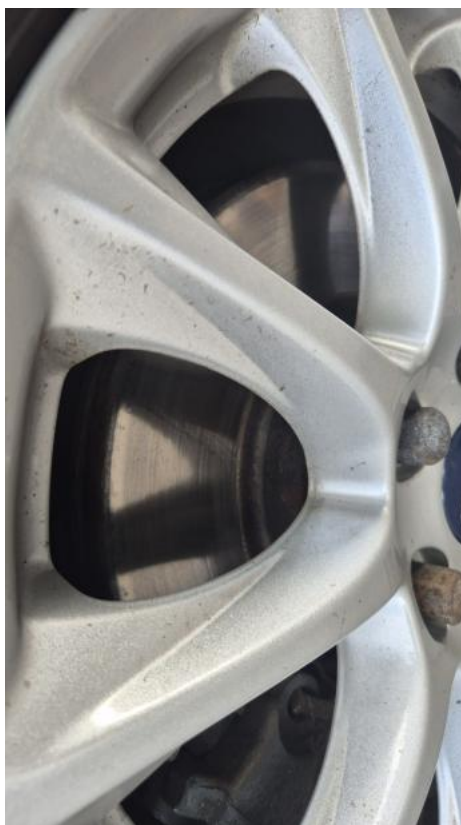
**Fot. 28**

Tarcza hamulcowa przednia lewa

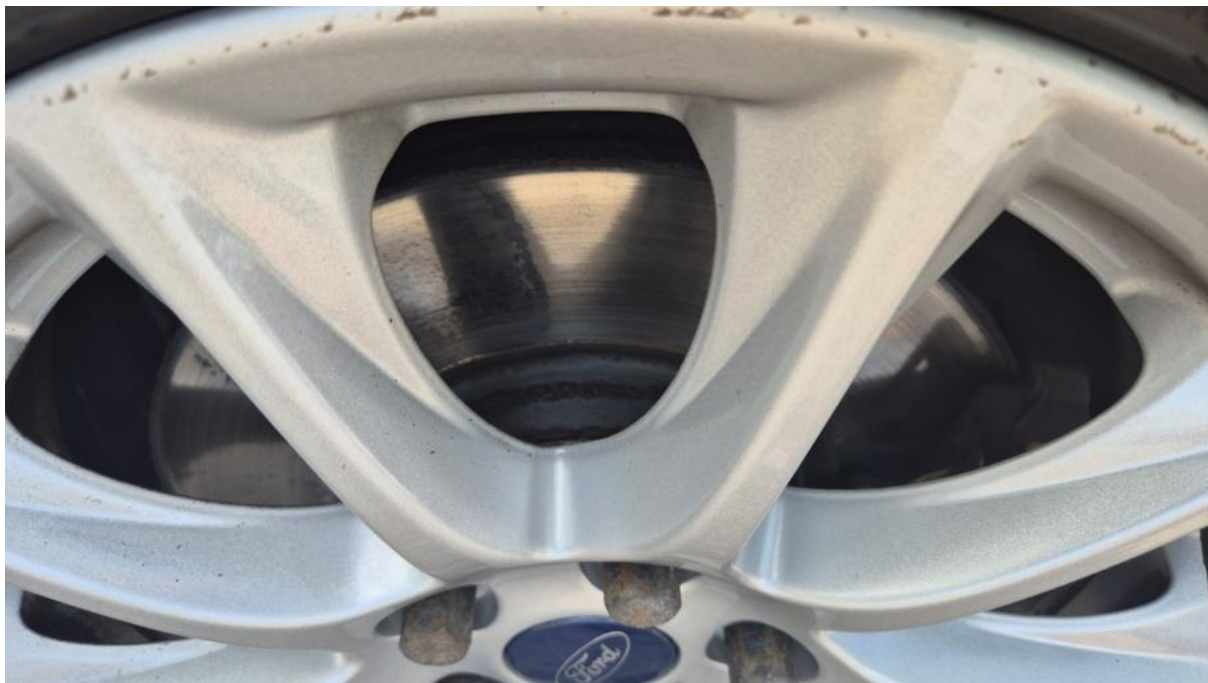
**Fot. 29**

Tarcza hamulcowa przednia prawa

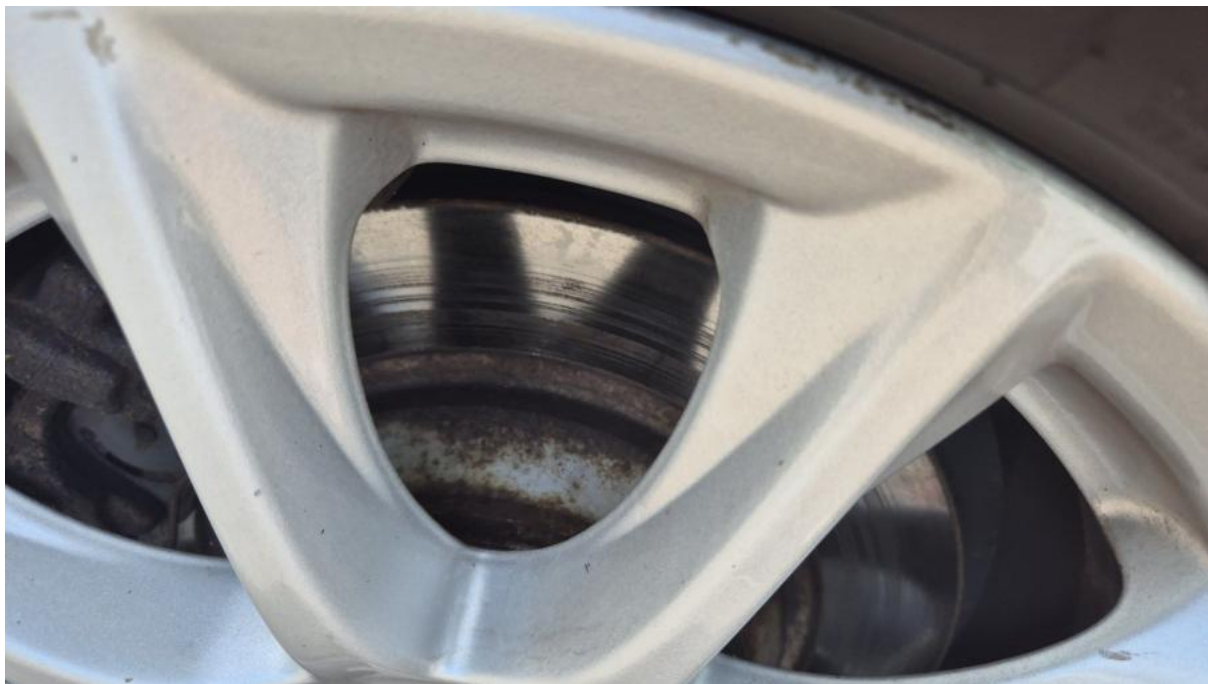
**Fot. 30**

Tarcza hamulcowa tylna prawa

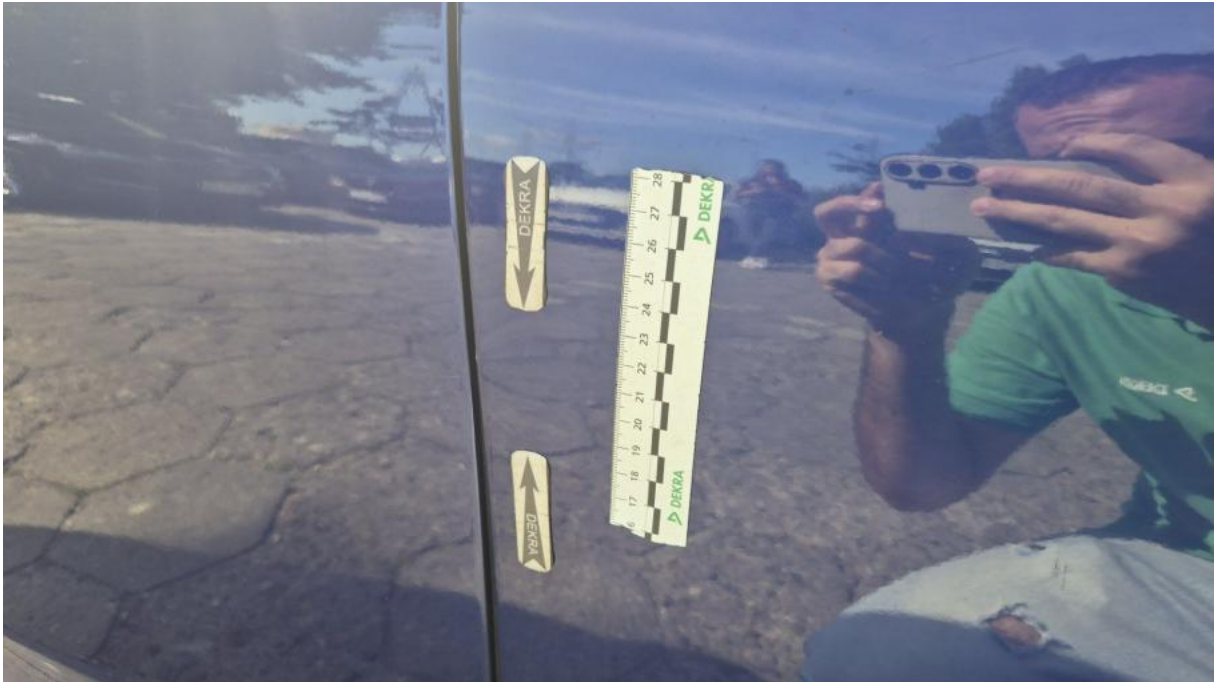
**Fot. 43**

| Poz. | Nazwa pozycji | Opis uszkodzeń | Kwalifik. | Naprawa [rbg] |
|---|---|---|---|---|
| 6 | Drzwi przednie (nieuzbrojone) R | wgniecenie, zarysowanie | NA | 1.2 |

Drzwi przednie P - zdjęcie poglądowe 1

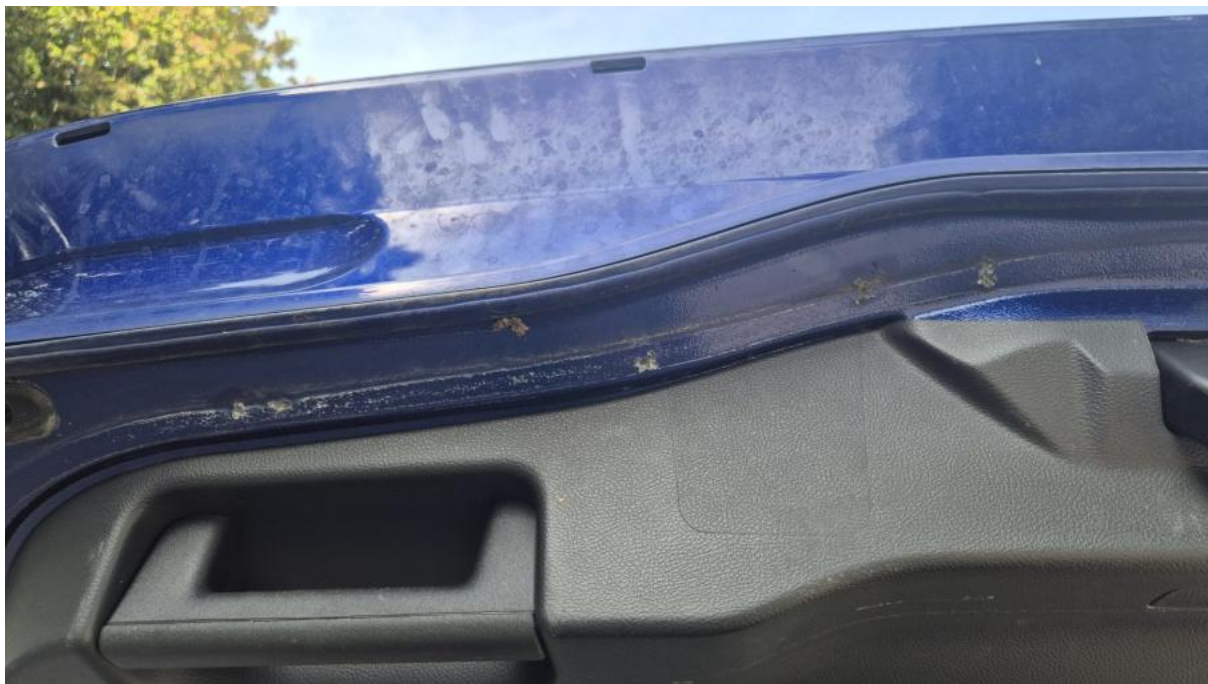
**Fot. 52**

| Poz. | Nazwa pozycji | Opis uszkodzeń | Kwalifik. | Naprawa [rbg] |
|---|---|---|---|---|
| 3 | Przysłona pokrywy tylnej | pęknięcie | WY | 0.6 |

Pokrywy bagażnika - zdjęcie poglądowe 1

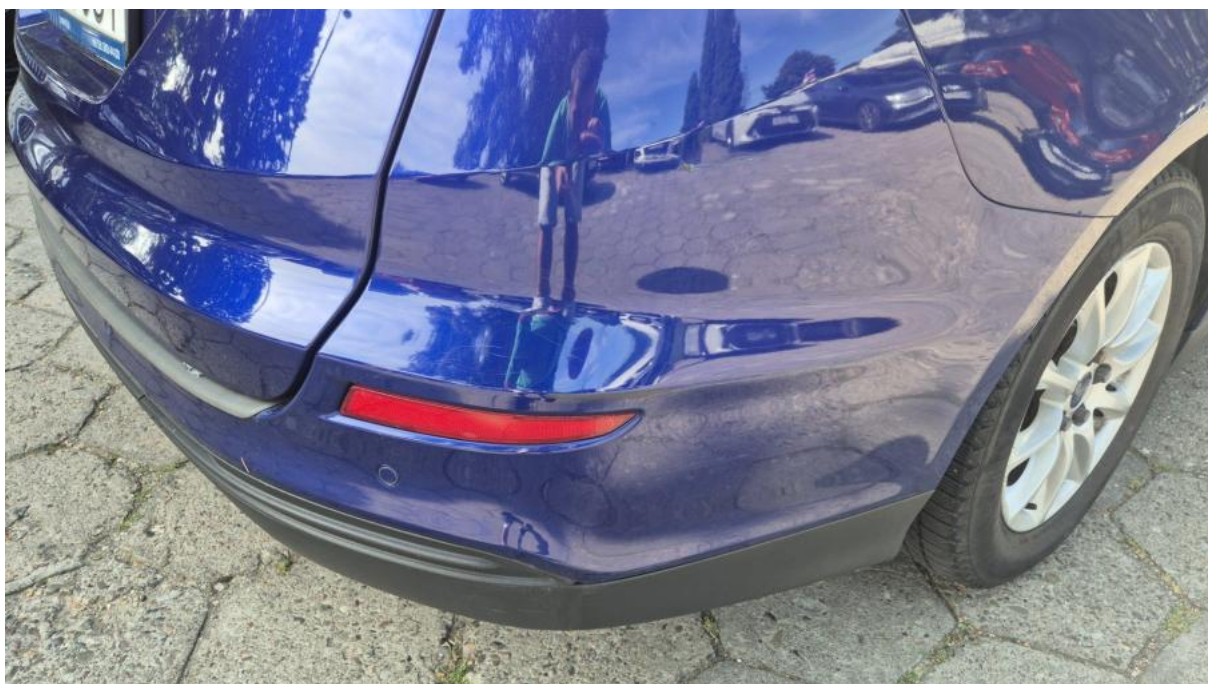
**Fot. 56**

Zderzak tylny - zdjęcie poglądowe 1
