## Raport z oględzin pojazdu

| Numer raportu | 00888/8/26-17802 | Data raportu | 15-08-2026 |

| Marka, model | FORD Transit 350 EcoBlue Eu... |
| Numer rejestracyjny | WJ1308N |

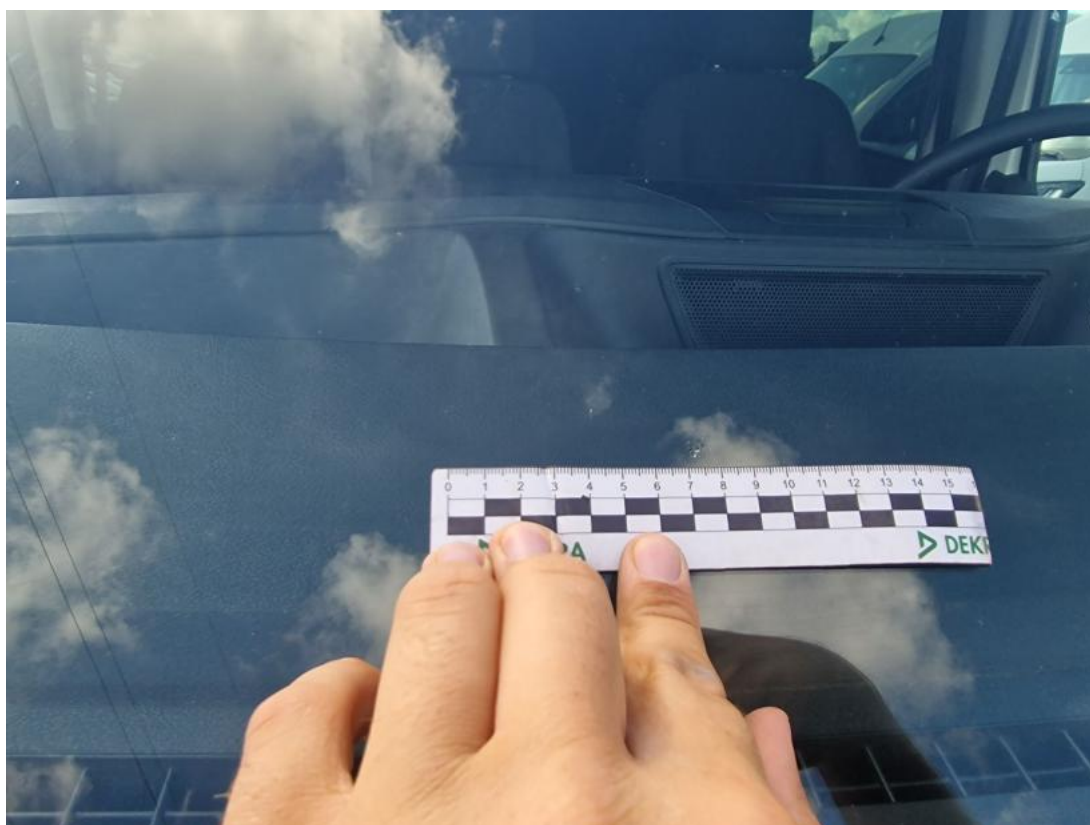
DOKUMENTACJA FOTOGRAFICZNA

| Poz. | Nazwa pozycji | Opis uszkodzeń | Kwalifik. | Naprawa [rbg] |
|---|---|---|---|---|
| 5 | Szyba przednia barwiona | rysa/odprysk | | |

**Fot. 36**  
Szyba czołowa - zdjęcie poglądowe 1

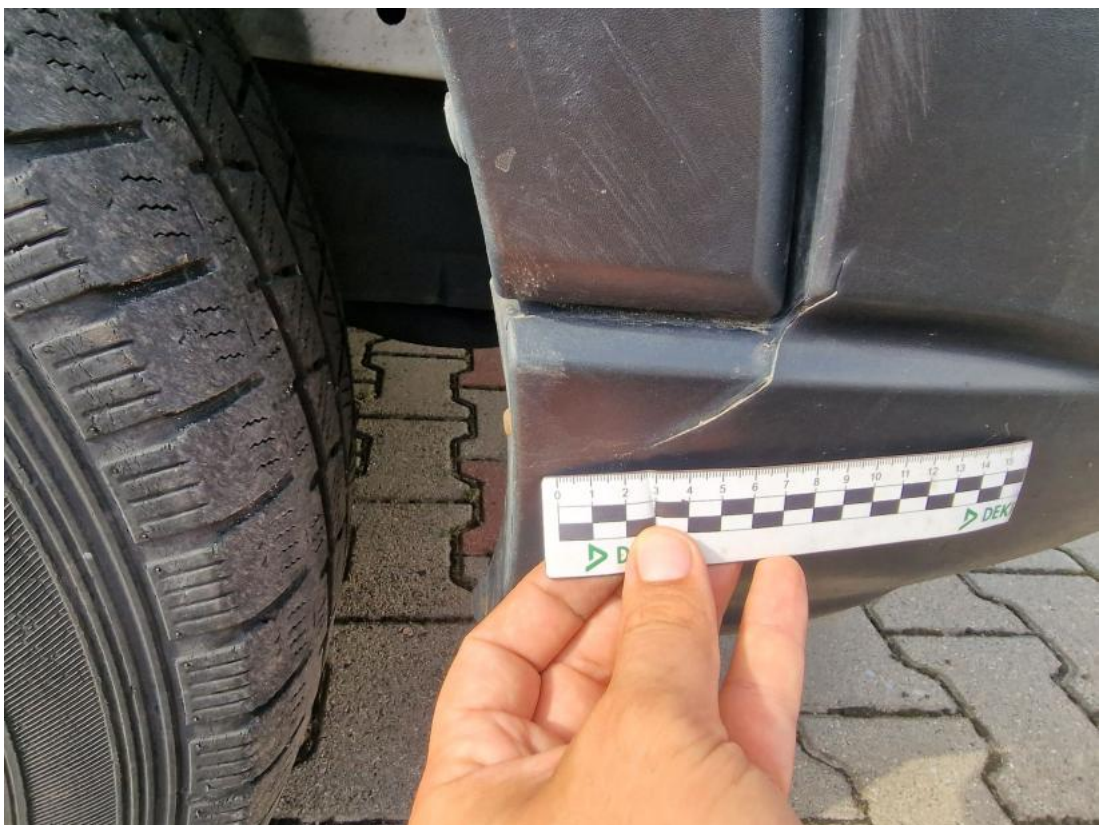
**Fot. 38**

| Poz. | Nazwa pozycji | Opis uszkodzeń | Kwalifik. | Naprawa [rbg] |
|---|---|---|---|---|
| 1 | Nakładka zderzaka przedniego, dół | pęknięcie | WY | 1.1 |

Zderzak - zdjęcie poglądowe 1

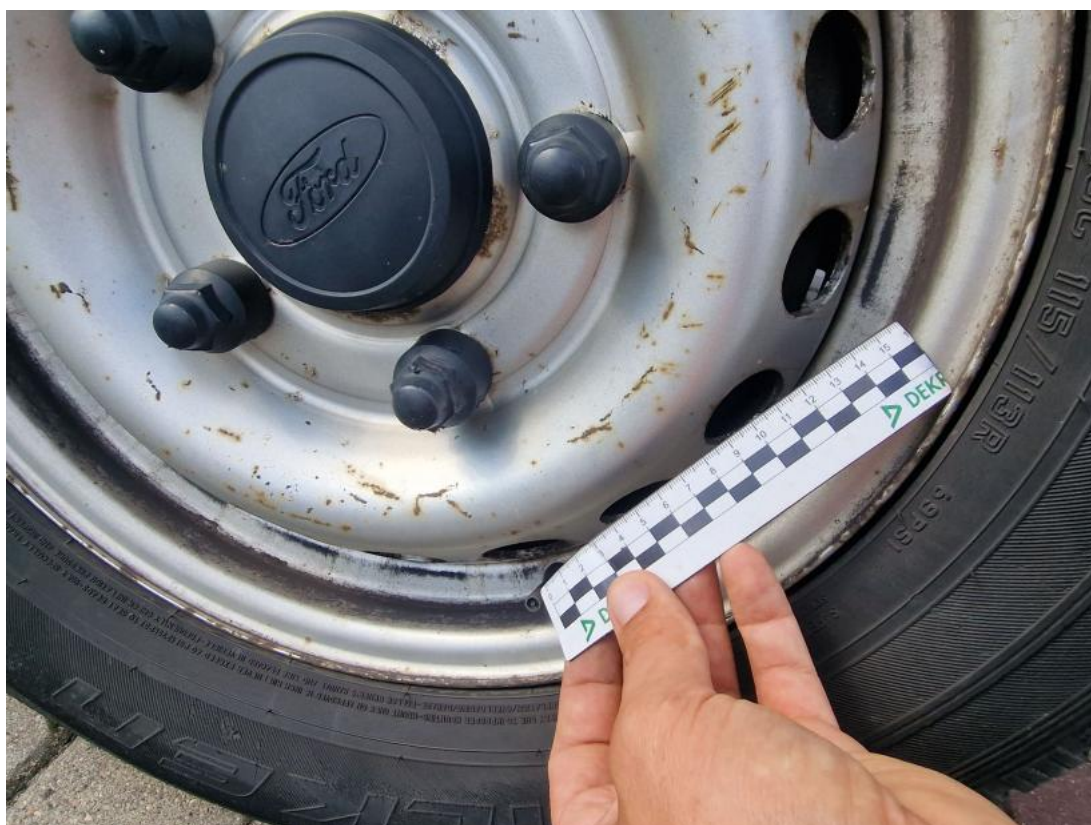
**Fot. 40**

Felga przednia P - zdjęcie pogładowe 1

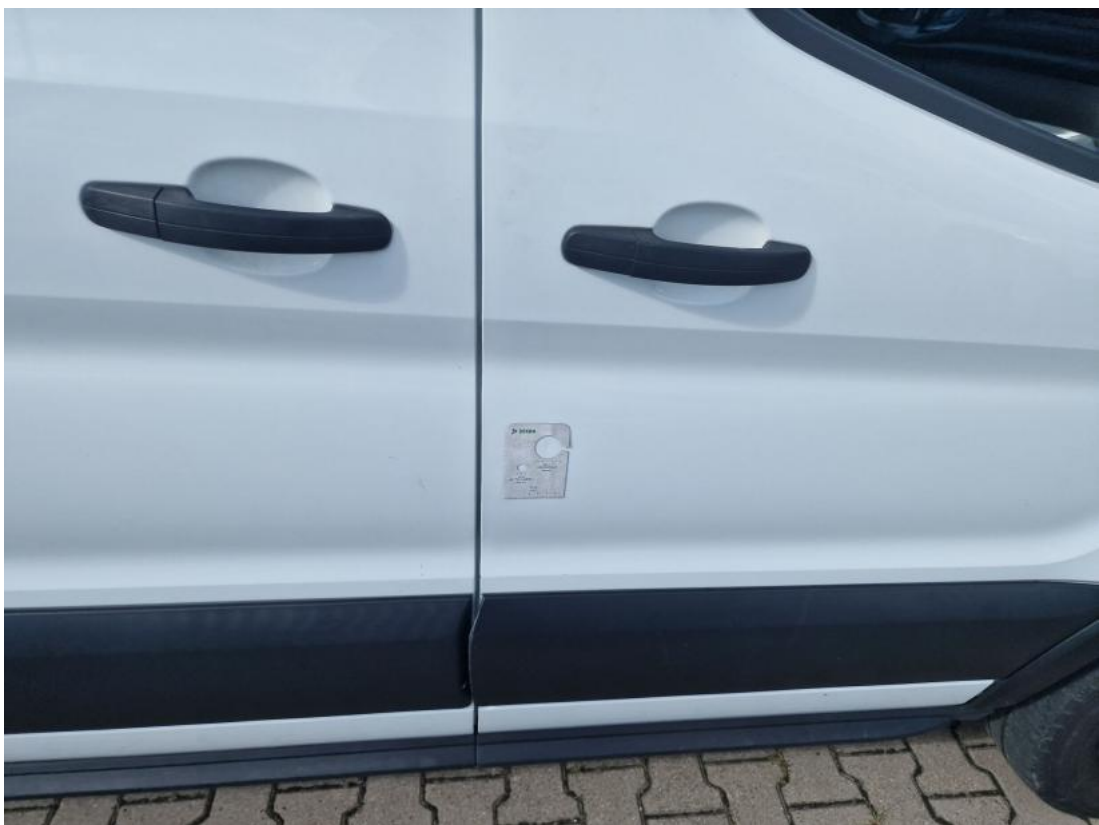
**Fot. 42**

| Poz. | Nazwa pozycji | Opis uszkodzeń | Kwalifik. | Naprawa [rbg] |
|---|---|---|---|---|
| 6 | Drzwi przednie (nieuzbrojone) R | wgniecenie/odkształcenie | | |

Drzwi przednie P - zdjęcie pogładowe 1

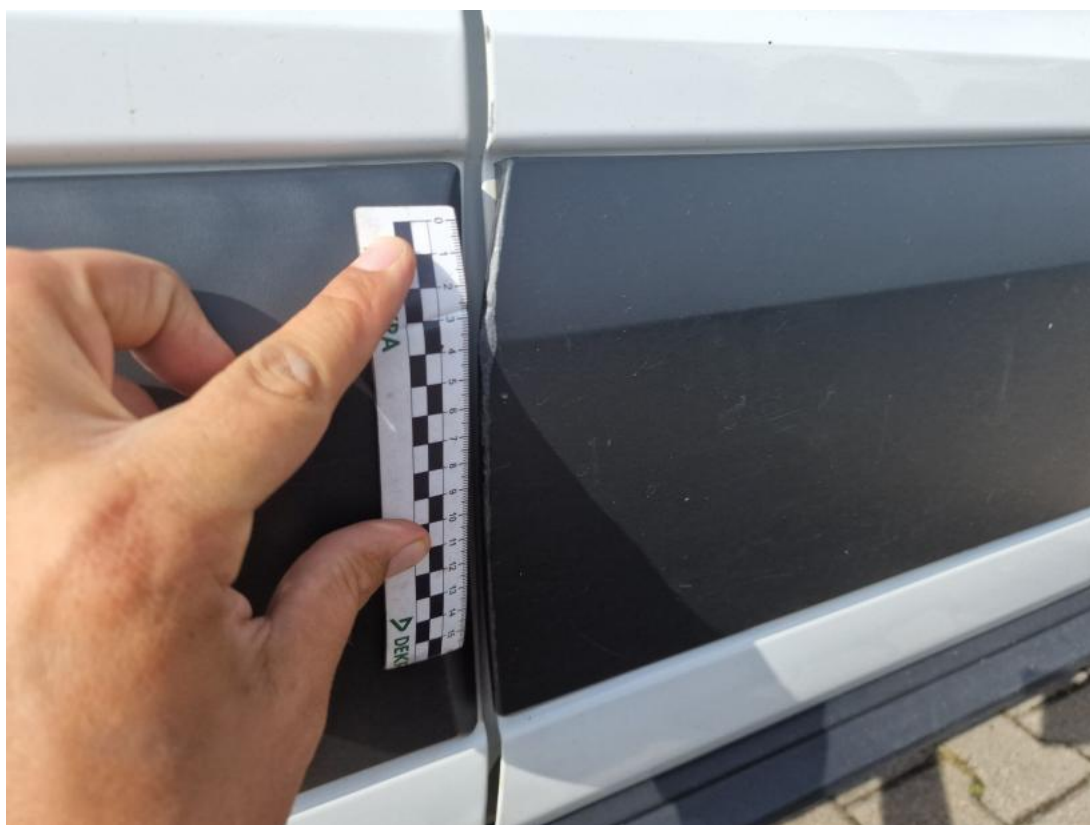
**Fot. 44**

Listwa drzwi przednich P - zdjęcie poglądowe 1

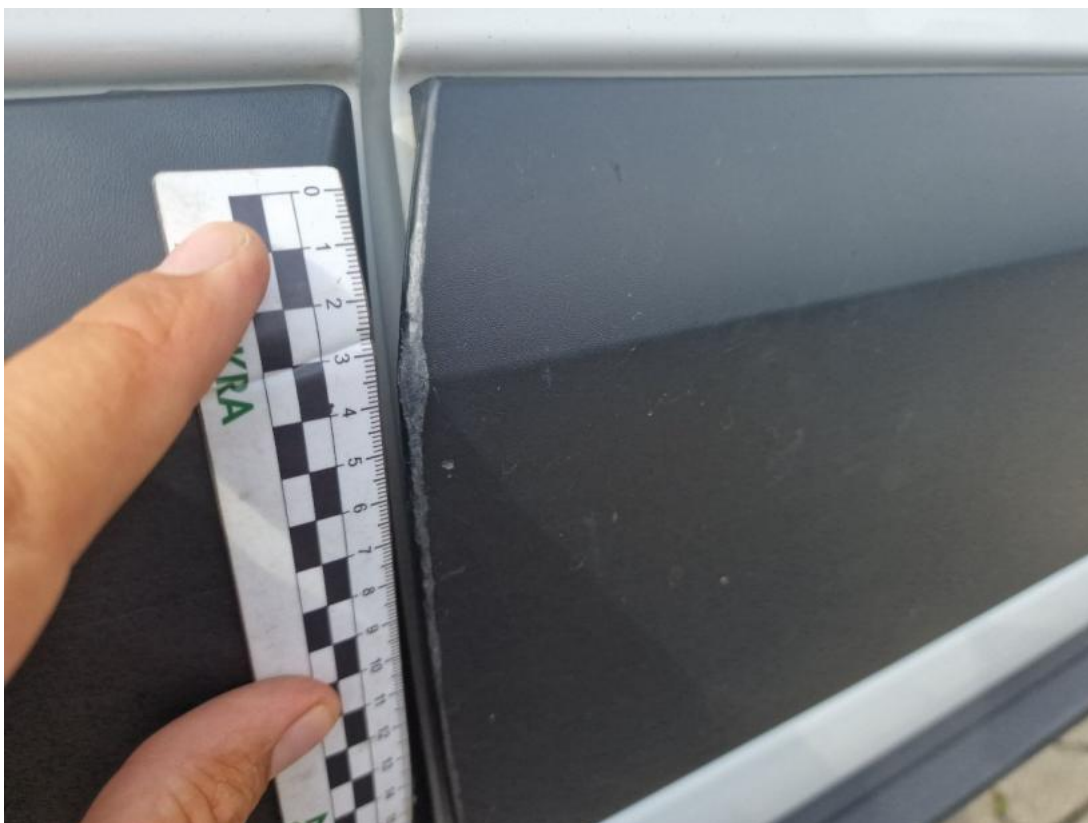
**Fot. 45**

Listwa drzwi przednich P - Rysa/odprysk 1

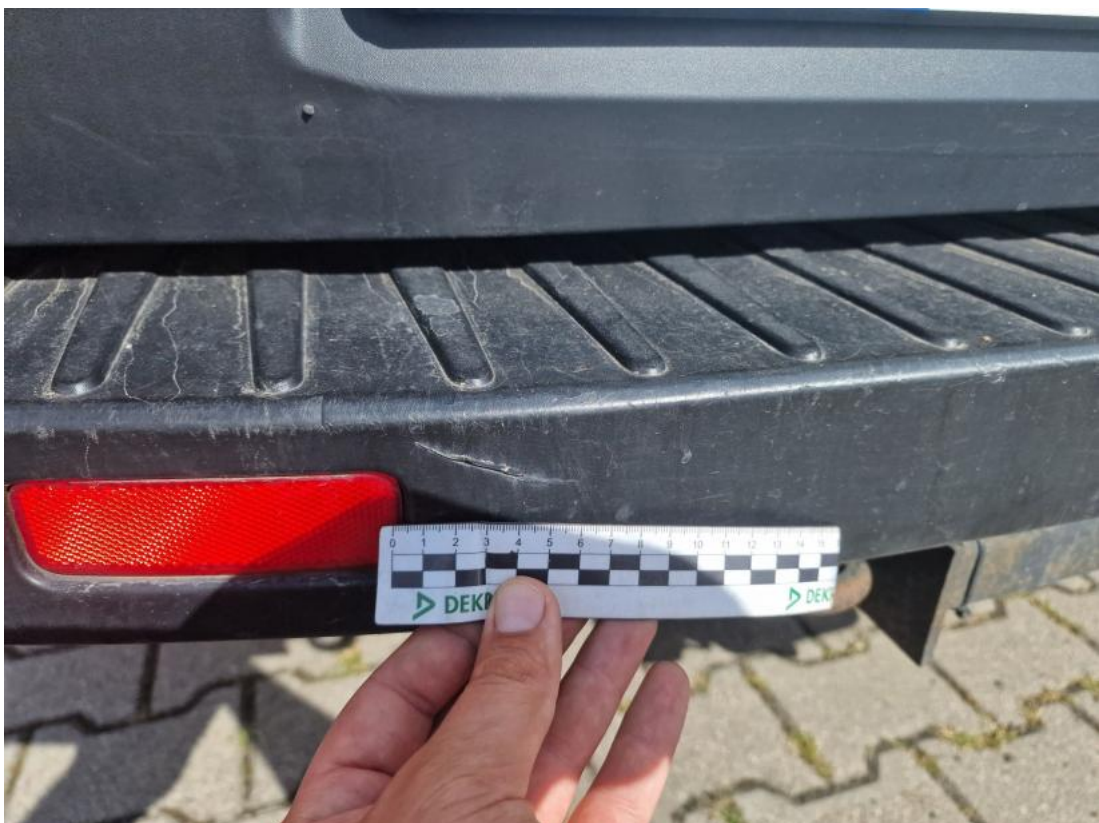
**Fot. 48**

Zderzak tylny - zdjęcie poglądowe 1

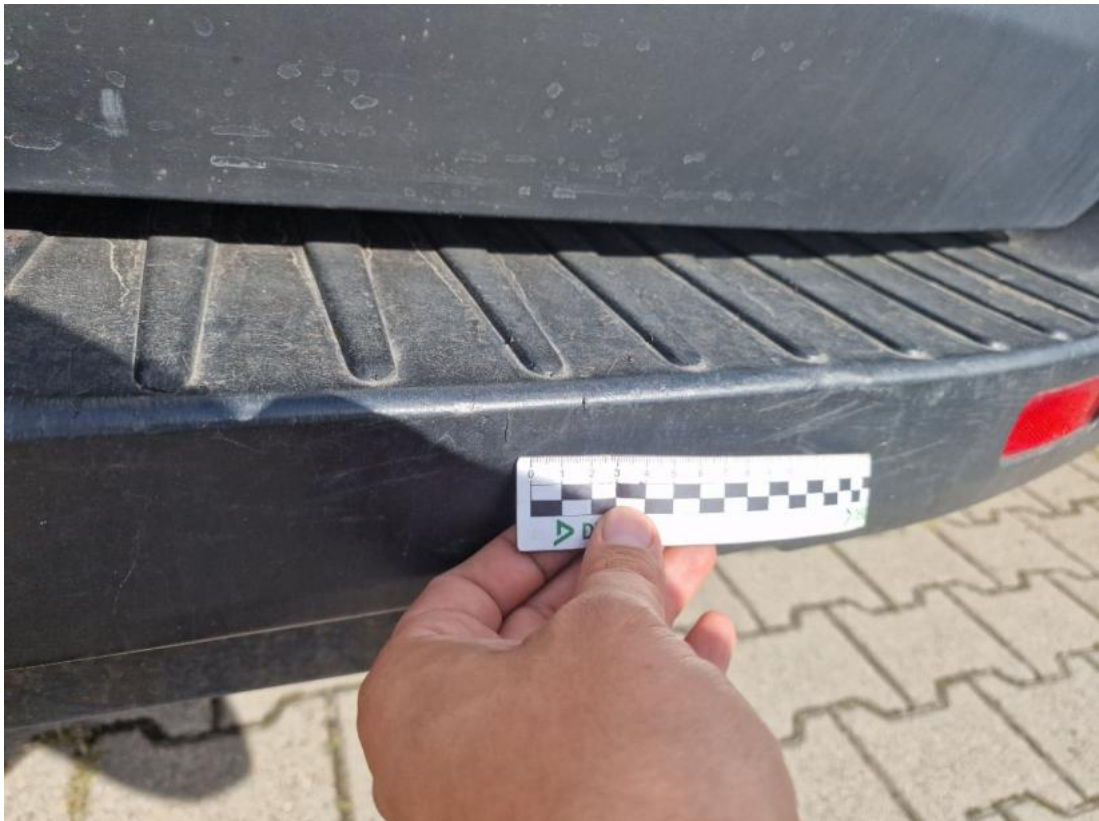
**Fot. 49**

Zderzak tylny - zdjęcie poglądowe 2

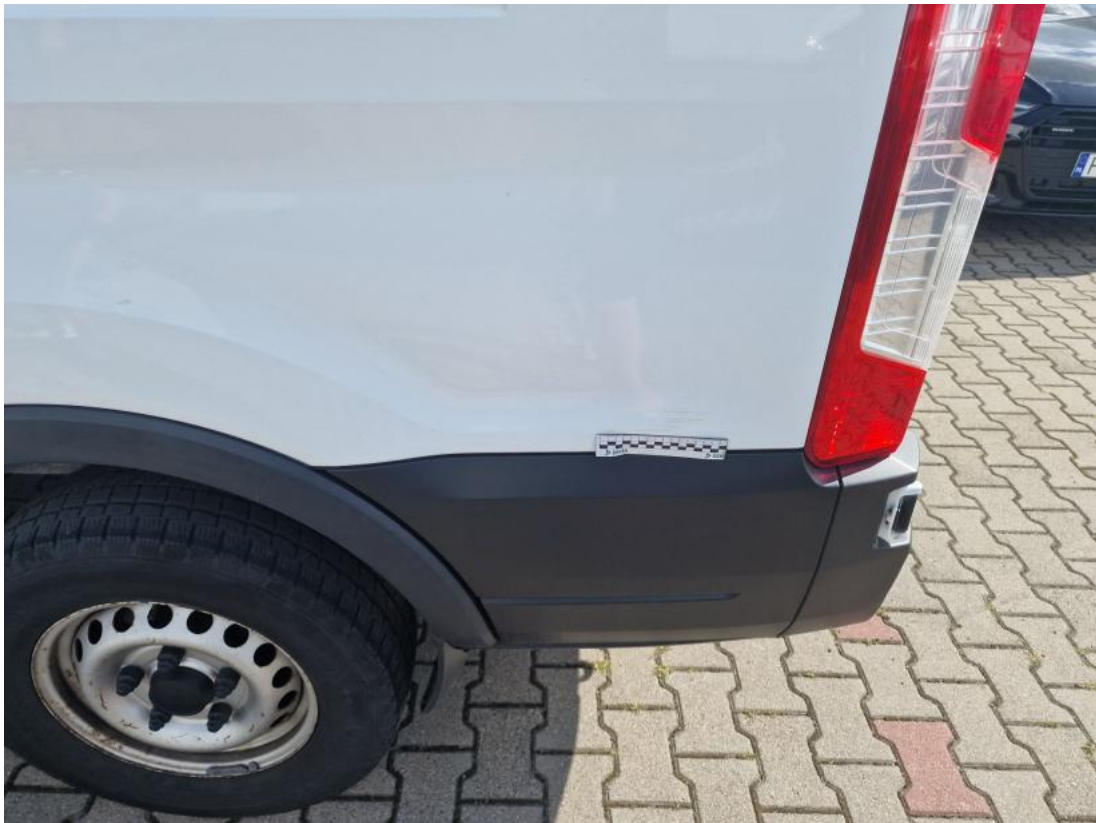
**Fot. 51**

Błotnik tylny L / Ściana boczna L - zdjęcie poglądowe 1

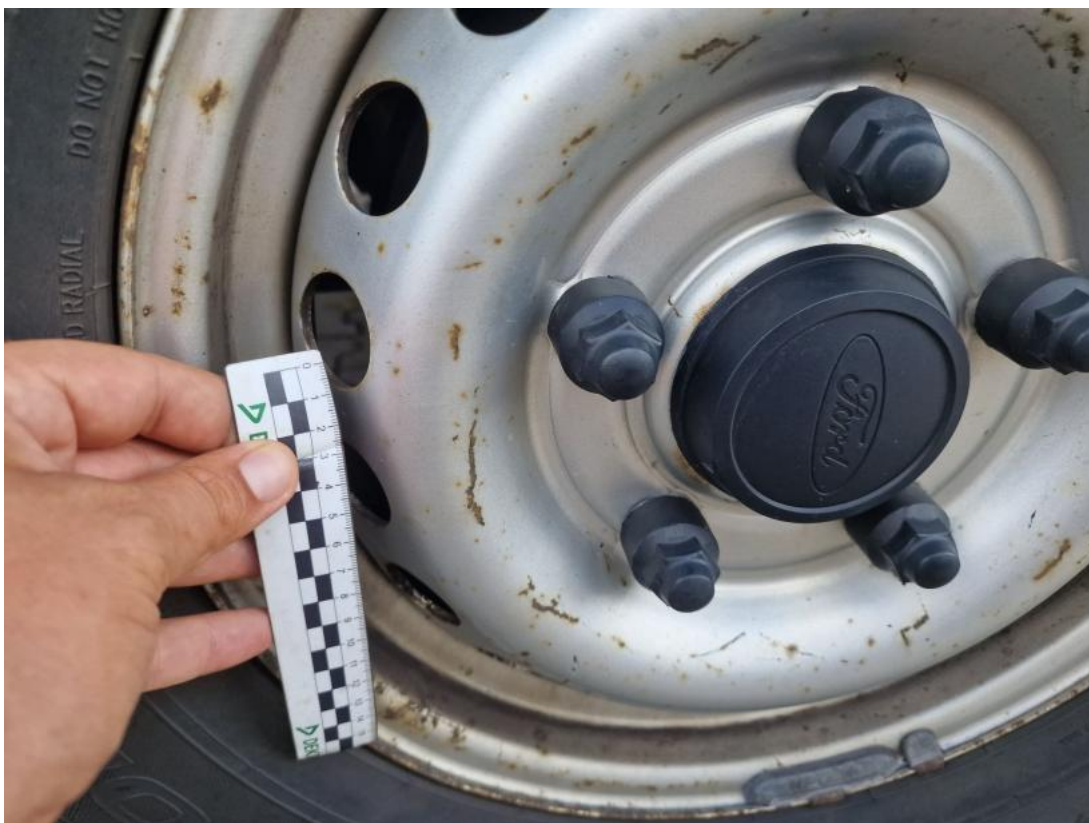
**Fot. 53**

Felga tylna L - zdjęcie pogładowe 1

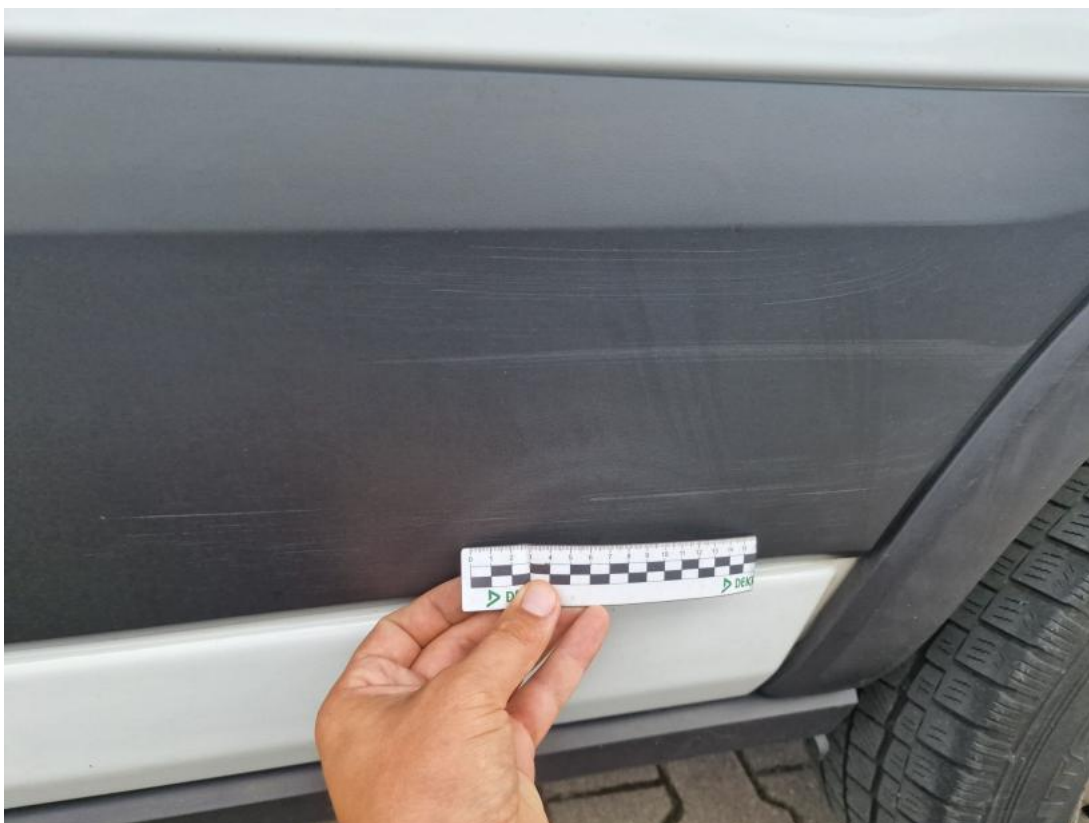
**Fot. 55**

Listwa krawędzi błotnika tyl L - zdjęcie poglądowe 1

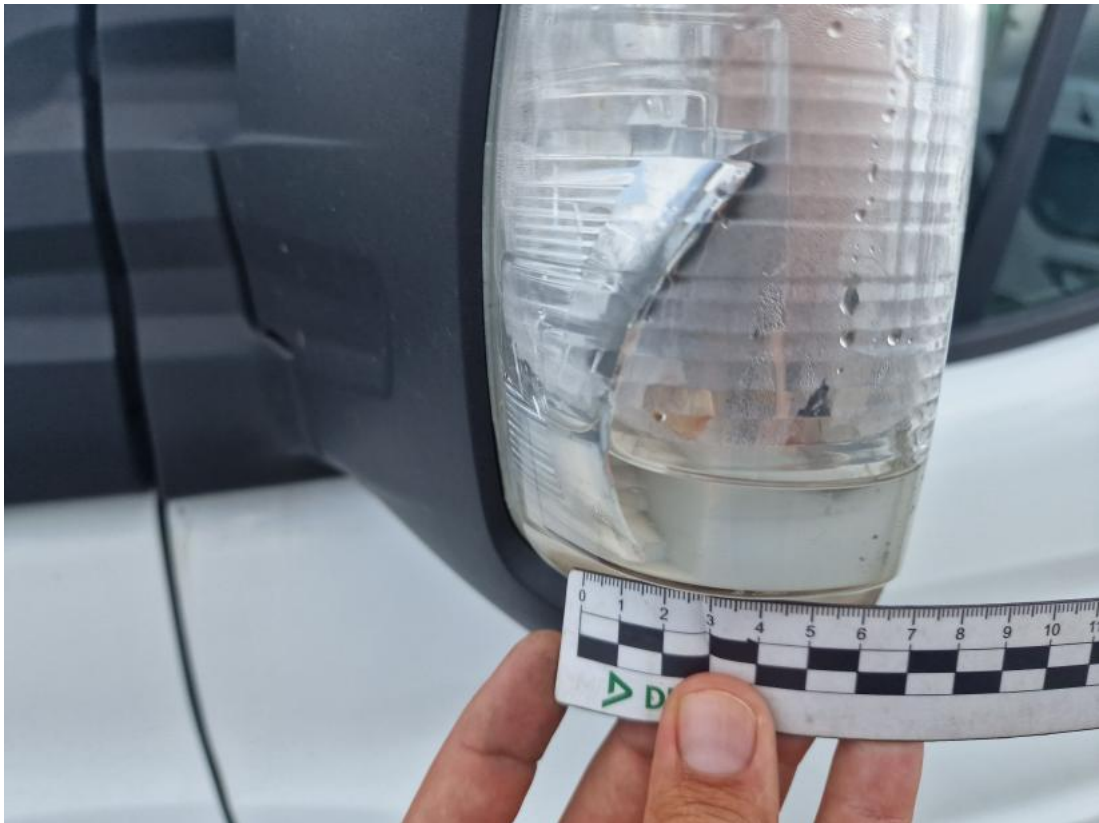
**Fot. 57**

Lusterko zew L - zdjęcie poglądowe 1

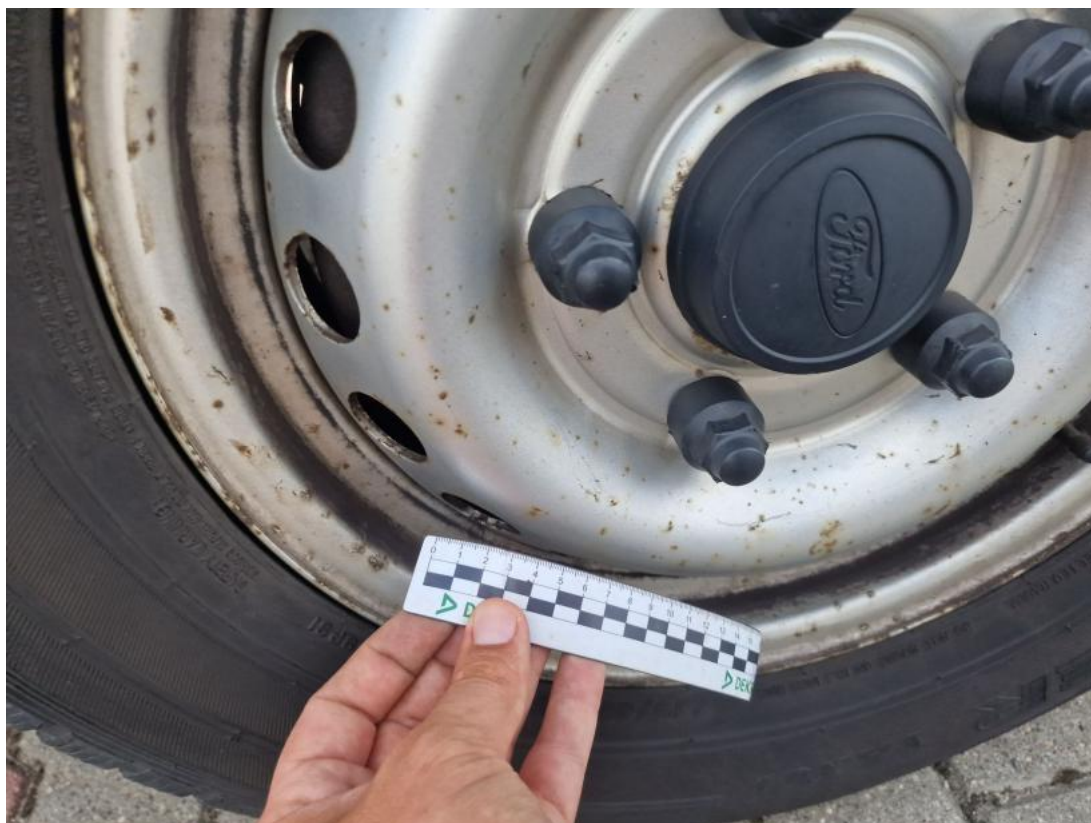
**Fot. 59**

Felga przednia L - zdjęcie pogładowe 1

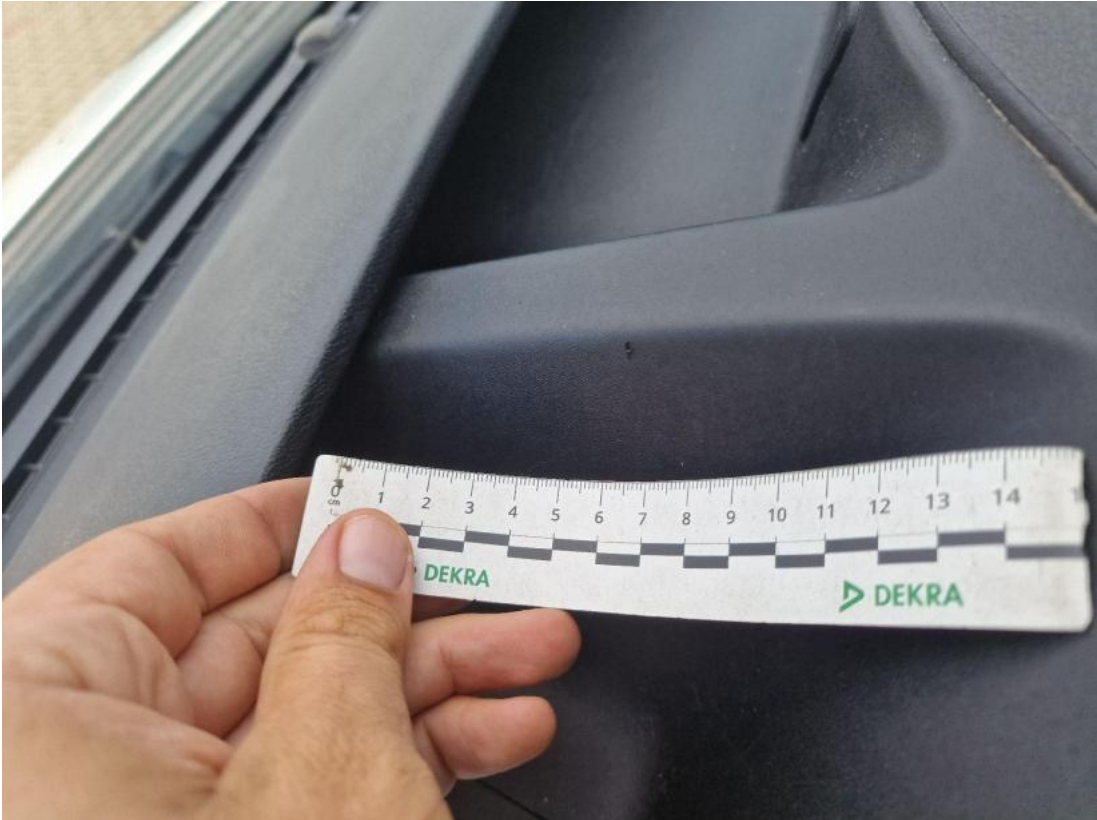
**Fot. 61**

Deska rozdzielcza - zdjęcie poglądowe 1

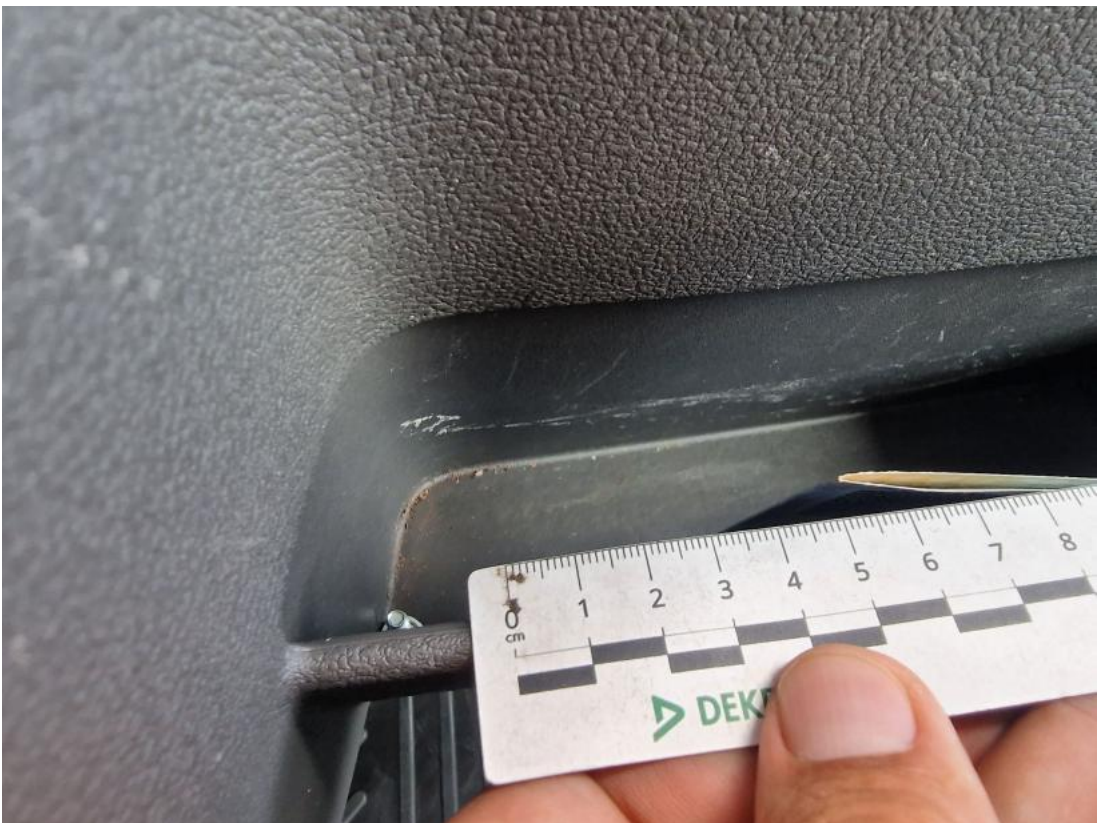
**Fot. 62**

Deska rozdzielcza - zdjęcie poglądowe 2

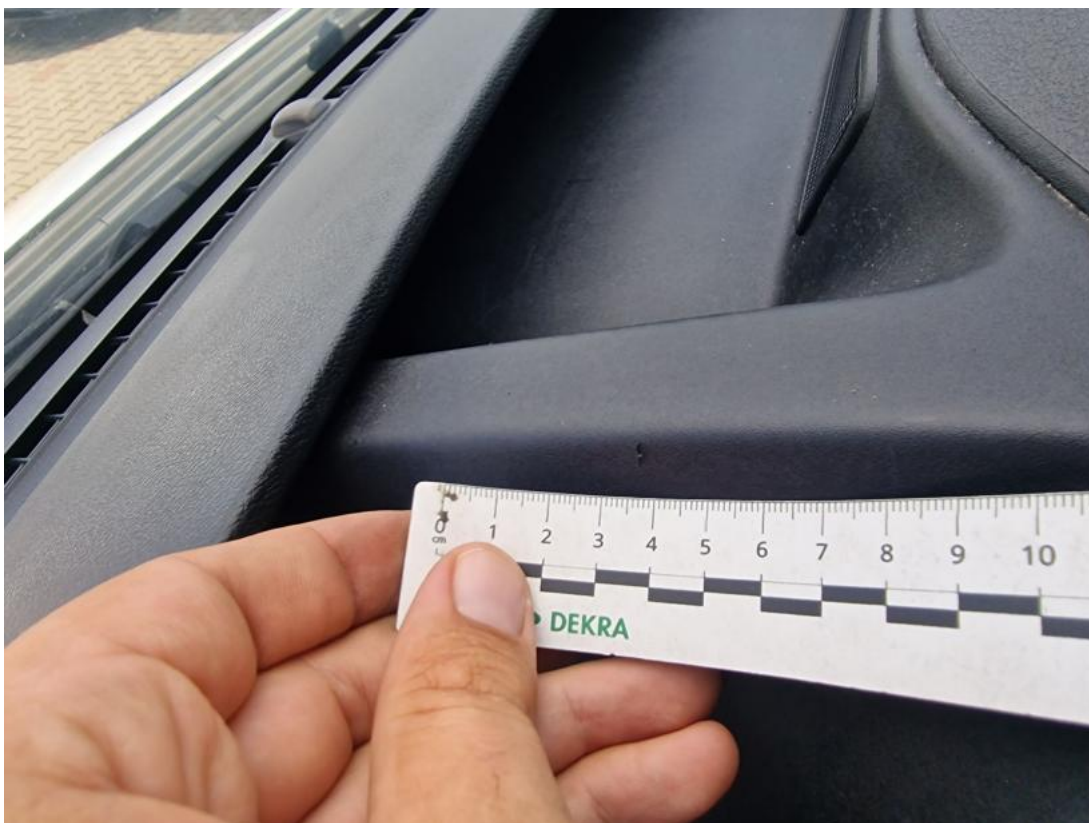
**Fot. 63**

Deska rozdzielcza - Rysa/odprysk 1

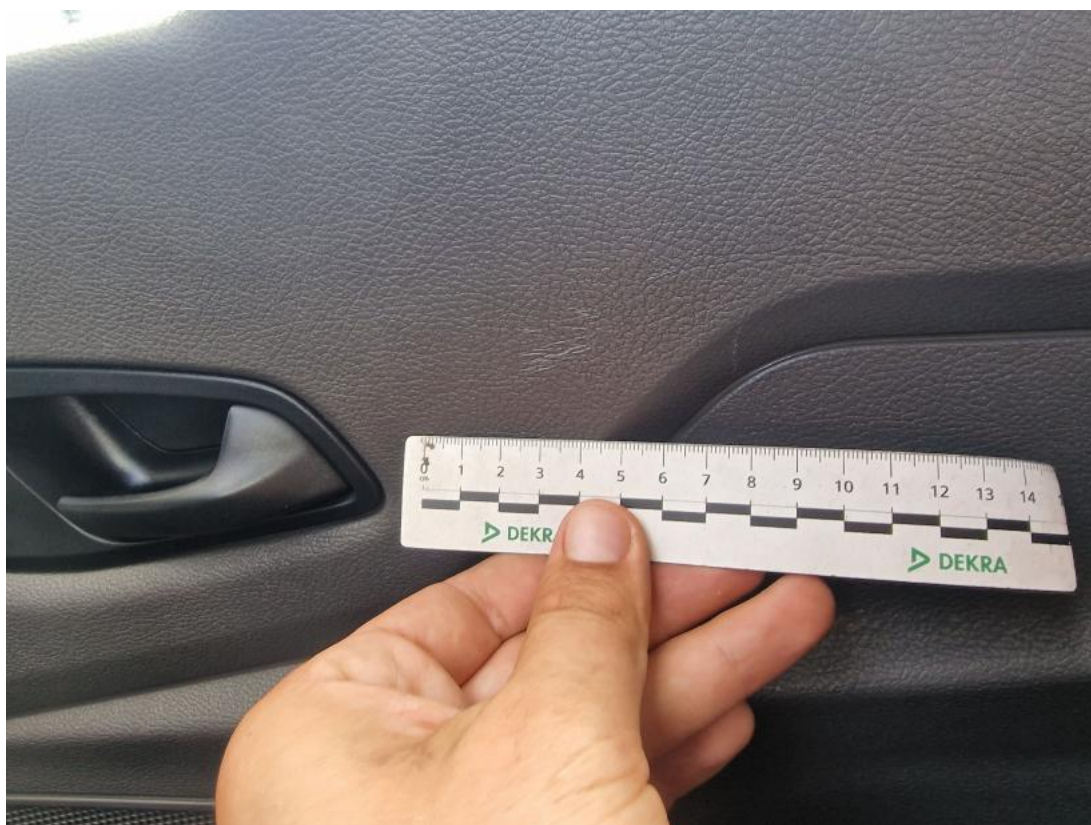
**Fot. 65**

Tapicerka drzwi przednich P - zdjęcie pogładowe 1

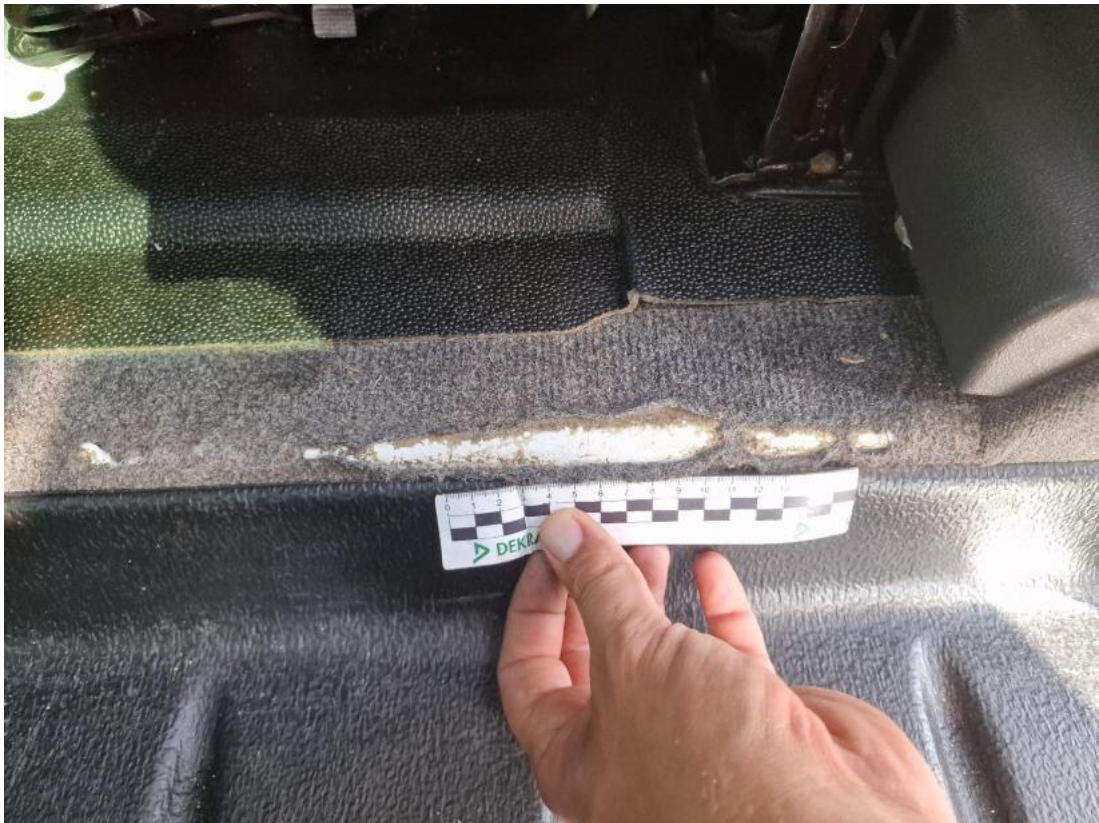
**Fot. 67**

Dywanik tyl L - zdjęcie poglądowe 1

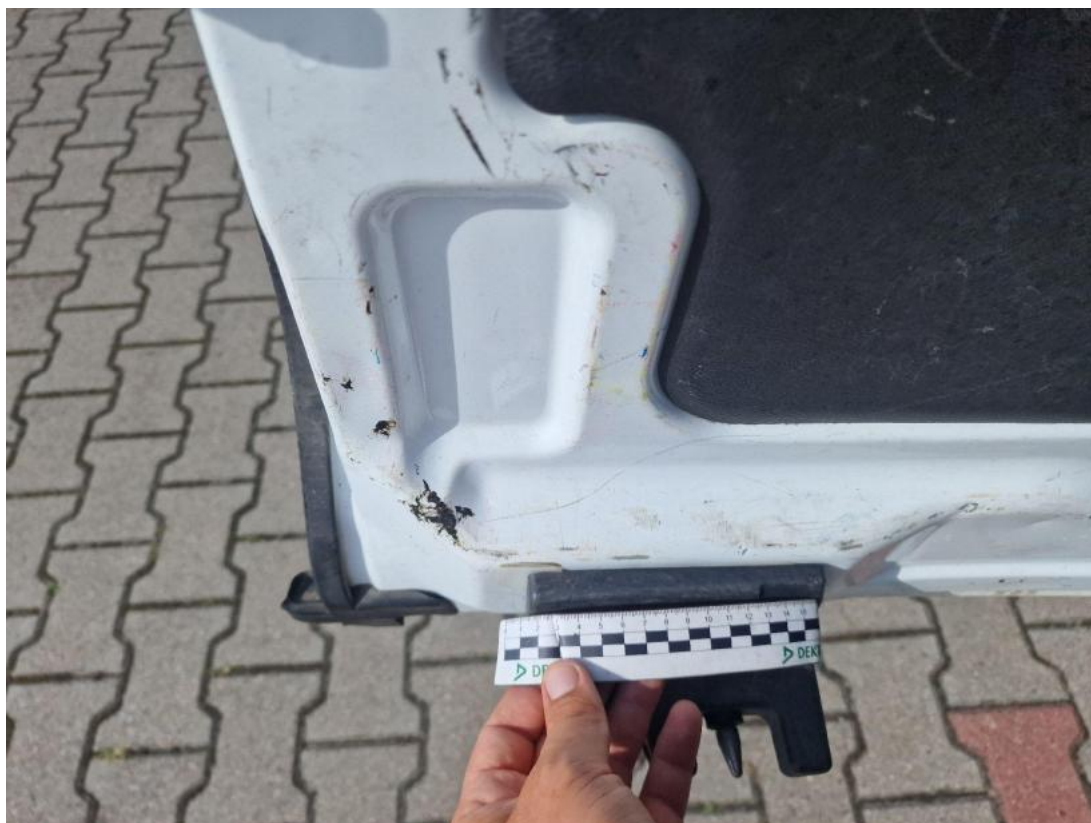
**Fot. 69**

Drzwi tyłu lewe - zdjęcie poglądowe 1

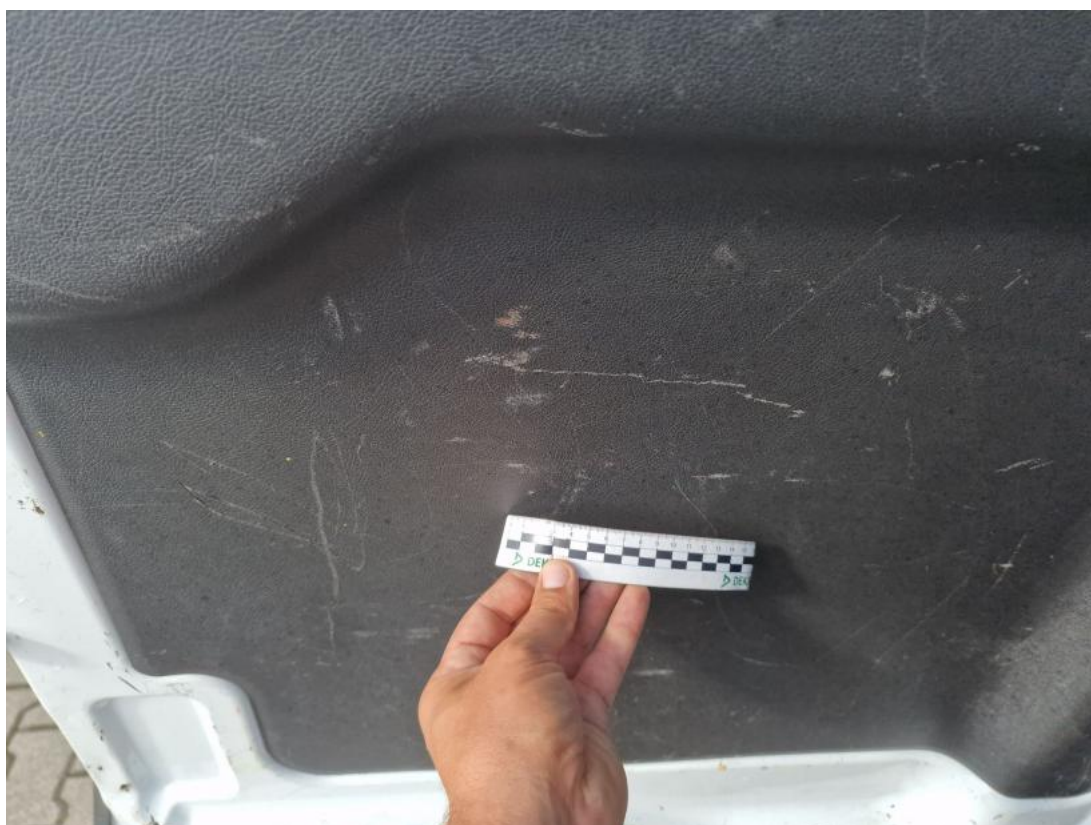
**Fot. 70**

Drzwi tyłu lewe - zdjęcie poglądowe 2

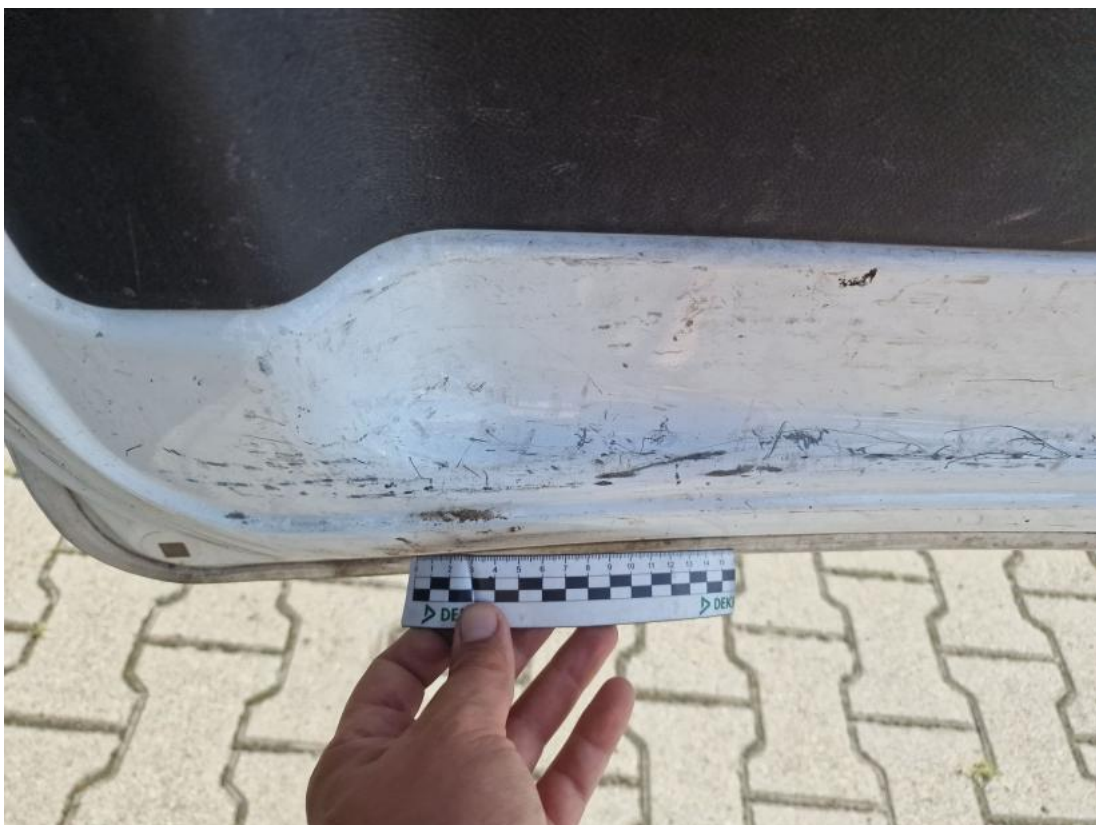
**Fot. 72**

Drzwi tyłu prawe - zdjęcie poglądowe 1

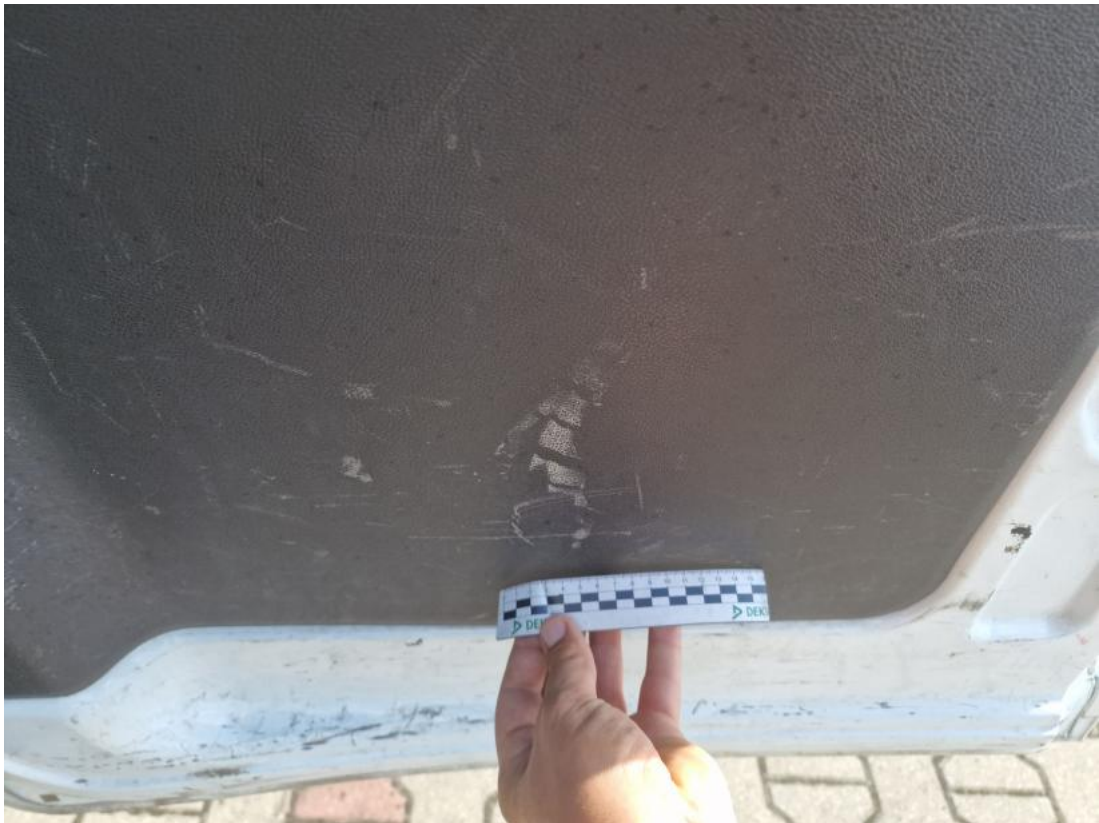
**Fot. 73**

Drzwi tyłu prawe - zdjęcie poglądowe 2

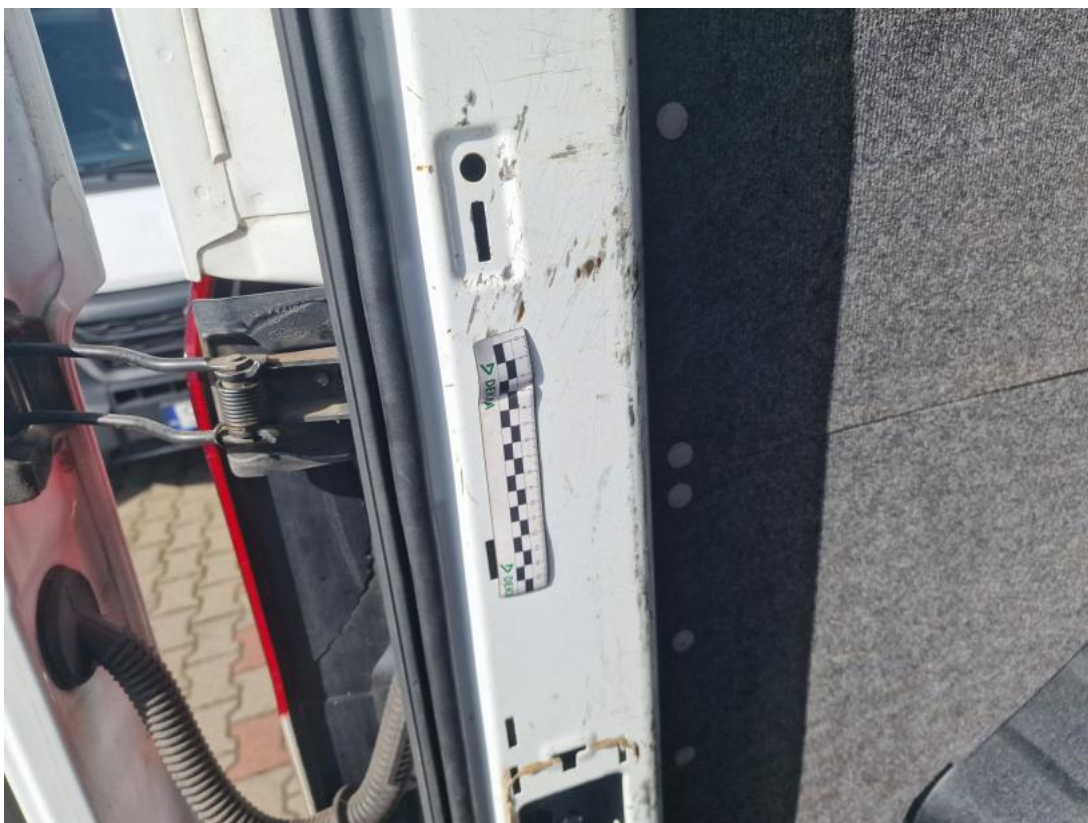
**Fot. 75**

Ściana lewa - zdjęcie poglądowe 1

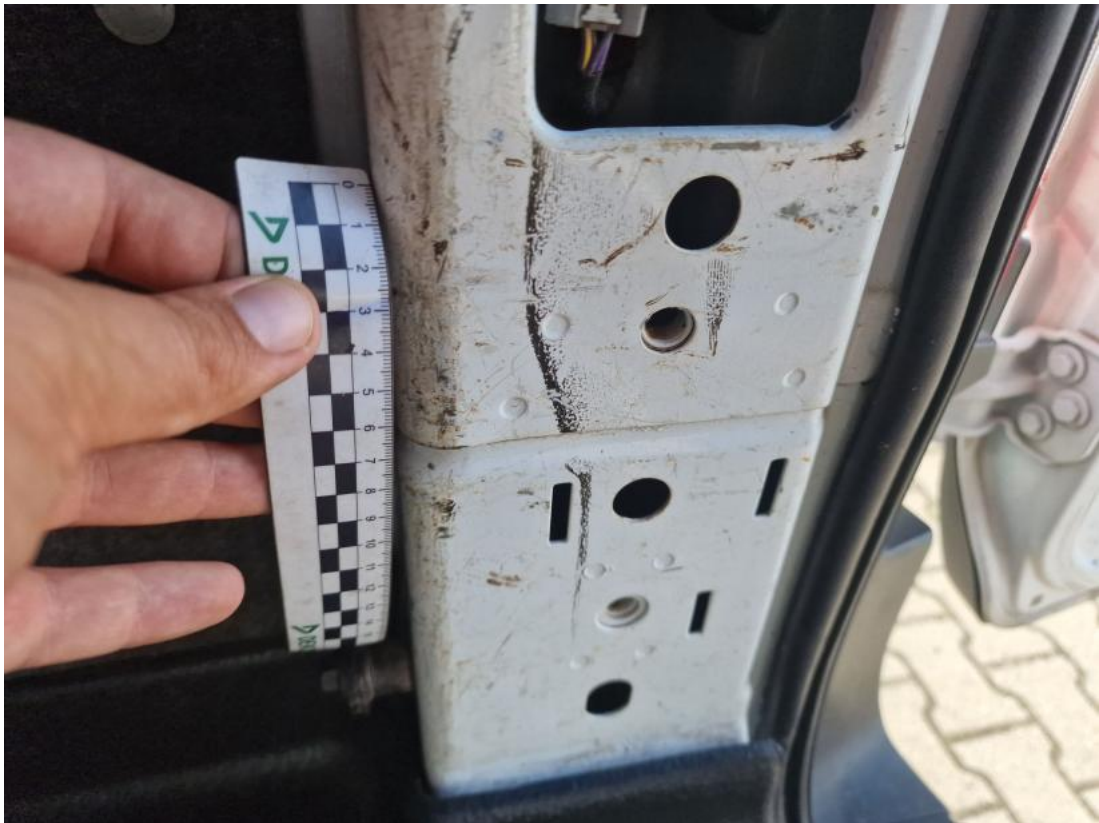
**Fot. 77**

Ściana prawa - zdjęcie poglądowe 1
