## Raport z oględzin pojazdu

| Numer raportu | 440881/8/26-9544 | Data raportu | 25-08-2026 |

| Marka, model | SUZUKI Swift 20-24 |
| Numer rejestracyjny | WJ4860L |

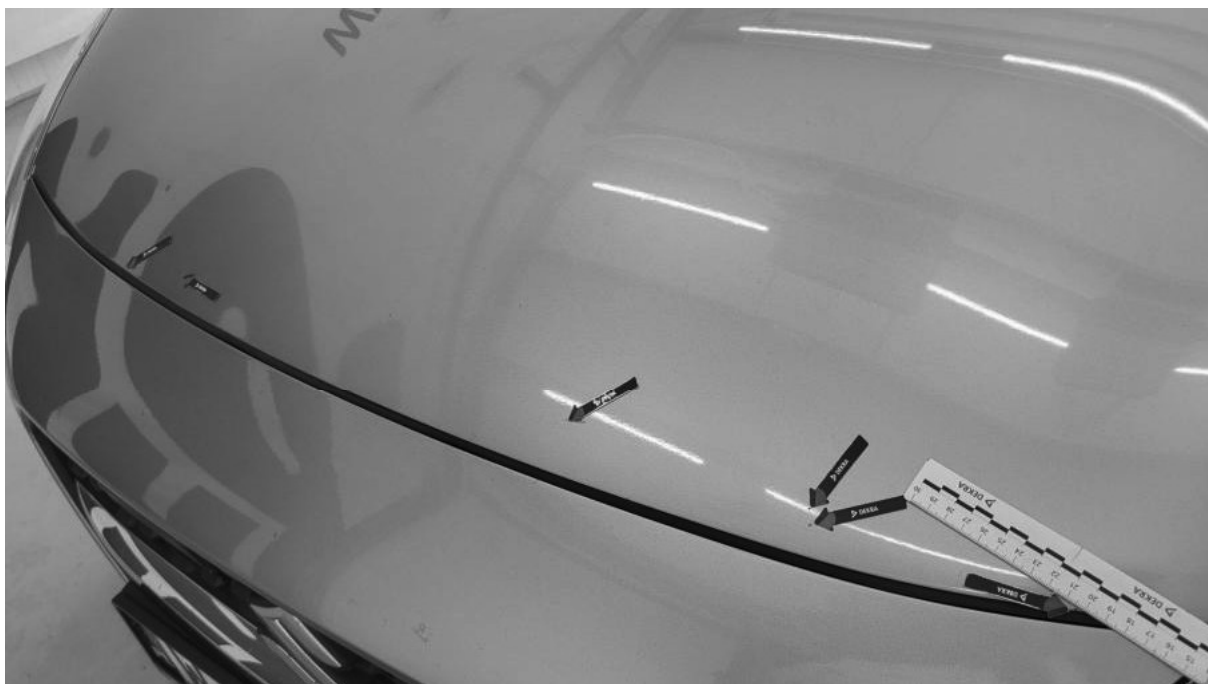
**Fot. 40**

Pokrywa komory silnika - zdjęcie poglądowe 1

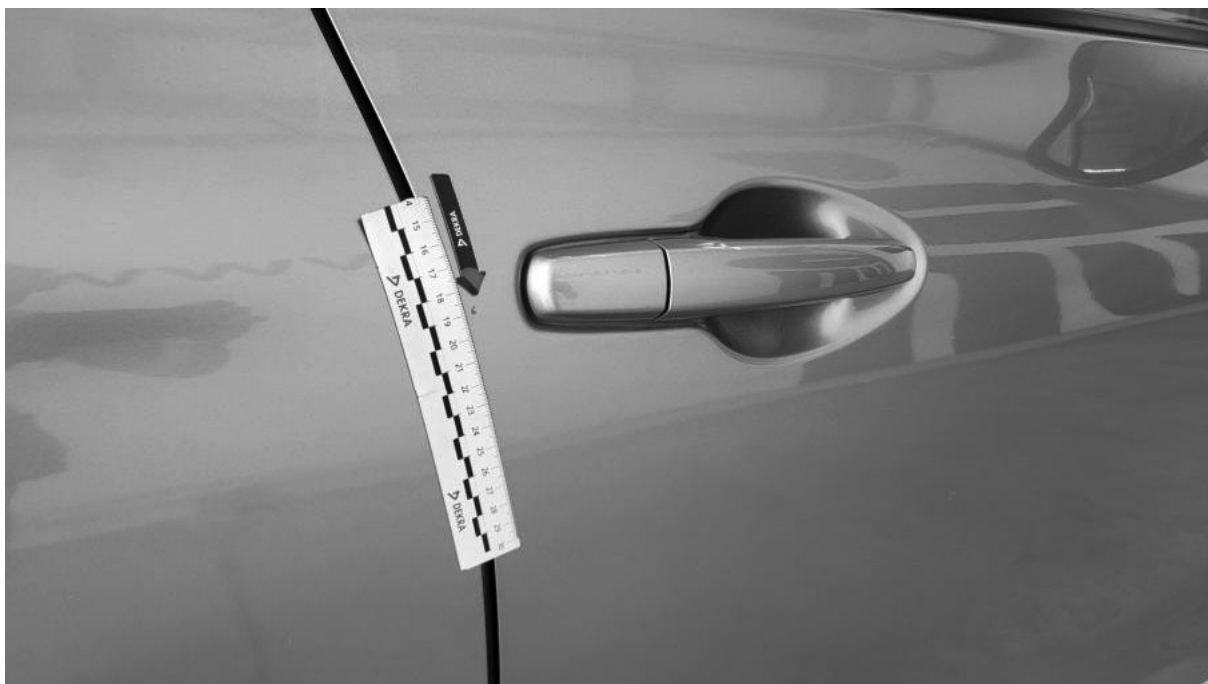
**Fot. 48**

Drzwi przednie P - zdjęcie pogładowe 1

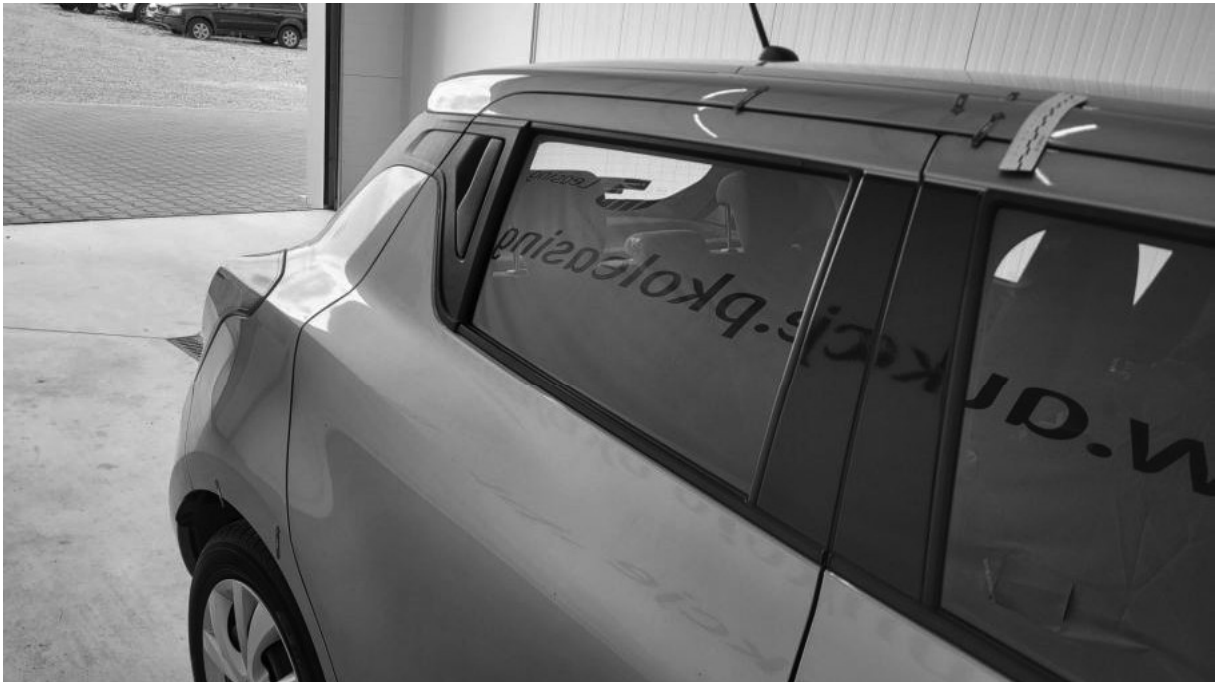
**Fot. 52**

Łotnik tylny P / Ściana boczna P - zdjęcie poglądowe 1

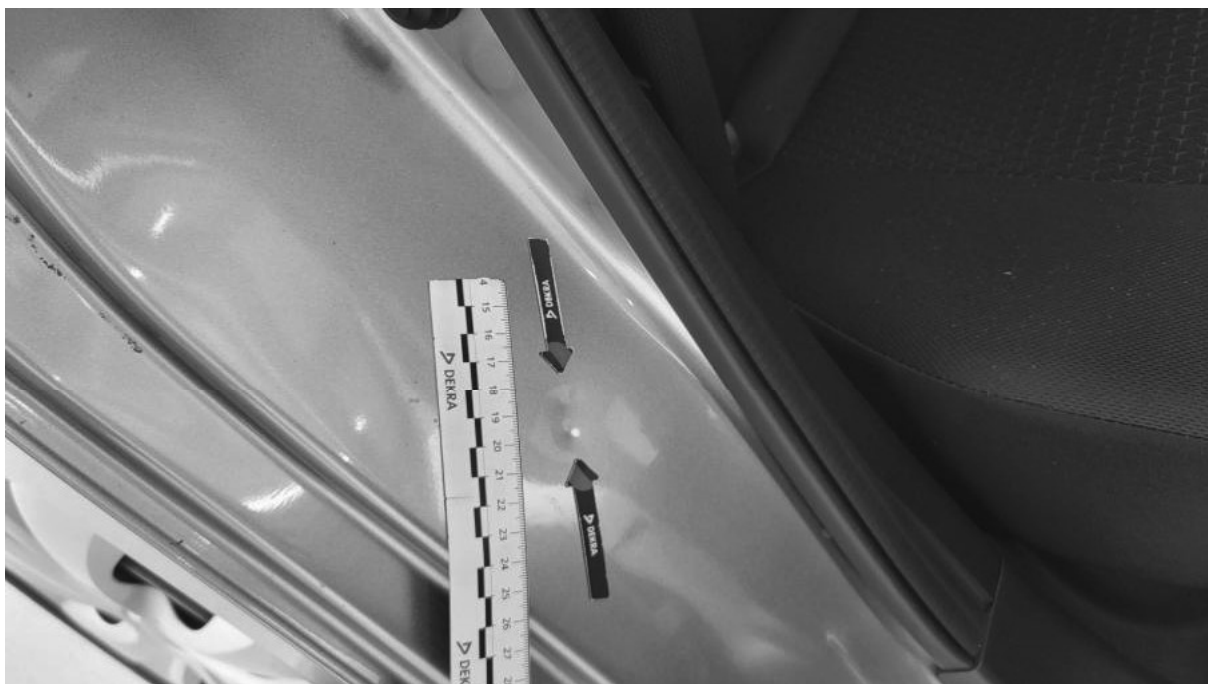
**Fot. 54**

Błotnik tylny P / Ściana boczna P - Wgniecenie/odkształcenie 1

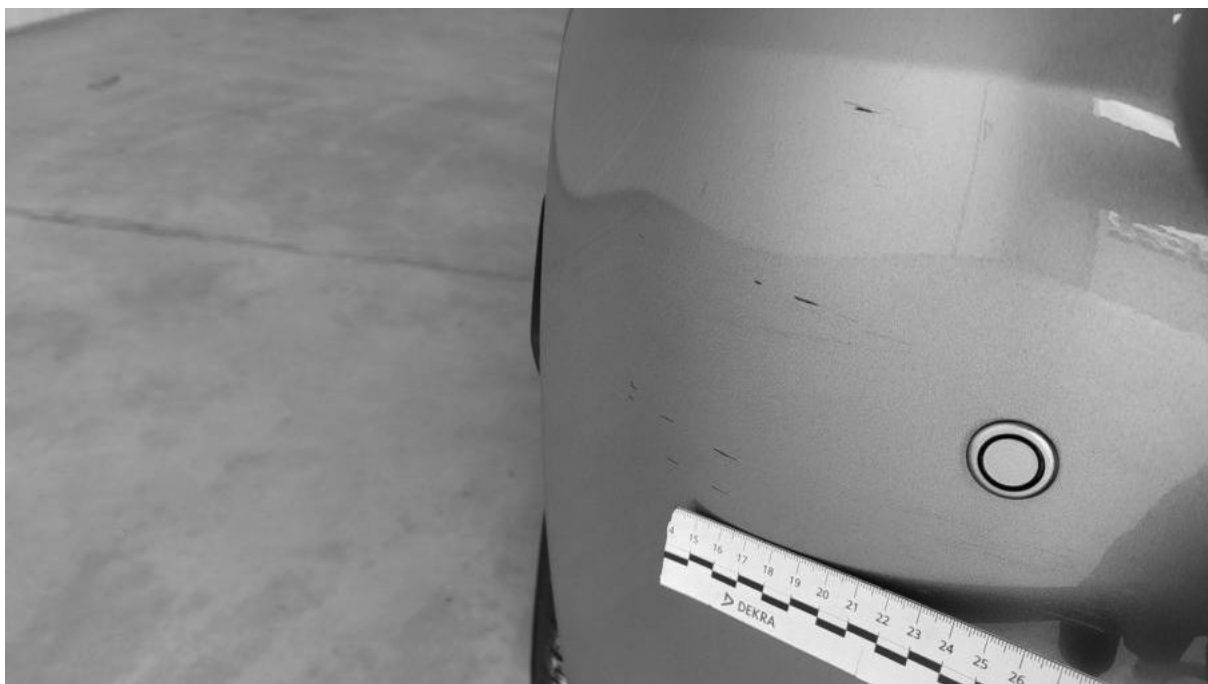
**Fot. 60**

Zderzak tylny - Rysa/odprysk 2

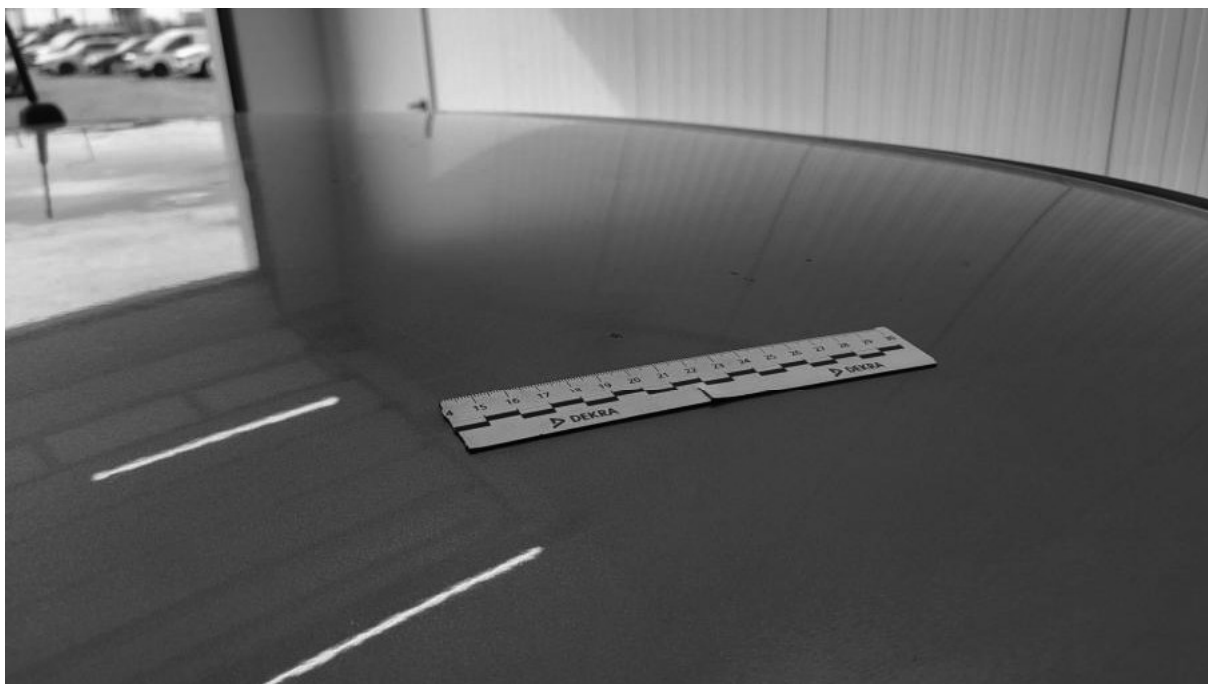
**Fot. 64**

Dach - Inne 1

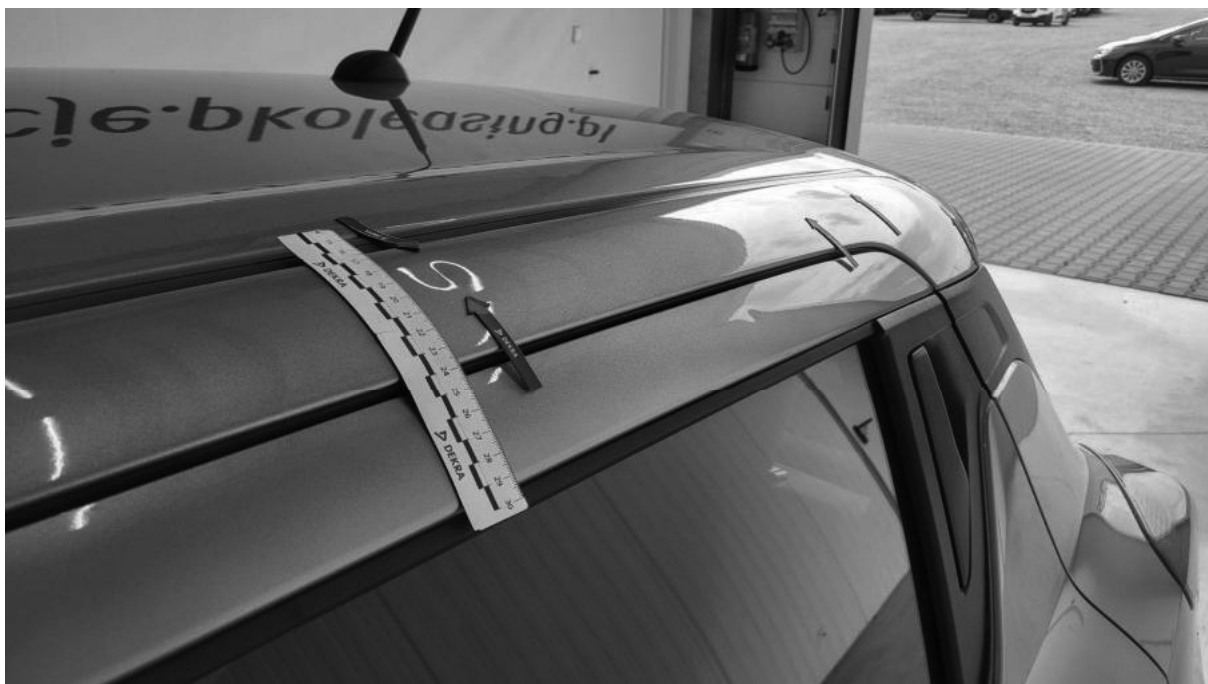
**Fot. 66**

Błotnik tylny L / Ściana boczna L - Wgniecenie/odkształcenie 1

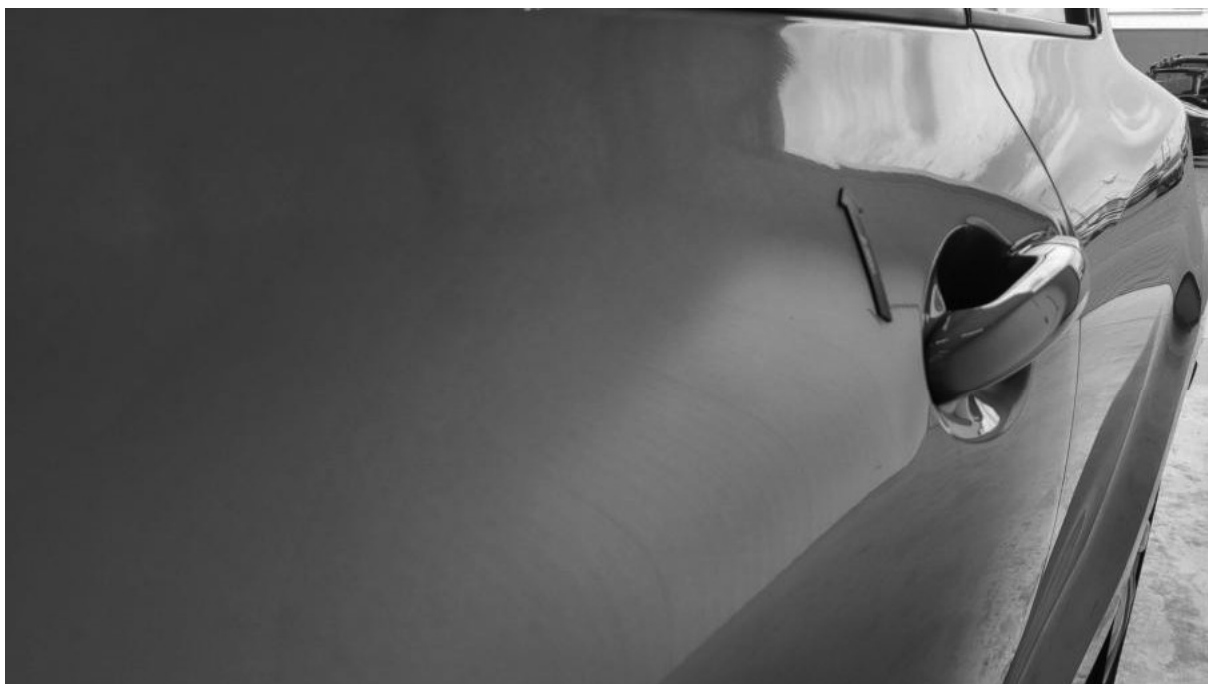
**Fot. 70**

Drzwi przed L - Wgniecenie/odkształcenie 1

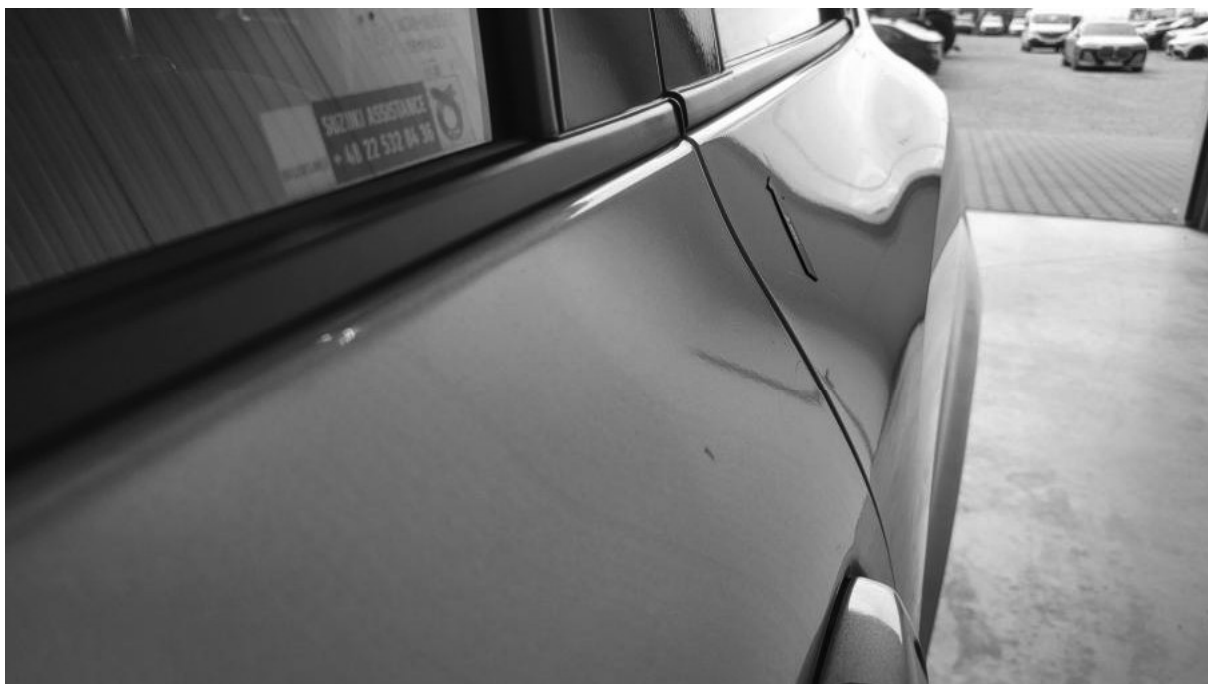
**Fot. 74**

Drzwi tylne L - Wgniecenie/odkształcenie 2
