## Raport z oględzin pojazdu

| Numer raportu | 220209/8/26-11401 | Data raportu | 25-08-2026 |

| Marka, model | HYUNDAI Santa Fe 18-20 |
| Numer rejestracyjny | PO8KE60 |

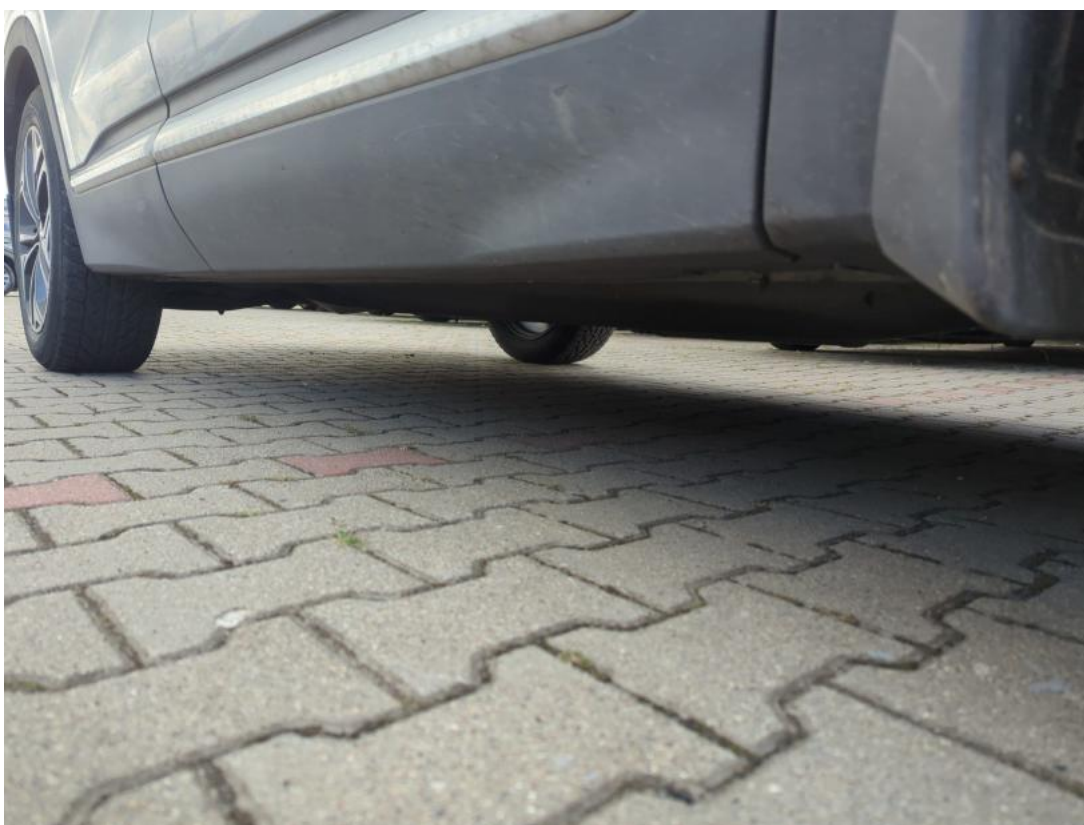
**Fot. 4**

| Poz. | Nazwa pozycji | Opis uszkodzeń | Kwalifik. | Naprawa [rbg] |
|---|---|---|---|---|
| 5 | Próg R | rysa/odprysk, ślady korozji | NA | 0.5 |

Próg prawy (widok od przodu)

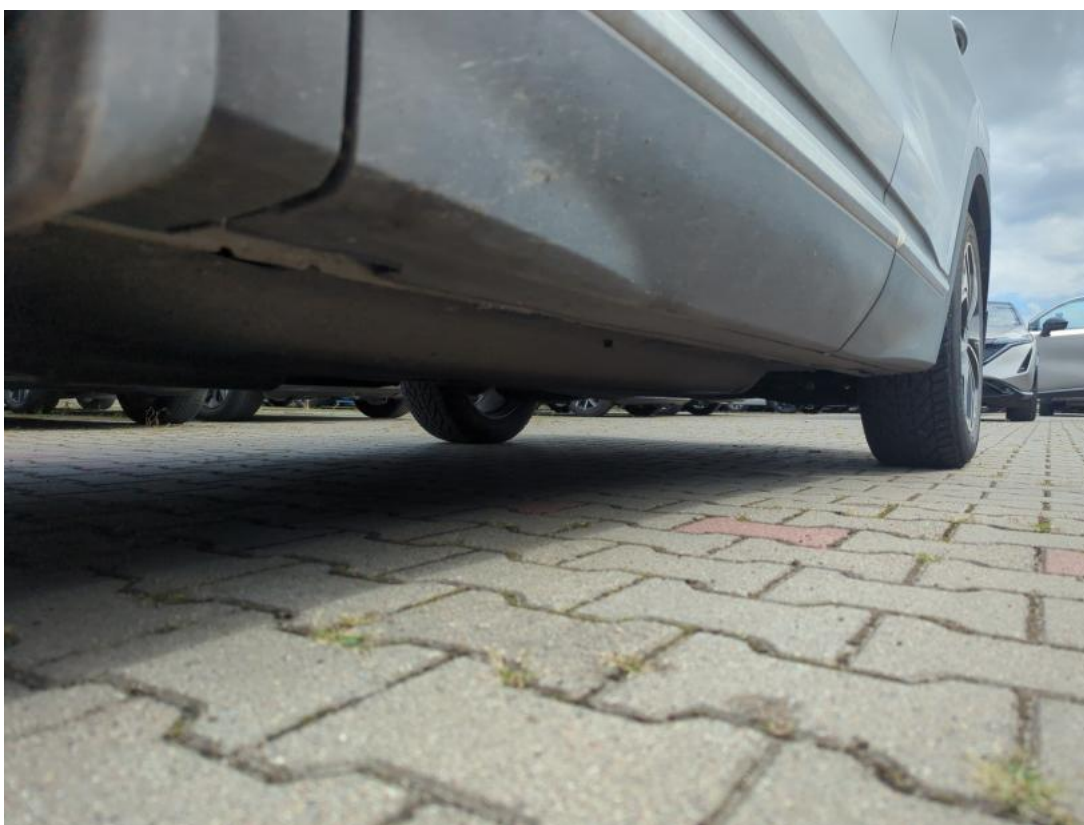
**Fot. 12**

| Poz. | Nazwa pozycji | Opis uszkodzeń | Kwalifik. | Naprawa [rbg] |
|---|---|---|---|---|
| 4 | Próg L | rysa/odprysk, ślady korozji, wgniecenie/odkształcenie | NA | 1 |

Próg lewy (widok od przodu)

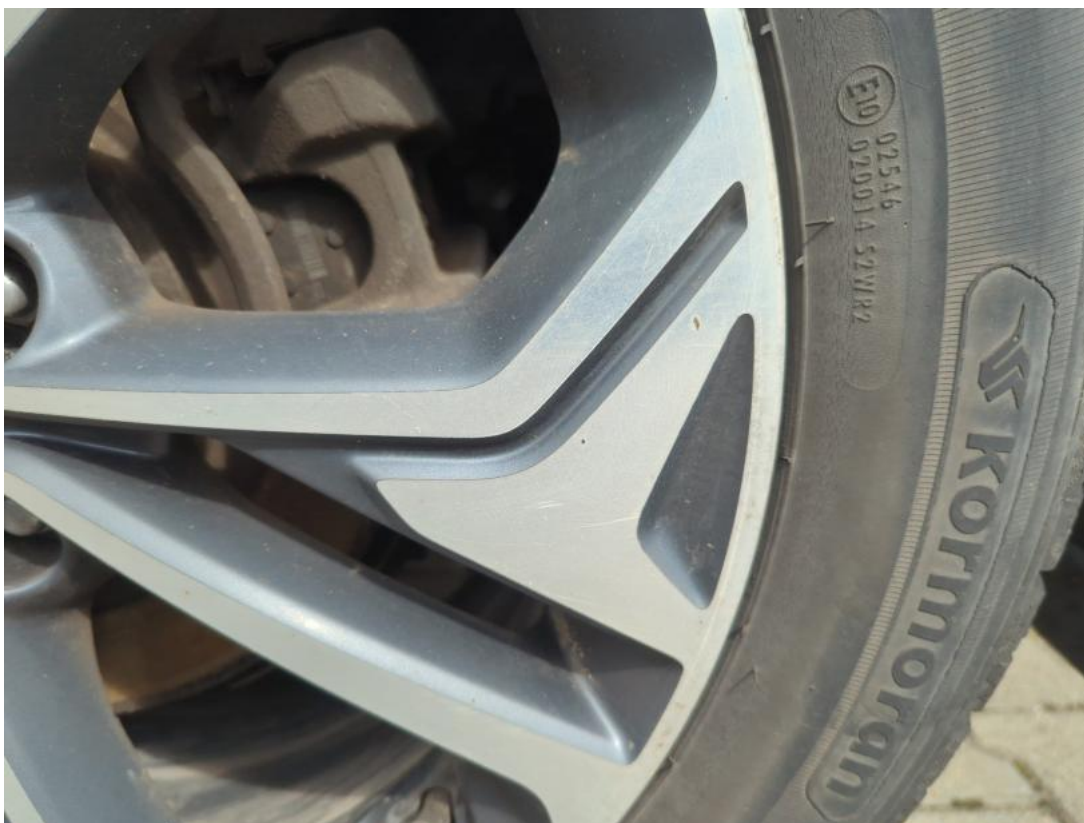
**Fot. 61**

| Poz. | Nazwa pozycji | Opis uszkodzeń | Kwalifik. | Naprawa [rbg] |
|---|---|---|---|---|
| 17 | Felgi alu | utlenienie, , rysa/odprysk | | |

Felga aluminiowa tylna L - Rysa/odprysk 2

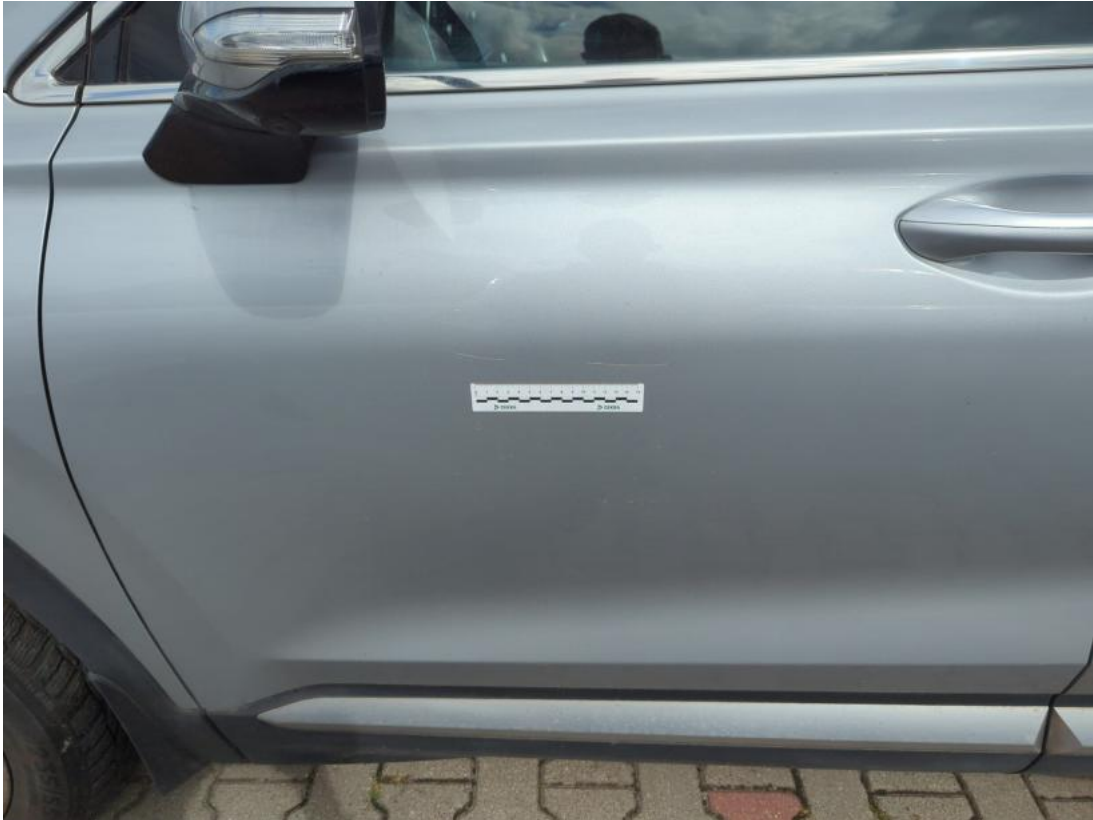
**Fot. 63**

Drzwi przed L - zdjęcie poglądowe 1

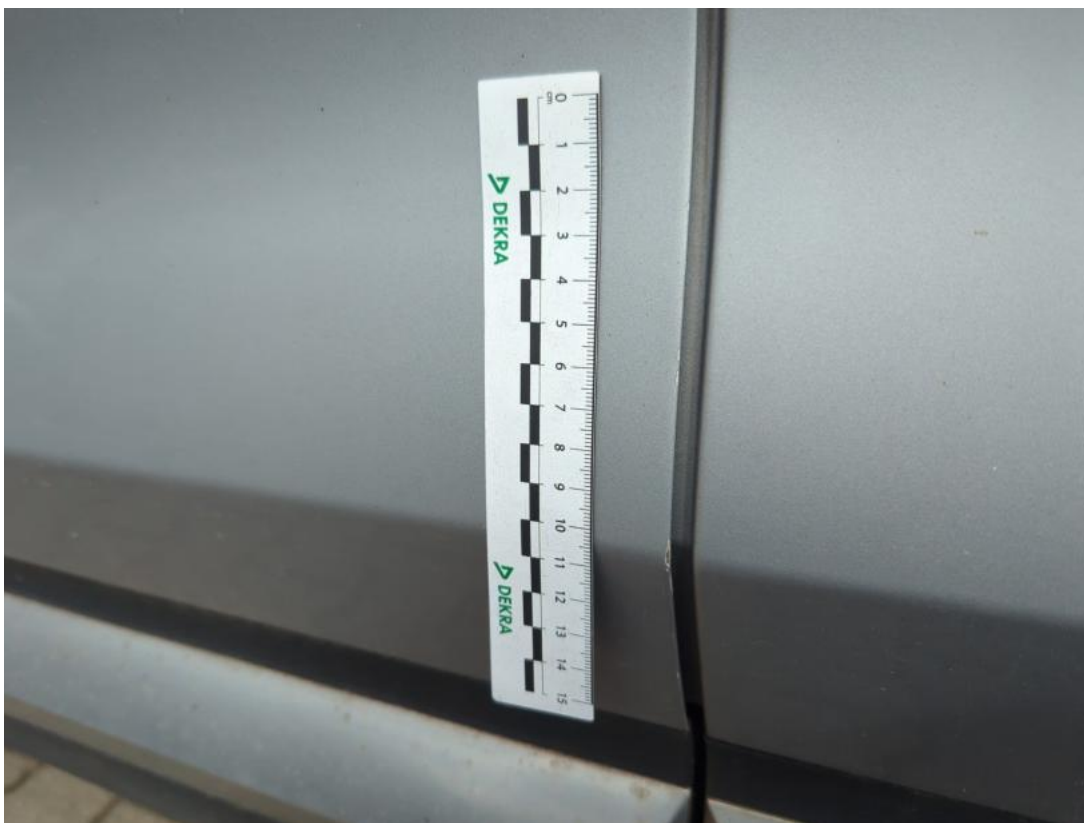
**Fot. 65**

Drzwi przed L - Rysa/odprysk 2

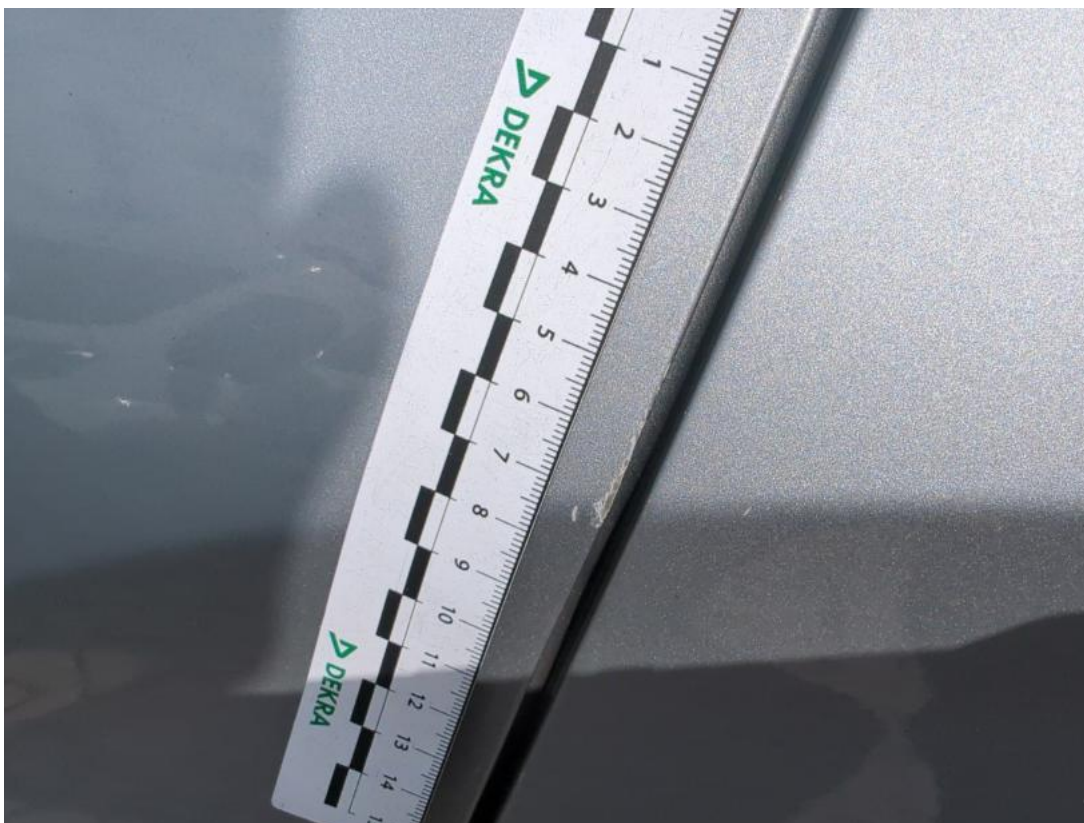
**Fot. 67**

Drzwi tylne L - Rysa/odprysk 1

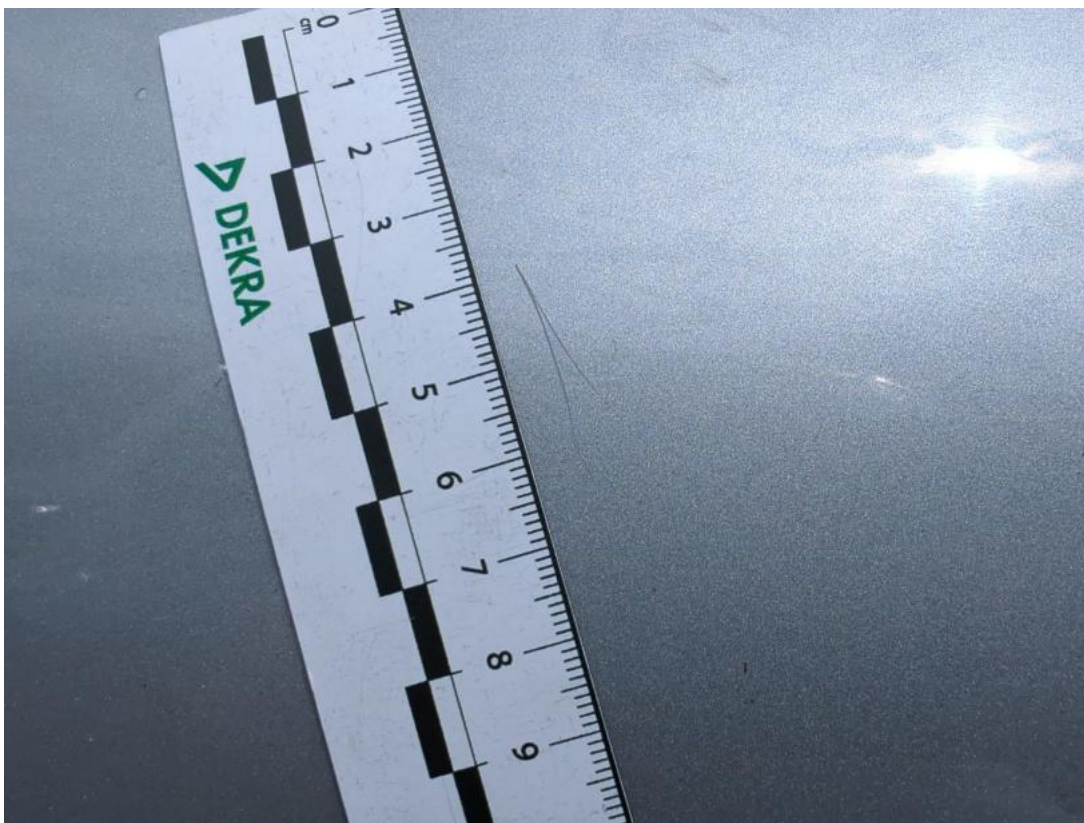
**Fot. 69**

Drzwi tylne L() - Rysa/odprysk 3

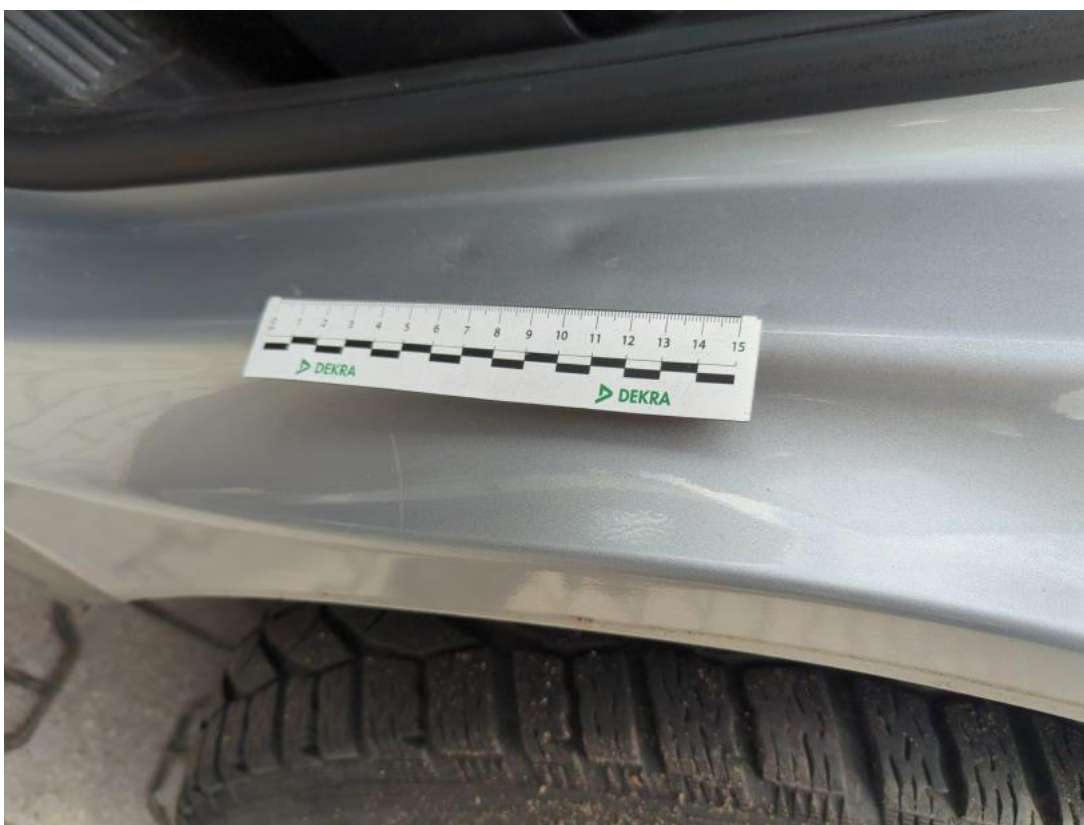
**Fot. 70**

Próg L - zdjęcie poglądowe 1

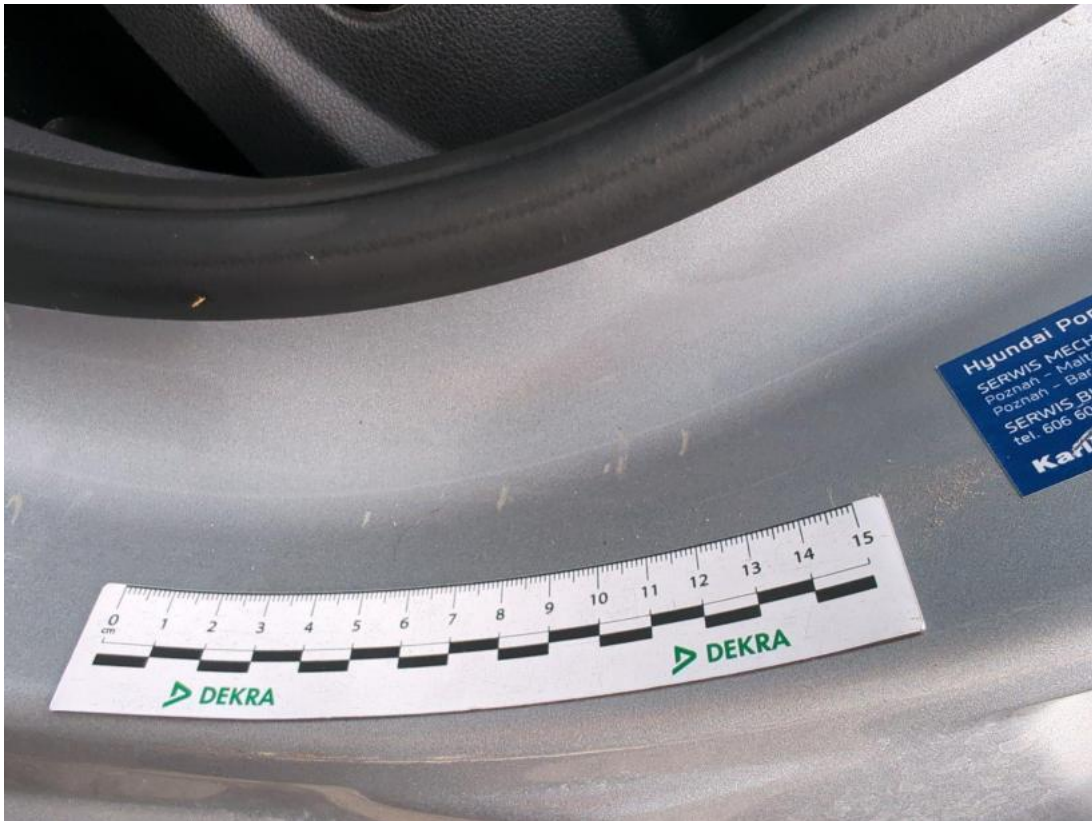
**Fot. 71**

Próg L - zdjęcie poglądowe 2

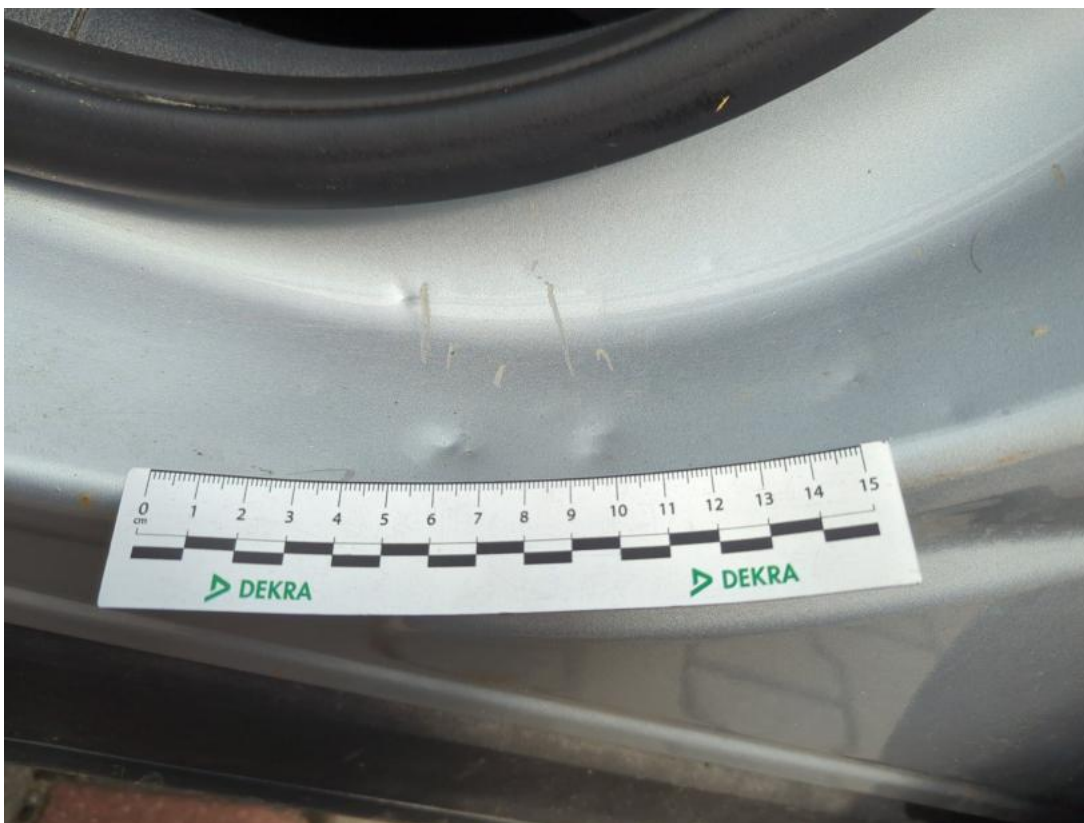
**Fot. 73**

Próg L - Rysa/odprysk 2
