## Raport z oględzin pojazdu

| Numer raportu | 13216/8/26-15201 | Data raportu | 20-08-2026 |

| Marka, model | OPEL Movano CDTI Euro 6 21... |
| Numer rejestracyjny | DW6VY94 |

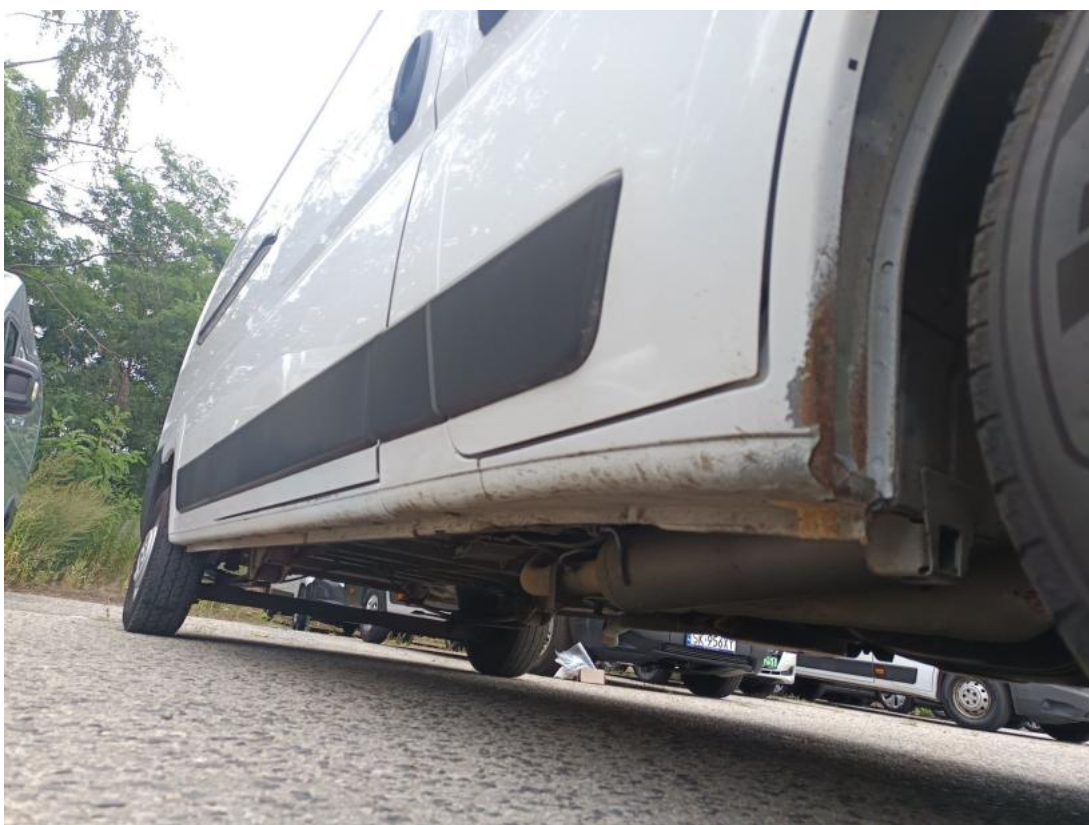
**Fot. 4**

Próg prawy (widok od przodu)

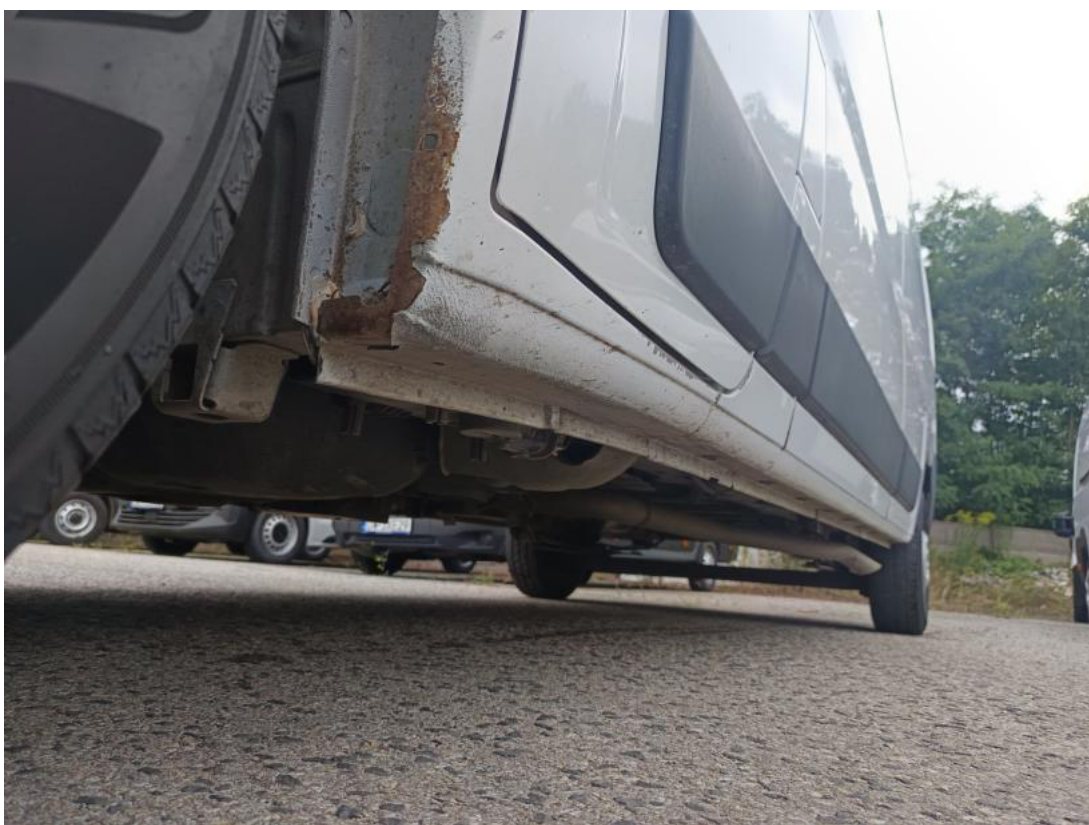
**Fot. 12**

Próg lewy (widok od przodu)

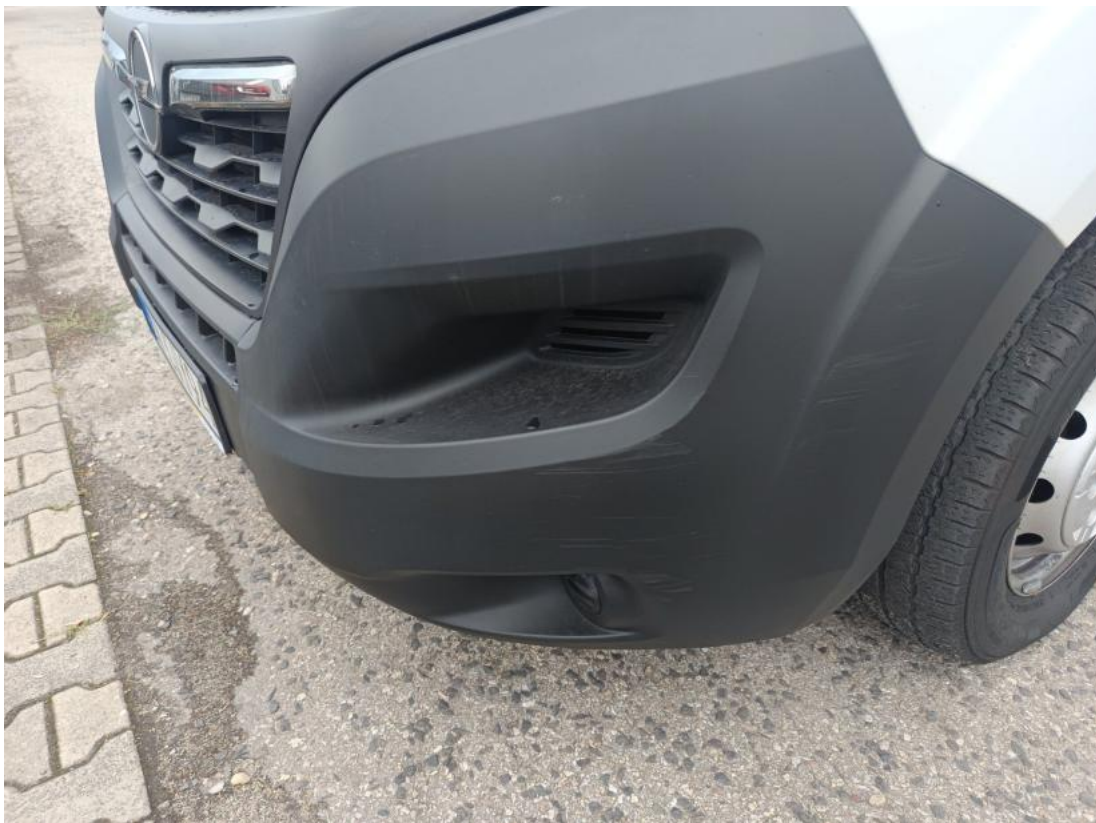
**Fot. 40**

| 17 | Zderzak, róg L | zarysowanie | | |

Zderzak przedni cz L - zdjęcie poglądowe 1

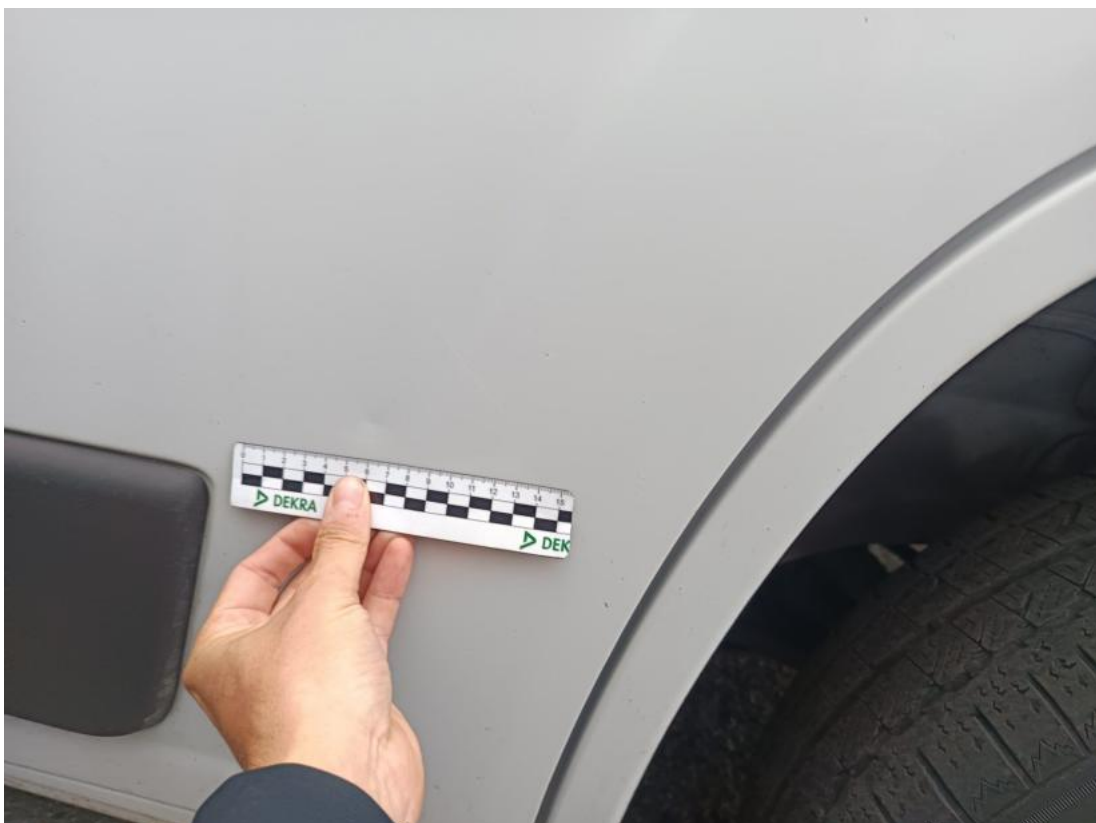
**Fot. 44**

Drzwi przednie P - zdjęcie poglądowe 1

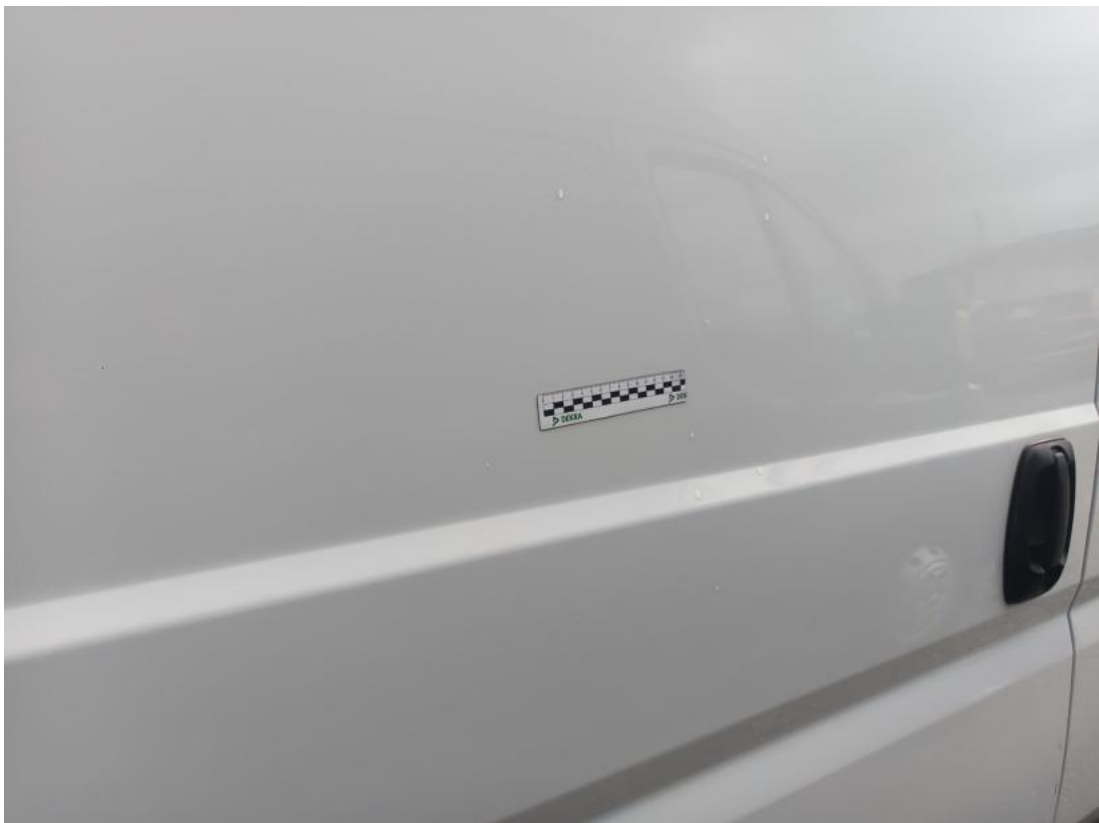
**Fot. 46**

Drzwi tylne P - zdjęcie poglądowe 1

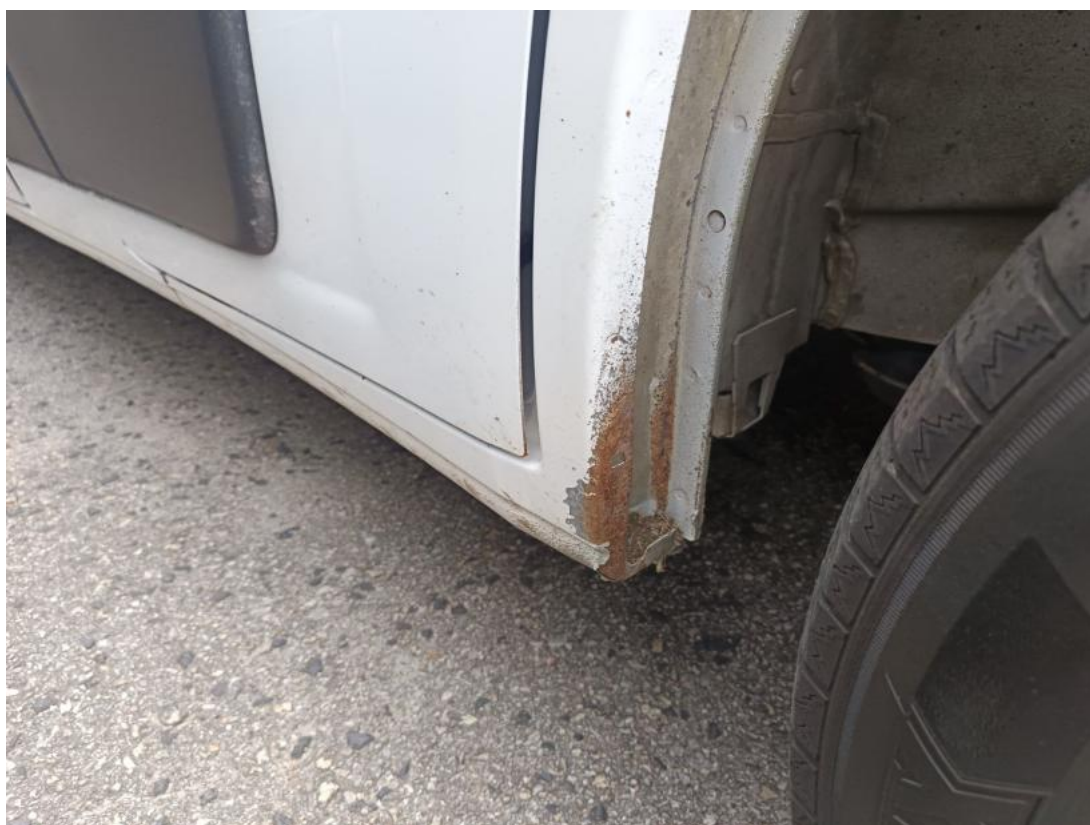
**Fot. 48**

Próg P - zdjęcie pogładowe 1

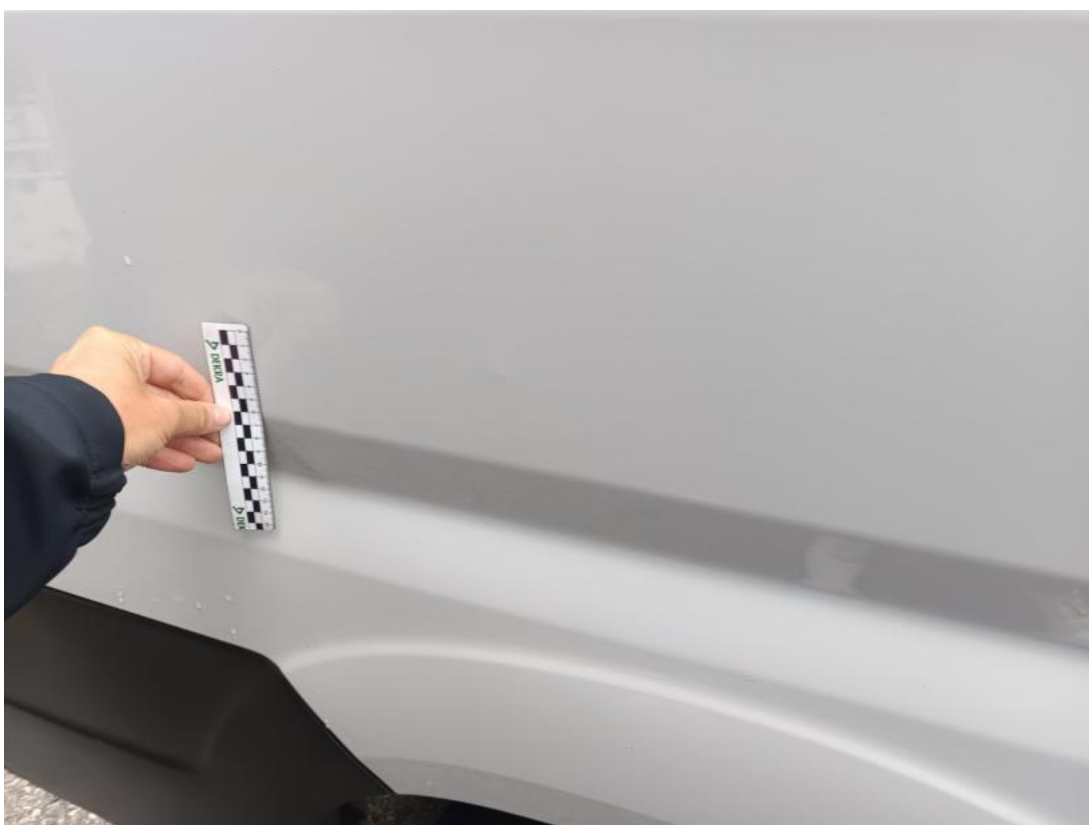
**Fot. 50**

Błotnik tylny P / Ściana boczna P - zdjęcie poglądowe 1

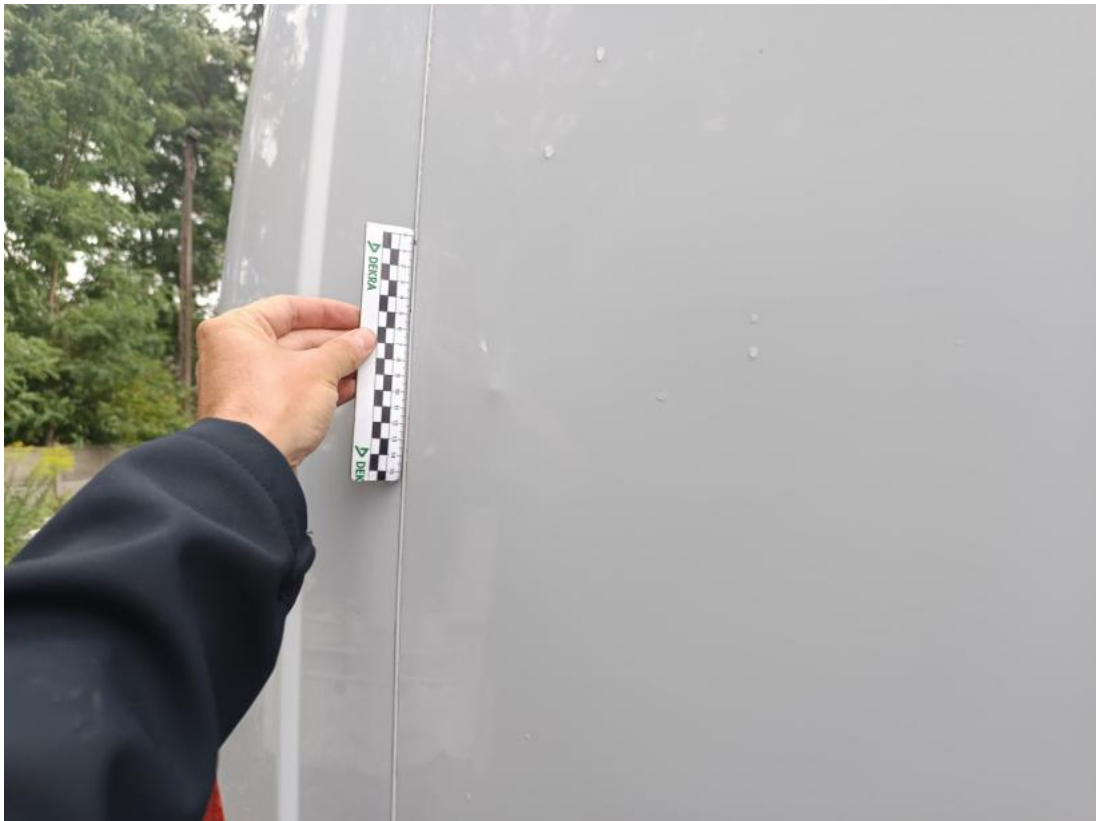
**Fot. 51**

Błotnik tylny P / Ściana boczna P - zdjęcie poglądowe 2

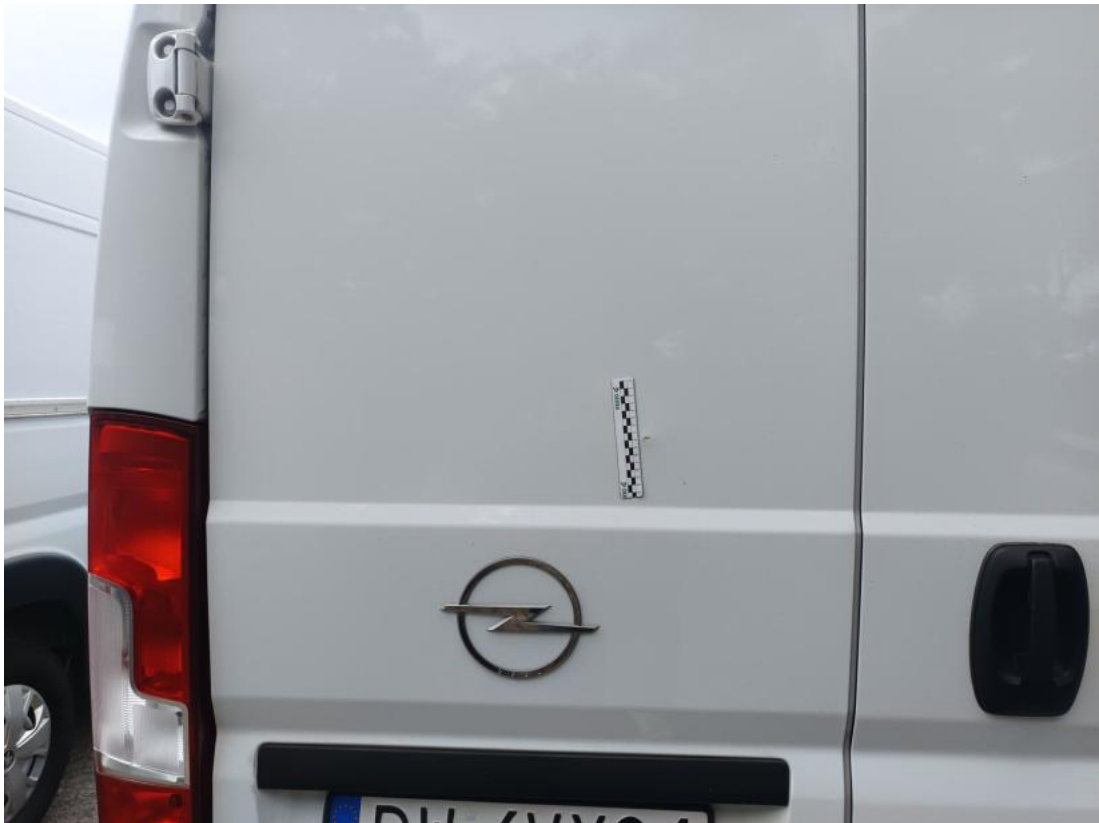
**Fot. 55**

Pokrywy bagażnika - zdjęcie poglądowe 1

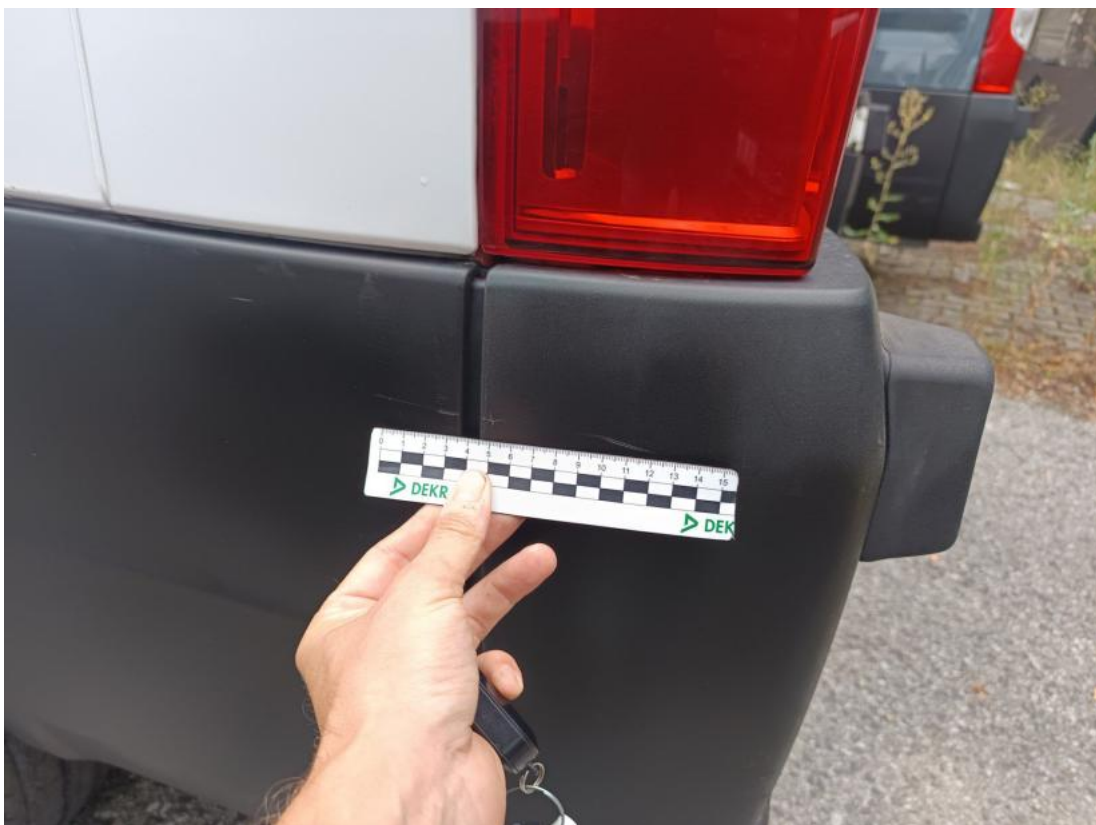
**Fot. 58**

Zderzak tylny cz L - zdjęcie poglądowe 1

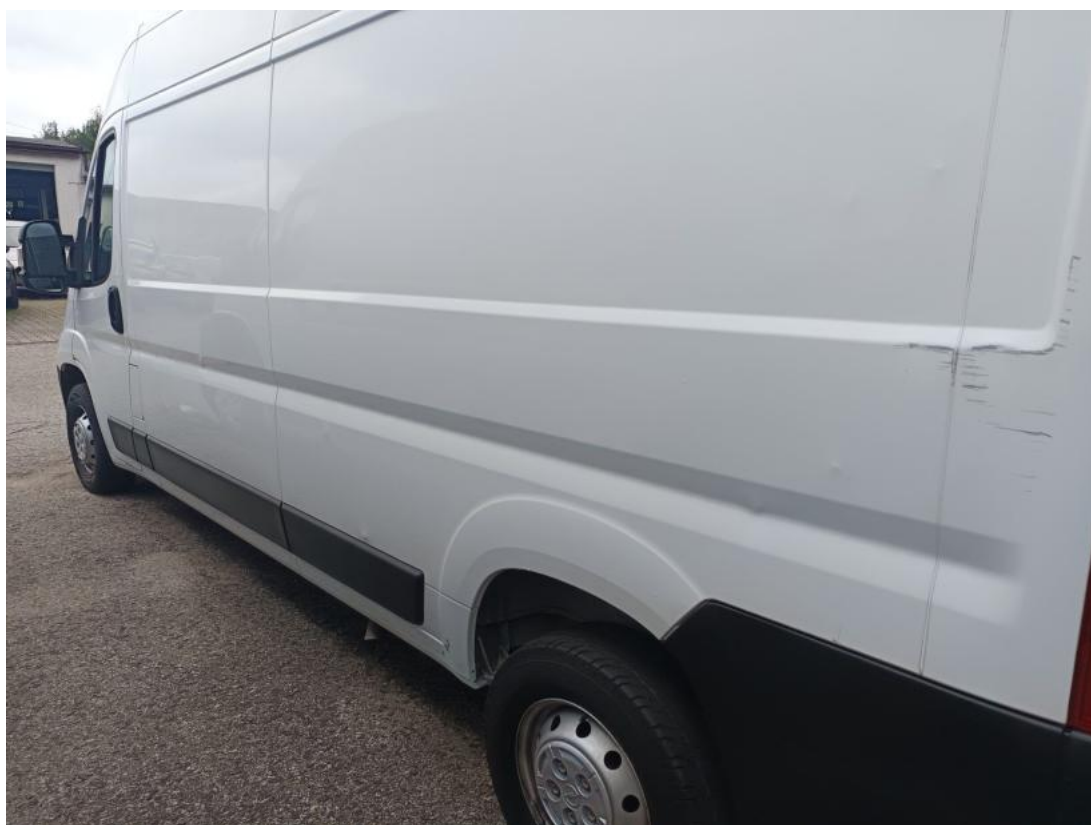
**Fot. 60**

Błotnik tylny L / Ściana boczna L - zdjęcie poglądowe 1

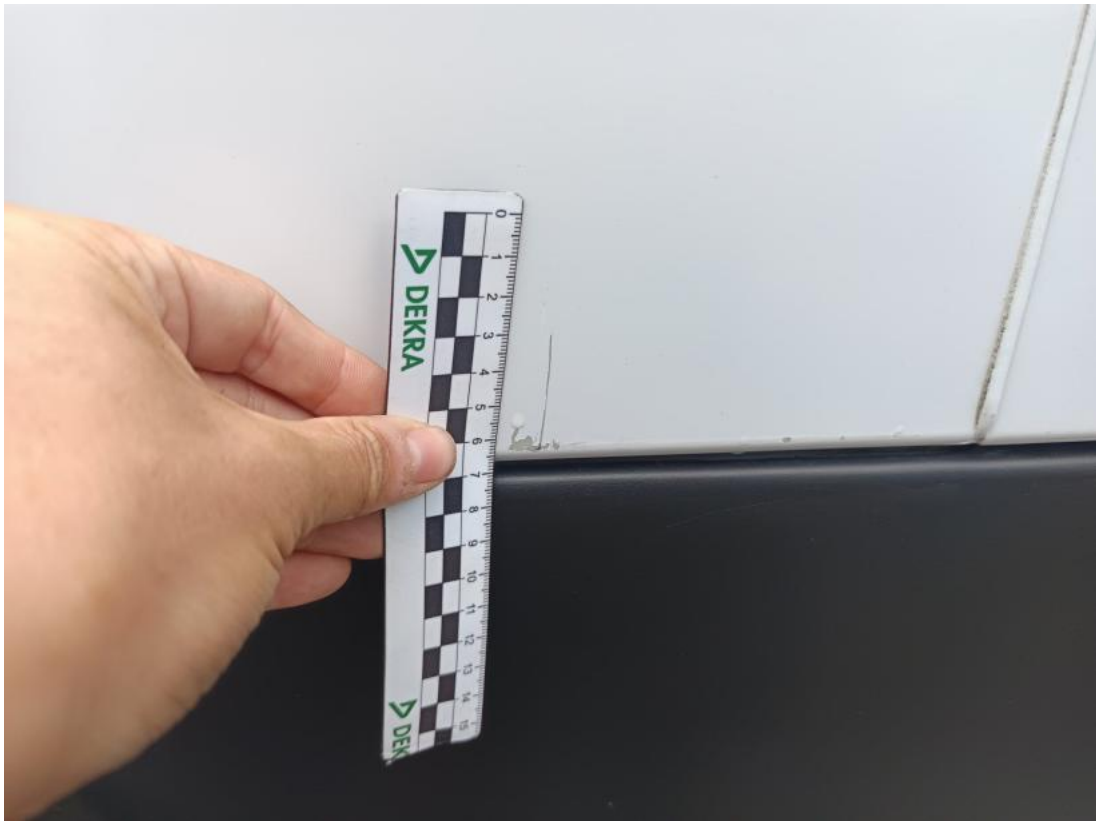
**Fot. 61**

Błotnik tylny L / Ściana boczna L - zdjęcie poglądowe 2

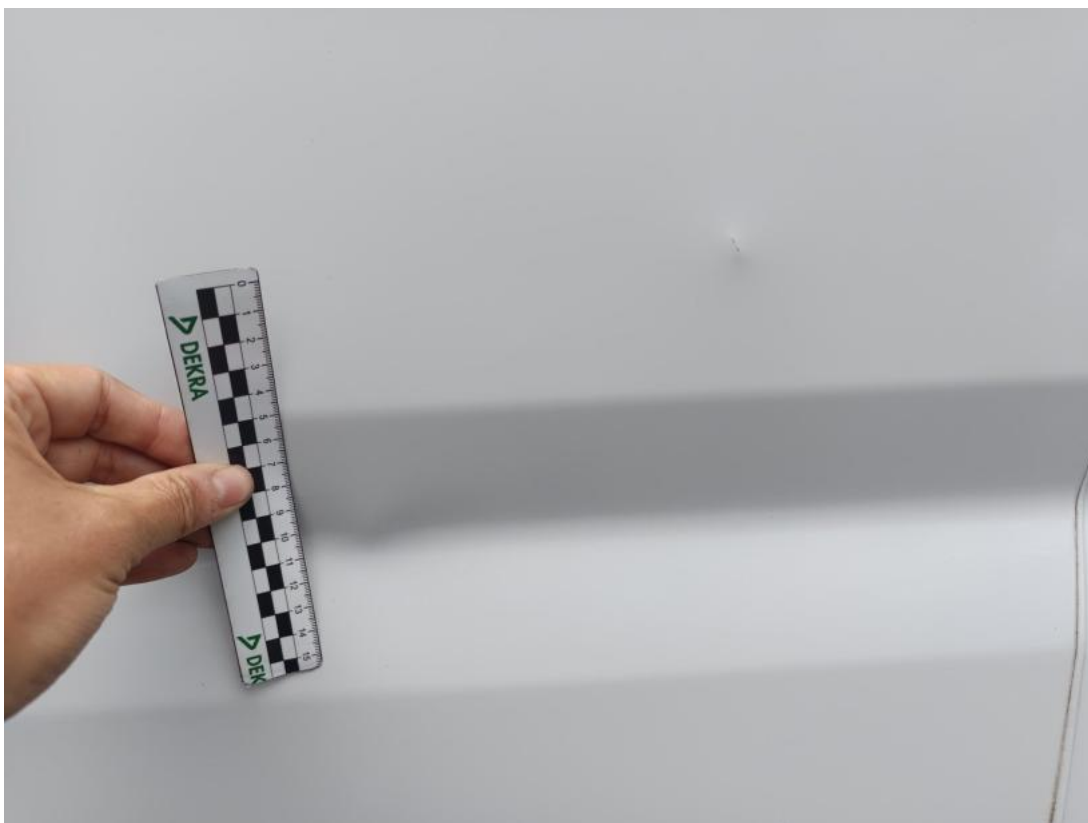
**Fot. 63**

Błotnik tylny L / Ściana boczna L - Rysa/odprysk 2

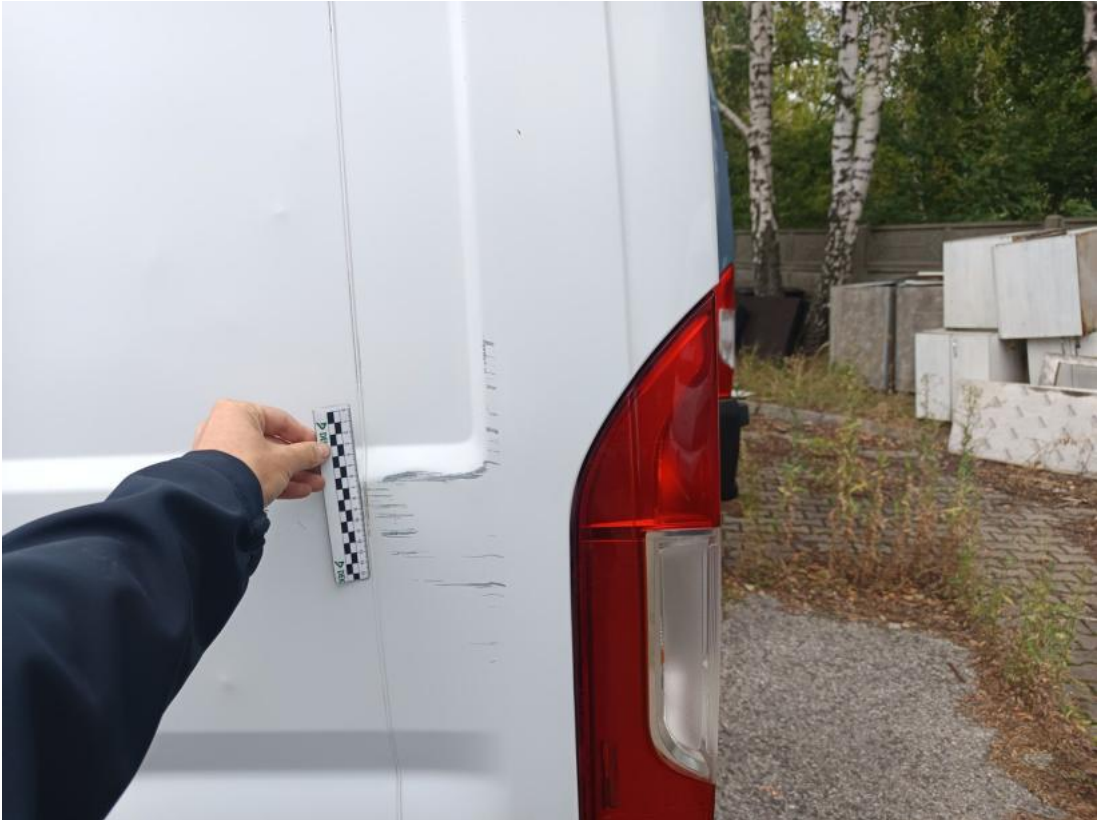
**Fot. 71**

Słupek tylny lewy - zdjęcie poglądowe 1

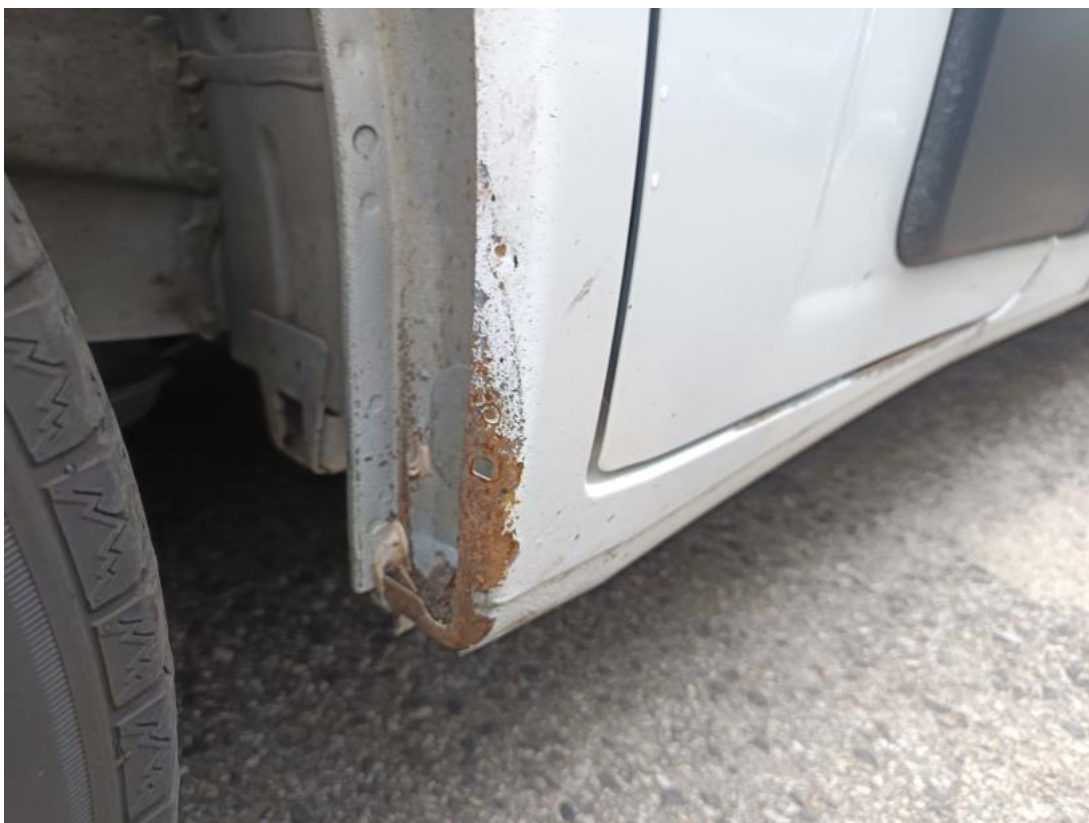
**Fot. 73**

Próg L - zdjęcie poglądowe 1

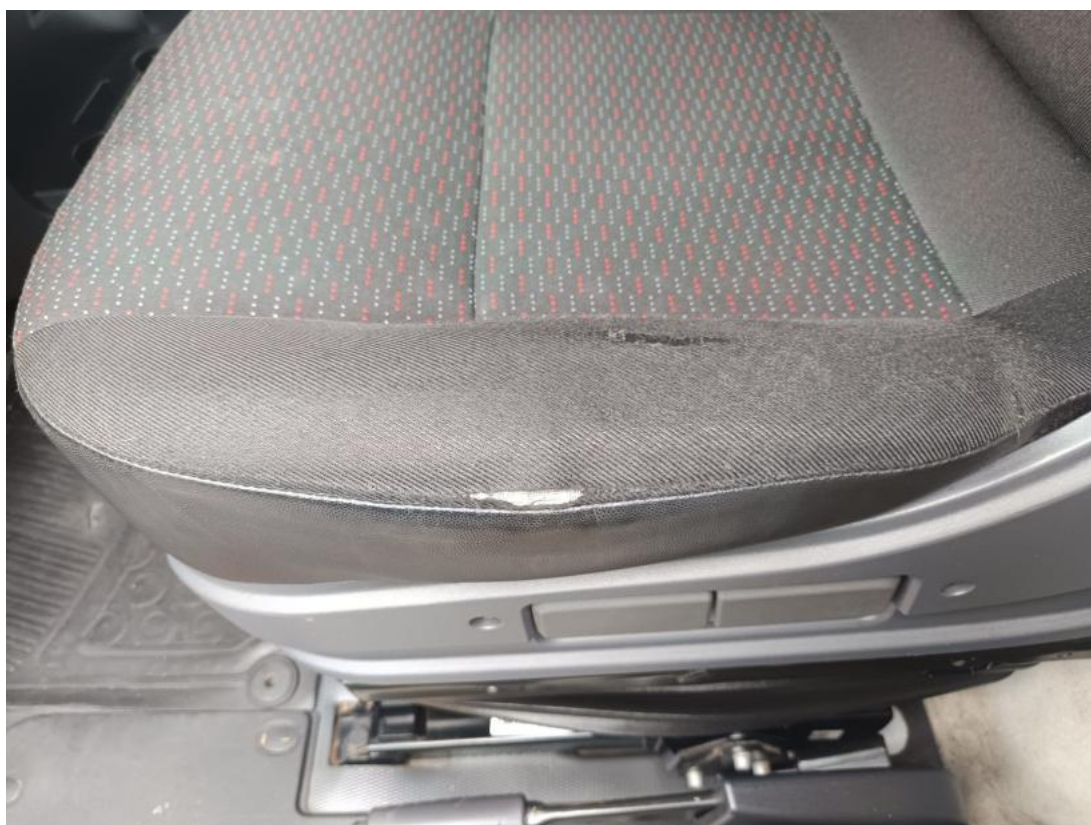
**Fot. 76**

| 7 | Tapicerka siedziska 1.rząd L | pęknięcie/rozerwanie | WY | 1 |

Fotel prz. lew. - zdjęcie poglądowe 1

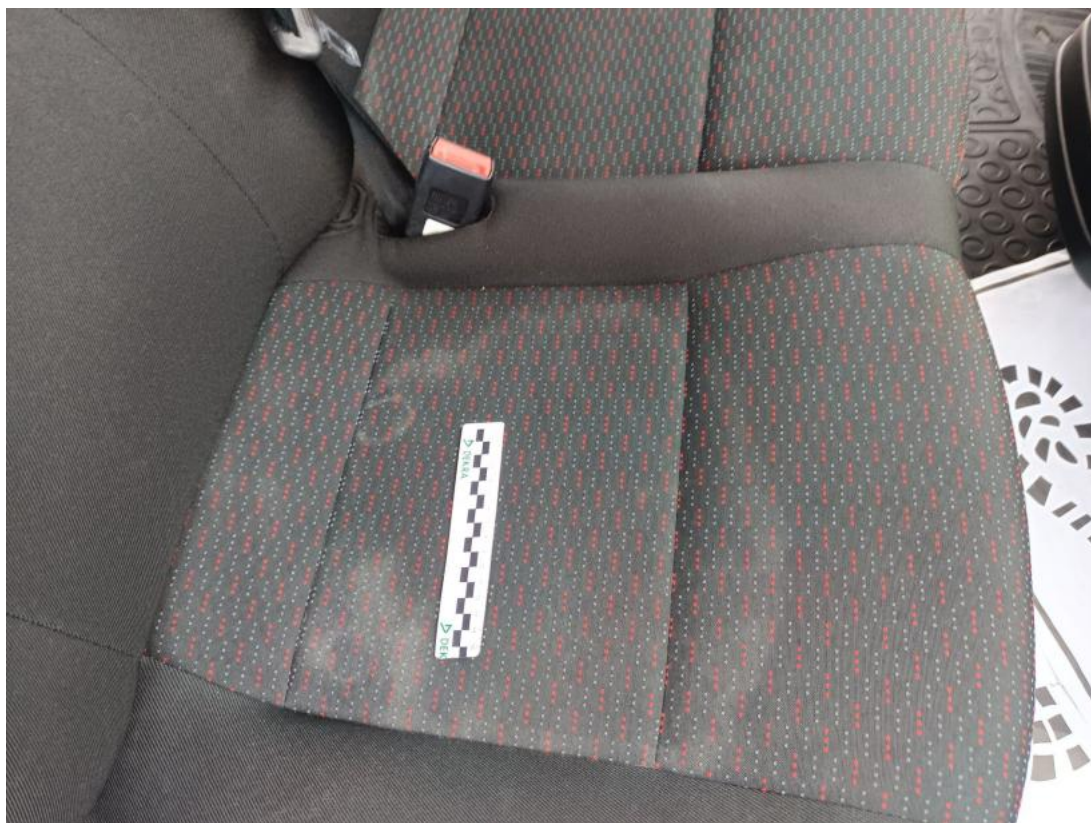
**Fot. 79**

Fotel prz. praw. - zdjęcie poglądowe 1

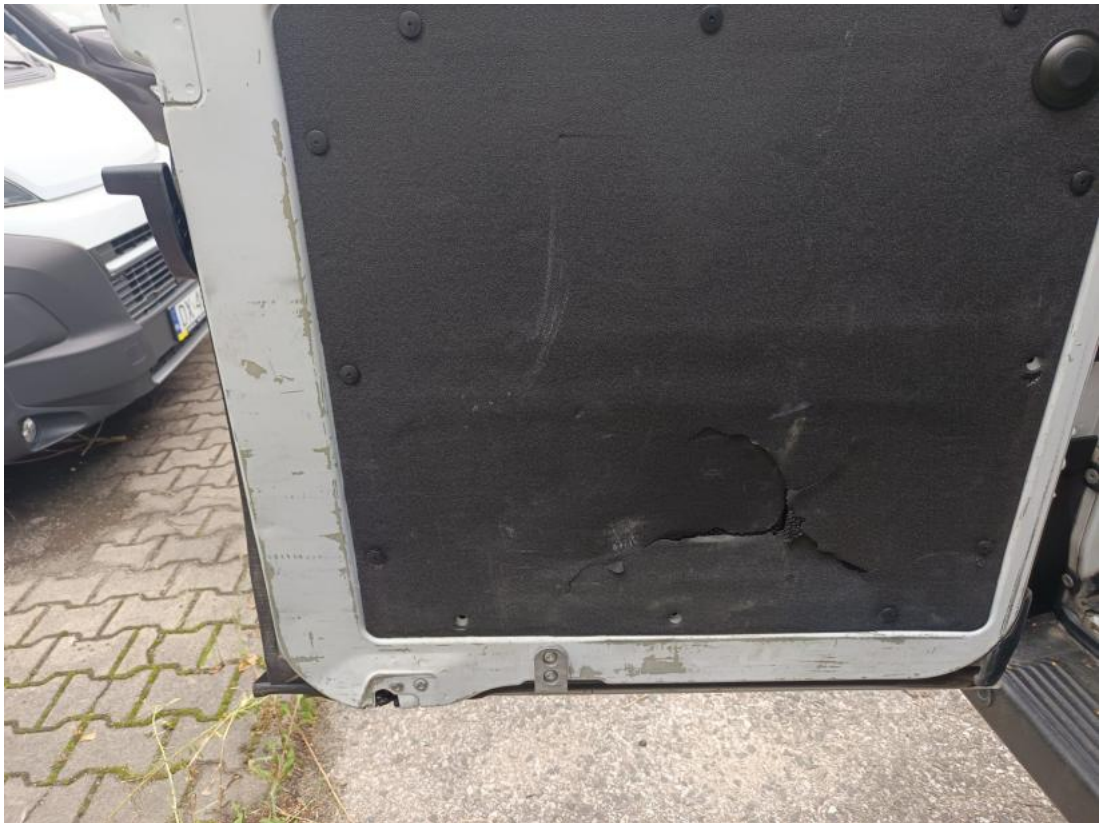
**Fot. 81**

Wykładzina pokrywy tylnej - zdjęcie poglądowe 1
