## Raport z oględzin pojazdu

| Numer raportu | 13233/8/26-15201 | Data raportu | 21-08-2026 |

| Marka, model | SKODA Superb III 19-24 |
| Numer rejestracyjny | CT155AM |

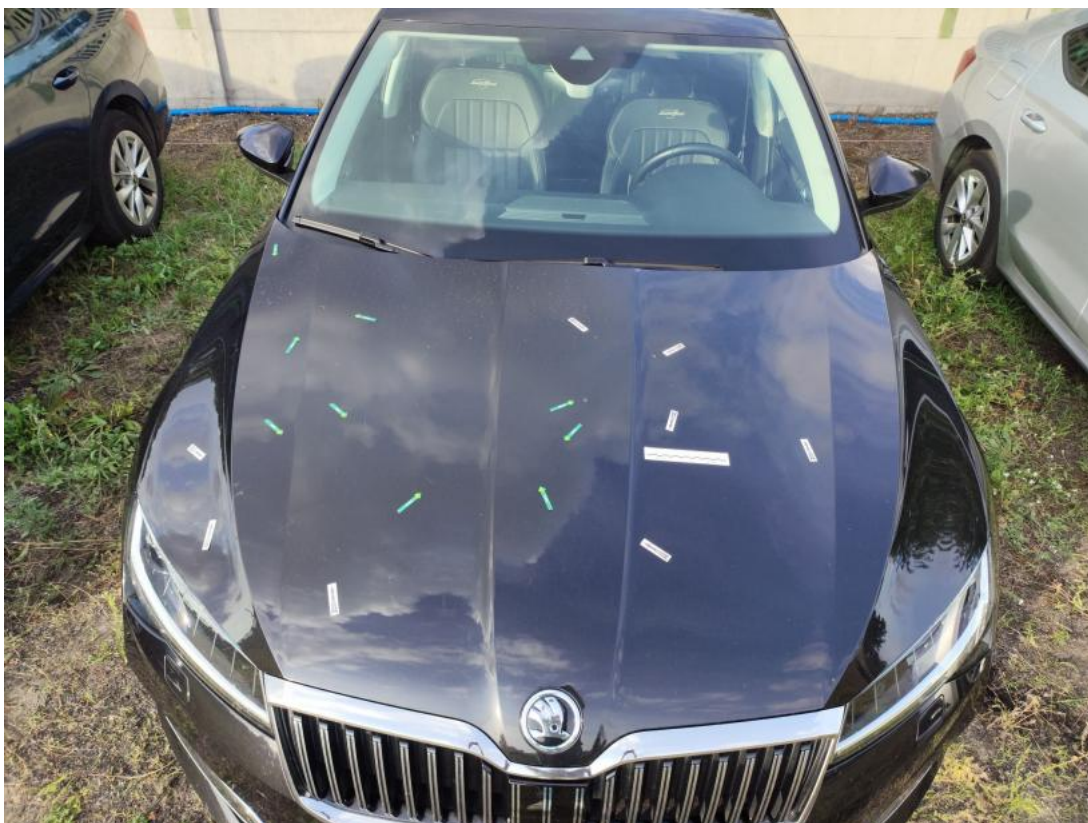
**Fot. 37**

Pokrywa komory silnika - zdjęcie pogładowe 1

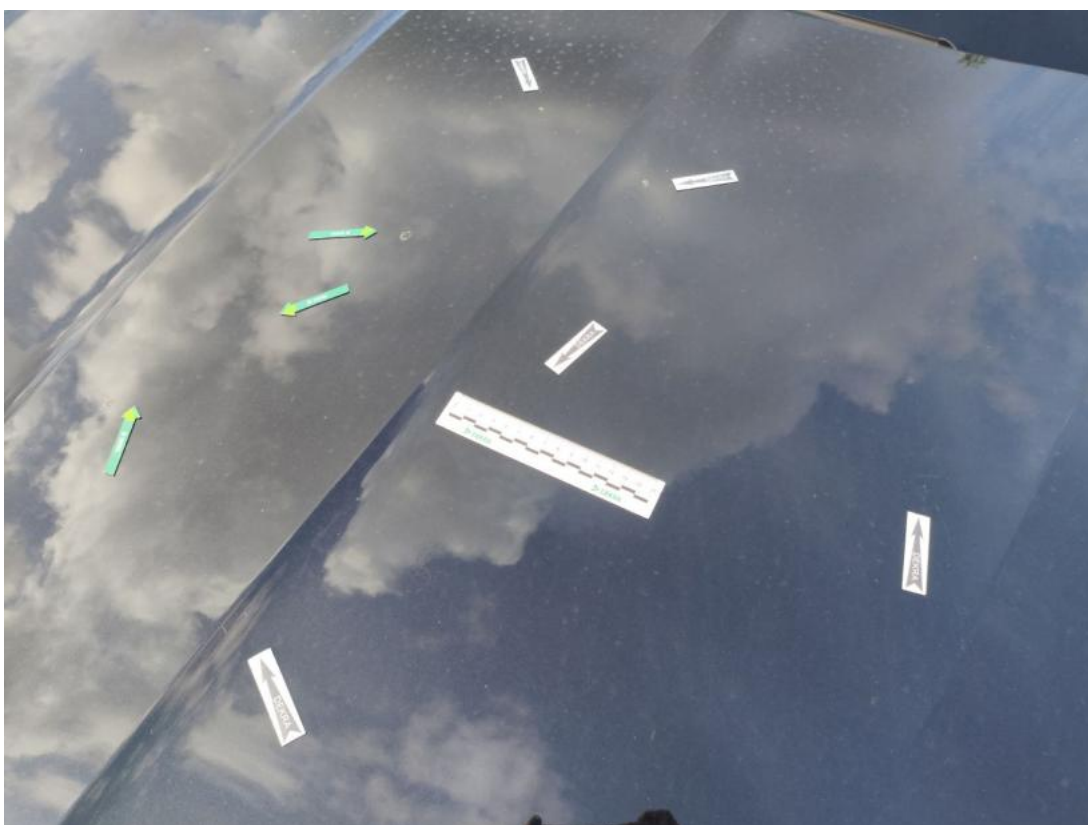
**Fot. 38**

Pokrywa komory silnika - zdjęcie pogładowe 2

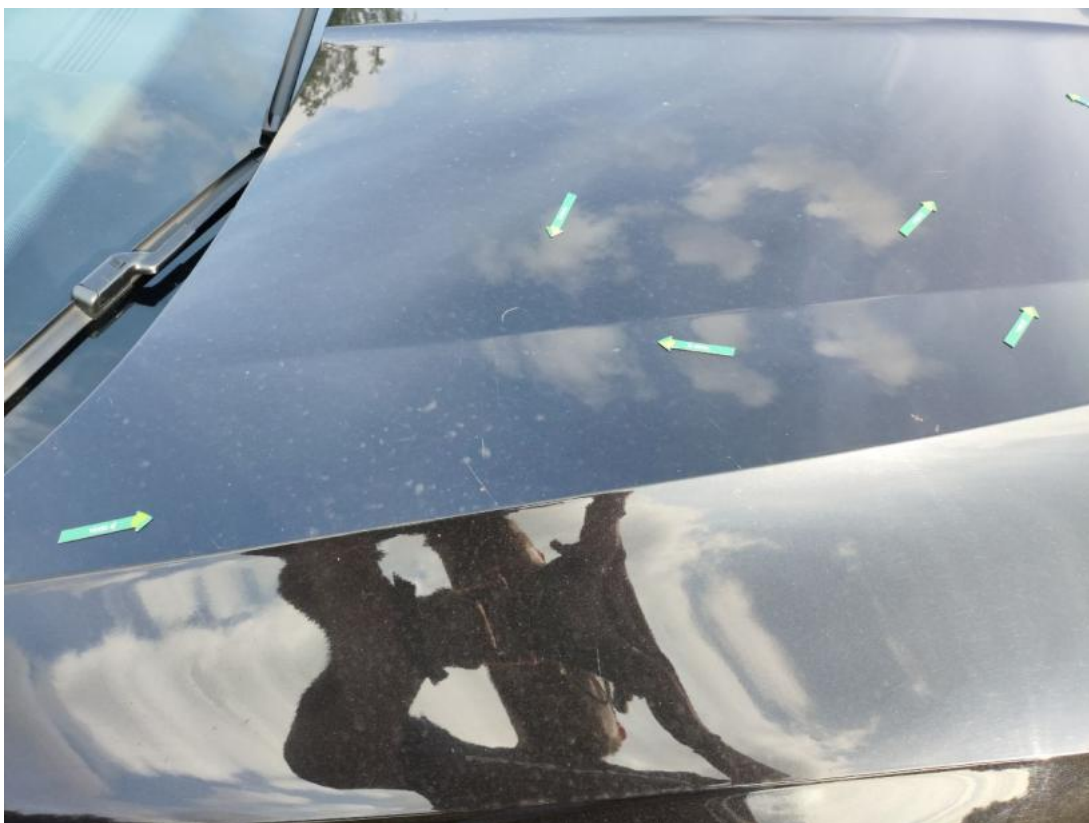
**Fot. 41**

| Poz. | Nazwa pozycji | Opis uszkodzeń | Kwalifik. | Naprawa [rbg] |
|---|---|---|---|---|
| 3 | Pokrywa przednia | liczne, wgniecenie | NA | 4 |

Pokrywa komory silnika() - Rysa/odprysk 3

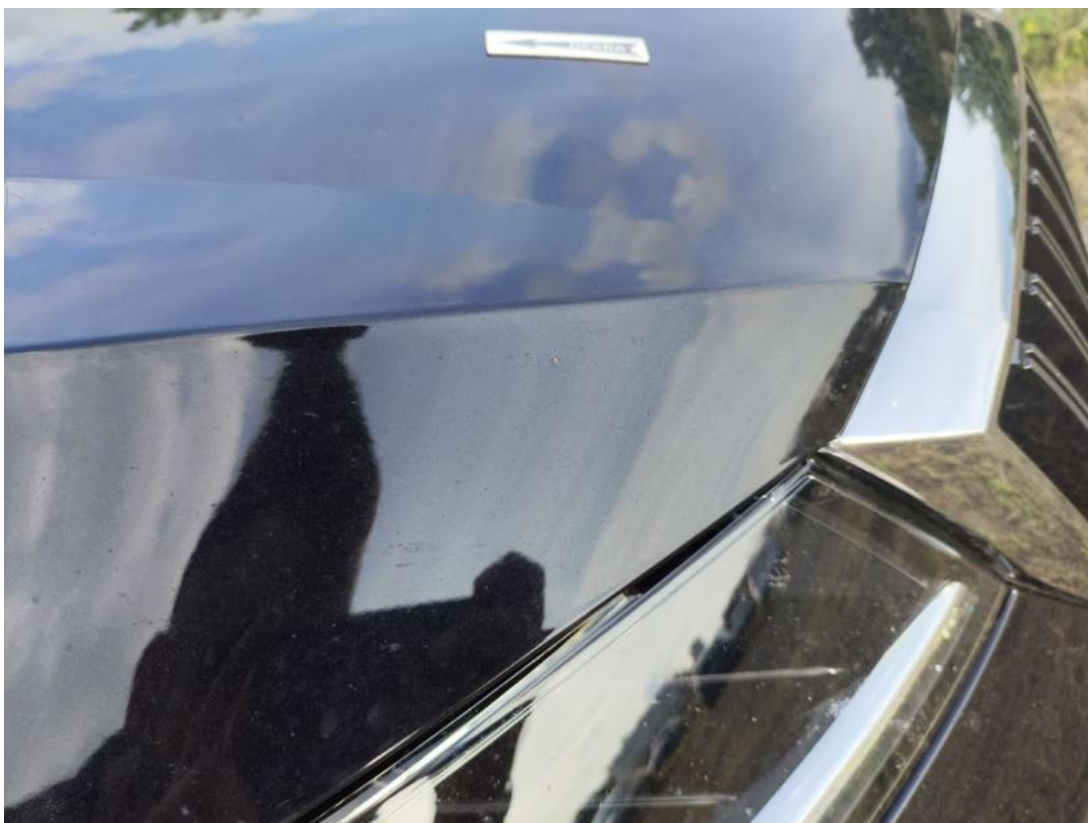
**Fot. 43**

Pokrywa komory silnika - Wgniecenie/odkształcenie 2

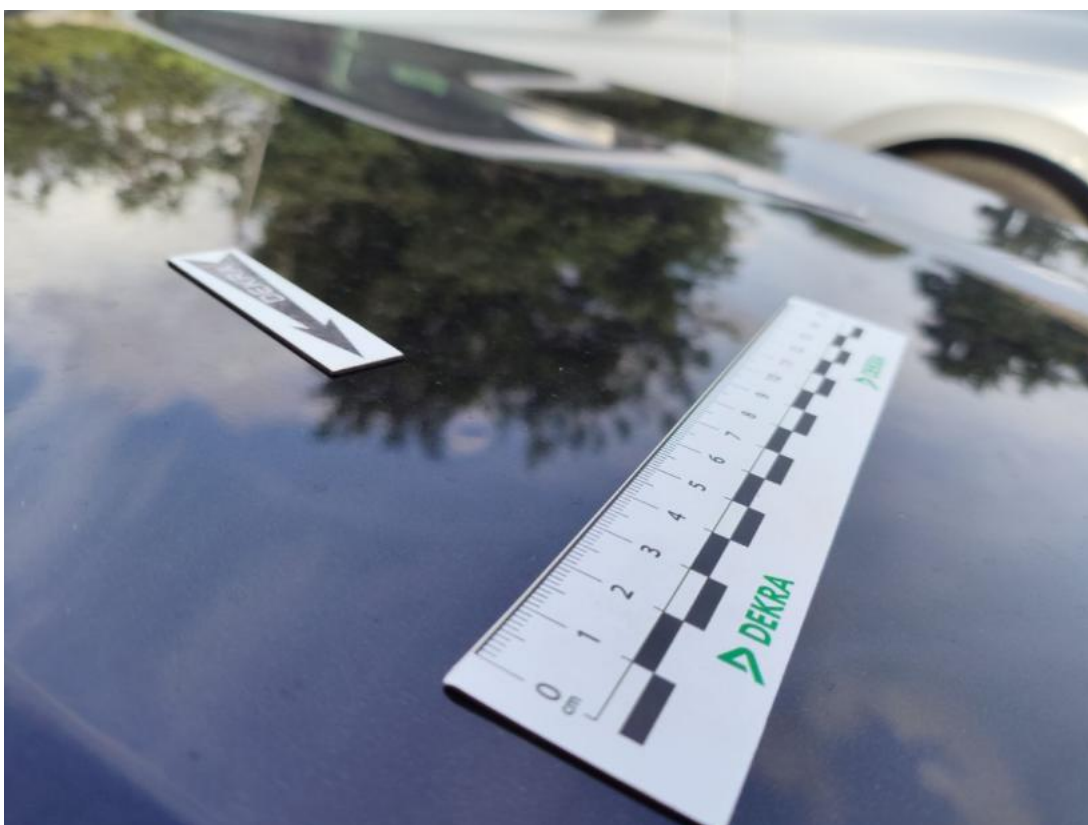
**Fot. 44**

Pokrywa komory silnika() - Wgniecenie/odkształcenie 3

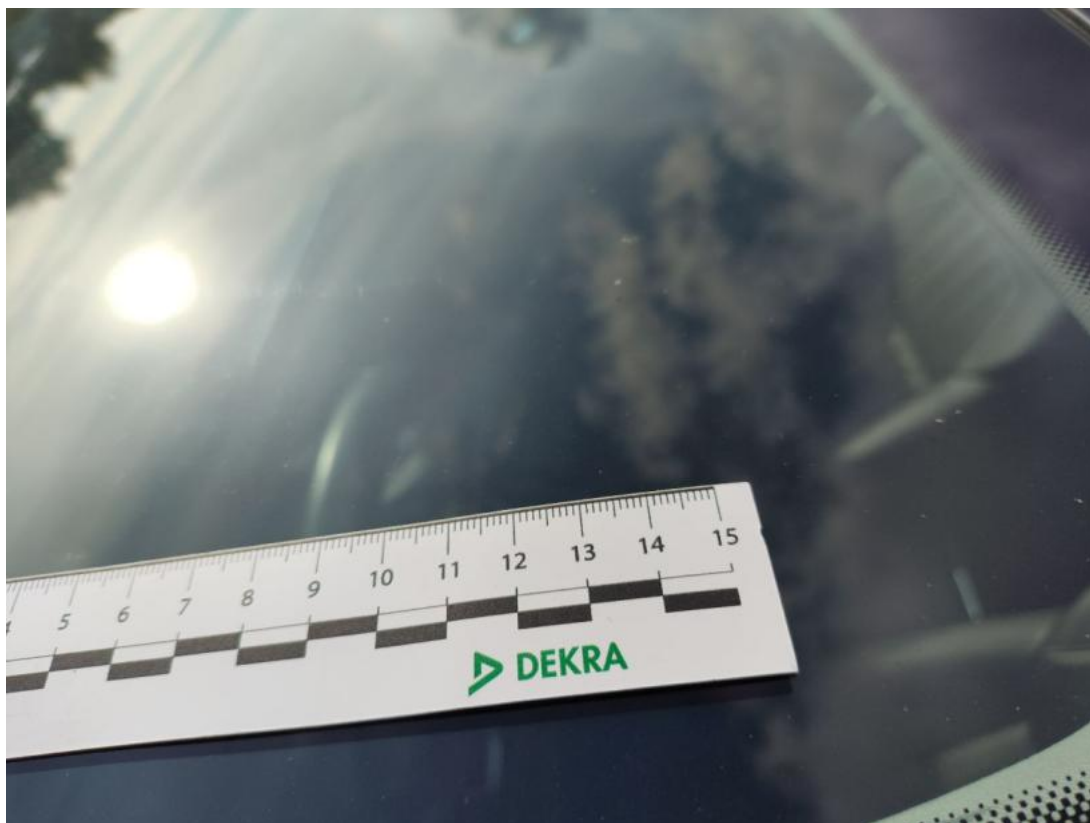
**Fot. 47**

Szyba czołowa - Rysa/odprysk 1

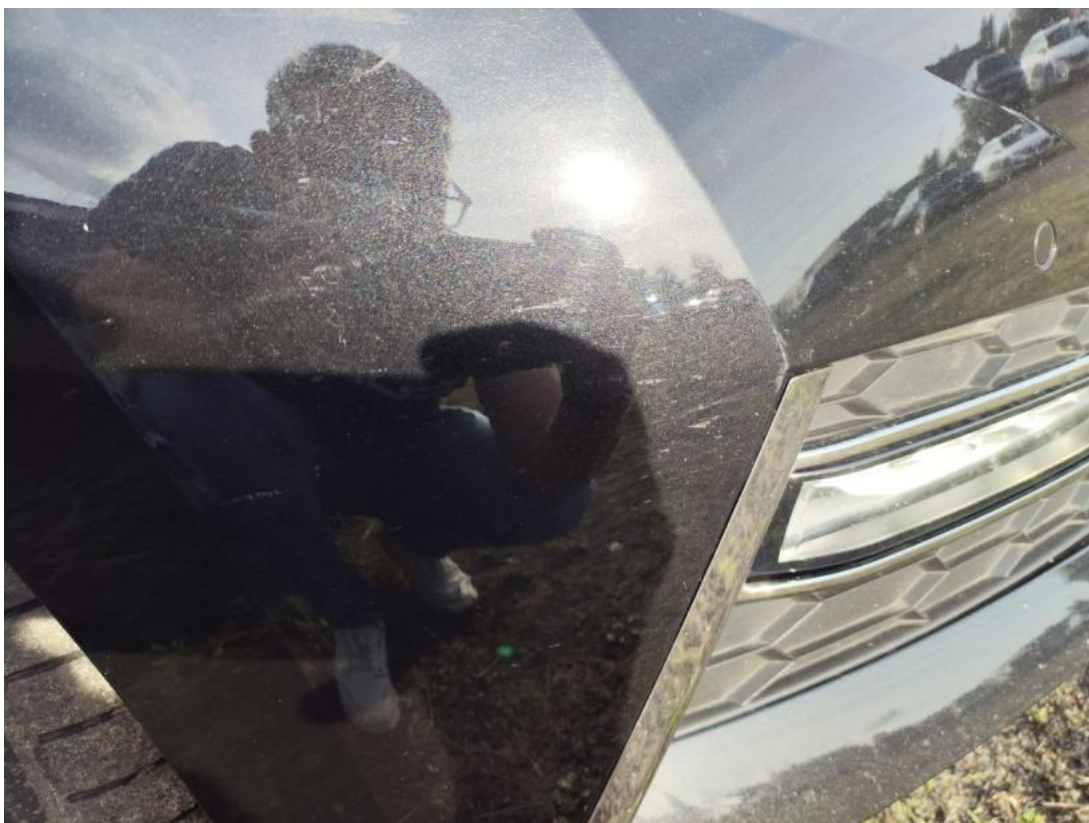
**Fot. 51**

Zderzak przedni cz P - Rysa/odprysk 1

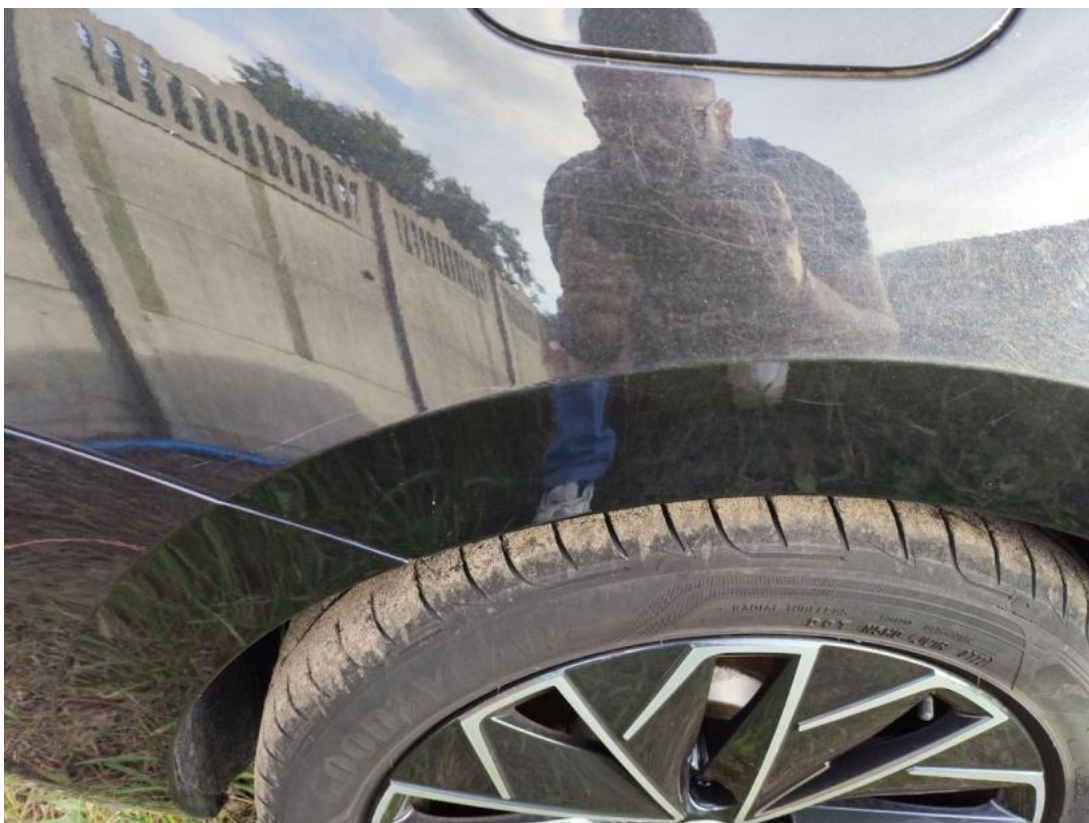
**Fot. 73**

Błotnik tylny P / Ściana boczna P - Rysa/odprysk 1

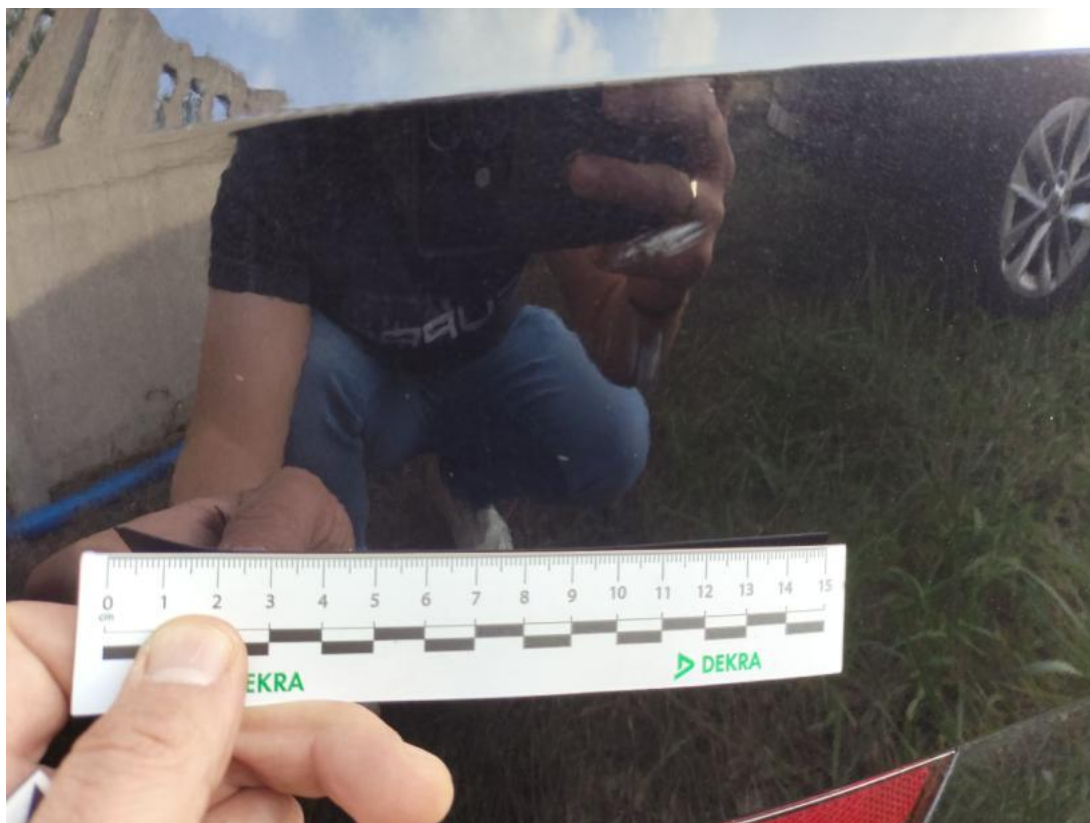
**Fot. 83**

Zderzak tylny cz P - Rysa/odprysk 1

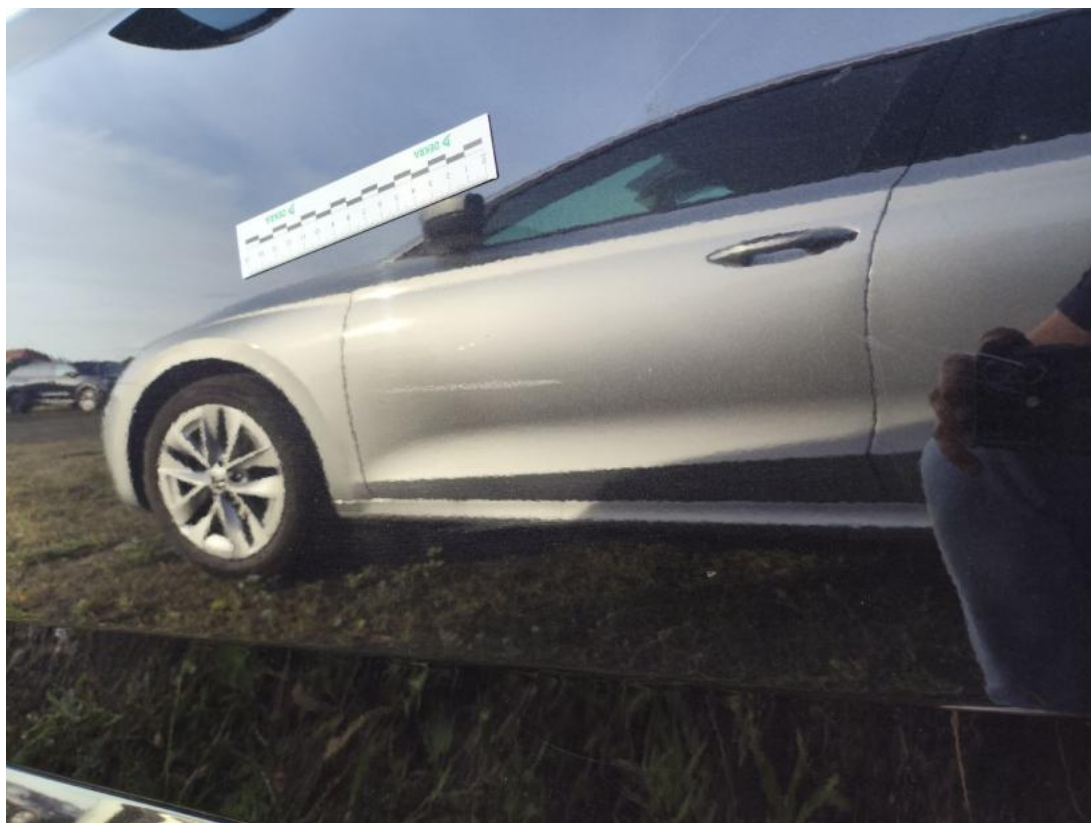
**Fot. 91**

Drzwi przed L - Rysa/odprysk 1

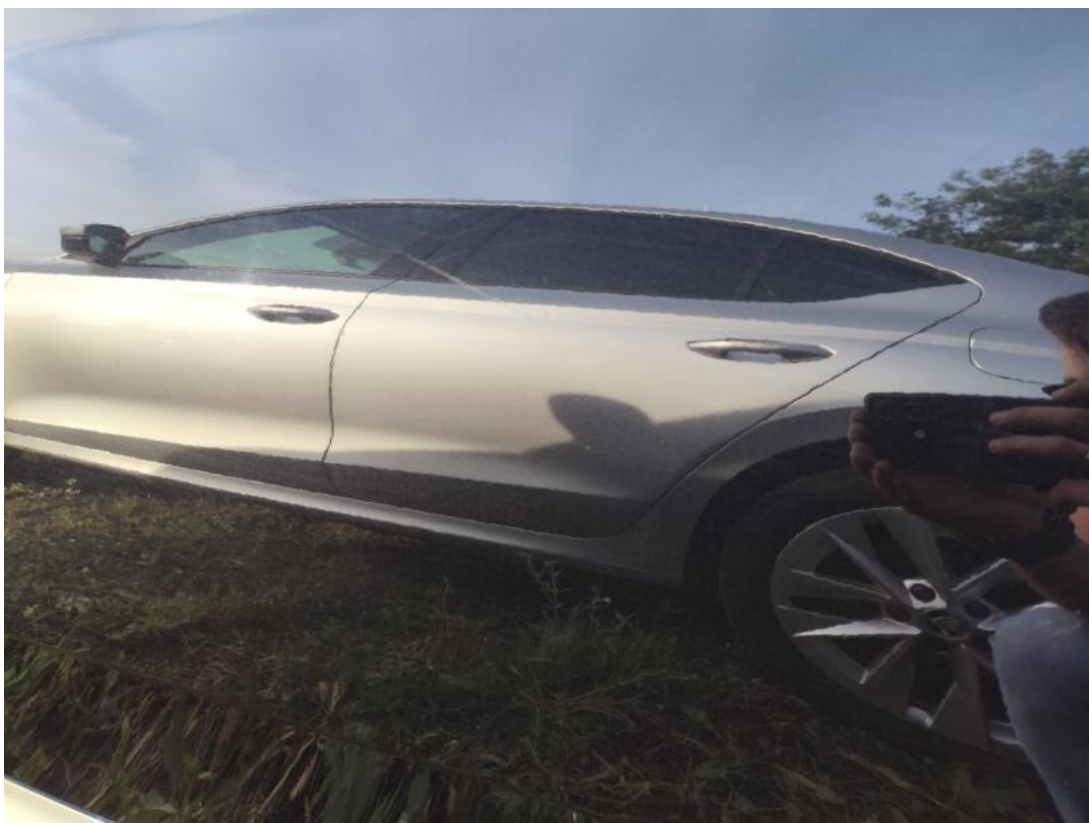
**Fot. 95**

Drzwi tylne L - Rysa/odprysk 1

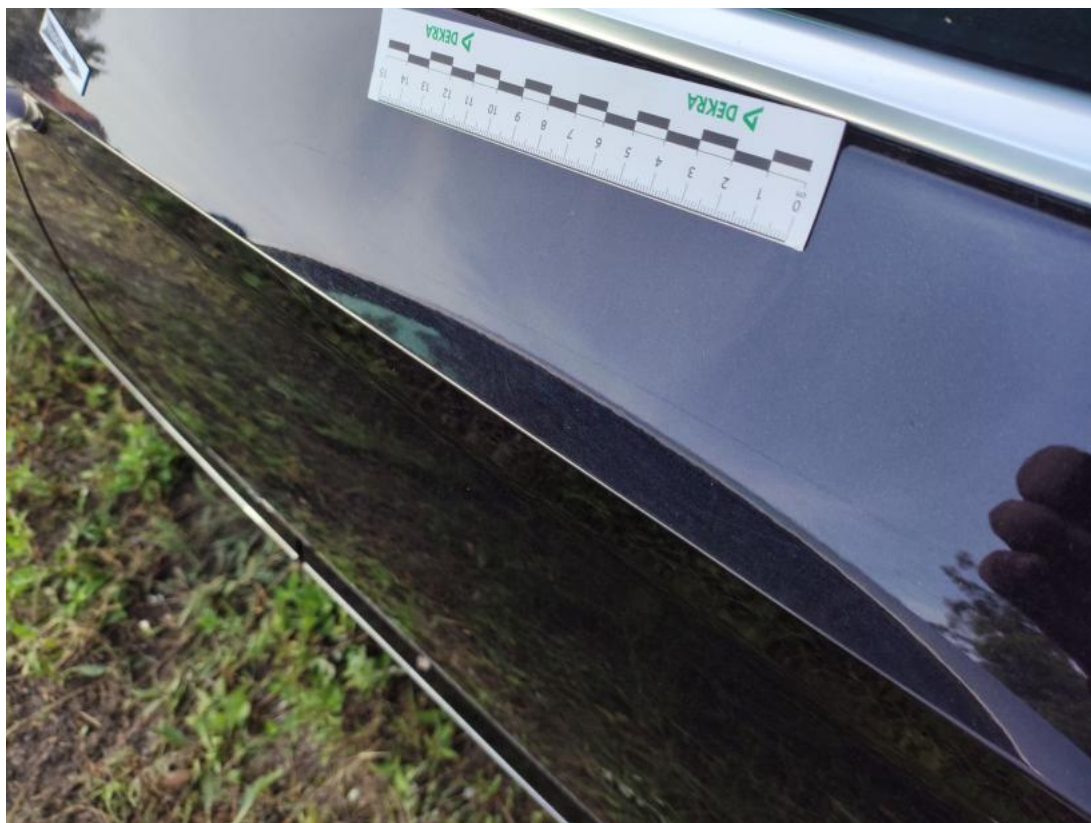
**Fot. 97**

Drzwi tylne L() - Rysa/odprysk 3

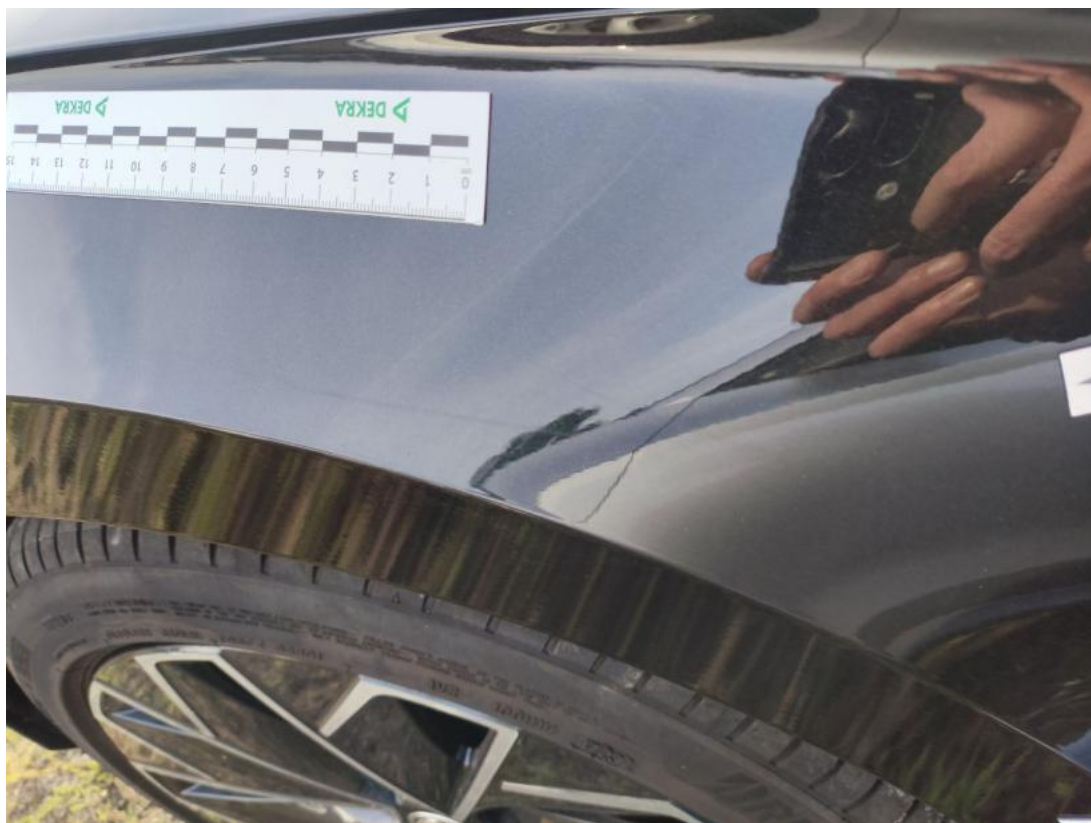
**Fot. 101**

Błotnik przedni L - Rysa/odprysk 2
