## Raport z oględzin pojazdu

| Numer raportu | 13160/8/26-15201 | Data raportu | 17-08-2026 |

| Marka, model | OPEL Corsa E Hatchback 14-19 |
| Numer rejestracyjny | SK095PE |

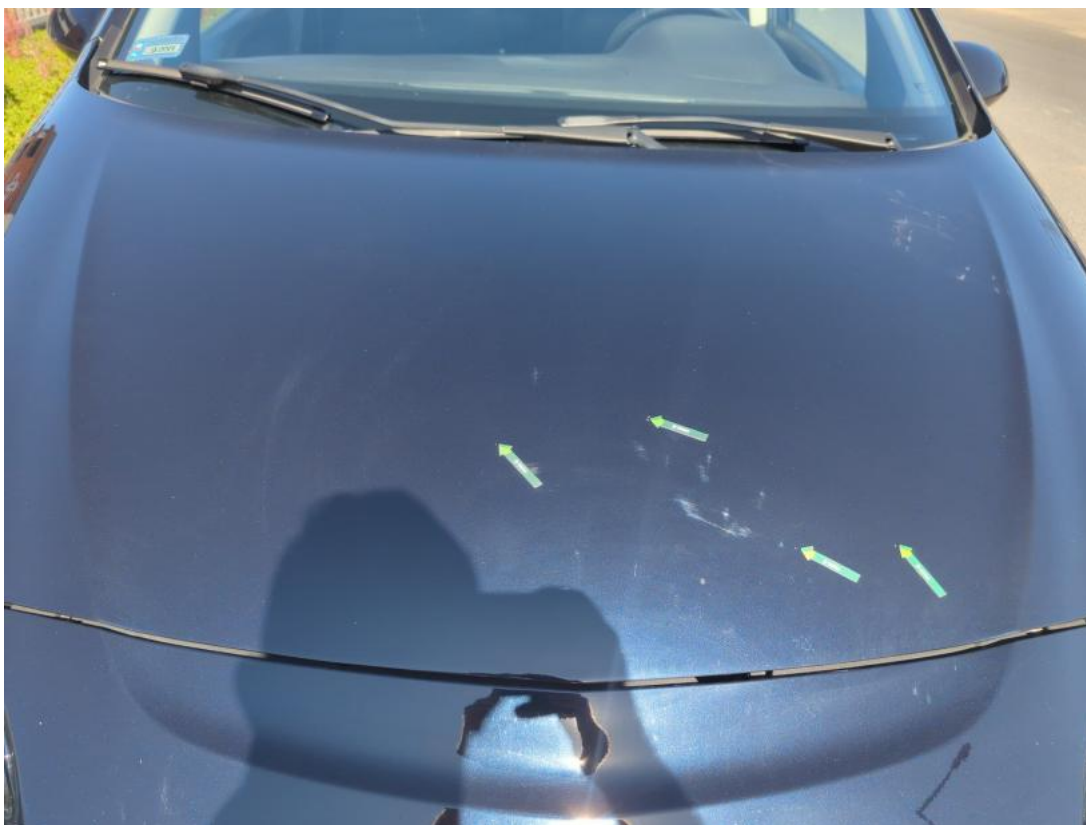
**Fot. 39**

| Poz. | Nazwa części | Przedział grubości powłoki lakierowej [µm] |
|---|---|---|
| 1 | Pokrywa komory silnika | 150 - 500 |

| Poz. | Nazwa pozycji | Opis uszkodzeń | Kwalifik. | Naprawa [rbg] |
|---|---|---|---|---|
| 2 | Pokrywa przednia | odpryski lakieru | NA | |

Pokrywa komory silnika - zdjęcie poglądowe 1

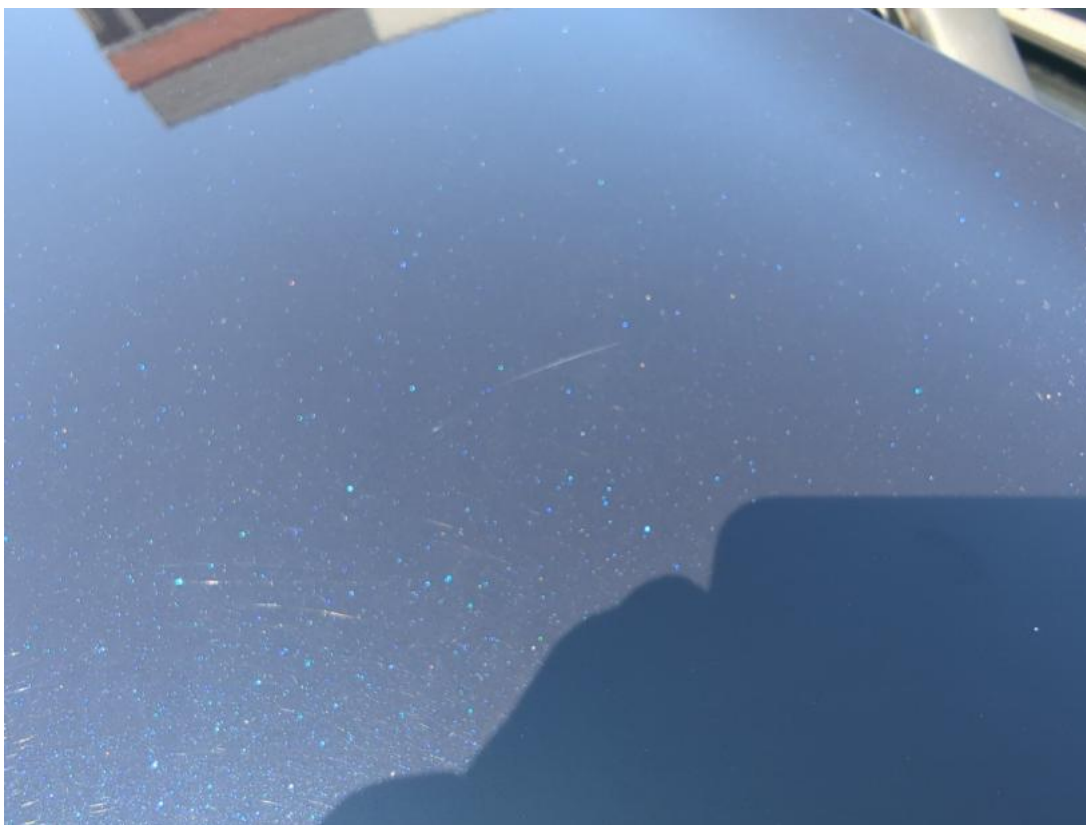
**Fot. 40**

Pokrywa komory silnika - zdjęcie poglądowe 2

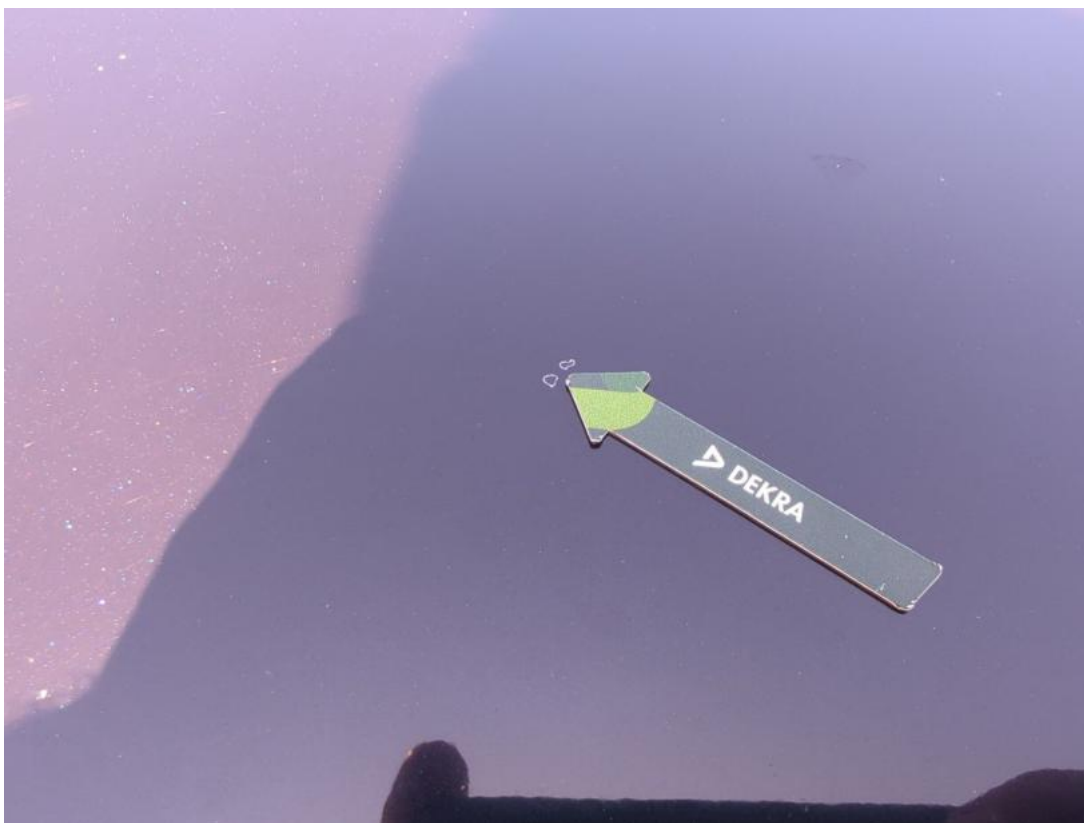
**Fot. 41**

Pokrywa komory silnika - Rysa/odprysk 1

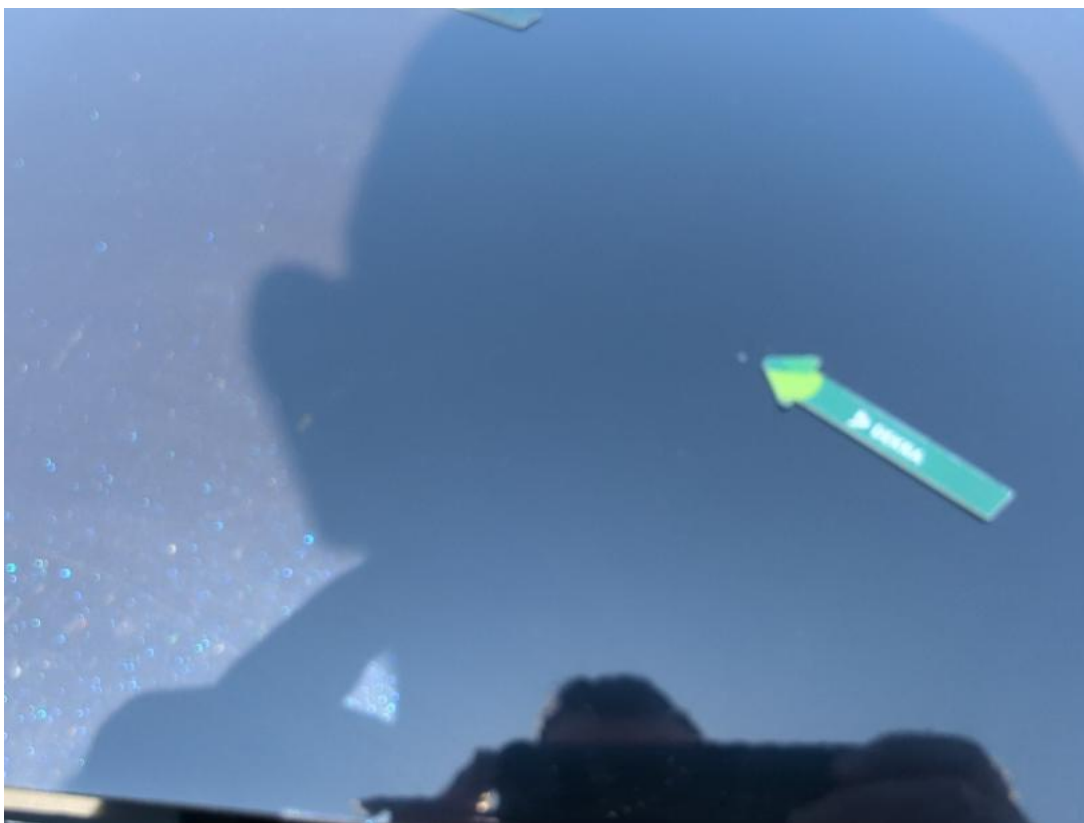
**Fot. 43**

Pokrywa komory silnika() - Rysa/odprysk 3

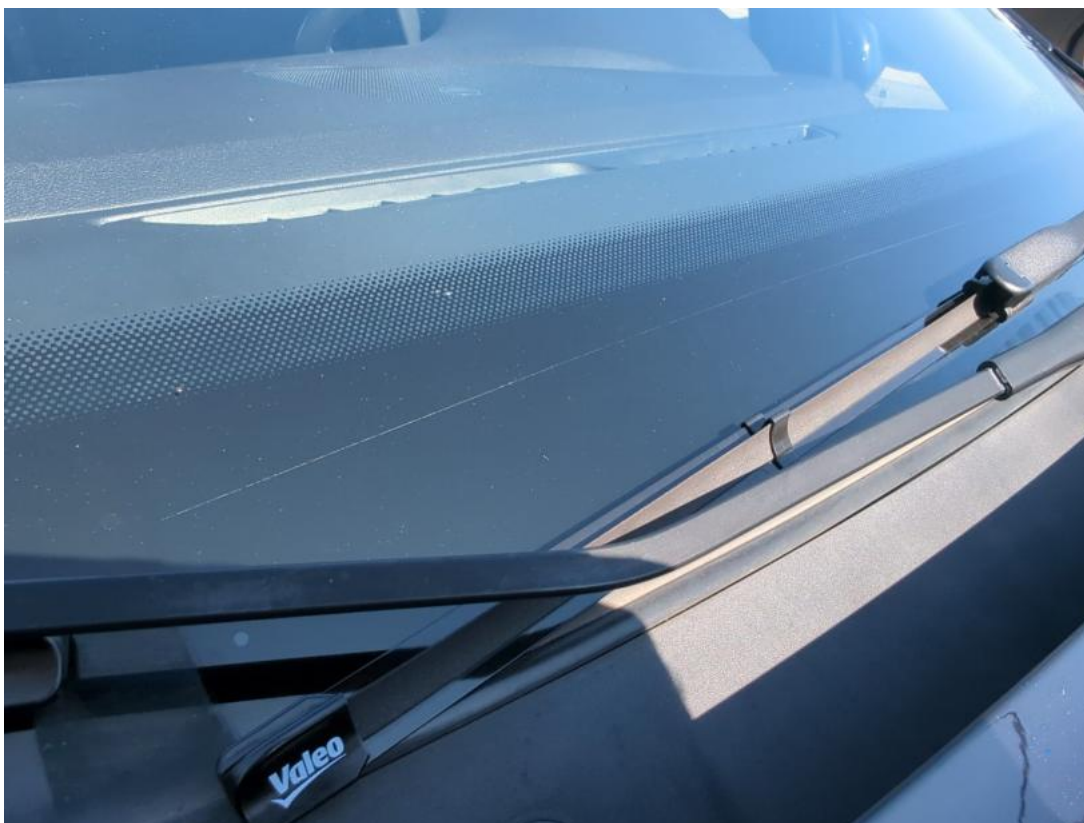
**Fot. 45**

Szyba czołowa - Rysa/odprysk 2

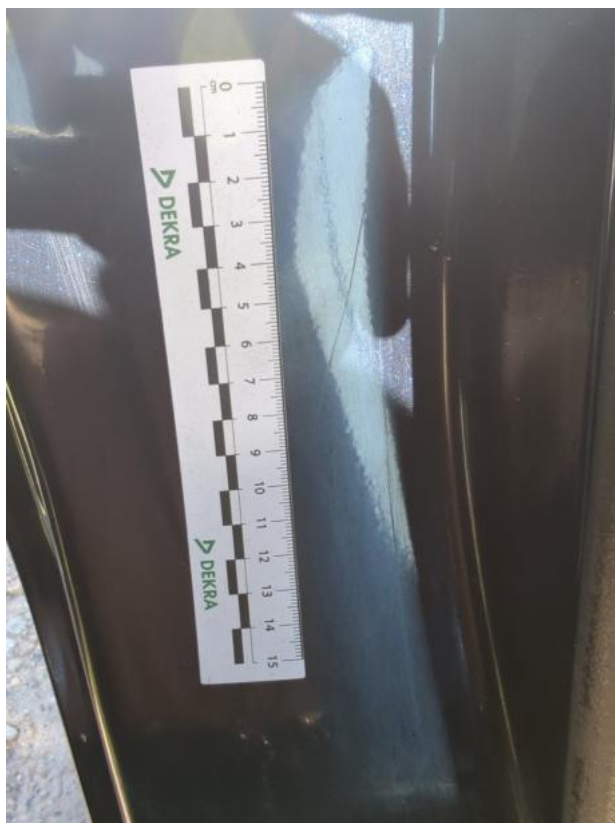
**Fot. 51**

Błotnik tylny P / Ściana boczna P - Rysa/odprysk 1

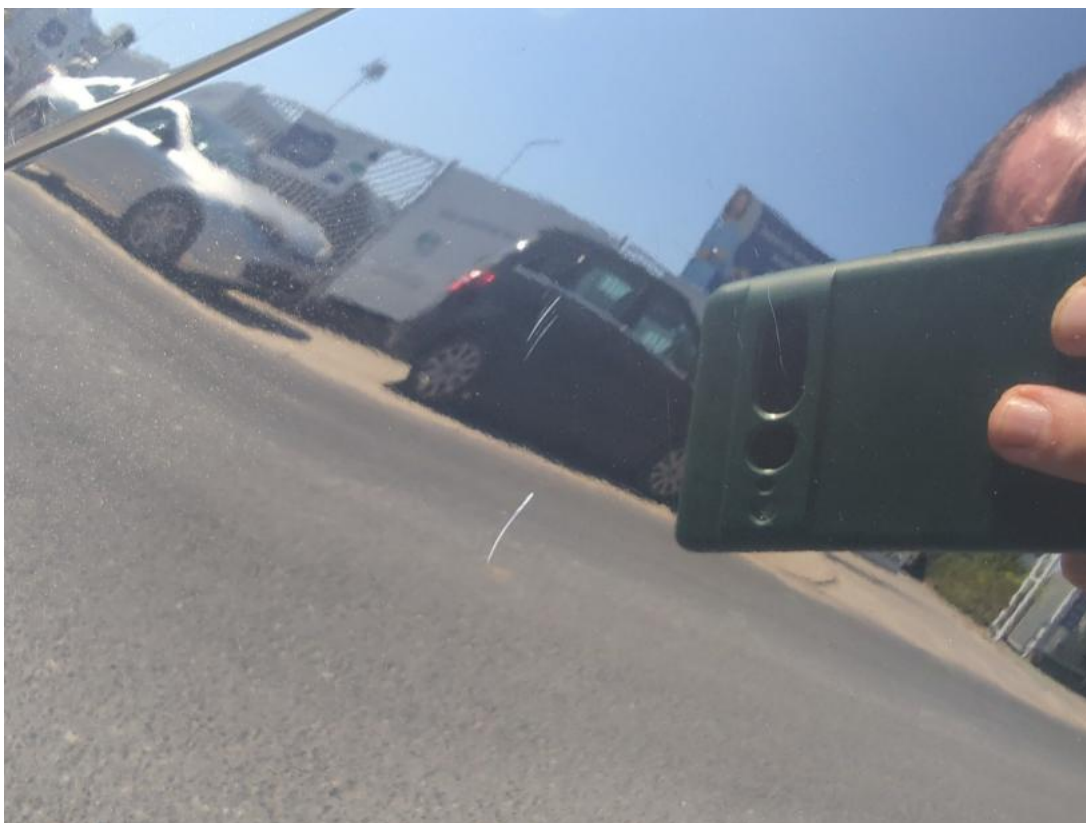
**Fot. 55**

Zderzak tylny - zdjęcie poglądowe 1

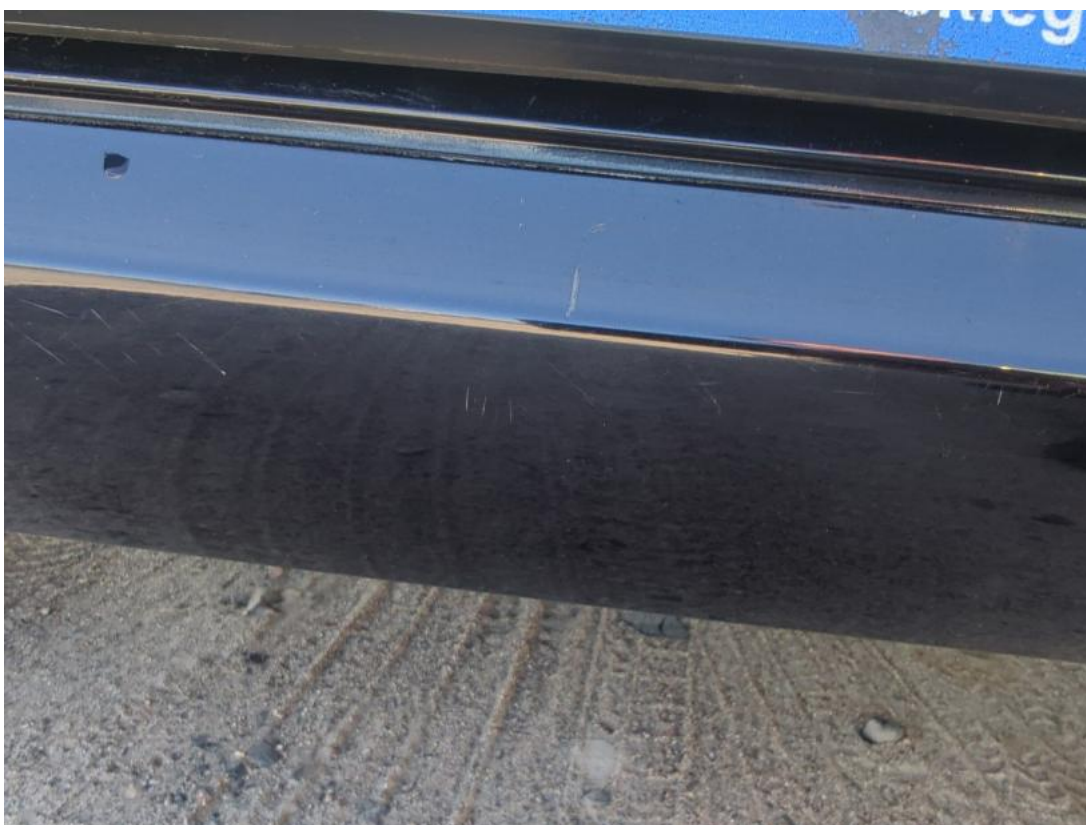
**Fot. 56**

Zderzak tylny - zdjęcie poglądowe 2

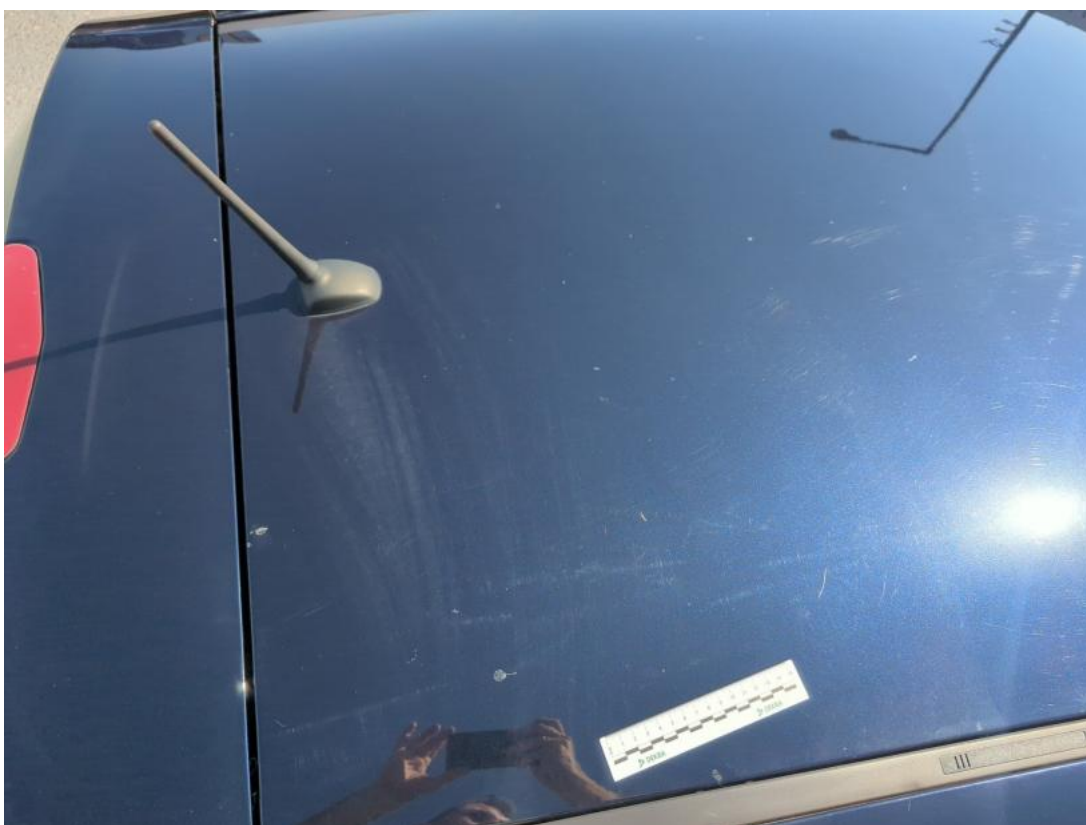
**Fot. 62**

Dach - zdjęcie poglądowe 1

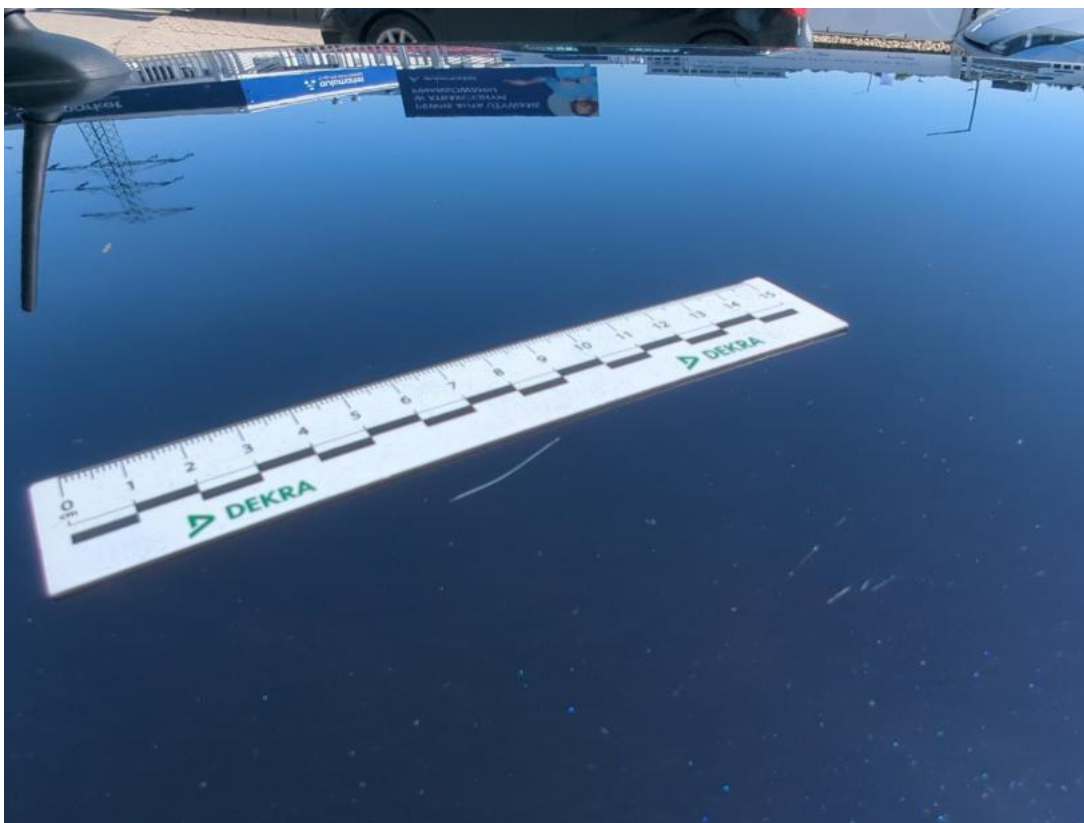
**Fot. 63**

Dach - Rysa/odprysk 1

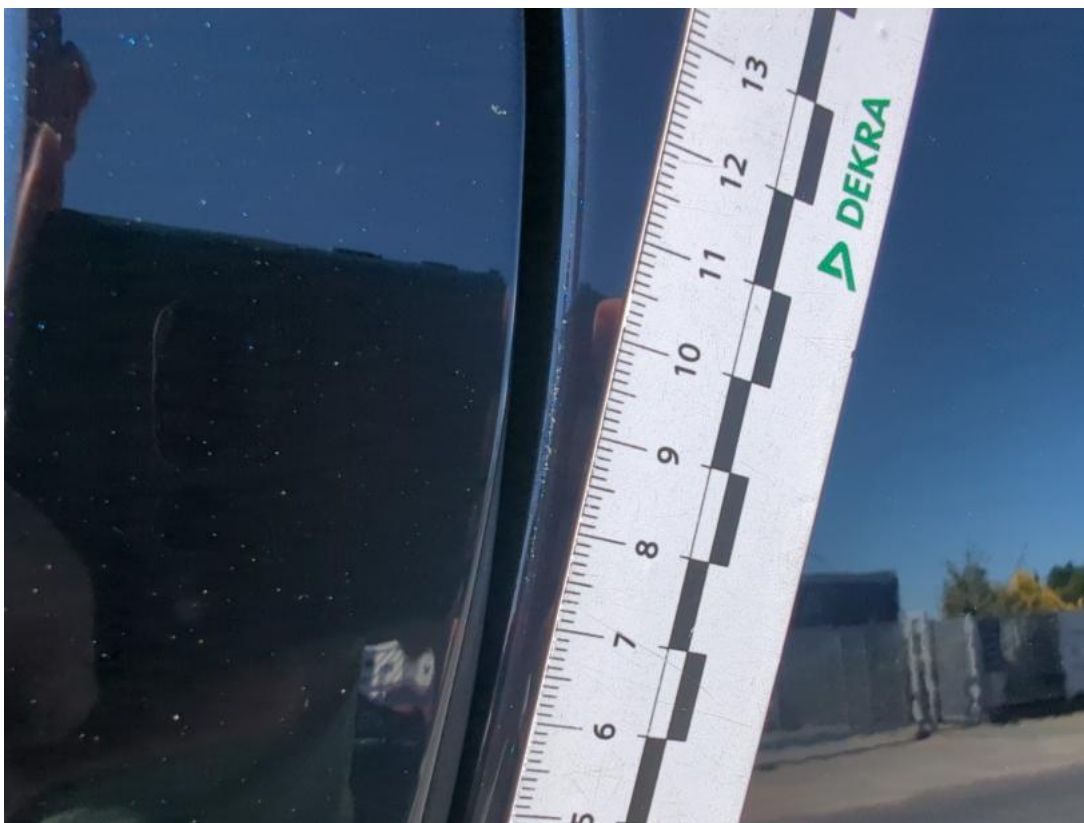
**Fot. 65**

Błotnik tylny L / Ściana boczna L - Rysa/odprysk 1

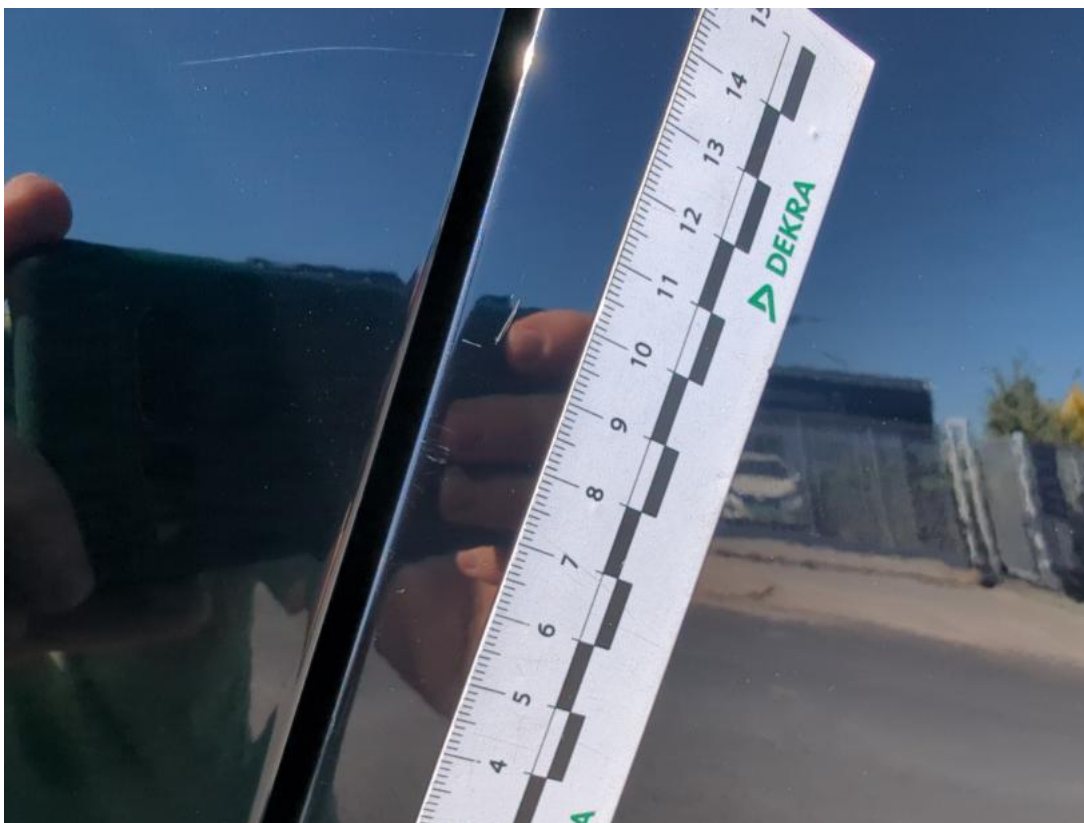
**Fot. 67**

Błotnik tylny L / Ściana boczna L() - Rysa/odprysk 3

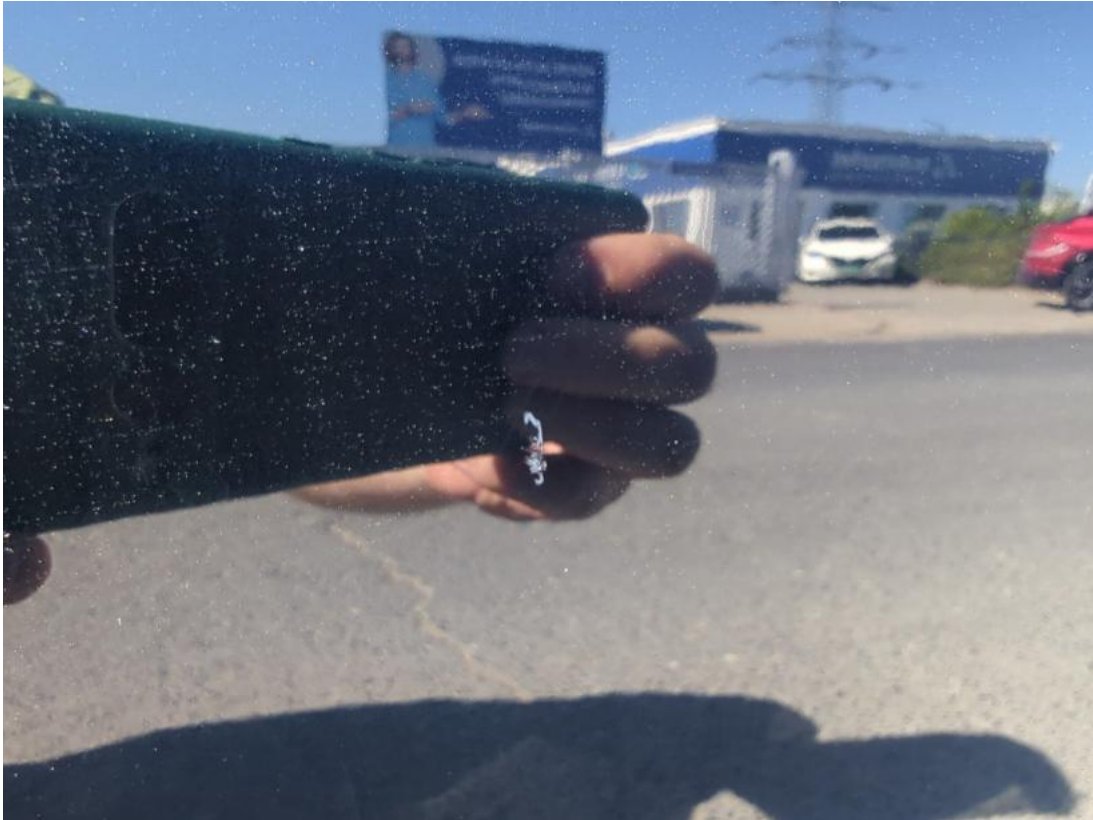
**Fot. 69**

Drzwi przed L - zdjęcie poglądowe 2

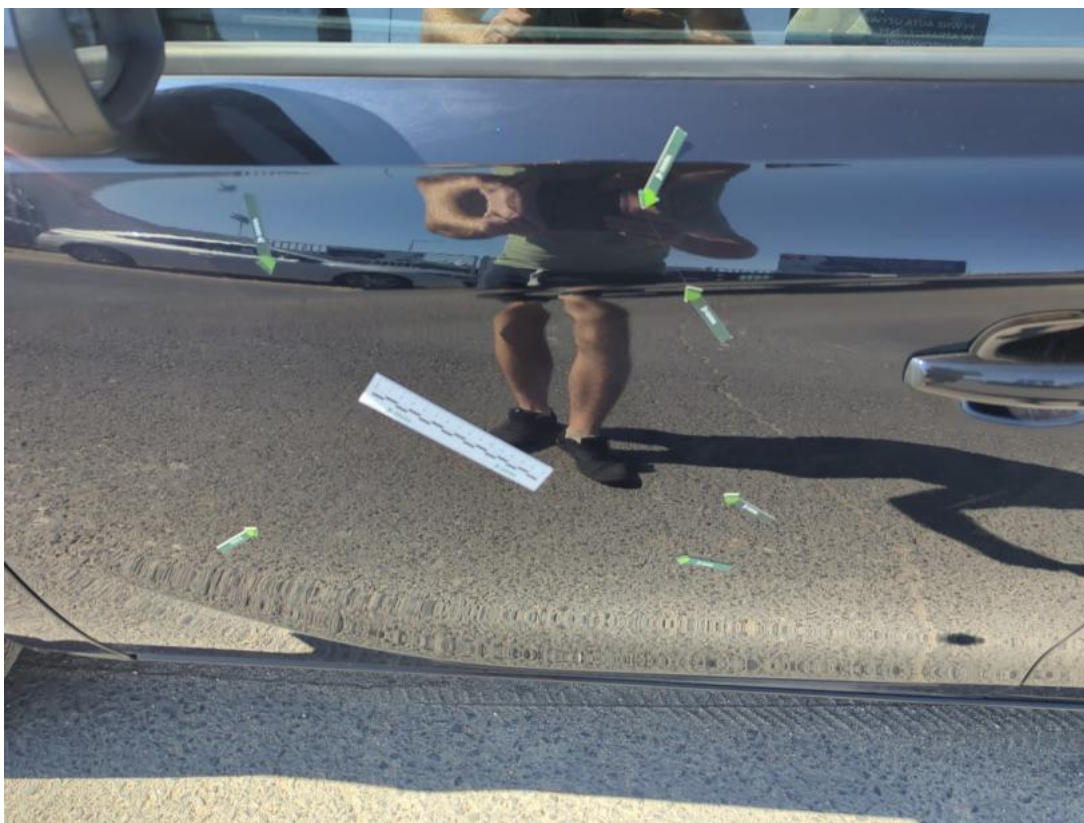
**Fot. 71**

Drzwi przed L - Rysa/odprysk 2

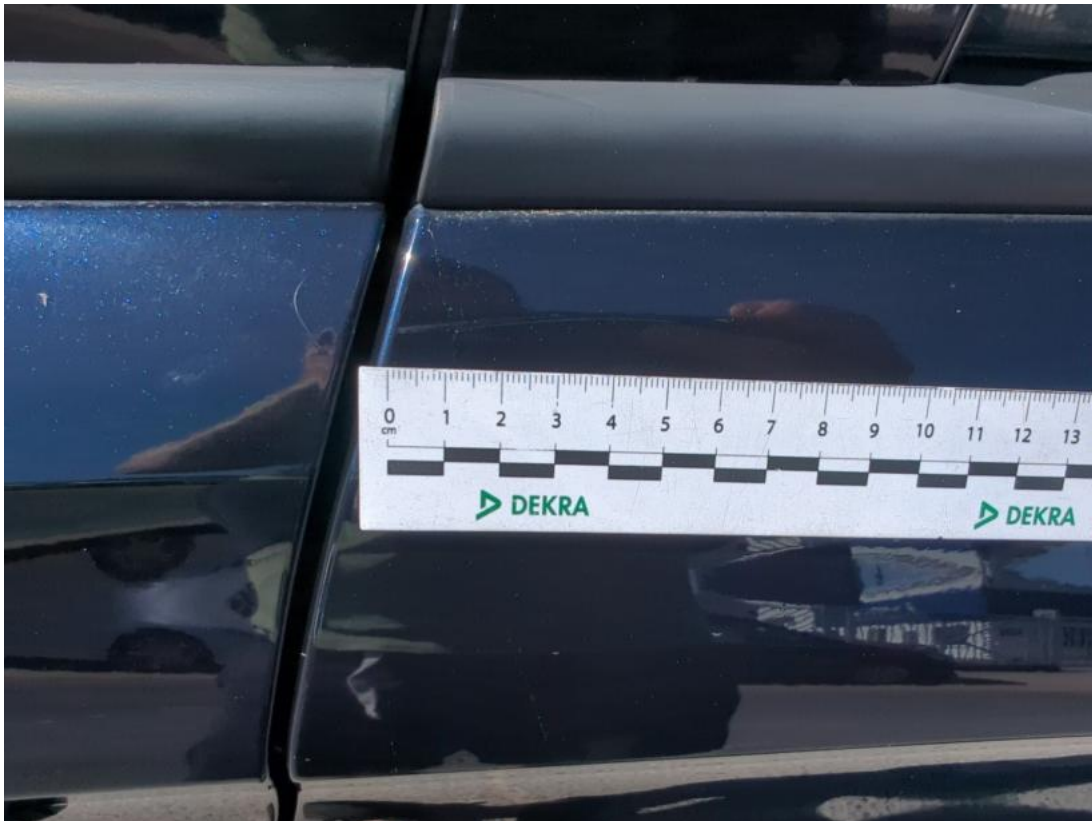
**Fot. 73**

Drzwi tylne L - zdjęcie poglądowe 1

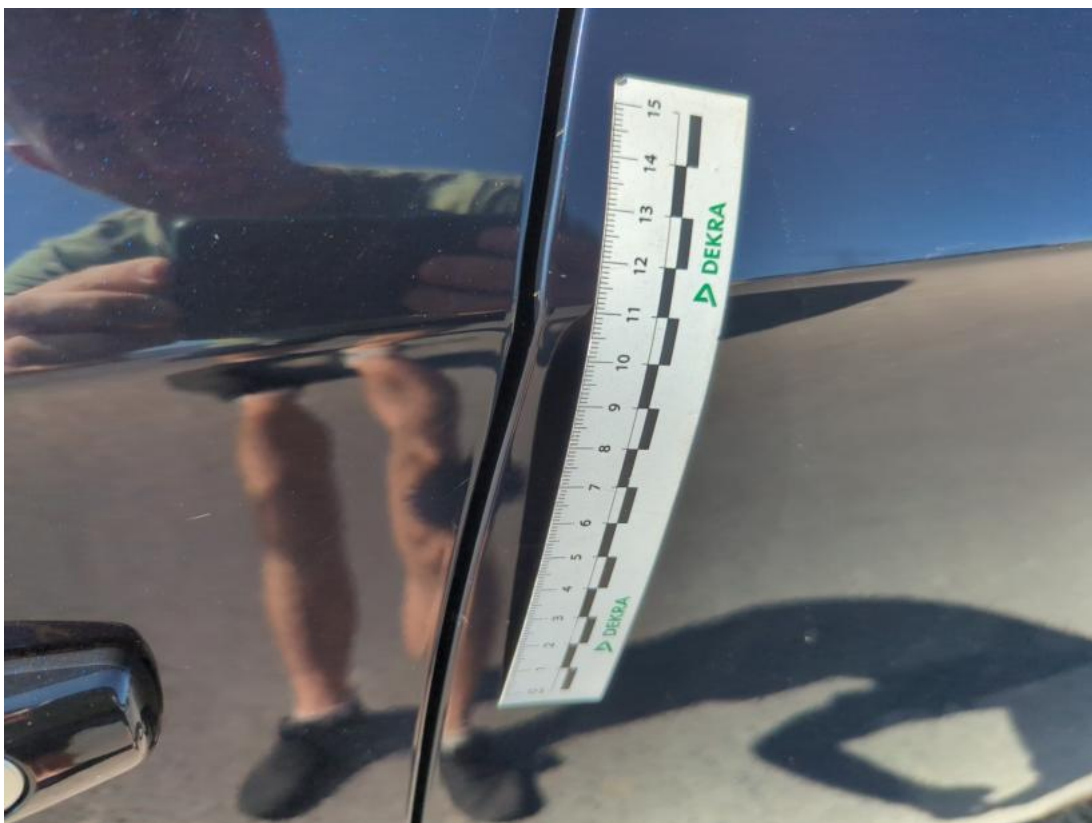
**Fot. 74**

Drzwi tylne L - zdjęcie poglądowe 2

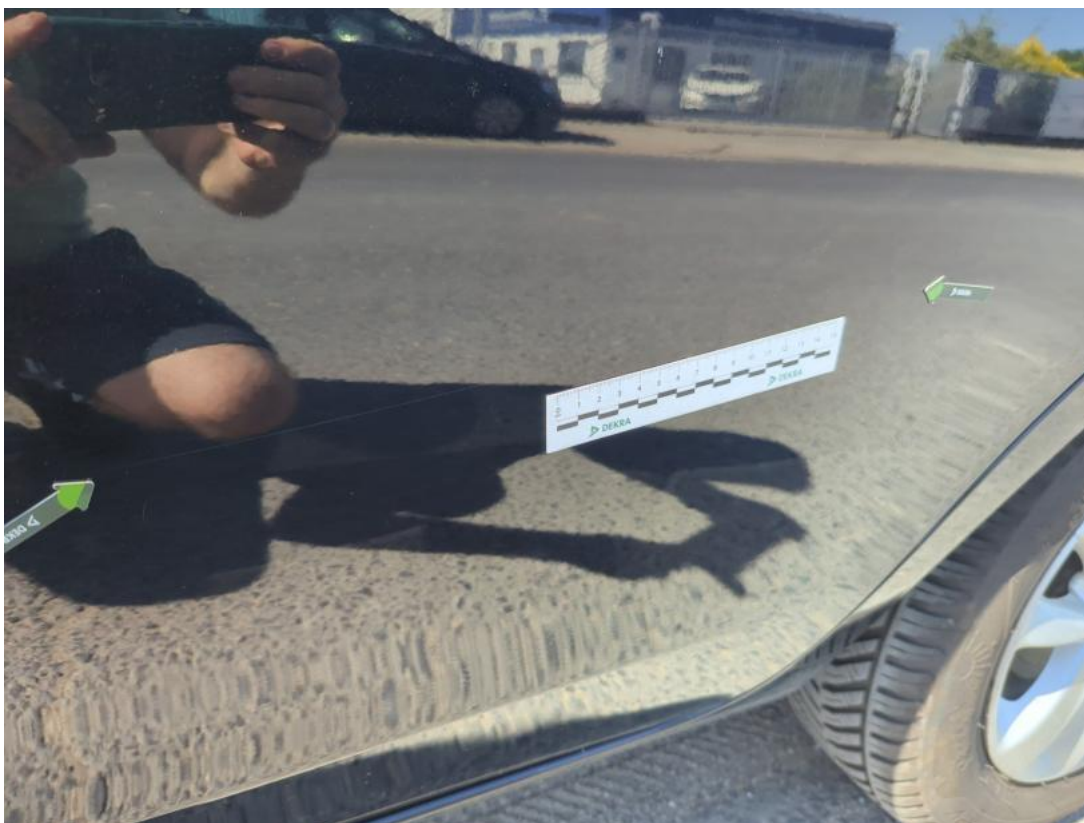
**Fot. 77**

Drzwi tylne L() - Rysa/odprysk 3

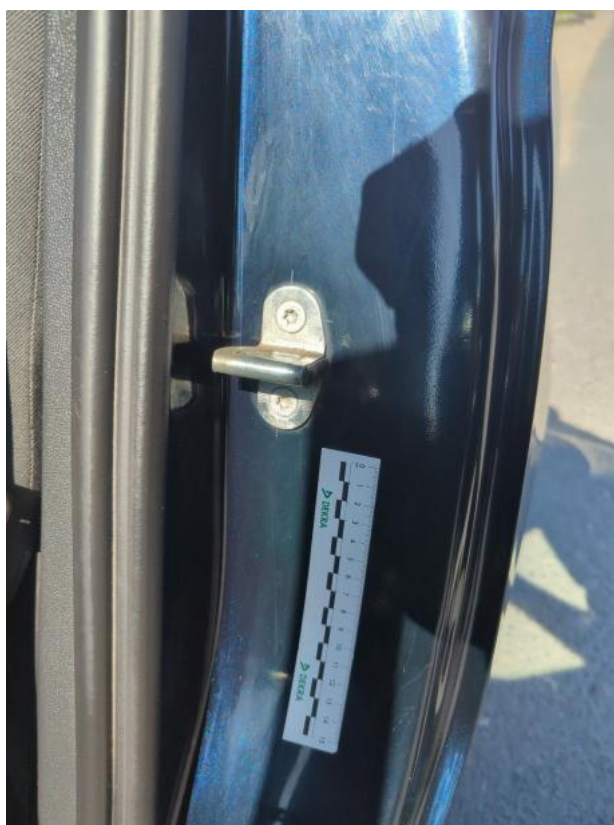
**Fot. 78**

Próg L - Rysa/odprysk 1

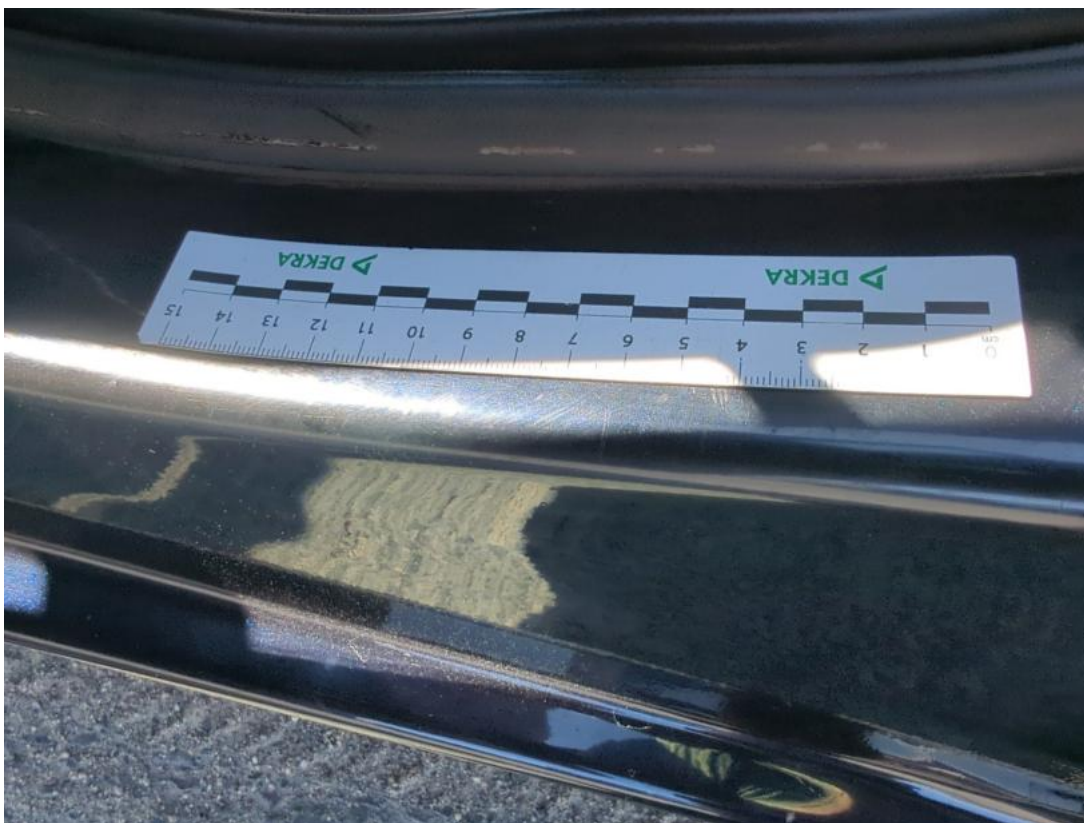
**Fot. 79**

Próg L - Rysa/odprysk 2
