## Raport z oględzin pojazdu

| Numer raportu | 220284/9/26-11401 | Data raportu | 03-09-2026 |

| Numer identyfikacyjny (VIN) | <b>VWVZZZAUZKP524804</b> |
| Numer rejestracyjny | SK148YE |

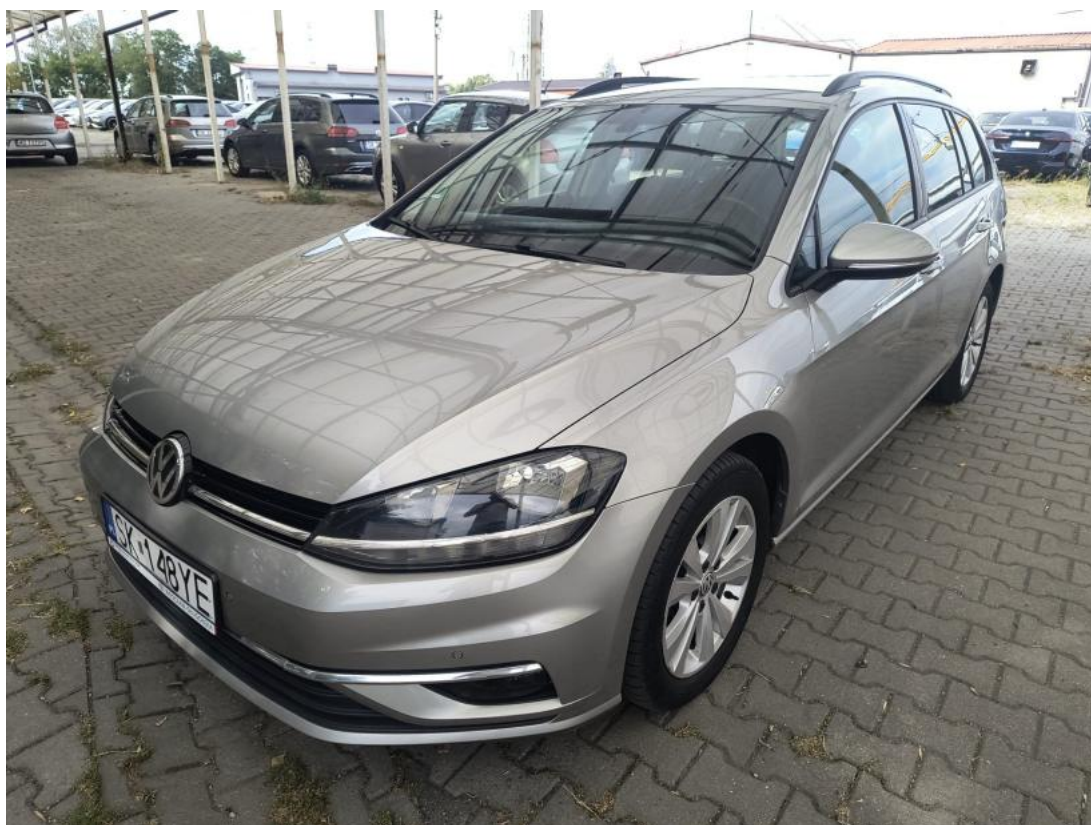
**Fot. 1**

Przekątna przednia lewa

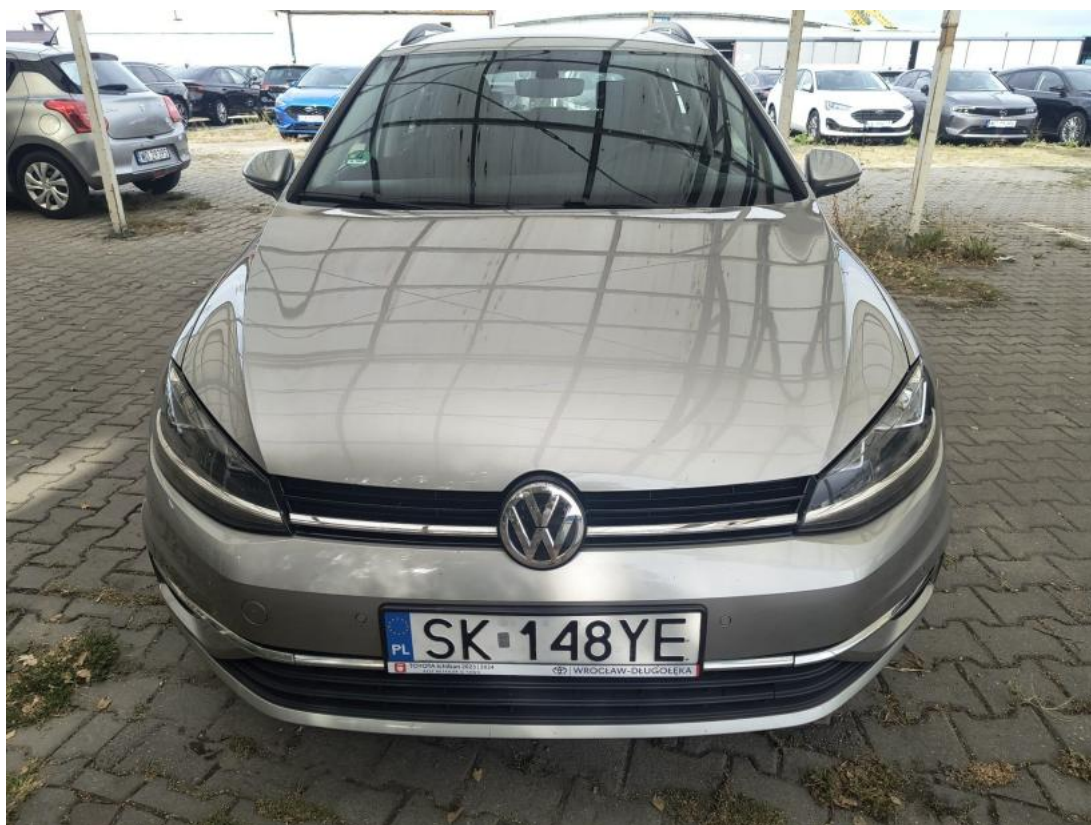
**Fot. 2**

Przód

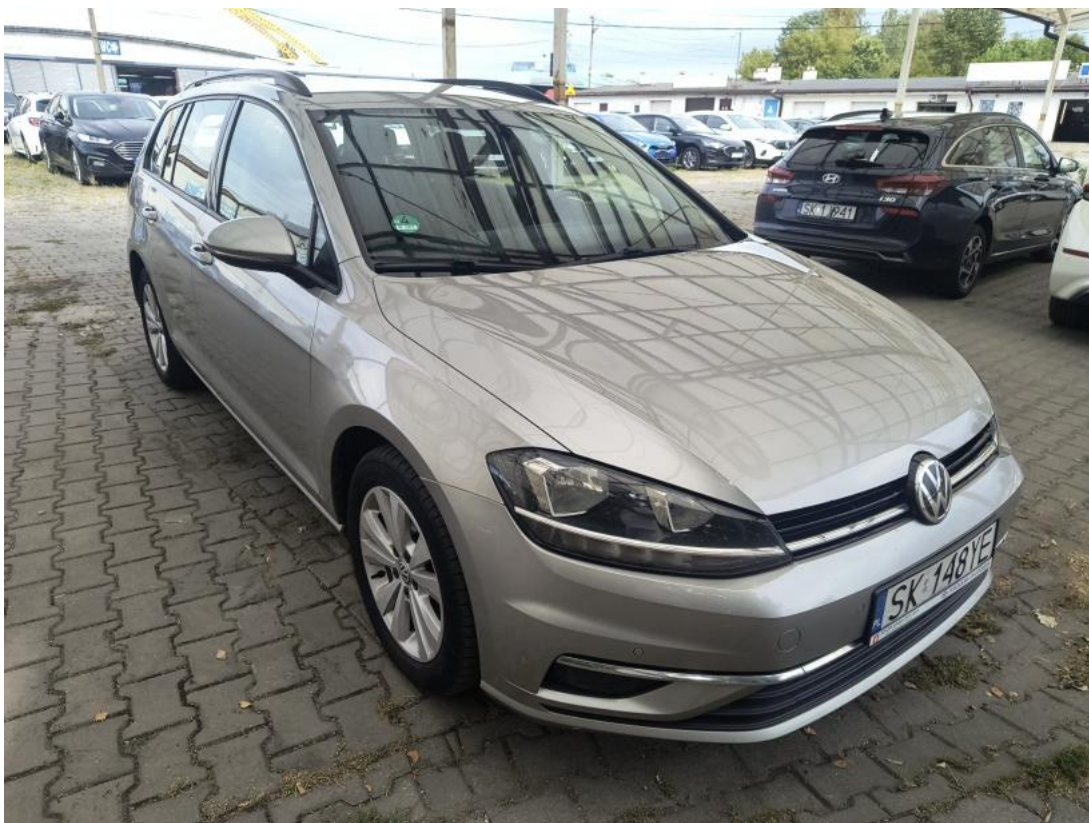
**Fot. 3**

Przekątna przednia prawa

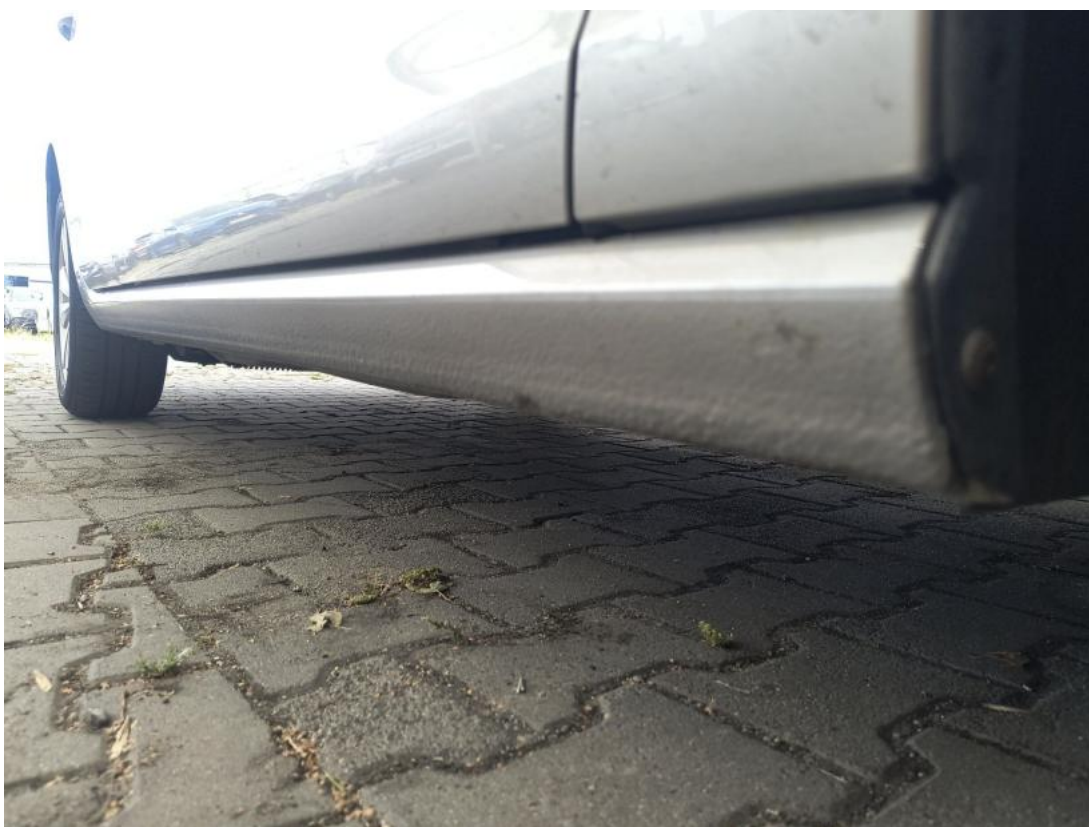
**Fot. 4**

Próg prawy (widok od przodu)

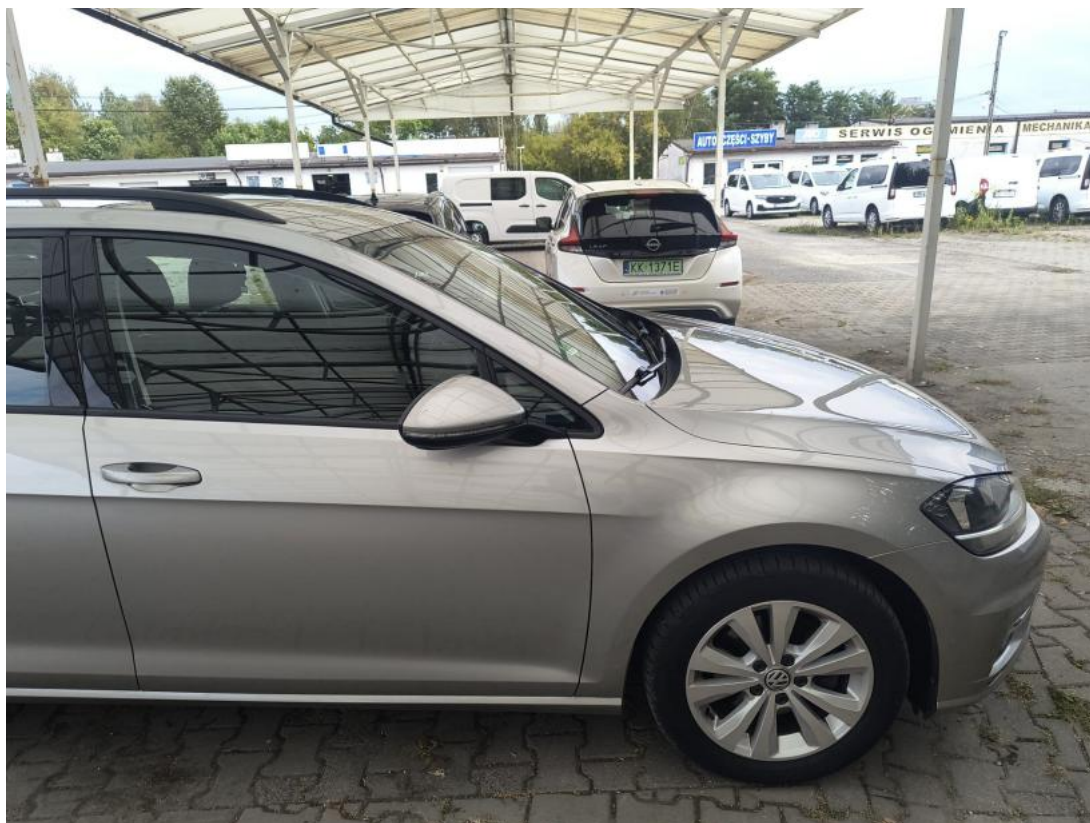
**Fot. 5**

Bok prawy z przodu

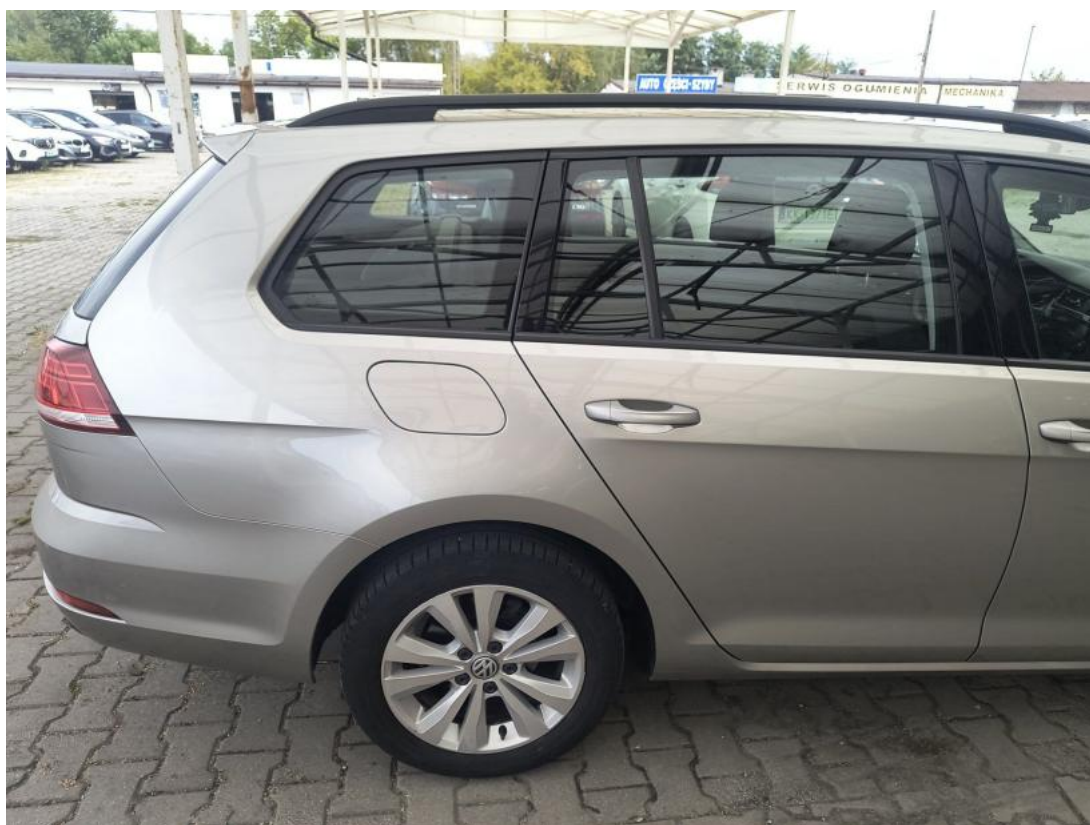
**Fot. 6**

Bok prawy z tyłu

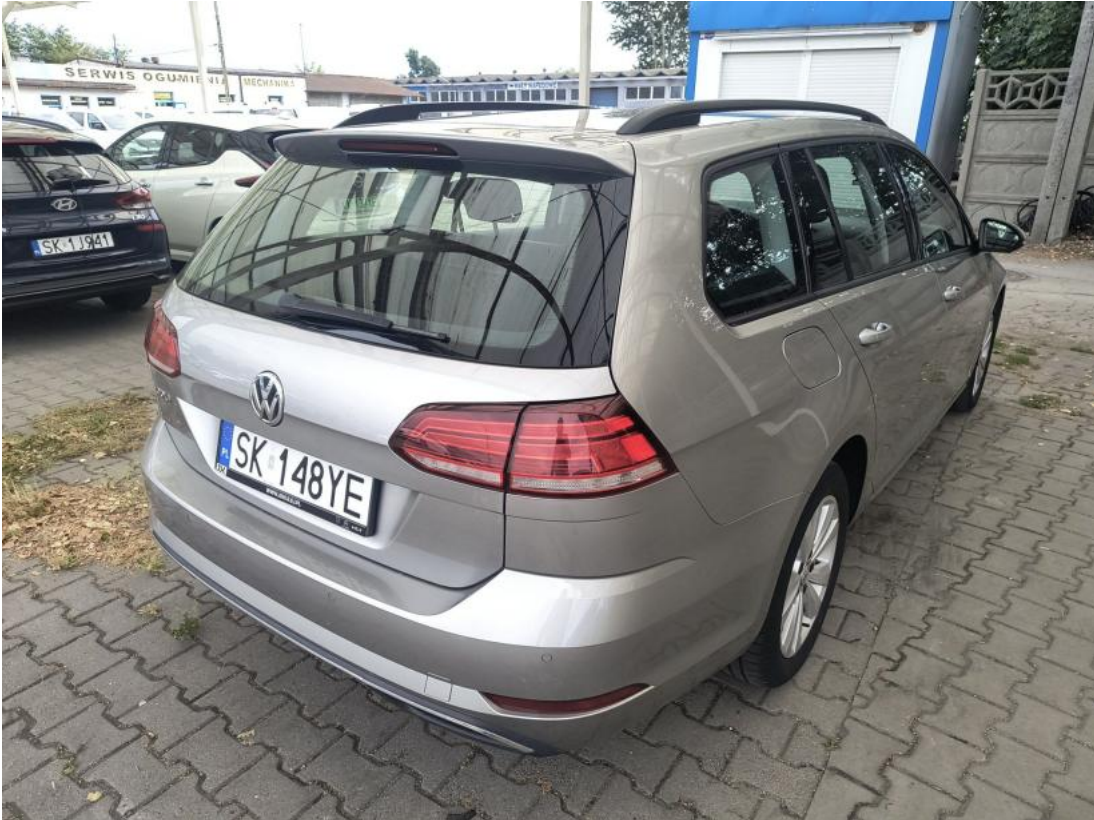
**Fot. 7**  
Przekątna tylna prawa

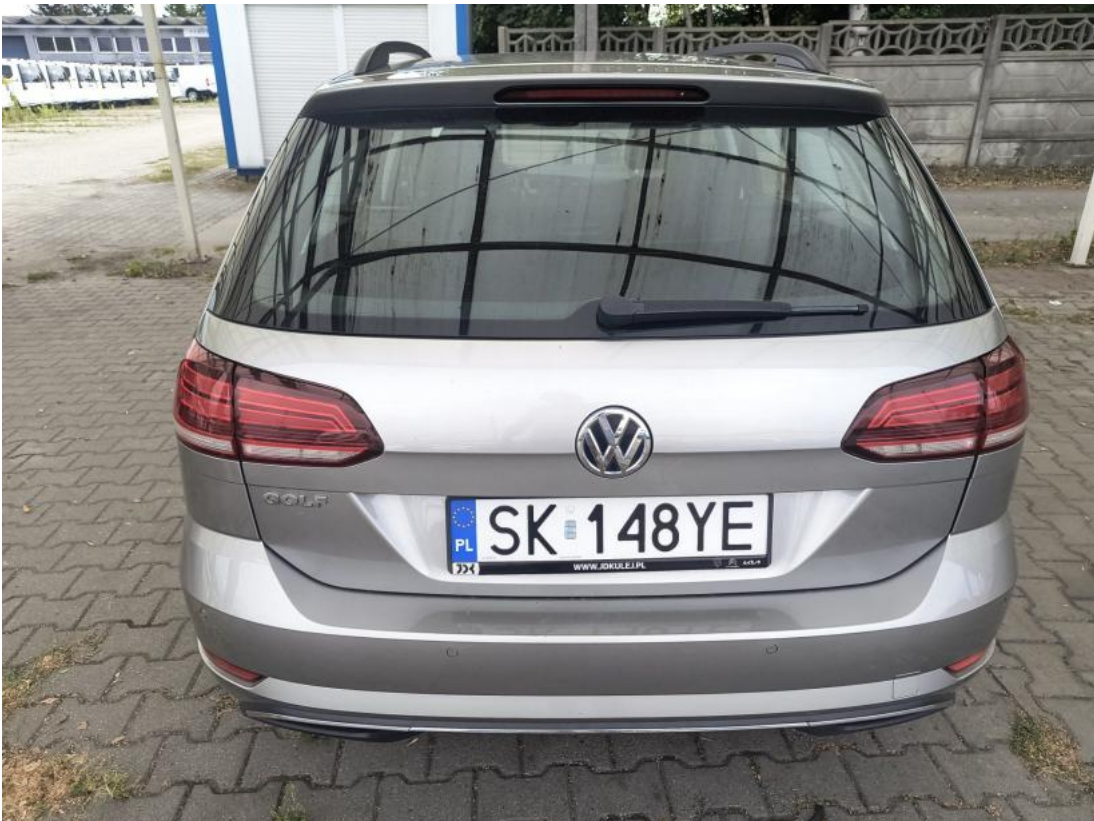
**Fot. 8**  
Tył

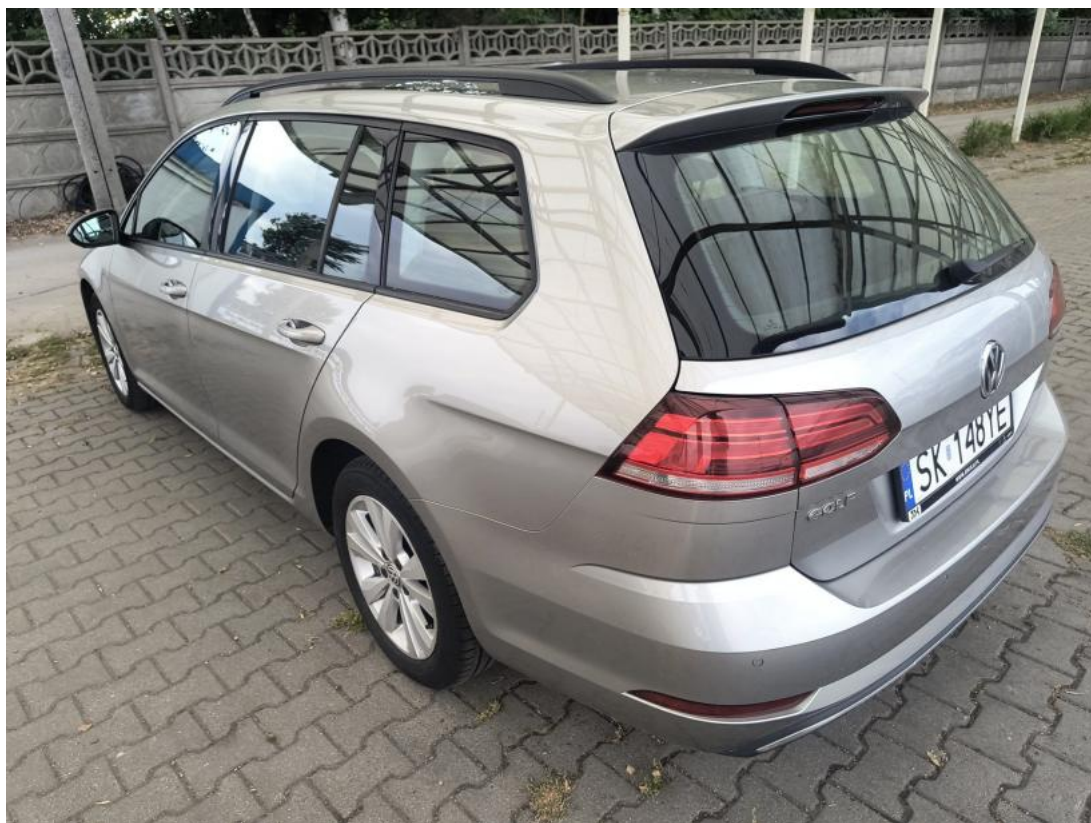
**Fot. 9**

Przekątna tylna lewa

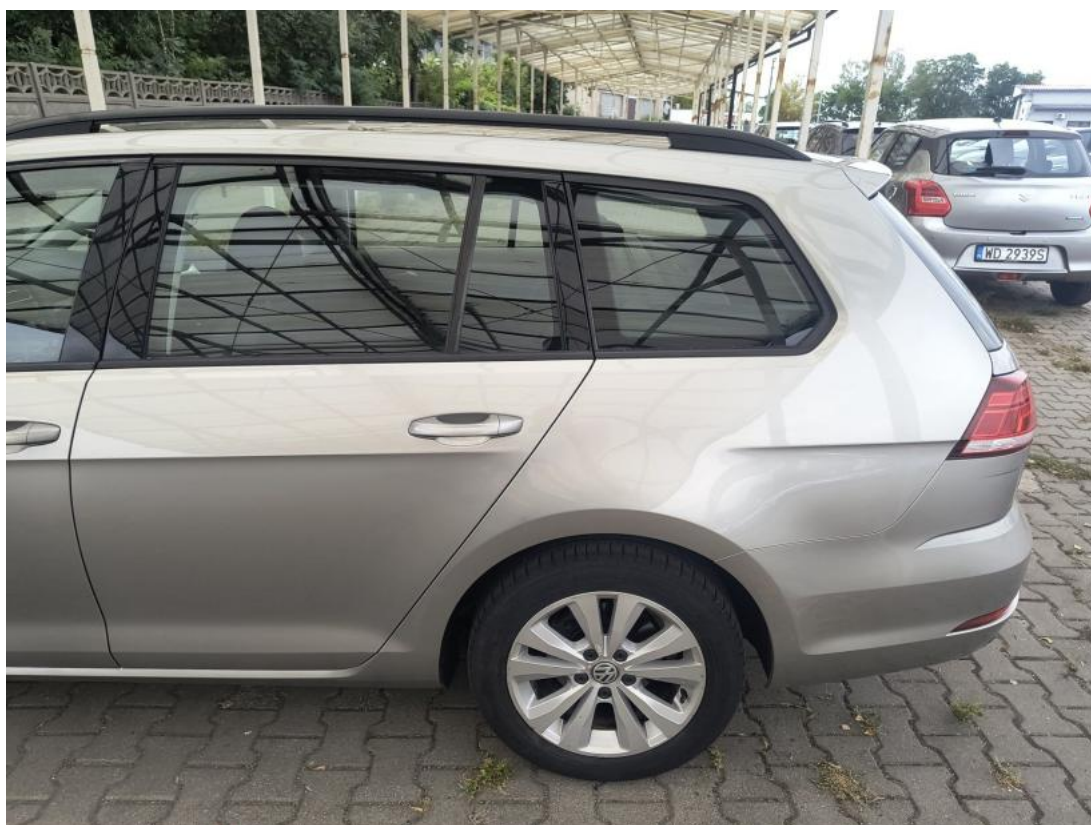
**Fot. 10**

Bok lewy z tyłu

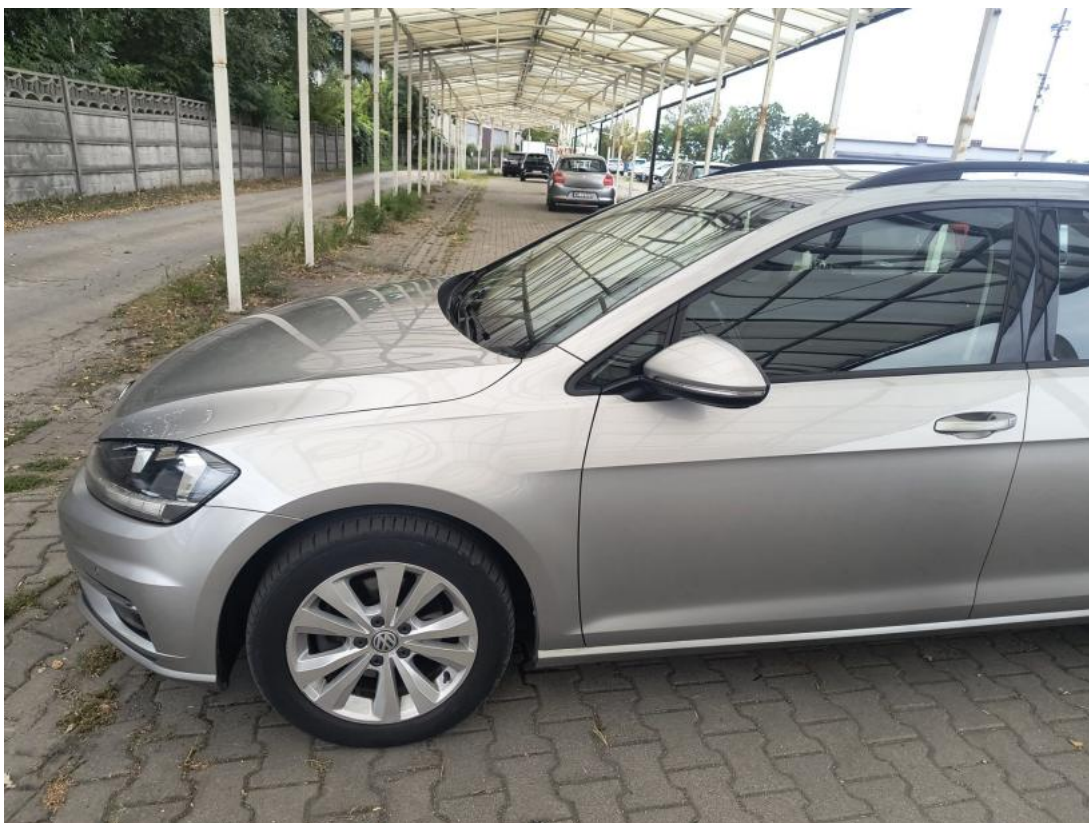
**Fot. 11**

Bok lewy z przodu

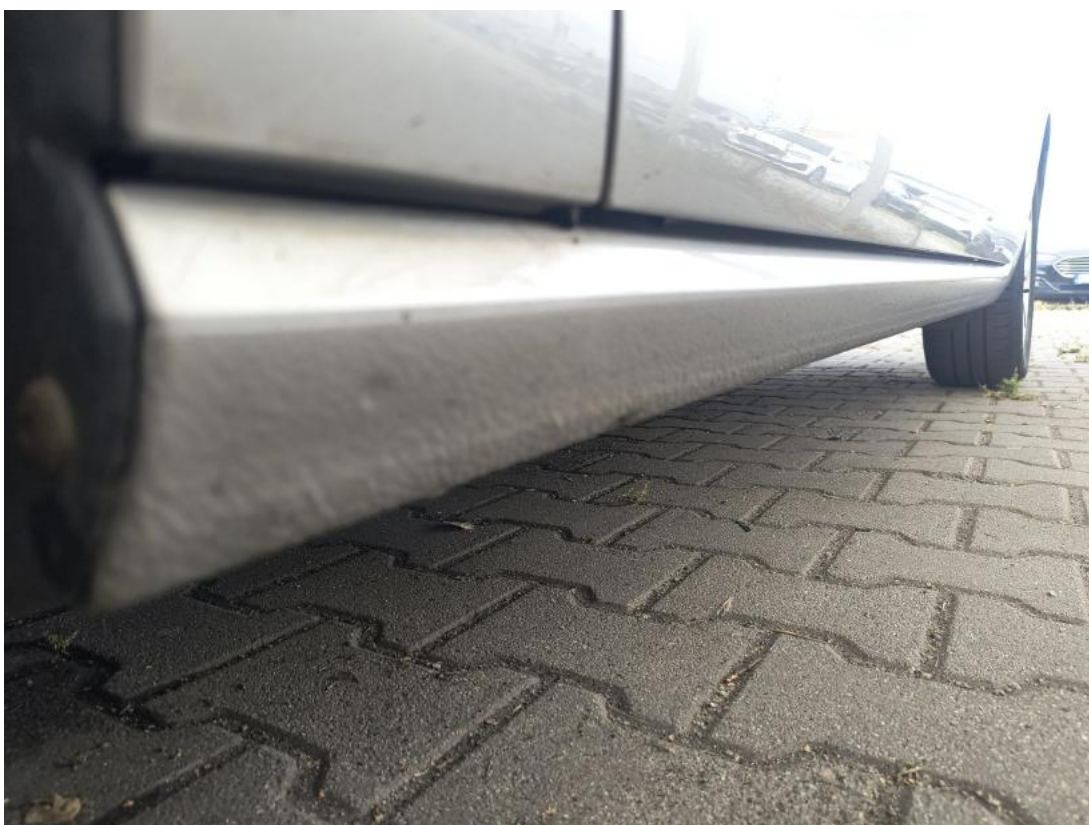
**Fot. 12**

Próg lewy (widok od przodu)

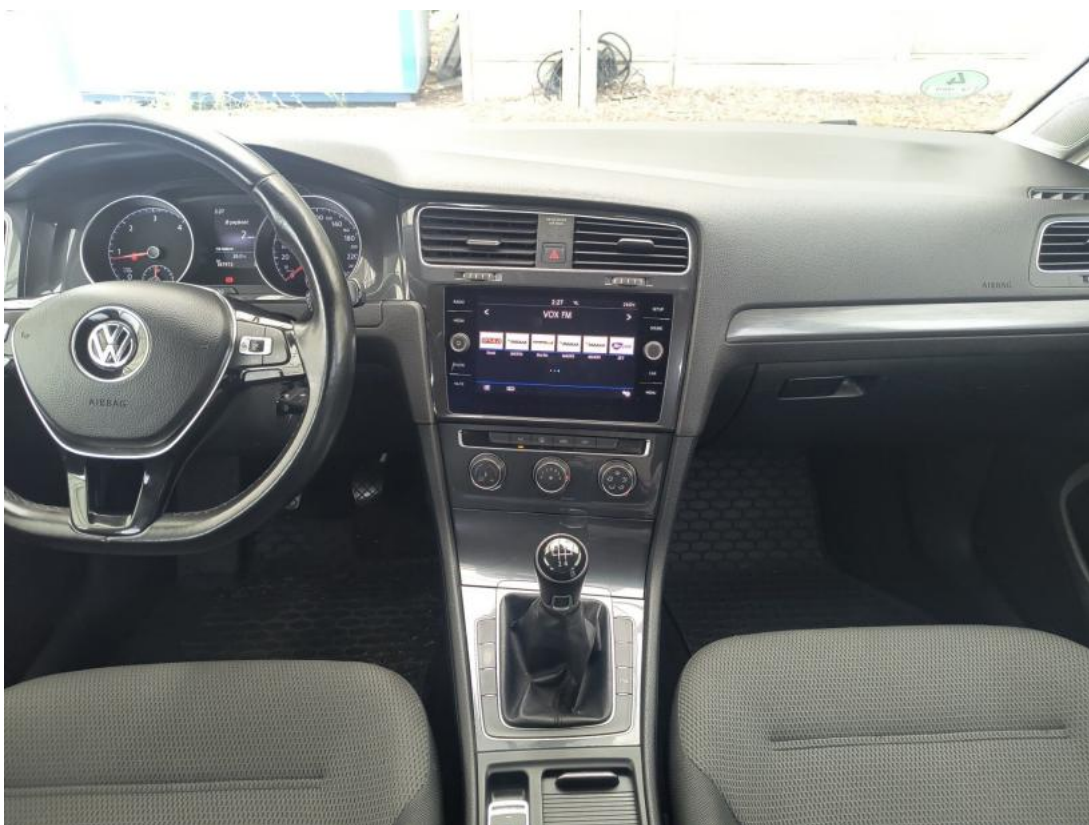
**Fot. 20**

| Poz. | Nazwa pozycji | Opis uszkodzeń | Kwalifik. | Naprawa [rbg] |
|---|---|---|---|---|
| 1 | Nakładka konsoli środkowej tył | uszkodzone sterowanie powietrza | WY | 0.2 |
| 4 | Nakładka konsoli środkowej | zabrudzenie | NA | 0.1 |

Konsola środkowa

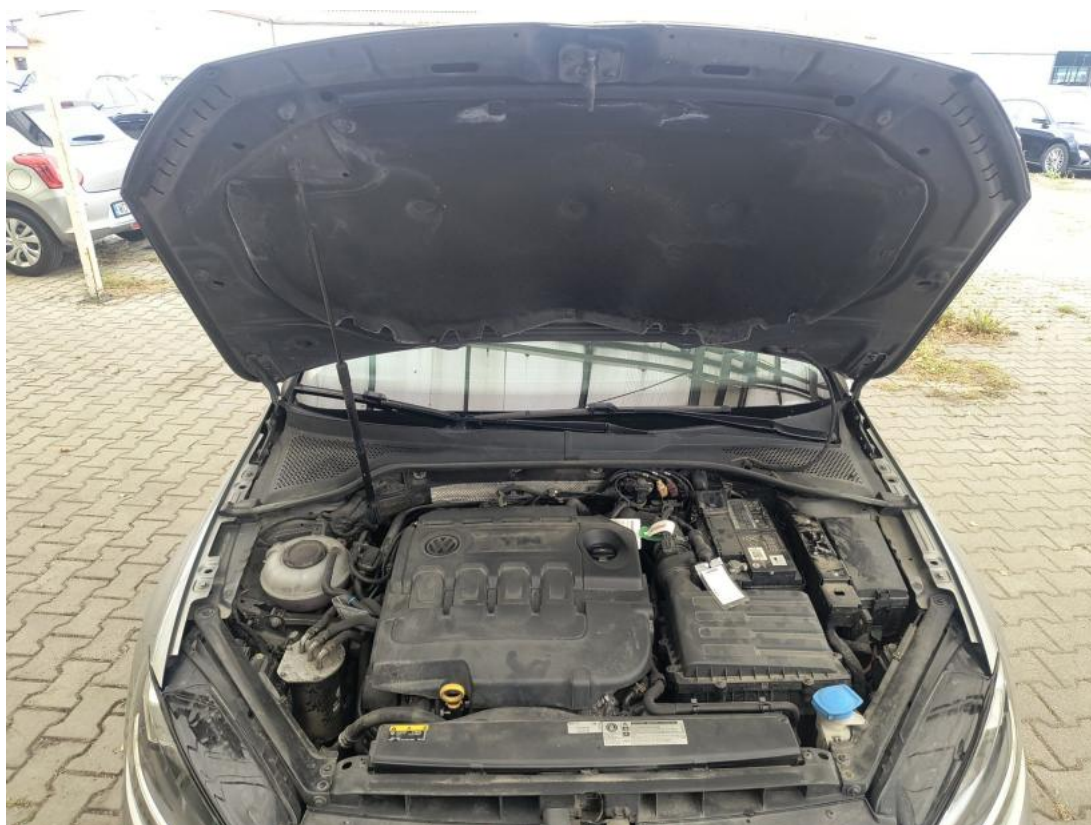
**Fot. 24**

Komora silnika

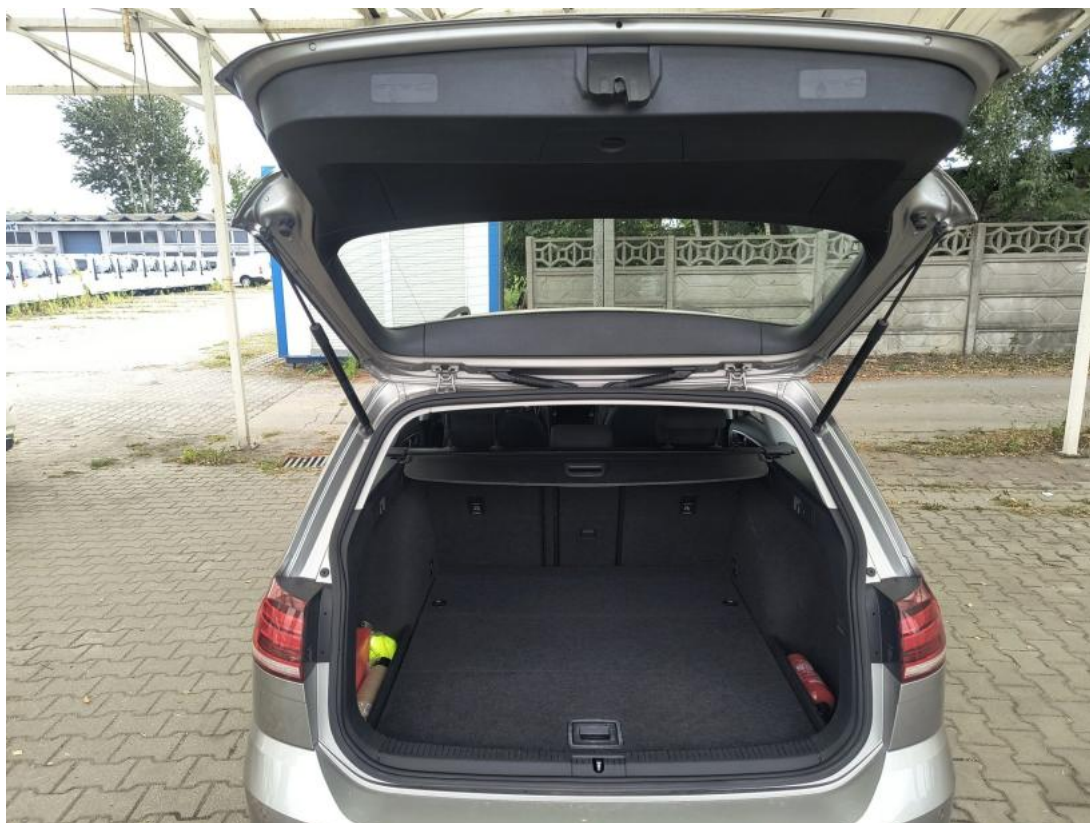
**Fot. 25**  
Bagażnik

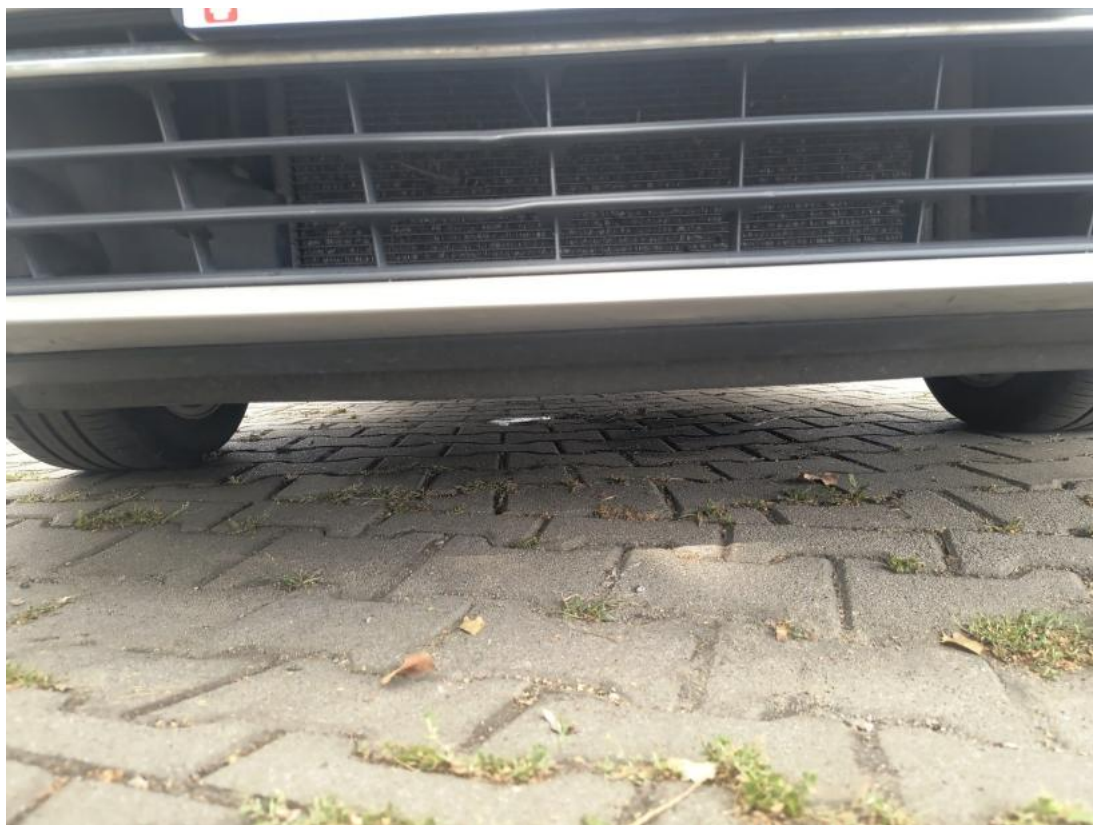
**Fot. 27**  
Spód pojazdu przód

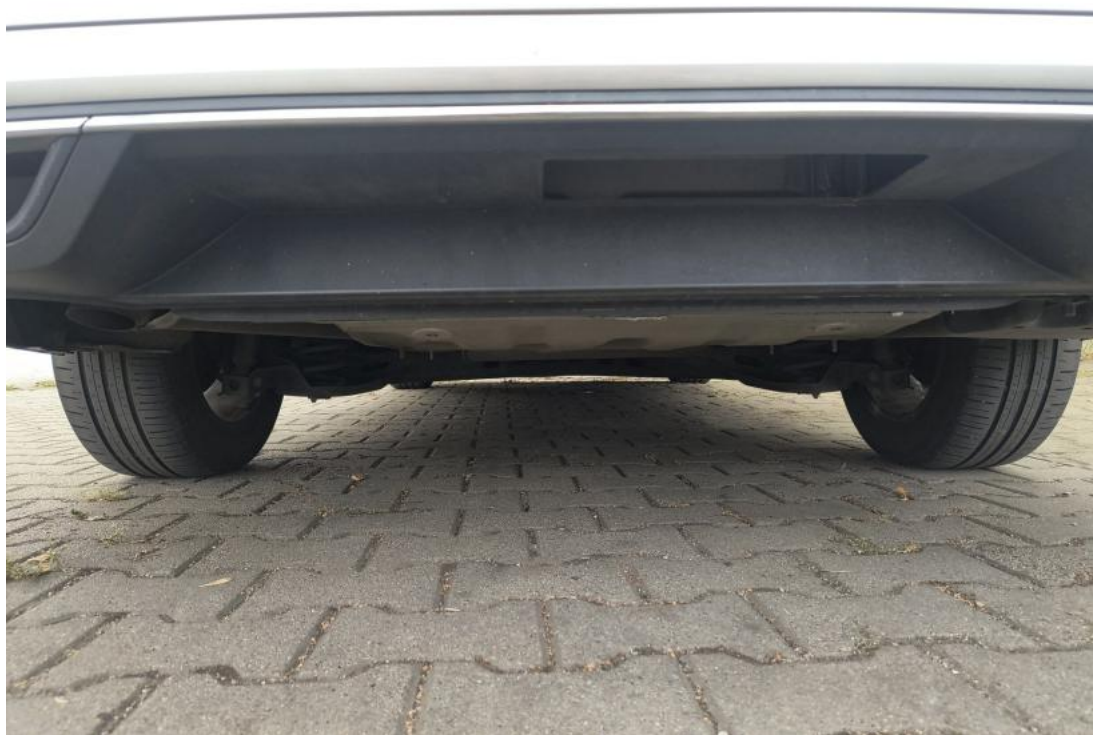
**Fot. 28**  
Spód pojazdu tył

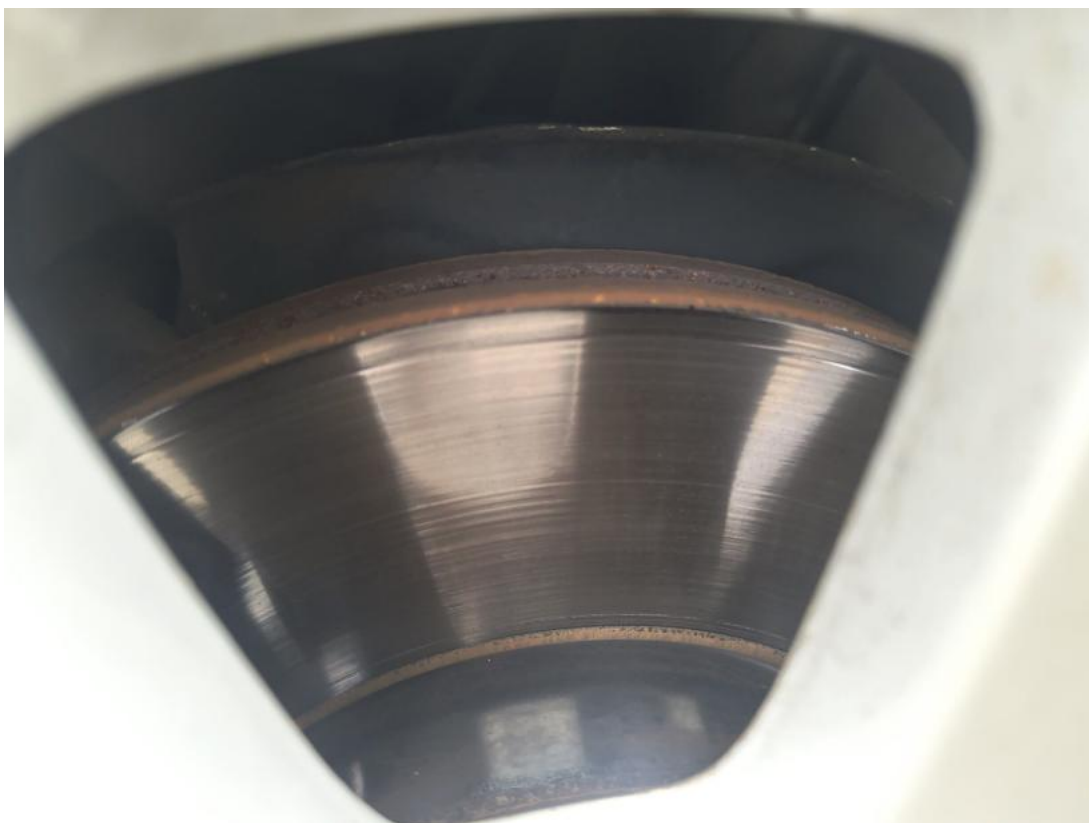
**Fot. 29**

Tarcza hamulcowa przednia lewa

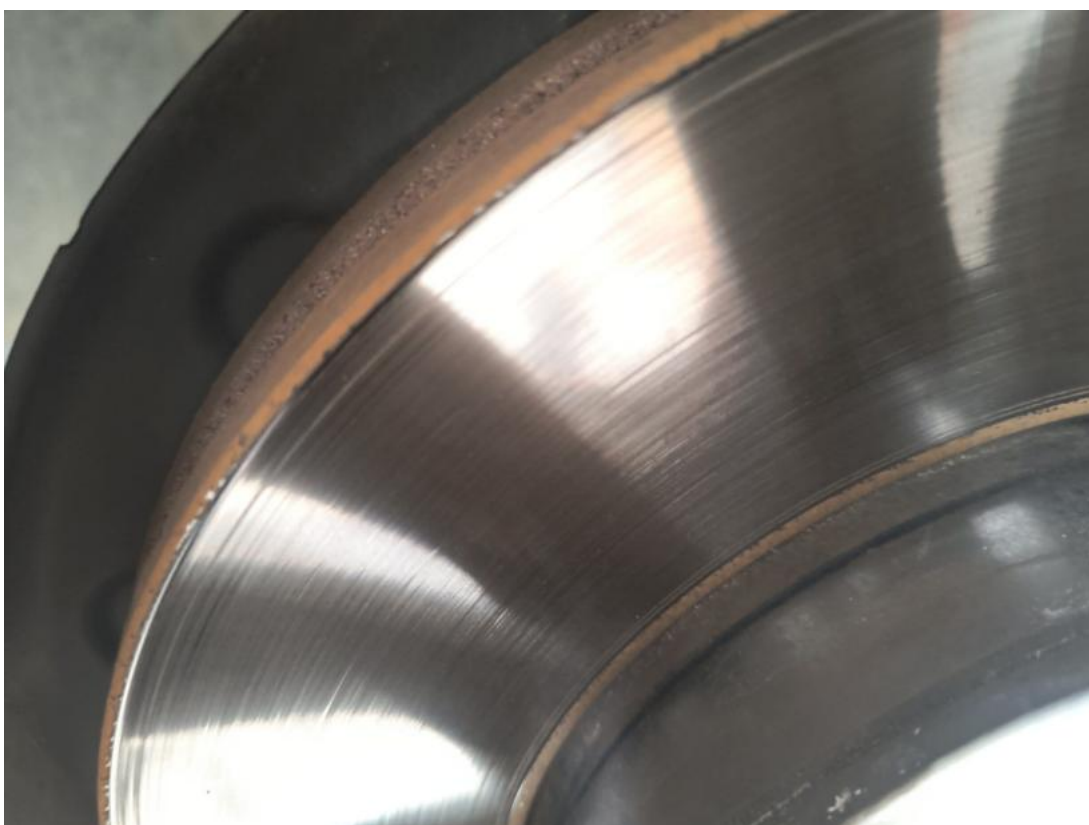
**Fot. 30**

Tarcza hamulcowa przednia prawa

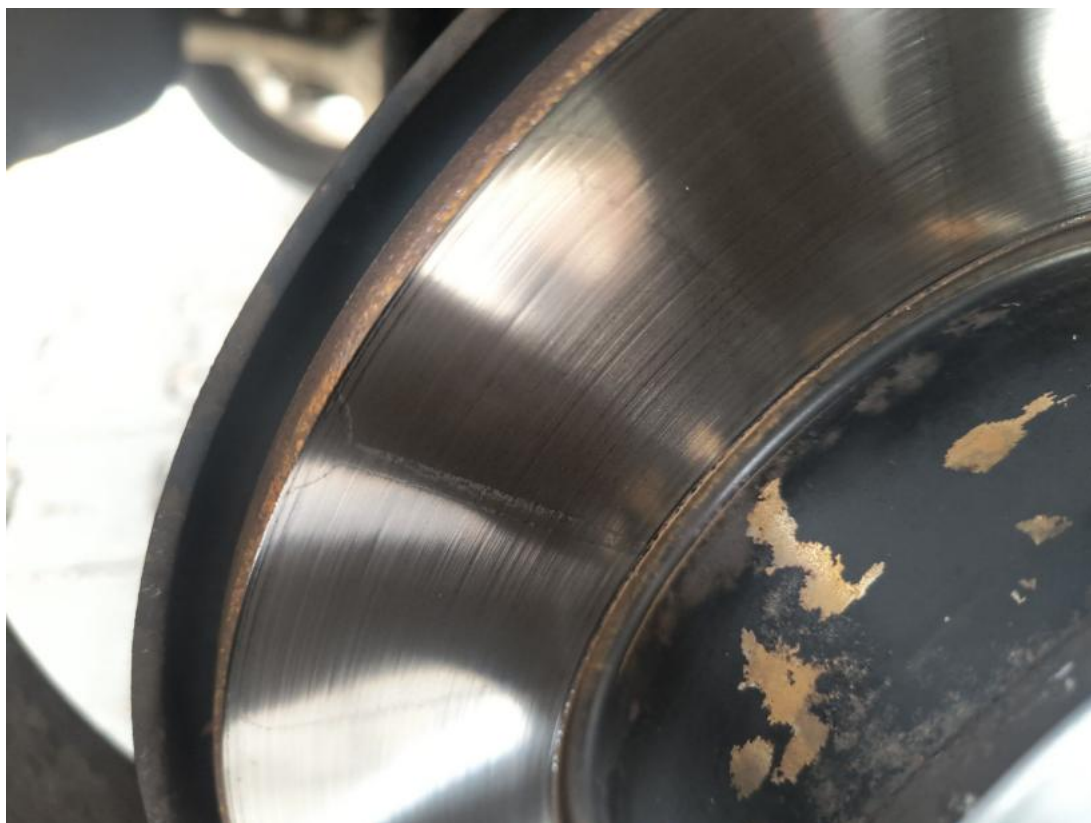
**Fot. 31**

Tarcza hamulcowa tylna prawa

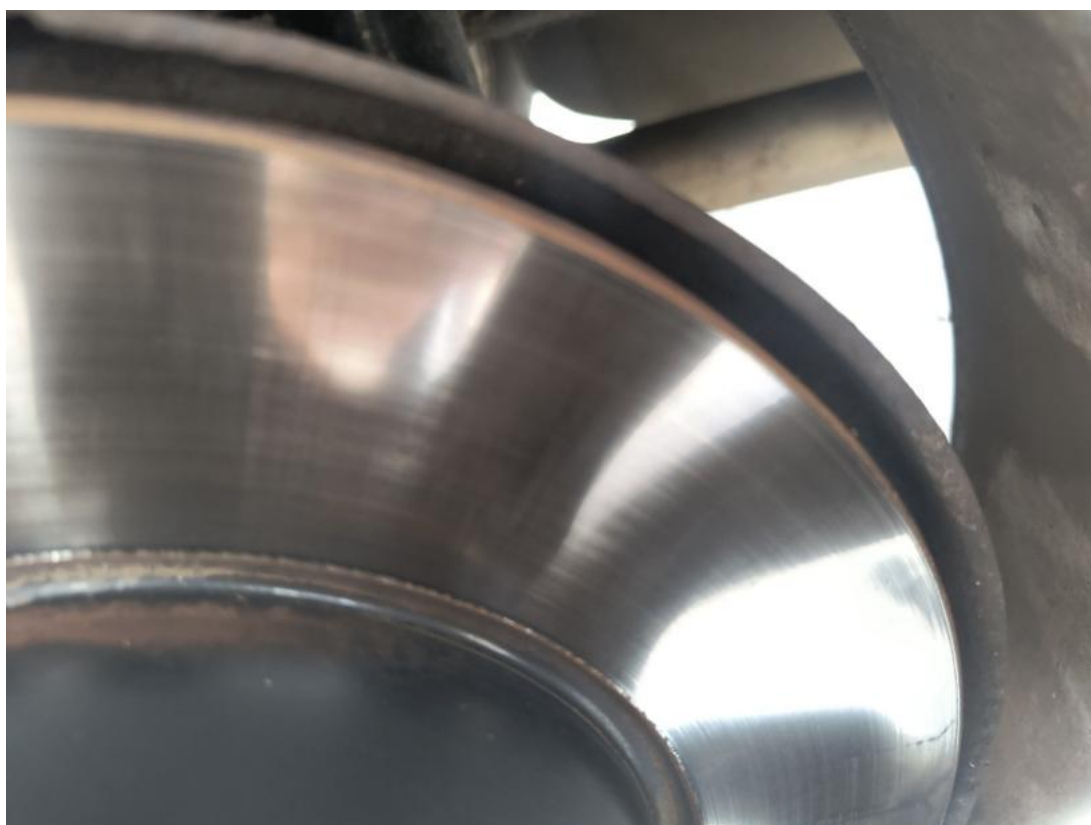
**Fot. 32**

Tarcza hamulcowa tylna lewa

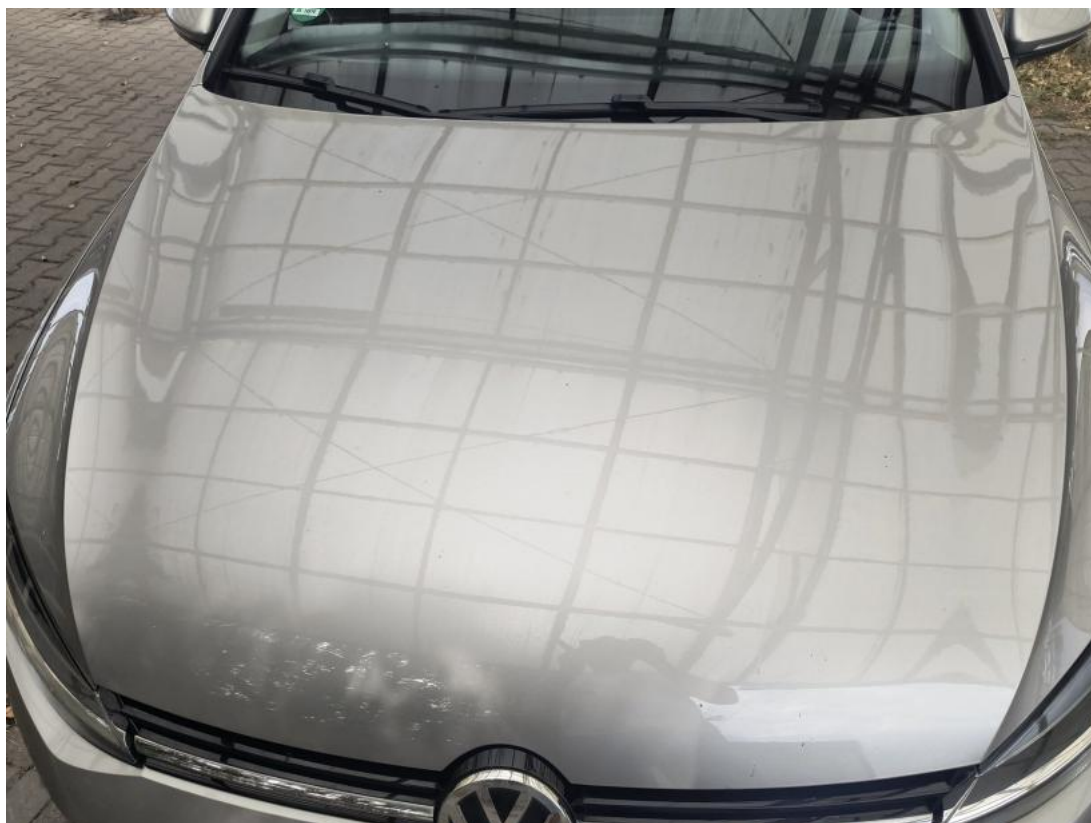
**Fot. 37**

| Poz. | Nazwa pozycji | Opis uszkodzeń | Kwalifik. | Naprawa [rbg] |
|---|---|---|---|---|
| 7 | Pokrywa przednia | rysa/odprysk | | |

Pokrywa komory silnika - zdjęcie poglądowe 1

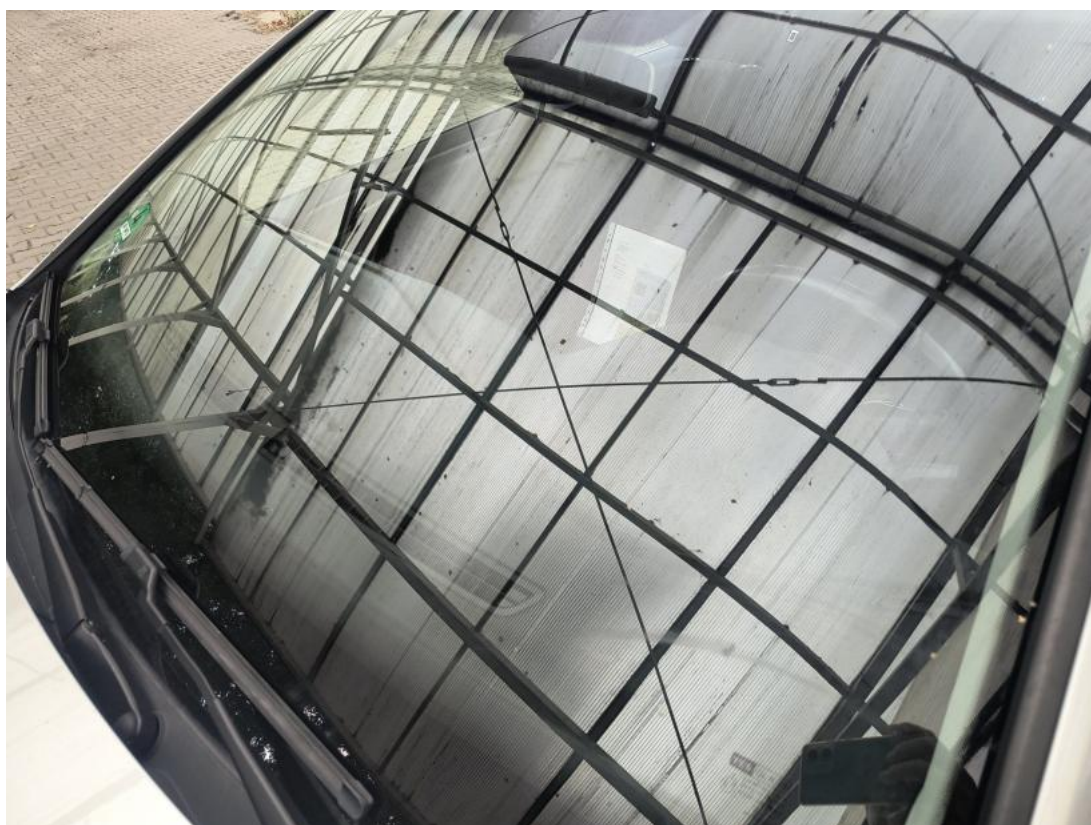
**Fot. 40**

| Poz. | Nazwa pozycji | Opis uszkodzeń | Kwalifik. | Naprawa [rbg] |
|---|---|---|---|---|
| 8 | Szyba przednia barwiona | rysa/odprysk | | |

Szyba czołowa - zdjęcie poglądowe 1

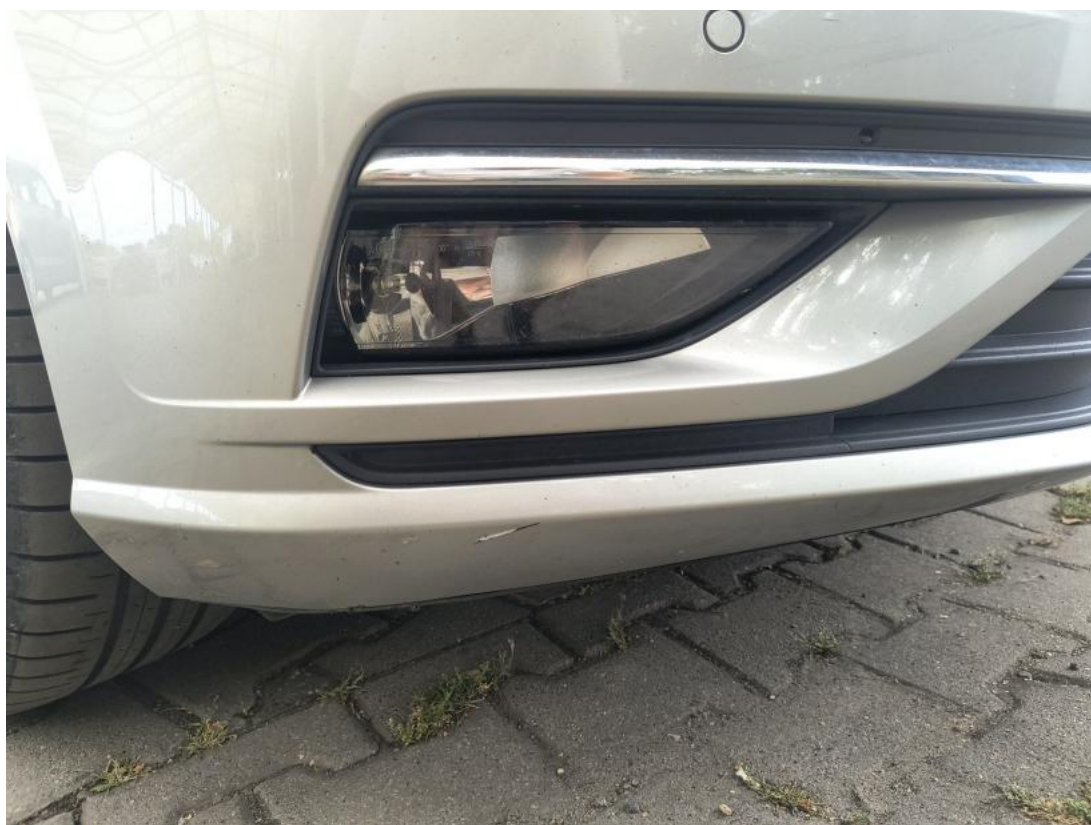
**Fot. 42**

| Poz. | Nazwa pozycji | Opis uszkodzeń | Kwalifik. | Naprawa [rbg] |
|---|---|---|---|---|
| 6 | Okładzina zderzaka przedniego | rysa/odprysk | | |

Zderzak - zdjęcie poglądowe 1

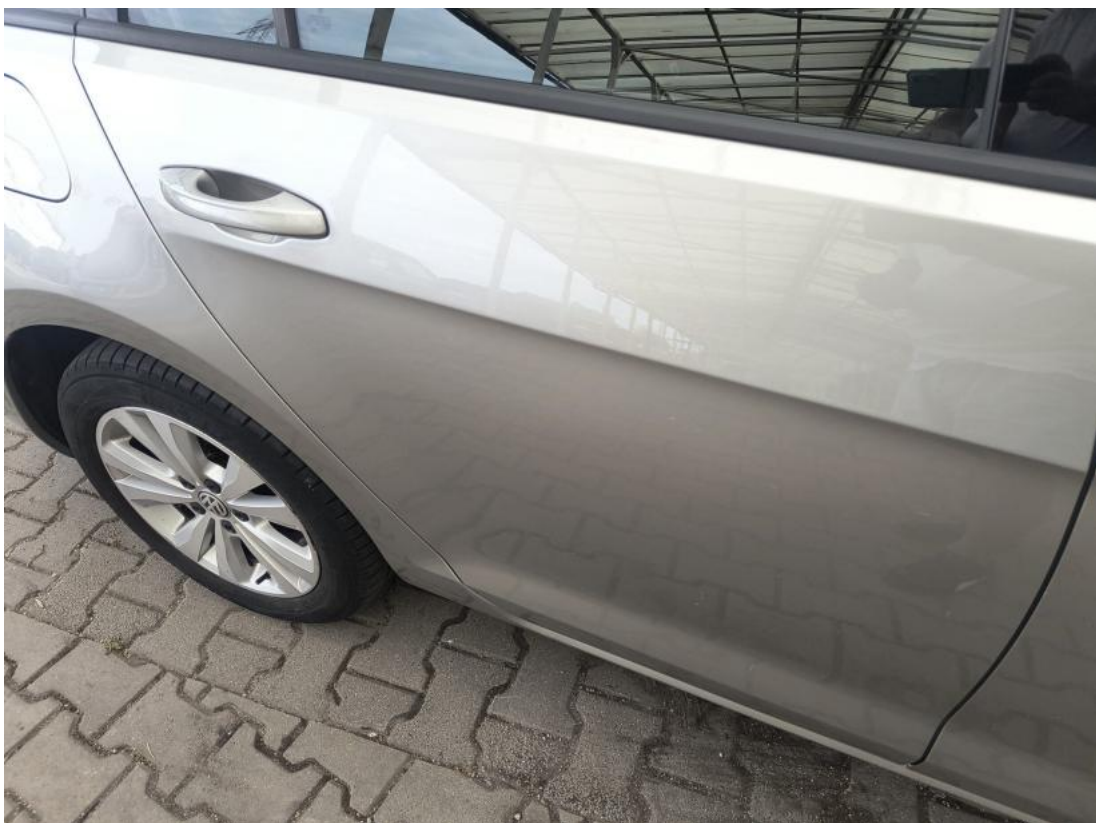
**Fot. 44**

Drzwi tylne P - zdjęcie poglądowe 1
