## Raport z oględzin pojazdu

| Numer raportu | 220284/9/26-11401 | Data raportu | 03-09-2026 |

| Numer identyfikacyjny (VIN) | <b>VWVZZZAUZKP524804</b> |
| Numer rejestracyjny | SK148YE |

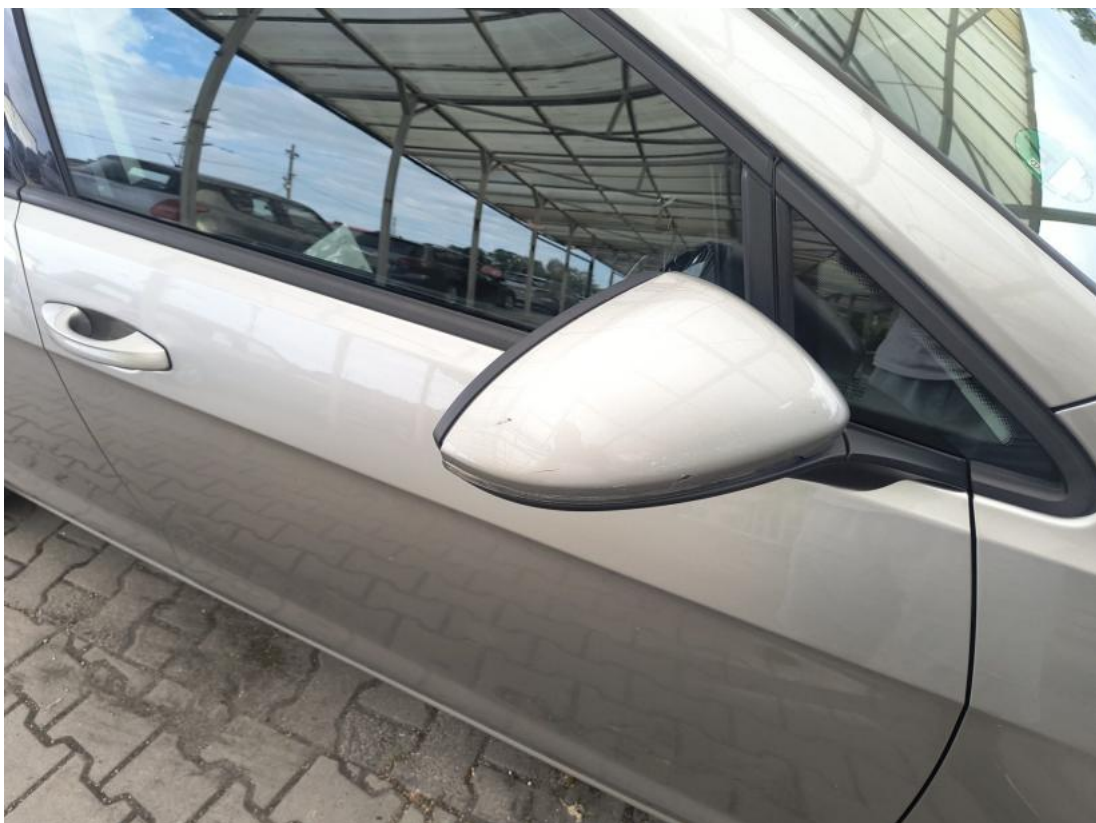
**Fot. 46**

Obudowa lusterka zew P - zdjęcie poglądowe 1

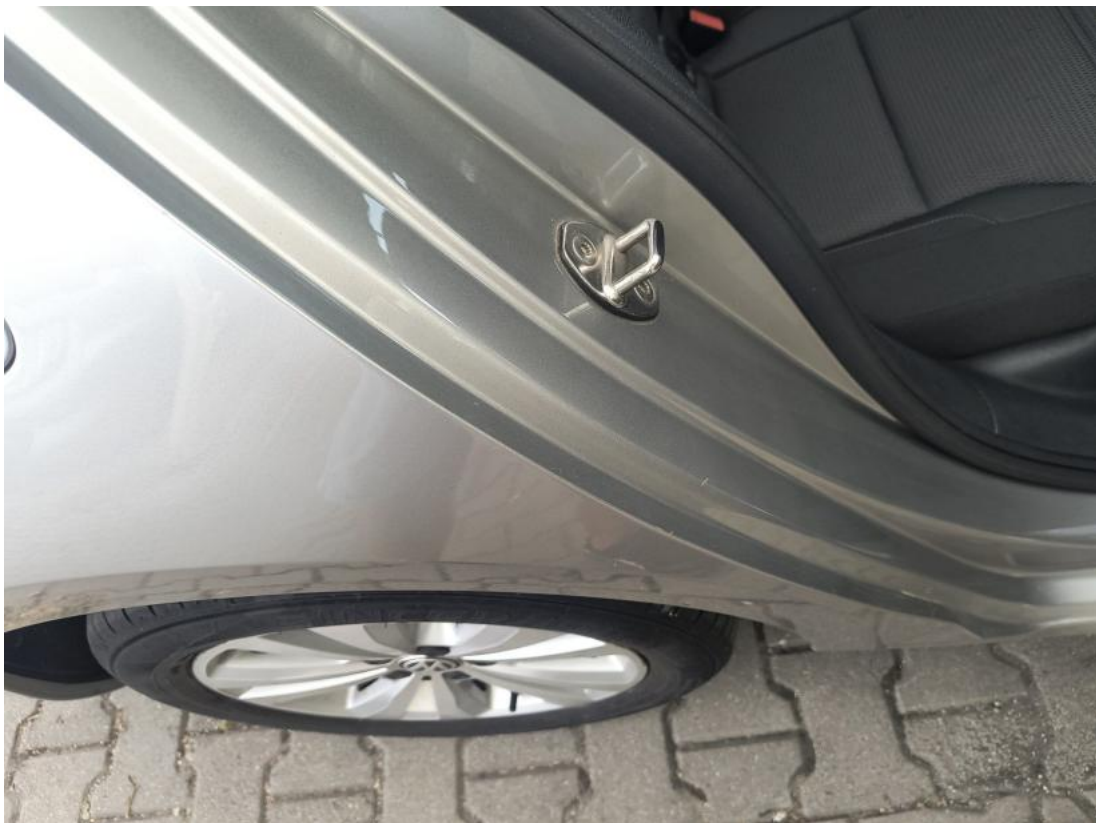
**Fot. 48**

Łotnik tylny P / Ściana boczna P - zdjęcie poglądowe 1

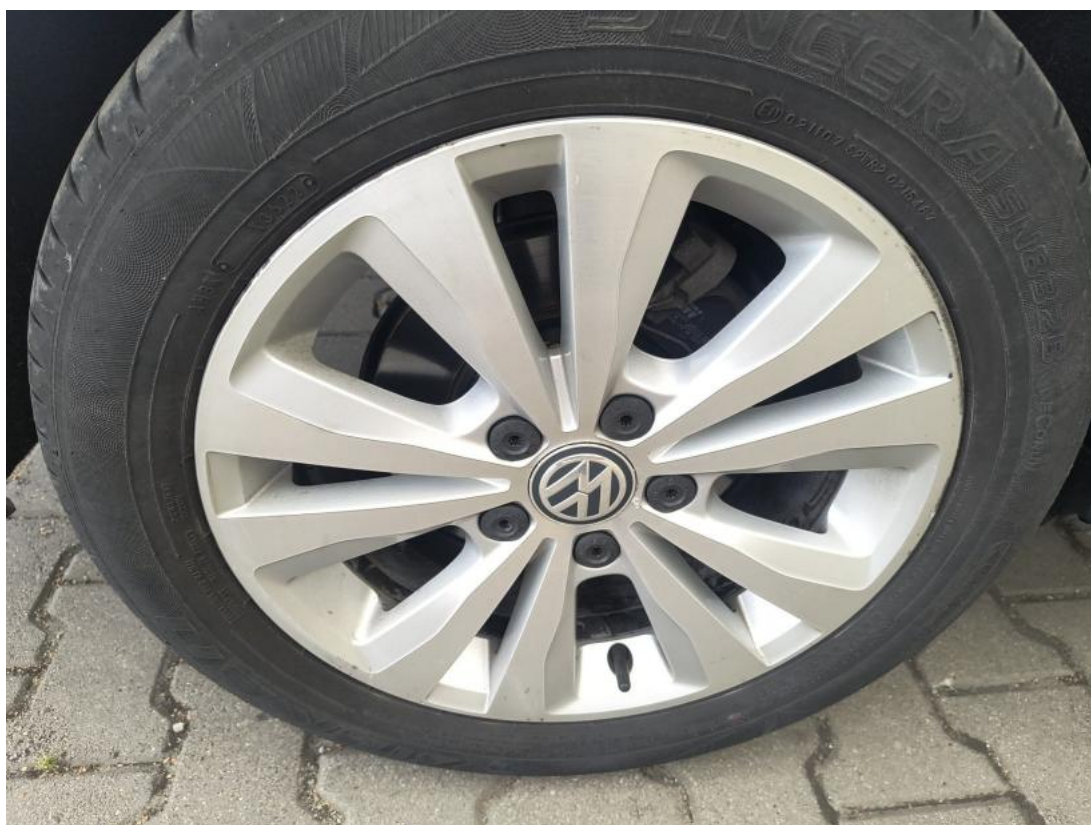
**Fot. 50**

Felga tylna P - zdjęcie poglądowe 1

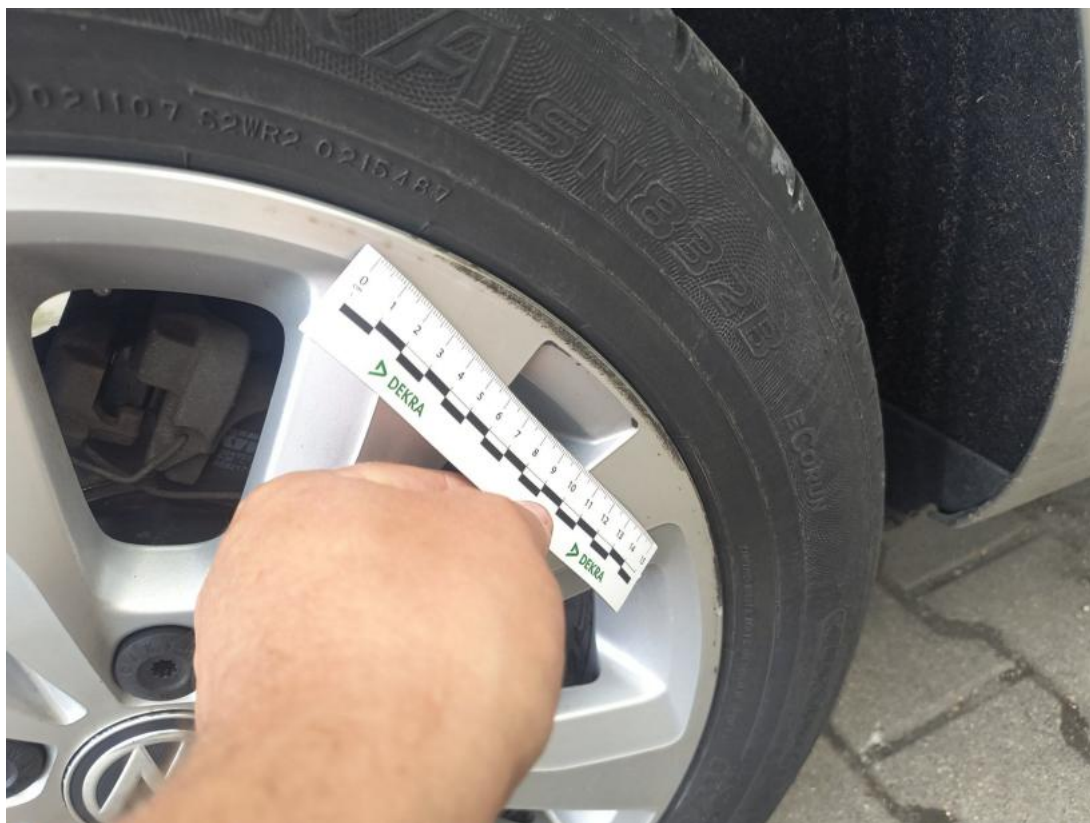
**Fot. 51**

Felga tylna P - Rysa/odprysk 1

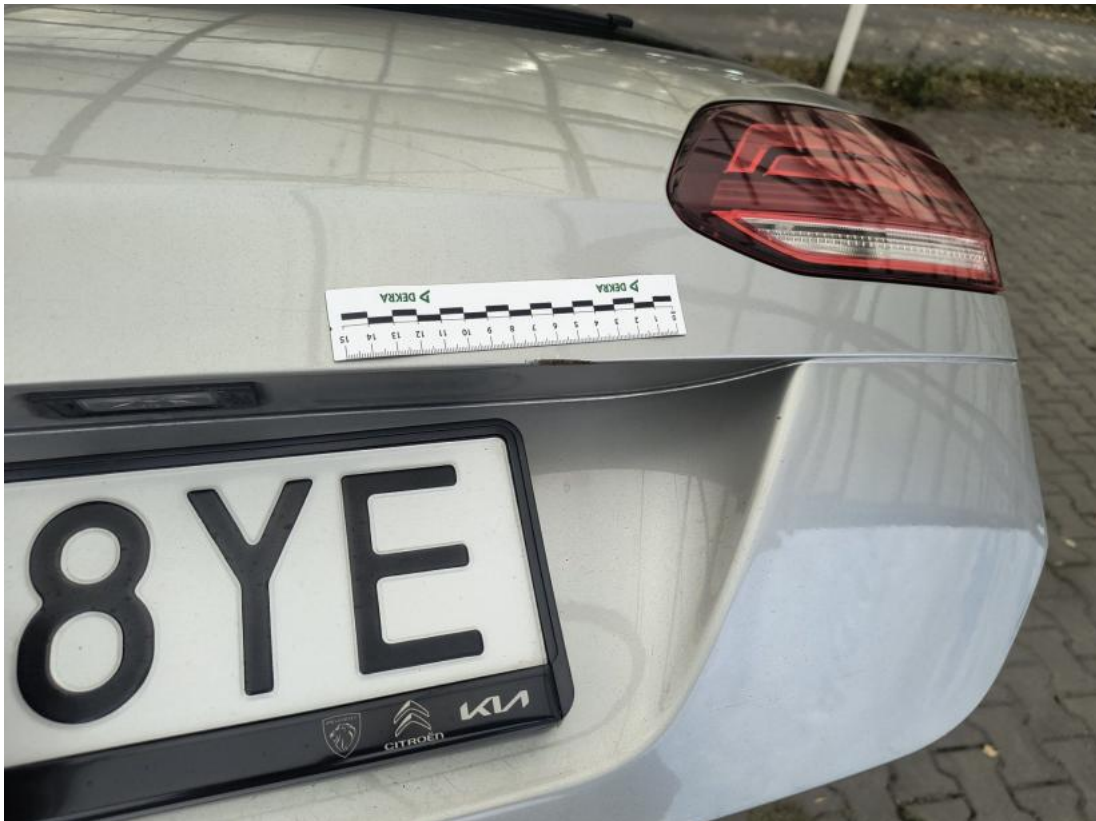
**Fot. 53**

Pokrywy bagażnika - zdjęcie pogładowe 1

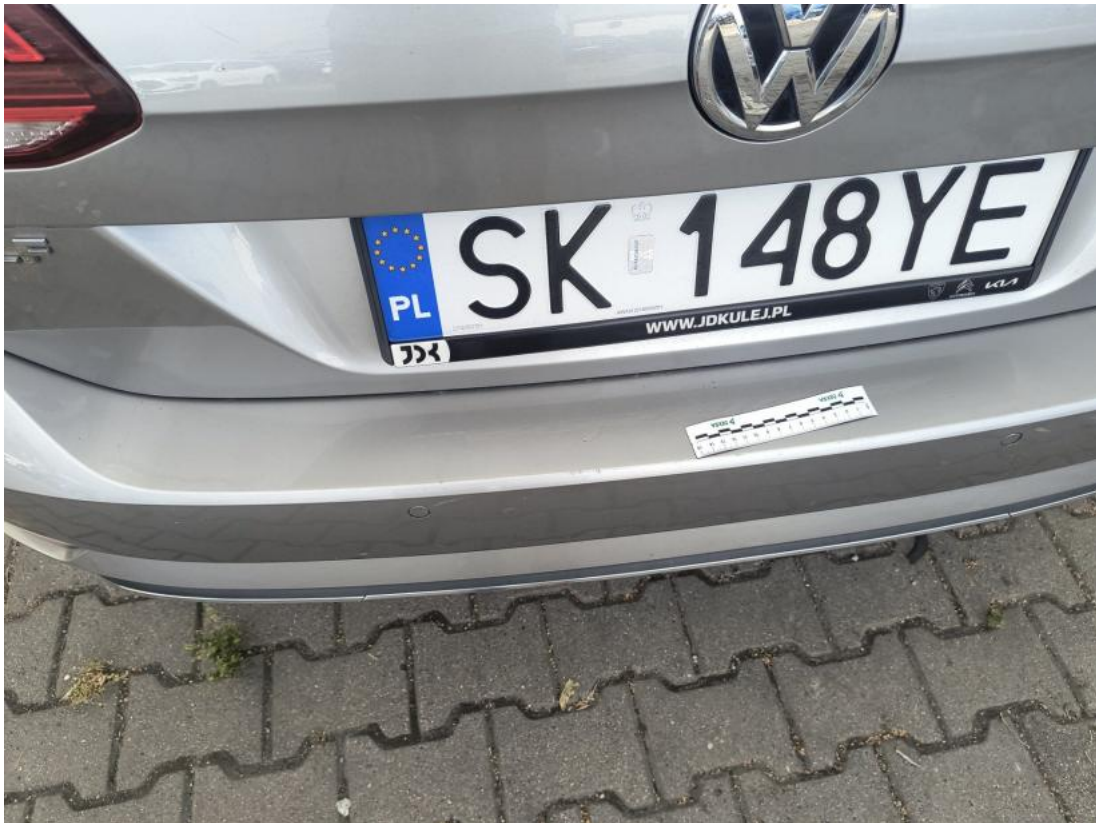
**Fot. 55**

Zderzak tylny - zdjęcie poglądowe 1

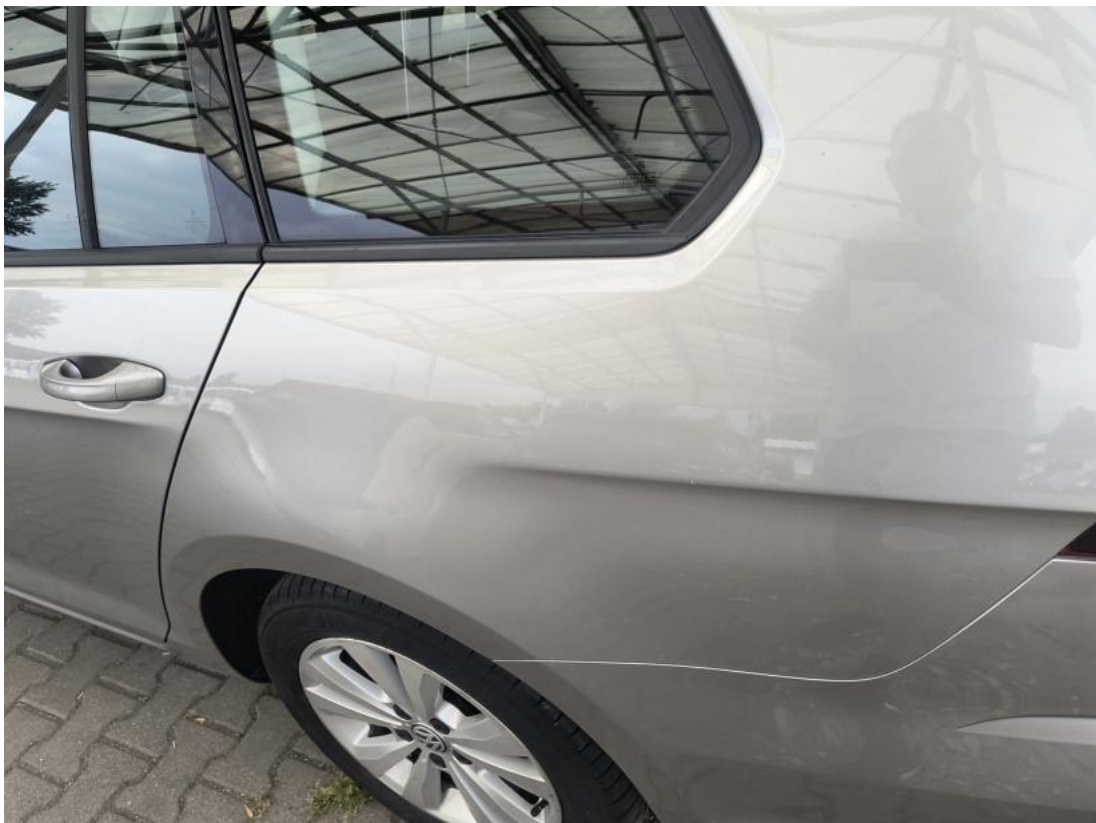
**Fot. 58**

Błotnik tylny L / Ściana boczna L - zdjęcie poglądowe 1

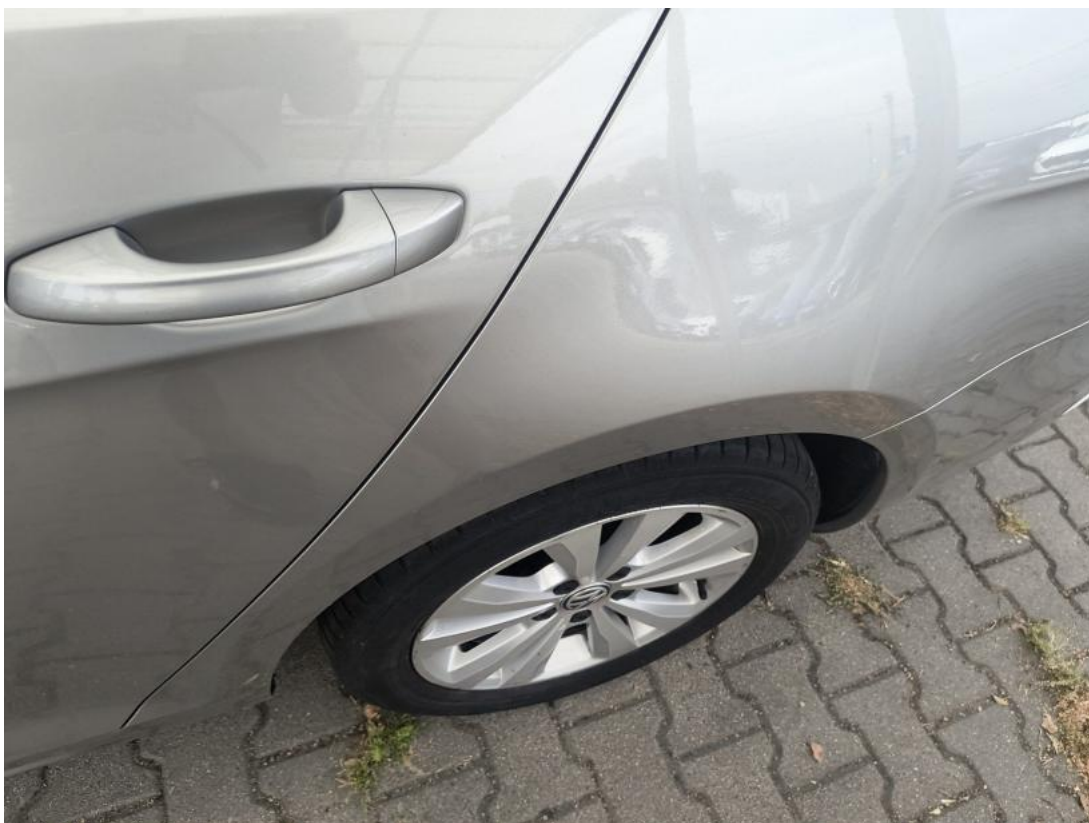
**Fot. 59**

Błotnik tylny L / Ściana boczna L - zdjęcie poglądowe 2

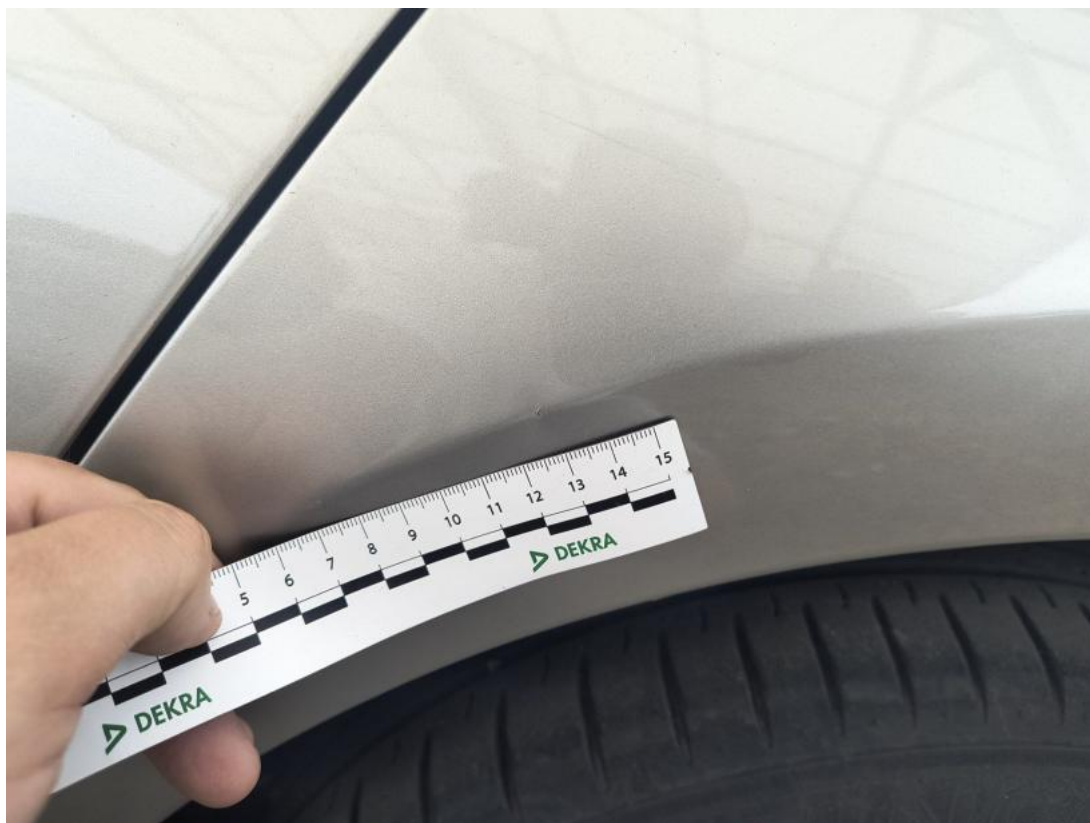
**Fot. 61**

Błotnik tylny L / Ściana boczna L - Wgniecenie/odkształcenie 1

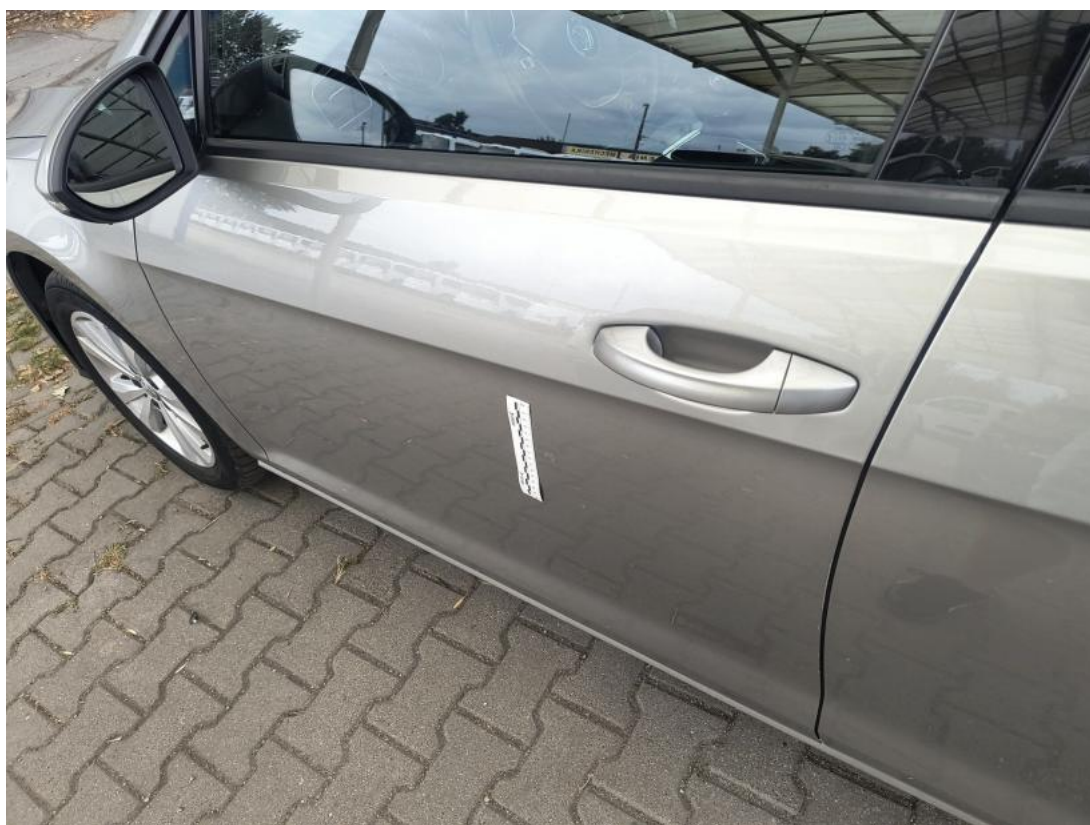
**Fot. 62**

Drzwi przed L - zdjęcie poglądowe 1

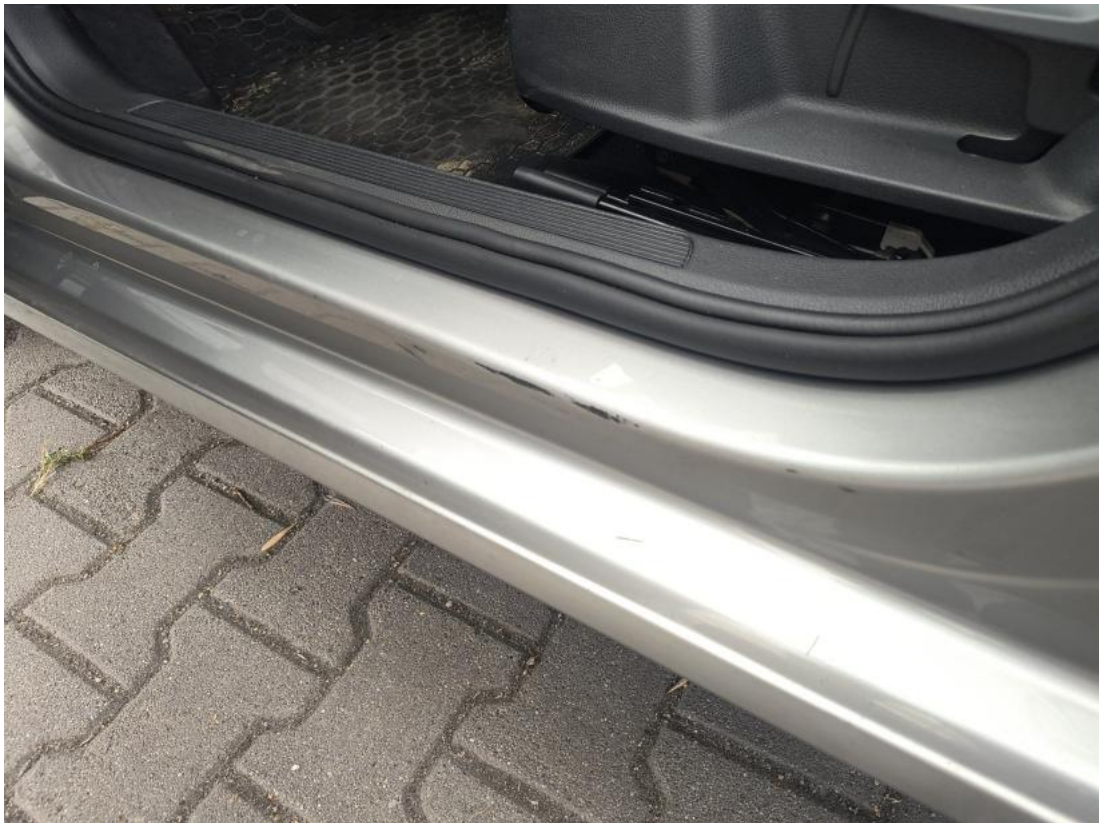
**Fot. 65**

Próg L - zdjęcie poglądowe 1

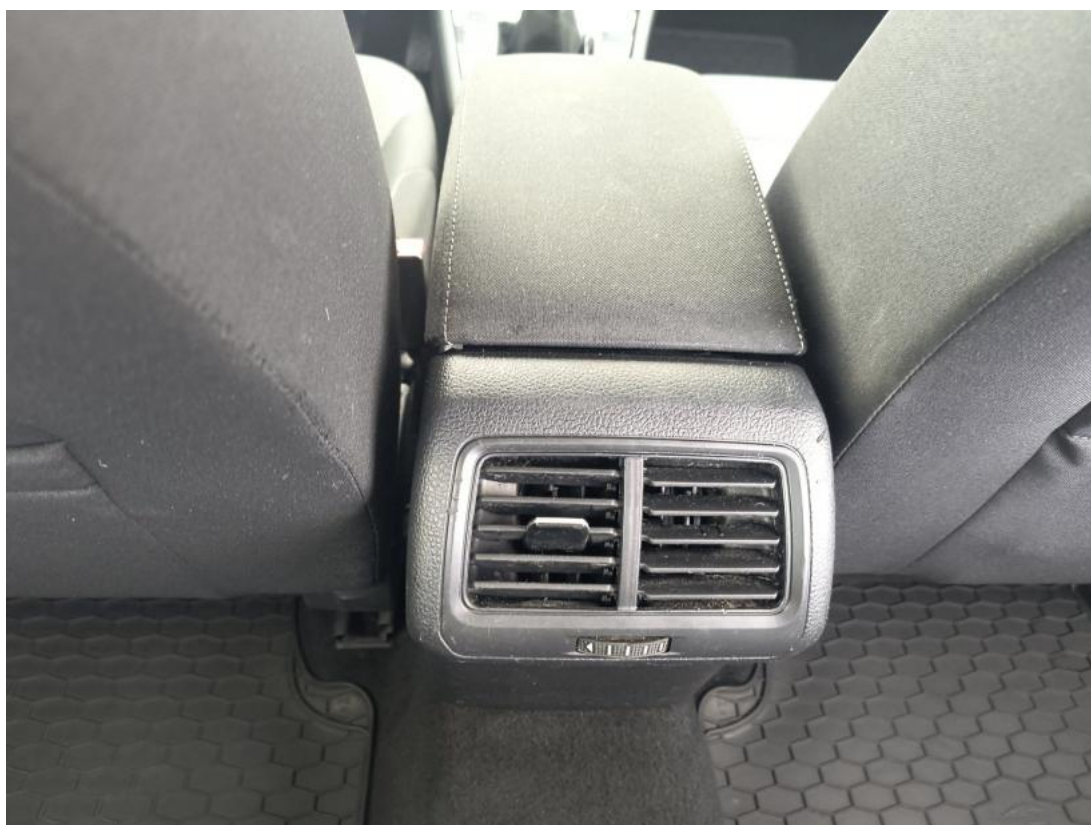
**Fot. 68**

Dysze nawiewu deski rozdzielczej - zdjęcie poglądowe 1

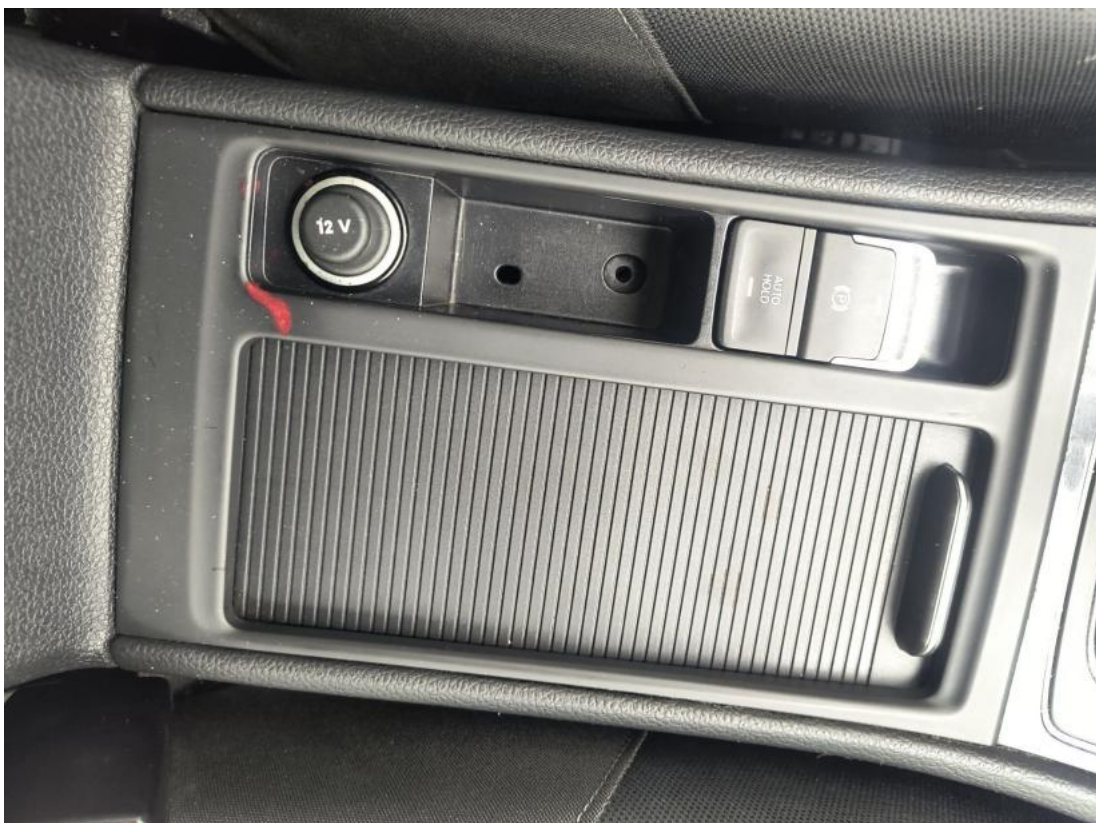
**Fot. 70**

Konsola tunelu śr. - zdjęcie poglądowe 1

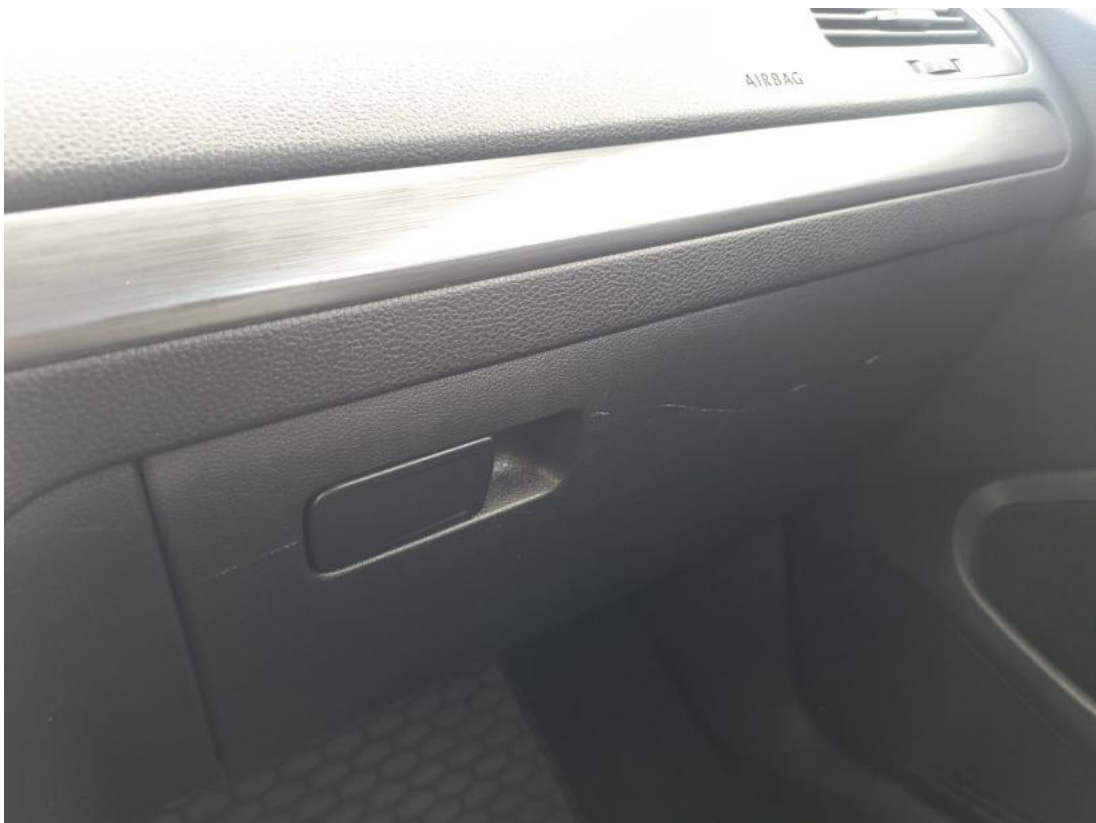
**Fot. 72**

Pokrywa schowka deski rozdzielczej - zdjęcie poglądowe 1

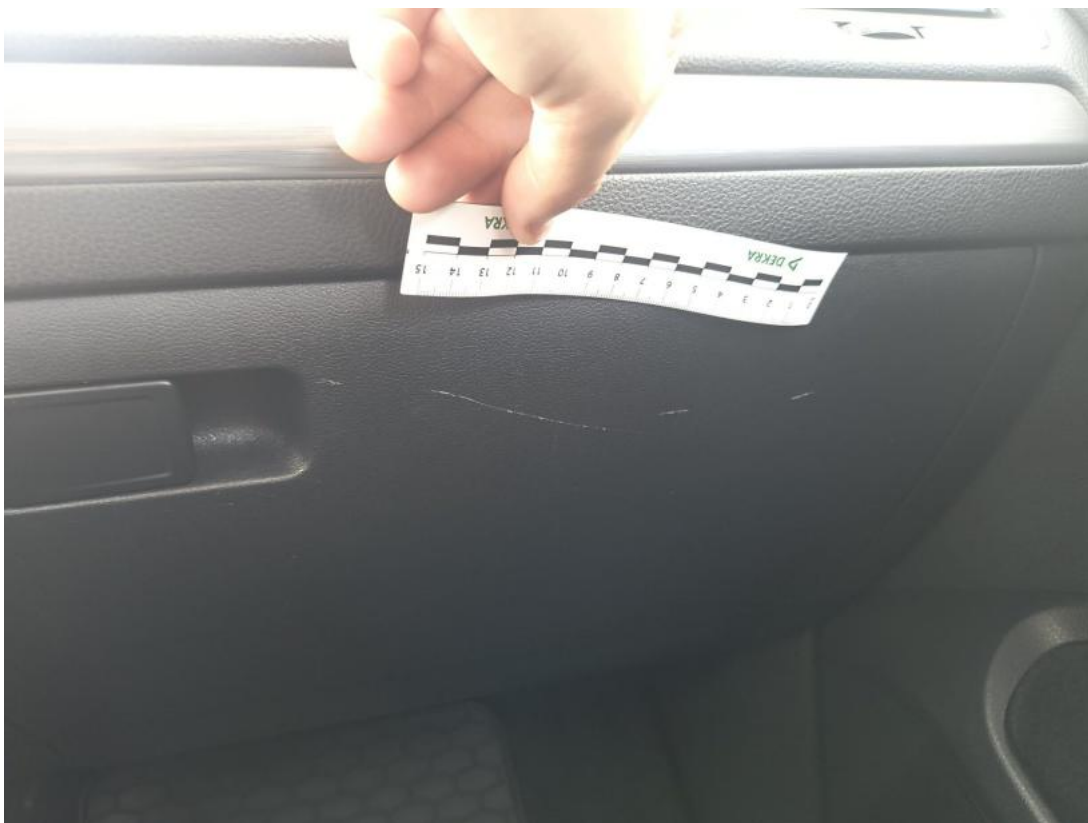
**Fot. 73**

Pokrywa schowka deski rozdzielczej - Rysa/odprysk 1

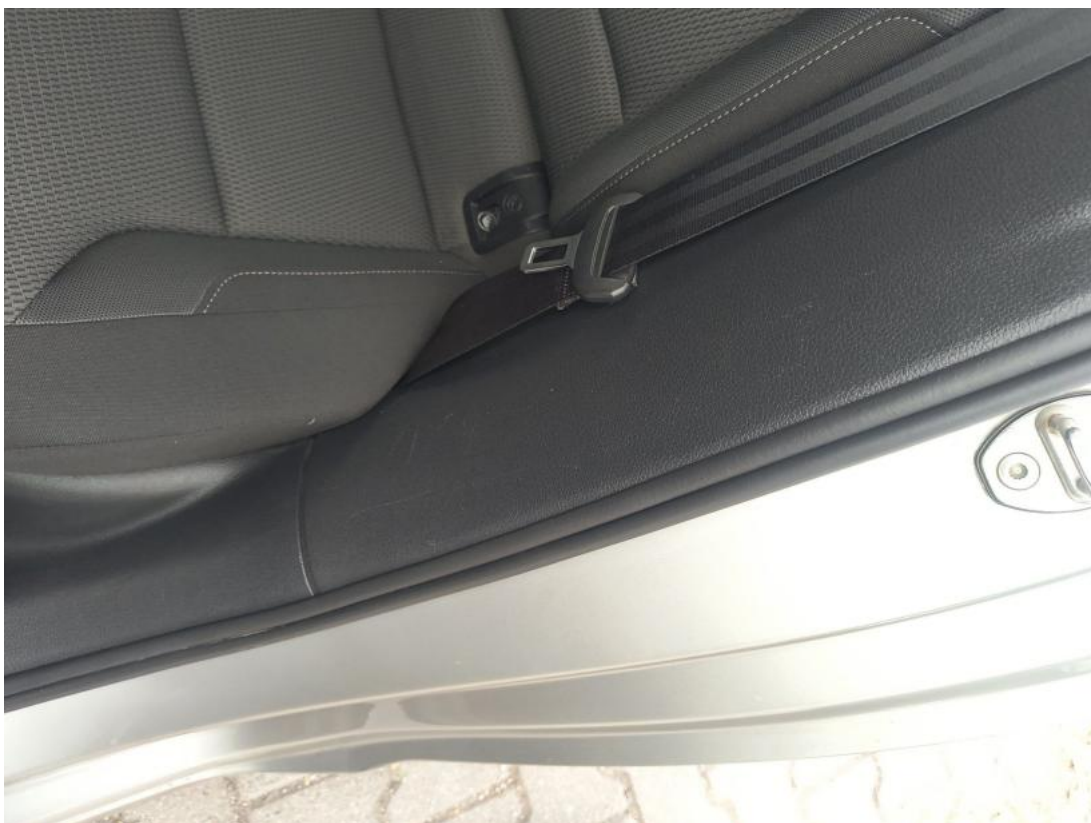
**Fot. 75**

Ostony kanapy tyl. - zdjęcie poglądowe 1

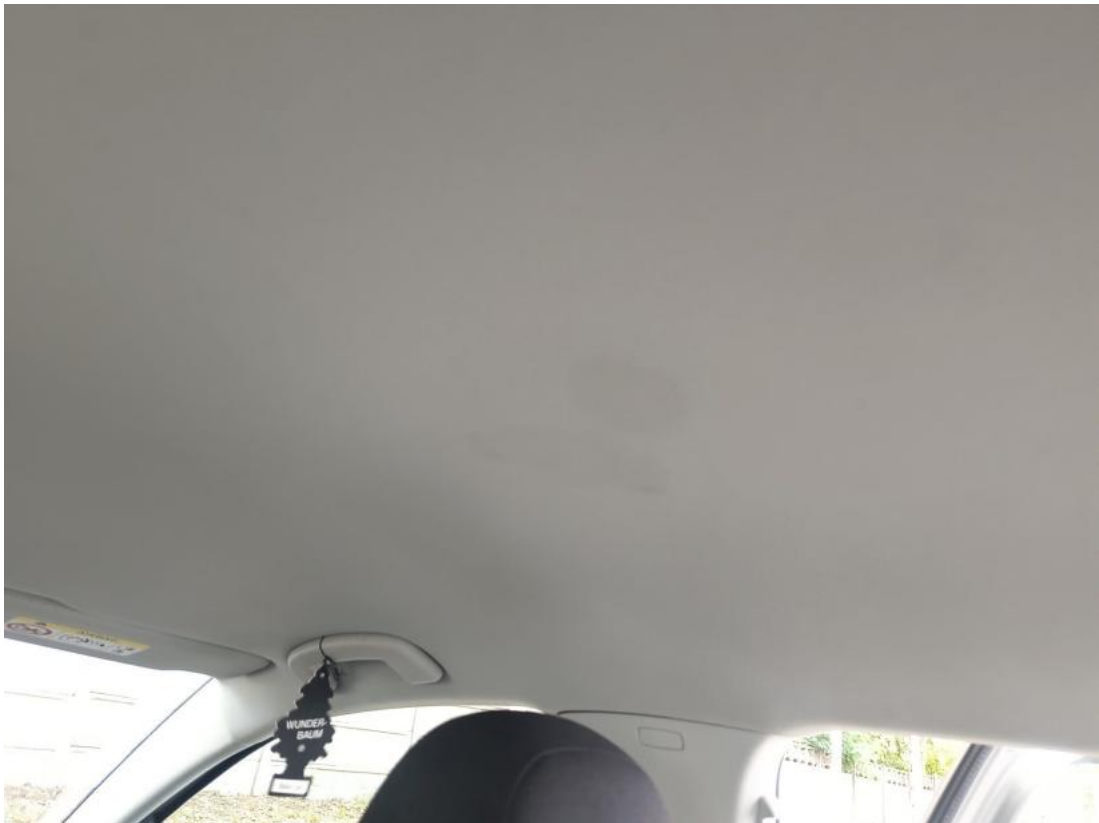
**Fot. 77**

Podsufitka - zdjęcie poglądowe 1

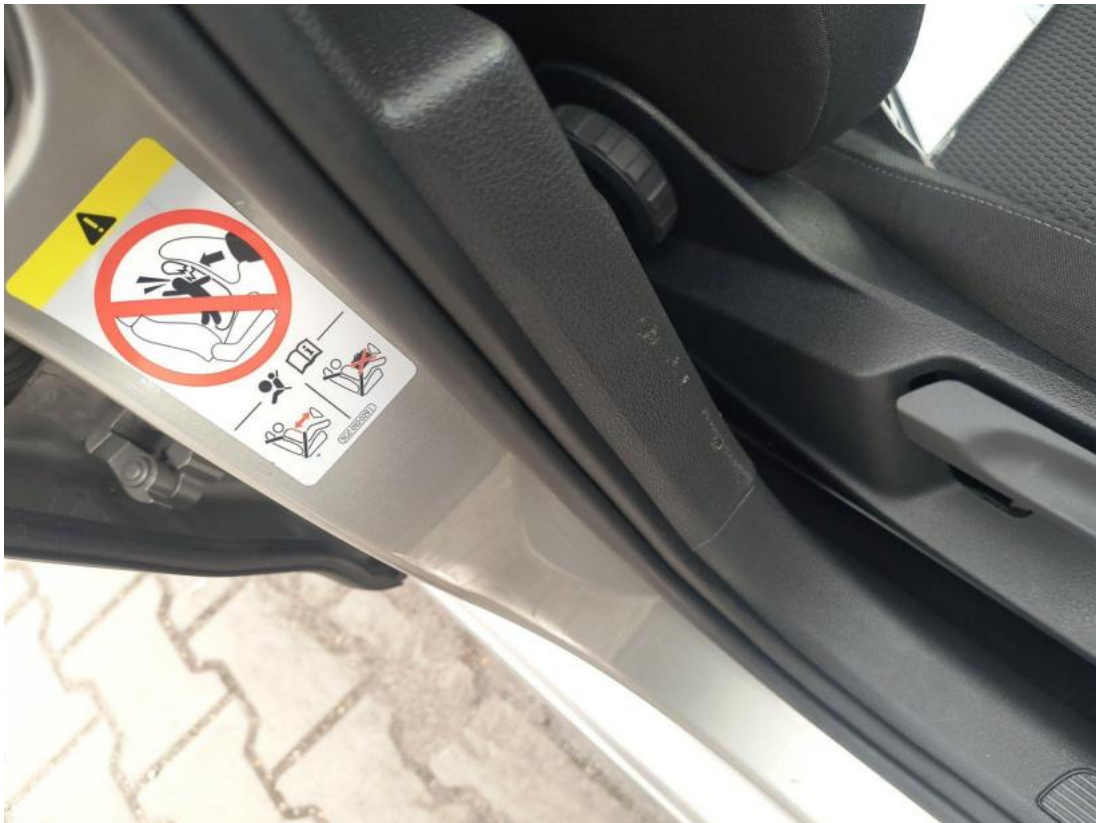
**Fot. 79**

Wykładzina(y) słupka środkowego P - zdjęcie pogładowe 1

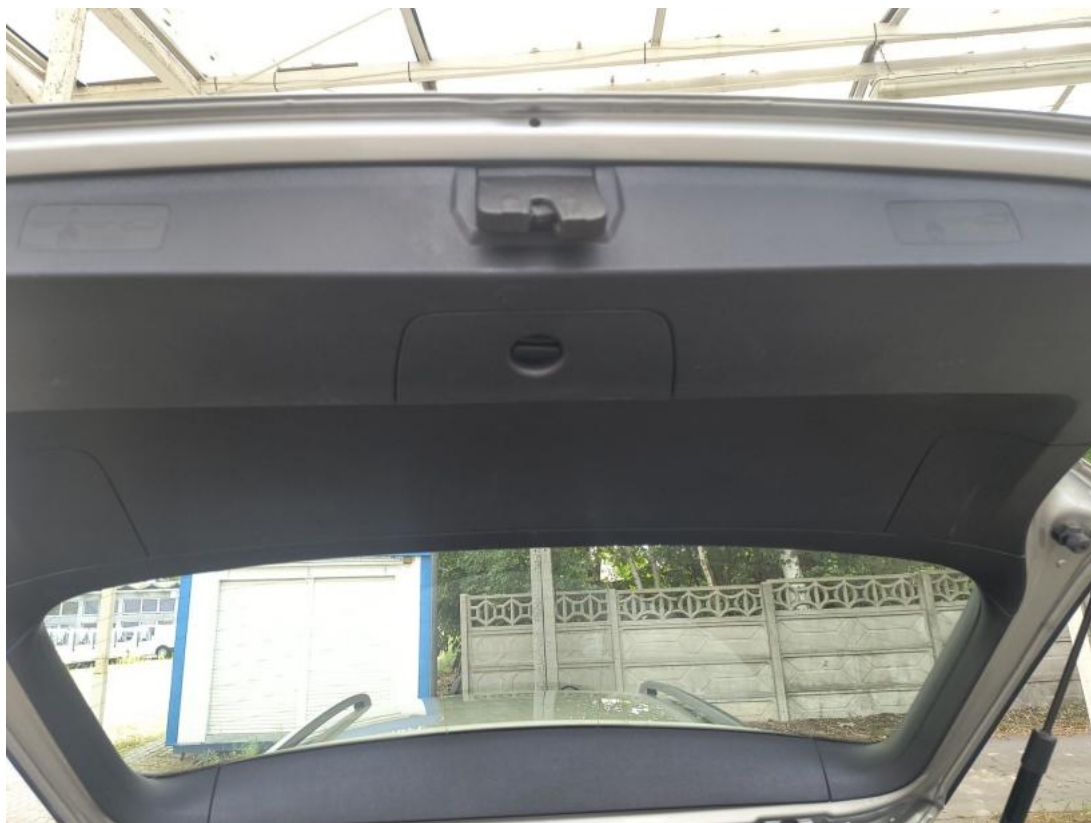
**Fot. 81**

Wykładzina pokrywy tylnej - zdjęcie pogładowe 1

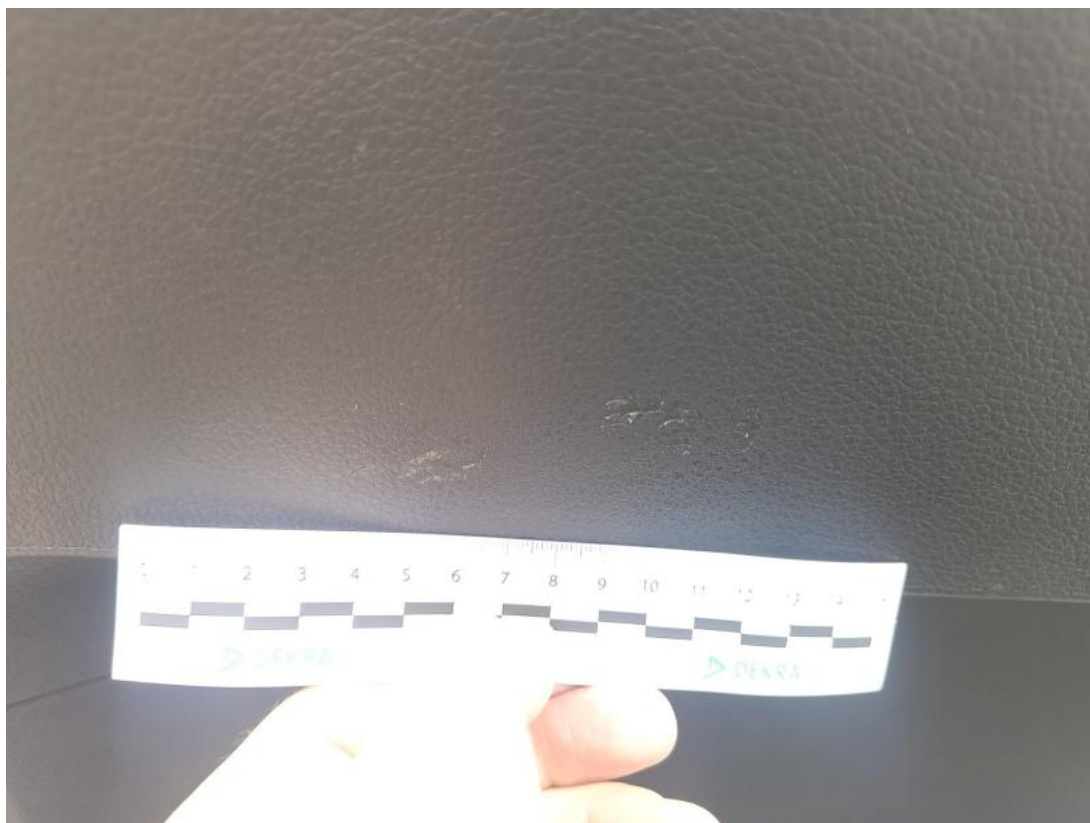
**Fot. 83**

Wykładzina pokrywy tylnej - Rysa/odprysk 2
