## Raport z oględzin pojazdu

| Numer raportu | 220286/9/26-11401 | Data raportu | 03-09-2026 |

| Numer identyfikacyjny (VIN) | WVWZZZAUZKP524211 |
| Marka, model | VOLKSWAGEN Golf VII Varia... |

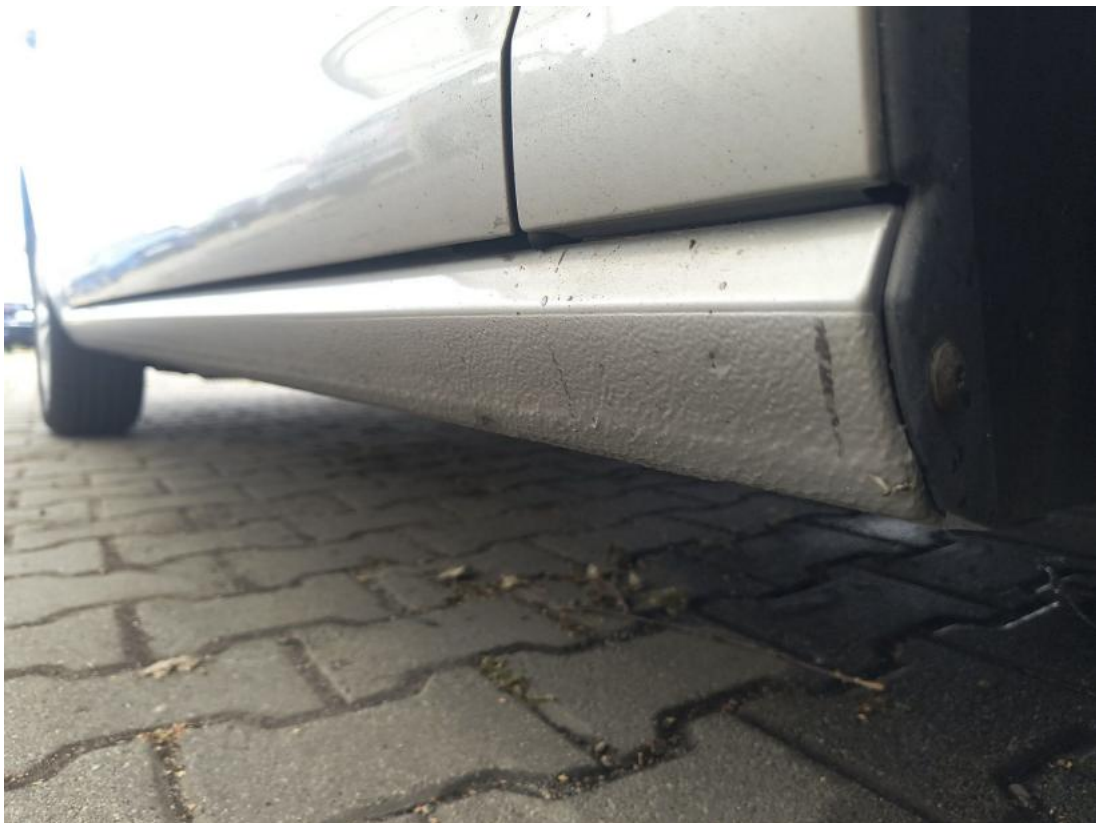
**Fot. 4**

Próg prawy (widok od przodu)

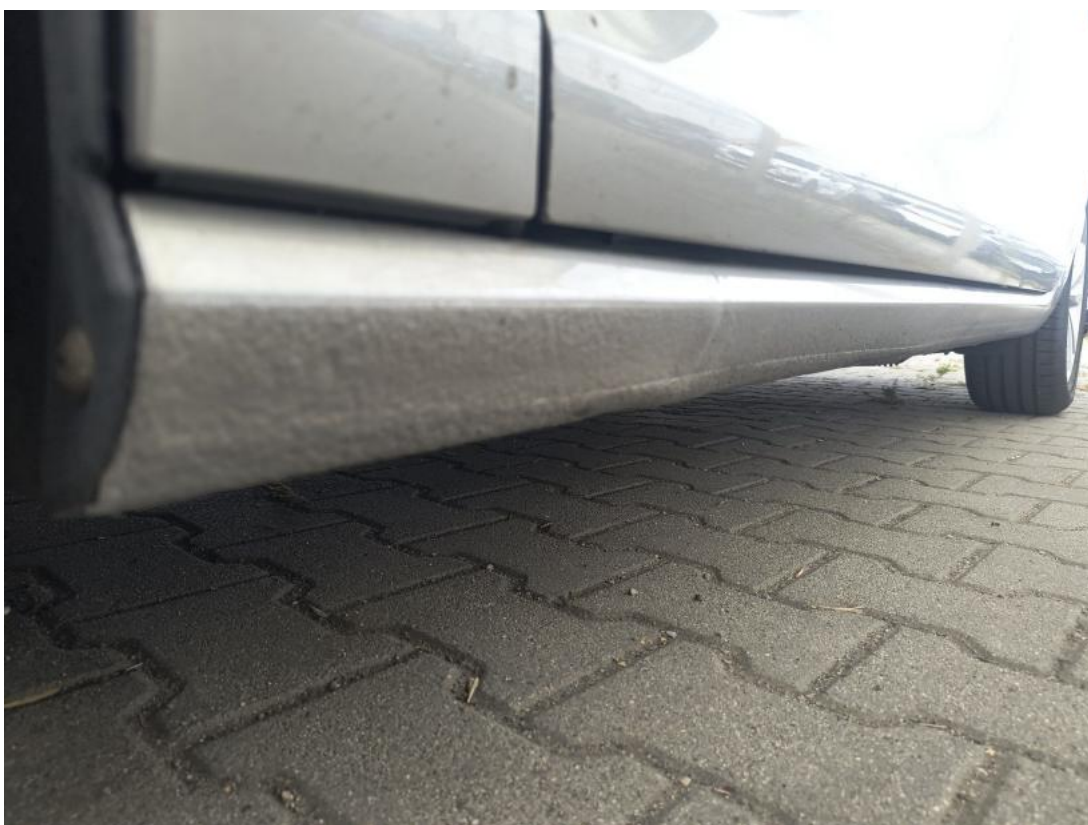
**Fot. 12**

Próg lewy (widok od przodu)

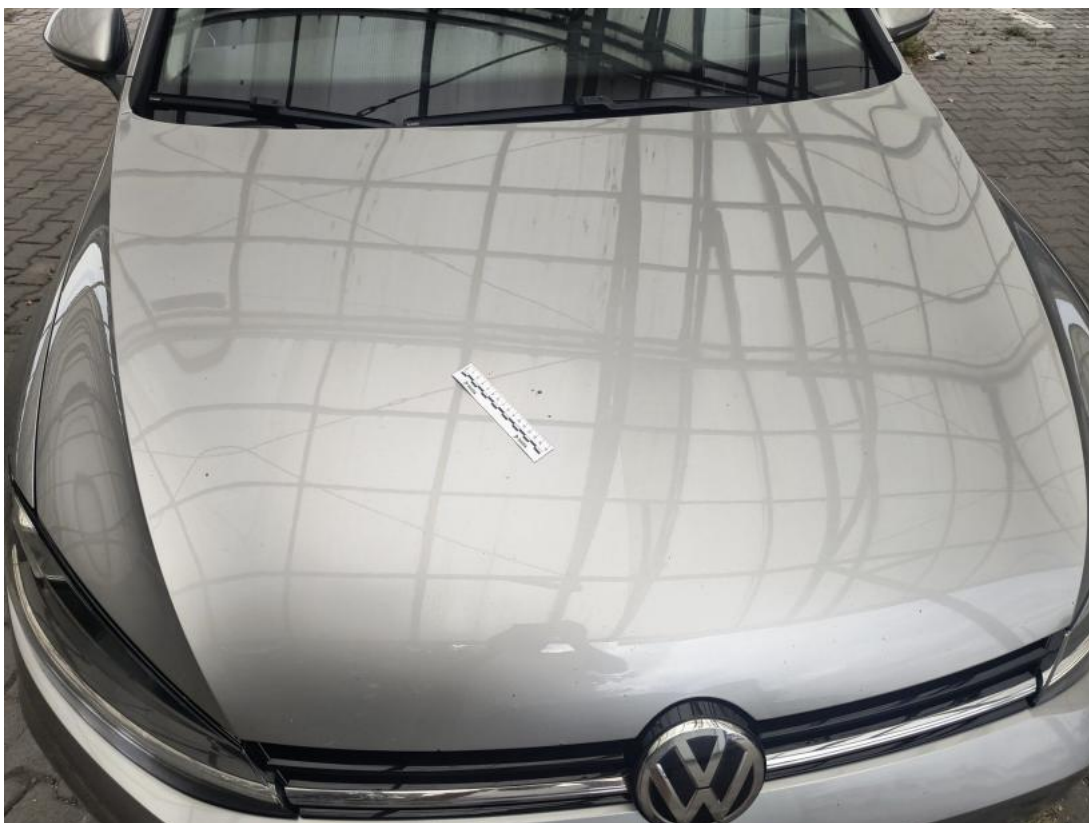
**Fot. 37**

| 3 | Pokrywa przednia | rysa/odprysk, ślady korozji | NA | 0.5 |

Pokrywa komory silnika - zdjęcie poglądowe 1

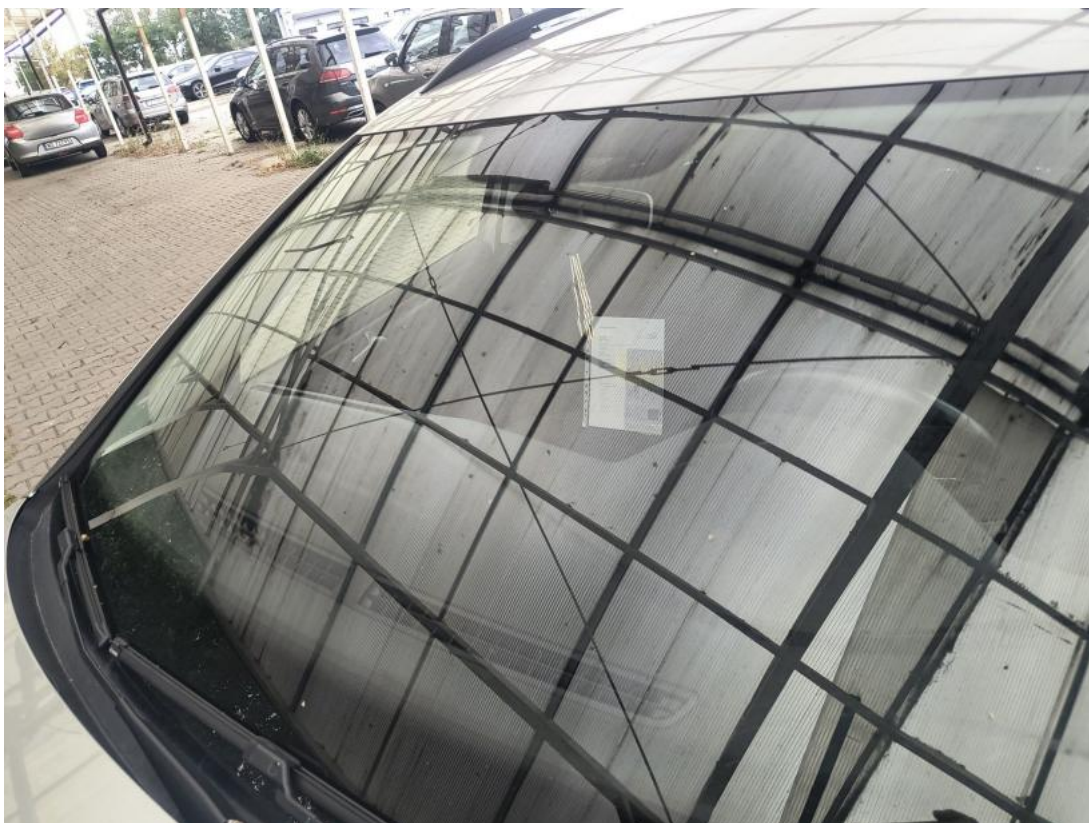
**Fot. 39**

| Poz. | Nazwa pozycji | Opis uszkodzeń | Kwalifik. | Naprawa [rbg] |
|---|---|---|---|---|
| 1 | Szyba przednia barwiona | pęknięcie | WY | 2.6 |

Szyba czołowa - zdjęcie poglądowe 1

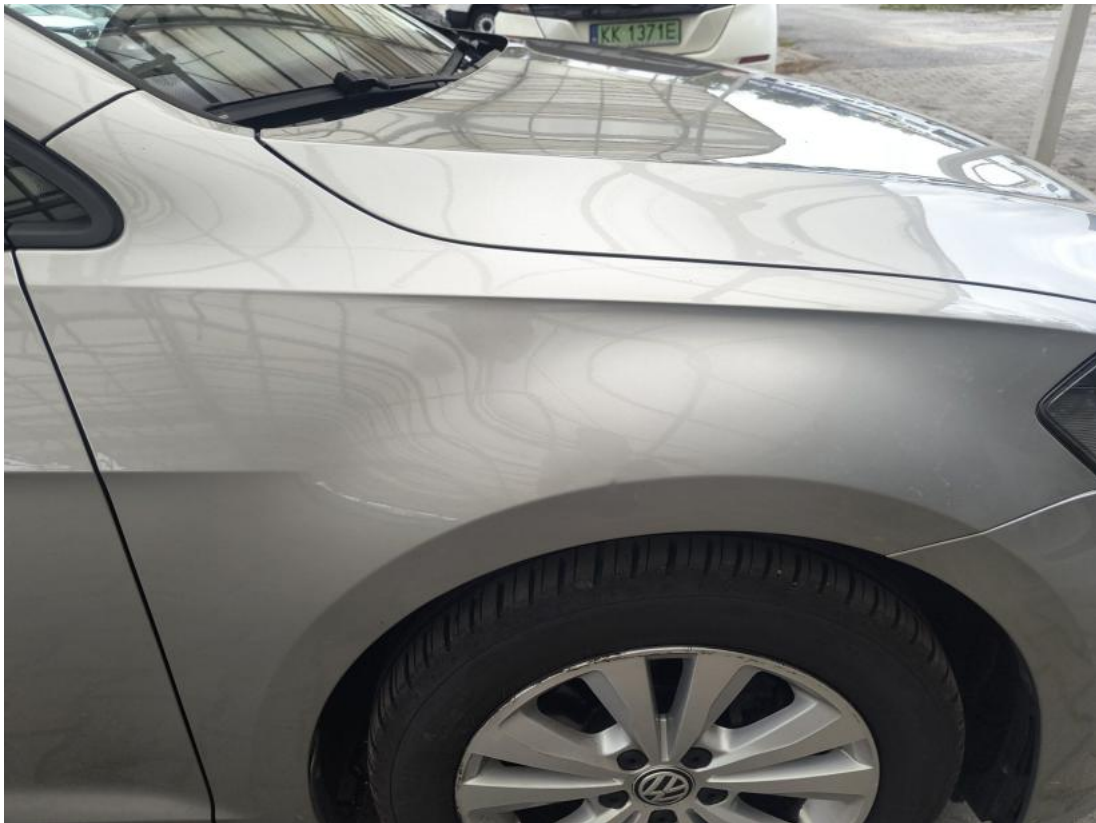
**Fot. 45**

Błotnik przedni P - zdjęcie poglądowe 1

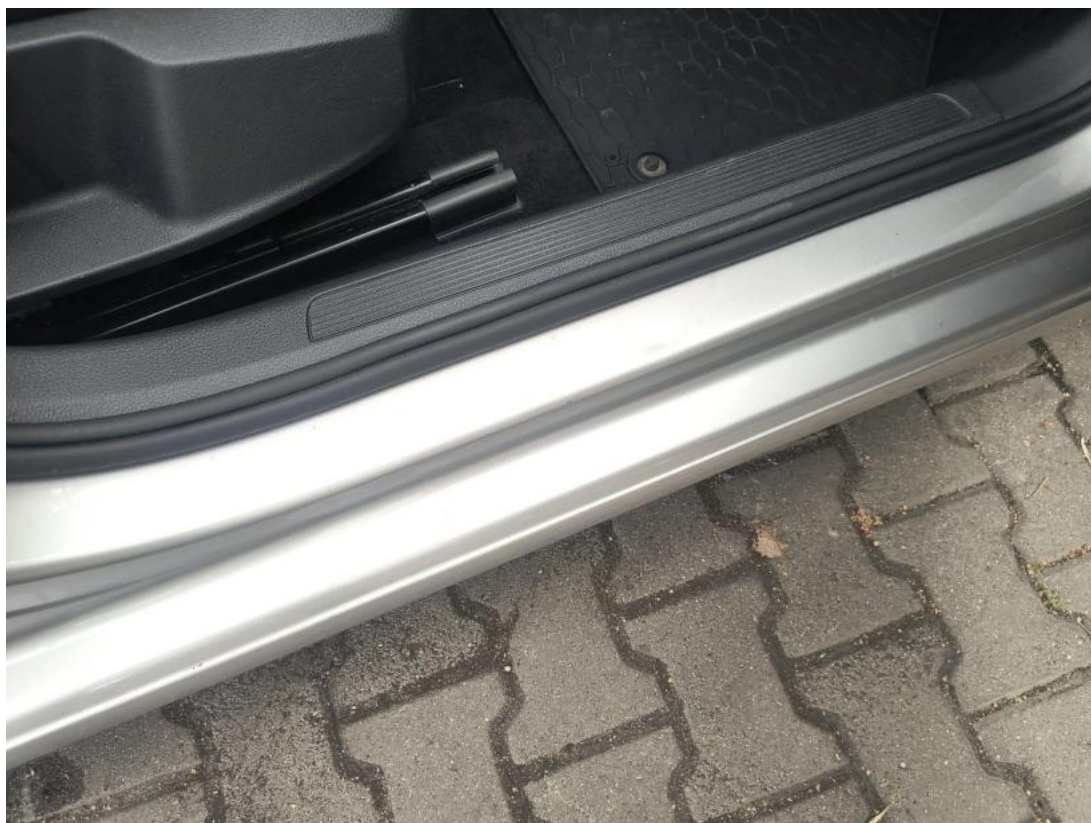
**Fot. 47**

Próg P - zdjęcie poglądowe 1

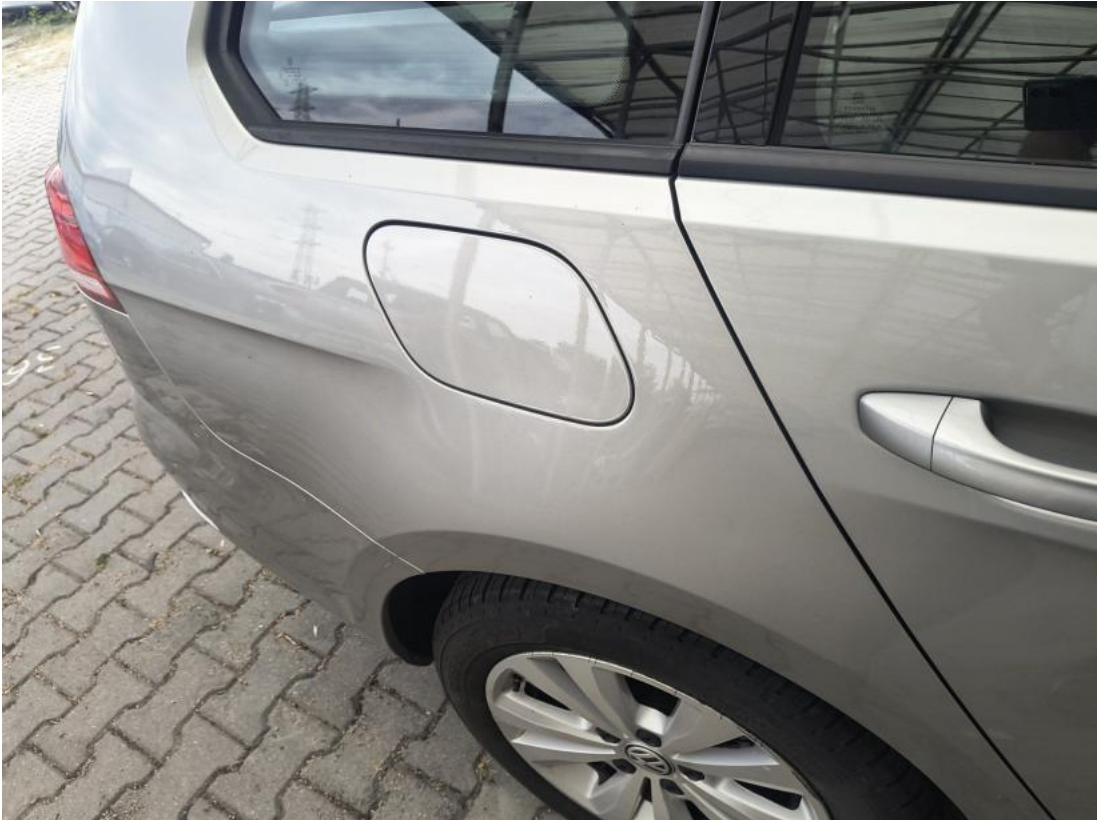
**Fot. 49**

Błotnik tylny P / Ściana boczna P - zdjęcie poglądowe 1

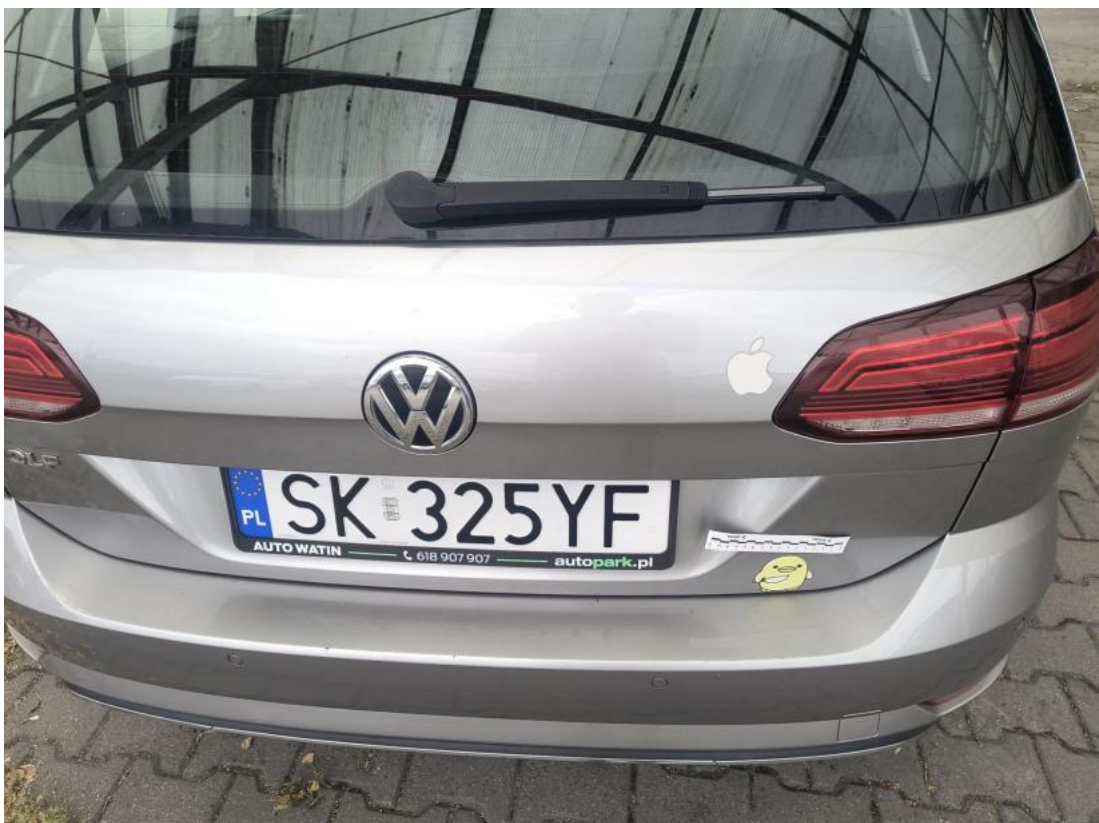
**Fot. 54**

Pokrywy bagażnika - zdjęcie poglądowe 1

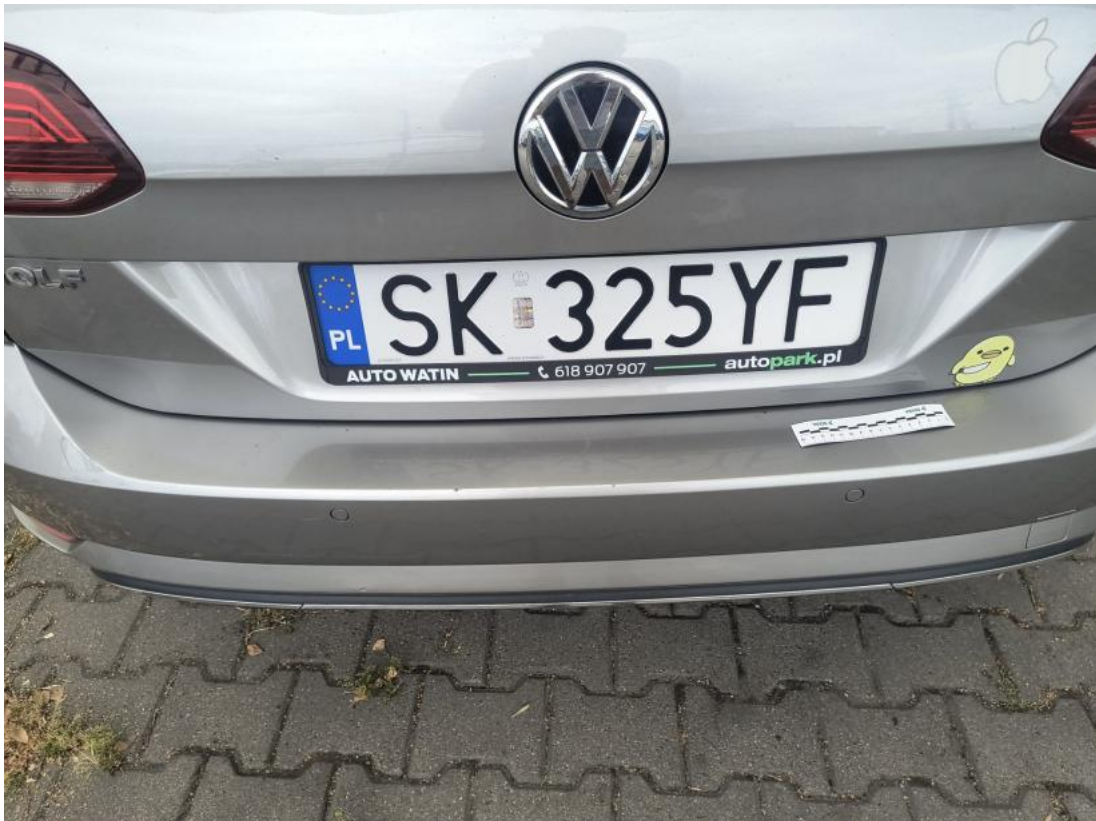
**Fot. 57**

Zderzak tylny - zdjęcie poglądowe 1

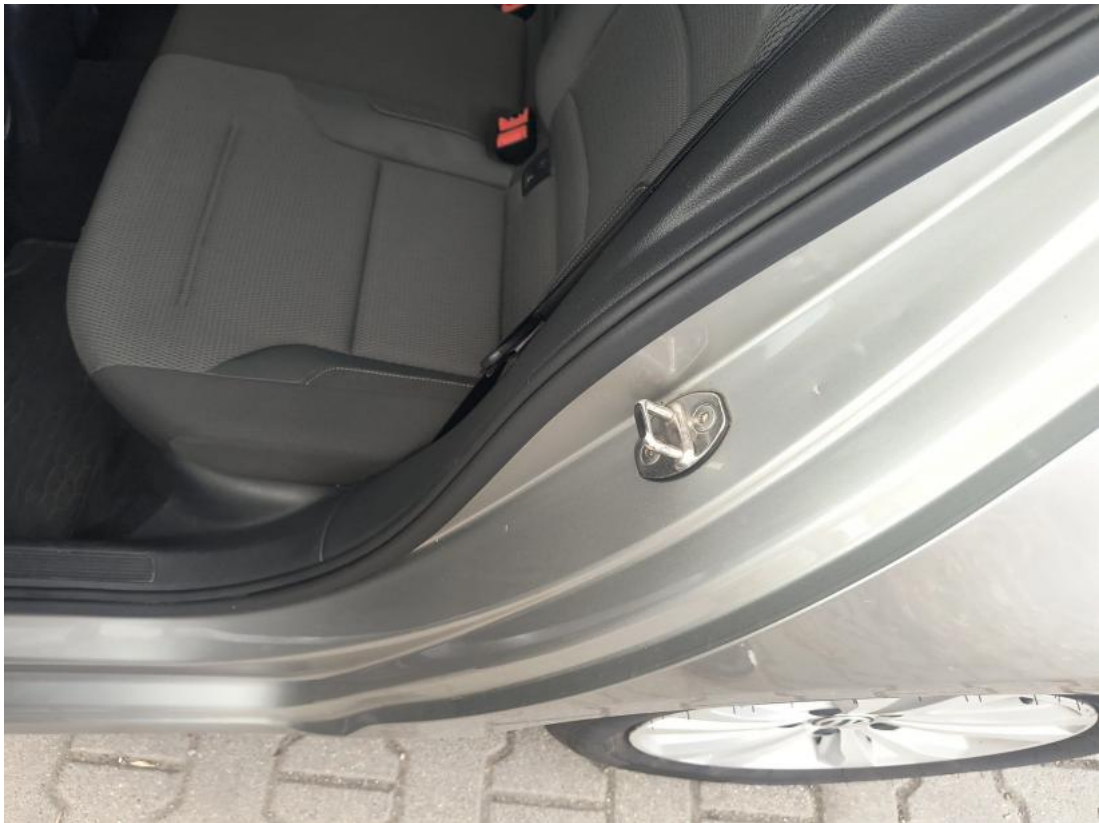
**Fot. 61**

Błotnik tylny L / Ściana boczna L - zdjęcie pogładowe 1

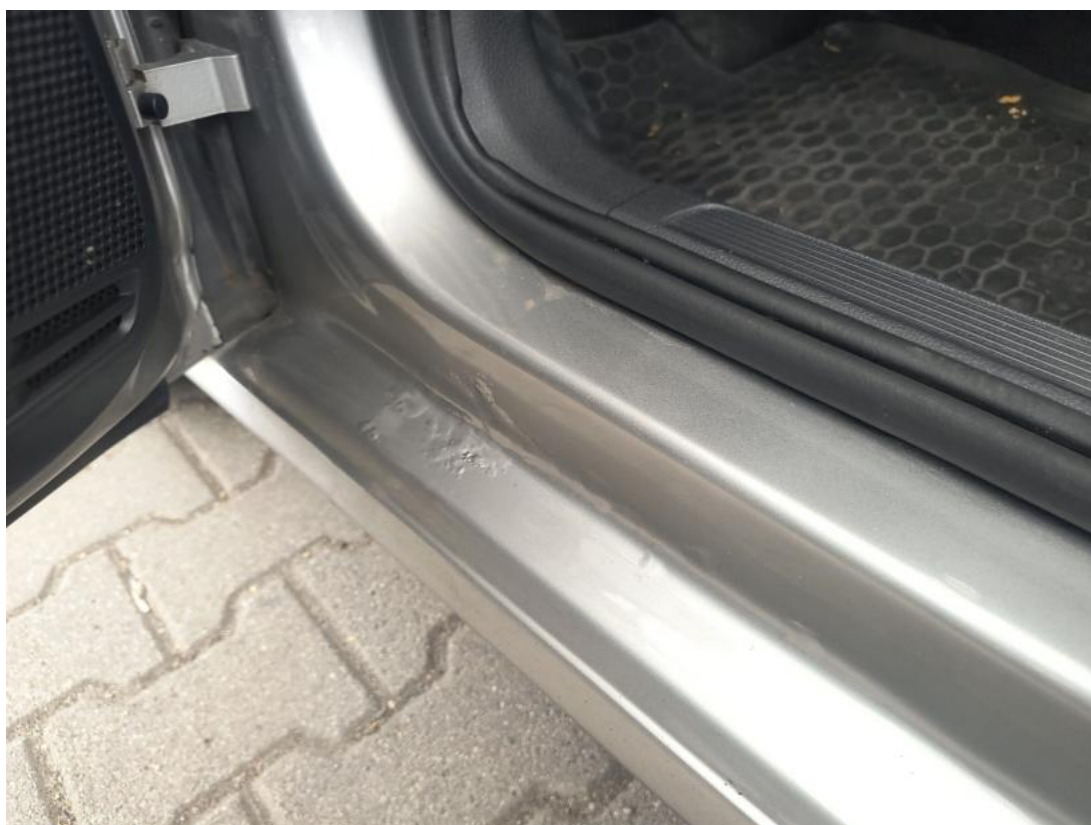
**Fot. 64**

Próg L - zdjęcie poglądowe 1

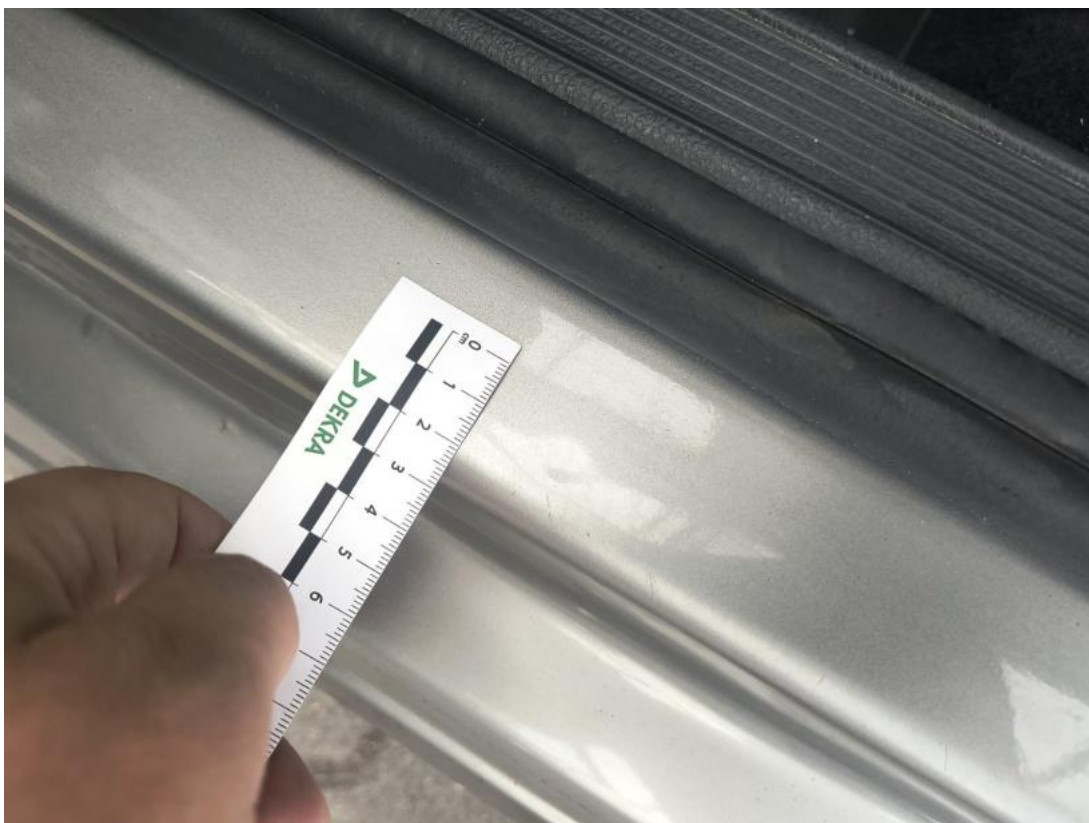
**Fot. 65**

Próg L - Wgniecenie/odkształcenie 1

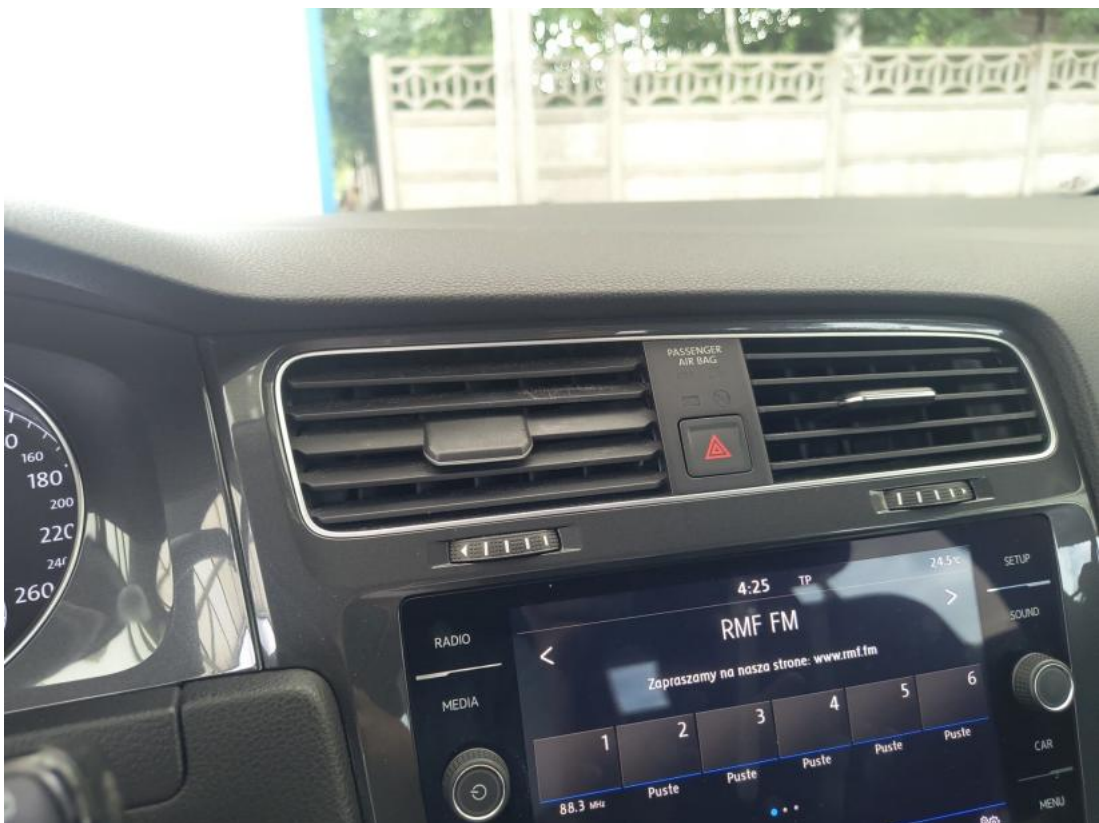
**Fot. 68**

Dysze nawiewu deski rozdzielczej - zdjęcie poglądowe 1

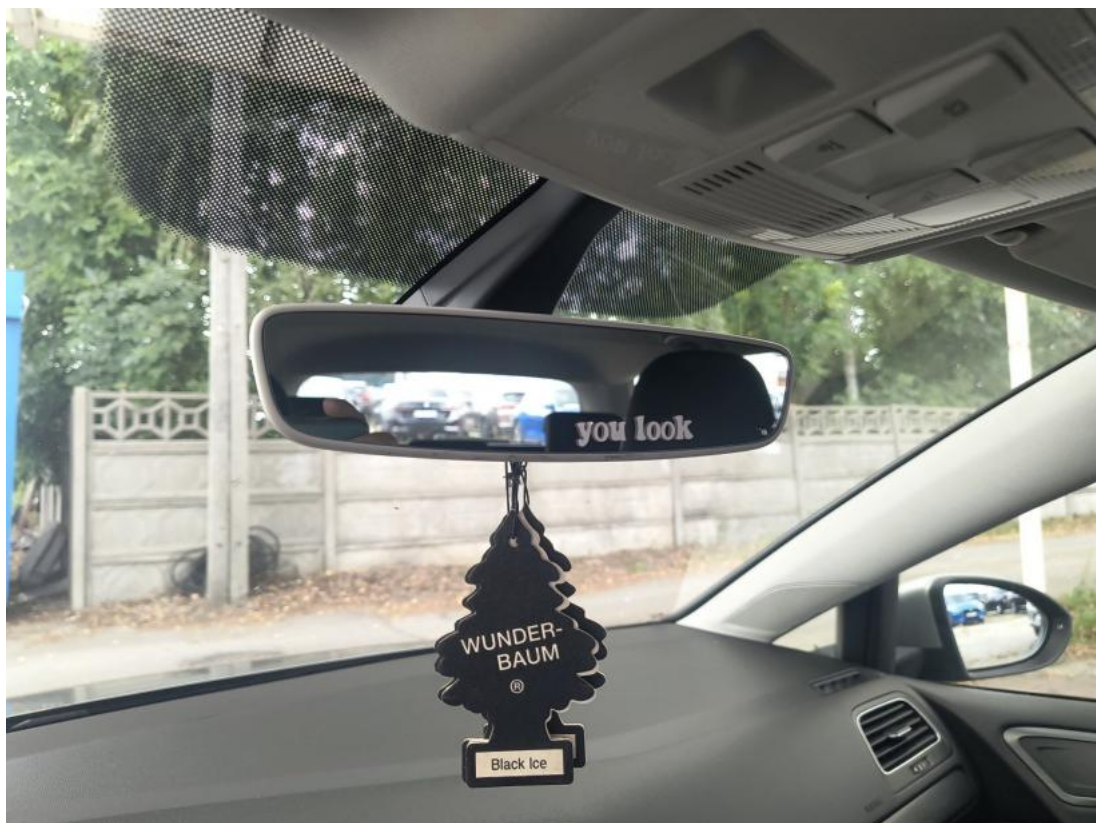
**Fot. 70**

Lusterko wsteczne wew - zdjęcie poglądowe 1

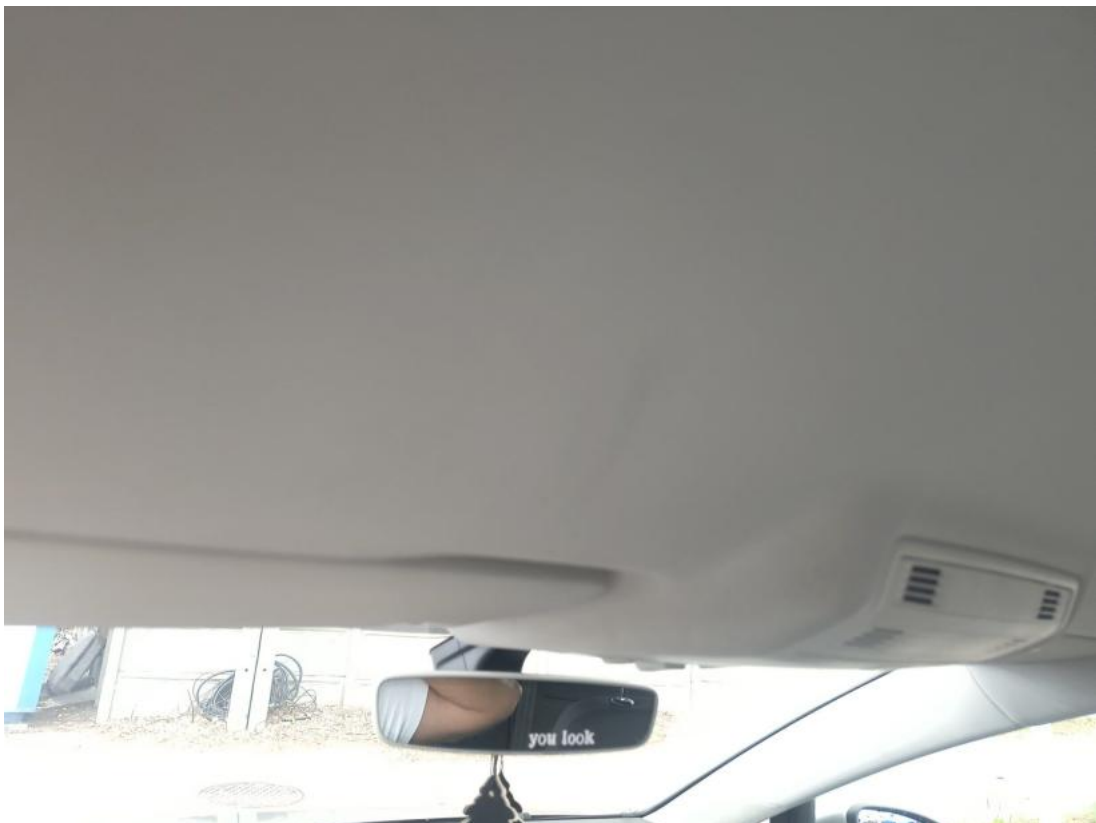
**Fot. 72**

Podsufitka - zdjęcie poglądowe 1
