## Raport z oględzin pojazdu

| Numer raportu | 220265/9/26-11401 | Data raportu | 03-09-2026 |

| Marka, model | VOLKSWAGEN Golf VII Varia... |
| Numer rejestracyjny | WD8863R |

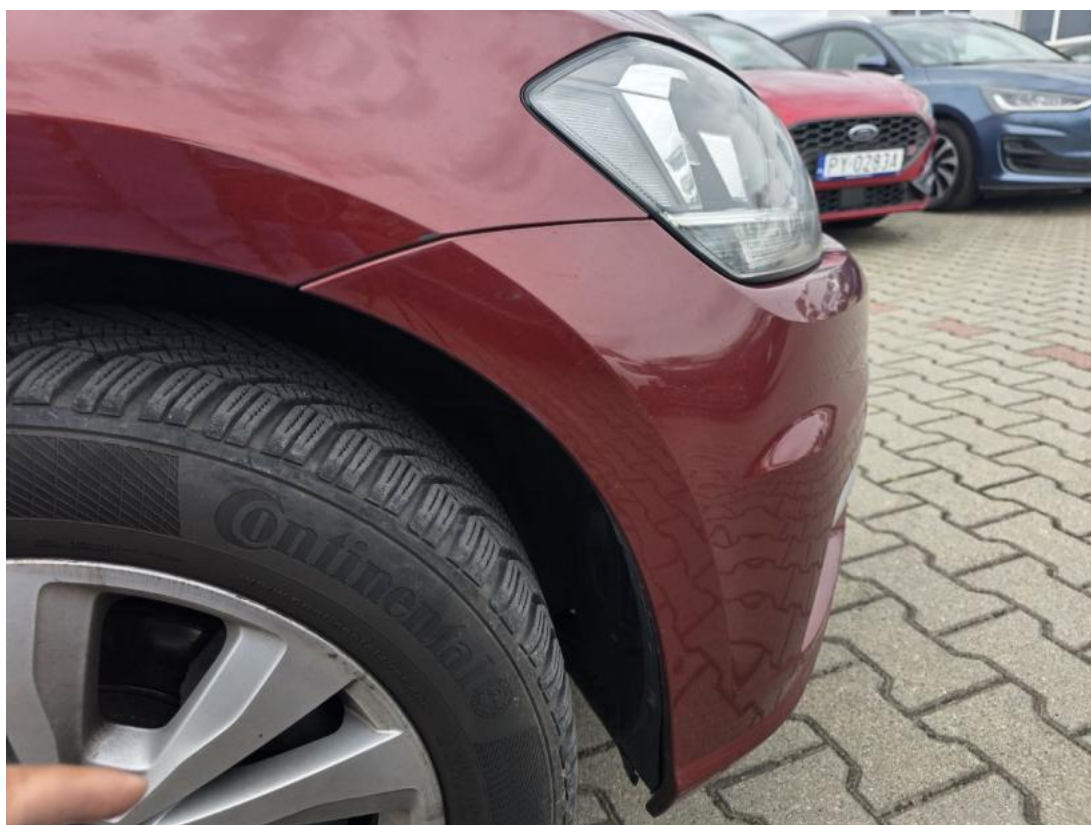
**Fot. 38**

| 7 | Okładzina zderzaka przedniego | rysa/odprysk | NA | 1 |

Zderzak - zdjęcie poglądowe 1

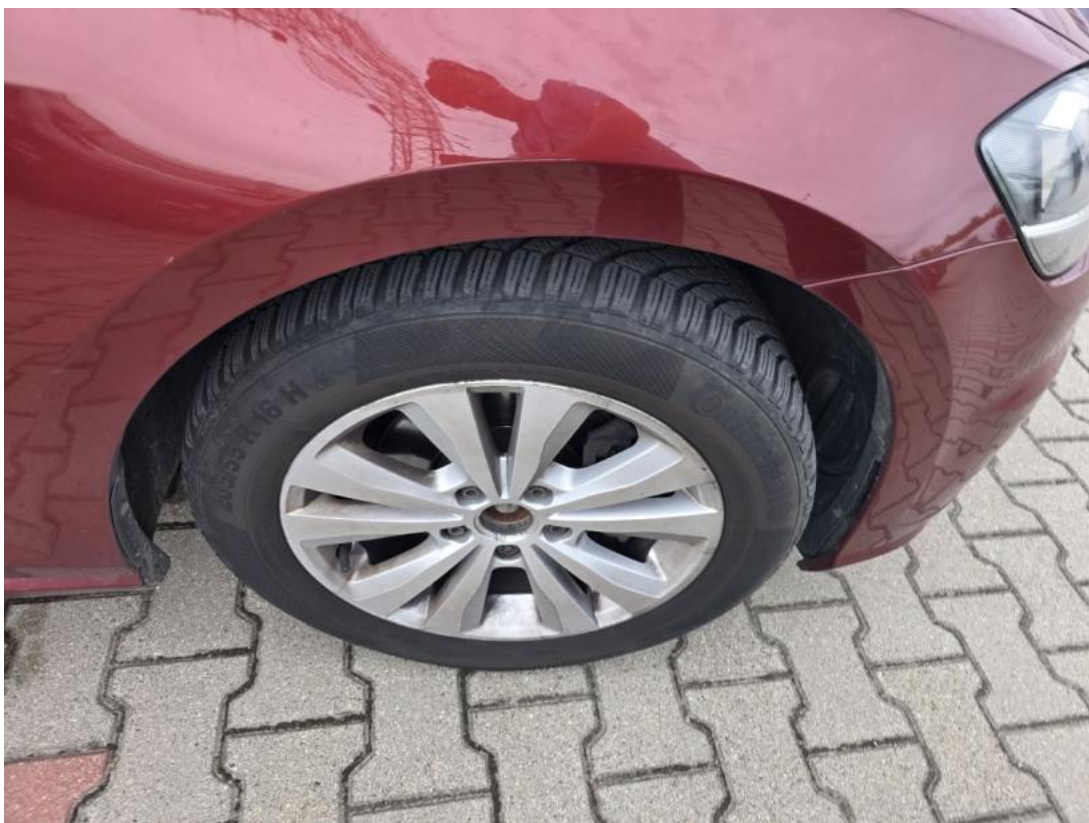
**Fot. 43**

| 3 | Pokrywa ozdobna koła przód R | brak | WY | 0.2 |

Kołpak przedni P - Inne 1

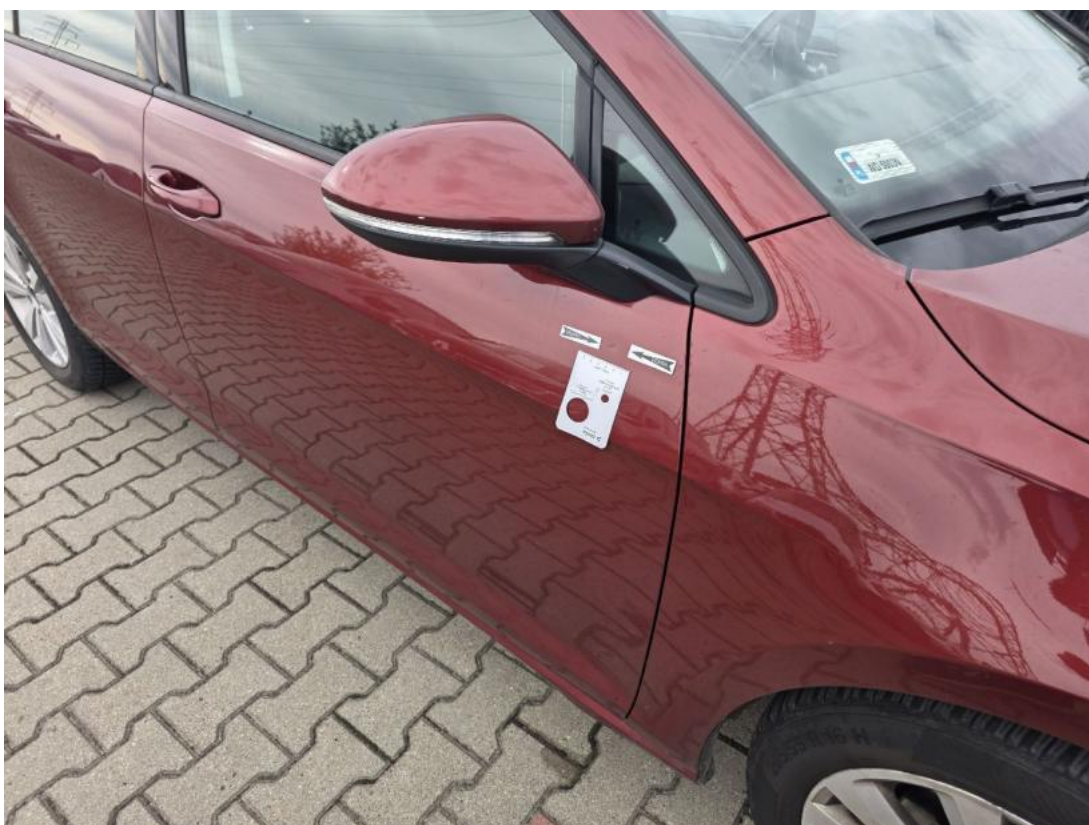
**Fot. 44**

| 10 | Drzwi przednie (nieuzbrojone) R | rysa/odprysk, wgniecenie/odkształcenie | NA | 0.8 |

Drzwi przednie P - zdjęcie pogładowe 1

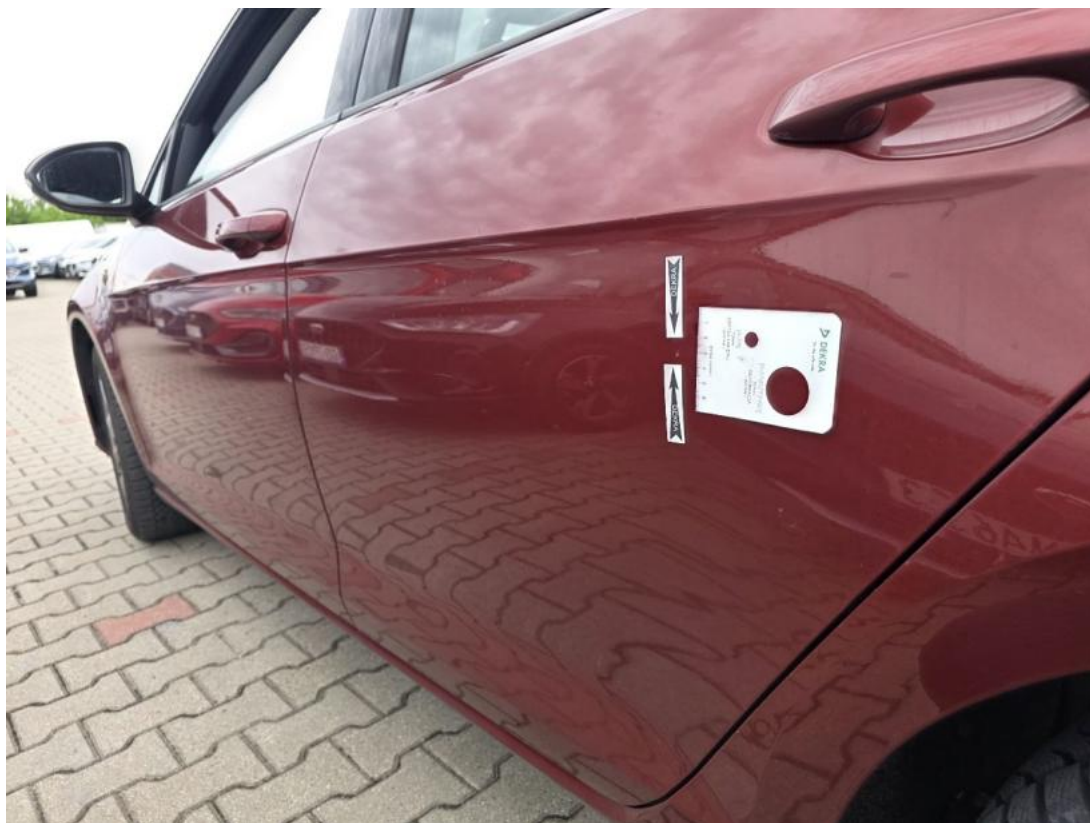
**Fot. 66**

Drzwi przed L - Inne 1

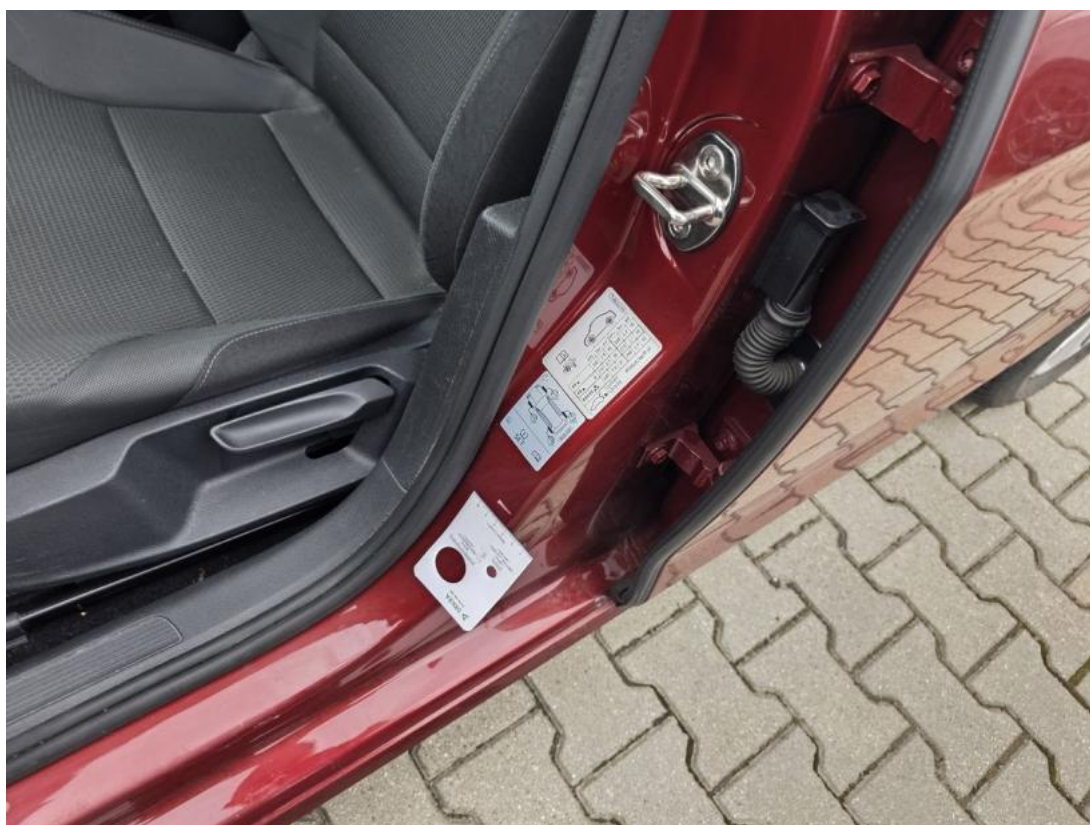
**Fot. 73**

Próg L - Wgniecenie/odkształcenie 1
