## Raport z oględzin pojazdu

| Numer raportu | 13452/9/26-15201 | Data raportu | 02-09-2026 |

| Numer identyfikacyjny (VIN) | W0VZT6EB4J1173033 |
| Marka, model | OPEL Insignia B Grand Sport ... |

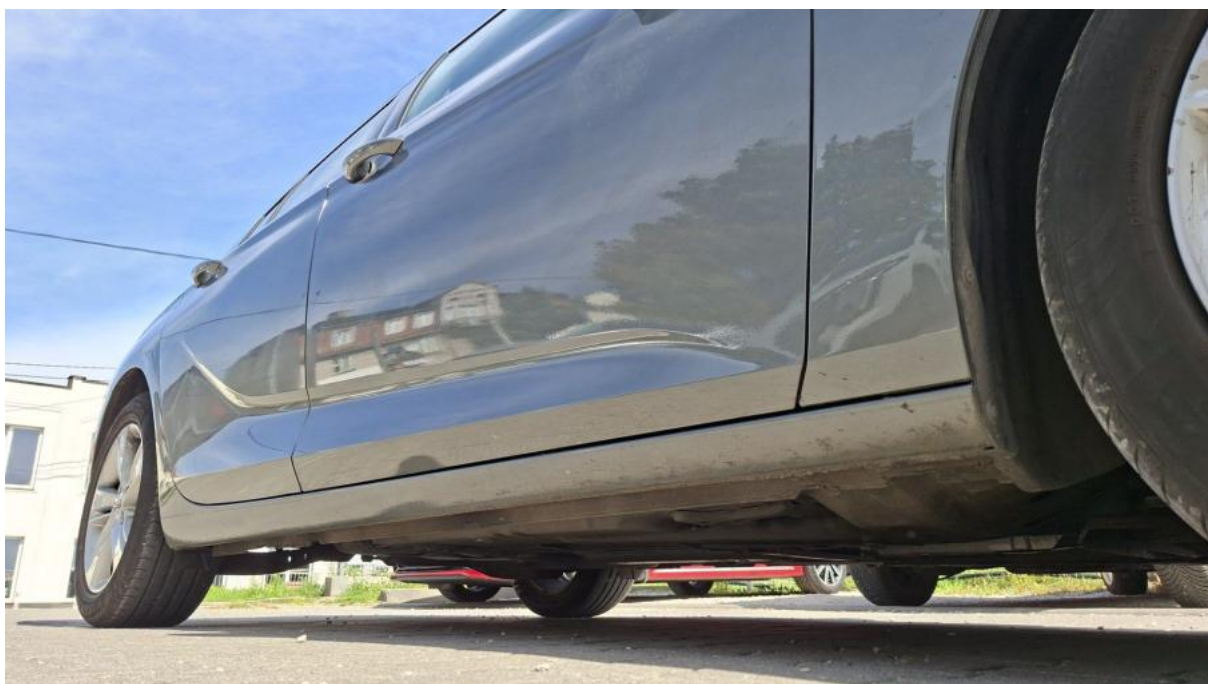
**Fot. 4**

Próg prawy (widok od przodu)

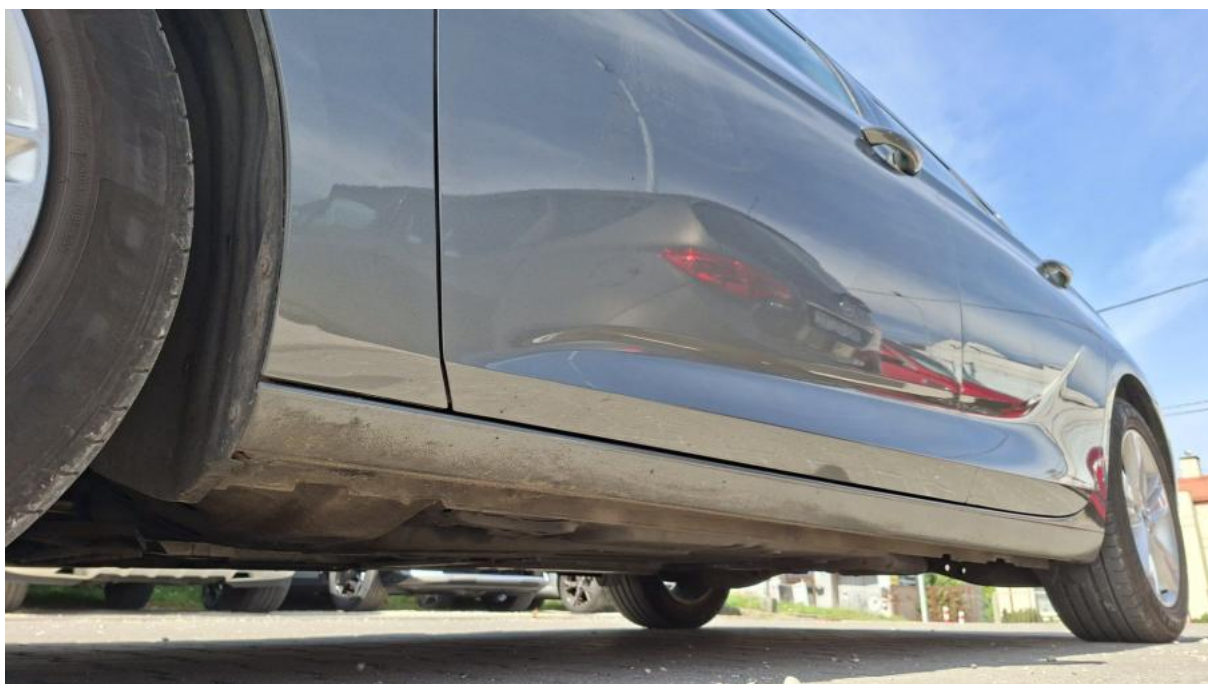
**Fot. 12**

Próg lewy (widok od przodu)

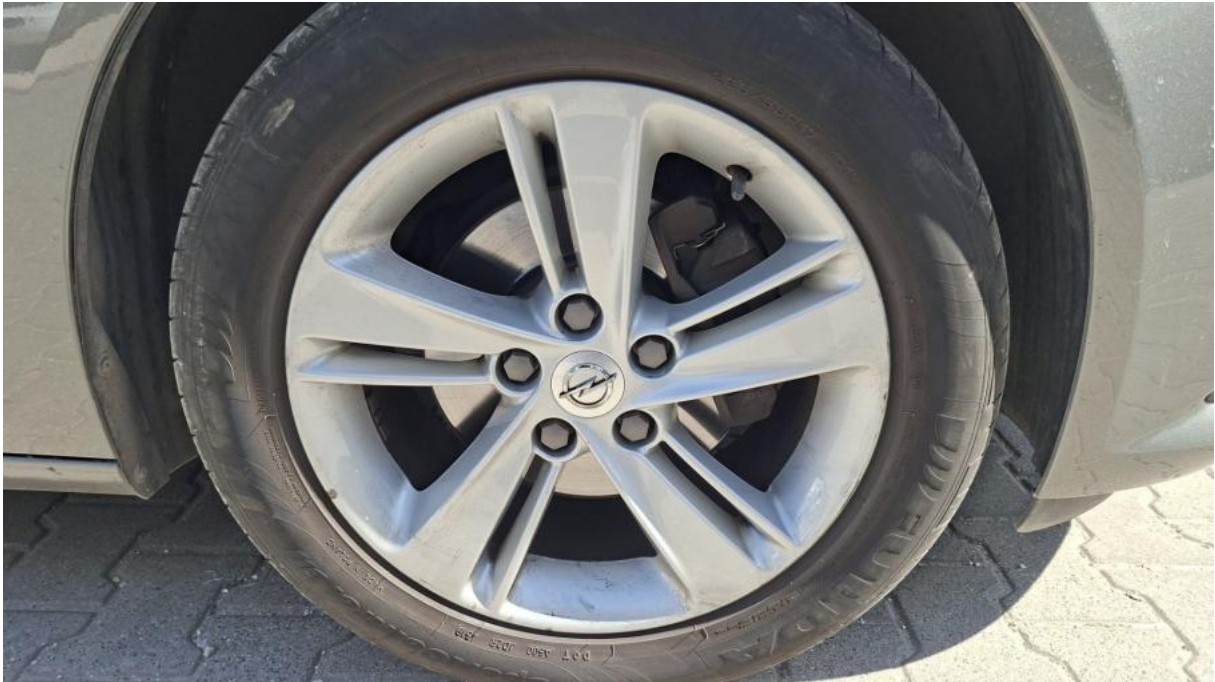
**Fot. 43**

| Poz. | Nazwa pozycji | Opis uszkodzeń | Kwalifik. | Naprawa [rbg] |
|---|---|---|---|---|
| 15 | Tarcza koła aluminiowa przód R | zarysowanie | | |

Felga aluminiowa przednia P - zdjęcie poglądowe 1

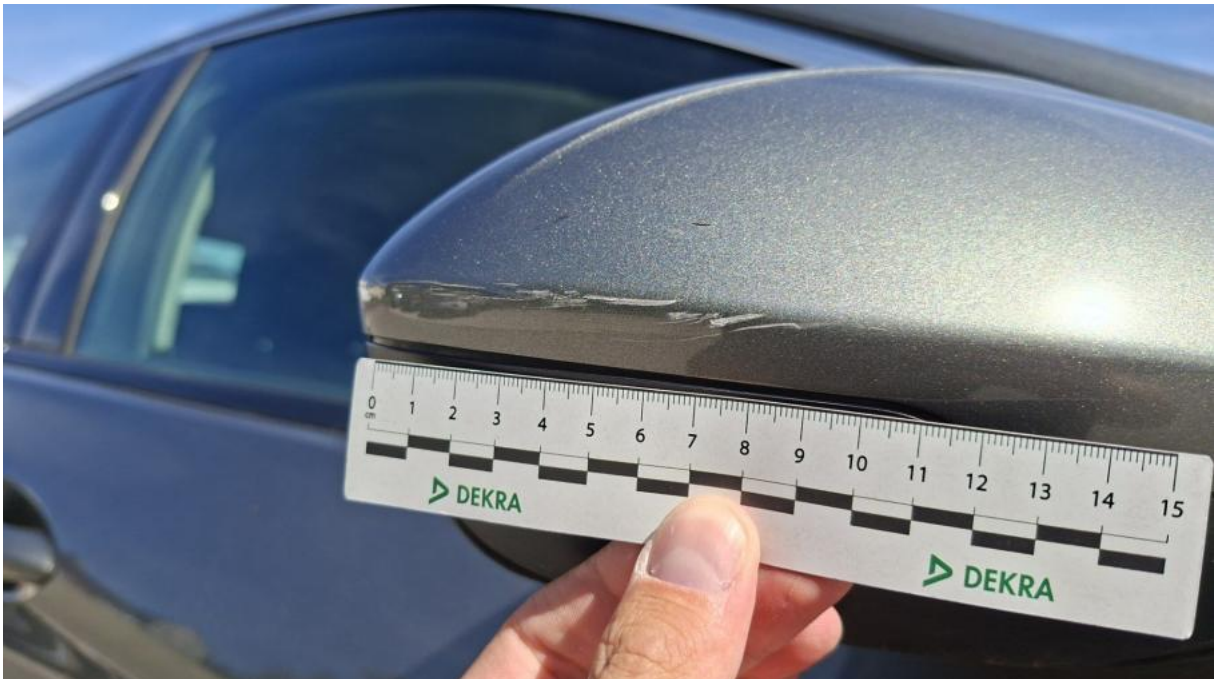
**Fot. 46**

| Poz. | Nazwa pozycji | Opis uszkodzeń | Kwalifik. | Naprawa [rbg] |
|---|---|---|---|---|
| 14 | Oslona lusterka zewnętrznego R | zarysowanie | | |

Obudowa lusterka zew P - Rysa/odprysk 1

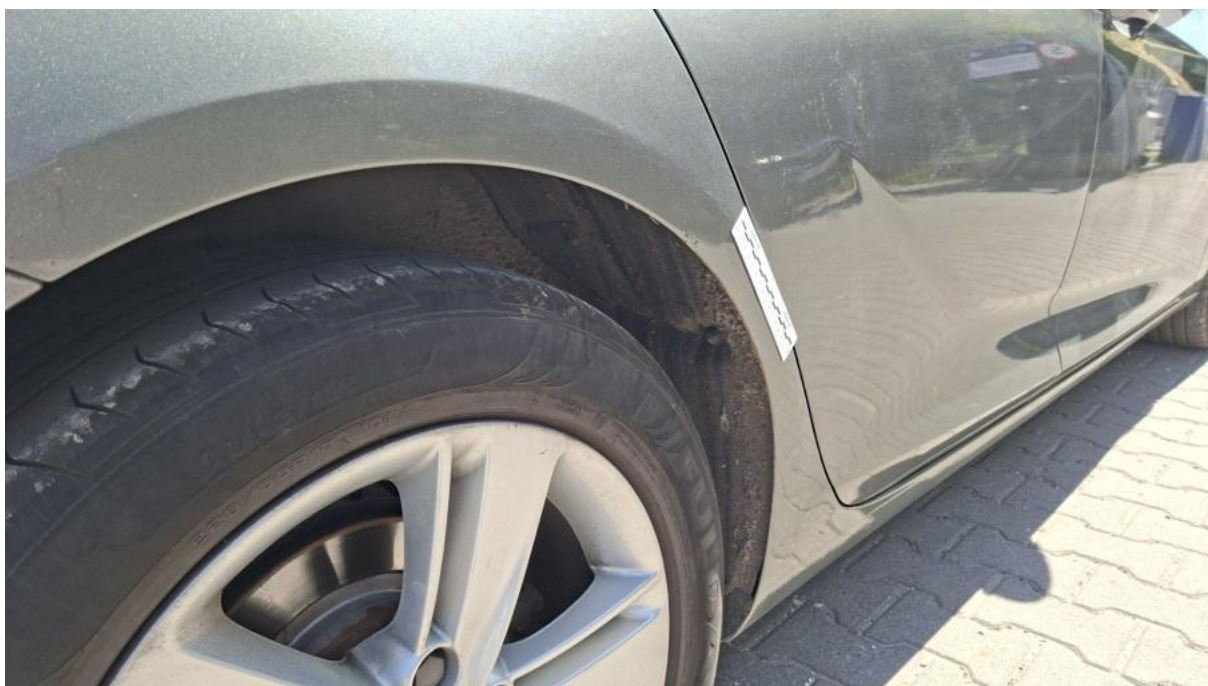
**Fot. 47**

| Poz. | Nazwa części | Przedział grubości powłoki lakierowej [µm] |
|---|---|---|
| 1 | Błotnik tylny prawy/ściana boczna prawa | 150 - 2000 |

| Poz. | Nazwa pozycji | Opis uszkodzeń | Kwalifik. | Naprawa [rbg] |
|---|---|---|---|---|
| 10 | Błotnik tylny R | wgniecenie, inne | NA | 1.2 |

Błotnik tylny P / Ściana boczna P - zdjęcie pogładowe 1

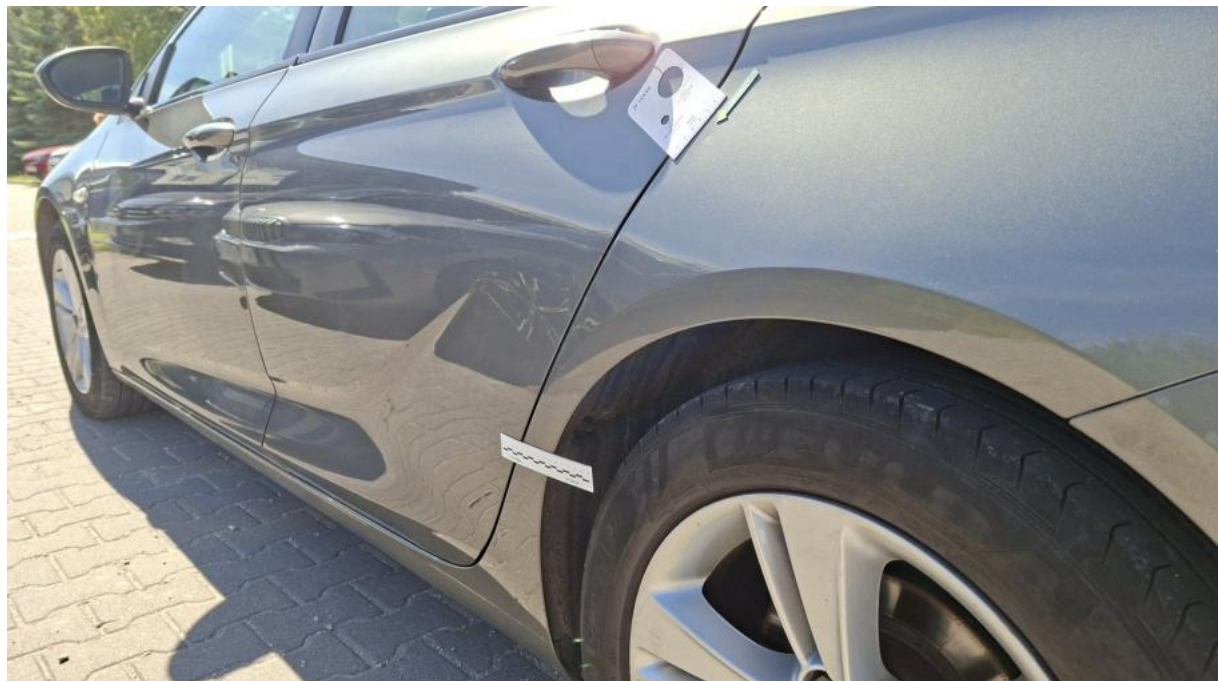
**Fot. 60**

Błotnik tylny L / Ściana boczna L - zdjęcie poglądowe 1

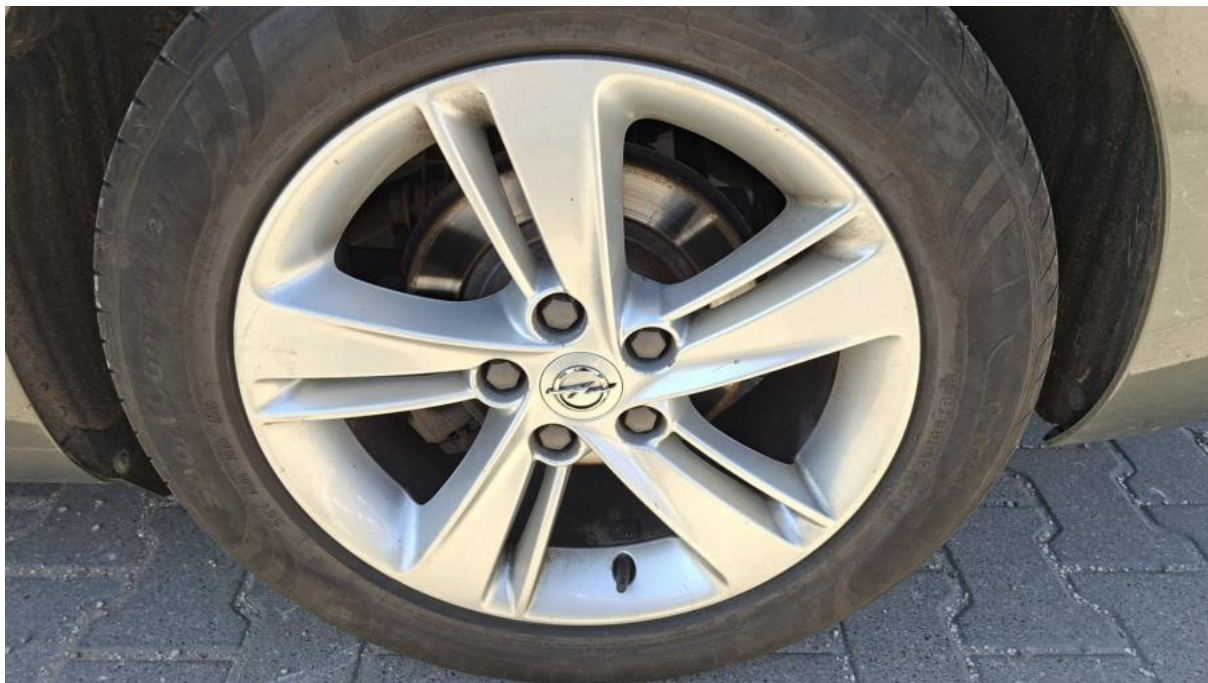
**Fot. 65**

Felga aluminiowa tylna L - zdjęcie pogładowe 1

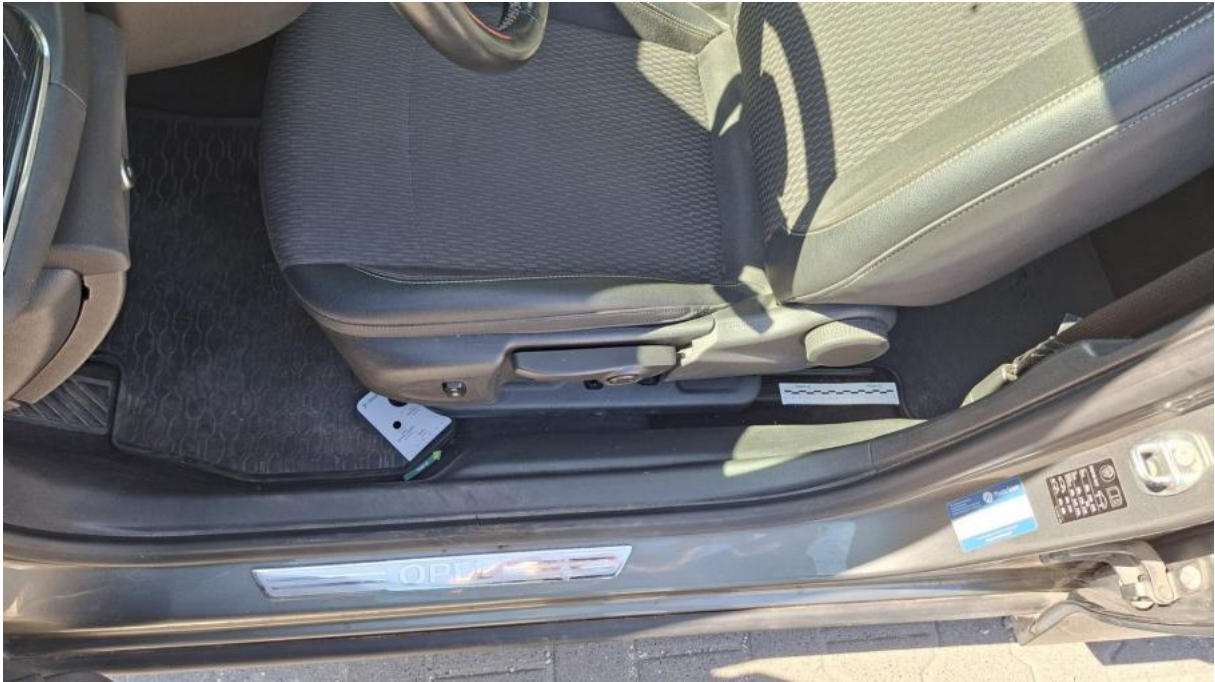
**Fot. 75**

Wykładzina podłogi - zdjęcie pogładowe 1

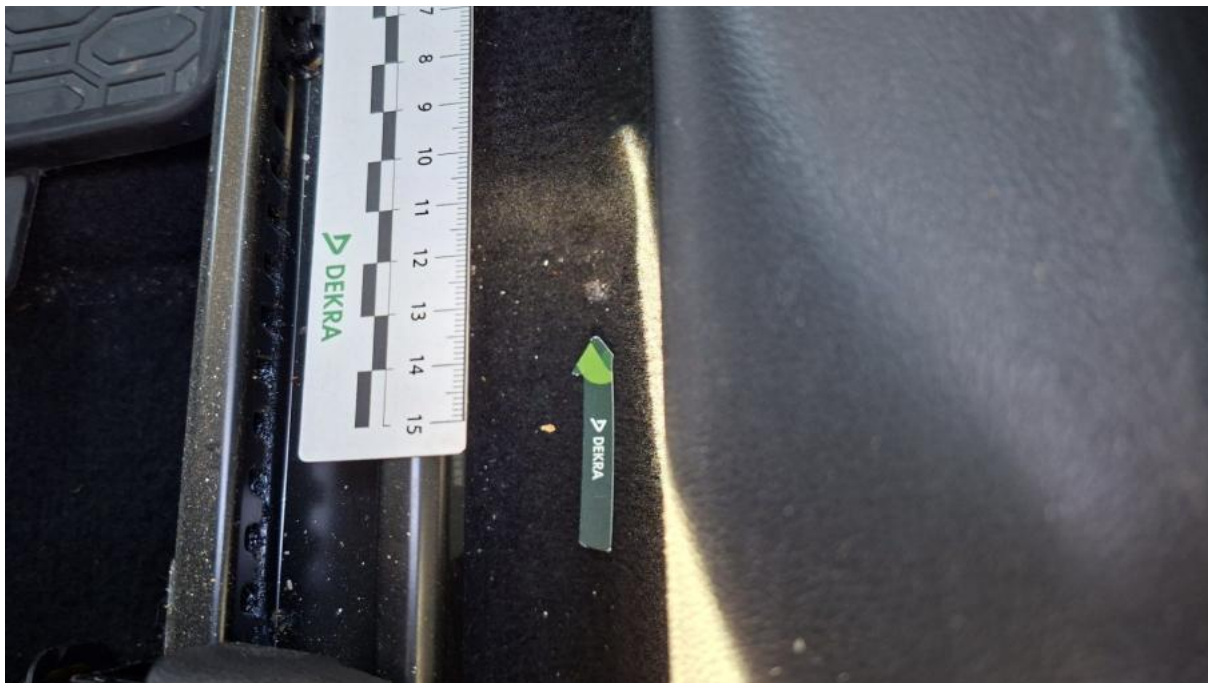
**Fot. 77**

Wykładzina podłogi - Inne 2
