## Raport z oględzin pojazdu

| Numer raportu | 13210/8/26-15201 | Data raportu | 20-08-2026 |

| Marka, model | OPEL Astra V Hatchback 15-19 |
| Numer rejestracyjny | WX2268A |

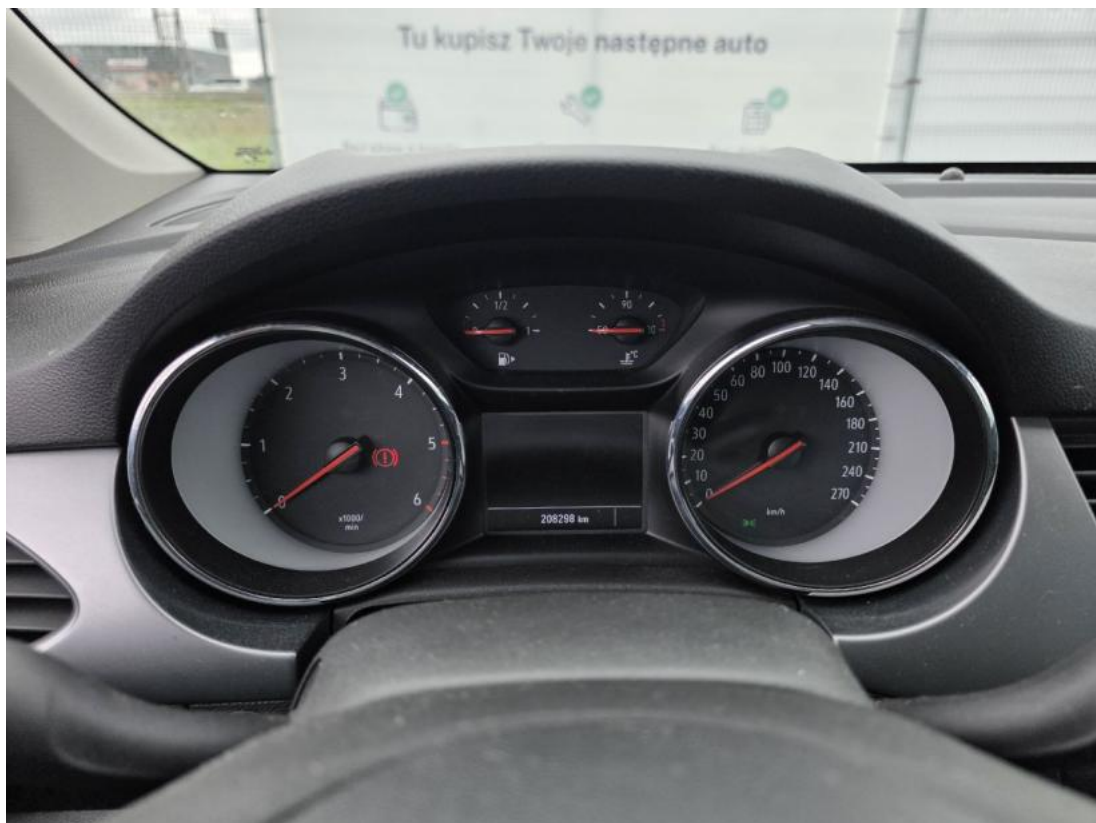
**Fot. 40**

Zdjęcie do protokołu

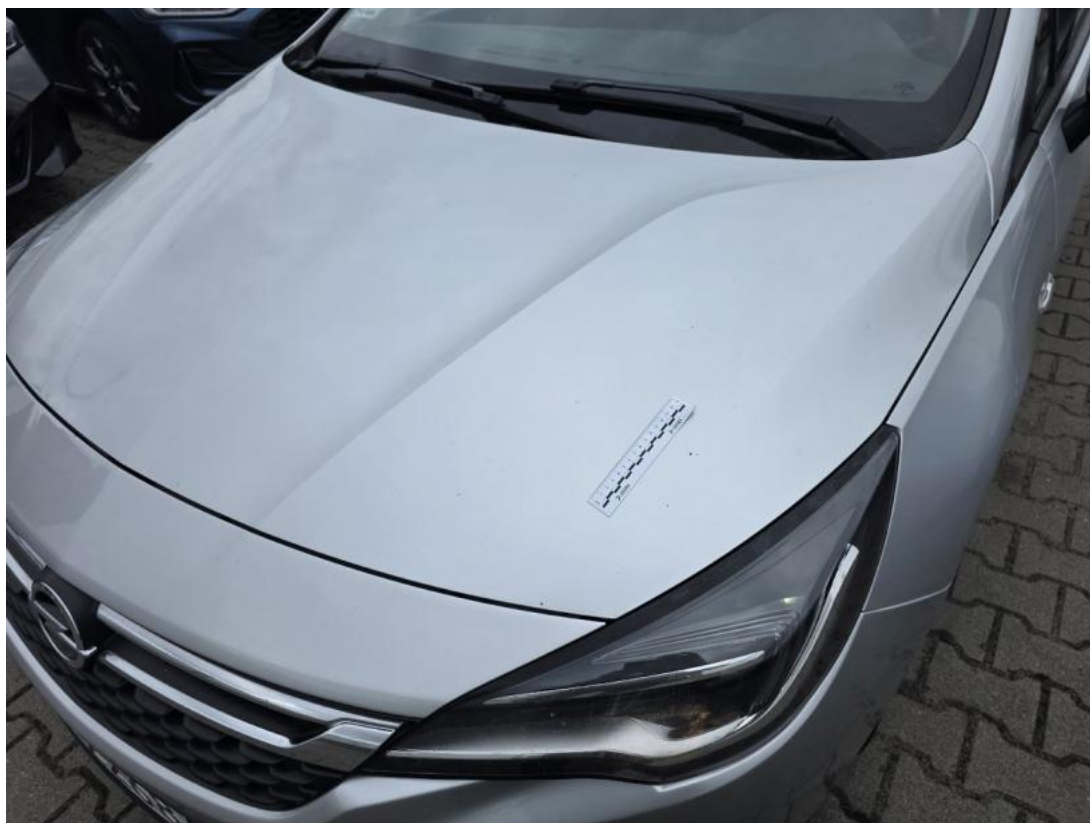
**Fot. 41**

Pokrywa komory silnika - zdjęcie poglądowe 1

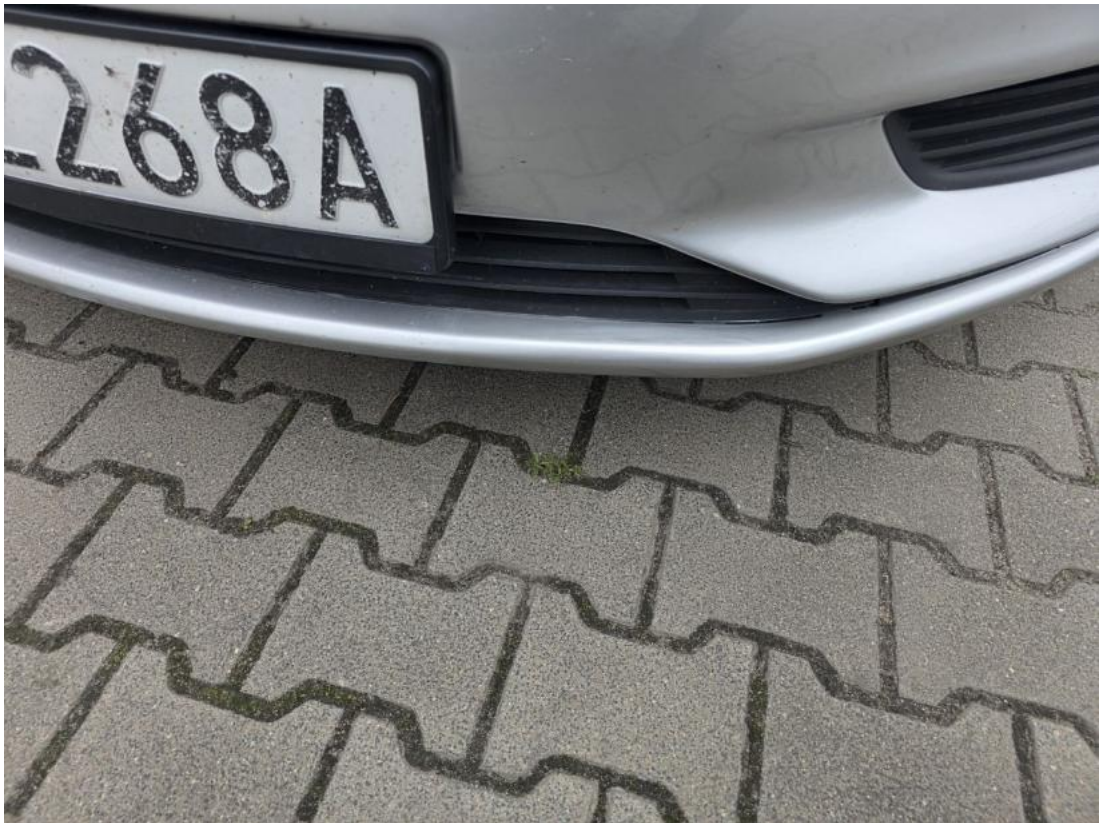
**Fot. 45**

Zderzak - zdjęcie pogładowe 1

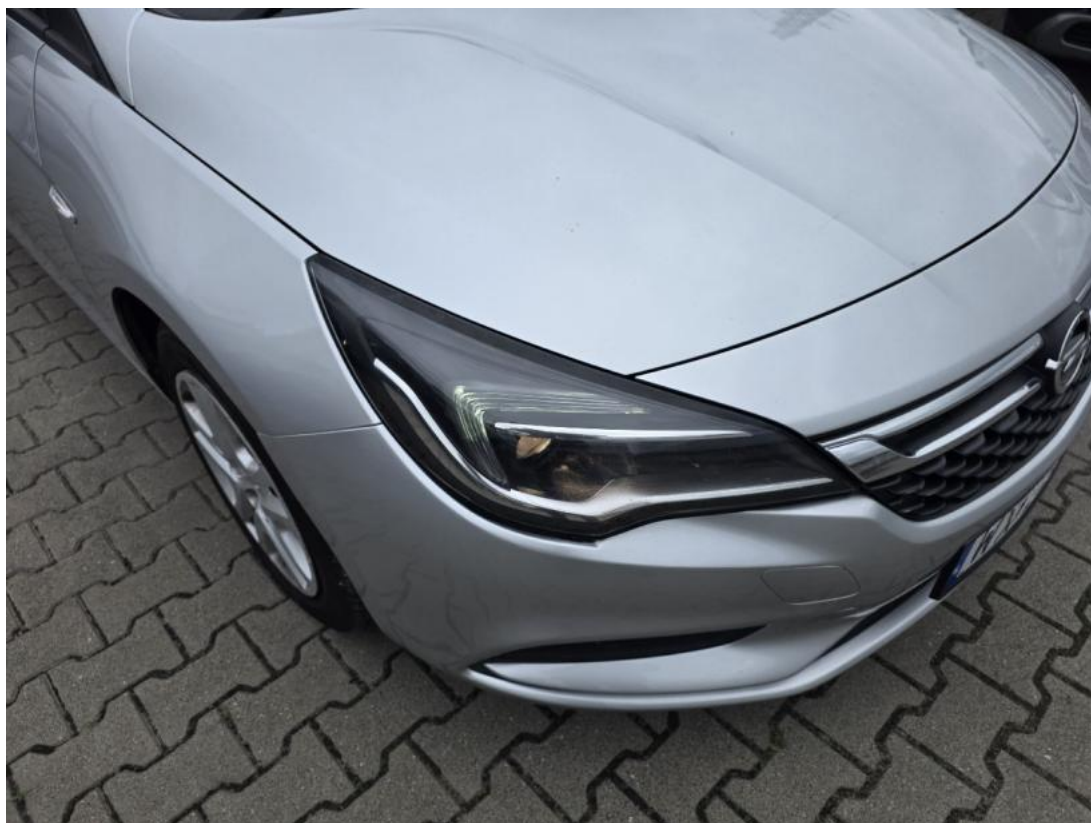
**Fot. 47**

Reflektor P - zdjęcie poglądowe 1

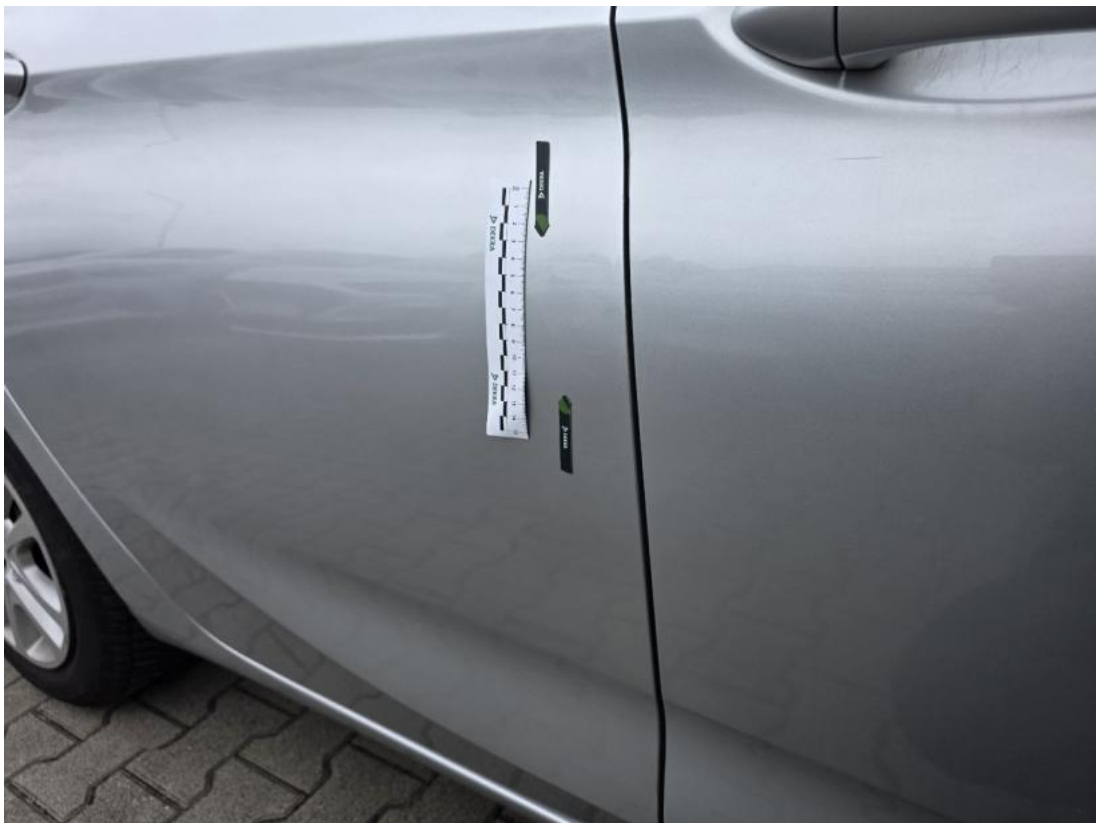
**Fot. 50**

Drzwi tylne P - zdjęcie poglądowe 1

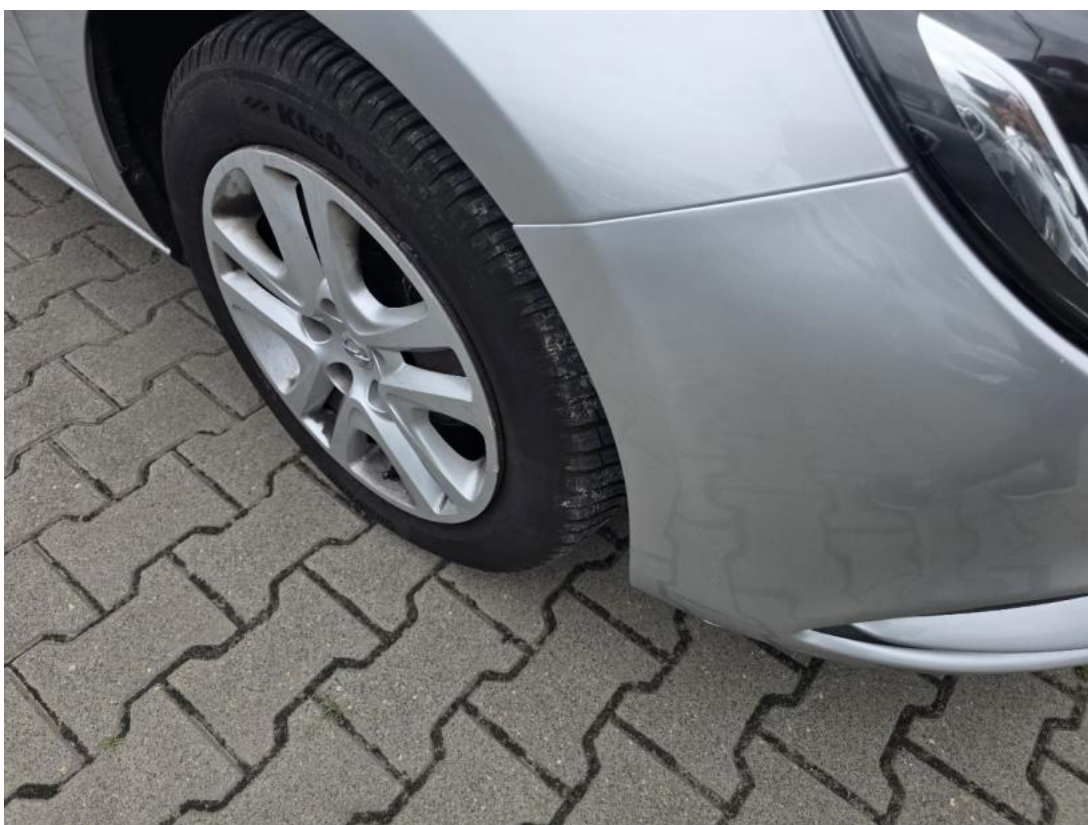
**Fot. 52**

Kołpak tylny P - zdjęcie poglądowe 1

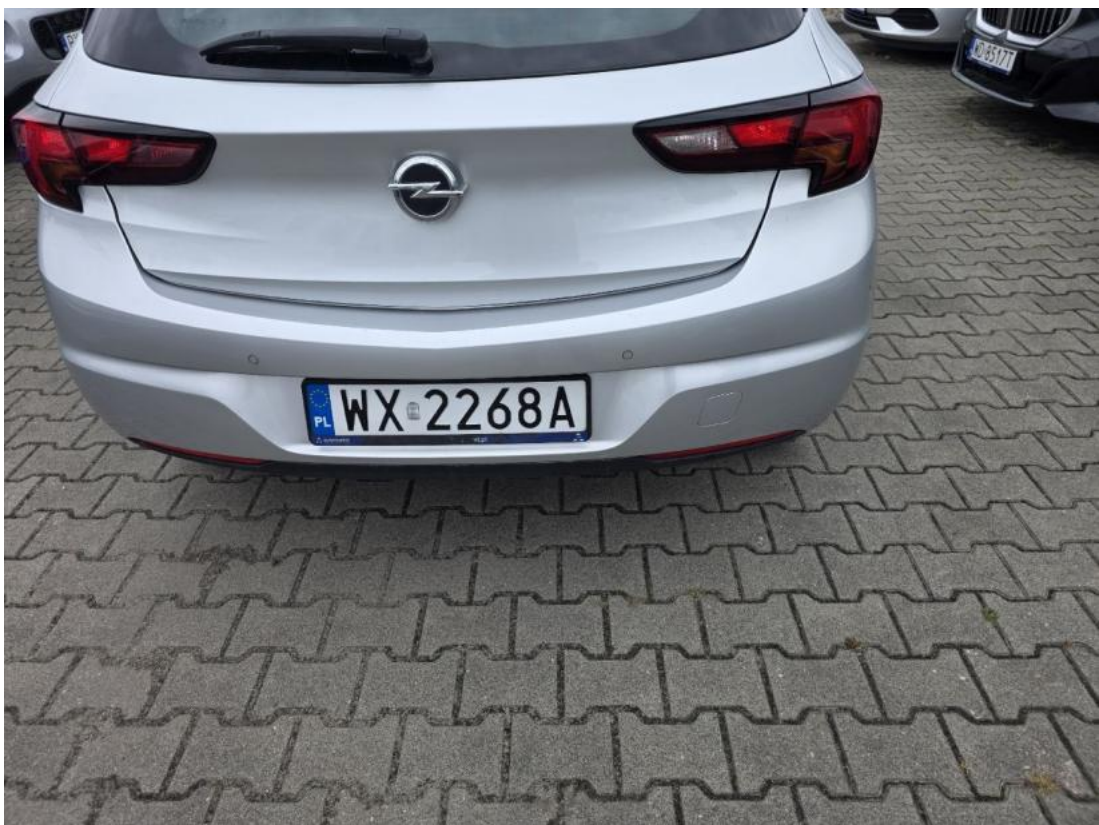
**Fot. 54**

Zderzak tylny - zdjęcie poglądowe 1

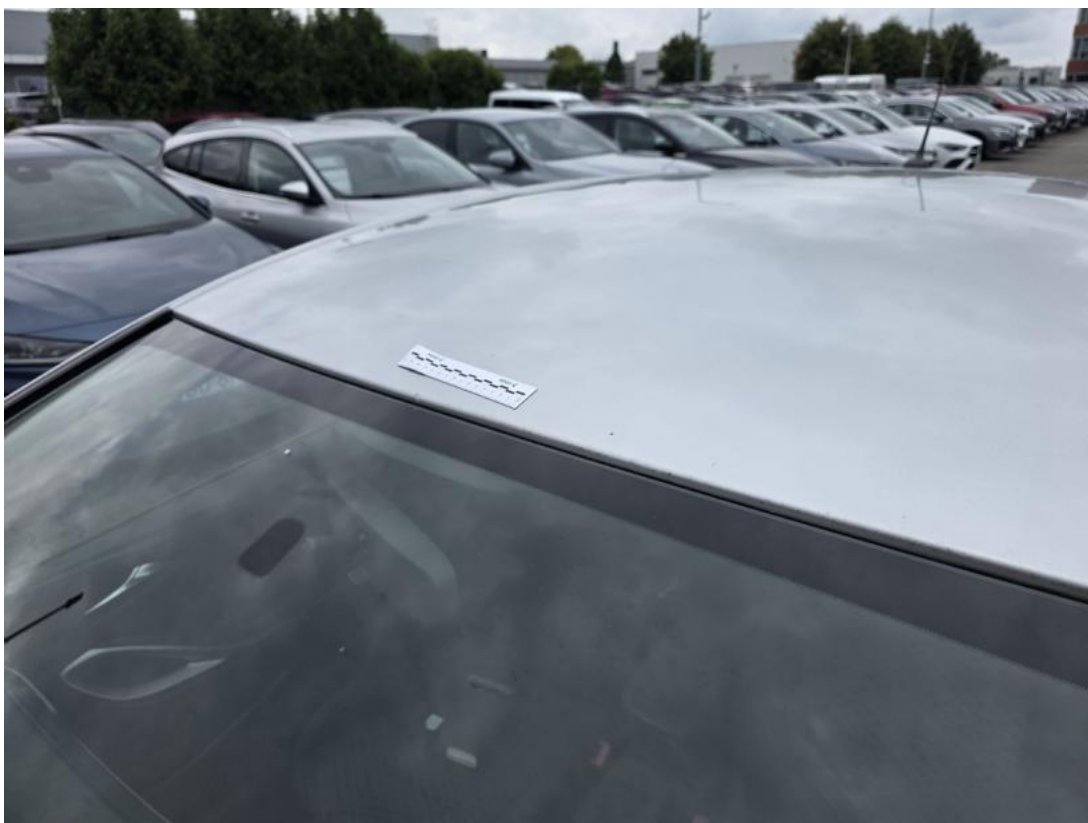
**Fot. 57**

Dach - zdjęcie poglądowe 1

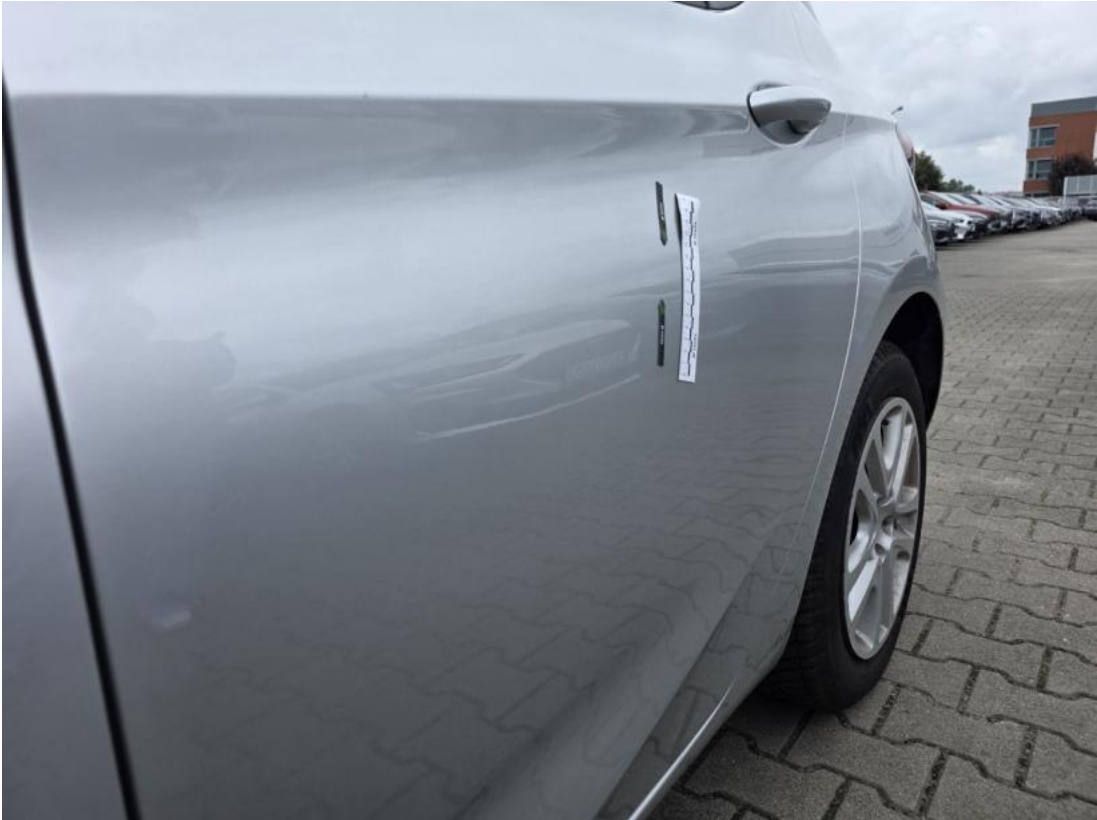
**Fot. 59**

Drzwi tylne L - zdjęcie pogładowe 1

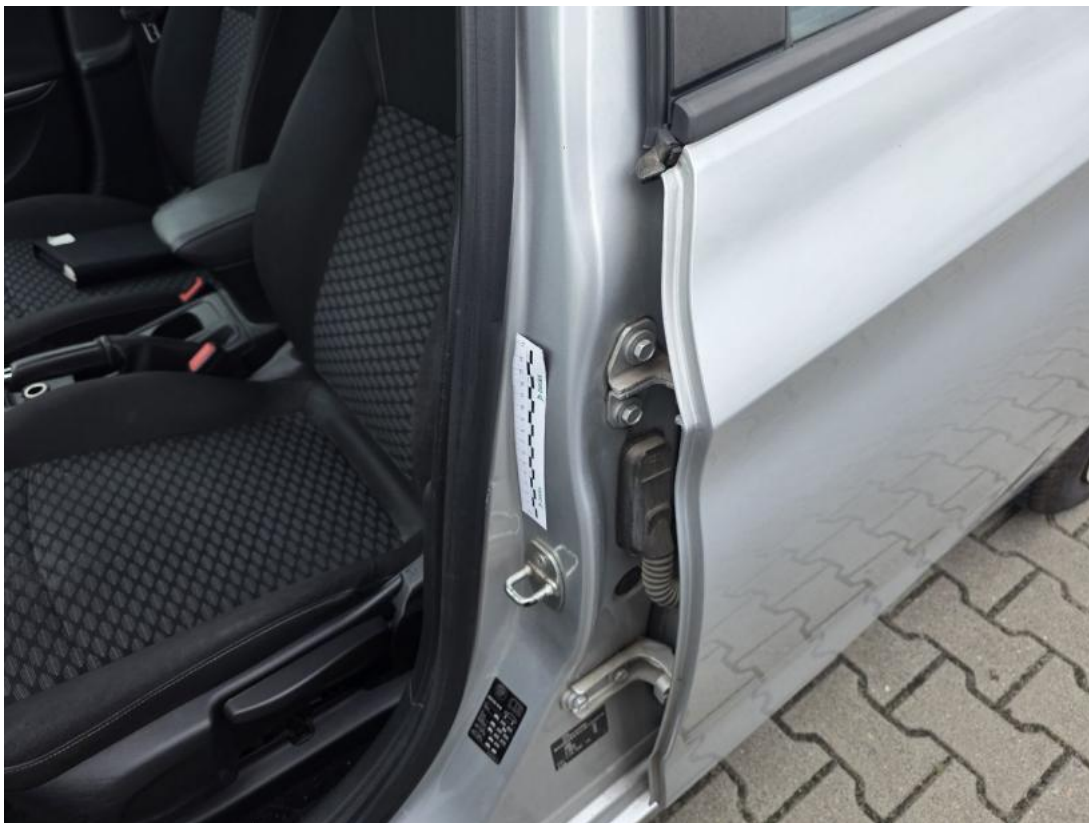
**Fot. 61**

Słupek środkowy L - zdjęcie poglądowe 1

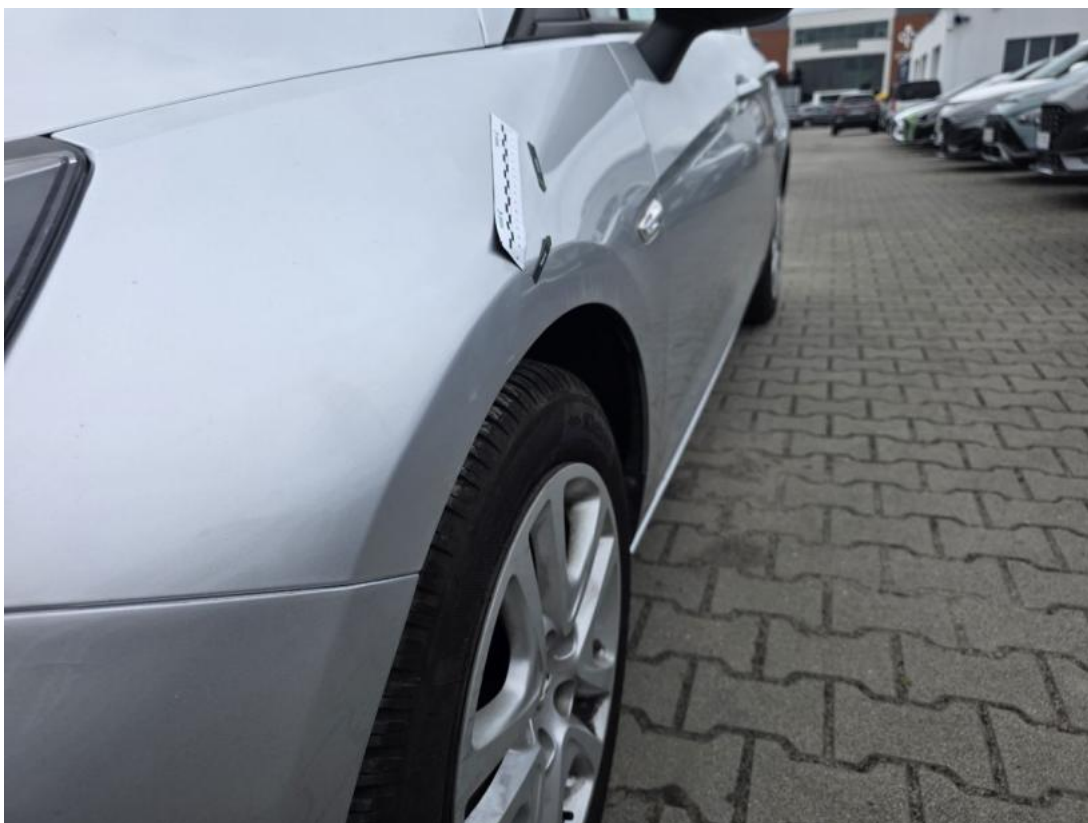
**Fot. 63**

Błotnik przedni L - zdjęcie pogładowe 1

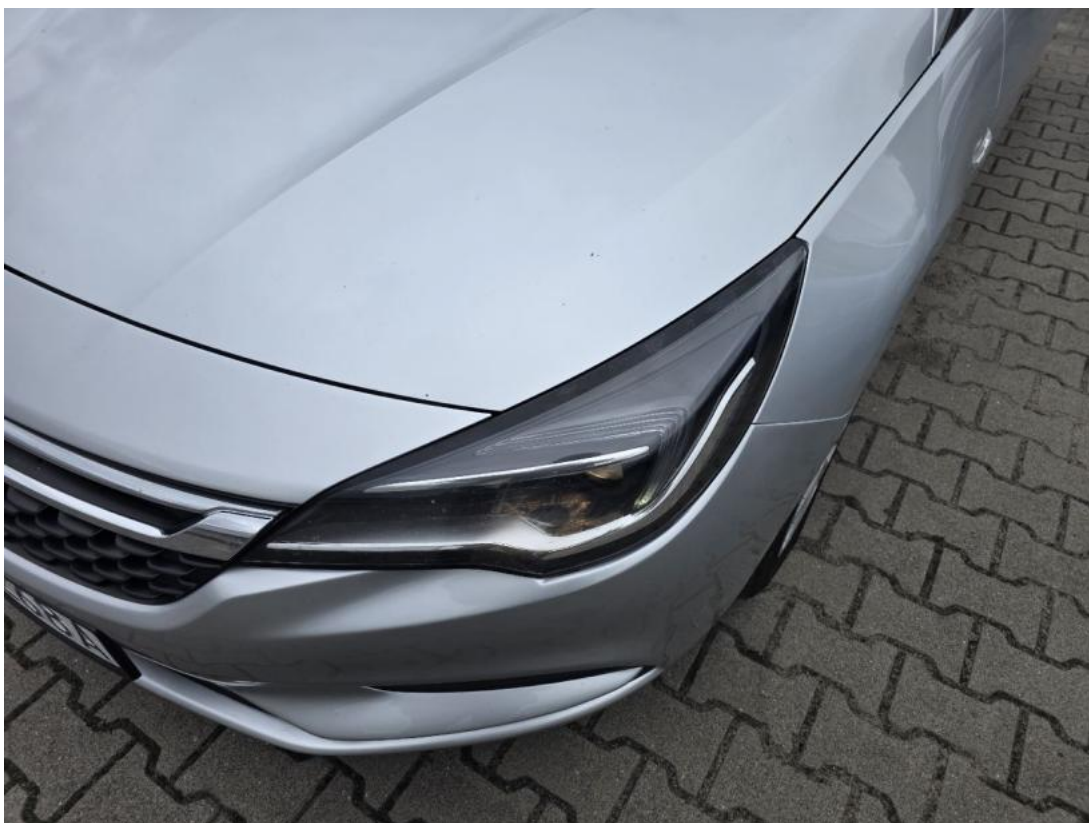
**Fot. 65**

Reflektor L - zdjęcie poglądowe 1

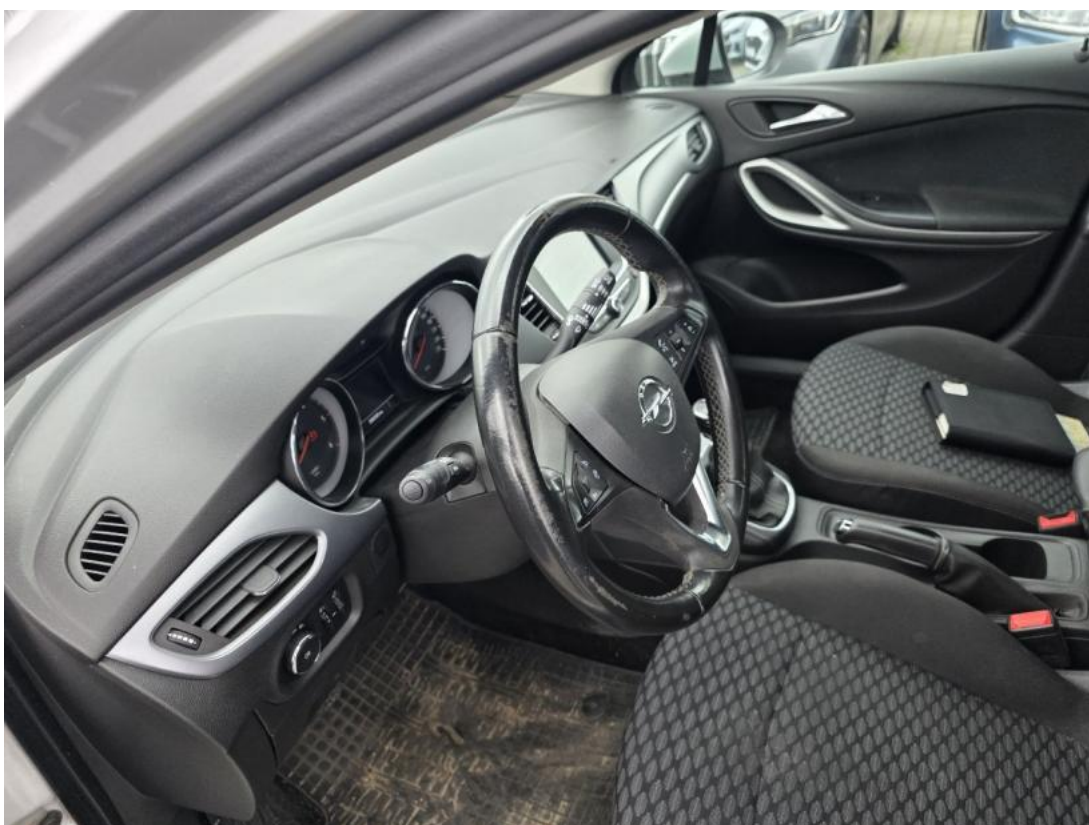
**Fot. 68**

Koło kierownicy - zdjęcie poglądowe 1

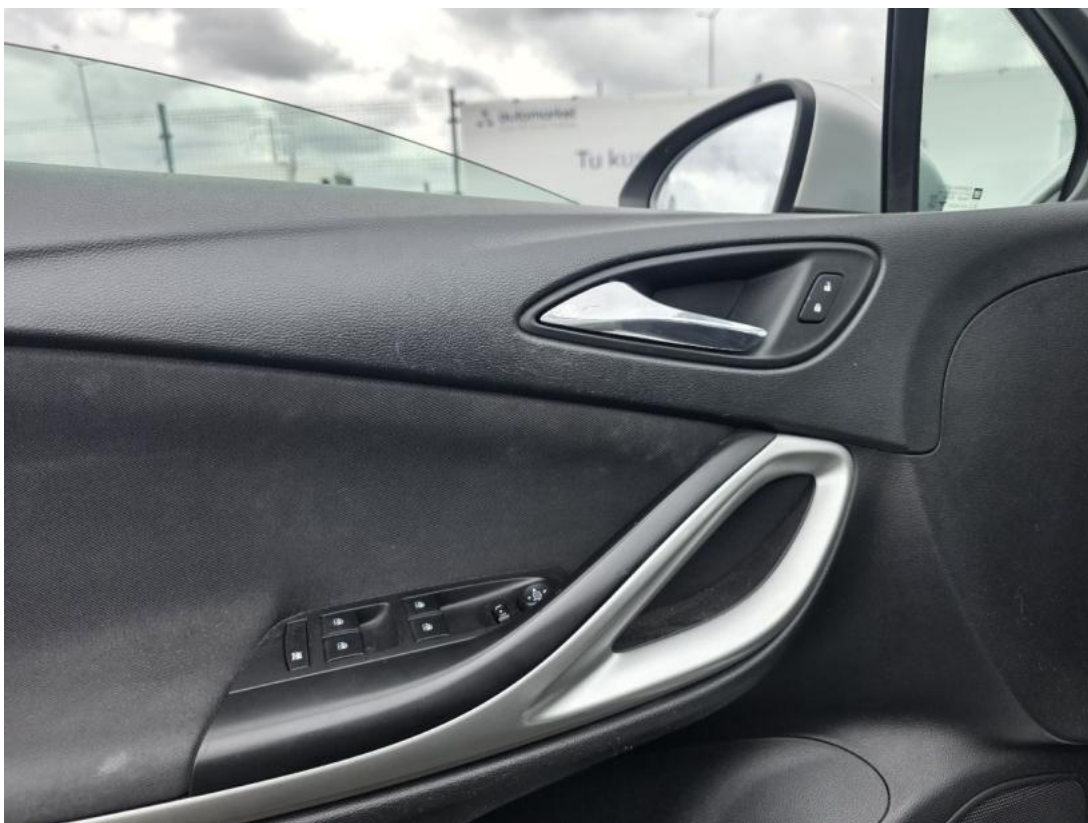
**Fot. 71**

Tapicerka drzwi przednich L - zdjęcie poglądowe 1
