## Raport z oględzin pojazdu

| Numer raportu | 08153/11/25-15201 | Data raportu | 04-11-2025 |

| Marka, model | VOLVO XC60 21- |
| Numer rejestracyjny | KK1579C |

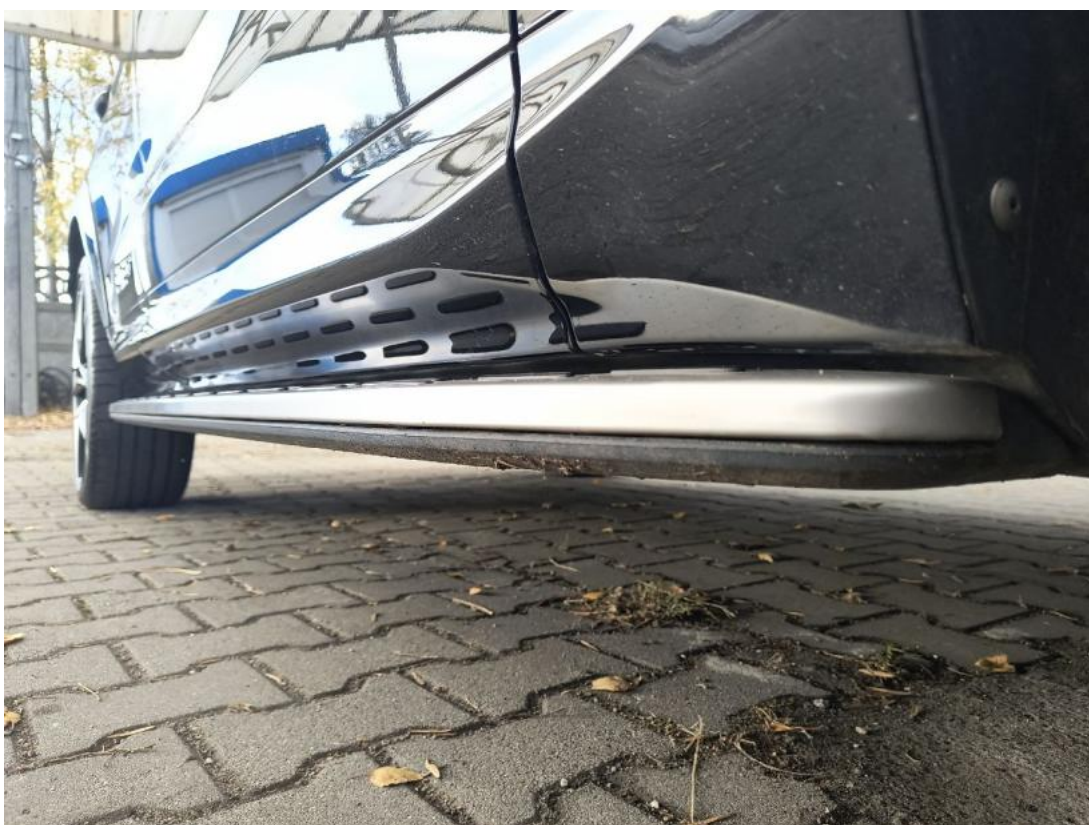
**Fot. 4**

Próg prawy (widok od przodu)

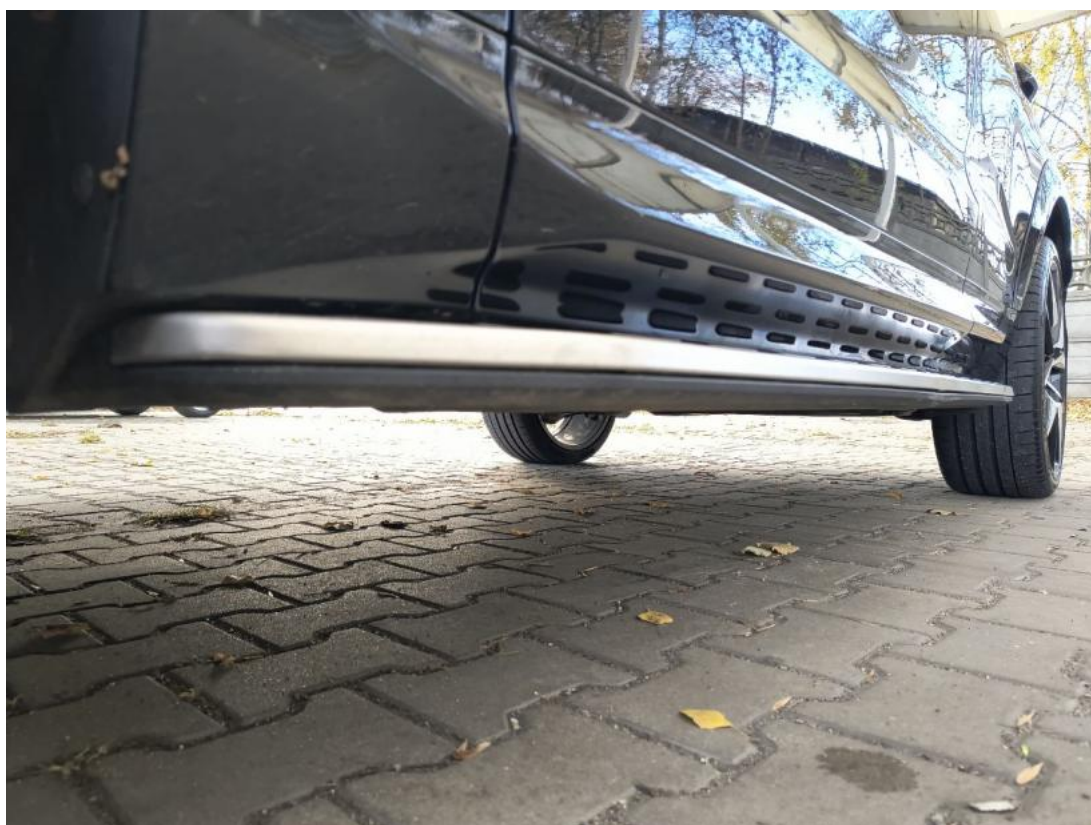
**Fot. 12**

Próg lewy (widok od przodu)

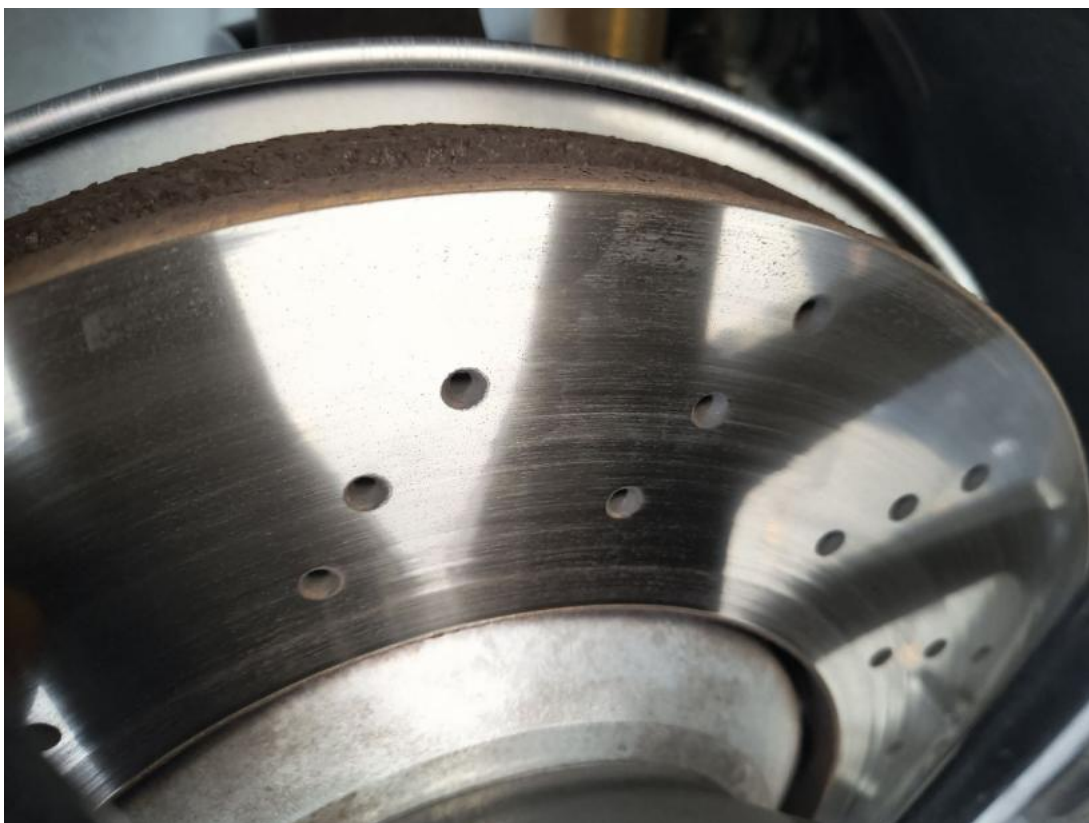
**Fot. 29**

Tarcza hamulcowa przednia lewa

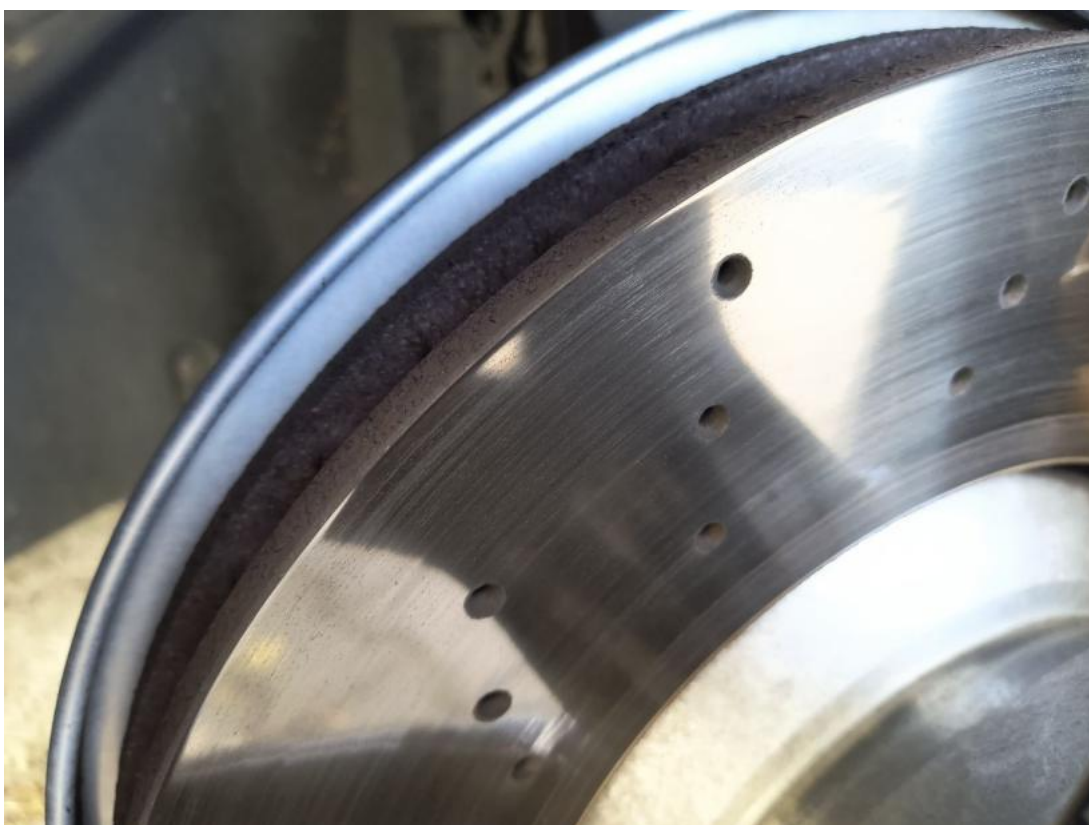
**Fot. 30**

Tarcza hamulcowa przednia prawa

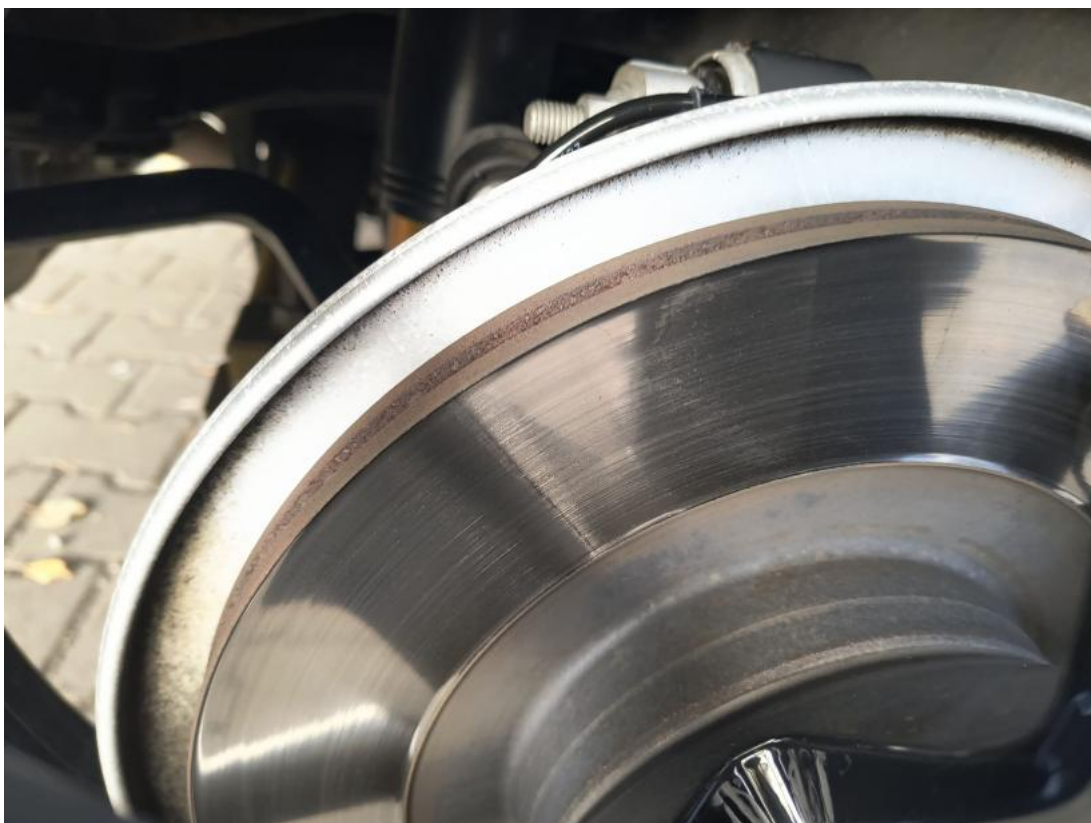
**Fot. 31**

Tarcza hamulcowa tylna prawa

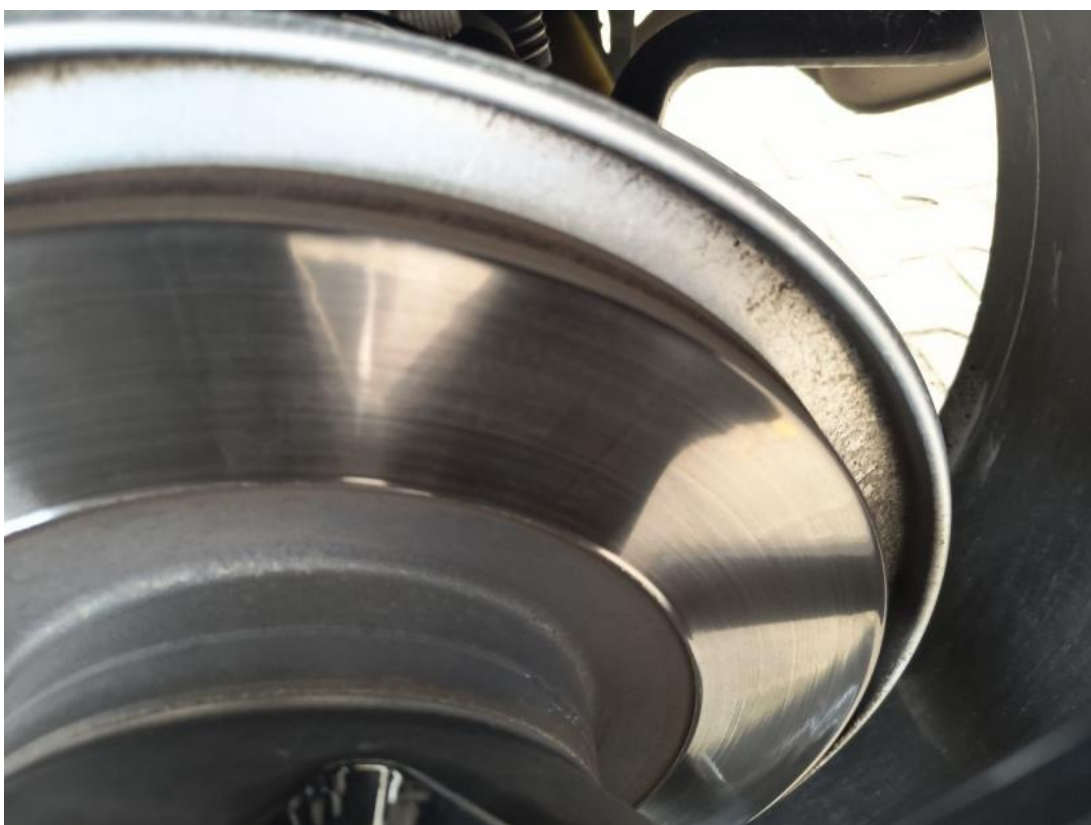
**Fot. 32**

Tarcza hamulcowa tylna lewa

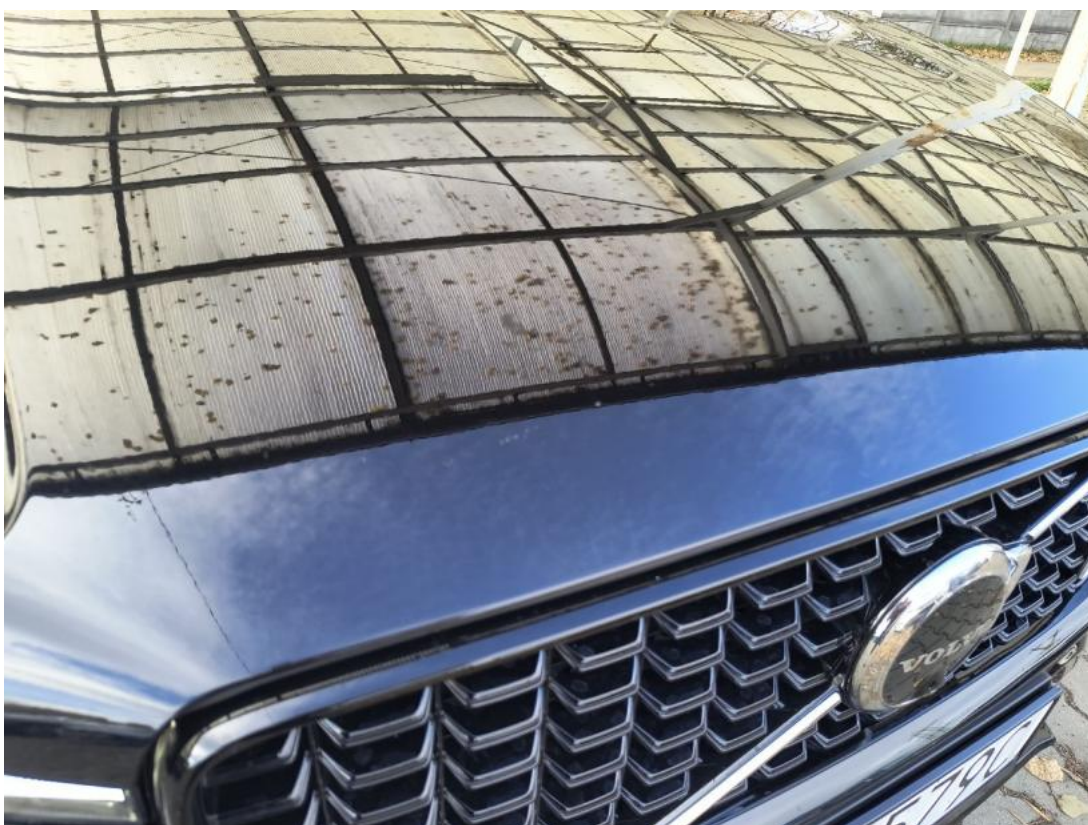
**Fot. 42**

Pokrywa komory silnika - zdjęcie poglądowe 1

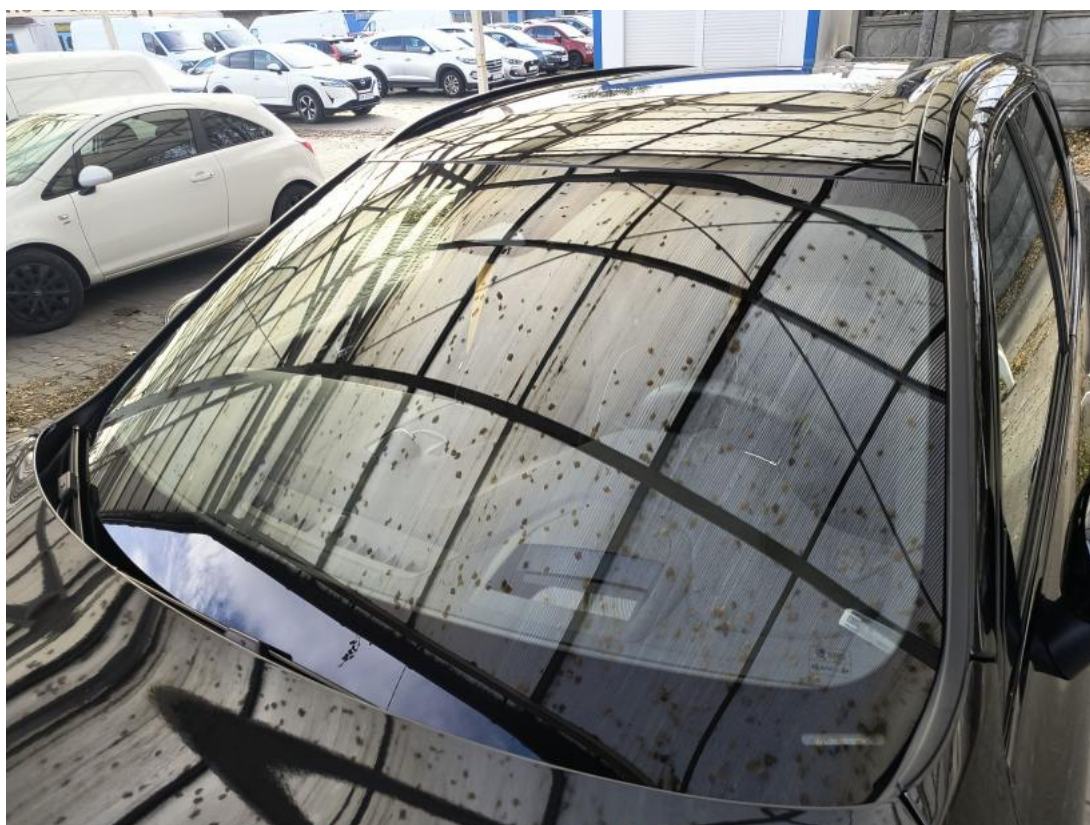
**Fot. 44**

Szyba czołowa - zdjęcie poglądowe 1

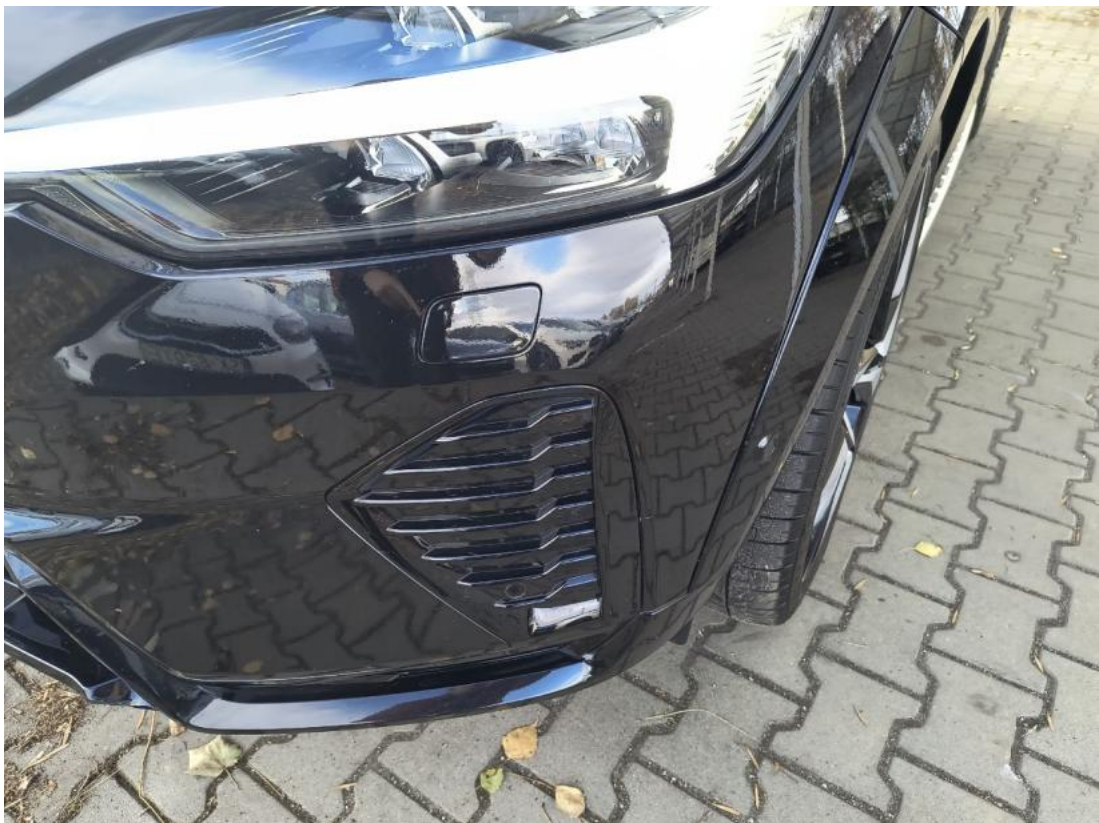
**Fot. 46**

Zderzak - zdjęcie poglądowe 1

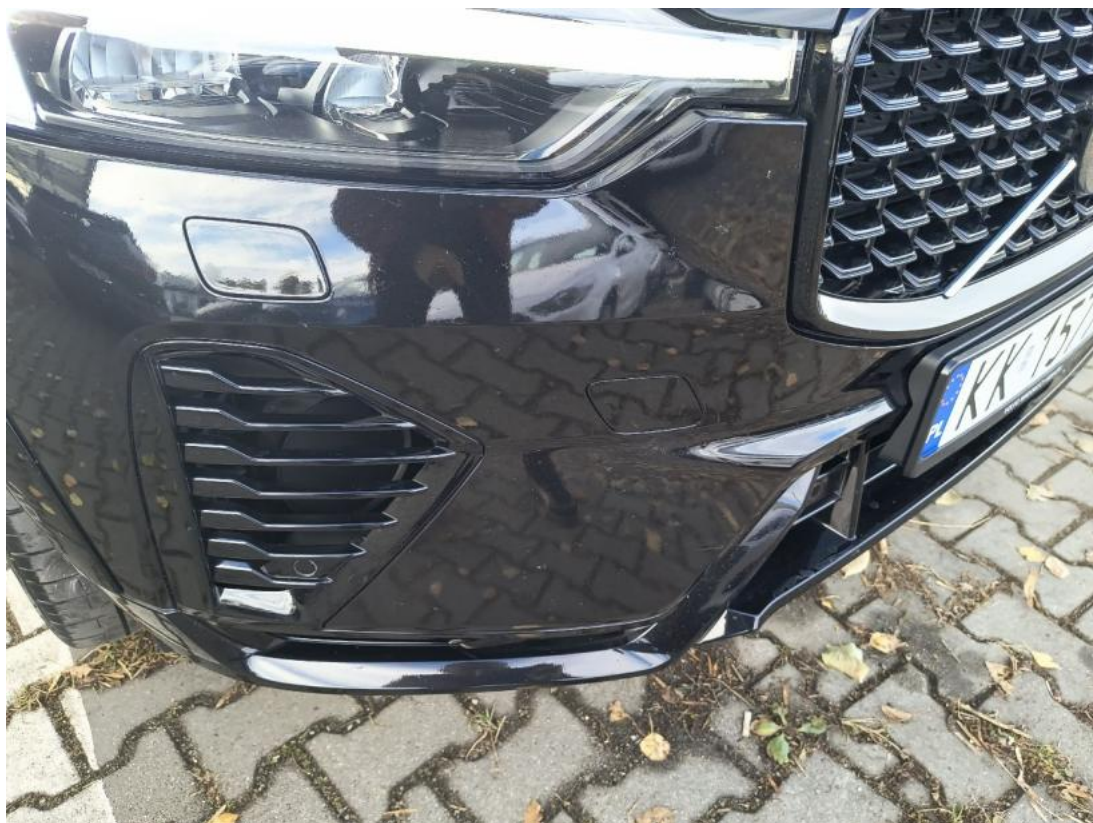
**Fot. 47**

Zderzak - zdjęcie pogładowe 2

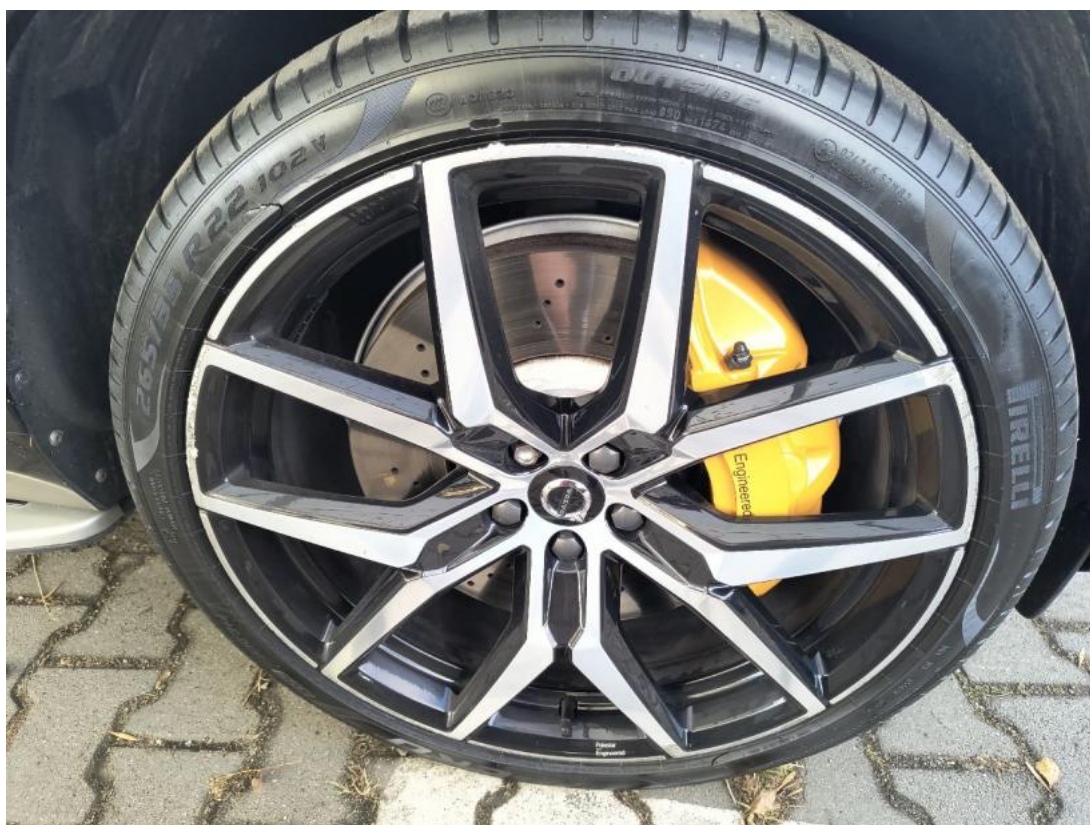
**Fot. 50**

Felga aluminiowa przednia P - zdjęcie poglądowe 1

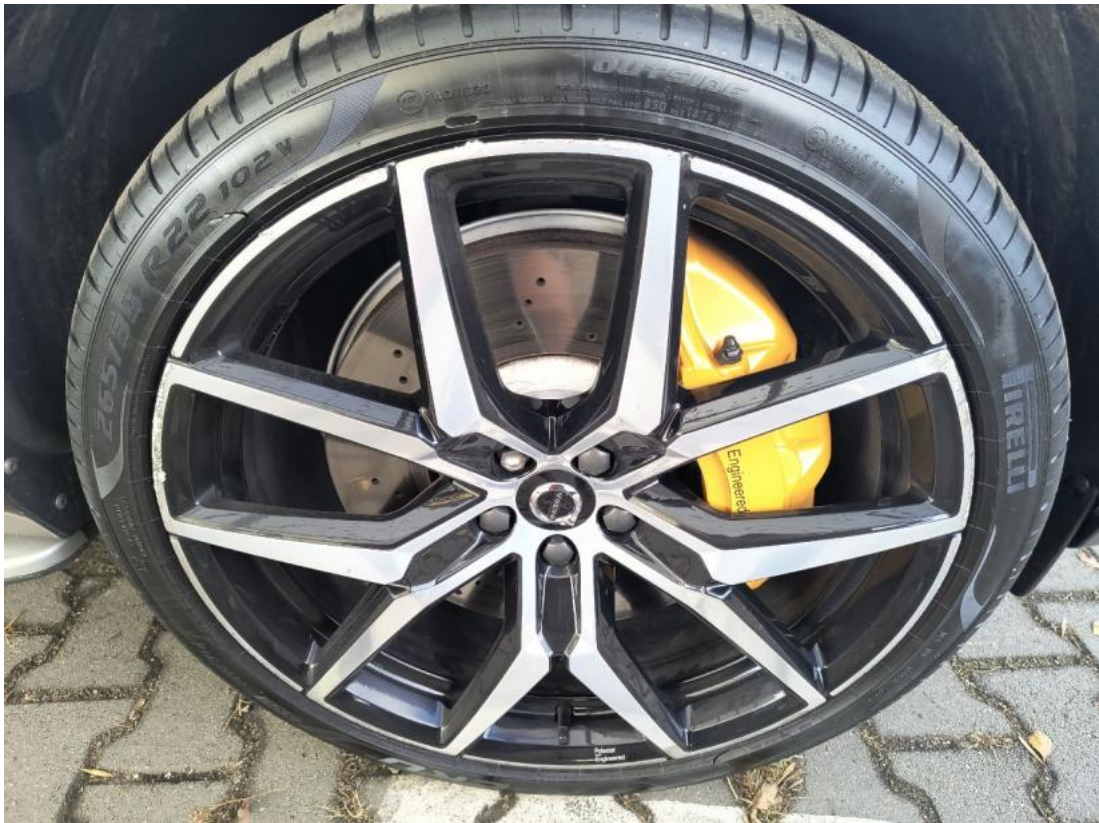
**Fot. 53**

| Poz. | Nazwa pozycji | Opis uszkodzeń | Kwalifik. | Naprawa [rbg] |
|---|---|---|---|---|
| 5 | Opona 265 / 35 / R / 22Y 0.0mm VR | pęknięcie/rozerwanie | WY | |

Opona przednia P - zdjęcie poglądowe 1

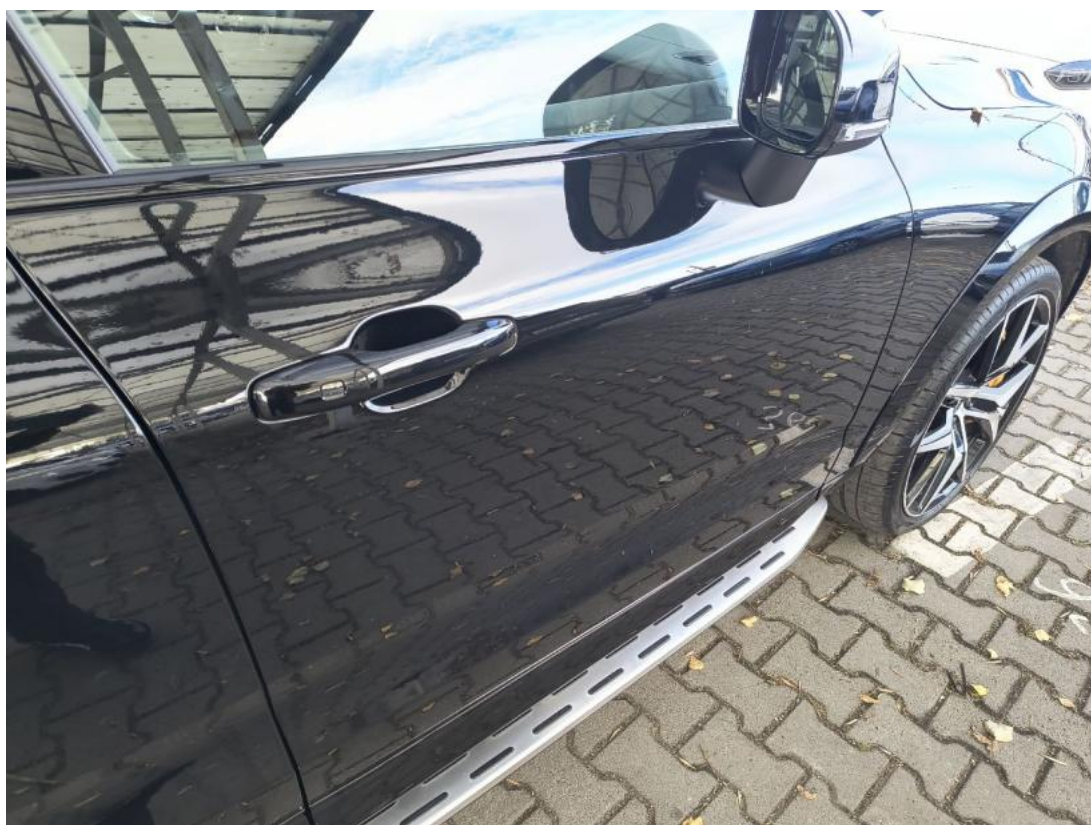
**Fot. 56**

Drzwi przednie P - zdjęcie poglądowe 1

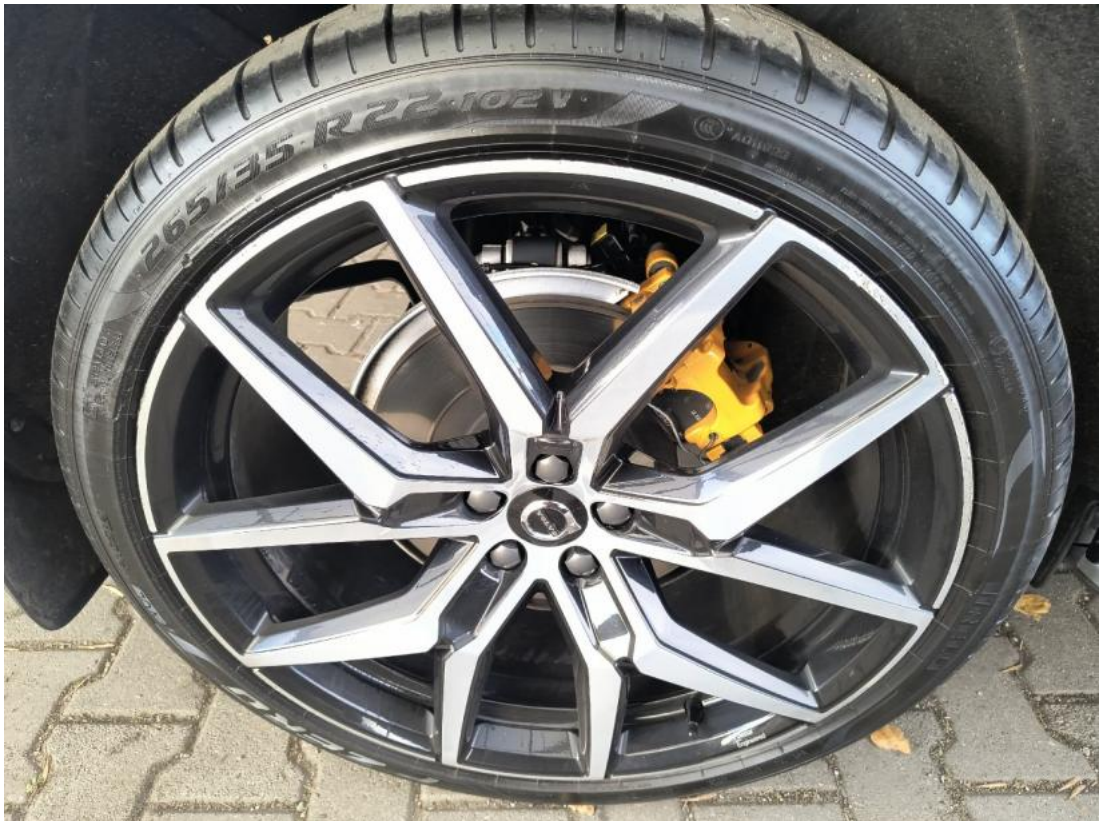
**Fot. 59**

Felga aluminiowa tylna P - zdjęcie poglądowe 1

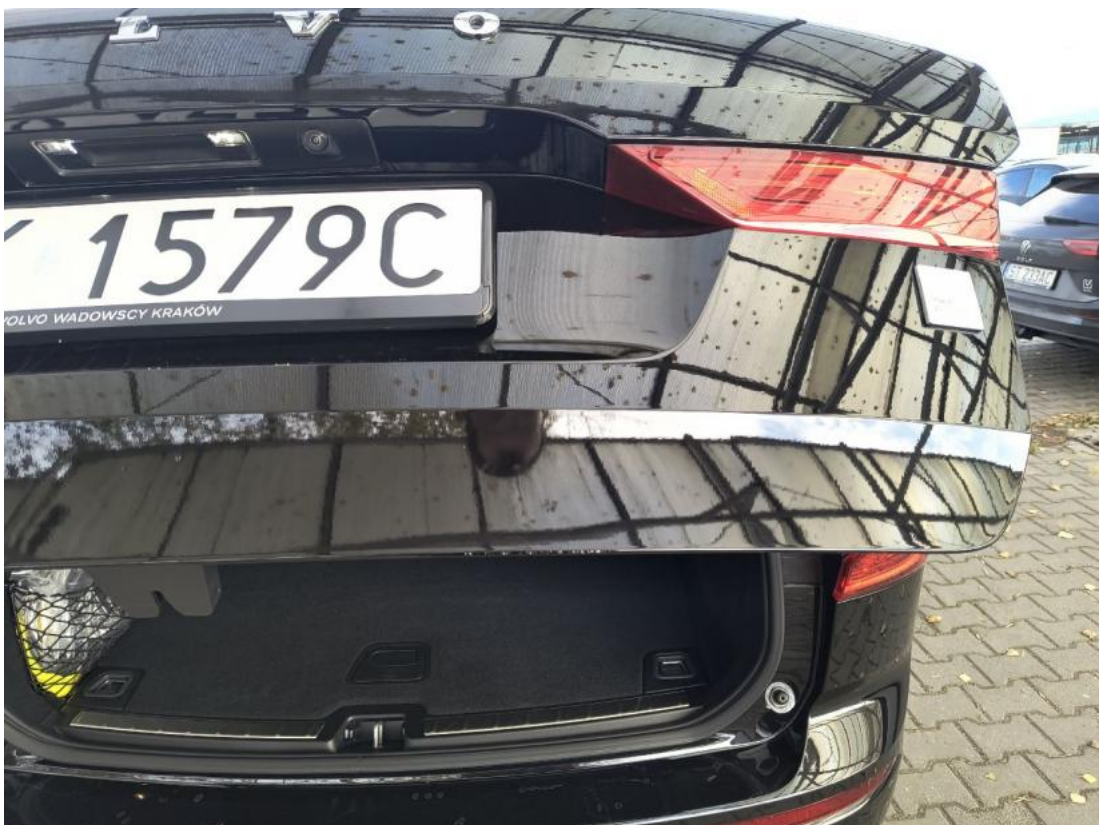
**Fot. 62**

Pokrywy bagażnika - zdjęcie poglądowe 1

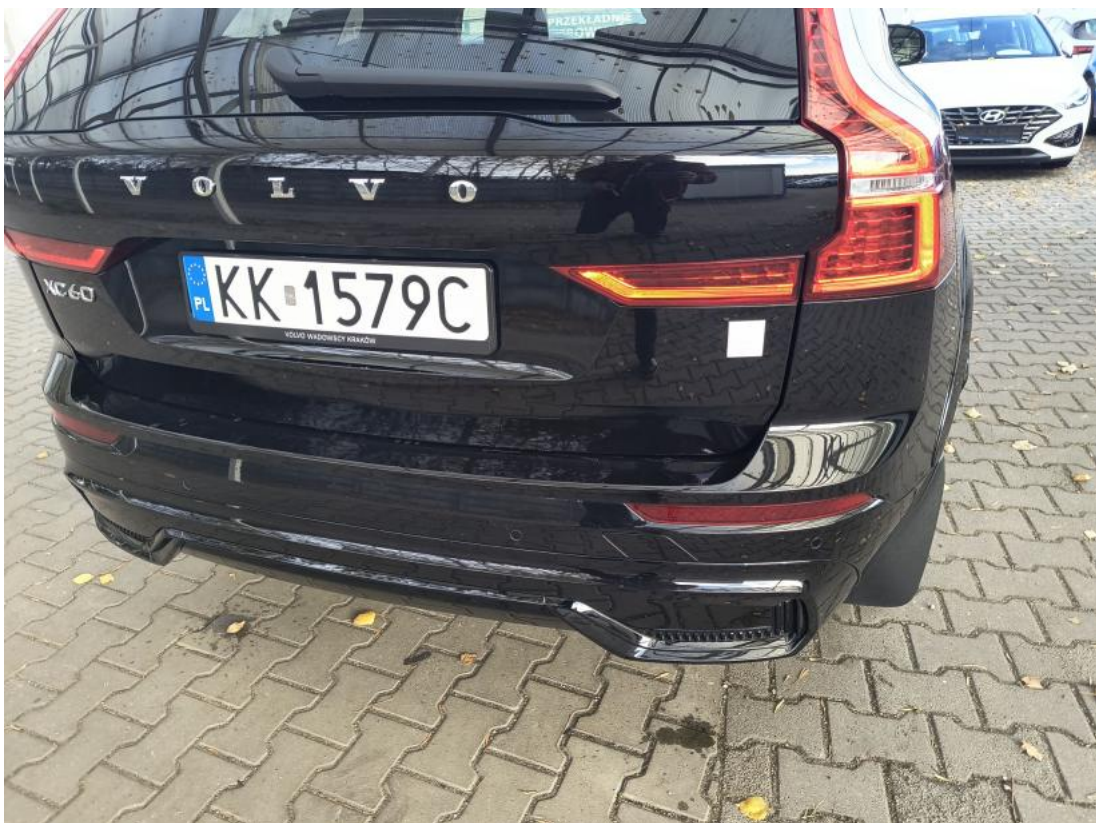
**Fot. 64**

Zderzak tylny - zdjęcie poglądowe 1

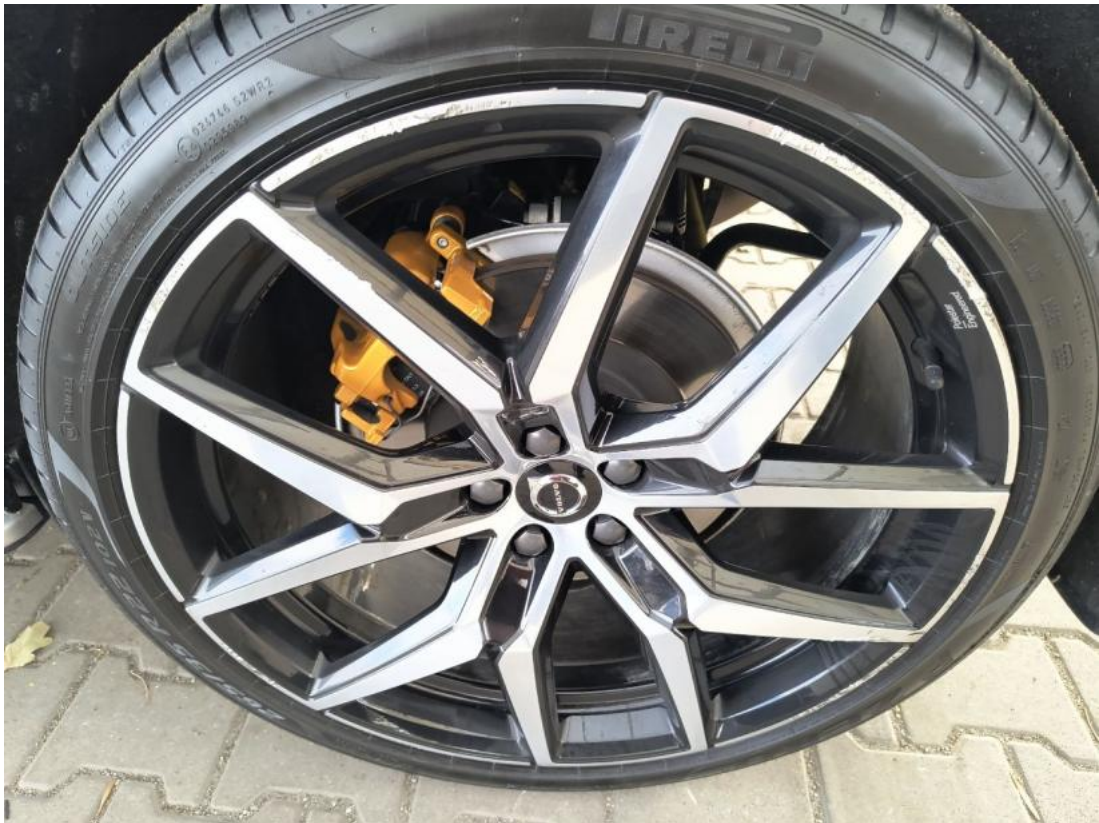
**Fot. 67**

Felga aluminiowa tylna L - zdjęcie pogładowe 1

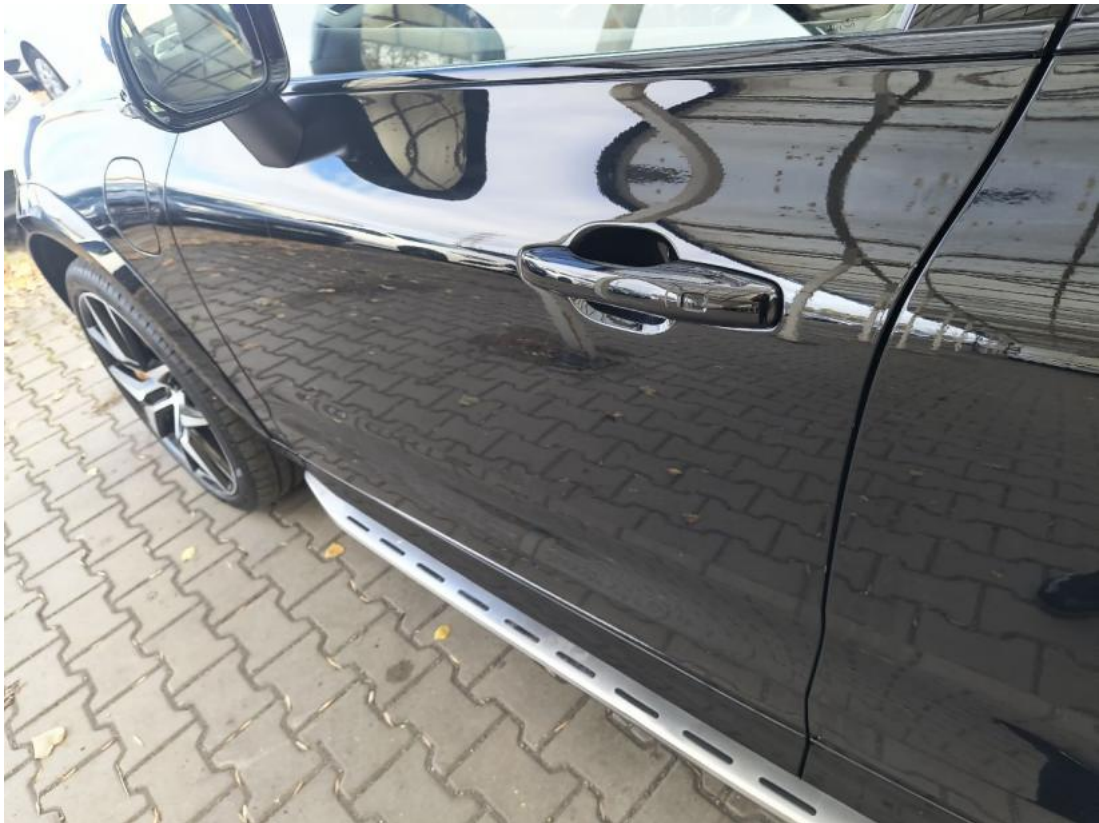
**Fot. 71**

Drzwi przed L - zdjęcie poglądowe 1

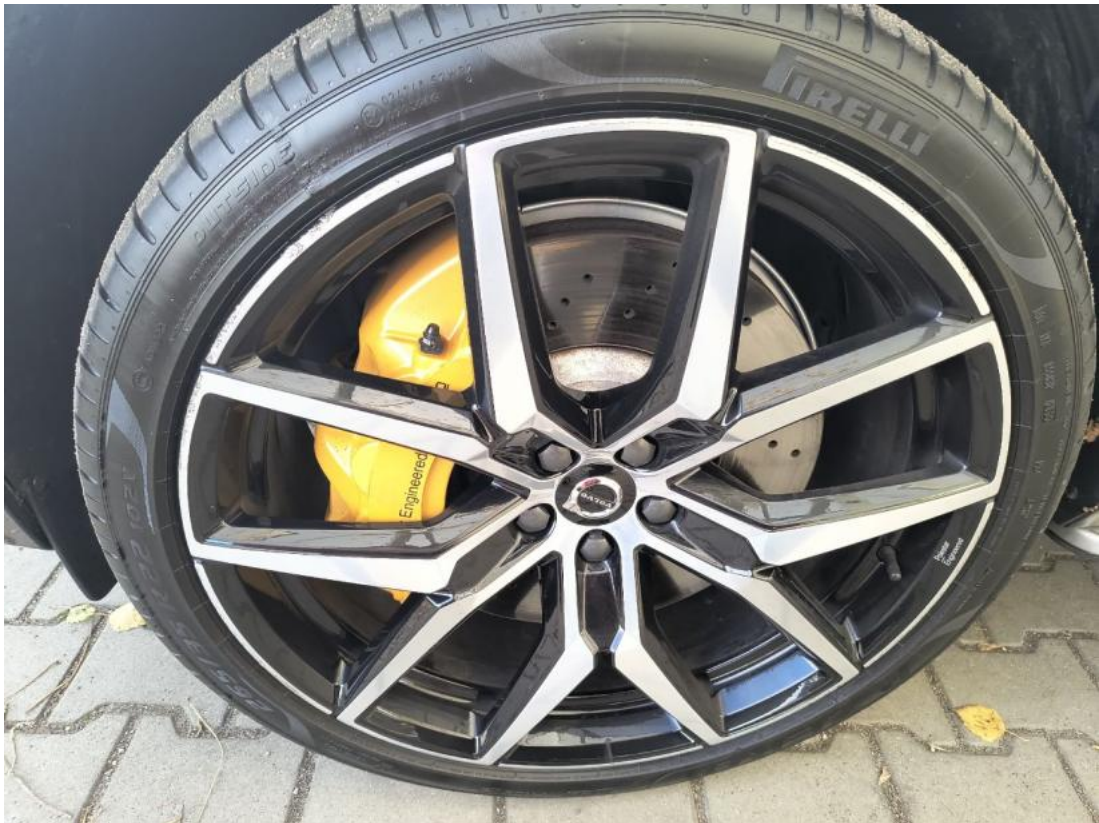
**Fot. 73**

Felga Aluminiowa przednia L - zdjęcie pogładowe 1
