## Raport z oględzin pojazdu

| Numer raportu | 413908/11/25-9585 | Data raportu | 19-11-2025 |

| Marka, model | FIAT Ducato 35 MultiJet3 Easy... |
| Numer rejestracyjny | BIA2091A |

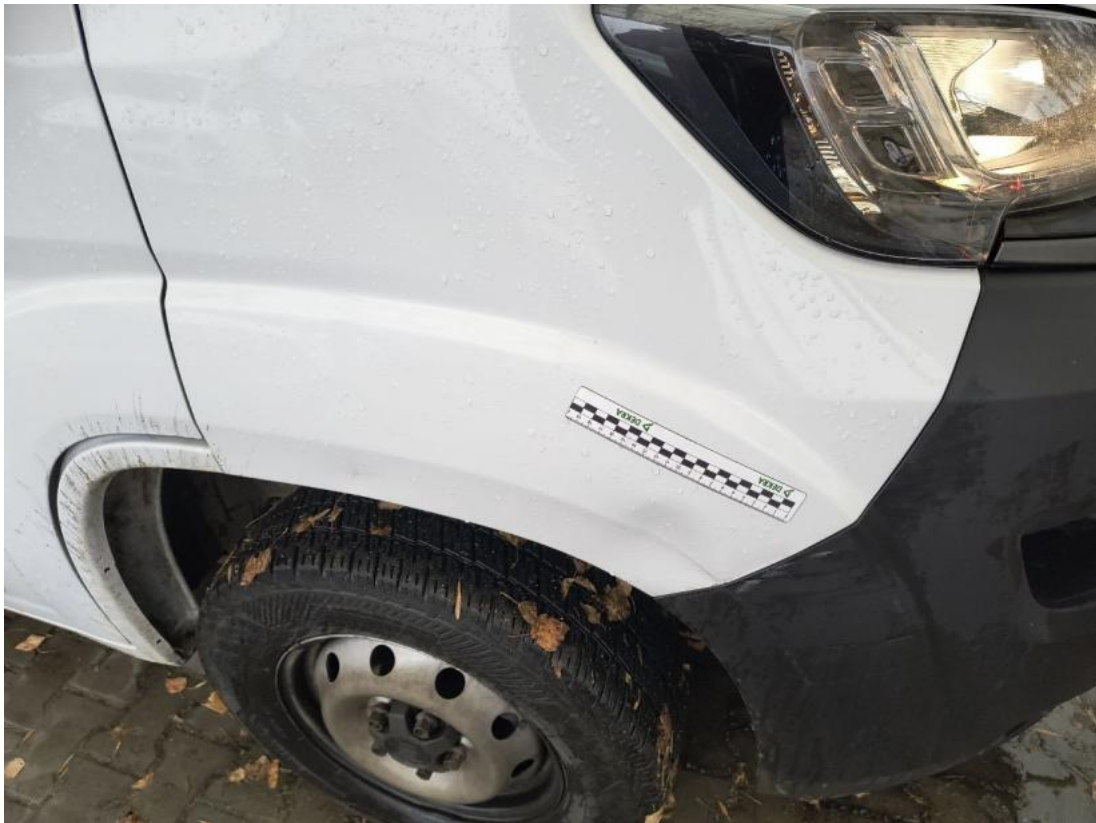
**Fot. 37**

| Poz. | Nazwa pozycji | Opis uszkodzeń | Kwalifik. | Naprawa [rbg] |
|---|---|---|---|---|
| 3 | Błotnik przedni R | wgniecenie | NA | 1 |

Błotnik przedni P - zdjęcie pogładowe 1

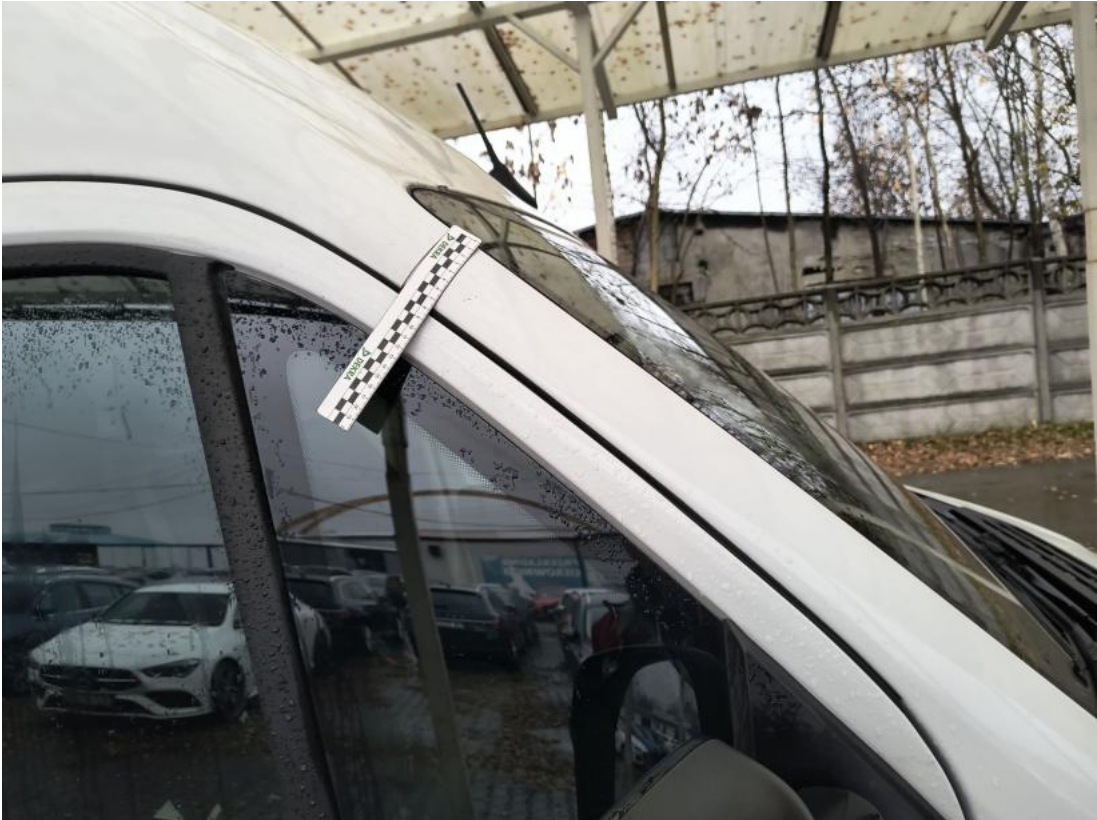
**Fot. 39**

Słupek przedni P - zdjęcie pogładowe 1

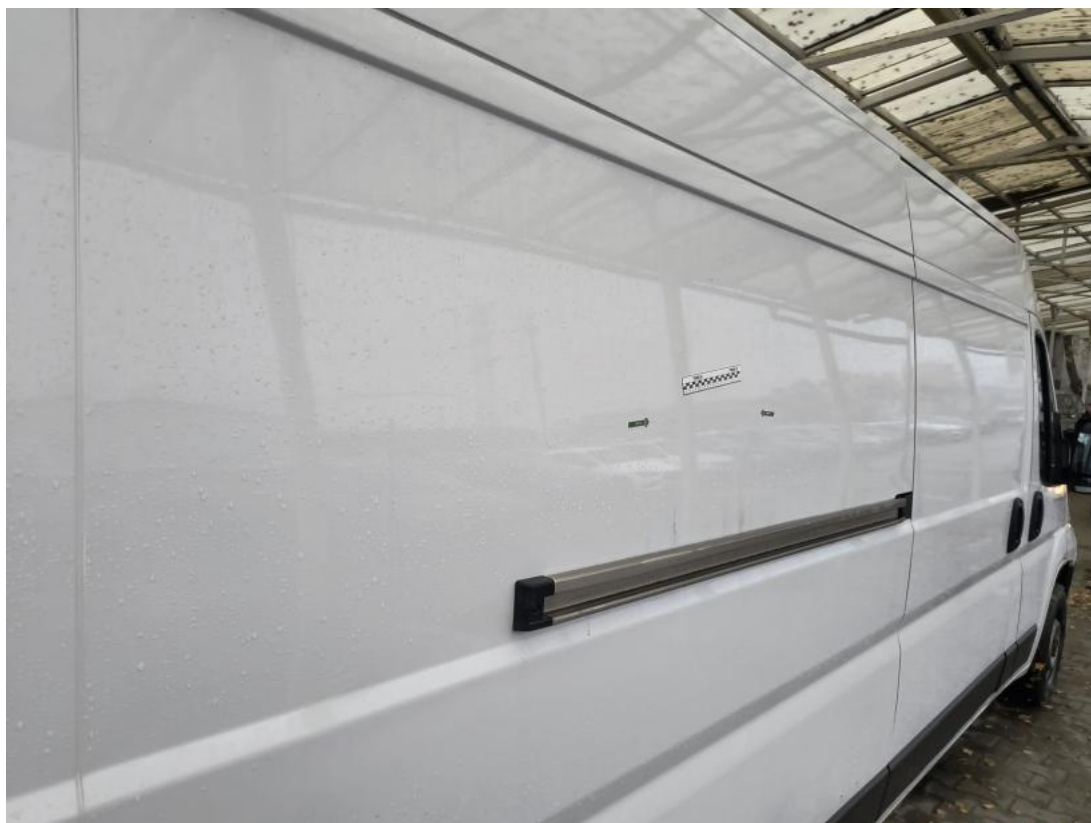
**Fot. 41**

| Poz. | Nazwa pozycji | Opis uszkodzeń | Kwalifik. | Naprawa [rbg] |
|---|---|---|---|---|
| 7 | Błotnik tylny R | wgniecenie | NA | 2.5 |

Błotnik tylny P / Ściana boczna P - zdjęcie poglądowe 1

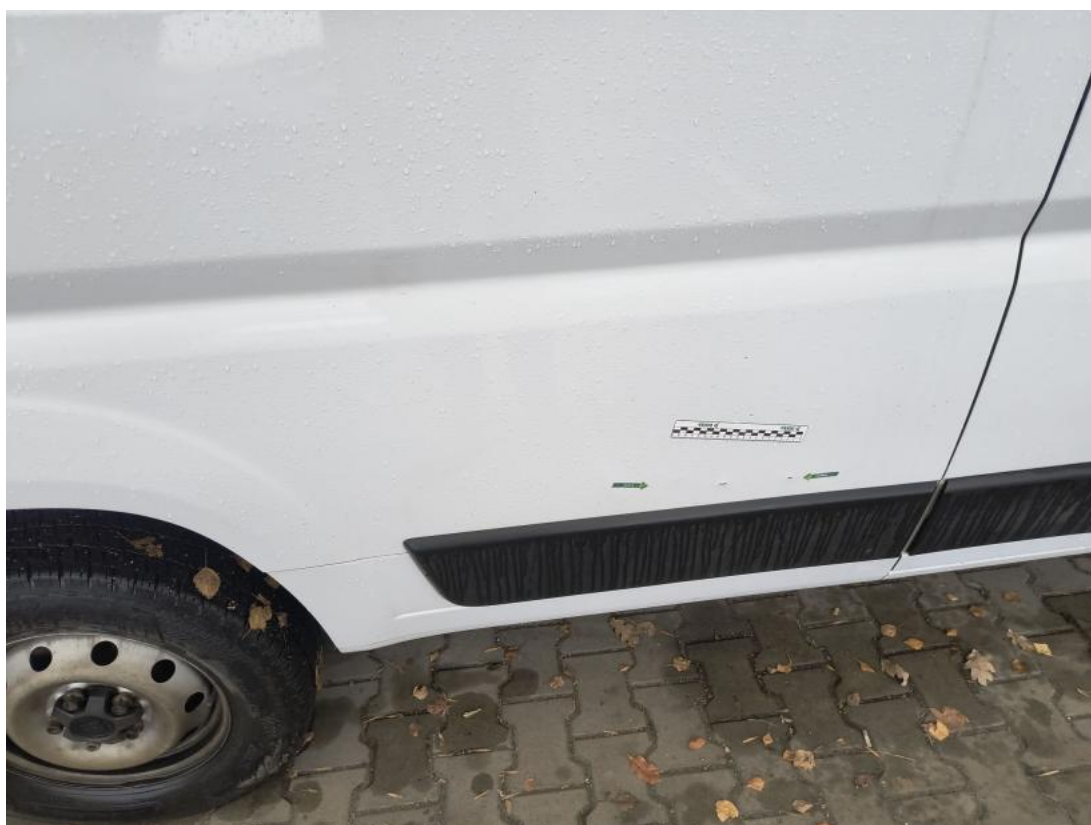
**Fot. 42**

Błotnik tylny P / Ściana boczna P - zdjęcie poglądowe 2

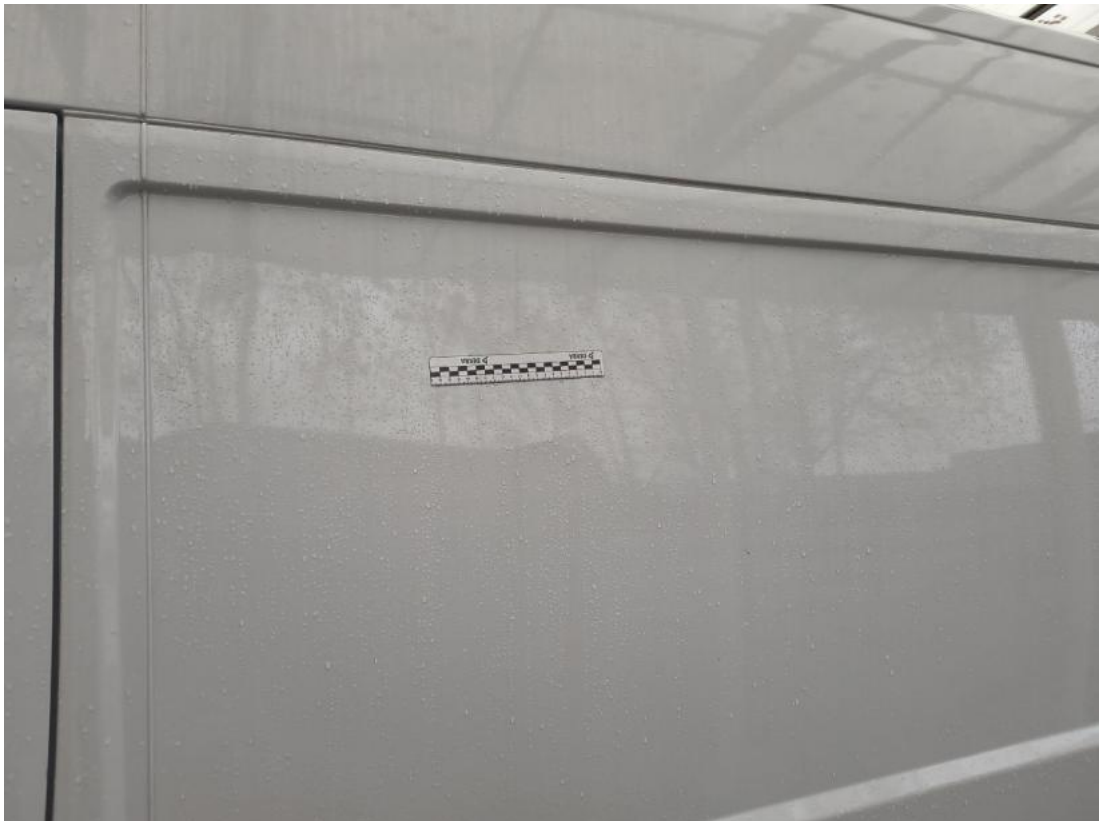
**Fot. 50**

Błotnik tylny L / Ściana boczna L - zdjęcie poglądowe 1

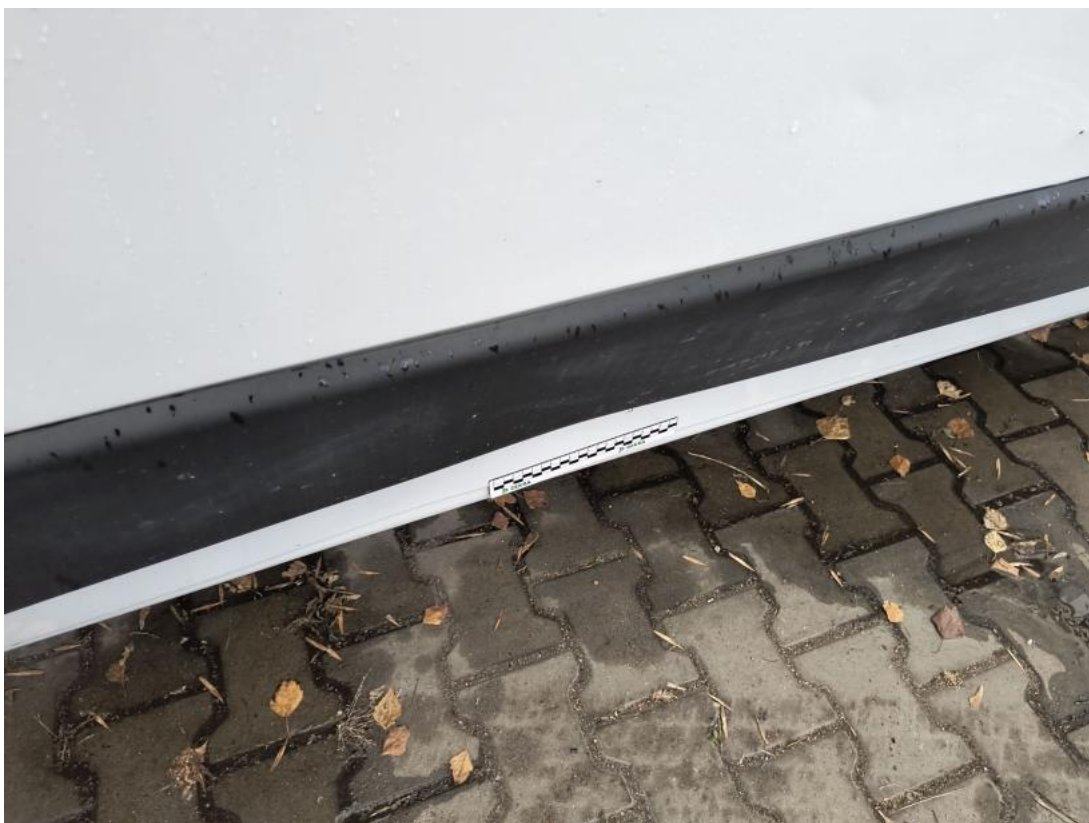
**Fot. 56**

Błotnik tylny L / Ściana boczna L() - Wgniecenie/odkształcenie 3

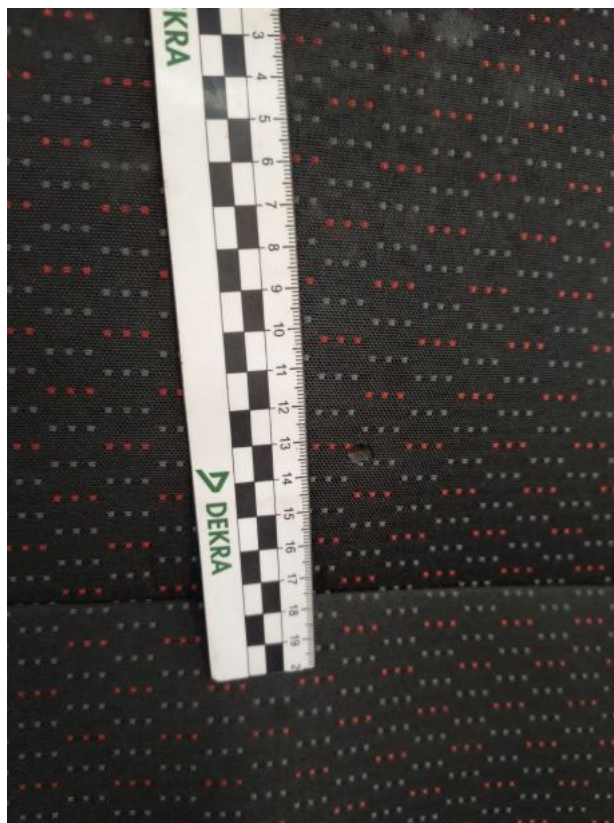
**Fot. 63**

Fotel prz. lew. - zdjęcie poglądowe 1

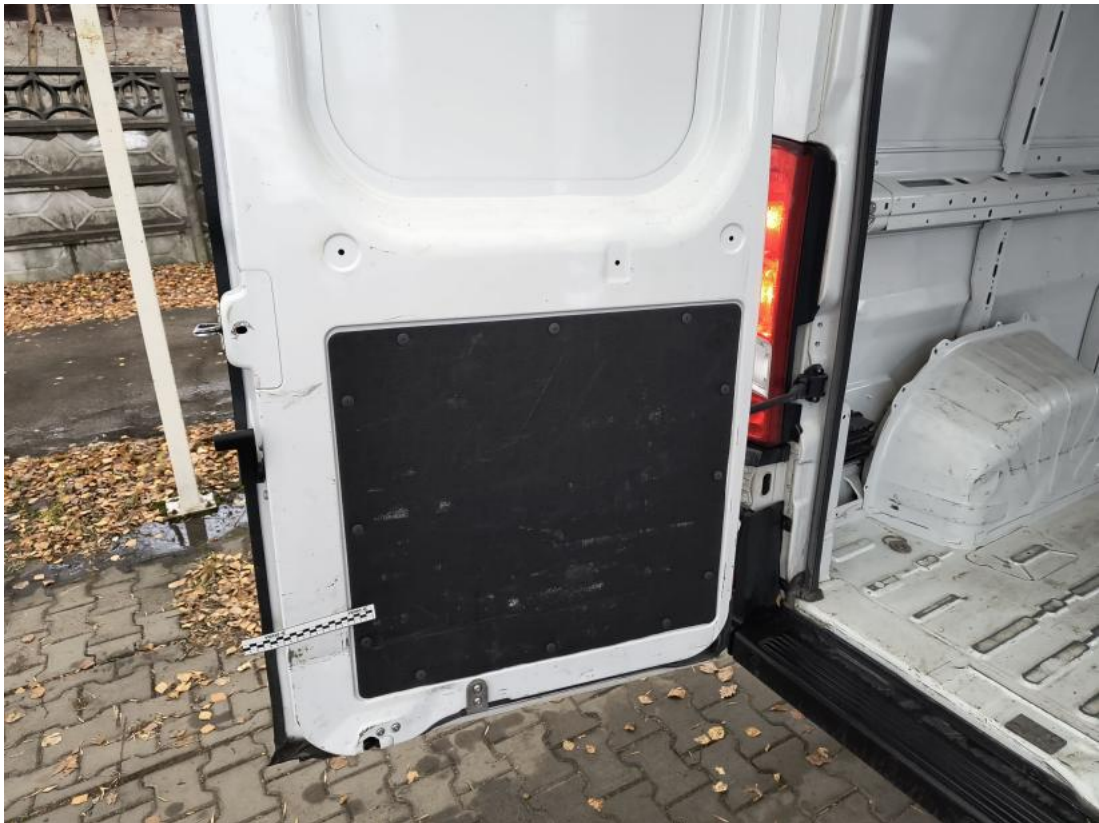
**Fot. 66**

Drzwi - Rysa/odprysk 1

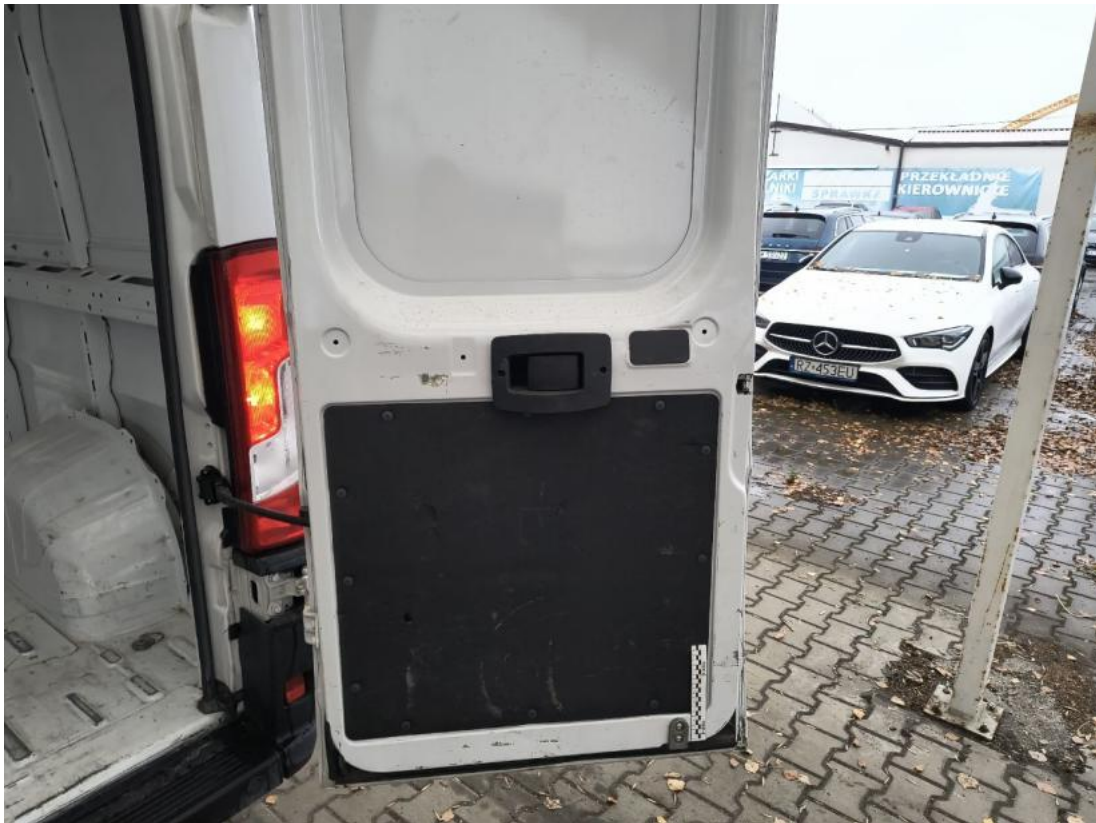
**Fot. 68**

Drzwi tyłu lewe - Wgniecenie/odkształcenie 1

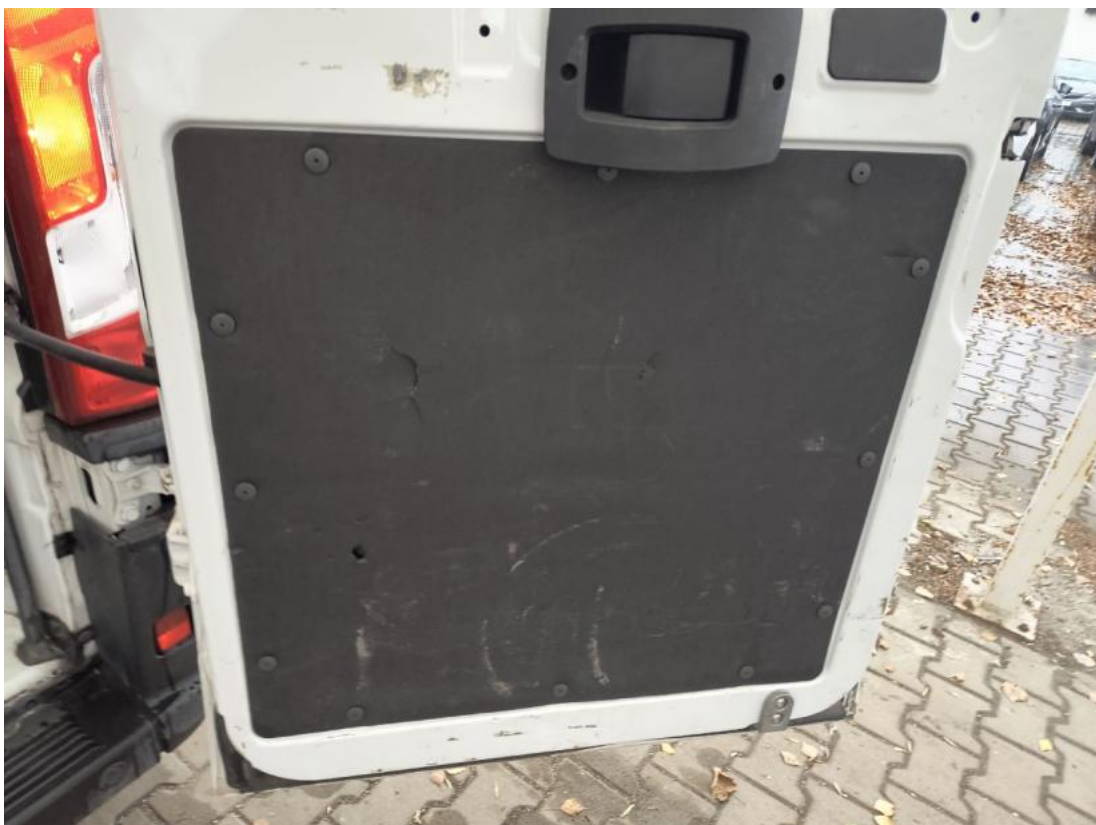
**Fot. 69**

Drzwi tyłu prawe - zdjęcie poglądowe 1

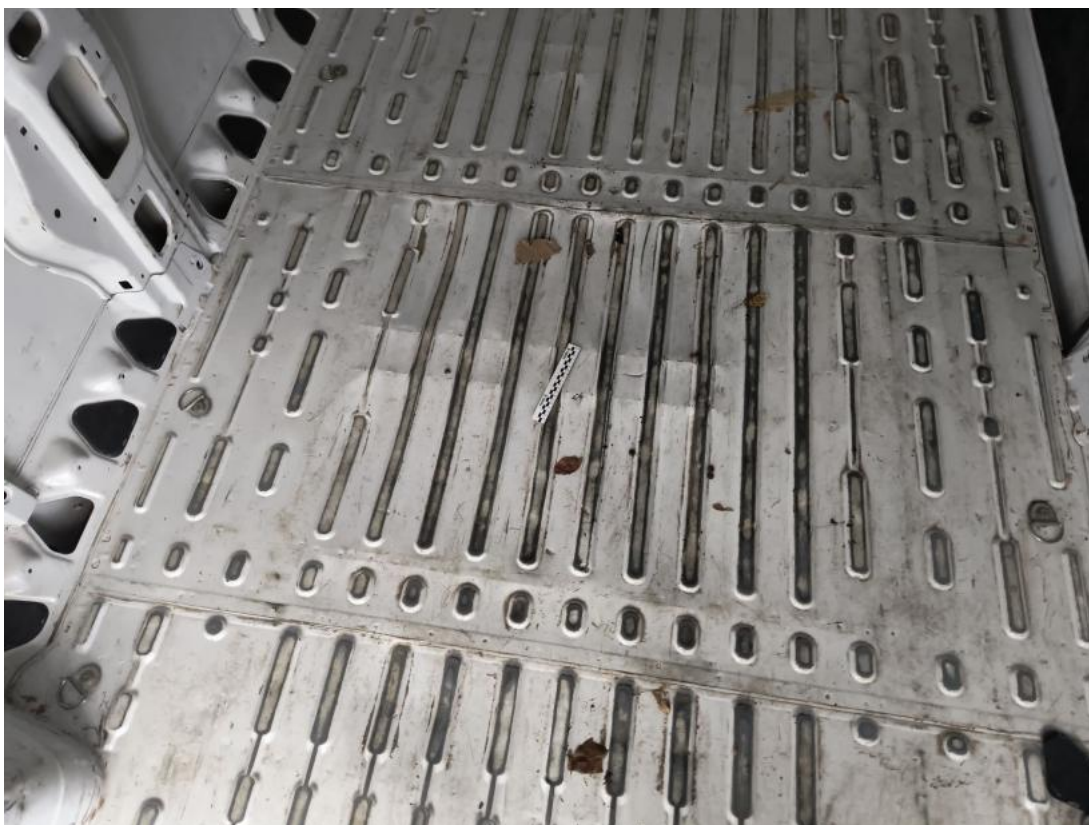
**Fot. 73**

Podłoga - zdjęcie poglądowe 1

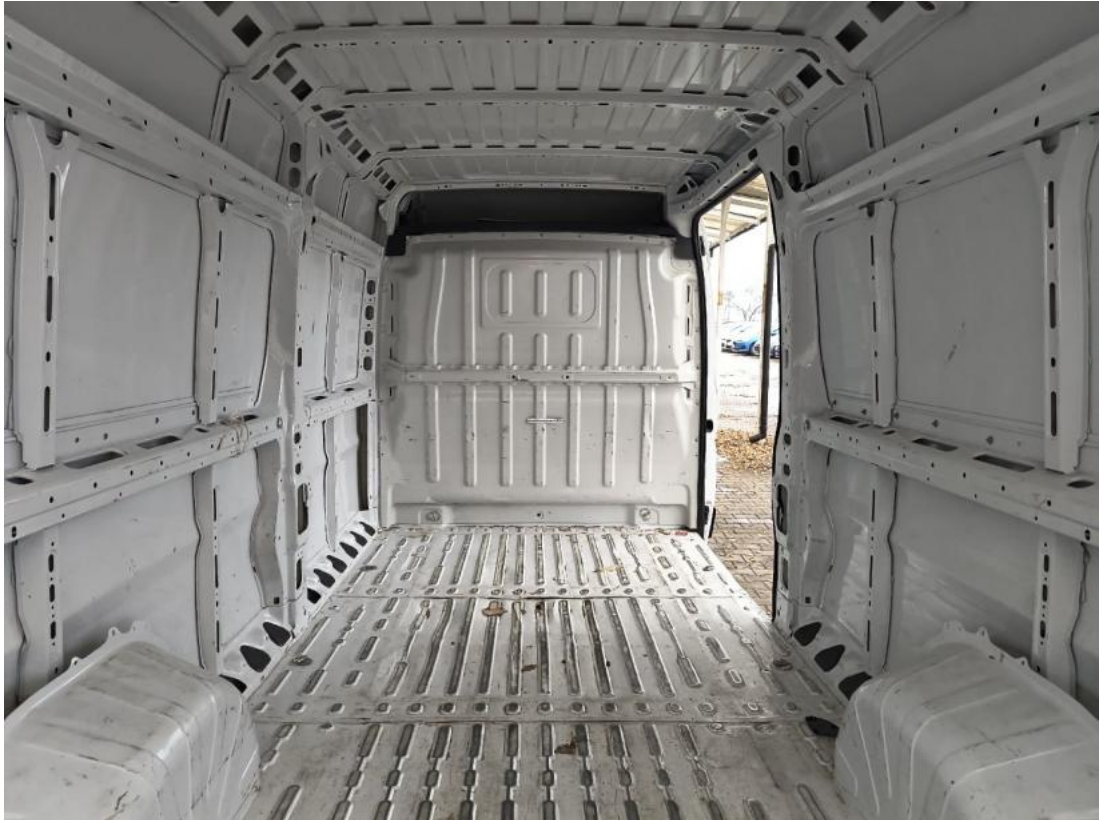
**Fot. 76**

Podłoga - Wgniecenie/odkształcenie 2

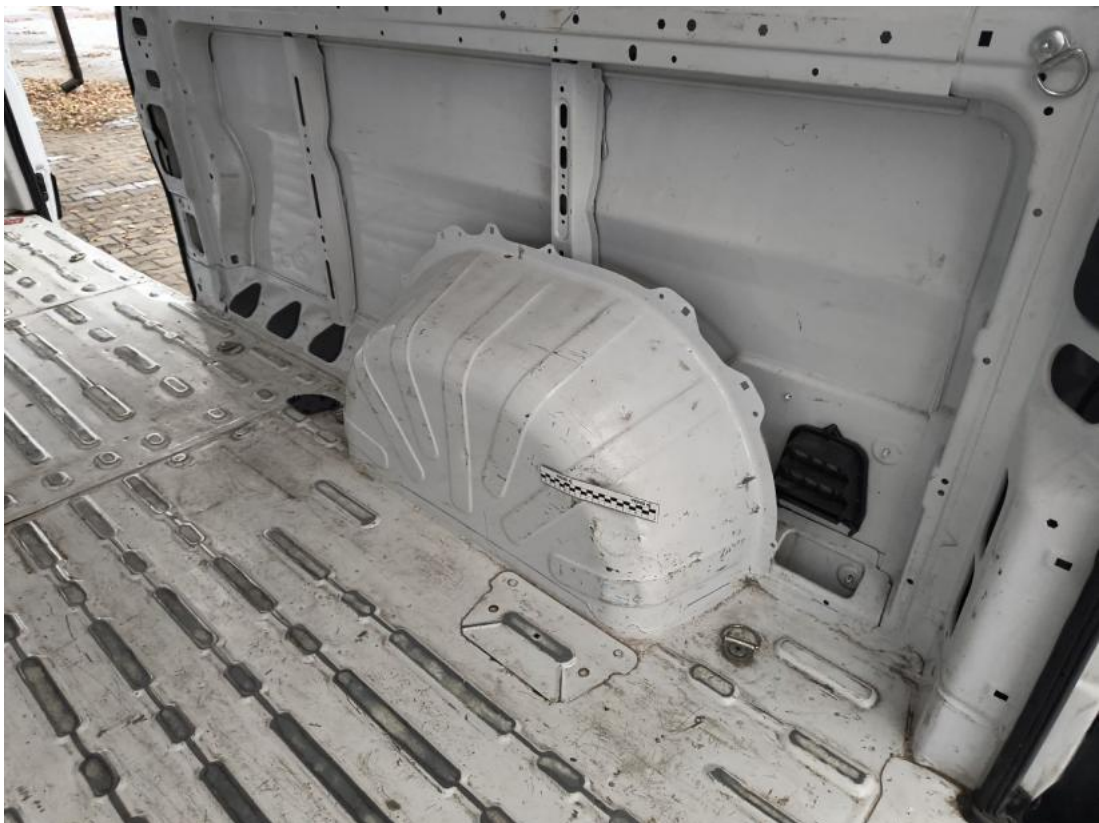
**Fot. 81**

Ściana lewa - Wgniecenie/odkształcenie 1
