## Raport z oględzin pojazdu

| Numer raportu | 220121/8/26-11401 | Data raportu | 04-08-2026 |

| Numer identyfikacyjny (VIN) | <b>TMAH281CANJ104851</b> |
| Marka, model | HYUNDAI i30 Wagon 20-24 |

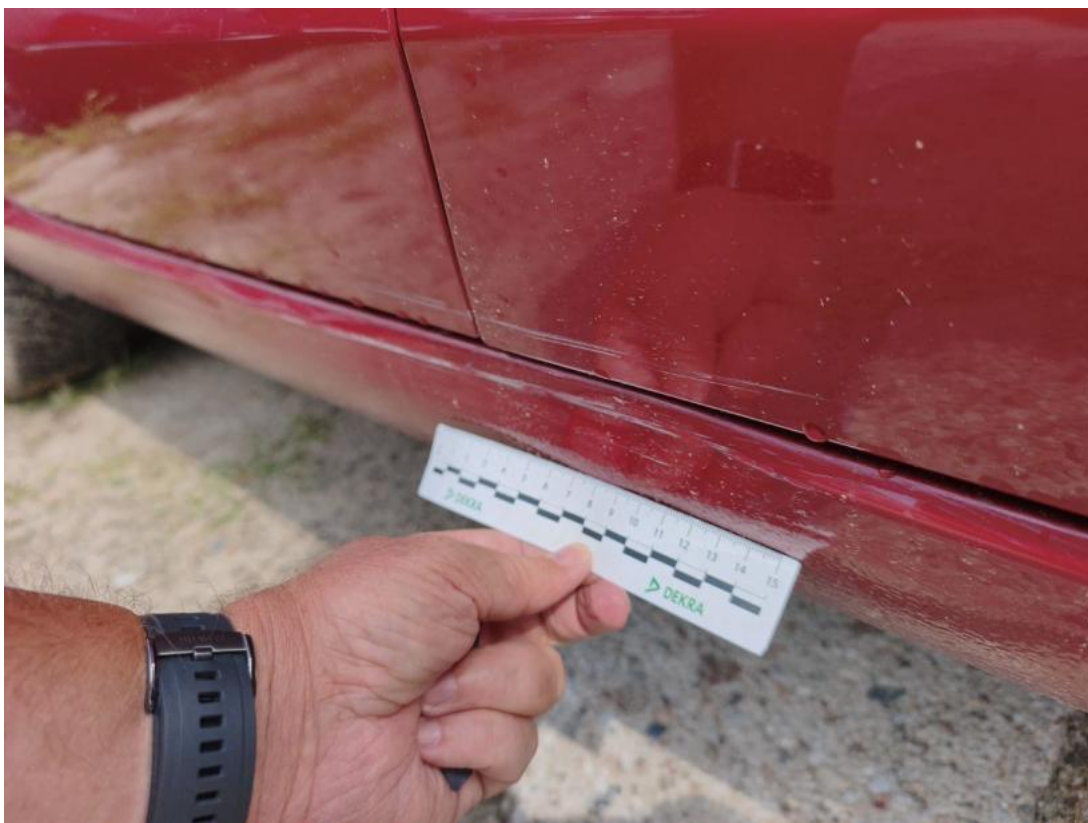
**Fot. 51**

| 4 | Próg R | rysa/odprysk, wgniecenie/odkształcenie | NA | 1.2 |

Próg P() - Wgniecenie/odkształcenie 3

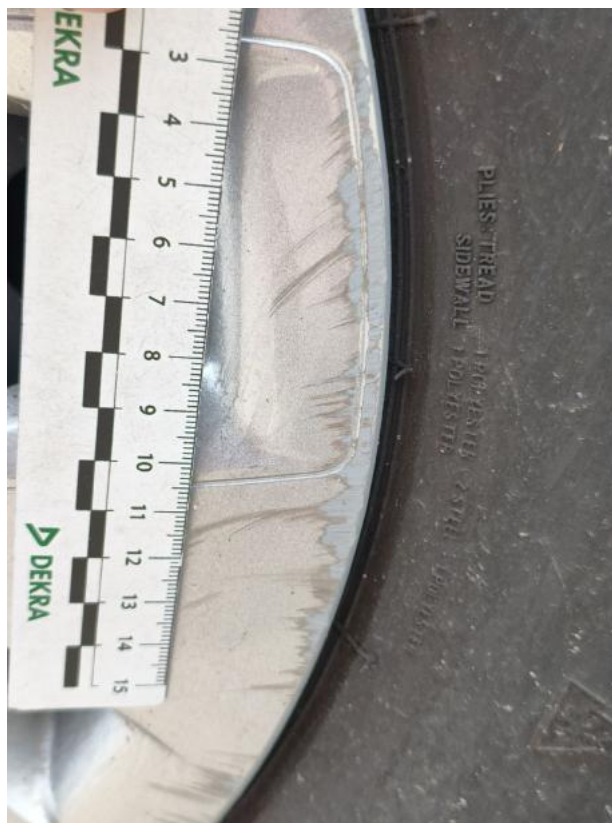
**Fot. 70**

| 14 | Kołpaki | rysa/odprysk | | |

Kołpak przedni L - Rysa/odprysk 1
