## Raport z oględzin pojazdu

| Numer raportu | 13566/9/26-15201 | Data raportu | 08-09-2026 |

| Marka, model | ALFA ROMEO Giulietta 16-21 |
| Typ, wersja | Giulietta 2.0 JTDM Super TCT |

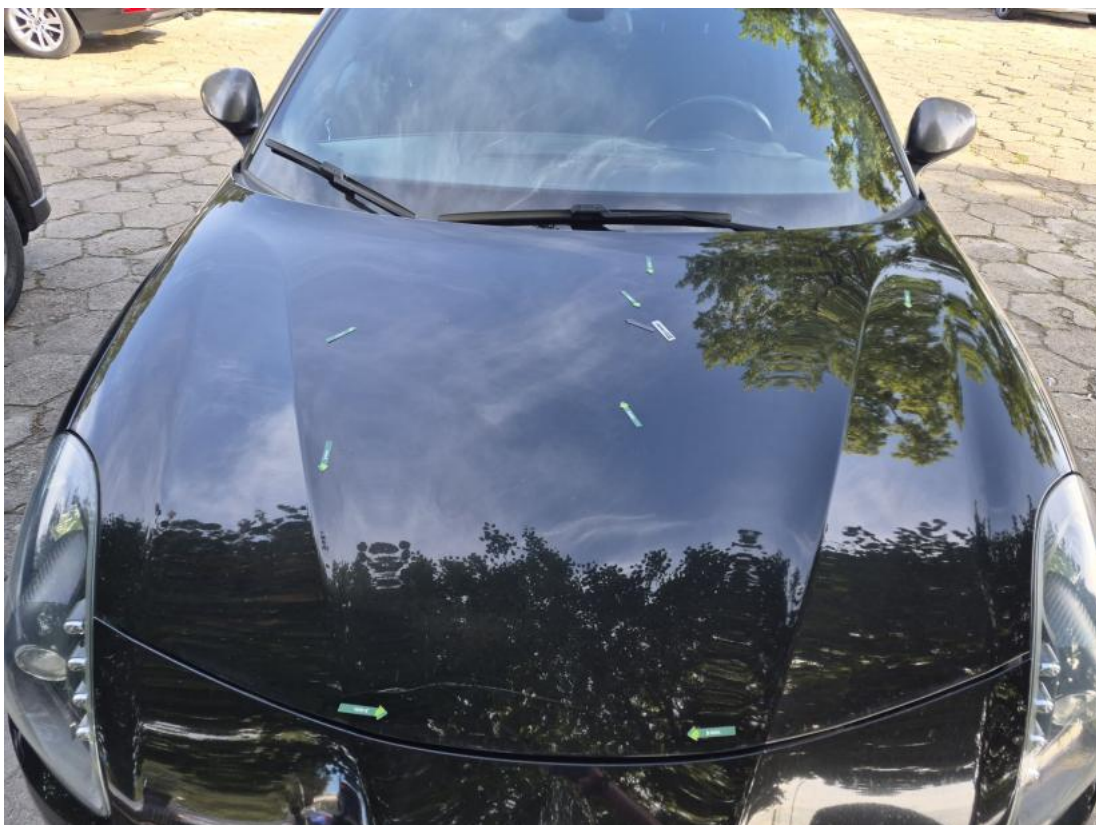
**Fot. 42**

| Poz. | Nazwa pozycji | Opis uszkodzeń | Kwalifik. | Naprawa [rbg] |
|---|---|---|---|---|
| 10 | Pokrywa przednia | liczne, wgniecenie | NA | 3 |

Pokrywa komory silnika - zdjęcie poglądowe 1

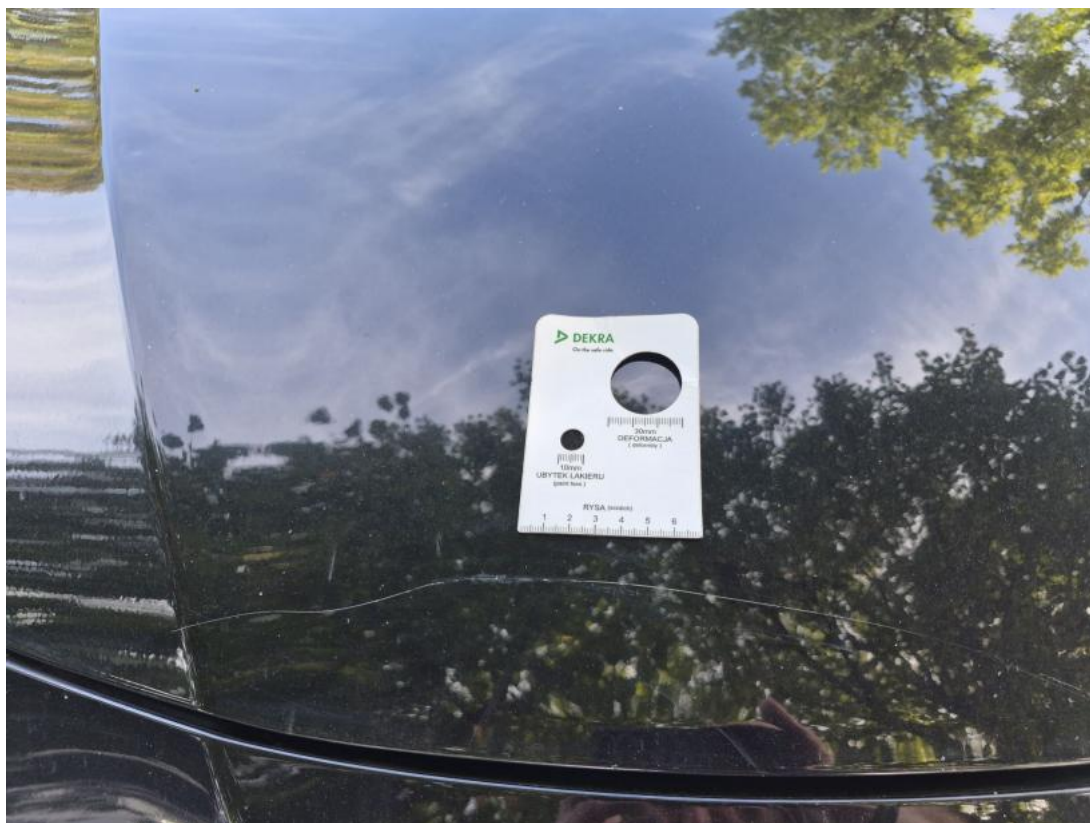
**Fot. 43**

Pokrywa komory silnika - Rysa/odprysk 1

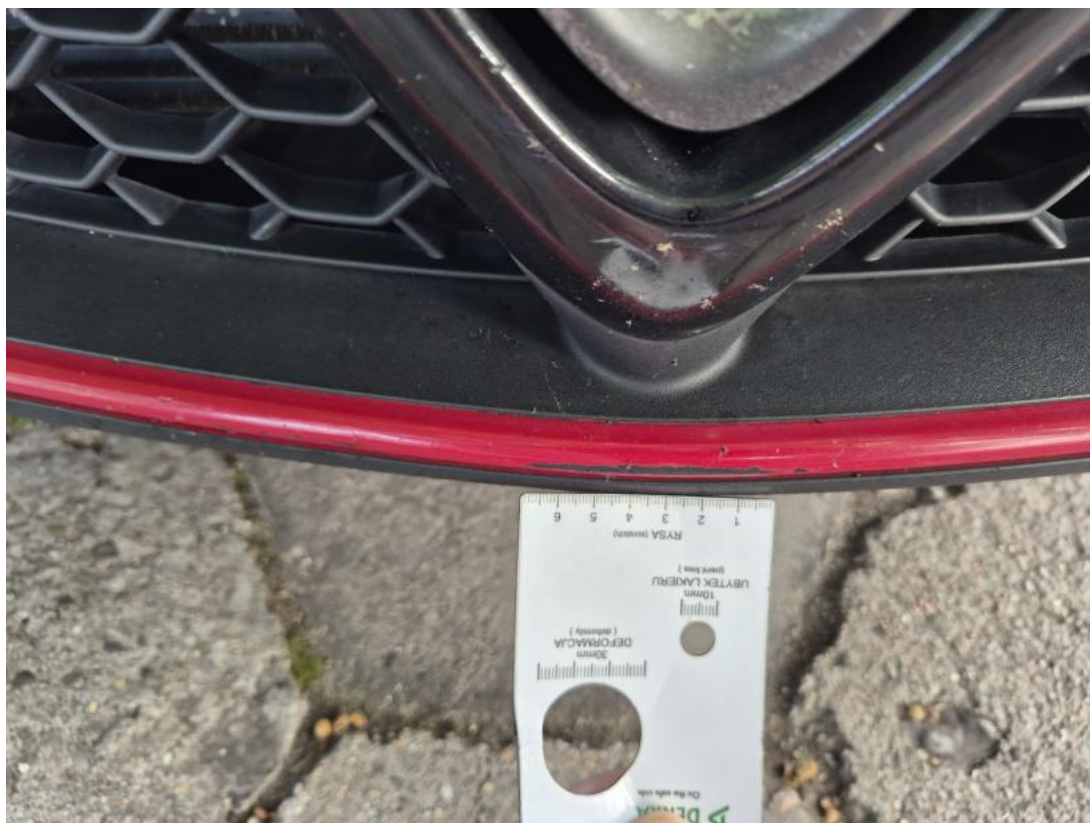
**Fot. 47**

Zderzak - Rysa/odprysk 1

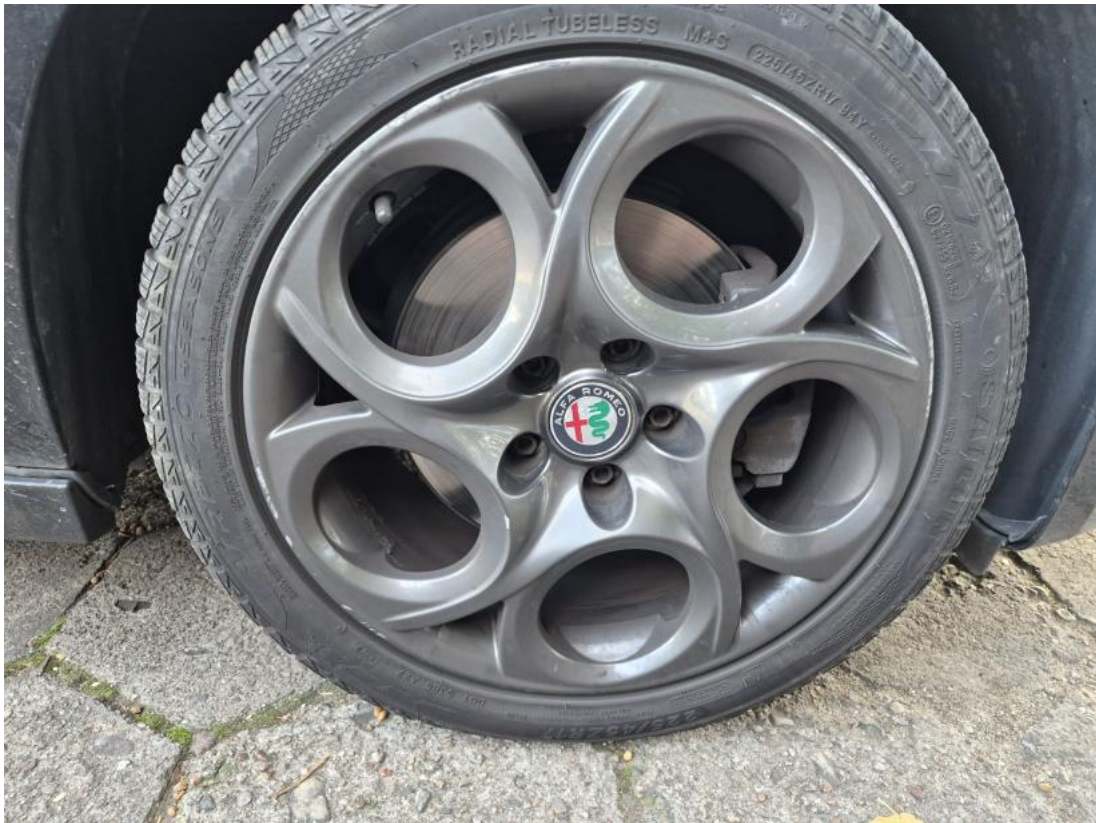
**Fot. 49**

Felga aluminiowa przednia P - zdjęcie pogładowe 1

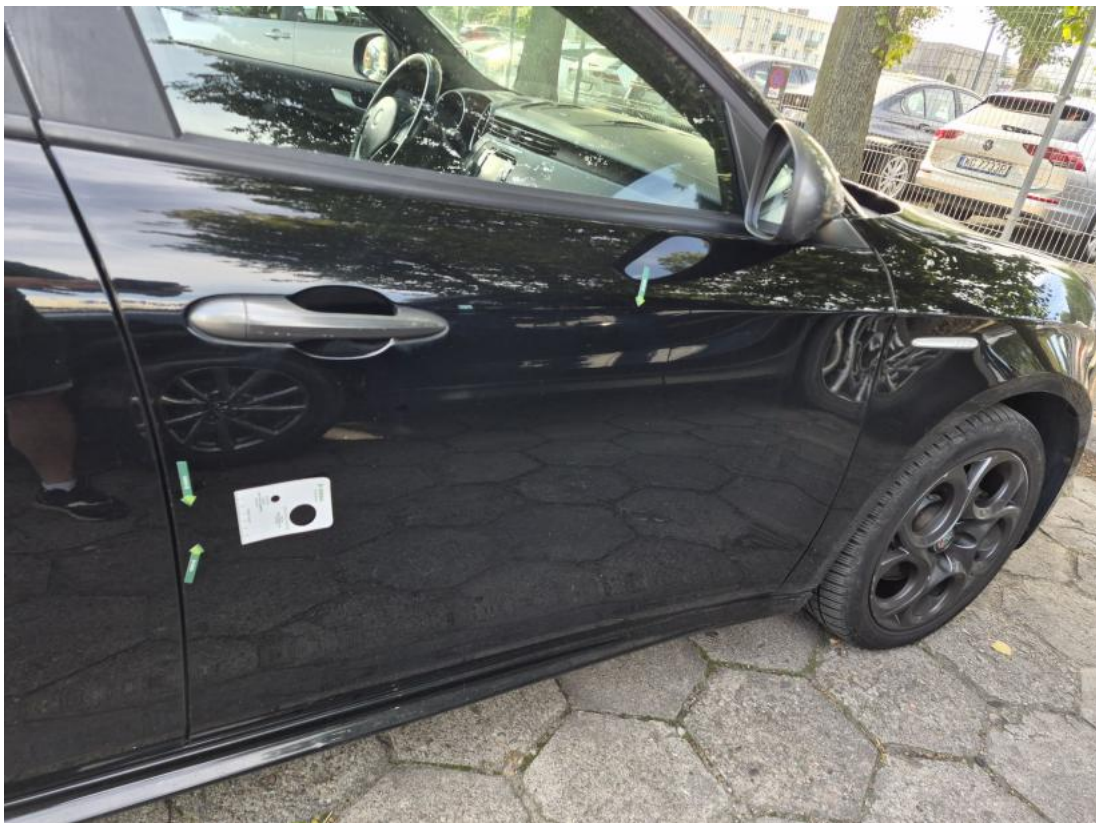
**Fot. 52**

Drzwi przednie P - zdjęcie pogładowe 1

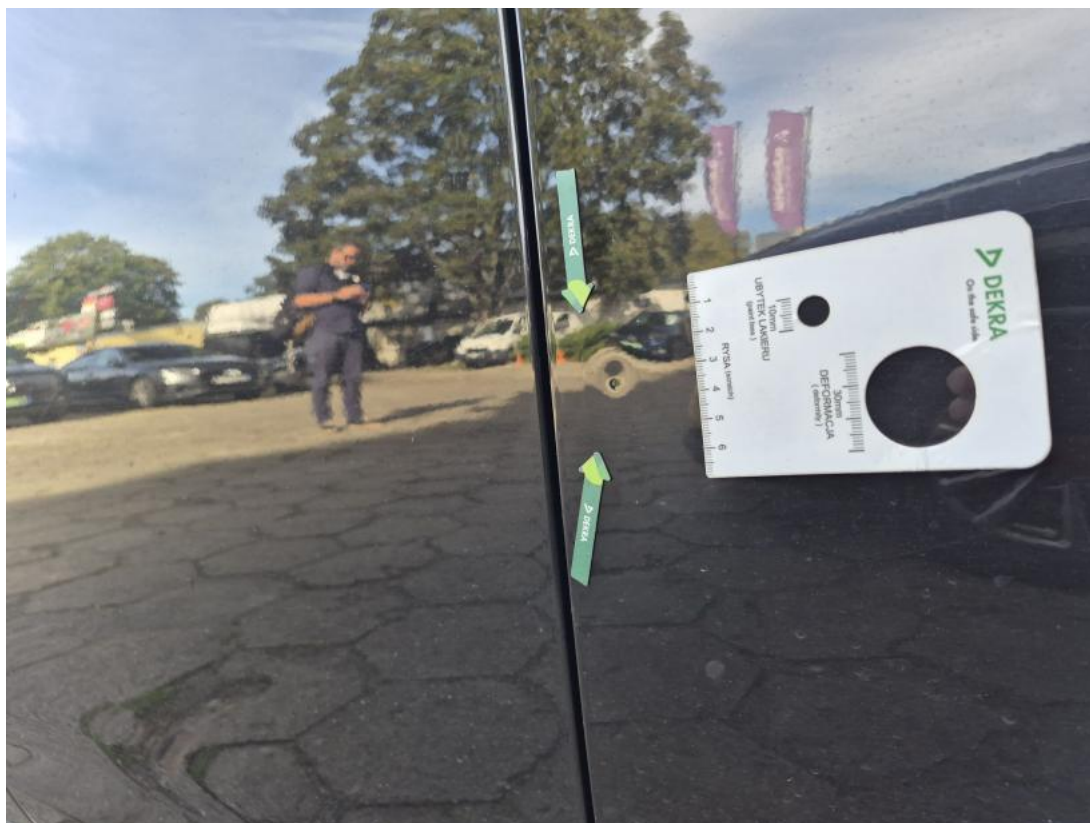
**Fot. 53**

Drzwi przednie P - Wgniecenie/odkształcenie 1

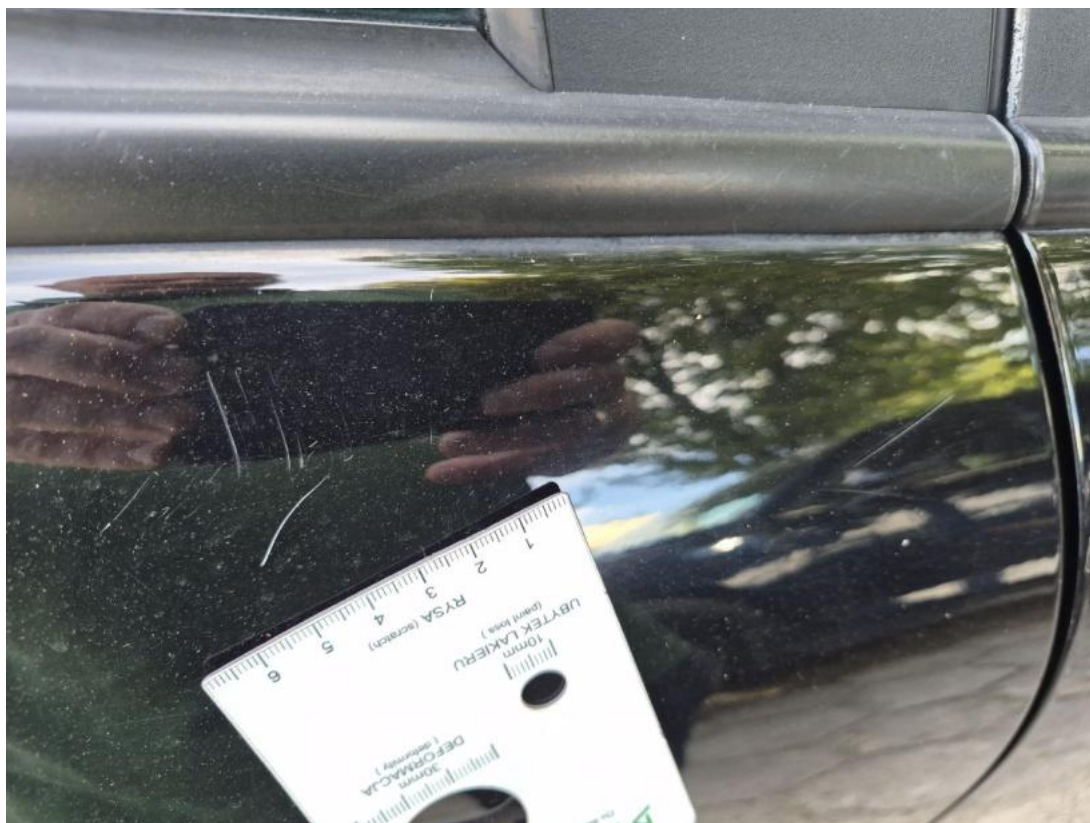
**Fot. 55**

Drzwi tylne P - Rysa/odprysk 1

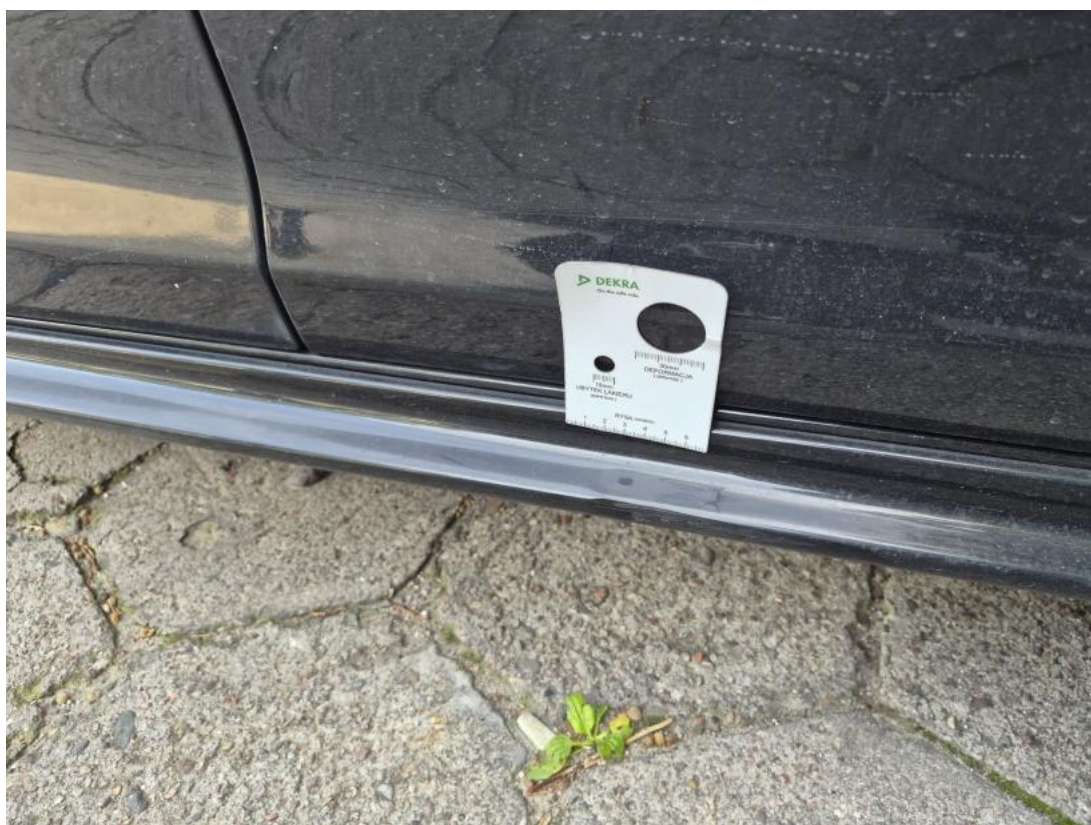
**Fot. 60**

Próg P - zdjęcie poglądowe 1

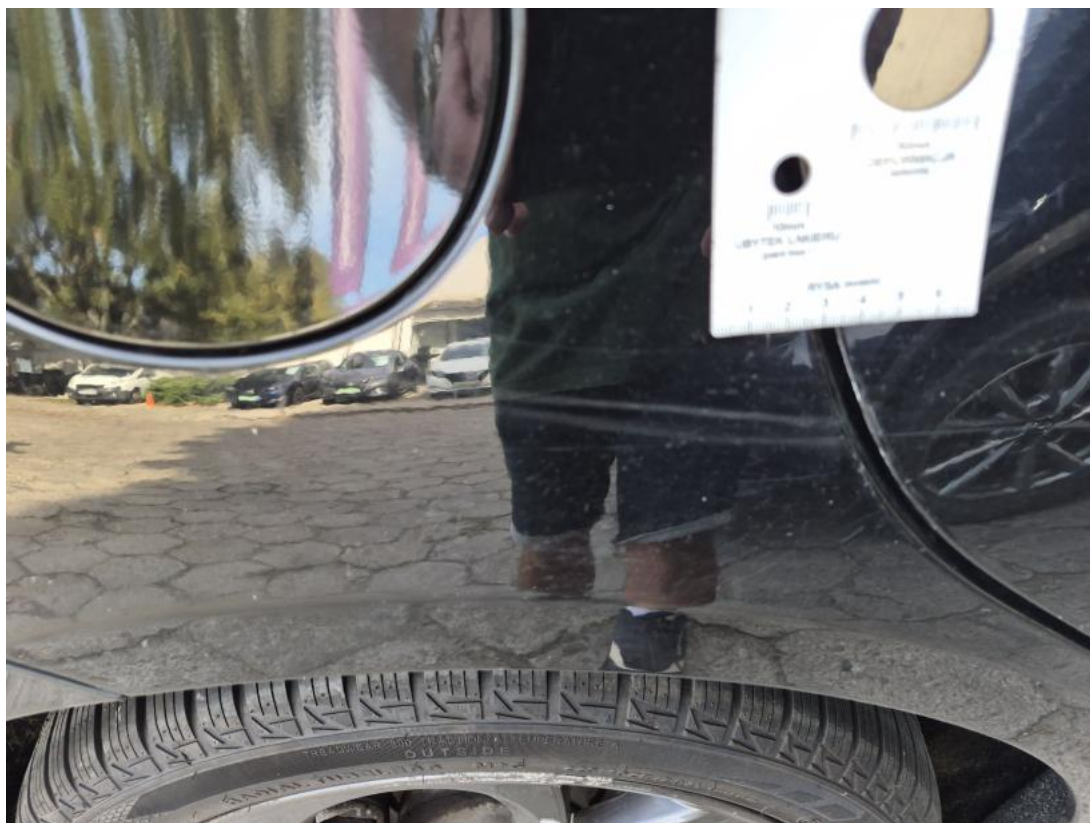
**Fot. 63**

Błotnik tylny P / Ściana boczna P - Rysa/odprysk 1

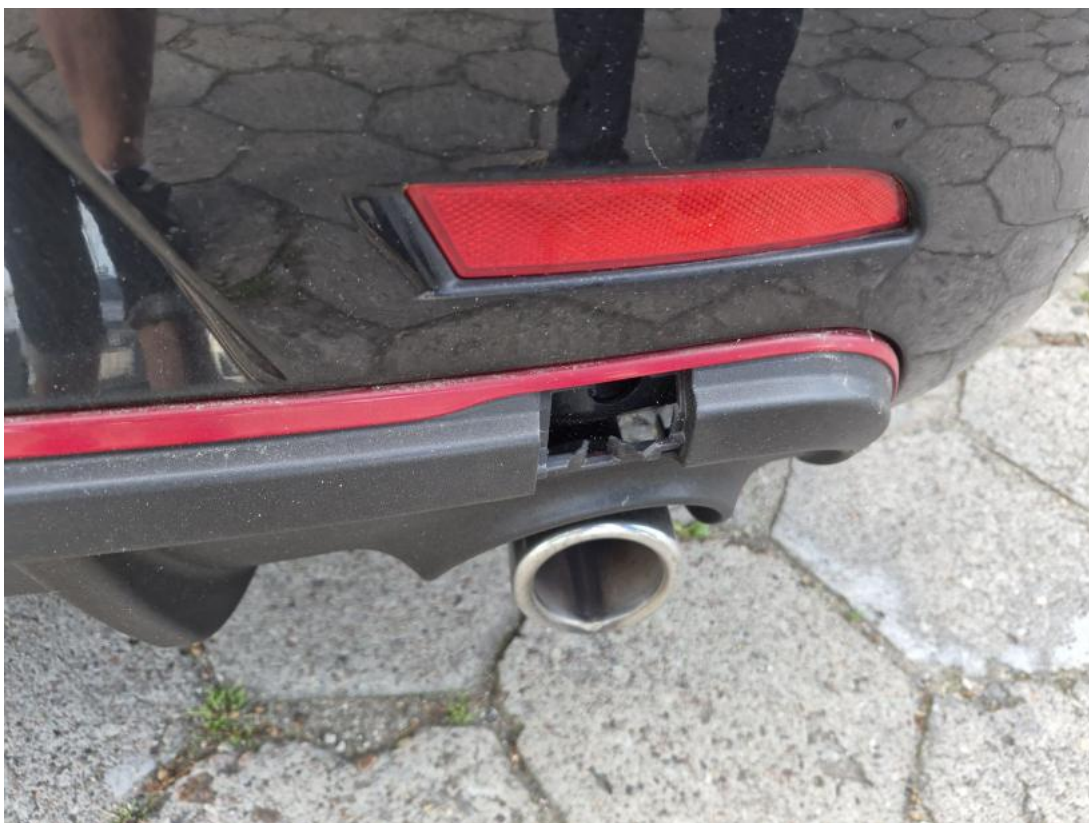
**Fot. 65**

Zaślepka tyl haka hol. - Inne 1

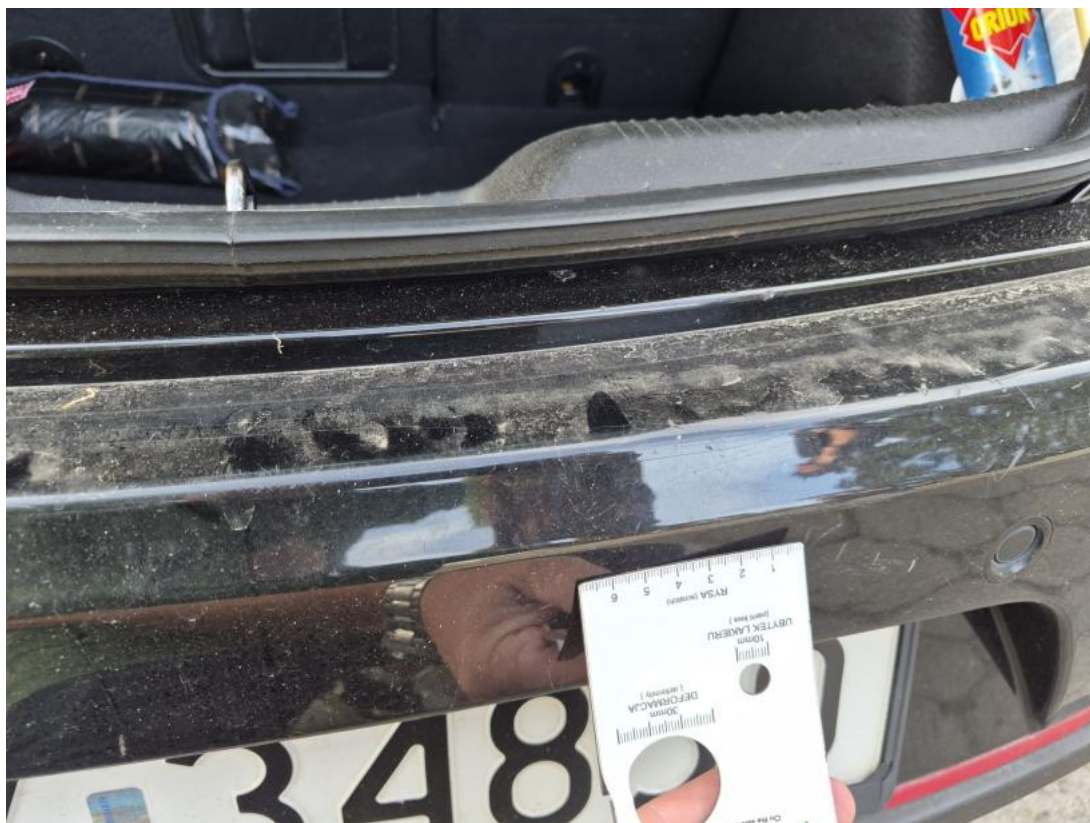
**Fot. 67**

Zderzak tylny - Wgniecenie/odkształcenie 1

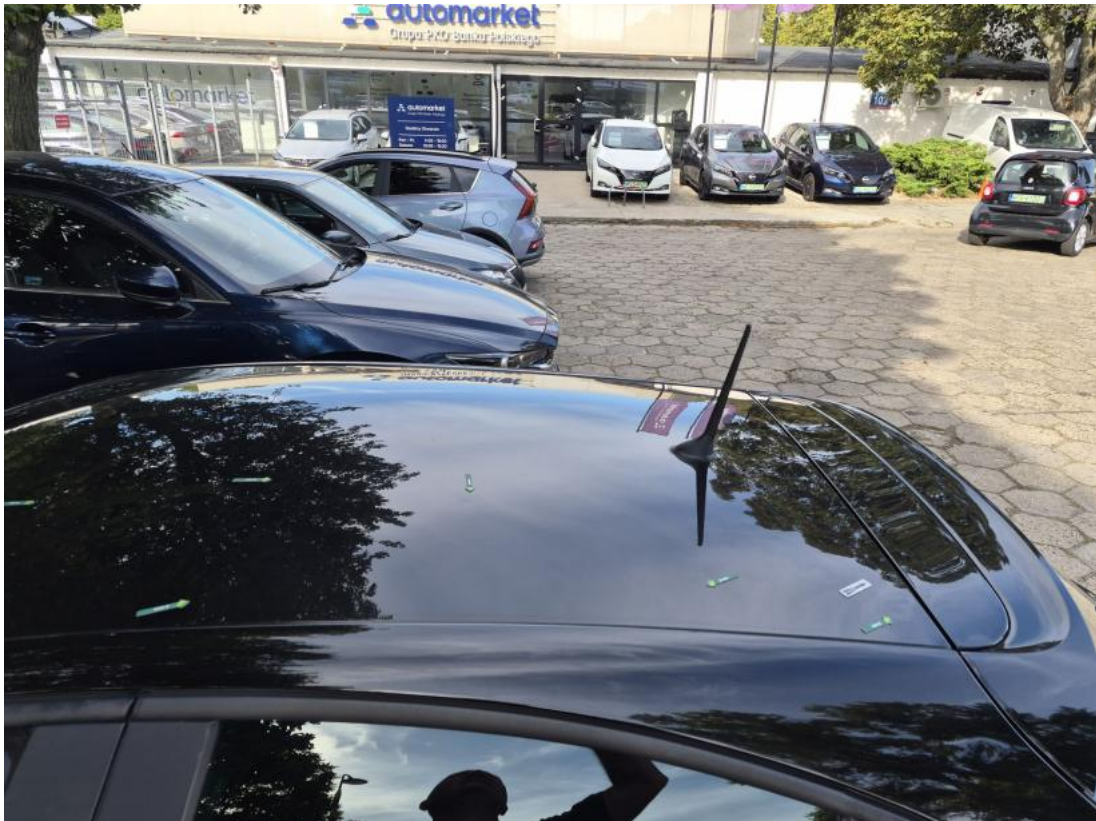
**Fot. 69**

Dach - zdjęcie poglądowe 1

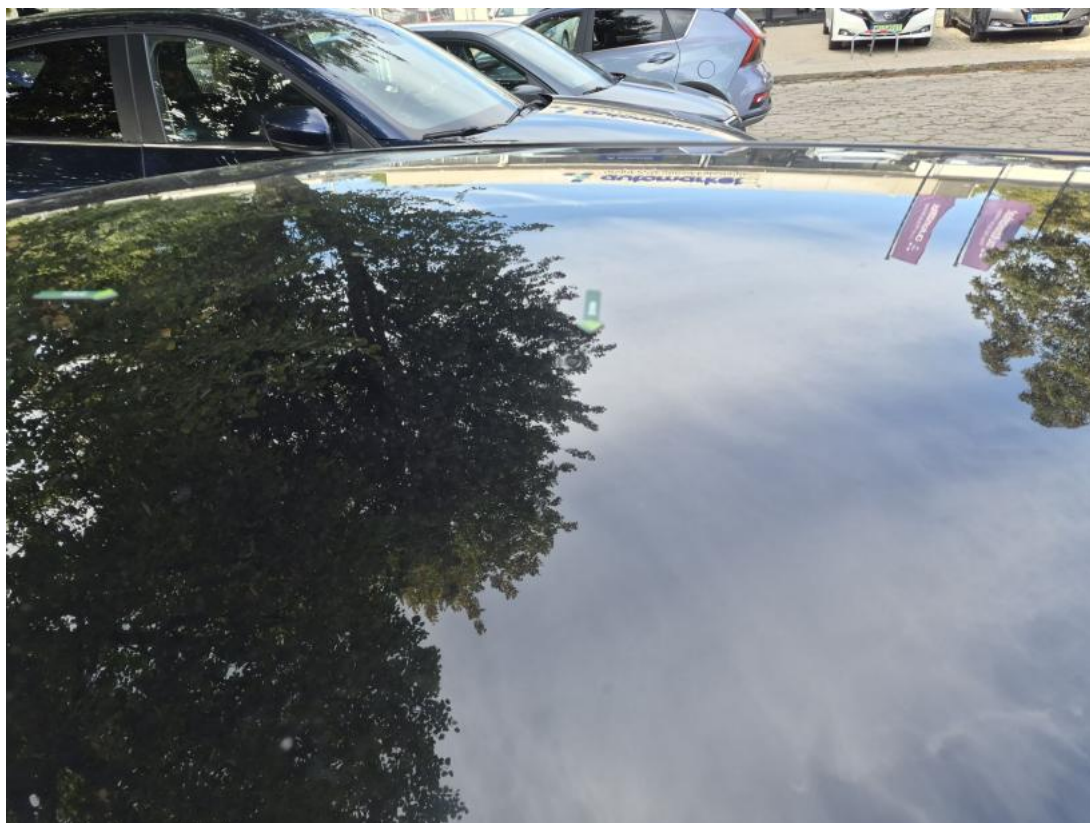
**Fot. 71**

Dach - Wgniecenie/odkształcenie 2

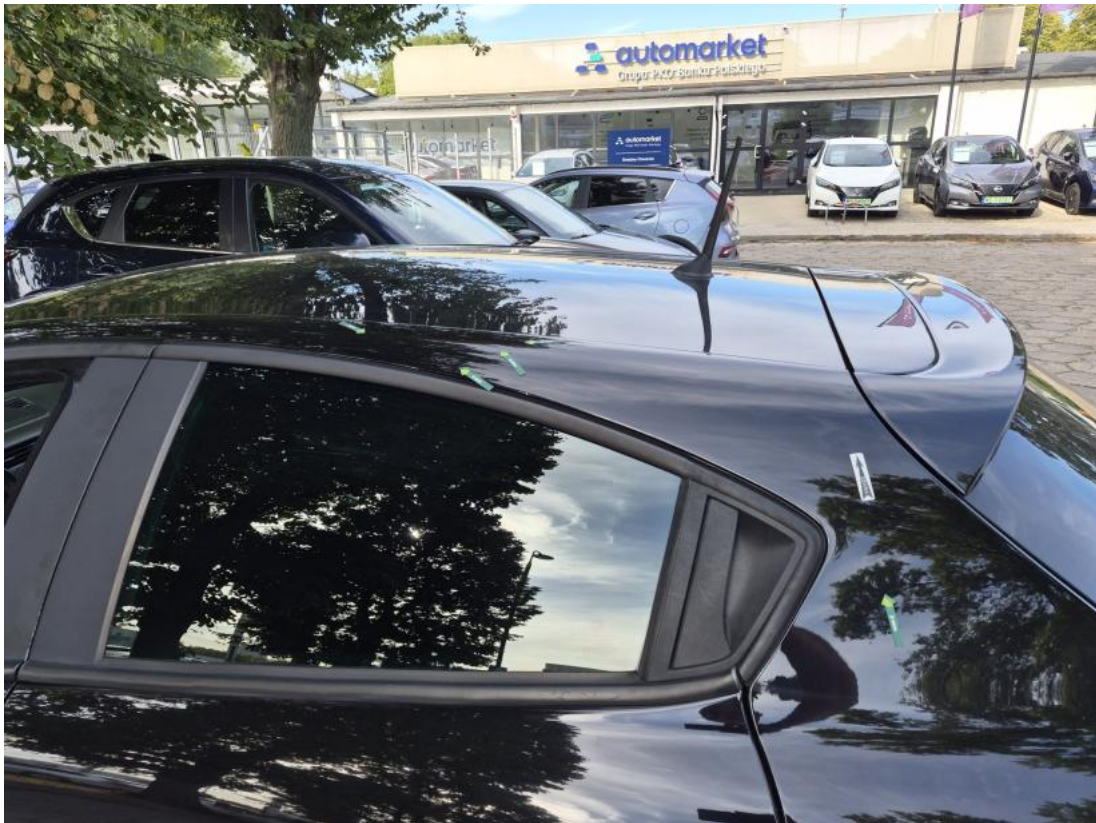
**Fot. 75**

Drzwi tylne L - zdjęcie pogładowe 1

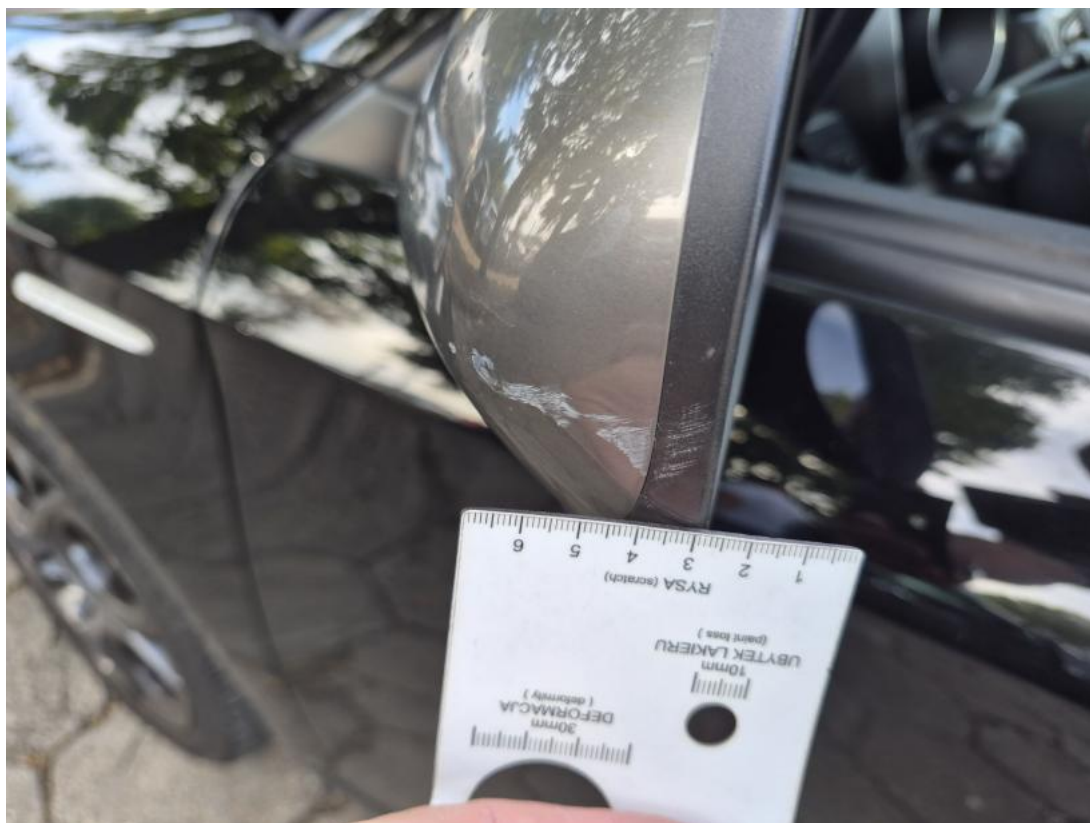
**Fot. 81**

Lusterko zew L - Rysa/odprysk 2

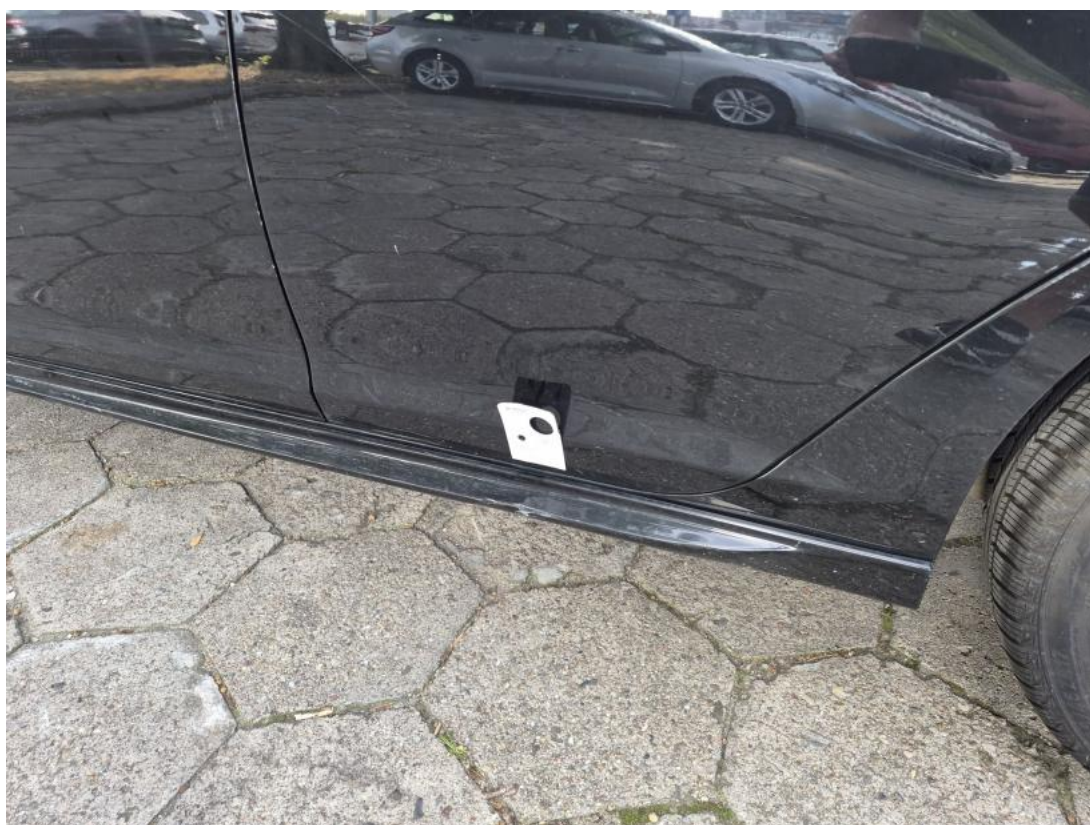
**Fot. 82**

Próg L - zdjęcie poglądowe 1

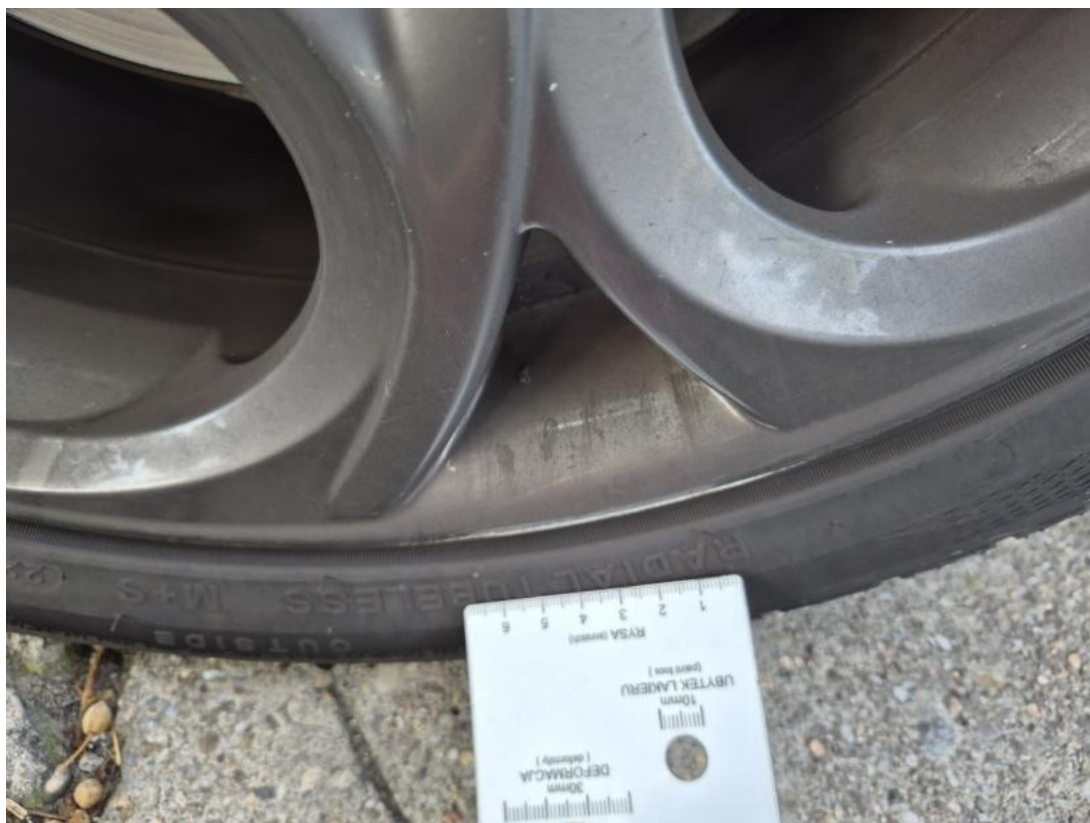
**Fot. 87**

Felga Aluminiowa przednia L - Rysa/odprysk 2
