## Raport z oględzin pojazdu

| Numer raportu | 220315/9/26-11401 | Data raportu | 07-09-2026 |

| Marka, model | OPEL Corsa E Hatchback 14-19 |
| Numer rejestracyjny | SK323NJ |

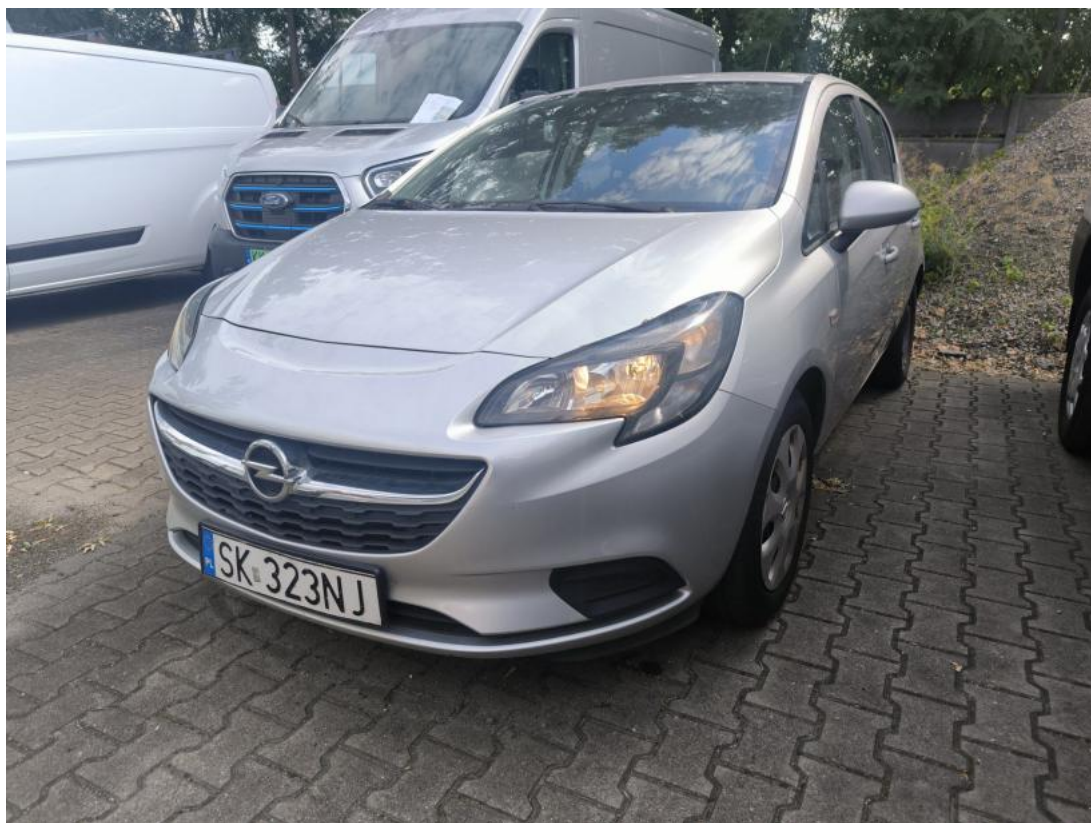
**Fot. 1**

Przekątna przednia lewa

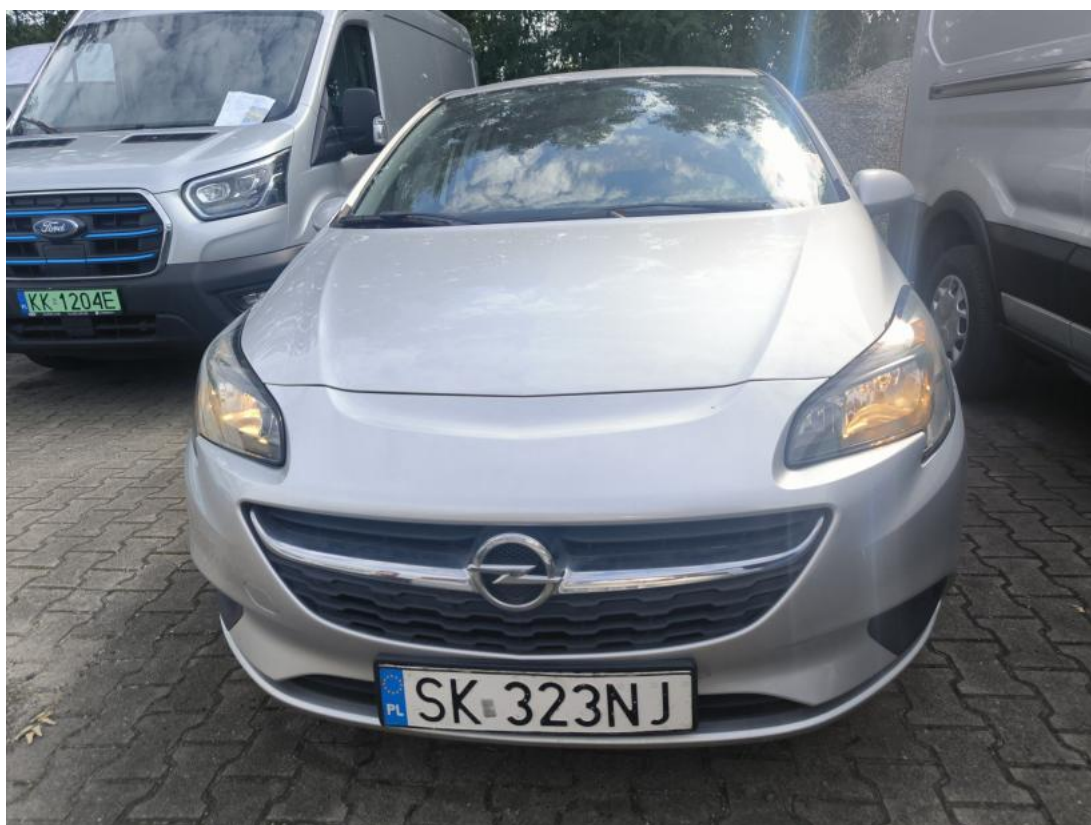
**Fot. 2**

Przód

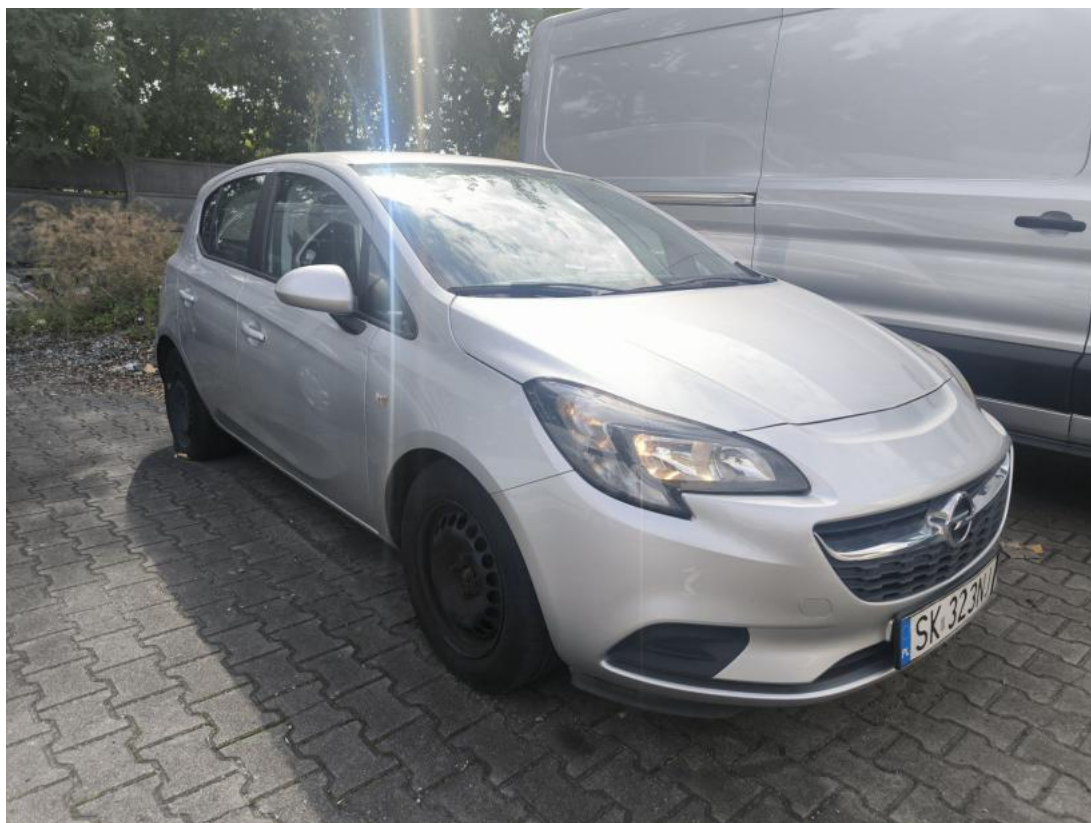
**Fot. 3**

Przekątna przednia prawa

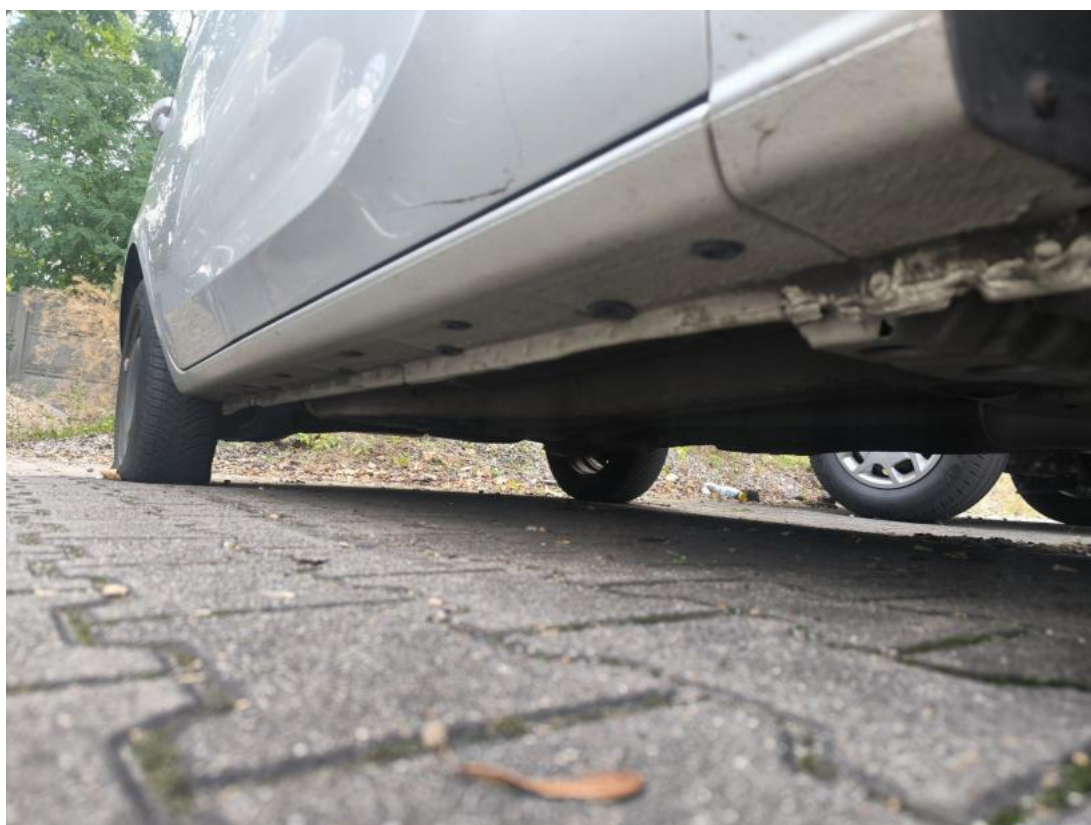
**Fot. 4**

Próg prawy (widok od przodu)

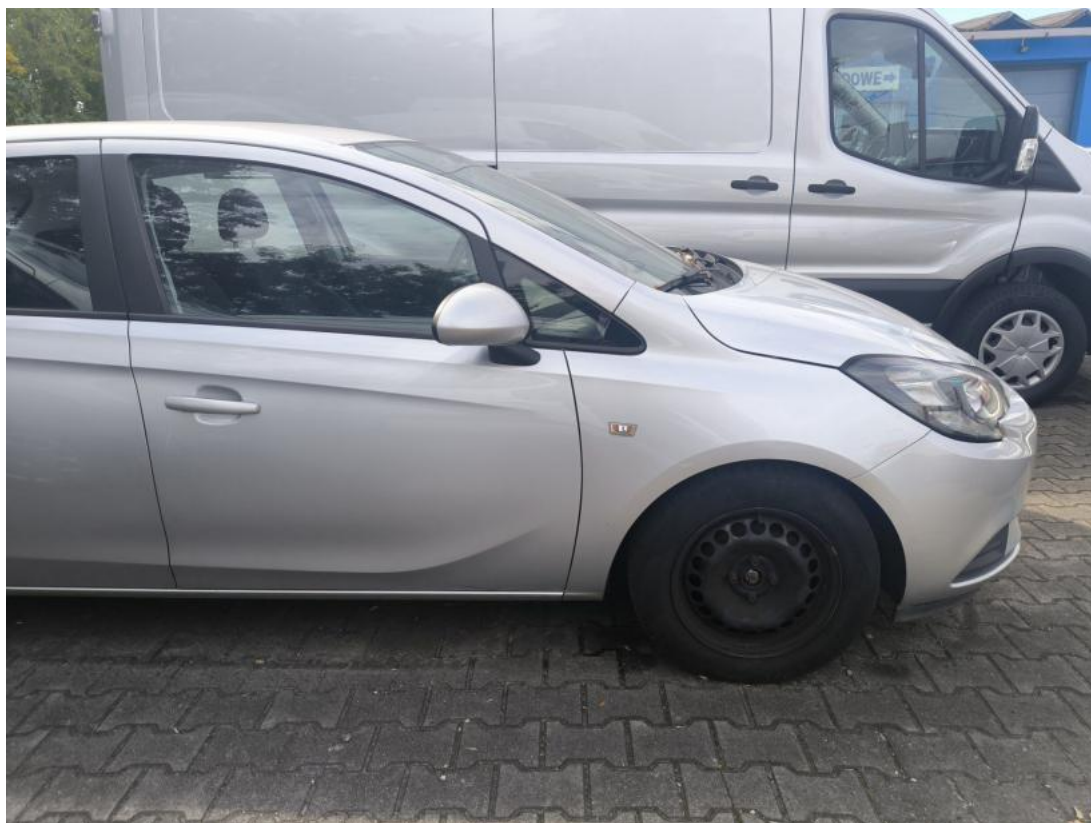
**Fot. 5**

Bok prawy z przodu

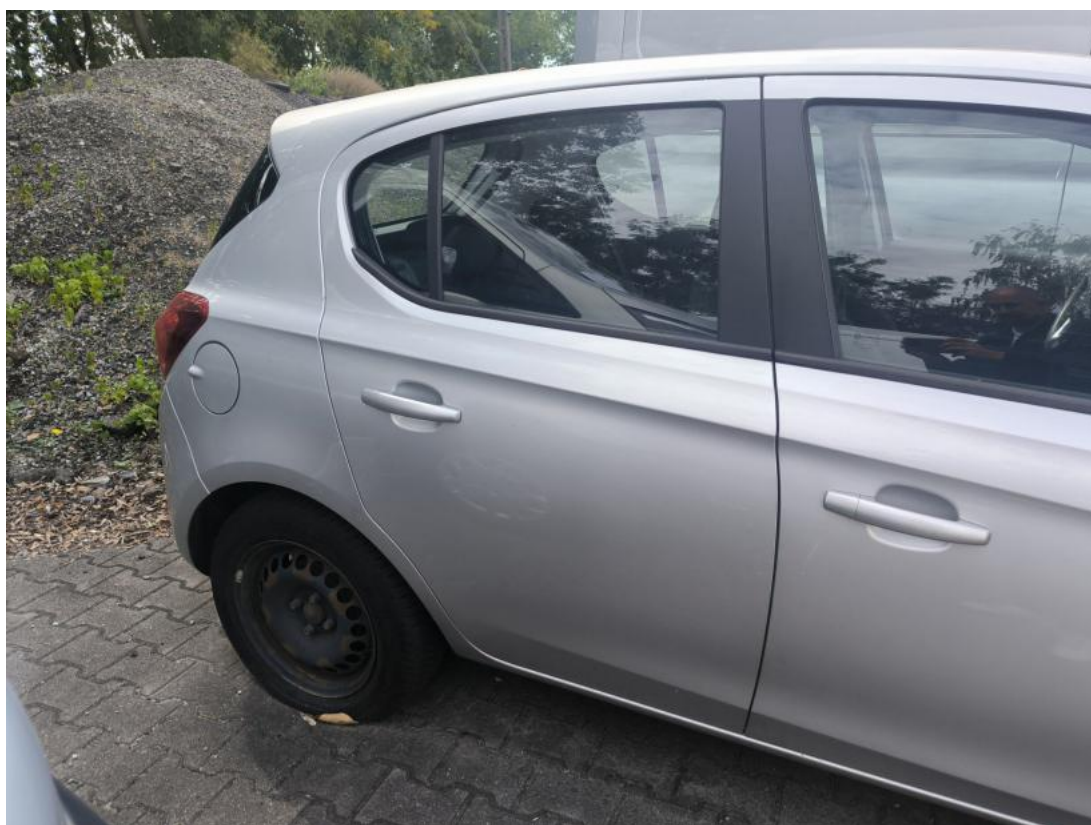
**Fot. 6**

Bok prawy z tyłu

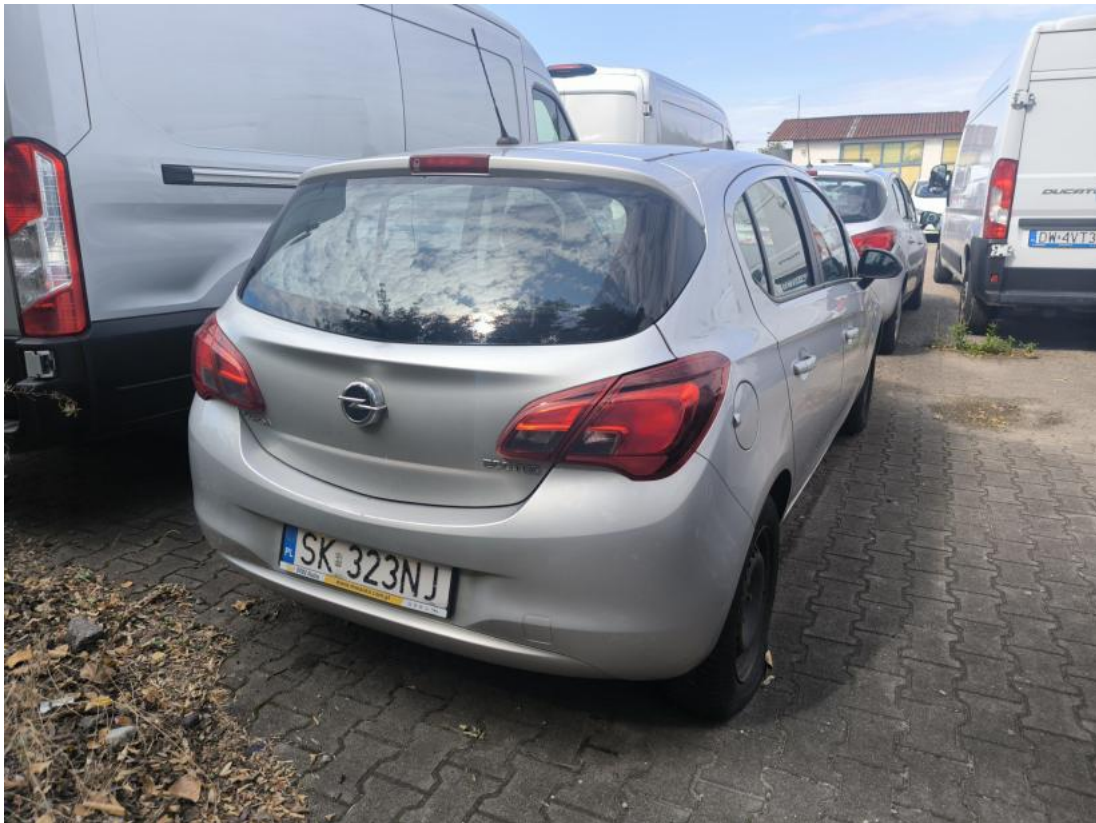
**Fot. 7**  
Przekątna tylna prawa

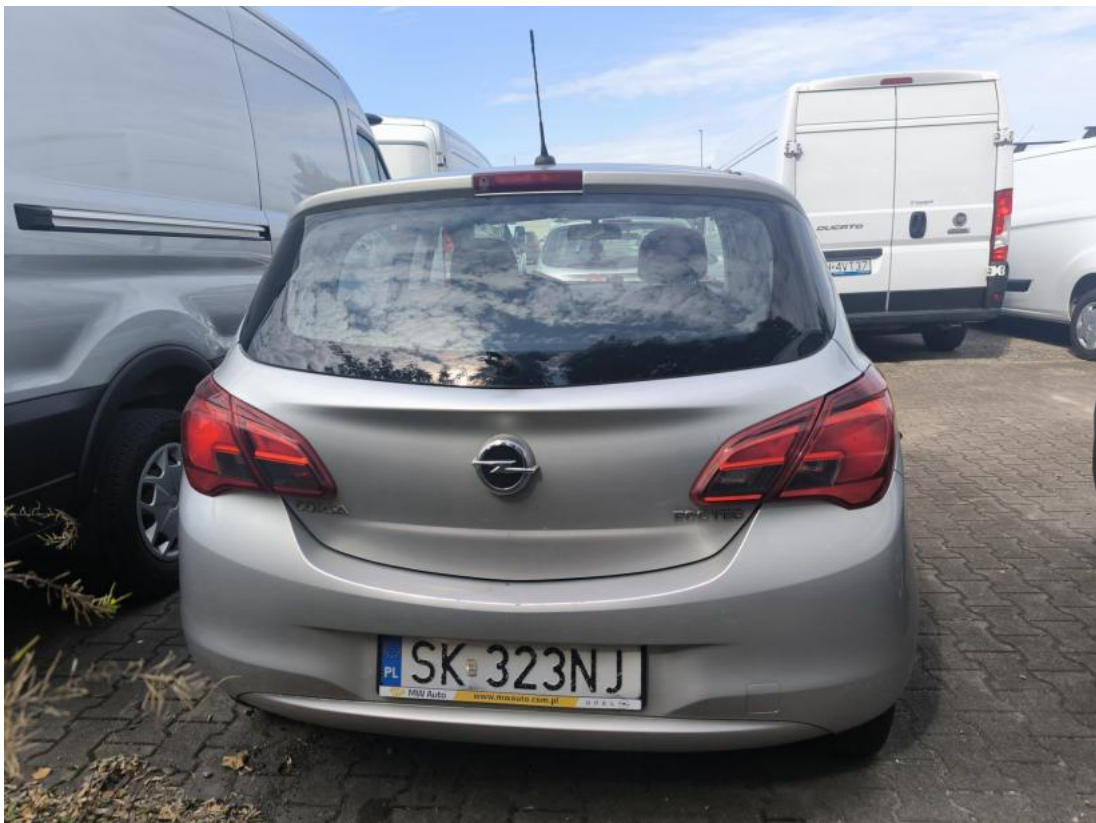
**Fot. 8**  
Tył

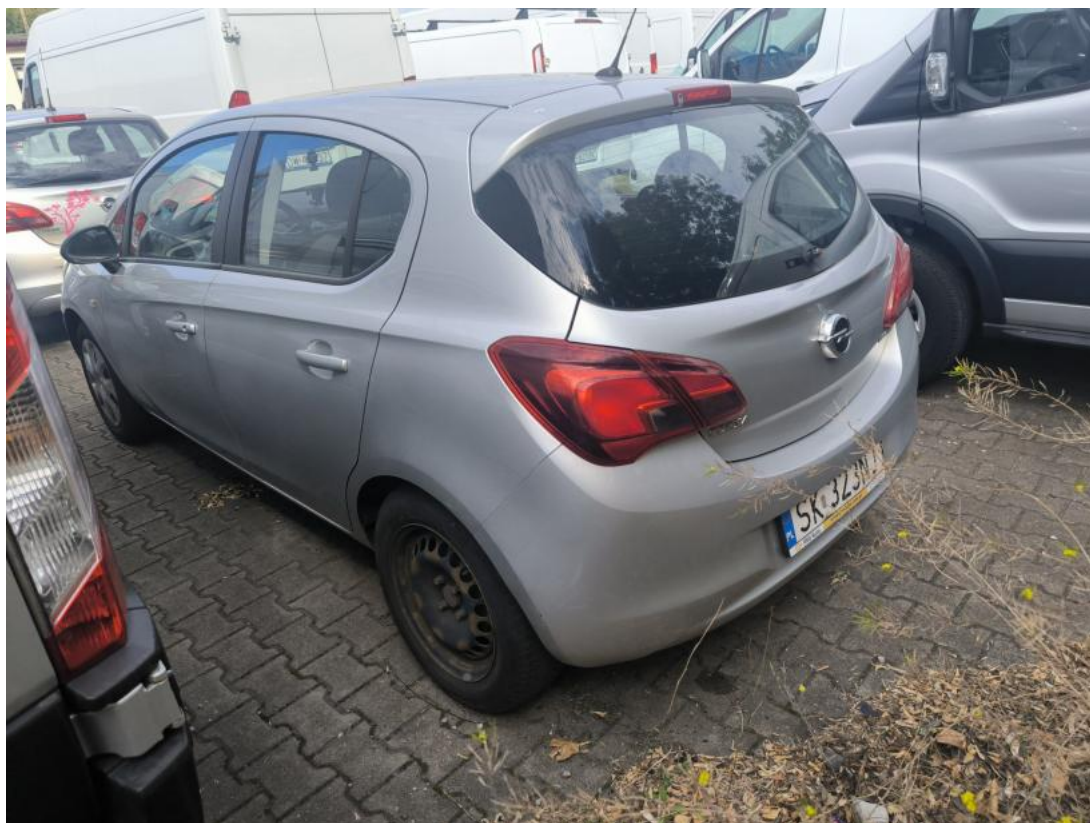
**Fot. 9**

Przekątna tylna lewa

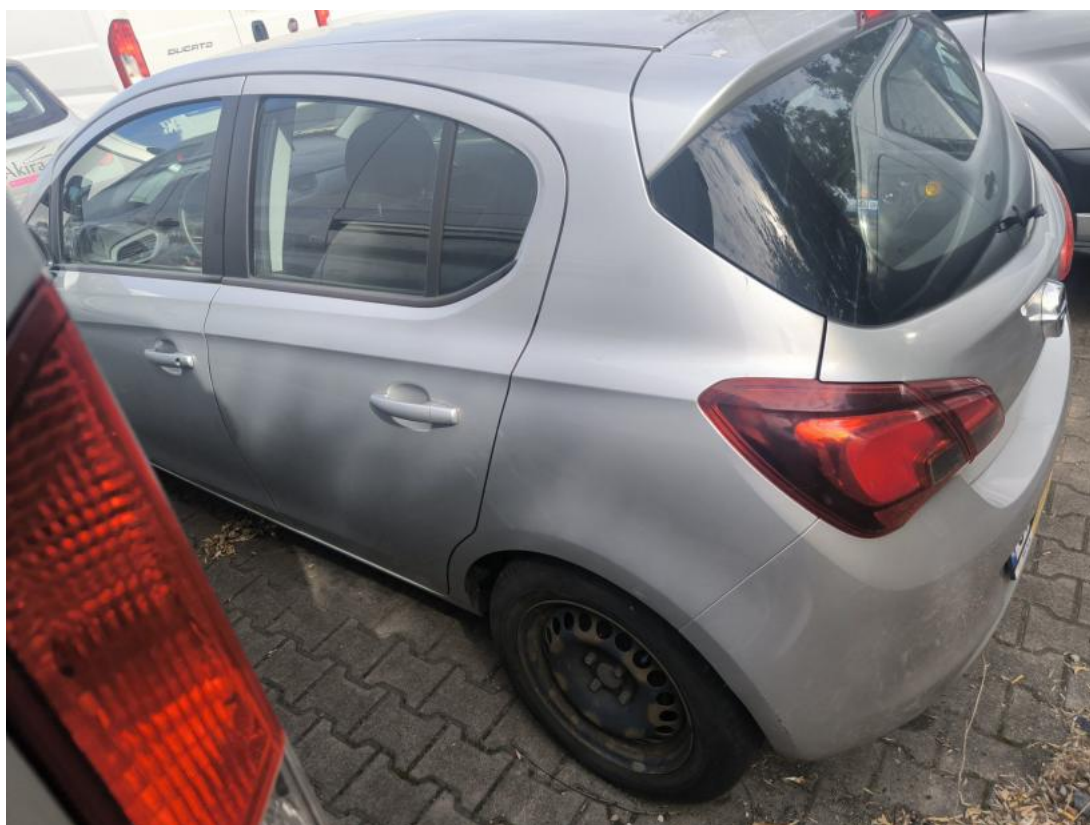
**Fot. 10**

Bok lewy z tyłu

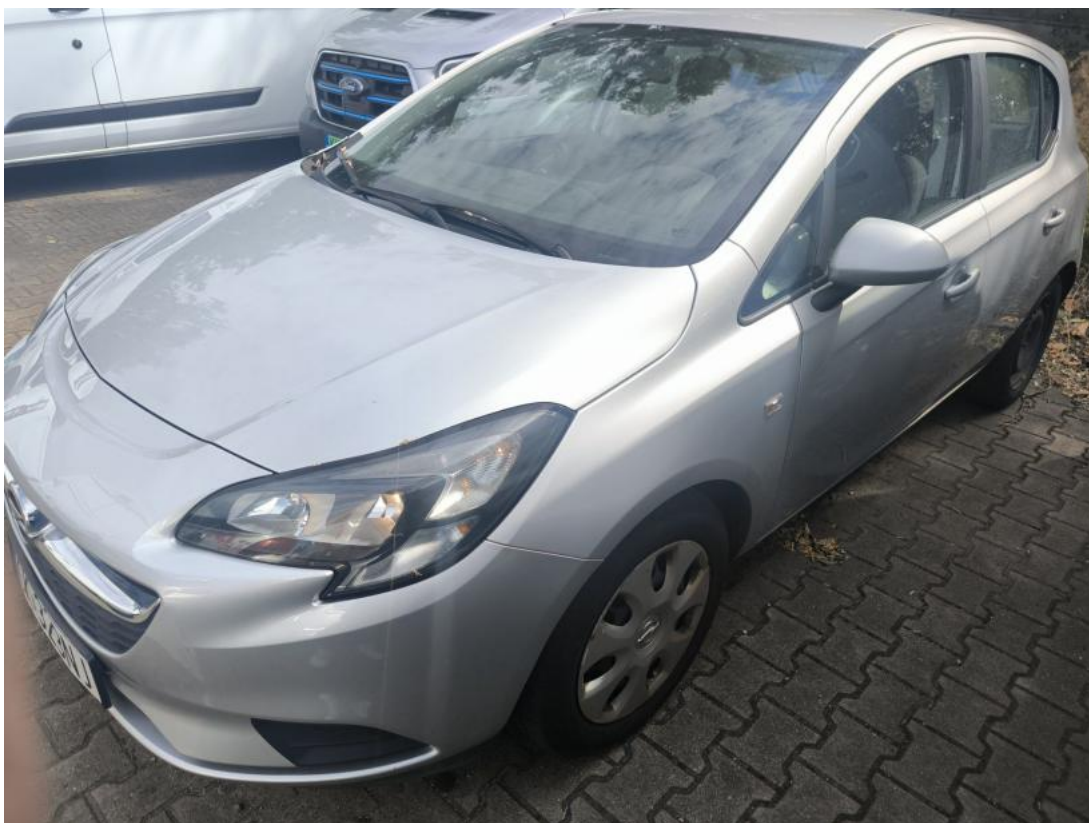
**Fot. 11**

Bok lewy z przodu

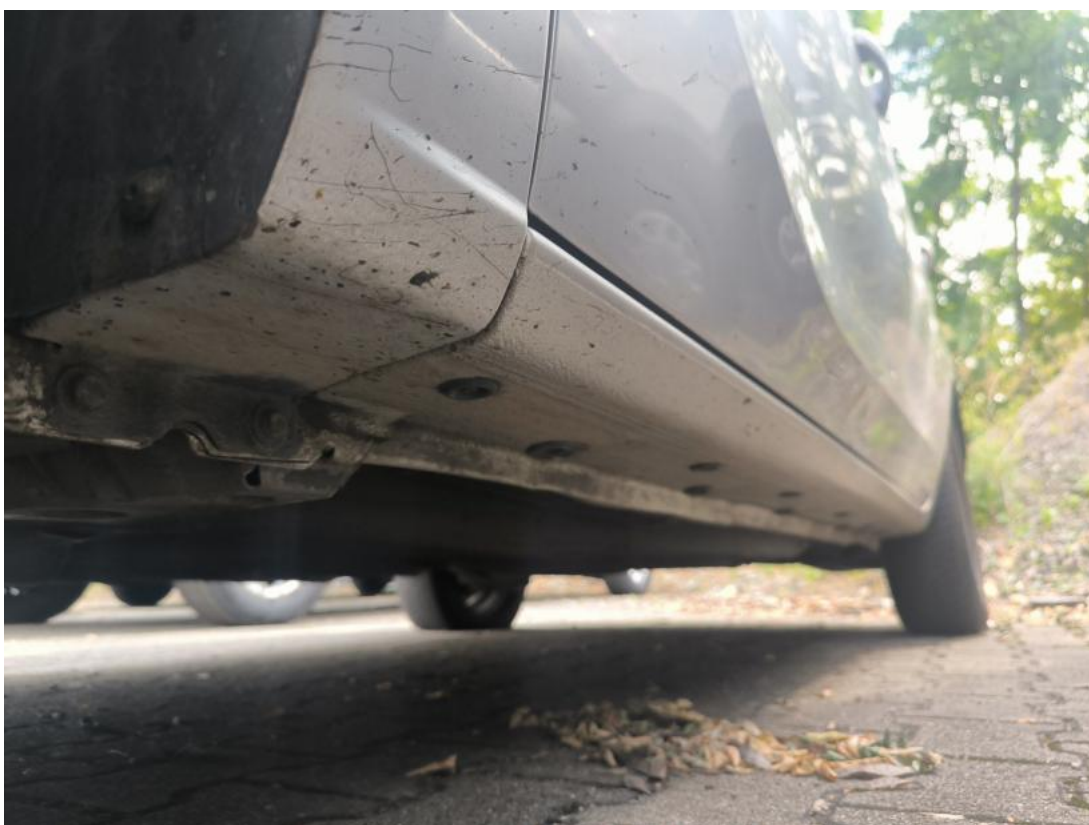
**Fot. 12**

Próg lewy (widok od przodu)

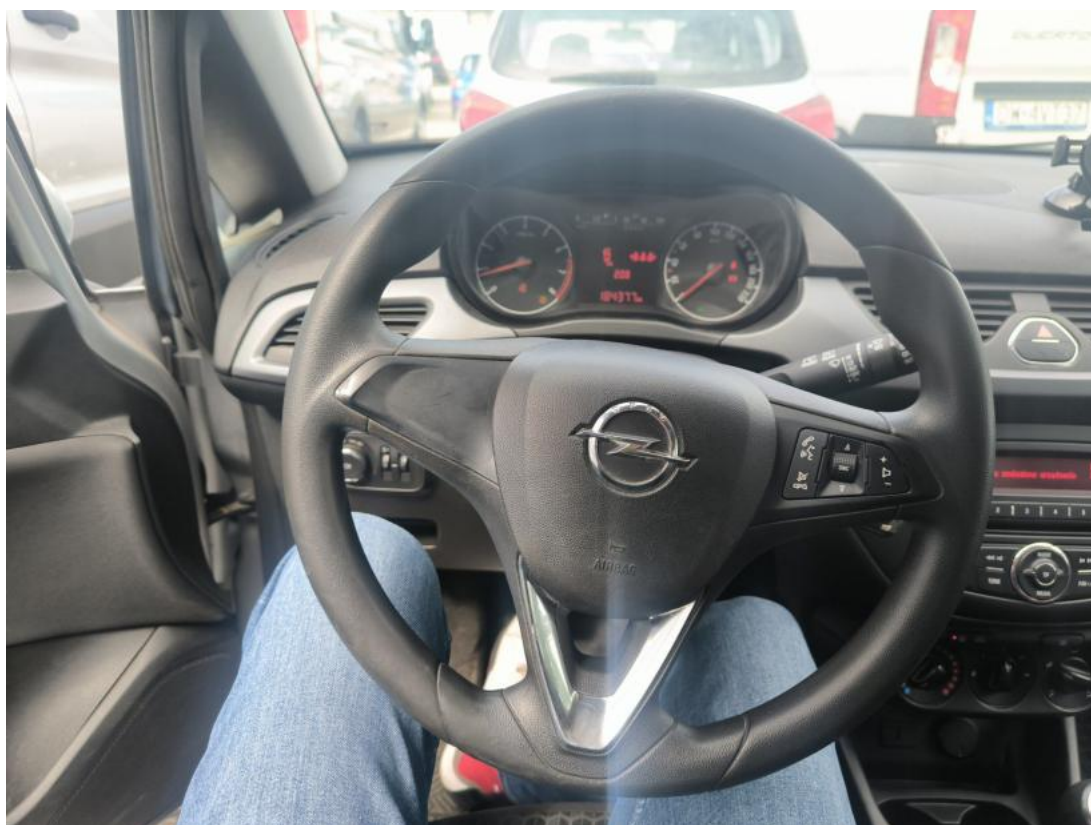
| 16 | Kierownica przystosowana do Airbag | zarysowanie | | |

**Fot. 22**  
Kierownica (na wprost)

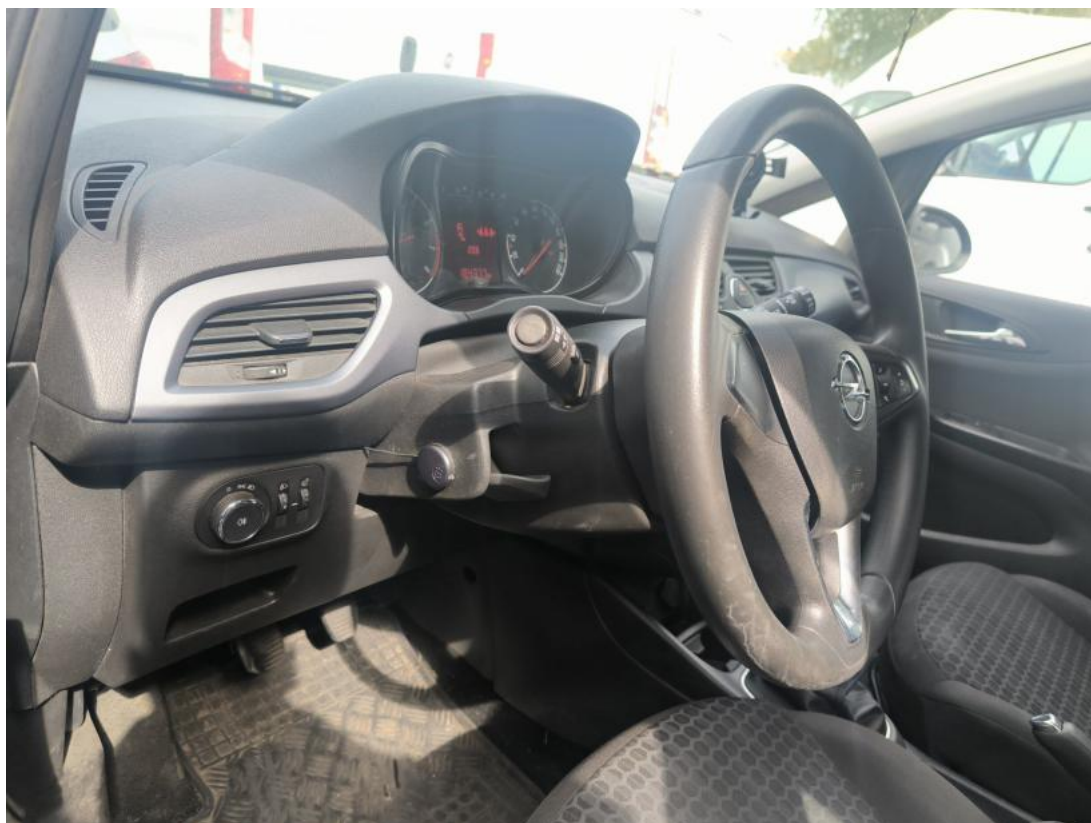
**Fot. 23**

Kierownica z lewej strony

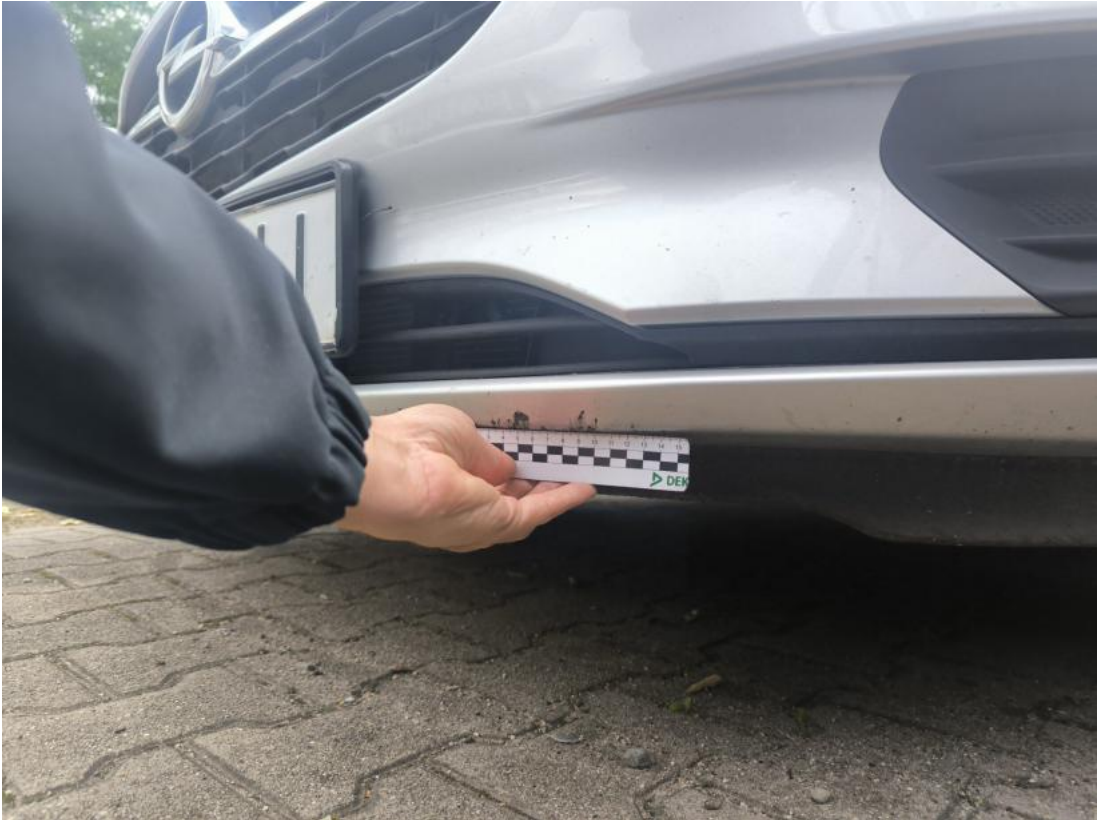
**Fot. 39**

| 7 | Okładzina zderzaka tylnego | rysa/odprysk, pęknięcia powłoki lakierowej | NA | 1.2 |
| 8 | Okładzina zderzaka przedniego | rysa/odprysk | | |

Zderzak - zdjęcie pogładowe 1

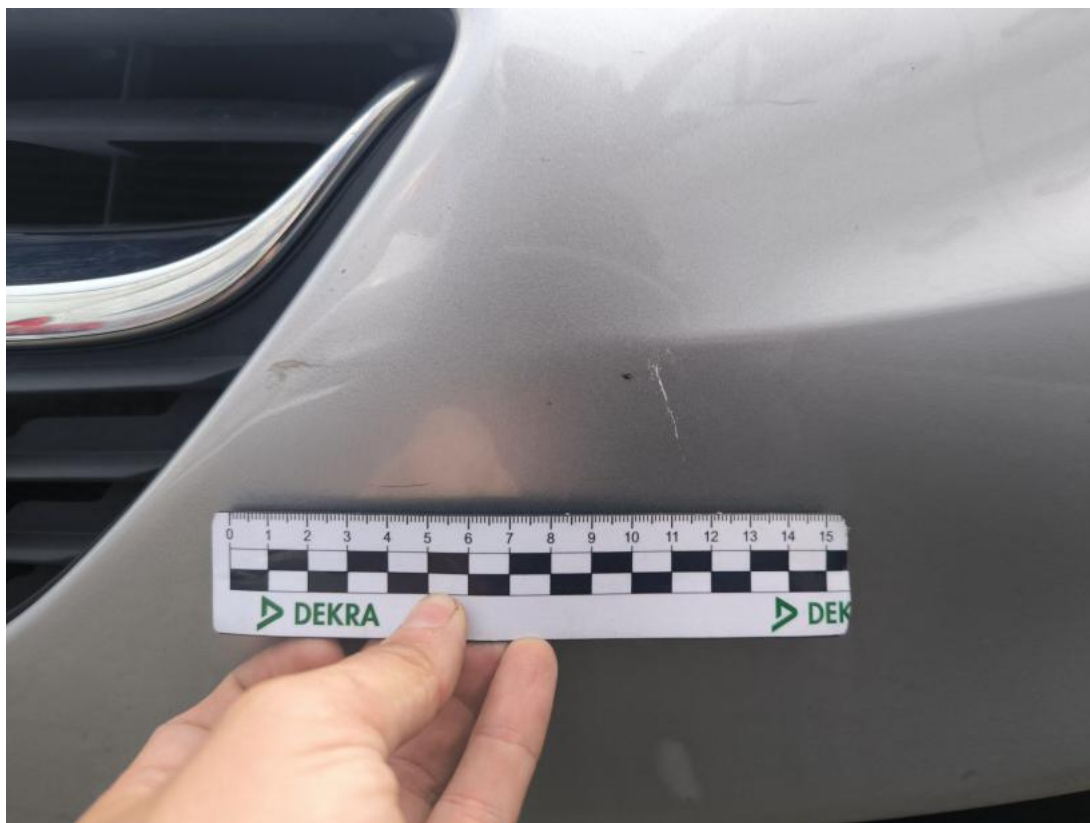
**Fot. 41**

Zderzak - Rysa/odprysk 2

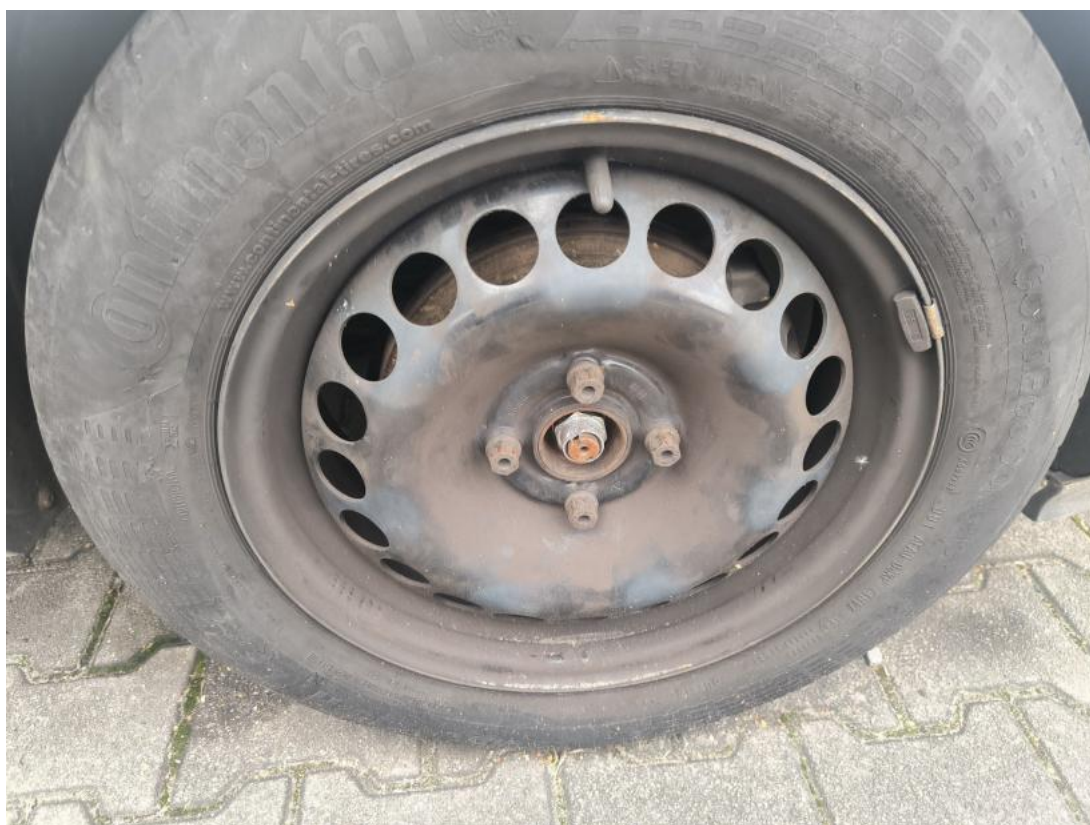
**Fot. 42**

Kołpak przedni P - zdjęcie poglądowe 1

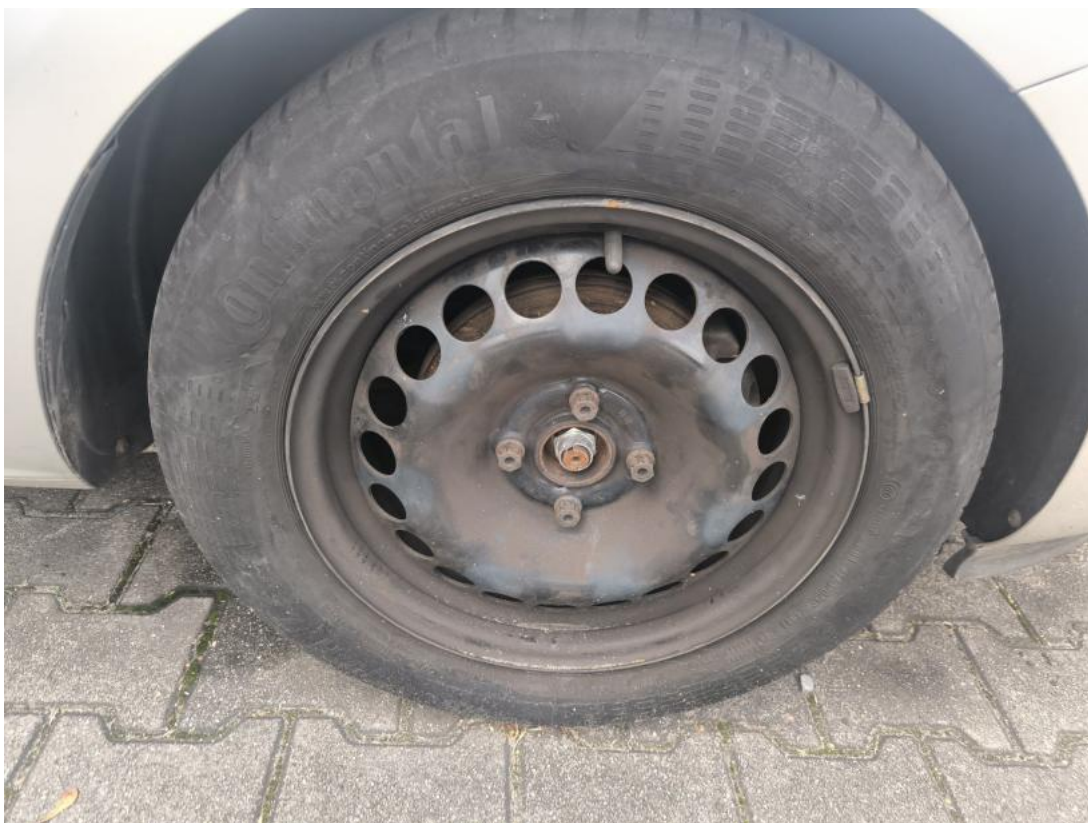
**Fot. 43**

Kołpak przedni P - Inne 1

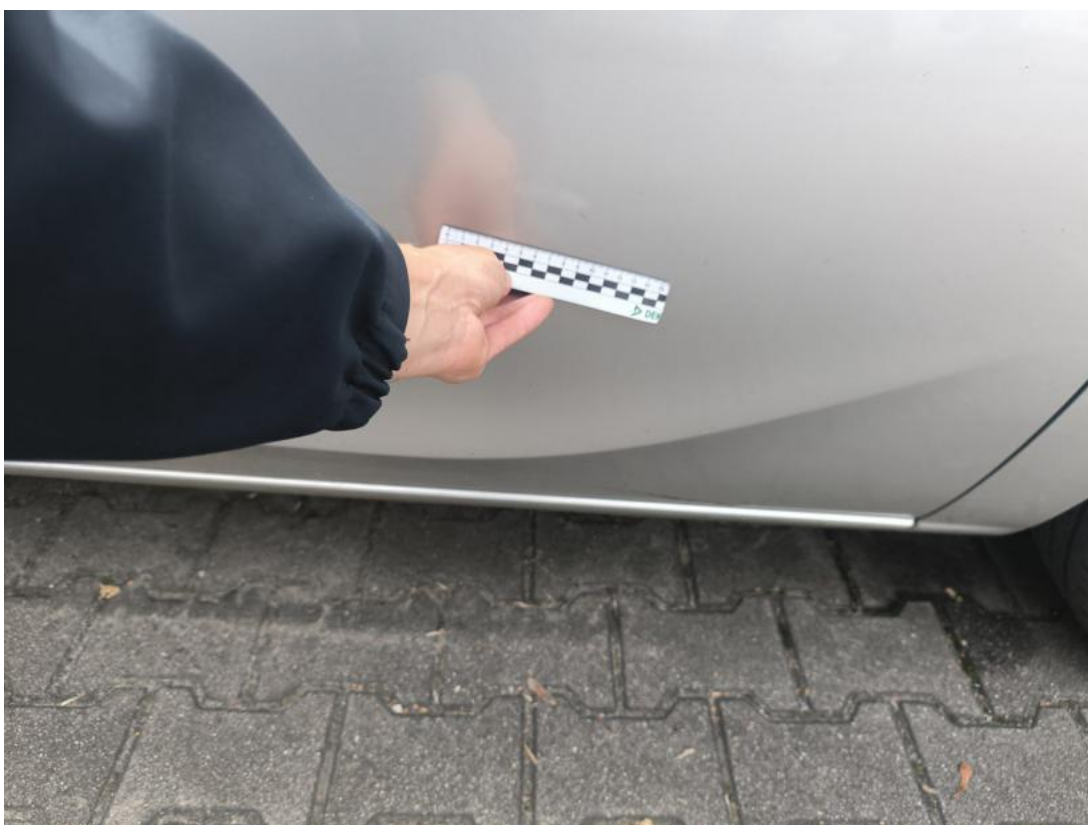
**Fot. 44**

Drzwi przednie P - zdjęcie pogładowe 1

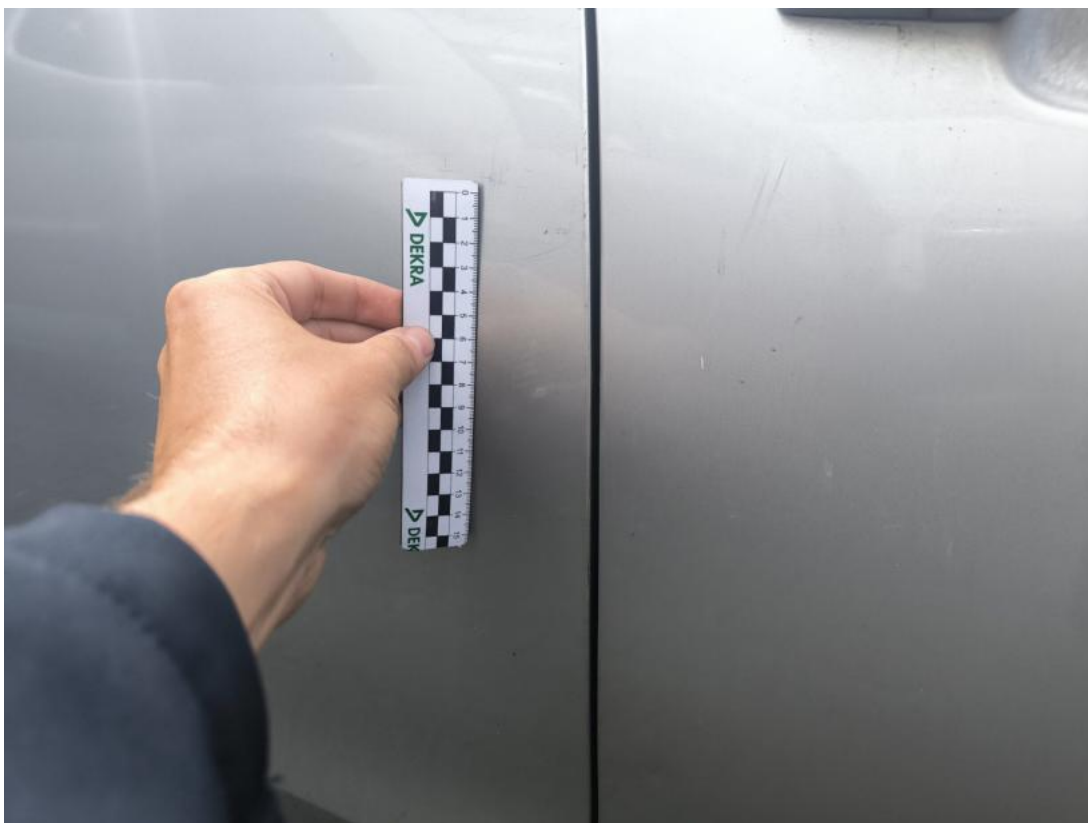
**Fot. 47**

Drzwi tylne P - zdjęcie poglądowe 1

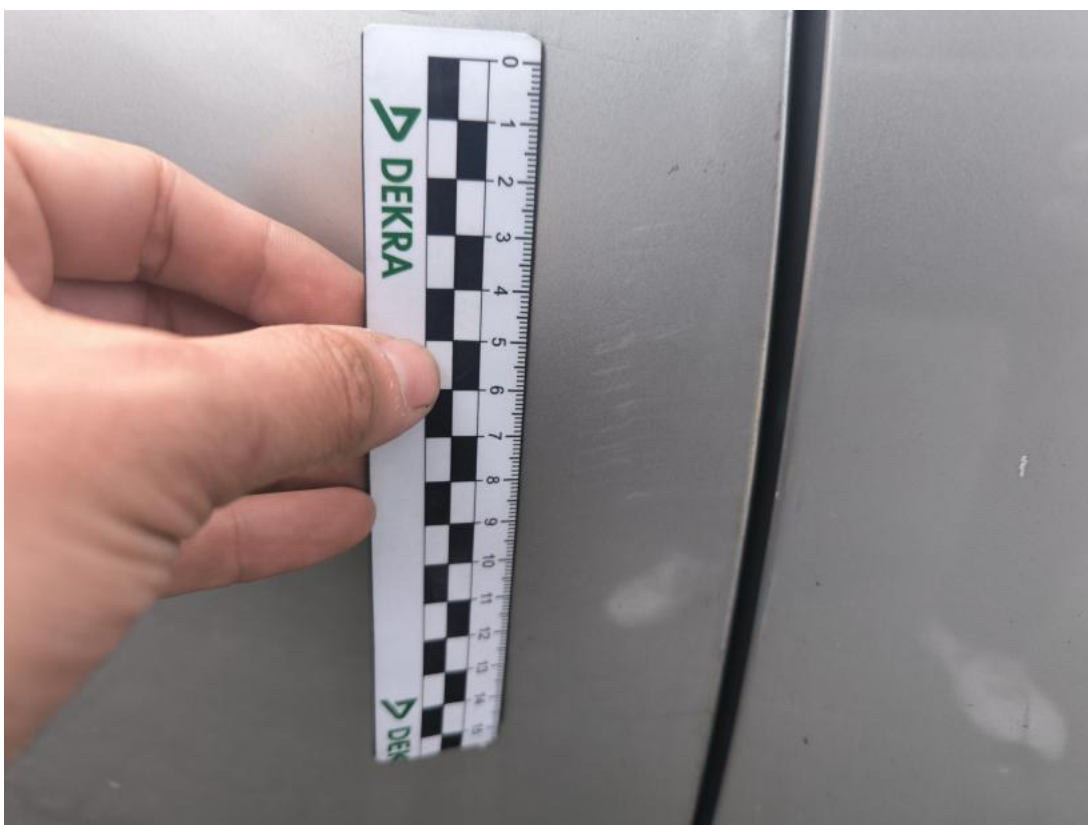
**Fot. 48**

Drzwi tylne P - Rysa/odprysk 1

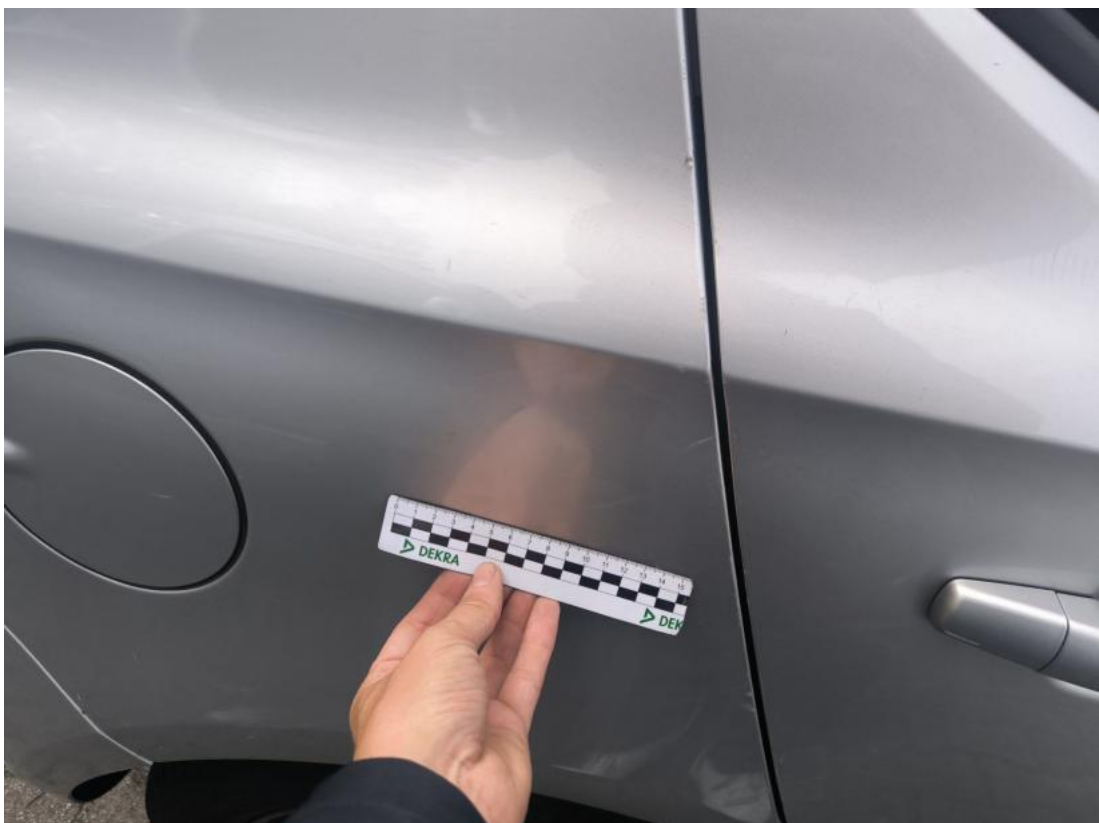
**Fot. 50**

Błotnik tylny P / Ściana boczna P - zdjęcie poglądowe 1

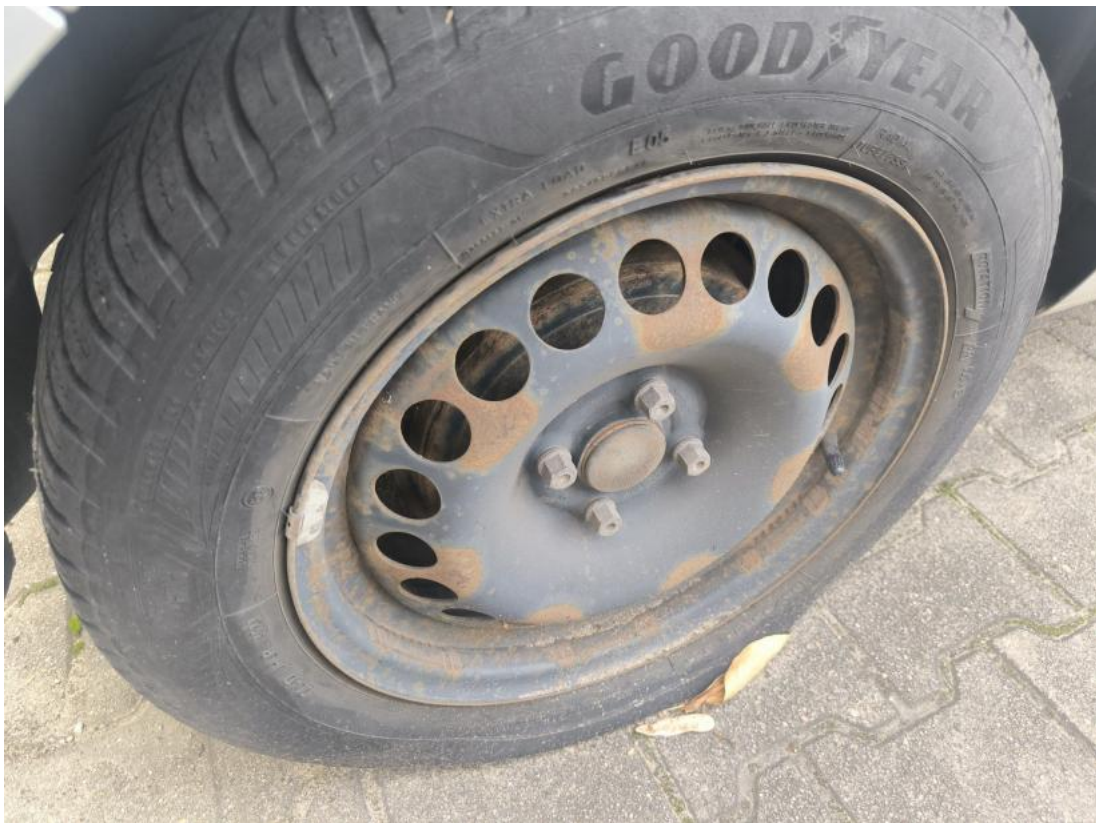
**Fot. 54**

Kołpak tylny P - Inne 1

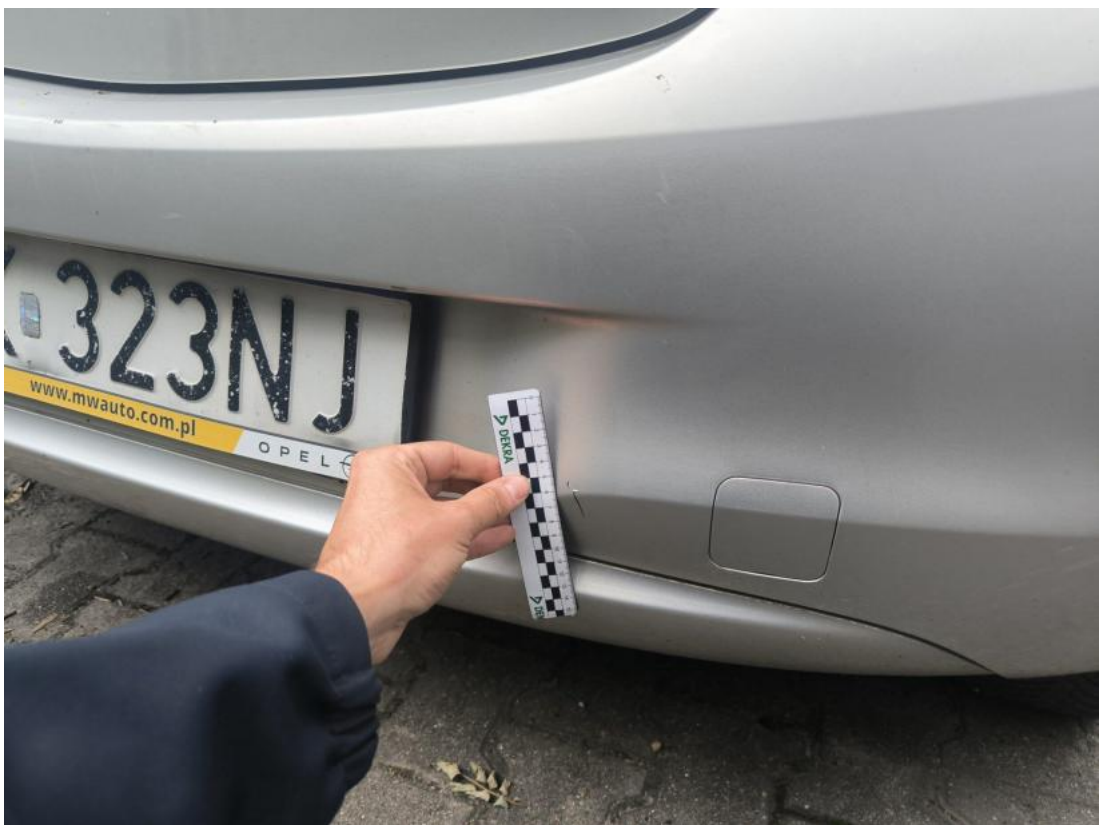
**Fot. 56**

Zderzak tylny - zdjęcie poglądowe 1

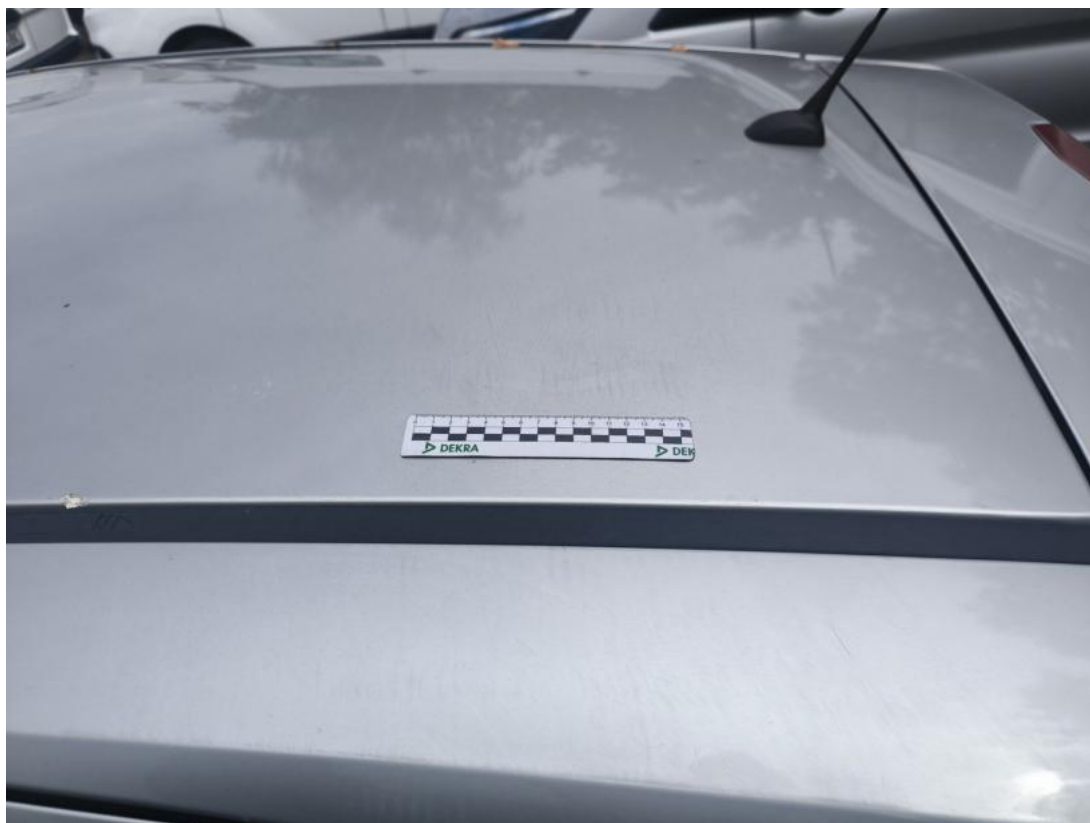
**Fot. 59**

Dach - zdjęcie poglądowe 1
