## Raport z oględzin pojazdu

| Numer raportu | 220315/9/26-11401 | Data raportu | 07-09-2026 |

| Marka, model | OPEL Corsa E Hatchback 14-19 |
| Numer rejestracyjny | SK323NJ |

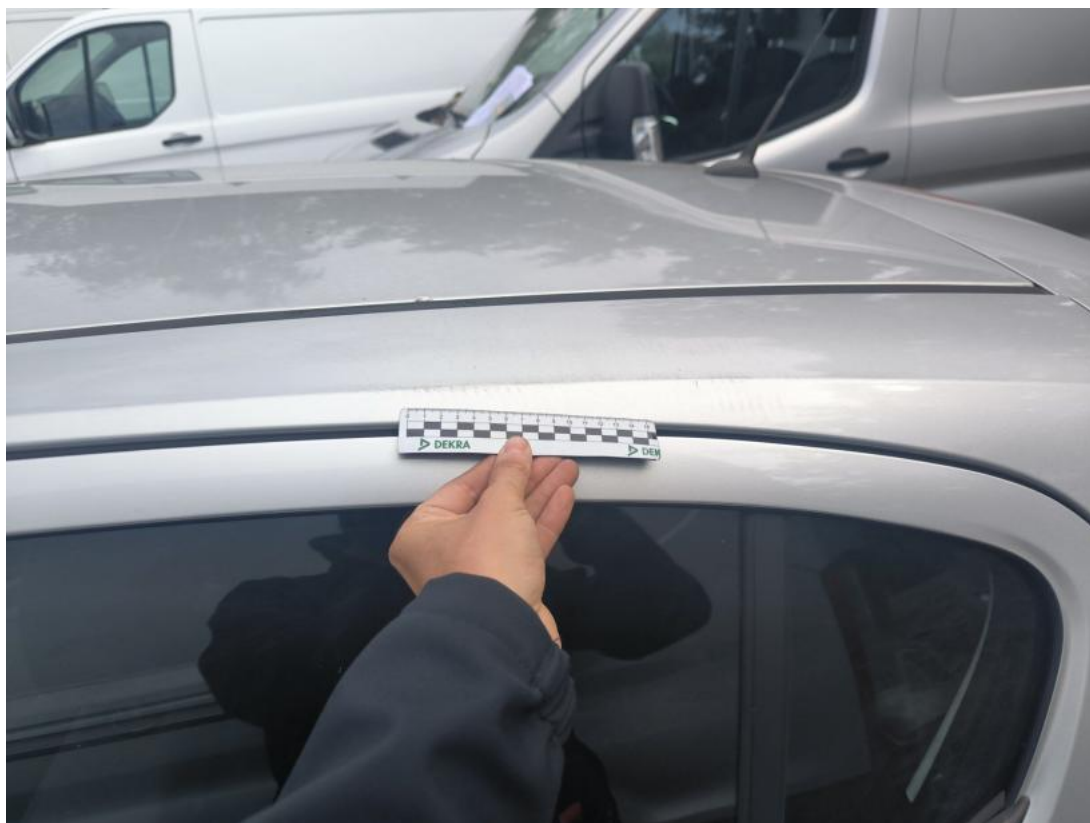
**Fot. 61**

Rama dachu L - zdjęcie pogładowe 1

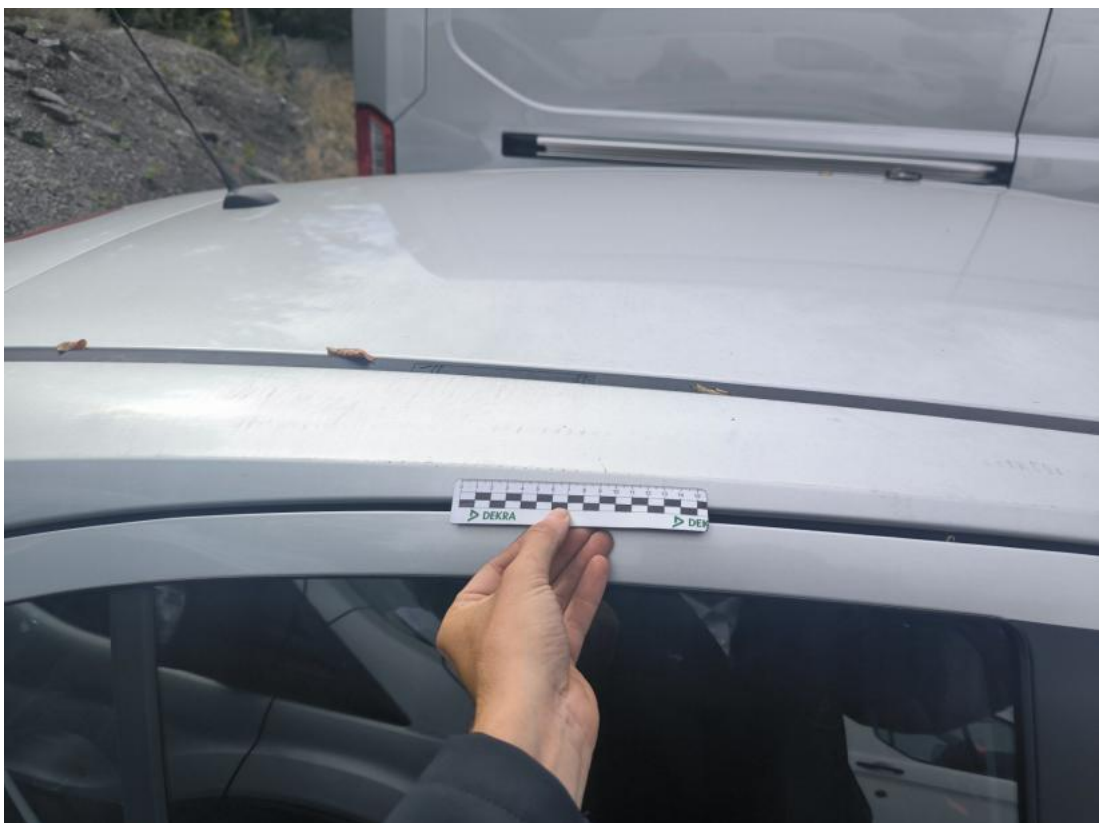
**Fot. 64**

Rama dachu P - zdjęcie poglądowe 1

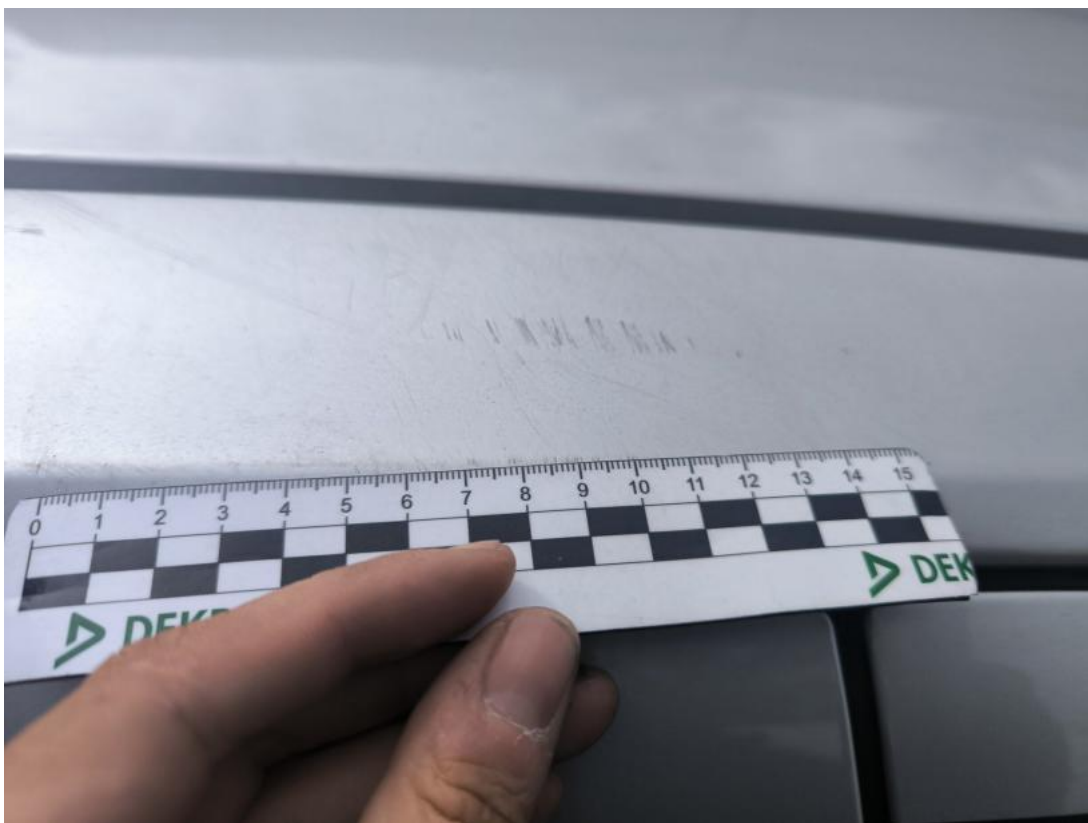
**Fot. 65**

Rama dachu P - Rysa/odprysk 1

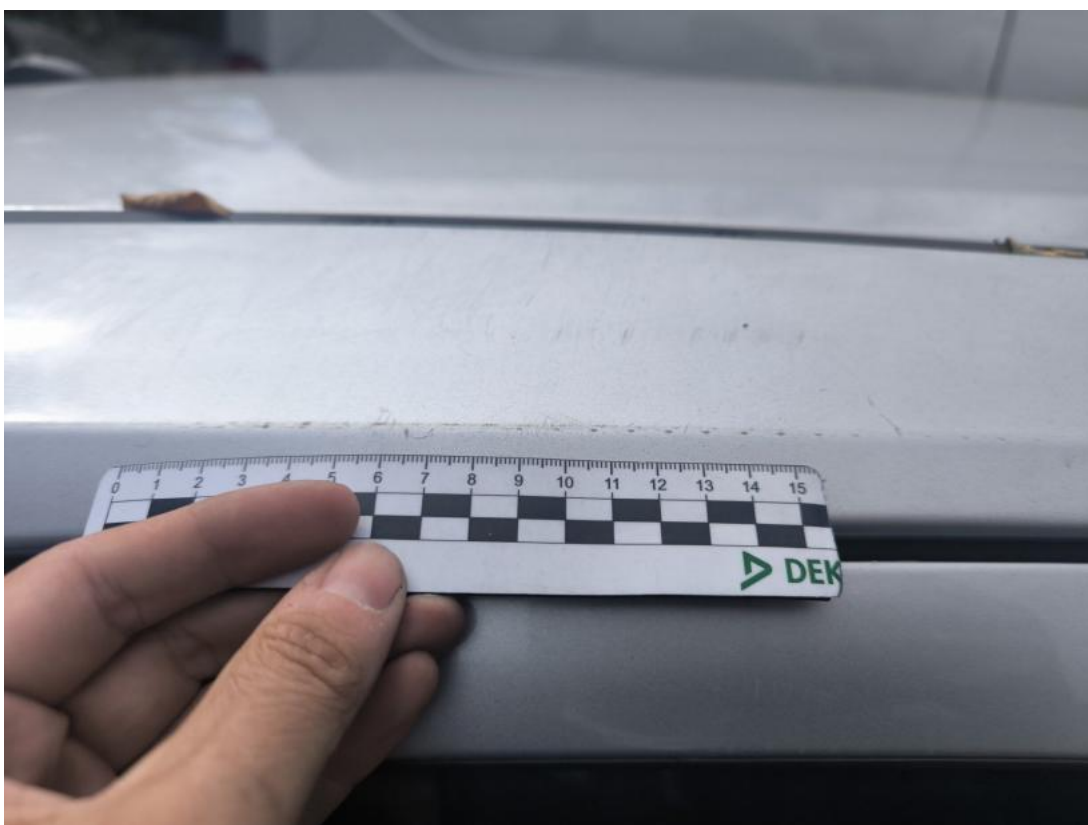
**Fot. 66**

Rama dachu P - Rysa/odprysk 2

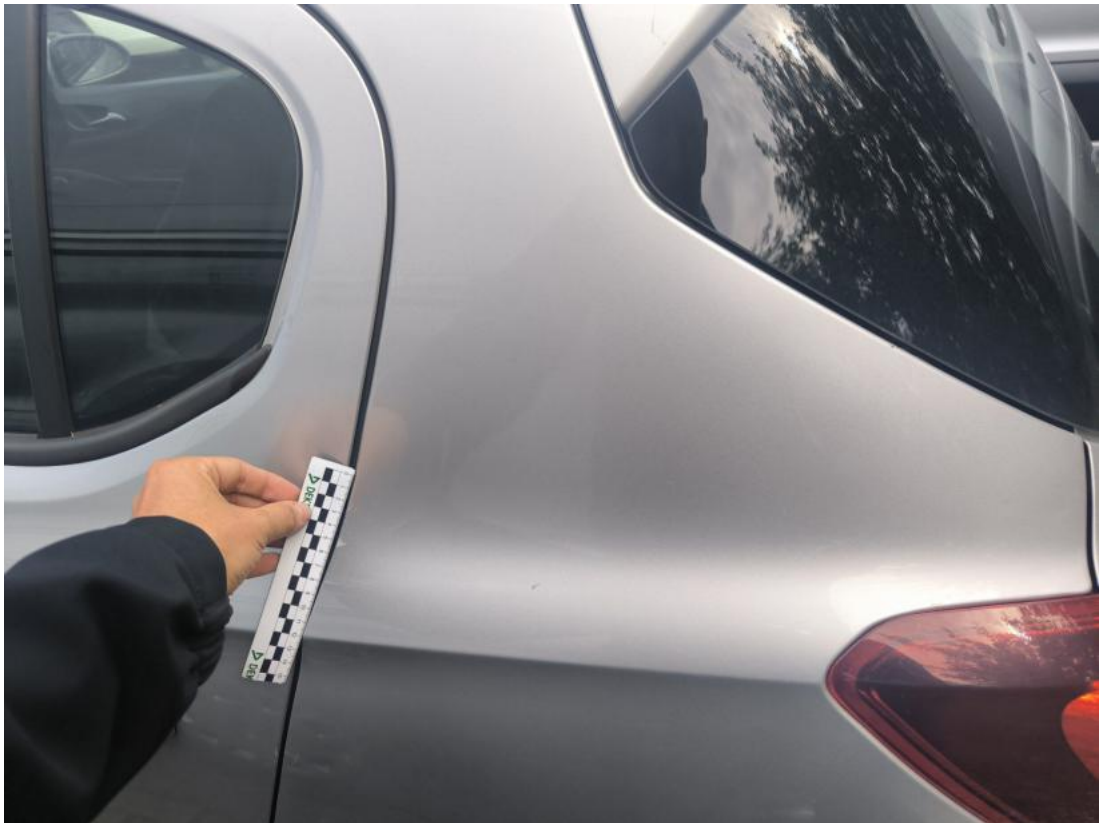
**Fot. 67**

Błotnik tylny L / Ściana boczna L - zdjęcie poglądowe 1

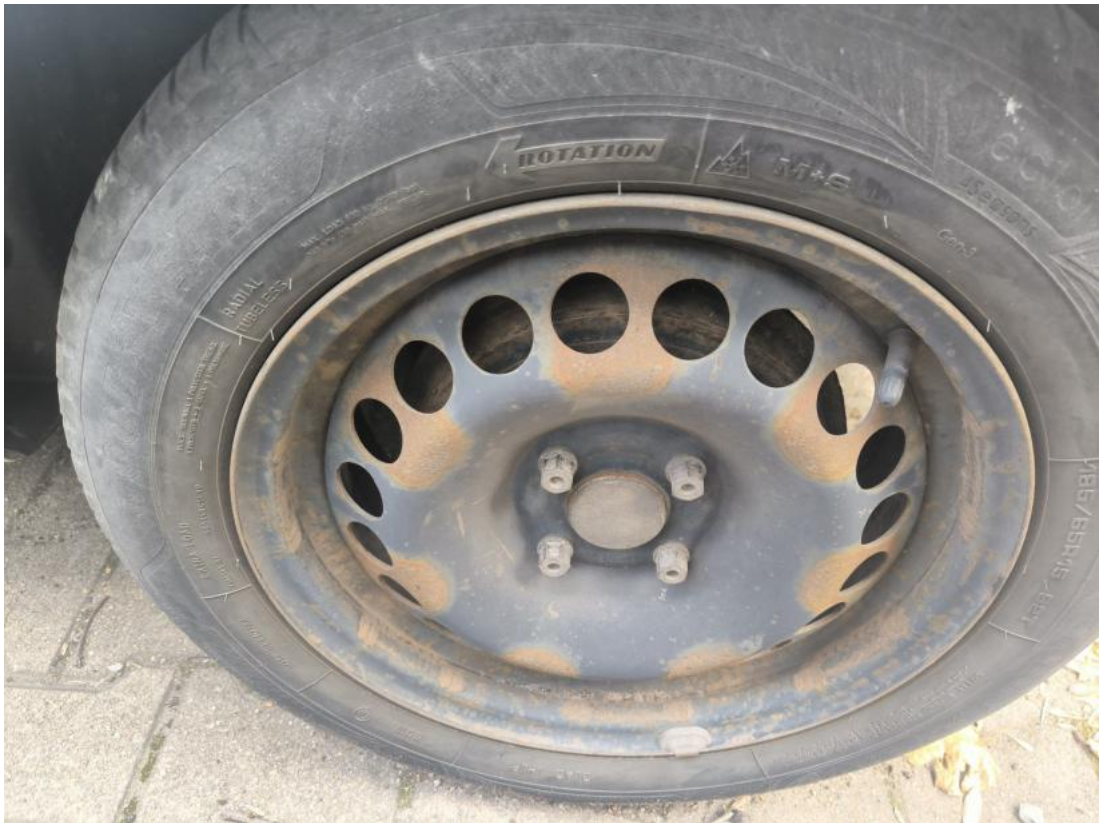
**Fot. 71**

Kołpak tylny L - Inne 1

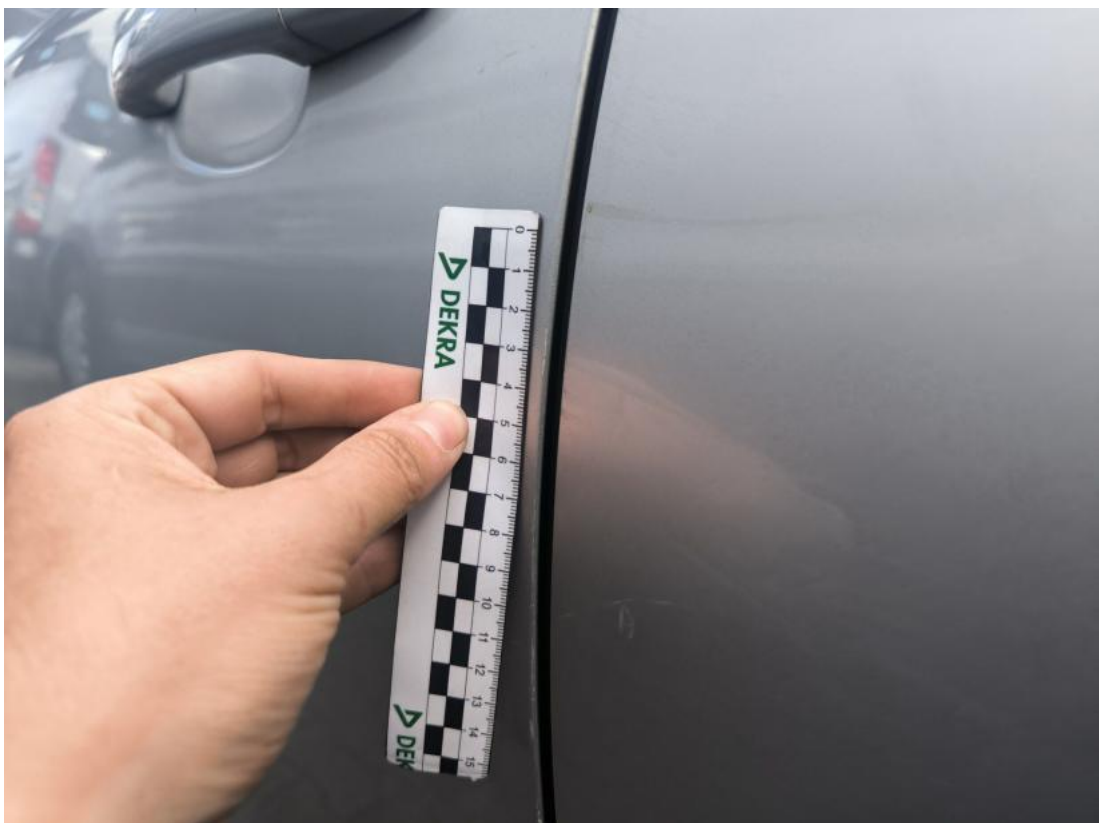
**Fot. 72**

Drzwi przed L - zdjęcie poglądowe 1

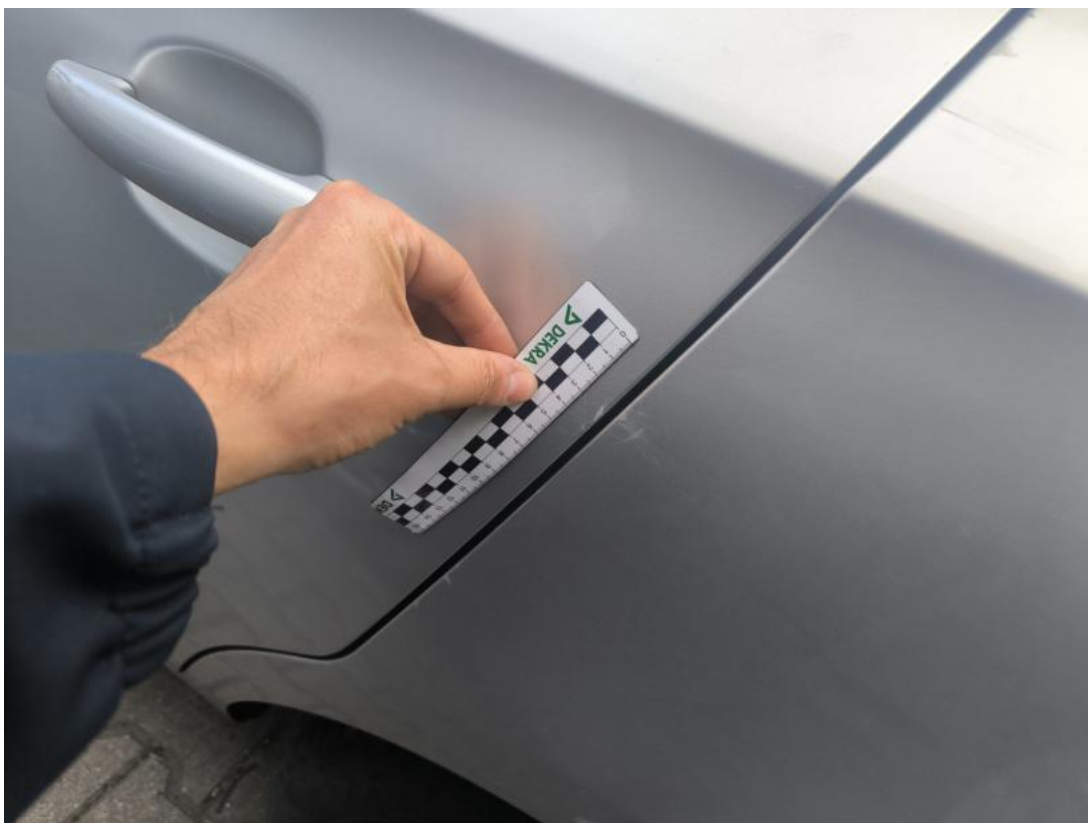
**Fot. 75**

Drzwi tylne L - zdjęcie poglądowe 1

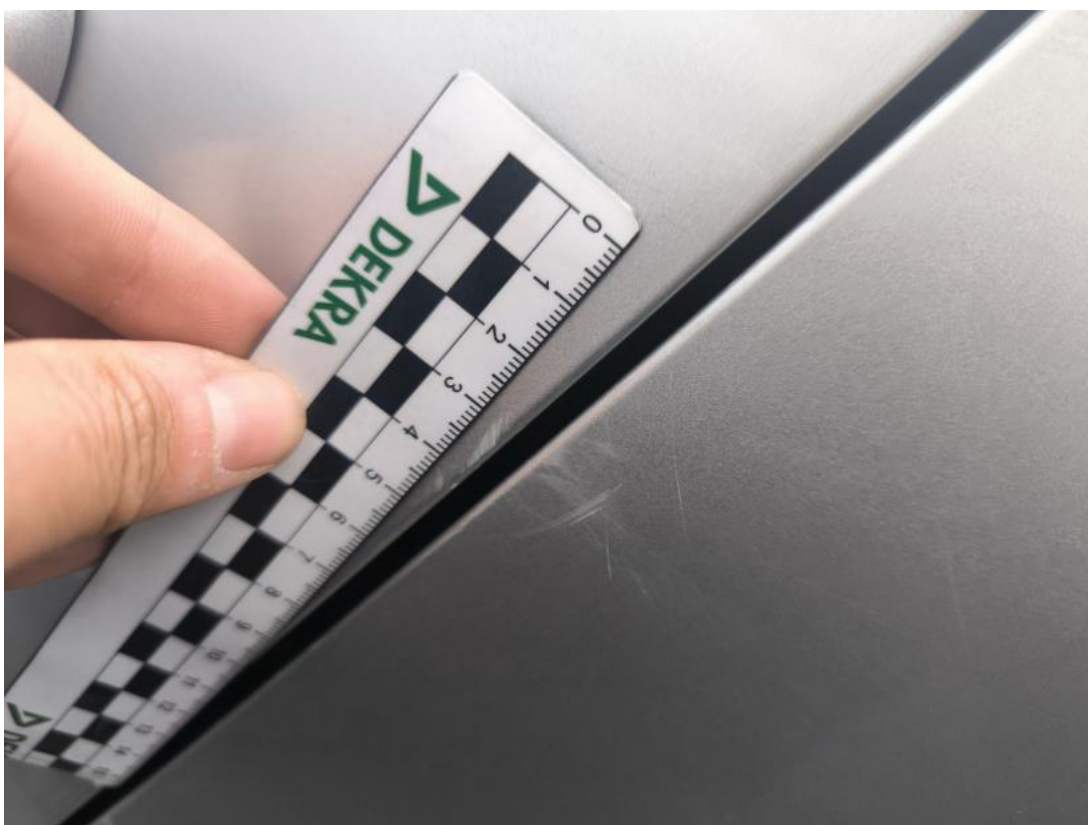
**Fot. 76**

Drzwi tylne L - Rysa/odprysk 1

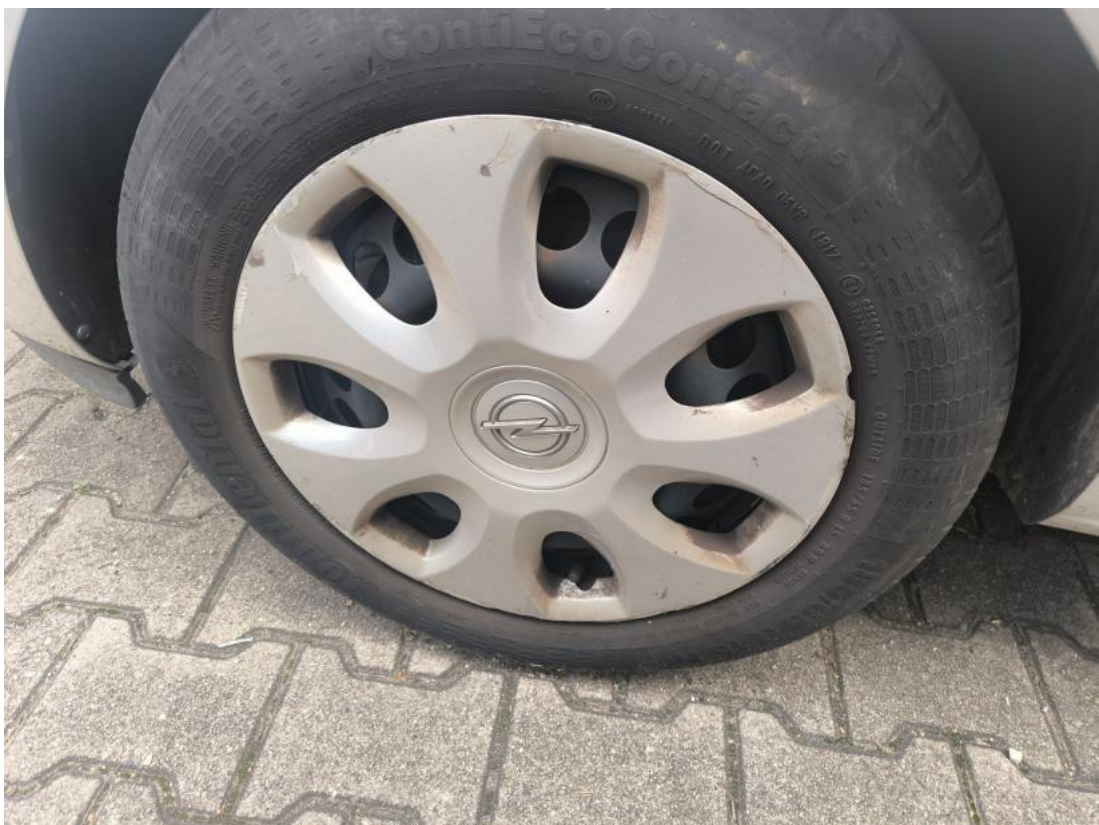
**Fot. 78**

Kołpak przedni L - zdjęcie poglądowe 1

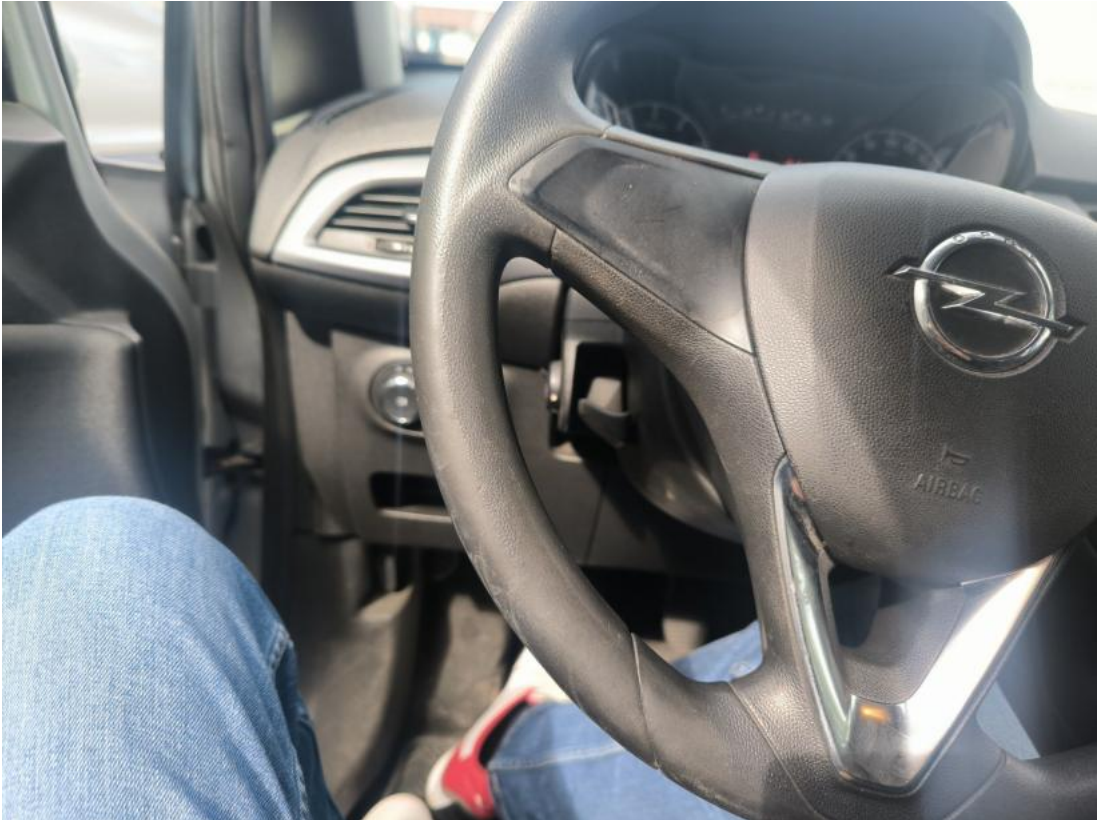
**Fot. 81**

Koło kierownicy - zdjęcie poglądowe 1

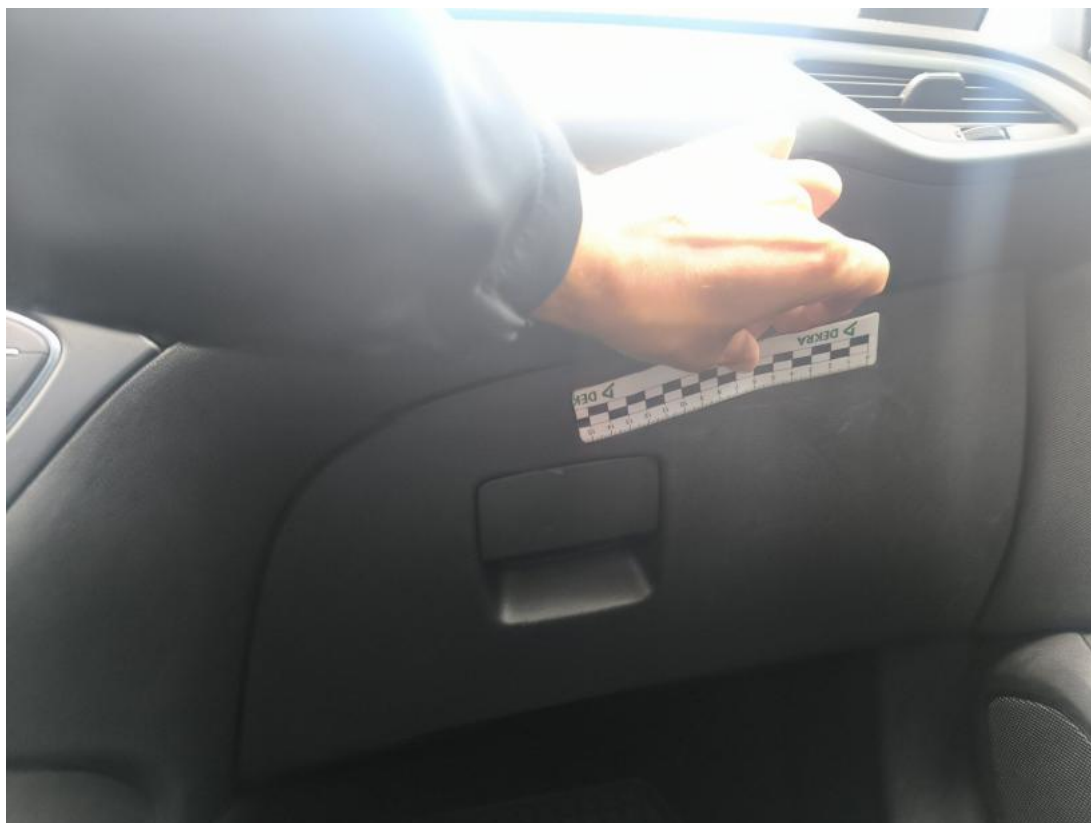
**Fot. 83**

Pokrywa schowka deski rozdzielczej - zdjęcie poglądowe 1

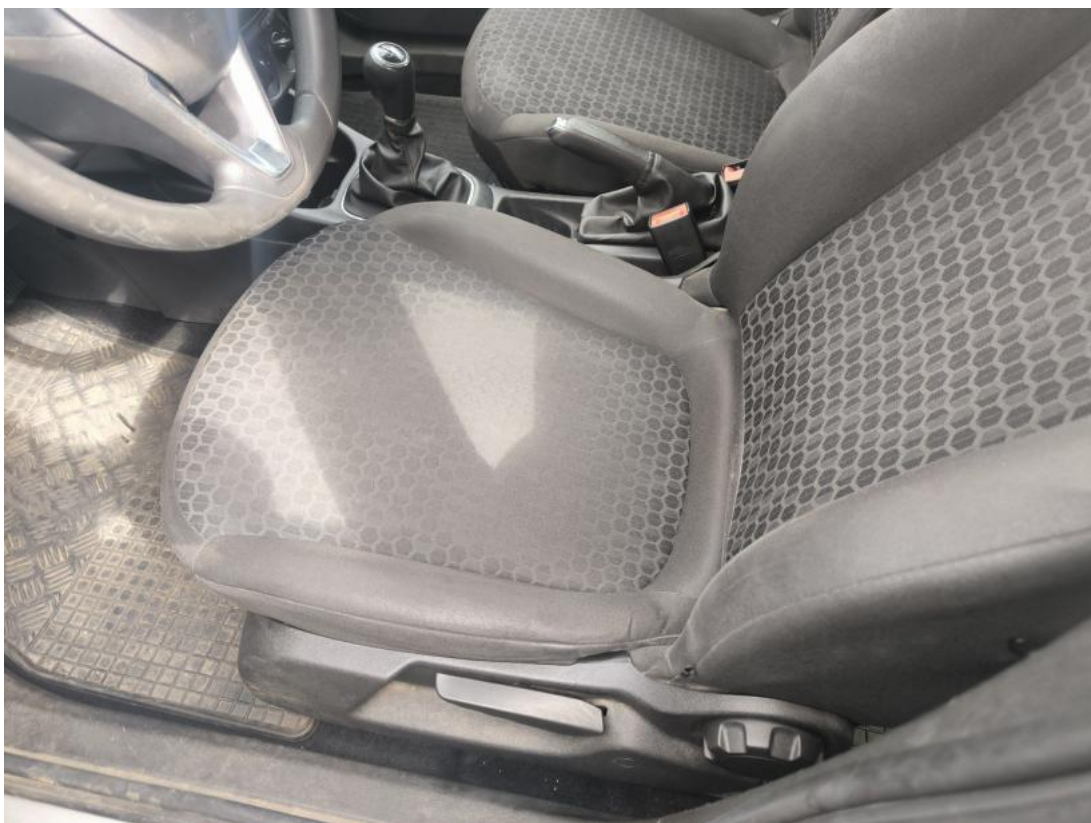
**Fot. 85**

Fotel prz. lew. - Inne 1

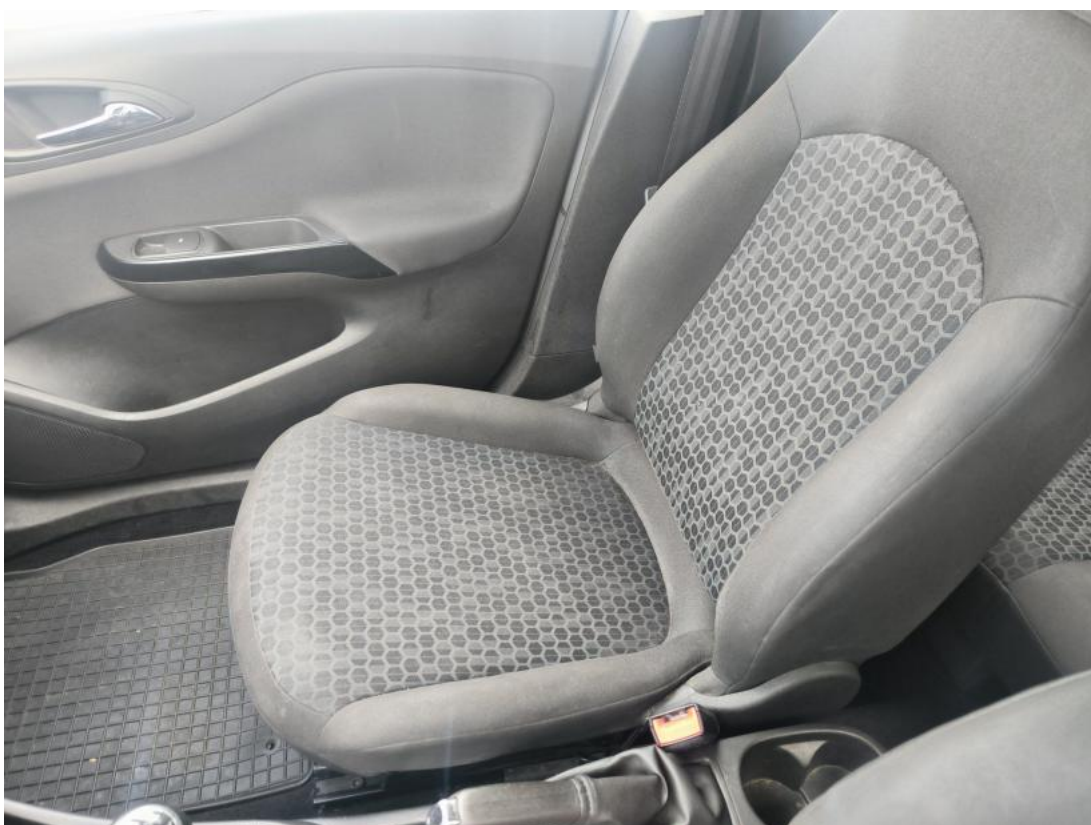
**Fot. 86**

Fotel prz. praw. - Inne 1

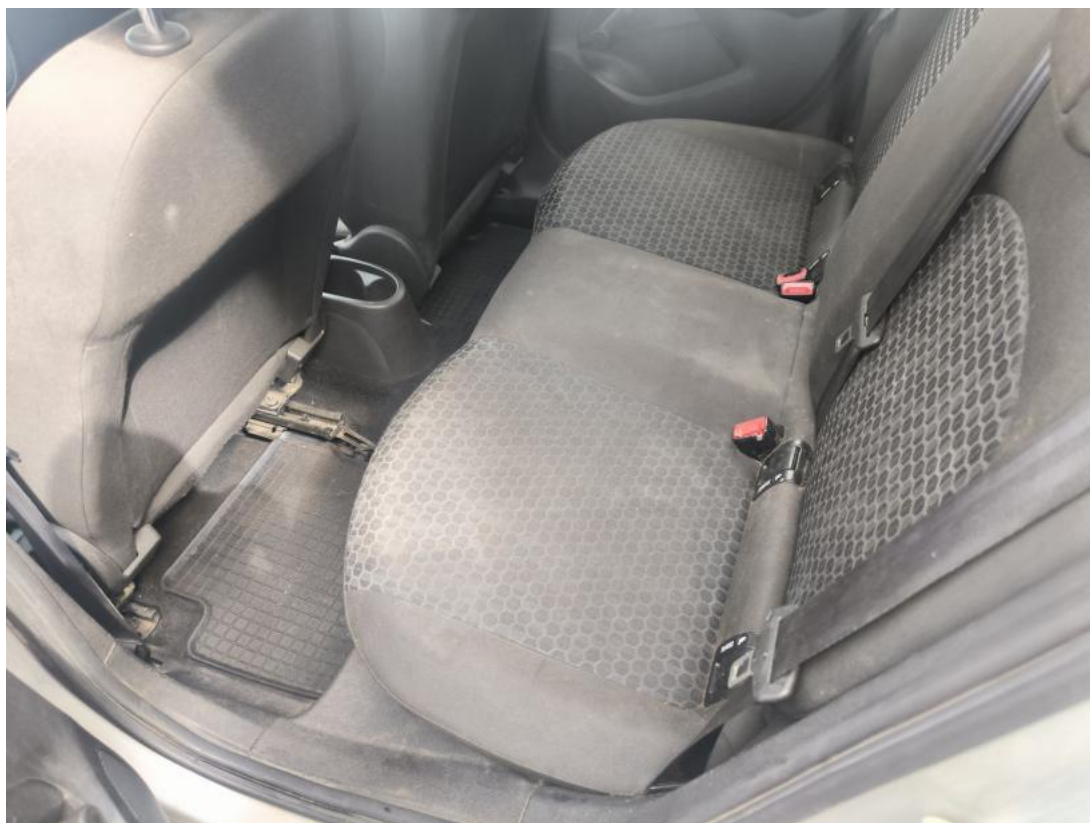
**Fot. 87**

Kanapa tyl. - Inne 1

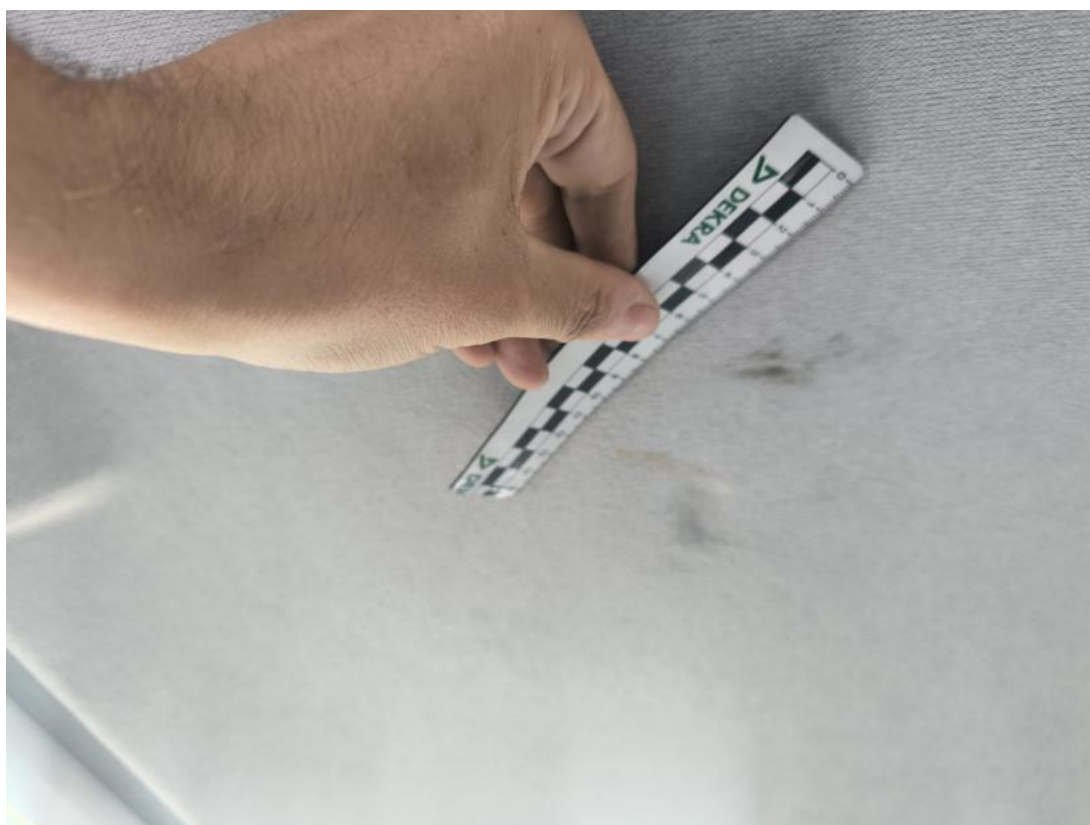
**Fot. 88**

Podsufitka - zdjęcie poglądowe 1

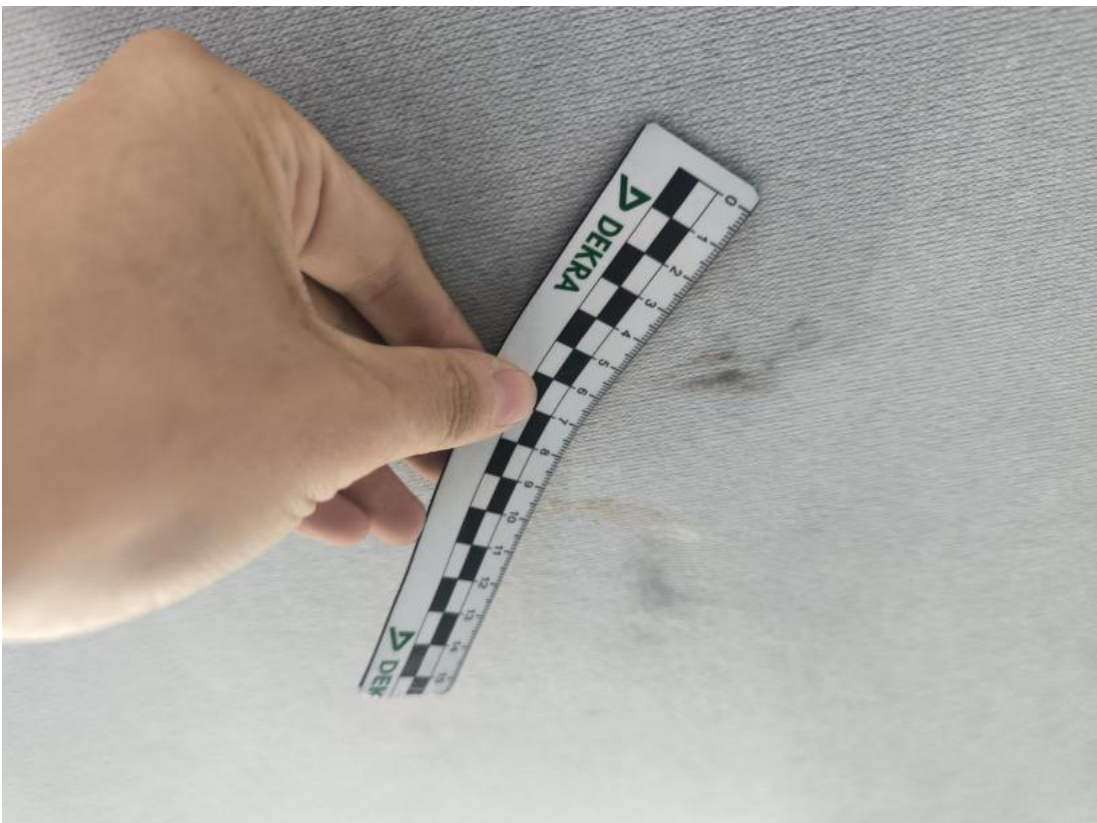
**Fot. 90**

Podsufitka - Inne 1
