## Raport z oględzin pojazdu

| Numer raportu | 13545/9/26-15201 | Data raportu | 07-09-2026 |

| Marka, model | OPEL Corsa E Hatchback 14-19 |
| Numer rejestracyjny | SK541NH |

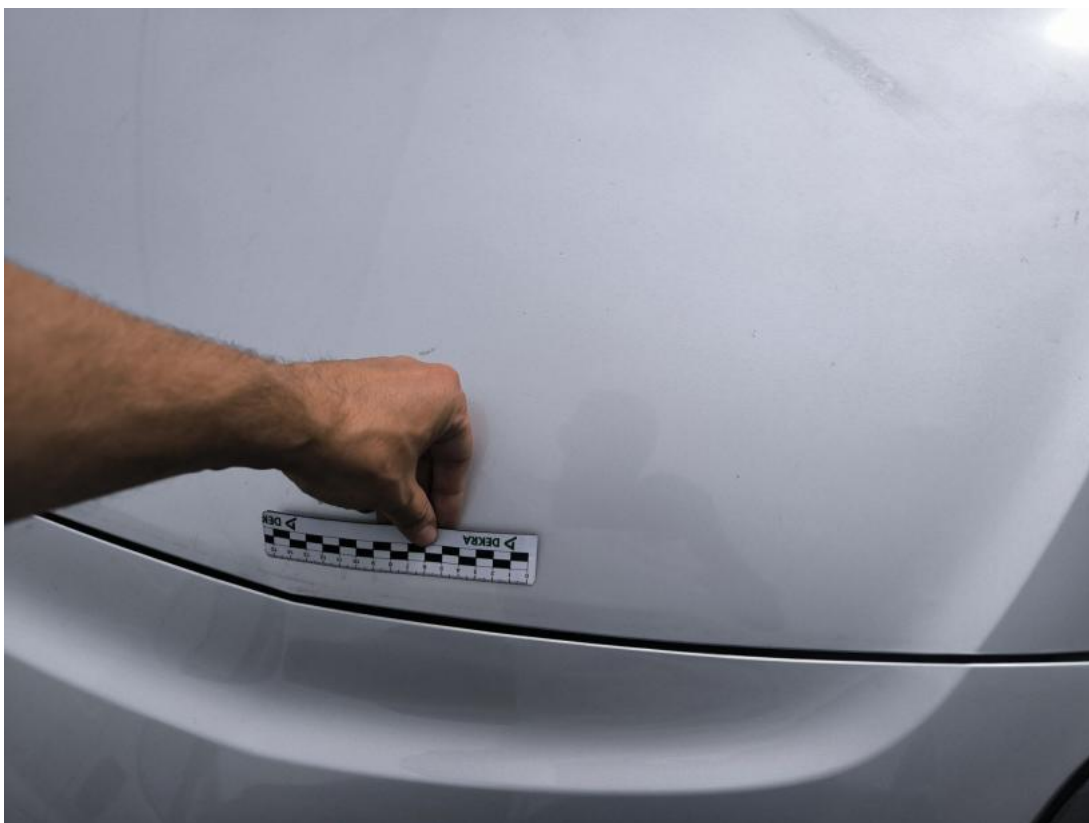
**Fot. 39**

| Poz. | Nazwa pozycji | Opis uszkodzeń | Kwalifik. | Naprawa [rbg] |
|---|---|---|---|---|
| 7 | Pokrywa przednia | wgniecenie | NA | 2 |

Pokrywa komory silnika - zdjęcie poglądowe 1

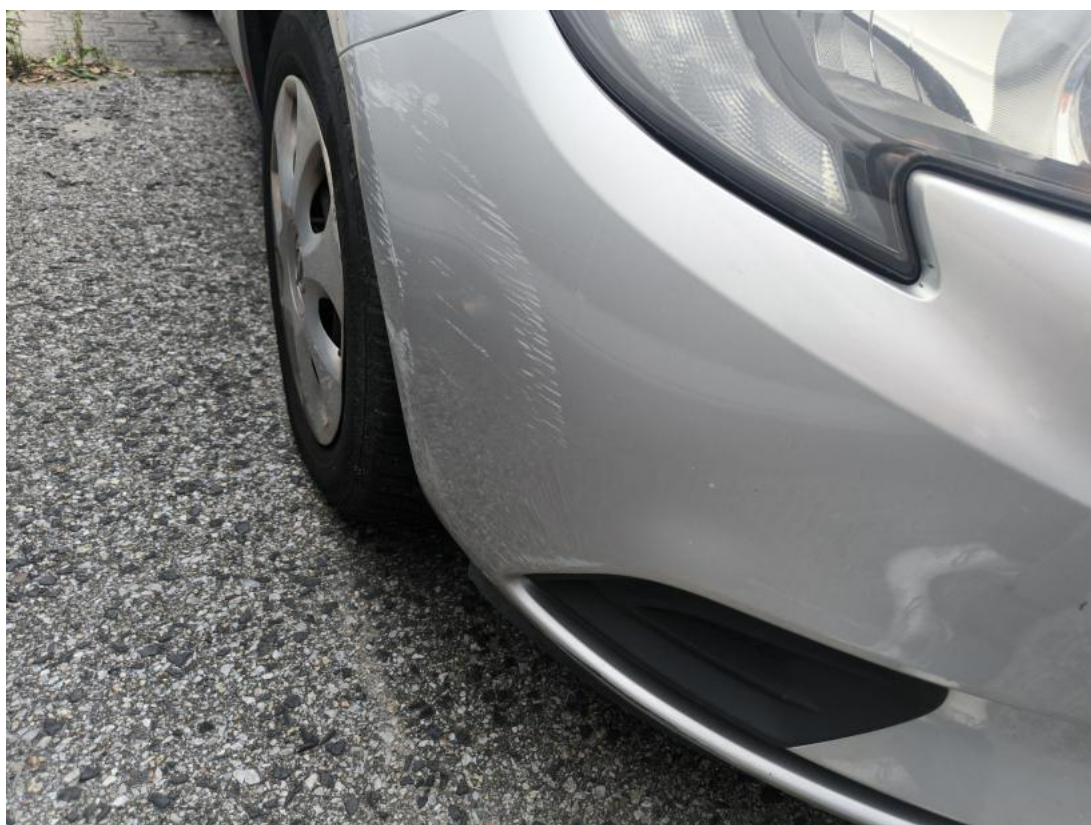
**Fot. 42**

| Poz. | Nazwa pozycji | Opis uszkodzeń | Kwalifik. | Naprawa [rbg] |
|---|---|---|---|---|
| 6 | Okładzina zderzaka przedniego | zarysowanie | NA | |

Zderzak - zdjęcie poglądowe 1

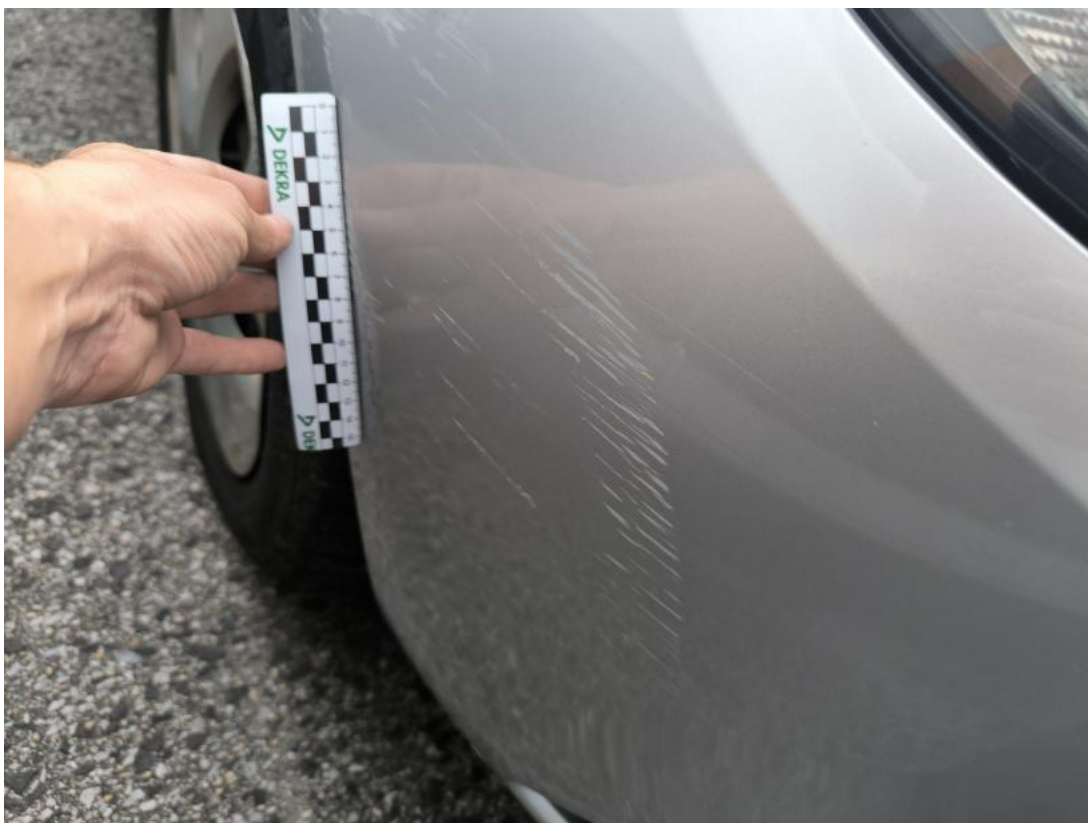
**Fot. 43**

Zderzak - Rysa/odprysk 1

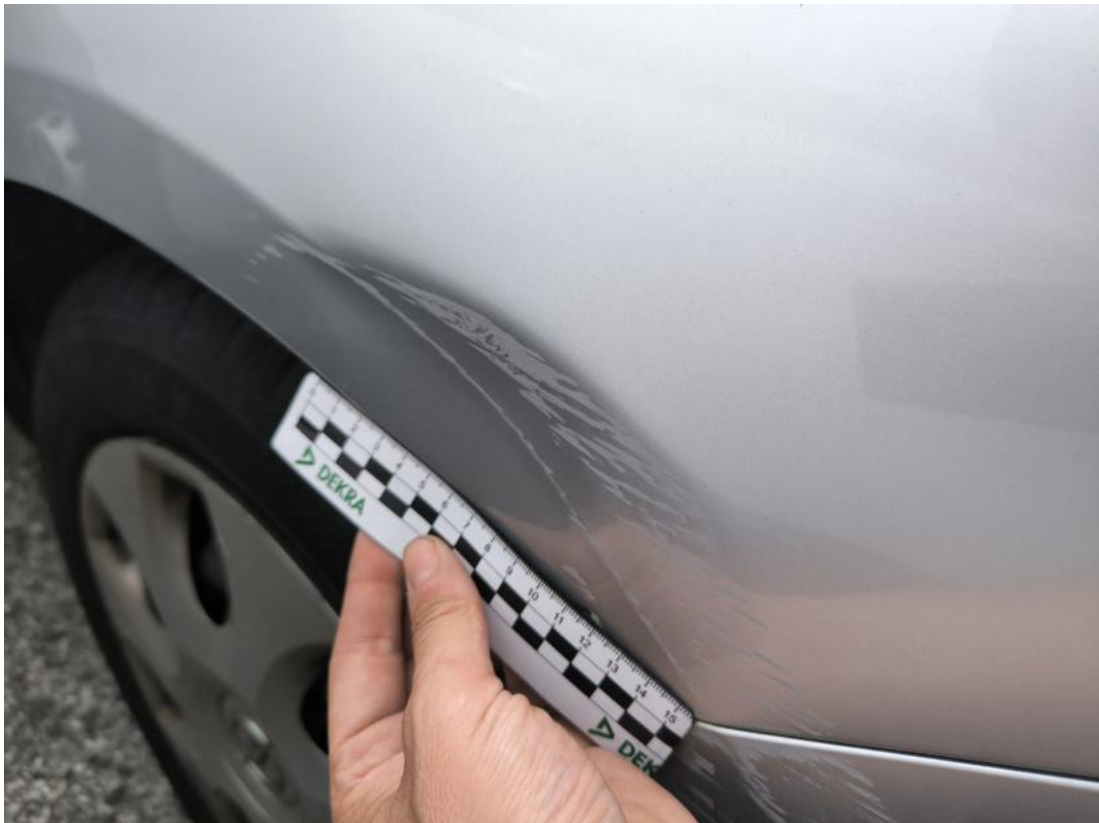
**Fot. 45**

Błotnik przedni P - zdjęcie poglądowe 1

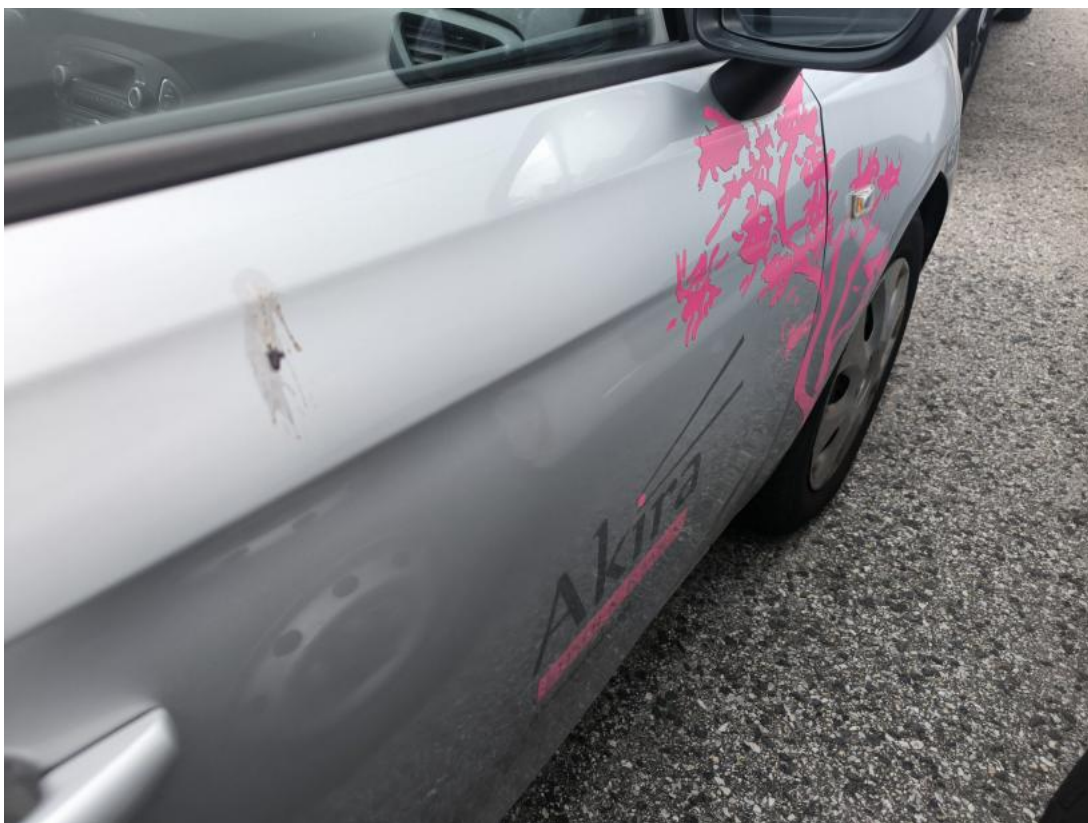
**Fot. 49**

Drzwi przednie P - Inne 1

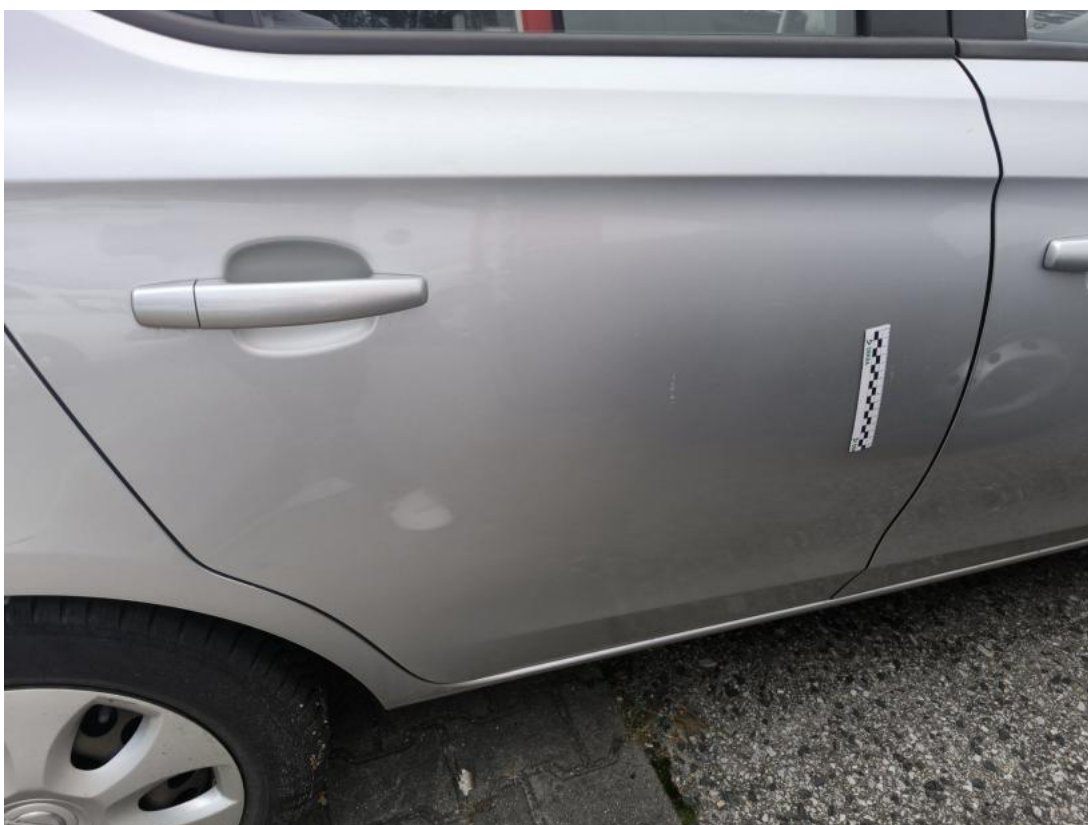
**Fot. 50**

Drzwi tylne P - zdjęcie poglądowe 1

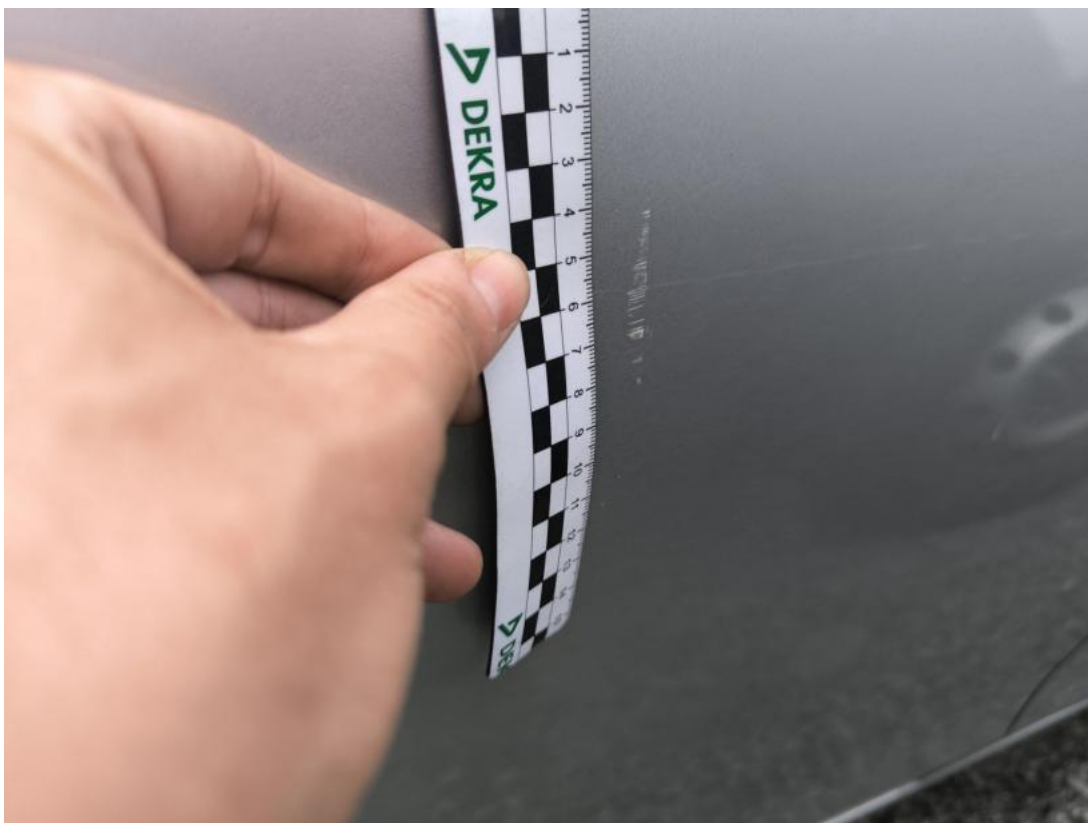
**Fot. 51**

Drzwi tylne P - Rysa/odprysk 1

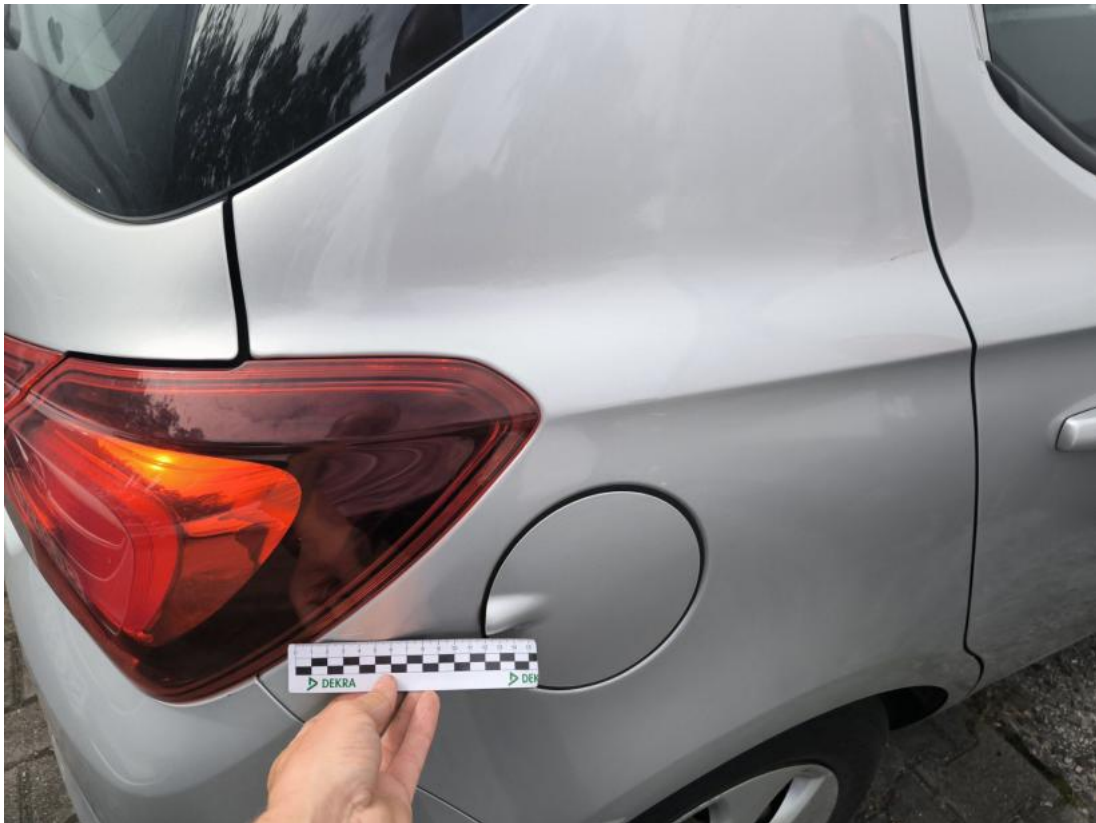
**Fot. 53**

Błotnik tylny P / Ściana boczna P - zdjęcie poglądowe 1

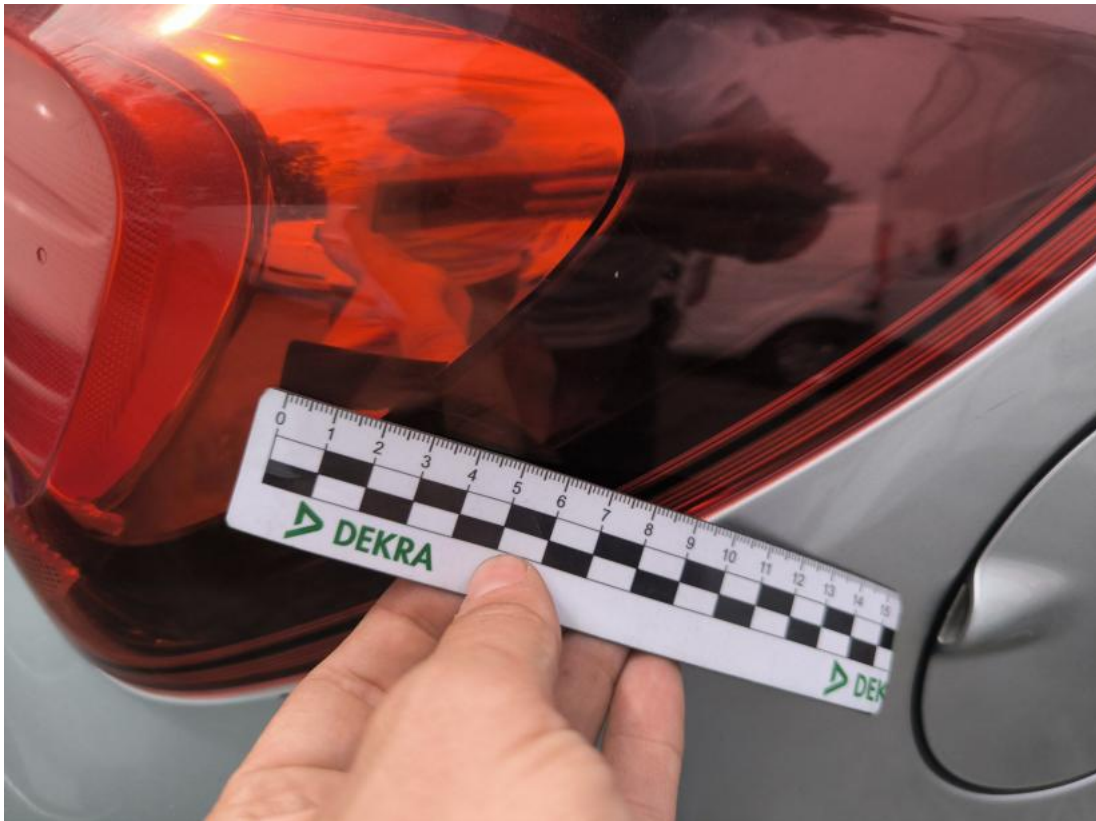
**Fot. 55**

Lampa tylna zew P - zdjęcie poglądowe 1

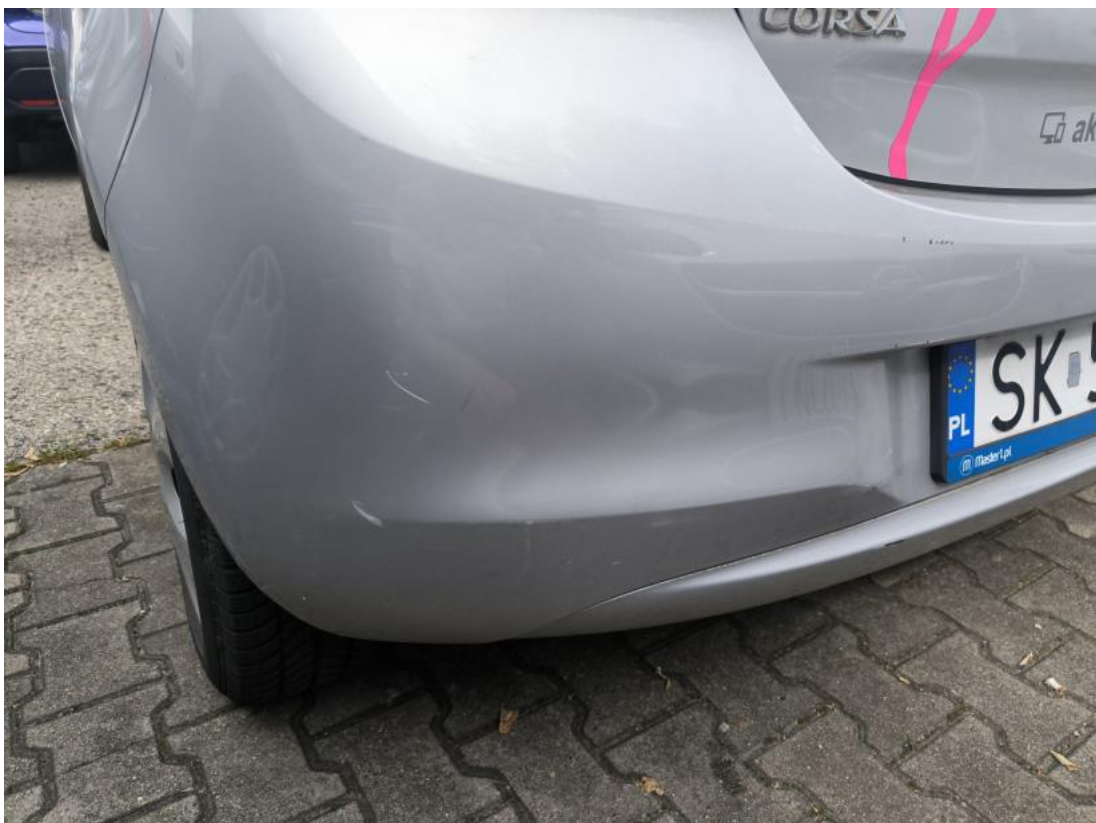
**Fot. 58**

Zderzak tylny cz dolna - zdjęcie poglądowe 1

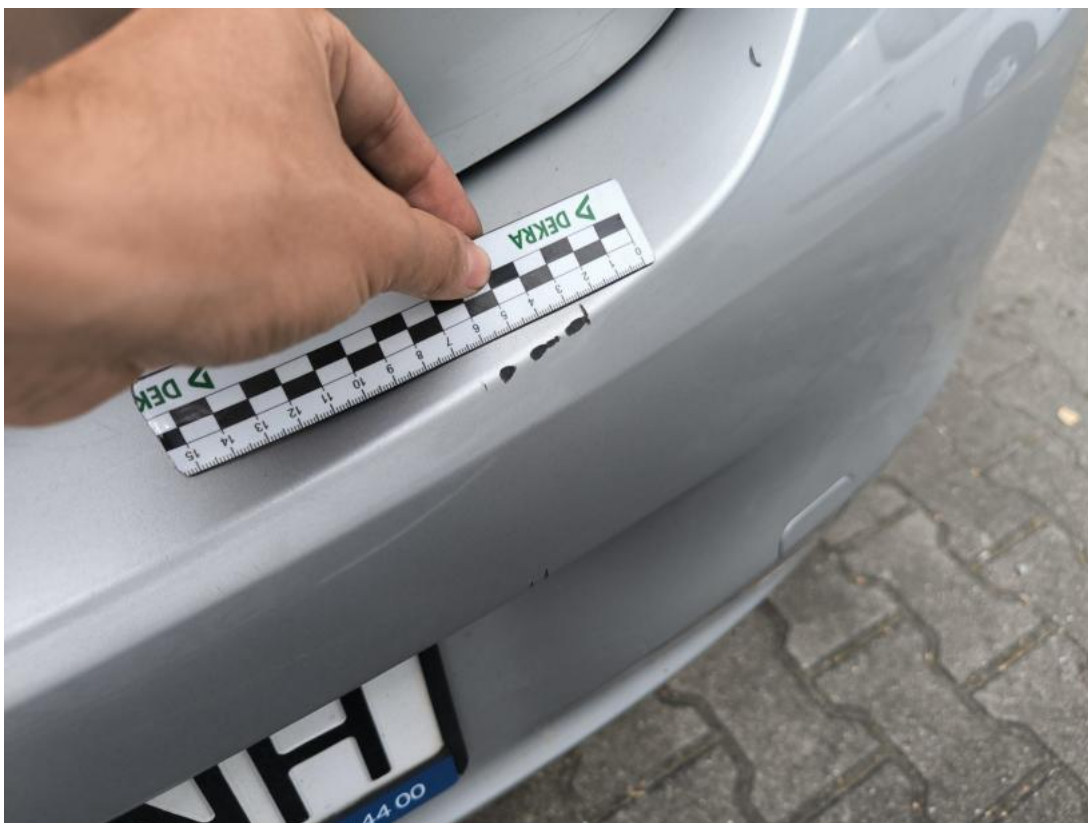
**Fot. 61**

Zderzak tylny cz dolna() - Rysa/odprysk 3

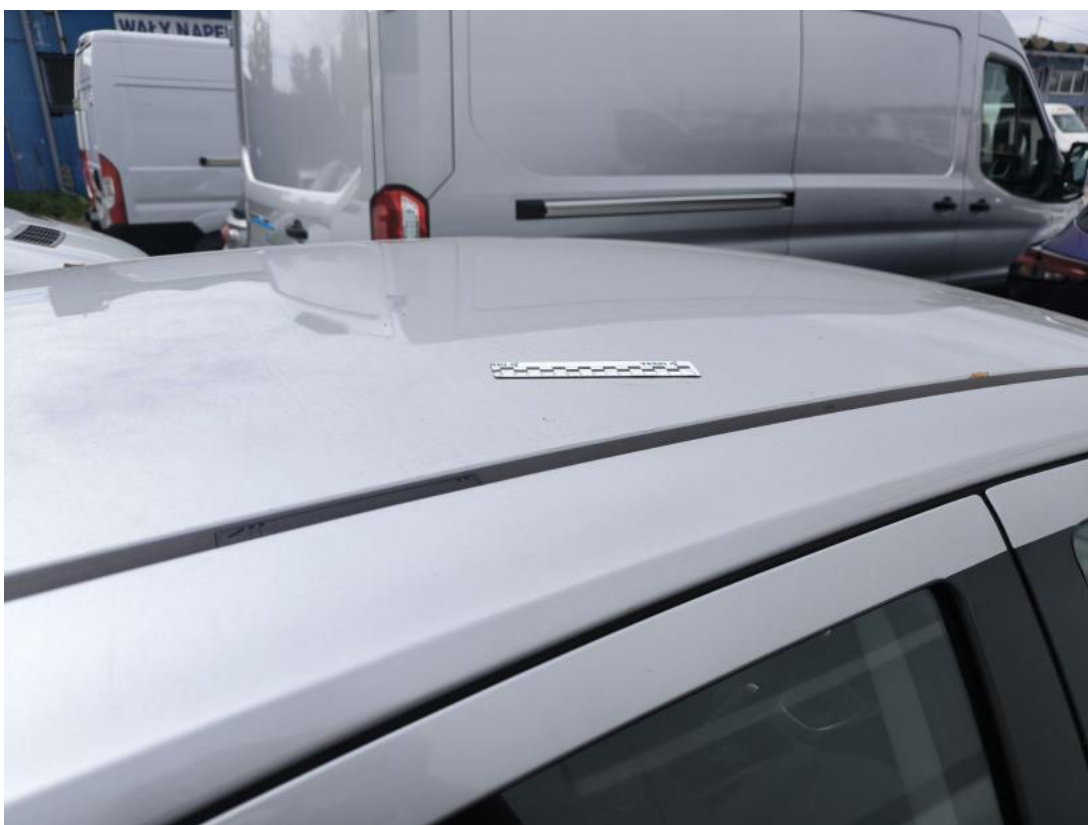
**Fot. 62**

Dach - zdjęcie poglądowe 1

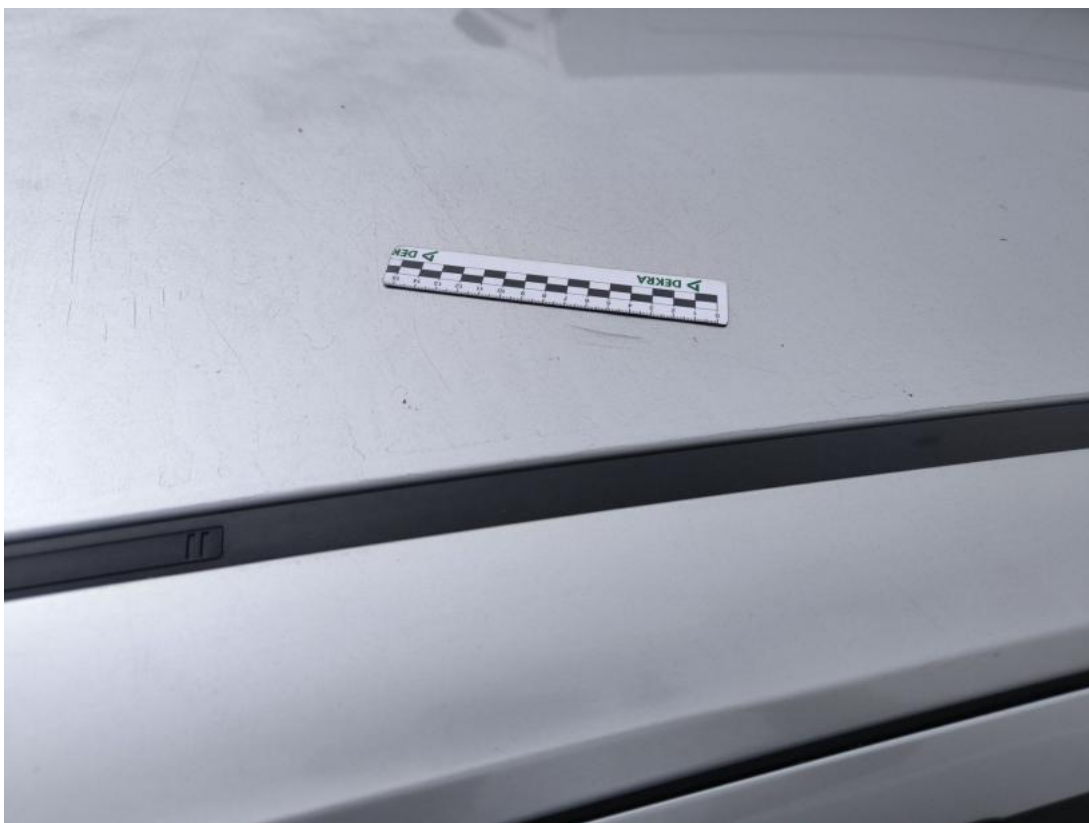
**Fot. 63**

Dach - Rysa/odprysk 1

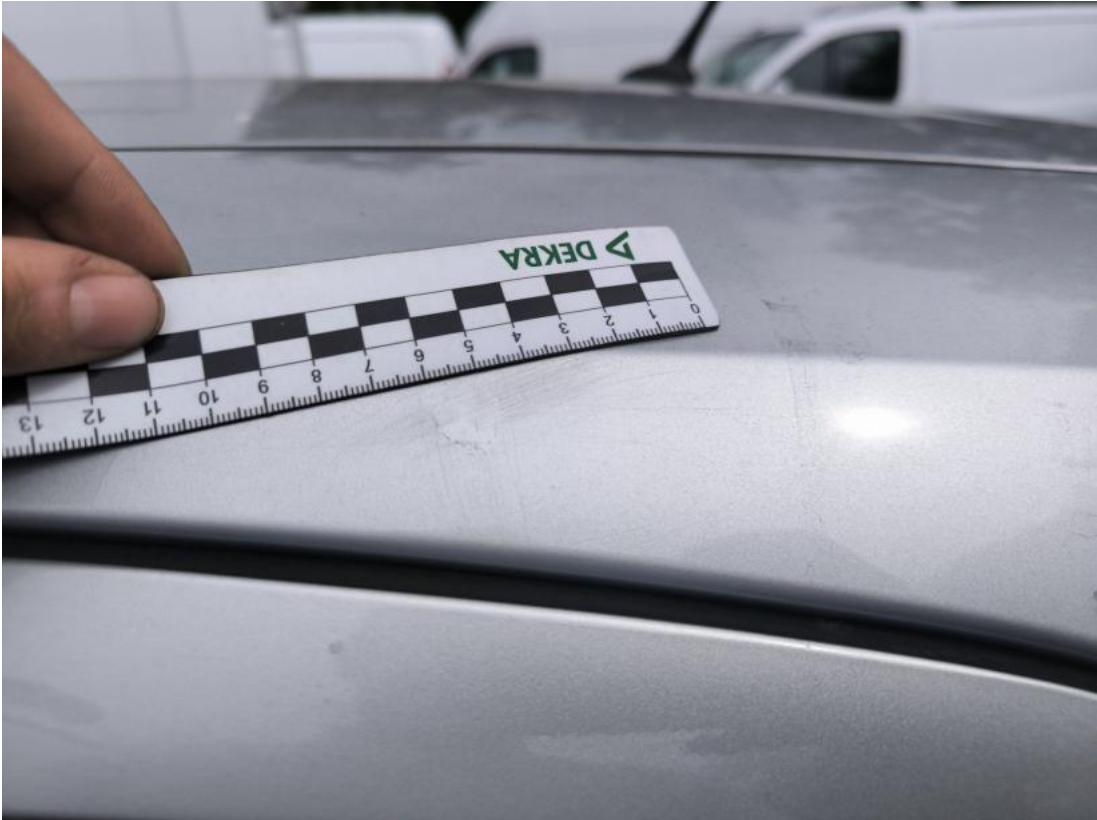
**Fot. 65**

Rama dachu L - zdjęcie pogładowe 1

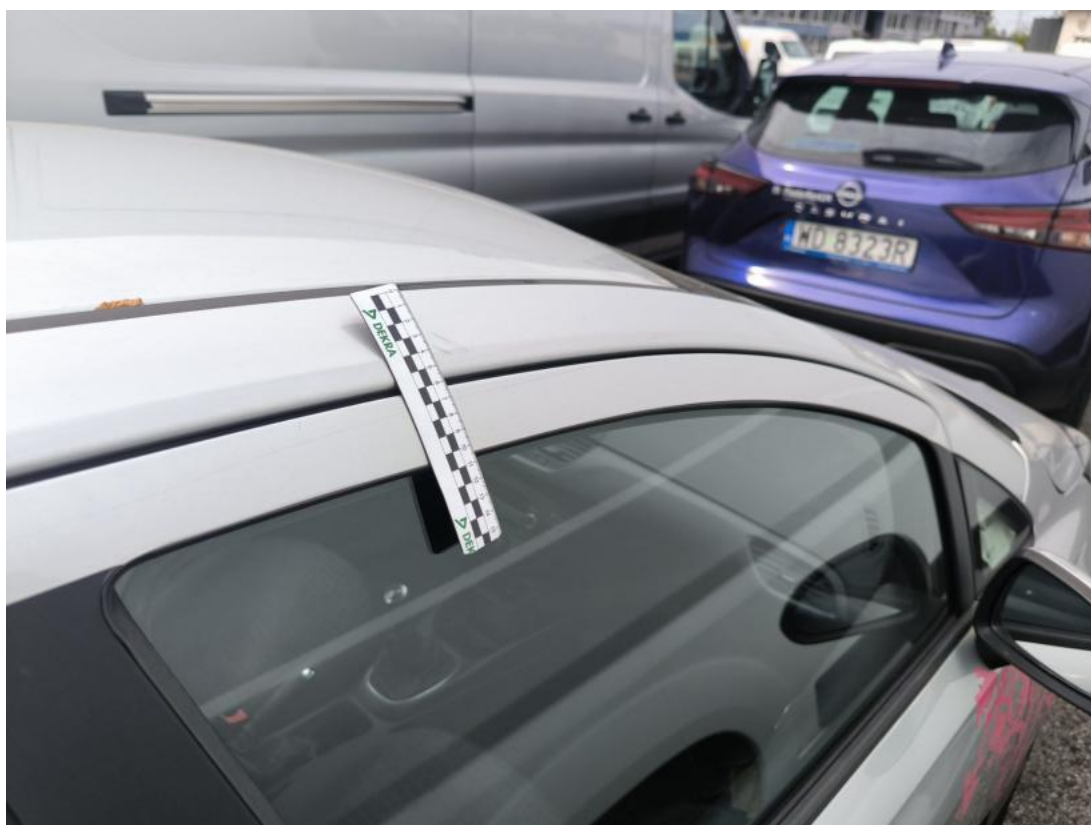
**Fot. 68**

Rama dachu P - zdjęcie poglądowe 1

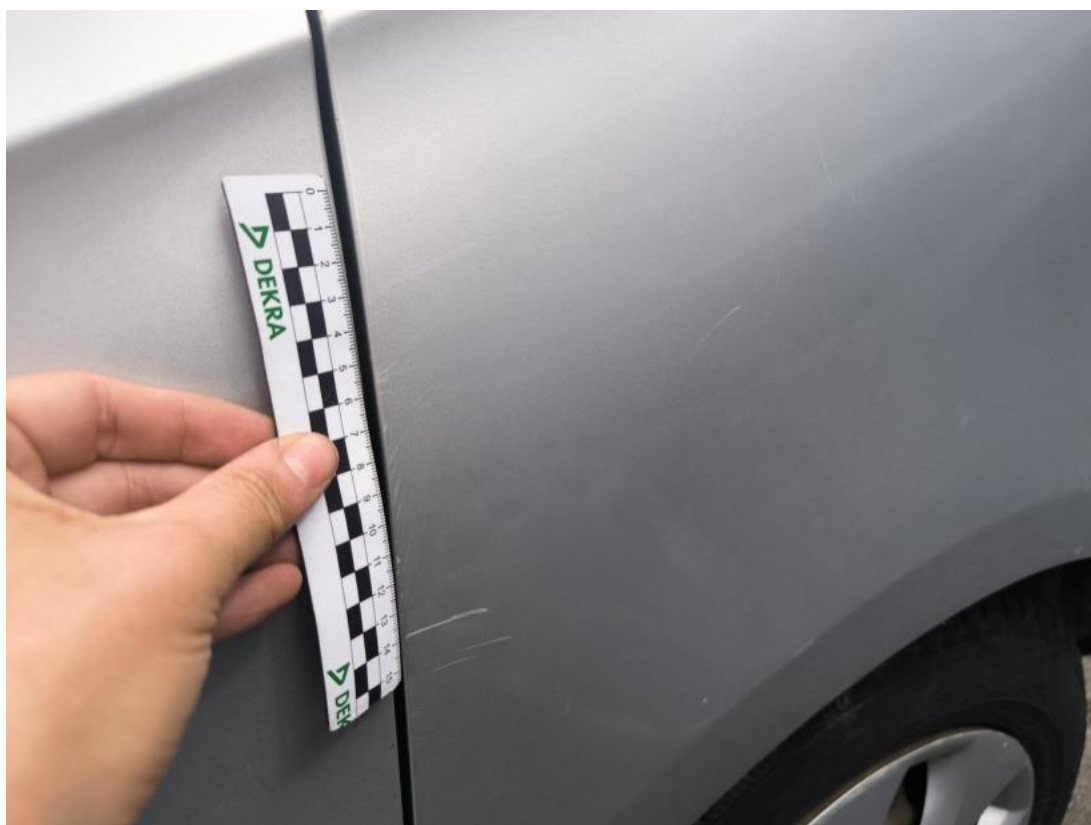
**Fot. 70**

Błotnik tylny L / Ściana boczna L - zdjęcie poglądowe 1

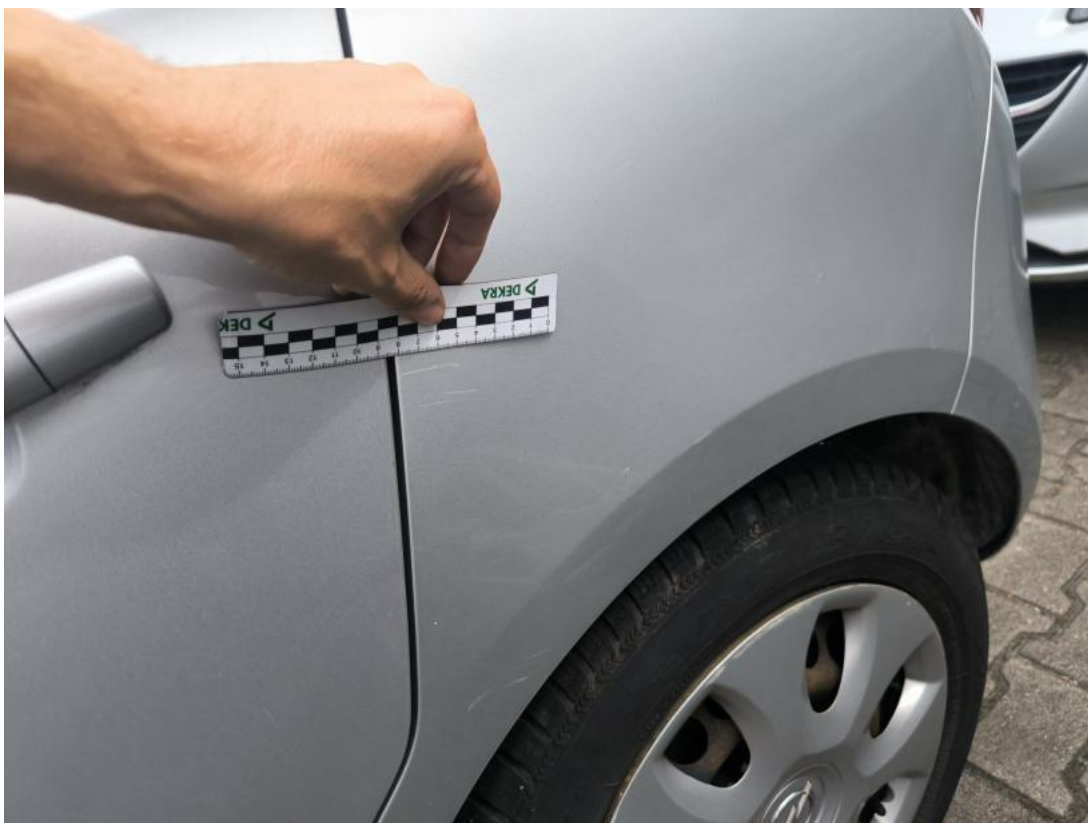
**Fot. 71**

Błotnik tylny L / Ściana boczna L - Rysa/odprysk 1

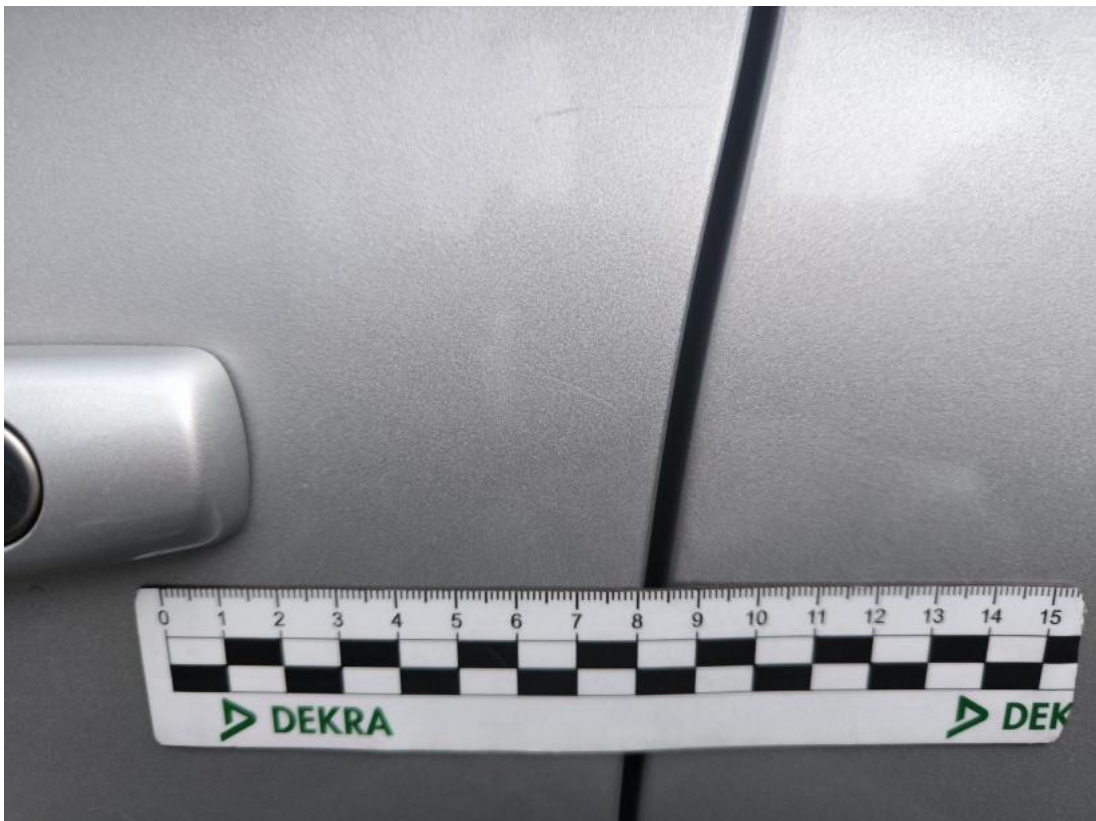
**Fot. 74**

Drzwi przed L - zdjęcie poglądowe 1

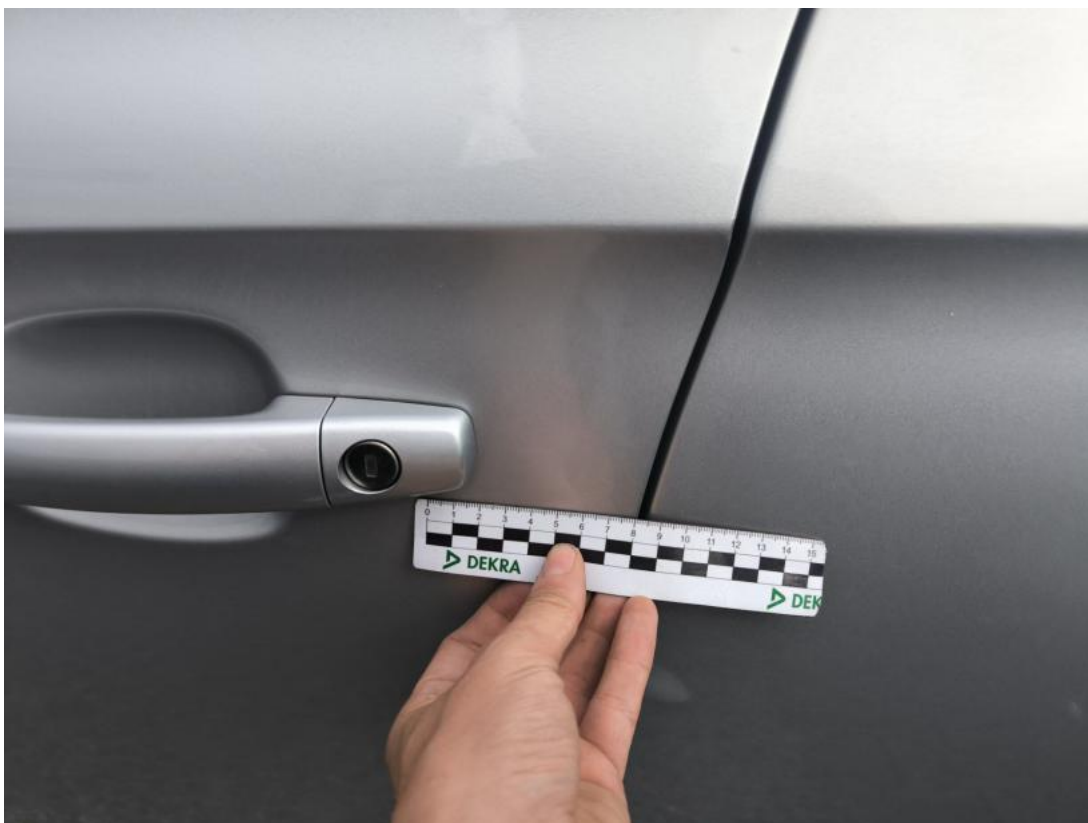
**Fot. 75**

Drzwi przed L - Rysa/odprysk 1

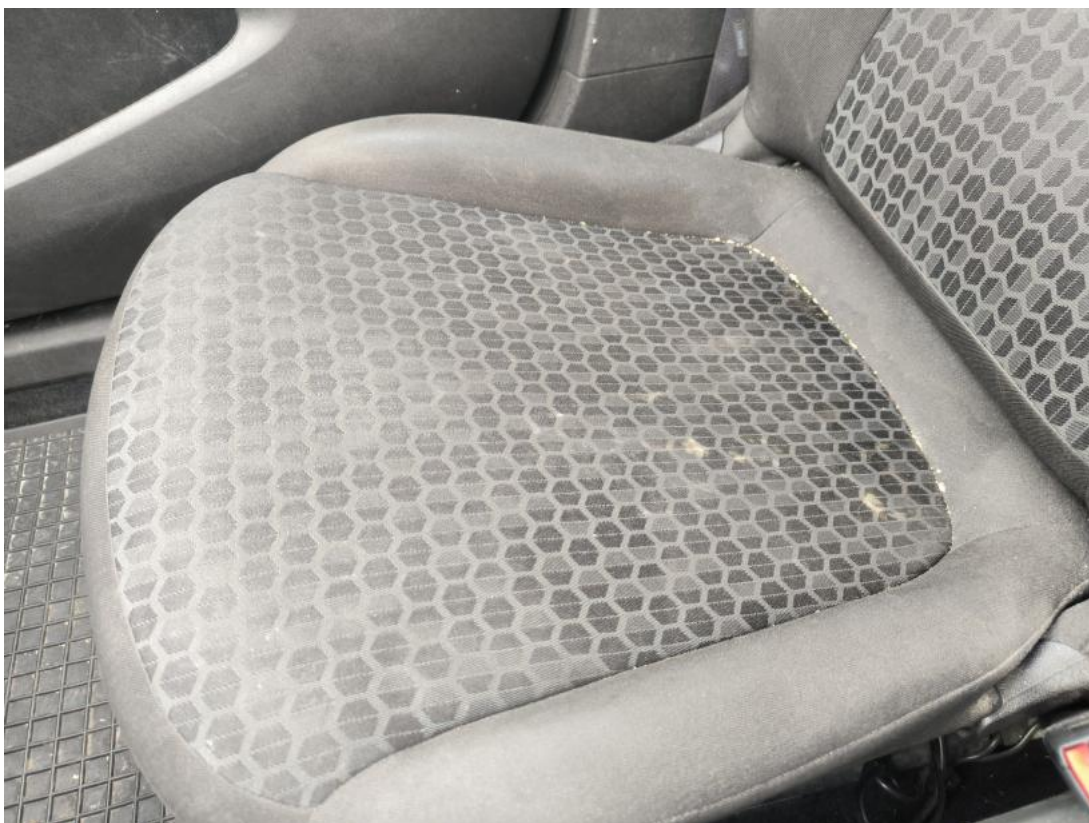
**Fot. 81**

Fotel prz. praw. - Inne 1

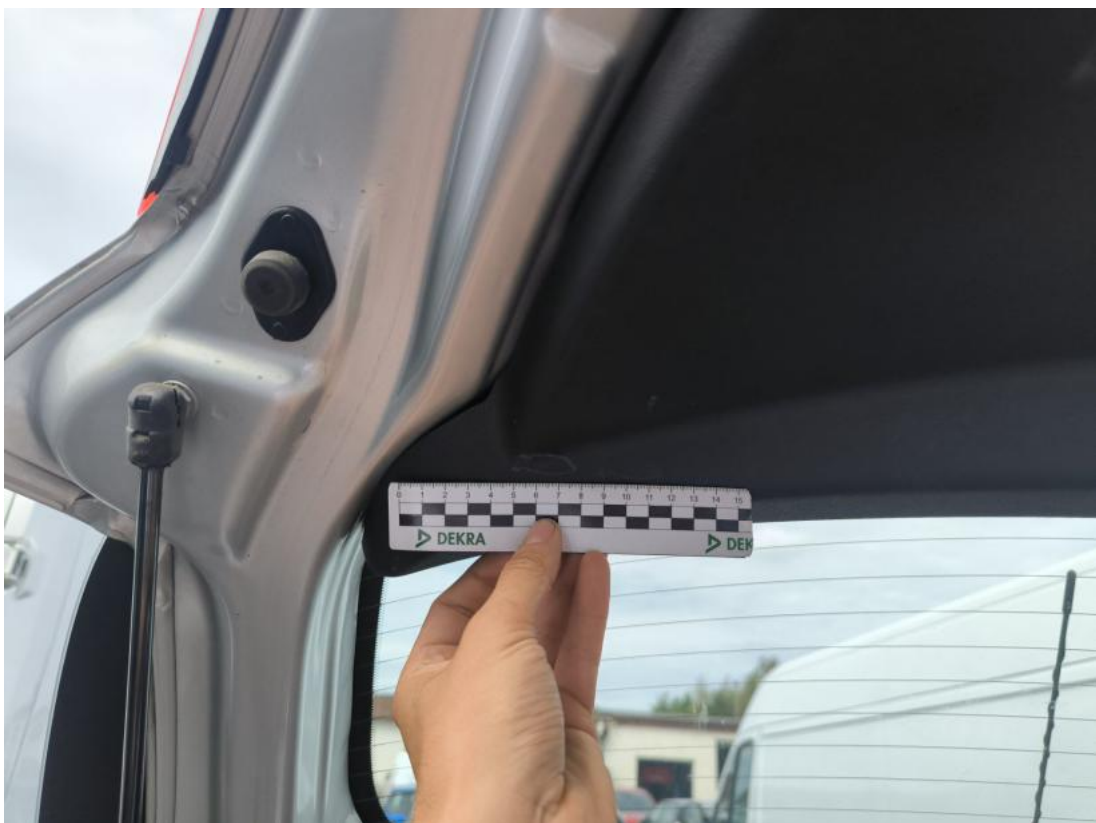
**Fot. 84**

Wykładzina pokrywy tylnej - zdjęcie poglądowe 1
