## Raport z oględzin pojazdu

| Numer raportu | 13574/9/26-15201 | Data raportu | 08-09-2026 |

| Marka, model | SKODA Fabia III Kombi 18-22 |
| Numer rejestracyjny | WD5619S |

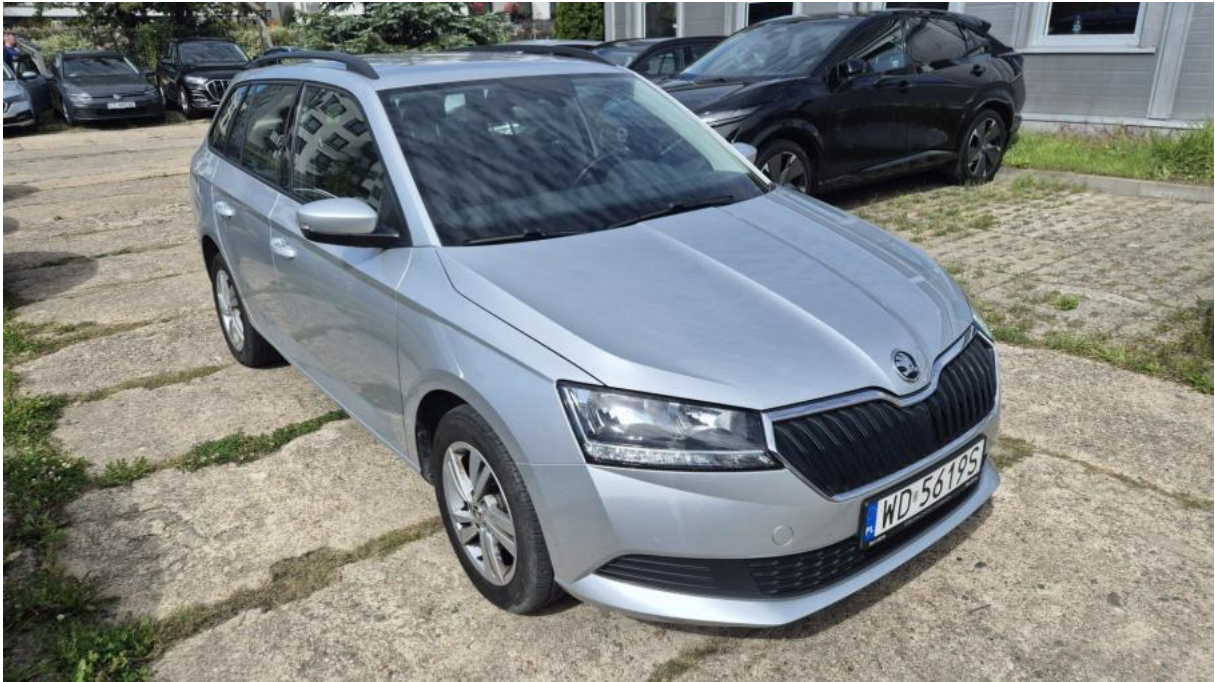
**Fot. 3**

Przekątna przednia prawa

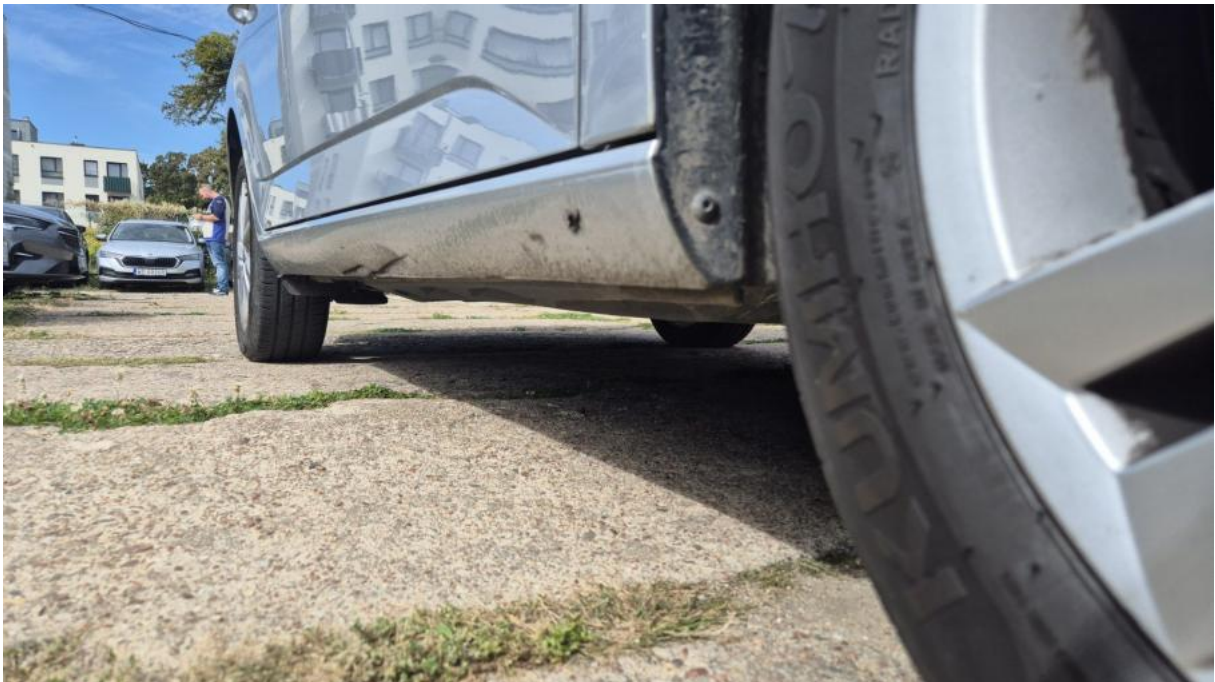
**Fot. 4**

| Poz. | Nazwa pozycji | Opis uszkodzeń | Kwalifik. | Naprawa [rbg] |
|---|---|---|---|---|
| 9 | Próg R | wgniecenie | NA | 3 |

Próg prawy (widok od przodu)

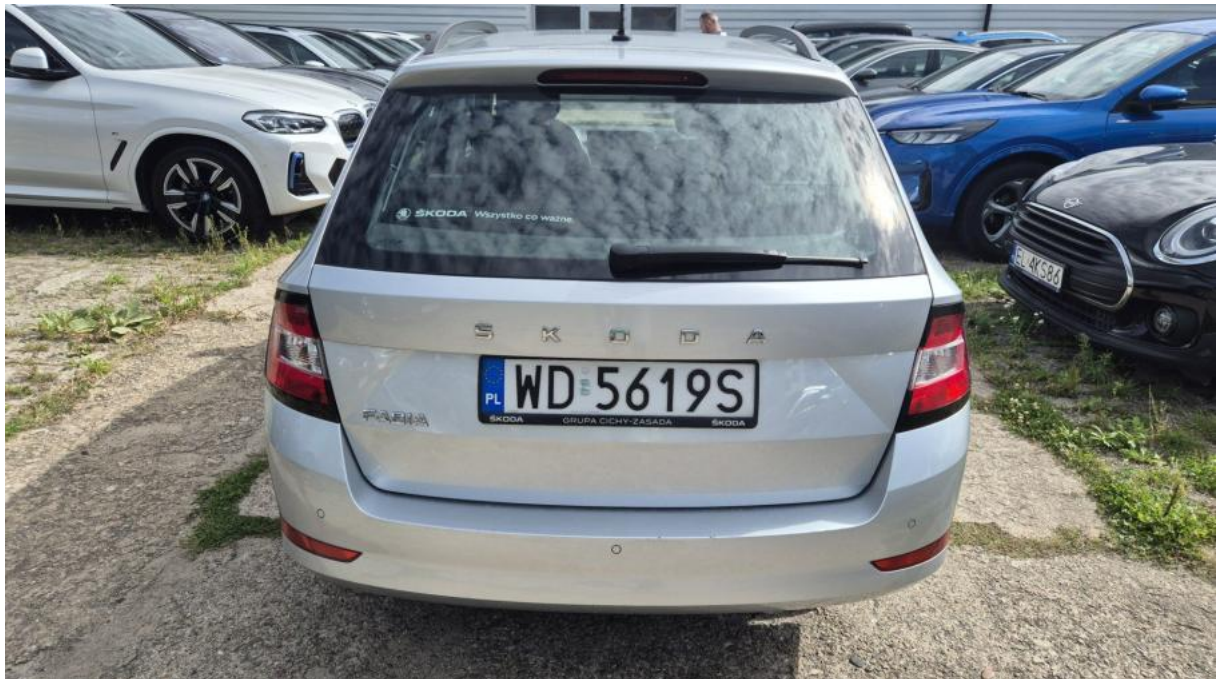
**Fot. 8**

| Poz. | Nazwa pozycji | Opis uszkodzeń | Kwalifik. | Naprawa [rbg] |
|---|---|---|---|---|
| 12 | Okładzina zderzaka tylnego | odpryski lakieru | | |
| 16 | Pokrywa tylna | odpryski lakieru, wgniecenie | | |

Tył

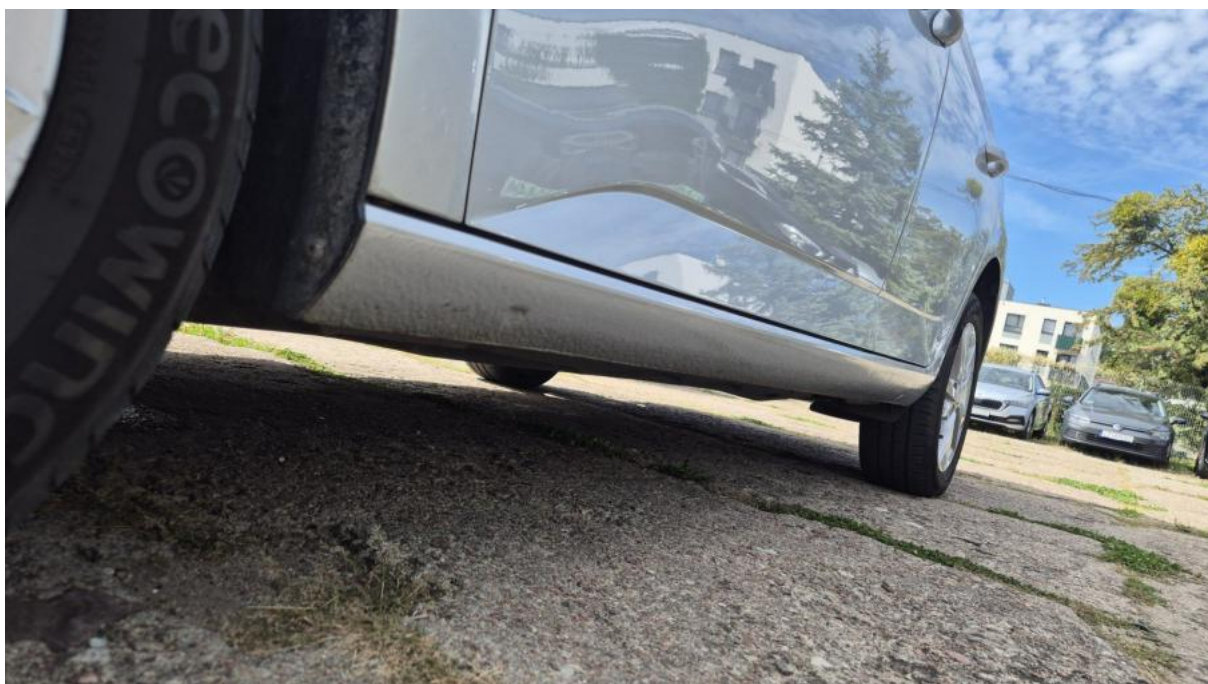
**Fot. 12**

Próg lewy (widok od przodu)

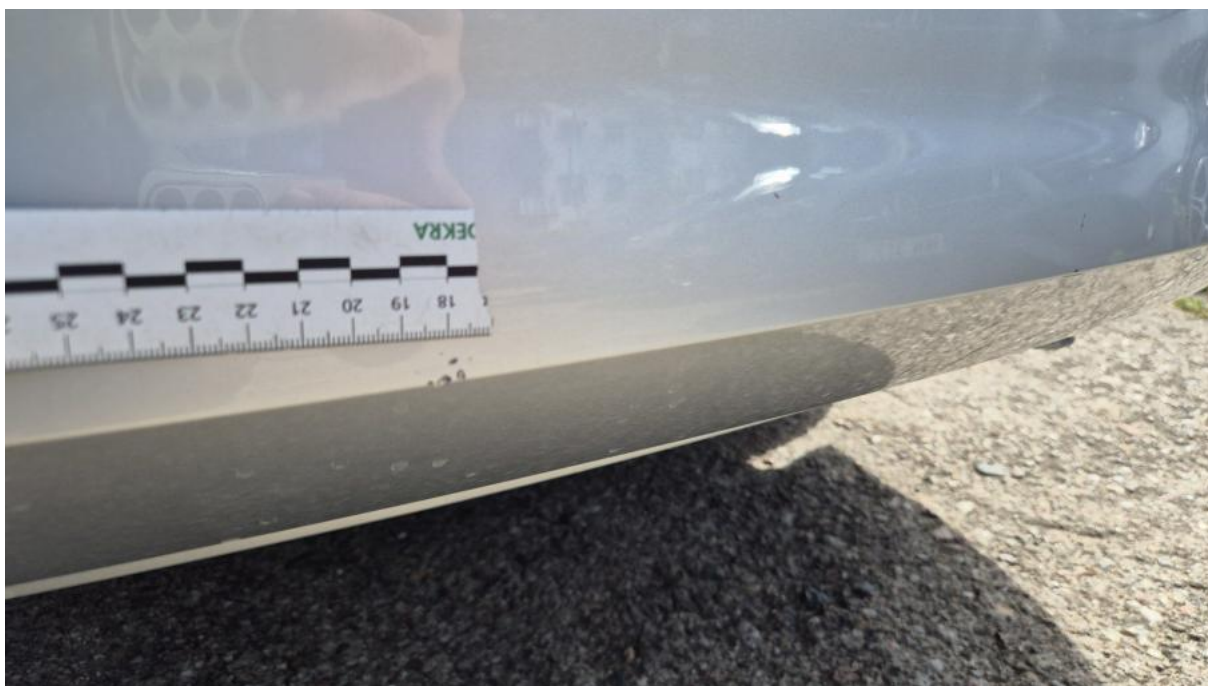
**Fot. 47**

Zderzak tylny - zdjęcie poglądowe 1

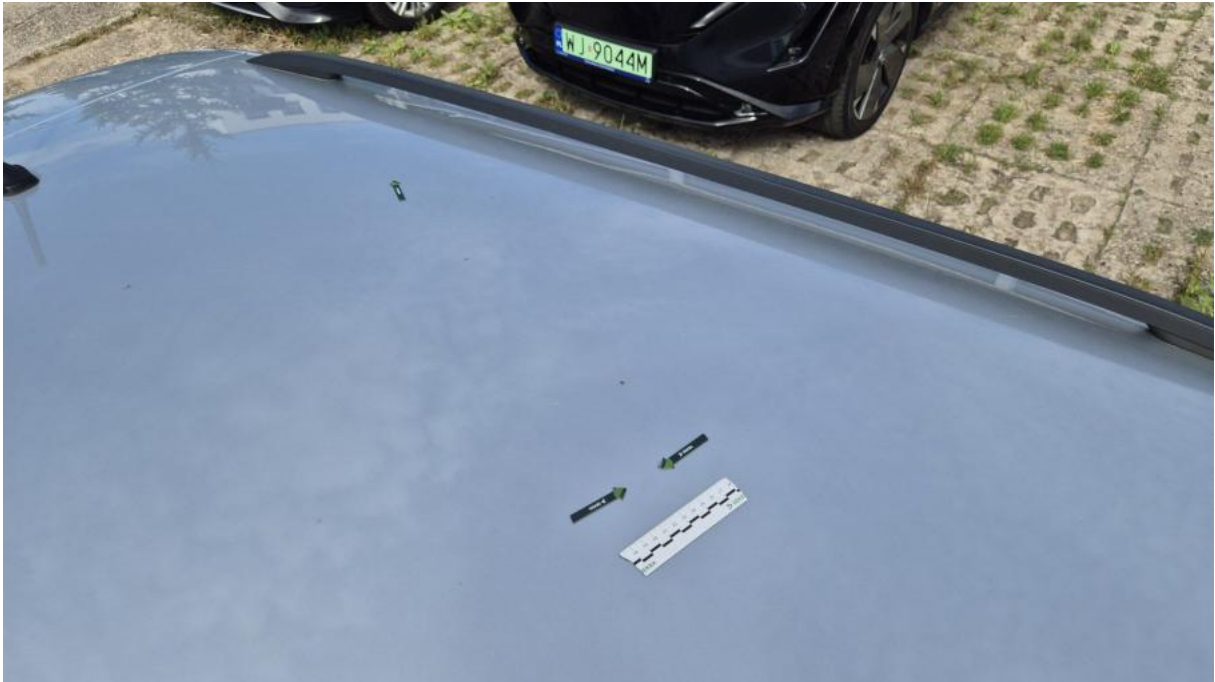
**Fot. 51**

Dach - zdjęcie poglądowe 1

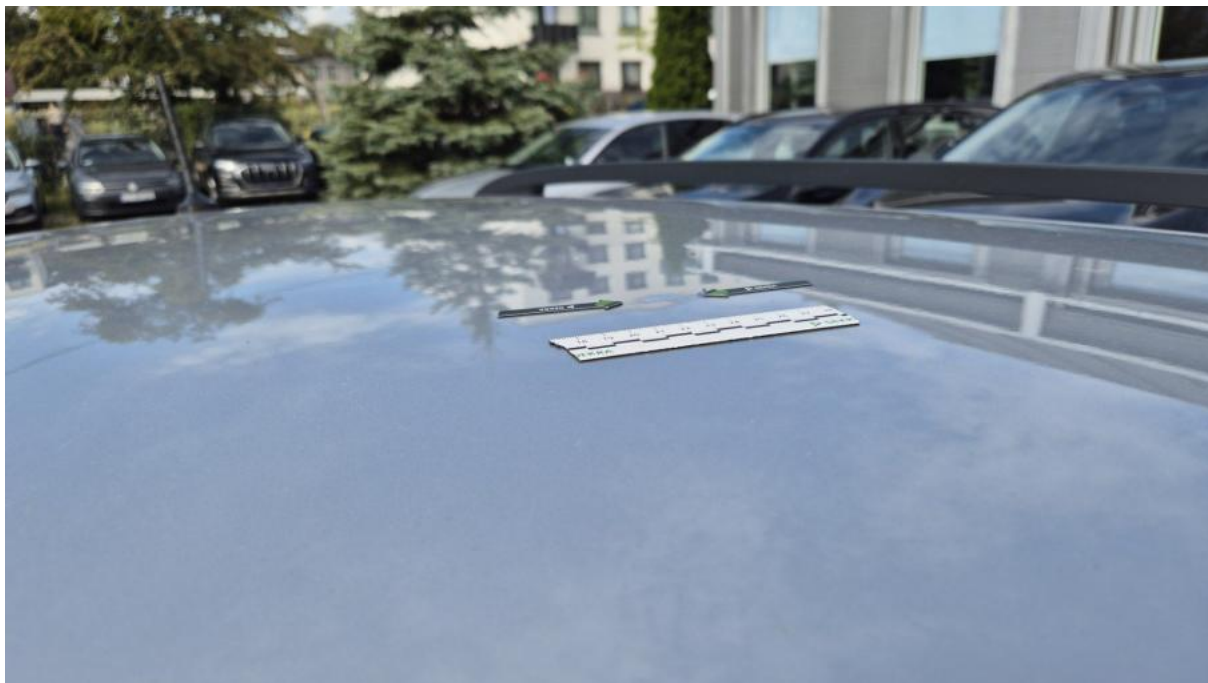
**Fot. 53**

Dach - Wgniecenie/odkształcenie 1

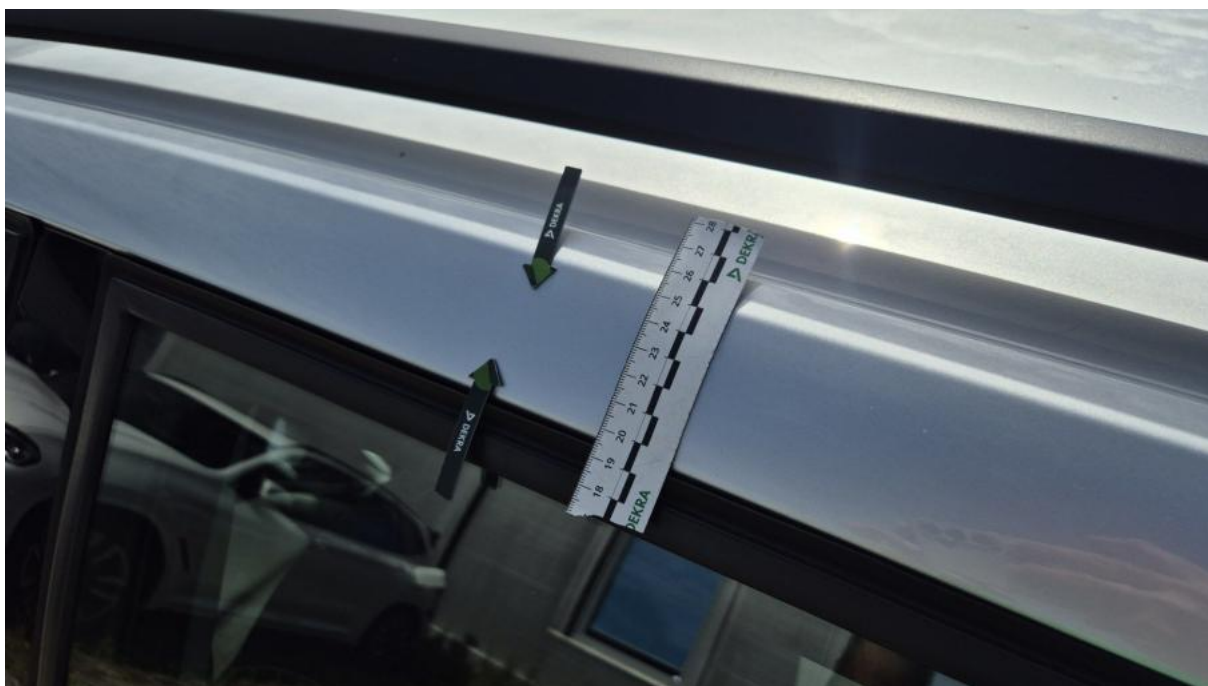
**Fot. 55**

Rama dachu L - zdjęcie poglądowe 1

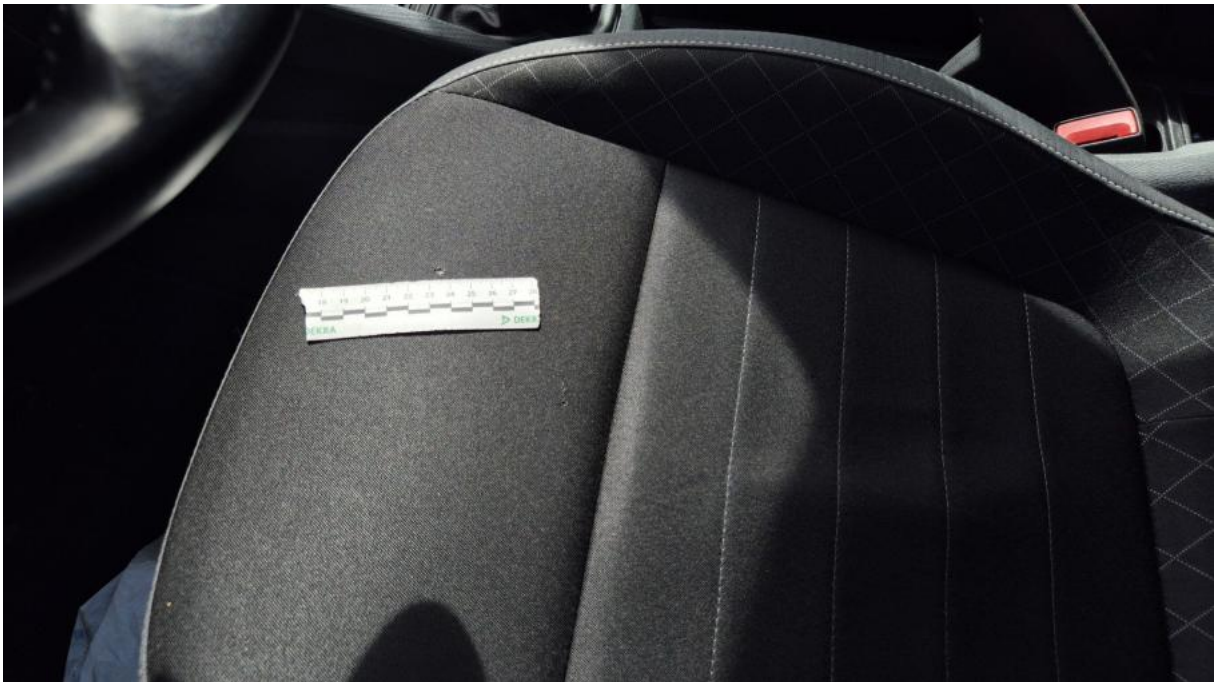
**Fot. 58**

Fotel prz. lew. - zdjęcie poglądowe 1

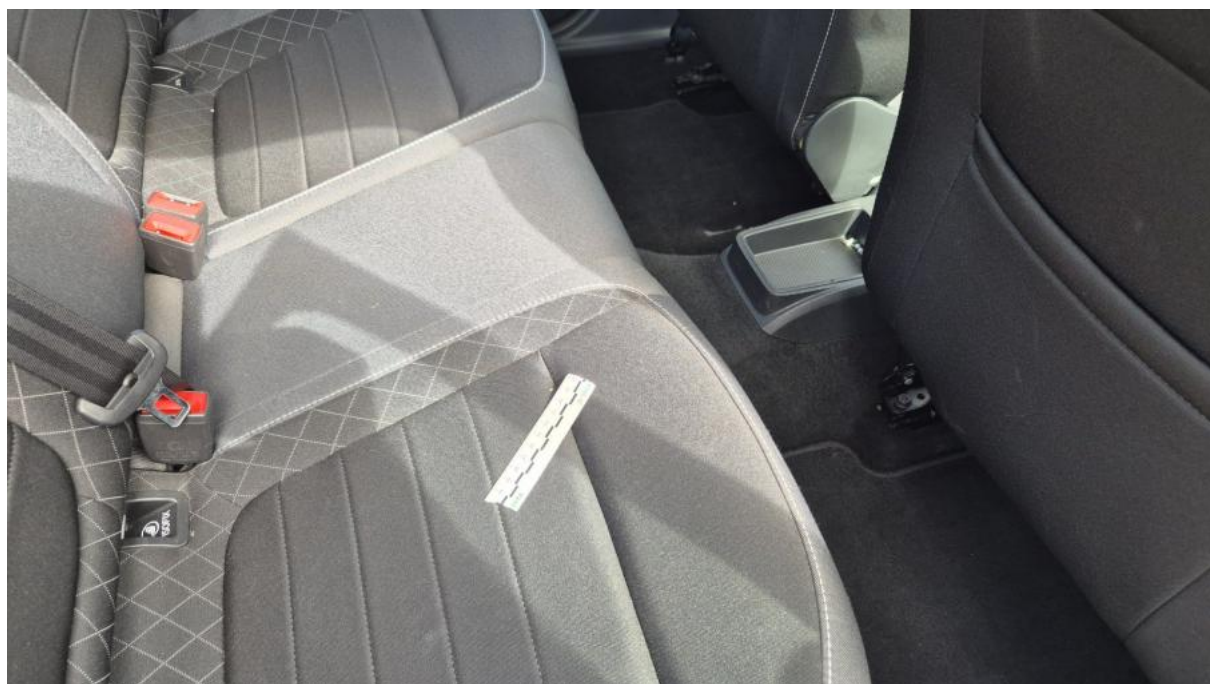
**Fot. 60**

Kanapa tyl. - zdjęcie poglądowe 1

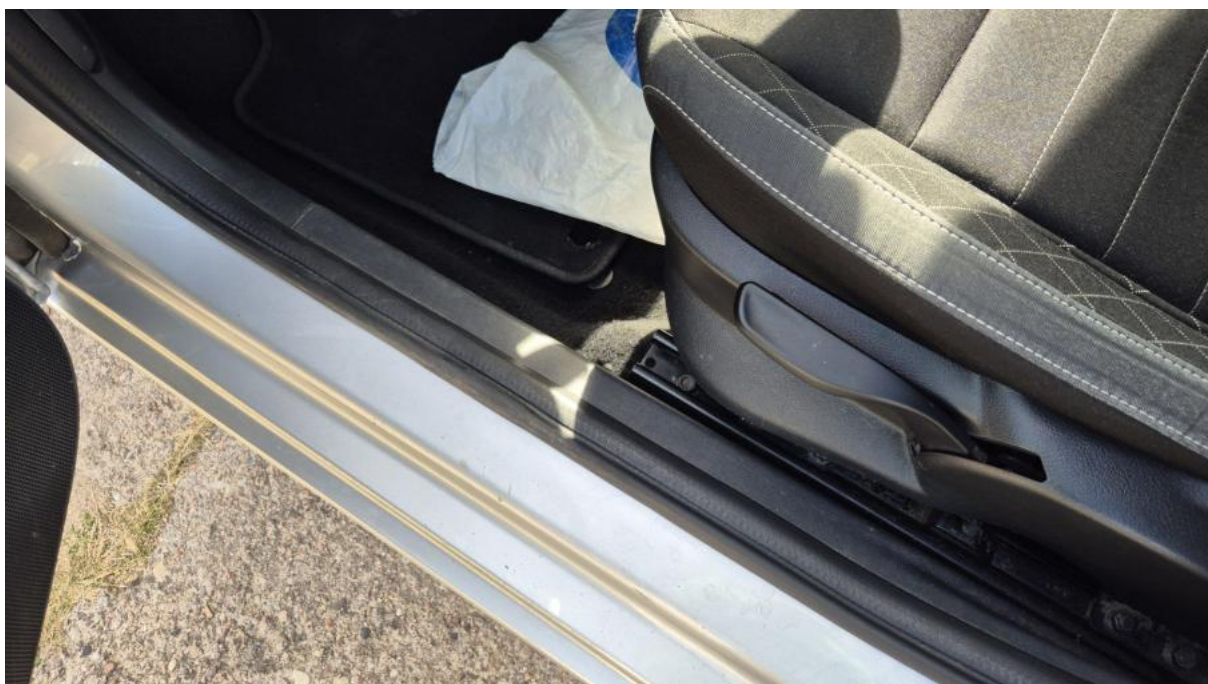
**Fot. 66**

Uszczelka drzwi przednich L - zdjęcie poglądowe 1

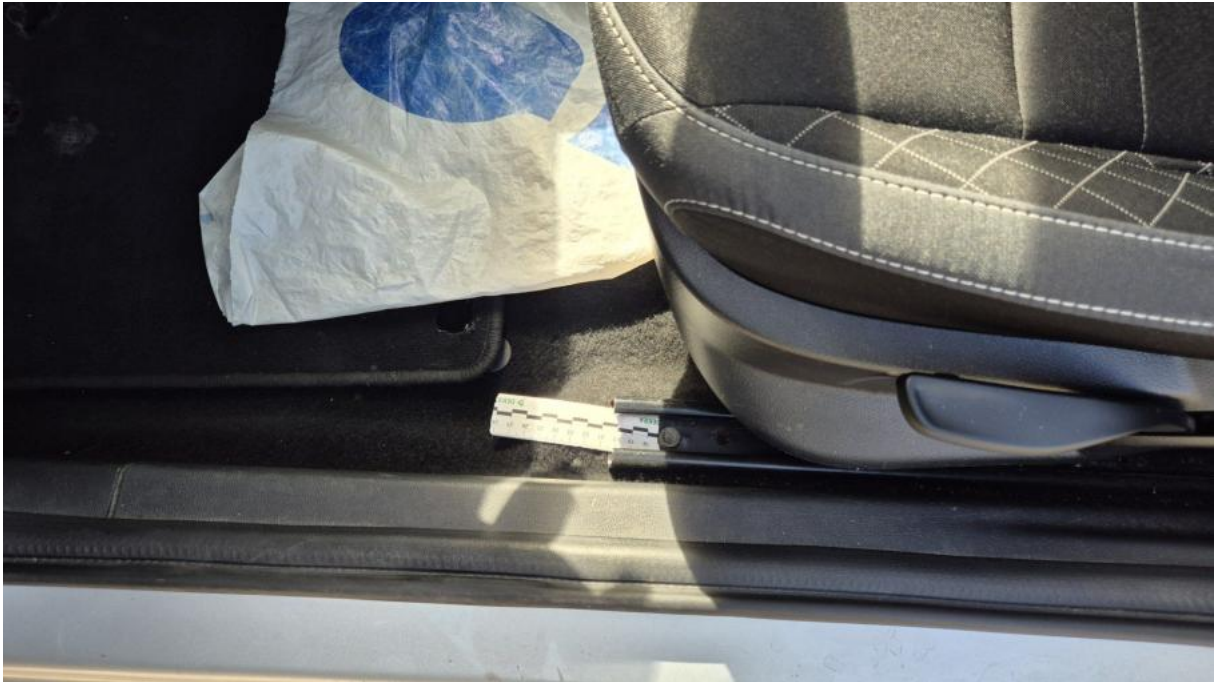
**Fot. 73**

Wykładzina podłogi - zdjęcie poglądowe 1

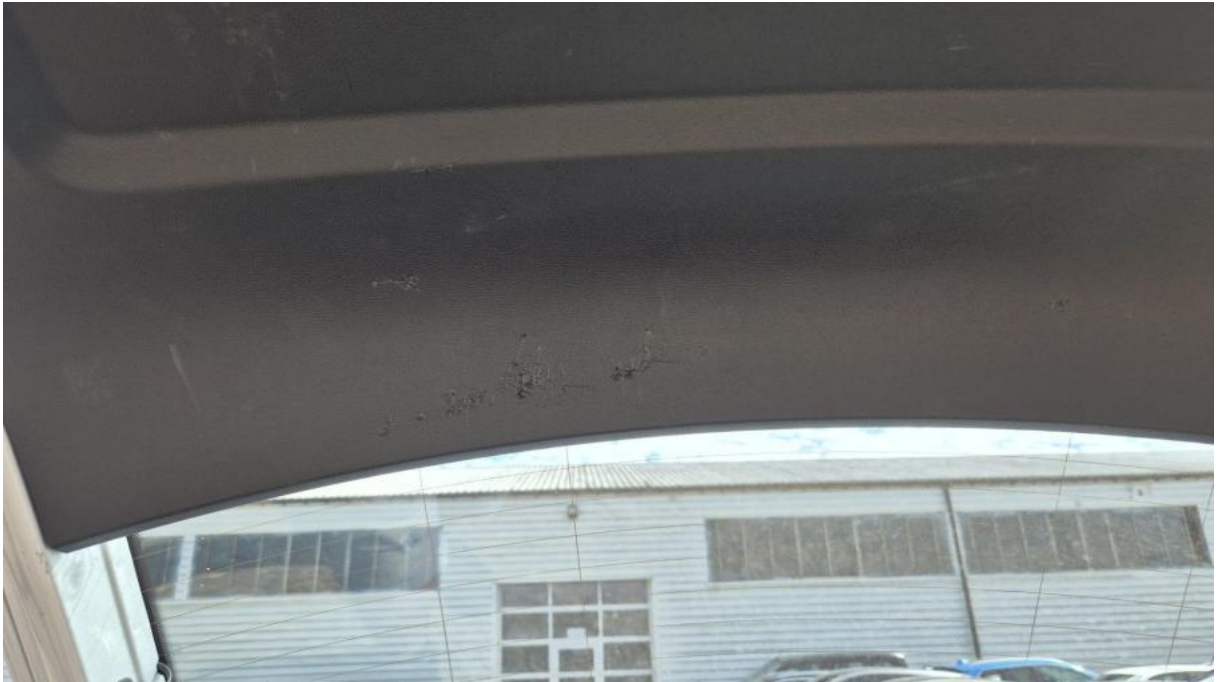
**Fot. 75**

Wykładzina pokrywy bagażnika - zdjęcie poglądowe 1
