## Raport z oględzin pojazdu

| Numer raportu | 13325/8/26-15201 | Data raportu | 27-08-2026 |

| Numer identyfikacyjny (VIN) | <b>W0VBF8ES9L8034370</b> |
| Marka, model | OPEL Astra V Sports Tourer 1... |

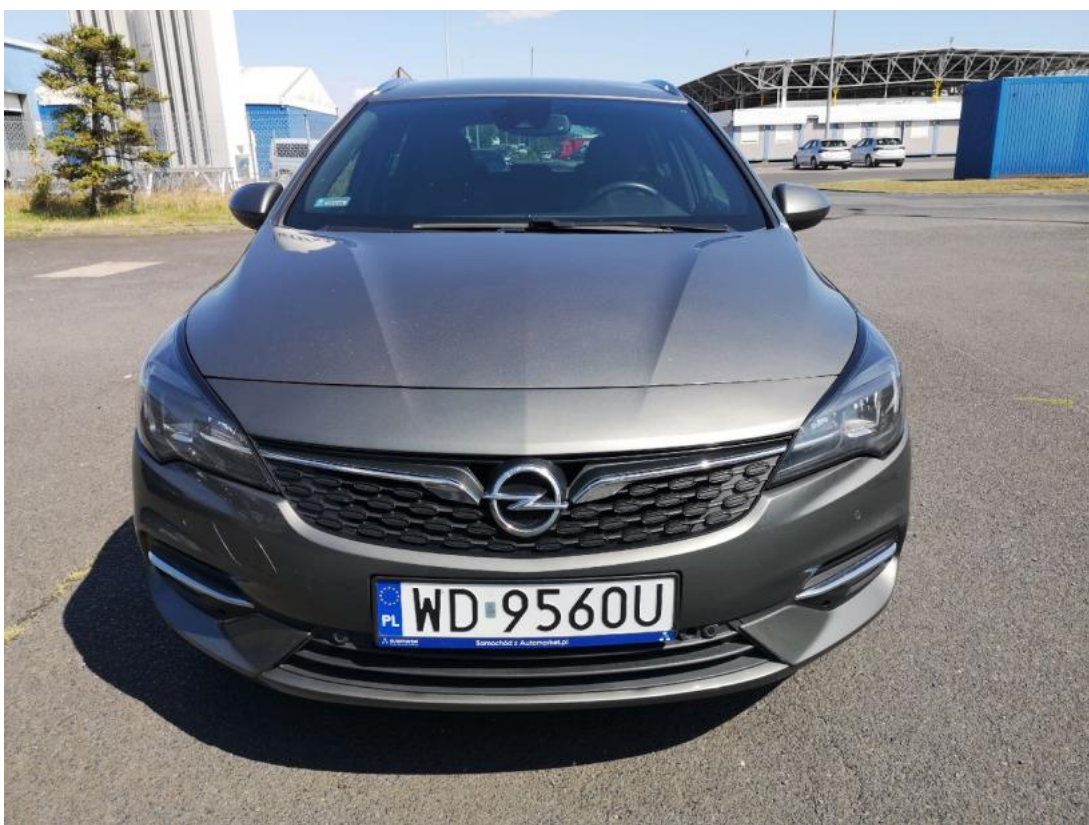
**Fot. 2**

| Poz. | Nazwa pozycji | Opis uszkodzeń | Kwalifik. | Naprawa [rbg] |
|---|---|---|---|---|
| 5 | Okładzina zderzaka przedniego | zarysowanie, odpryski lakieru | | |
| 7 | Szyba przednia barwiona | rysa/odprysk | | |

Przód

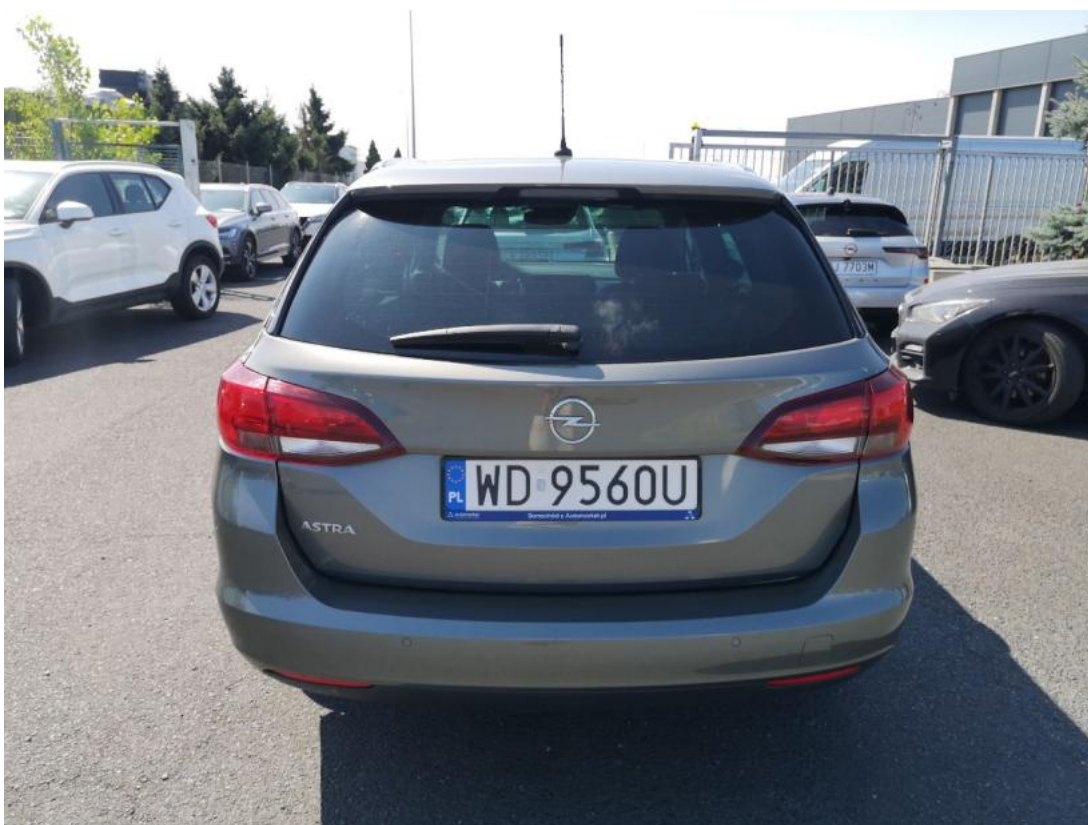
**Fot. 8**

| Poz. | Nazwa pozycji | Opis uszkodzeń | Kwalifik. | Naprawa [rbg] |
|---|---|---|---|---|
| 14 | Okładzina zderzaka tylnego | odpryski lakieru | | |

Tył

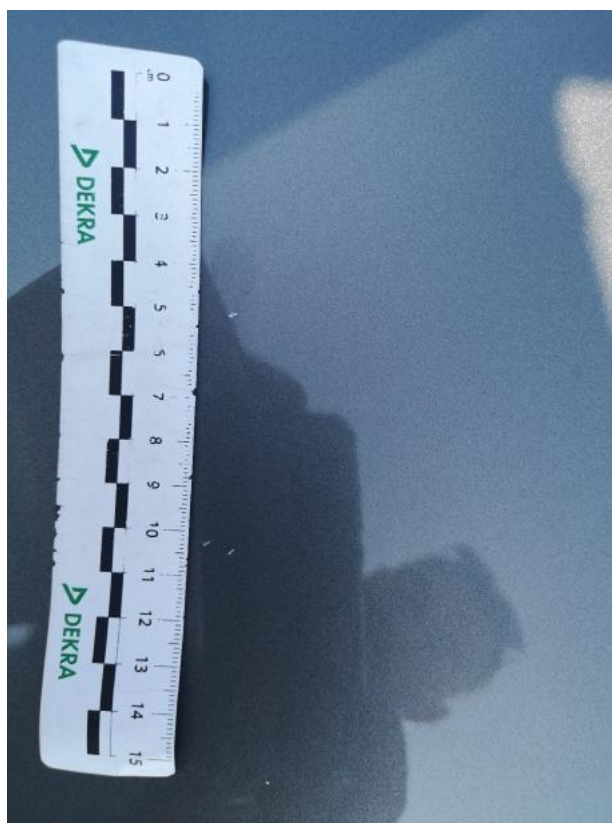
**Fot. 41**

Pokrywa komory silnika - zdjęcie poglądowe 1

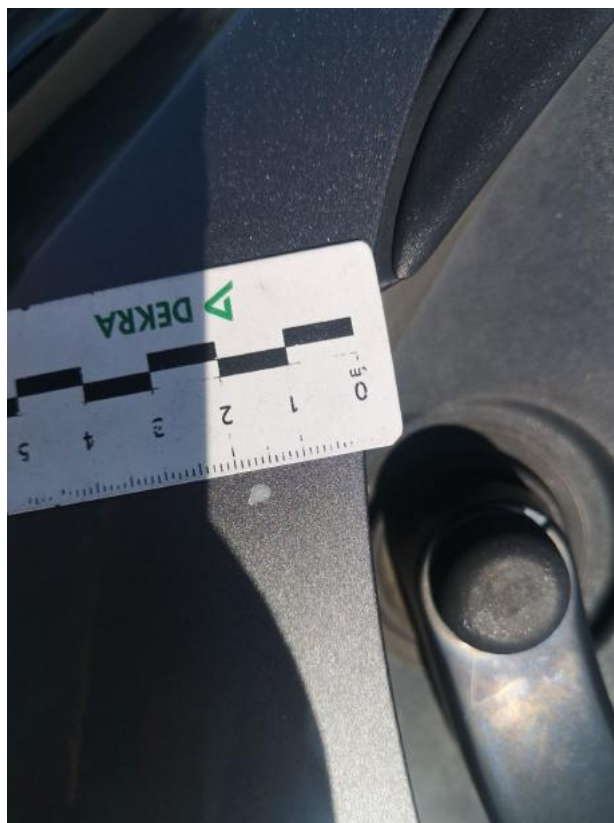
**Fot. 44**

Pokrywa komory silnika - Rysa/odprysk 2

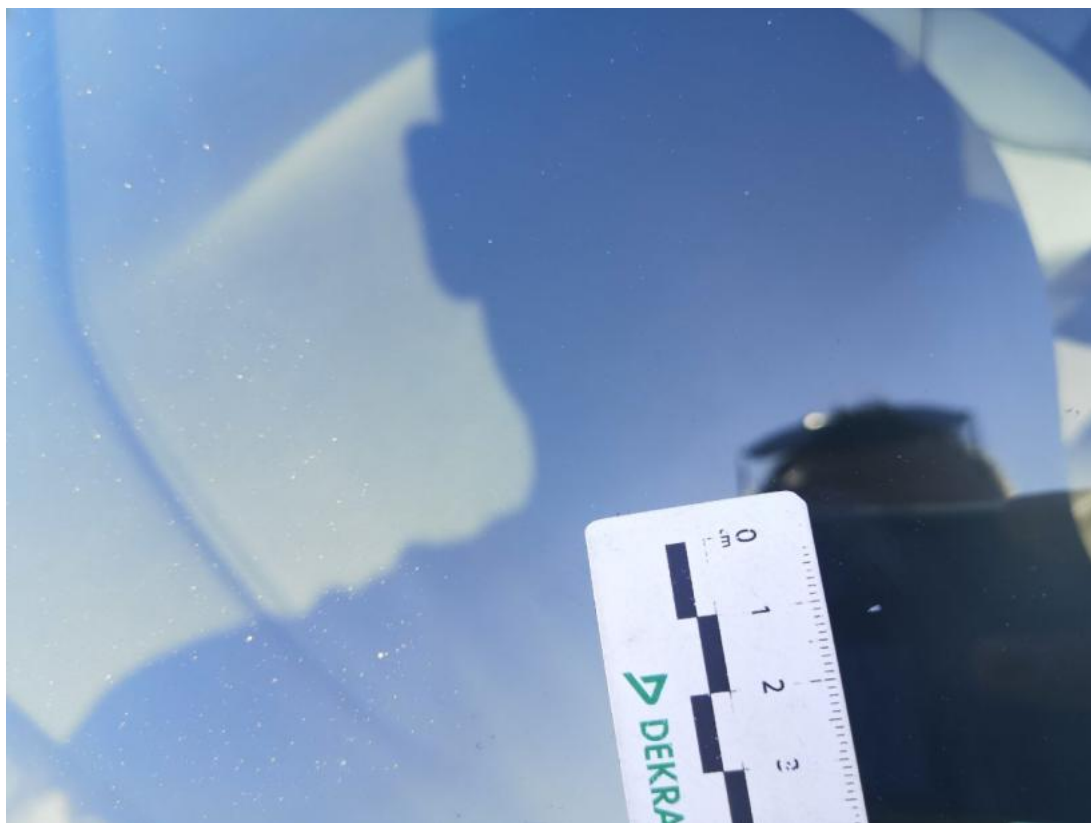
**Fot. 46**

Szyba czołowa - zdjęcie poglądowe 1

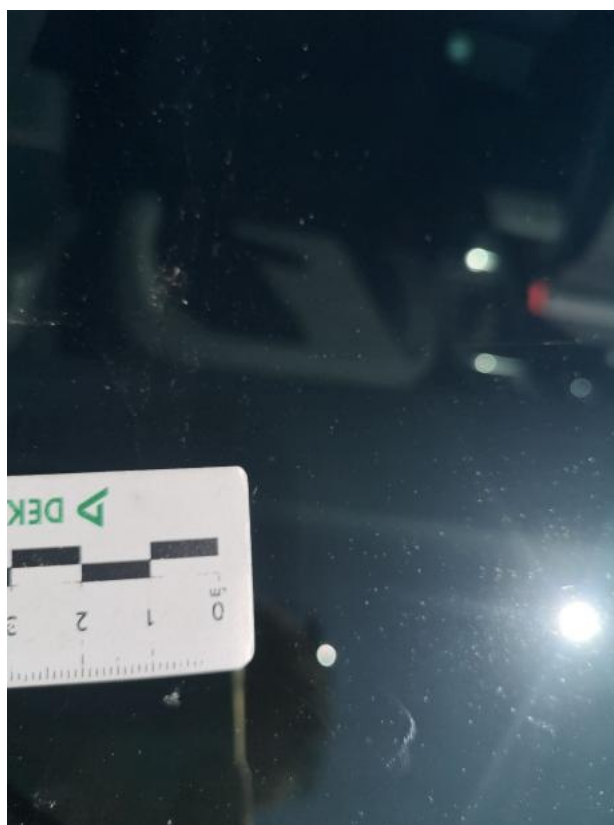
**Fot. 47**

Szyba czołowa - zdjęcie poglądowe 2

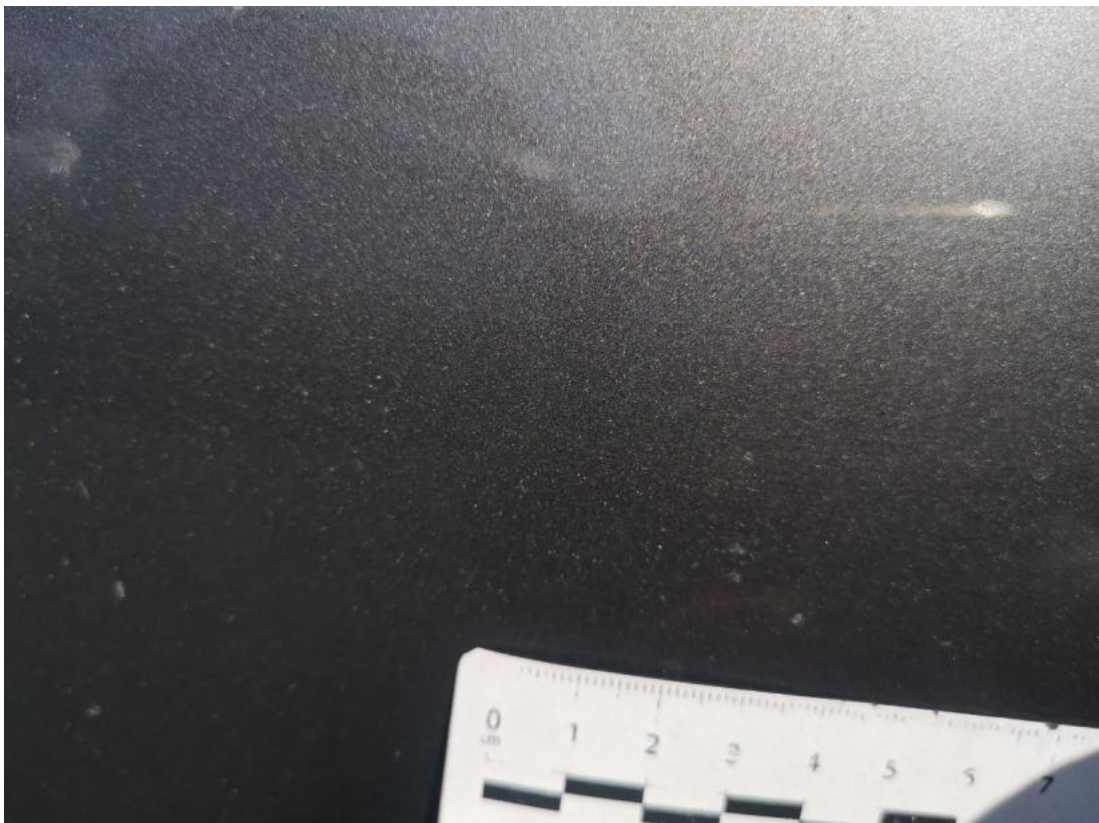
**Fot. 51**

Zderzak - zdjęcie poglądowe 1

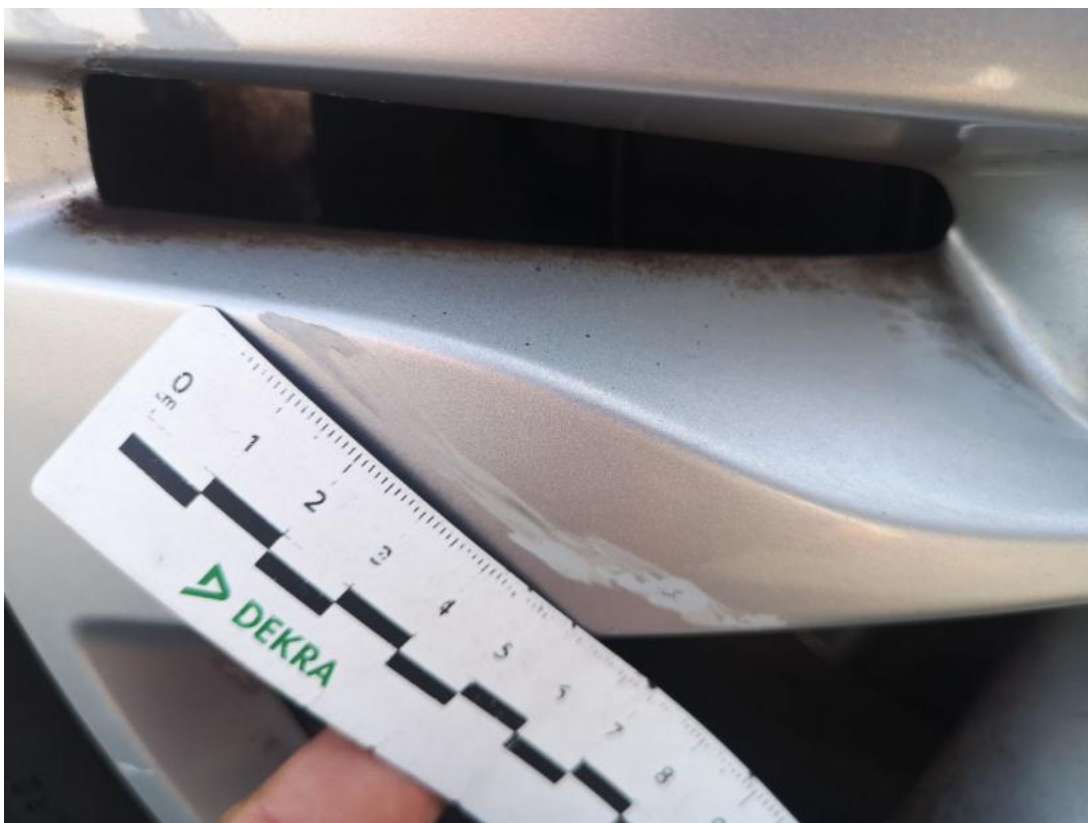
**Fot. 56**

Felga aluminiowa przednia P - zdjęcie pogładowe 1

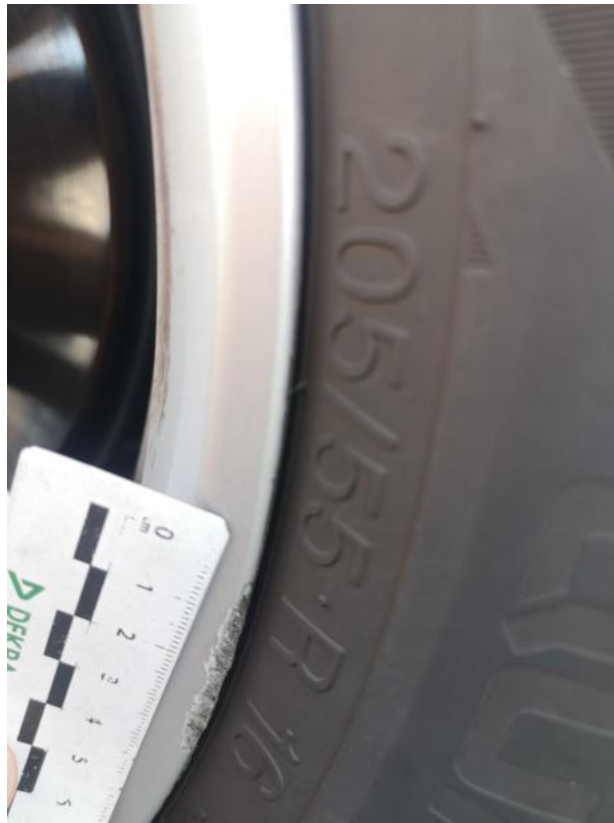
**Fot. 68**

Felga aluminiowa tylna P - zdjęcie poglądowe 1

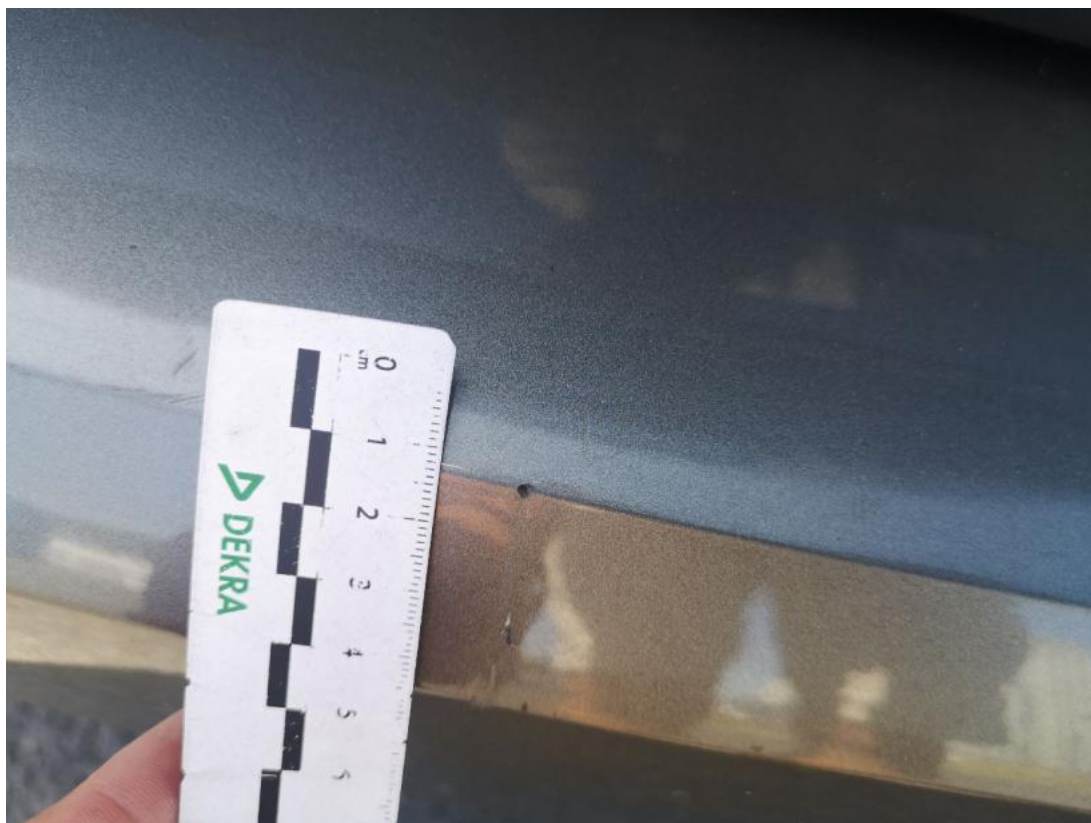
**Fot. 70**

Zderzak tylny - zdjęcie poglądowe 1

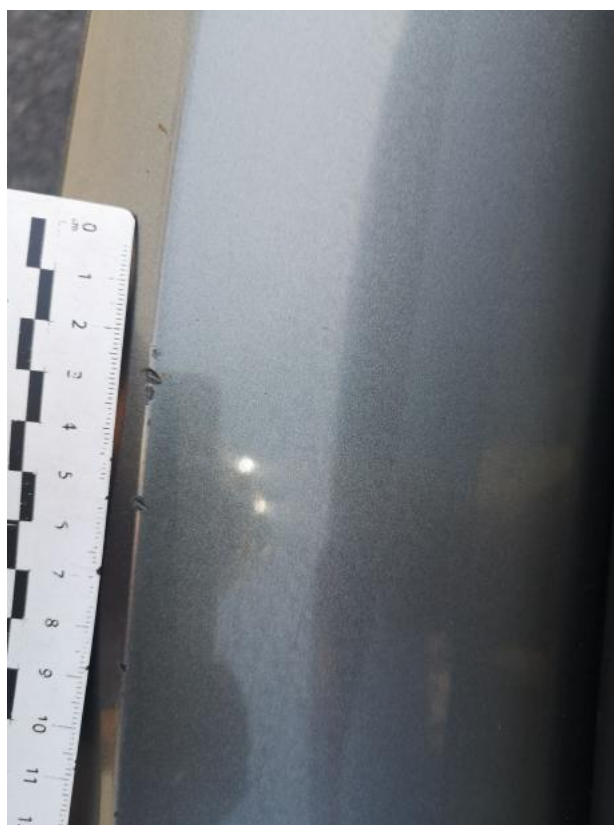
**Fot. 71**

Zderzak tylny - zdjęcie poglądowe 2

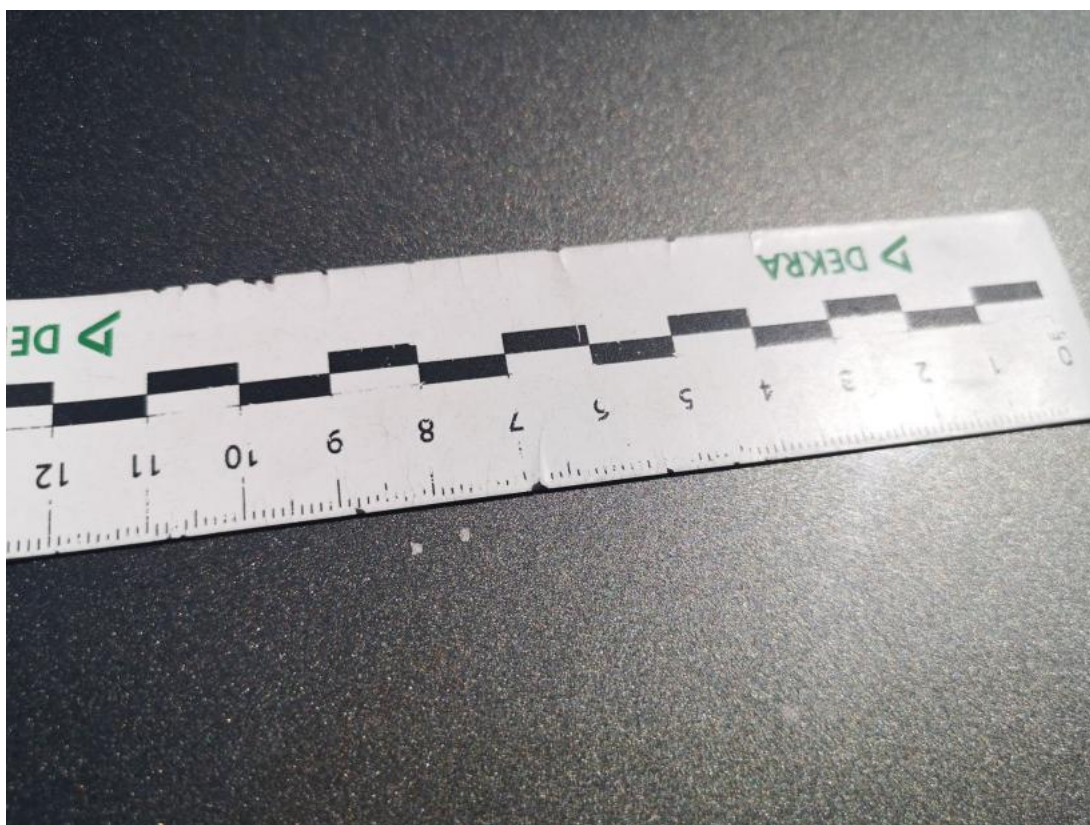
**Fot. 75**

Dach - zdjęcie pogładowe 1

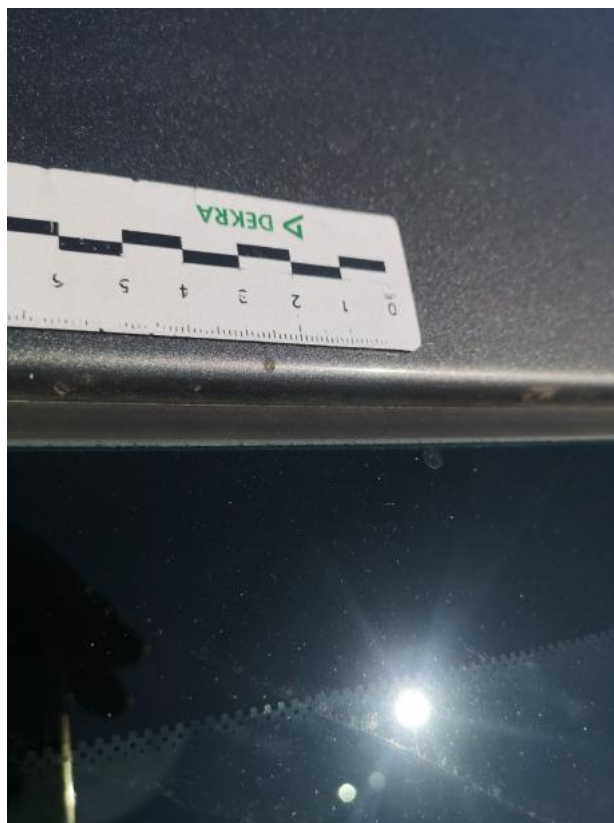
**Fot. 76**

Dach - zdjęcie pogładowe 2

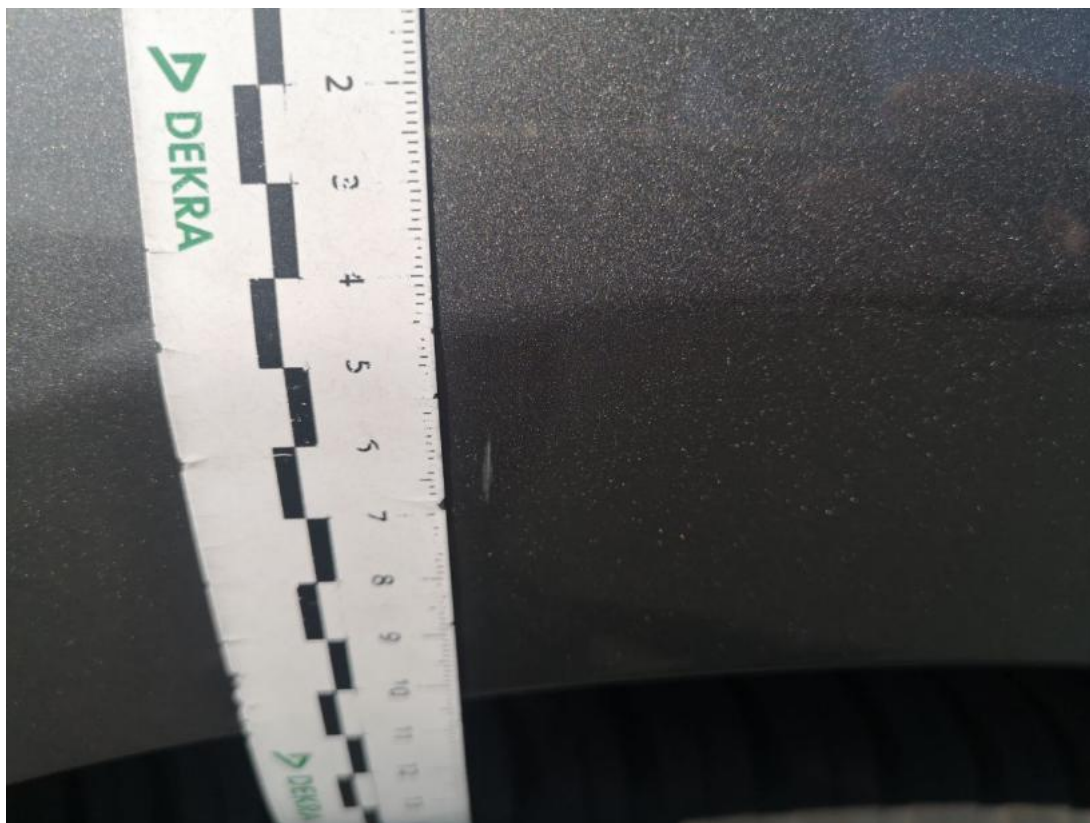
**Fot. 78**

Błotnik tylny L / Ściana boczna L - zdjęcie poglądowe 1

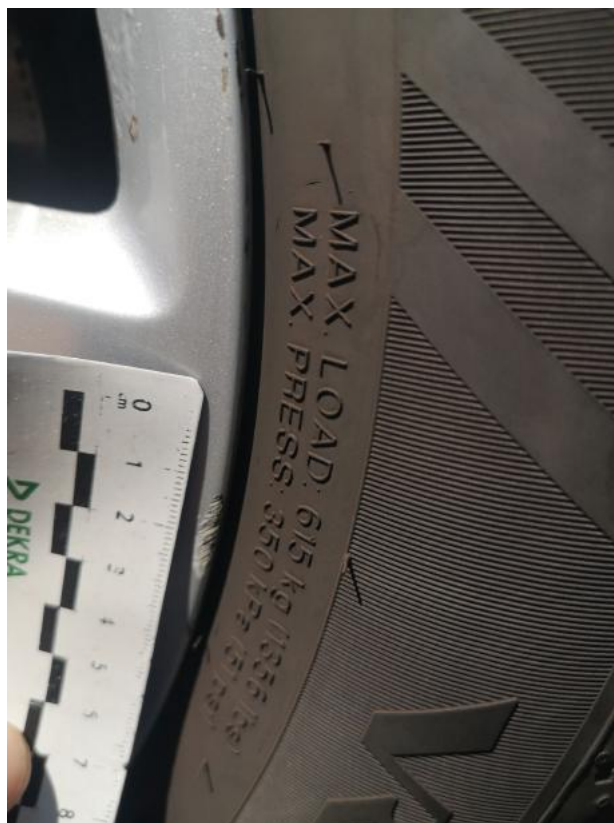
**Fot. 87**

Felga Aluminiowa przednia L - zdjęcie poglądowe 1
