Nr zlecenia DEKRA: SKFS/SIG/84426/26/09/08  
Nr zlecenia/szkody:  
Data zlecenia: 08-09-2026

**DEKRA Polska - Centrala**  
02-673 Warszawa, ul. Konstruktorska 12A

| Model | Golf VII Variant 17-20 |
| VIN | WVWZZZAUZJP633345 |

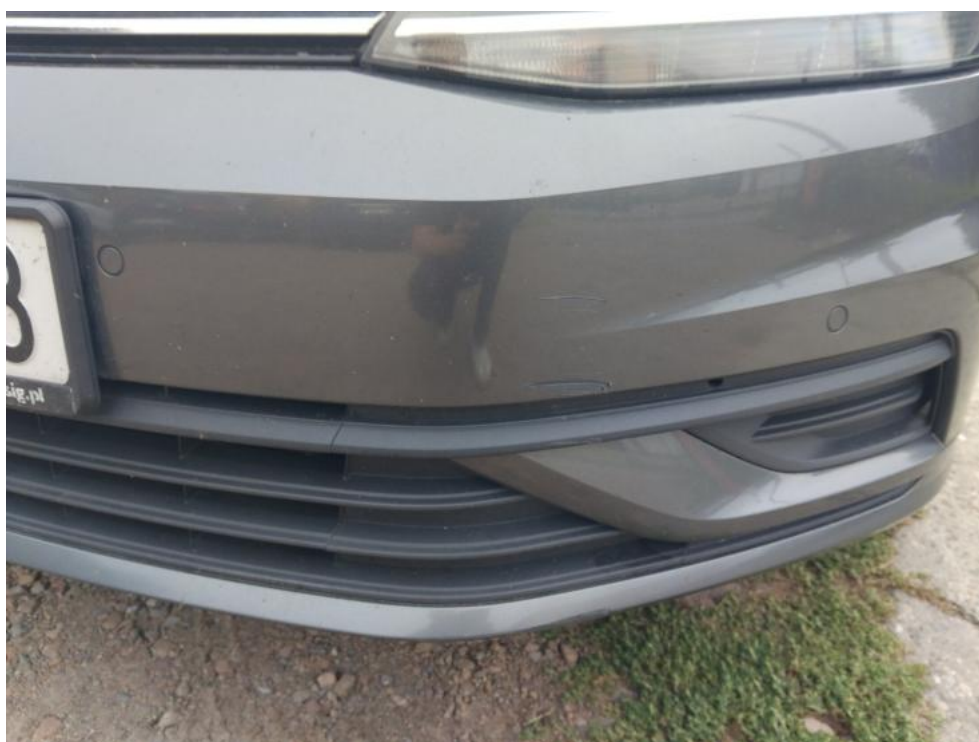
**Fot. 56.**

Zderzak lakier. PRZ - zdjęcie poglądowe 1

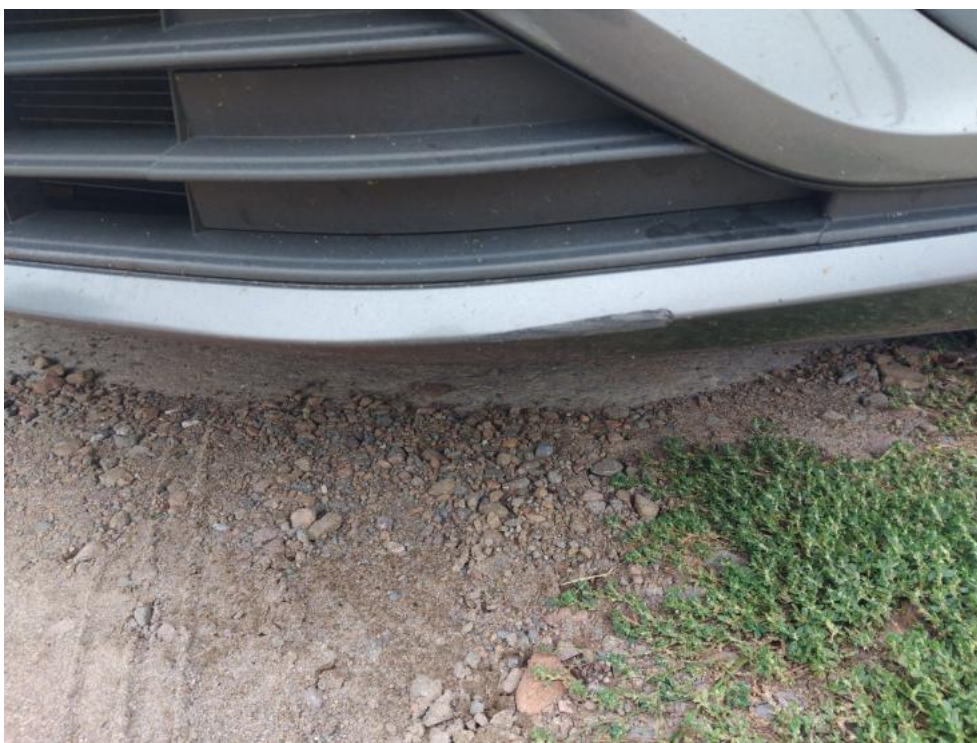
**Fot. 57.**

Zderzak lakier. PRZ - zdjęcie poglądowe 2

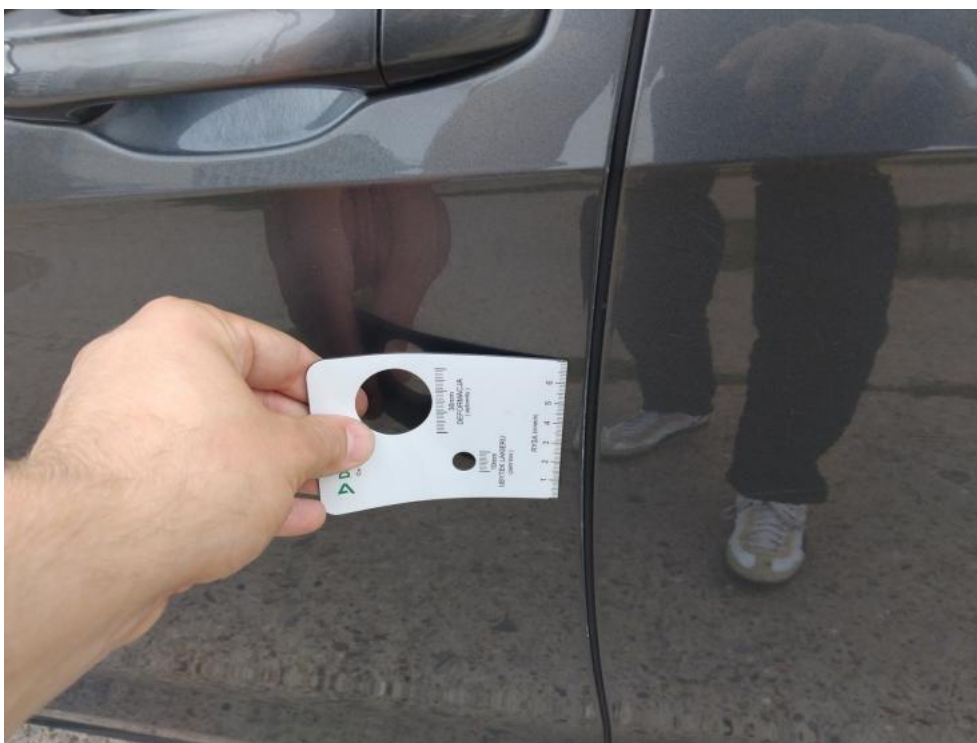
**Fot. 63.**

Drzwi P L - zdjęcie pogłądowe 1

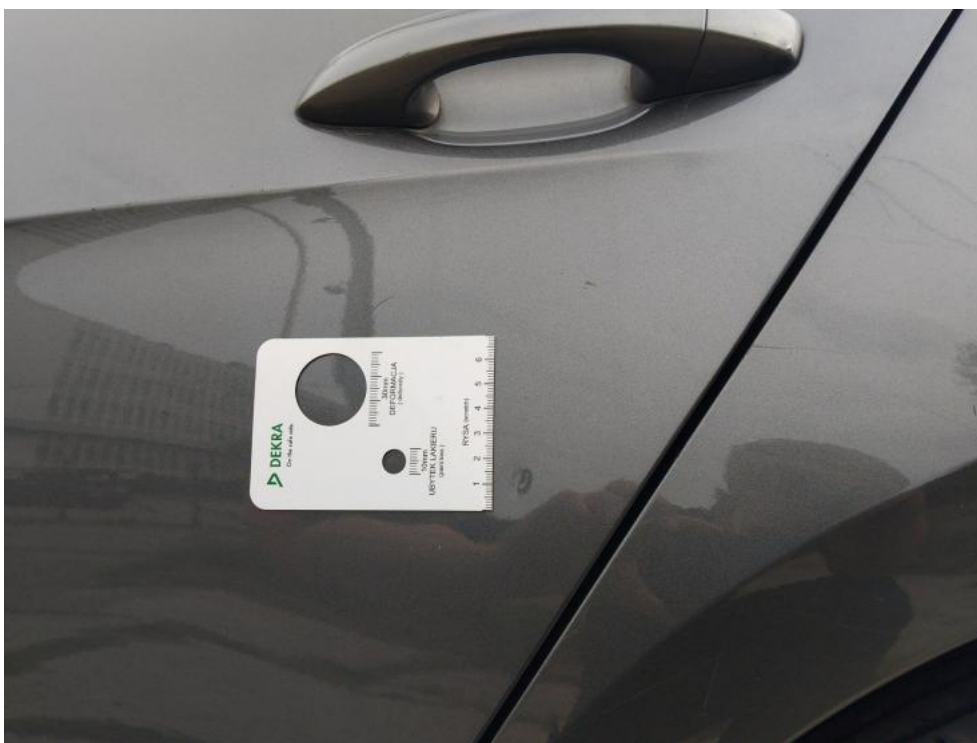
**Fot. 65.**

Drzwi T L - zdjęcie poglądowe 1

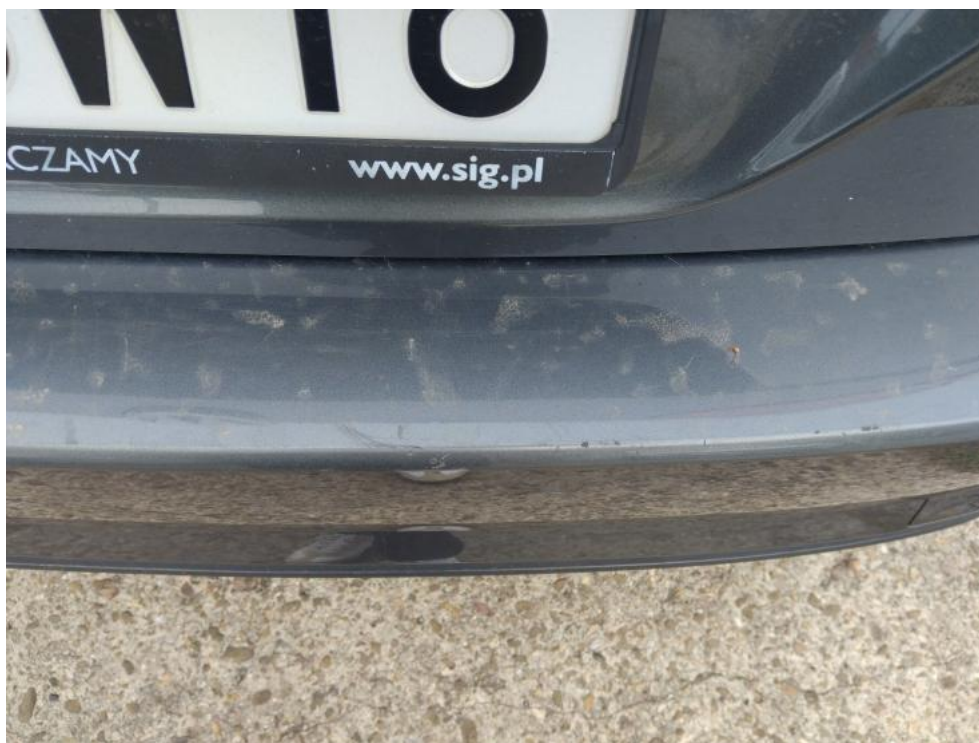
**Fot. 67.**

Zderzak lakier. TYŁ - zdjęcie poglądowe 1

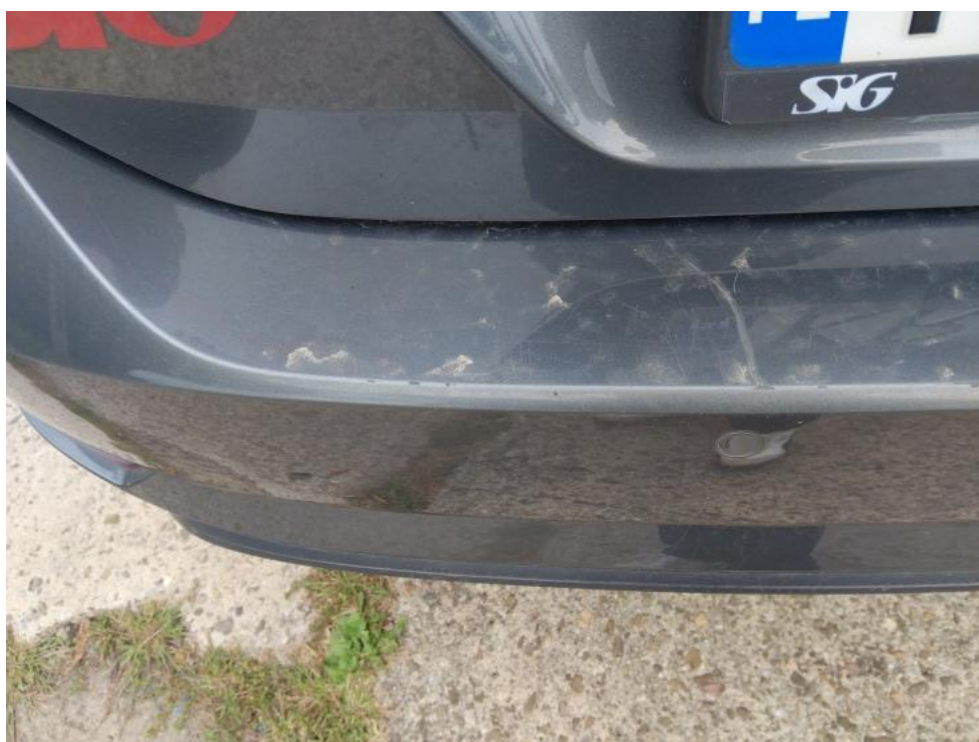
**Fot. 68.**

Zderzak lakier. TYŁ - zdjęcie poglądowe 2
