## Raport z oględzin pojazdu

| Numer raportu | 09496/9/26-15501 | Data raportu | 16-09-2026 |

| Marka, model | SUZUKI Swift 20-24 |
| Numer rejestracyjny | WD8620S |

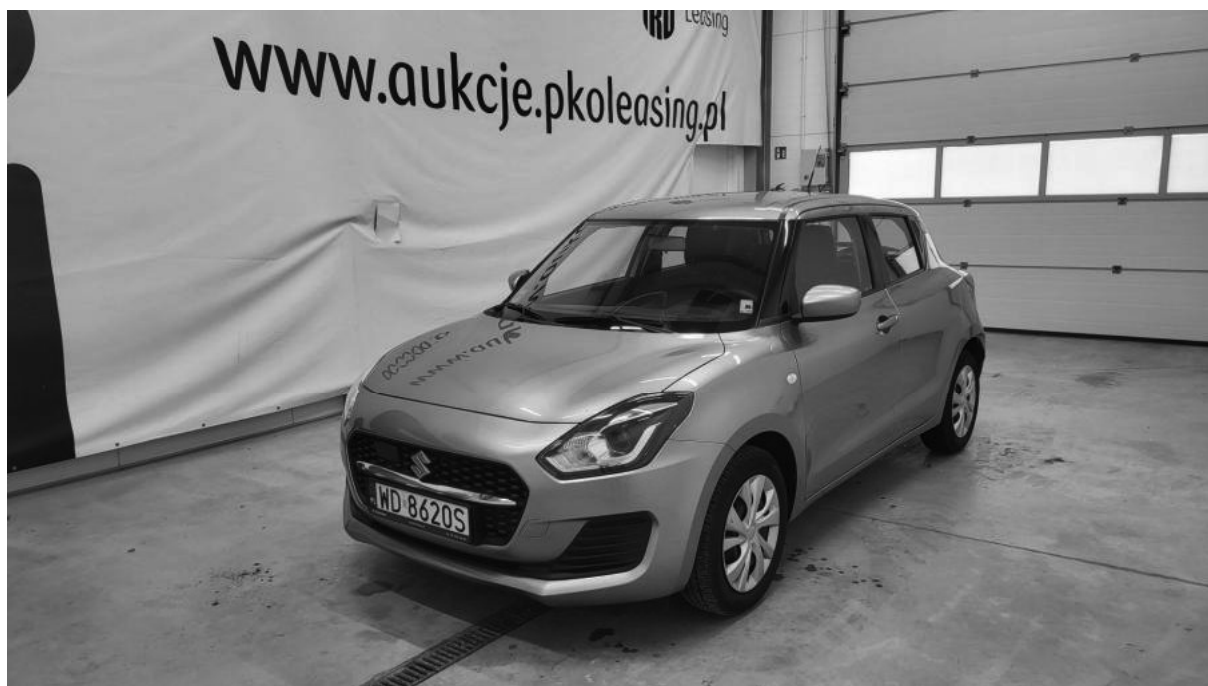
**Fot. 1**

Przekątna przednia lewa

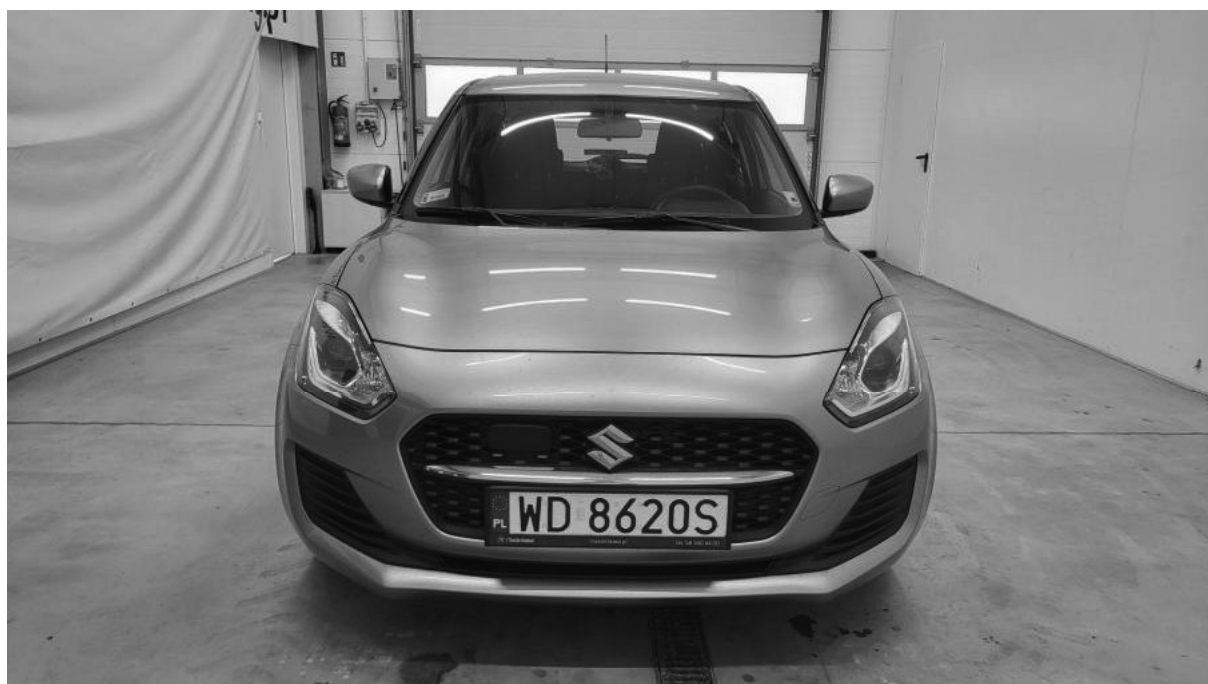
**Fot. 2**

Przód

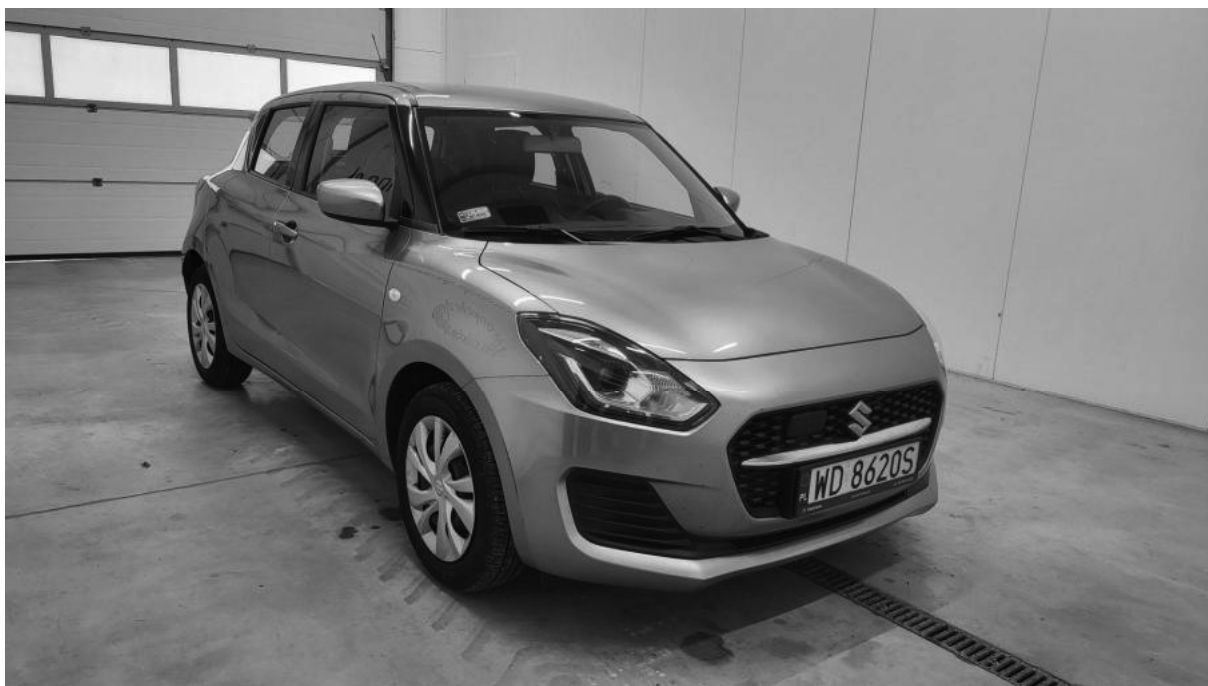
**Fot. 3**

Przekątna przednia prawa

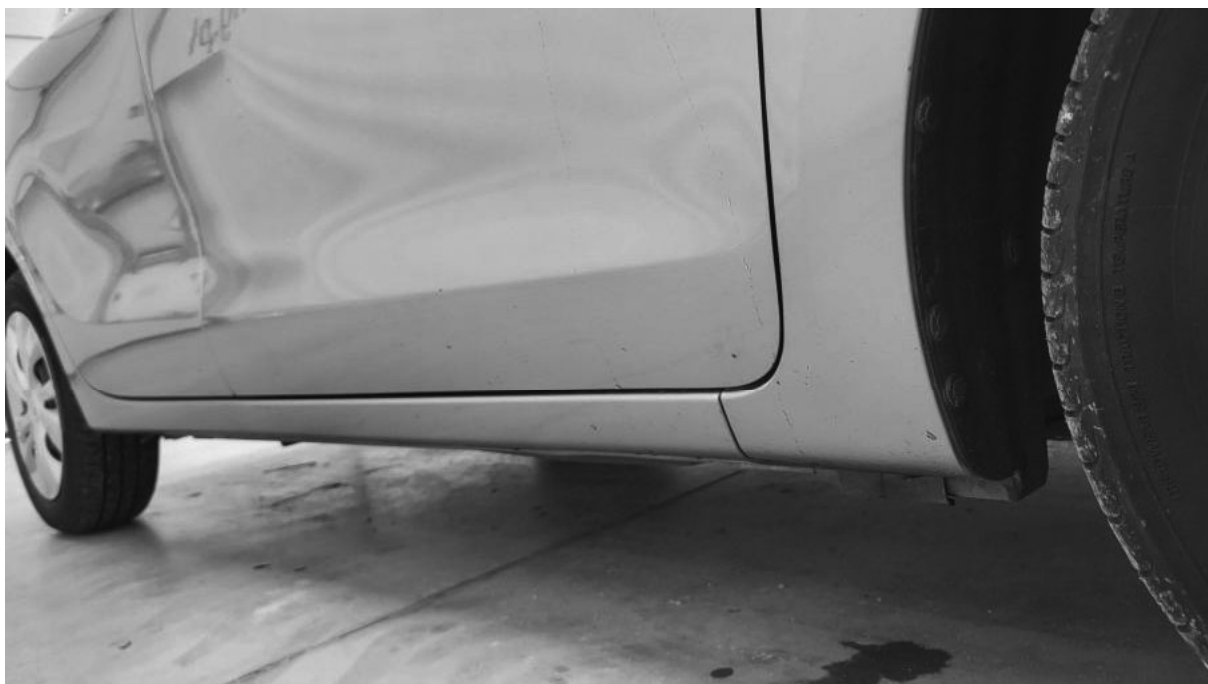
**Fot. 4**

Próg prawy (widok od przodu)

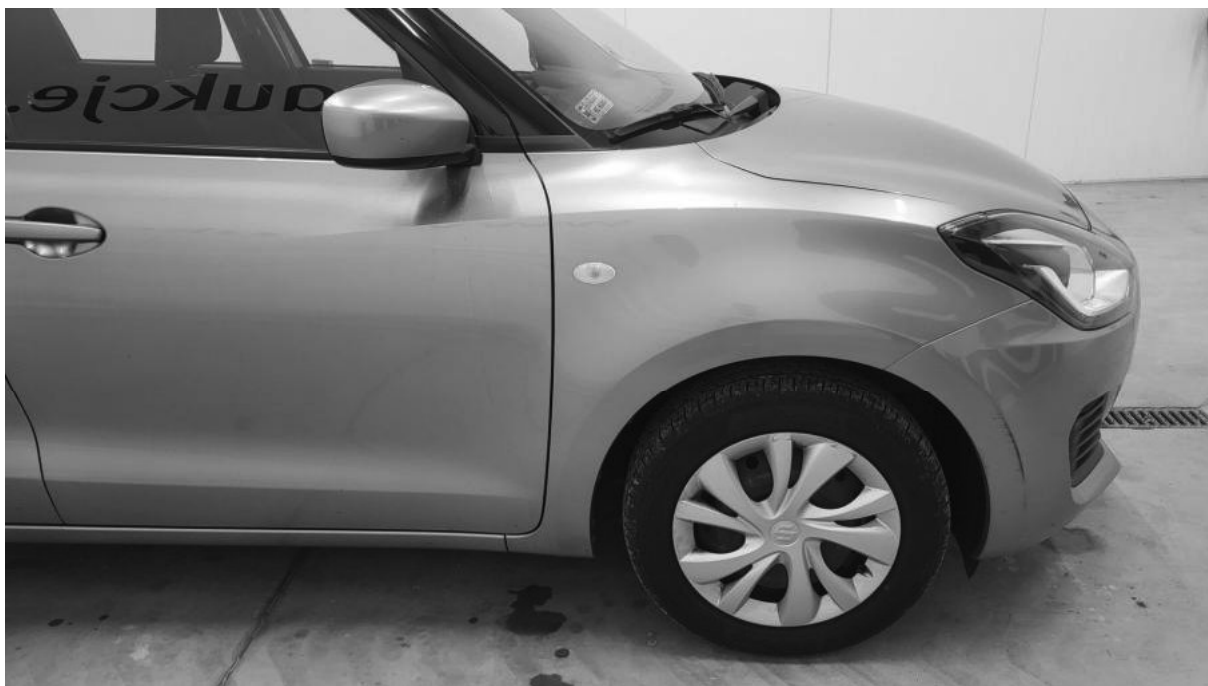
**Fot. 5**

Bok prawy z przodu

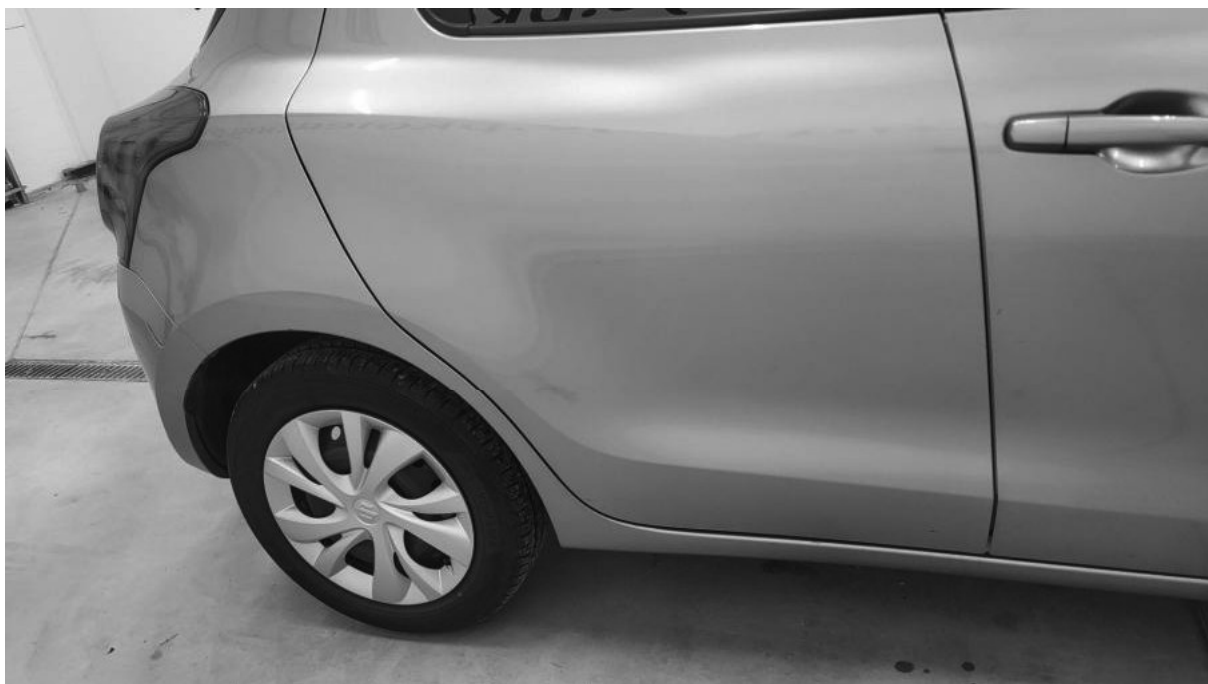
**Fot. 6**

Bok prawy z tyłu

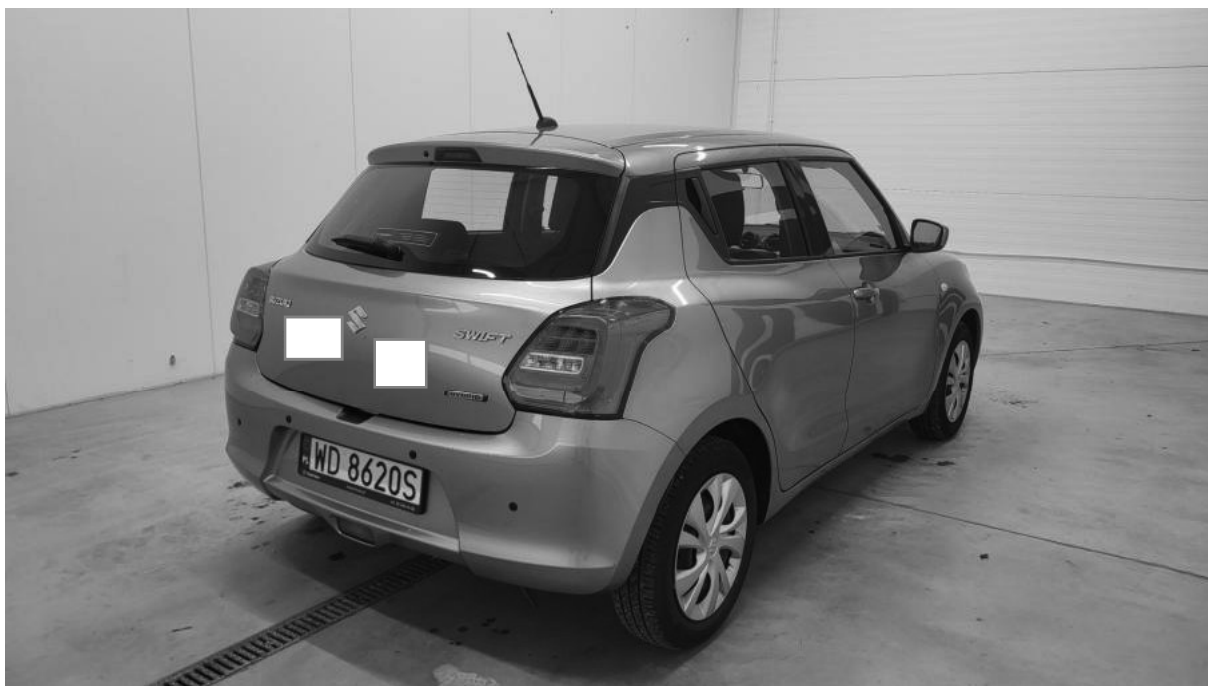
**Fot. 7**

Przekątna tylna prawa

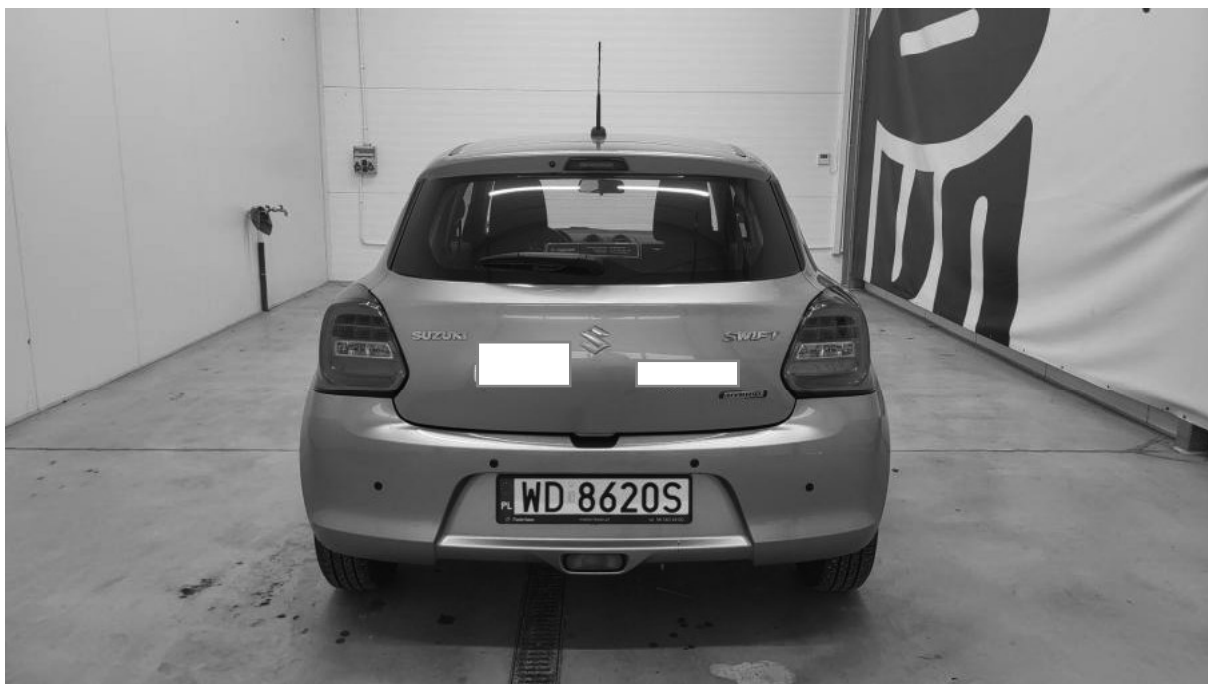
**Fot. 8**

Tył

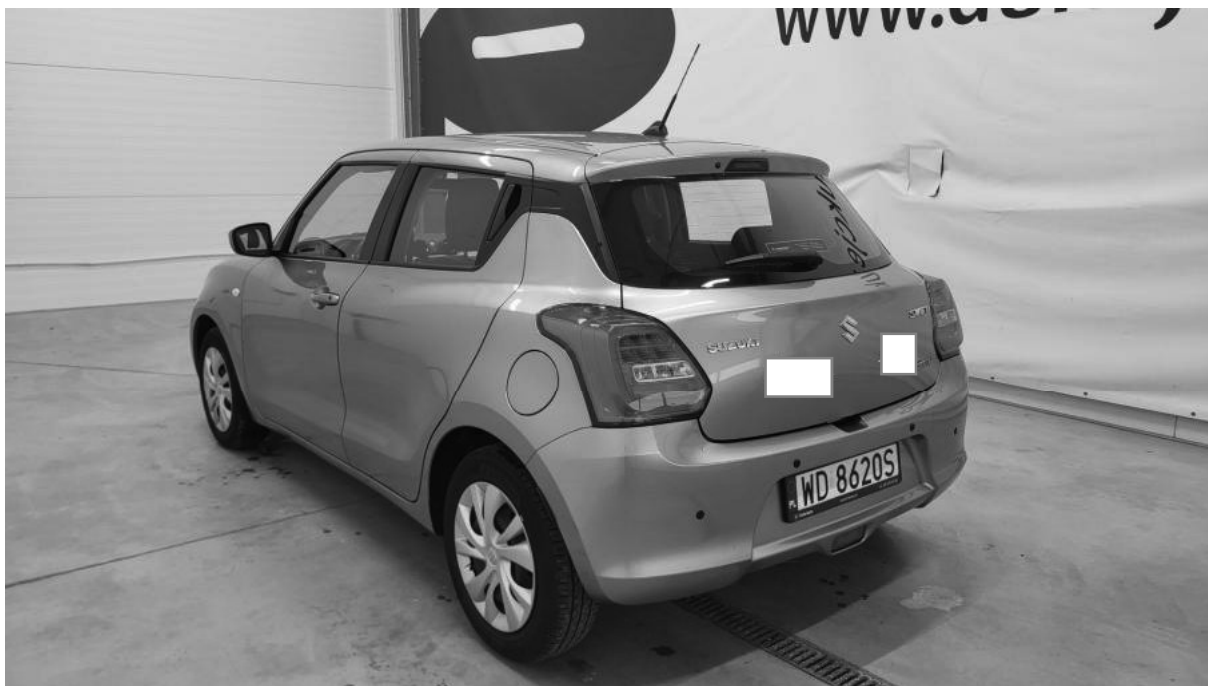
**Fot. 9**

Przekątna tylna lewa

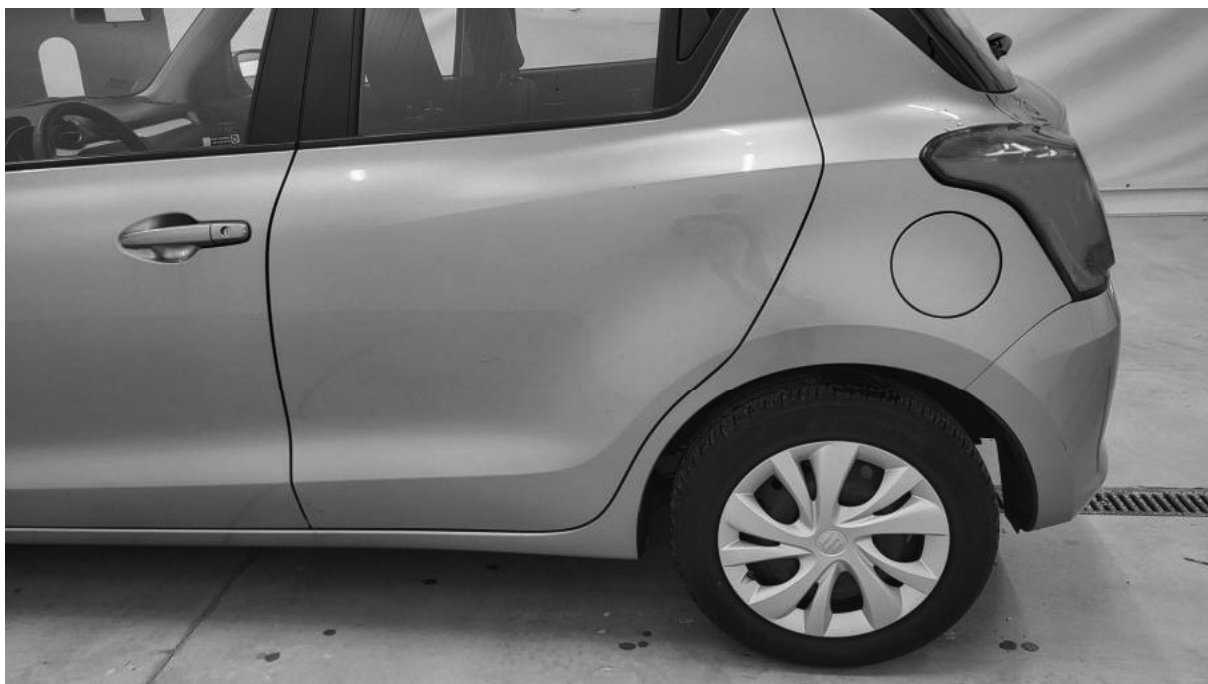
**Fot. 10**

Bok lewy z tyłu

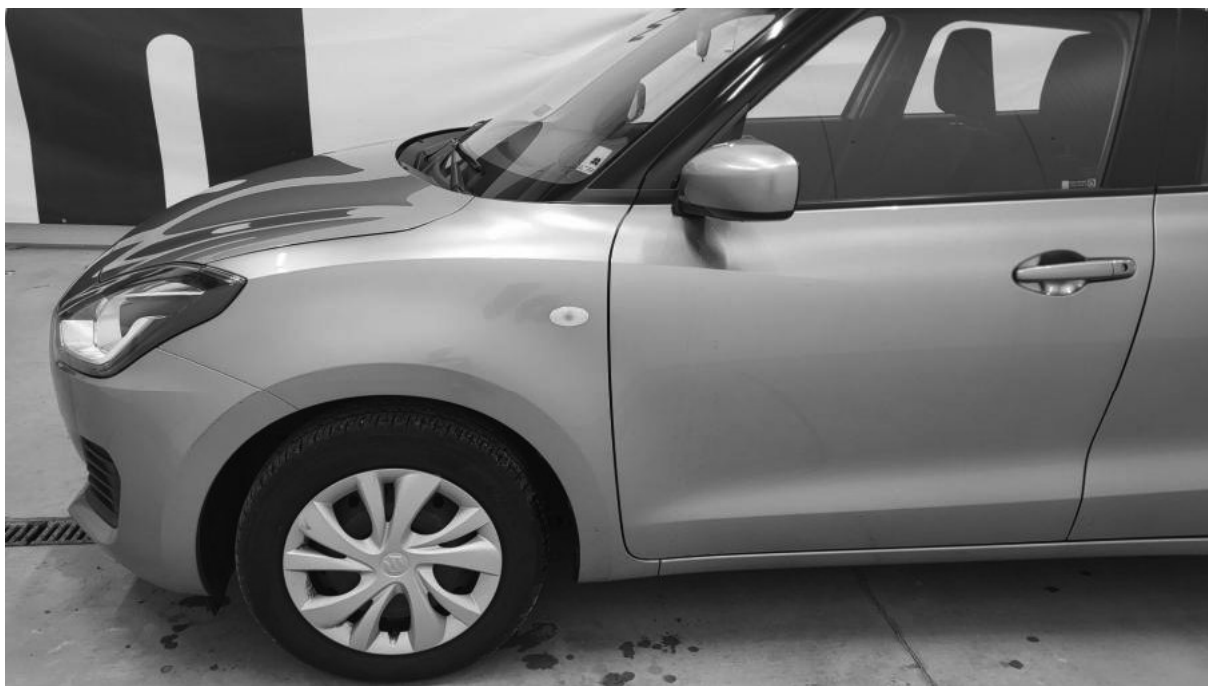
**Fot. 11**

Bok lewy z przodu

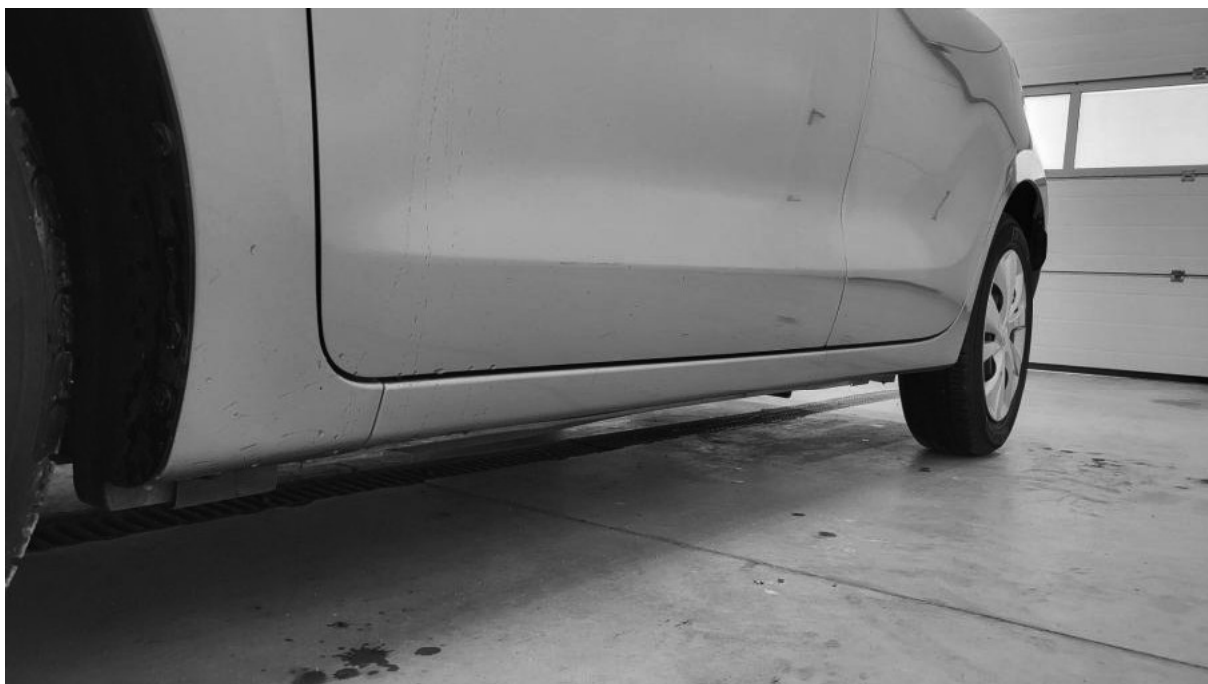
**Fot. 12**

Próg lewy (widok od przodu)

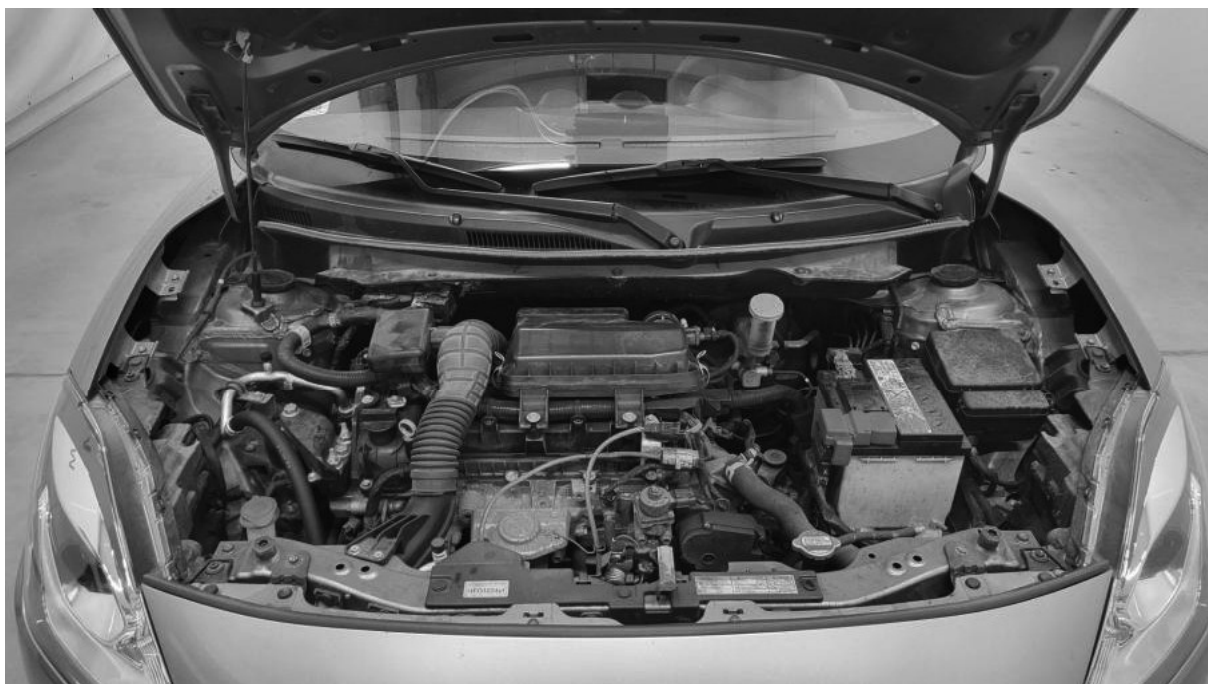
**Fot. 24**

Komora silnika

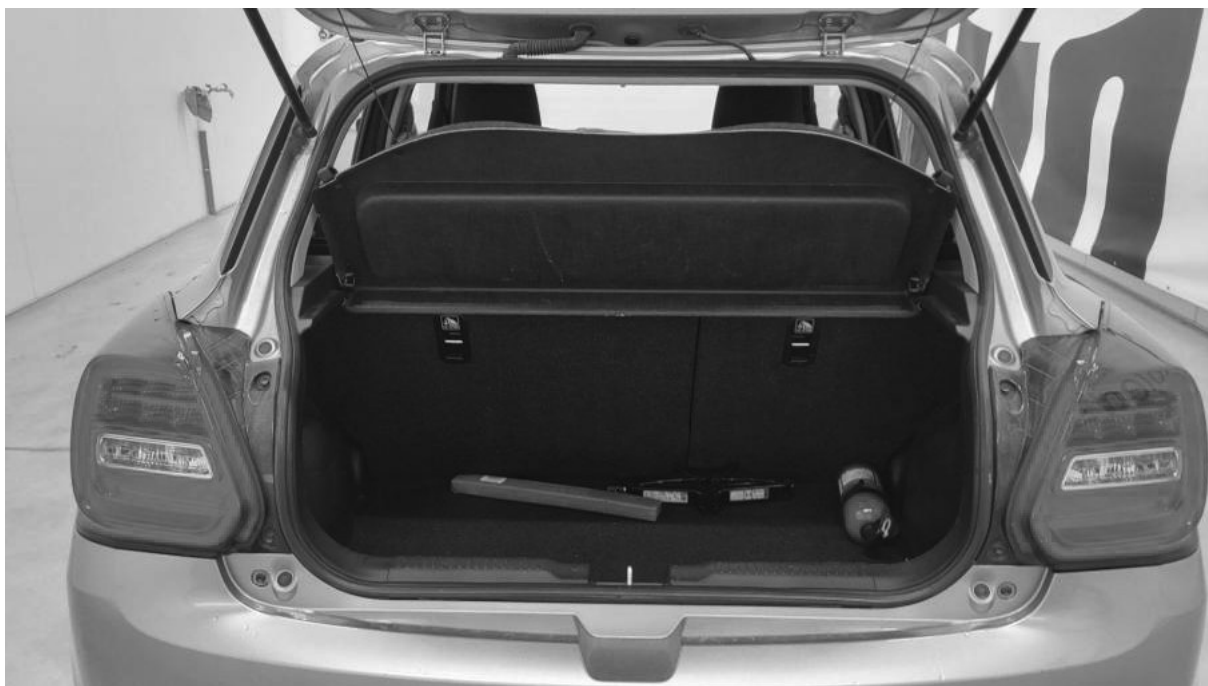
**Fot. 25**  
Bagażnik

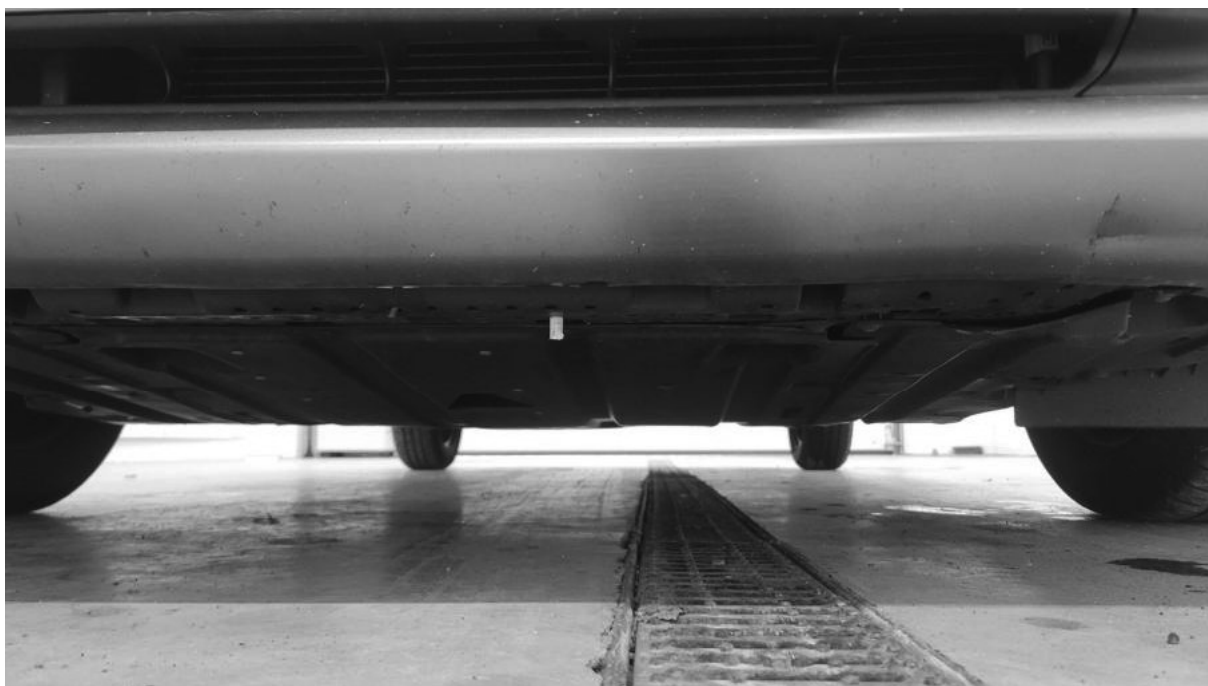
**Fot. 27**

Spód pojazdu przód

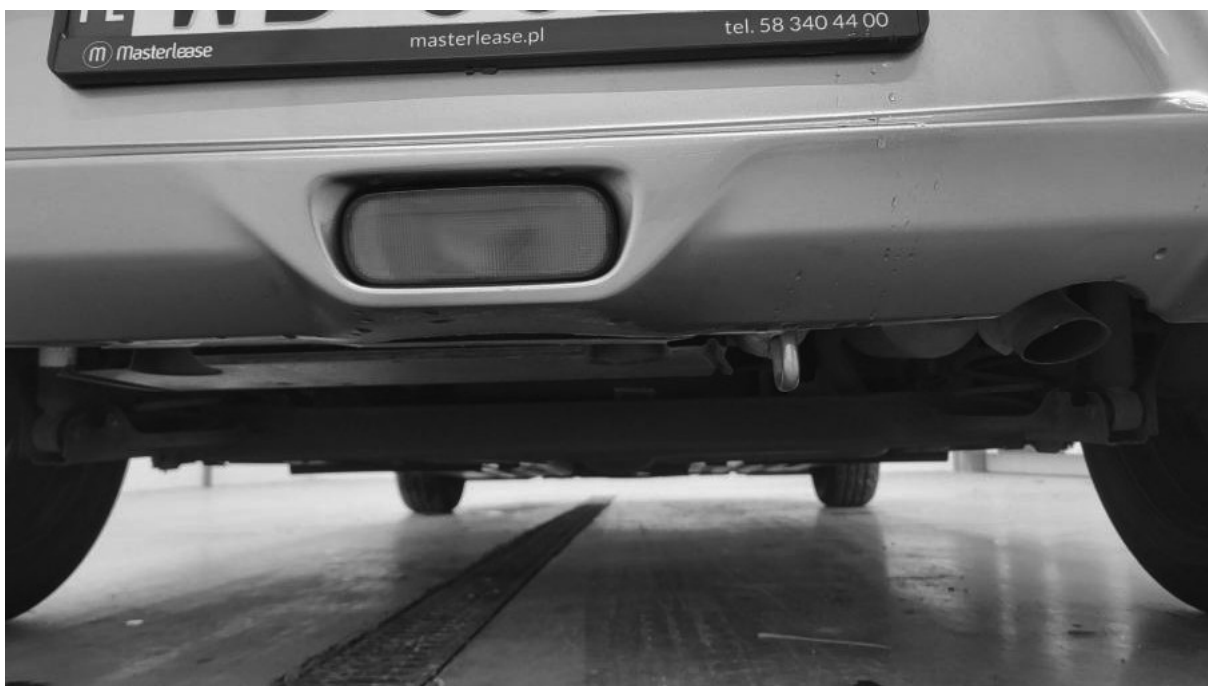
**Fot. 28**

Spód pojazdu tył

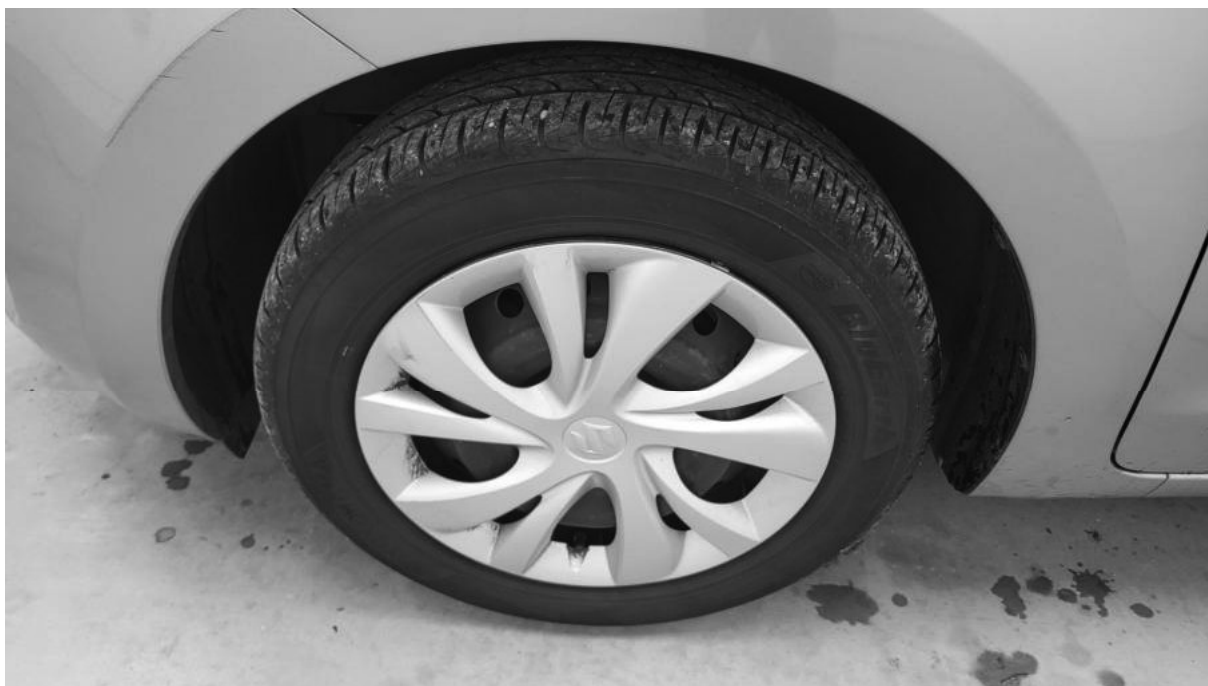
**Fot. 29**

Tarcza hamulcowa przednia lewa

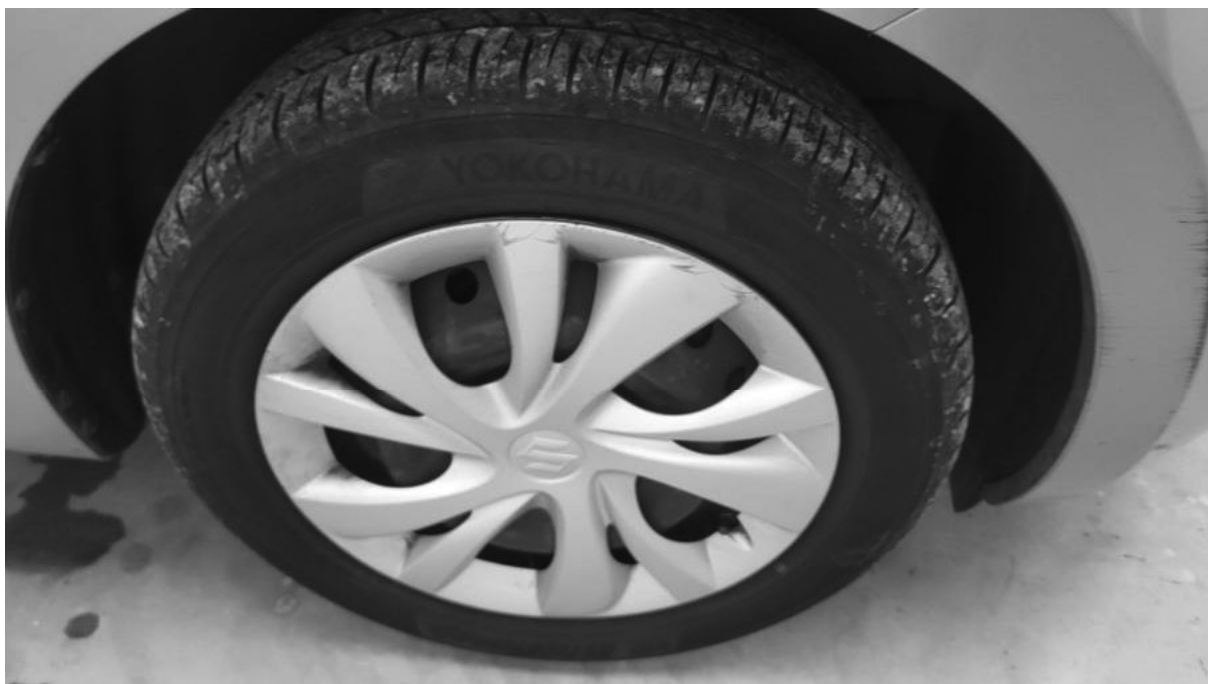
**Fot. 30**

Tarcza hamulcowa przednia prawa

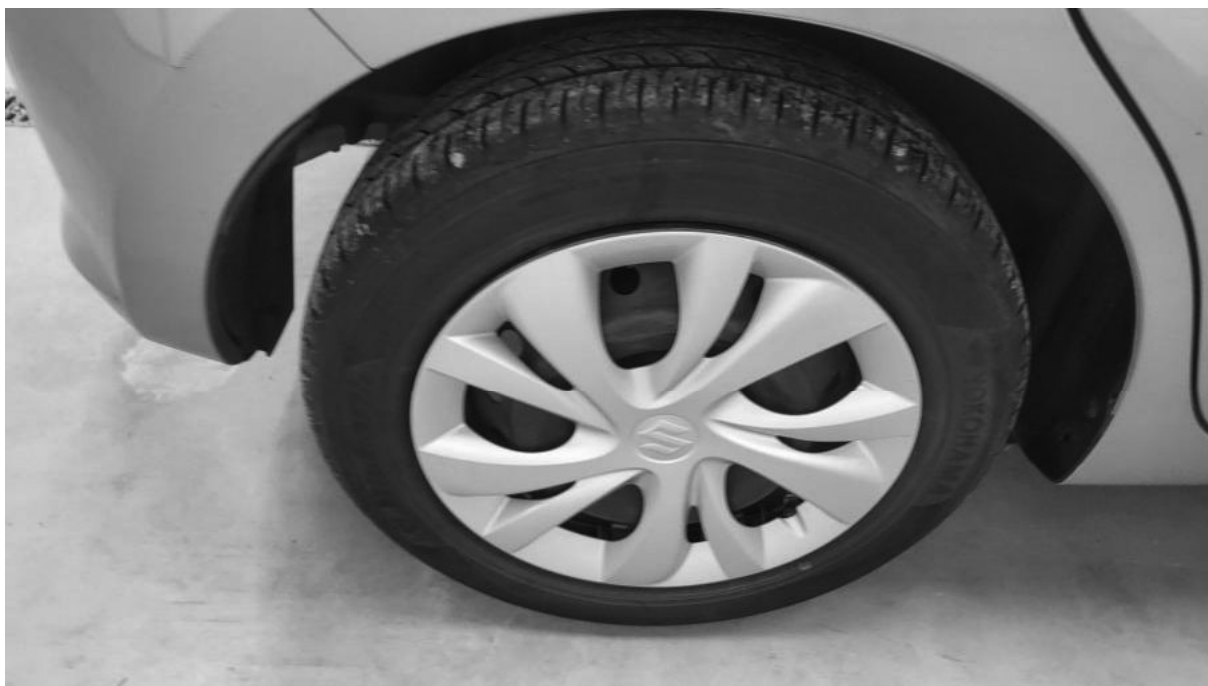
**Fot. 31**

Tarcza hamulcowa tylna prawa

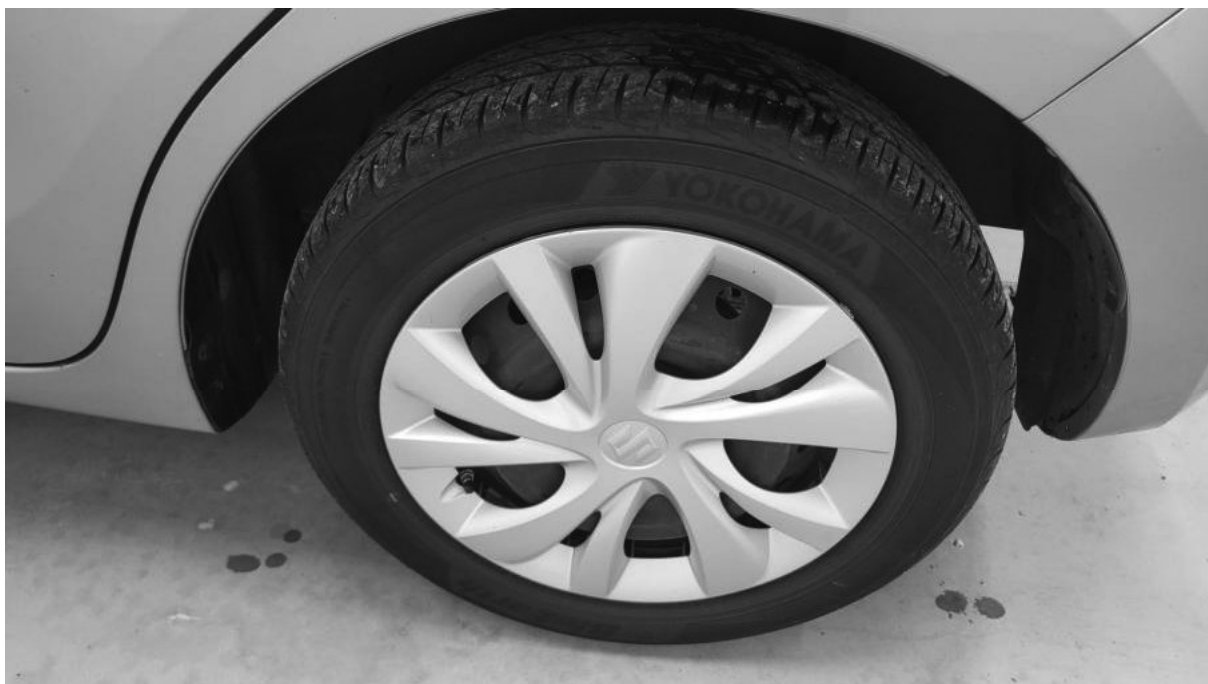
**Fot. 32**

Tarcza hamulcowa tylna lewa

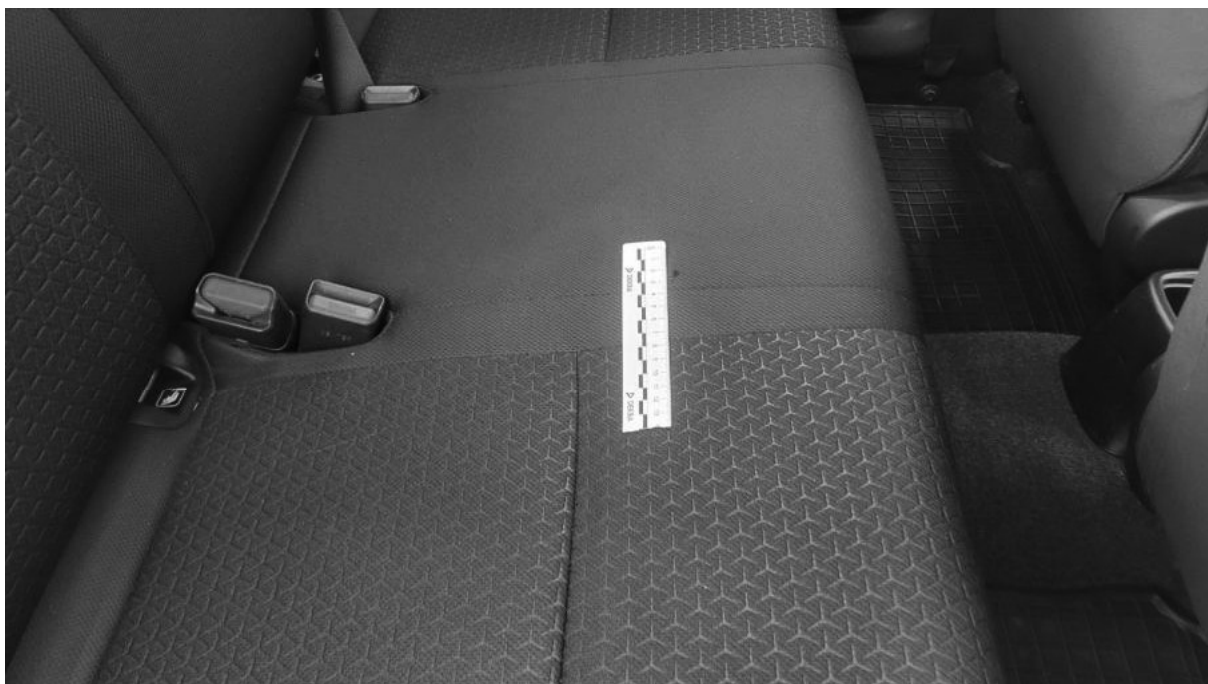
**Fot. 64**

| Poz. | Nazwa pozycji | Opis uszkodzeń | Kwalifik. | Naprawa [rbg] |
|---|---|---|---|---|
| 5 | Tapicerka siedziska 2.rząd | zarysowanie, inne | WY | 1.6 |

Kanapa tyl. - zdjęcie pogładowe 1

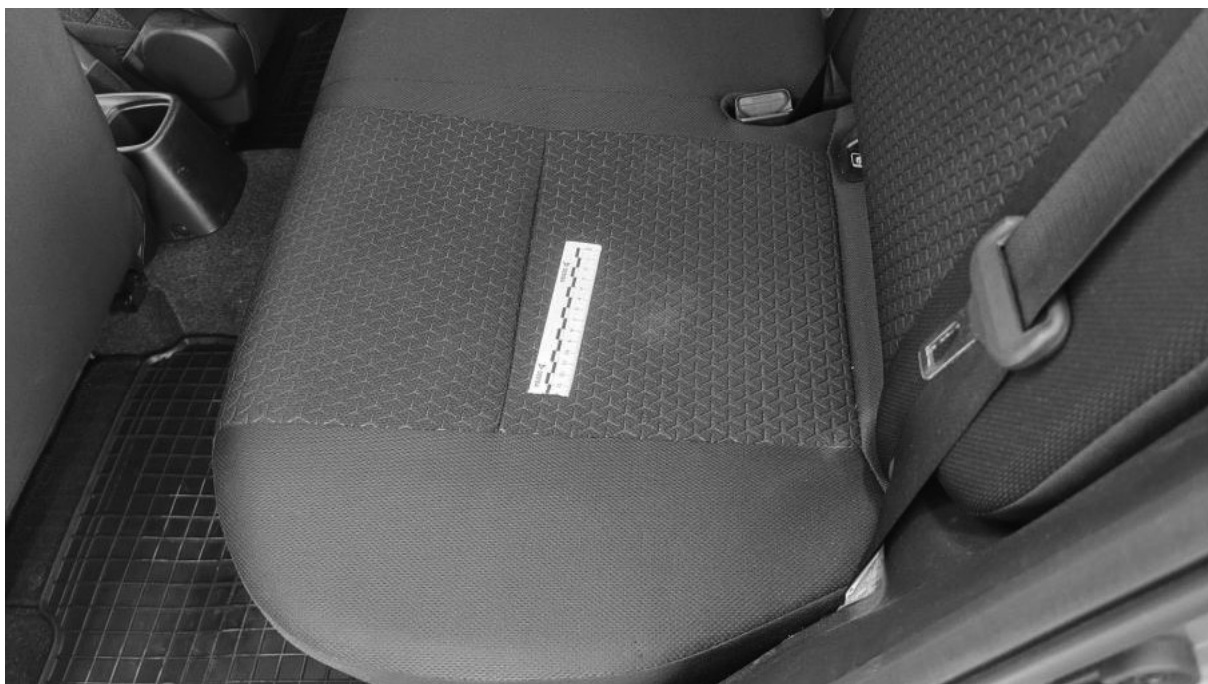
**Fot. 65**

Kanapa tyl. - Rysa/odprysk 1
