## Raport z oględzin pojazdu

| Numer raportu | 00171/9/26-201112 | Data raportu | 11-09-2026 |

| Marka, model | SKODA Fabia III Kombi 18-22 |
| Numer rejestracyjny | WD5781S |

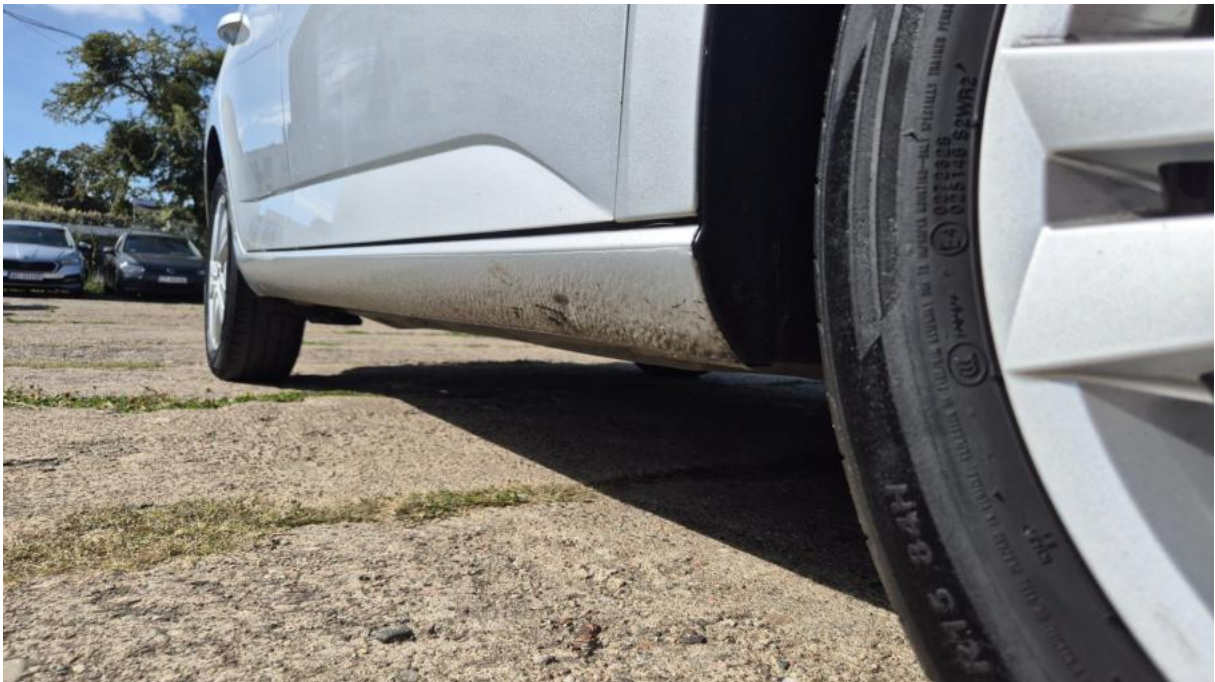
**Fot. 4**

| Poz. | Nazwa pozycji | Opis uszkodzeń | Kwalifik. | Naprawa [rbg] |
|---|---|---|---|---|
| 16 | Próg R | zarysowania eksploatacyjne | | |

Próg prawy (widok od przodu)

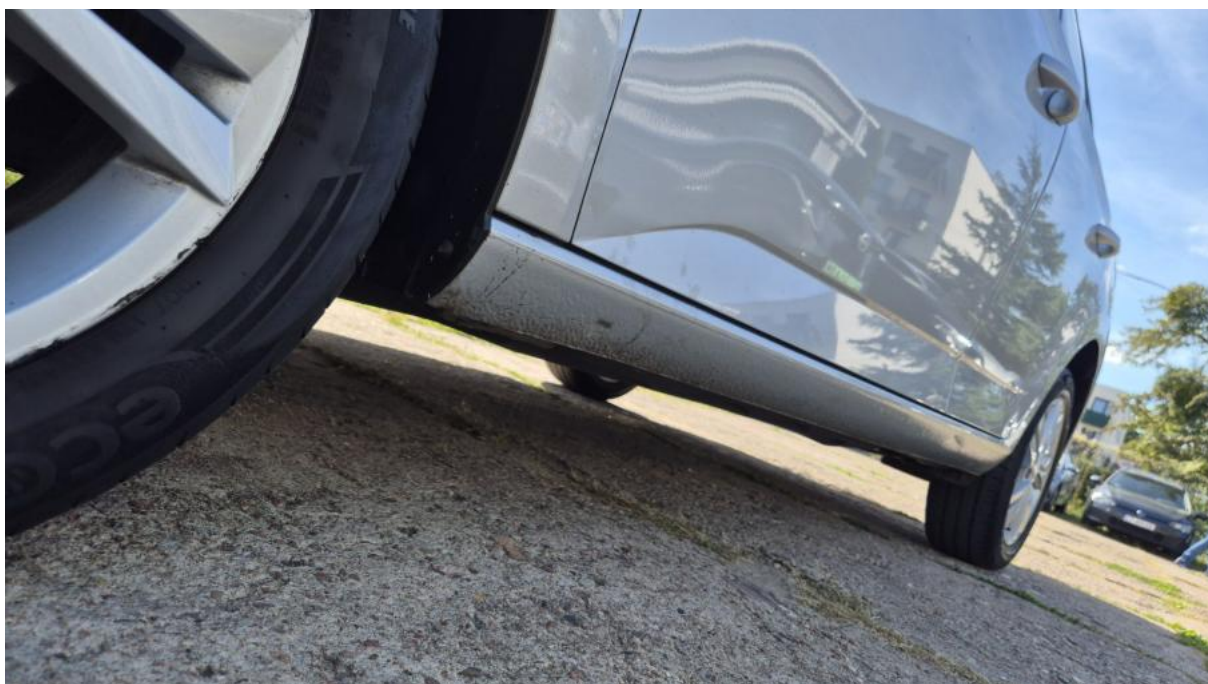
**Fot. 12**

| Poz. | Nazwa pozycji | Opis uszkodzeń | Kwalifik. | Naprawa [rbg] |
|---|---|---|---|---|
| 6 | Próg L | głębokie, wgniecenie/odkształcenie | NA | 2 |

Próg lewy (widok od przodu)

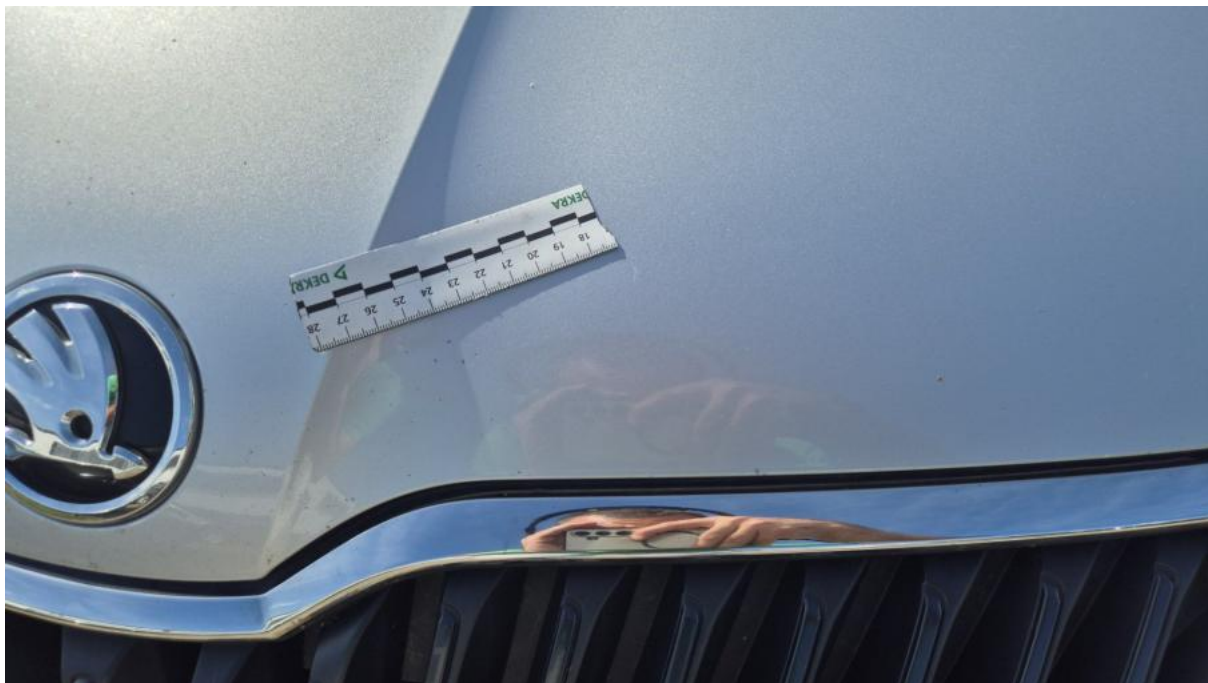
**Fot. 39**

| Poz. | Nazwa pozycji | Opis uszkodzeń | Kwalifik. | Naprawa [rbg] |
|---|---|---|---|---|
| 10 | Pokrywa przednia | punktowe, , odpryski lakieru | | |

Pokrywa komory silnika - Rysa/odprysk 2

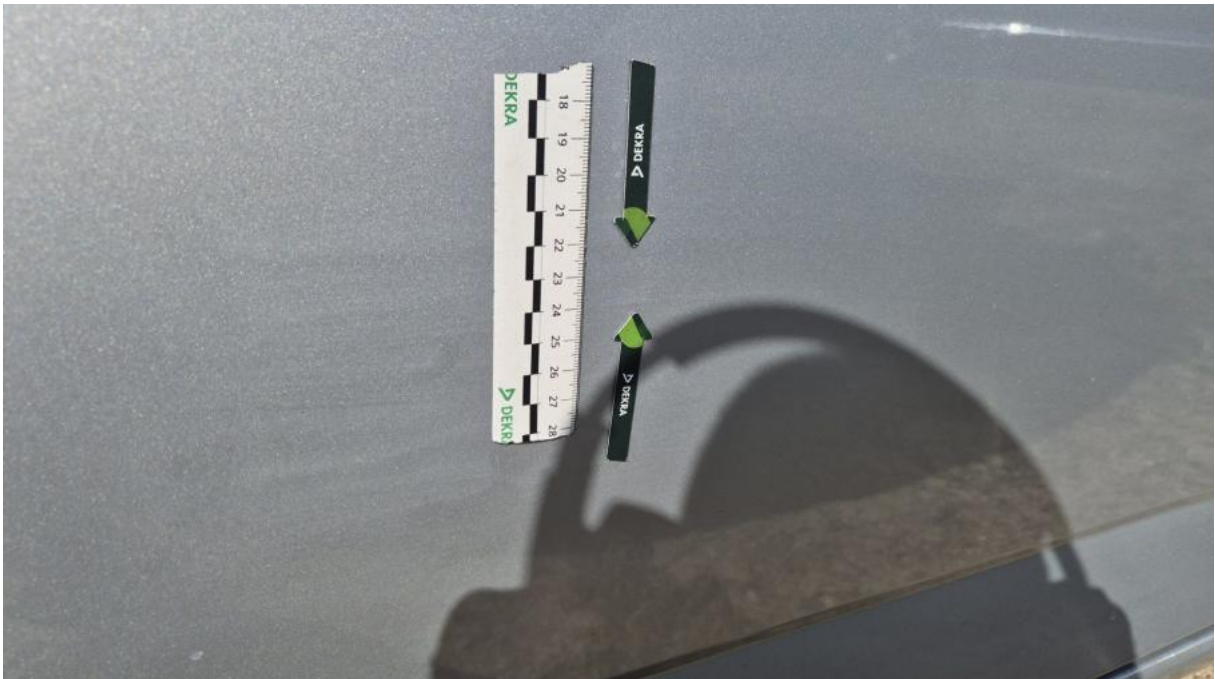
**Fot. 48**

| Poz. | Nazwa pozycji | Opis uszkodzeń | Kwalifik. | Naprawa [rbg] |
|---|---|---|---|---|
| 13 | Drzwi przednie (nieuzbrojone) R | punktowe, , wgniecenie/odkształcenie | | |

Drzwi przednie P - zdjęcie poglądowe 1

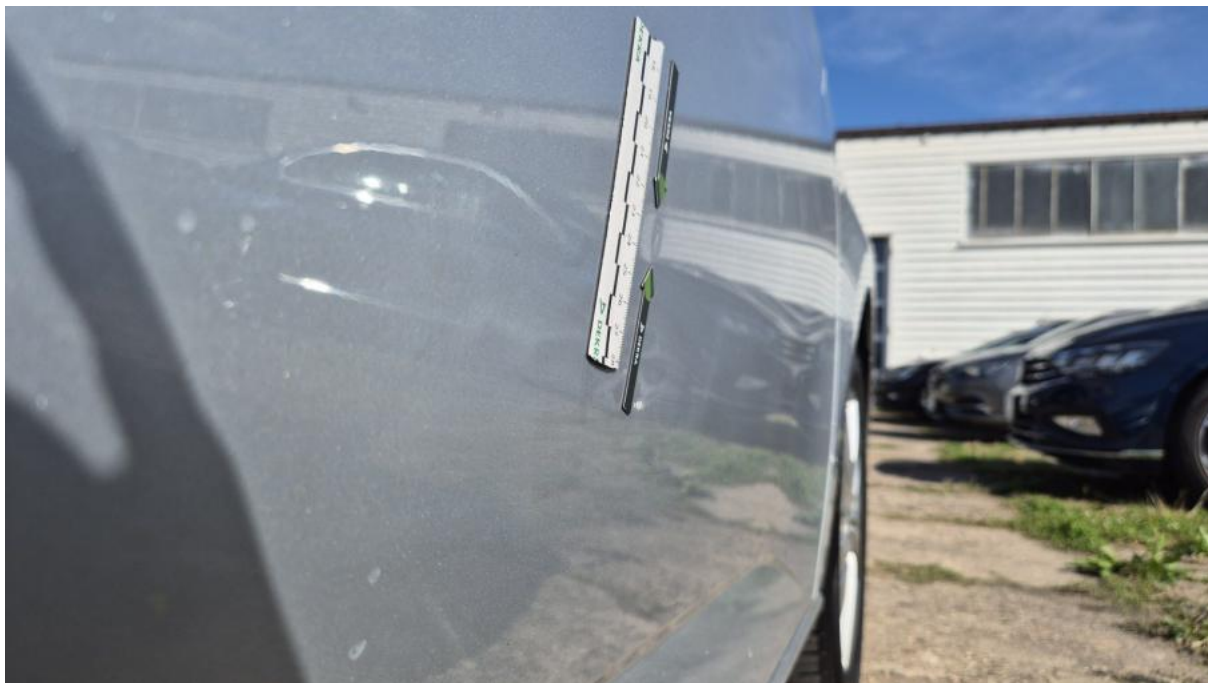
**Fot. 49**

Drzwi przednie P - Wgniecenie/odkształcenie 1

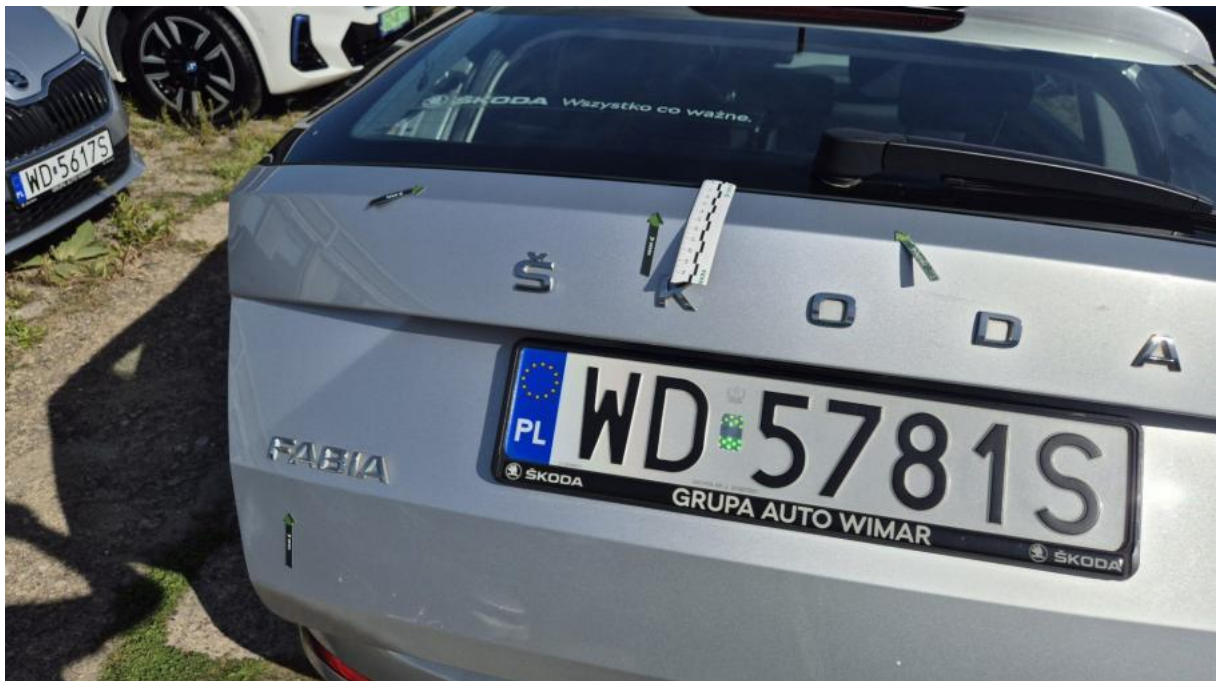
**Fot. 56**

Pokrywy bagażnika - zdjęcie poglądowe 1

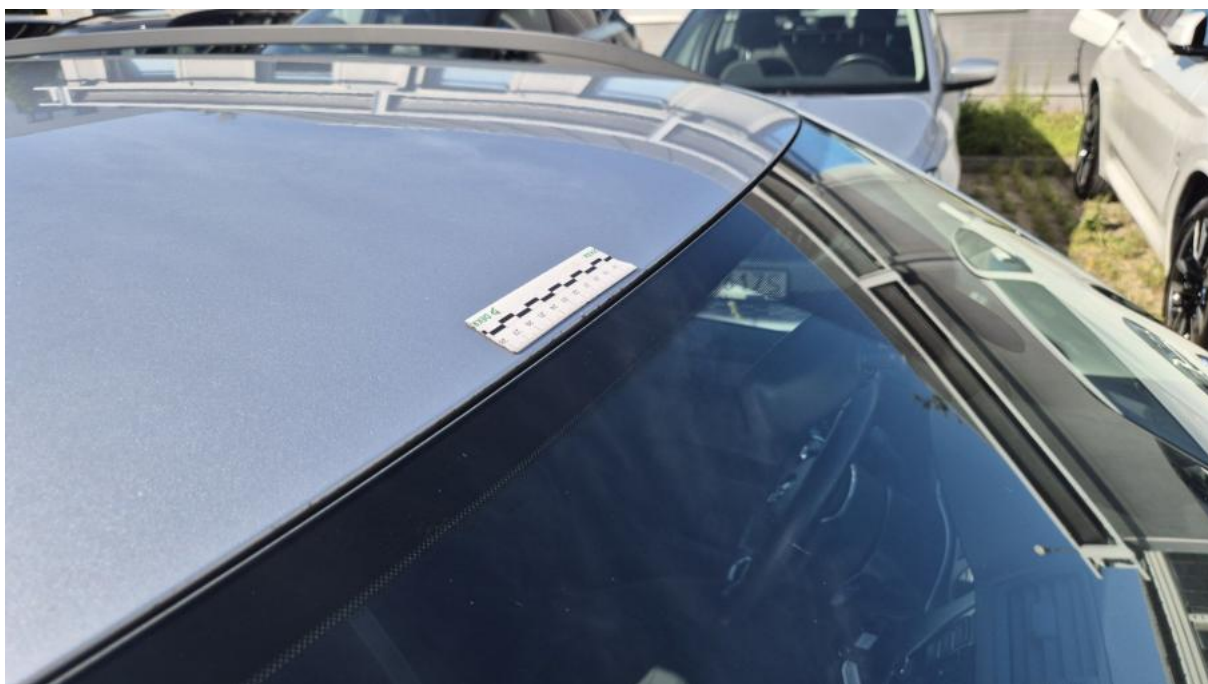
**Fot. 60**

Dach - zdjęcie poglądowe 1

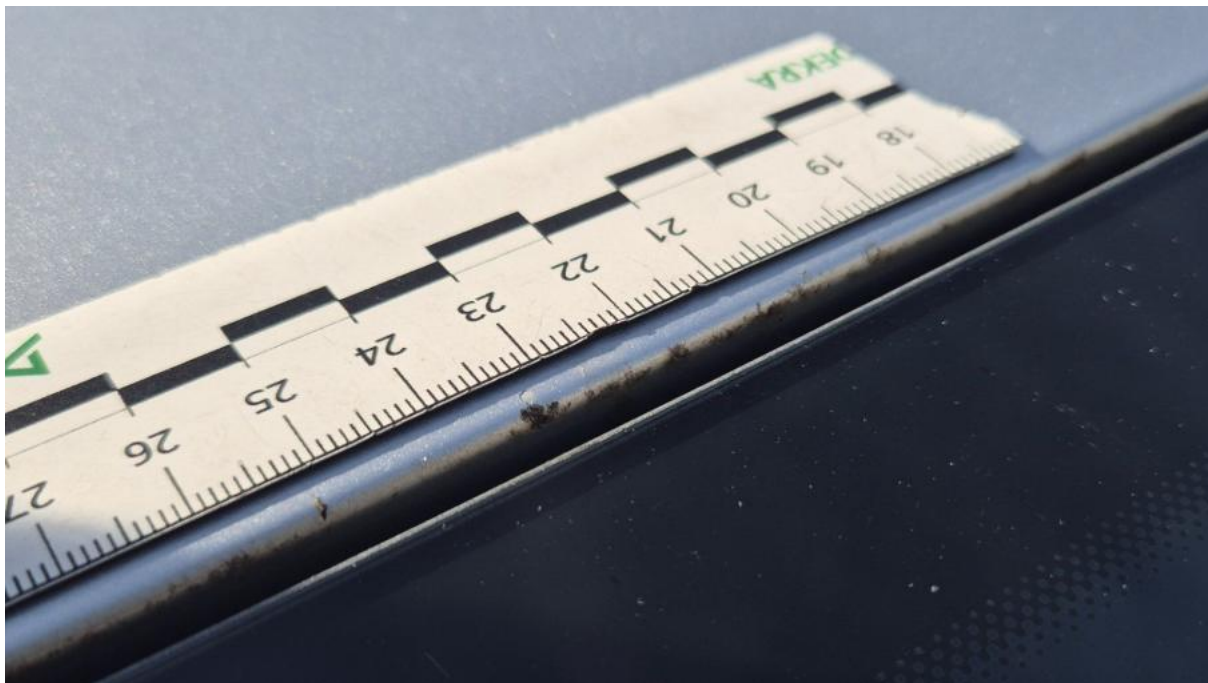
**Fot. 61**

Dach - Inne 1

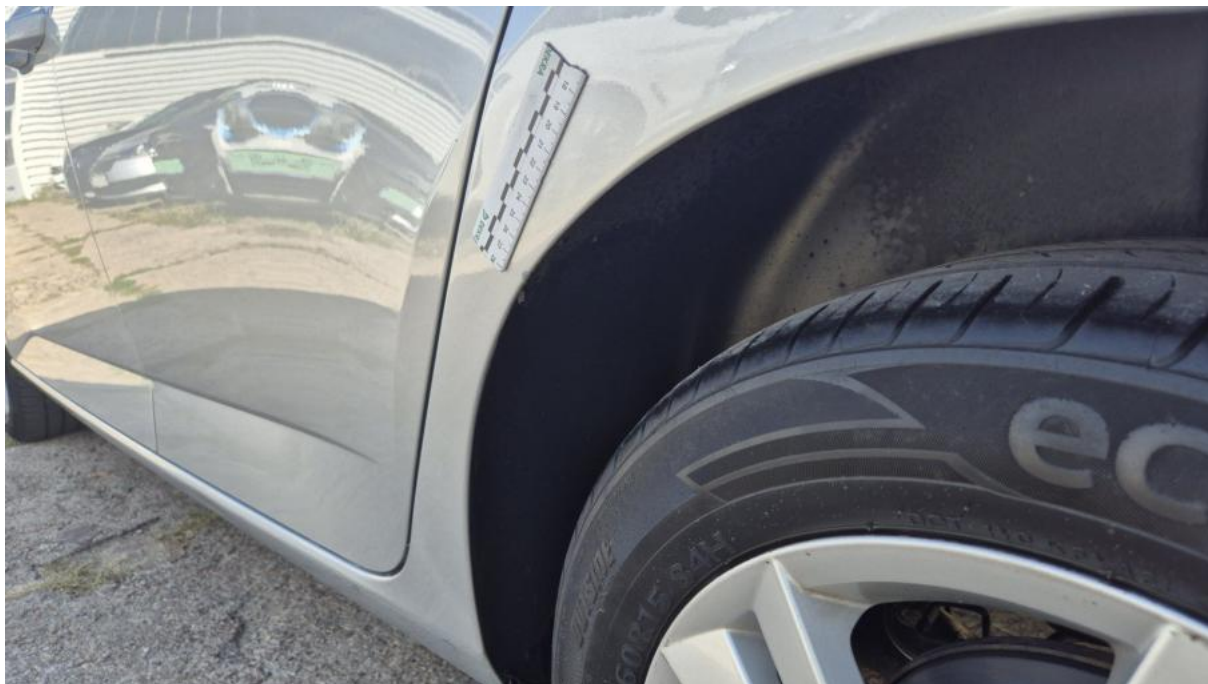
**Fot. 62**

Błotnik tylny L / Ściana boczna L - zdjęcie poglądowe 1
