## Raport z oględzin pojazdu

| Numer raportu | 220274/9/26-11401 | Data raportu | 03-09-2026 |

| Marka, model | SUZUKI Swift 20-24 |
| Numer rejestracyjny | WD2939S |

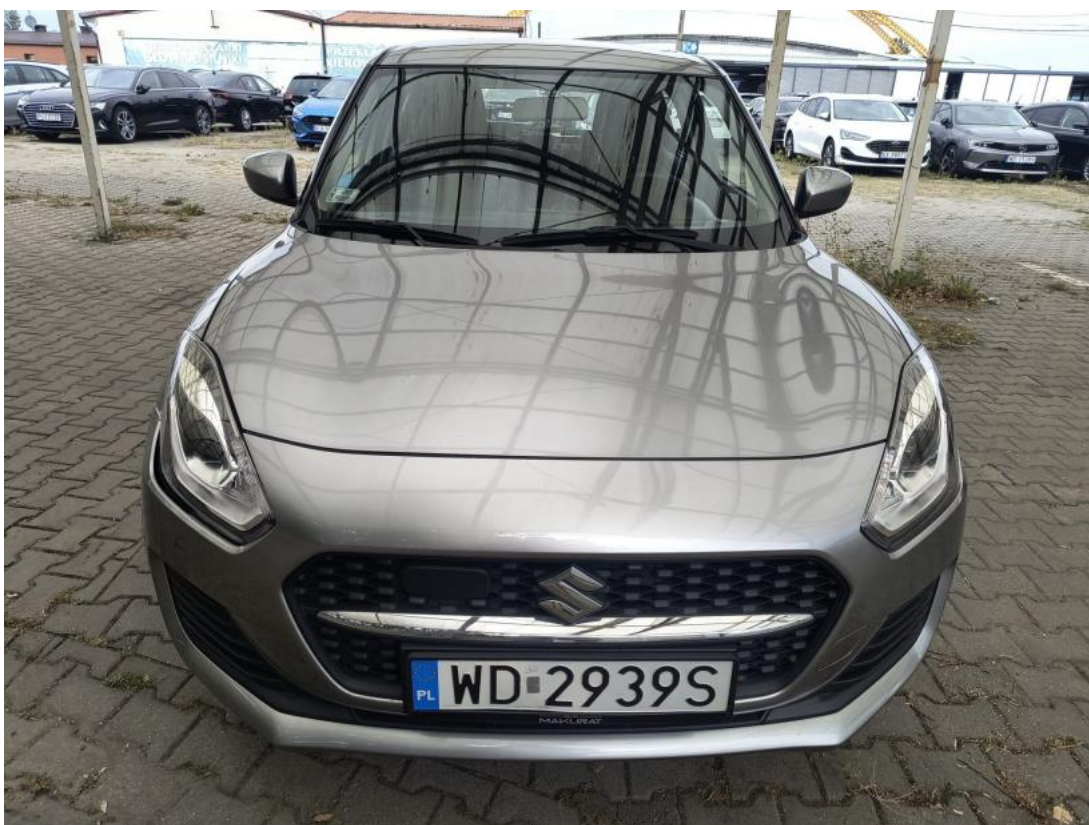
**Fot. 2**

Przód

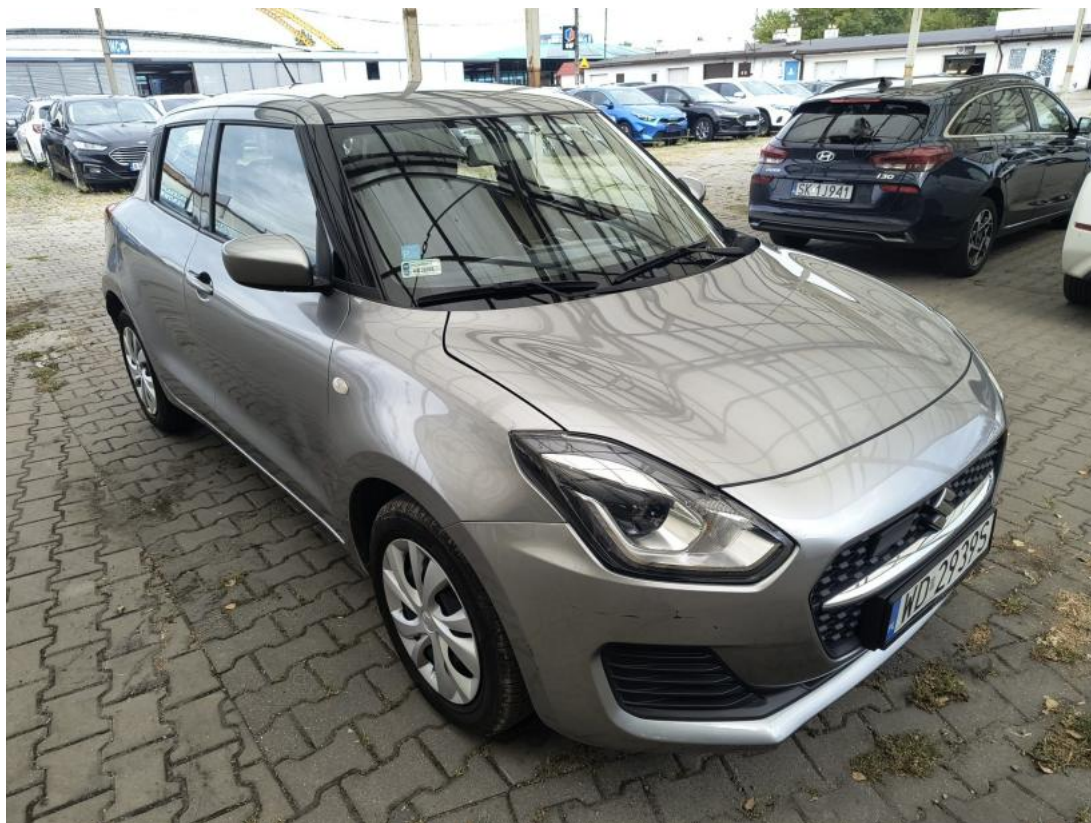
**Fot. 3**

Przekątna przednia prawa

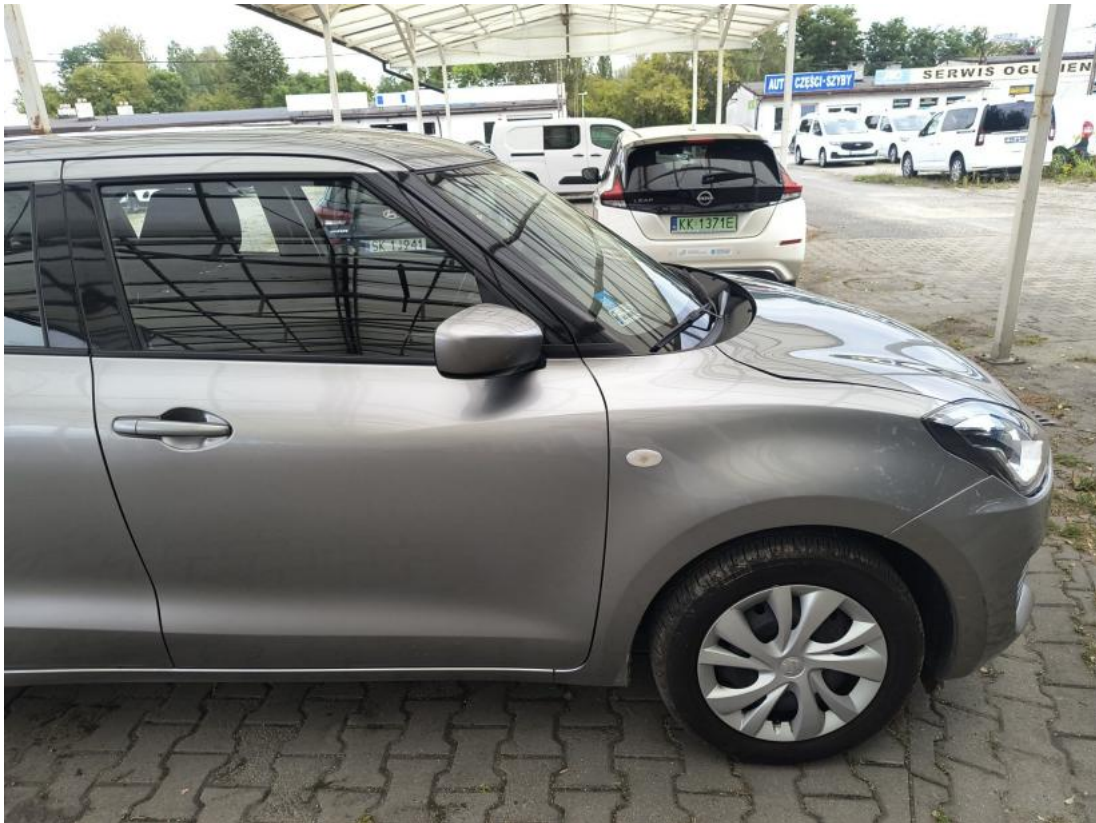
**Fot. 5**

Bok prawy z przodu

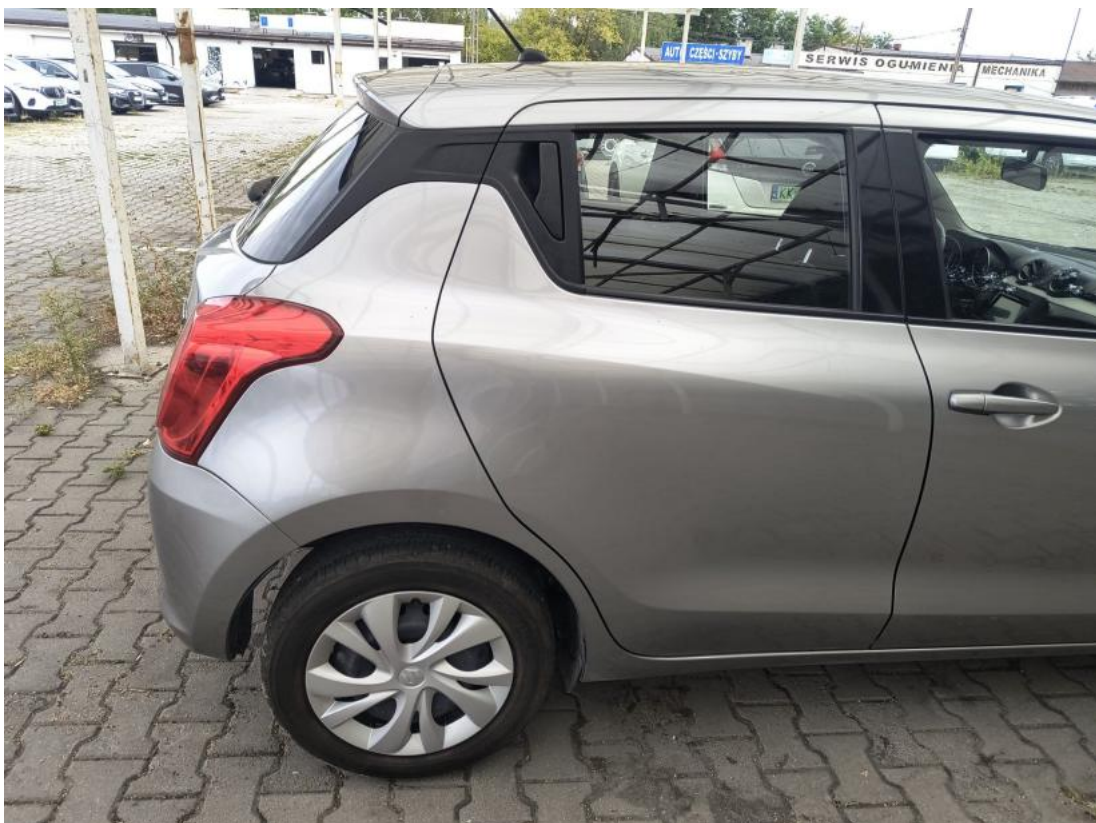
**Fot. 6**

Bok prawy z tyłu

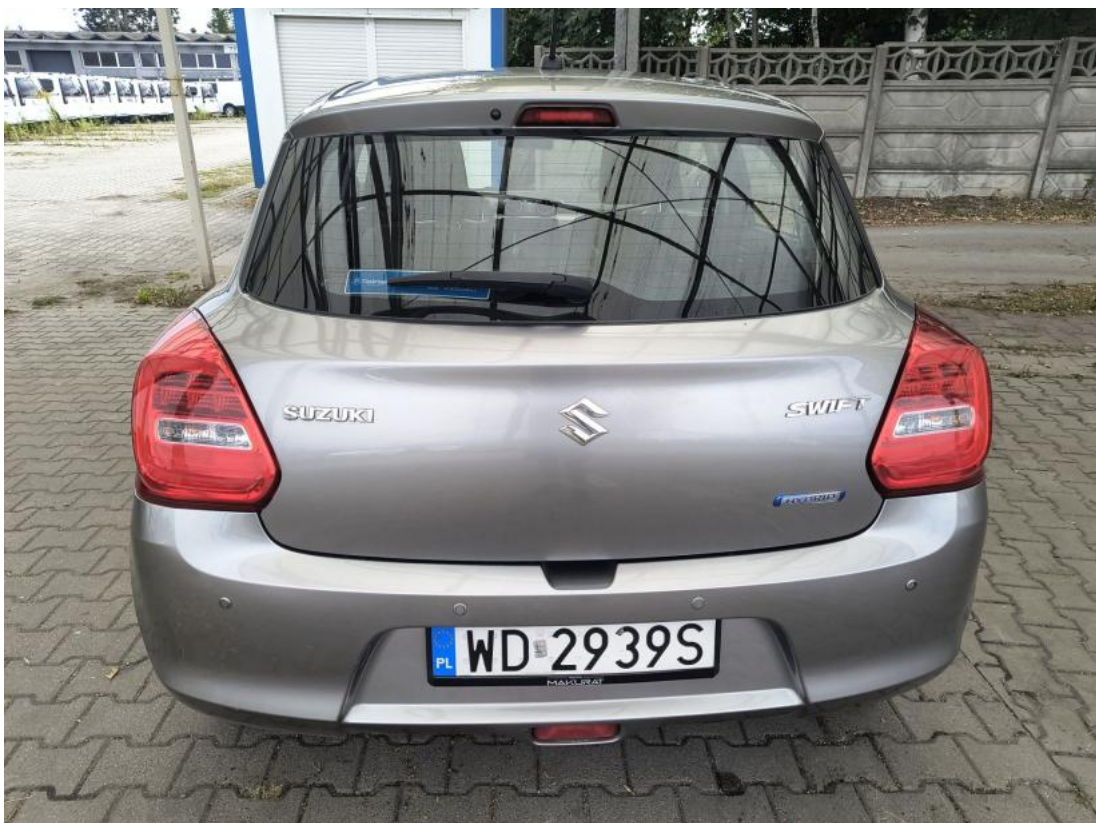
**Fot. 8**

Tył

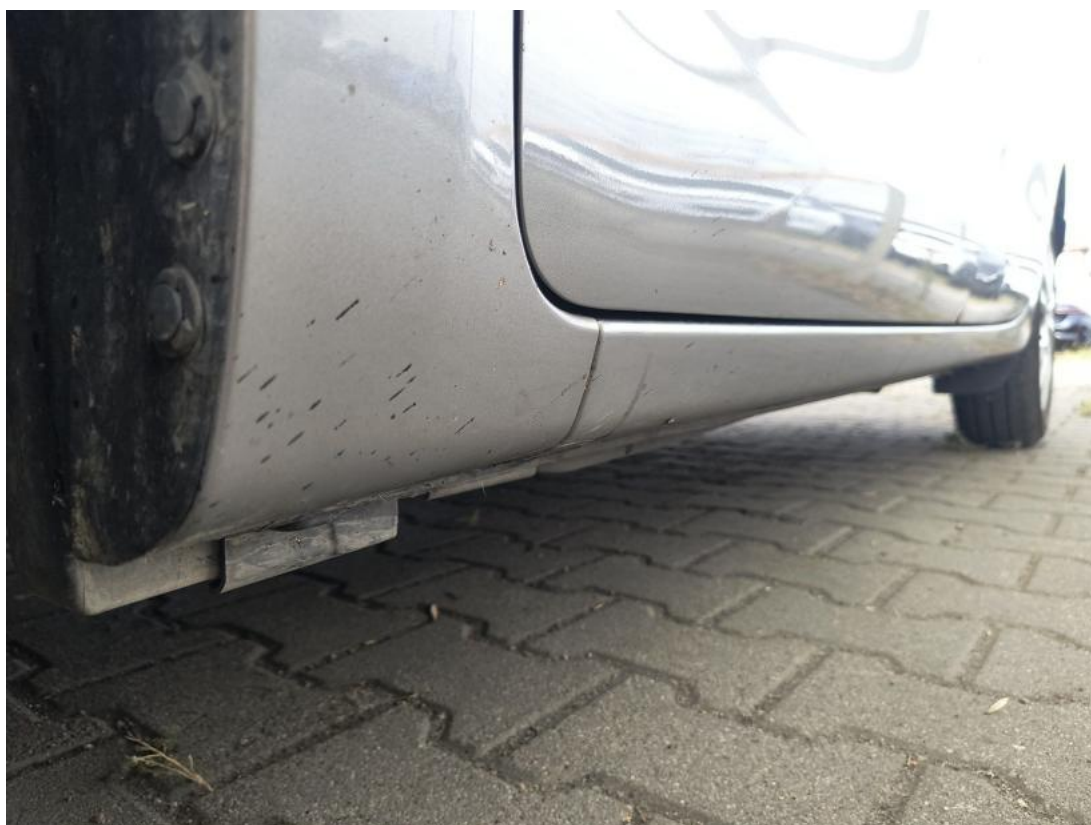
**Fot. 12**

| Poz. | Nazwa pozycji | Opis uszkodzeń | Kwalifik. | Naprawa [rbg] |
|---|---|---|---|---|
| 6 | Próg L | rysa/odprysk | NA | 0.5 |

Próg lewy (widok od przodu)

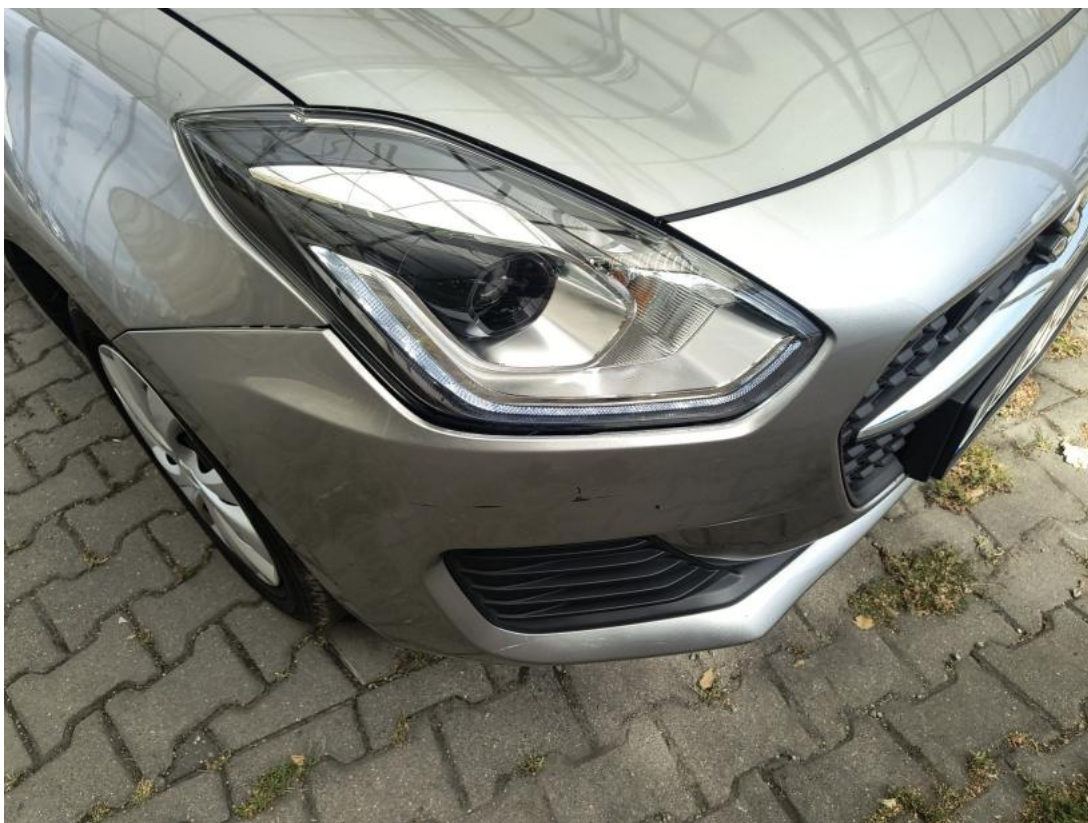
**Fot. 41**

| Poz. | Nazwa pozycji | Opis uszkodzeń | Kwalifik. | Naprawa [rbg] |
|---|---|---|---|---|
| 1 | Okladzina zderzaka przedniego | rysa/odprysk, wgniecenie/odkształcenie | NA | 1.3 |

Zderzak - zdjęcie pogładowe 1

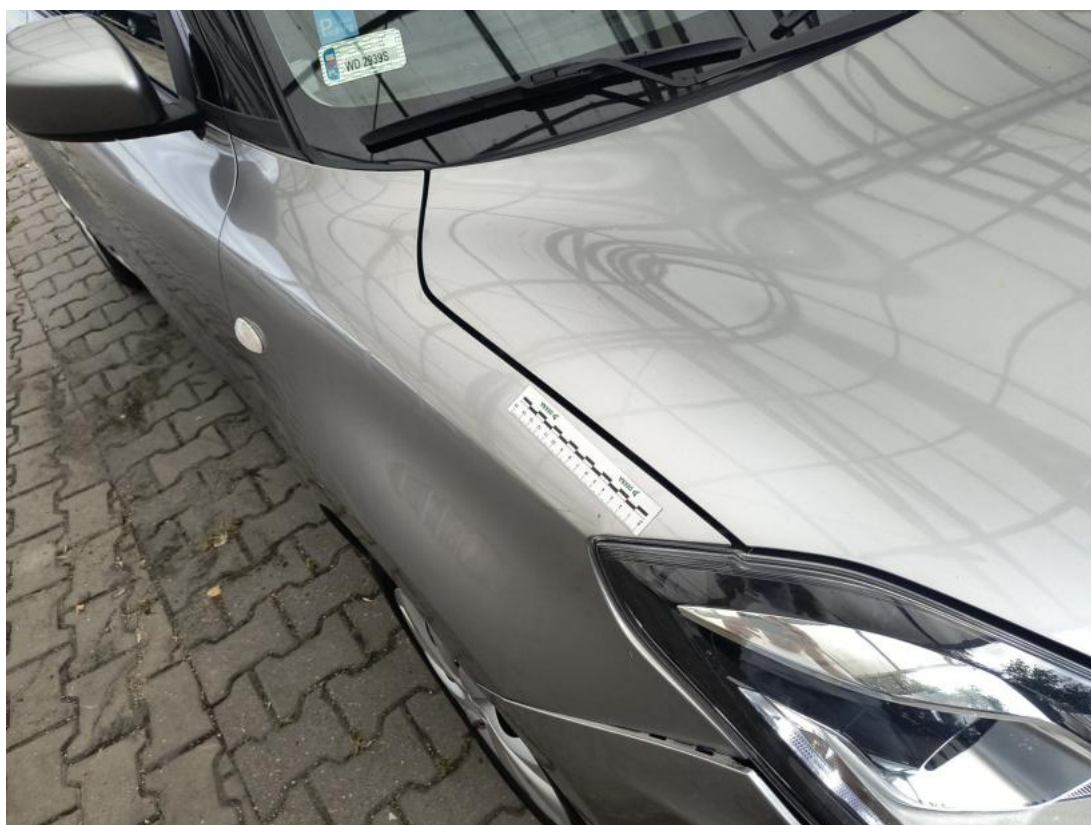
**Fot. 44**

Łotnik przedni P - zdjęcie poglądowe 1

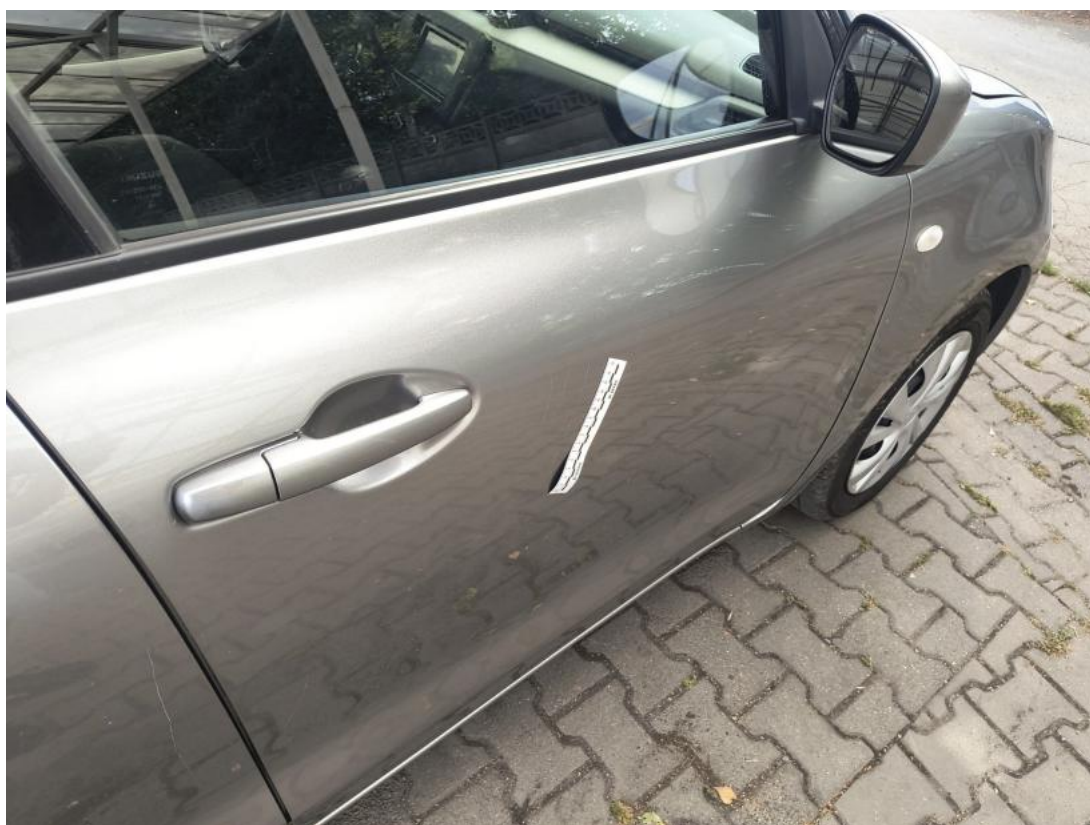
**Fot. 46**

Drzwi przednie P - zdjęcie pogładowe 1

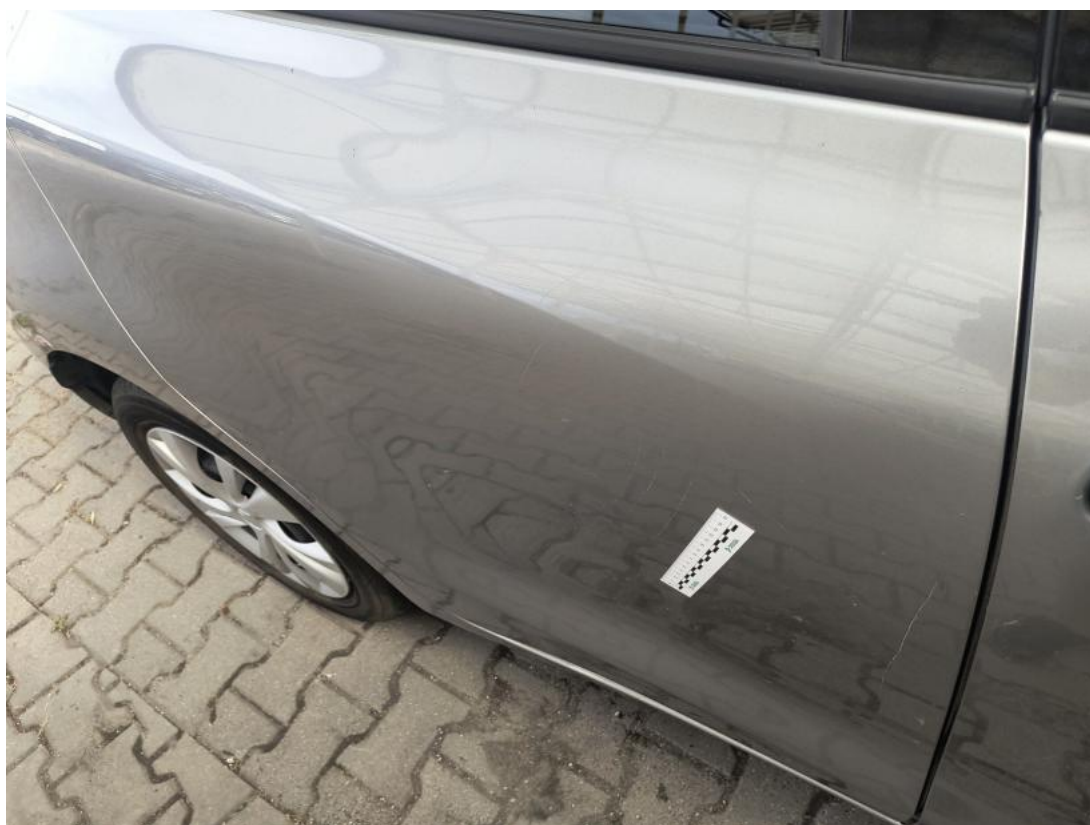
**Fot. 50**

Drzwi tylne P - zdjęcie poglądowe 1

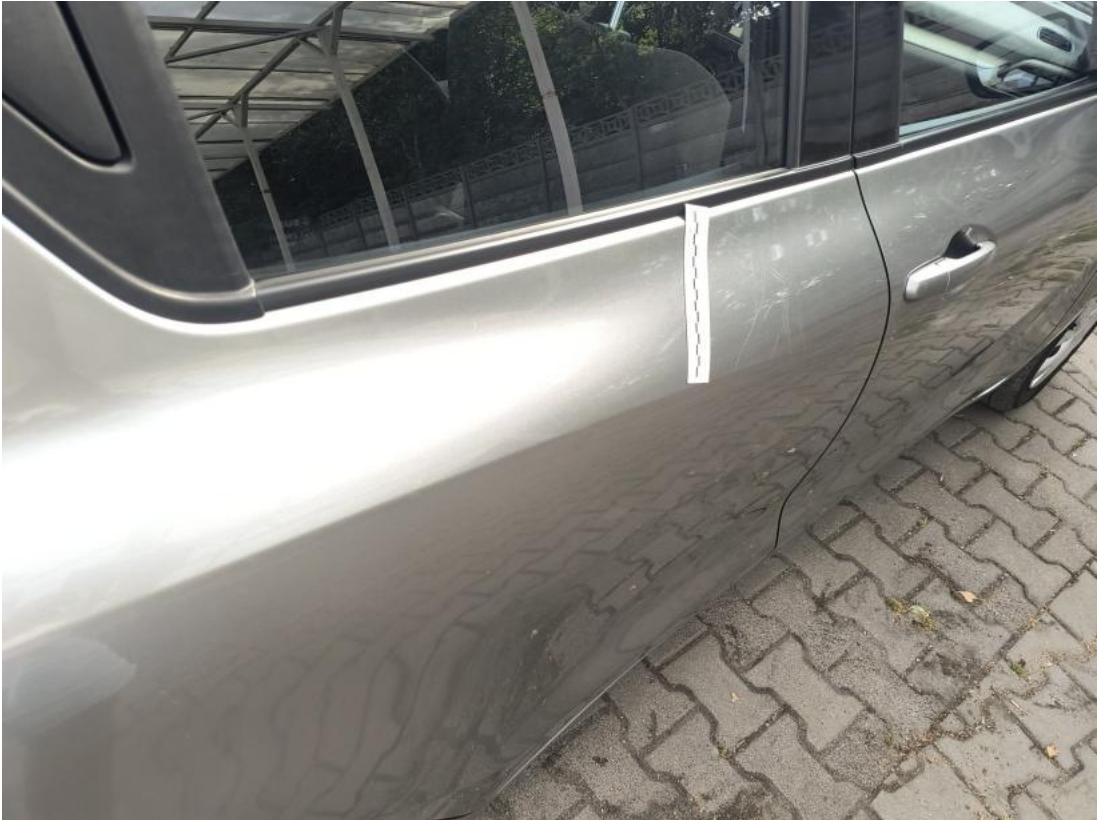
**Fot. 51**

Drzwi tylne P - zdjęcie pogładowe 2

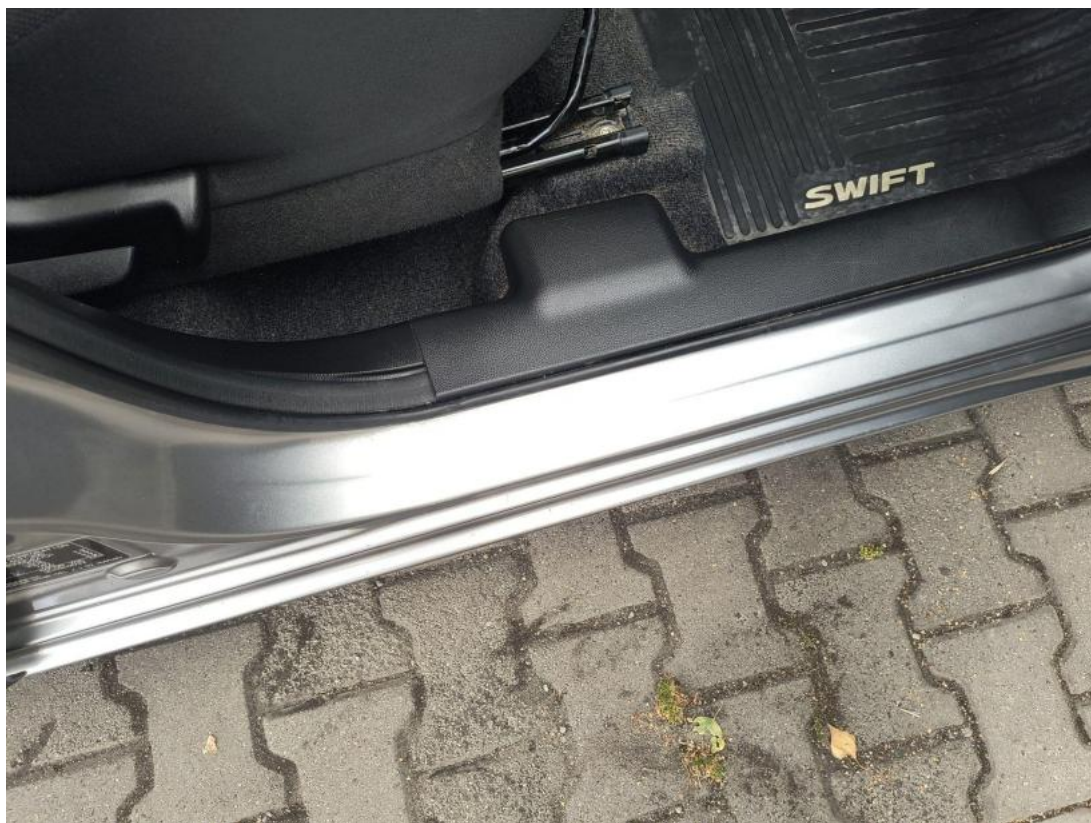
**Fot. 55**

Próg P - zdjęcie poglądowe 1

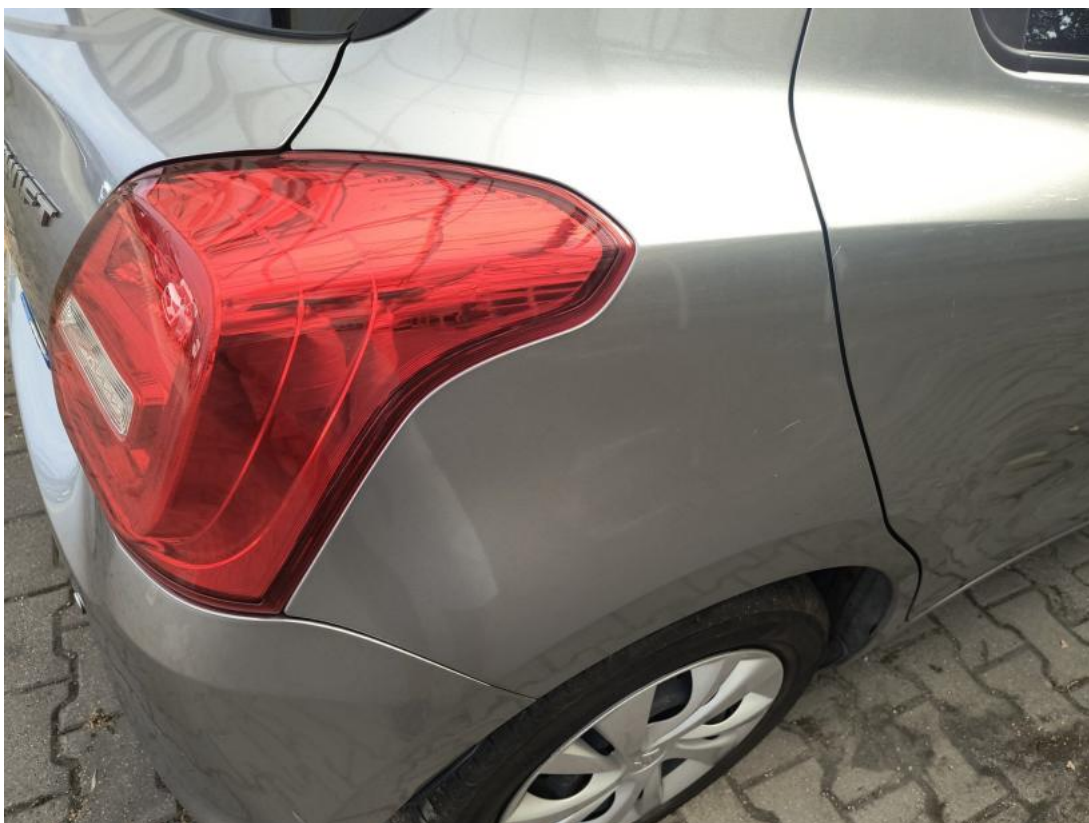
**Fot. 57**

Błotnik tylny P / Ściana boczna P - zdjęcie pogładowe 1

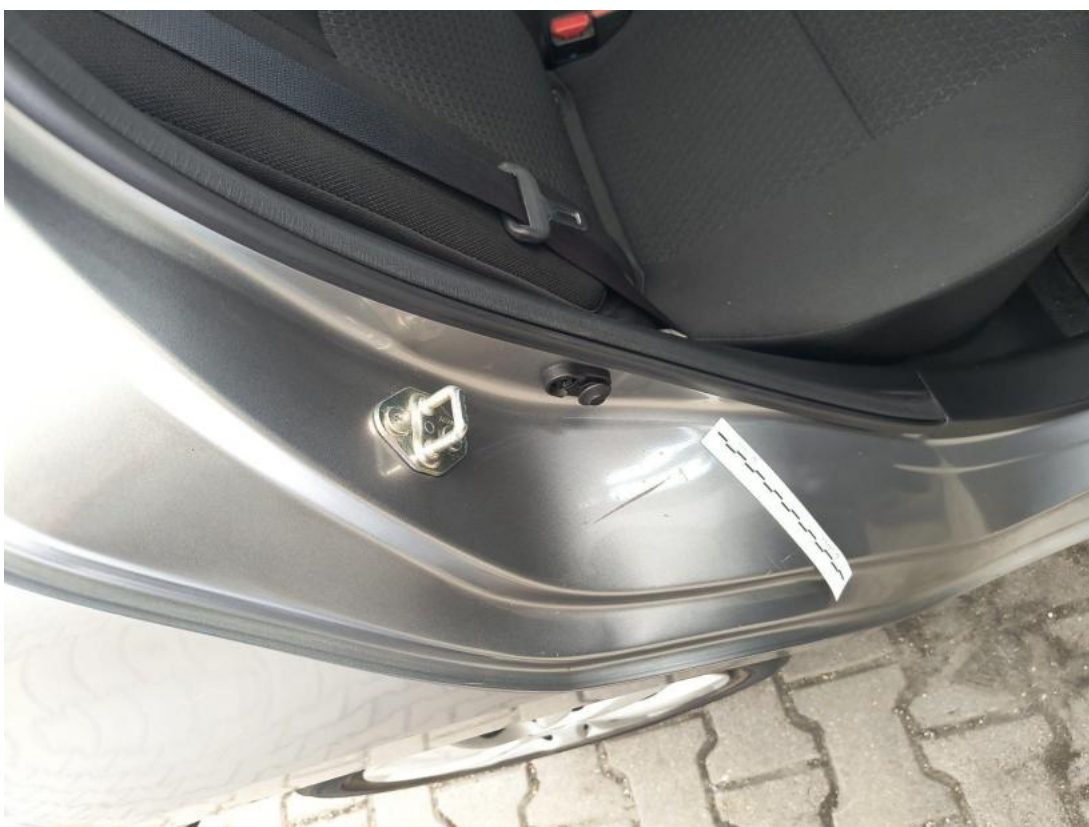
**Fot. 58**

Błotnik tylny P / Ściana boczna P - zdjęcie pogładowe 2

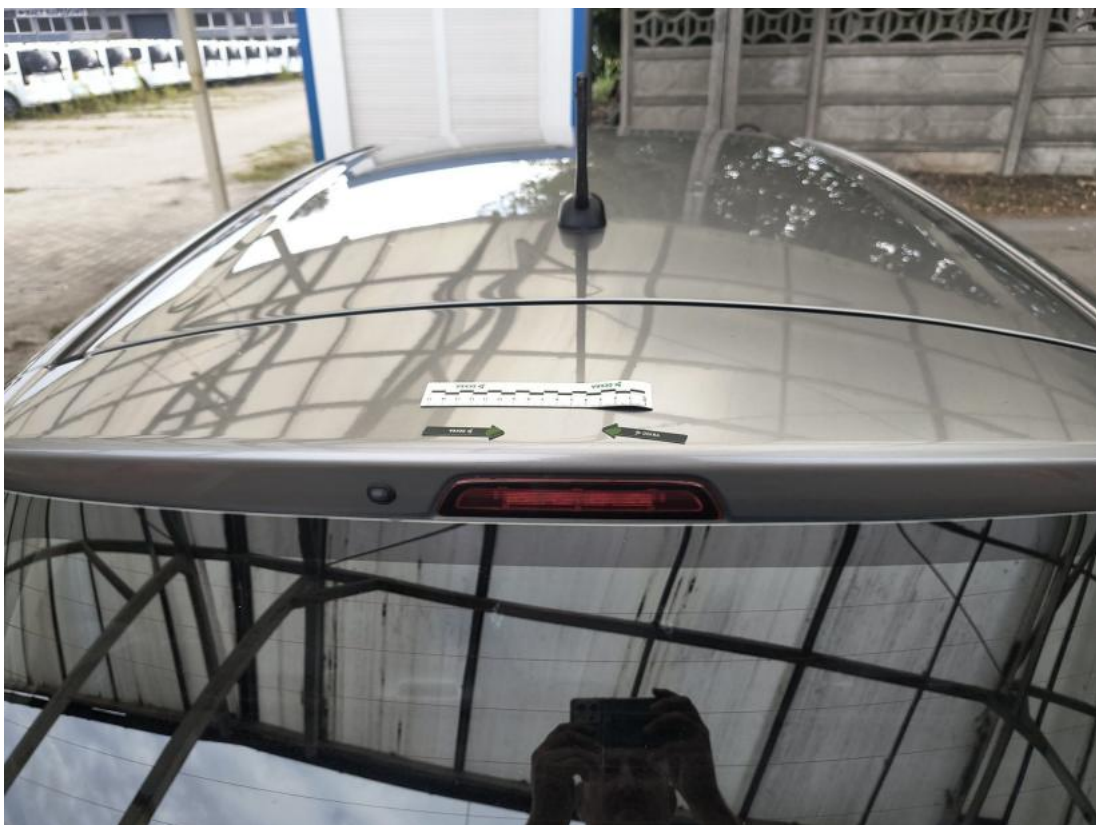
**Fot. 62**

Pokrywy bagażnika - zdjęcie poglądowe 1

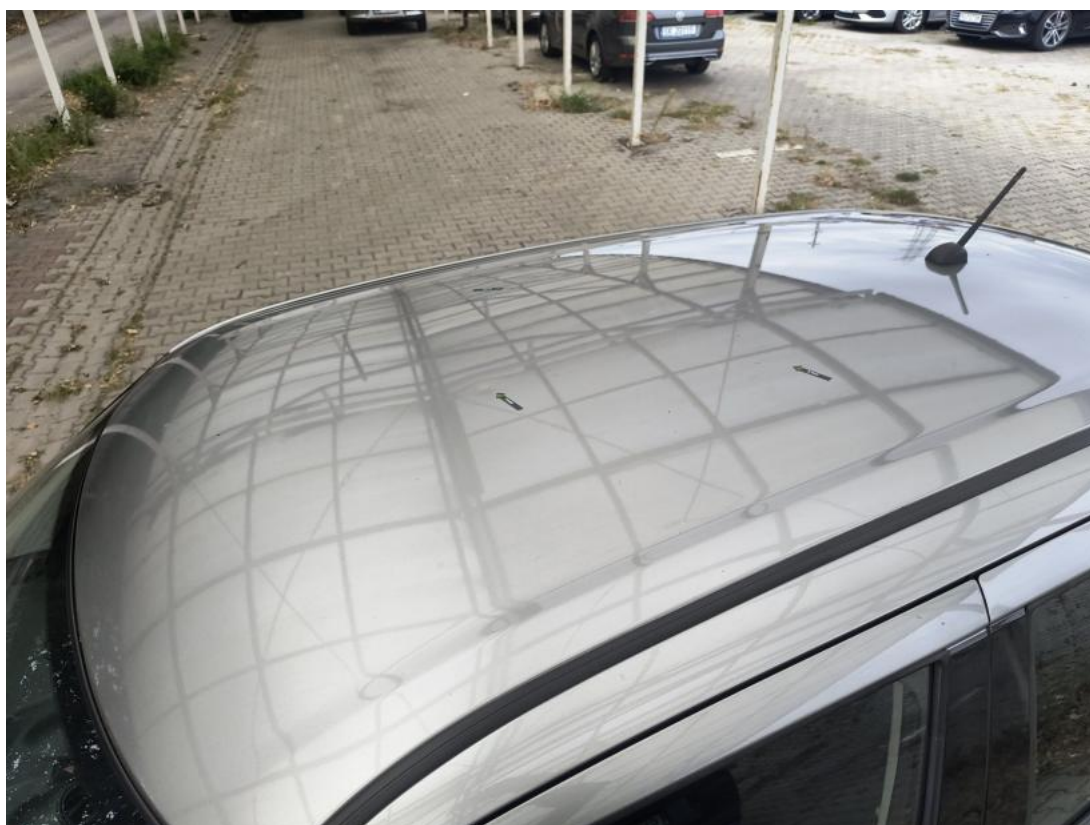
**Fot. 64**

Dach - zdjęcie pogładowe 1

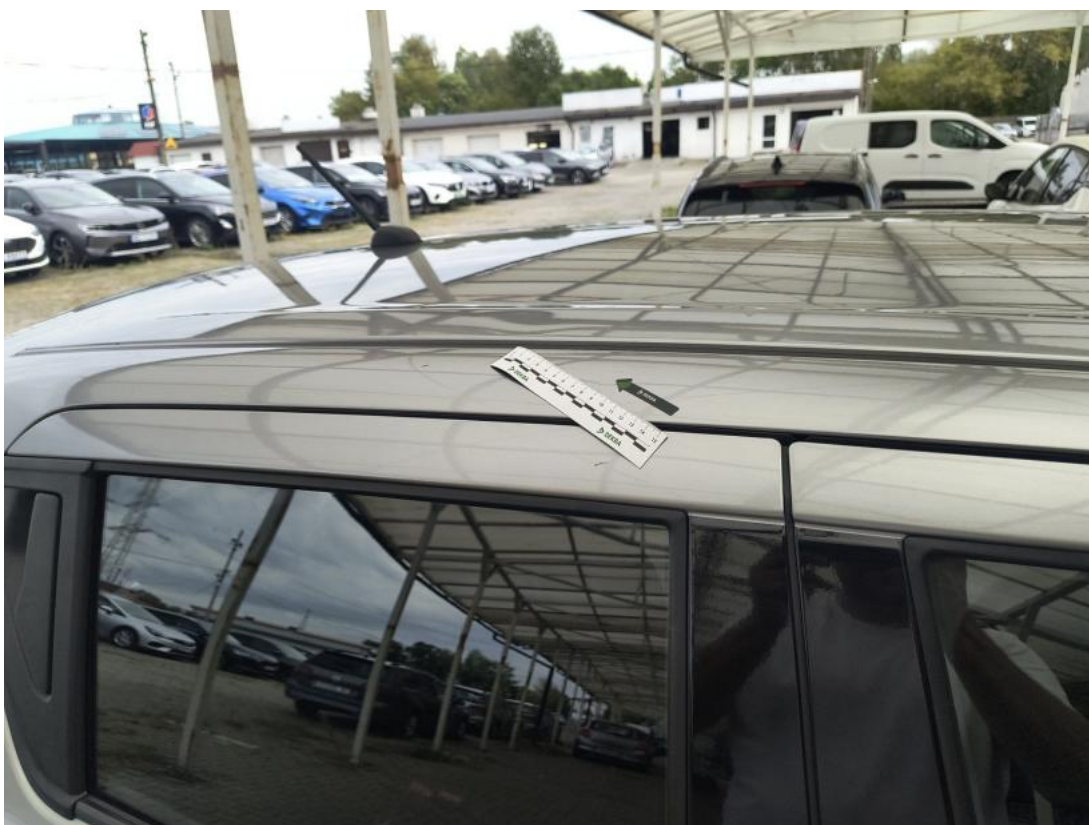
**Fot. 66**

Rama dachu P - zdjęcie poglądowe 1

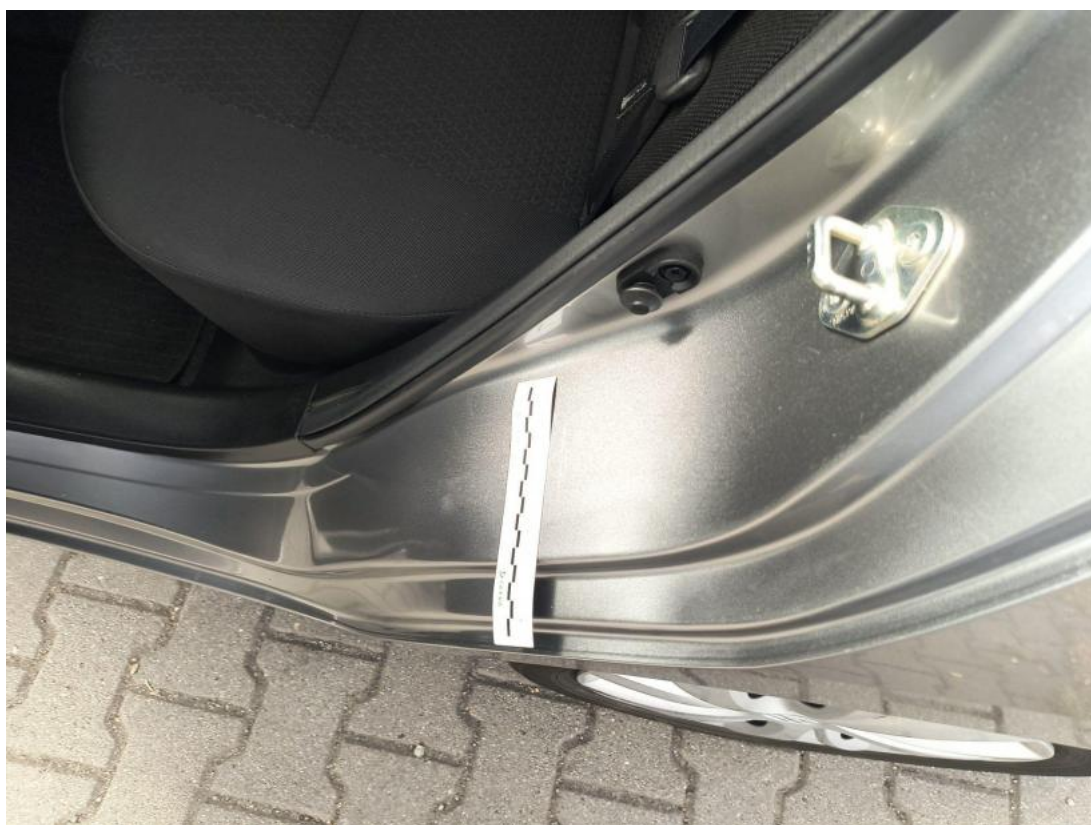
**Fot. 68**

Błotnik tylny L / Ściana boczna L - zdjęcie poglądowe 1

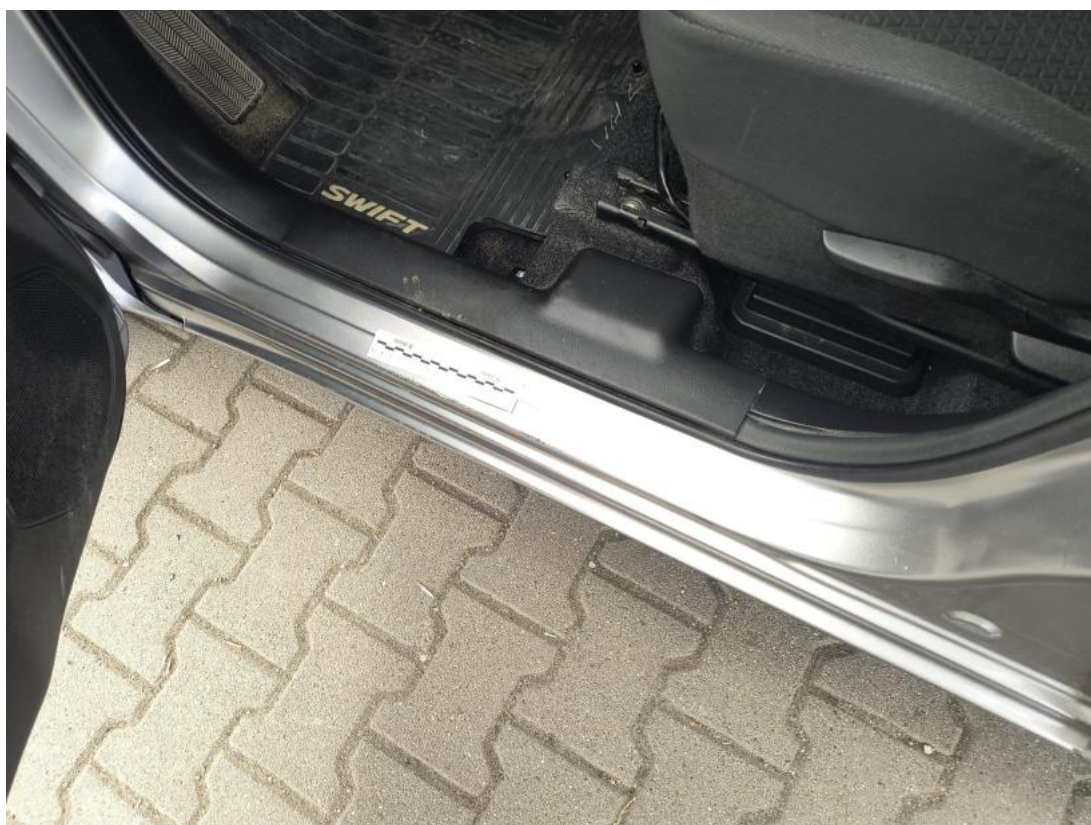
**Fot. 70**

Próg L - zdjęcie poglądowe 1
