## Raport z oględzin pojazdu

| Numer raportu | 220103/8/26-11401 | Data raportu | 03-08-2026 |

| Marka, model | OPEL Movano CDTI Euro 6 21... |
| Numer rejestracyjny | WJ8350L |

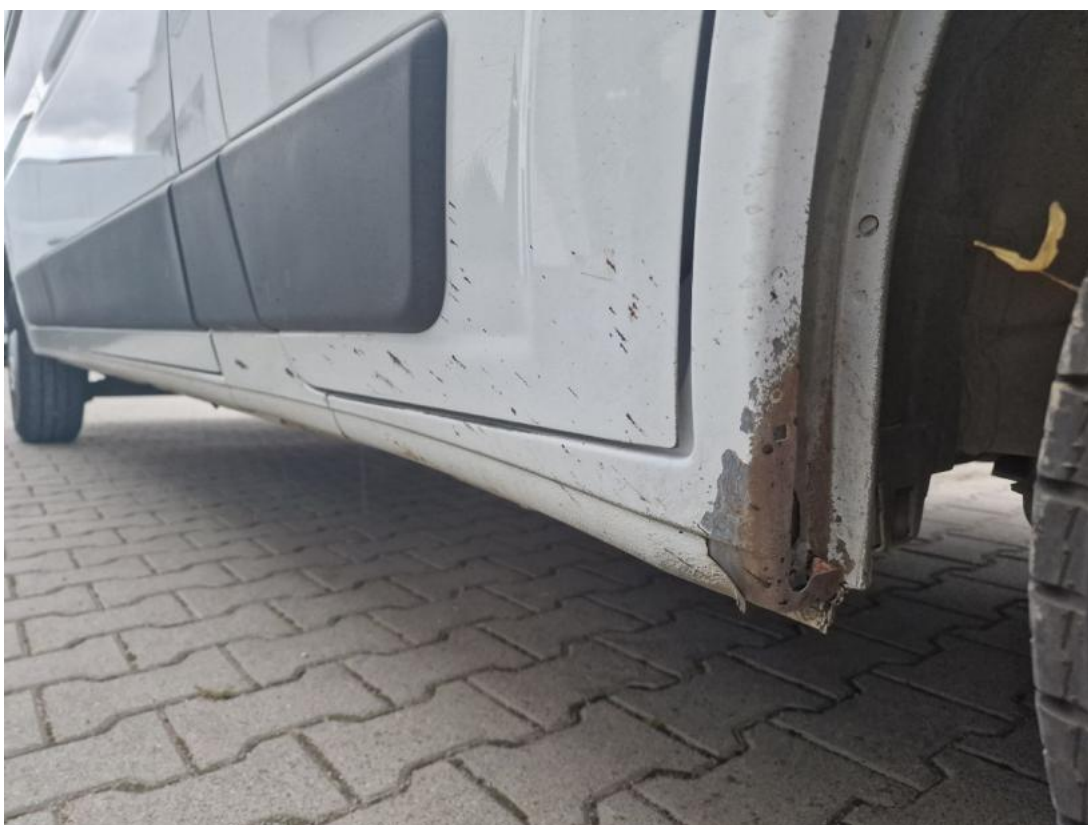
**Fot. 4**

Próg prawy (widok od przodu)

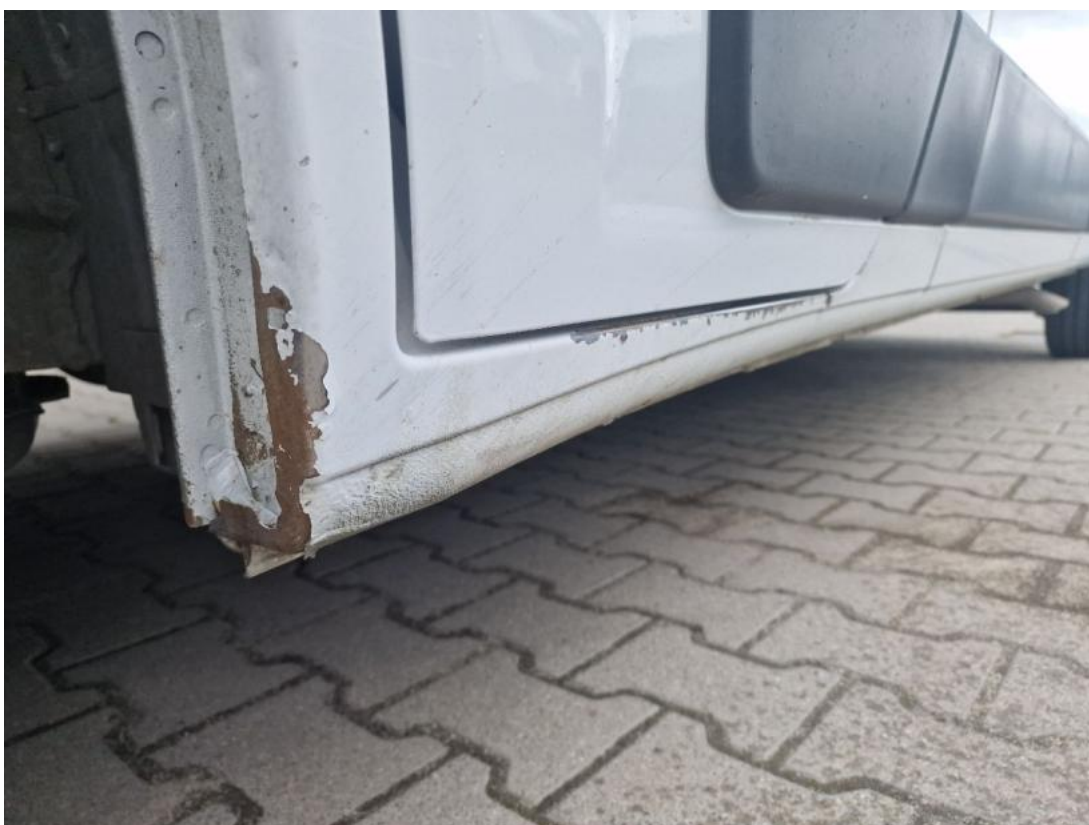
**Fot. 12**

Próg lewy (widok od przodu)

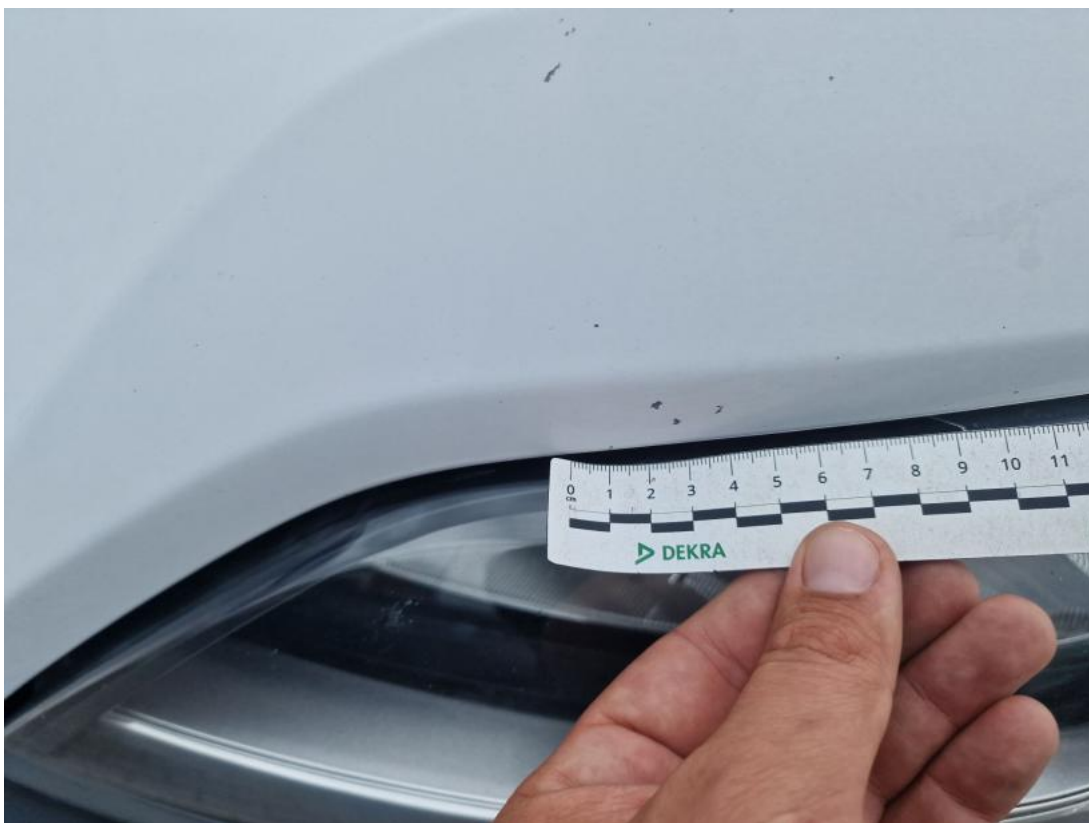
**Fot. 37**

| Poz. | Nazwa pozycji | Opis uszkodzeń | Kwalifik. | Naprawa [rbg] |
|---|---|---|---|---|
| 10 | Pokrywa przednia | rysa/odprysk | | |

Pokrywa komory silnika - zdjęcie poglądowe 1

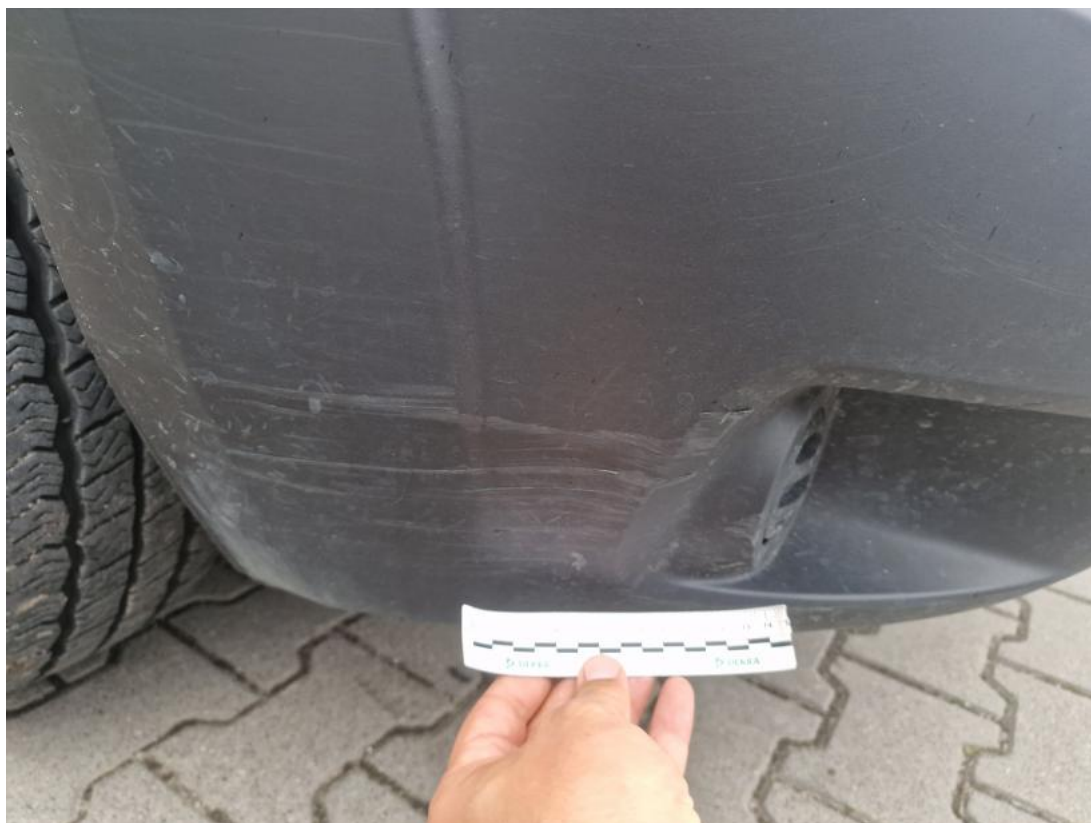
**Fot. 39**

| Poz. | Nazwa pozycji | Opis uszkodzeń | Kwalifik. | Naprawa [rbg] |
|---|---|---|---|---|
| 12 | Zderzak, środek | zarysowanie | | |

Zderzak - zdjęcie poglądowe 1

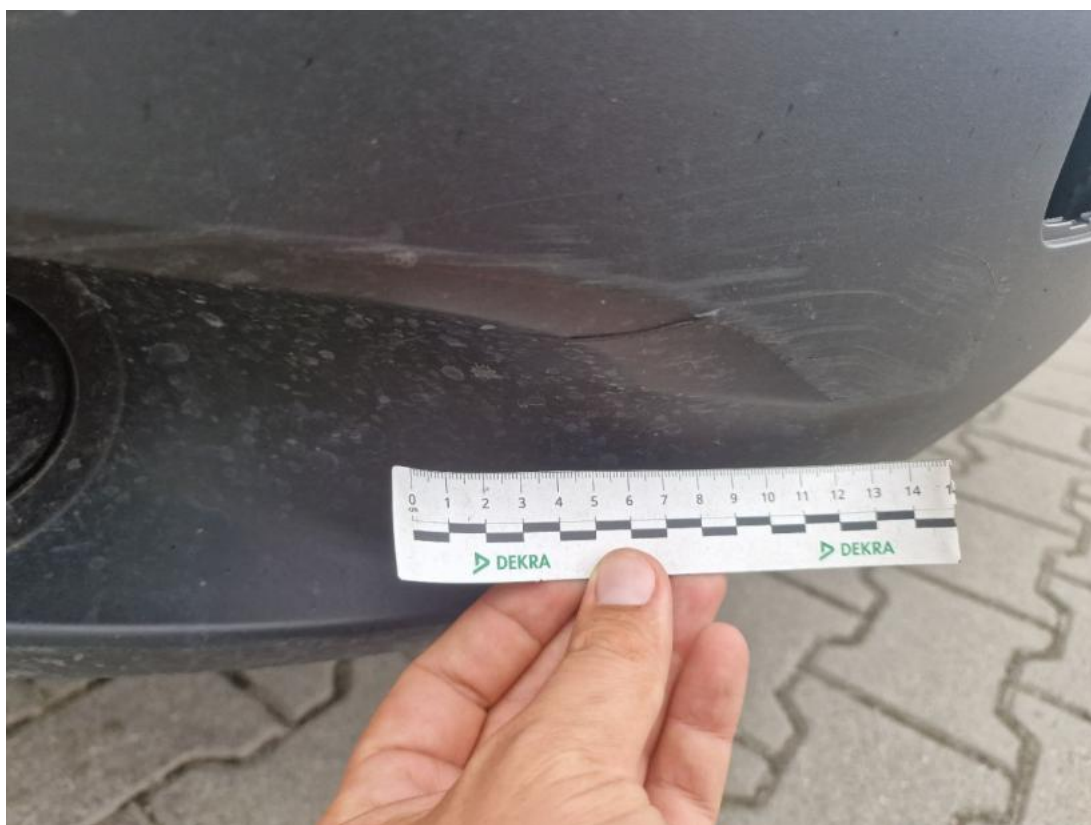
**Fot. 40**

Zderzak - zdjęcie poglądowe 2

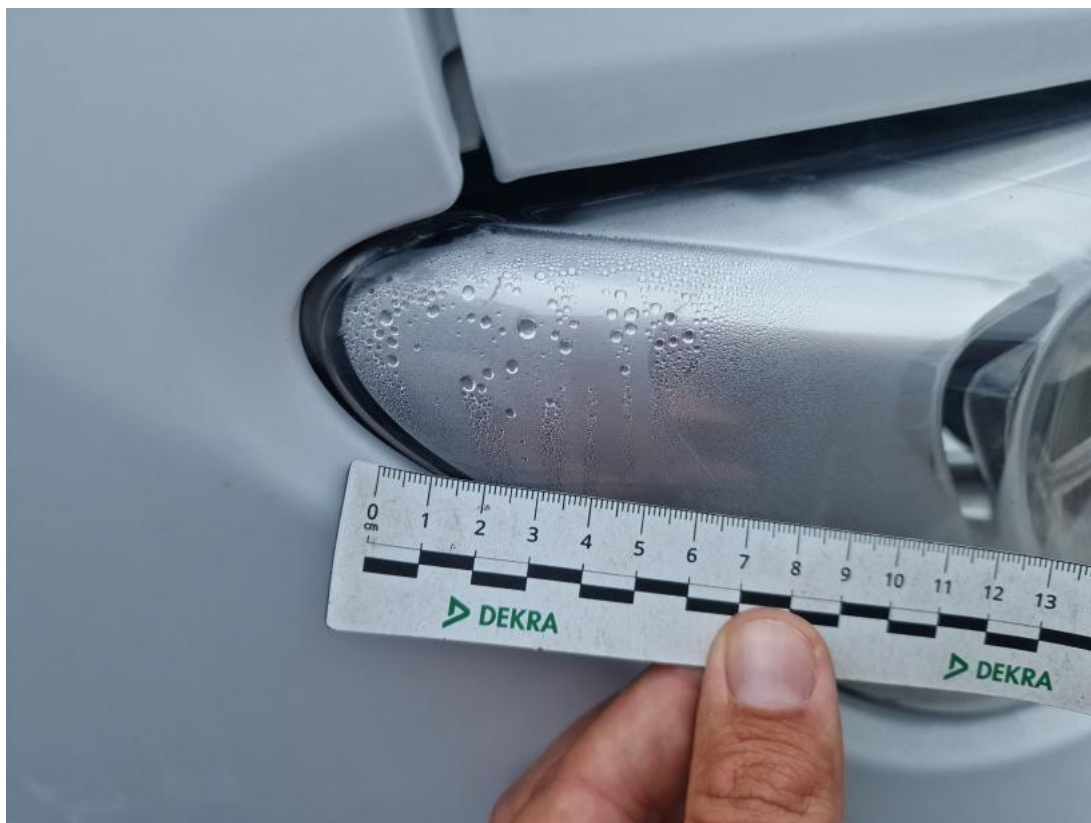
**Fot. 43**

Reflektor P - zdjęcie pogładowe 1

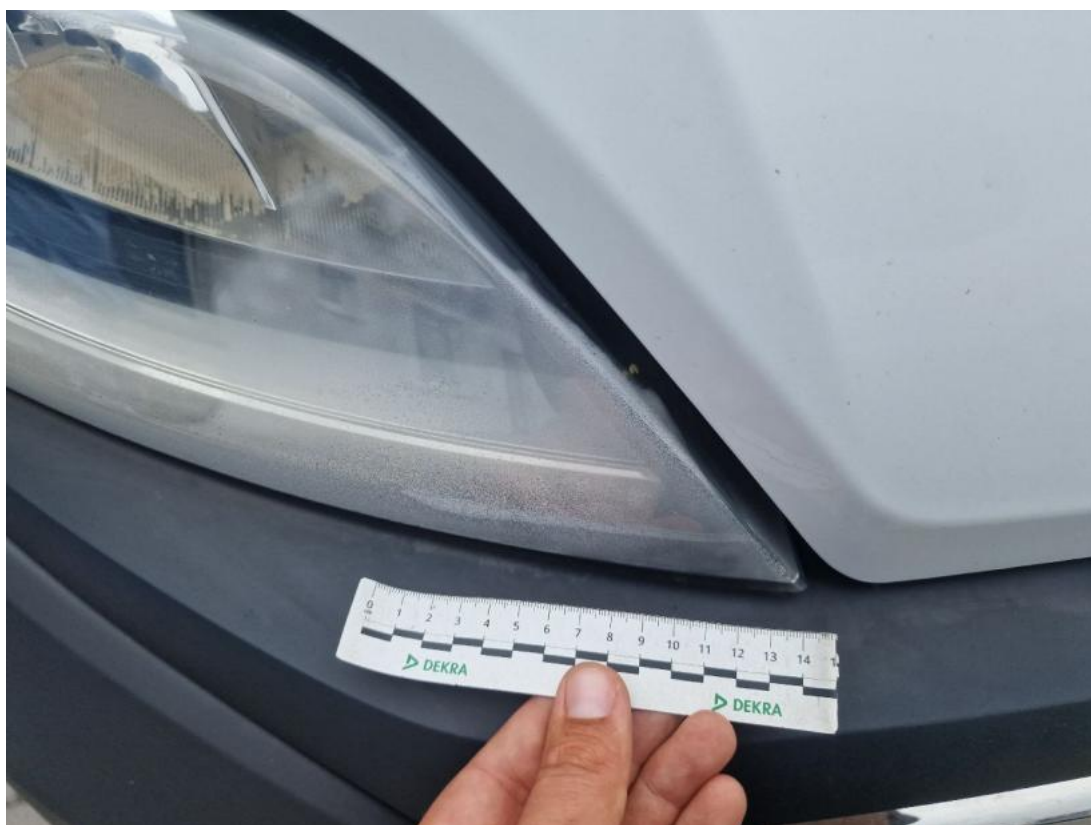
**Fot. 44**

Reflektor P - zdjęcie pogładowe 2

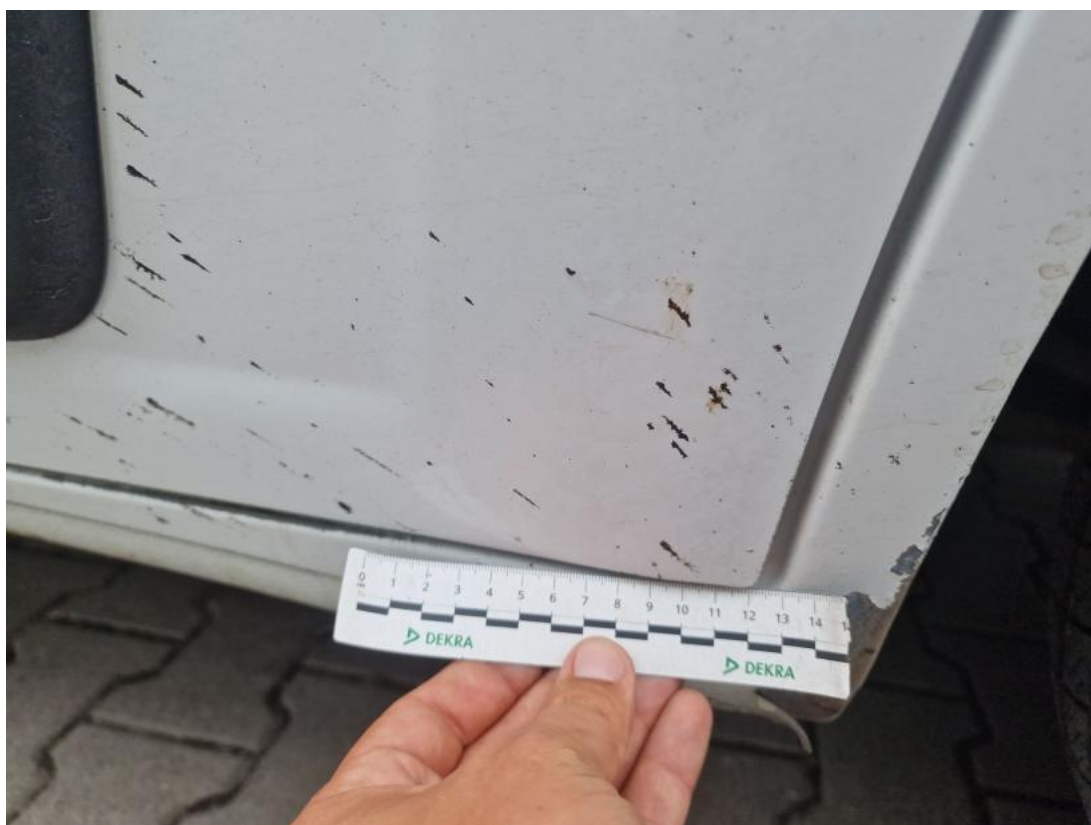
**Fot. 46**

Drzwi przednie P - zdjęcie pogładowe 1

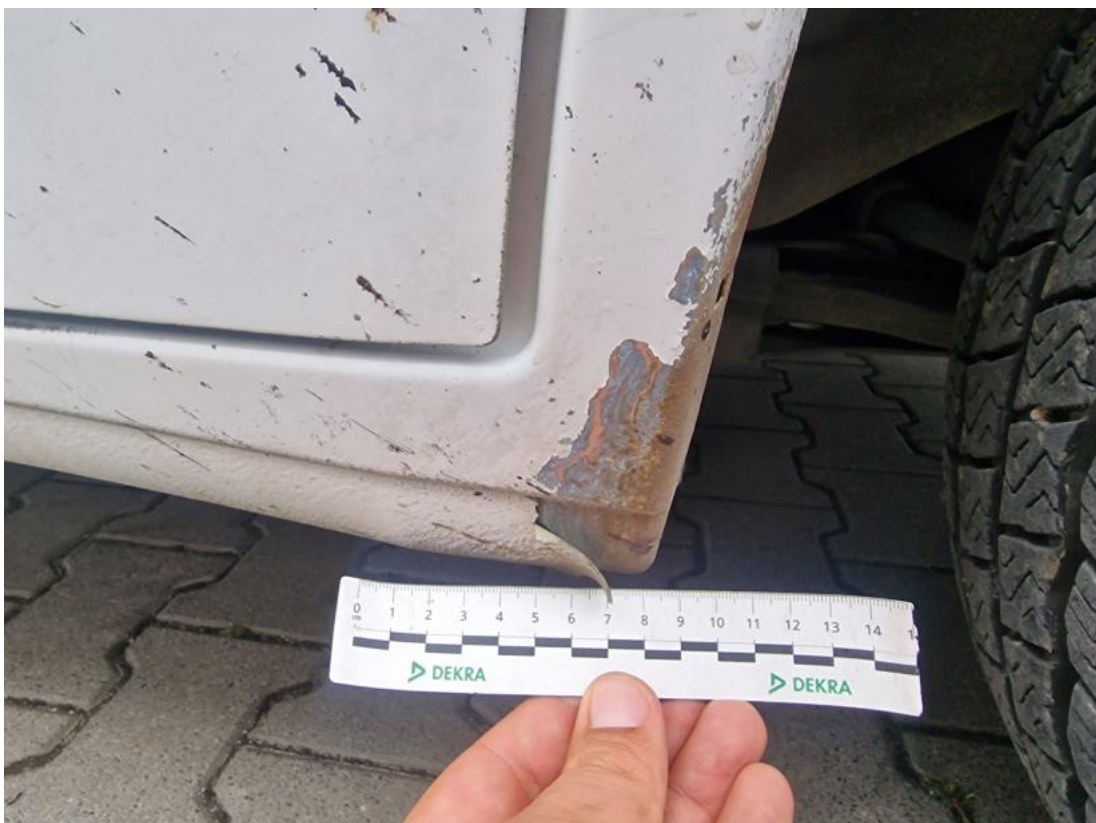
**Fot. 48**

Próg P - zdjęcie pogładowe 1

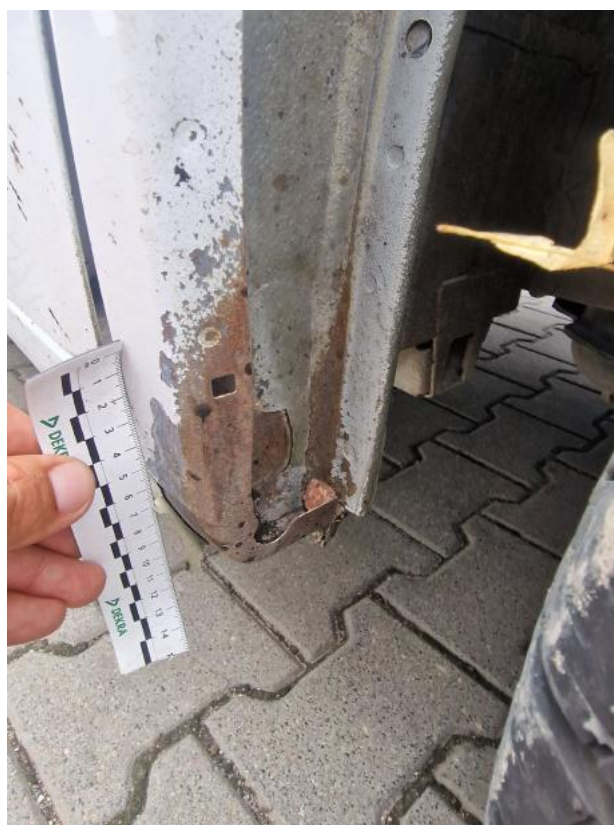
**Fot. 50**

Próg P - Inne 1

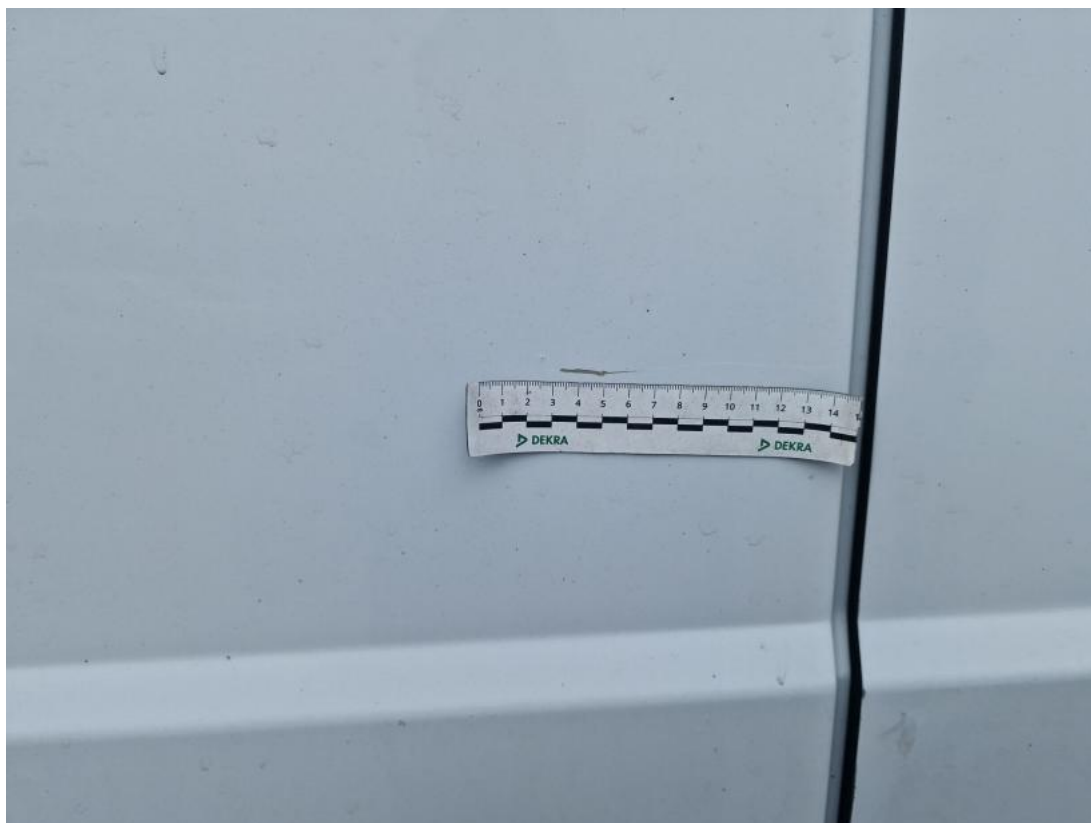
**Fot. 51**

Pokrywy bagażnika - zdjęcie poglądowe 1

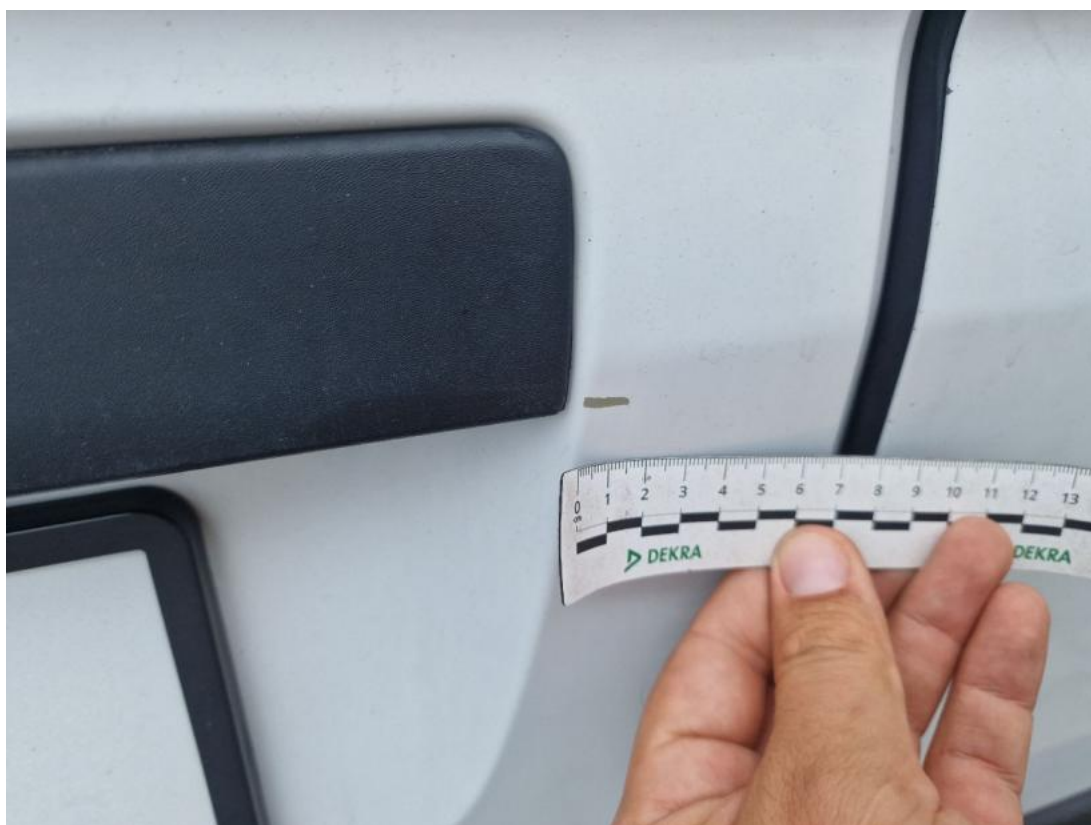
**Fot. 52**

Pokrywy bagażnika - zdjęcie poglądowe 2

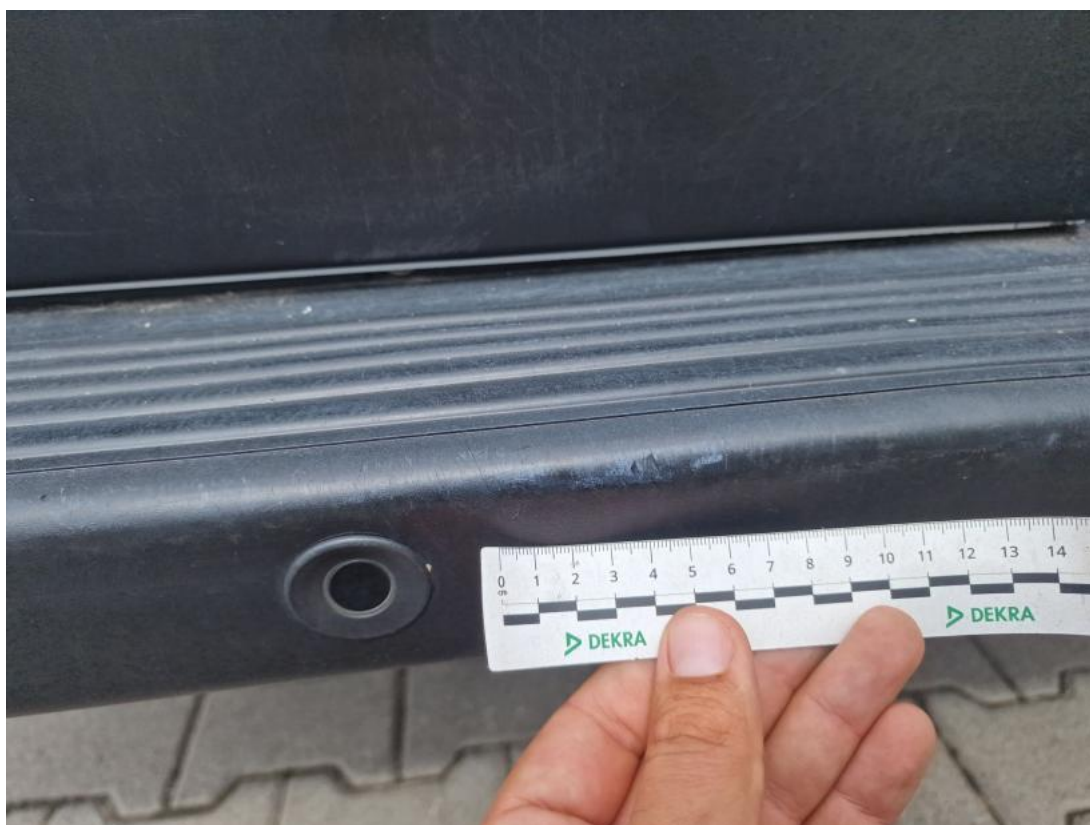
**Fot. 56**

Zderzak tylny - zdjęcie poglądowe 1

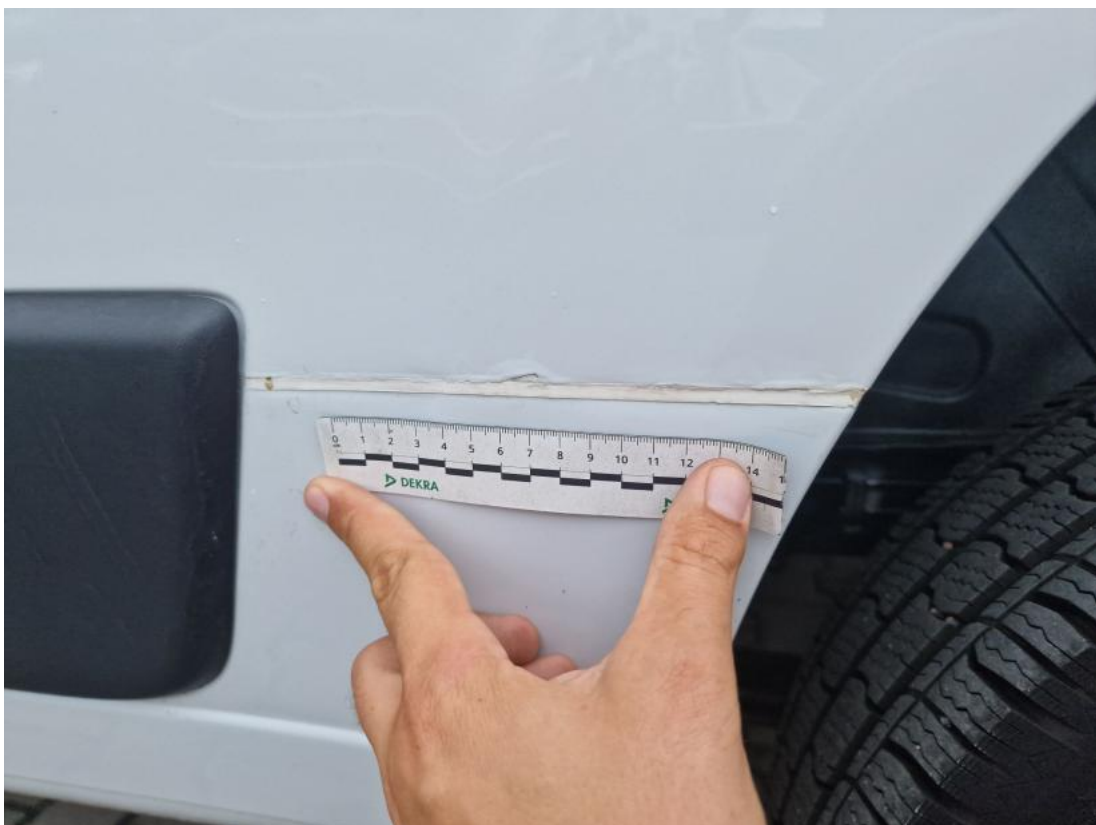
**Fot. 58**

Błotnik tylny L / Ściana boczna L - zdjęcie poglądowe 1

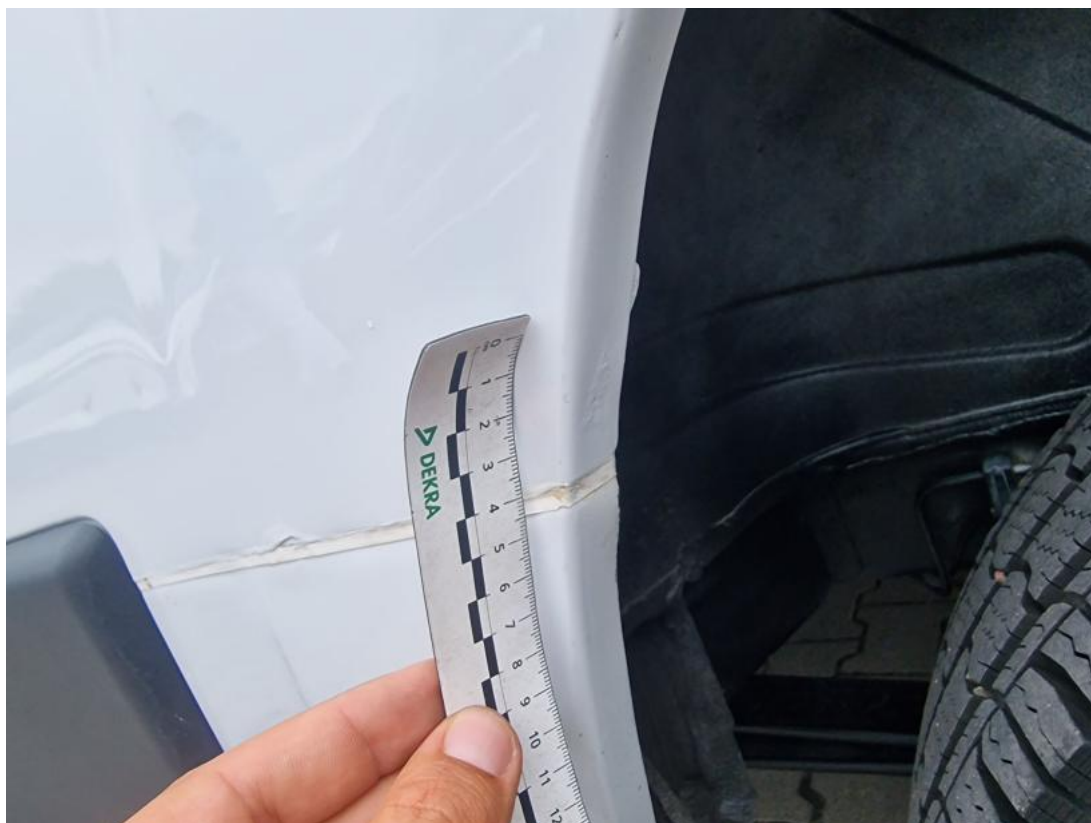
**Fot. 59**

Błotnik tylny L / Ściana boczna L - zdjęcie pogładowe 2

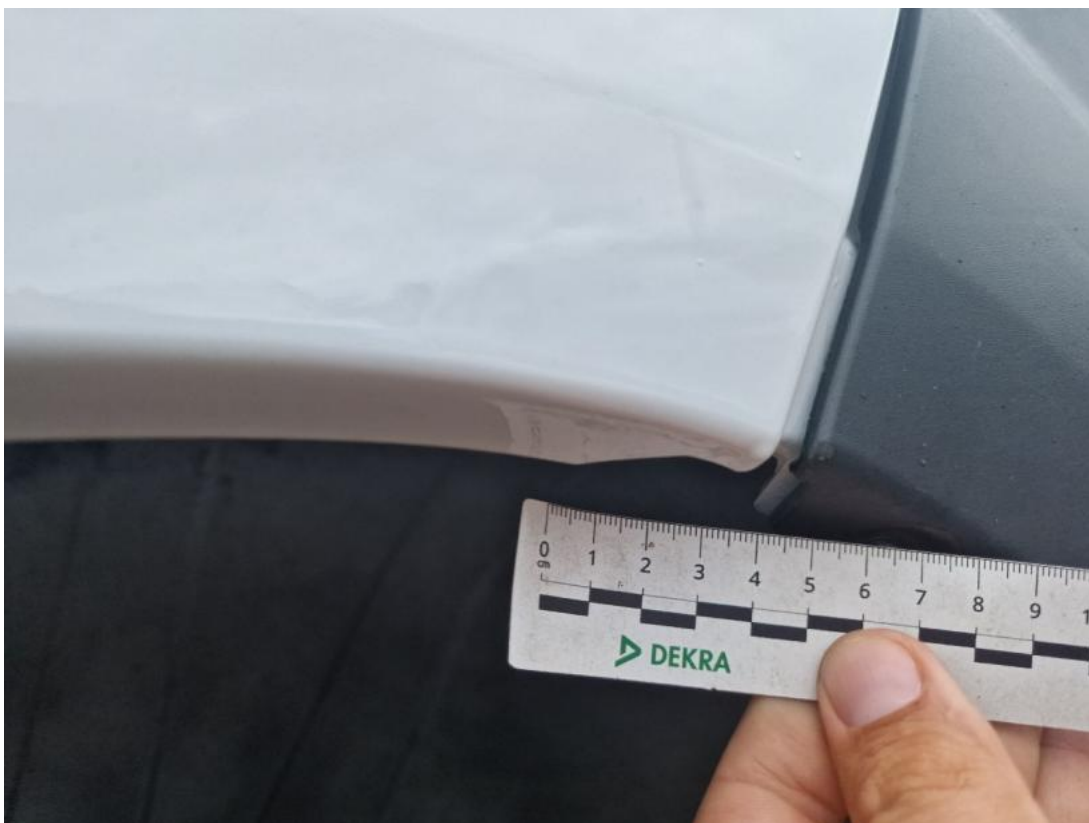
**Fot. 61**

Błotnik tylny L / Ściana boczna L - Inne 2

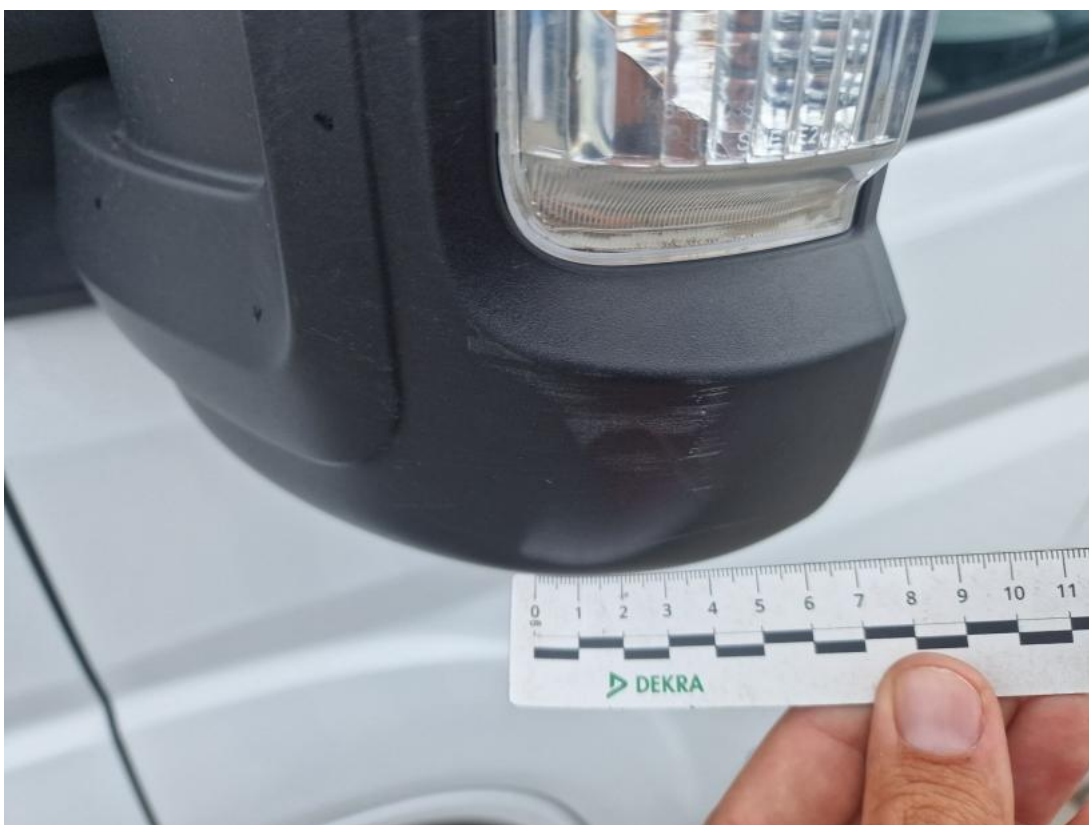
**Fot. 62**

Lusterko zew L - zdjęcie poglądowe 1

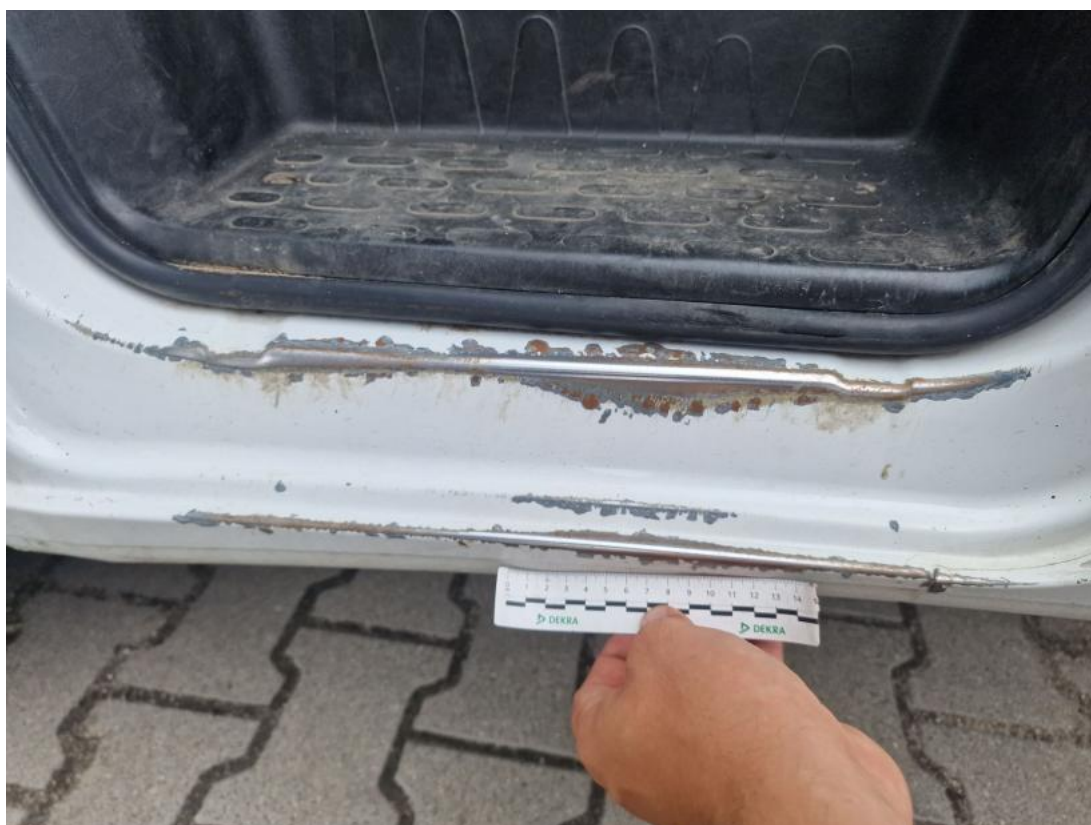
**Fot. 64**

Próg L - zdjęcie poglądowe 1

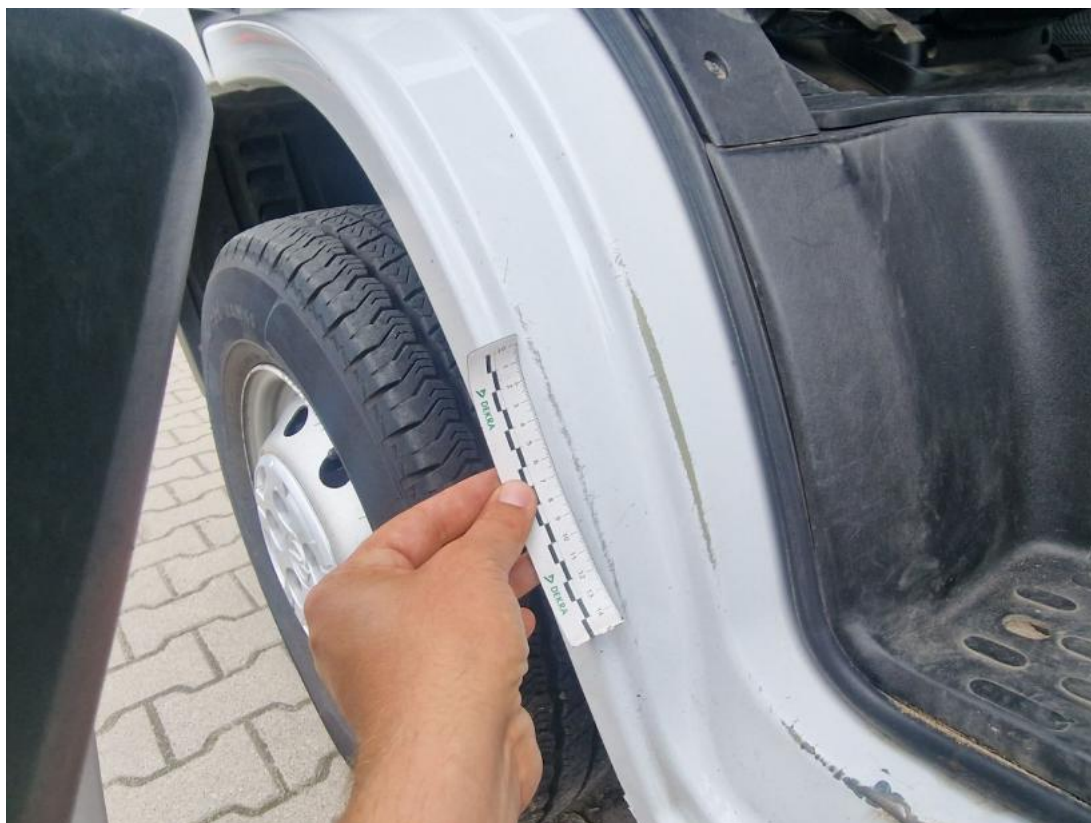
**Fot. 65**

Próg L - zdjęcie poglądowe 2

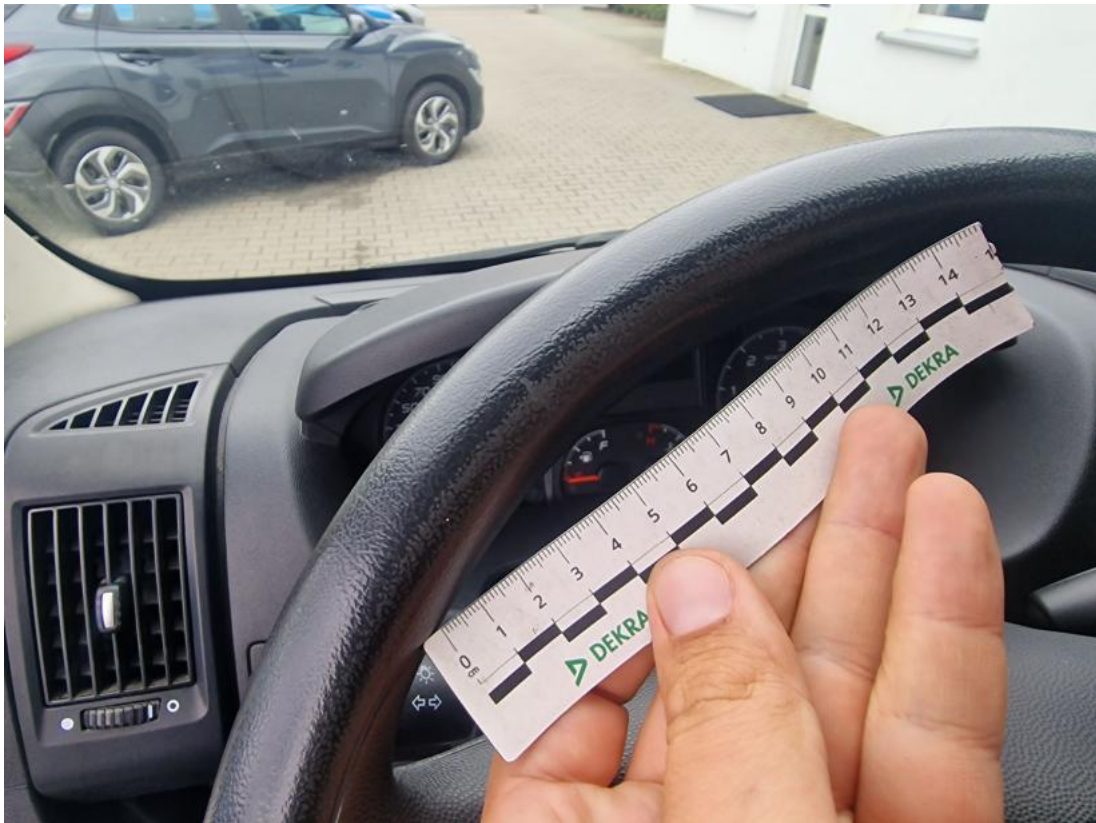
**Fot. 69**

Koło kierownicy - zdjęcie poglądowe 1

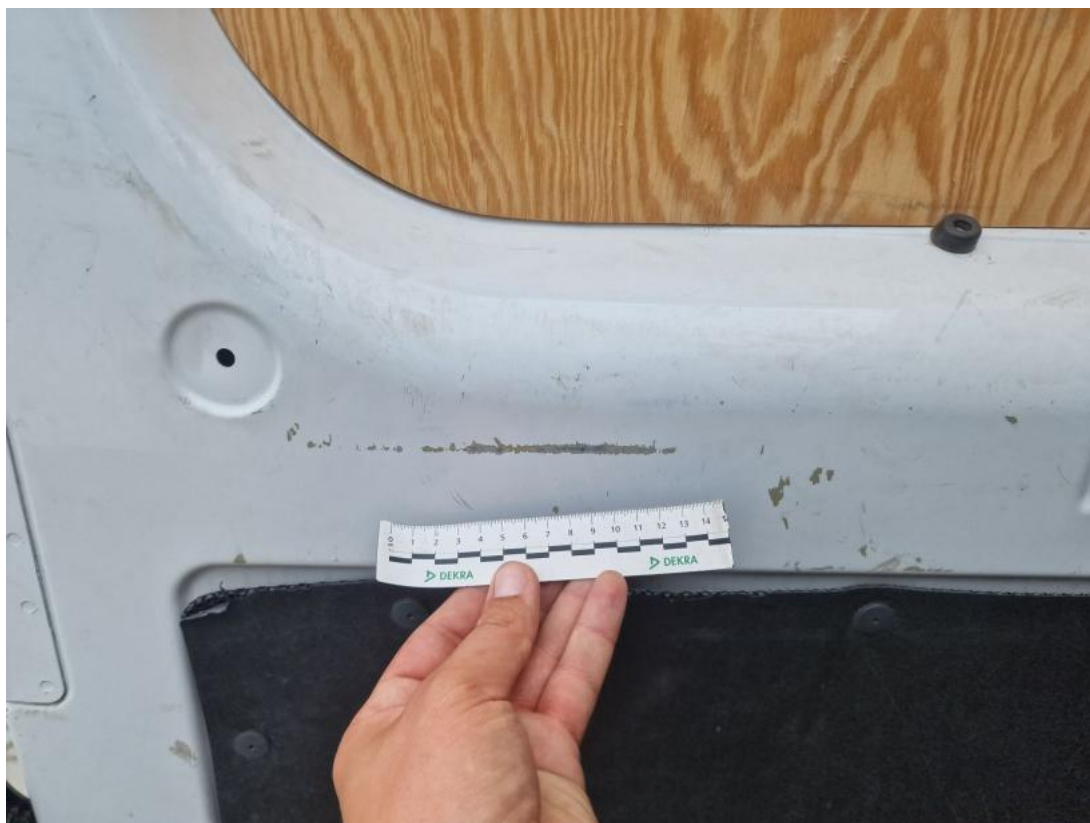
**Fot. 71**

| Poz. | Nazwa pozycji | Opis uszkodzeń | Kwalifik. | Naprawa [rbg] |
|---|---|---|---|---|
| 8 | Drzwi tylne, skrzydło lewe L | rysa/odprysk, ślady korozji | NA | 0.5 |

Drzwi tyłu lewe - zdjęcie pogładowe 1

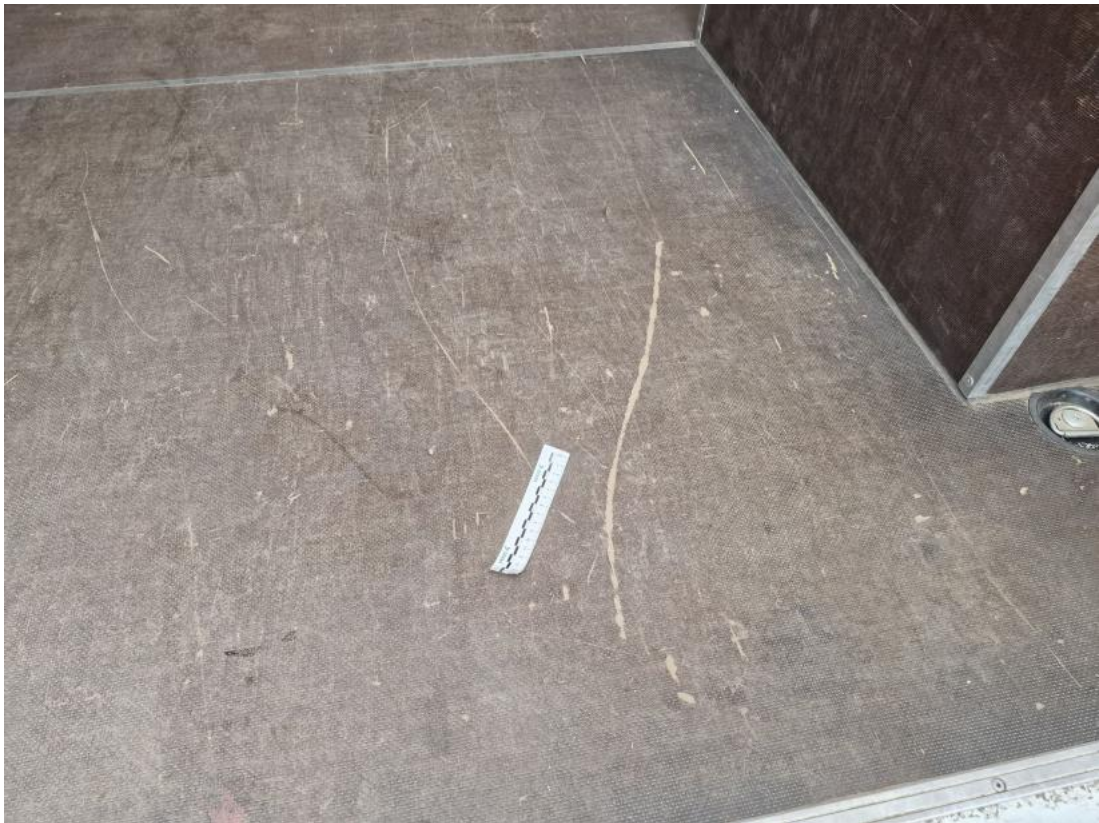
**Fot. 77**

Podłoga - zdjęcie poglądowe 1

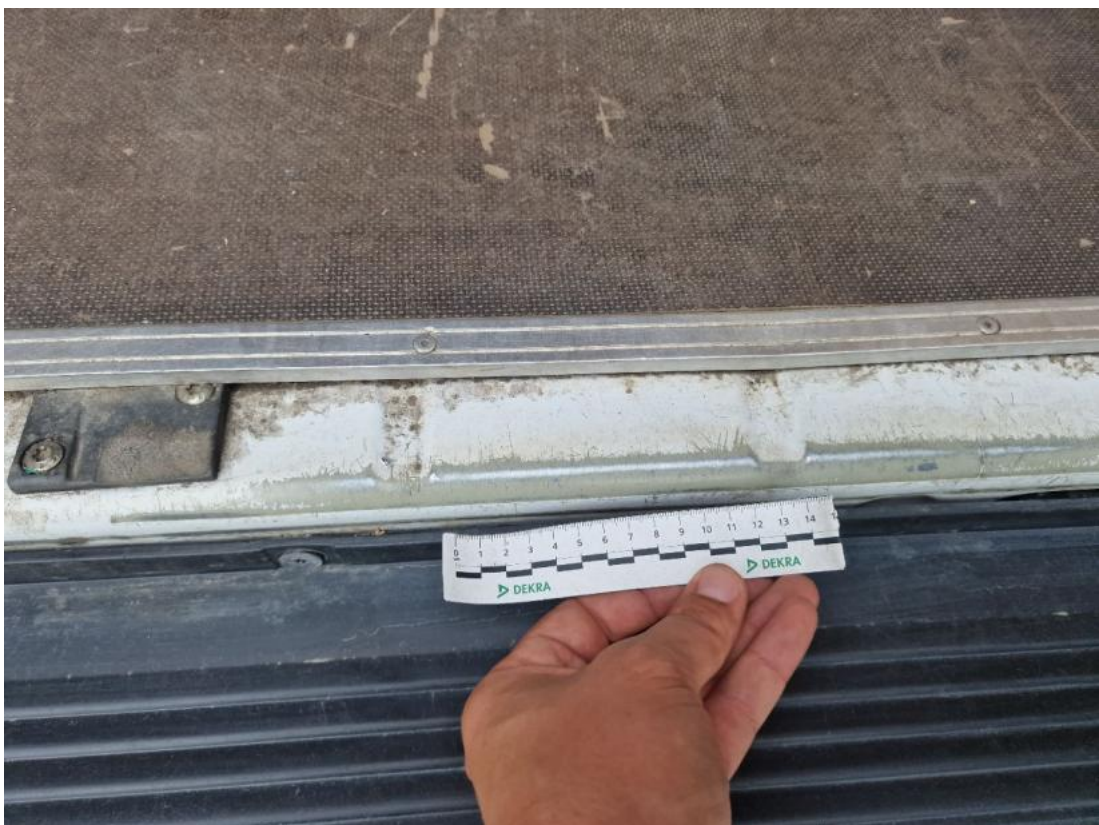
**Fot. 78**

Podłoga - zdjęcie poglądowe 2

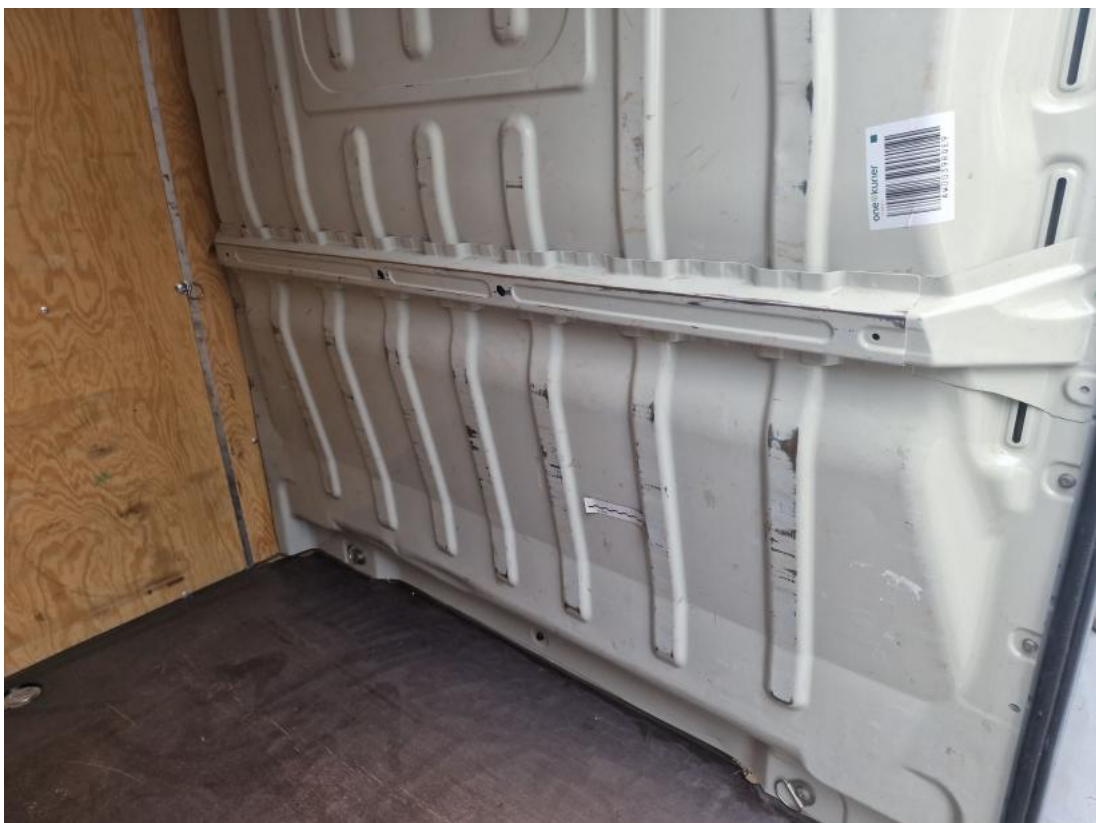
**Fot. 80**

Ściana działowa - zdjęcie poglądowe 1
