## Raport z oględzin pojazdu

| Numer raportu | 220203/8/26-11401 | Data raportu | 24-08-2026 |

| Marka, model | OPEL Movano CDTI Euro 6 21... |
| Numer rejestracyjny | ZS249TH |

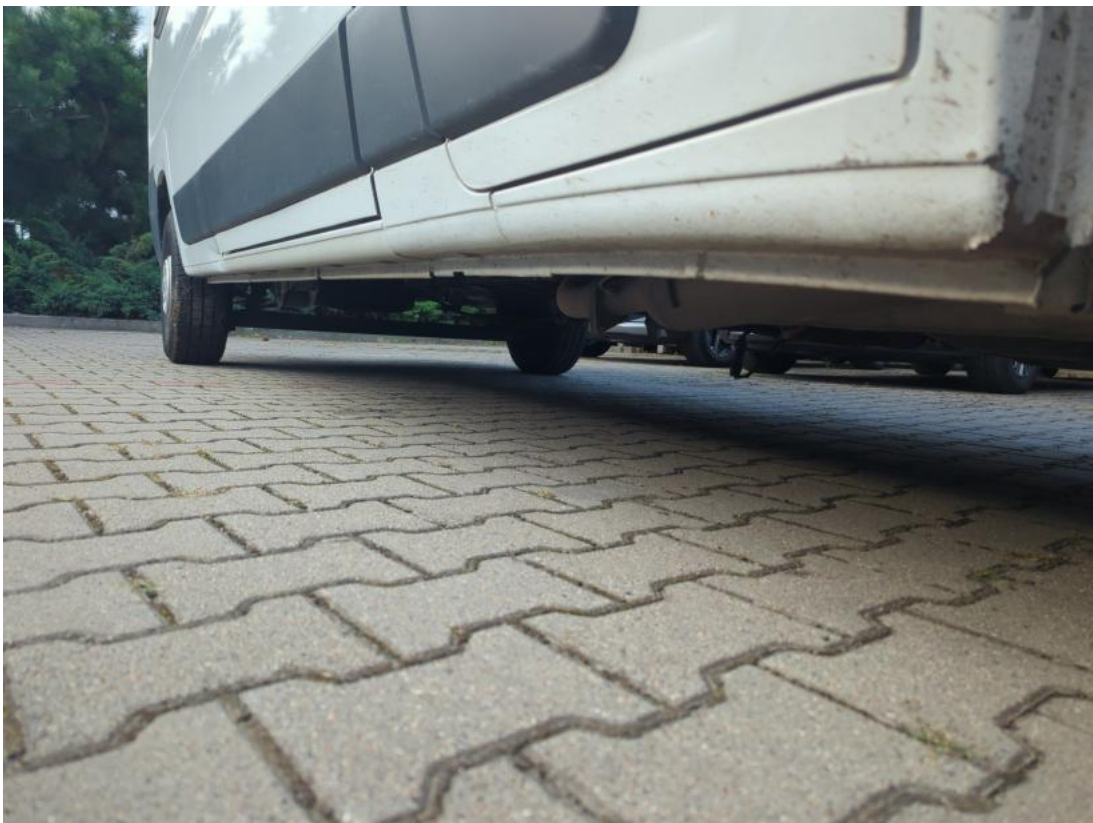
| Poz. | Nazwa części | Przedział grubości powłoki lakierowej [µm] |
|---|---|---|
| 2 | Próg prawy | 150 - 300 |

Próg prawy (widok od przodu)

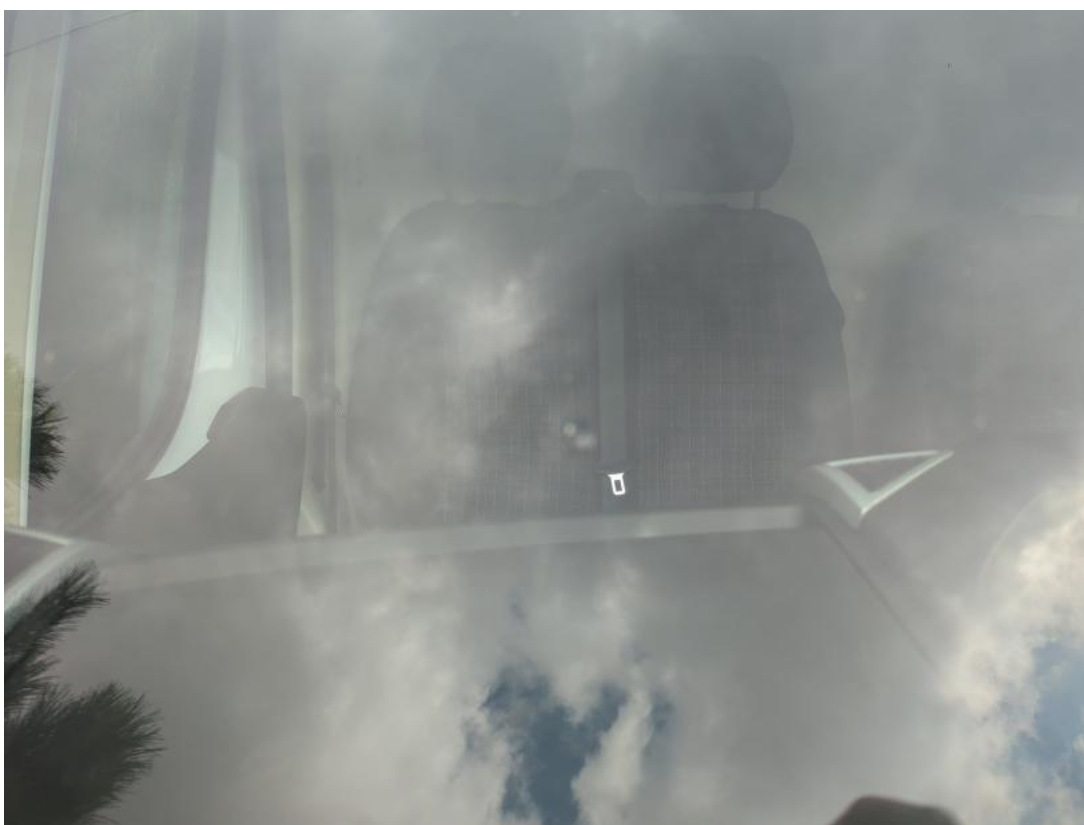
| Poz. | Nazwa pozycji | Opis uszkodzeń | Kwalifik. | Naprawa [rbg] |
|---|---|---|---|---|
| 2 | Szyba przednia barwiona | pęknięcie | WY | 2.7 |

**Fot. 36**  
Szyba czołowa - zdjęcie poglądowe 2

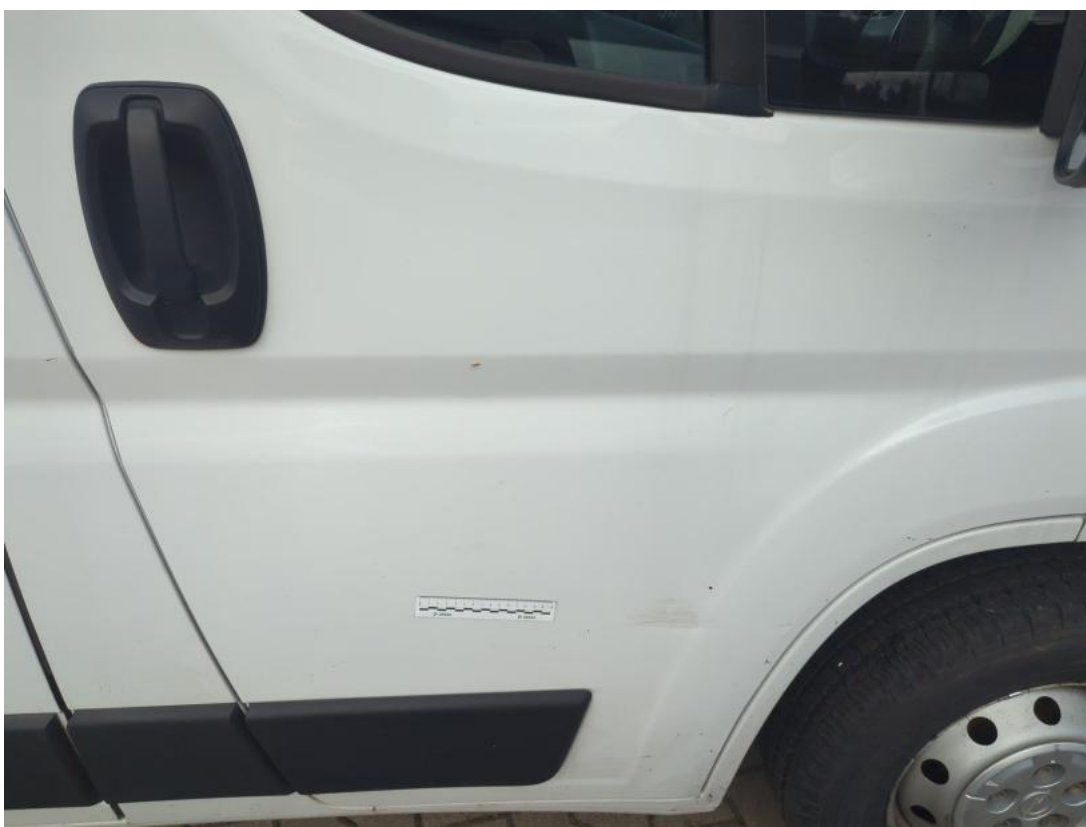
Drzwi przednie P - zdjęcie pogładowe 1

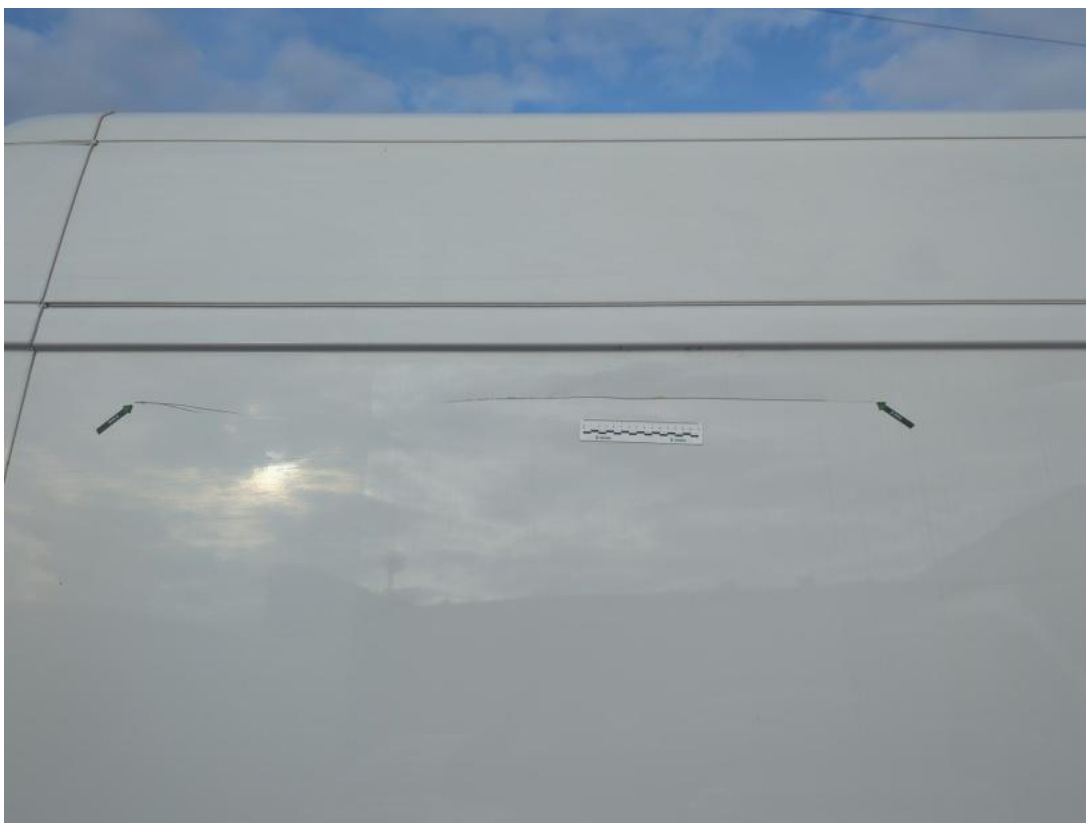
| Poz. | Nazwa pozycji | Opis uszkodzeń | Kwalifik. | Naprawa [rbg] |
|---|---|---|---|---|
| 12 | Błotnik tylny R | rysa/odprysk, wgniecenie/odkształcenie | NA | 3.5 |

Błotnik tylny P / Ściana boczna P - zdjęcie poglądowe 1

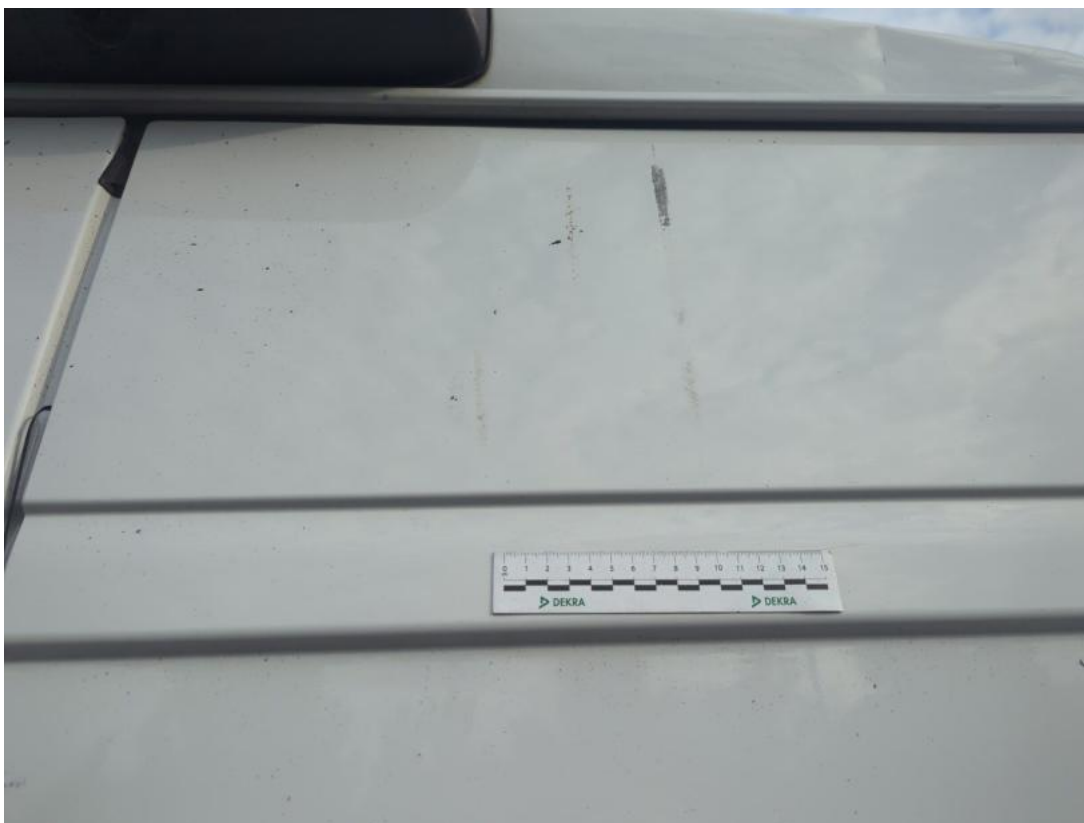
Pokrywy bagażnika - Rysa/odprysk 1

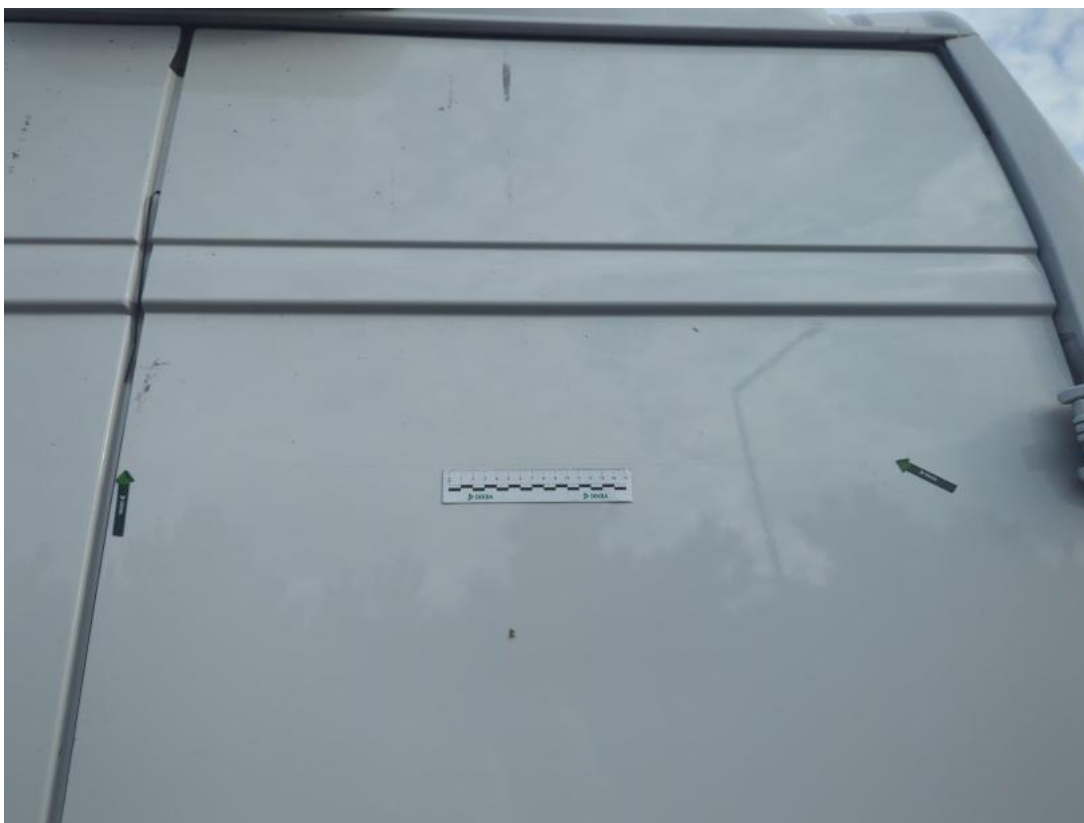
**Fot. 57**

Pokrywy bagażnika() - Rysa/odprysk 3

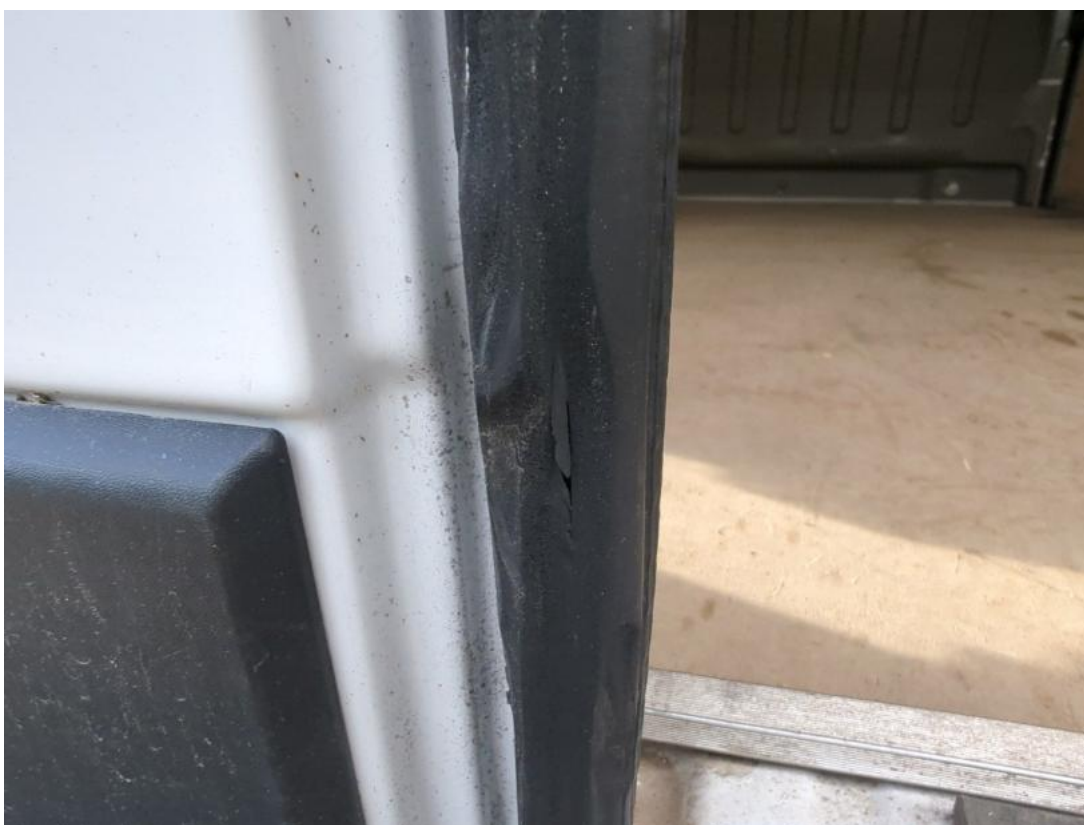
**Fot. 58**

Uszczelka szyby tylnej - zdjęcie poglądowe 1

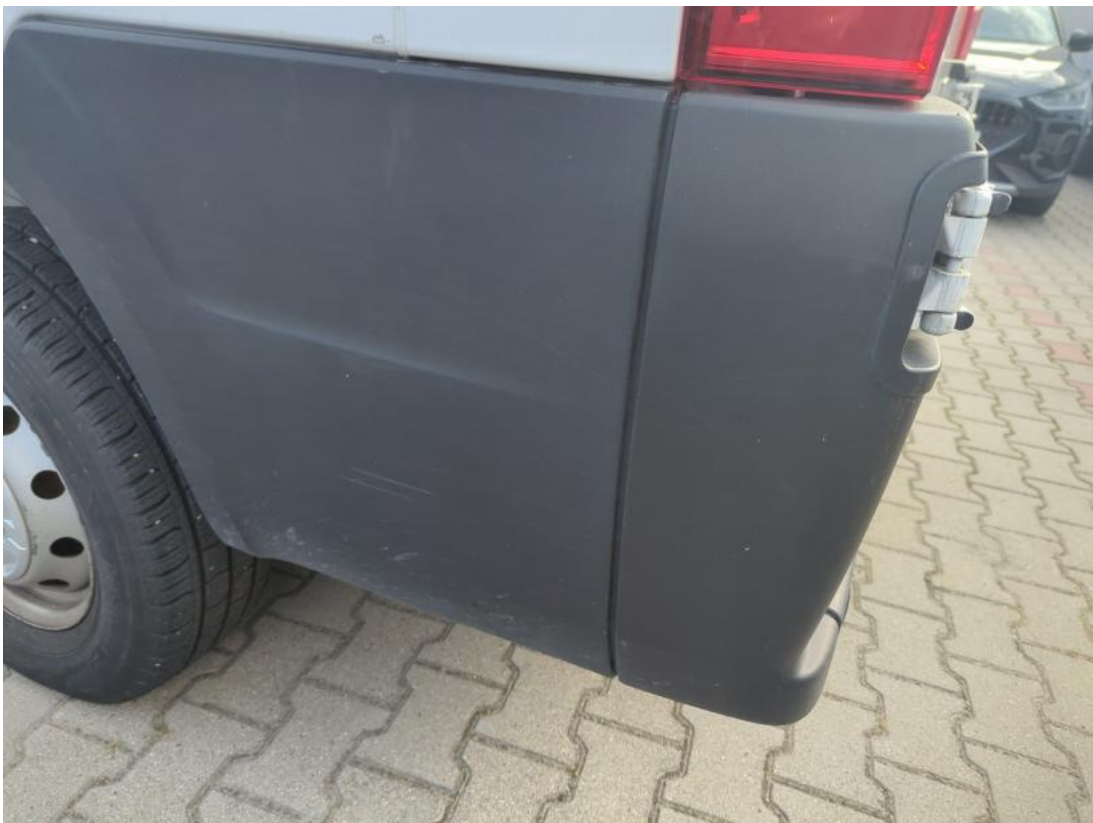
**Fot. 62**

Zderzak tylny - zdjęcie poglądowe 1

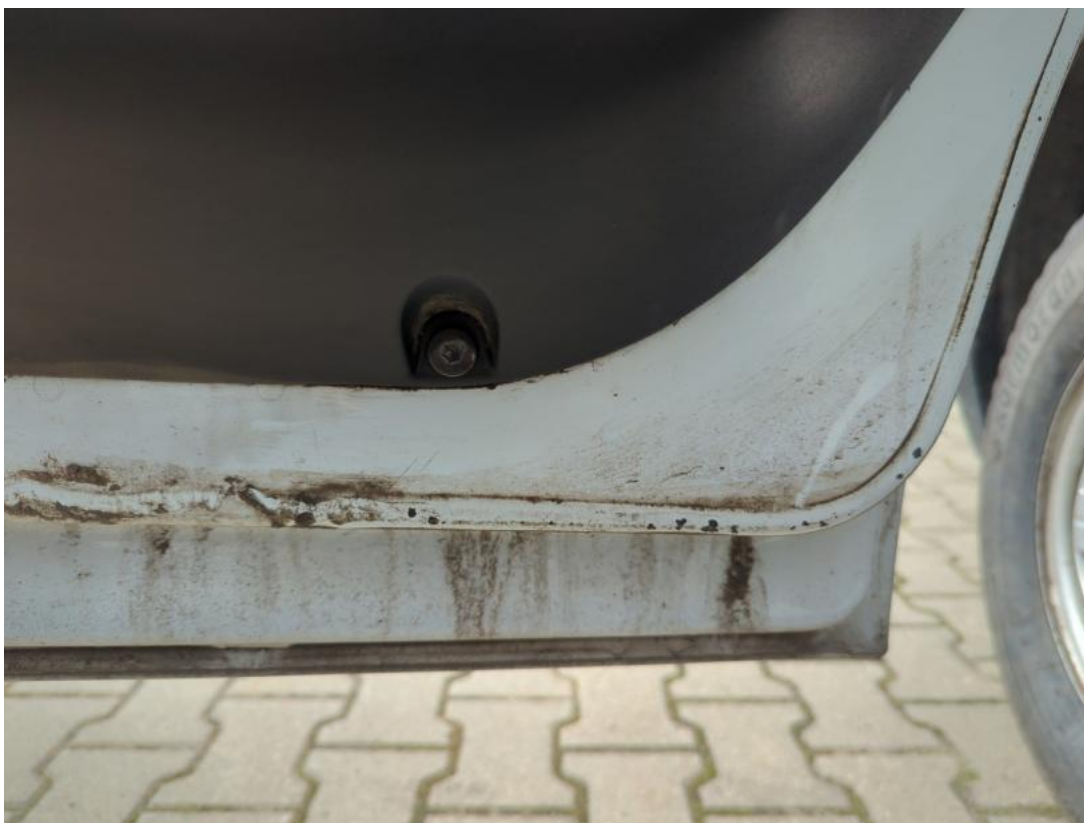
**Fot. 69**

| Poz. | Nazwa pozycji | Opis uszkodzeń | Kwalifik. | Naprawa [rbg] |
|---|---|---|---|---|
| 8 | Drzwi przednie (nieuzbrojone) L | rysa/odprysk, ślady korozji | NA | 0.5 |

Drzwi przed L - Rysa/odprysk 2

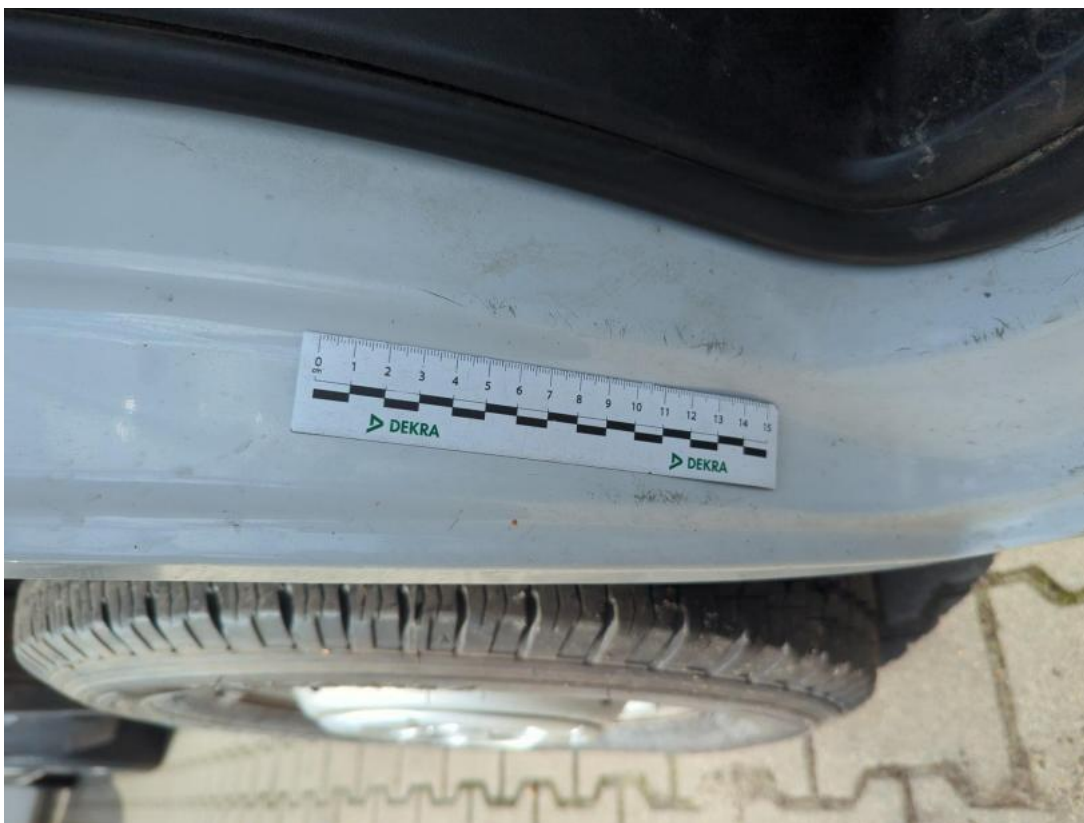
**Fot. 71**

Próg L - Rysa/odprysk 2
