## Raport z oględzin pojazdu

| Numer raportu | 220276/9/26-11401 | Data raportu | 03-09-2026 |

| Numer identyfikacyjny (VIN) | <b>ZFA25000002X43334</b> |
| Marka, model | FIAT Ducato 33 MultiJet3 Easy... |

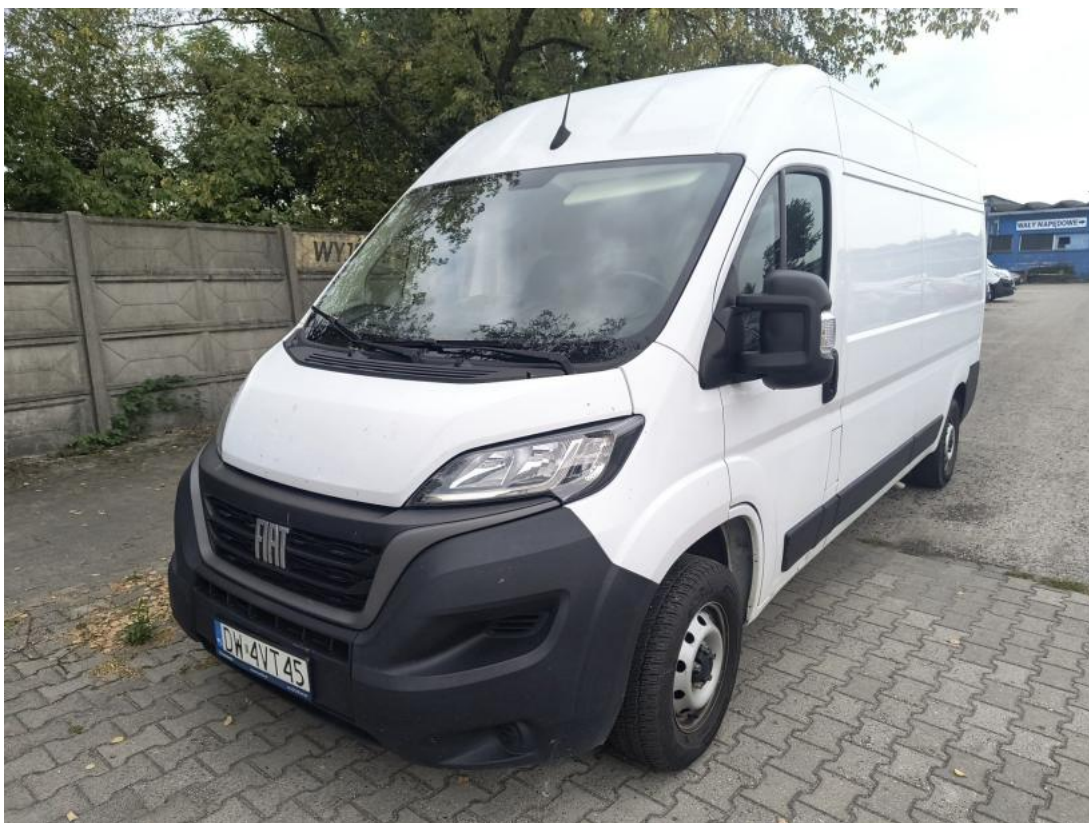
**Fot. 1**

Przekątna przednia lewa

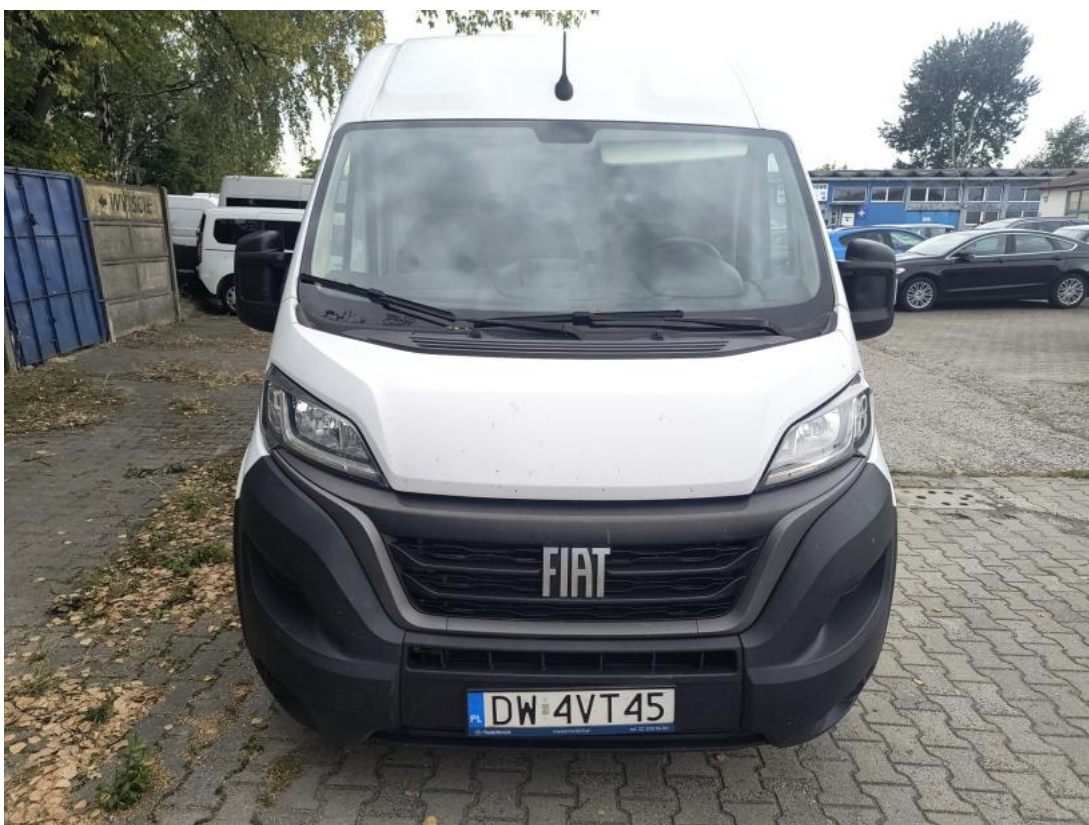
**Fot. 2**

Przód

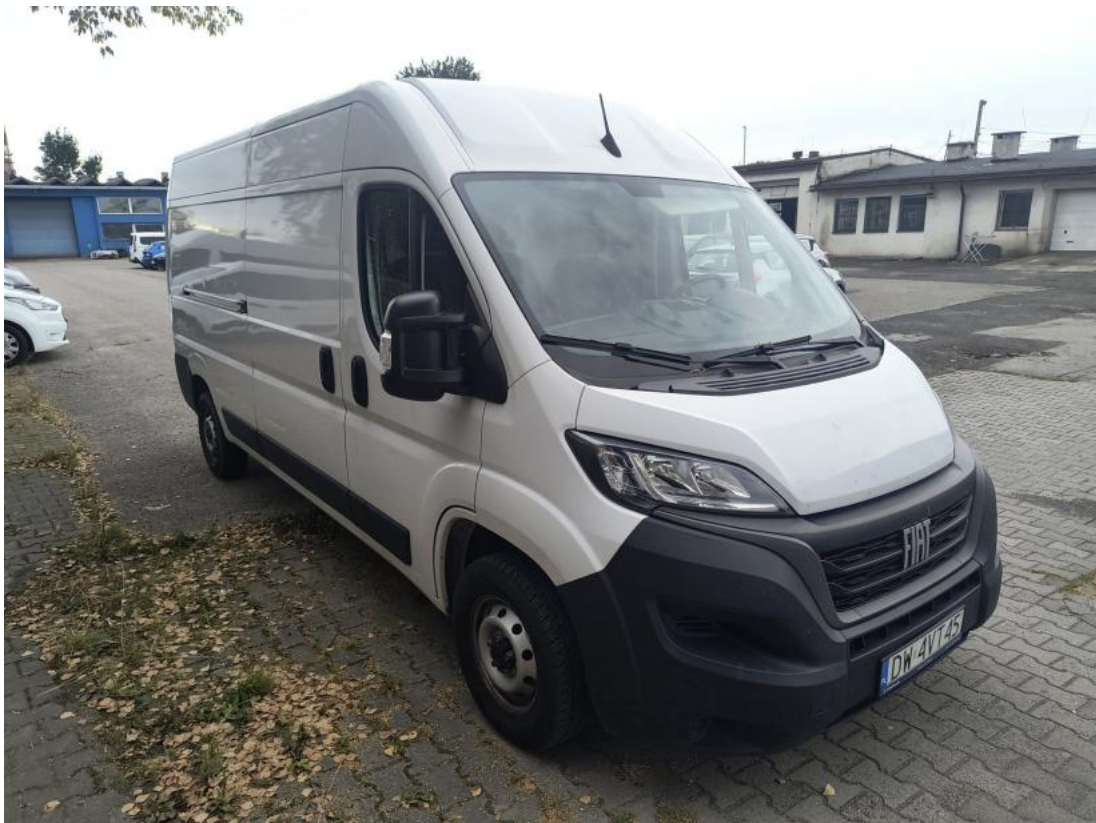
**Fot. 3**

Przekątna przednia prawa

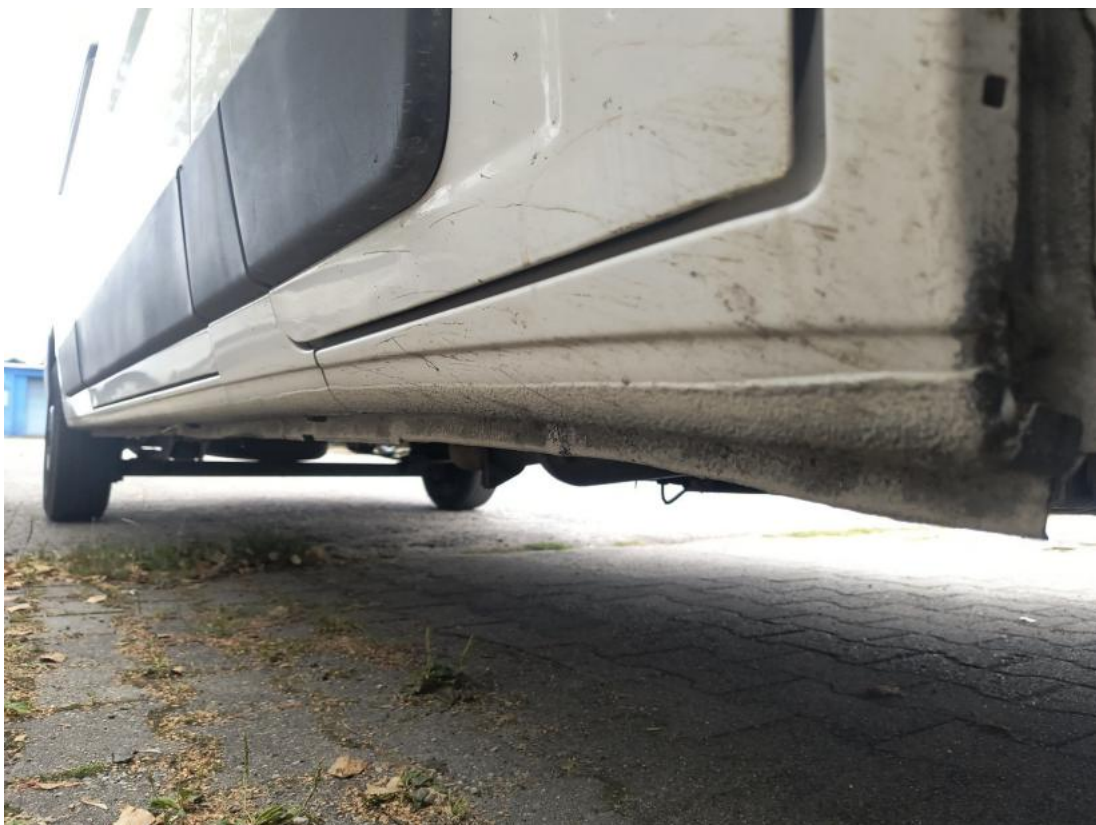
**Fot. 4**

Próg prawy (widok od przodu)

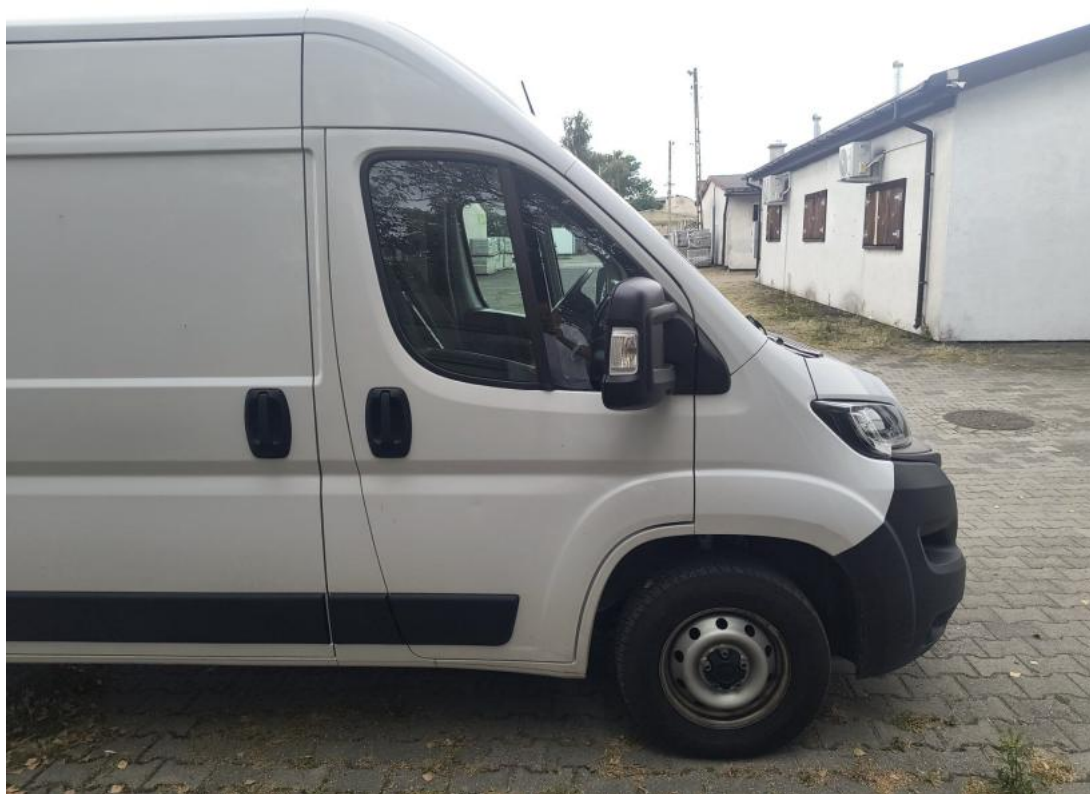
**Fot. 5**

Bok prawy z przodu

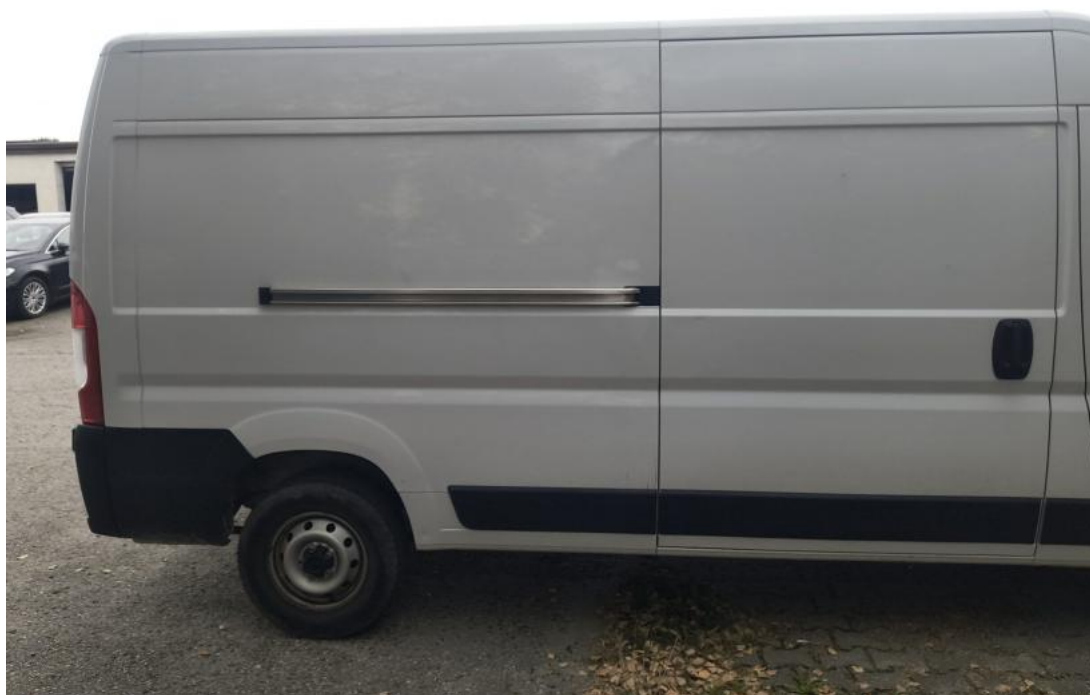
**Fot. 6**

Bok prawy z tyłu

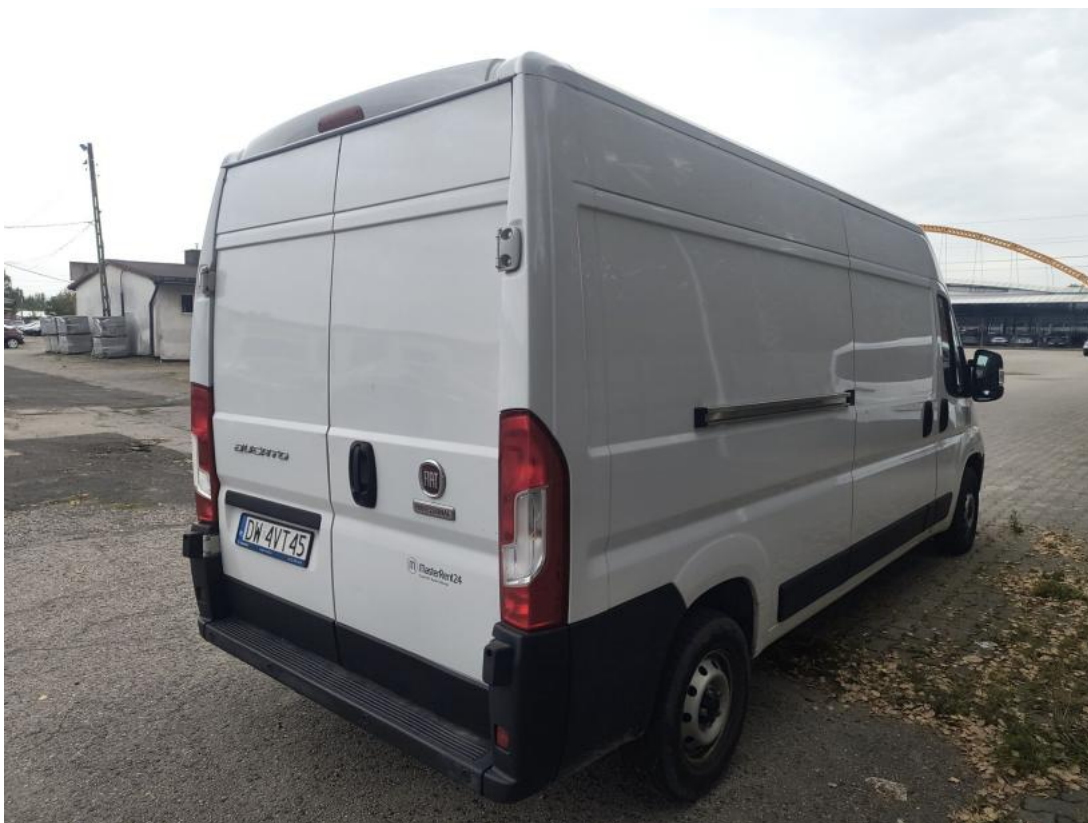
**Fot. 7**

Przekątna tylna prawa

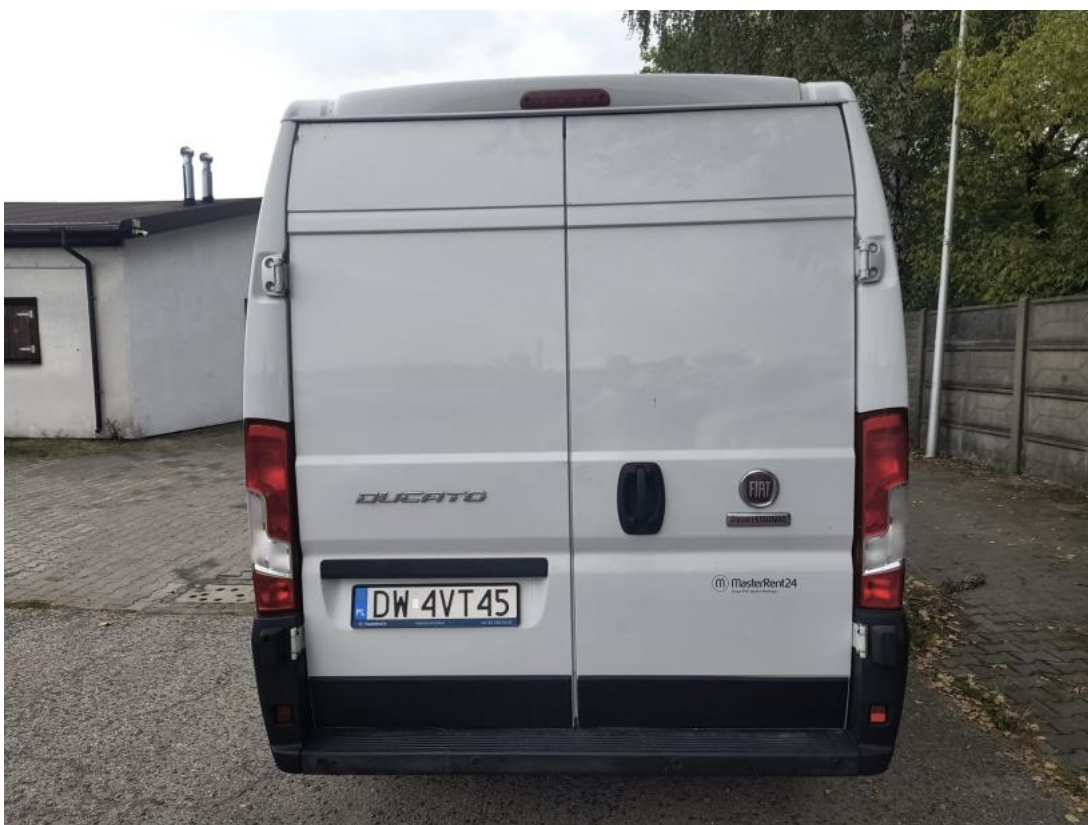
**Fot. 8**

Tył

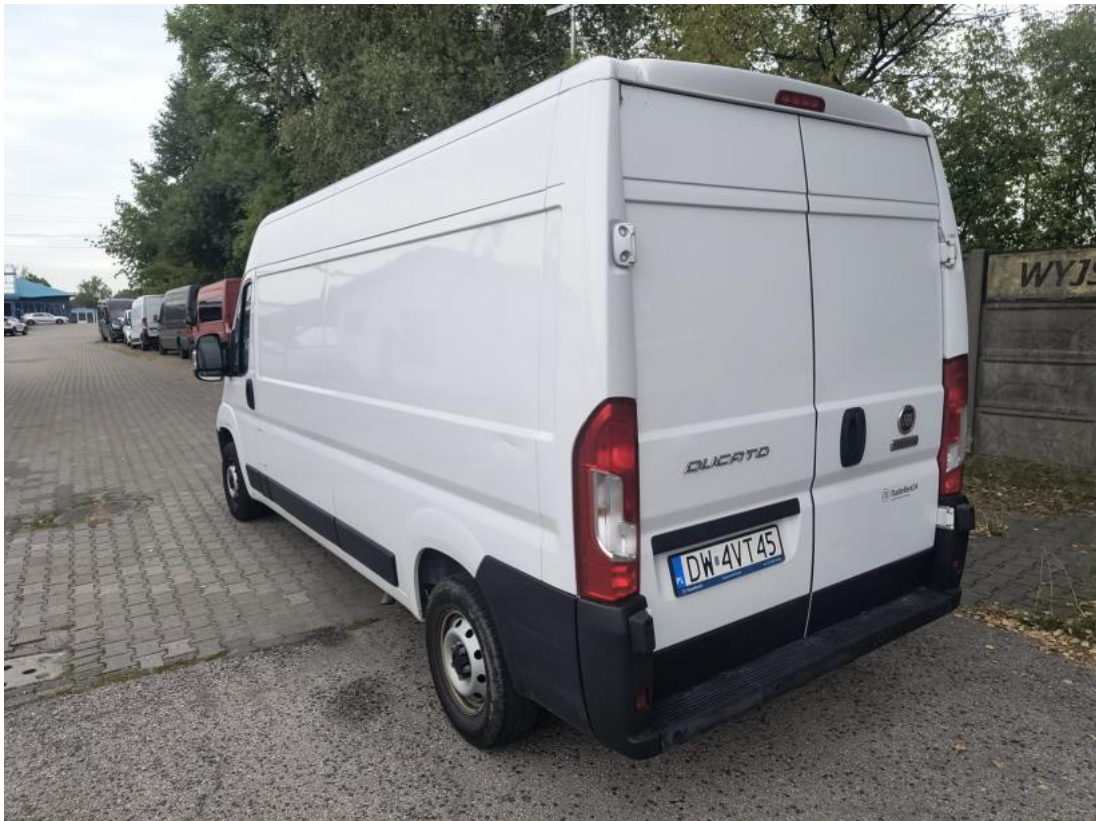
**Fot. 9**

Przekątna tylna lewa

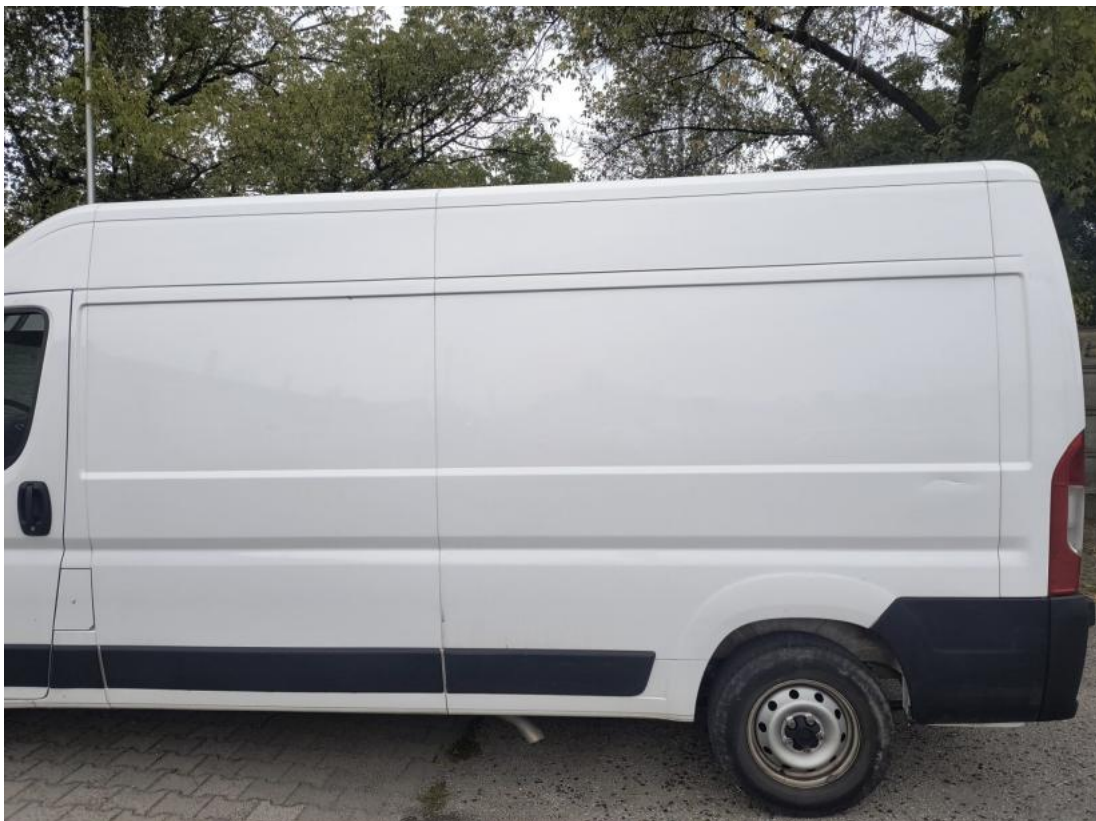
**Fot. 10**

Bok lewy z tyłu

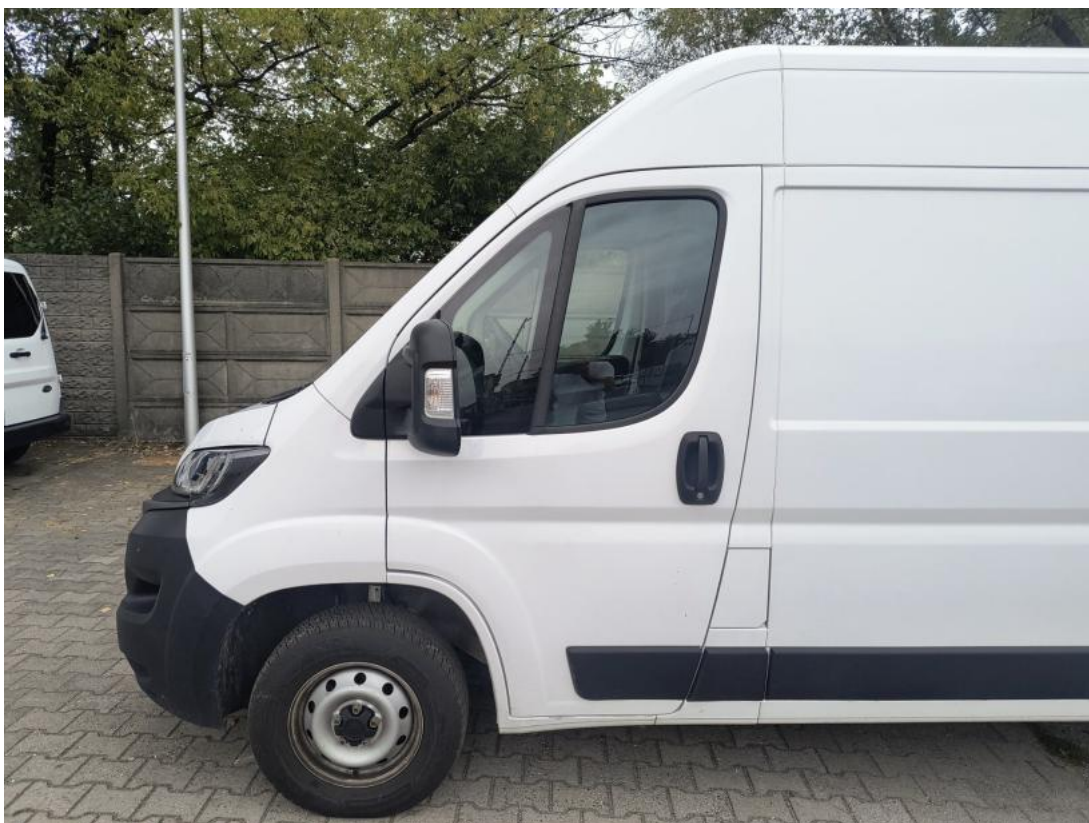
**Fot. 11**

Bok lewy z przodu

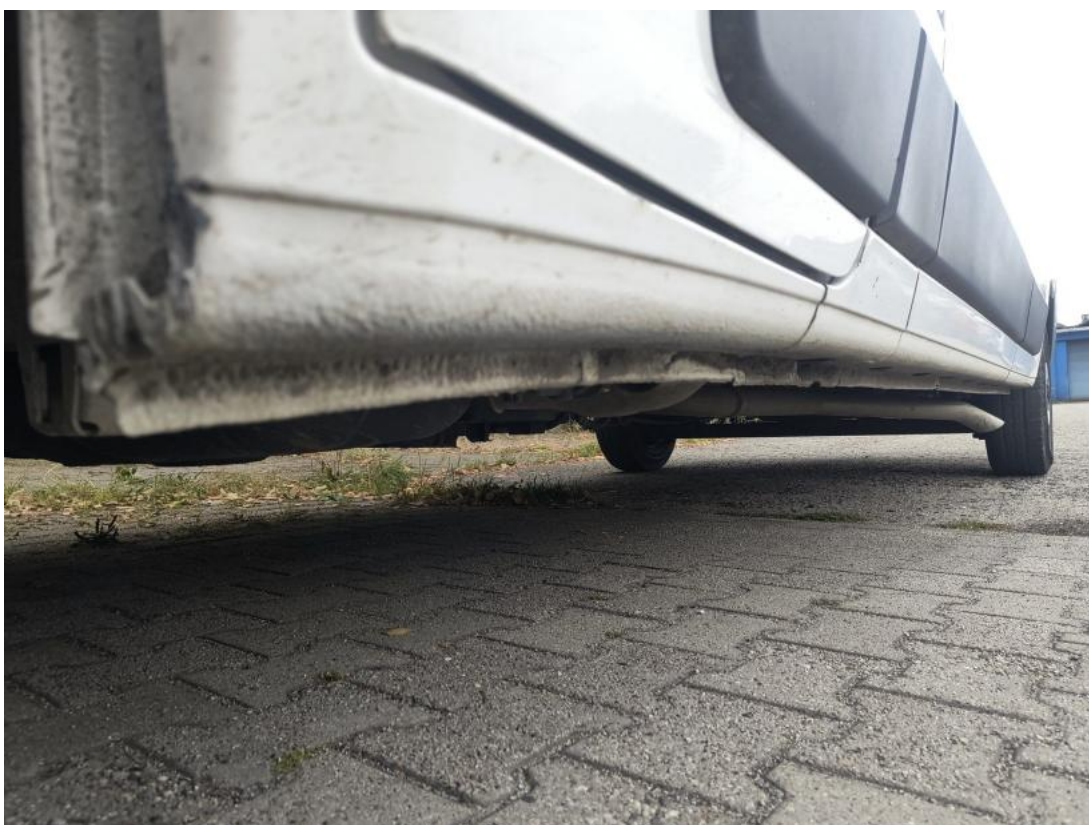
**Fot. 12**

Próg lewy (widok od przodu)

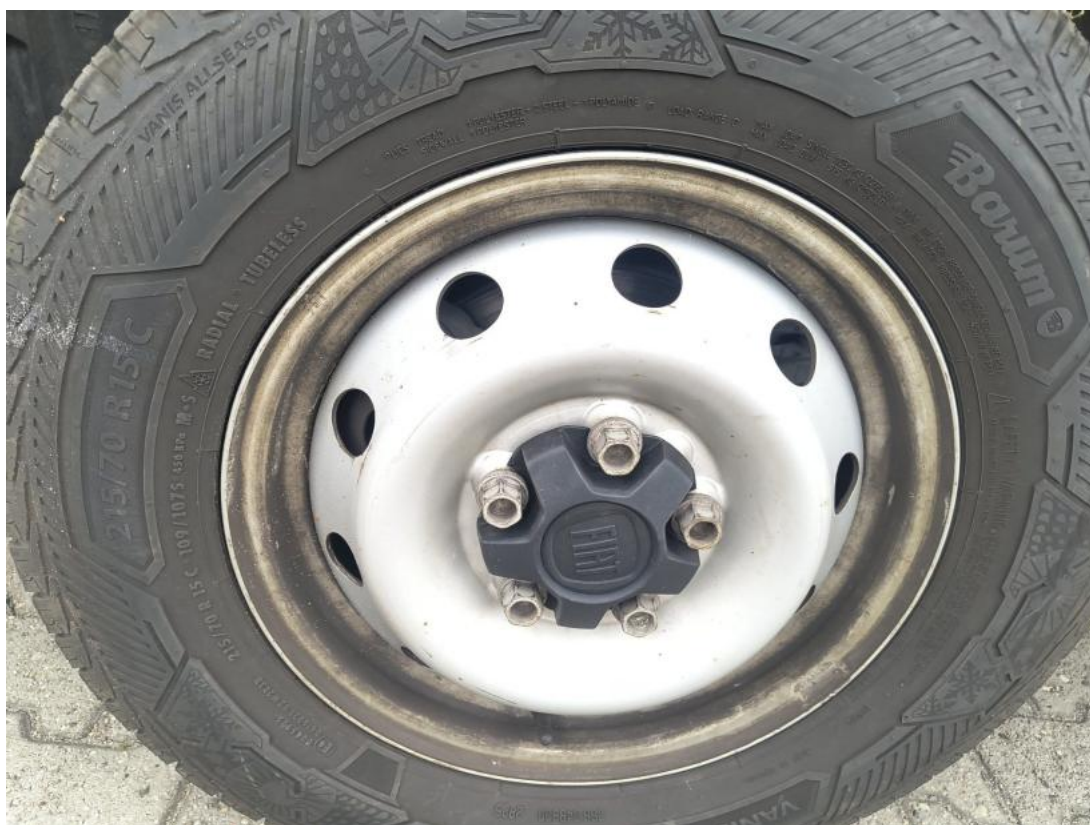
**Fot. 28**

Tarcza hamulcowa przednia lewa

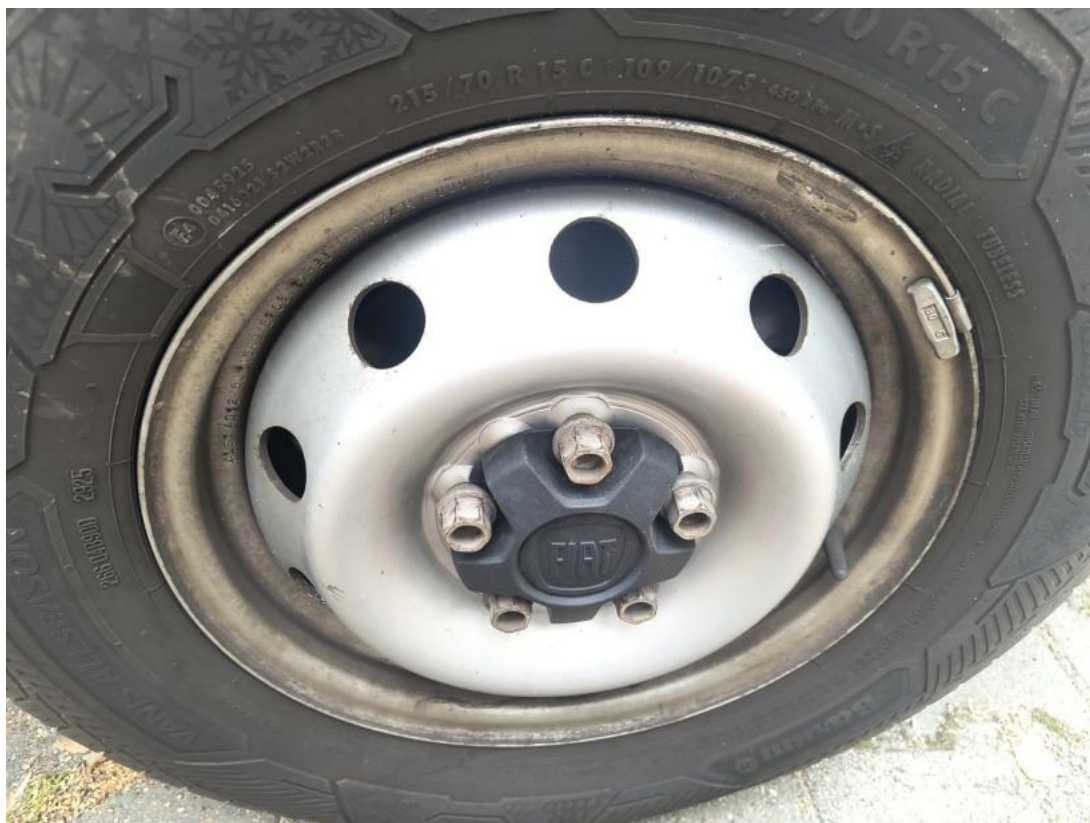
**Fot. 29**

Tarcza hamulcowa przednia prawa

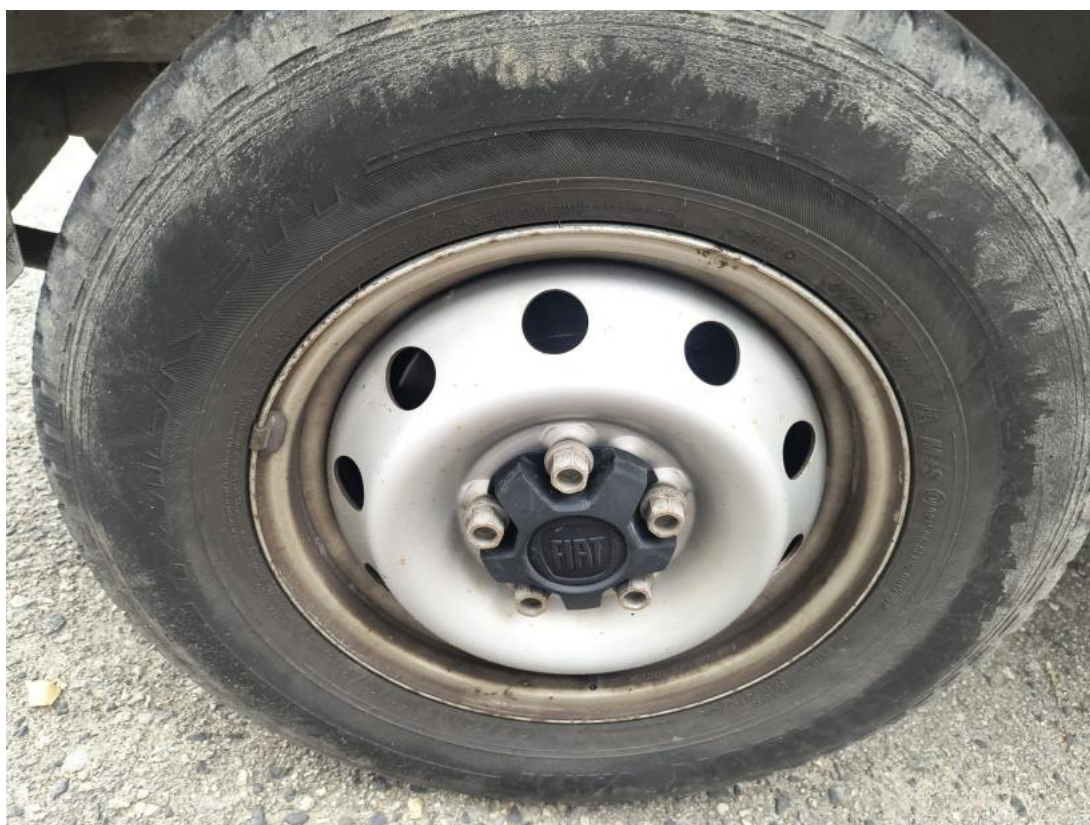
**Fot. 30**

Tarcza hamulcowa tylna prawa

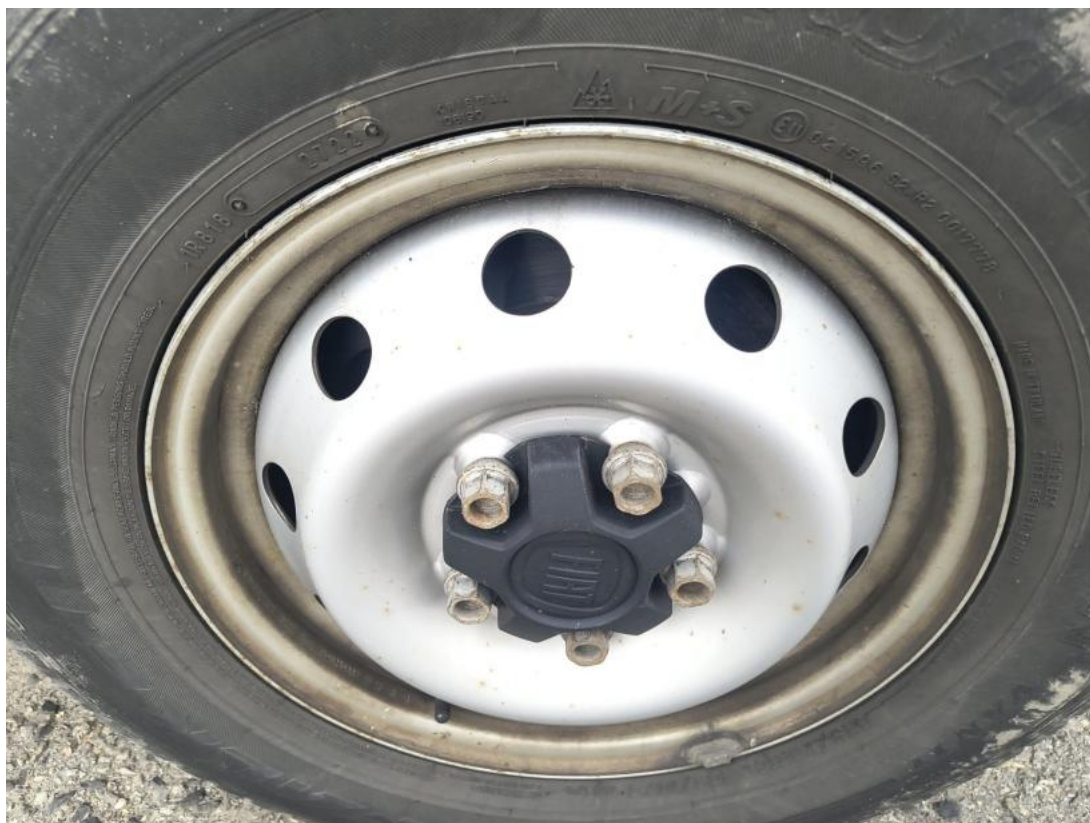
**Fot. 31**

Tarcza hamulcowa tylna lewa

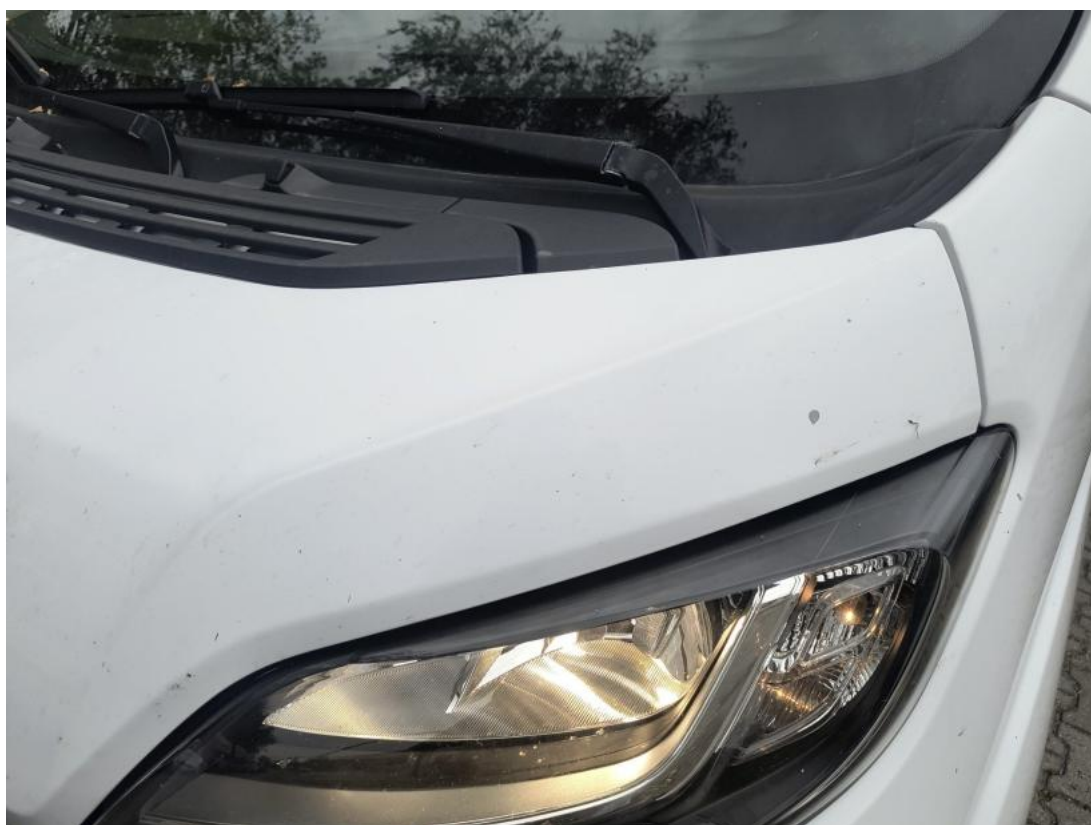
**Fot. 40**

Pokrywa komory silnika - zdjęcie poglądowe 1

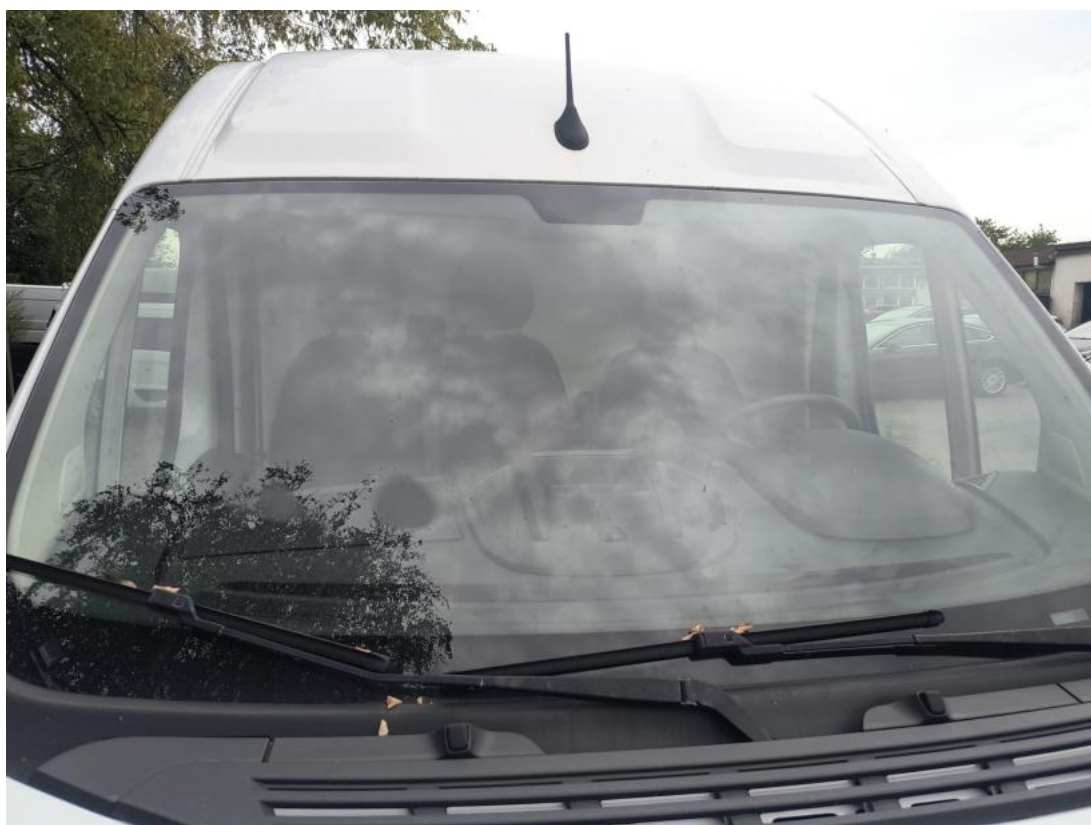
**Fot. 42**

Szyba czołowa - zdjęcie poglądowe 1

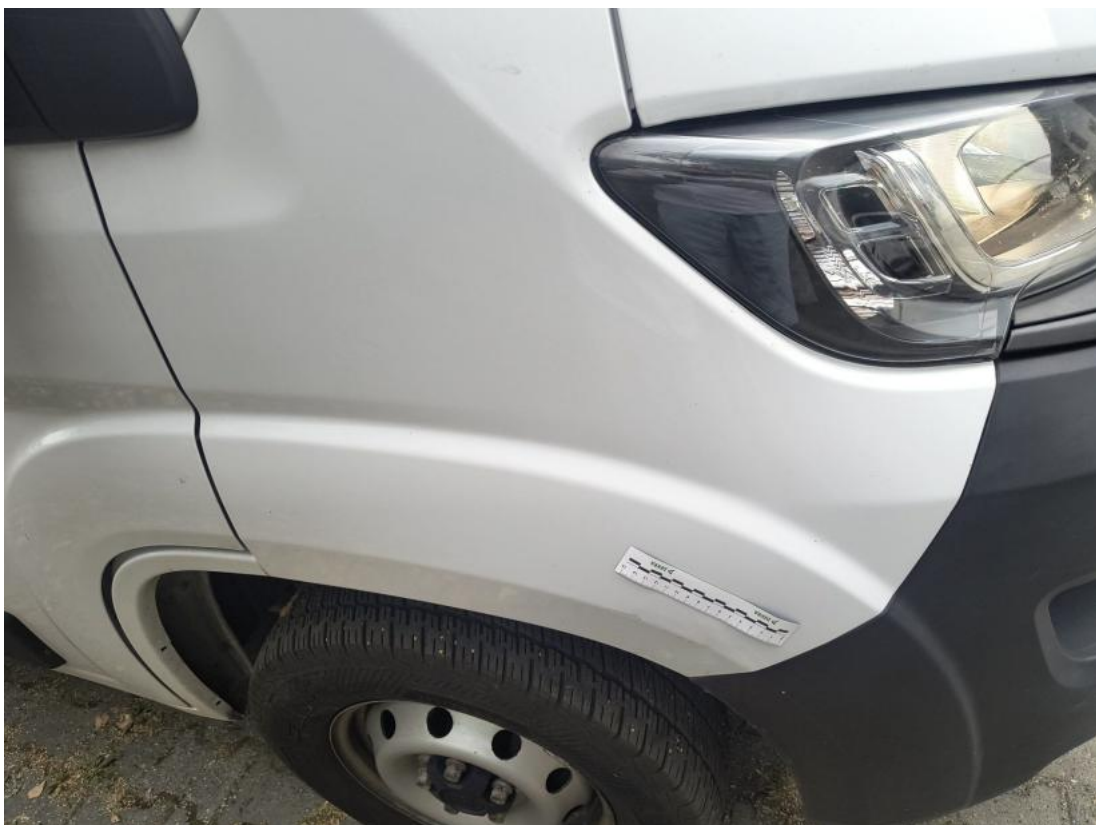
**Fot. 46**

Błotnik przedni P - zdjęcie poglądowe 1

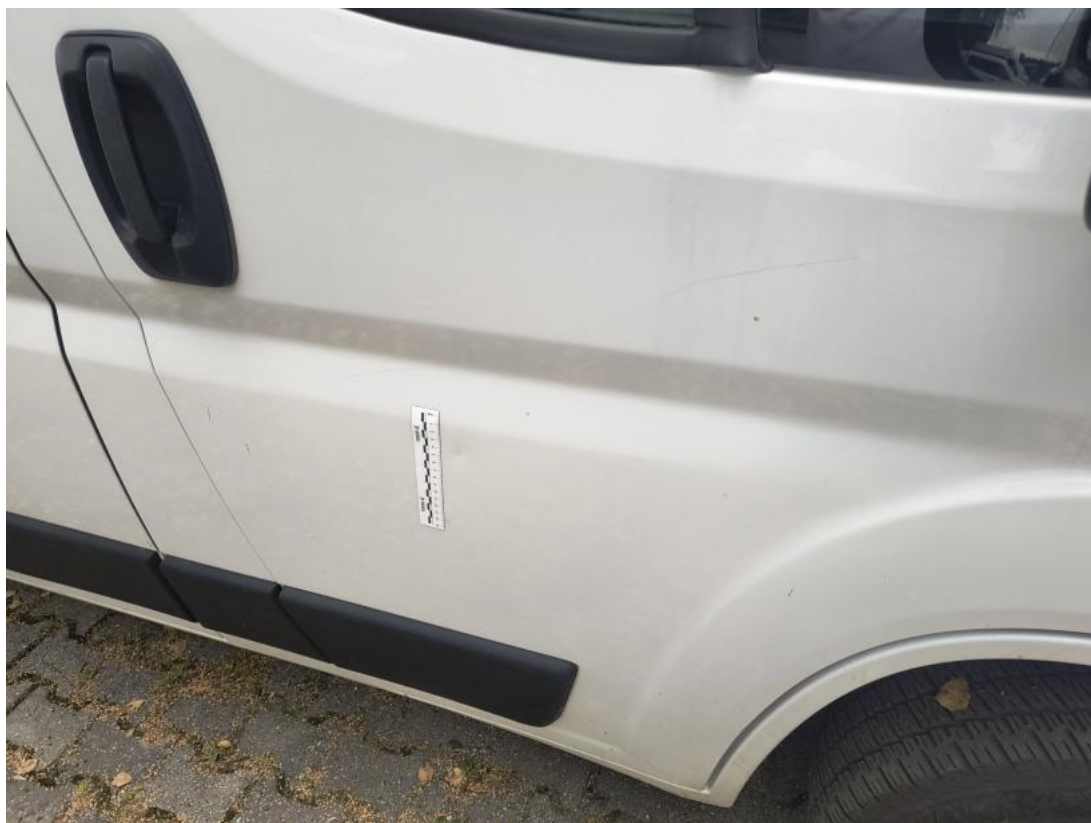
**Fot. 49**

Drzwi przednie P - zdjęcie pogładowe 1

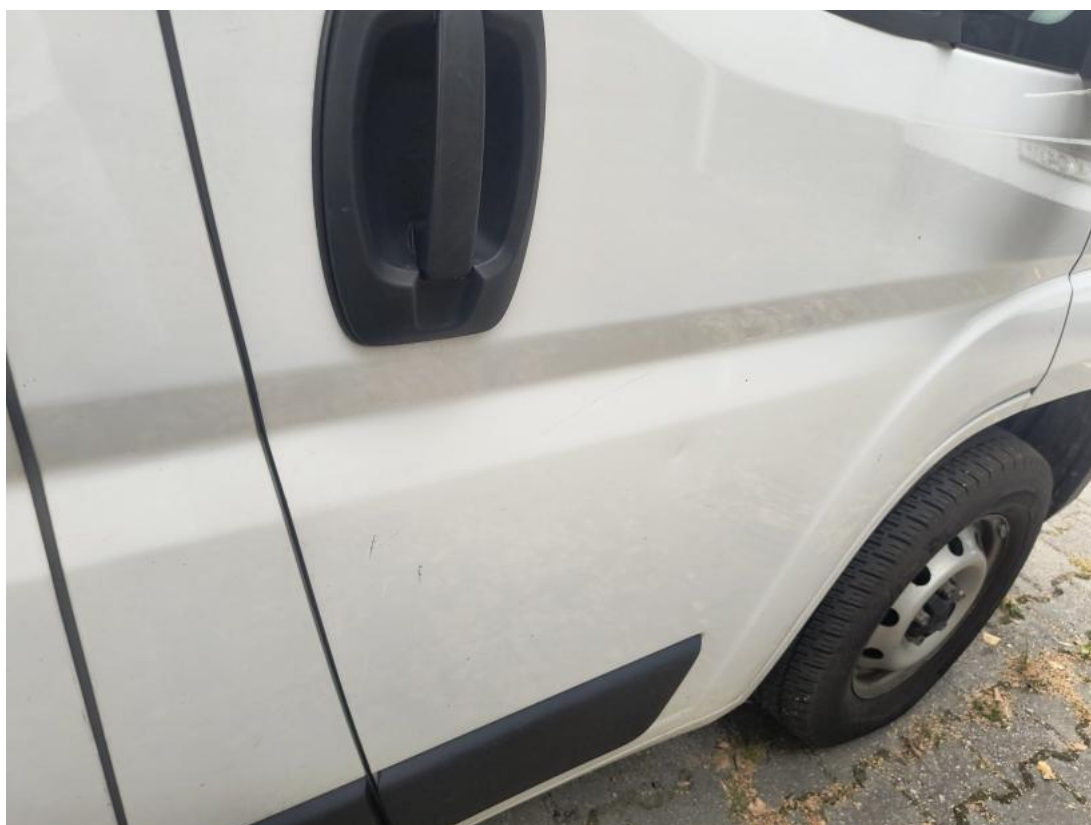
**Fot. 50**

Drzwi przednie P - zdjęcie pogładowe 2

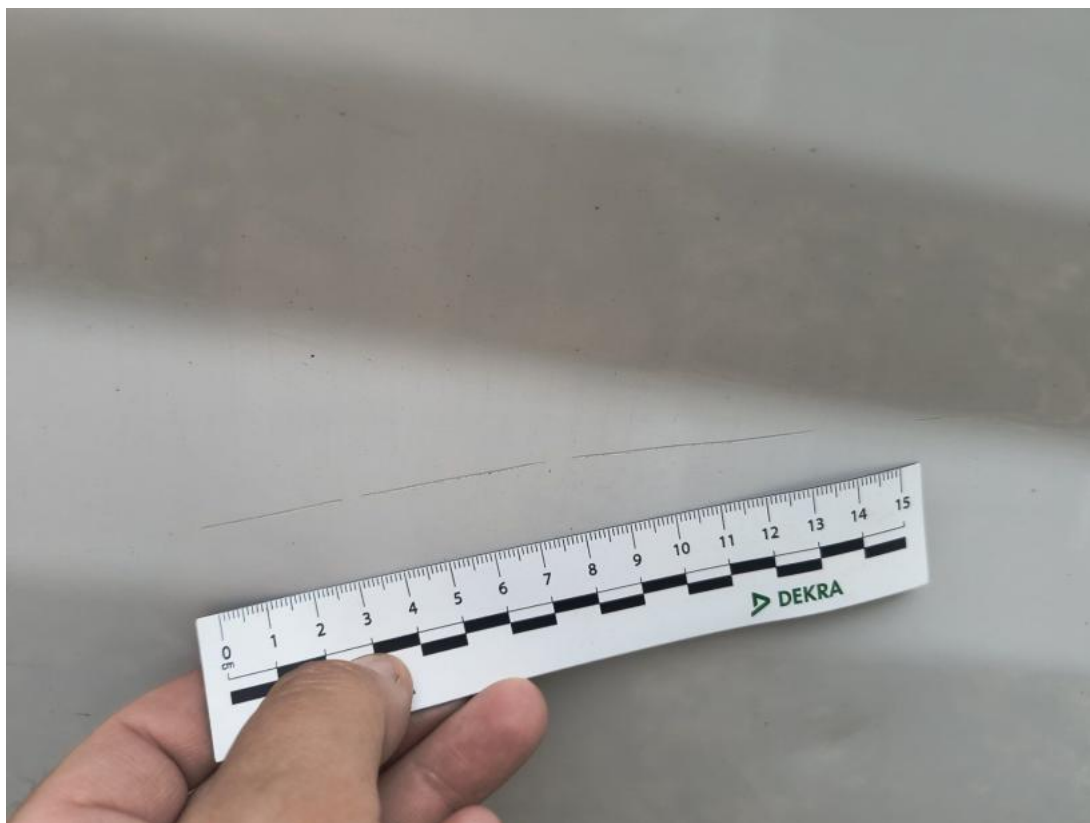
**Fot. 51**

Drzwi przednie P - Rysa/odprysk 1

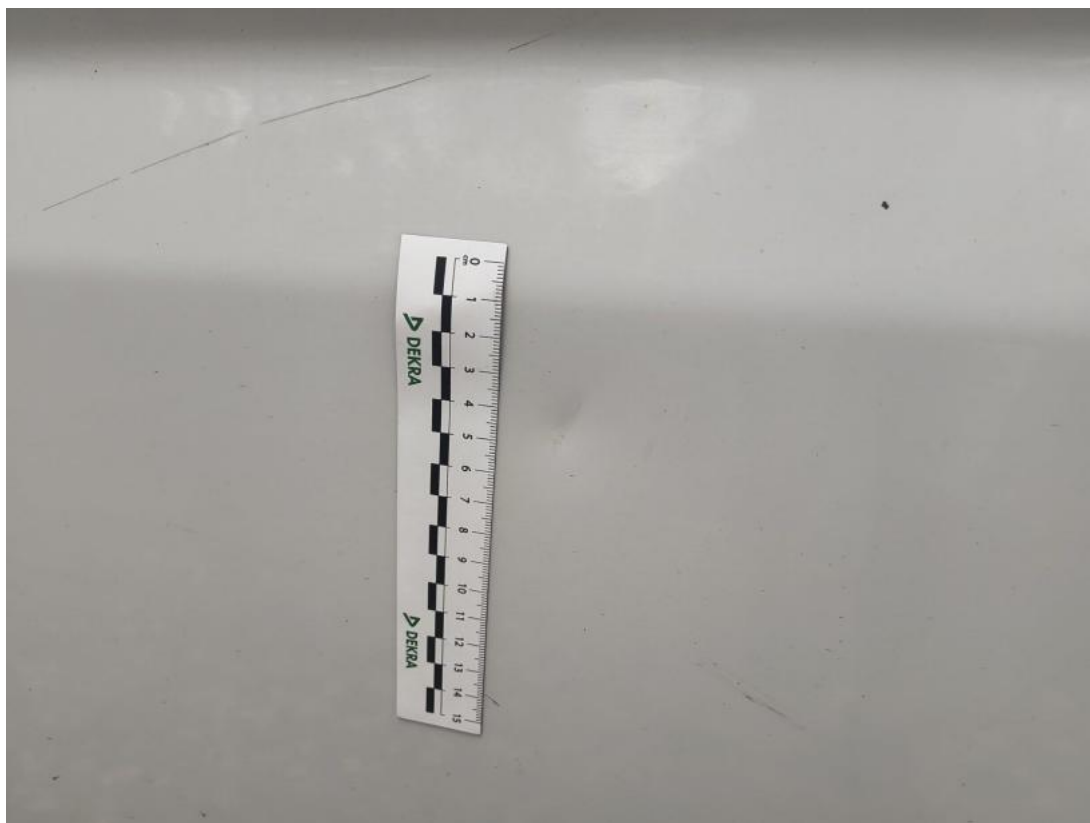
**Fot. 53**

Drzwi przednie P - Wgniecenie/odkształcenie 1

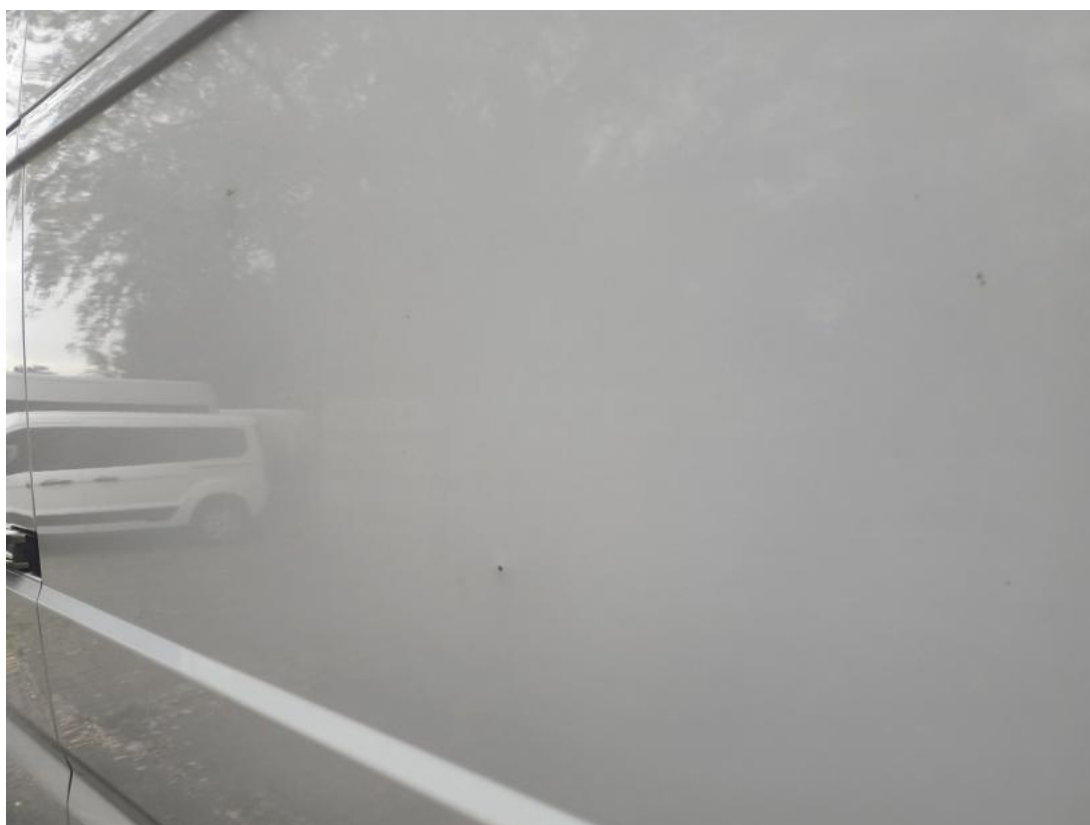
**Fot. 54**

Drzwi tylne P - zdjęcie poglądowe 1

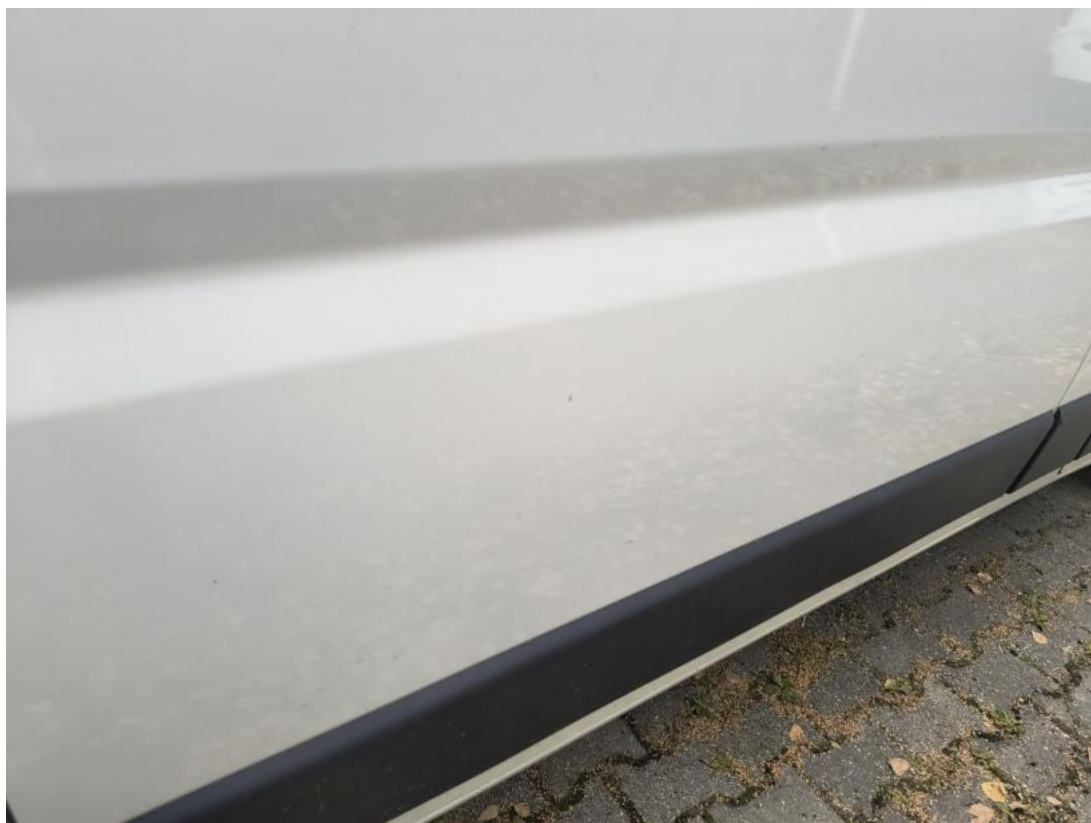
**Fot. 55**

Drzwi tylne P - zdjęcie poglądowe 2
