## Raport z oględzin pojazdu

| Numer raportu | 220276/9/26-11401 | Data raportu | 03-09-2026 |

| Numer identyfikacyjny (VIN) | <b>ZFA25000002X43334</b> |
| Marka, model | FIAT Ducato 33 MultiJet3 Easy... |

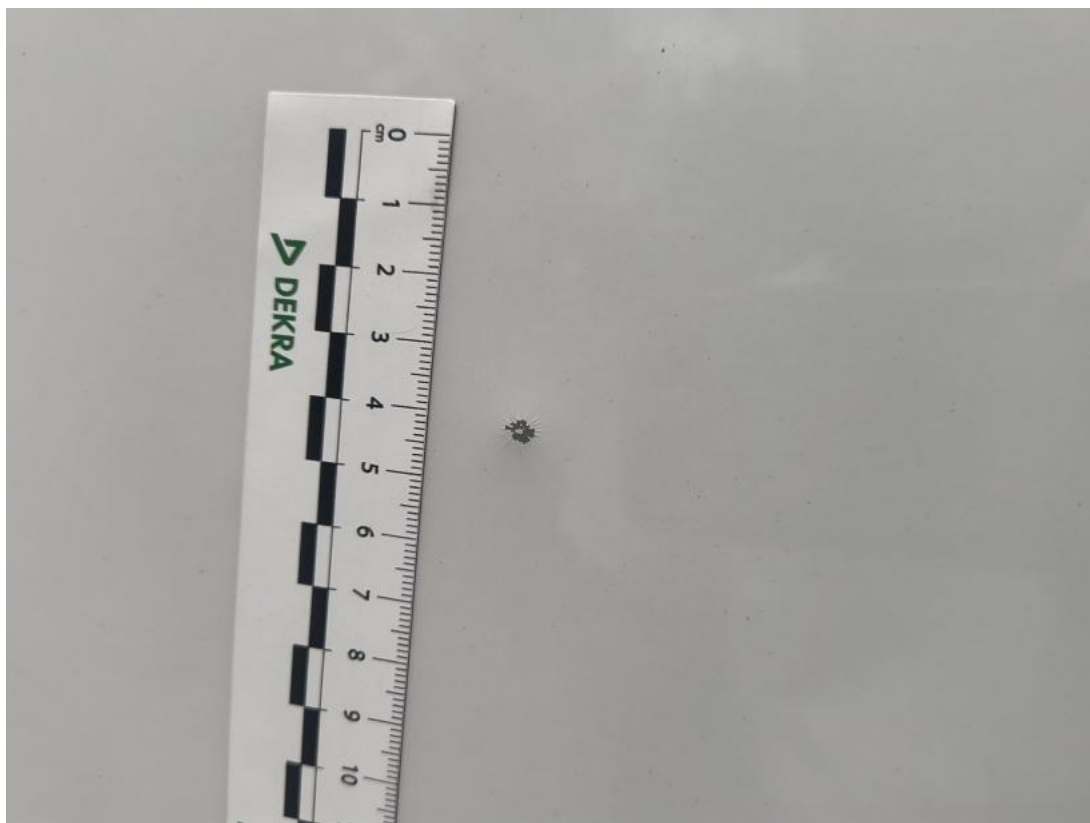
**Fot. 57**

Drzwi tylne P - Wgniecenie/odkształcenie 1

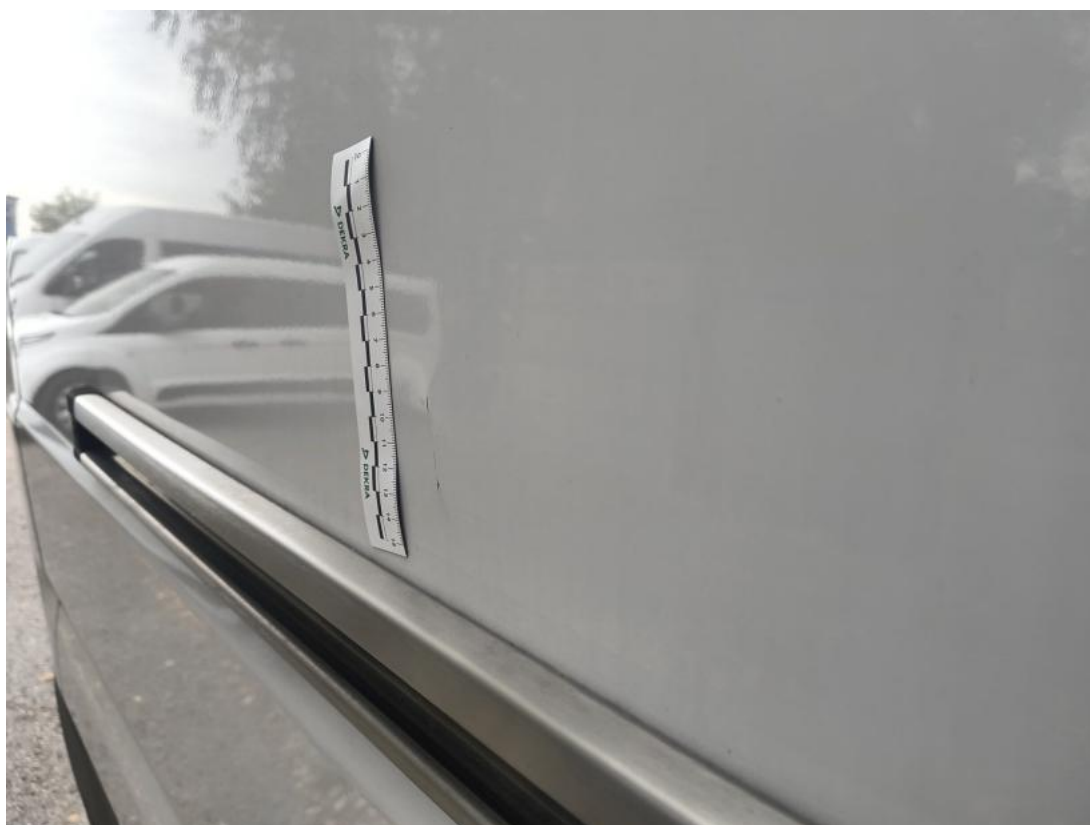
**Fot. 58**

Błotnik tylny P / Ściana boczna P - zdjęcie poglądowe 1

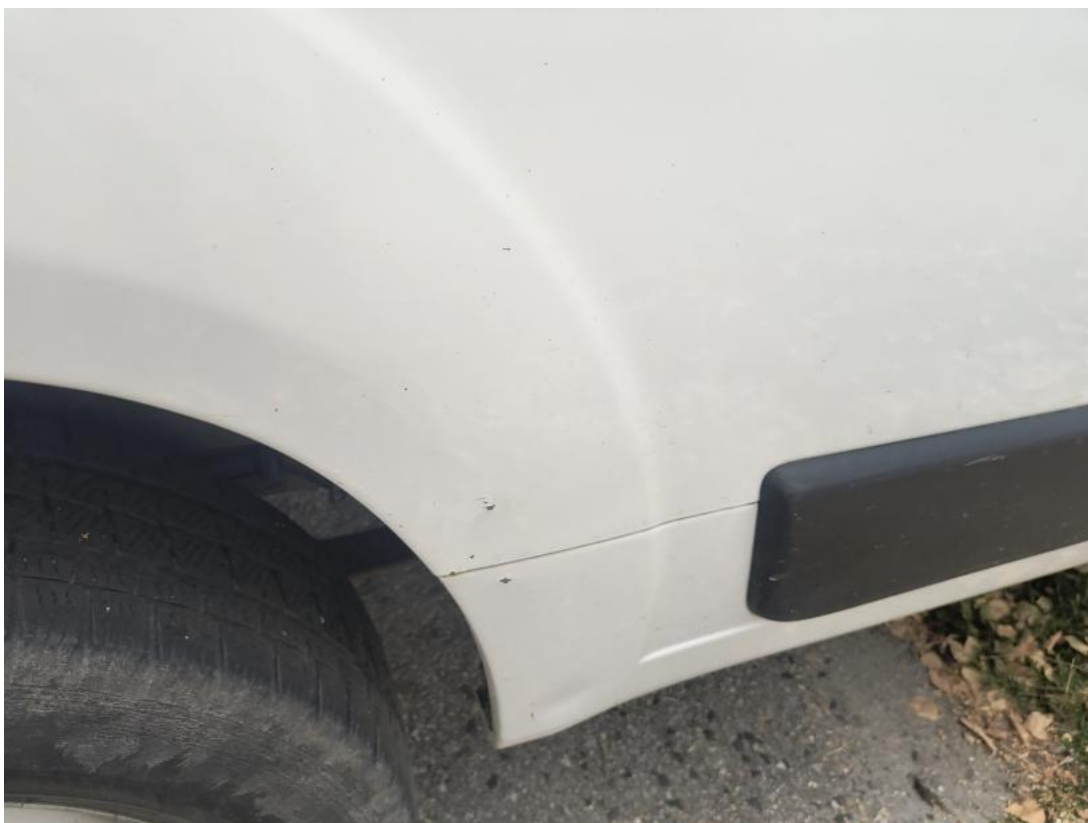
**Fot. 59**

Błotnik tylny P / Ściana boczna P - zdjęcie poglądowe 2

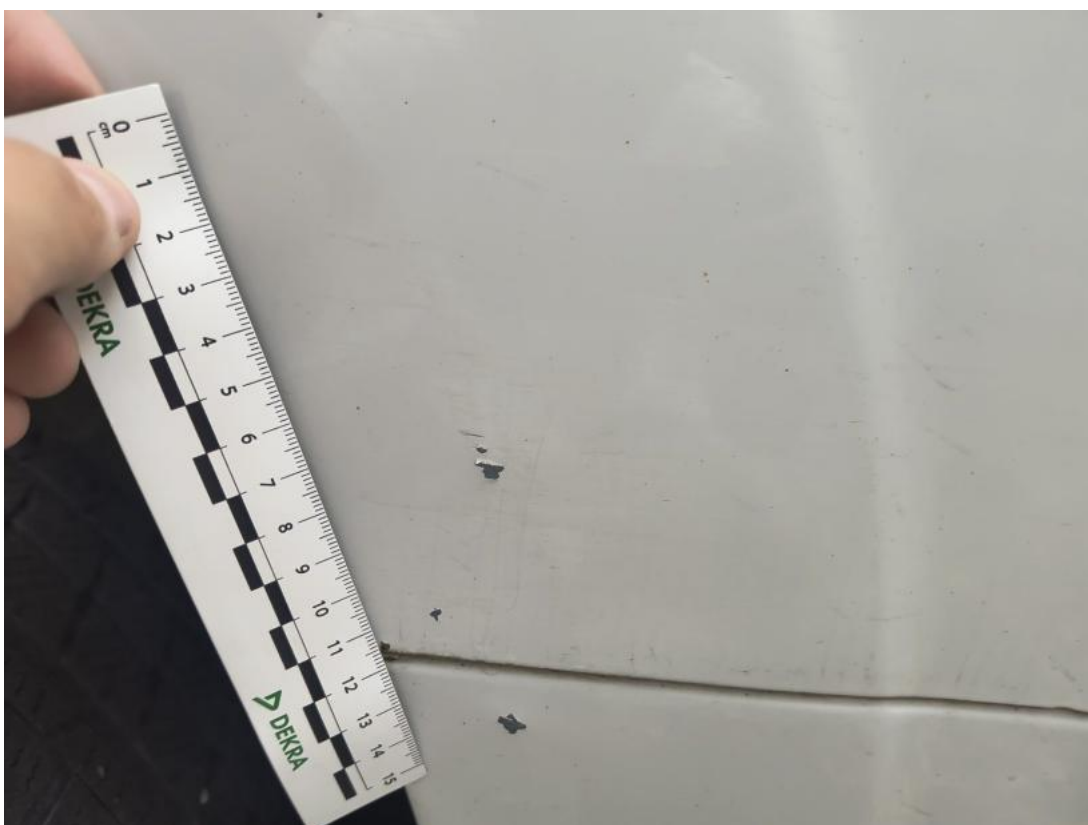
**Fot. 60**

Błotnik tylny P / Ściana boczna P - Rysa/odprysk 1

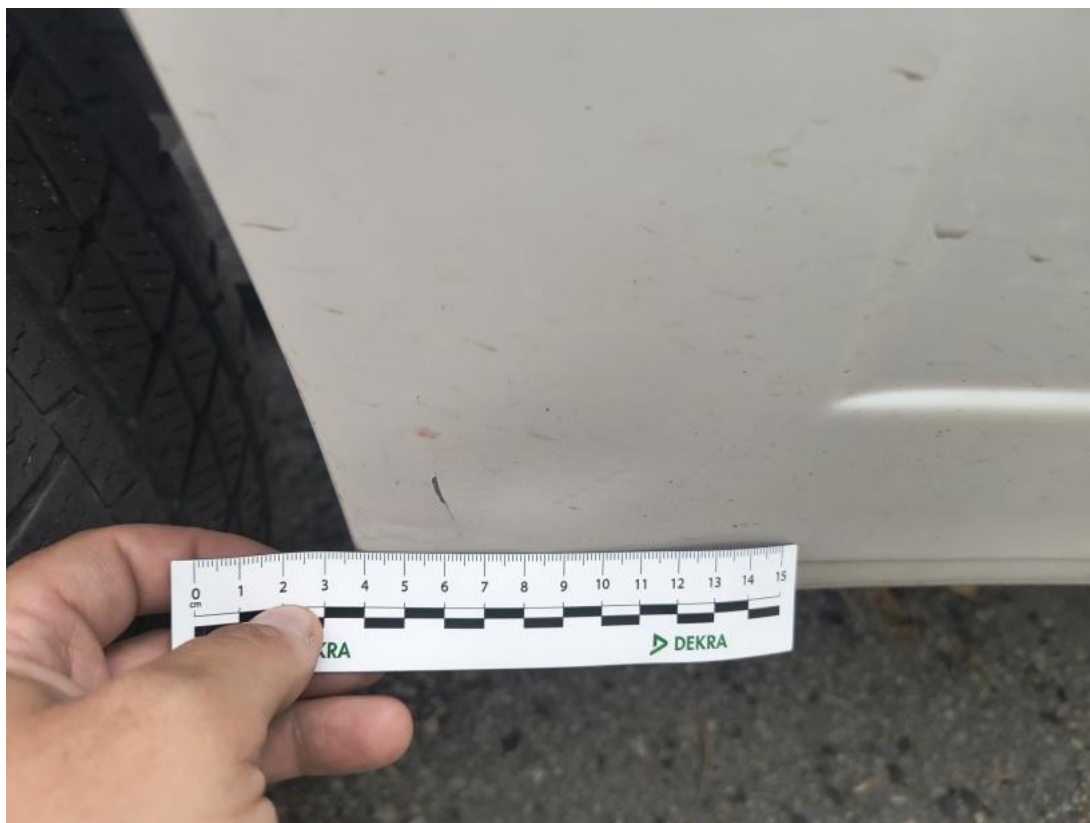
**Fot. 63**

Błotnik tylny P / Ściana boczna P - Wgniecenie/odkształcenie 2

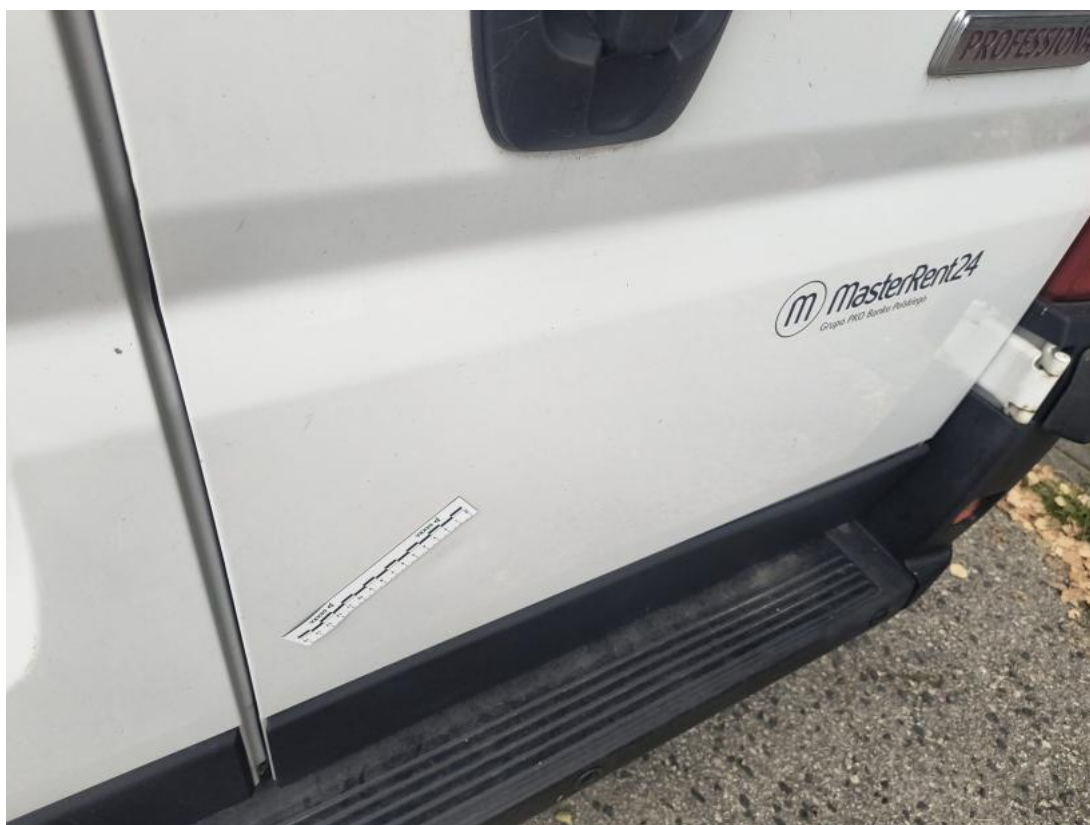
**Fot. 64**

Pokrywy bagażnika - zdjęcie poglądowe 1

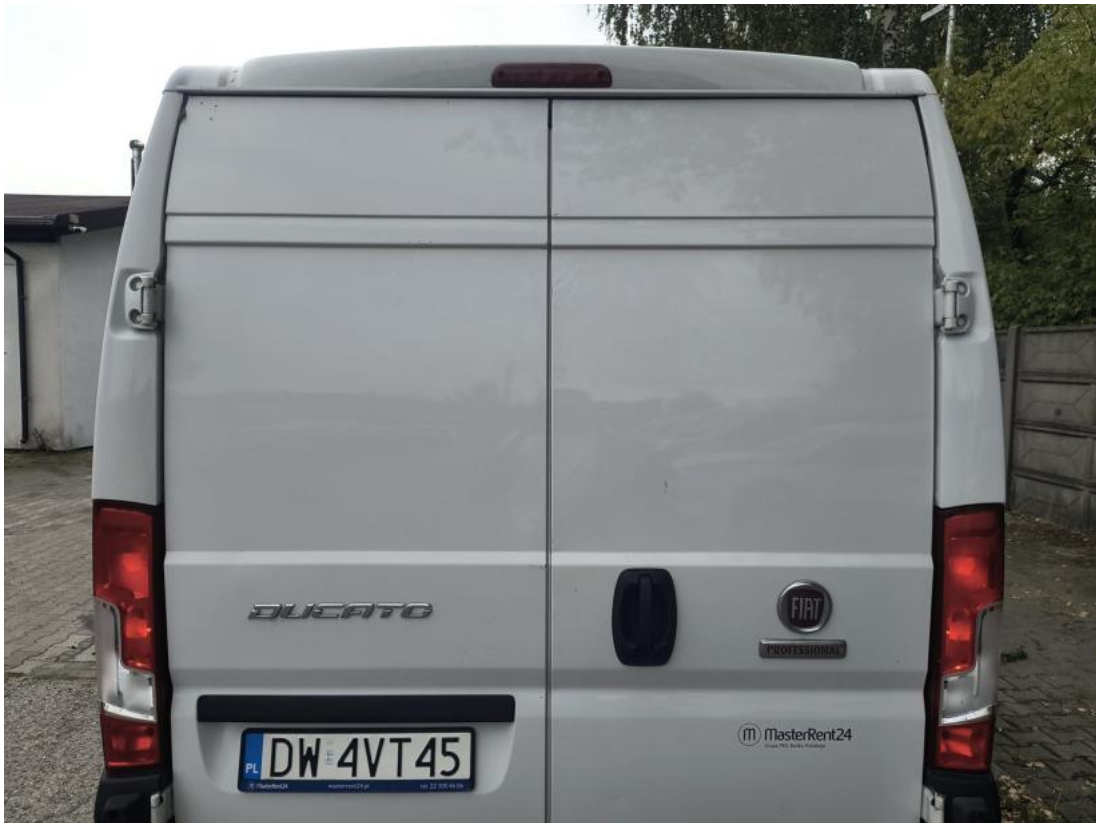
**Fot. 65**

Pokrywy bagażnika - zdjęcie poglądowe 2

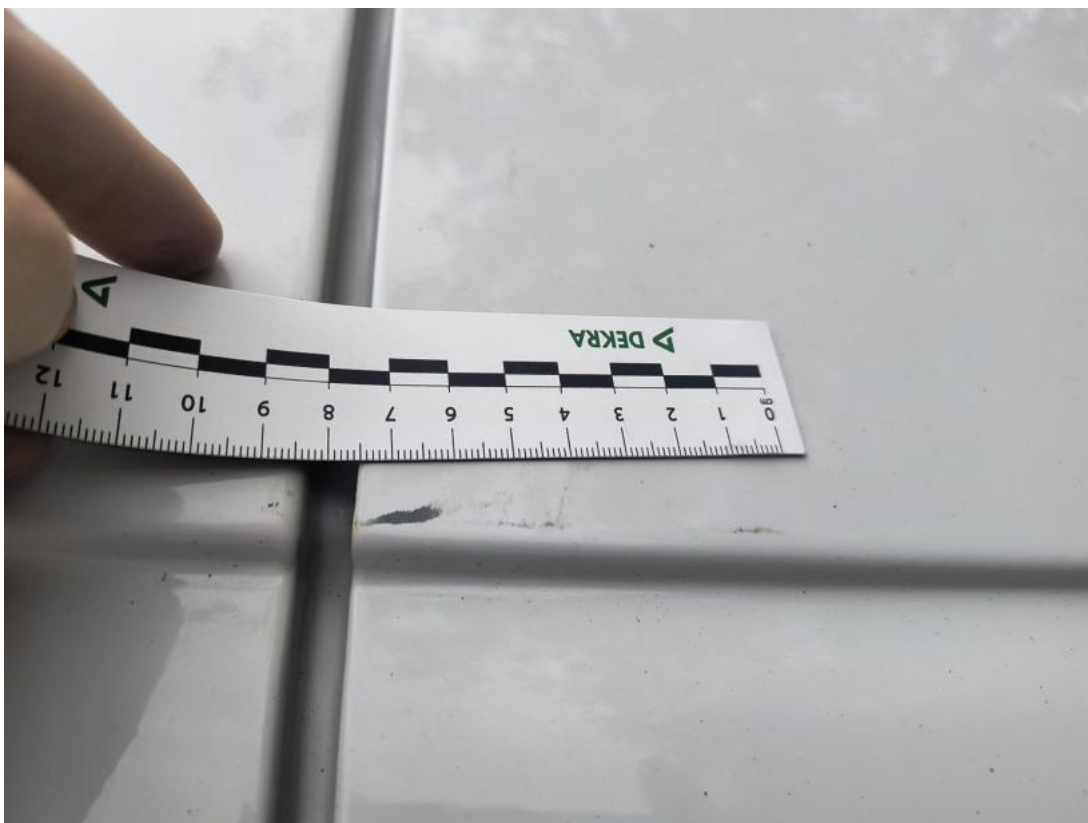
**Fot. 67**

Pokrywy bagażnika - Rysa/odprysk 2

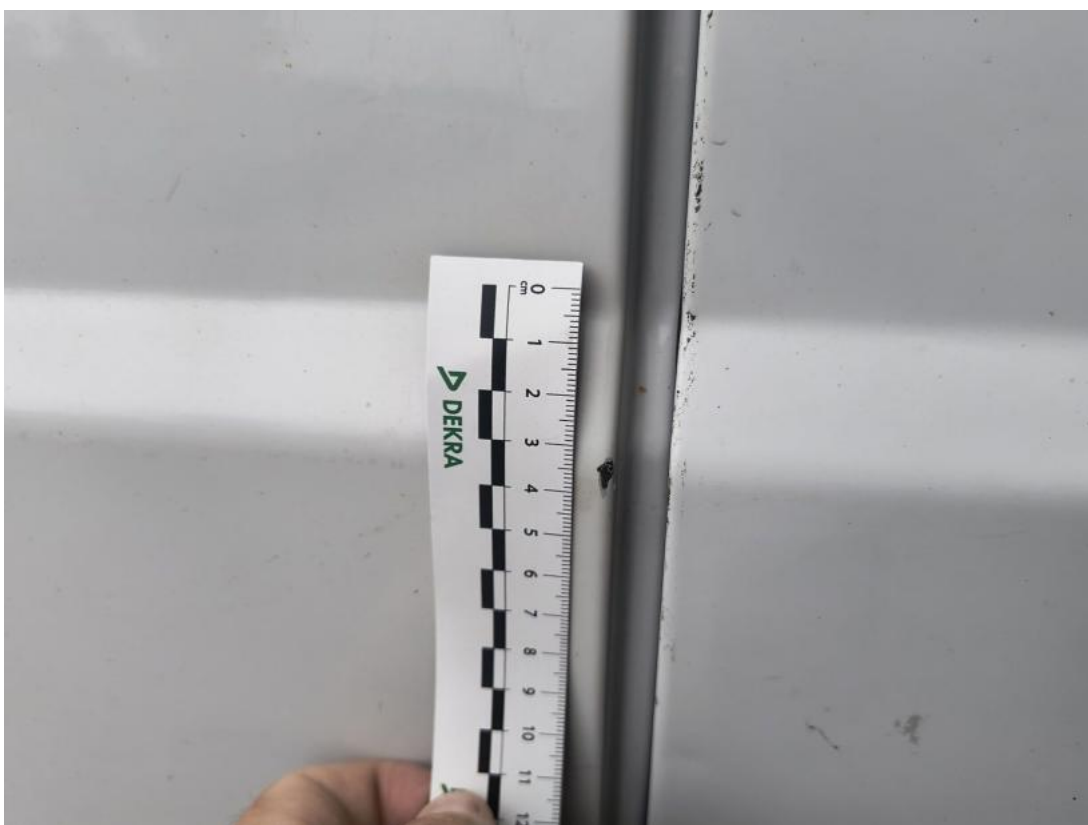
**Fot. 68**

Pokrywy bagażnika() - Rysa/odprysk 3

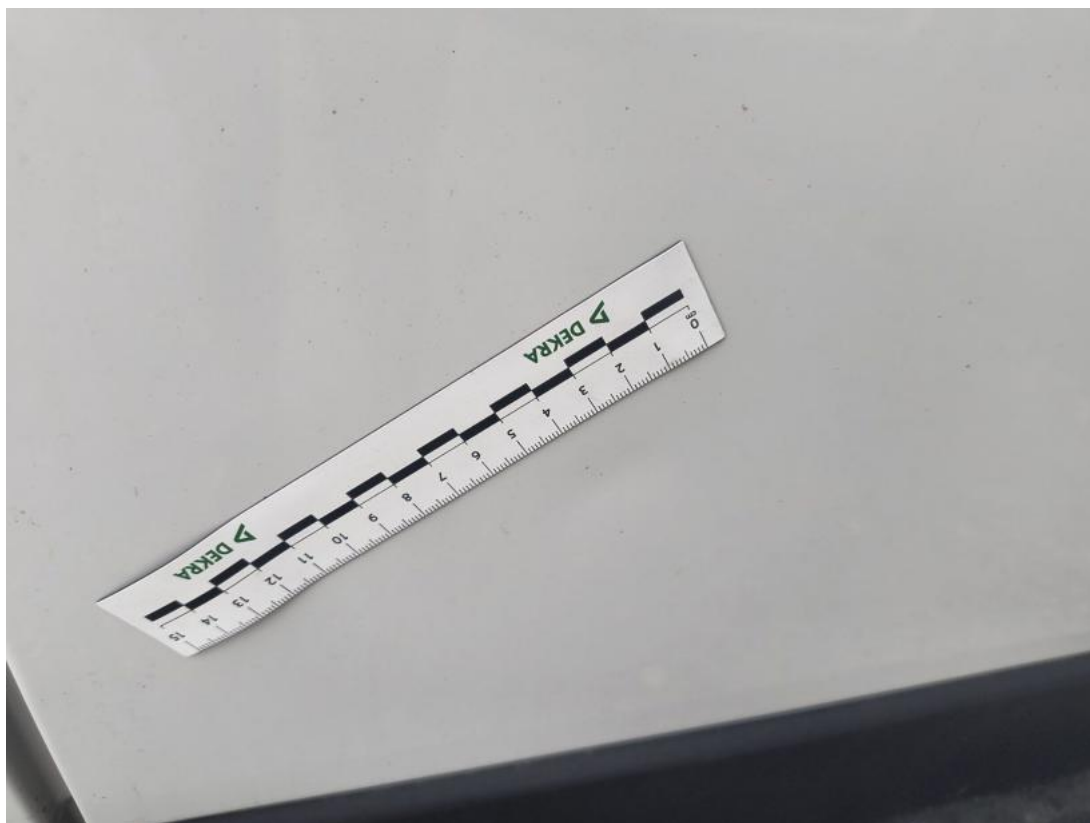
**Fot. 69**

Pokrywy bagażnika - Wgniecenie/odkształcenie 1

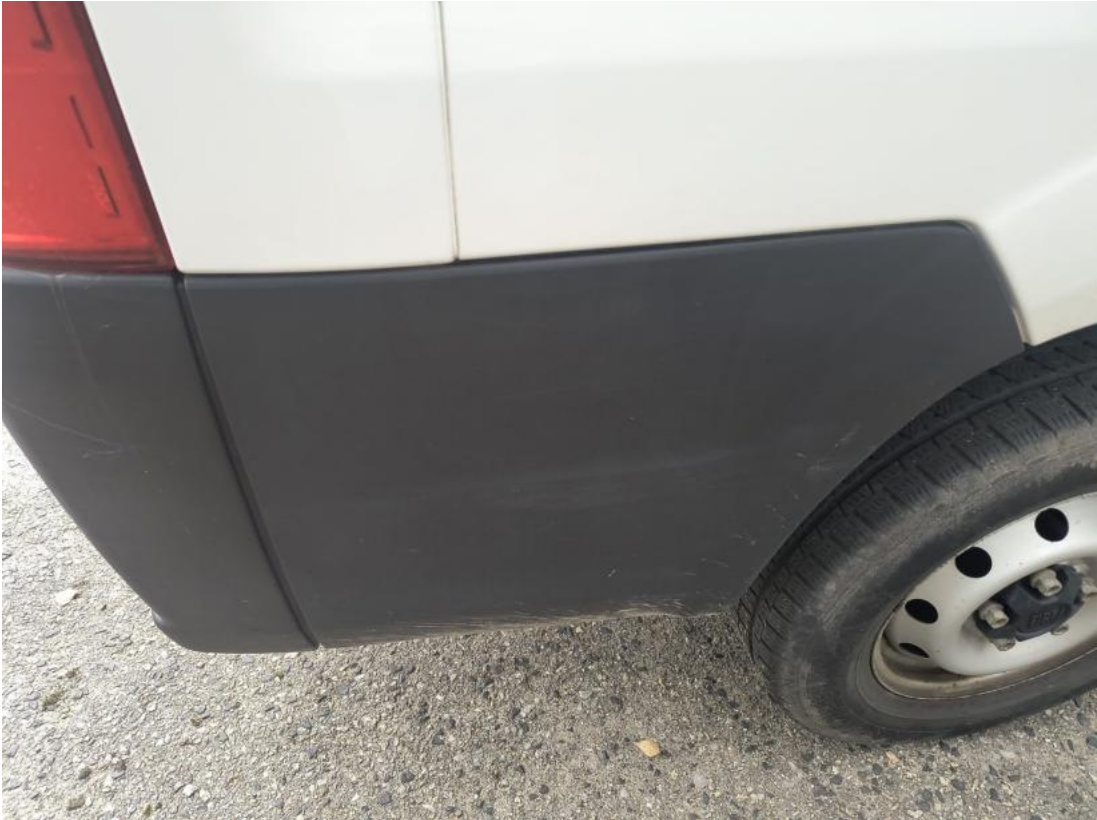
**Fot. 73**

Zderzak tylny - zdjęcie pogładowe 1

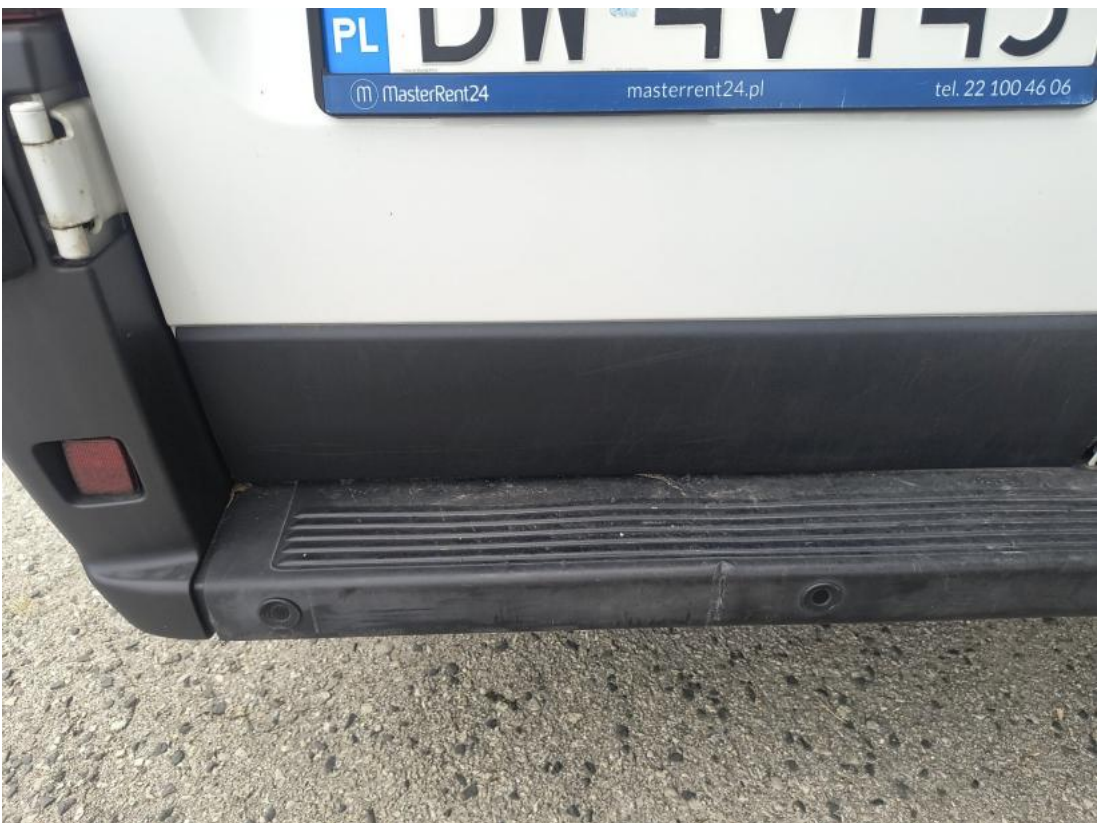
**Fot. 74**

Zderzak tylny - zdjęcie pogładowe 2

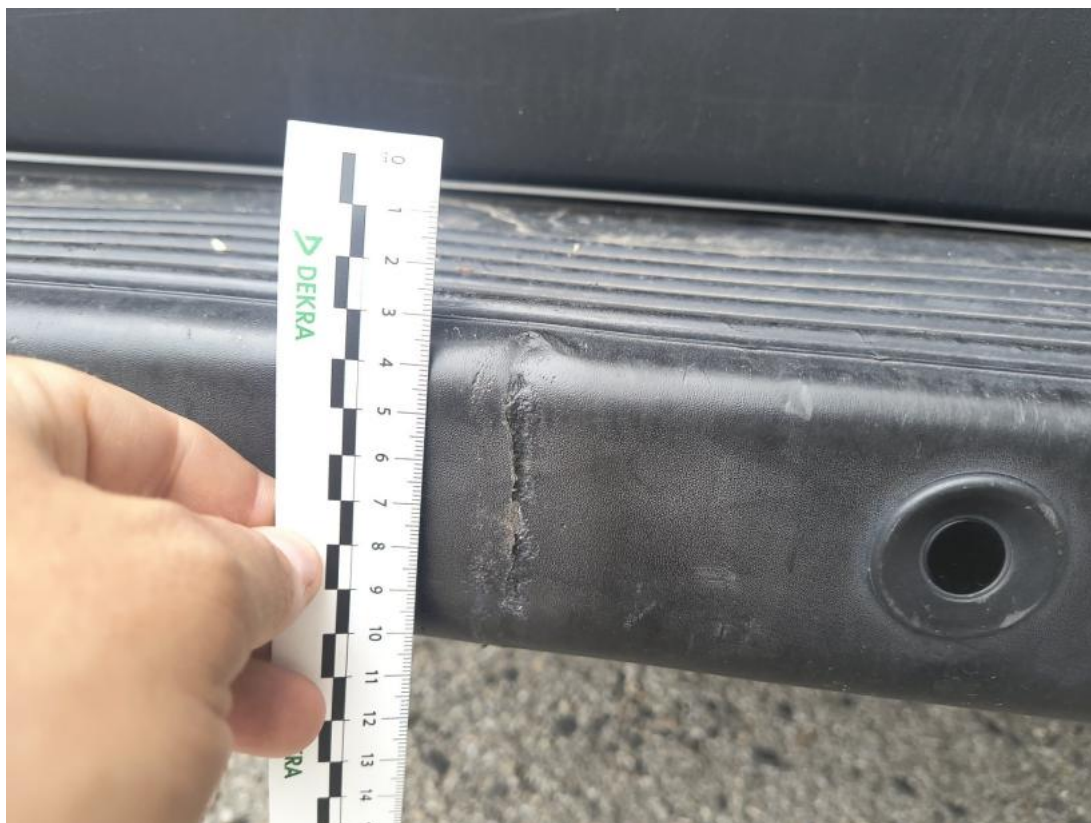
**Fot. 77**

Zderzak tylny - Wgniecenie/odkształcenie 1

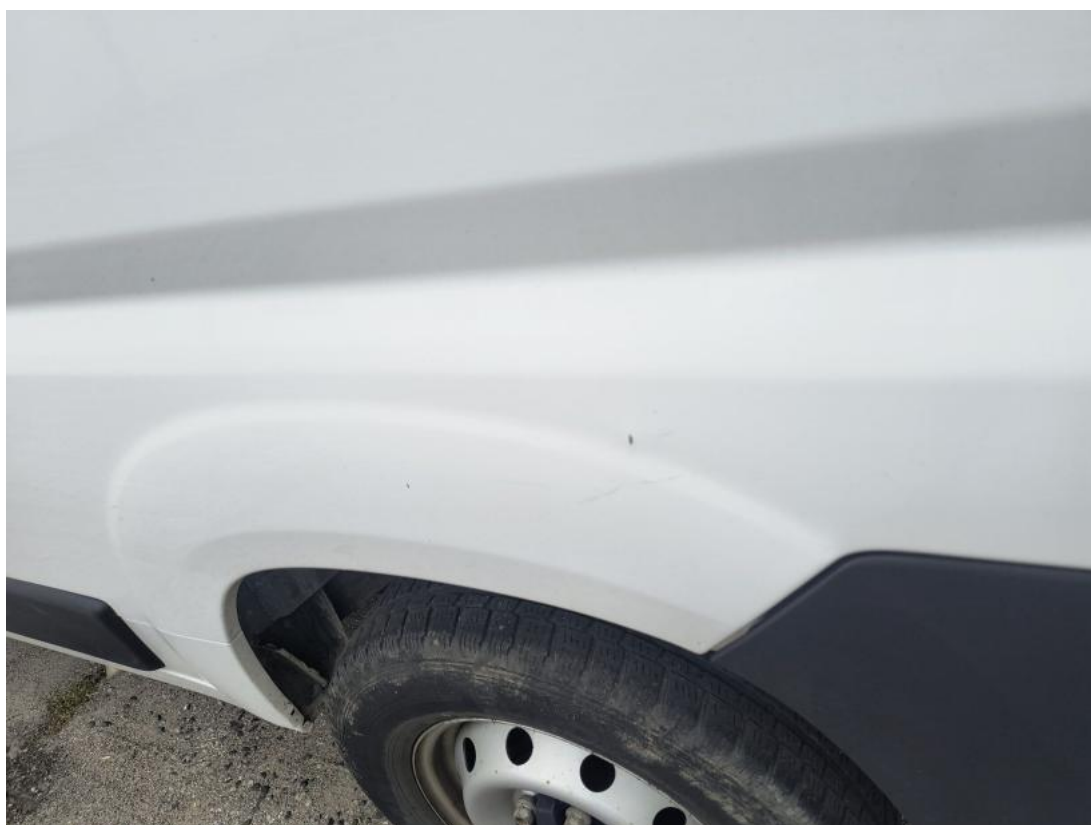
**Fot. 78**

Błotnik tylny L / Ściana boczna L - zdjęcie poglądowe 1

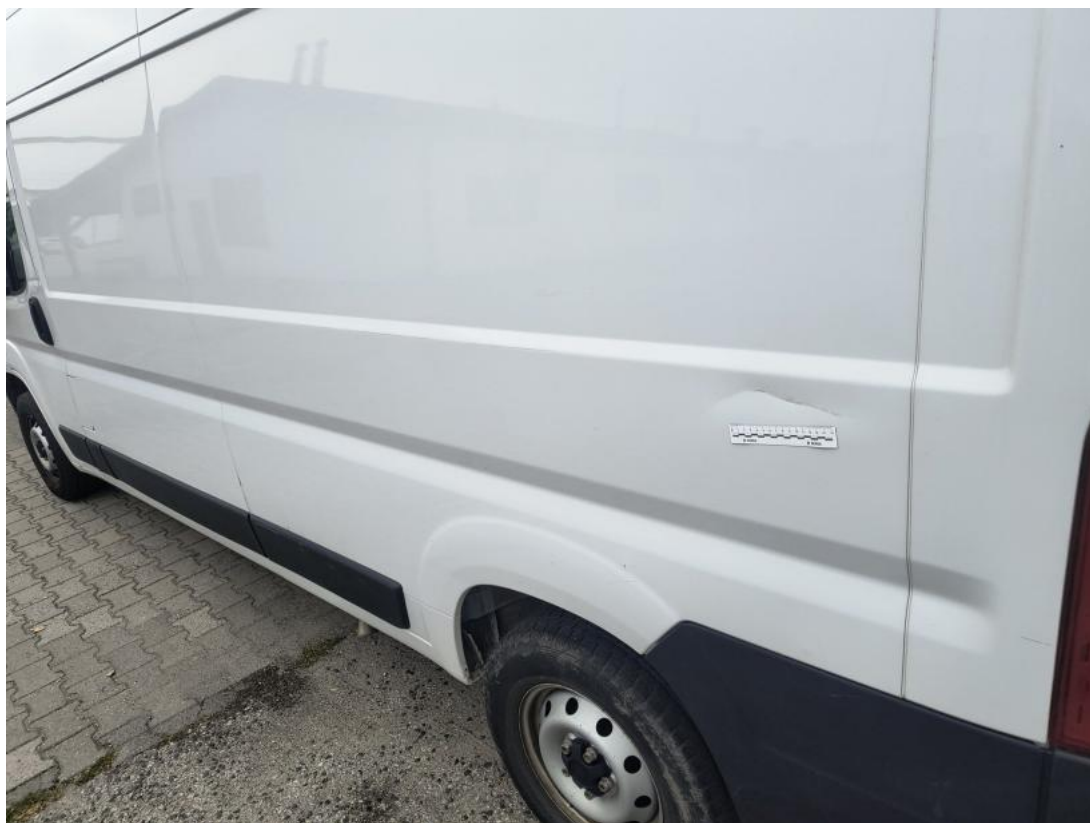
**Fot. 79**

Błotnik tylny L / Ściana boczna L - zdjęcie poglądowe 2

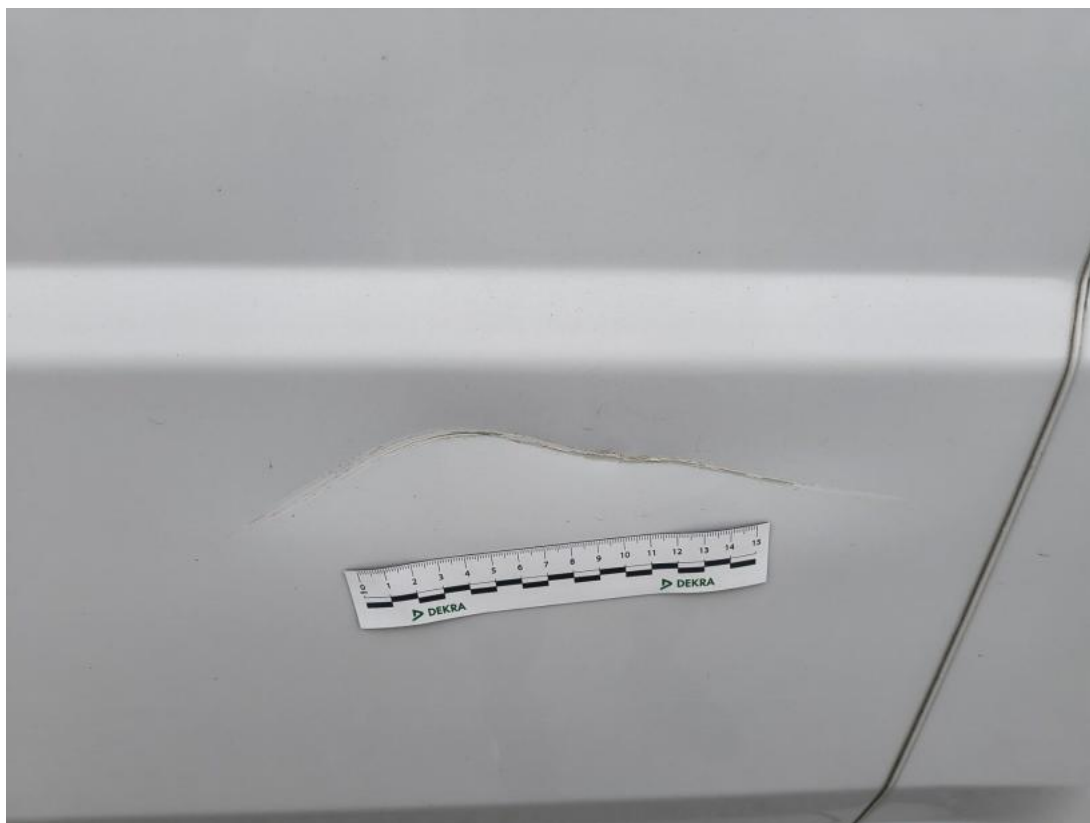
**Fot. 81**

Błotnik tylny L / Ściana boczna L - Wgniecenie/odkształcenie 2

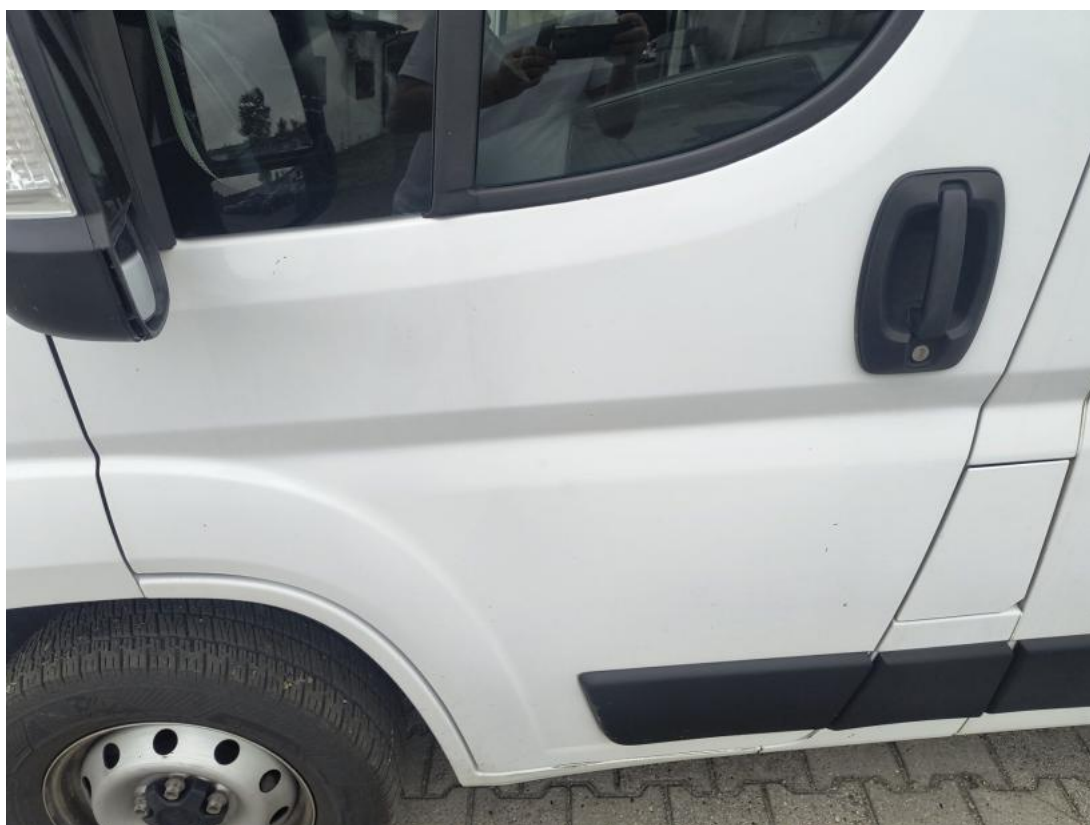
**Fot. 82**

Drzwi przed L - zdjęcie poglądowe 1

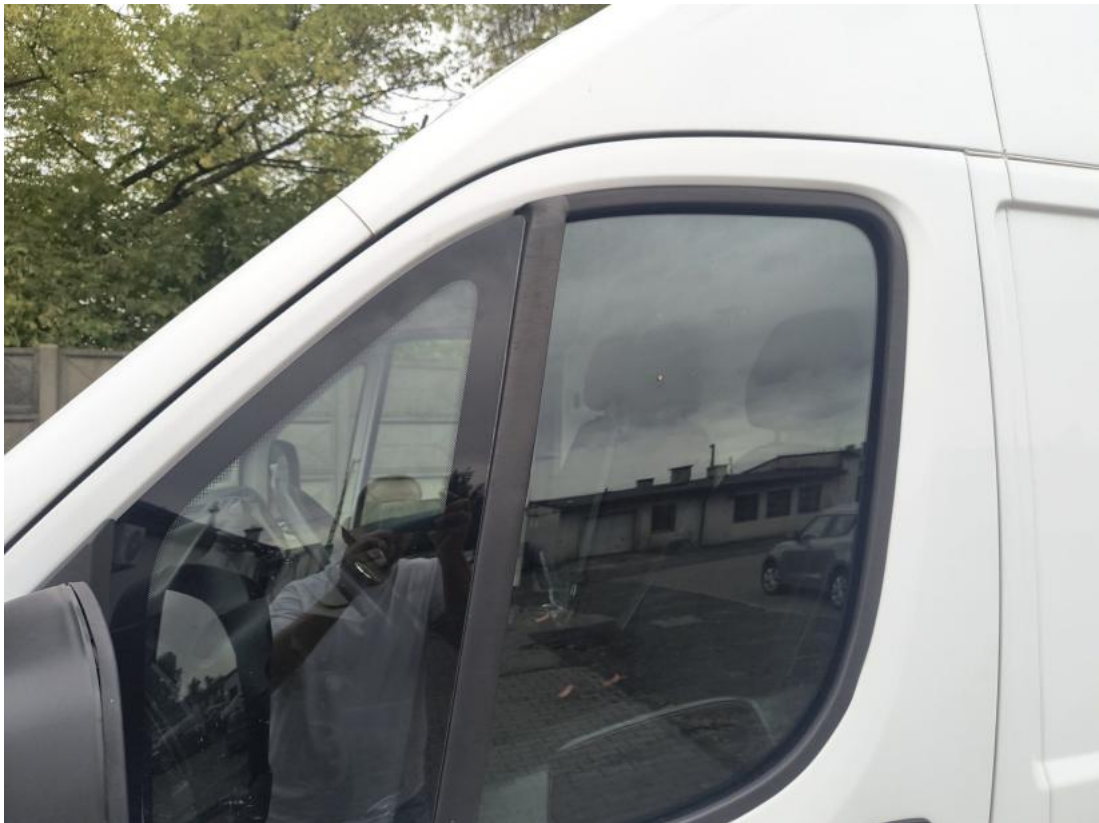
**Fot. 83**

Drzwi przed L - zdjęcie poglądowe 2

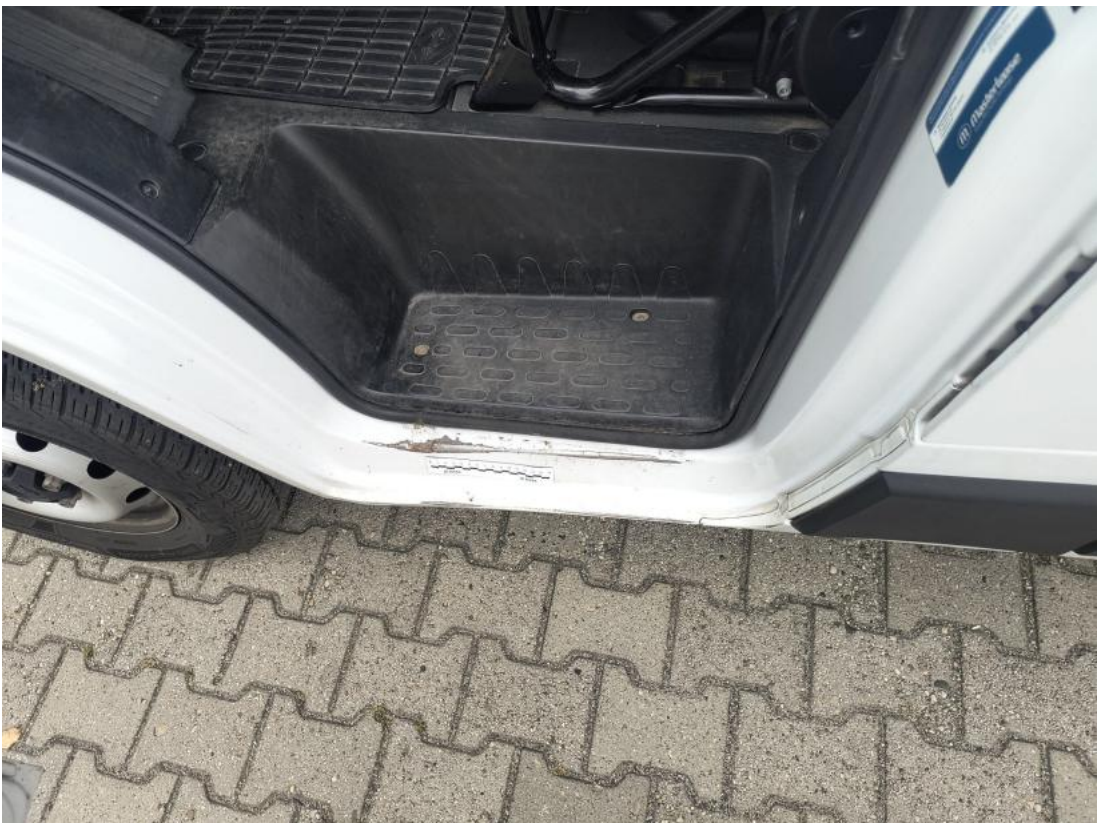
**Fot. 86**

Próg L - zdjęcie poglądowe 1

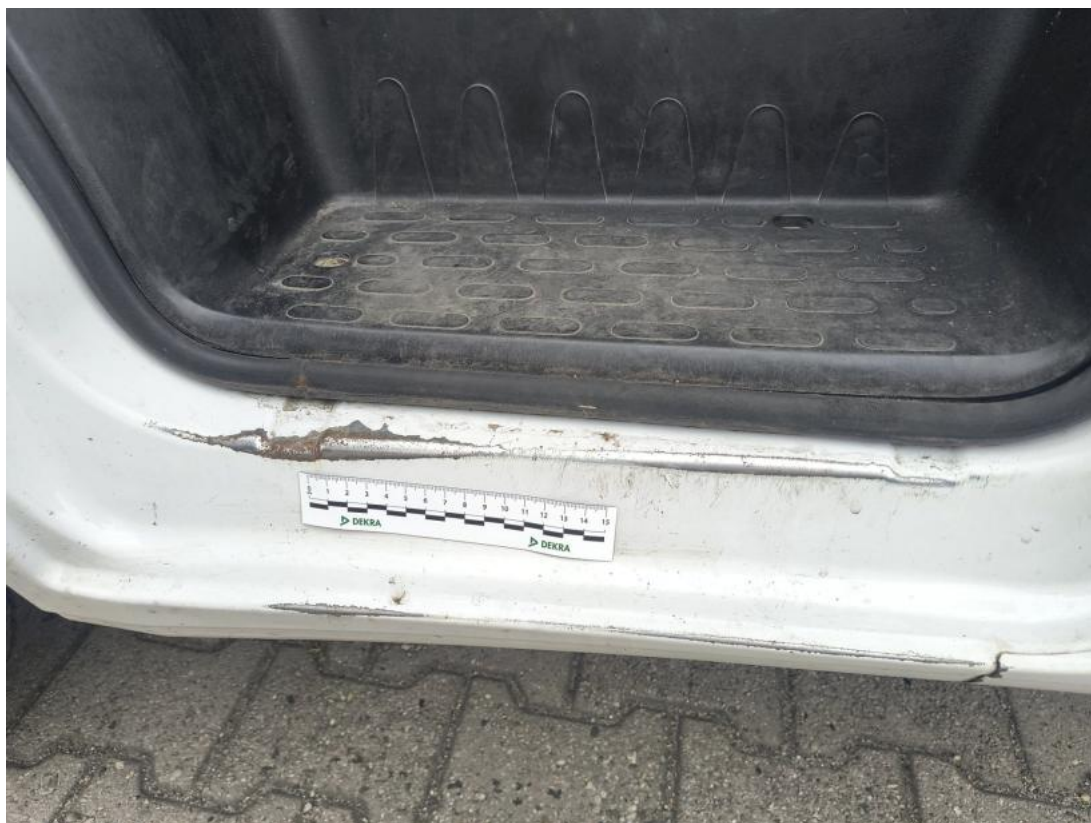
**Fot. 87**

Próg L - Inne 1

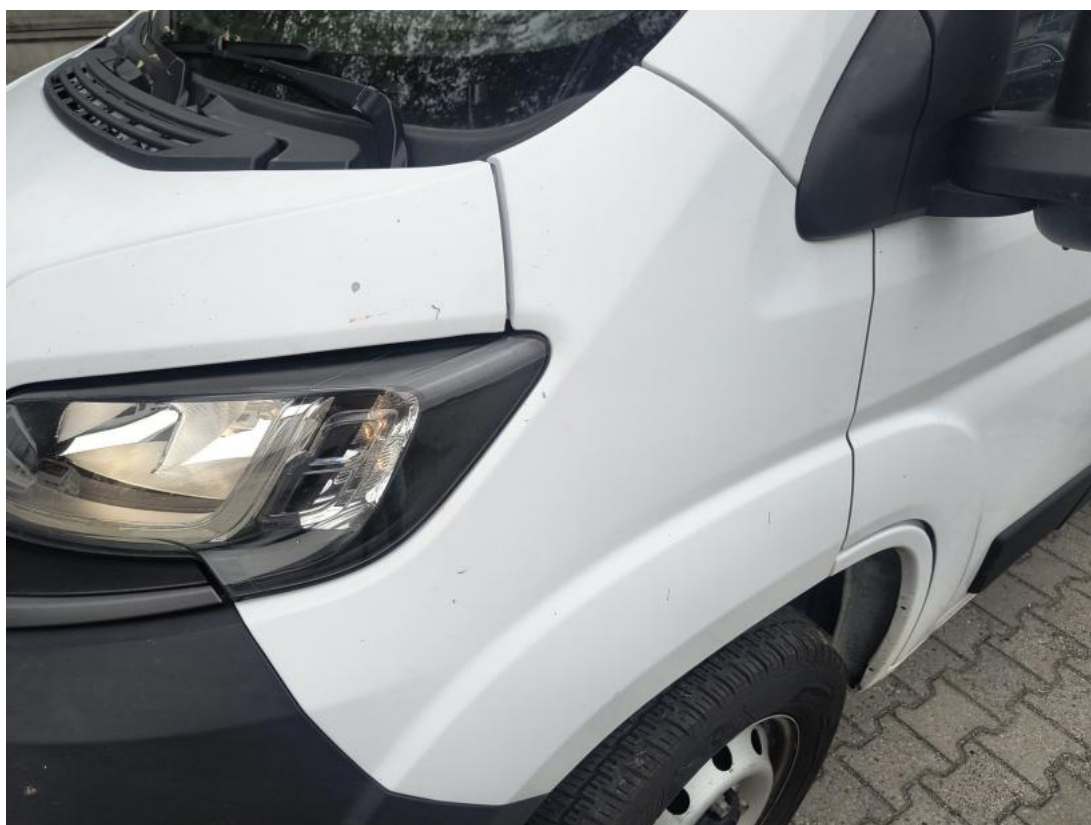
**Fot. 88**

Błotnik przedni L - zdjęcie poglądowe 1

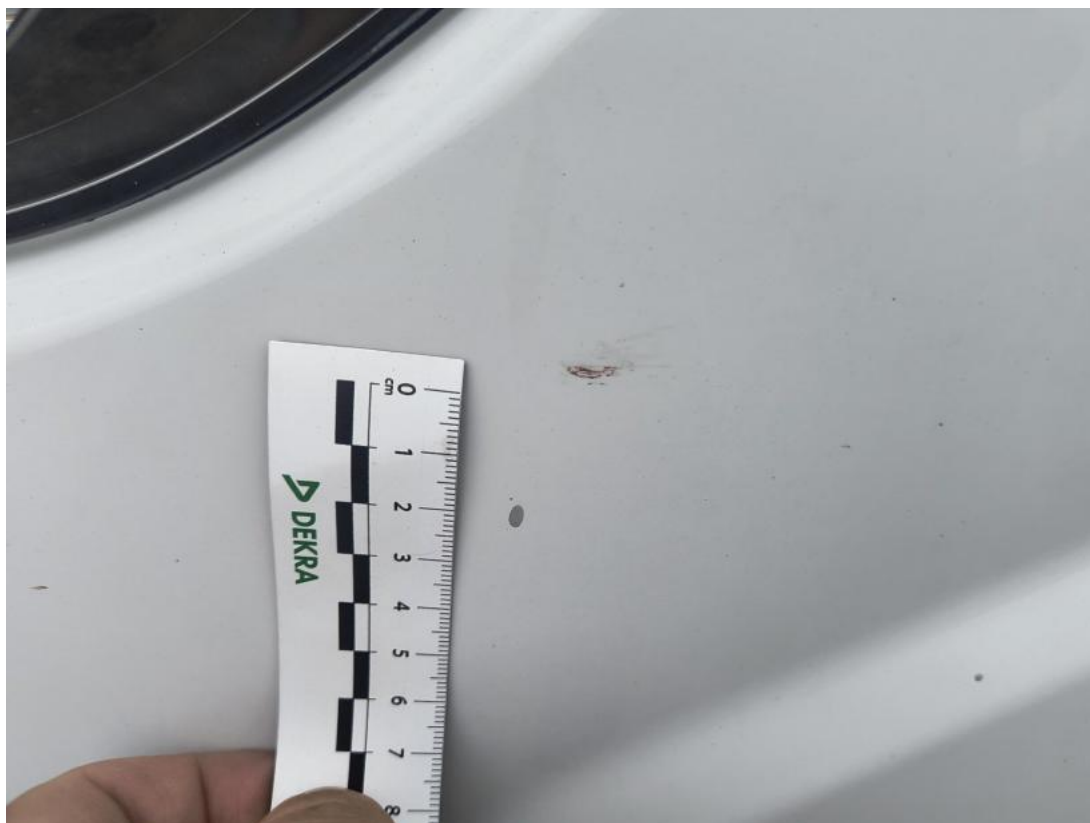
**Fot. 89**

Błotnik przedni L - Inne 1

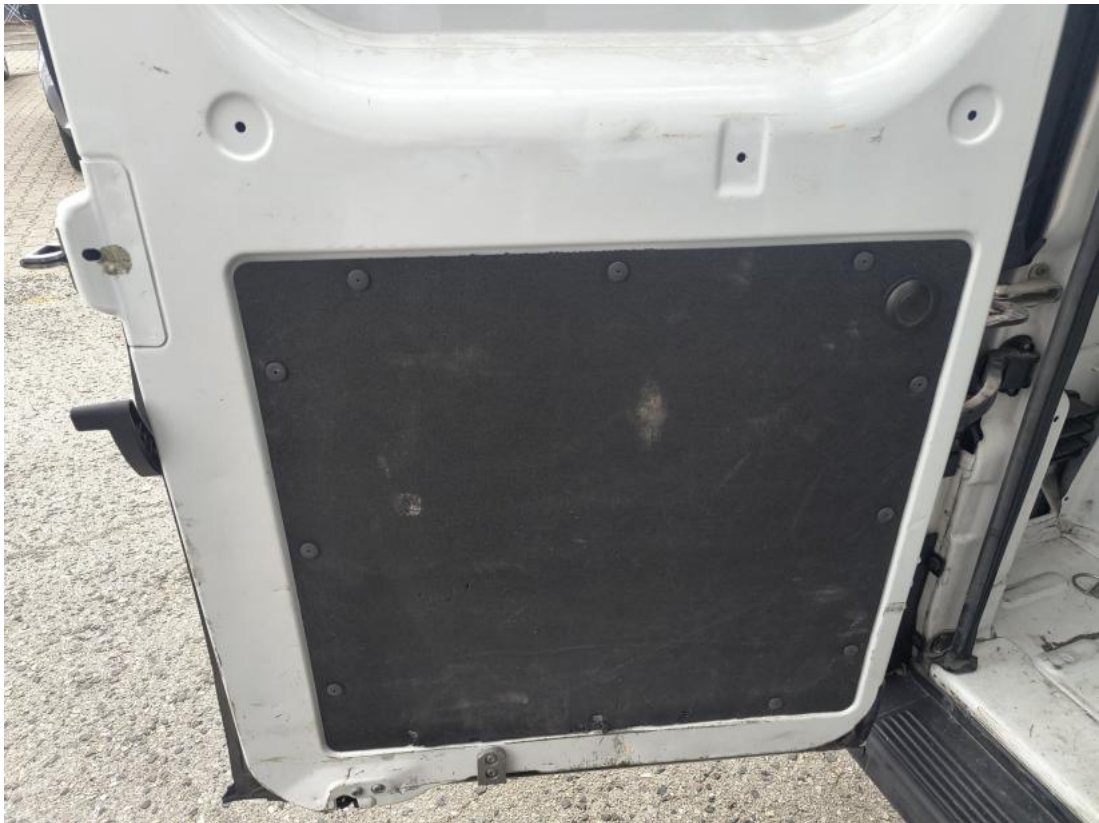
**Fot. 91**

Tapicerka drzwi tylnych L - zdjęcie pogładowe 1

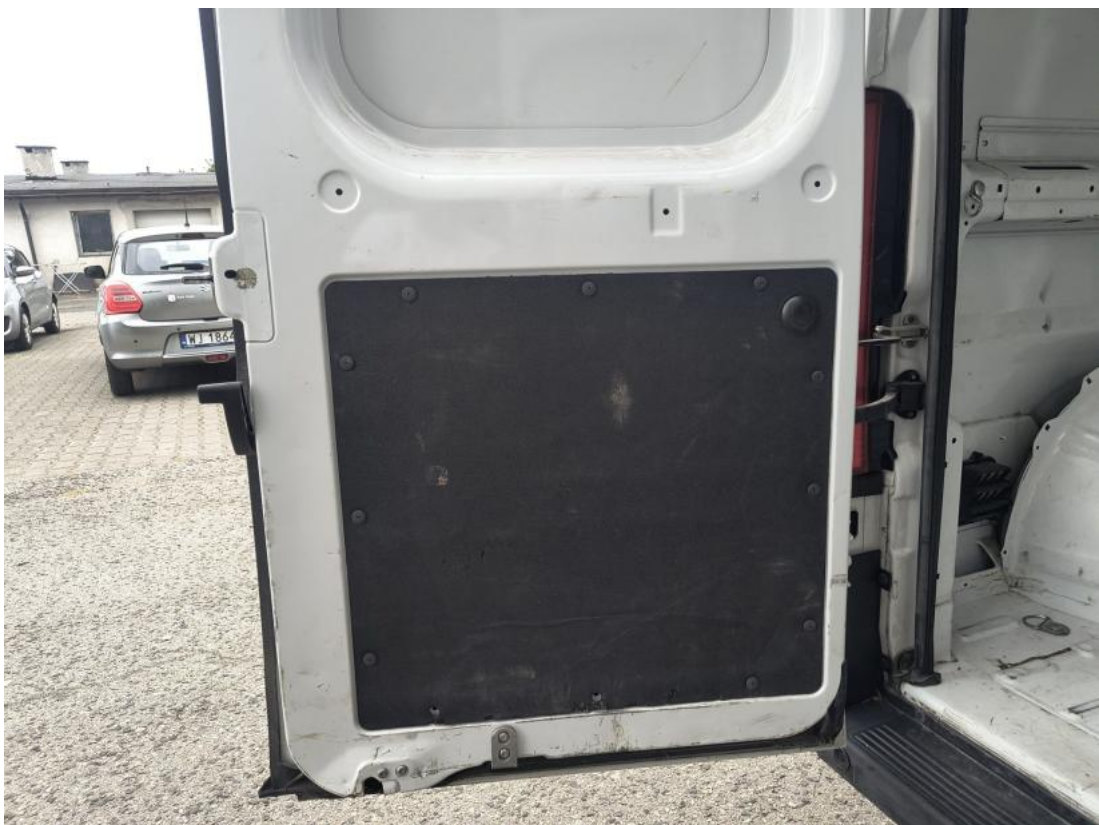
**Fot. 92**

Tapicerka drzwi tylnych L - zdjęcie pogładowe 2
