## Raport z oględzin pojazdu

| Numer raportu | 13168/8/26-15201 | Data raportu | 18-08-2026 |

| Marka, model | OPEL Movano CDTI Euro 6 21... |
| Numer rejestracyjny | DW6VY95 |

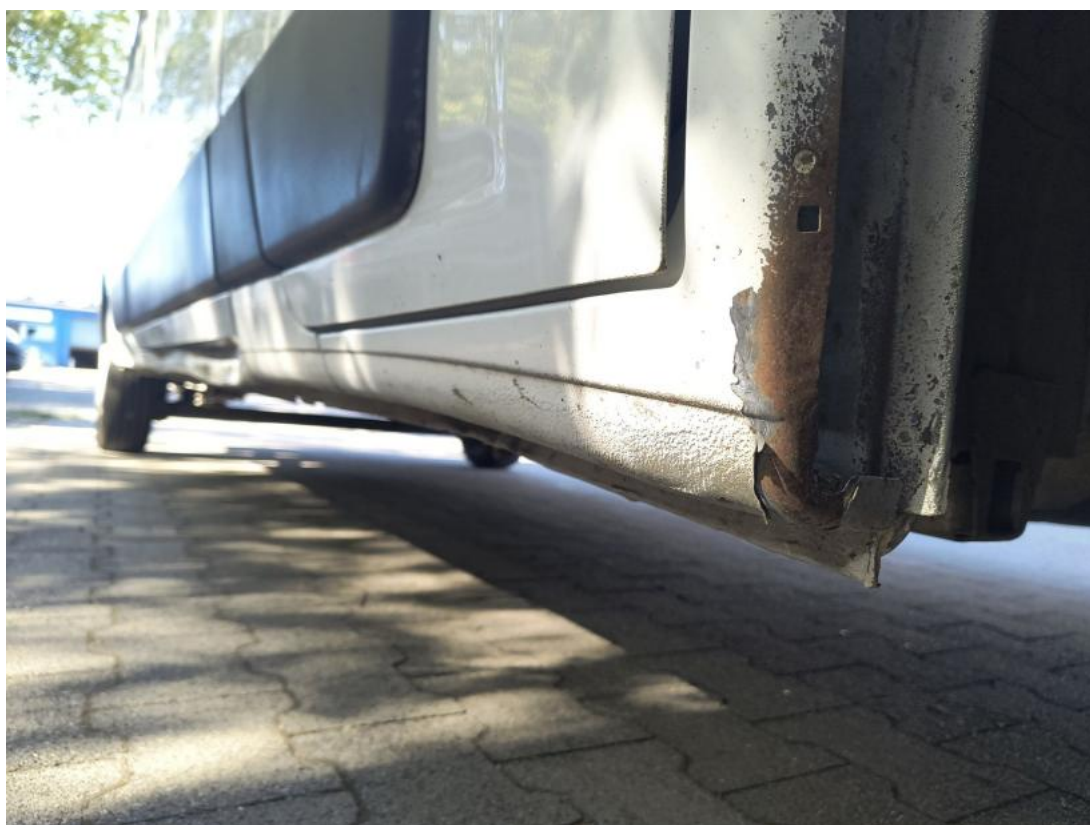
**Fot. 4**

| Poz. | Nazwa pozycji | Opis uszkodzeń | Kwalifik. | Naprawa [rbg] |
|---|---|---|---|---|
| 3 | Próg R | wgniecenie/odkształcenie | WY | 6 |

Próg prawy (widok od przodu)

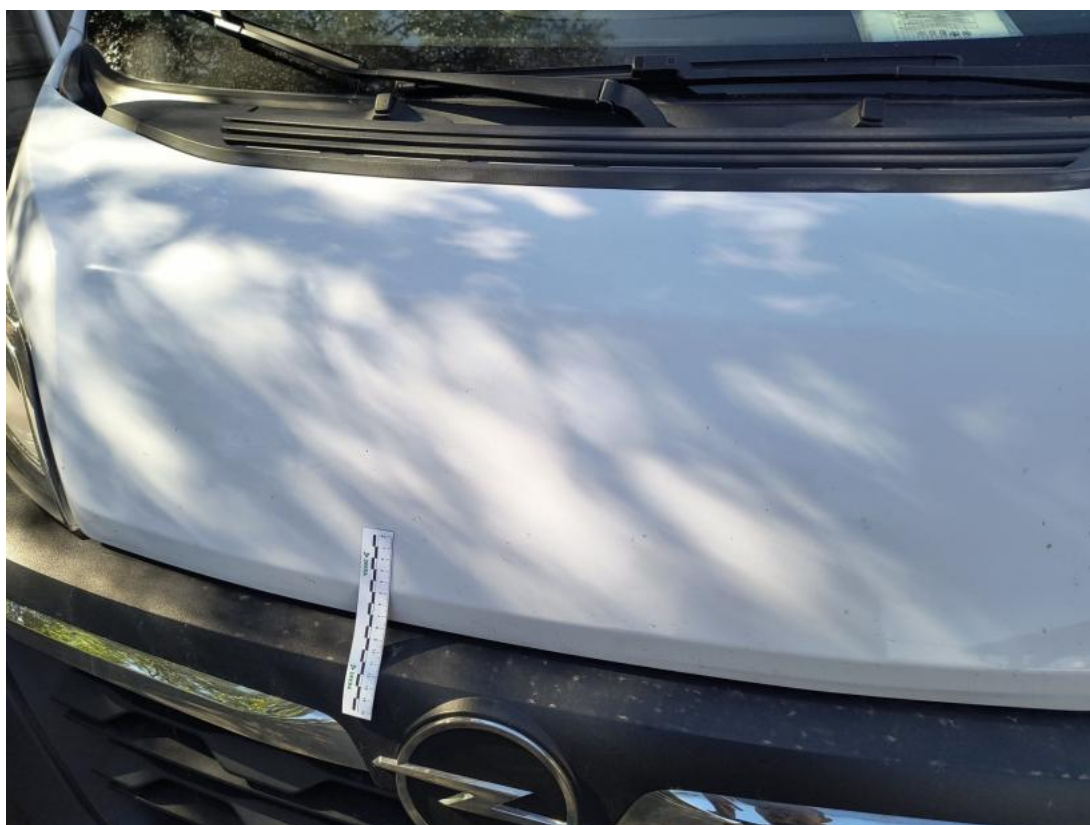
**Fot. 40**

Pokrywa komory silnika - zdjęcie poglądowe 1

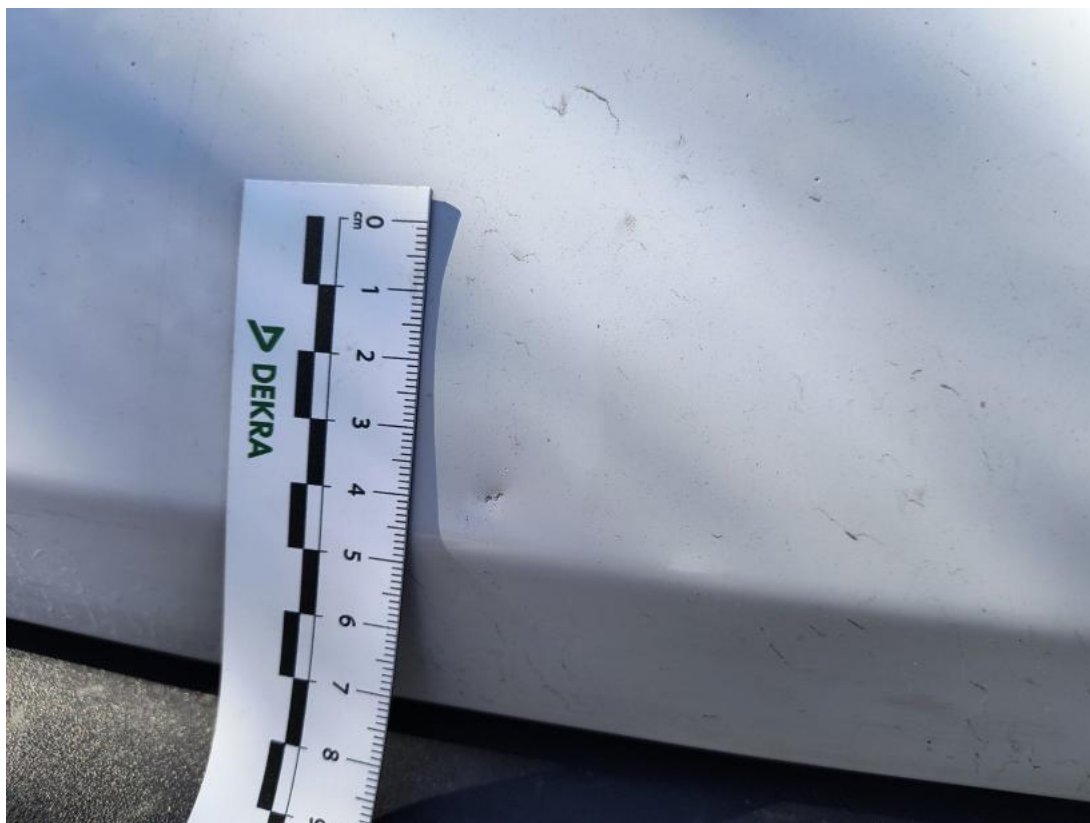
**Fot. 41**

| Poz. | Nazwa pozycji | Opis uszkodzeń | Kwalifik. | Naprawa [rbg] |
|---|---|---|---|---|
| 15 | Pokrywa przednia | wgniecenie | | |

Pokrywa komory silnika - Rysa/odprysk 1

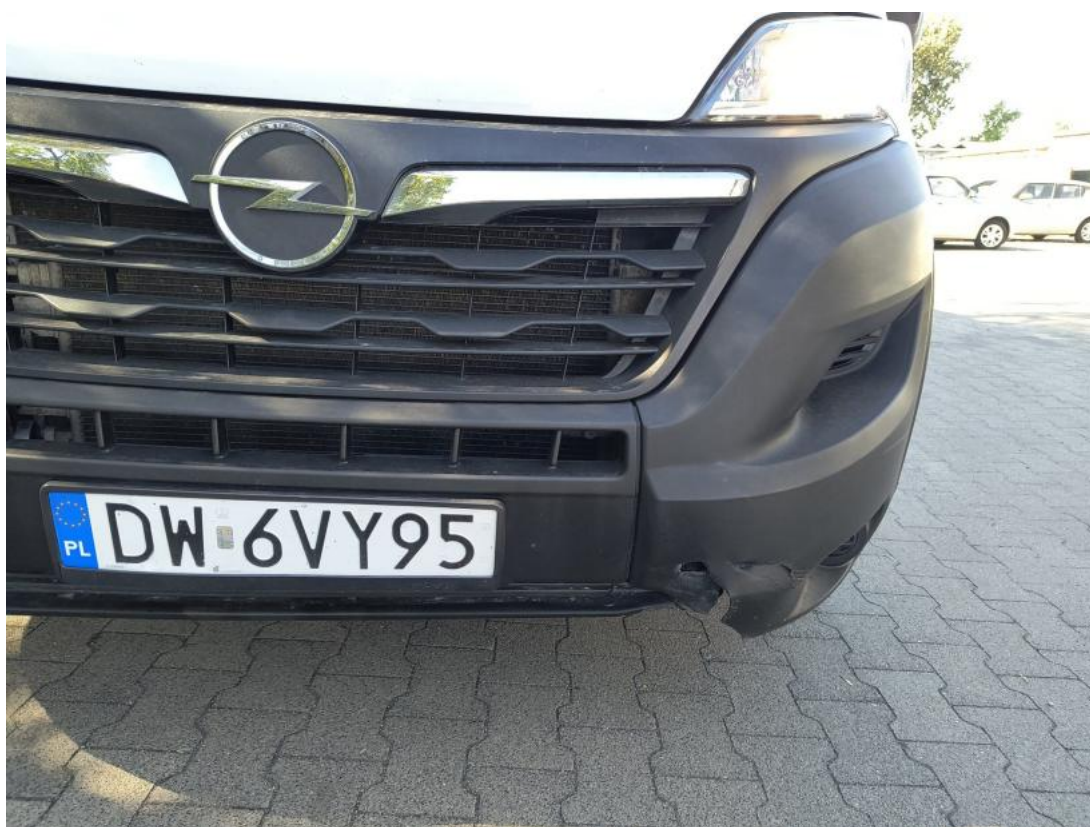
**Fot. 42**

Zderzak - zdjęcie poglądowe 1

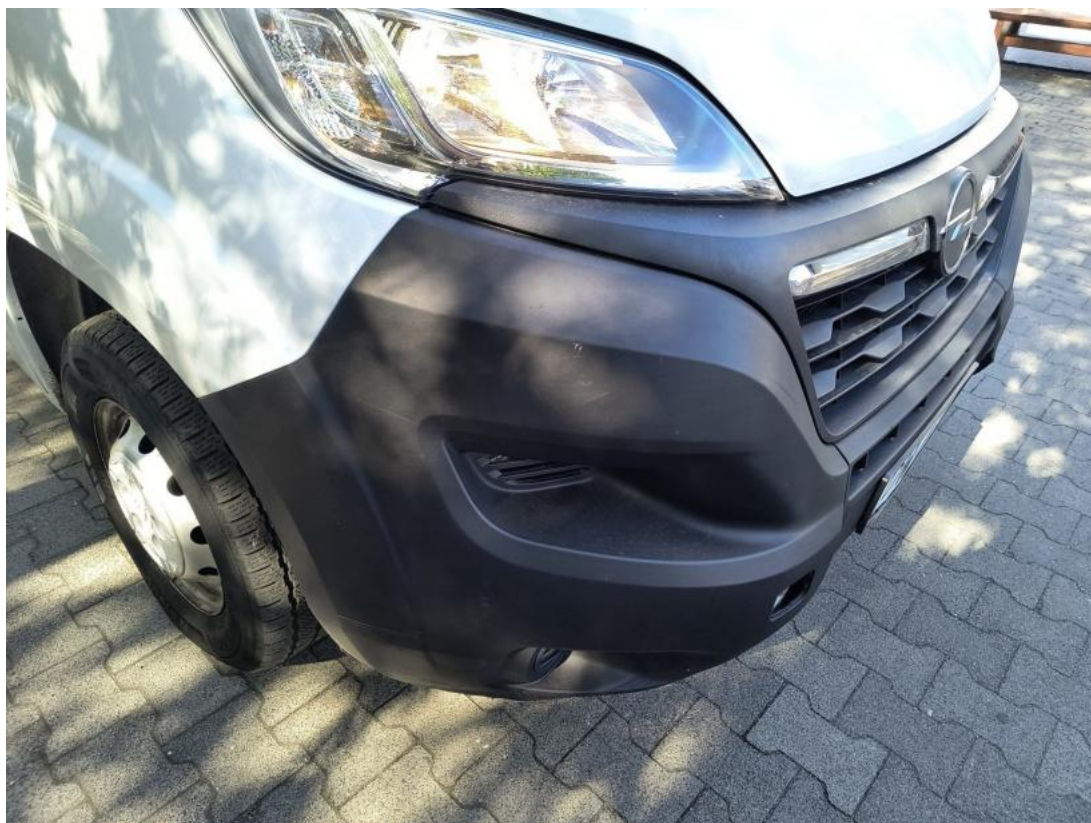
**Fot. 43**

Zderzak - zdjęcie pogładowe 2

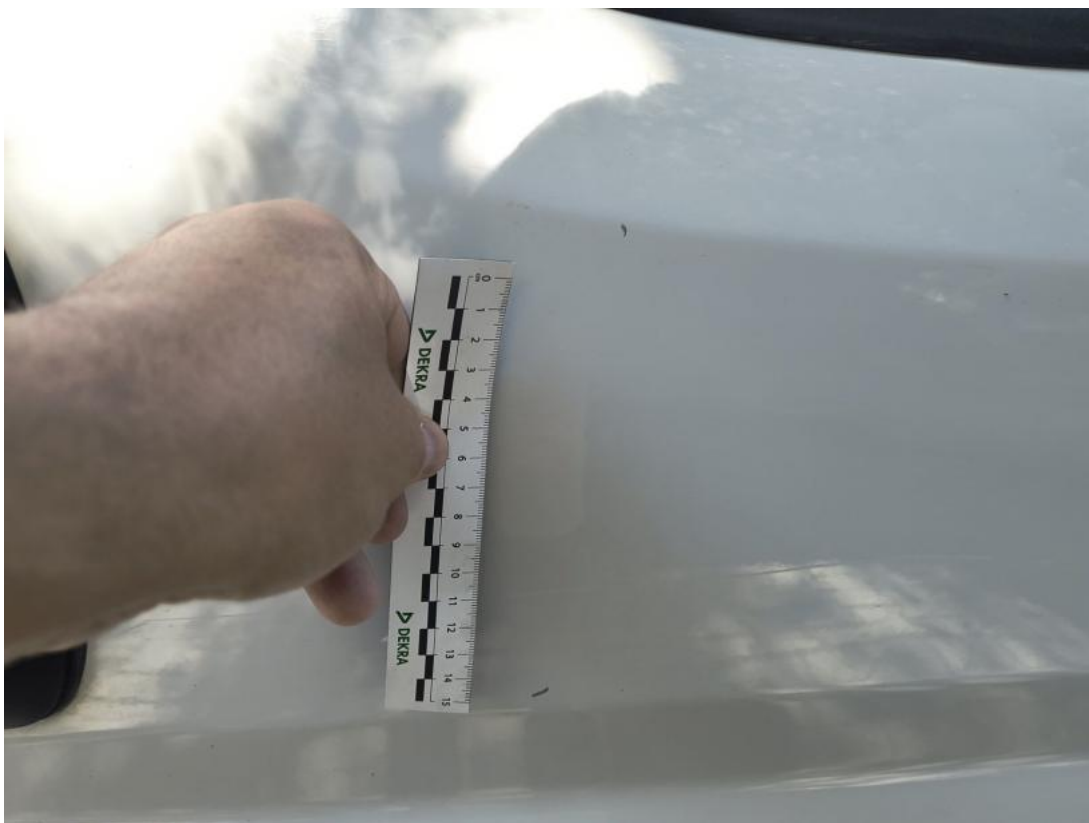
**Fot. 46**

Drzwi przednie P - zdjęcie pogładowe 1

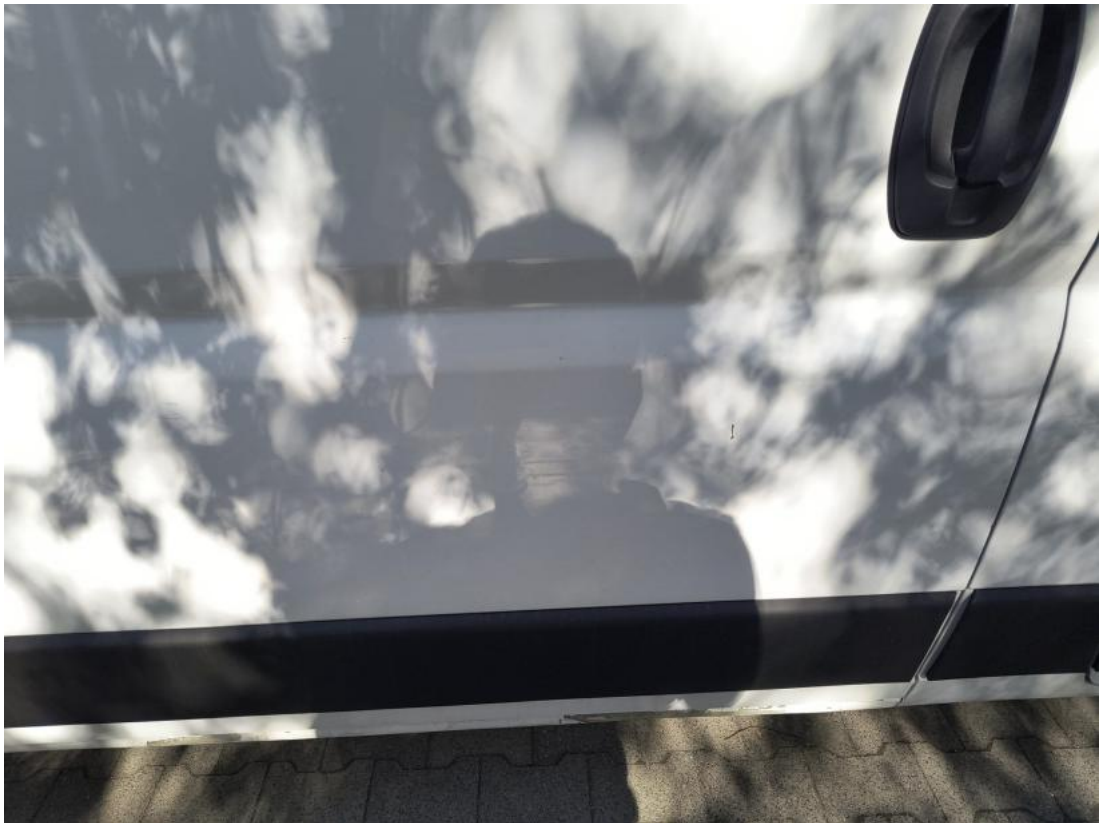
**Fot. 48**

Drzwi przednie P - Rysa/odprysk 2

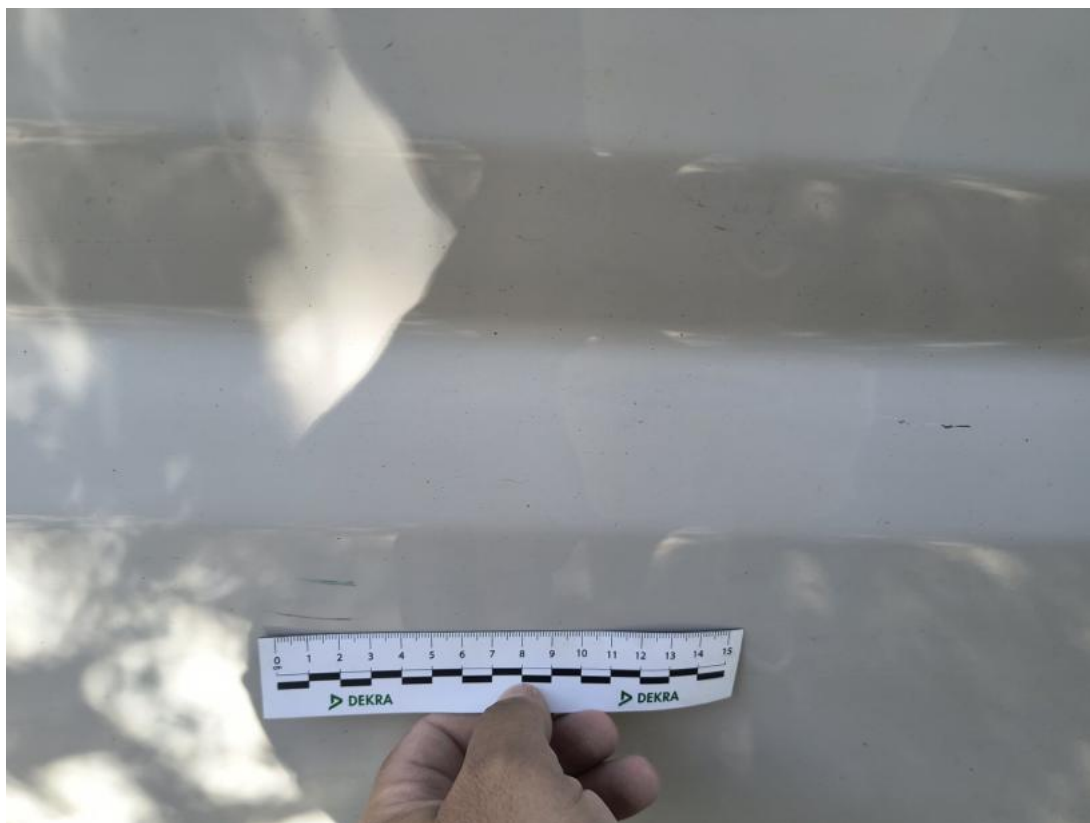
**Fot. 50**

Drzwi tylne P - Rysa/odprysk 1

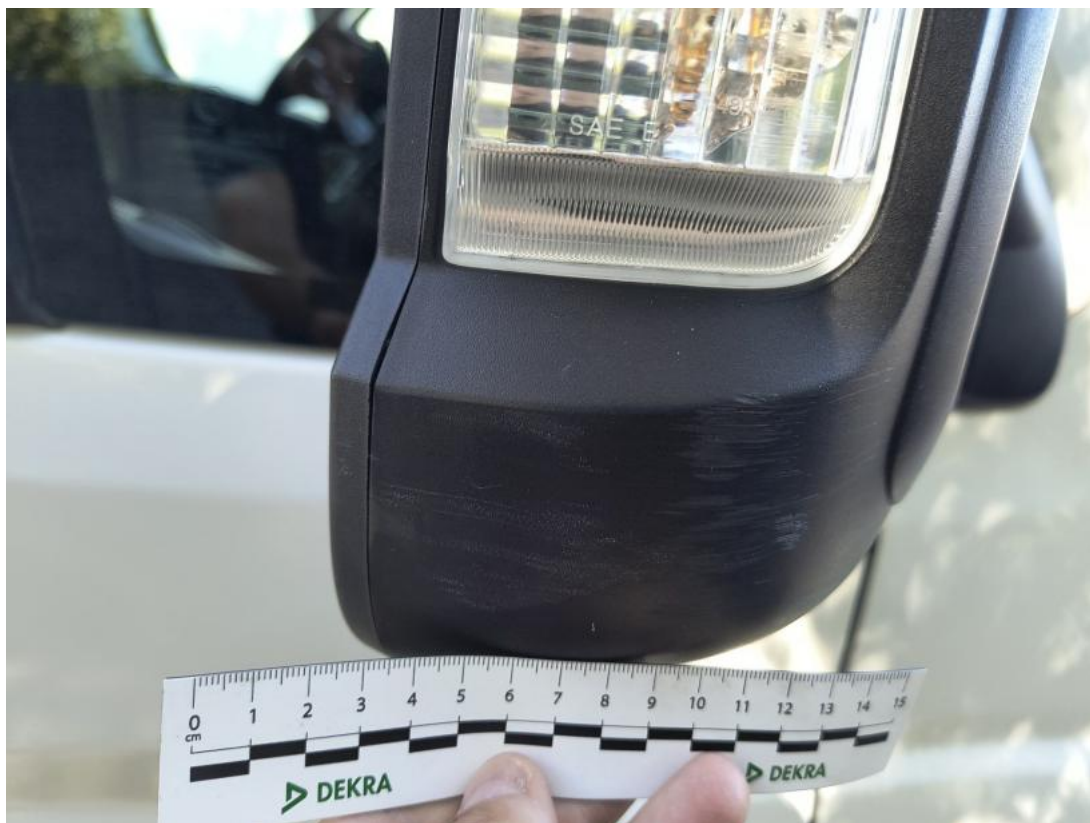
**Fot. 52**

Obudowa lusterka zew P - zdjęcie poglądowe 1

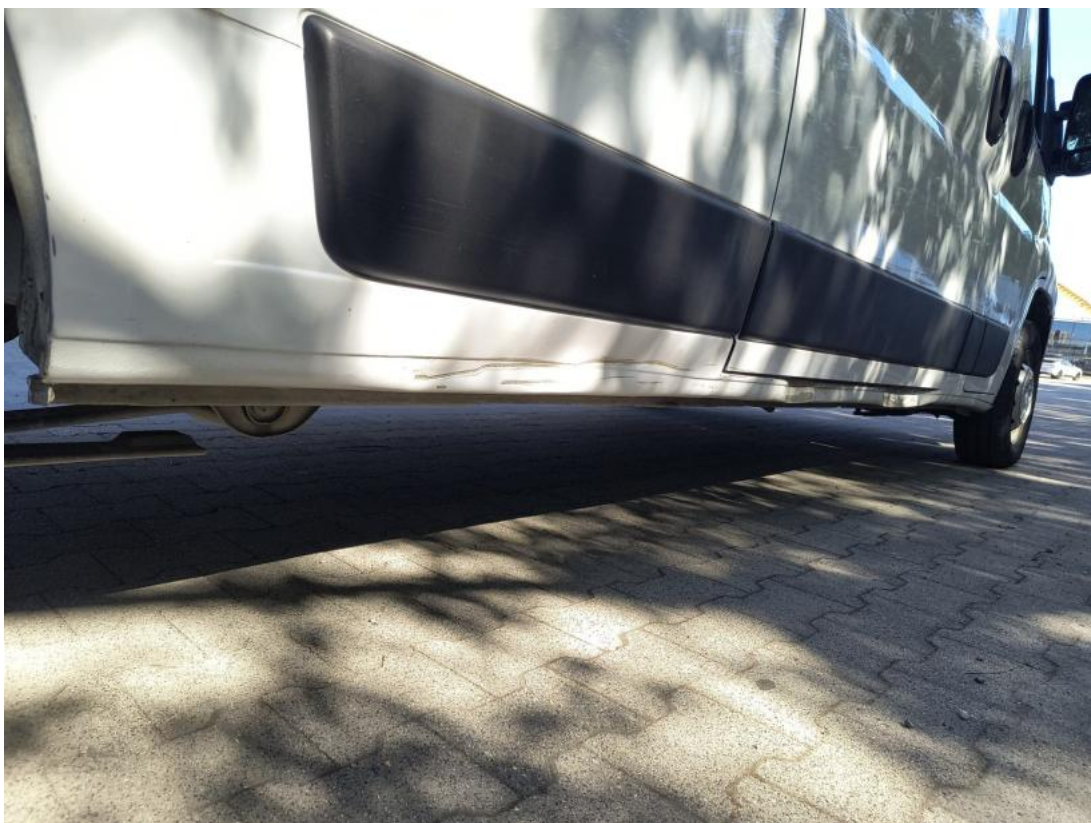
**Fot. 54**

Próg P - zdjęcie poglądowe 1

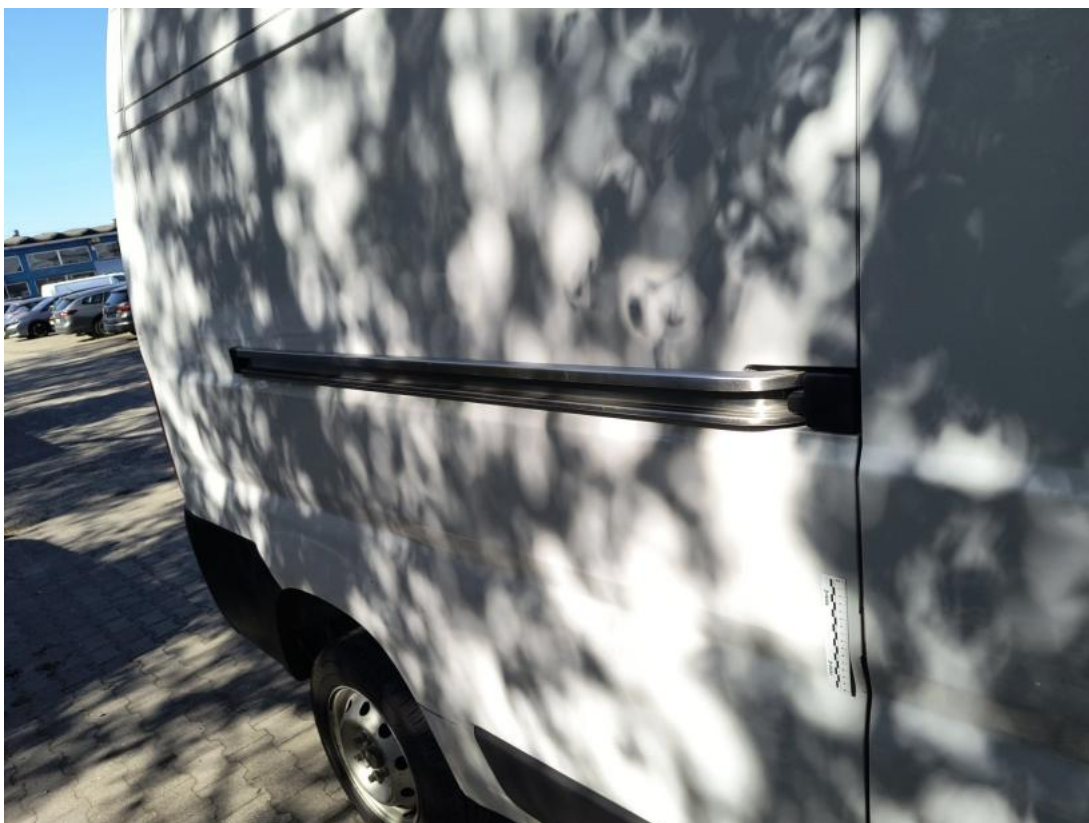
**Fot. 58**

Próg P() - Wgniecenie/odkształcenie 3

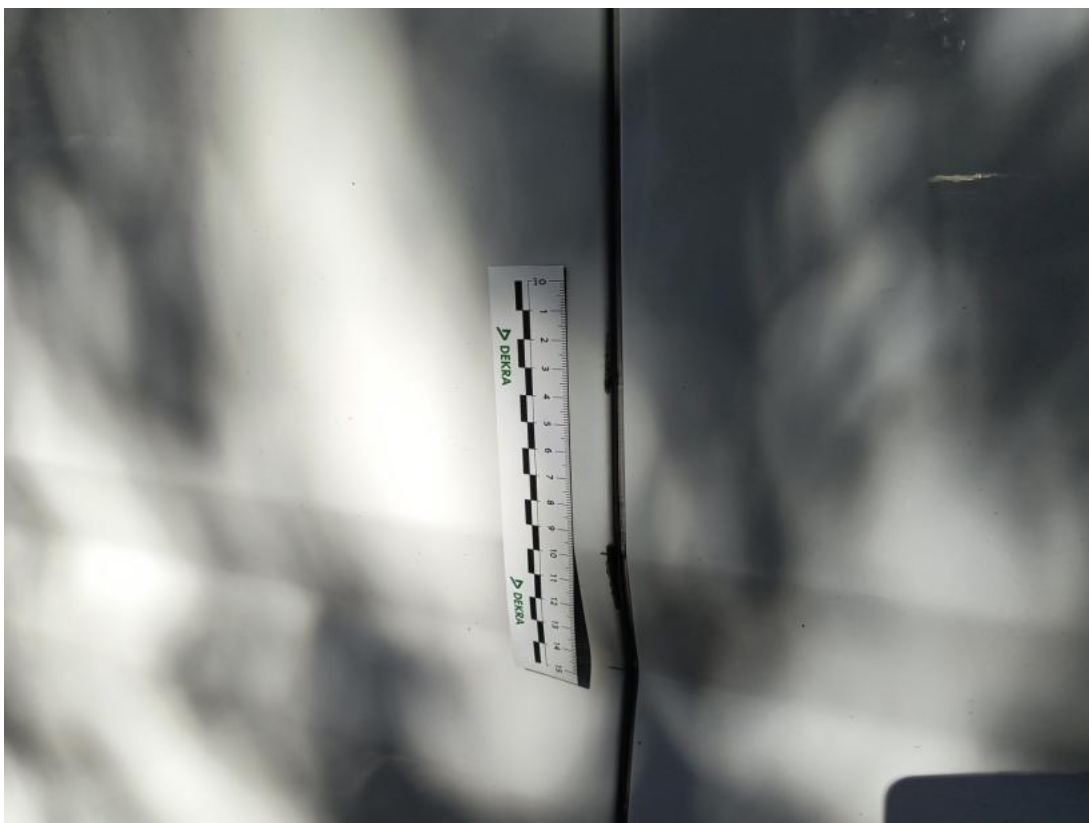
**Fot. 60**

Błotnik tylny P / Ściana boczna P - Rysa/odprysk 1

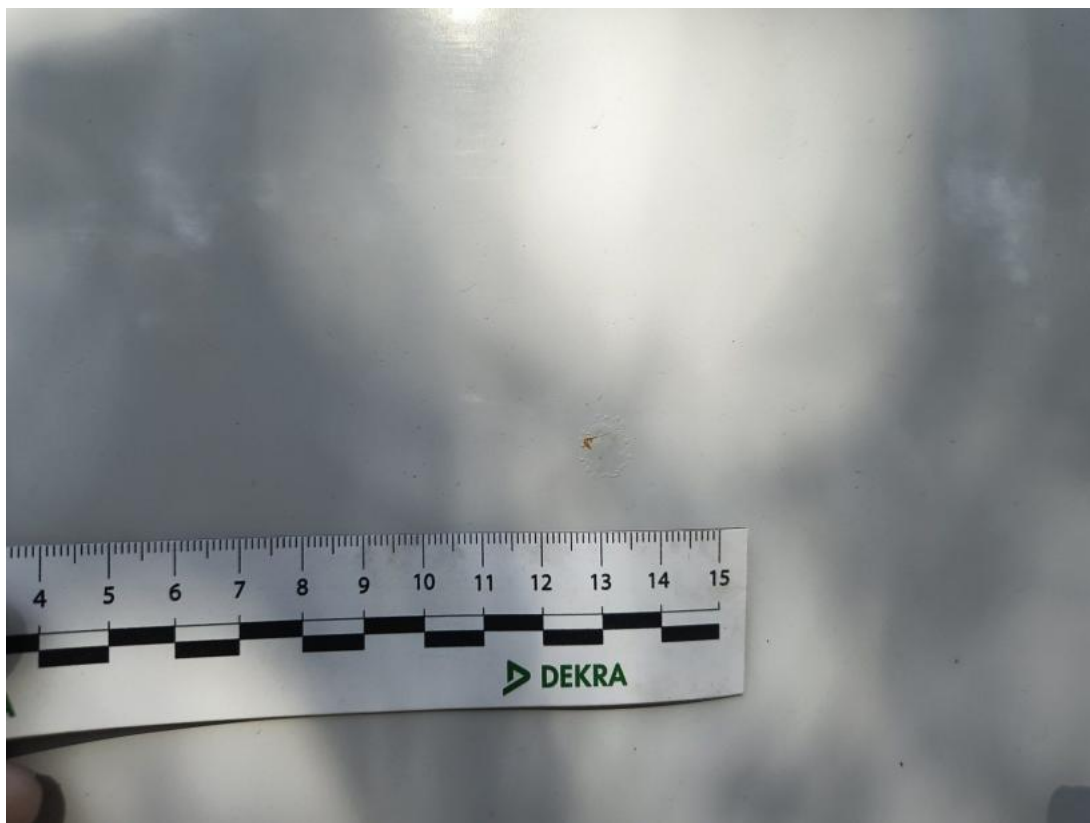
**Fot. 64**

Błotnik tylny P / Ściana boczna P() - Wgniecenie/odkształcenie 3

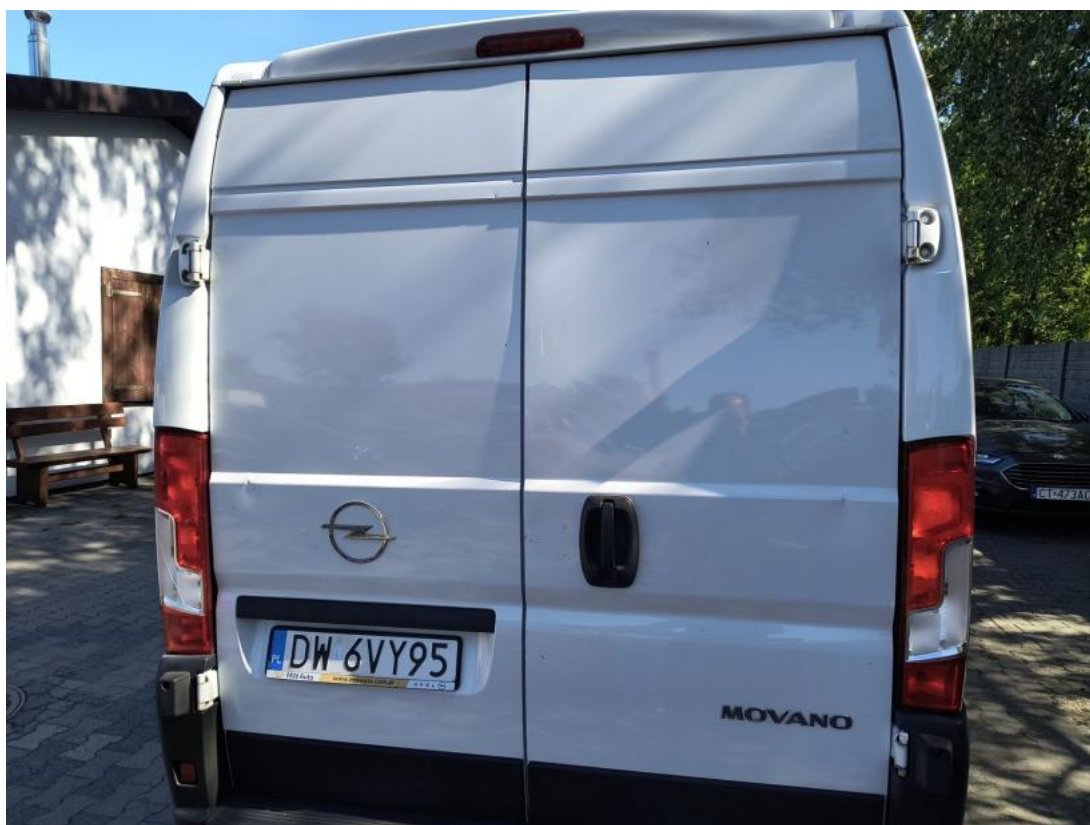
**Fot. 65**

Błotnik tylny P / Ściana boczna P - Inne 1

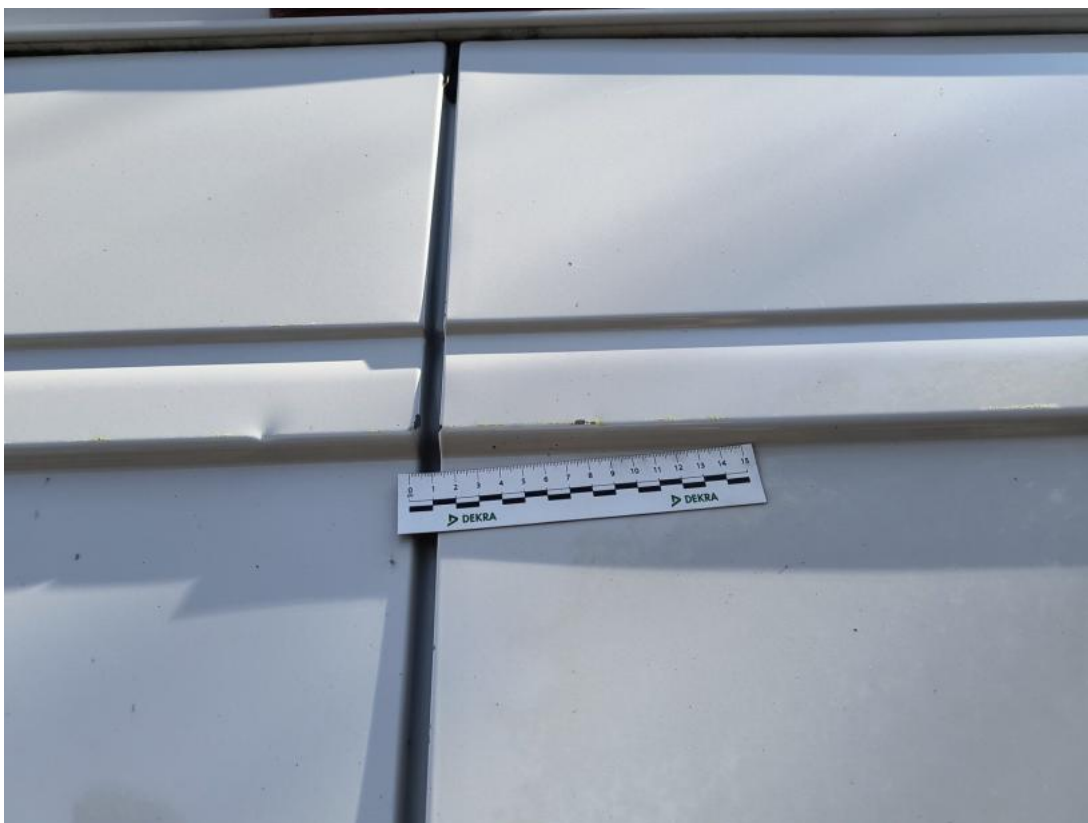
**Fot. 68**

Pokrywy bagażnika - Rysa/odprysk 2

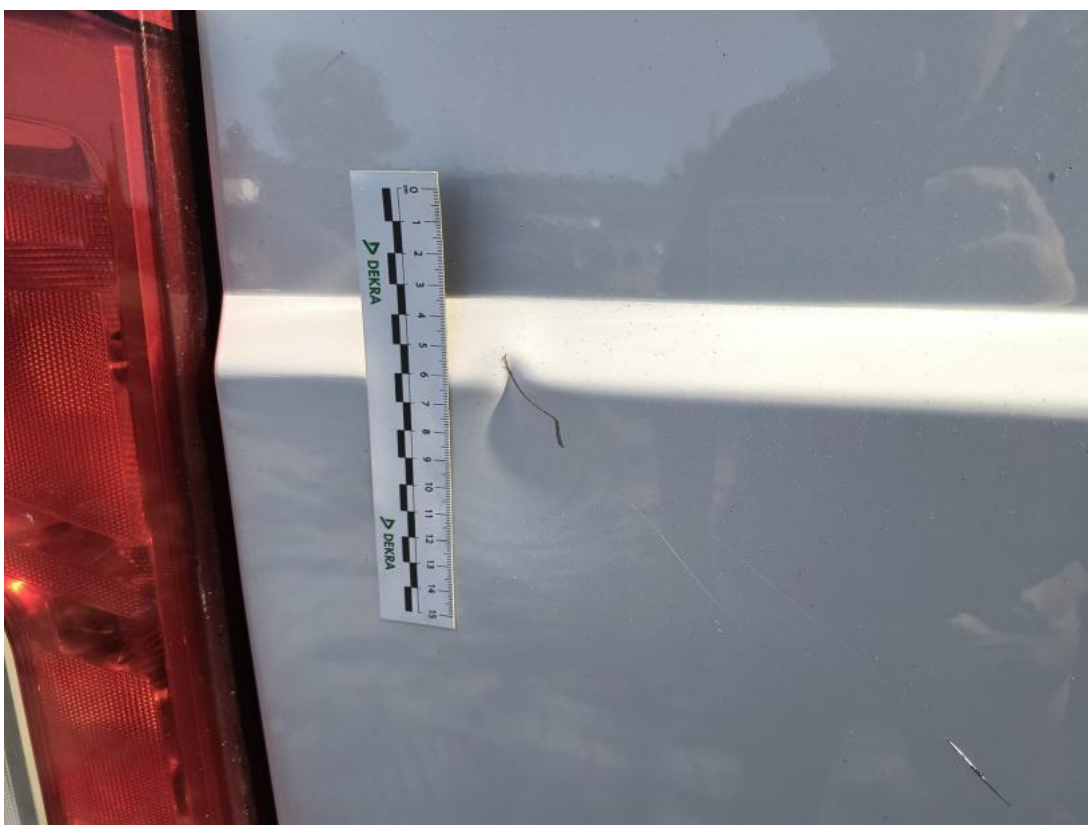
**Fot. 69**

Pokrywy bagażnika() - Rysa/odprysk 3

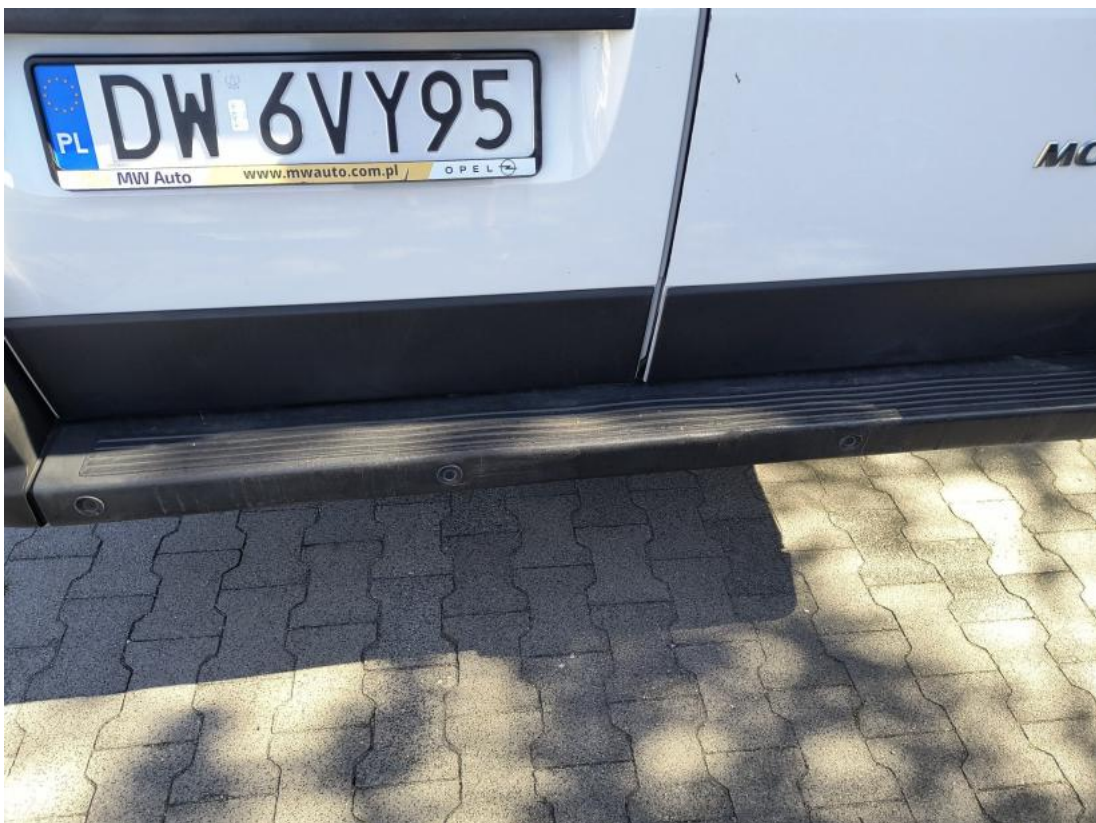
**Fot. 73**

Pokrywy bagażnika - Inne 1

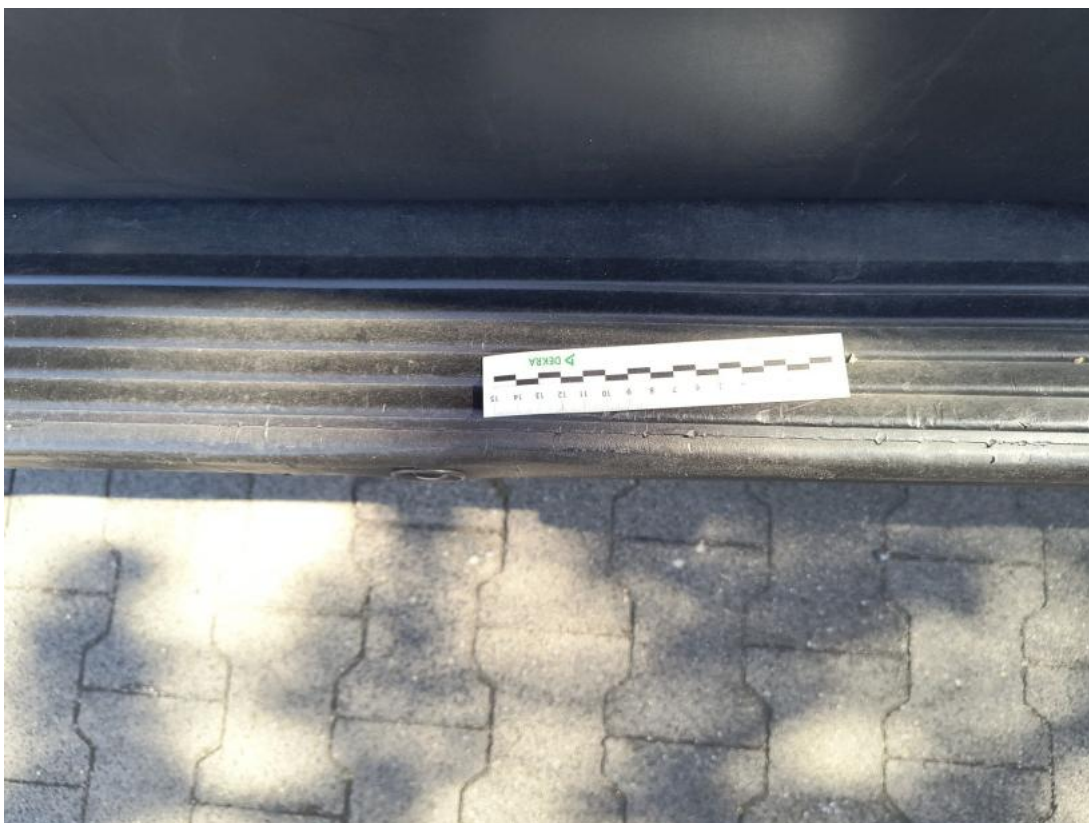
**Fot. 76**

Zderzak tylny - Rysa/odprysk 2

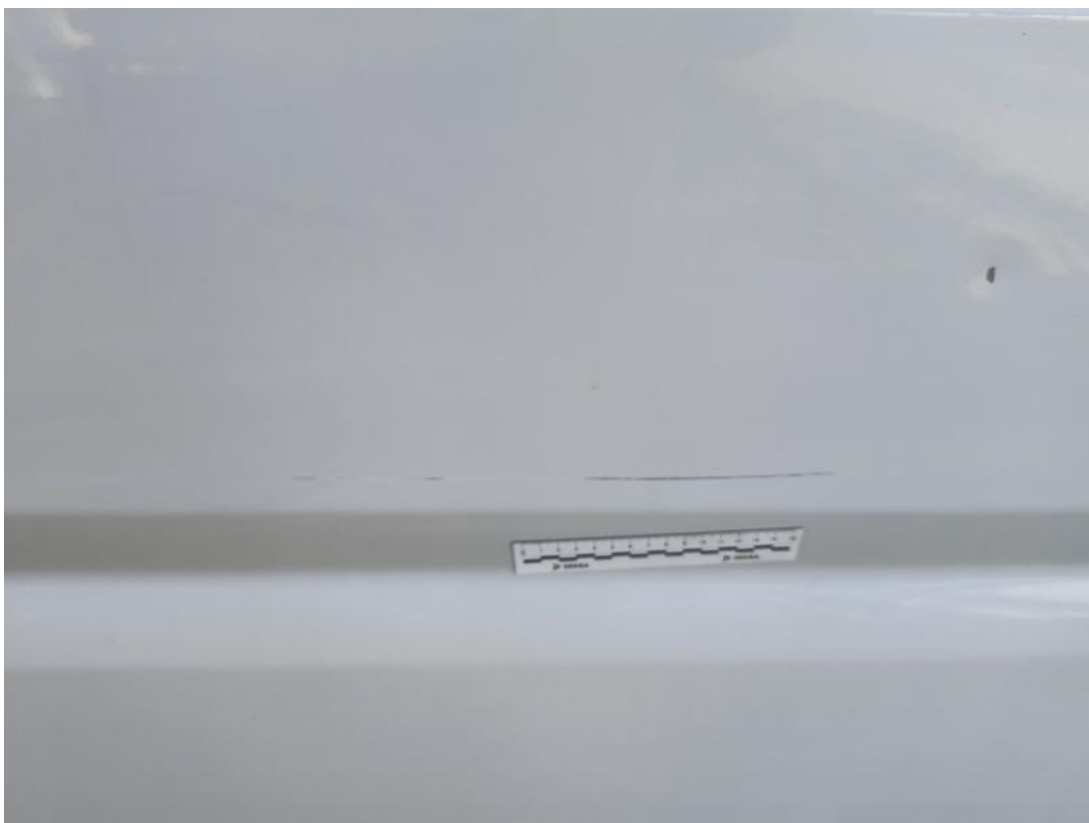
**Fot. 78**

Błotnik tylny L / Ściana boczna L - zdjęcie poglądowe 1

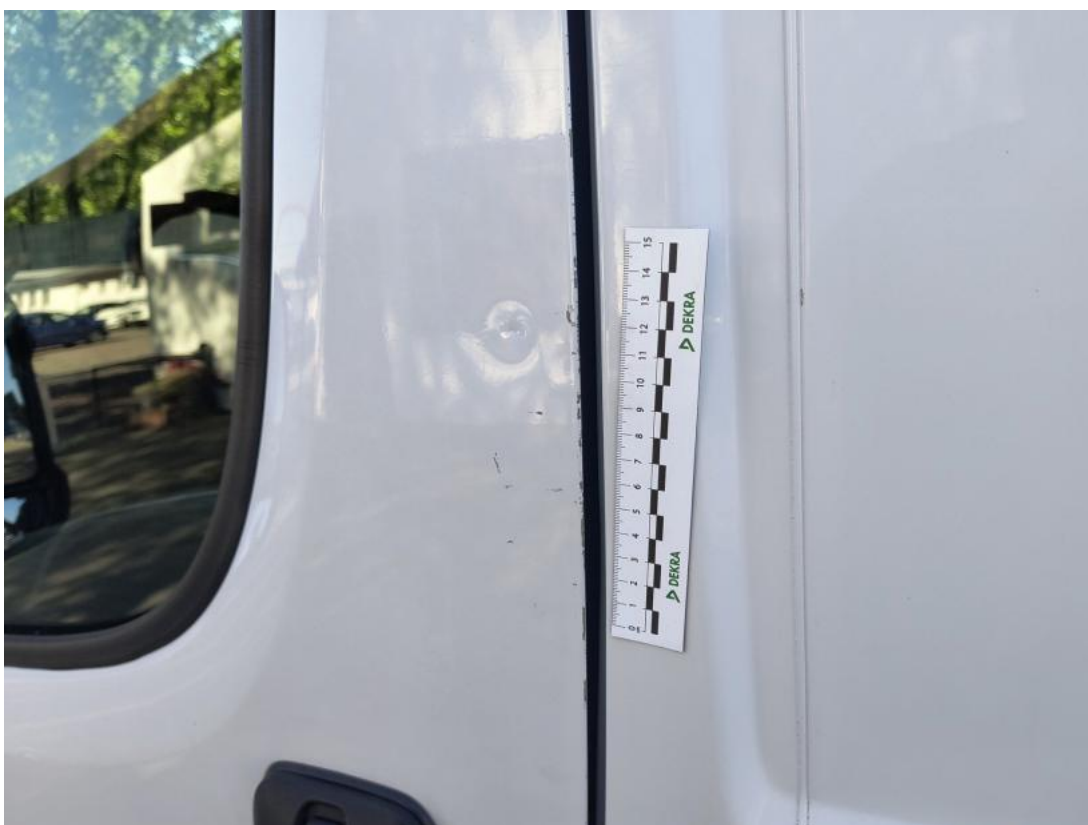
**Fot. 85**

Drzwi przed L - zdjęcie poglądowe 1

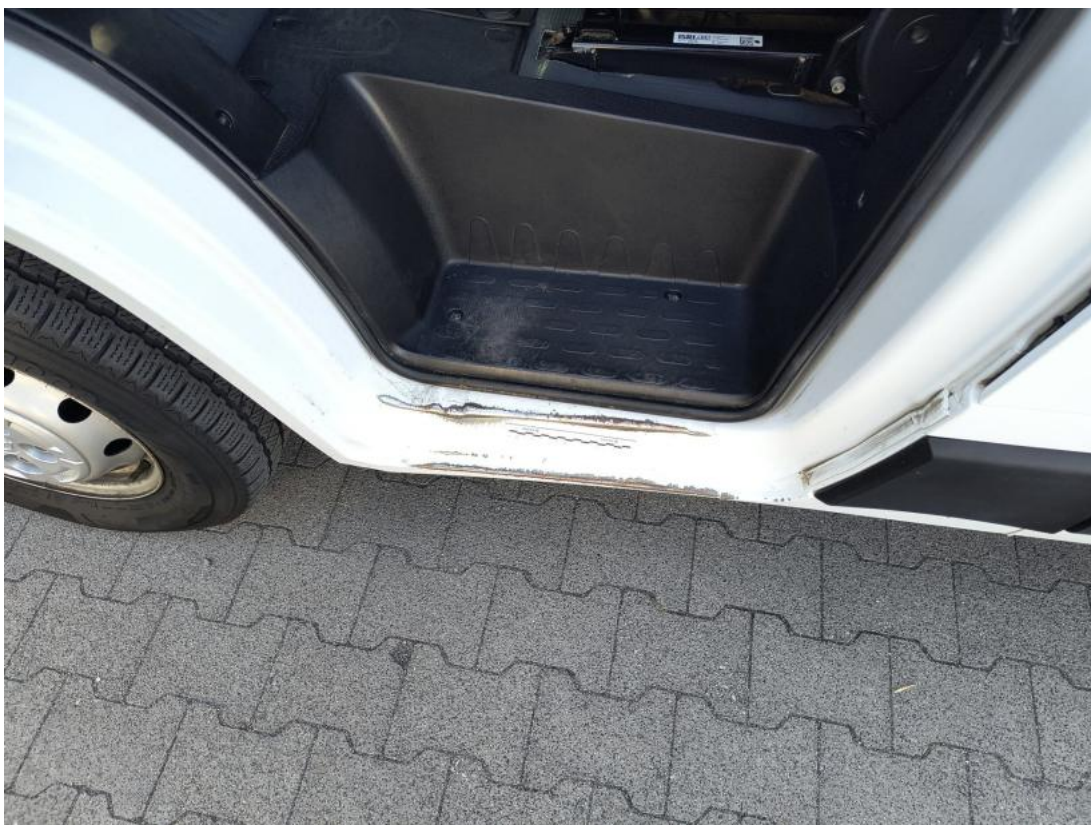
**Fot. 91**

Próg L - zdjęcie poglądowe 1

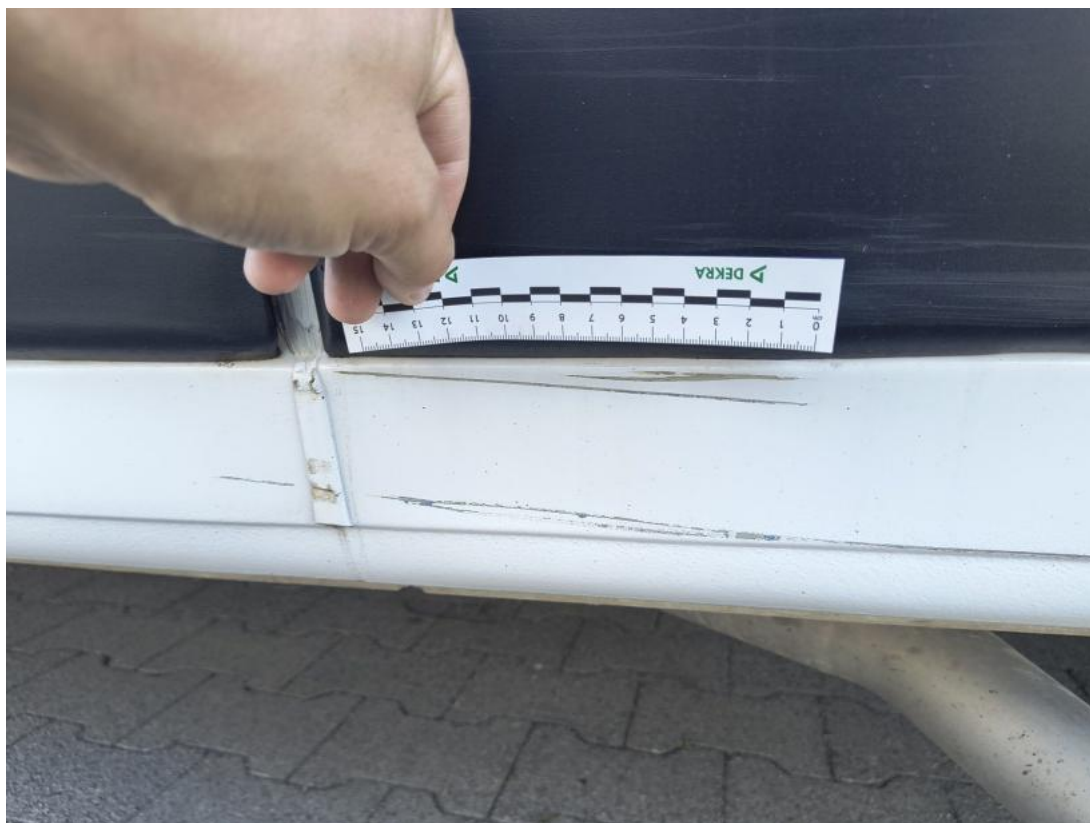
**Fot. 94**

Próg L - Wgniecenie/odkształcenie 1
