## Raport z oględzin pojazdu

| Numer raportu | 09555/9/26-15501 | Data raportu | 19-09-2026 |

| Marka, model | FIAT Tipo Sedan 15-20 |
| Numer rejestracyjny | SK331WS |

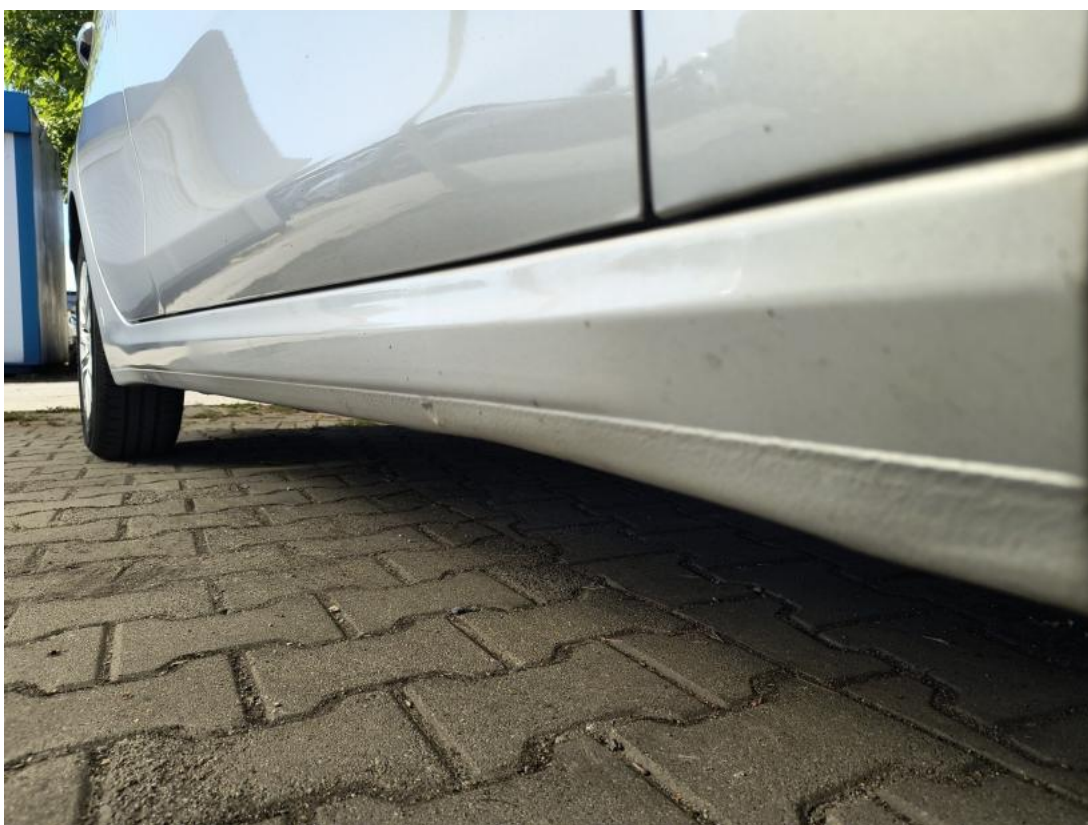
**Fot. 4**

Próg prawy (widok od przodu)

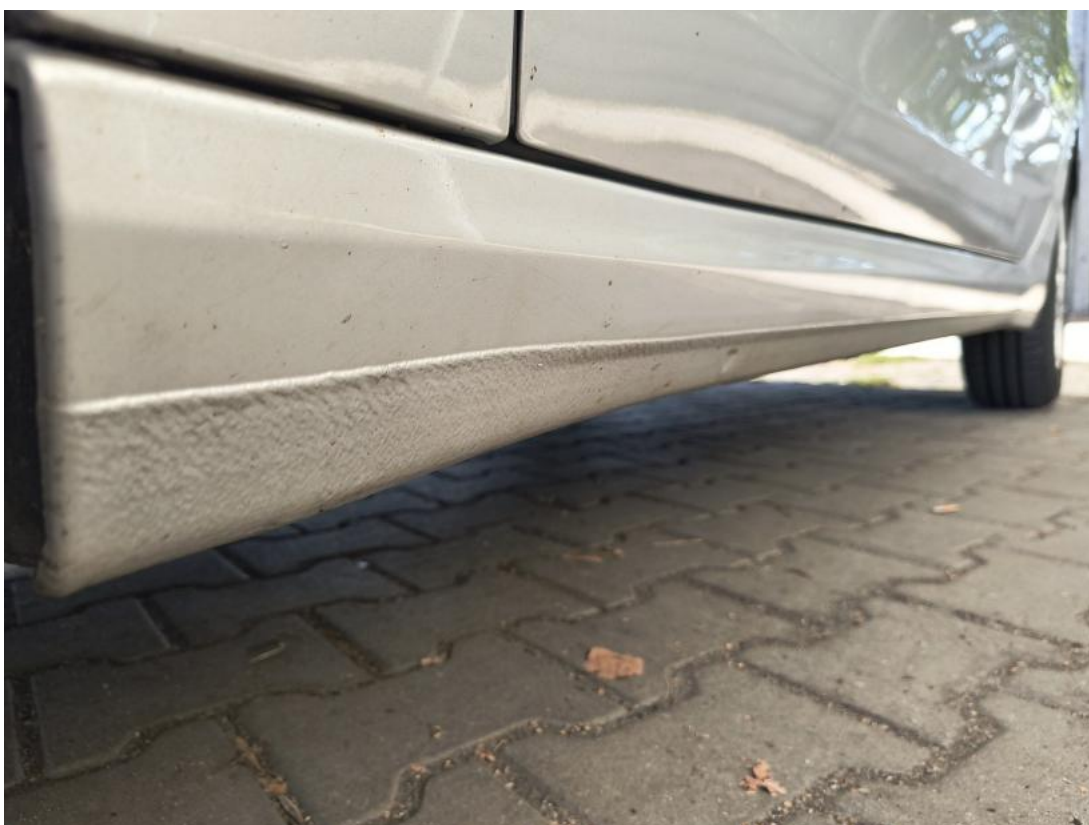
**Fot. 12**

Próg lewy (widok od przodu)

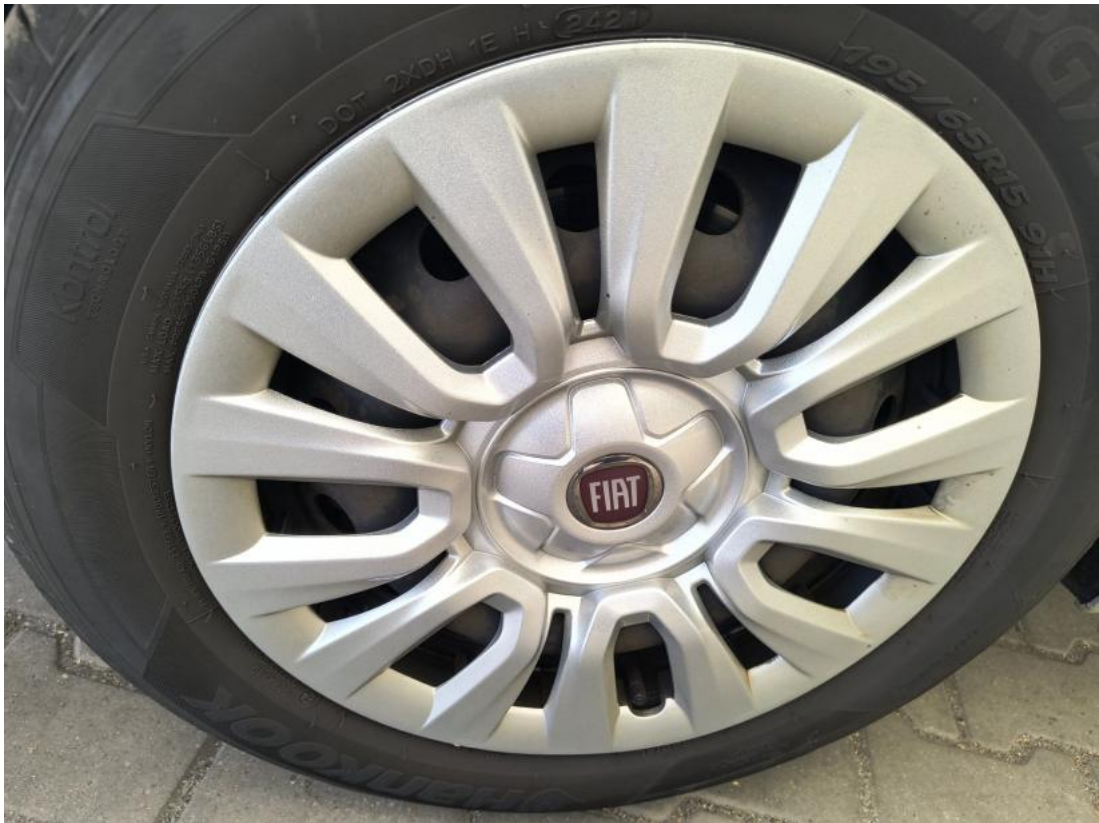
**Fot. 29**

Tarcza hamulcowa przednia lewa

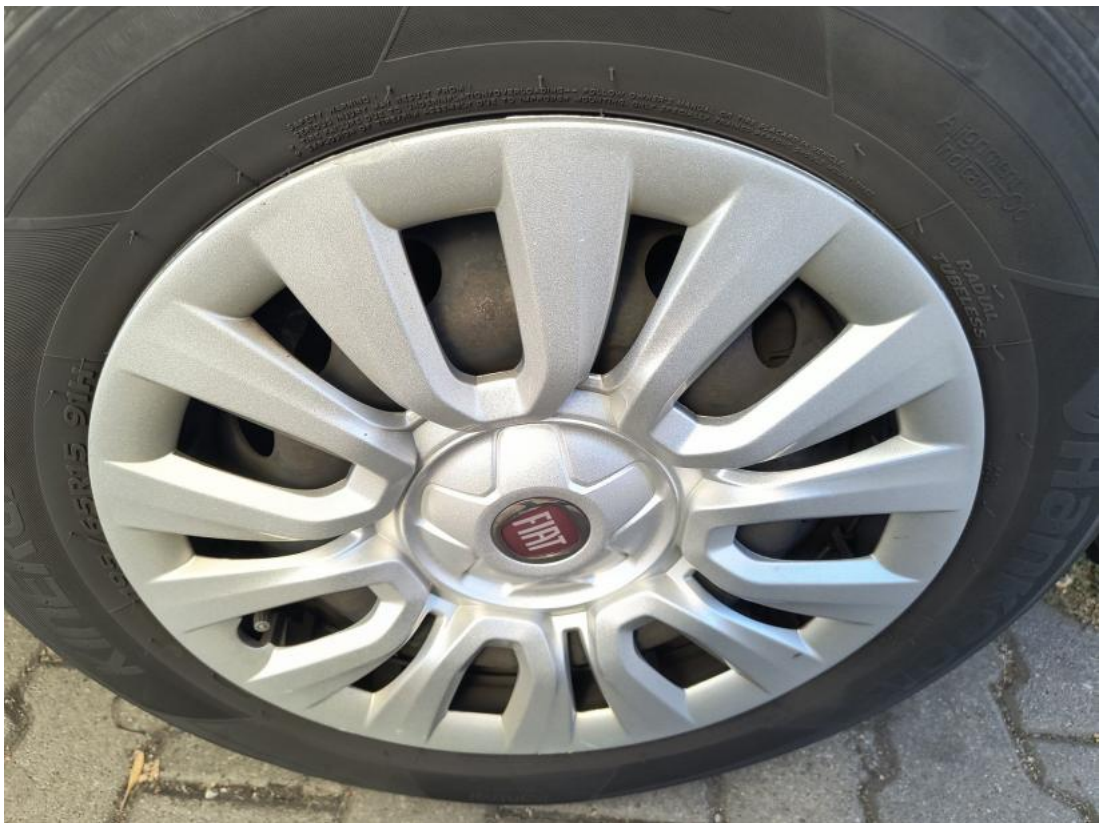
**Fot. 30**

Tarcza hamulcowa przednia prawa

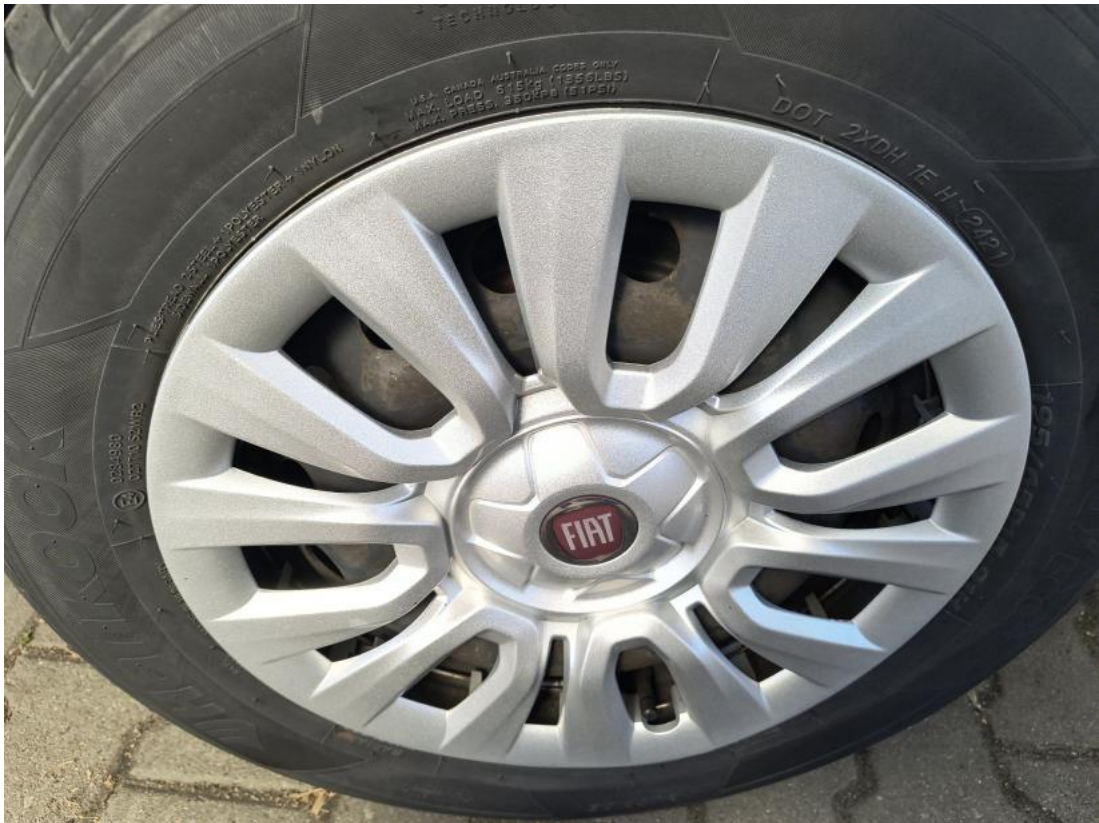
**Fot. 31**

Tarcza hamulcowa tylna prawa

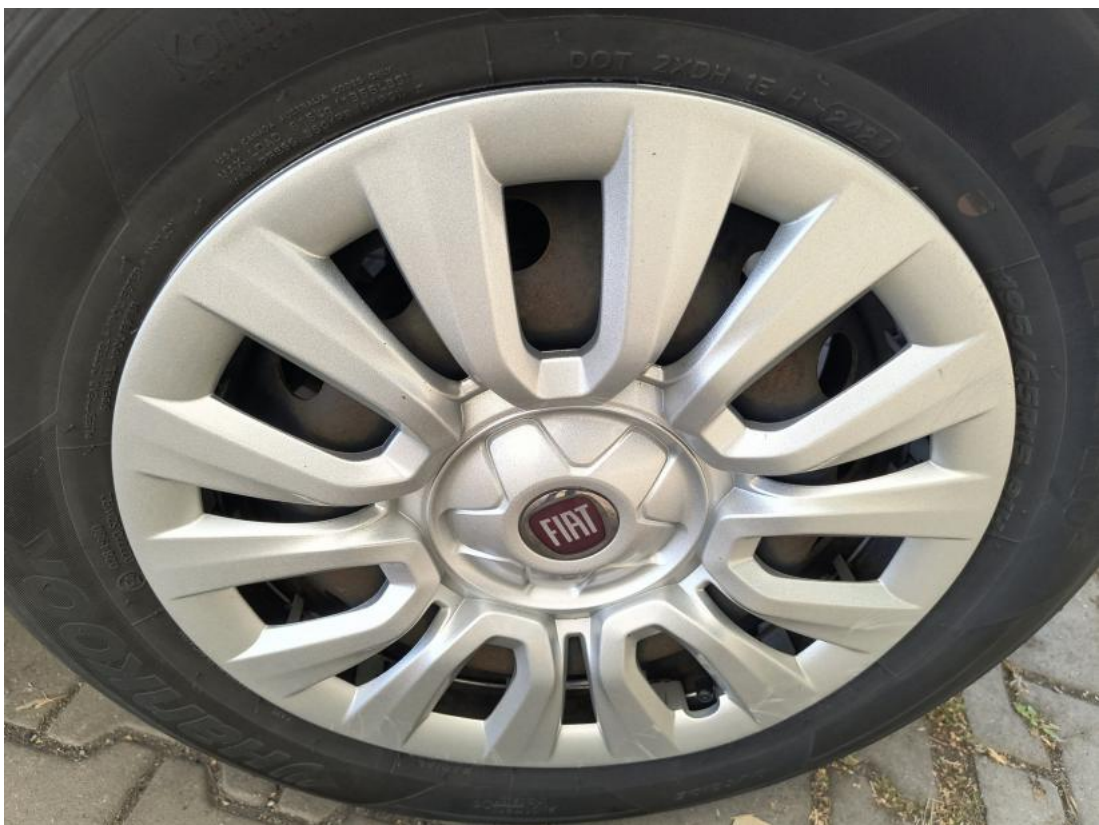
**Fot. 32**

Tarcza hamulcowa tylna lewa

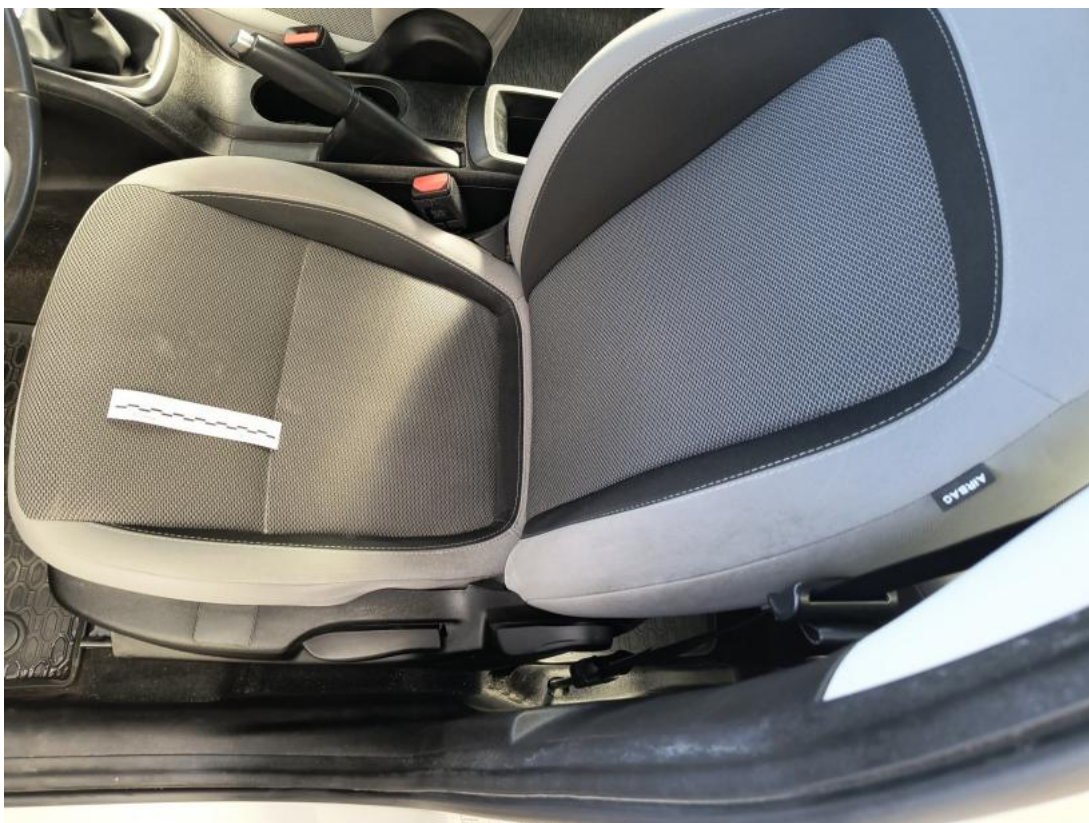
**Fot. 67**

Fotel prz. lew. - zdjęcie poglądowe 1

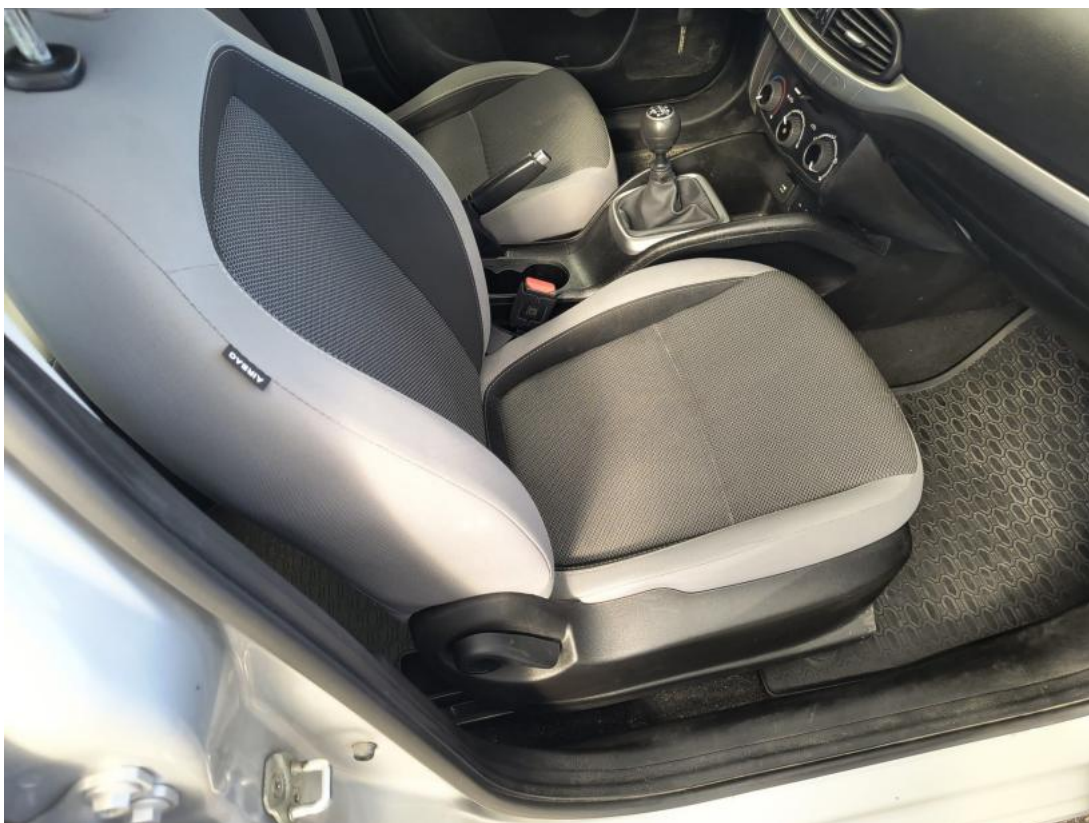
**Fot. 69**

Fotel prz. praw. - zdjęcie pogładowe 1

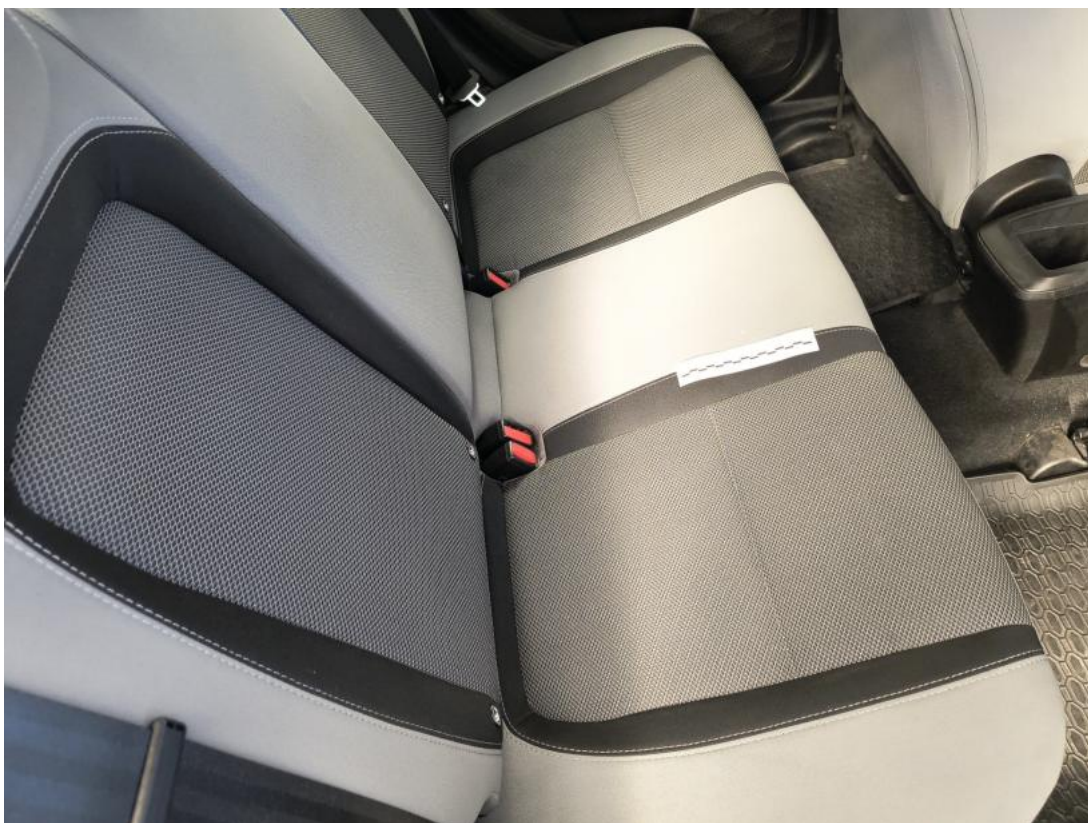
**Fot. 71**

Kanapa tyl. - zdjęcie poglądowe 1

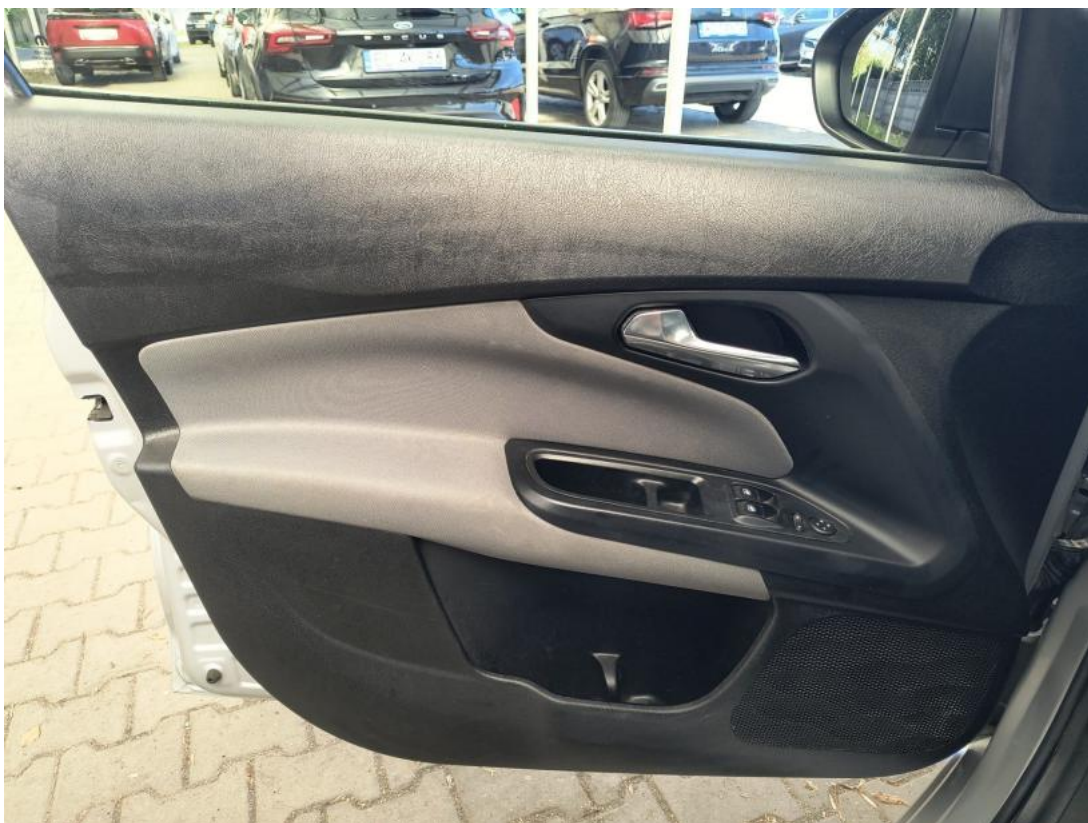
**Fot. 73**

Tapicerka drzwi przednich L - zdjęcie pogładowe 1
