## Raport z oględzin pojazdu

| Numer raportu | 13458/9/26-15201 | Data raportu | 02-09-2026 |

| Numer identyfikacyjny (VIN) | <b>ZFA22500006C22651</b> |
| Marka, model | FIAT Fiorino 1.3 MJ Euro 5 12... |

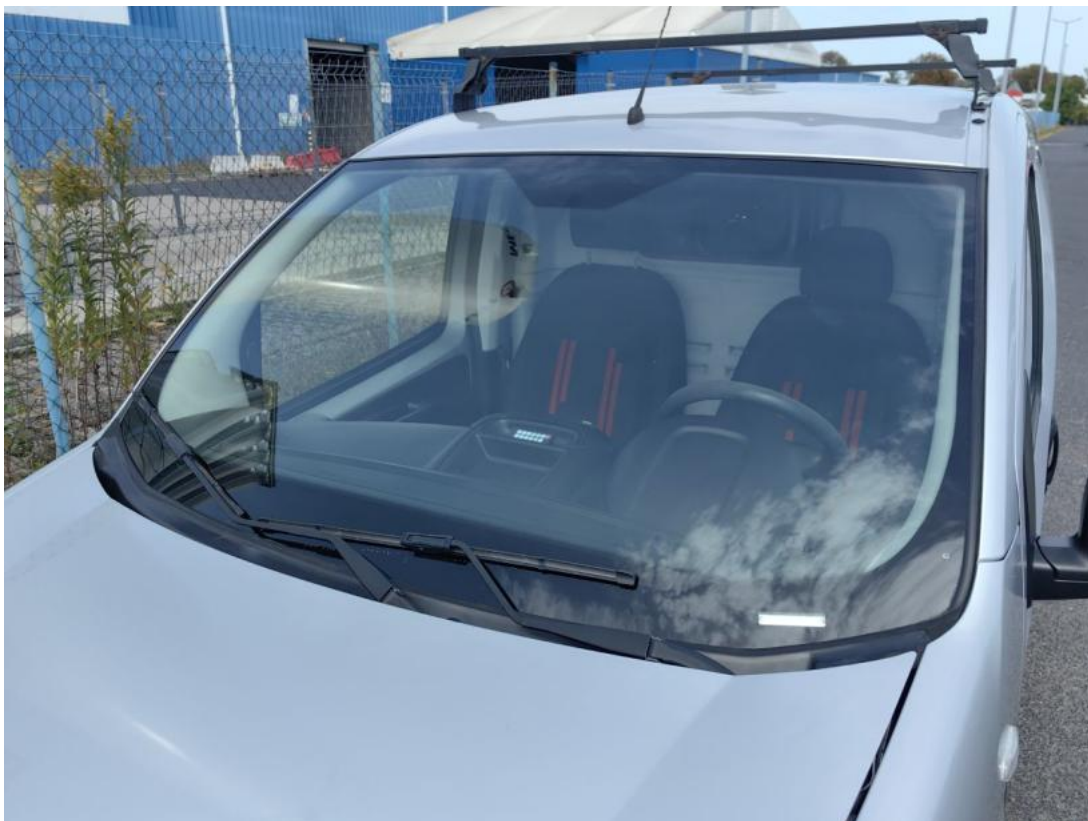
**Fot. 51**

Szyba czołowa - zdjęcie poglądowe 1

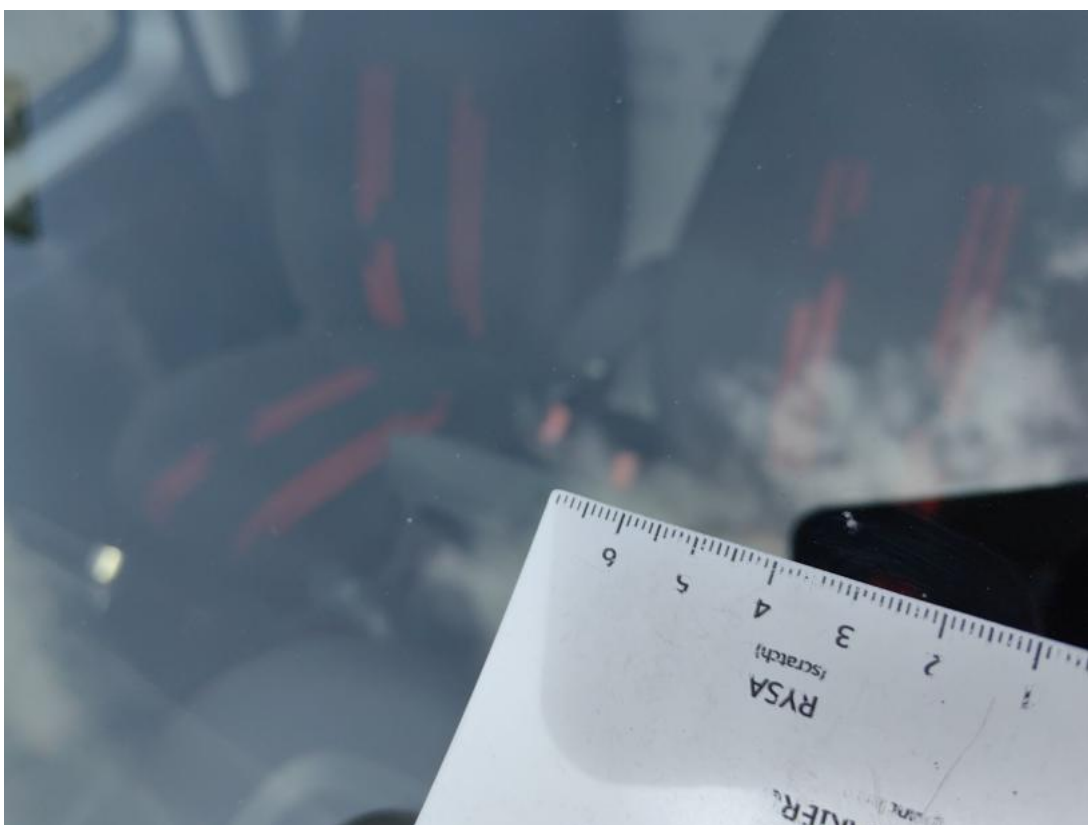
**Fot. 52**

Szyba czołowa - zdjęcie poglądowe 2

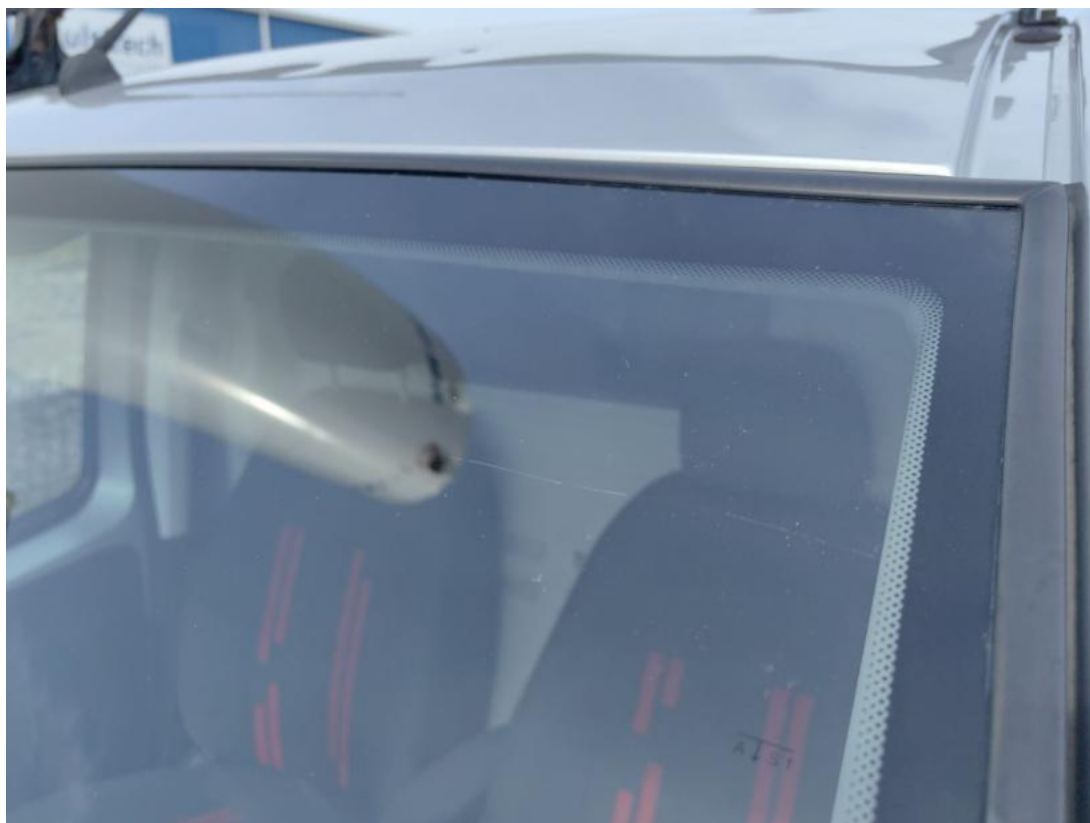
**Fot. 55**

Szyba czołowa() - Rysa/odprysk 3

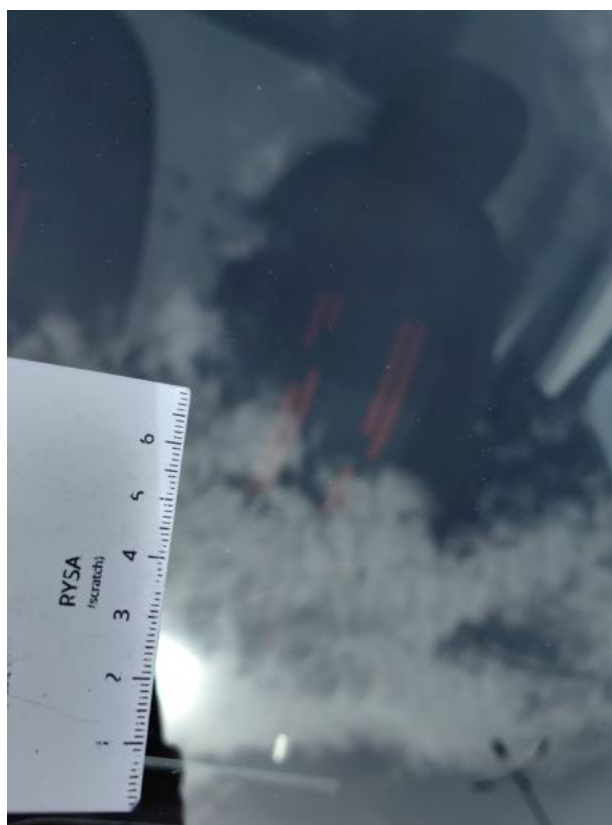
**Fot. 56**

Szyba czołowa - Inne 1

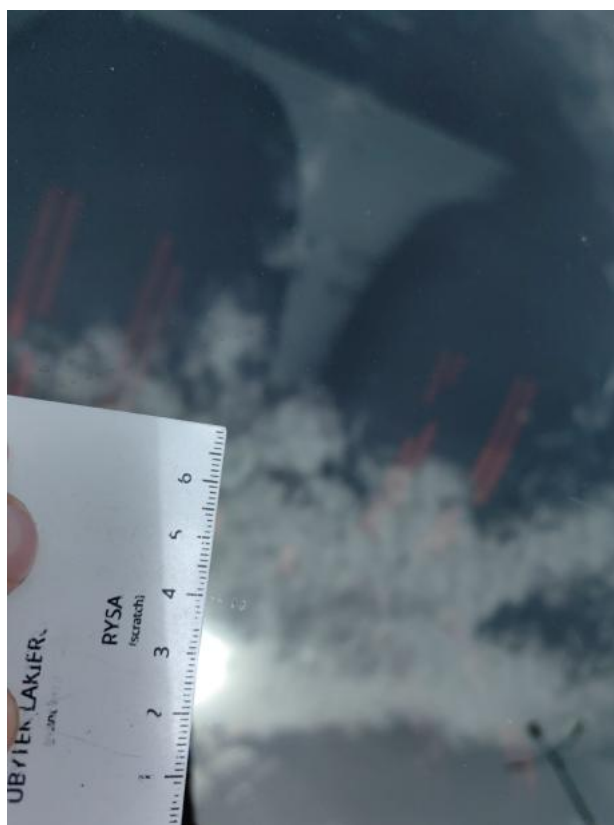
**Fot. 57**

Szyba czołowa - Inne 2

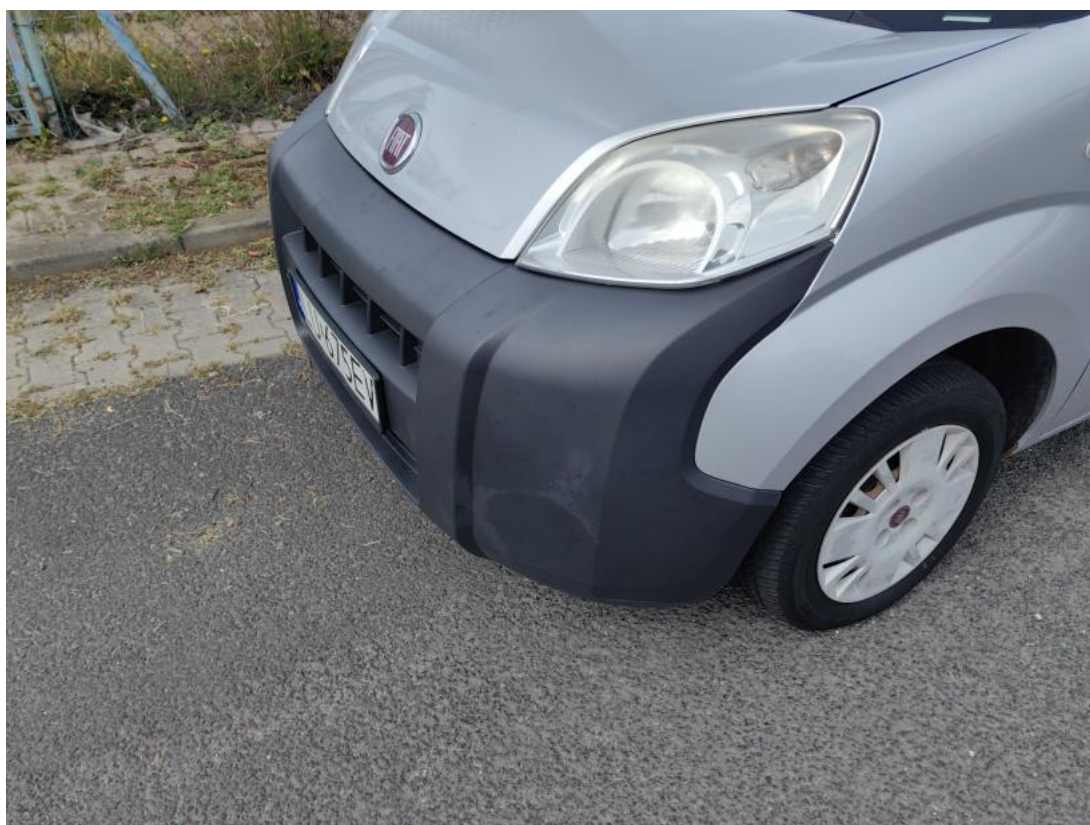
**Fot. 58**

Zderzak - zdjęcie poglądowe 1

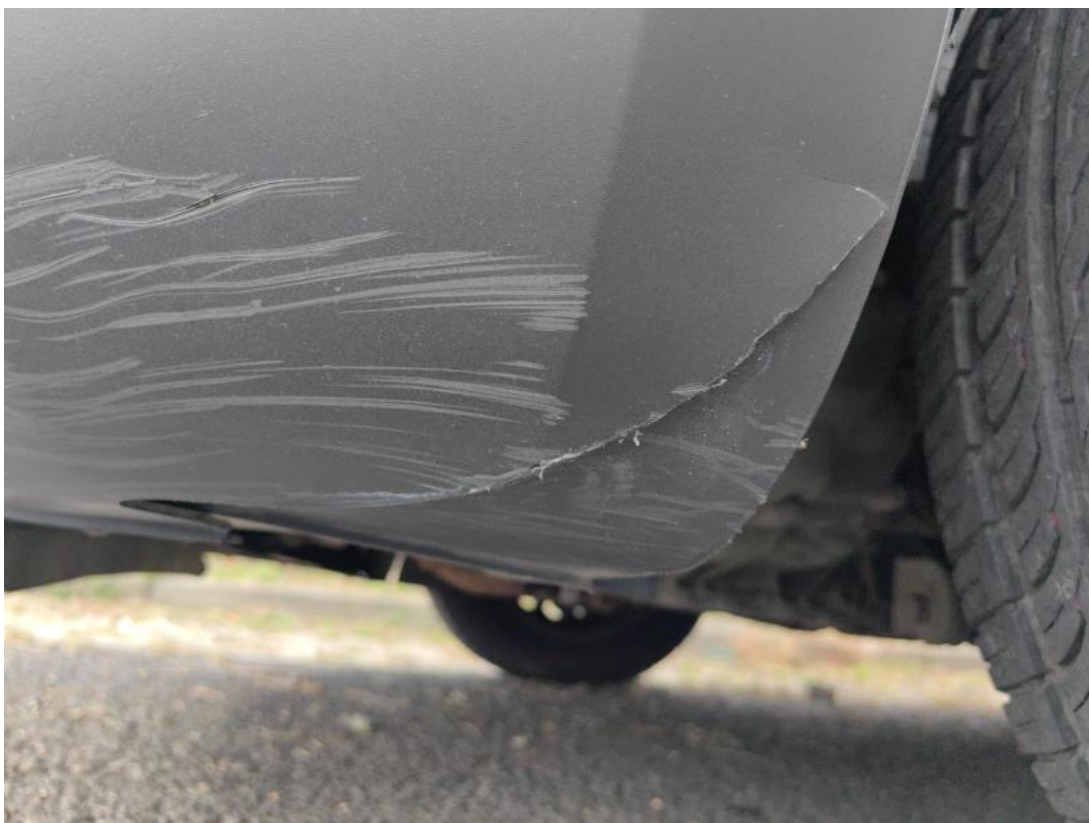
**Fot. 59**

Zderzak - zdjęcie pogładowe 2

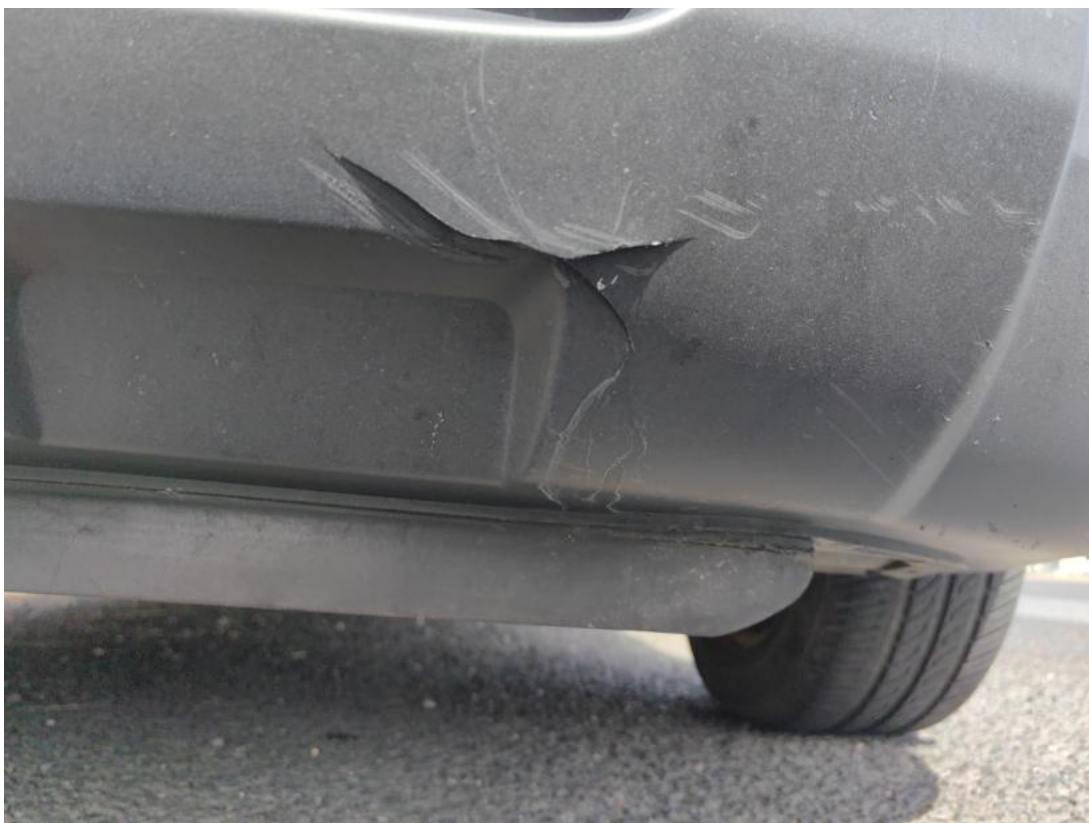
**Fot. 63**

Zderzak - Inne 1

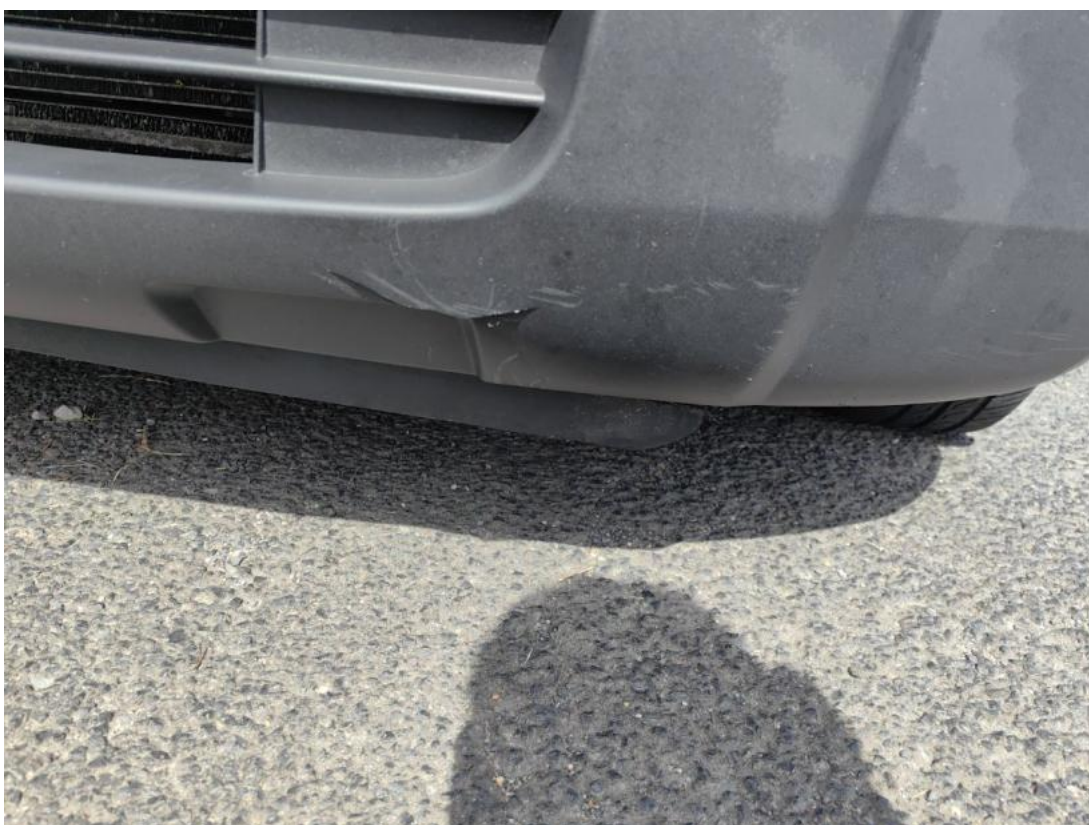
**Fot. 64**

Zderzak - Inne 2

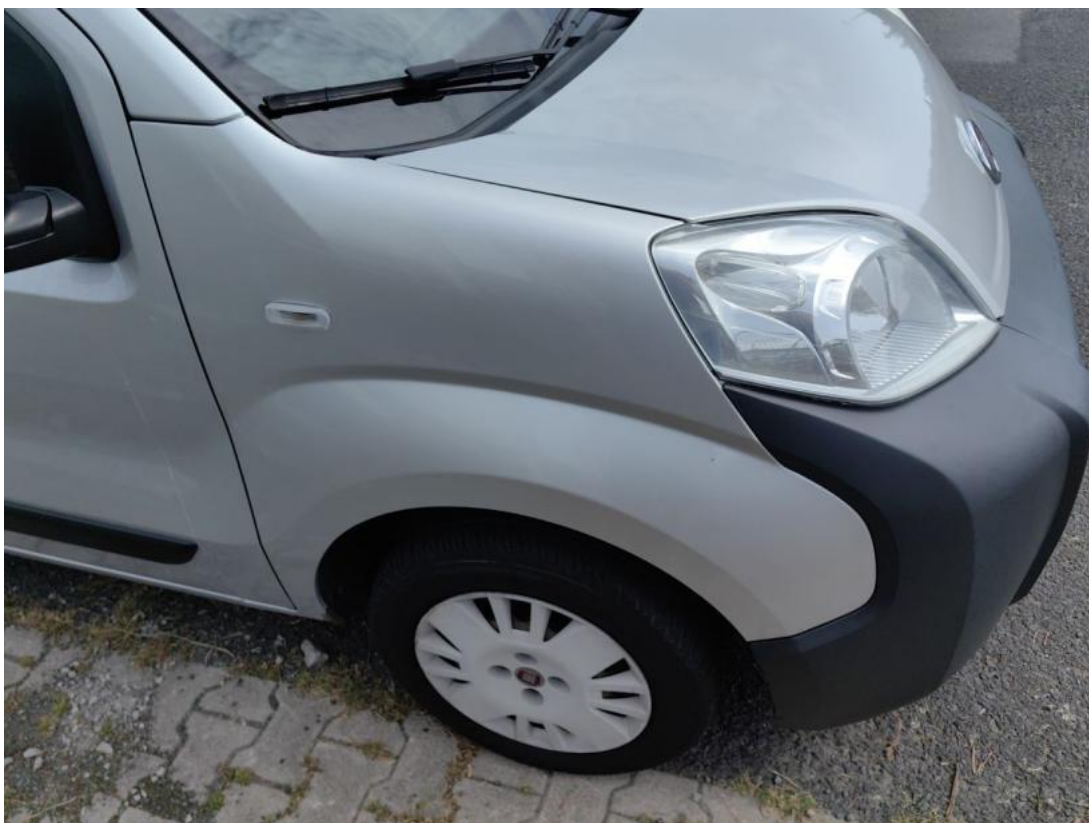
**Fot. 65**

Błotnik przedni P - zdjęcie poglądowe 1

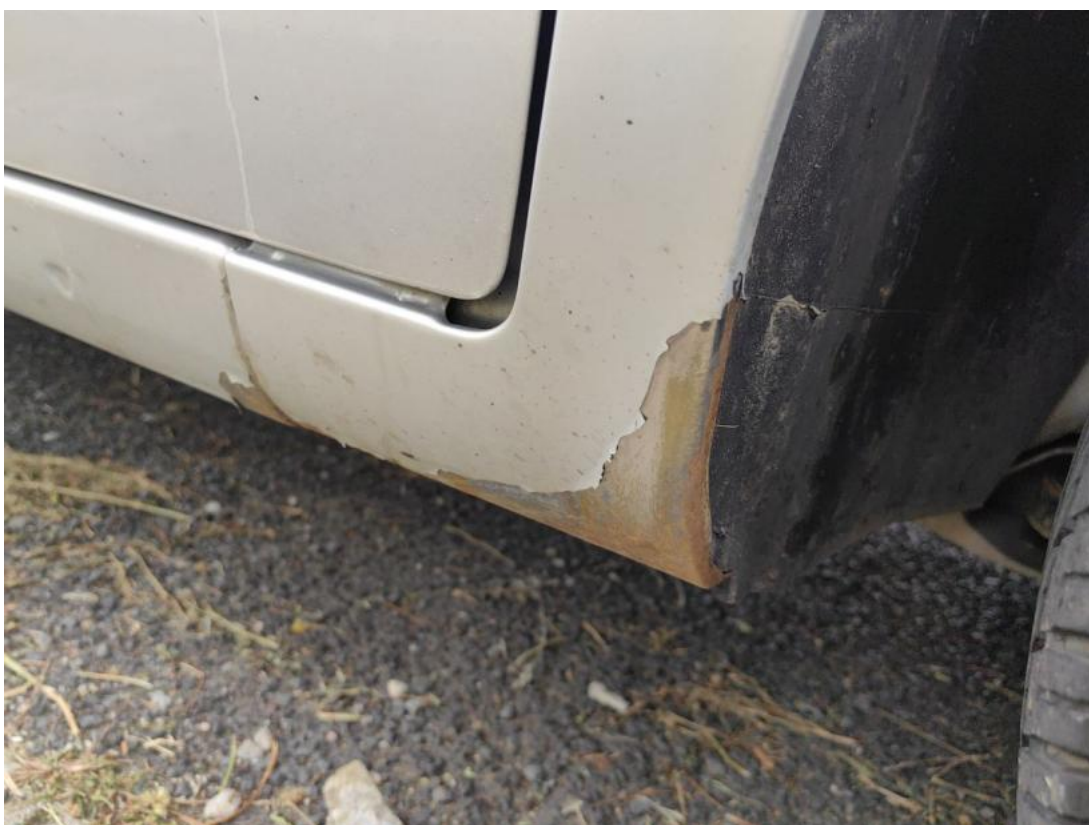
**Fot. 66**

Błotnik przedni P - zdjęcie poglądowe 2

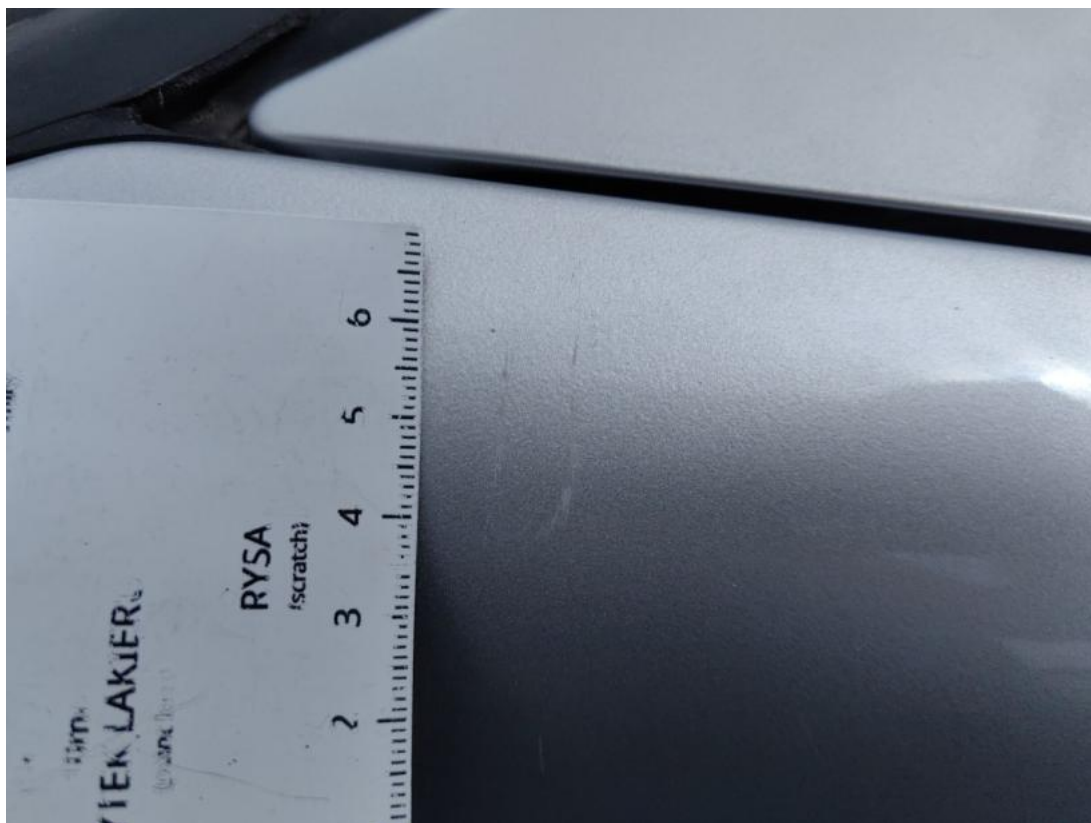
**Fot. 67**

Błotnik przedni P - Rysa/odprysk 1

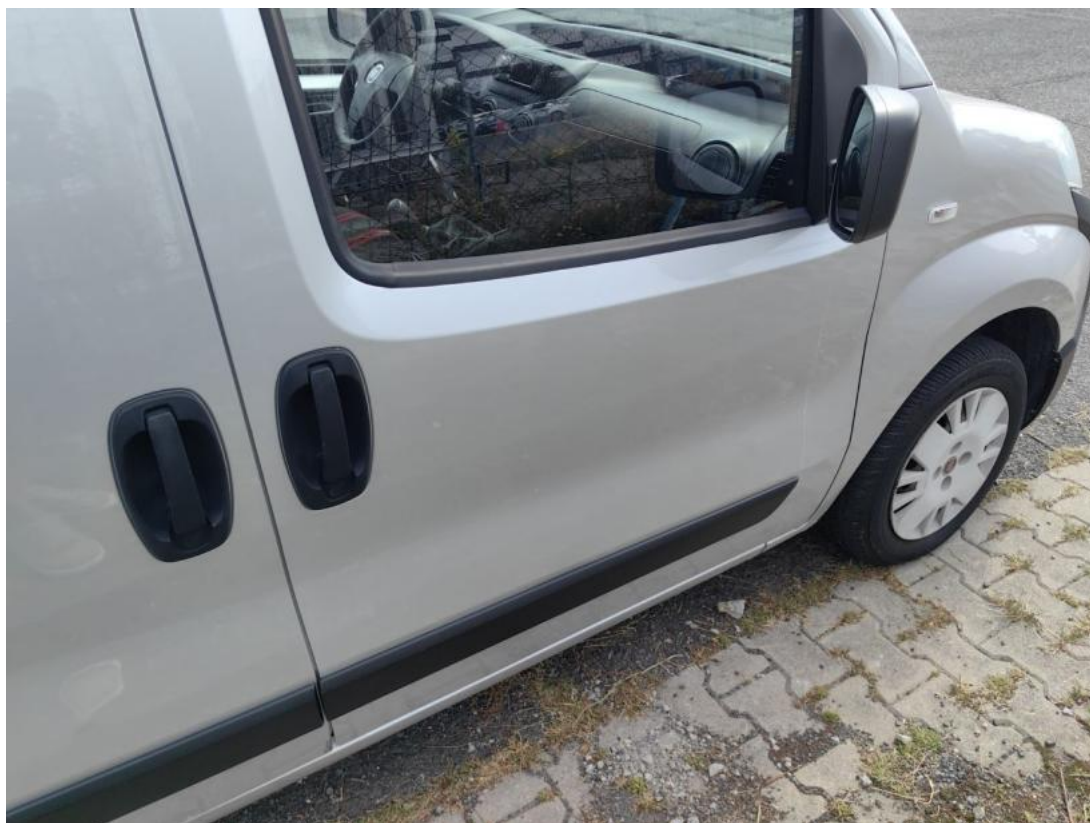
**Fot. 69**

Drzwi przednie P - zdjęcie pogładowe 1

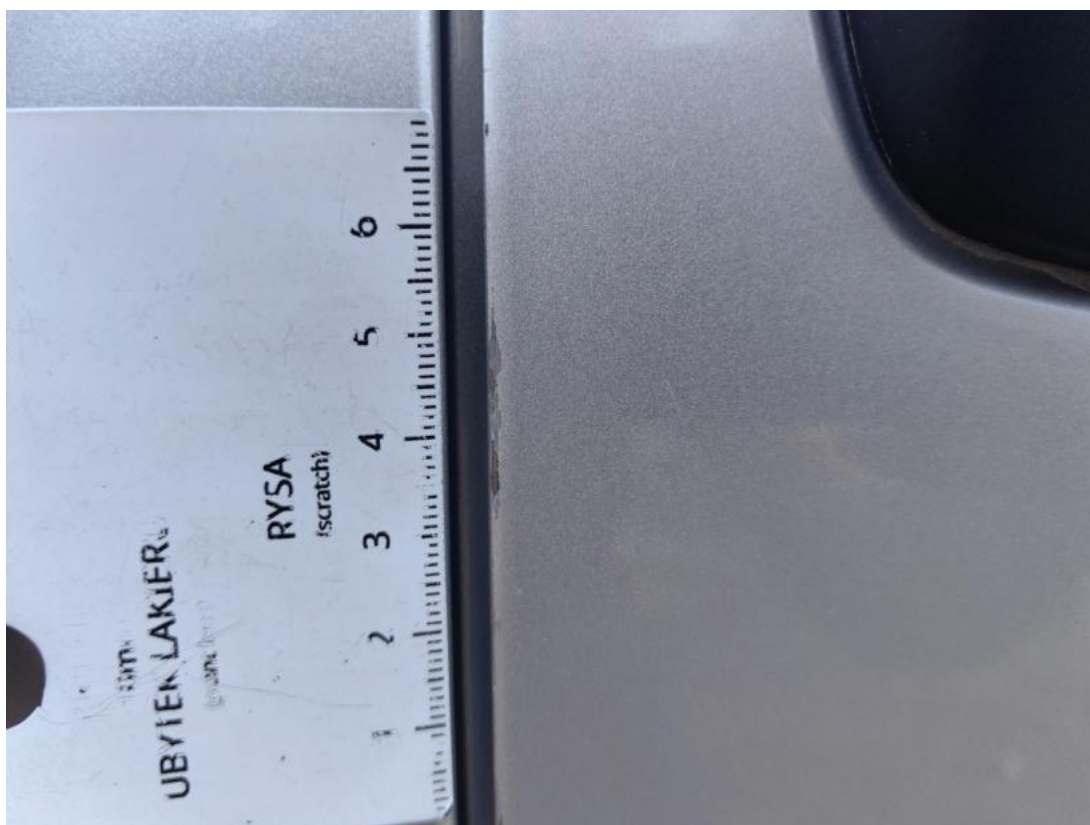
**Fot. 70**

Drzwi przednie P - zdjęcie pogładowe 2

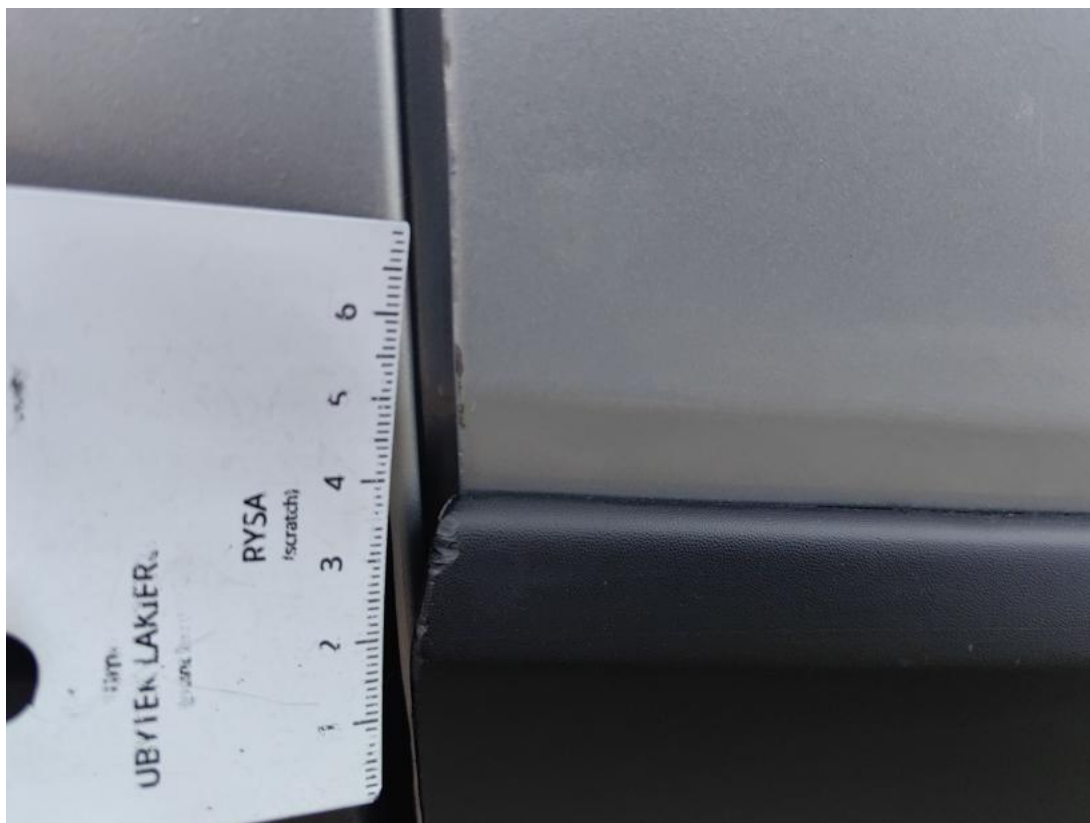
**Fot. 71**

Drzwi przednie P - Rysa/odprysk 1

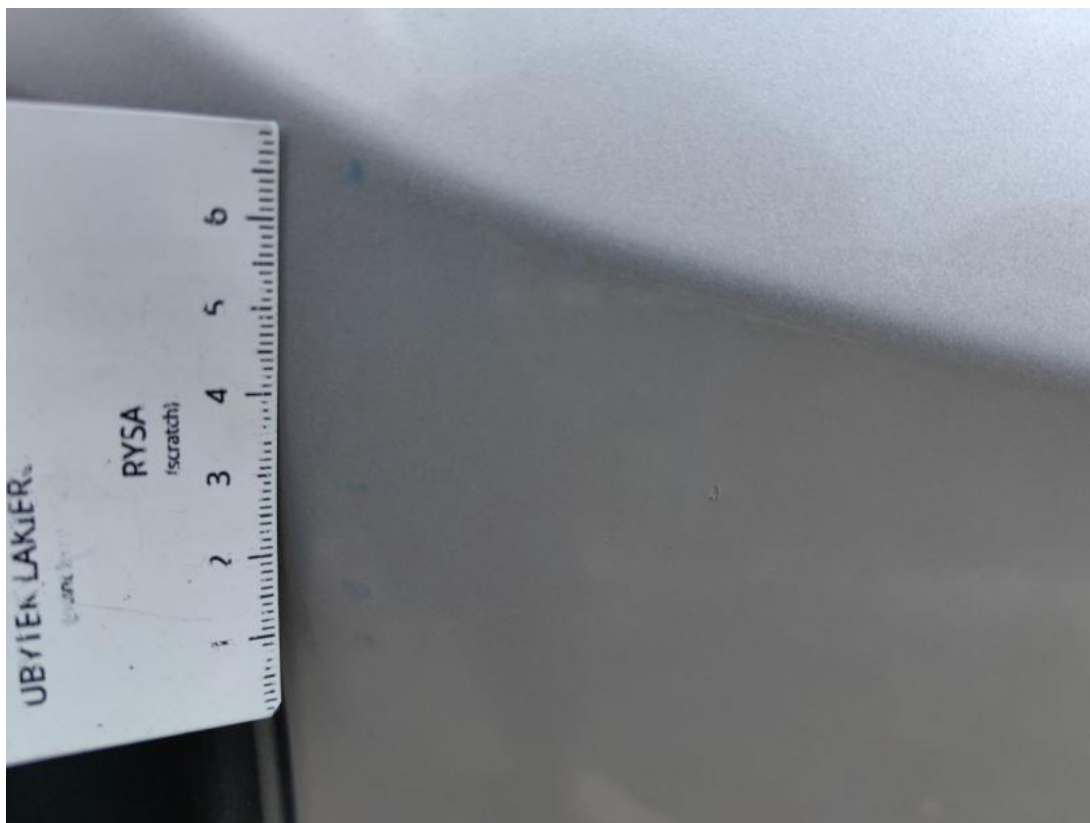
**Fot. 73**

Drzwi przednie P() - Rysa/odprysk 3

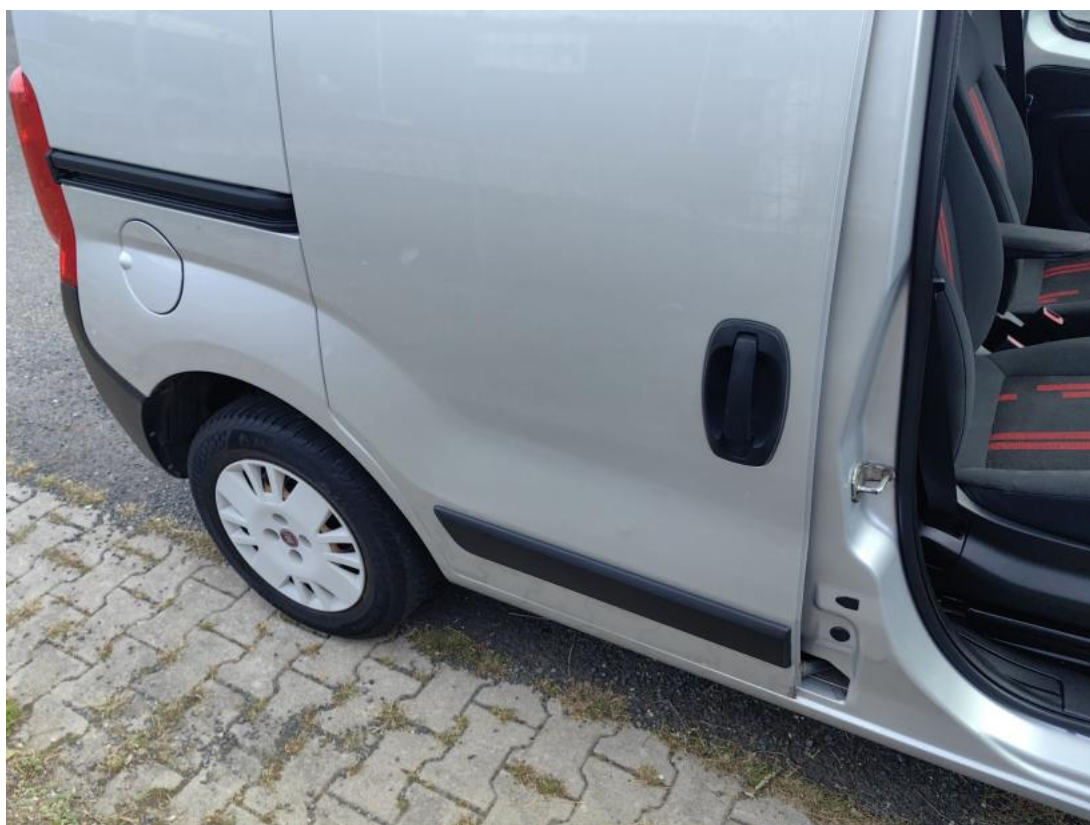
**Fot. 74**

Drzwi tylne P - zdjęcie poglądowe 1

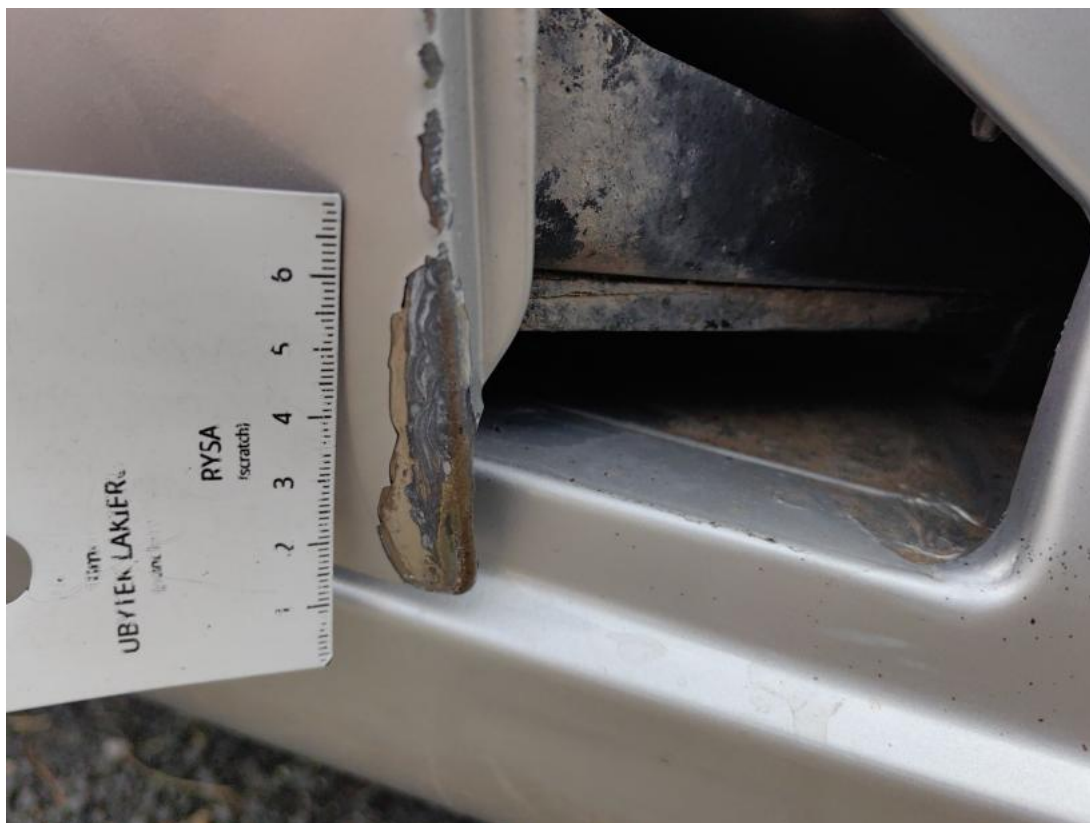
**Fot. 75**

Drzwi tylne P - zdjęcie pogłądowe 2

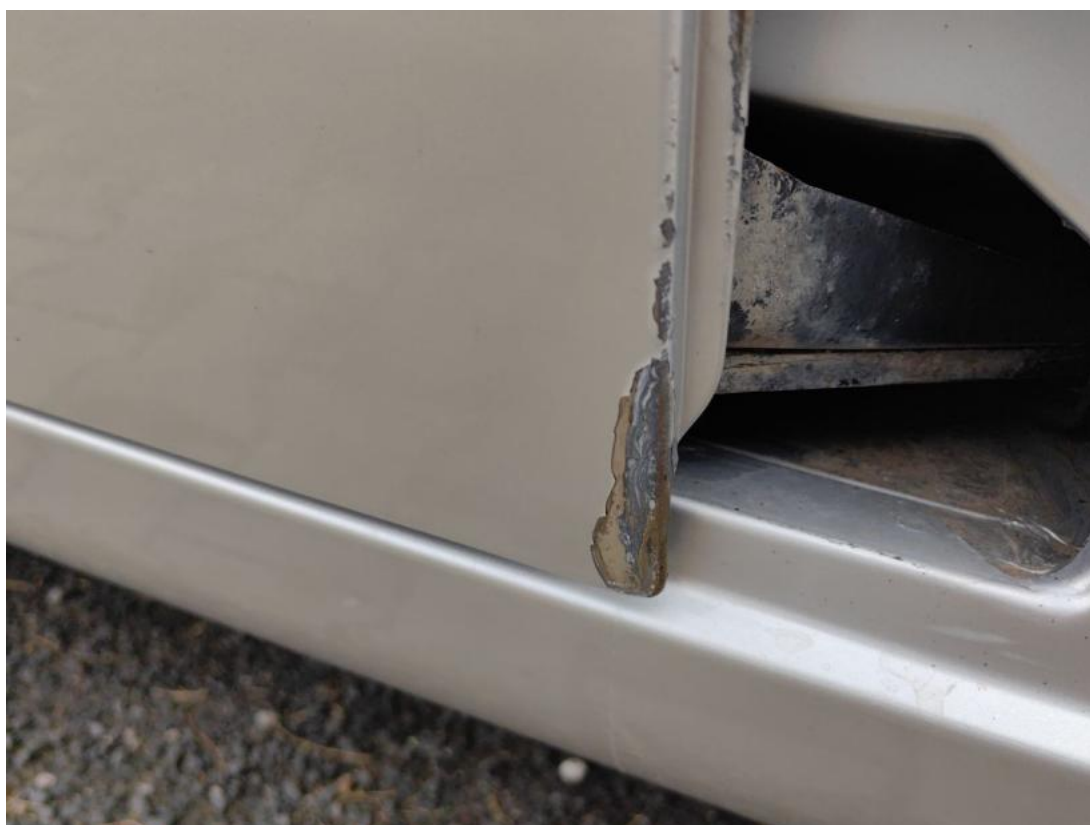
**Fot. 76**

Drzwi tylne P - Inne 1

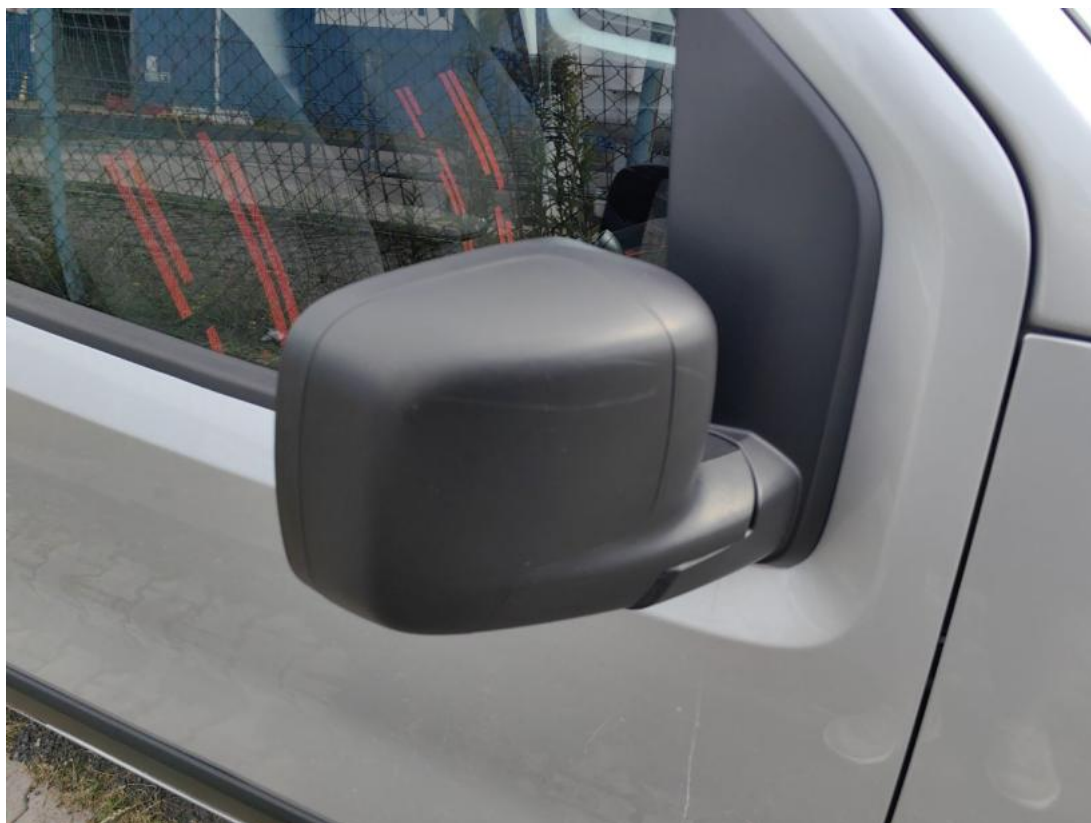
**Fot. 77**

Lusterko zew P - zdjęcie poglądowe 1

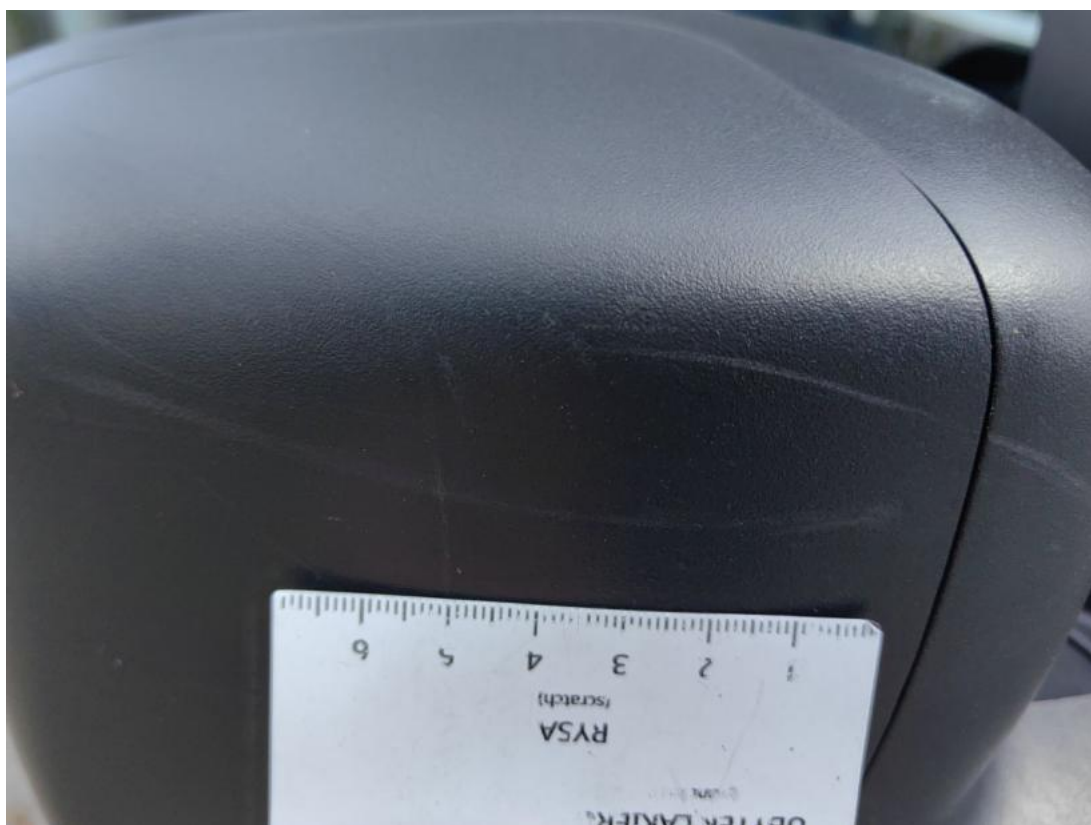
**Fot. 78**

Lusterko zew P - zdjęcie poglądowe 2

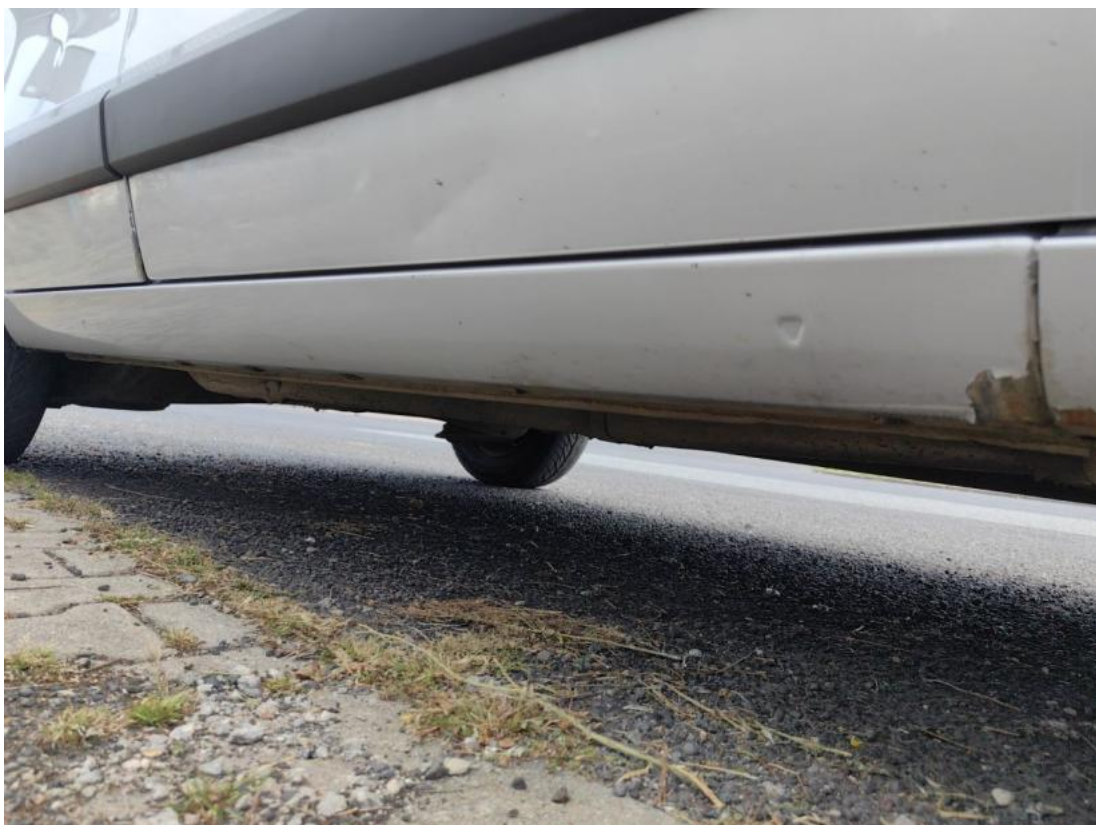
**Fot. 80**

Próg P - zdjęcie poglądowe 1

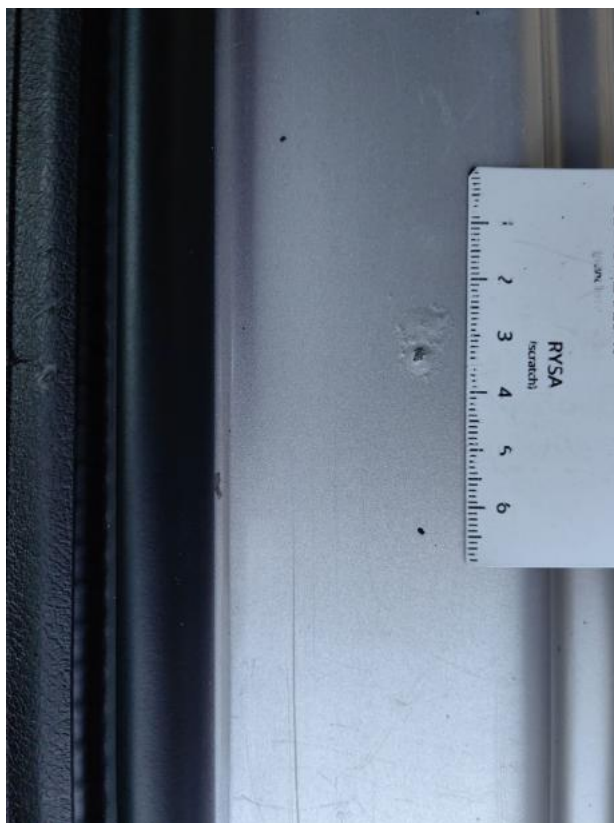
**Fot. 81**

Próg P - zdjęcie poglądowe 2

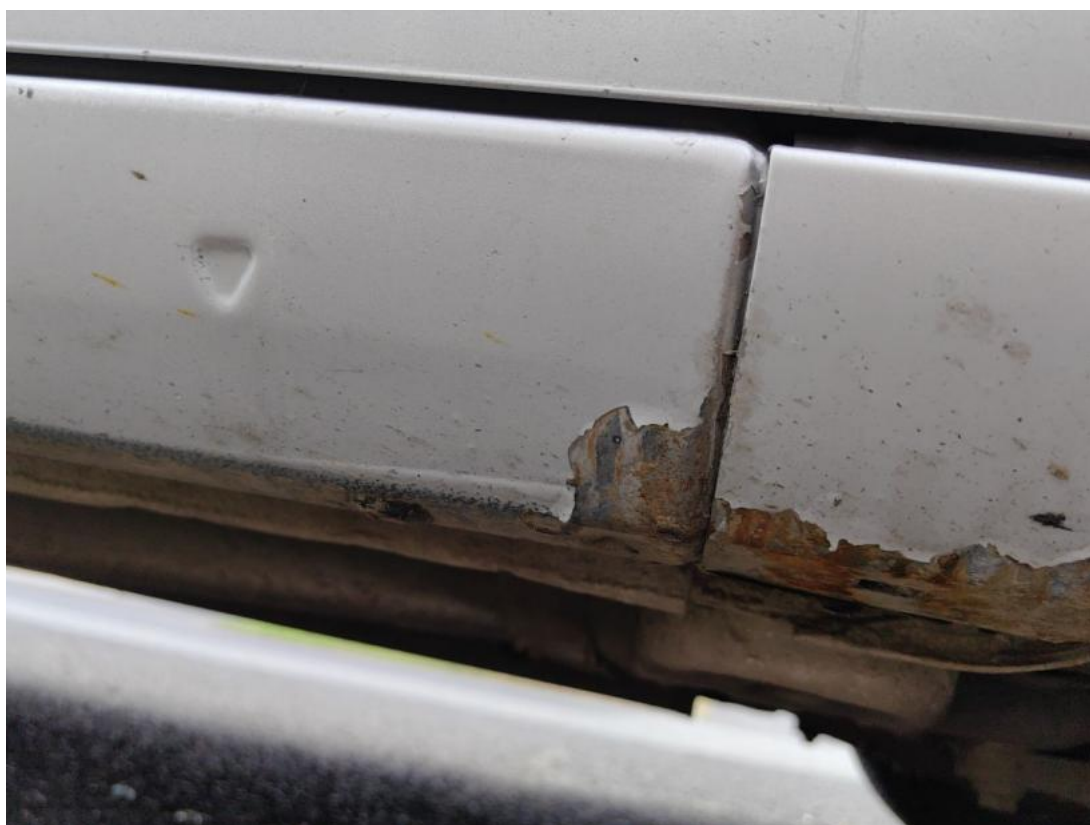
**Fot. 82**

Próg P - Inne 1

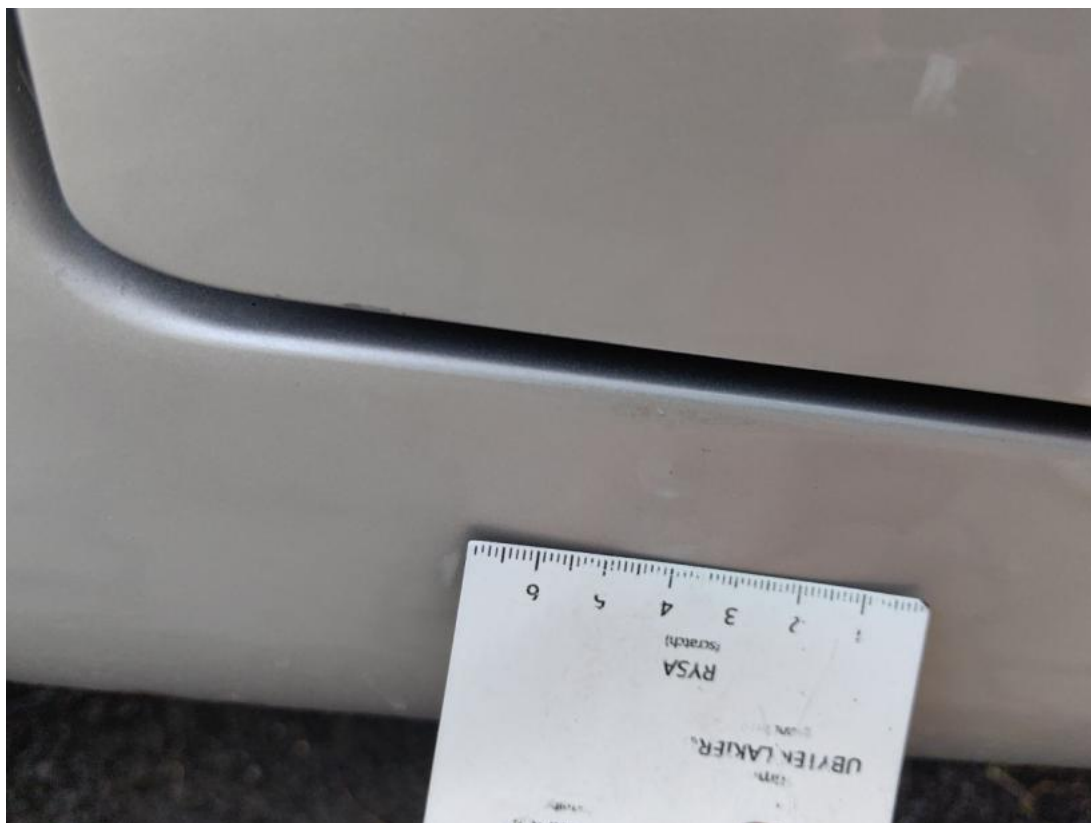
**Fot. 83**

Próg P - Inne 2

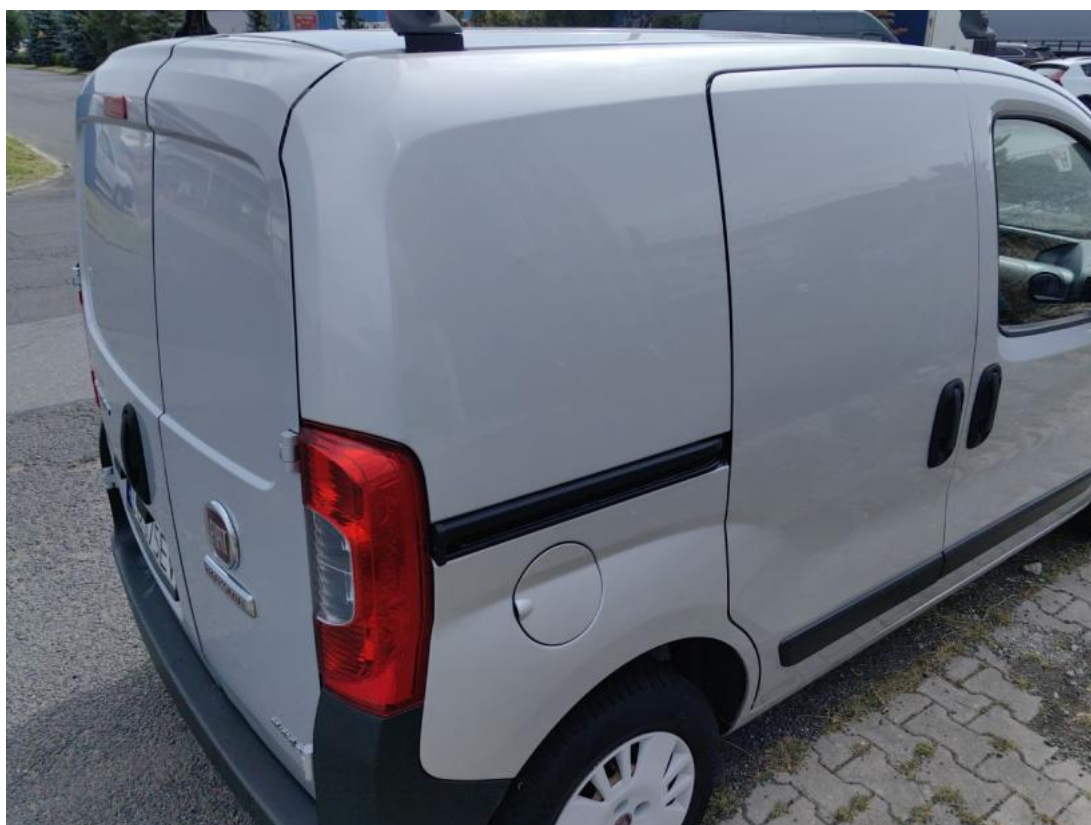
**Fot. 84**

Błotnik tylny P / Ściana boczna P - zdjęcie poglądowe 1
