## Raport z oględzin pojazdu

| Numer raportu | 13458/9/26-15201 | Data raportu | 02-09-2026 |

| Numer identyfikacyjny (VIN) | <b>ZFA22500006C22651</b> |
| Marka, model | FIAT Fiorino 1.3 MJ Euro 5 12... |

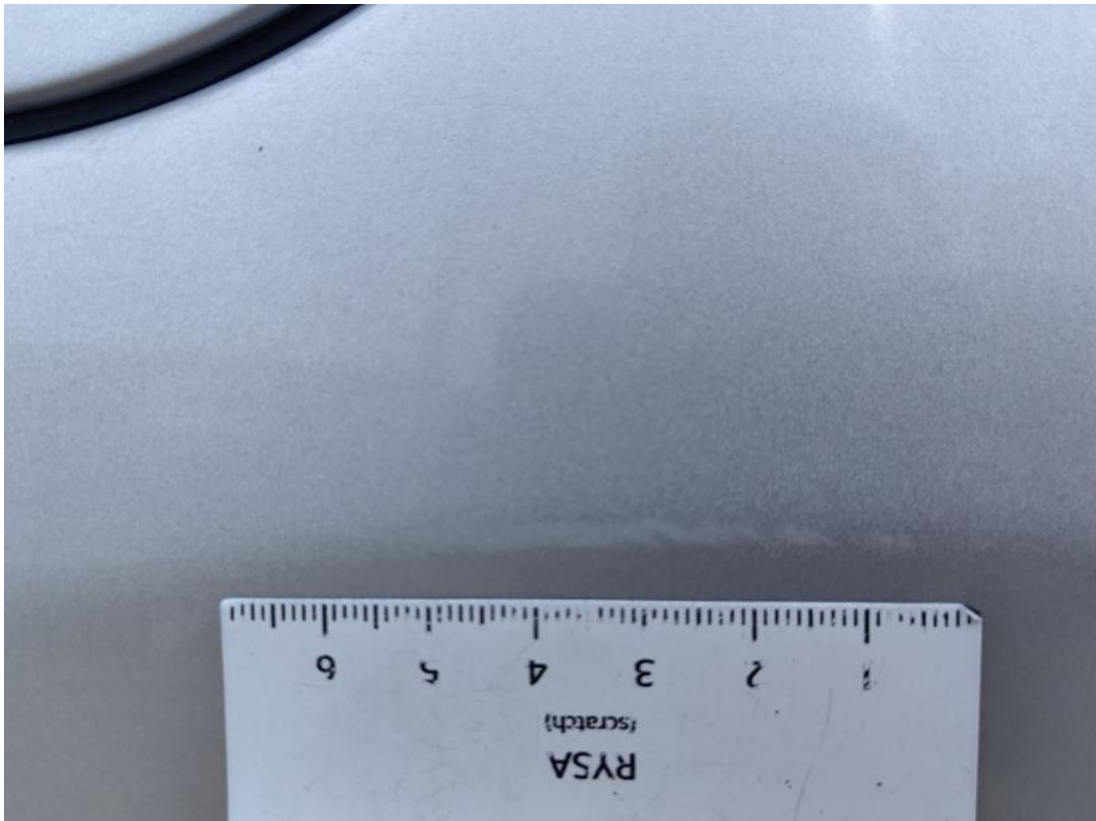
**Fot. 85**

Błotnik tylny P / Ściana boczna P - zdjęcie pogładowe 2

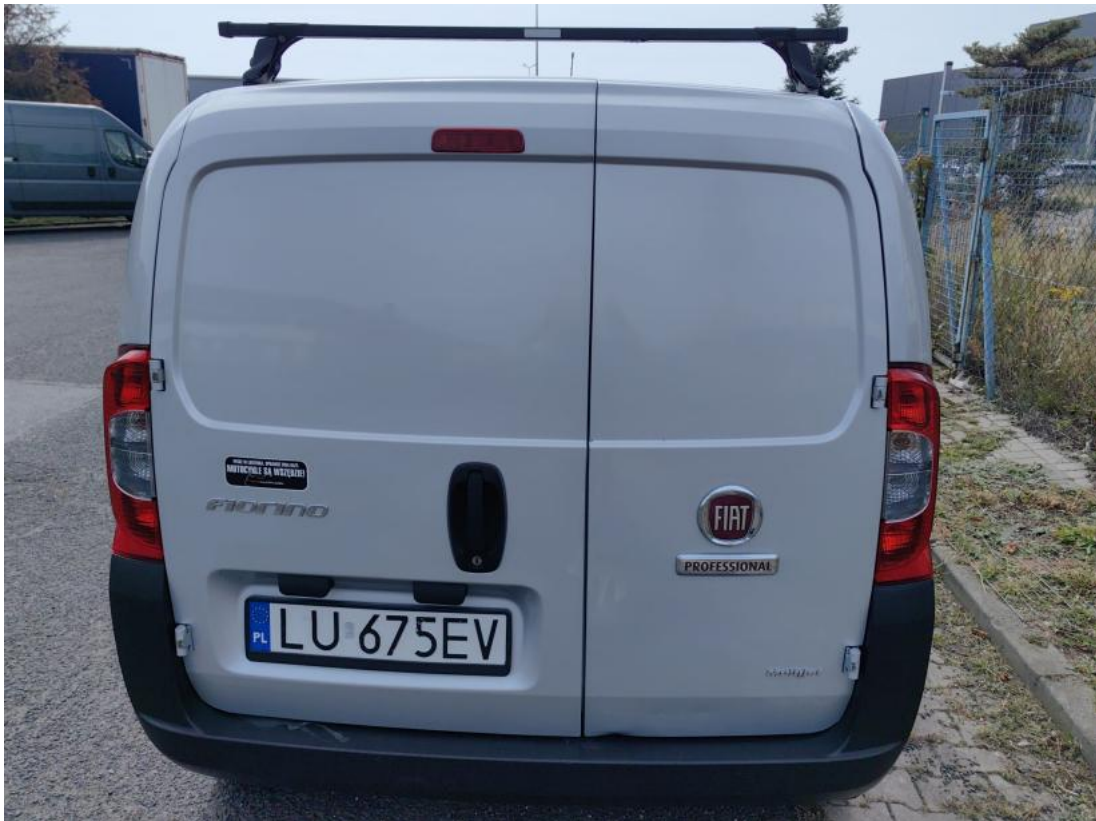
**Fot. 87**

Pokrywy bagażnika - zdjęcie poglądowe 1

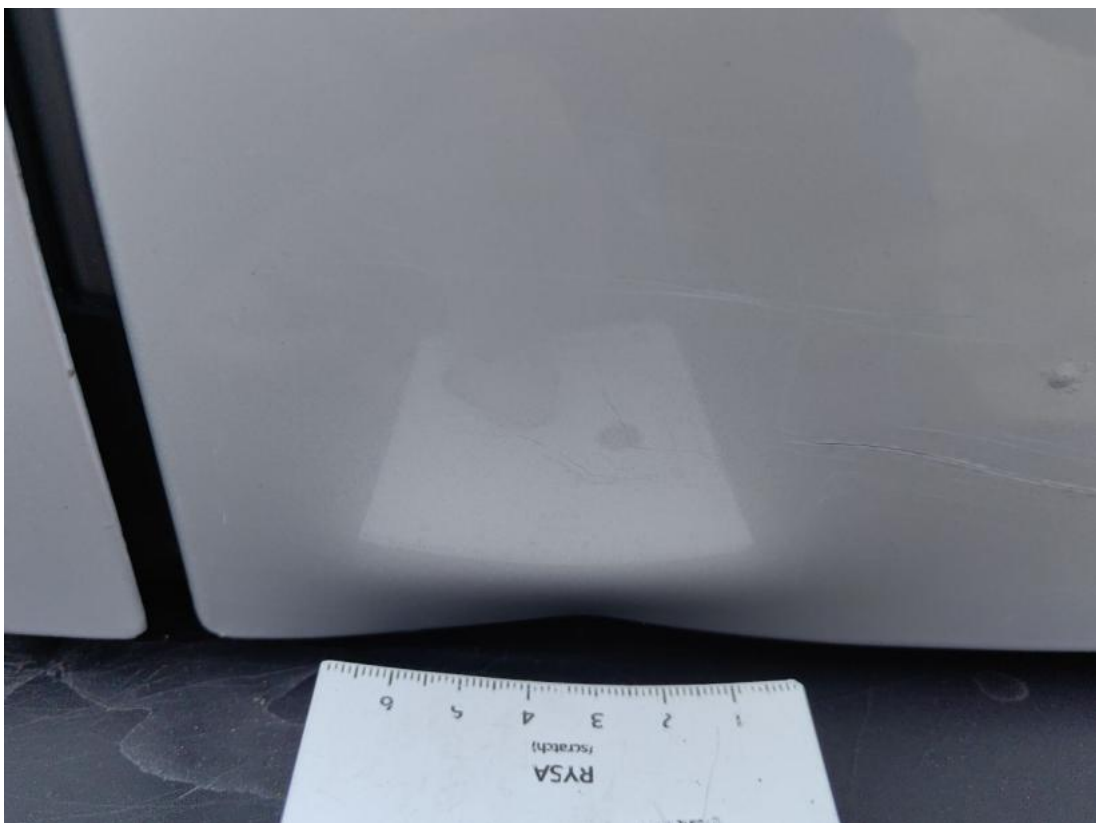
**Fot. 88**

Pokrywy bagażnika - zdjęcie poglądowe 2

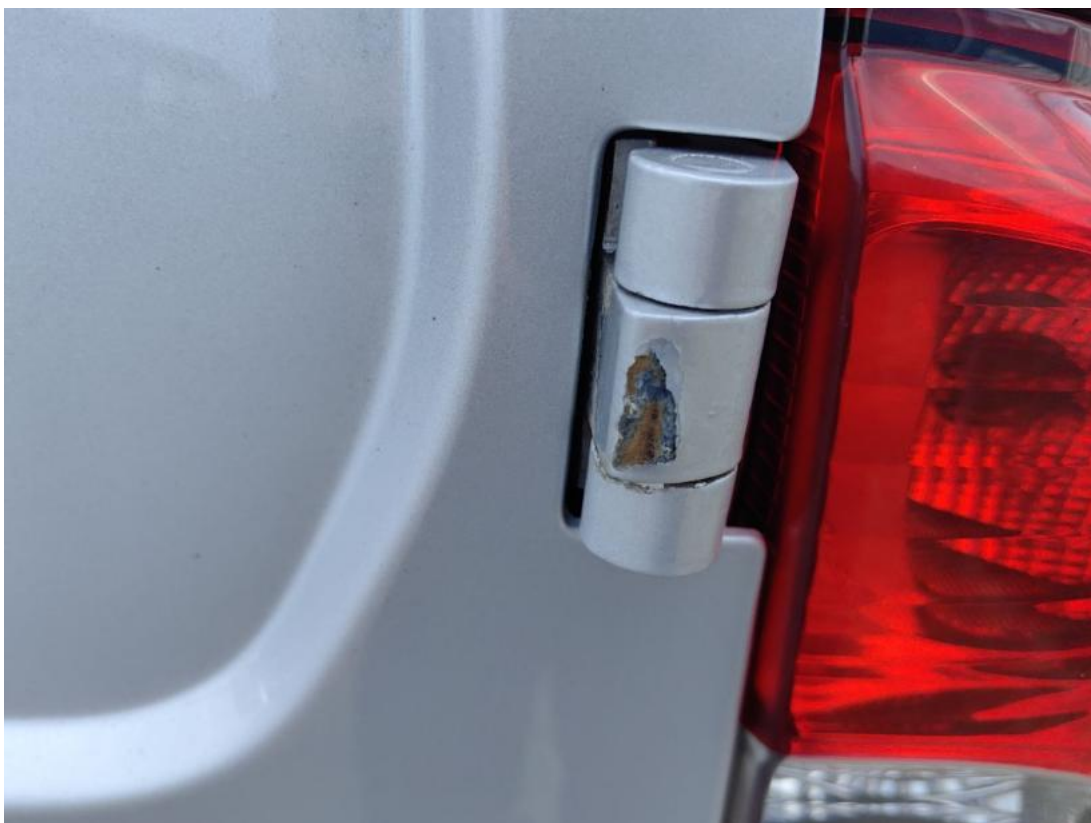
**Fot. 89**

Pokrywy bagażnika - Rysa/odprysk 1

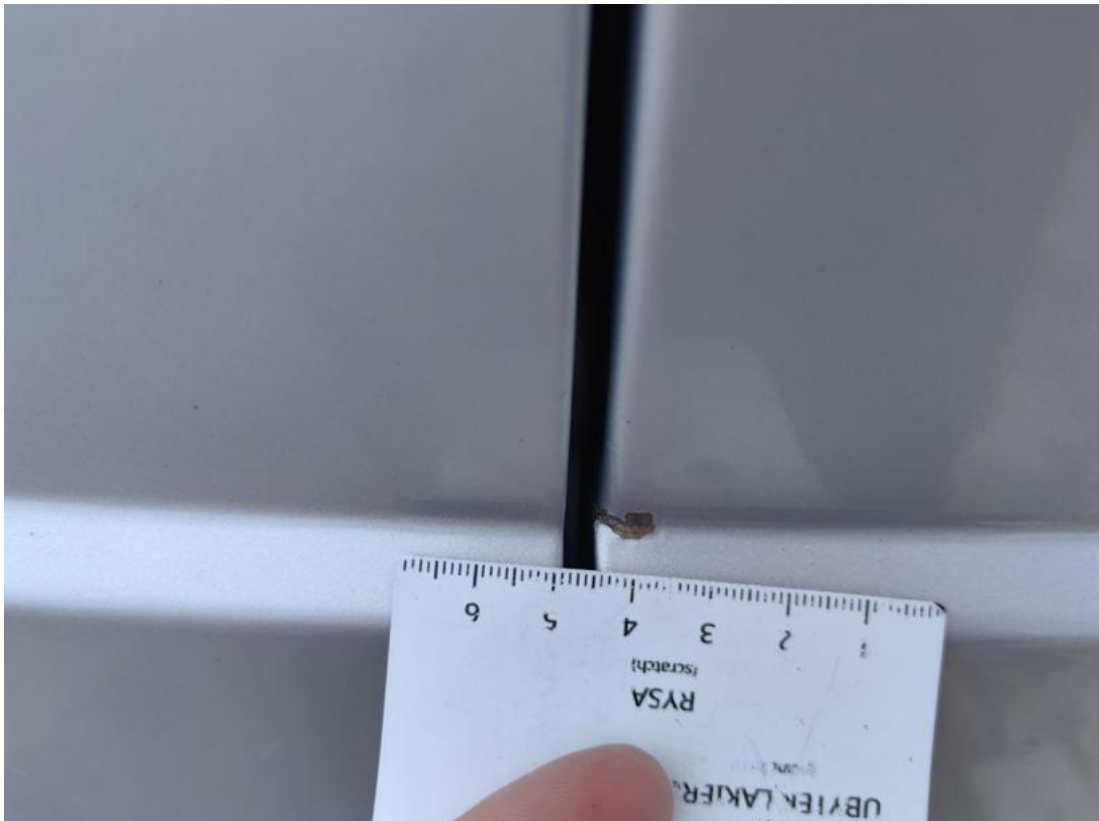
**Fot. 95**

Pokrywy bagażnika - Inne 1

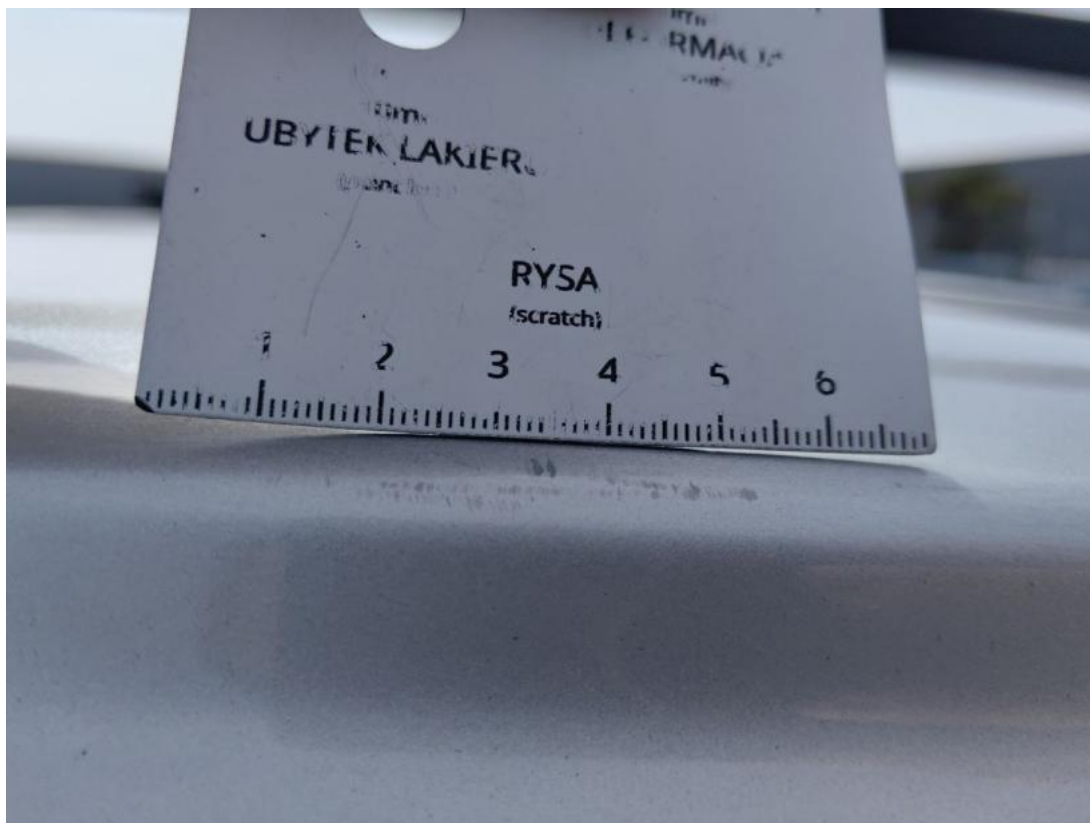
**Fot. 96**

Pokrywy bagażnika - Inne 2

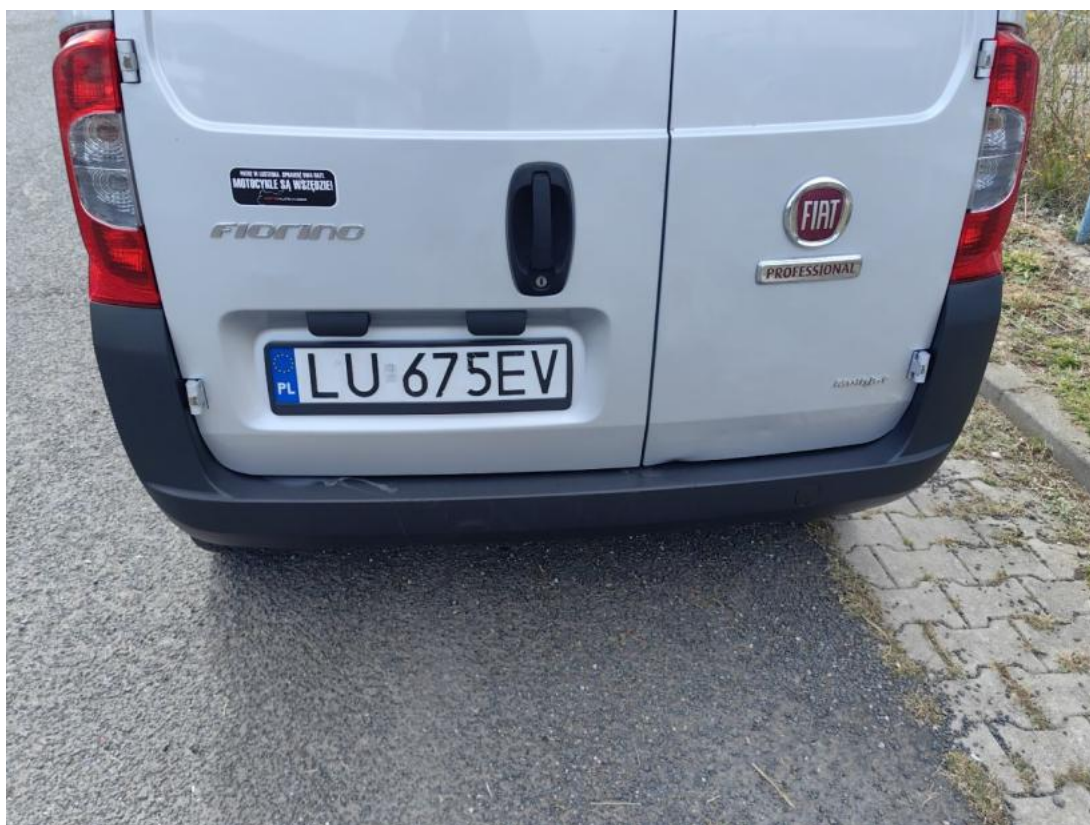
**Fot. 97**

Pokrywy bagażnika() - Inne 3

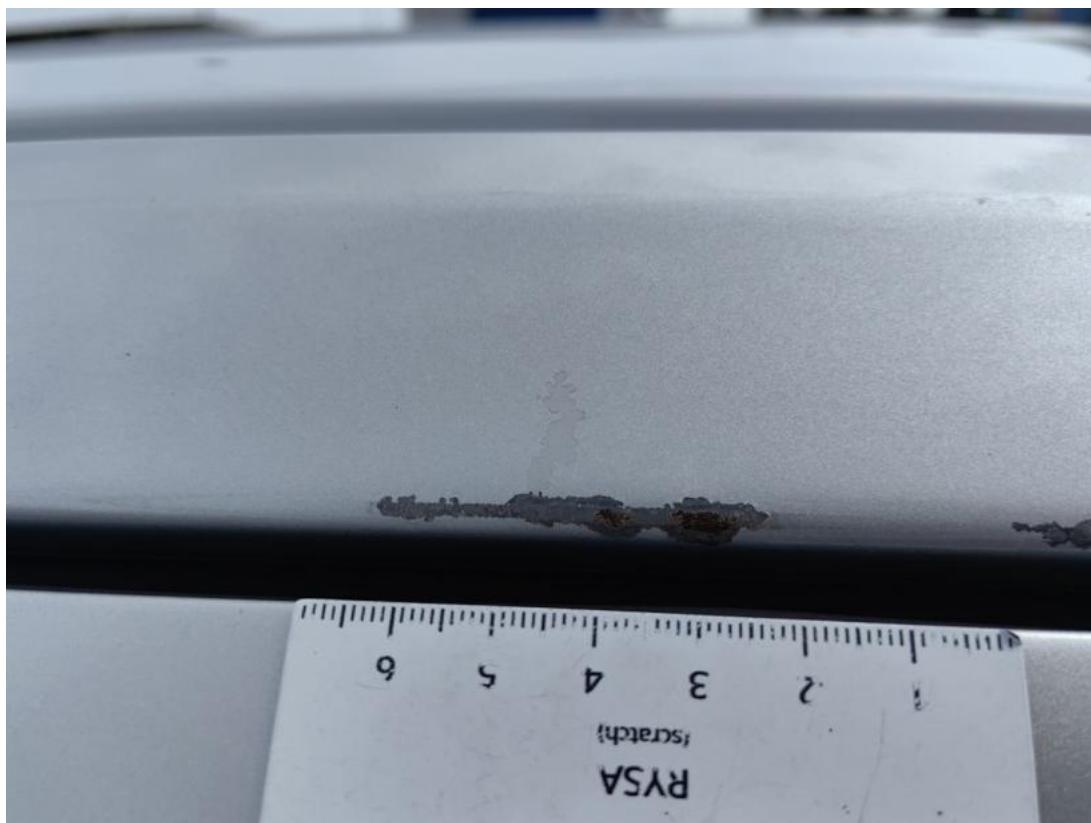
**Fot. 105**

Rama dachu P - Rysa/odprysk 1

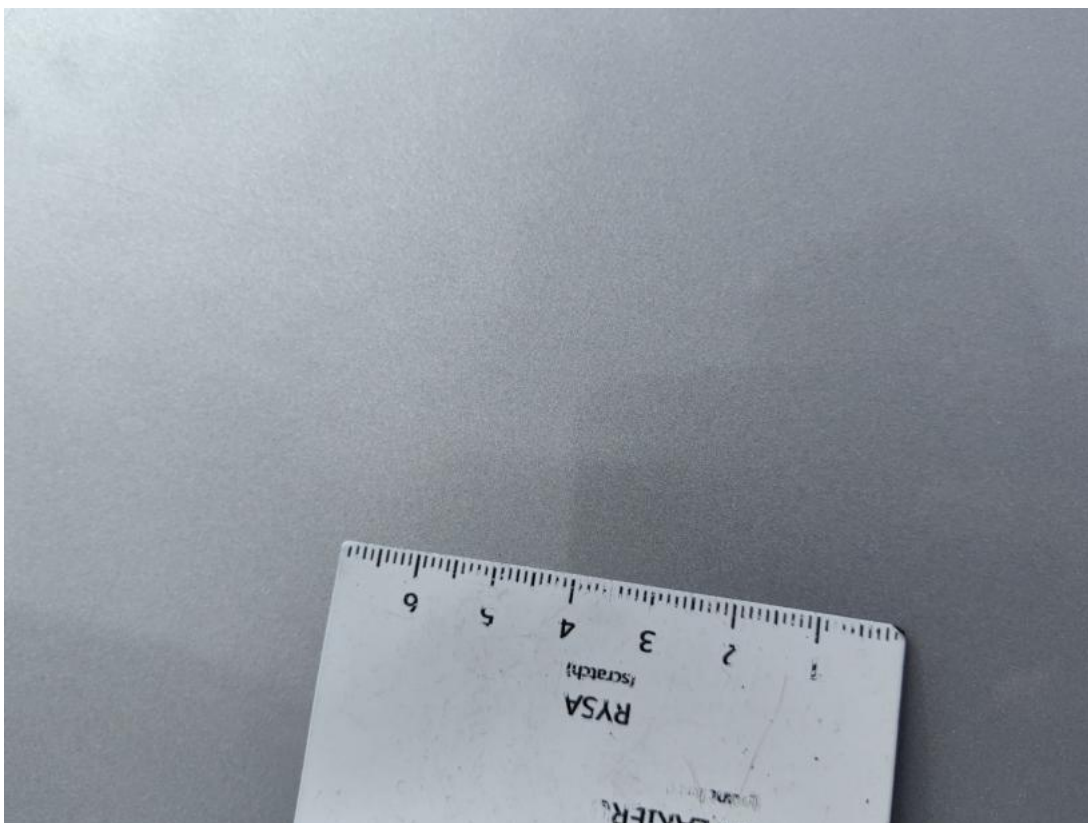
**Fot. 110**

Błotnik tylny L / Ściana boczna L - Wgniecenie/odkształcenie 1

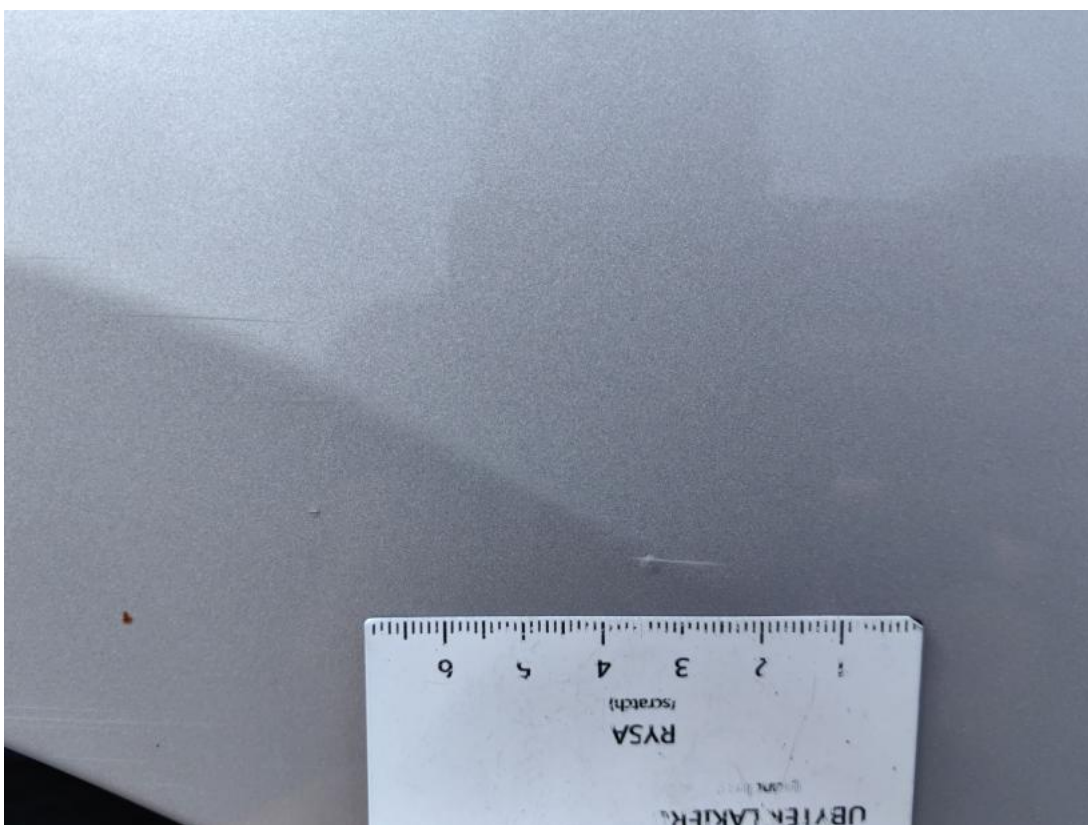
**Fot. 111**

Błotnik tylny L / Ściana boczna L - Wgniecenie/odkształcenie 2

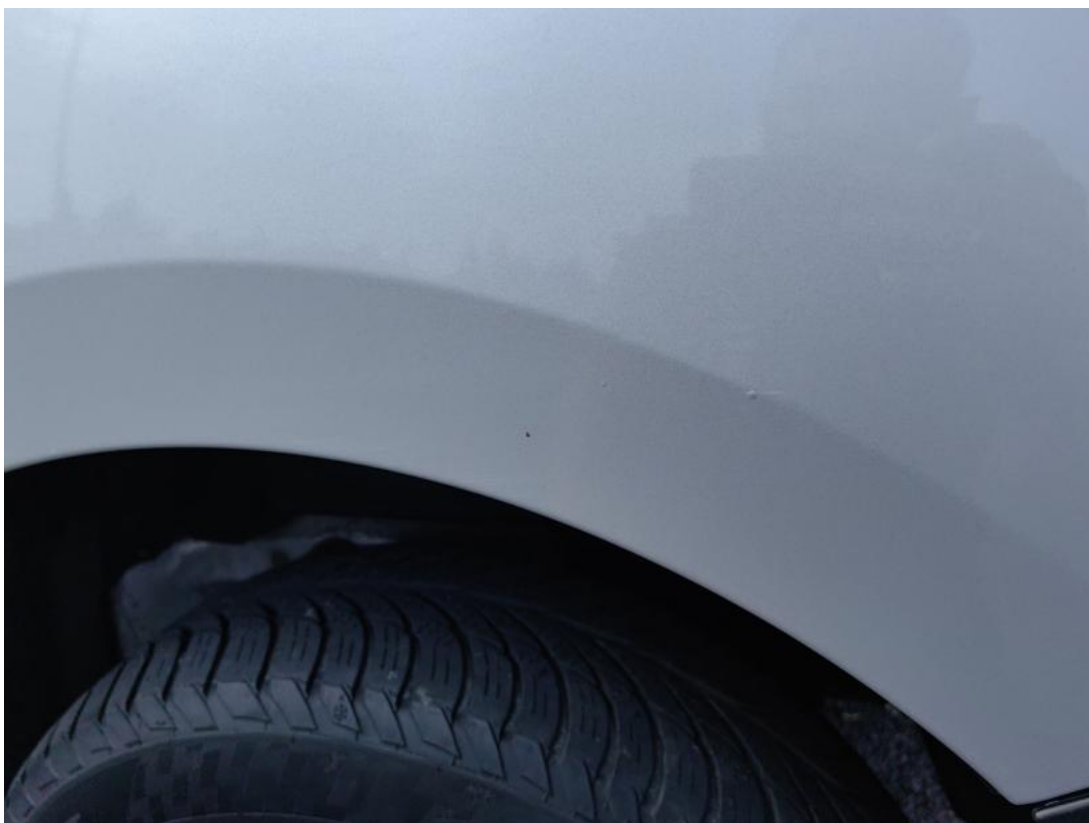
**Fot. 112**

Błotnik tylny L / Ściana boczna L() - Wgniecenie/odkształcenie 3

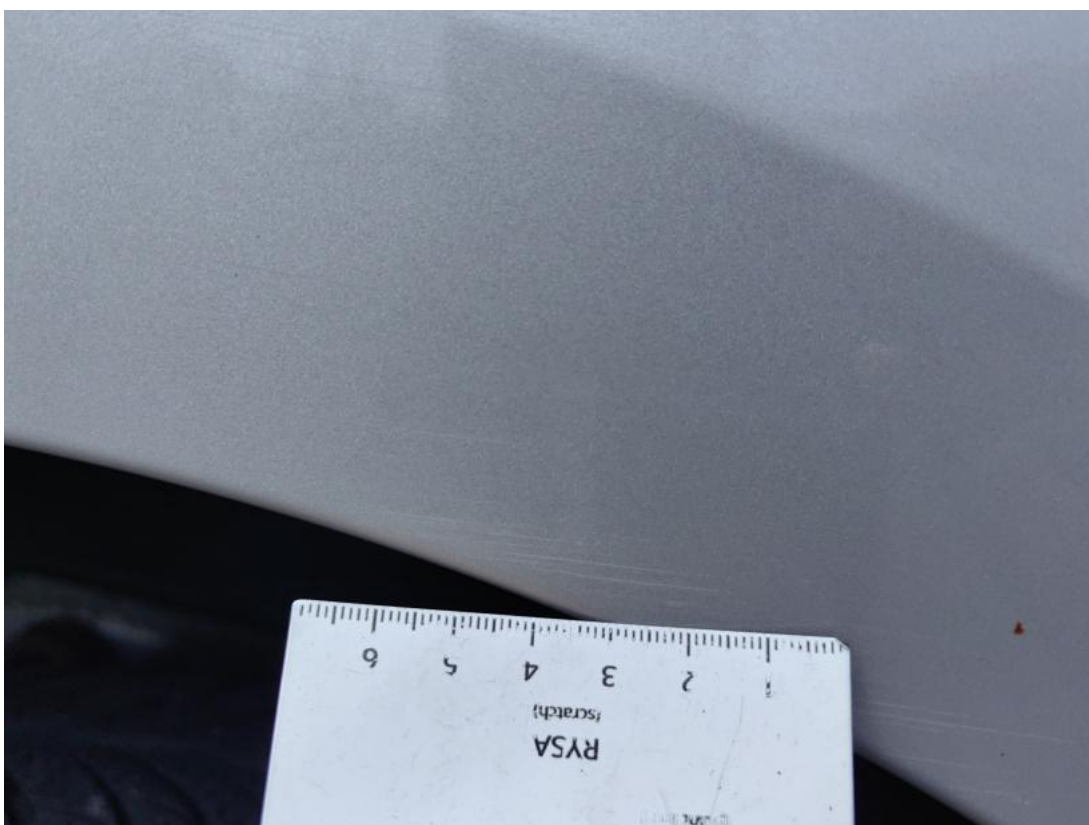
**Fot. 113**

Błotnik tylny L / Ściana boczna L - Inne 1

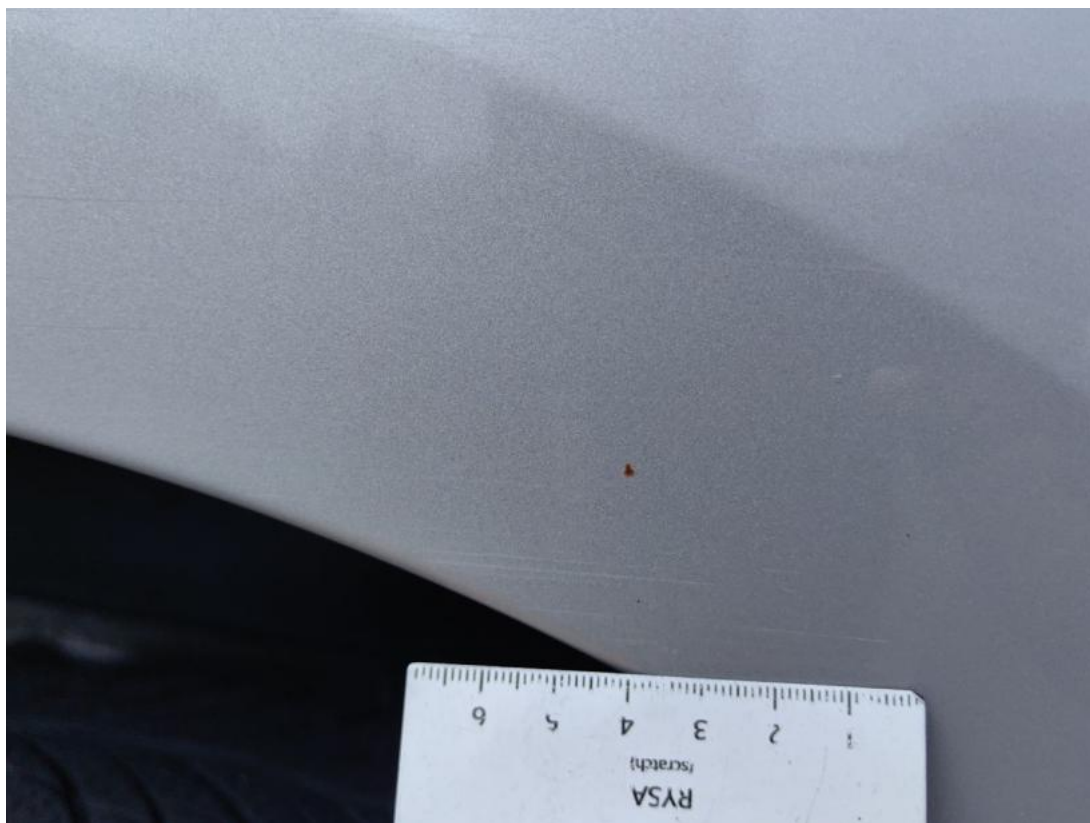
**Fot. 114**

Błotnik tylny L / Ściana boczna L - Inne 2

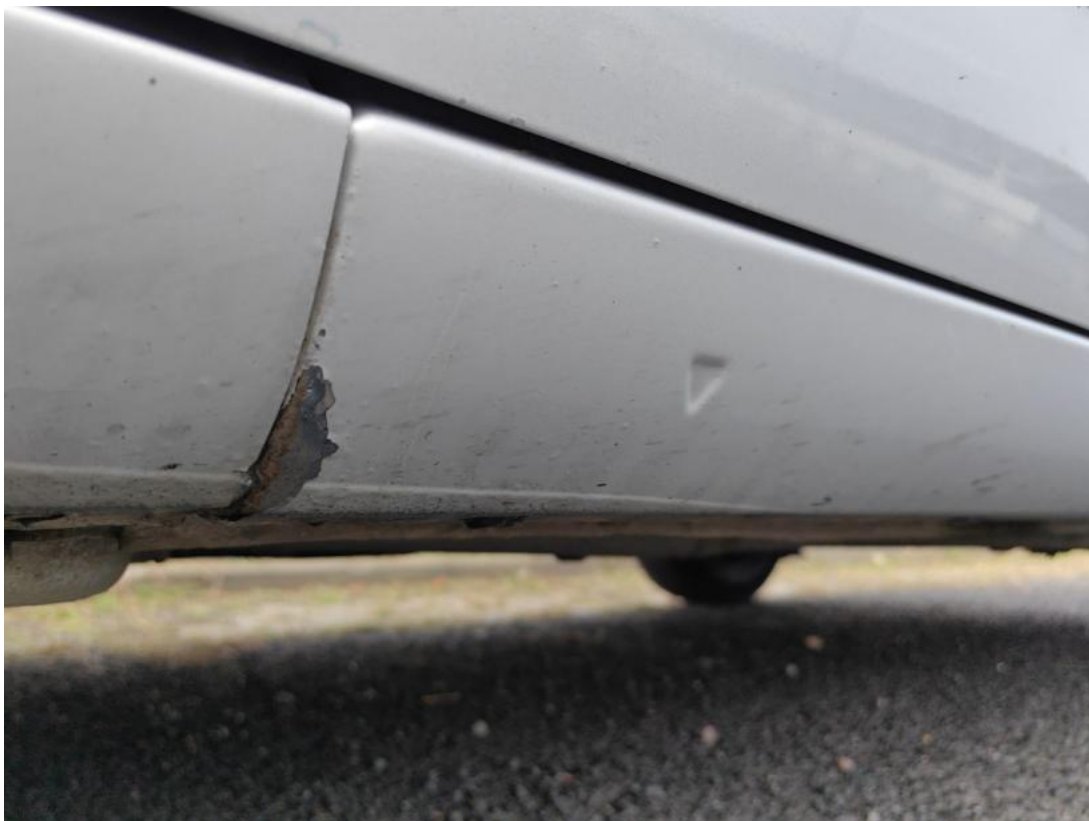
**Fot. 124**

Próg L() - Rysa/odprysk 3

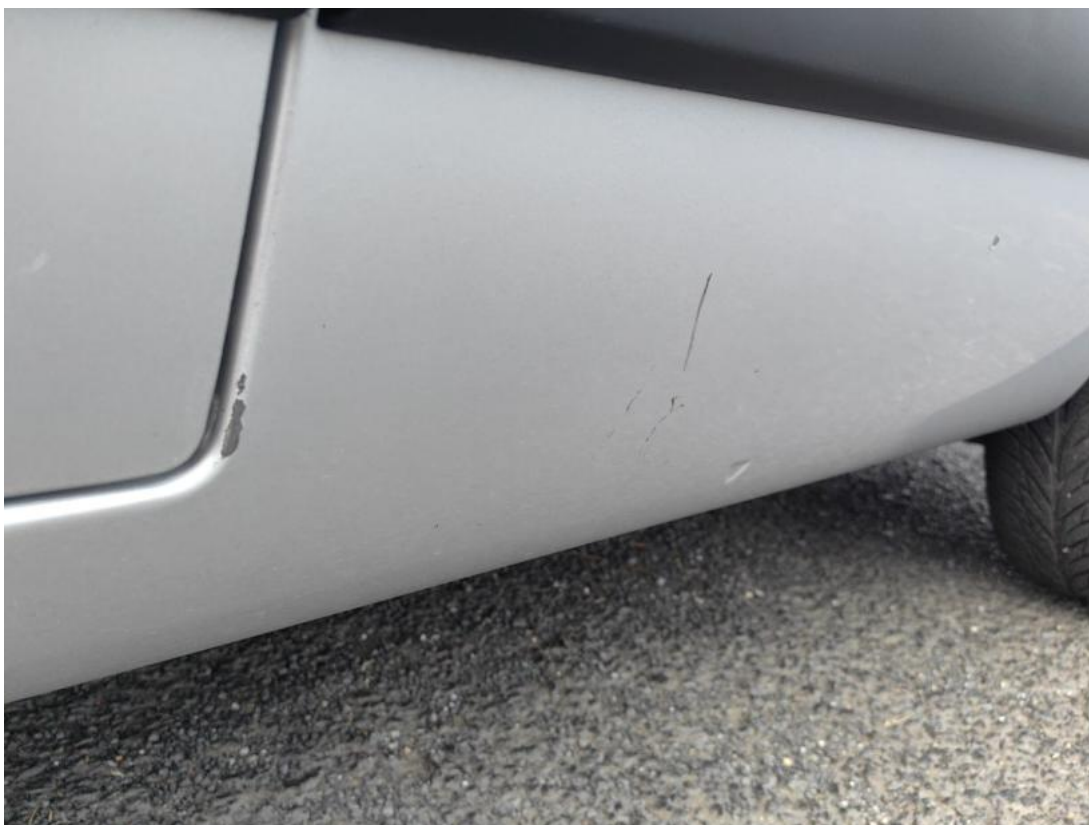
**Fot. 125**

Próg L - Inne 1

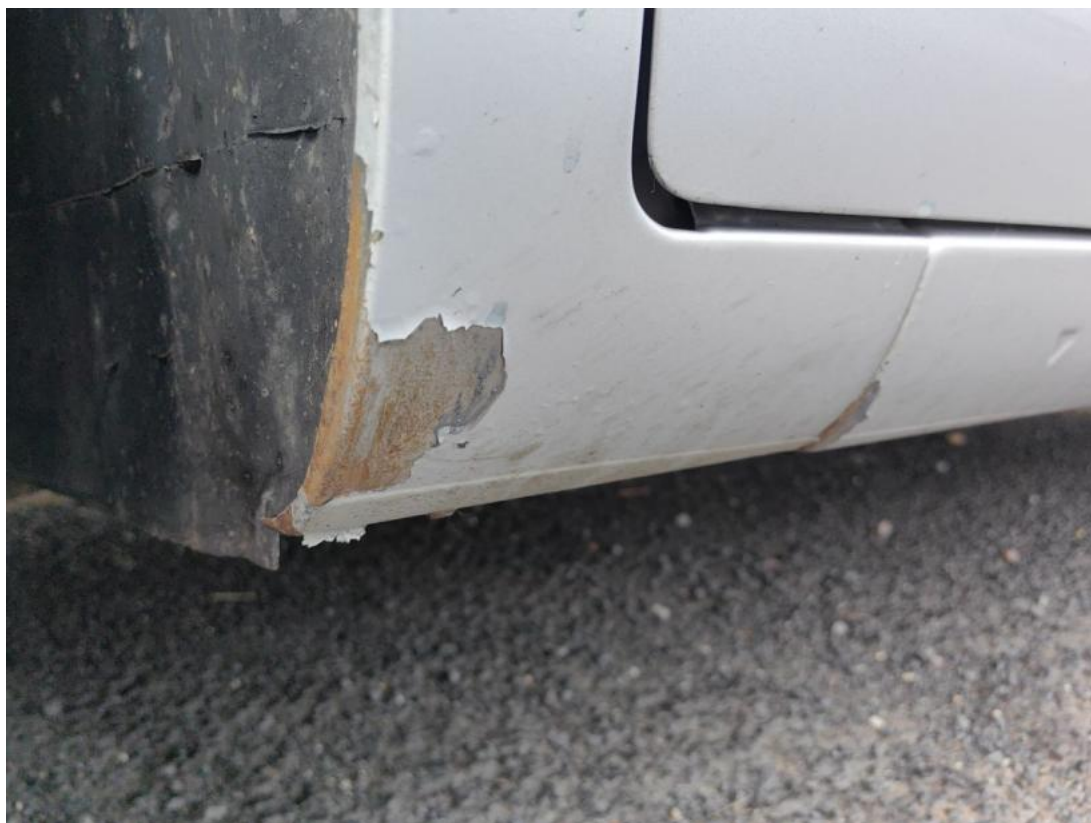
**Fot. 130**

| 4 | Błotnik przedni L | pęknięcia powłoki lakierowej, zarysowanie | NA | |

Błotnik przedni L - Wgniecenie/odkształcenie 2

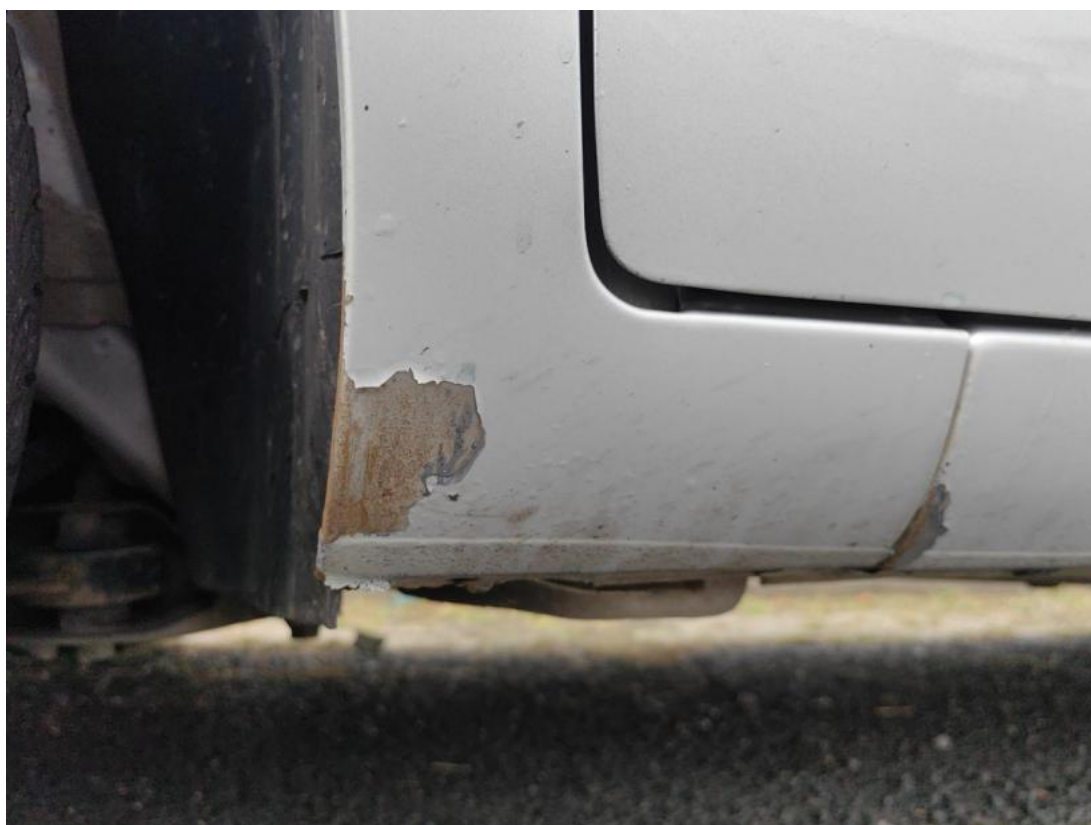
**Fot. 131**

Błotnik przedni L() - Wgniecenie/odkształcenie 3

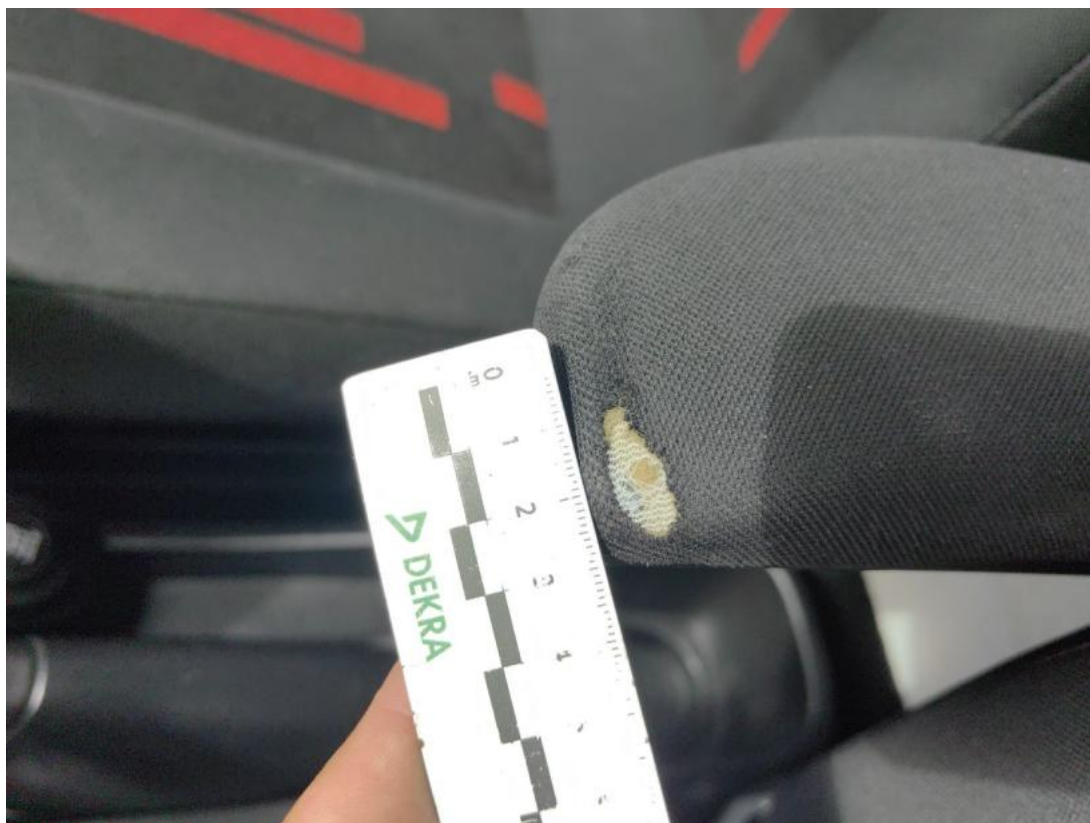
**Fot. 138**

| 2 | Siedzisko 1.rząd L | pęknięcie/rozerwanie | WY | 1 |

Fotel prz. lew. - Inne 1
