## Raport z oględzin pojazdu

| Numer raportu | 220385/9/26-11401 | Data raportu | 11-09-2026 |

| Marka, model | VOLKSWAGEN Golf VIII Varia... |
| Numer rejestracyjny | CT289AA |

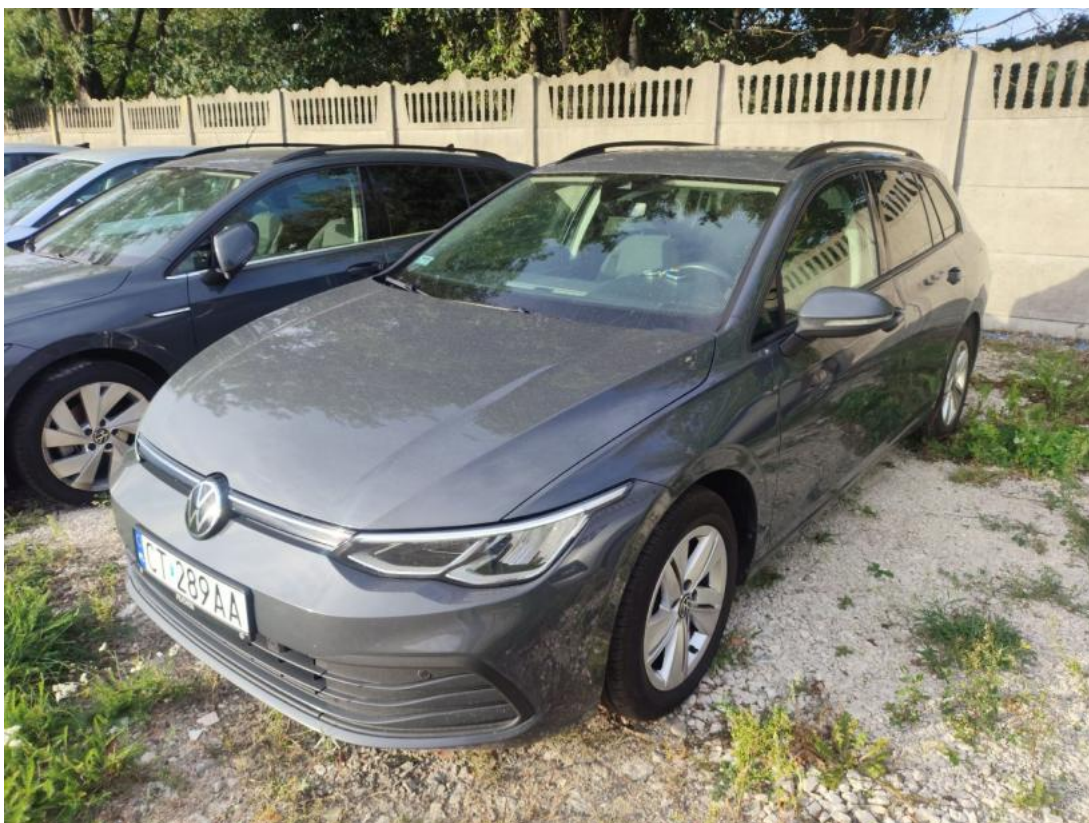
**Fot. 1**

Przekątna przednia lewa

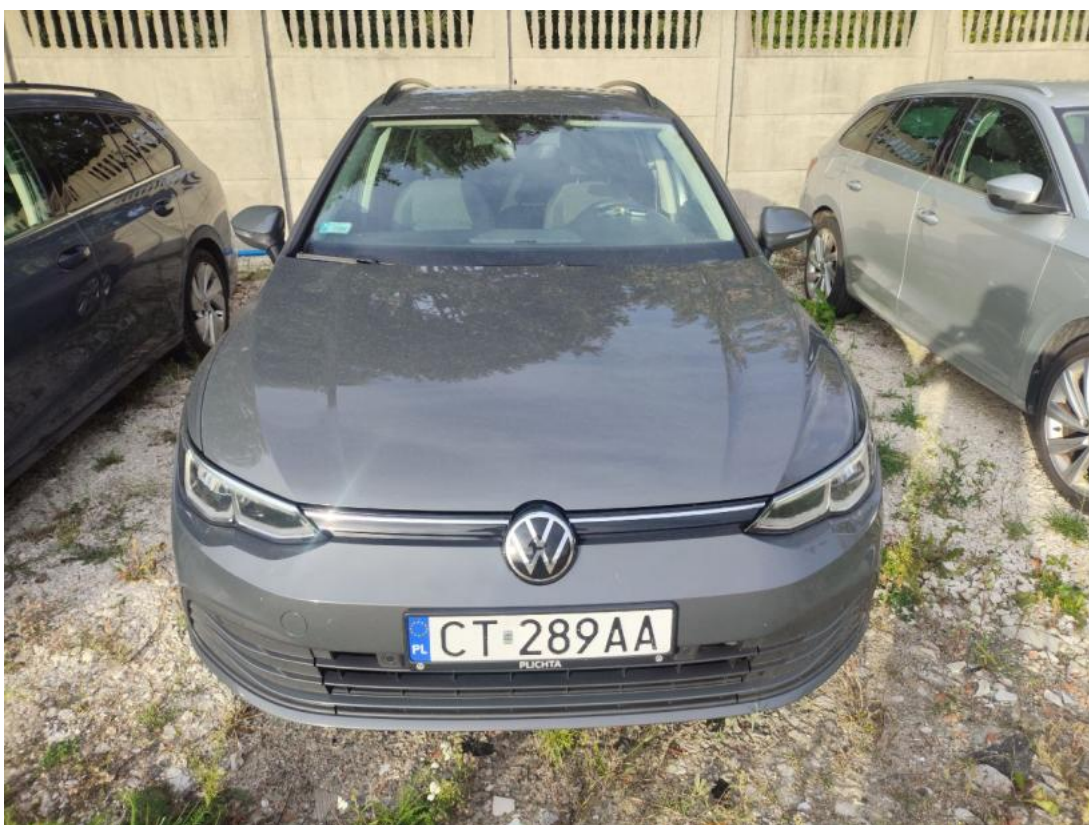
**Fot. 2**

Przód

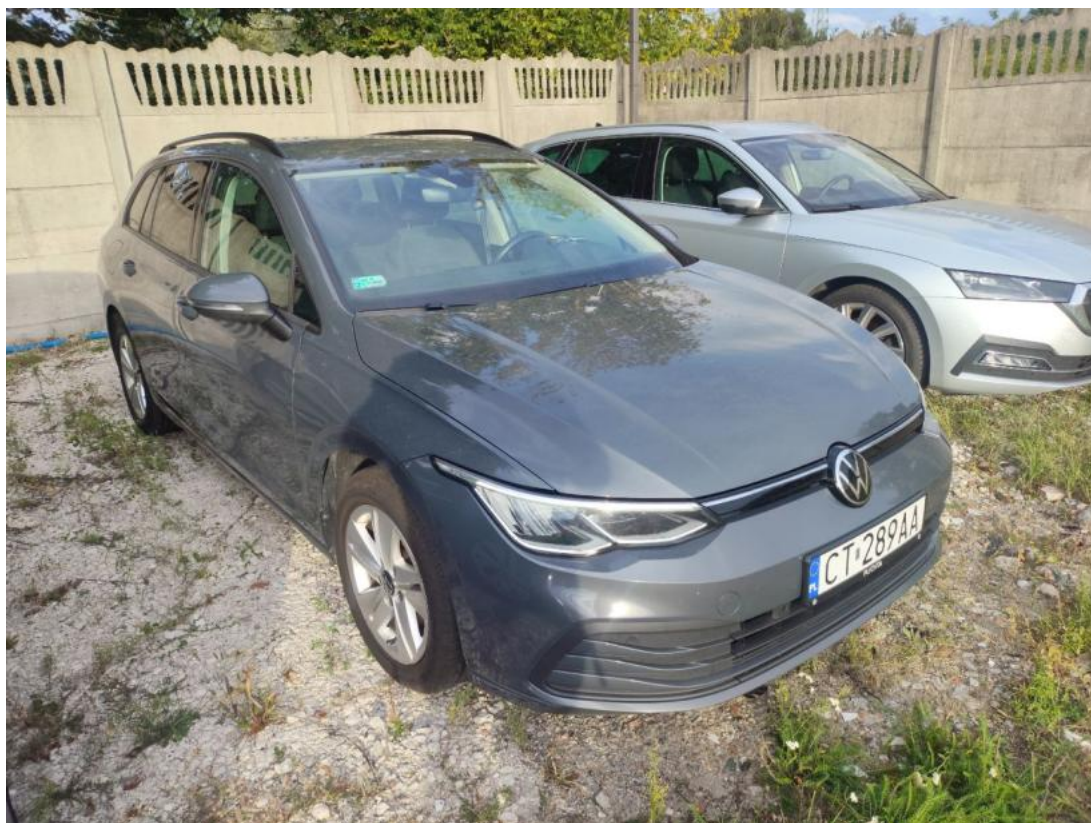
**Fot. 3**

Przekątna przednia prawa

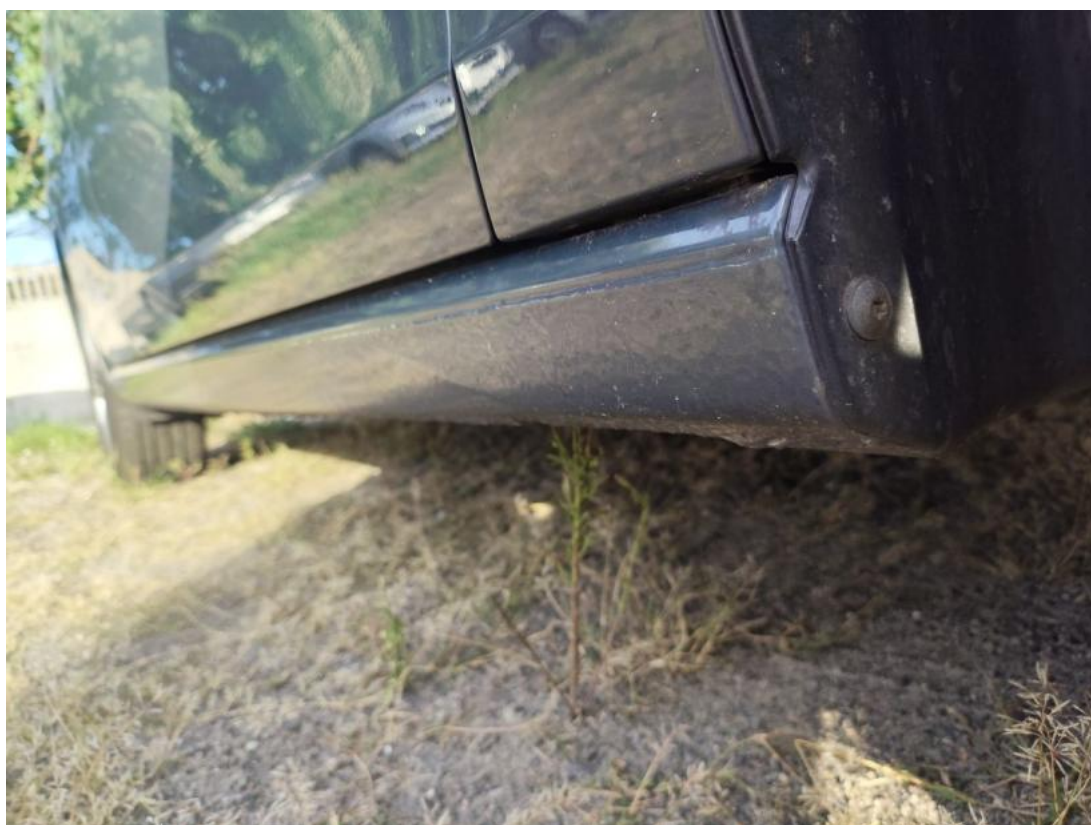
**Fot. 4**

Próg prawy (widok od przodu)

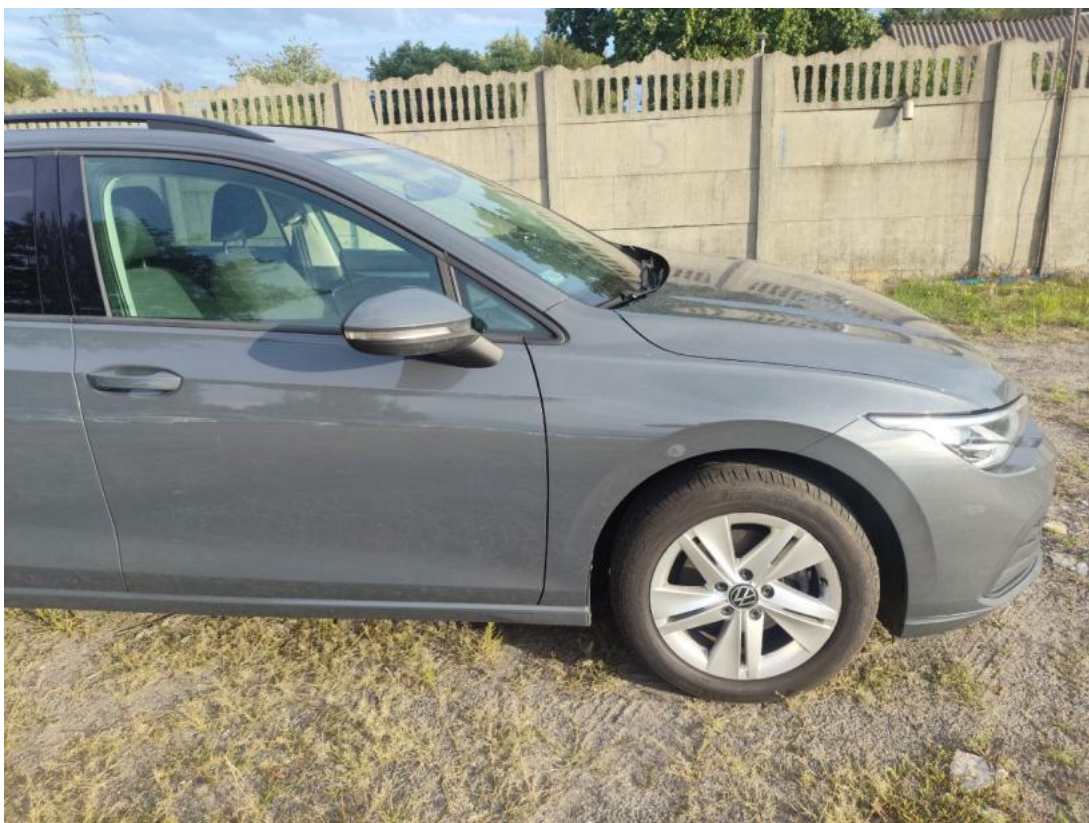
**Fot. 5**

Bok prawy z przodu

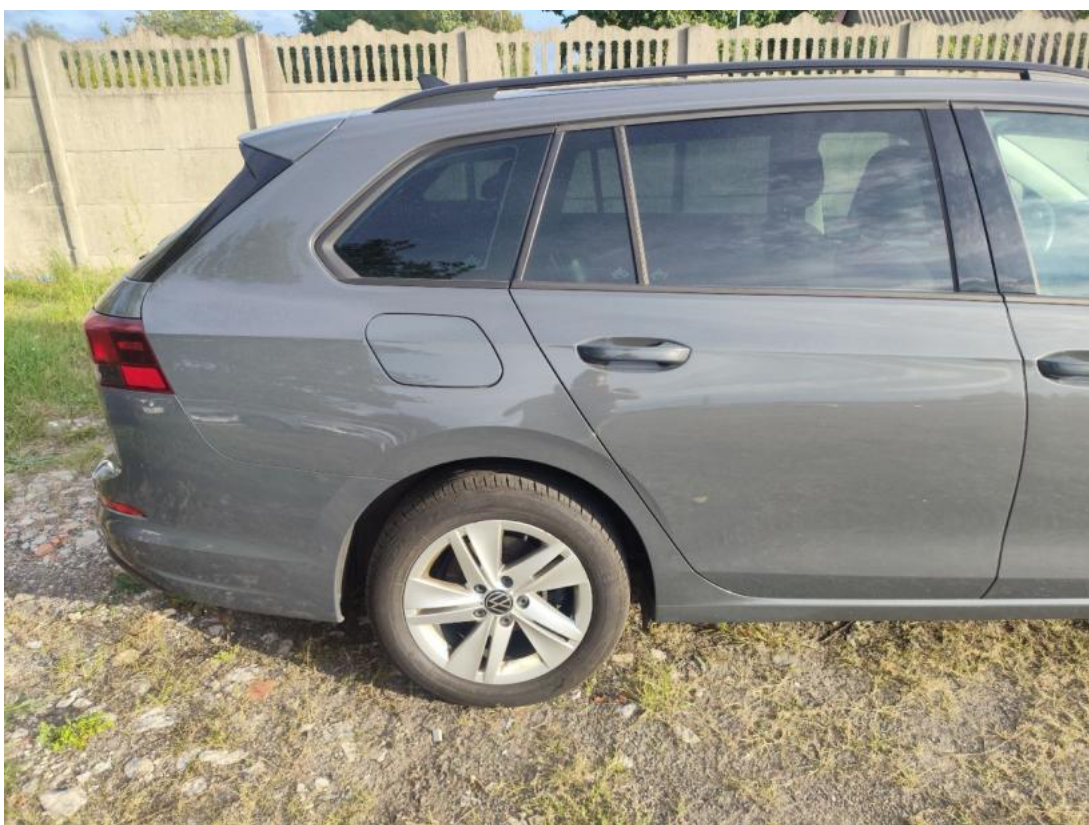
**Fot. 6**

Bok prawy z tyłu

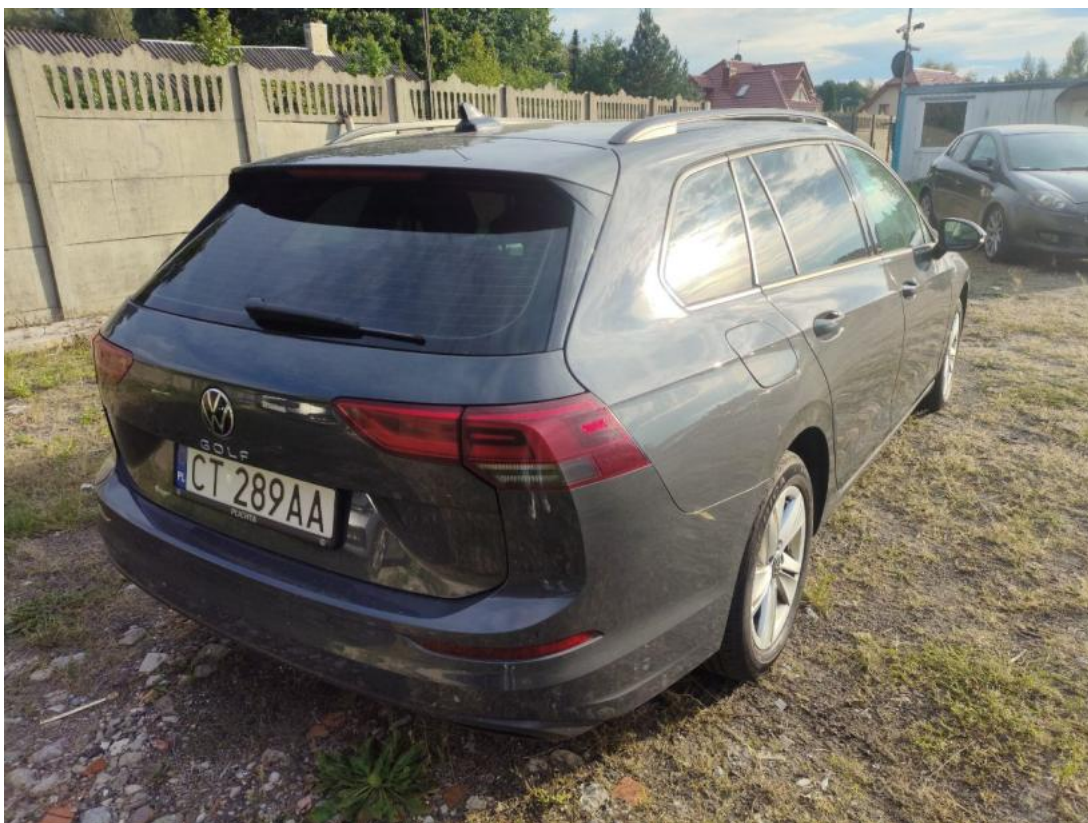
**Fot. 7**  
Przekątna tylna prawa

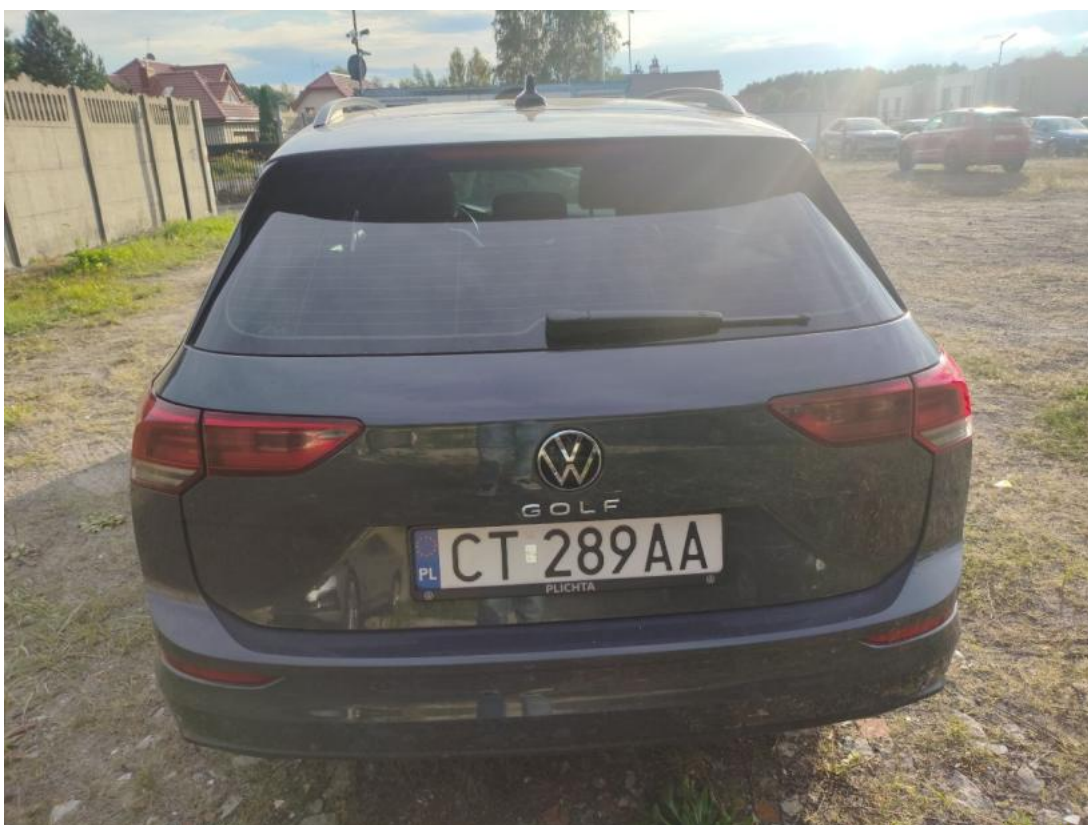
**Fot. 8**  
Tył

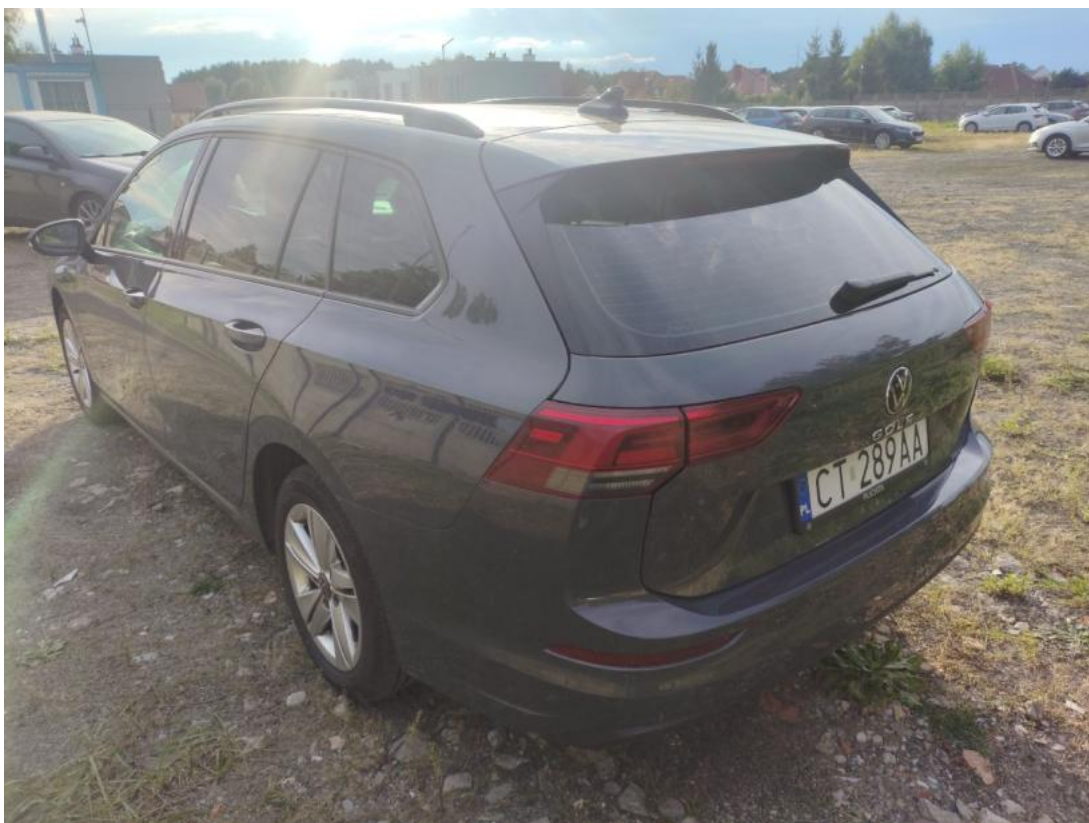
**Fot. 9**

Przekątna tylna lewa

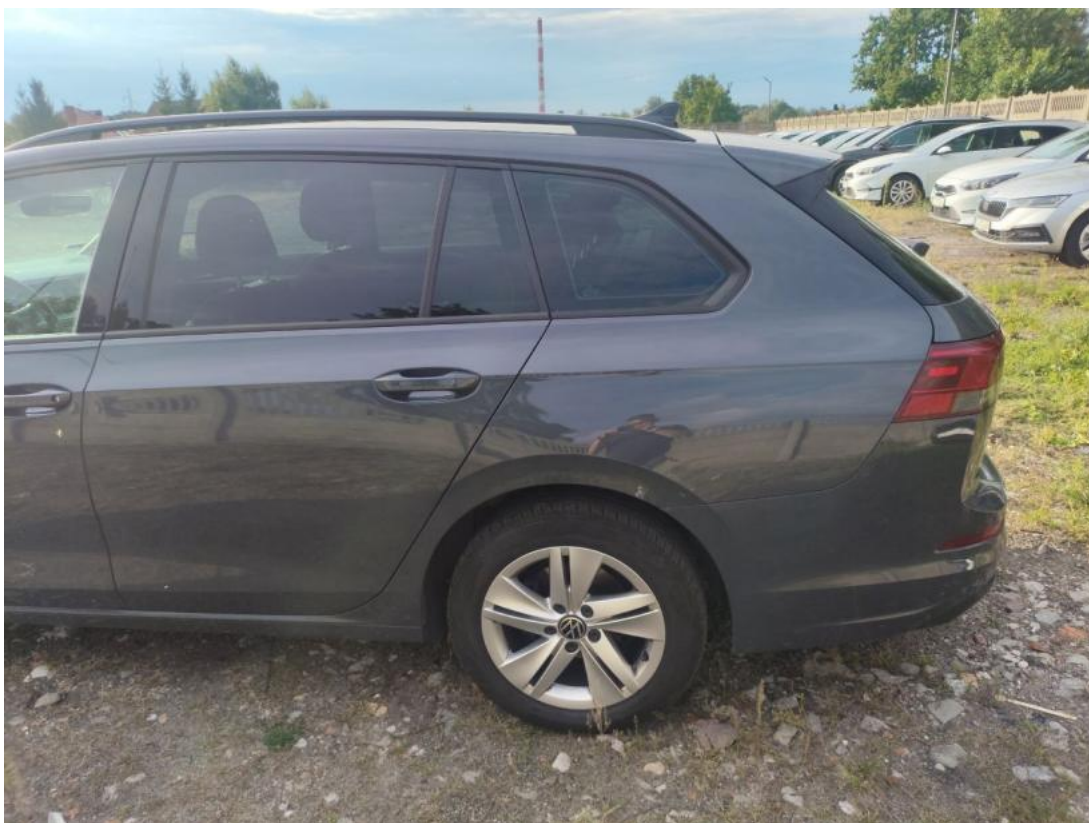
**Fot. 10**

Bok lewy z tyłu

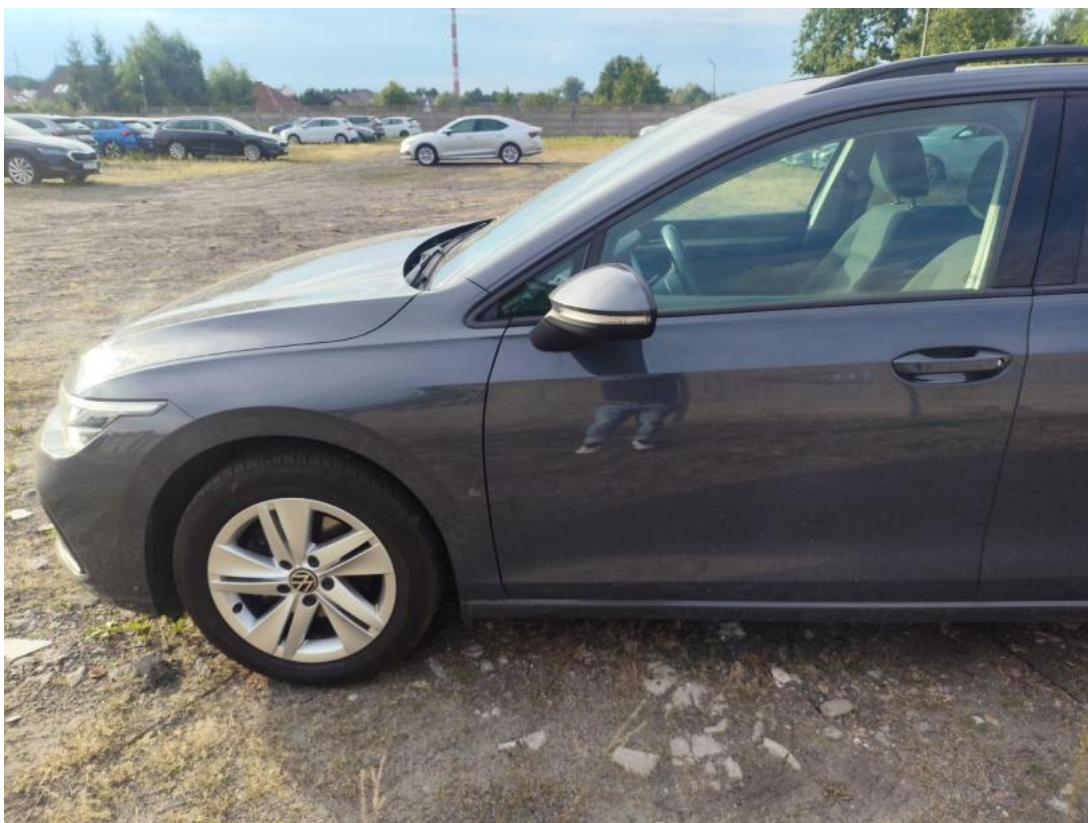
**Fot. 11**

Bok lewy z przodu

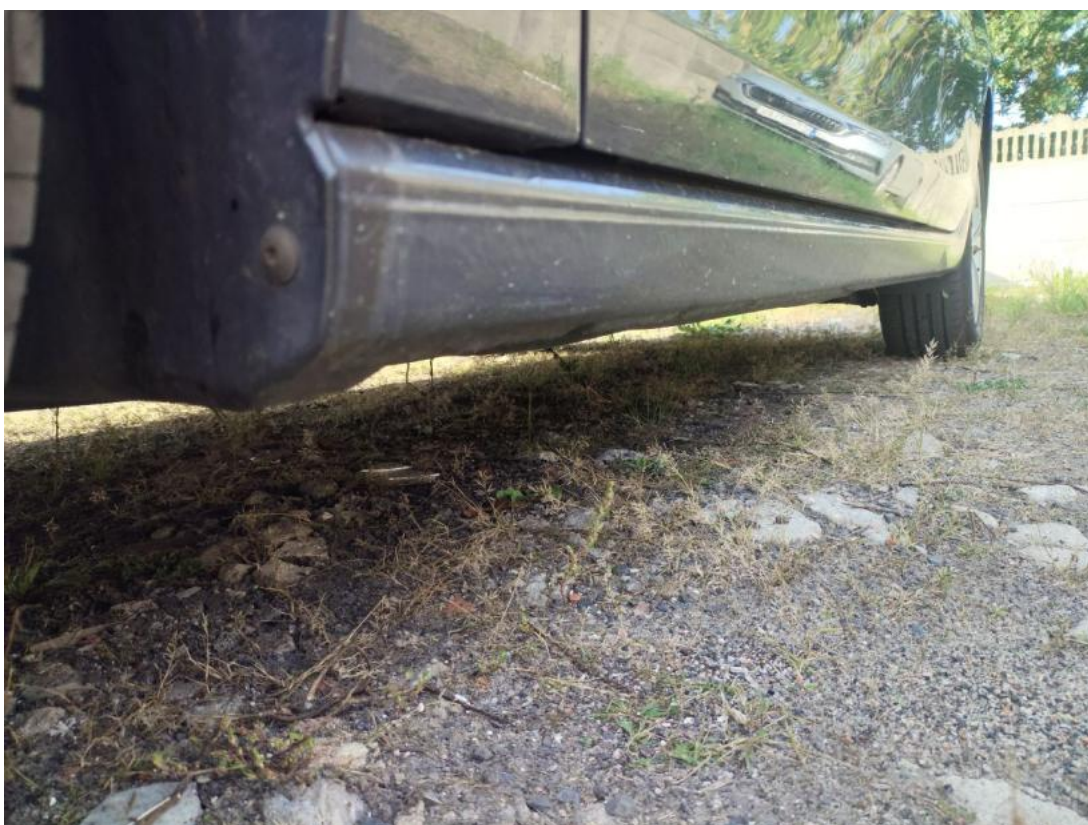
**Fot. 12**

Próg lewy (widok od przodu)

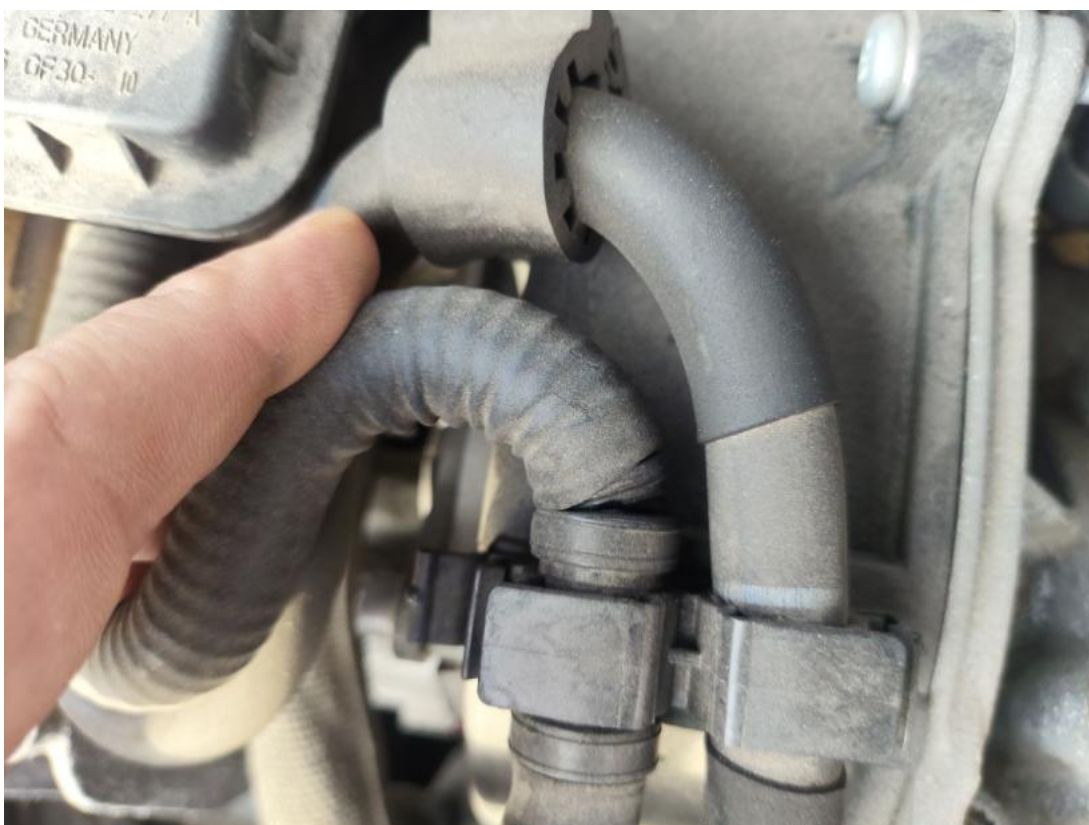
**Fot. 40**

Zdjęcie do protokołu

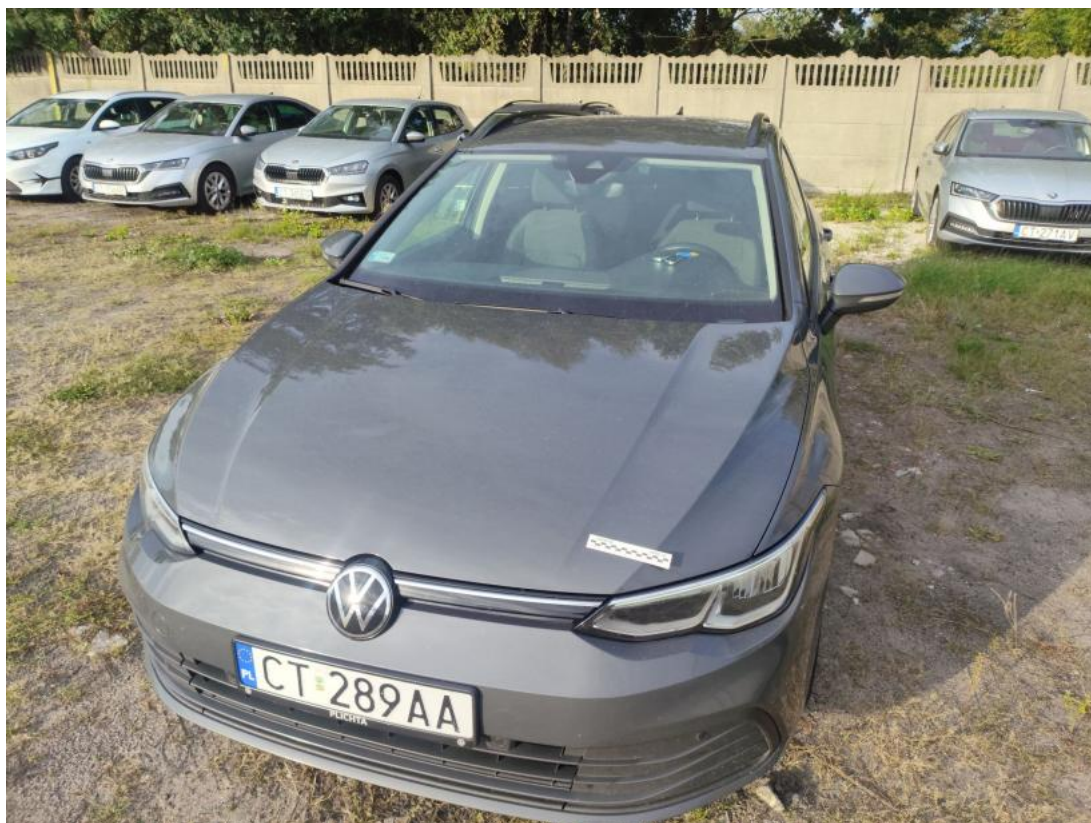
**Fot. 41**

Pokrywa komory silnika - zdjęcie poglądowe 1

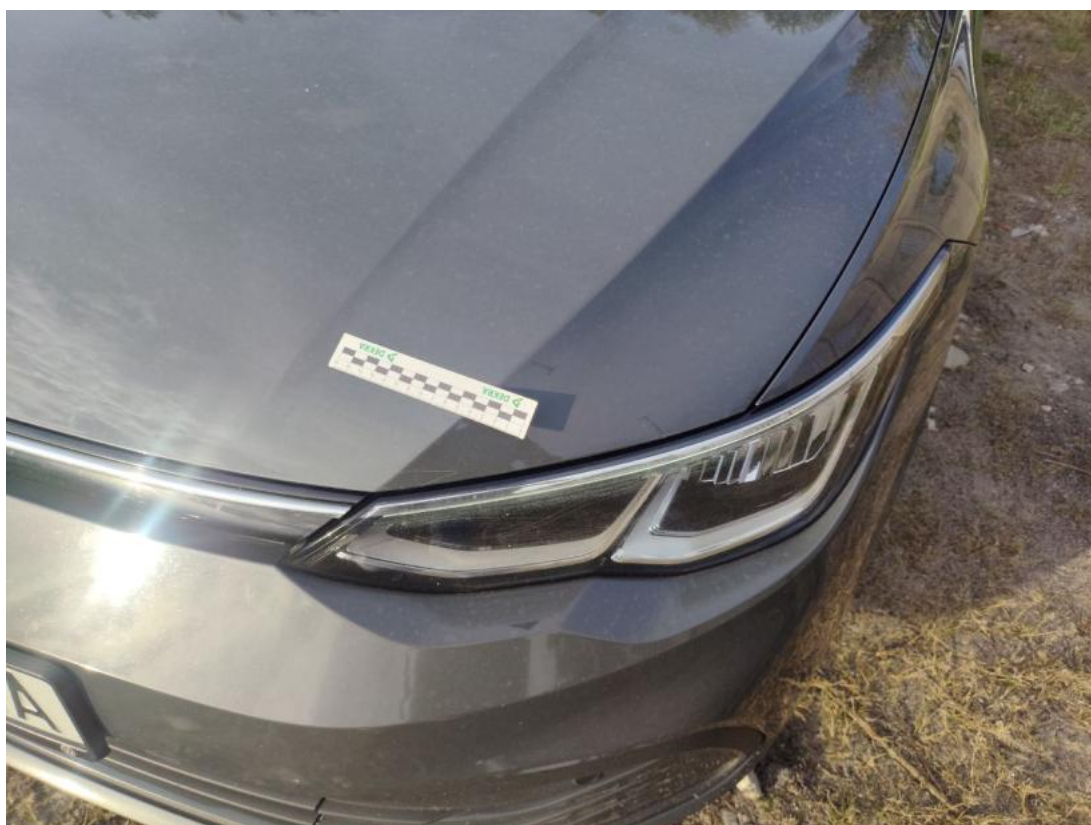
**Fot. 42**

Pokrywa komory silnika - zdjęcie poglądowe 2

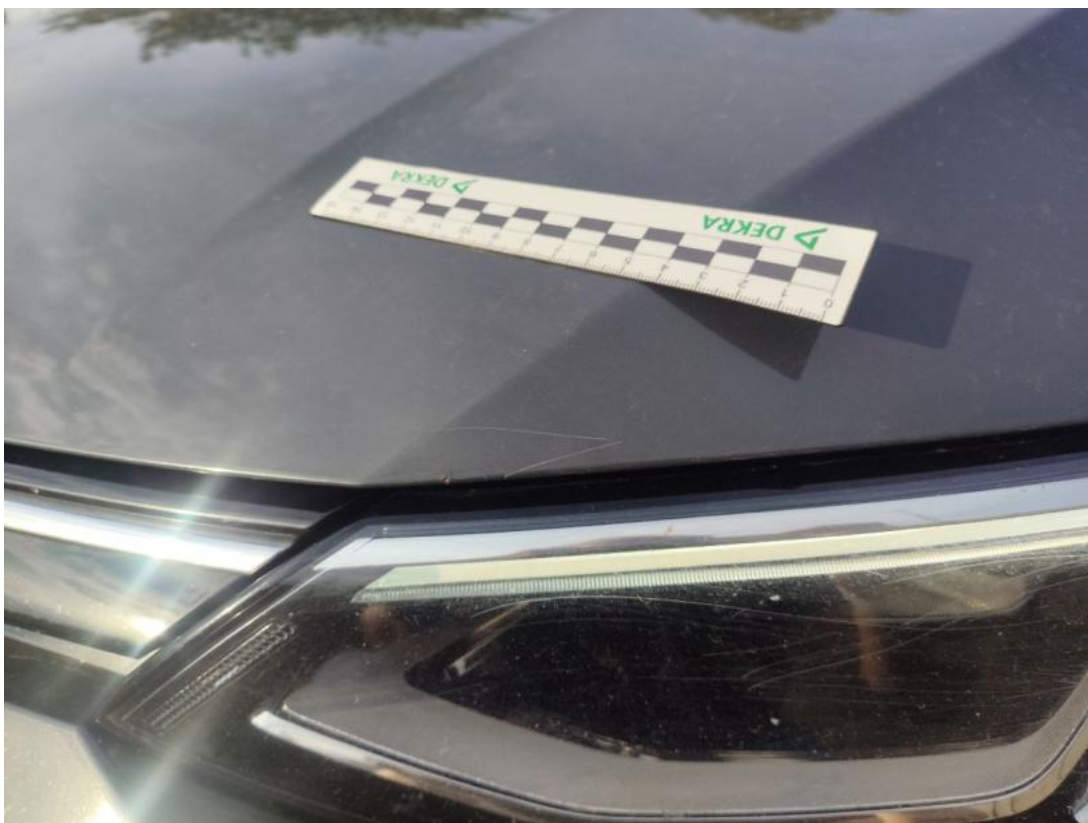
**Fot. 43**

Pokrywa komory silnika - Rysa/odprysk 1

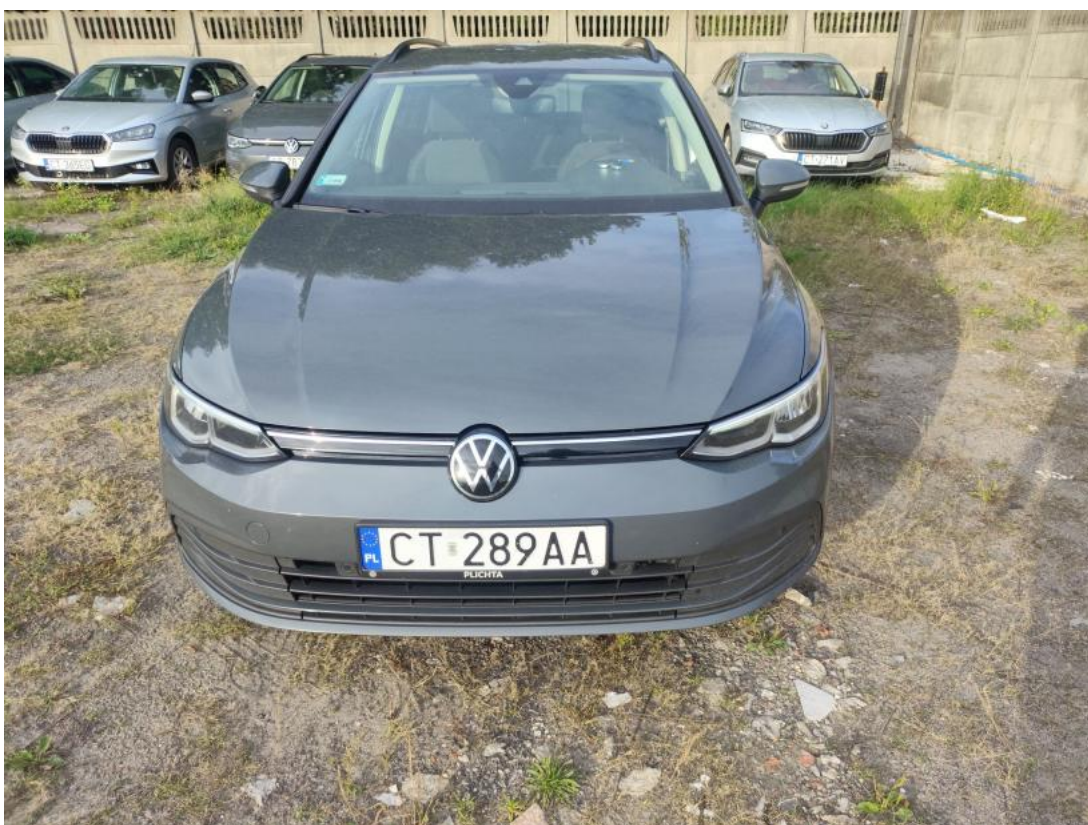
**Fot. 44**

Zderzak - zdjęcie poglądowe 1

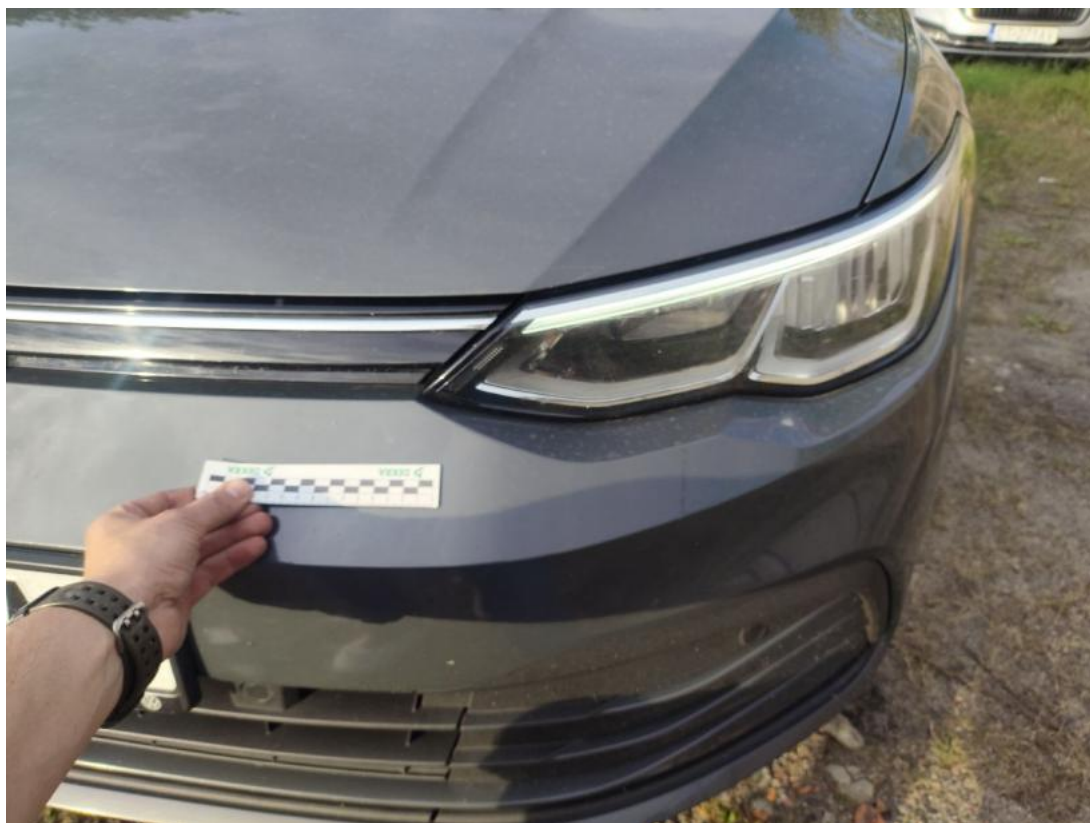
**Fot. 45**

Zderzak - zdjęcie pogładowe 2

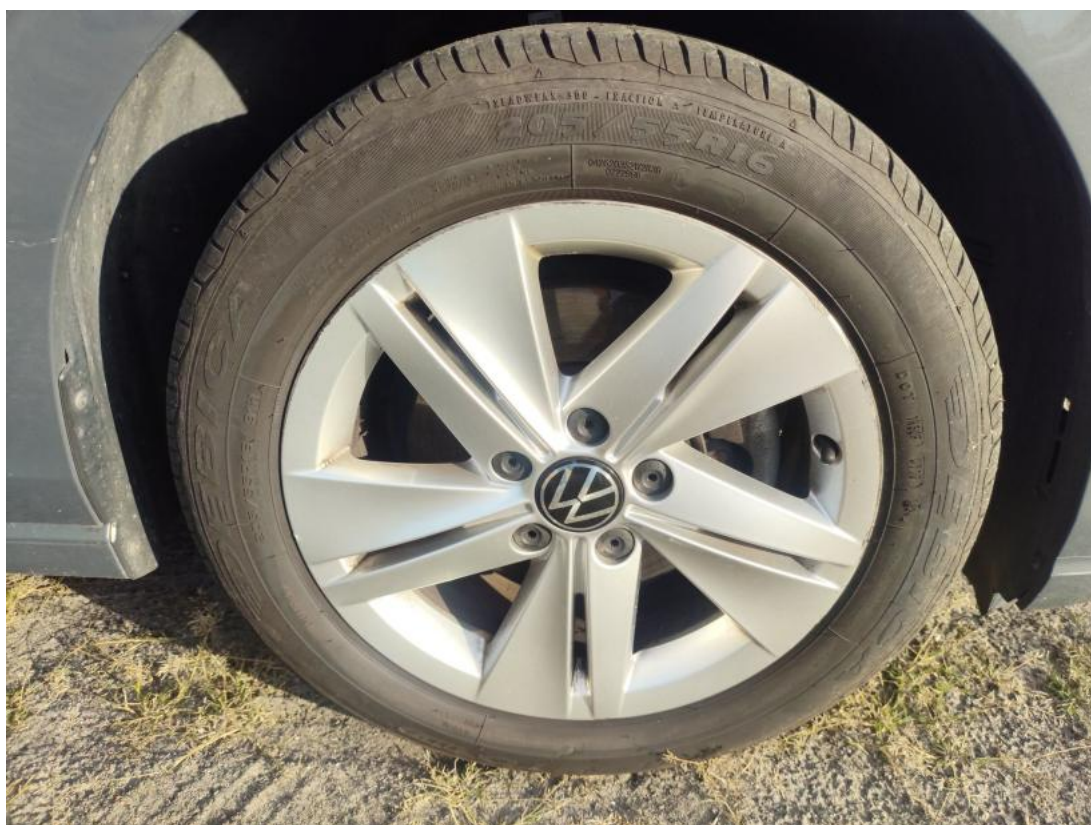
**Fot. 48**

| Poz. | Nazwa pozycji | Opis uszkodzeń | Kwalifik. | Naprawa [rbg] |
|---|---|---|---|---|
| 1 | Tarcza koła aluminiowa przód R | rysa/odprysk, wgniecenie/odkształcenie, ubytki materiału | NA | 2 |

Felga aluminiowa przednia P - zdjęcie poglądowe 1

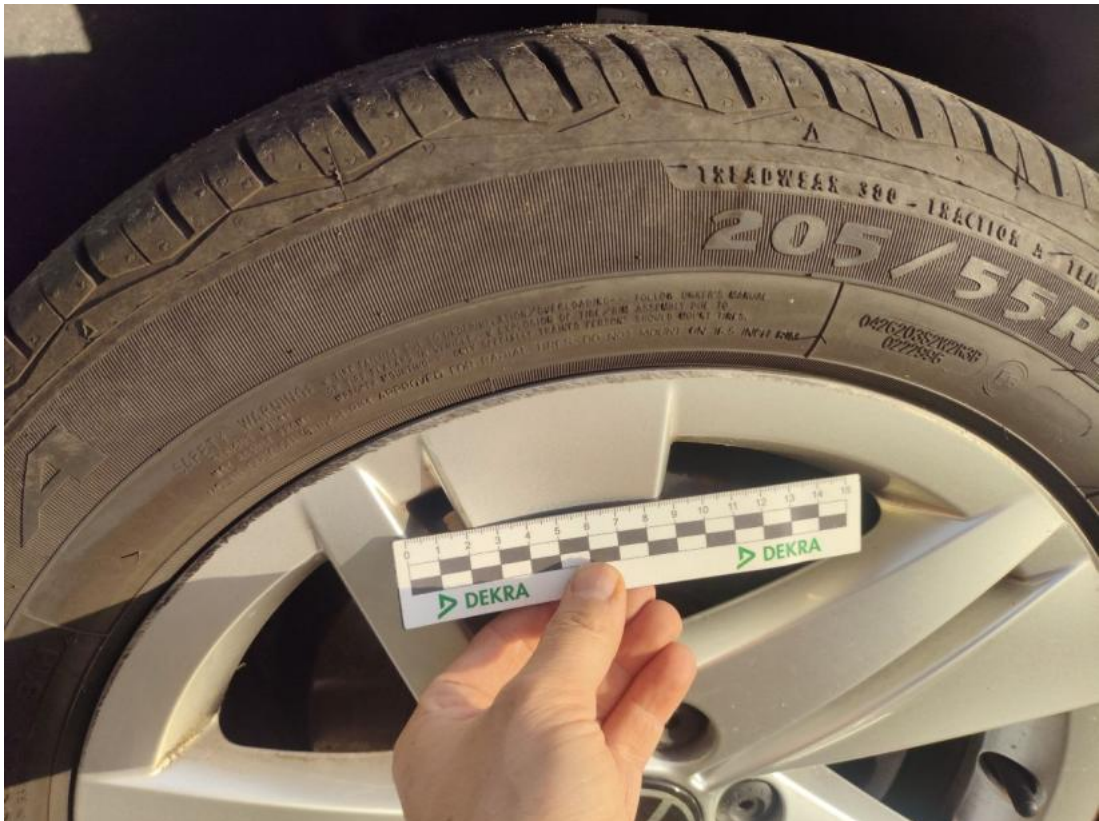
**Fot. 49**

Felga aluminiowa przednia P - zdjęcie poglądowe 2

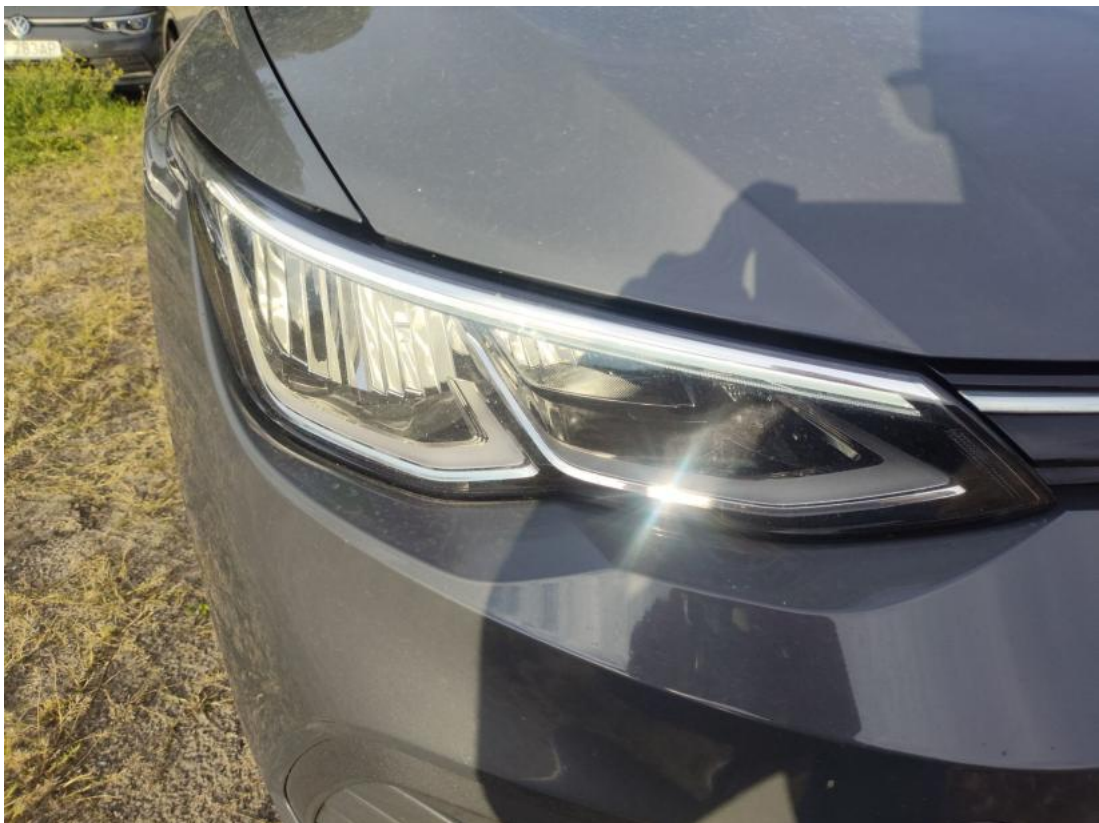
**Fot. 52**

Reflektor P - zdjęcie poglądowe 1

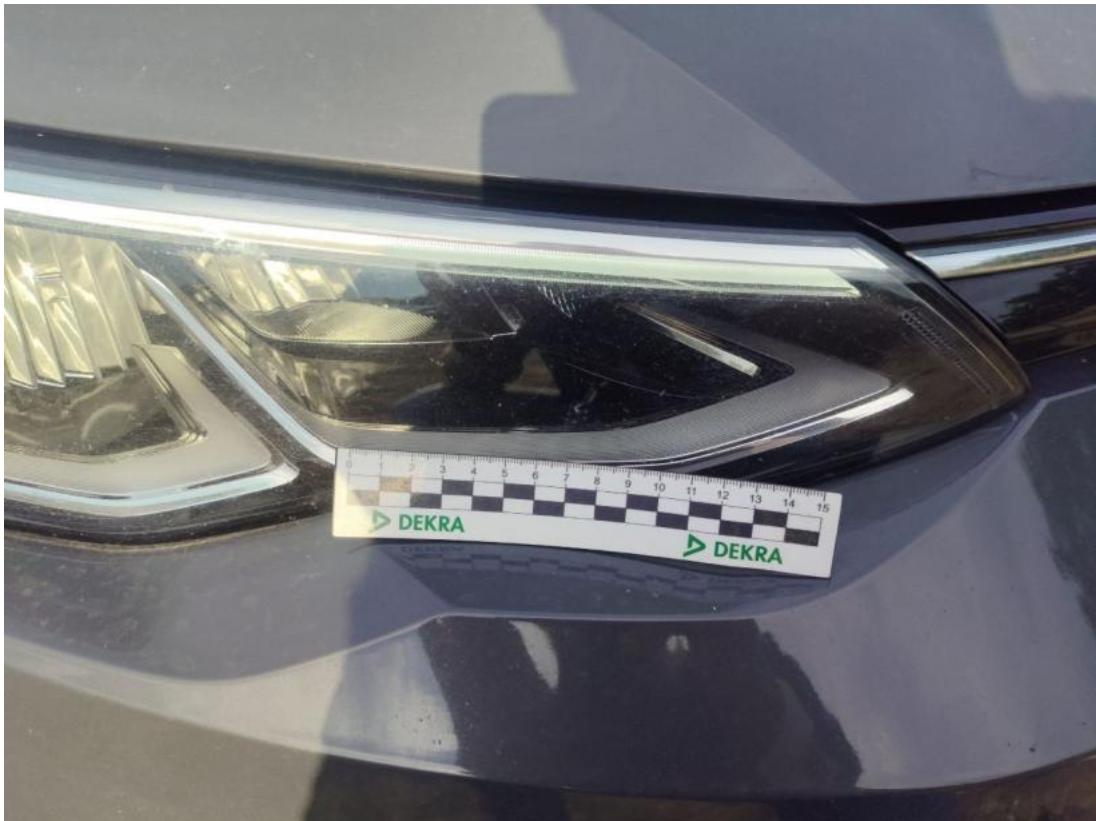
**Fot. 53**

Reflektor P - zdjęcie poglądowe 2

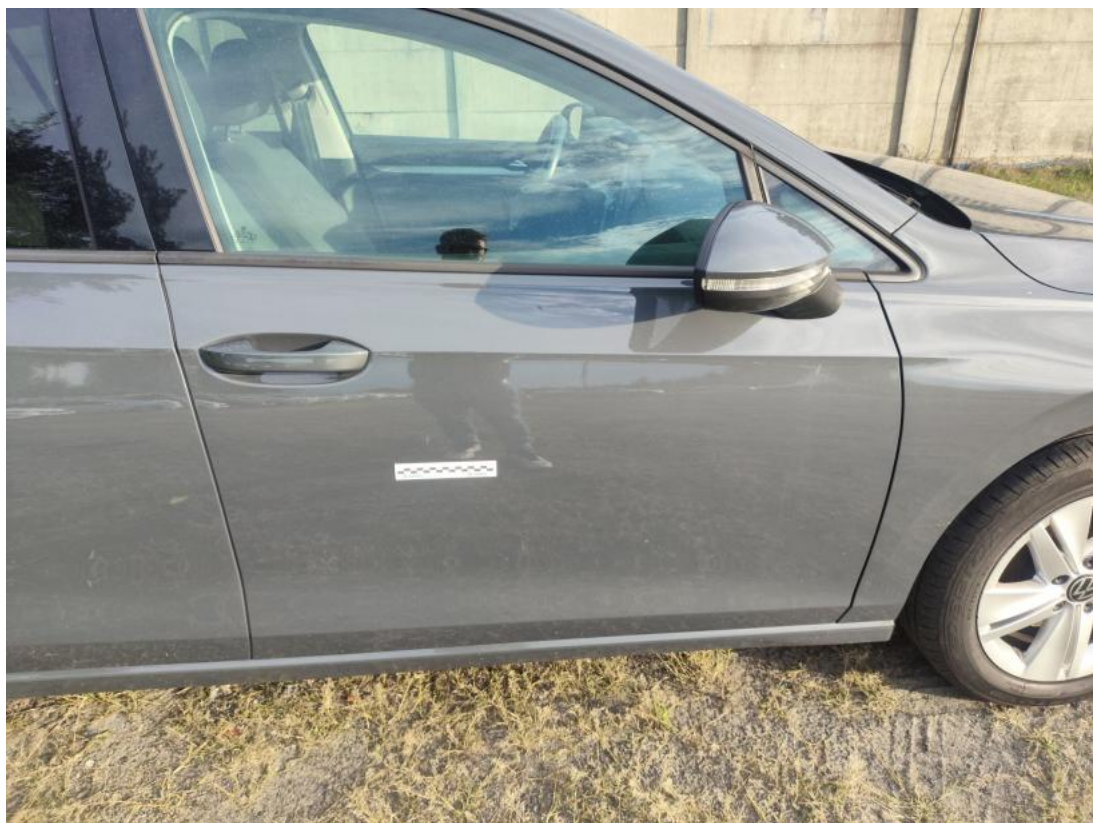
**Fot. 55**

Drzwi przednie P - zdjęcie poglądowe 1

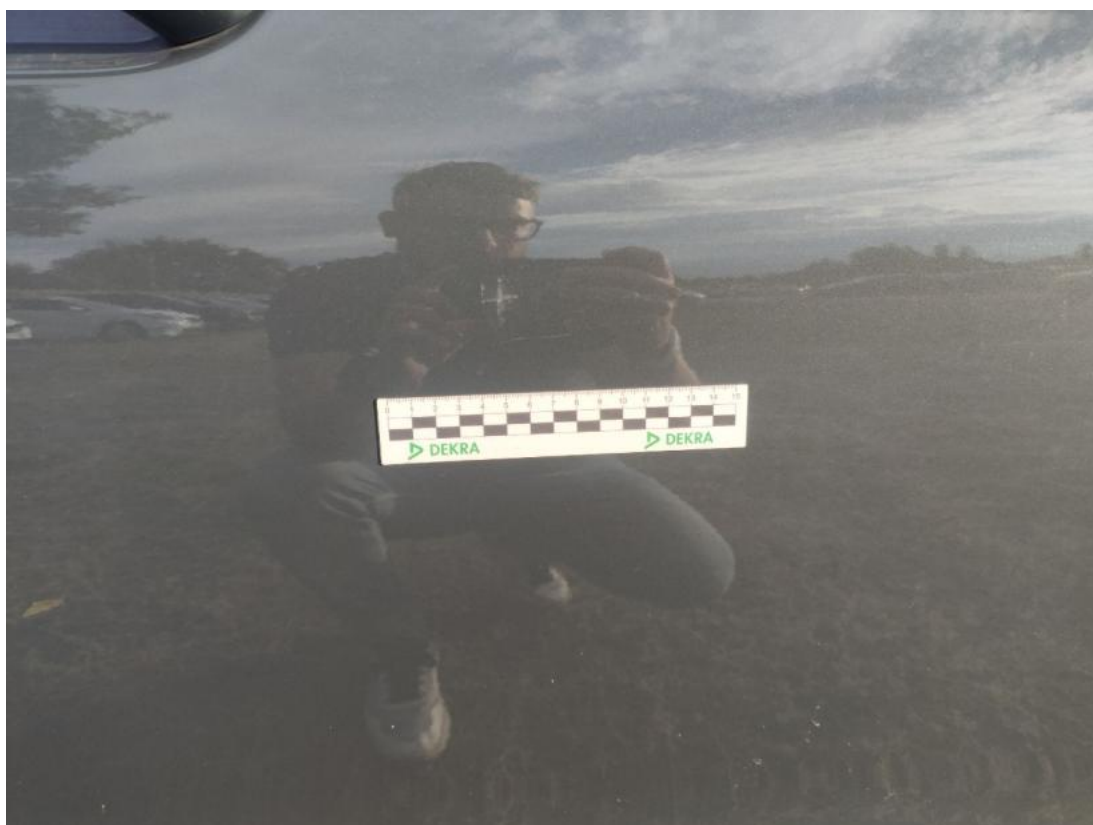
**Fot. 56**

Drzwi przednie P - zdjęcie poglądowe 2

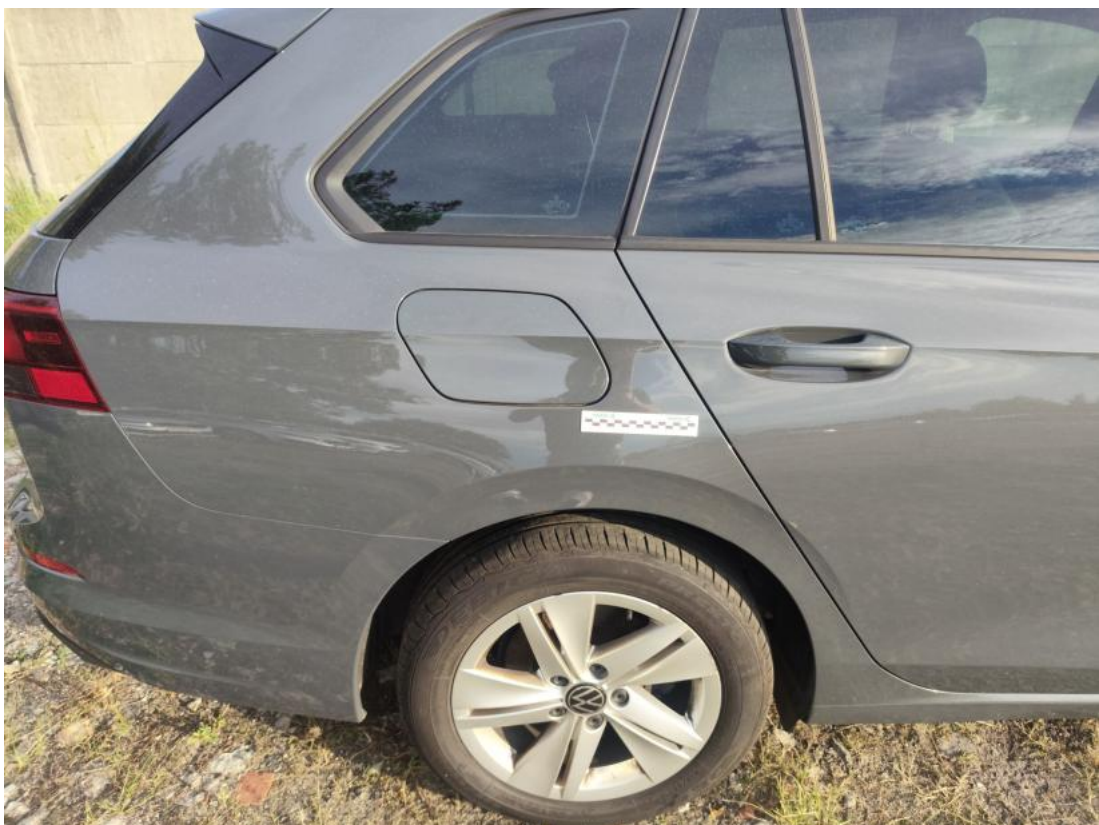
**Fot. 58**

Błotnik tylny P / Ściana boczna P - zdjęcie poglądowe 1
