## Raport z oględzin pojazdu

| Numer raportu | 220385/9/26-11401 | Data raportu | 11-09-2026 |

| Marka, model | VOLKSWAGEN Golf VIII Varia... |
| Numer rejestracyjny | CT289AA |

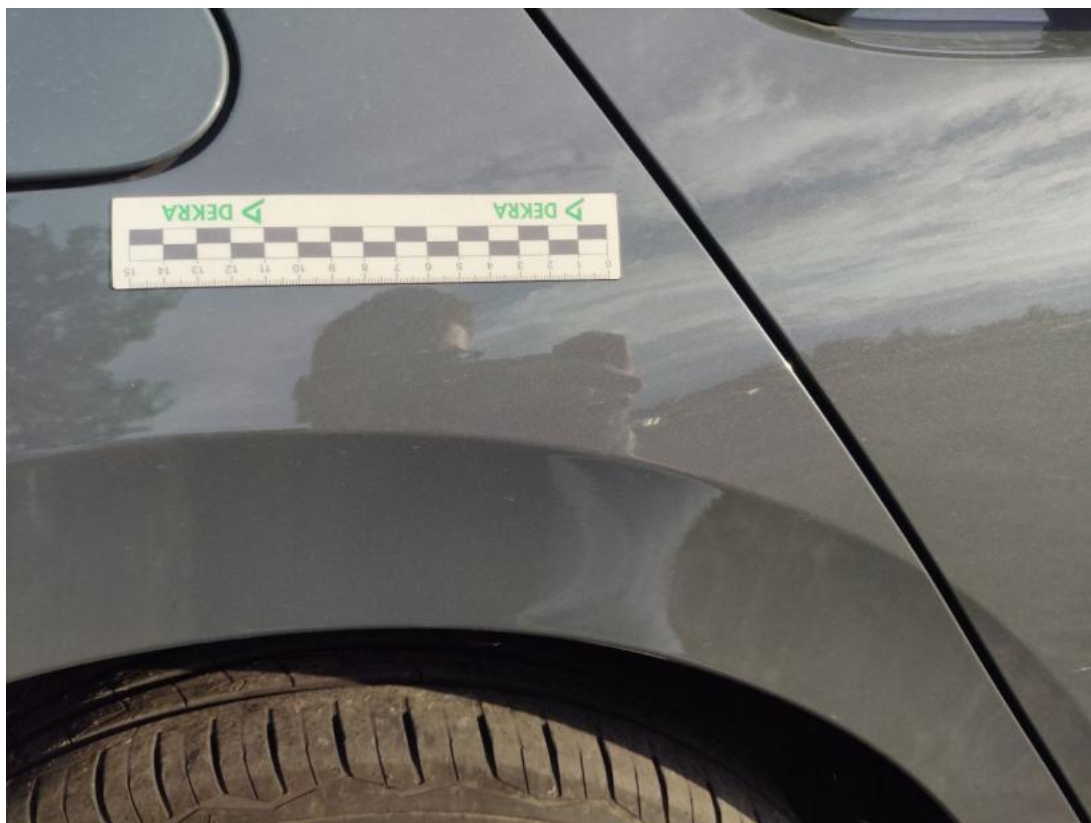
**Fot. 59**

Błotnik tylny P / Ściana boczna P - zdjęcie poglądowe 2

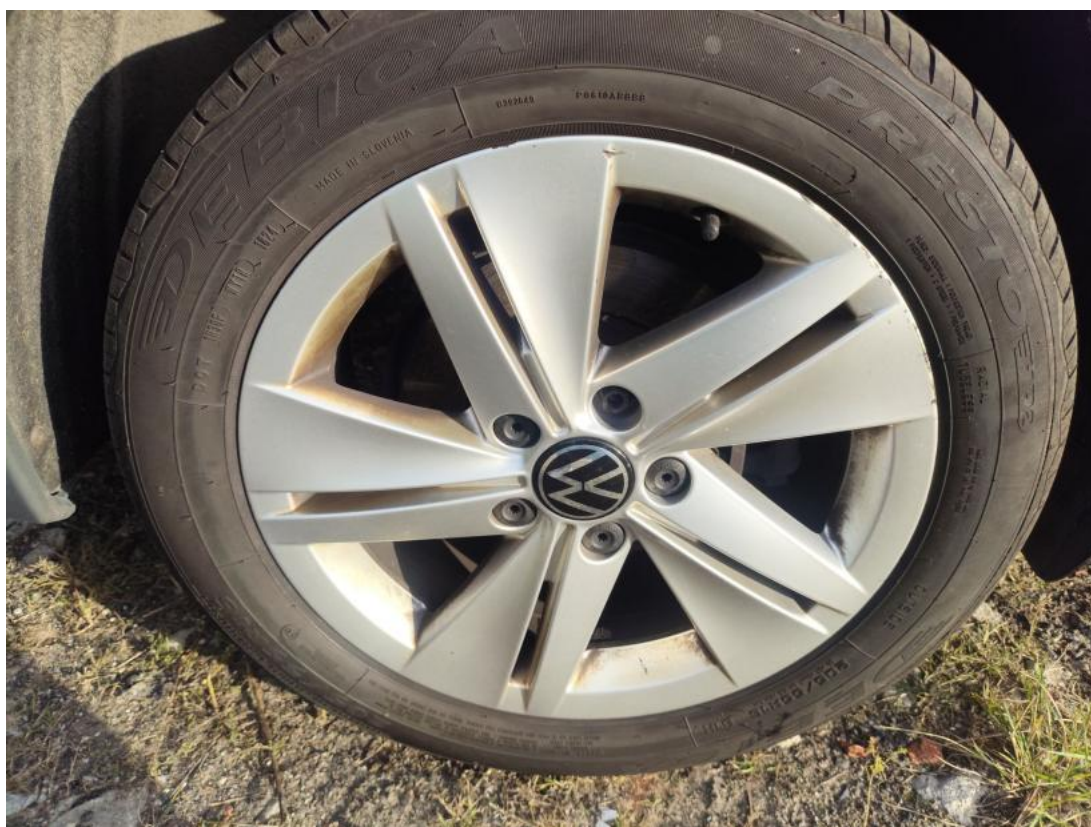
**Fot. 62**

Felga aluminiowa tylna P - zdjęcie poglądowe 1

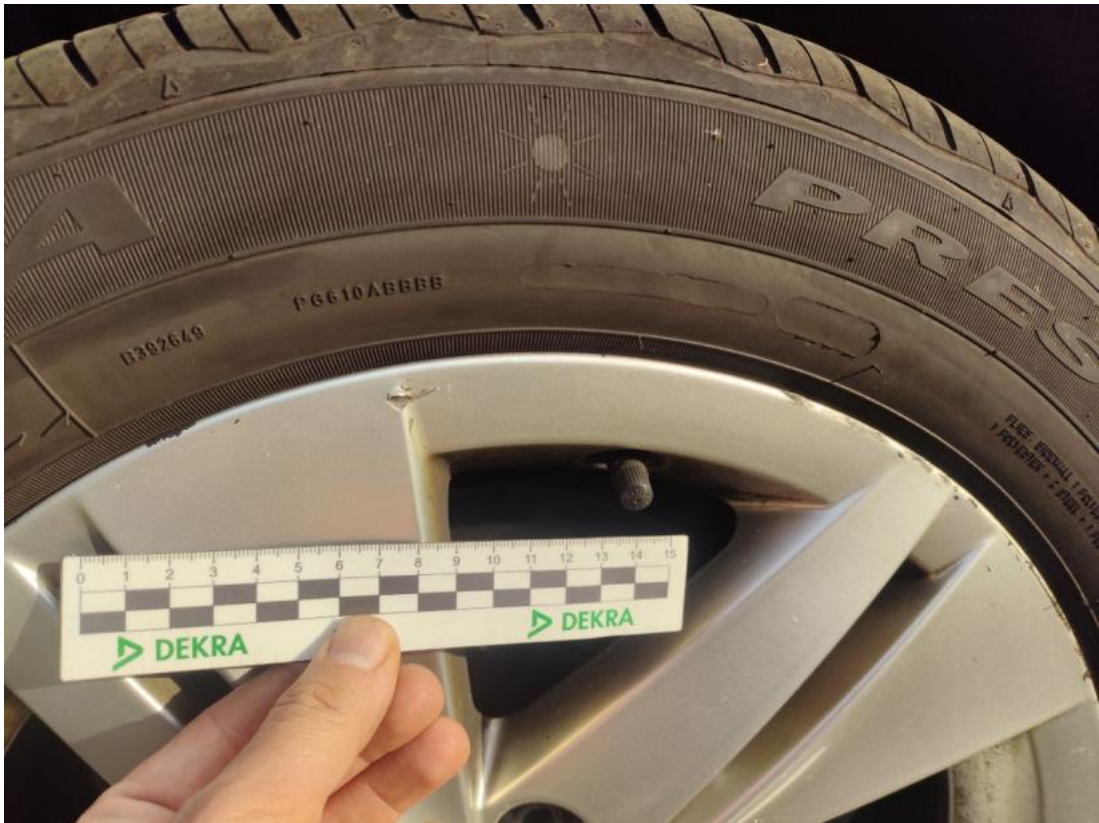
**Fot. 63**

Felga aluminiowa tylna P - zdjęcie pogładowe 2

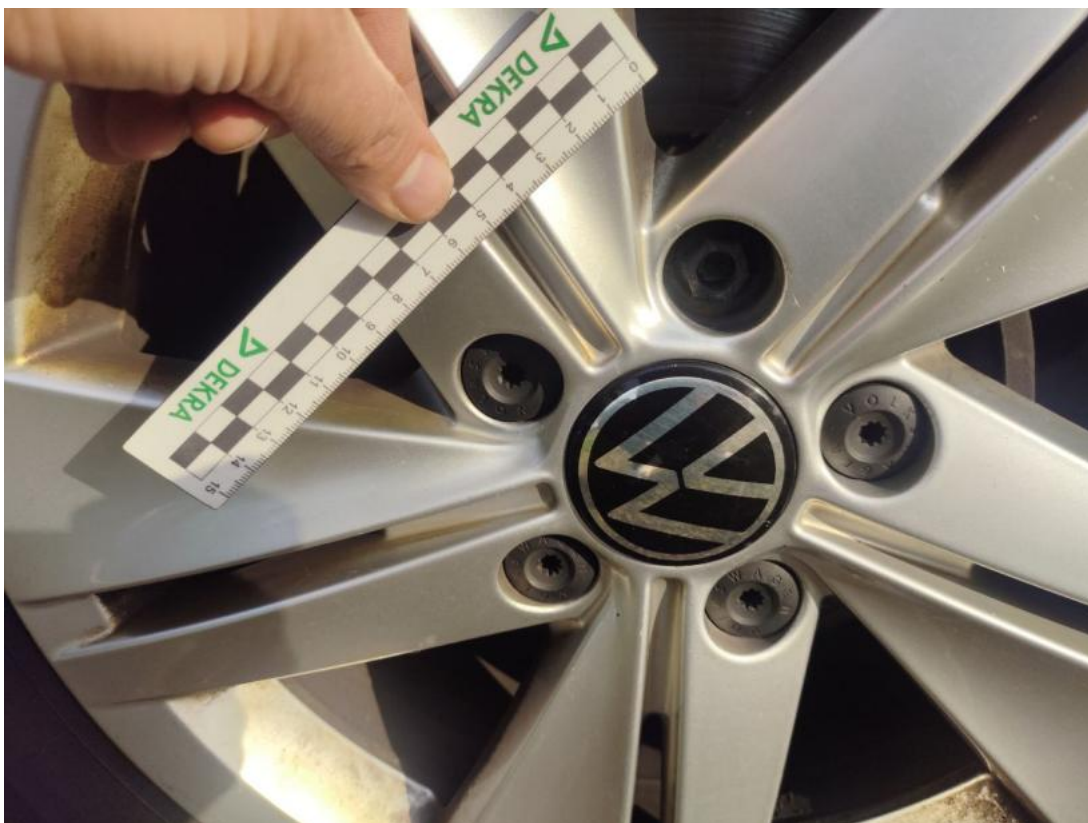
**Fot. 65**

Felga aluminiowa tylna P - Rysa/odprysk 2

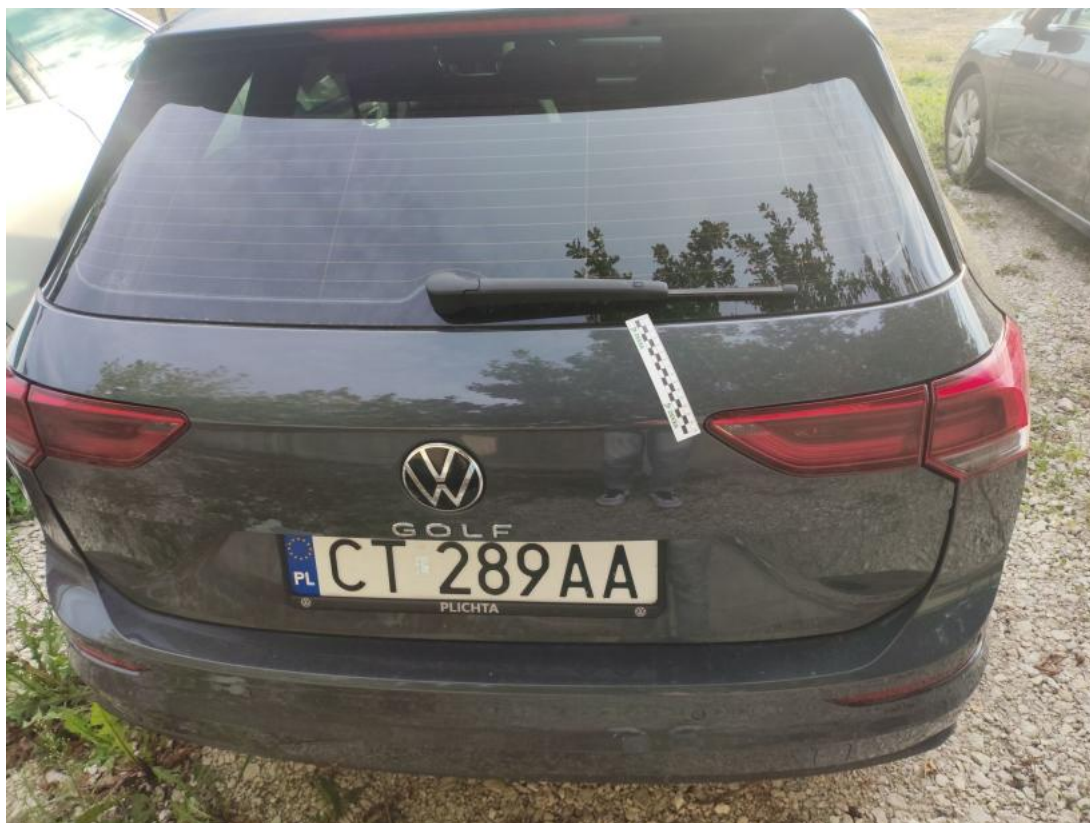
**Fot. 67**

Pokrywy bagażnika - zdjęcie pogładowe 1

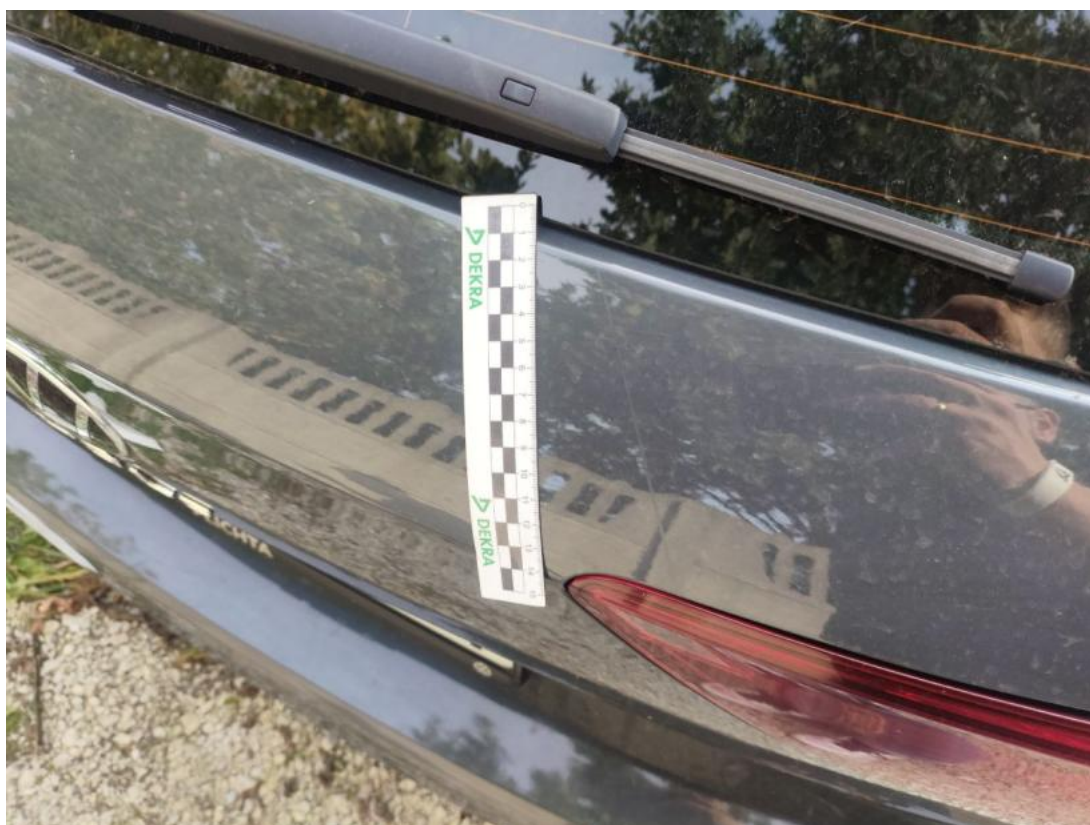
**Fot. 68**

Pokrywy bagażnika - zdjęcie pogładowe 2

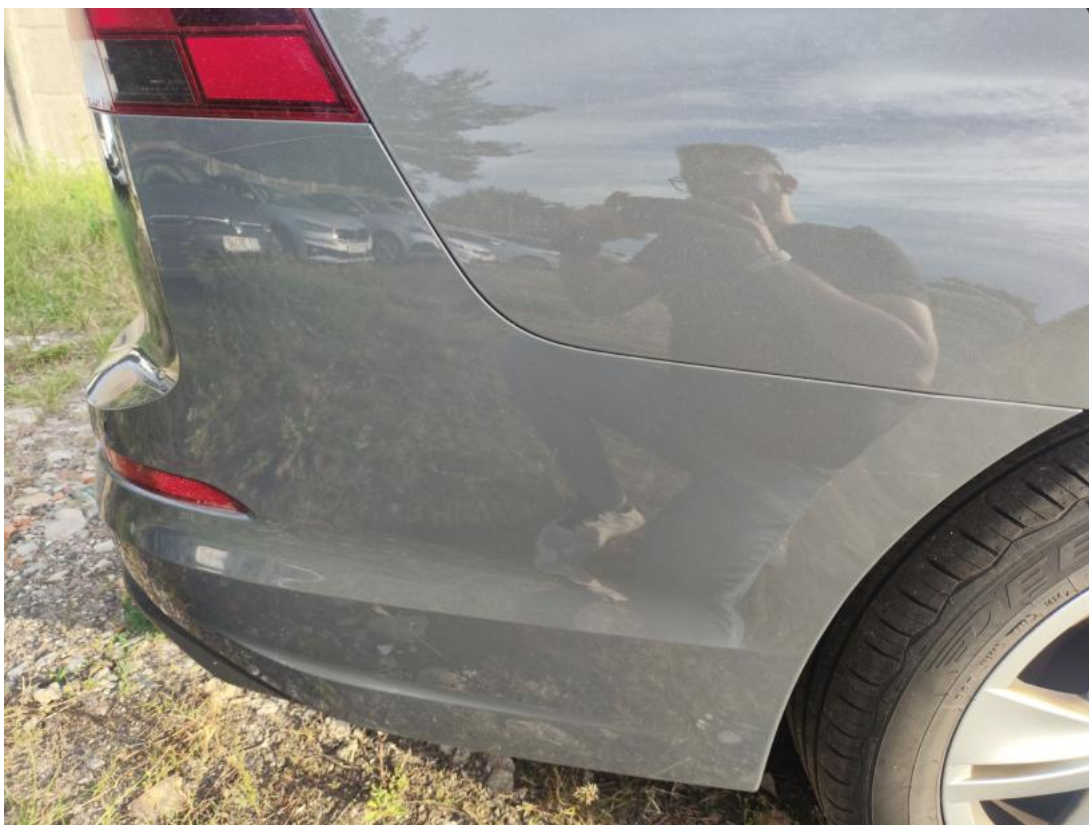
**Fot. 71**

Zderzak tylny cz P - zdjęcie poglądowe 1

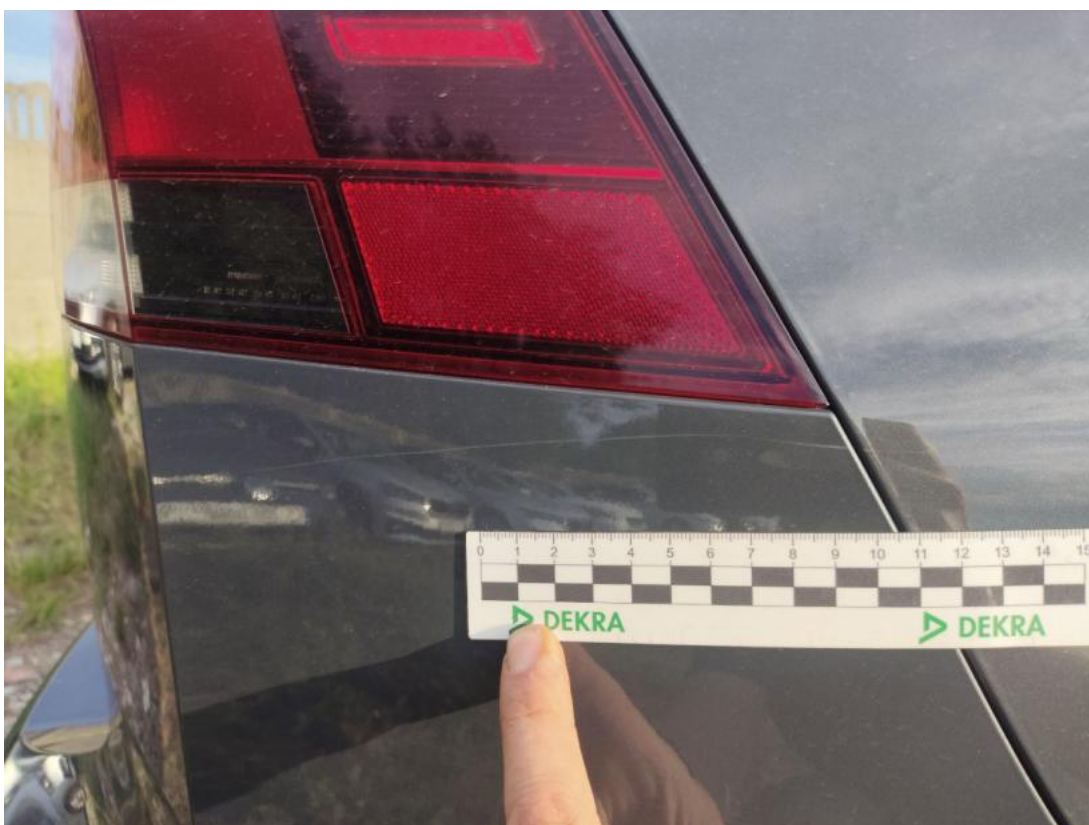
**Fot. 72**

Zderzak tylny cz P - zdjęcie poglądowe 2

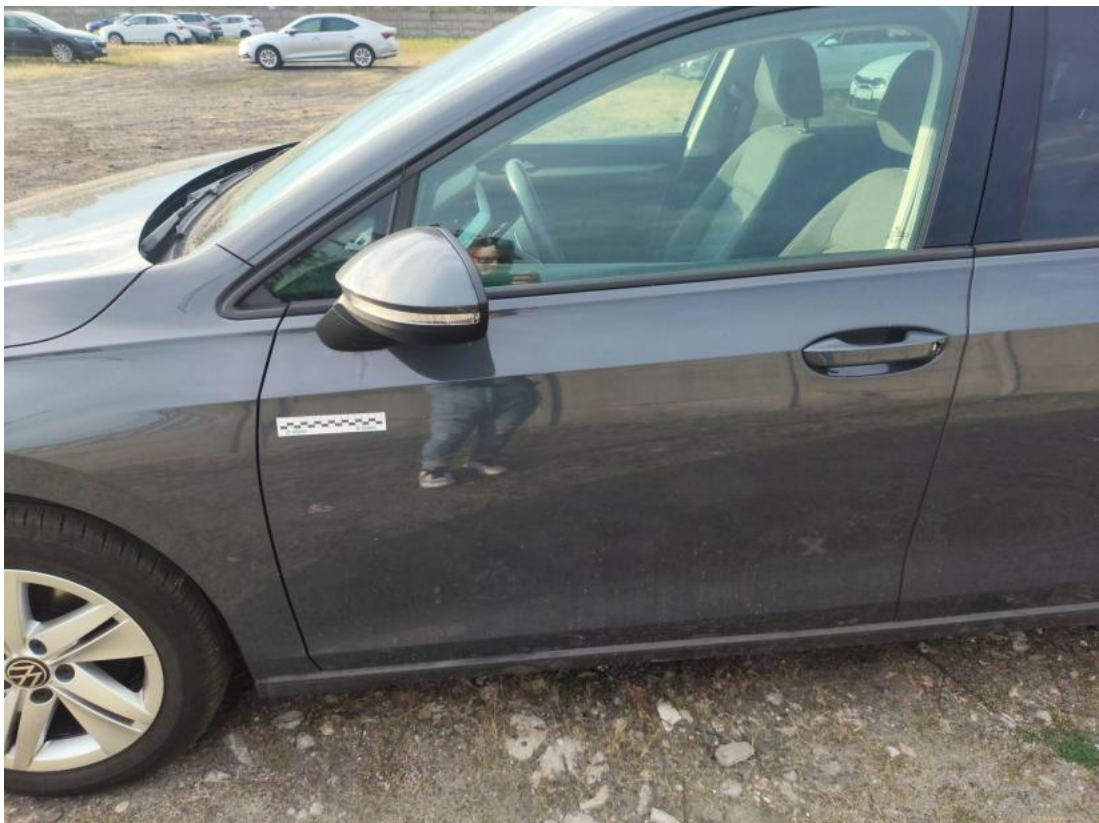
**Fot. 74**

Drzwi przed L - zdjęcie poglądowe 1

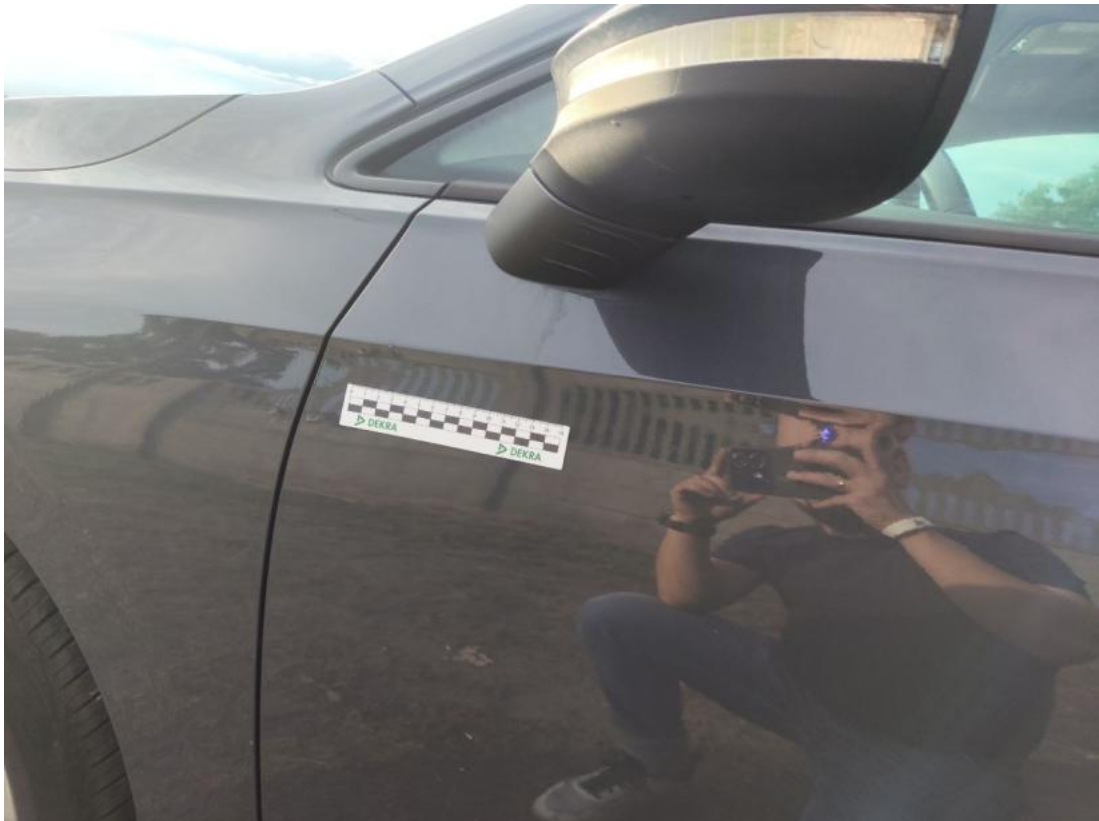
**Fot. 75**

Drzwi przed L - zdjęcie poglądowe 2

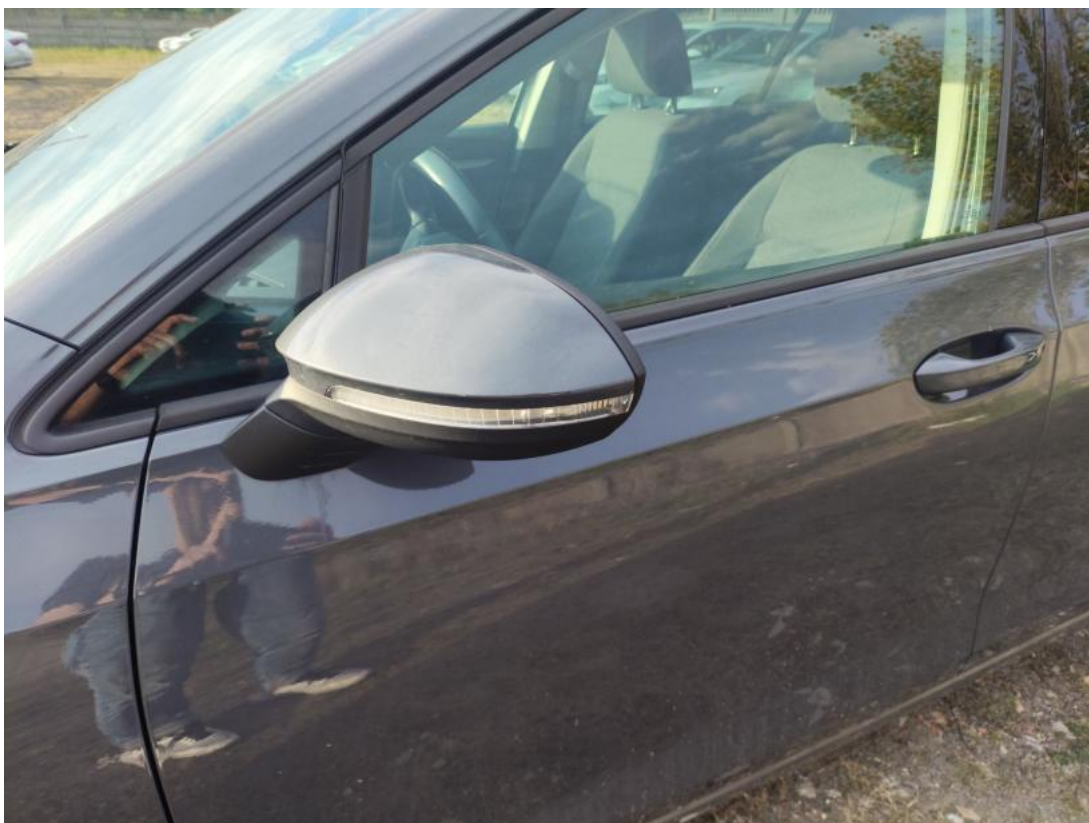
**Fot. 79**

Lusterko zew L - zdjęcie poglądowe 1

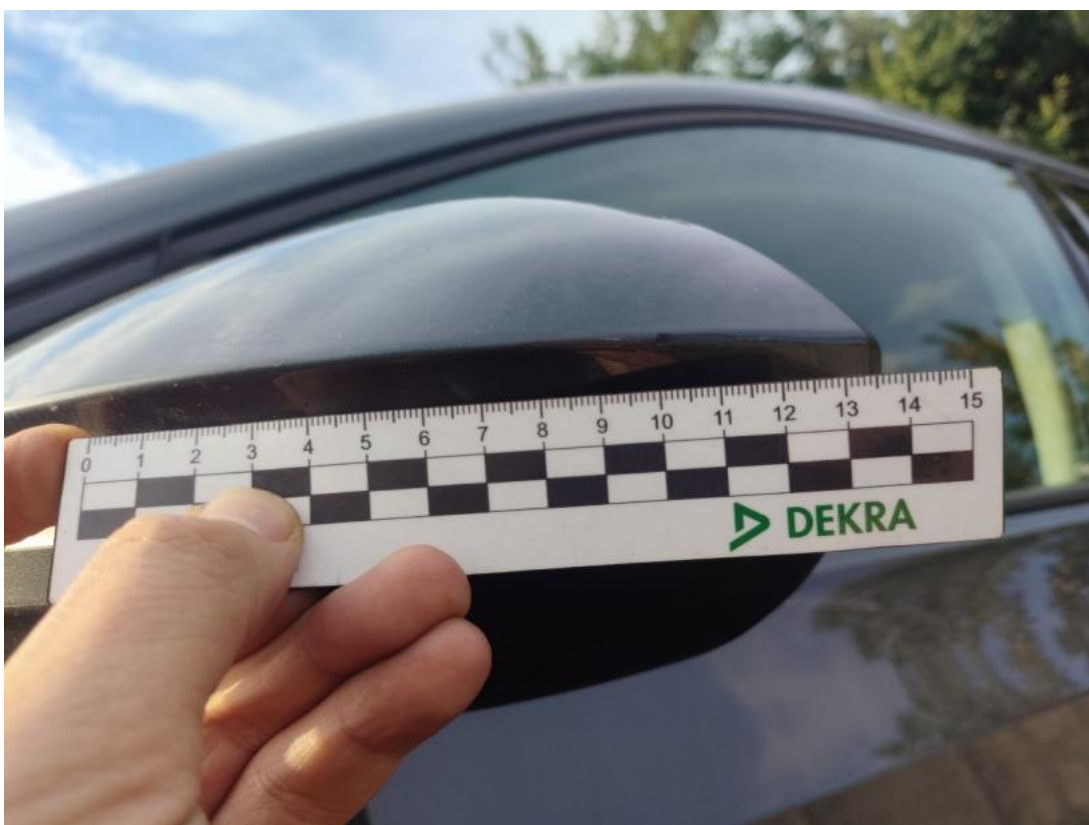
**Fot. 80**

Lusterko zew L - zdjęcie poglądowe 2

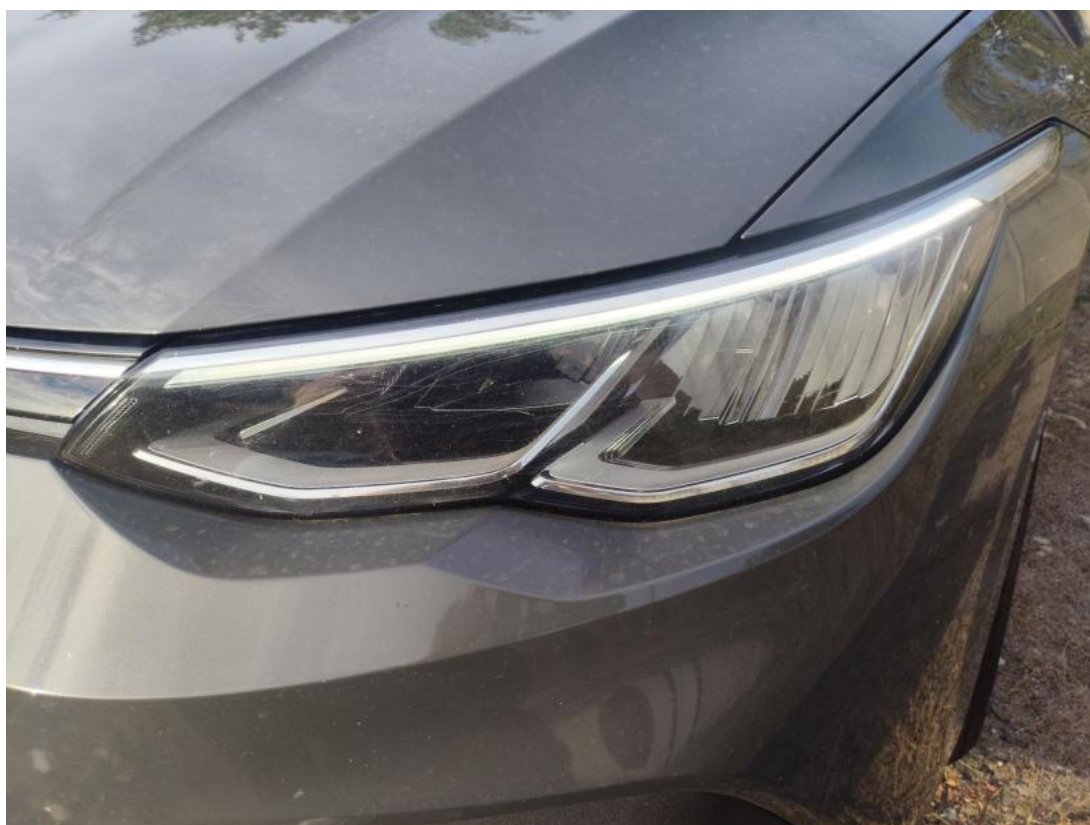
**Fot. 82**

Reflektor L - zdjęcie poglądowe 1

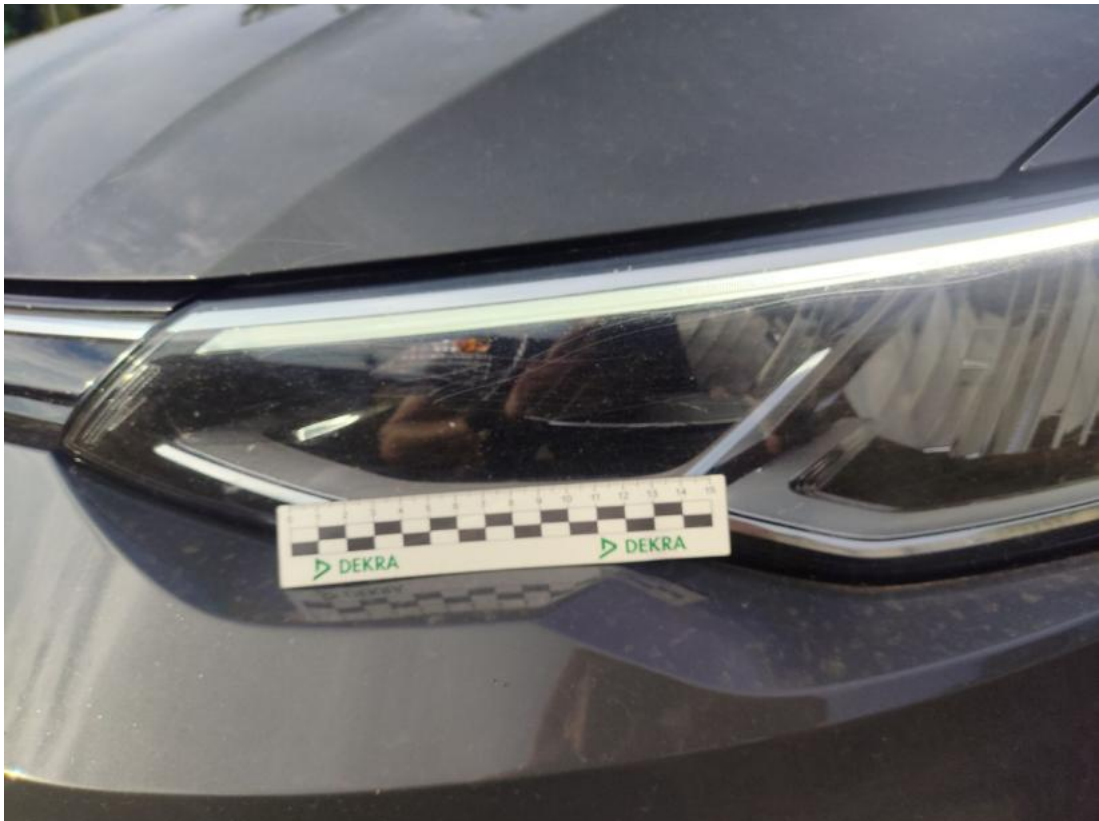
**Fot. 83**

Reflektor L - zdjęcie poglądowe 2
